**CONTROLLO E MONITORAGGIO
DELLO STATO DI SALUTE DELLA
VEGETAZIONE PRESSO LO
STABILIMENTO
ISAB – COMPLESSO IGCC
SP ex S.S. 114, km 144 – 146
96010 - Priolo Gargallo (SR)**

CAMPAGNA 2016

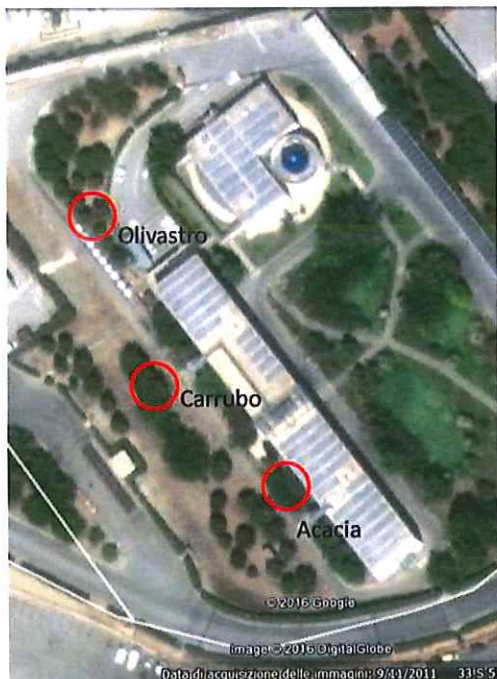
Fig. 5 – Zona di campionamento 1

La zona 1 di campionamento (Fig. 5) è stata scelta nell'area retrostante la palazzina degli uffici, la zona 2 (Fig. 6) nelle vicinanze delle torri di raffreddamento del complesso IGCC.

Nella zona retrostante gli uffici (Fig. 5) le piante di acacia, carrubo e olivastro sono state valutate anche attraverso il prelievo di campioni e successive analisi chimiche miranti ad evidenziare la presenza di inquinanti. In particolare queste piante, come dimostrano la Fig. 8 e la Tab. 4, hanno evidenziato nel 2016 uno sviluppo e un aspetto della chioma buoni rispetto agli anni precedenti (si noti la maggiore compattezza della chioma), un'abbondante fioritura e fruttificazione e non si è evidenziato alcun segno di danni da inquinamento su queste piante.

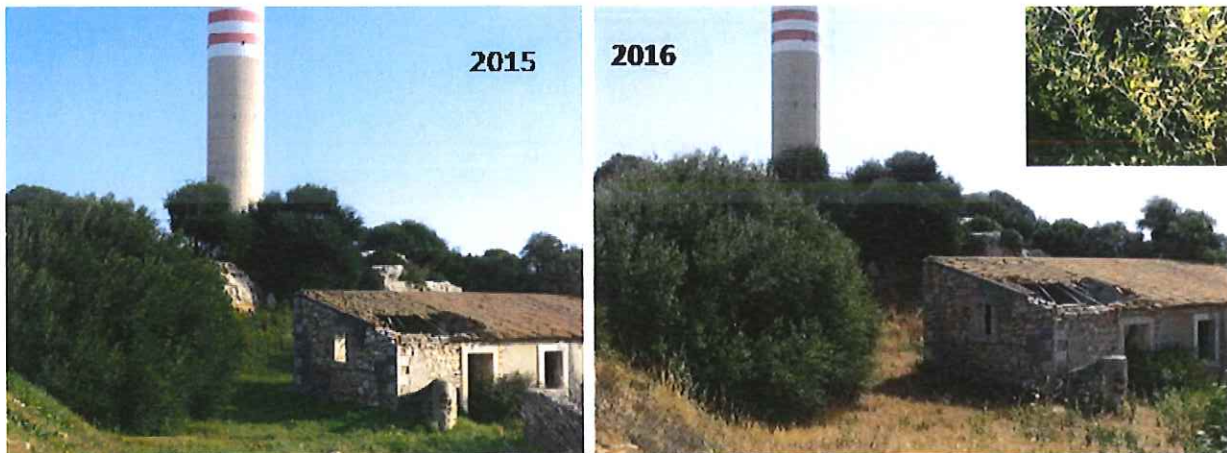
Nella zona limitrofa alle torri di raffreddamento del complesso IGCC (Fig. 6), le piante di acacia, olivastro e carrubo hanno evidenziato un buono sviluppo e un aspetto della chioma regolare; le chiome presentano buona compattezza e in tutte le piante si è rilevato un buon sviluppo riproduttivo (Figg. 9 e 10).

Fig. 9 – Olivastro vicino fabbricato diroccato, lato est rispetto alle torri di raffreddamento – zona di campionamento 2

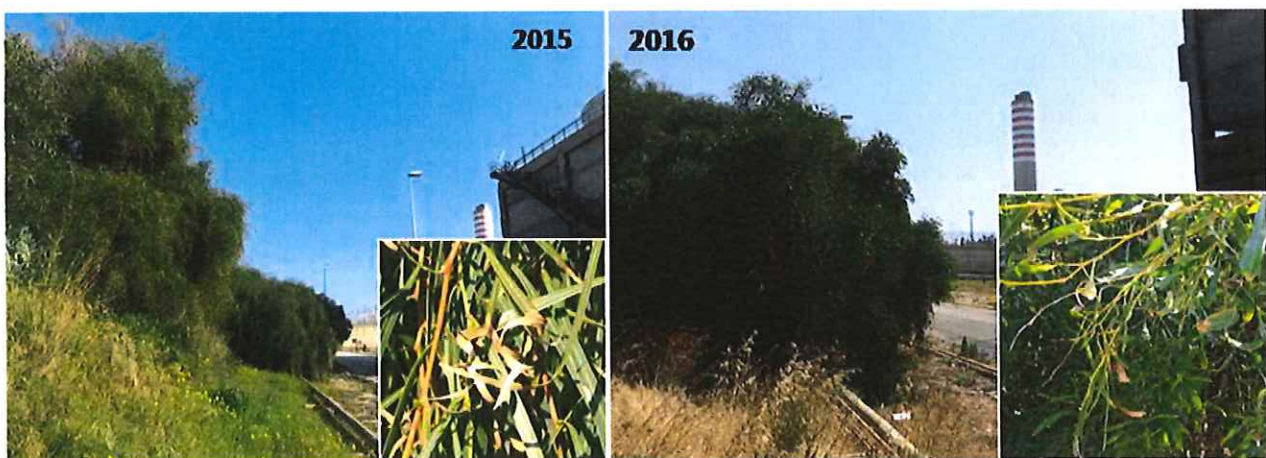
Nel complesso non si evidenziano danni da inquinanti atmosferici a carico delle piante presenti in tale zona, fatta eccezione per qualche sintomo puntiforme dovuto al trascinarsi di aerosol di acqua salina dalle torri

di raffreddamento, riscontrato nelle immediate vicinanze delle torri. In particolare i sintomi imputabili all'effetto dei cloruri trascinati dalle torri di raffreddamento sono stati evidenziati in maniera puntiforme su piante di acacia come già evidenziato nella campagna precedente, che si trovano a distanza molto ravvicinata rispetto al lato nord delle torri. Ciò nonostante, tali fenomeni non hanno compromesso il regolare sviluppo vegetativo e riproduttivo che si è dimostrato essere buono, confermato anche dalla presenza di frutti presenti sulle piante (Fig. 11); inoltre tali sintomi sono stati riscontrati solo sulla parte della chioma esposta in direzione della torre e solo nelle foglie più esterne. Sulle altre piante vicine alle torri di raffreddamento non è stato rilevato alcun sintomo analogo a quello riscontrato sulle acacie descritte sopra (Figg. 9 e 10).

Fig. 11 – Acacie, lato nord rispetto le torri di raffreddamento, particolare disseccamento margini foglie di acacia imputabile a cloruri – zona di campionamento 2

Nel caso delle piante di acacia vicino alle torri di raffreddamento, che hanno presentato lievi sintomi, i risultati delle analisi riguardanti i cloruri, seppure più alti rispetto alle altre specie campionate, si sono mantenuti a livelli di concentrazioni inferiori rispetto a quelli riscontrati nell'anno precedente (2015). Coerentemente con la precedente indagine, la specie acacia ha evidenziato una maggiore capacità di bioaccumulo di soluti a base di cloruri rispetto alle altre due specie (carrubo e olivastro), denotando quindi una differenza di sensibilità dovuta anche a cause genetiche. Tuttavia tali piante, formanti una sorta di barriera nelle immediate vicinanze delle torri, non presentano segni di deperimento, dato che le loro chiome sono di regolare aspetto e compattezza; in esse si è accertata la presenza di frutti e non si sono evidenziati fenomeni di filloptosi (caduta di foglie). Su queste piante di acacia, soggette all'azione chimica ma anche fisica dell'aerosol proveniente dalle torri, non si è registrato un incremento del tasso di inquinanti a conferma che l'azione caustica dovuta all'eccessiva vicinanza con le torri non comporta fenomeni di accumulo nei tessuti vegetali.

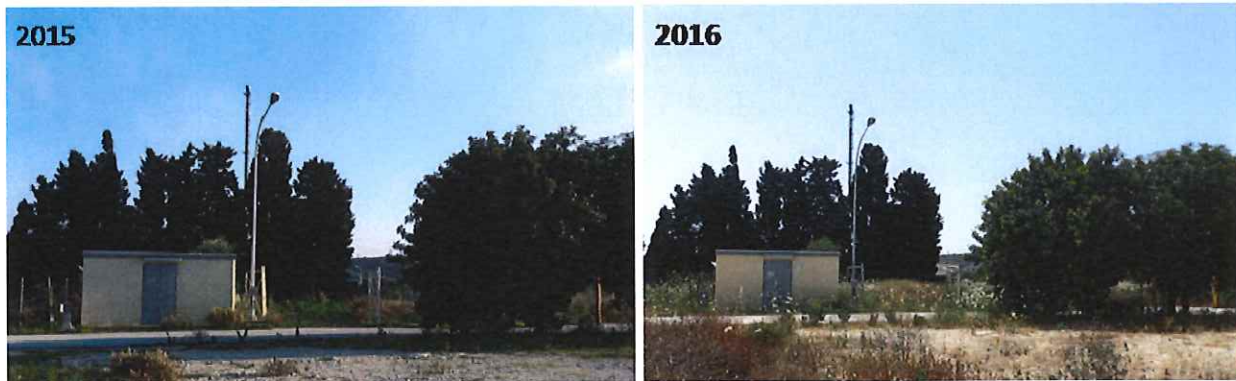
Fatta quindi eccezione per questa zona cuscinetto rappresentata dalle piante distanti meno di 20 metri dalle torri, tutto il resto della zona di confine aziendale localizzata sul lato nord ovest, non ha evidenziato segni che facessero pensare a danni da cloruri o da aerosol di tipo marino così come dimostrano le foto realizzate in tutta l'area di confine ovest e nord ovest (Figg. 12 e 13).

In particolare i cipressi lungo il confine Ovest e Nord Ovest dello stabilimento, nelle vicinanze delle torri di raffreddamento IGCC hanno evidenziato un buono sviluppo come dimostrano le Figg. 12 e 13.

Fig. 13 – Filare di cipressi e carrubi al confine Nord – Ovest dello stabilimento

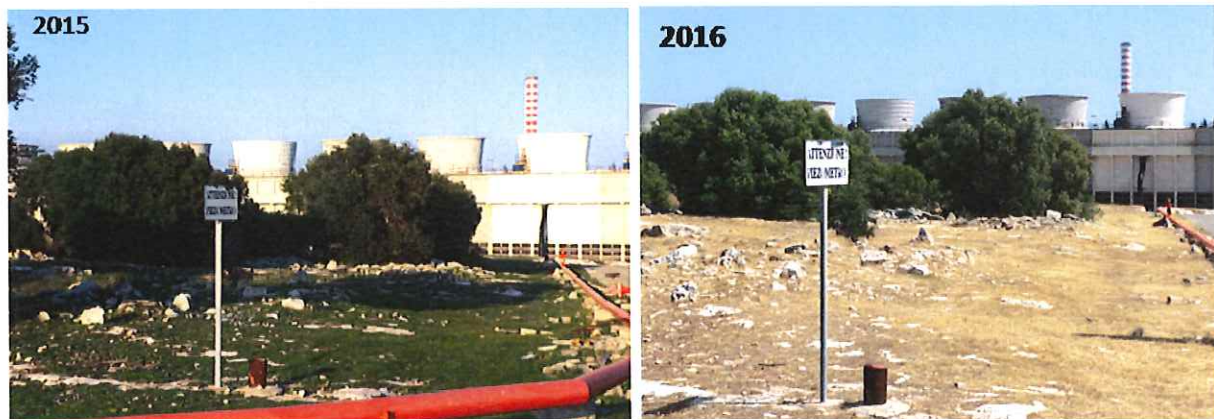
Anche lungo il confine Sud dello stabilimento in prossimità delle torri di raffreddamento della raffineria Sud, la vegetazione interna (Fig. 14) ed esterna (Fig. 15) allo stabilimento presenta un buono sviluppo non compromesso da inquinanti atmosferici di tipo industriale.

Fig. 14 – Ulivi in prossimità delle torri di raffreddamento della raffineria Sud - confine sud dello stabilimento
