Variante alla S.S. 45 "Val di Trebbia"
Comuni di Torriglia e Montebruno
dal Km 31+500 (Costafontana) al Km 35+600 (Montebruno)
2° stralcio funzionale

PROGETTO DEFINITIVO

Relazione geologica

S.S. 45 di "Val Trebbia"
Variante alla S.S. 45 di "Val Trebbia"
Comuni di Torriglia e Montebruno
dal km 31+500 (Costafontana) al km 35+600 (Montebruno)
2° Stralcio funzionale tra km 32+445 ÷ 32+618,94 e km 33+090,5 ÷ 34+819,41

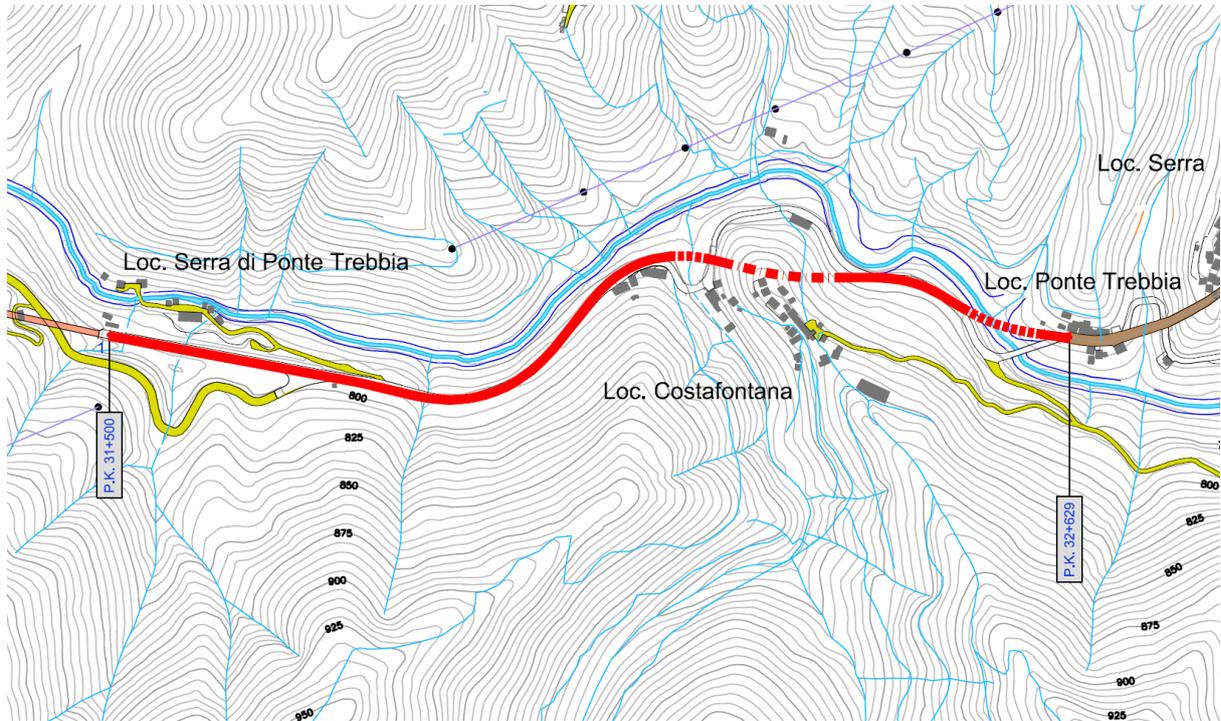
Figura 2. Planimetria del 1° Stralcio funzionale originariamente esteso tra il km 31+500 ed il km 32+629. La parte compresa tra le km 32+445 ÷ 32+618,94 è stata compresa nel 2° Stralcio funzionale oggetto della presente fase progettuale. Immagine non in scala.

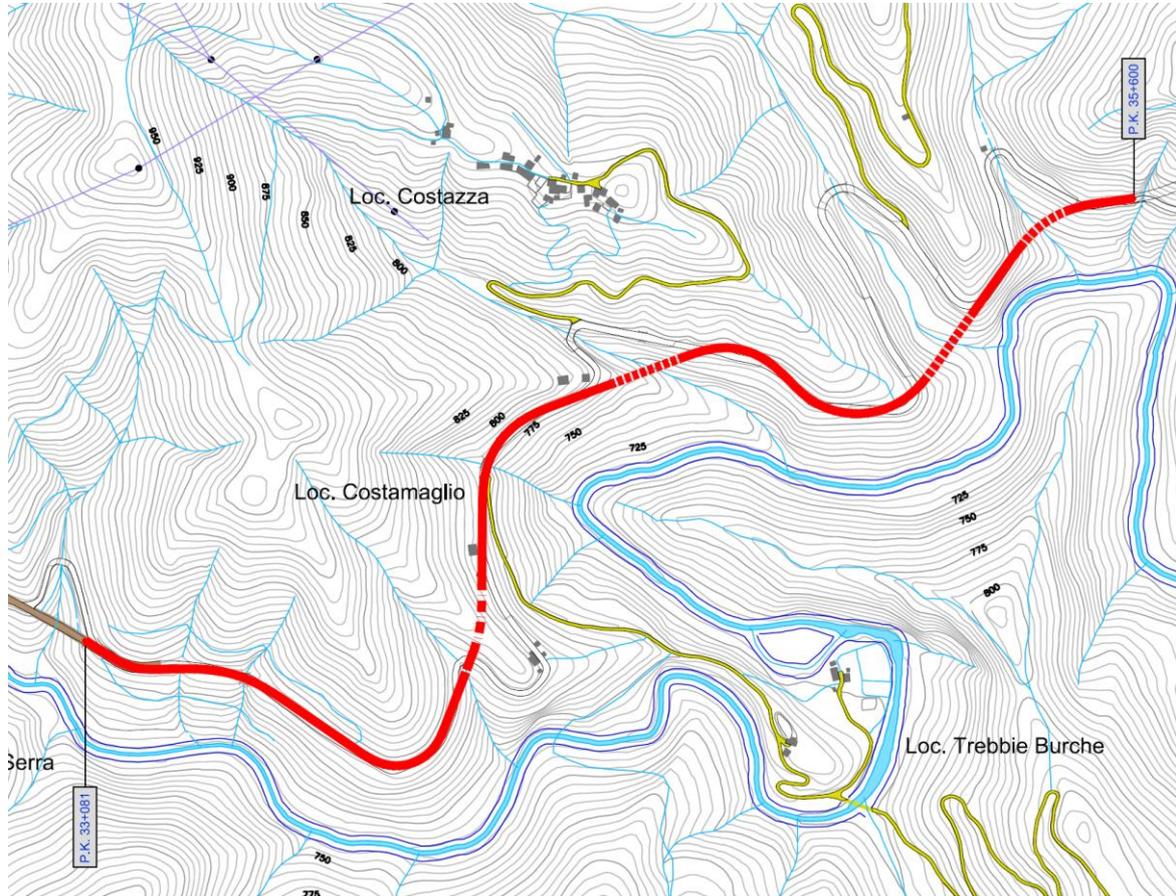
Figura 3. Planimetria del 2° stralcio funzionale esteso tra il km 33+090,5 ed il km 34+819,41 dell'attuale tracciato. Immagine non in scala.

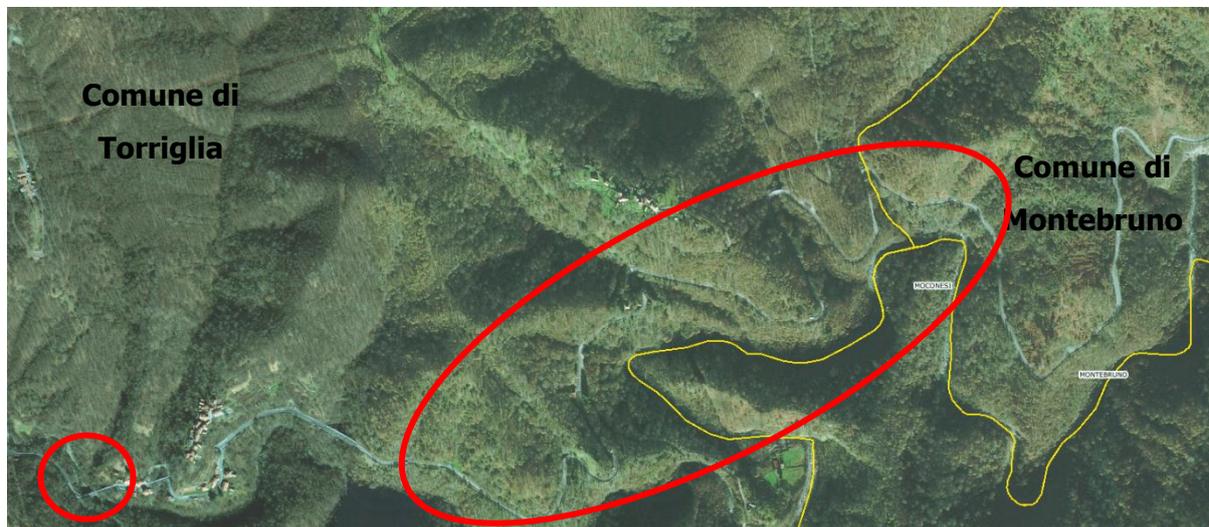
Figura 4. Planimetria del 2° stralcio funzionale esteso tra i km 32+445 ÷ 32+618,94 e i km 33+090,5 ÷ 34+819,41 dell'attuale tracciato. Le aree in esame sono indicate in rosso. Immagine non in scala.

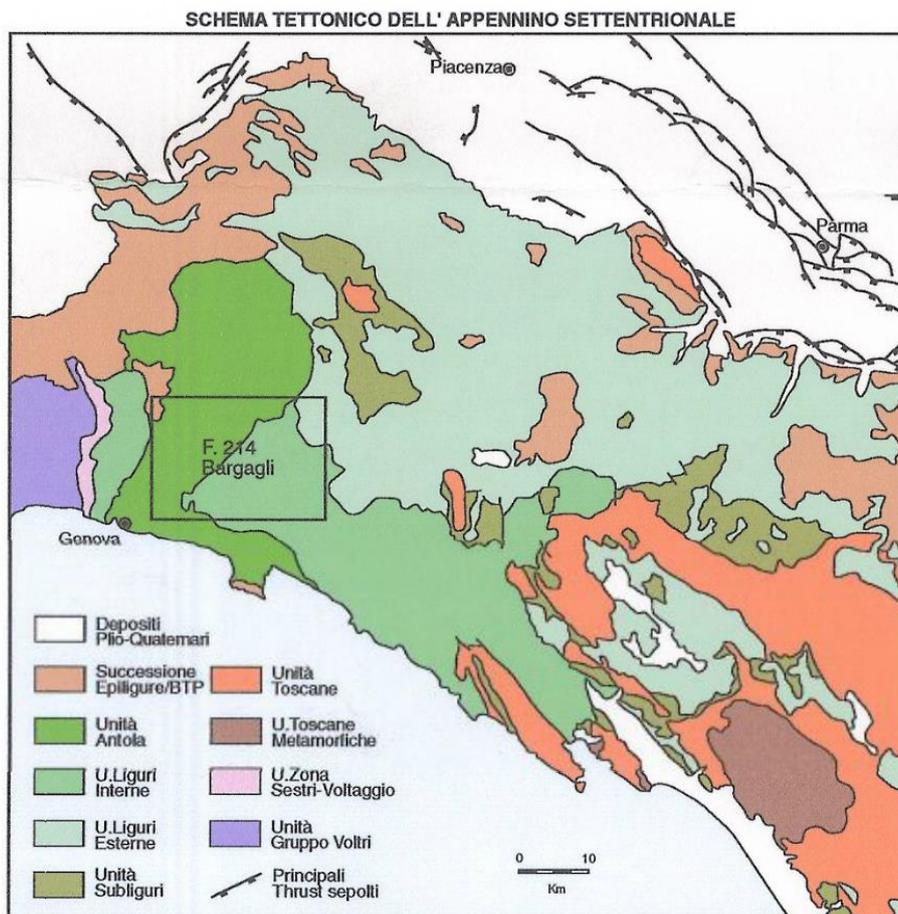
Figura 5. Schema tettonico dell'Appennino Settentrionale con indicata l'area mappata dal Foglio n°214 "Bargagli". Immagine non in scala.

ultime affiorano prevalentemente nella parte meridionale dell'Appennino Settentrionale (Toscana ed Umbria) mentre le Unità Liguri sono ben rappresentate soprattutto nell'Appennino Ligure-emiliano, costituendo una coltre continua dal Mar Ligure fino alla Pianura Padana (vedi **Figura 5**).

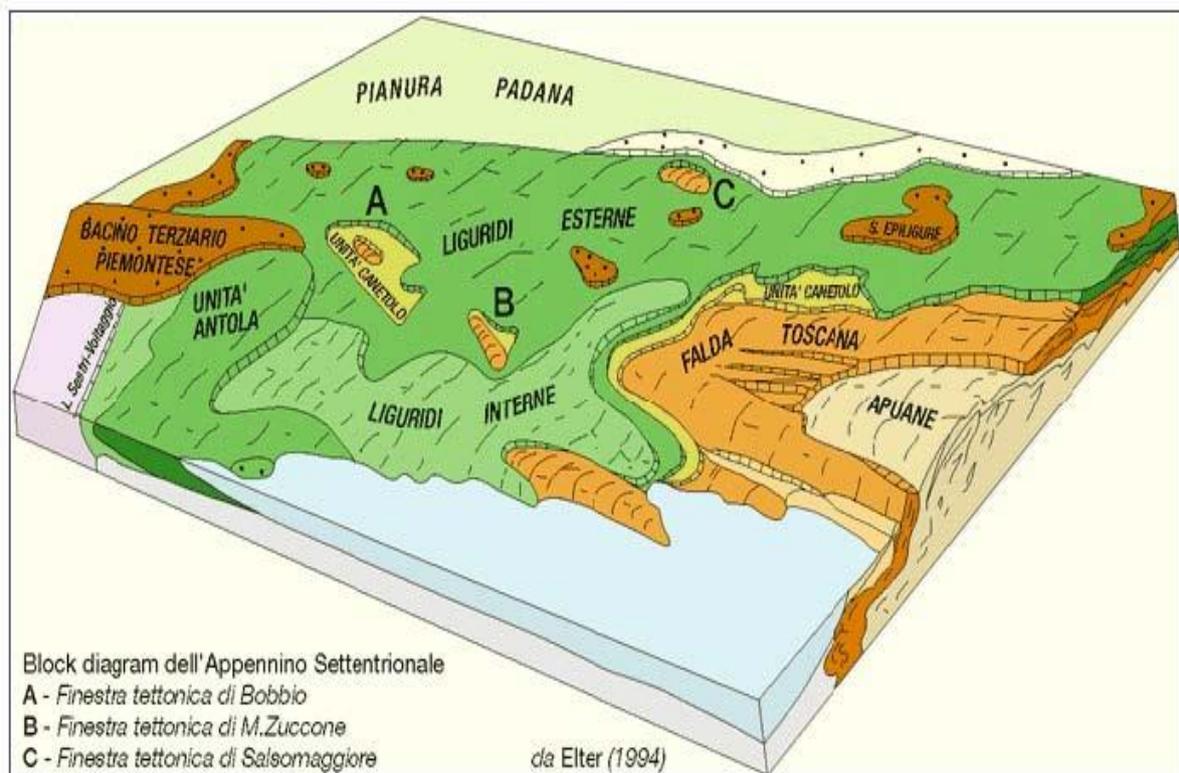
Figura 6. Block-diagram dell'Appennino Settentrionale tratto da Elter (1994) con modifiche. Immagine non in scala.

L'area in esame è quindi completamente inclusa entro le Unità Liguri, costituenti i livelli strutturali più elevati della catena appenninica ed ulteriormente suddivise in unità Interne ed Esterne; a tale macro-distinzione si affianca inoltre l'unità dell'Antola di incerta attribuzione ma sicuramente appartenente ad esse (vedi **Figura 6**).

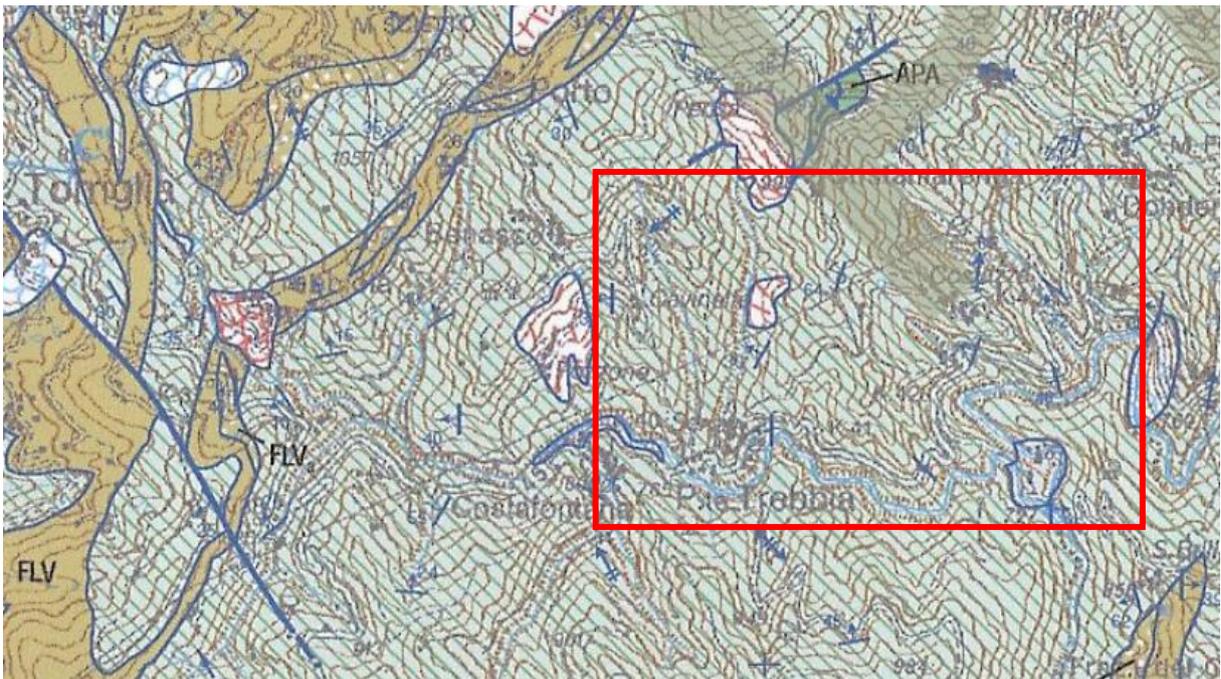
Figura 7. Stralcio della Carta Geologica in scala 1:50000 prodotta dal Progetto CARG, Foglio n°214 "Bargagli". L'area in esame è indicata con il riquadro di colore rosso. Immagine non in scala.

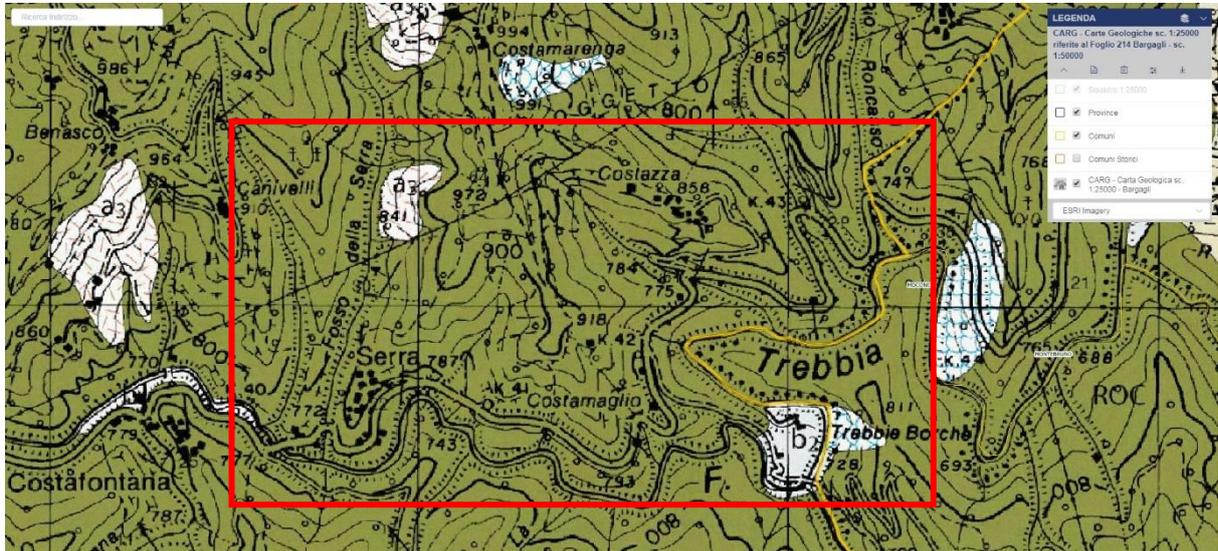
Figura 8. Stralcio della Carta Geologica in scala 1:50000 prodotta dal Progetto CARG, Foglio n°214 "Bargagli" tratta dal Geoportale della Regione Liguria. L'area in esame è indicata con il riquadro di colore rosso. Immagine non in scala.

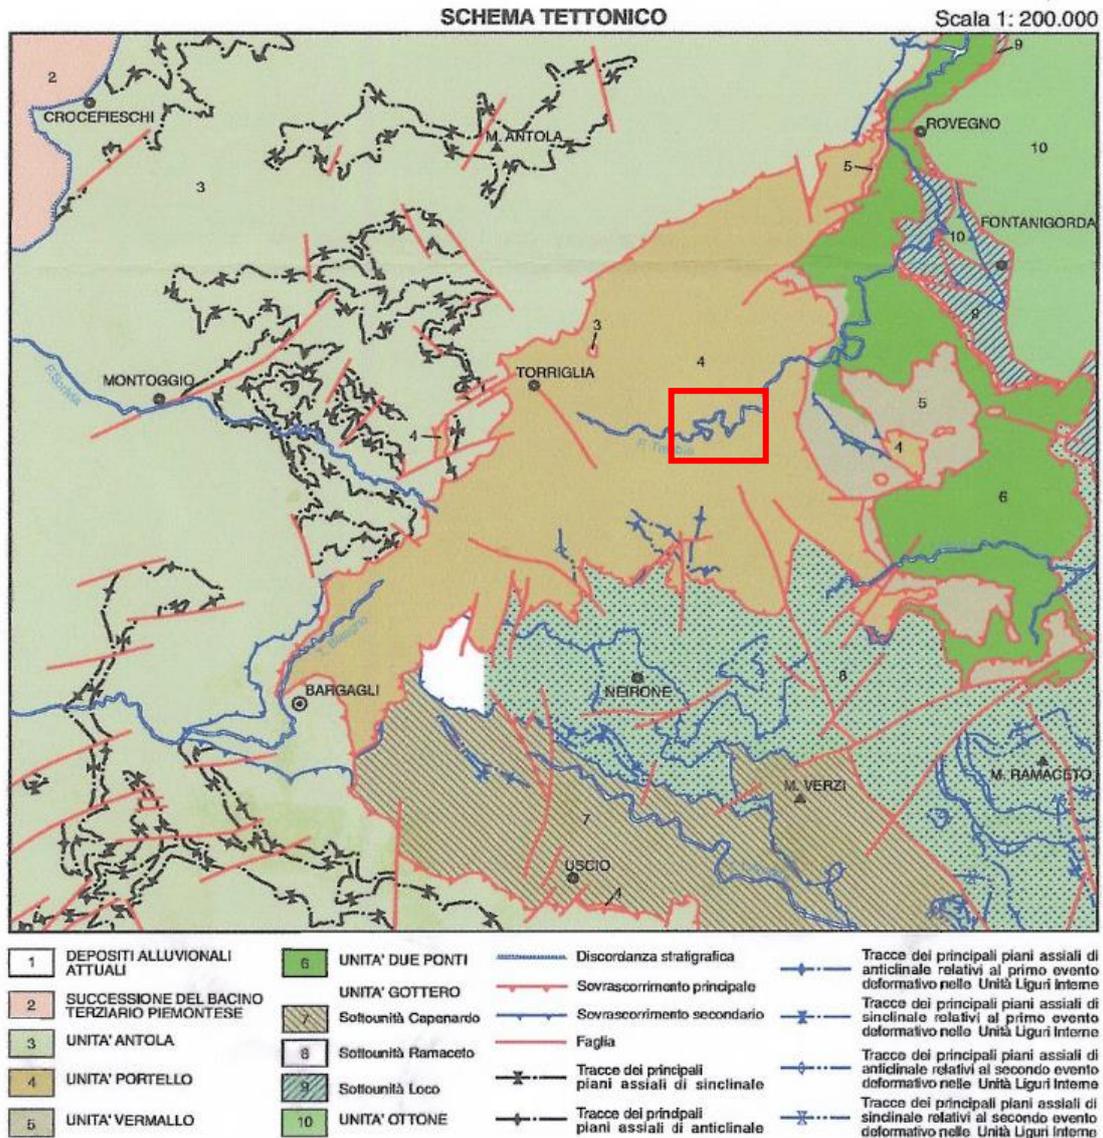
Figura 11. Schema tettonico tratto dalla Carta Geologica in scala 1:50000 prodotta dal Progetto CARG, Foglio n°214 "Bargagli". L'area in esame è indicata con il riquadro di colore rosso. Immagine non in scala.

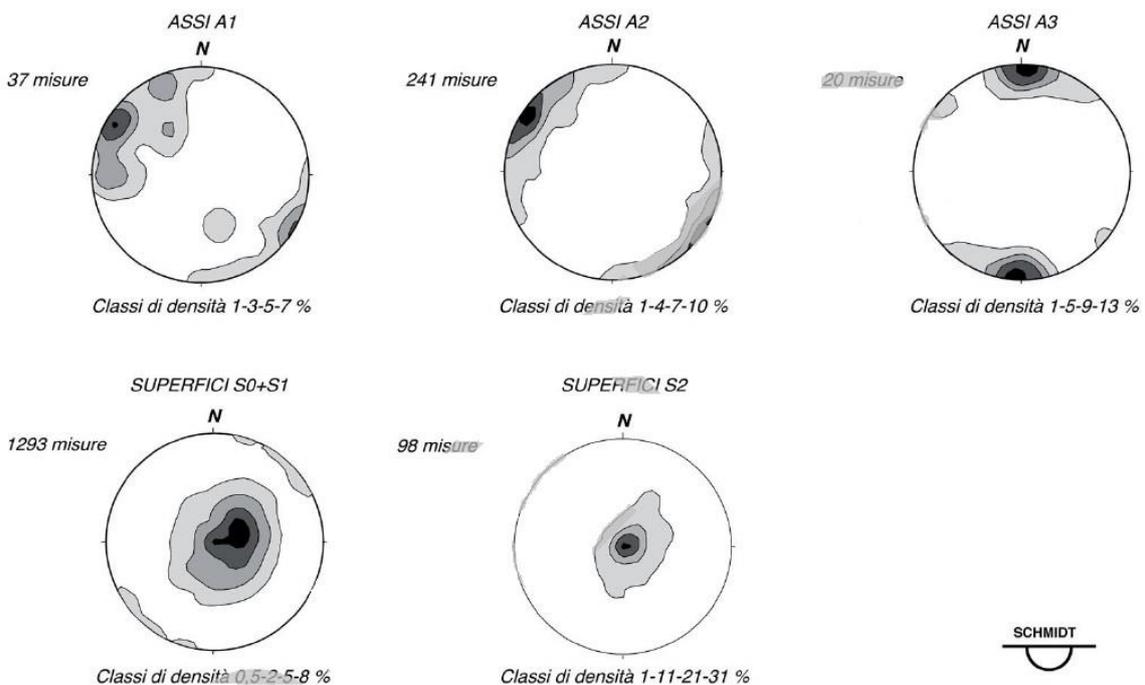
Figura 12. Diagrammi degli elementi strutturali relativi all'Unità tettonica Portello. Immagine tratta dalle Note Illustrative del CARG, Foglio n°214 "Bargagli" con modifiche.

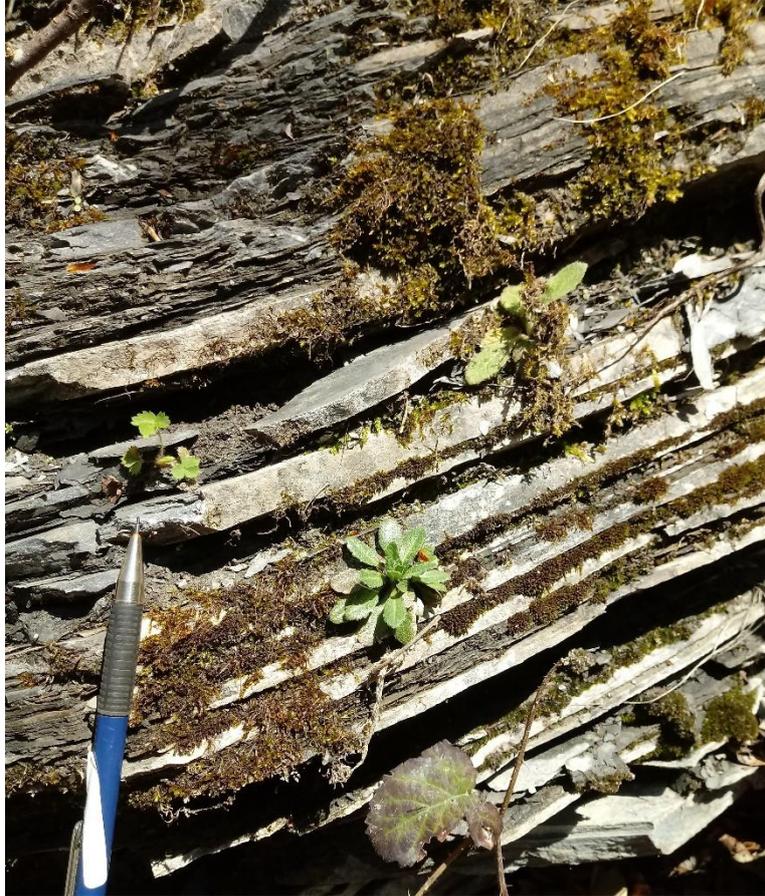
Figura 13. Alternanze di livelli arenitico/siltitici di colore grigio chiaro e livelli pelitico/argillitici di colore nerastro.

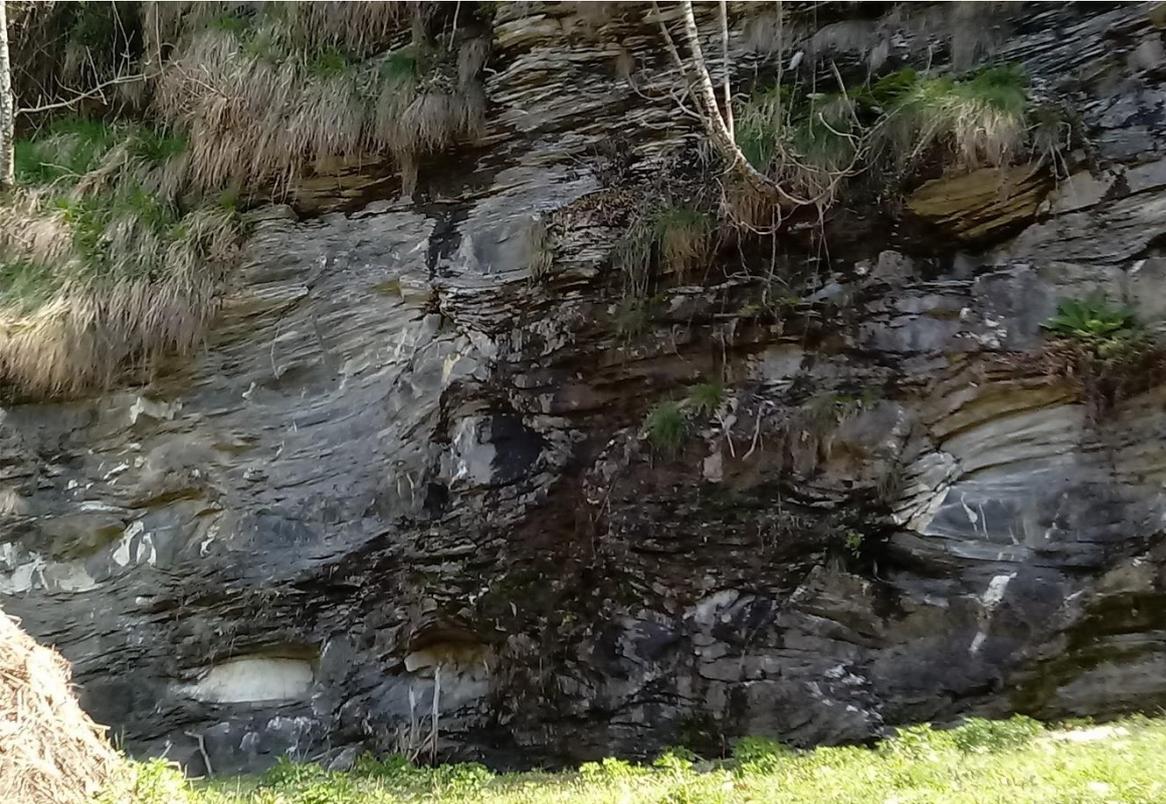
Figura 14. Affioramento costituito prevalentemente da areniti/siltiti fini con subordinati livelli pelitico/argillitici, caratterizzato dalla presenza di una stratificazione ondulata e non parallela.

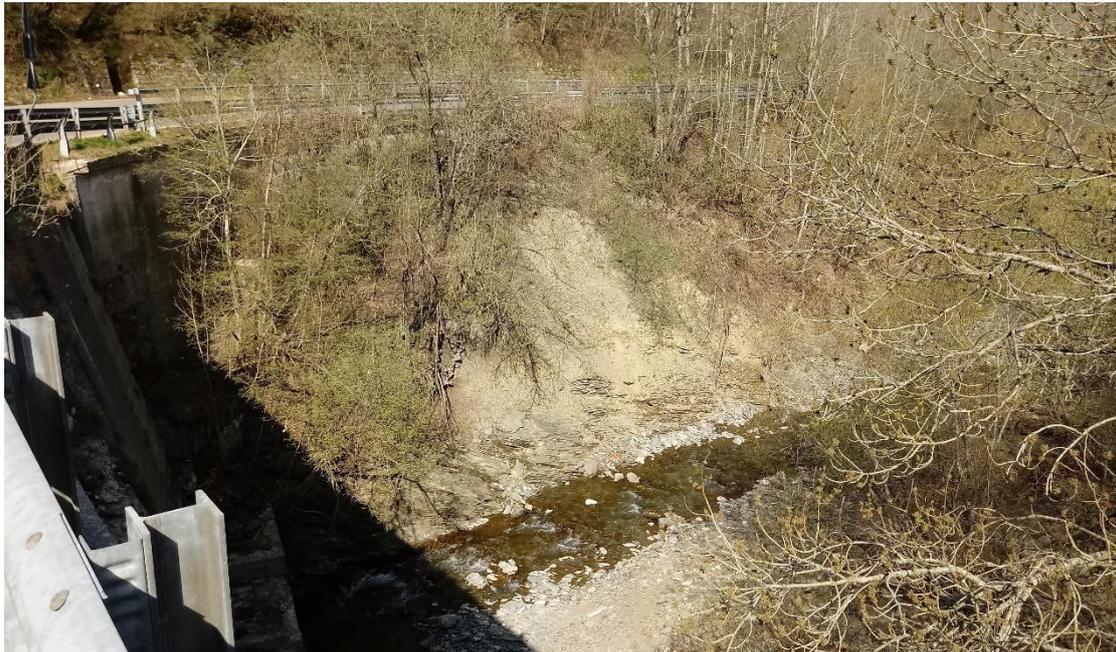
Figura 15. Depositi alluvionali recenti (Ar) individuati presso la sponda destra del Fiume Trebbia e interessati da un dissesto di scivolamento/colamento attivo (punto di rilievo n°3).

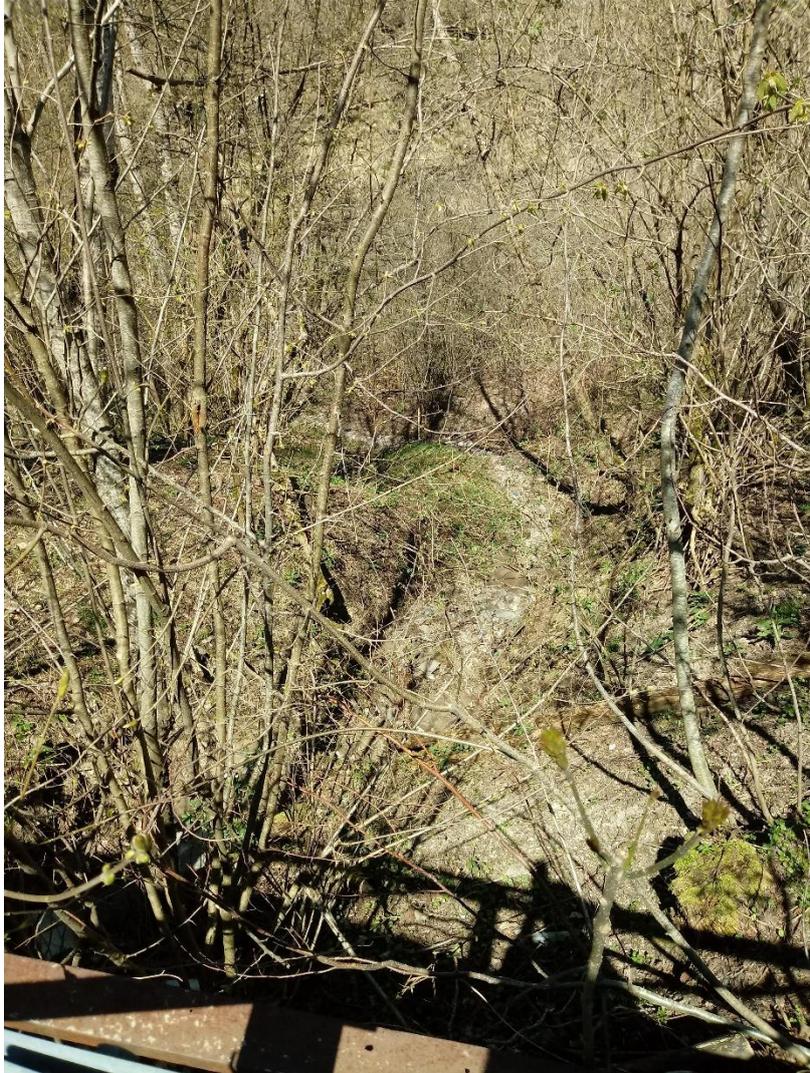
Figura 16. Depositi di conoide antica (Ca) individuati presso il versante destro del Fiume Trebbia. Tra la vegetazione si può notare l'incisione prodotta dal corso d'acqua, presso la quale è stata osservata la presenza di sporadici affioramenti.

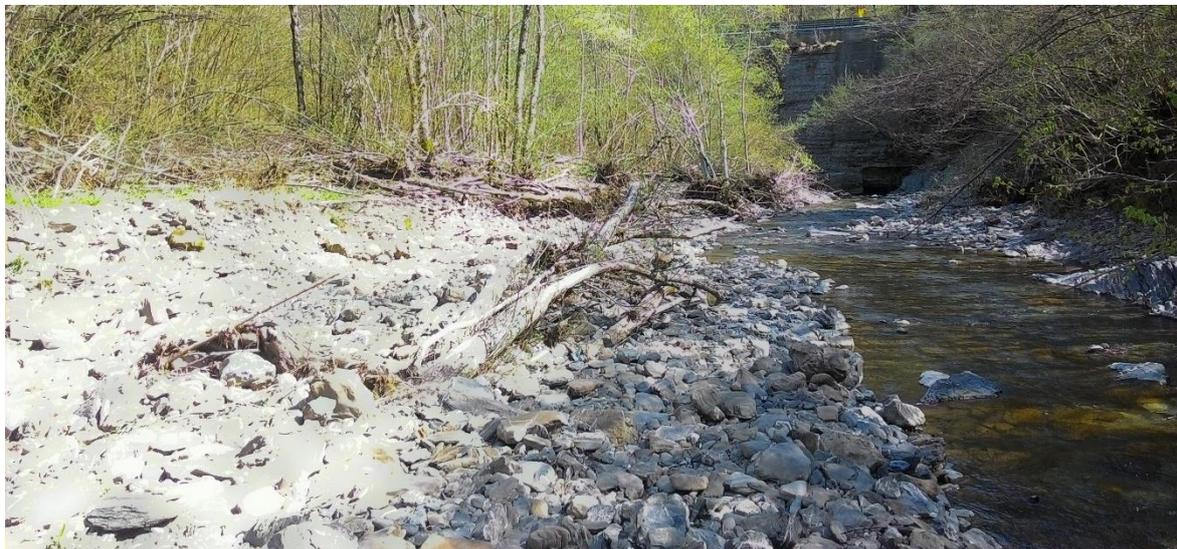
Figura 17. Depositi alluvionali attuali (Aa) affioranti lungo il corso d'acqua del Fiume Trebbia. Si noti la preponderante presenza di ciottoli calcarei eterometrici ma monogenici e fortemente arrotondati (punto di rilievo n°68).

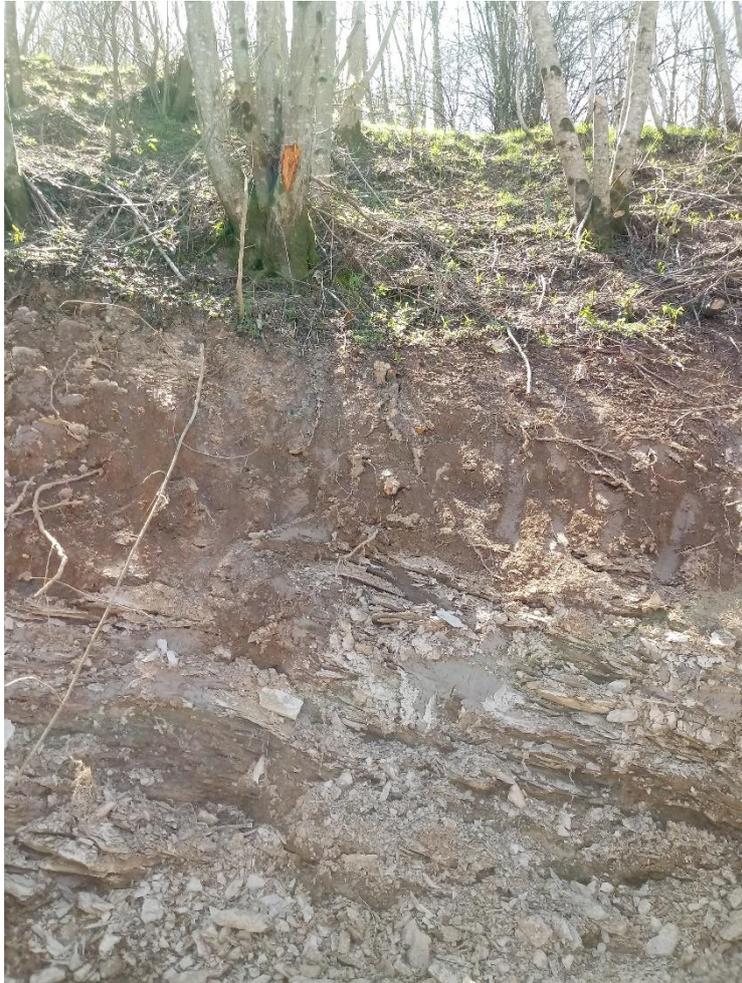
Figura 18. Coltri eluvio-colluviali (nel caso rappresentato prevalentemente eluviali) di colore rosso bruno sovrapposte al sottostante substrato litoide costituito dalle torbiditi della Formazione di Ronco (ROC), presso il punto di rilievo n°6.

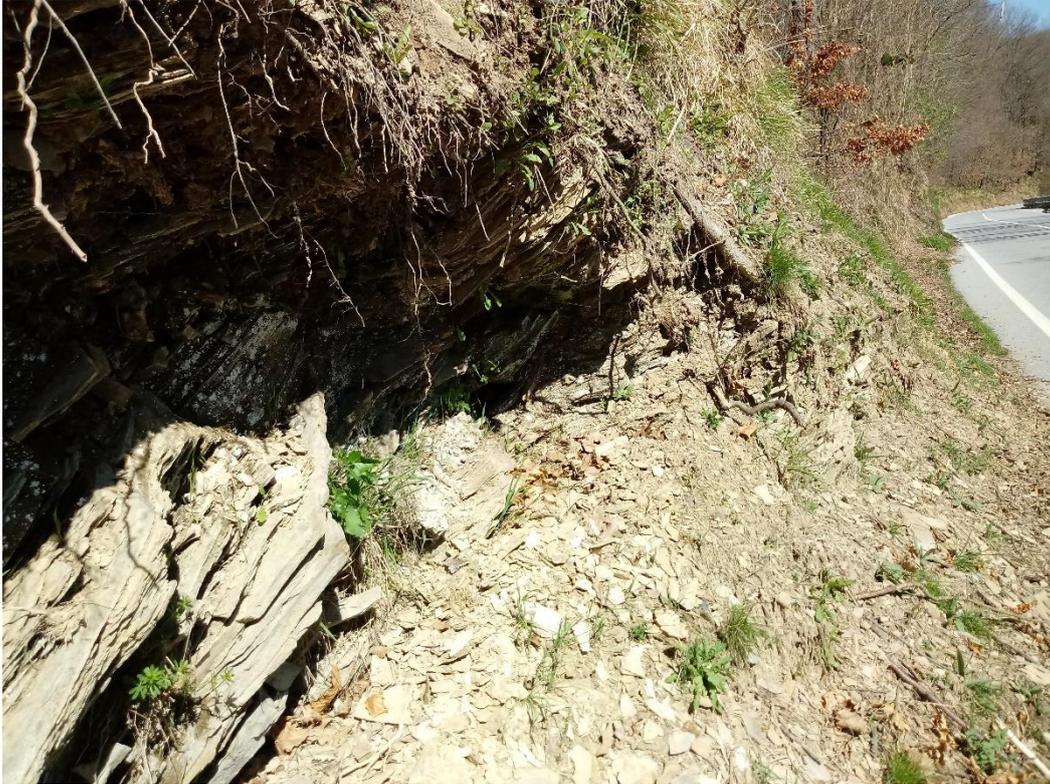
Figura 19. Coltri eluvio-colluviali (nel caso rappresentato prevalentemente eluviali) di colore giallo ocra accumulate alla base di un affioramento di substrato litoide costituito dalle torbiditi della Formazione di Ronco (ROC). I depositi in esame sono costituiti prevalentemente da clasti appiattiti di areniti, siltiti e peliti.

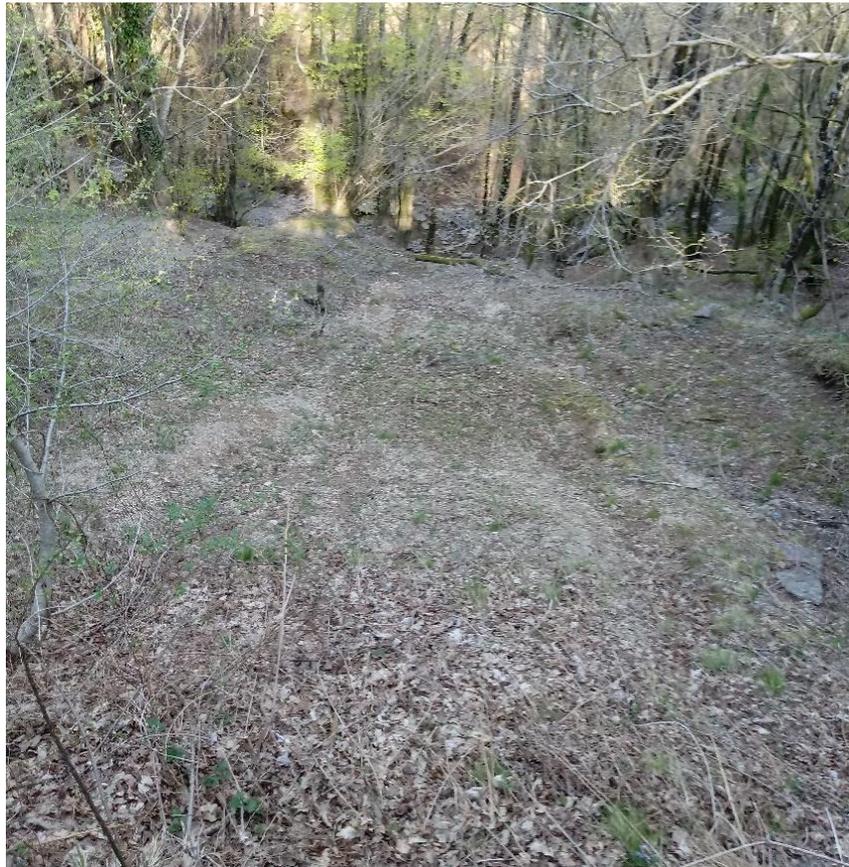
Figura 20. Depositi antropici prodotti probabilmente da scavi di sbancamento per la realizzazione della S.S.45 ed accumulati a valle dell'infrastruttura (vicinanze del punto di rilievo n°16). Si notino i solchi lineari e gli avvallamenti prodotti dall'erosione operata dalle acque ruscellanti.

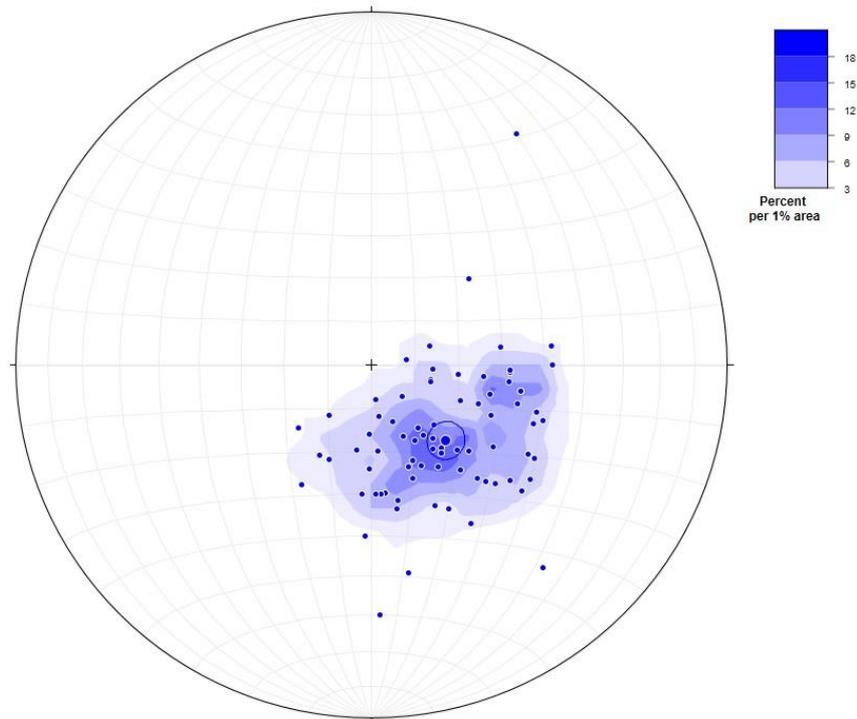
Figura 21. Diagramma strutturale riportante n°77 poli di piano delle superfici di stratificazione o di foliazione S1 misurati nell'area in esame ed il relativo diagramma di densità. Nord riportato in alto nel diagramma, proiezione equiareale di Schmidt, emisfero inferiore. La giacitura del piano associato al polo medio calcolato (e riportato nel diagramma con il cerchio di colore blu) è pari a 316°/24°.

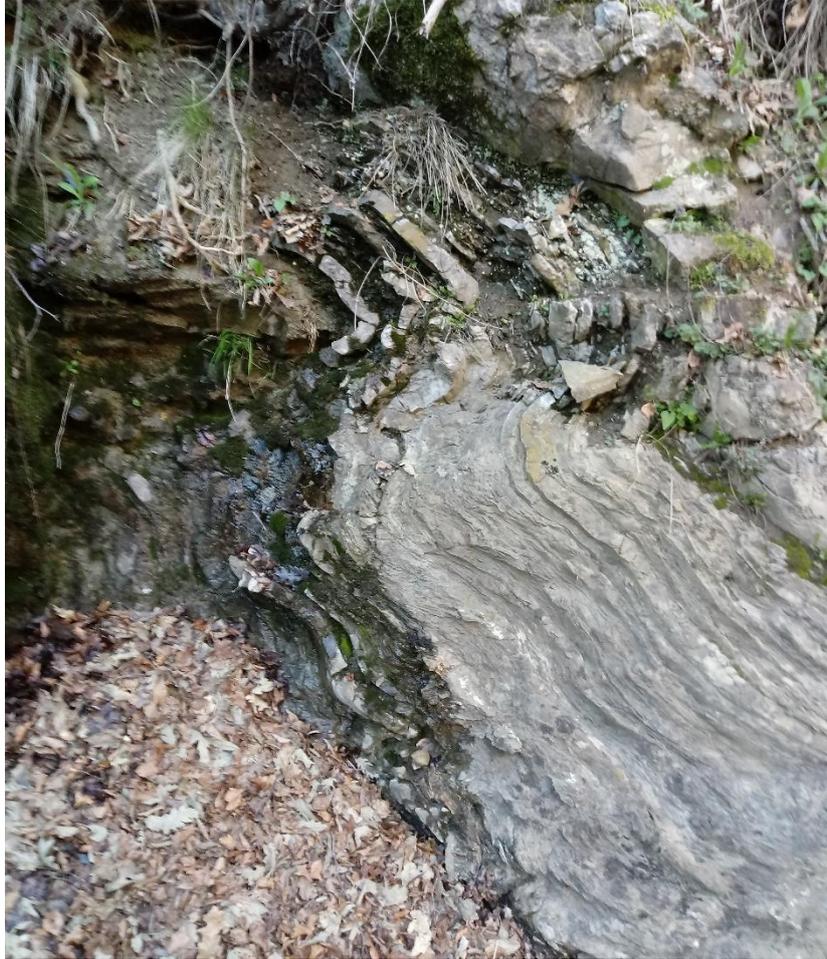
Figura 22. Vista delle pieghe di fase D2 osservate alla scala decimetrica. Si noti l'assenza di superfici di clivaggio di piano assiale.

A causa delle limitate condizioni di affioramento non è stato possibile determinare con certezza lo sviluppo di superfici di foliazione di piano assiale (vedi **Figura 22**). L'osservazione di diverse lineazioni di intersezione tipo "*pencil structures*", prodotte dall'intersezione tra un clivaggio di frattura e le superfici di stratificazione, caratterizzate da analogo orientazione rispetto agli assi di piega misurati (assi A2 in quanto associati alla fase D2), permette tuttavia di ritenere che esse siano quindi associate allo sviluppo di un clivaggio di frattura tipo "*fracture cleavage*" di fase D2 e quindi denominato S2.

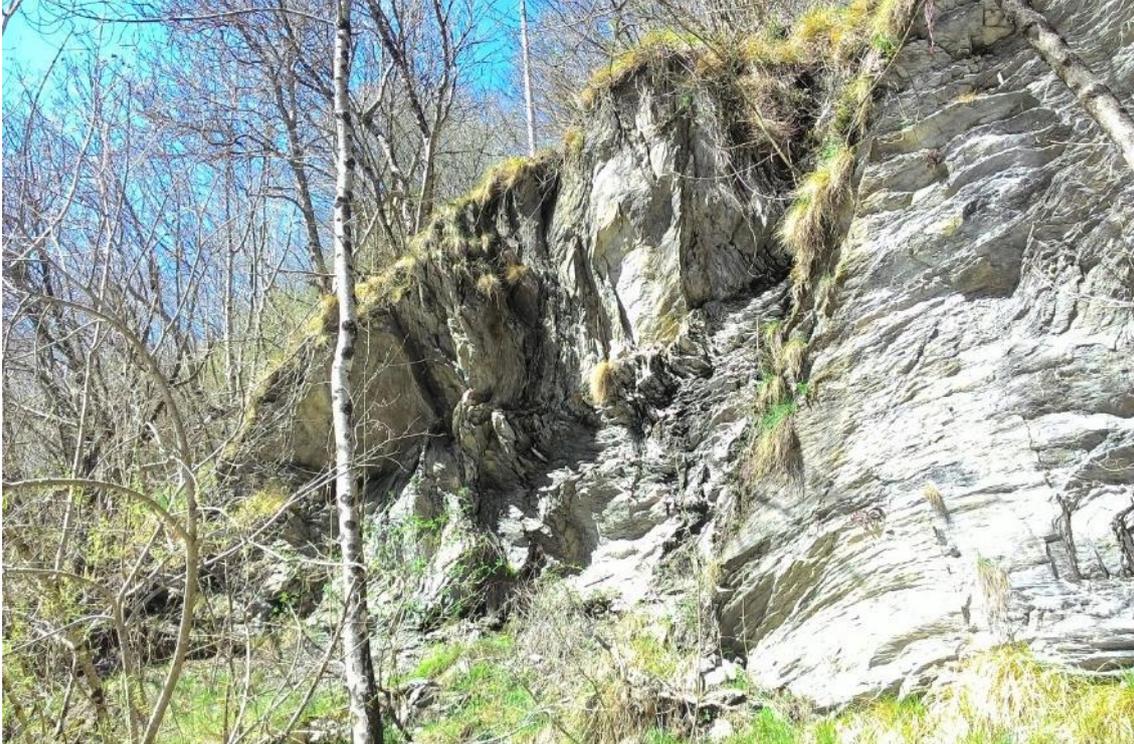
Figura 23. Vista delle pieghe di fase D2 osservate alla scala metrica. Si noti l'assenza di superfici di clivaggio di piano assiale, la marcata asimmetria della struttura, associata ad una direzione di trasporto tettonico verso NE (verso la parte destra della foto), associata ad un profilo tipo "Z" della struttura. (Punto di rilievo n°68).

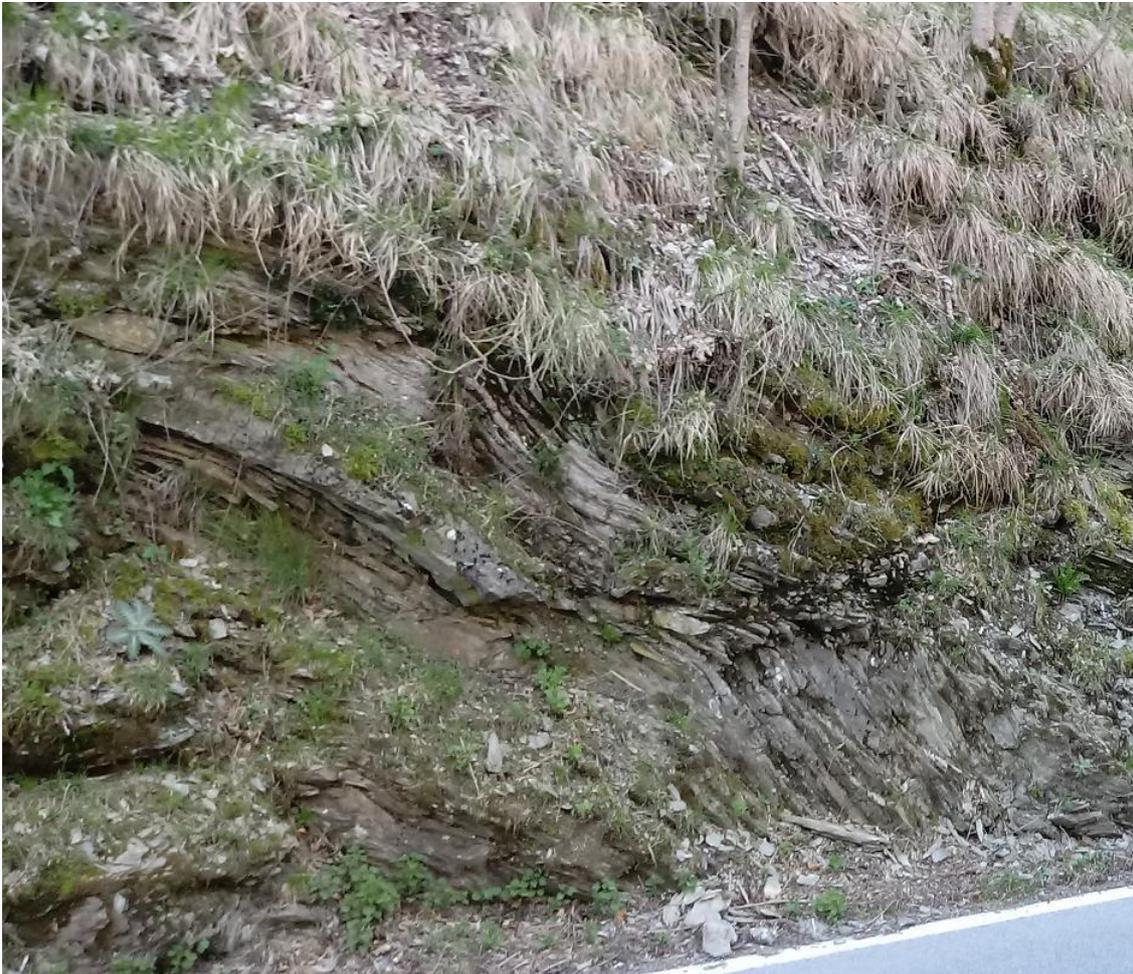
Figura 24. Vista di pieghe di fase D3 aperte, parallele, con cerniere arrotondate, asse di piega sub-orizzontale e superficie di piano assiale caratterizzata da inclinazione di 70°. (Punto di rilievo n°17).

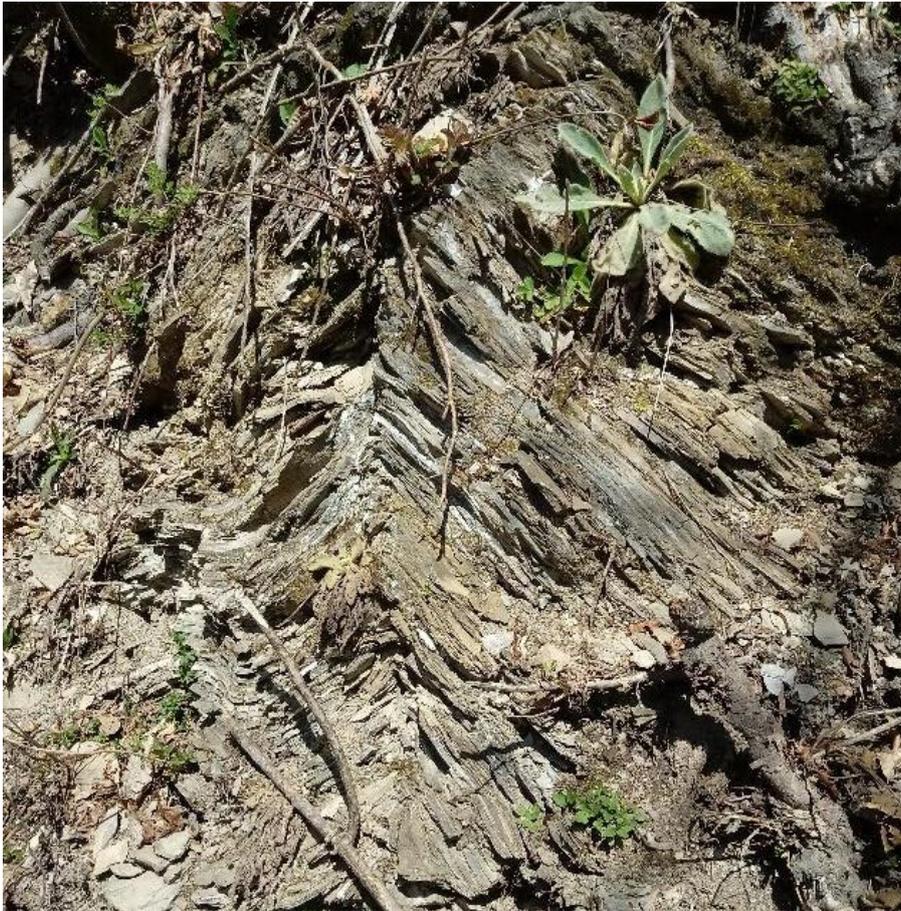
Figura 25. Piega tipo chevron caratterizzata da superficie di piano assiale circa verticale ed asse sub-orizzontale. (Punto di rilievo n°59 esterno all'area rappresentata in Carta Geologica).

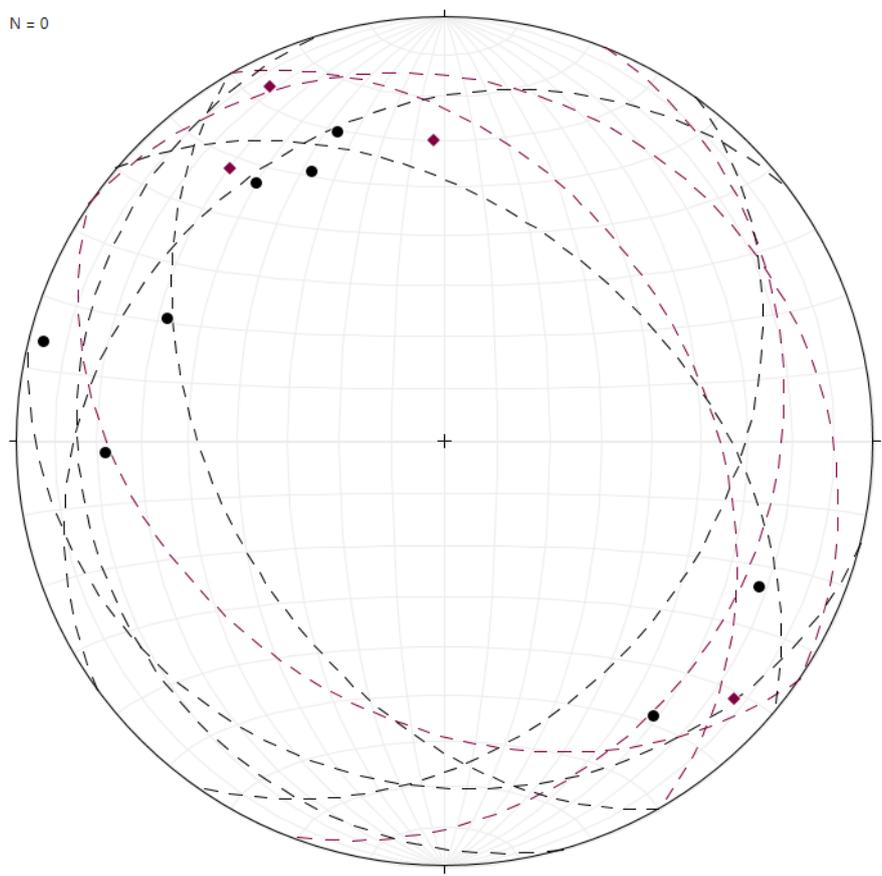
Figura 26. Diagramma strutturale riportante gli assi di piega A2 con i relativi piani assiali prodotti nella fase deformativa D2 (pallini e ciclografiche tratteggiate di colore nero) e le lineazioni di intersezione tipo "pencil structures" misurate con i relativi clivaggi di frattura (rombi e ciclografiche di colore amaranto). Nord riportato in alto nel diagramma, proiezione equiareale di Schmidt, emisfero inferiore.

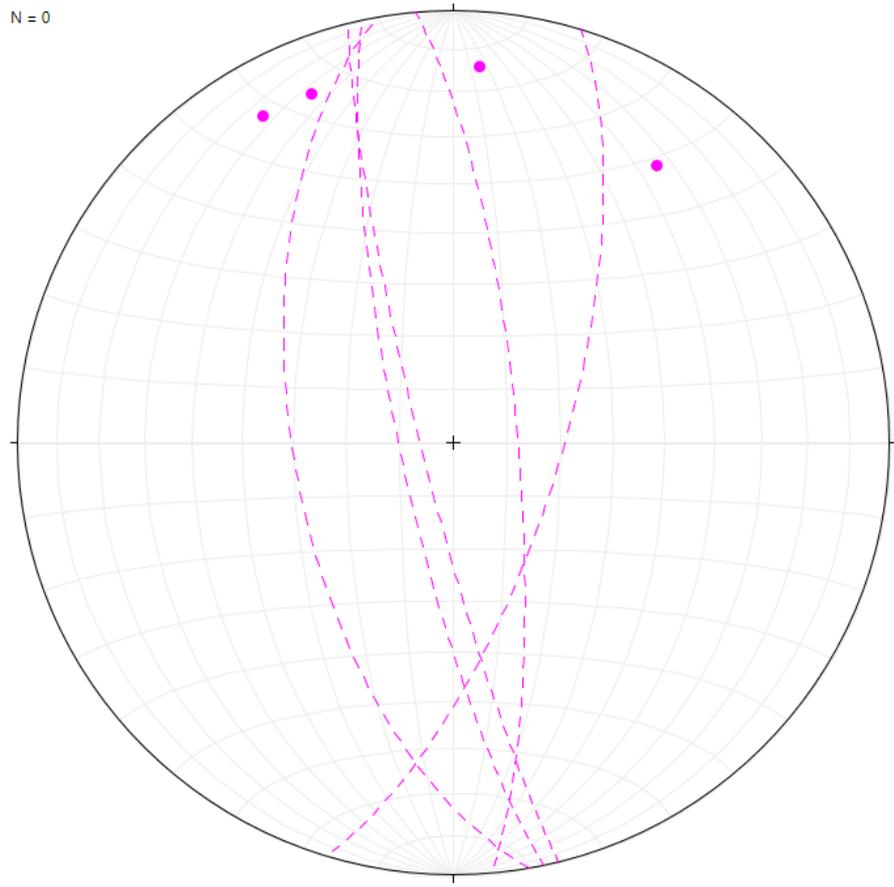
Figura 27. Diagramma strutturale riportante gli assi di piega A3 con i relativi piani assiali prodotti nella fase deformativa D3 (pallini e ciclografiche di colore magenta). Nord riportato in alto nel diagramma, proiezione equiareale di Schmidt, emisfero inferiore.

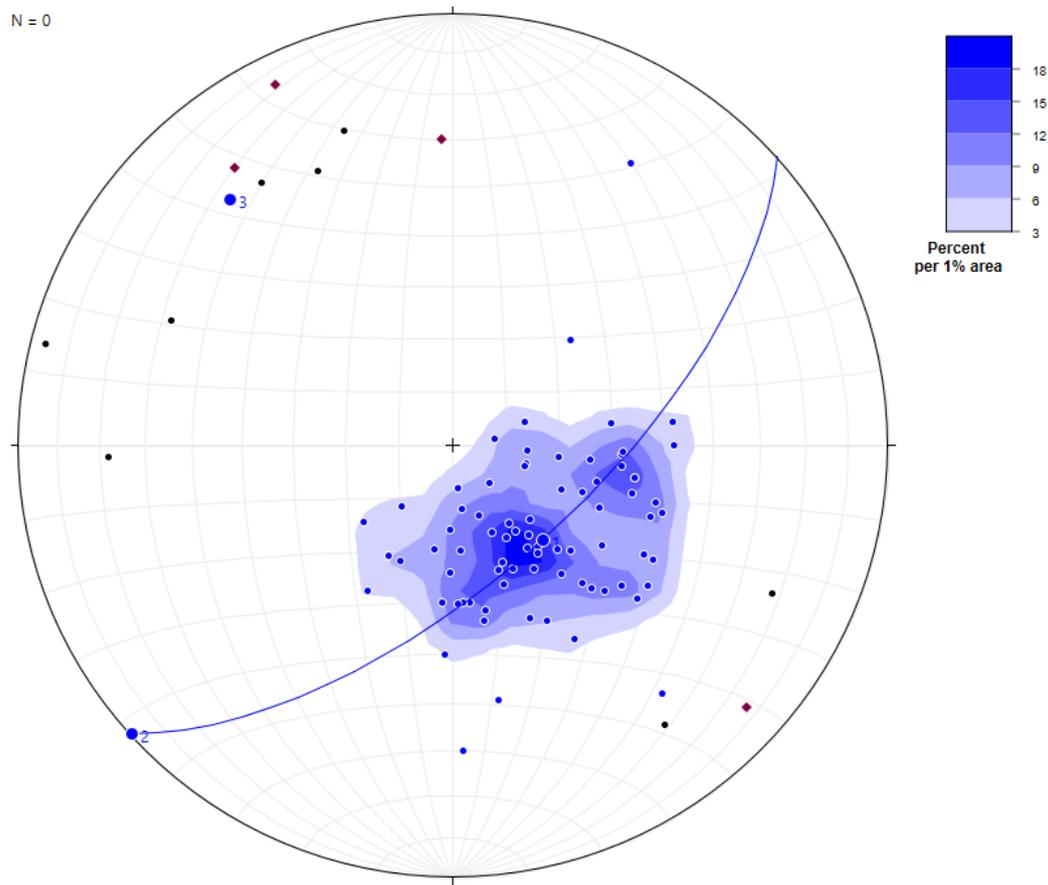
Figura 28. Diagramma strutturale riportante gli assi di piega A2 prodotti nella fase deformativa D2 (pallini di colore nero) e le lineazioni di intersezione tipo "pencil structures" misurate (rombi di colore amaranto). In aggiunta nel diagramma sono stati riportati i poli di piano di stratificazione (pallini di colore blu) ed è stata calcolata la possibile struttura di piega in grado di generare la dispersione osservata; tale struttura presenterebbe asse a giacitura 318°/24° (polo n°3 di colore blu). Nord riportato in alto nel diagramma, proiezione equiareale di Schmidt, emisfero inferiore.
