Variante alla S.S. 45 "Val di Trebbia"
Comuni di Torriglia e Montebruno
dal Km 31+500 (Costafontana) al Km 35+600 (Montebruno)
2° stralcio funzionale

PROGETTO DEFINITIVO

Relazione geologica

S.S. 45 di "Val Trebbia"
Variante alla S.S. 45 di "Val Trebbia"
Comuni di Torriglia e Montebruno
dal km 31+500 (Costafontana) al km 35+600 (Montebruno)
2° Stralcio funzionale tra km 32+445 ÷ 32+618,94 e km 33+090,5 ÷ 34+819,41

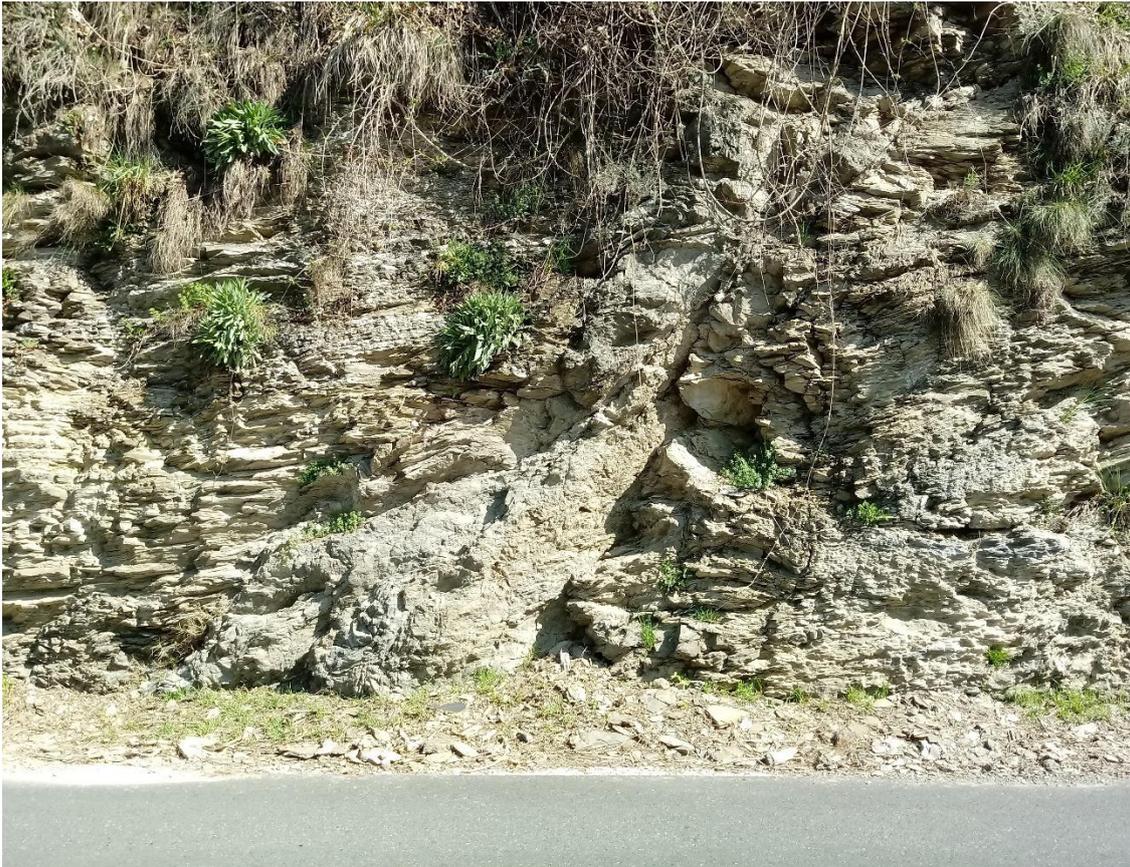
Figura 29. Zona di faglia caratterizzata dallo sviluppo di una cataclasite cementata di potenza pari a circa 1m. Punto di rilievo n°40.

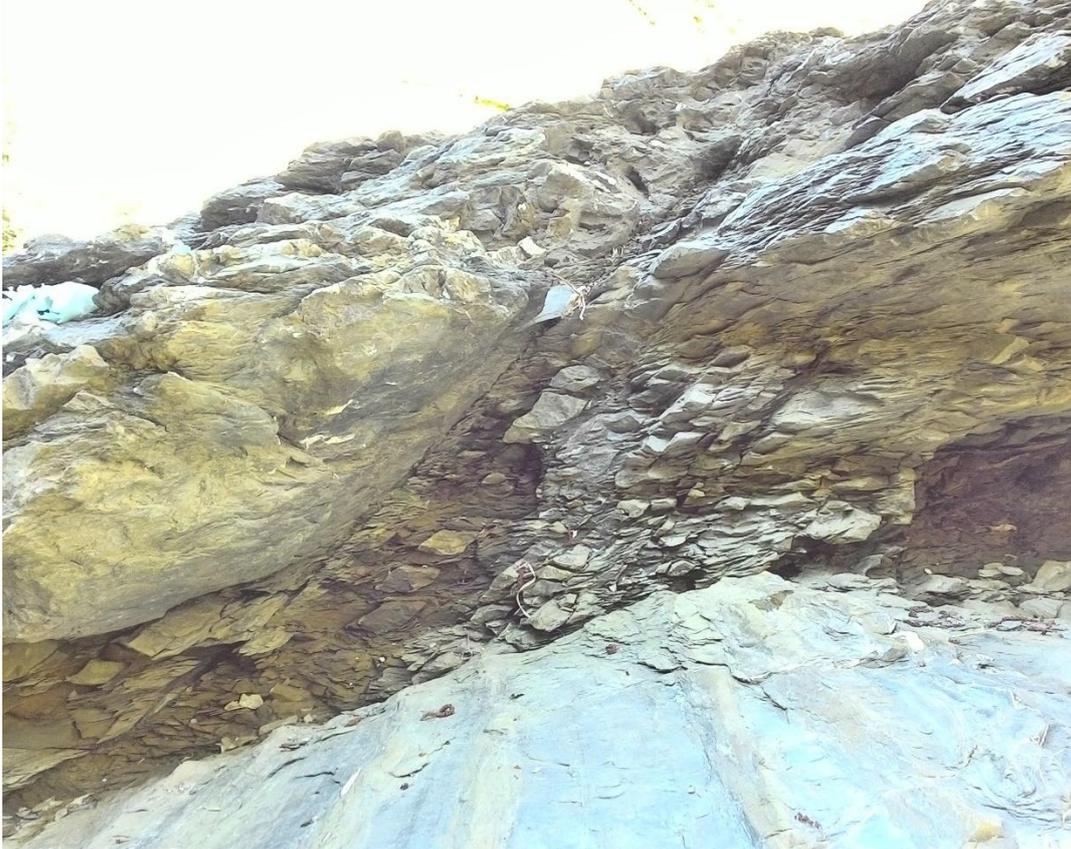
Figura 30. Probabile struttura distensiva tipo "Extension Crenulation Cleavage" sviluppata nella porzione pelitico-argillitica delle torbiditi della formazione di Ronco (ROC) durante la fase deformativa D2 o D3. Punto di rilievo n°65.

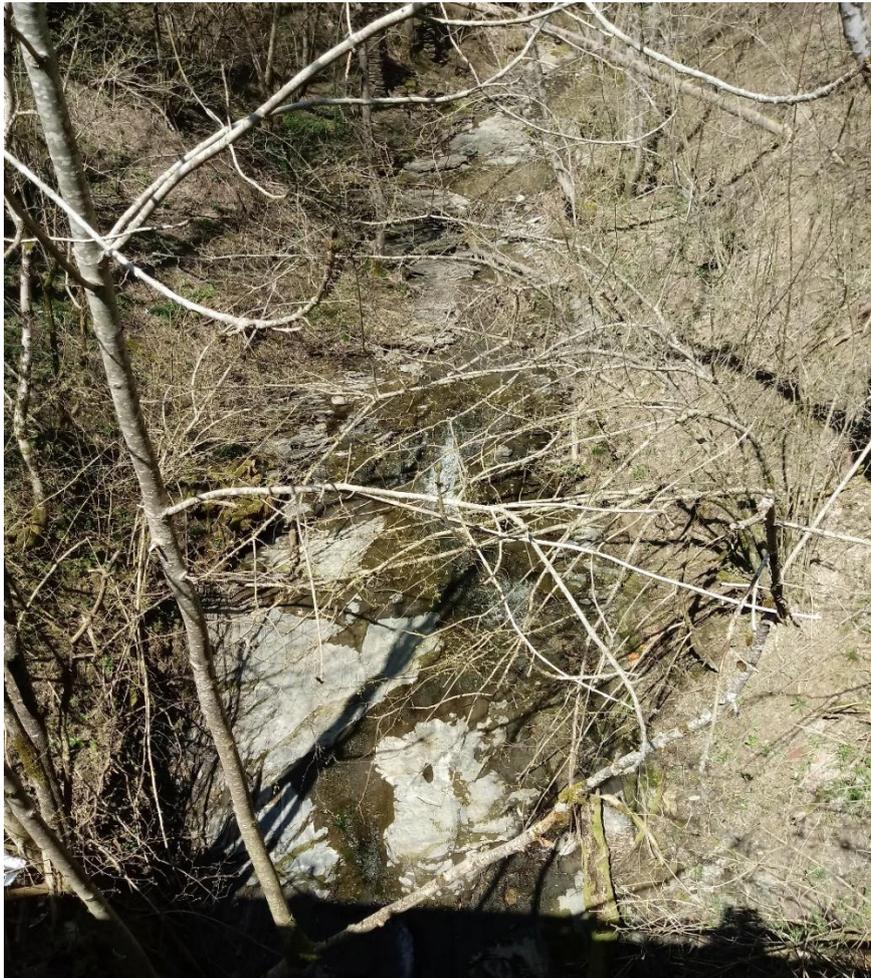
Figura 31. Vista di un tratto di alveo di un rio minore affluente del Trebbia caratterizzato dall'assenza di depositi alluvionali e dalla presenza di affioramenti di substrato litoide torbido. Alveo compreso tra i punti di rilievo n°1 e n°2.

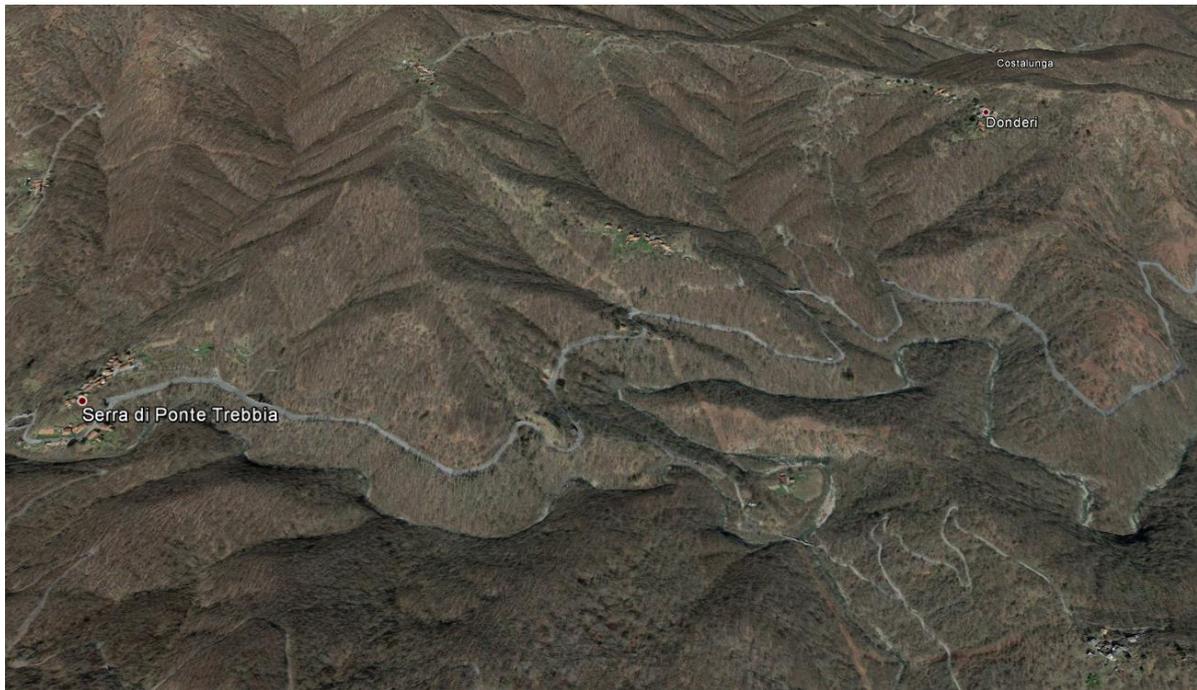
Figura 33. Vista 3D dell'area in esame posta al centro dell'immagine. Immagine non in scala tratta da Google Earth.

In generale nell'area in esame l'andamento del Fiume Trebbia è caratterizzato da direzione circa Est-Ovest nella metà occidentale dell'area (limite posto presso il Pr. 0+500 del secondo tratto del 2° Stralcio) e da direzione NE-SW nella restante semiporzione orientale. In dettaglio l'alveo presenta andamento meandrizzato, fortemente incassato e compreso tra una quota massima di 770 m s.l.m. in corrispondenza del primo tratto del 2° Stralcio ed una quota minima di circa 700 m s.l.m. presso la fine del secondo tratto del 2° Stralcio. I corsi d'acqua minori che compongono il reticolato idrografico locale sono invece caratterizzati da bacini idrografici ridotti, andamento da rettilineo a blandamente meandrizzato e direzione di deflusso variabile (vedi **Figura 32** e **Figura 33**).

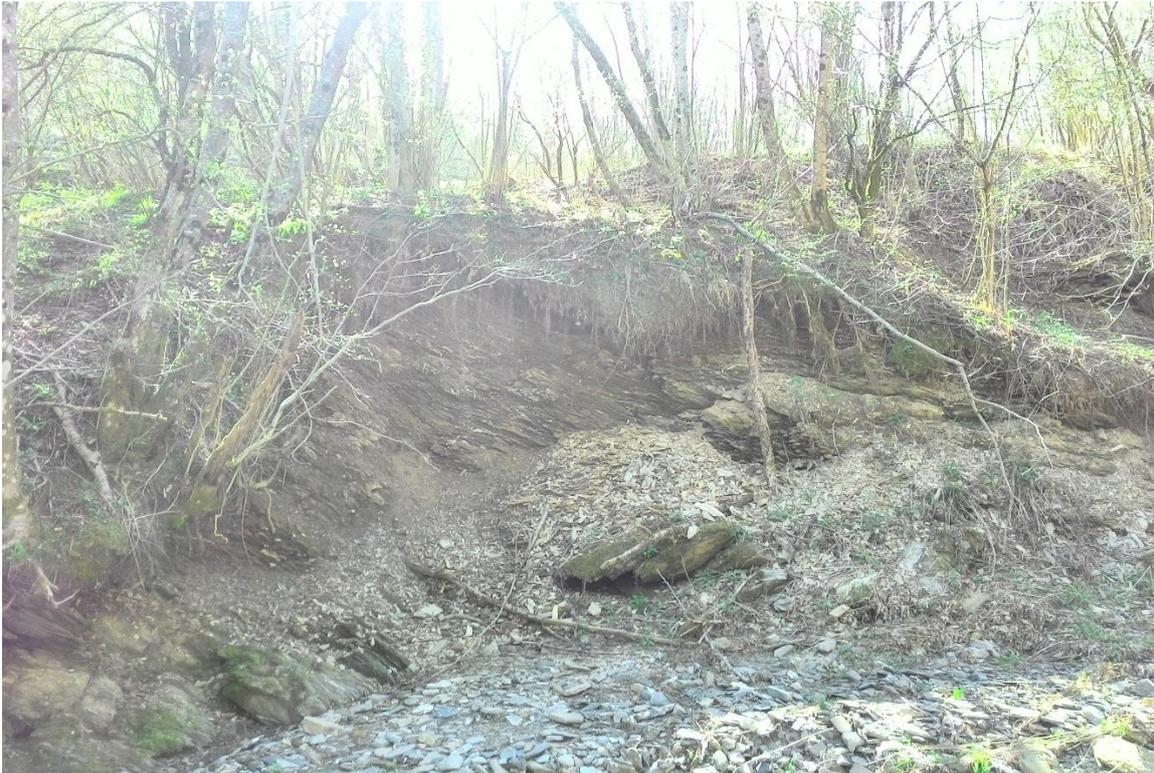
Figura 34. Nicchia di distacco di una frana di crollo osservata a ridosso del letto del Trebbia. Punto di rilievo n°69.

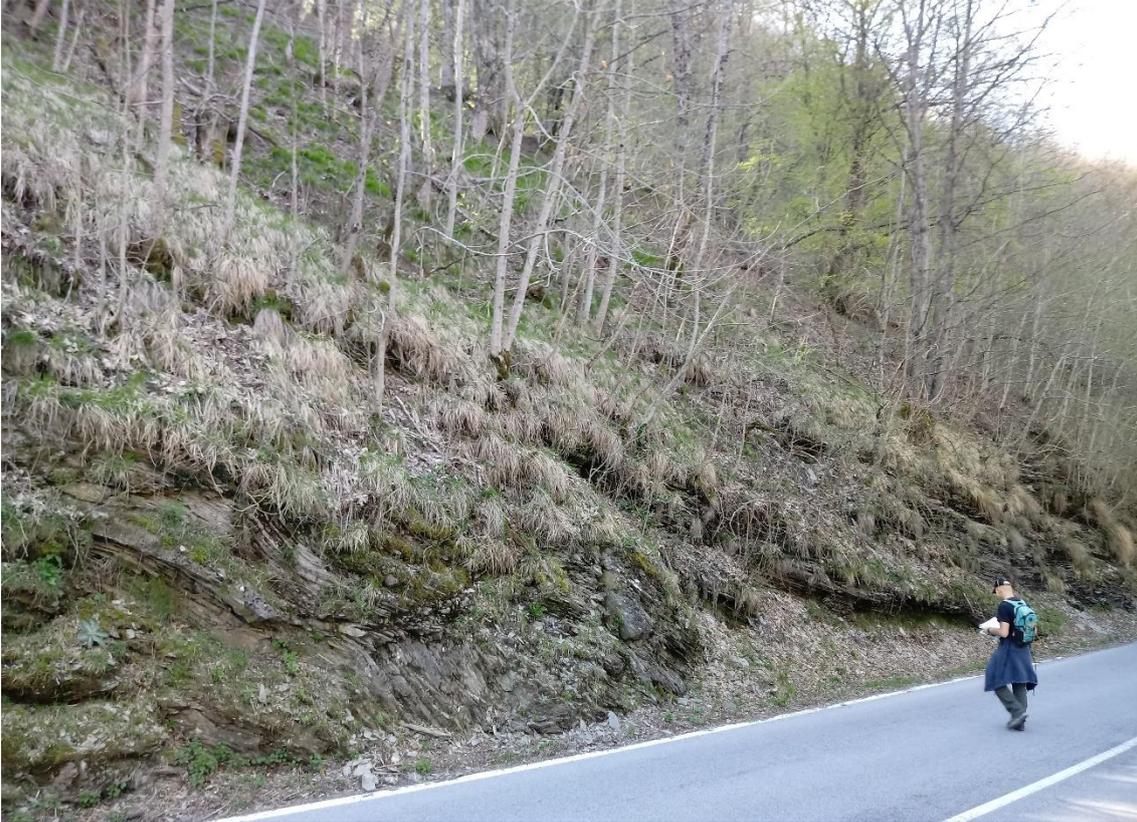
Figura 35. Vista delle superfici di stratificazione disposte a franapoggio meno inclinato del pendio presso il quale si sono sviluppate delle frane da scivolamento planare lungo le superfici di strato (Punto di rilievo n°17).

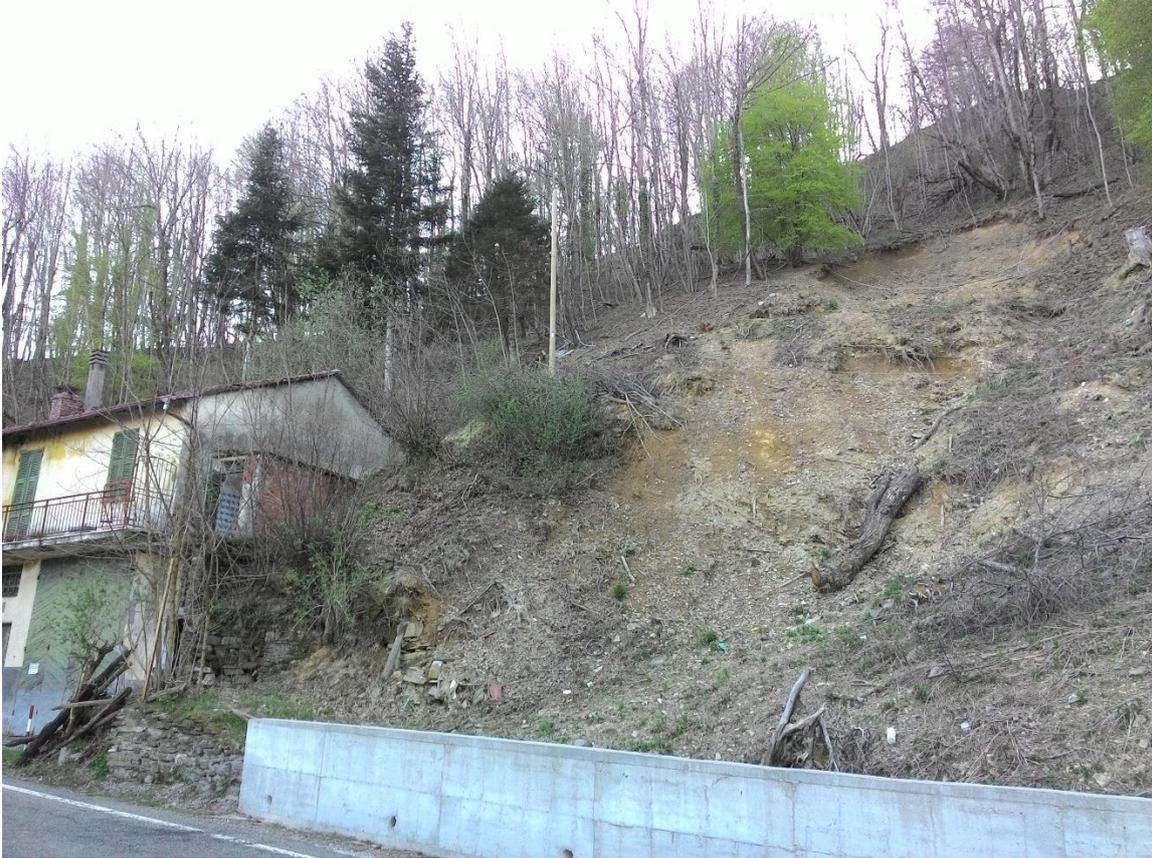
Figura 36. Nicchia di distacco di una frana di scivolamento/colamento superficiale osservata a ridosso della strada S.S. 45. Punto di rilievo n°37.

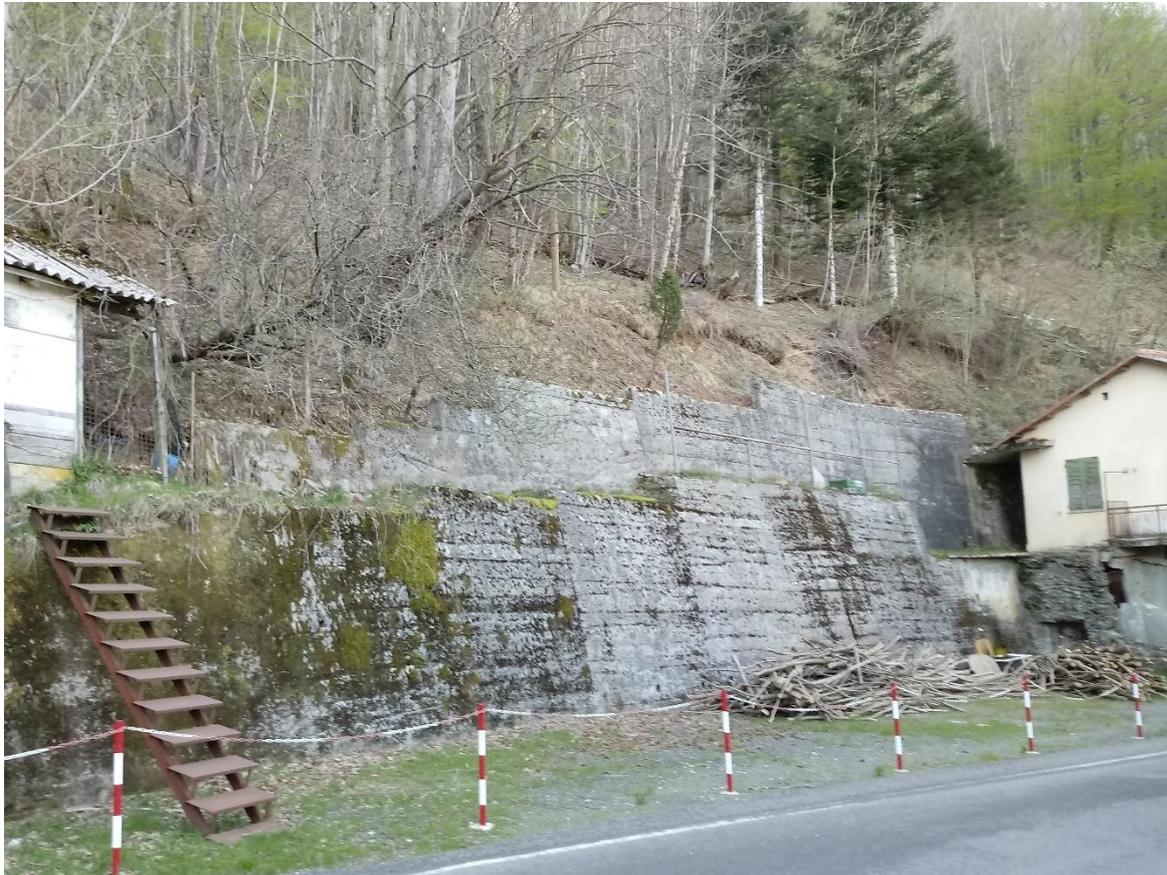
Figura 37. Area soggetta ad erosione diffusa attiva. Settore di versante ubicato a monte del punto di rilievo n°38.

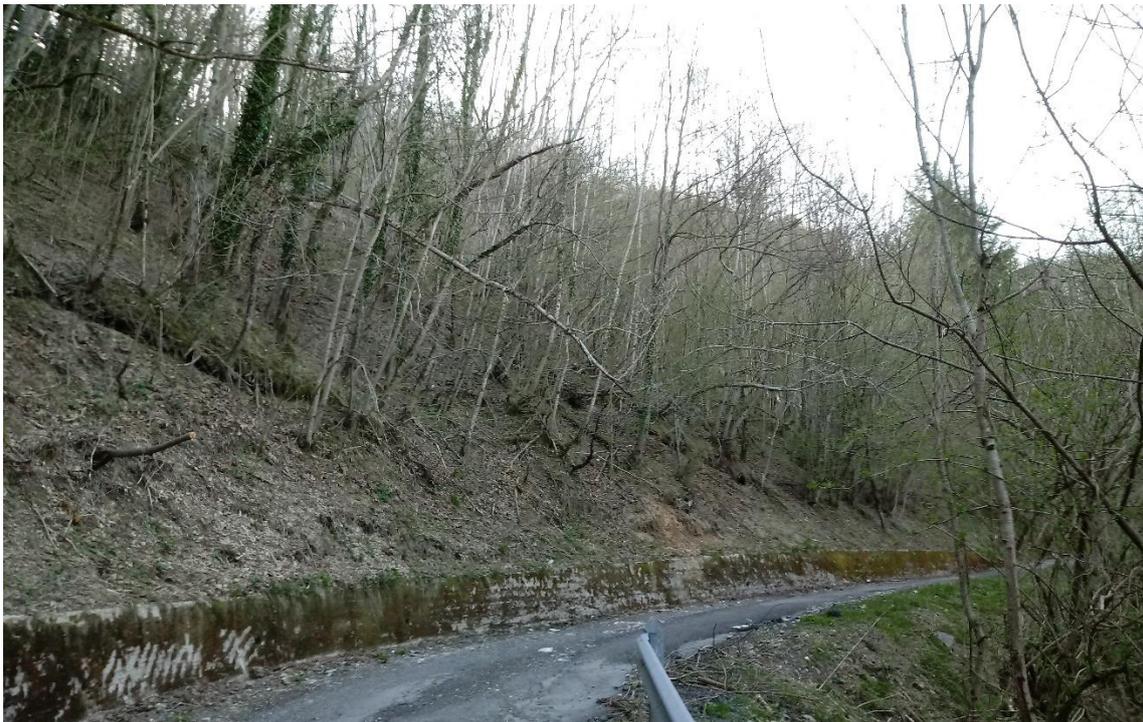
Figura 38. Vista di un settore di versante soggetto allo sviluppo di fenomeni di dissesto superficiale. Strada secondaria sottostante il punto di rilievo n°38.

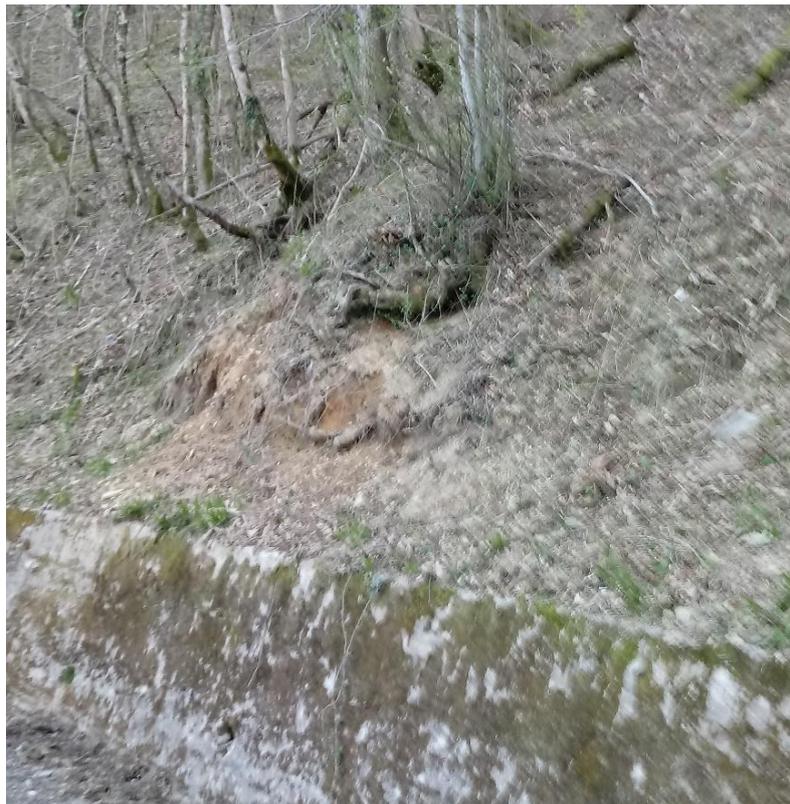
Figura 39. Frana puntuale osservata in corrispondenza della strada secondaria sottostante il punto di rilievo n°38.

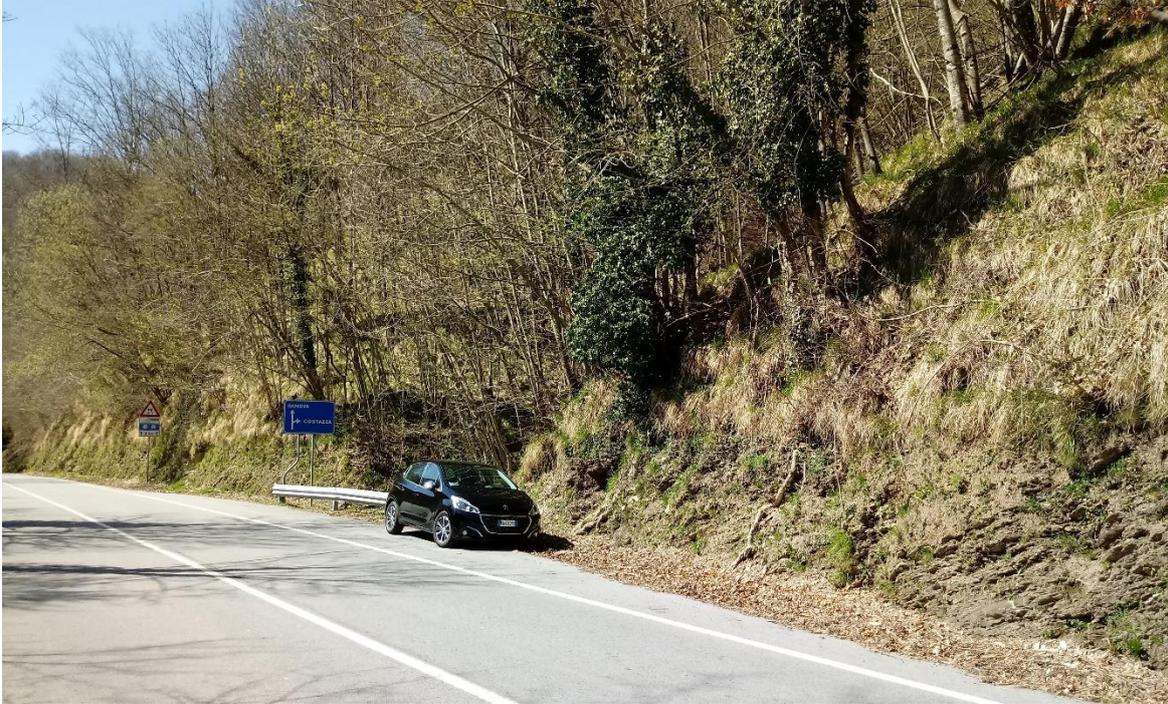
Figura 40. Scavi di sbancamento realizzati durante la costruzione della S.S.45. Si noti la presenza continua di tali scarpate rocciose poste a monte dell'infrastruttura. Tratta compresa tra i punti di rilievo n°31, n°11 e n°10.

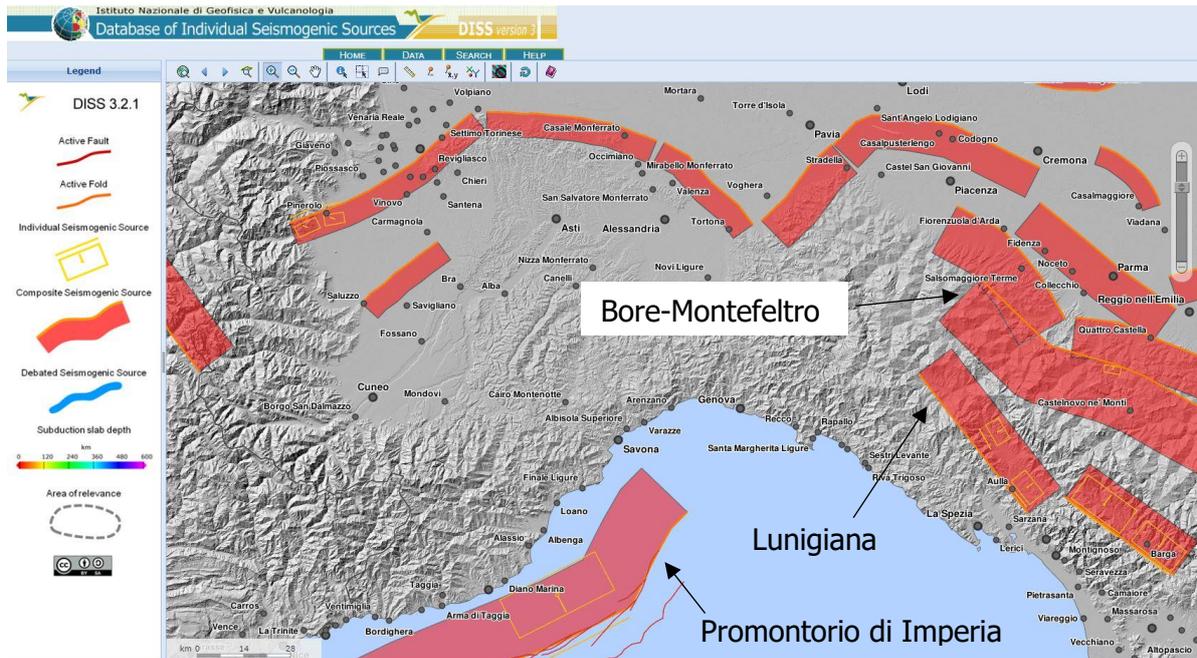
Figura 42. Database delle Sorgenti Sismogenetiche in Italia, nella versione webgis fornita dall'INGV. Stralcio del settore ligure-padano. Immagine non in scala.

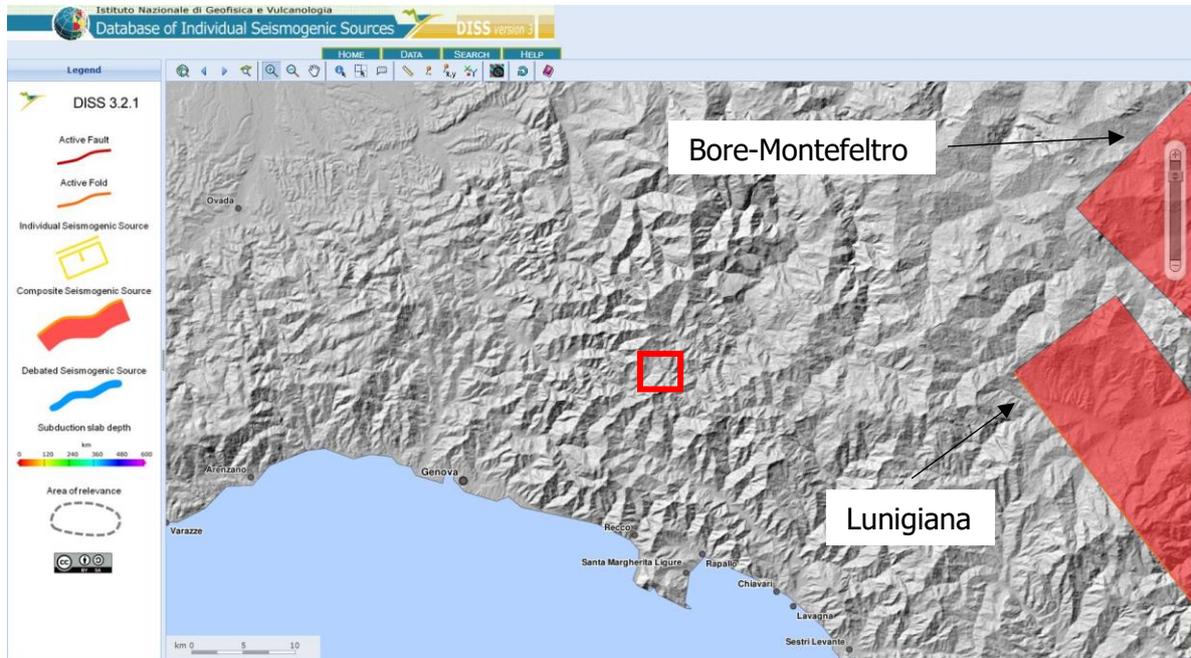
Figura 43. Sorgenti sismogenetiche composite (in rosso) per l'area ligure di levante. Nel rettangolo rosso ricade il territorio di Torriglia. Immagine non in scala.

L'Inventario delle Sorgenti Sismogenetiche in Italia dell'INGV (Database of Individual Seismogenic Sources – DISS), versione aggiornata al giugno 2015, è un catalogo degli elementi in grado di generare terremoti di magnitudo $\geq 5,5$ gradi sul territorio nazionale e nelle aree circostanti. Analizzando il territorio ligure-padano (vedi **Figura 42**) si può notare che le sorgenti sismogenetiche composite più vicine all'area in esame sono rappresentate da (vedi **Figura 43**):

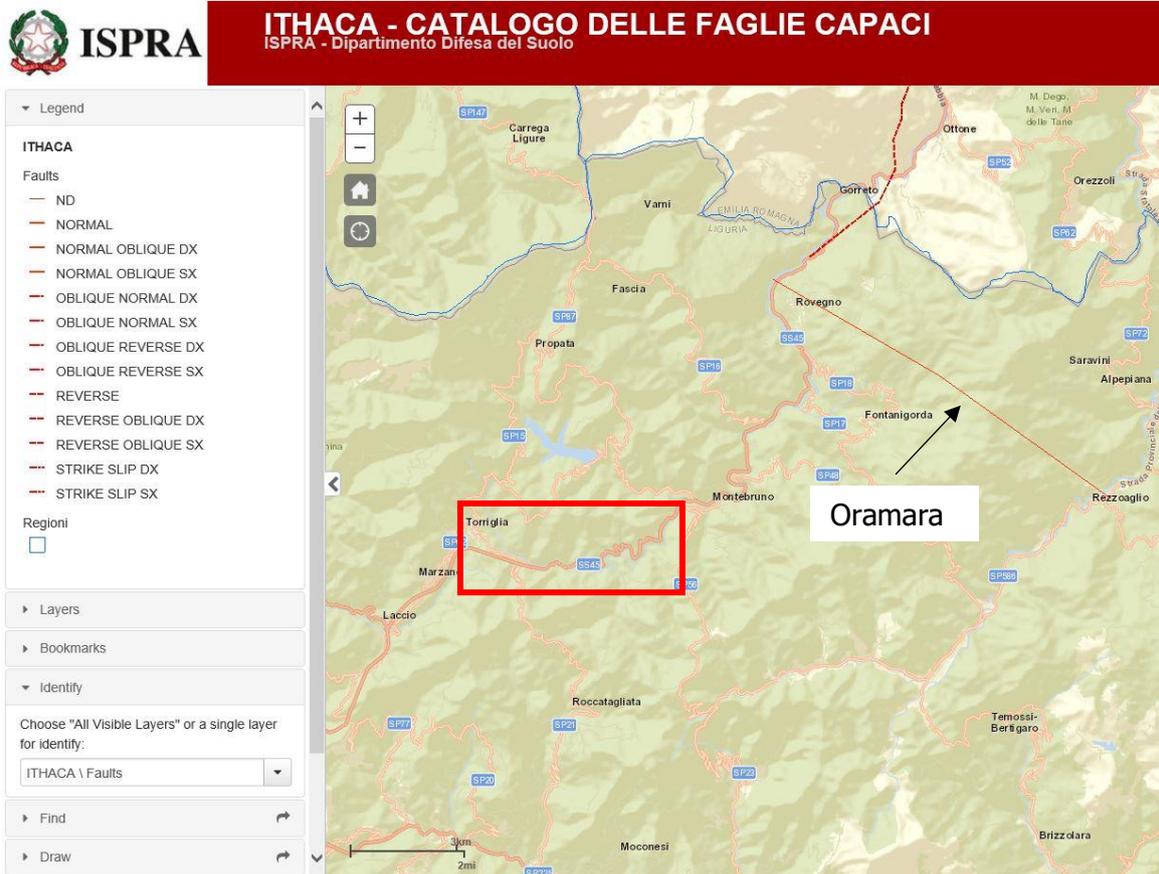
Figura 44. Faglie attive e capaci presenti nelle vicinanze dell'area in esame (in rosso). Nel rettangolo rosso ricade il territorio di Torriglia. Immagine non in scala.

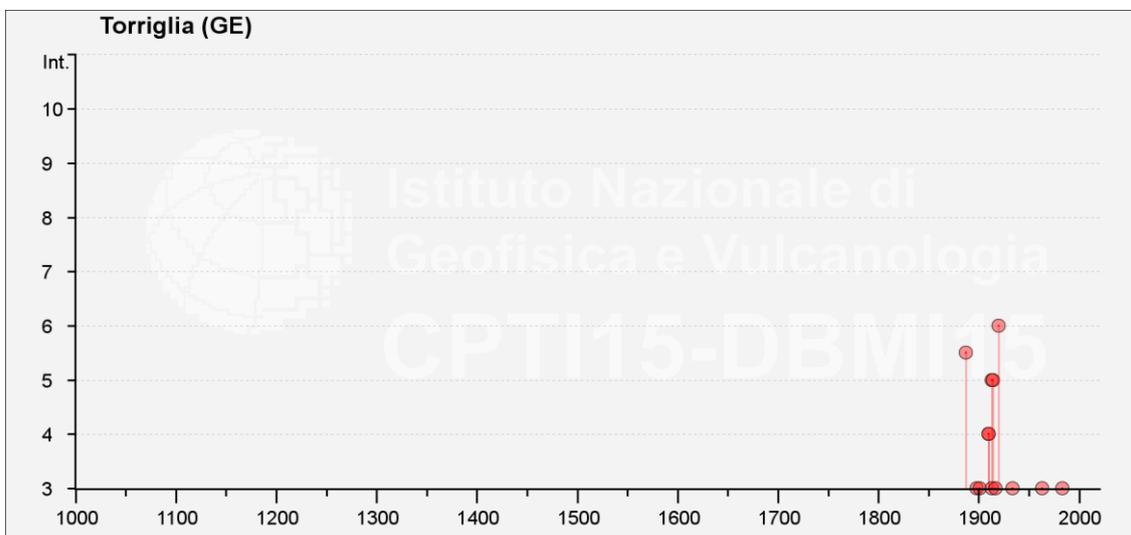
Figura 45. Grafico Intensità macrosismica/tempo che individua gli eventi sismici percepiti nell'area di Torriglia.

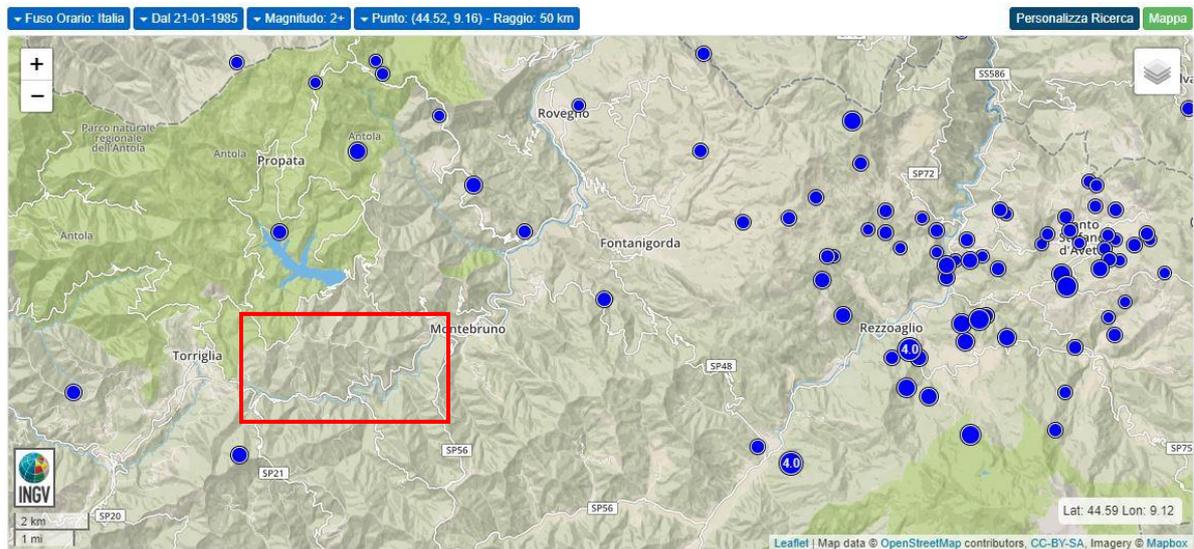
Figura 47. Dettaglio di Figura 46 con evidenti i sismi (MW 4,0) avvenuti nell'area di Rezzoaglio (GE). Immagine non in scala.

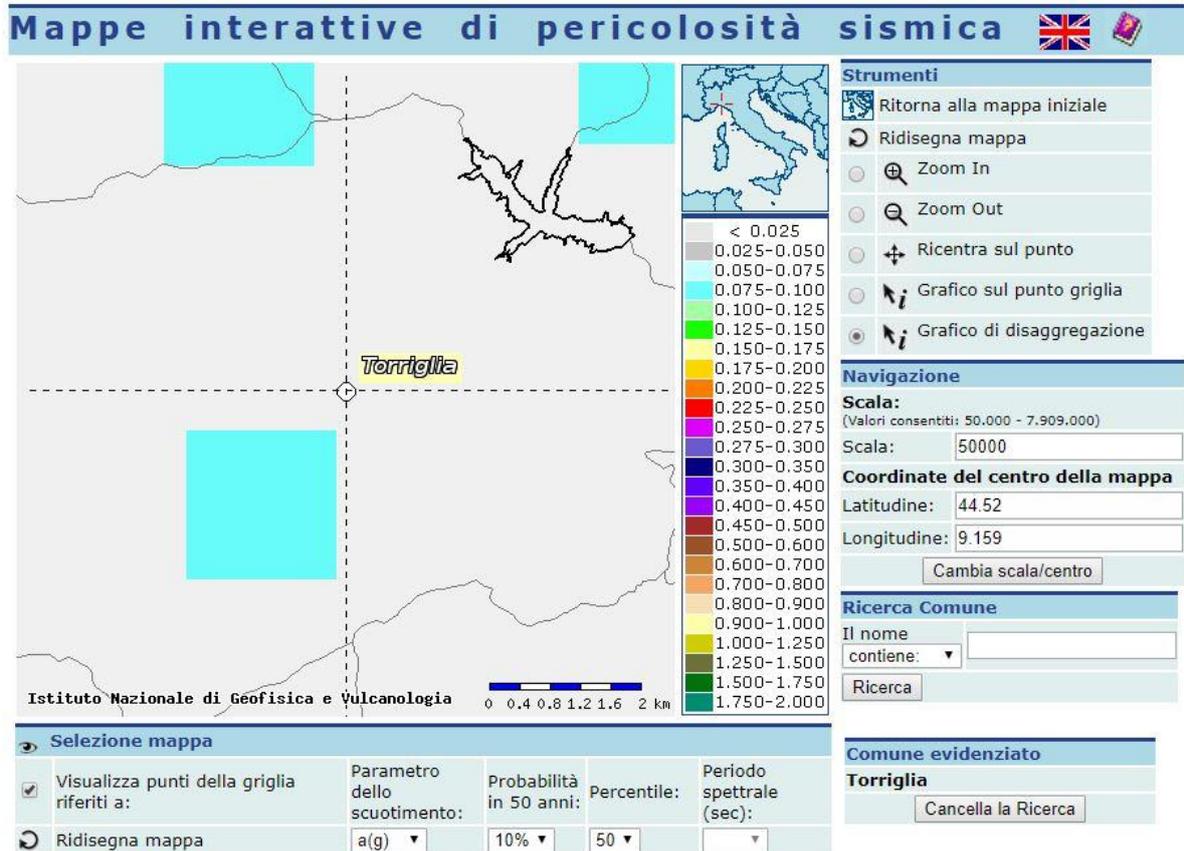
Figura 49. Mappa interattiva di pericolosità sismica di base per l'area di Torriglia ricavata dal sito INGV.

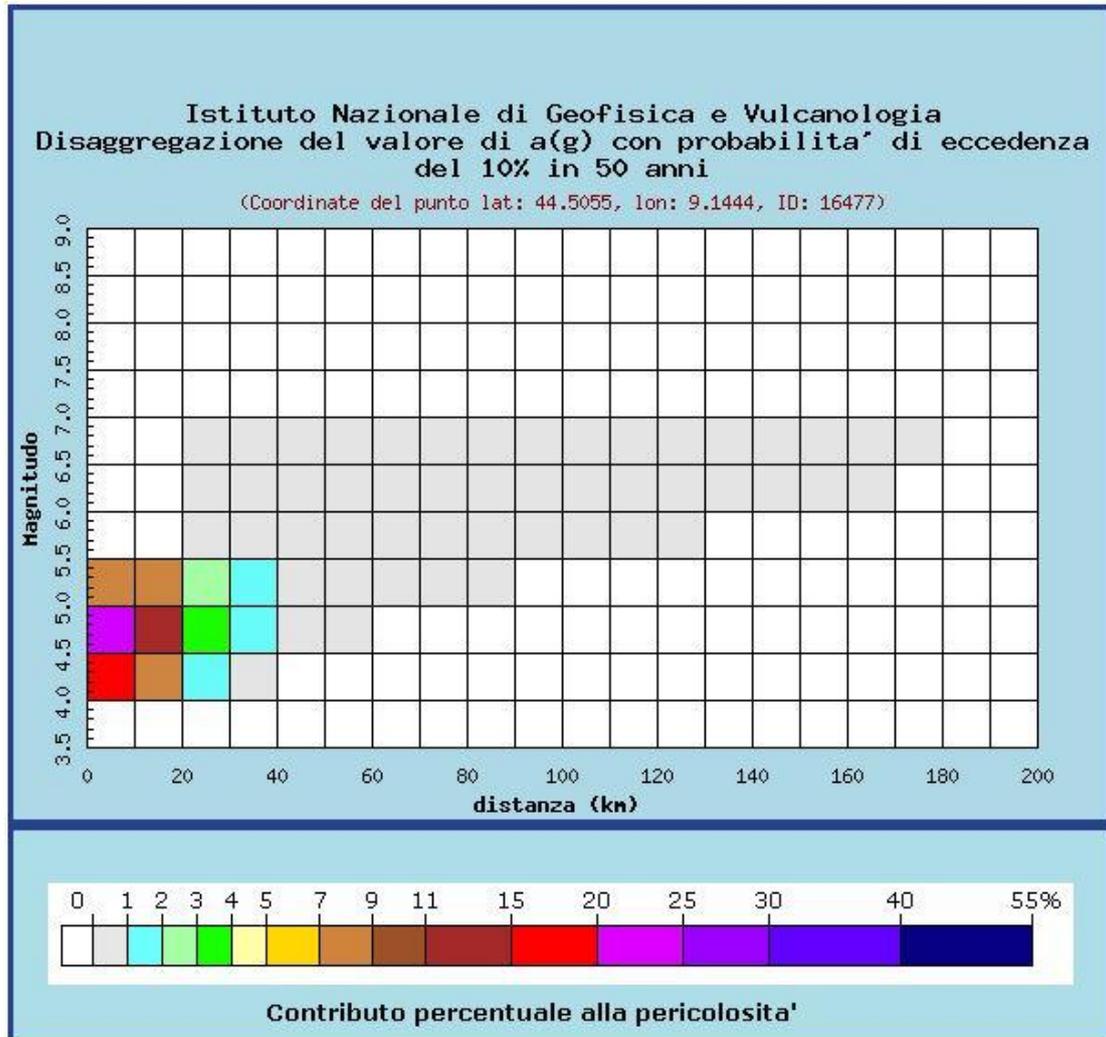
Figura 50. Grafico di disaggregazione della pericolosità sismica per il nodo più prossimo a Torriglia.

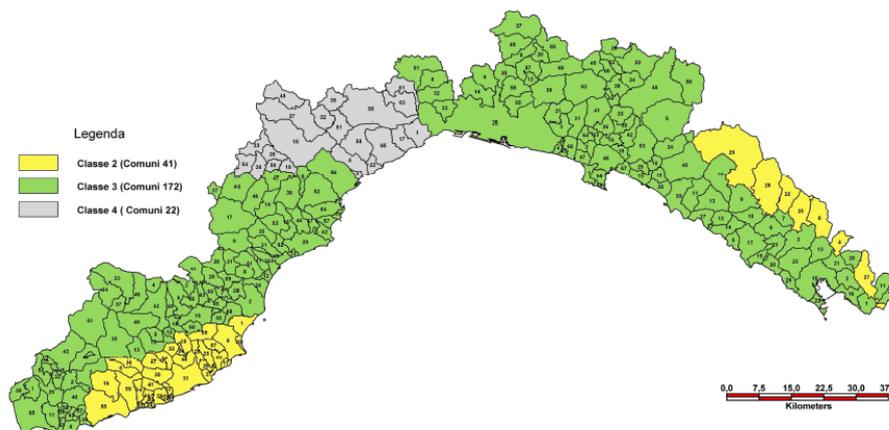
Figura 52. Classificazione sismica della Regione Liguria. La figura è stata tratta dal Bollettino Ufficiale della Regione Liguria n. 216 del 17/03/17

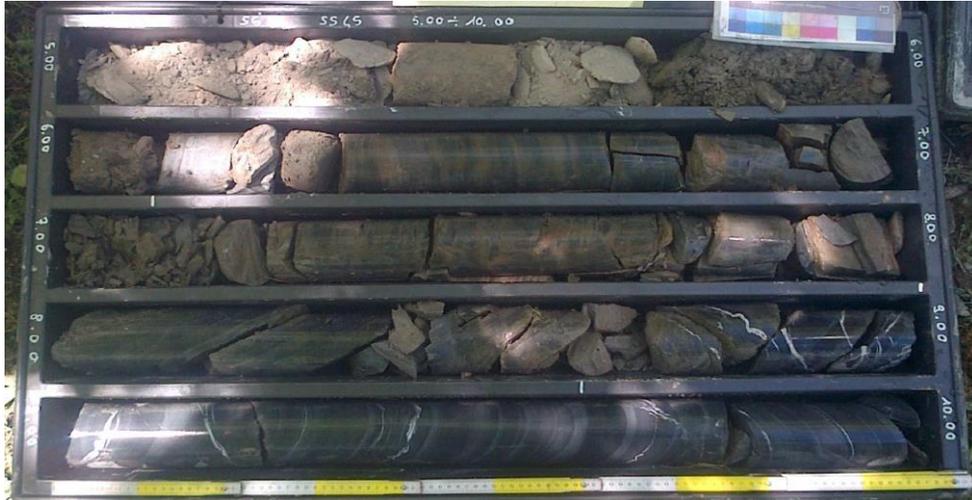
Figura 53. Substrato litoide alterato intercettato nel sondaggio S5_DH tra le profondità di 5,35-8,85m (cassa n° 2).

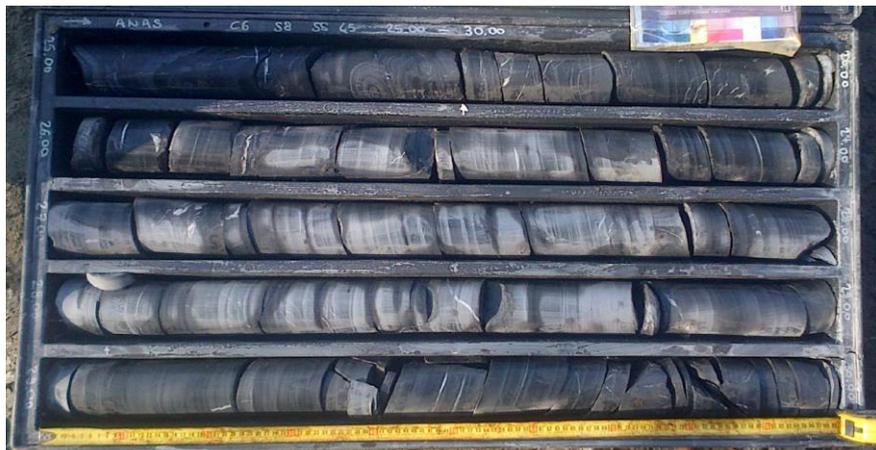
Figura 54. Substrato litoide non alterato intercettato nel sondaggio S8_DH tra le profondità di 25-30m (cassa n° 6).

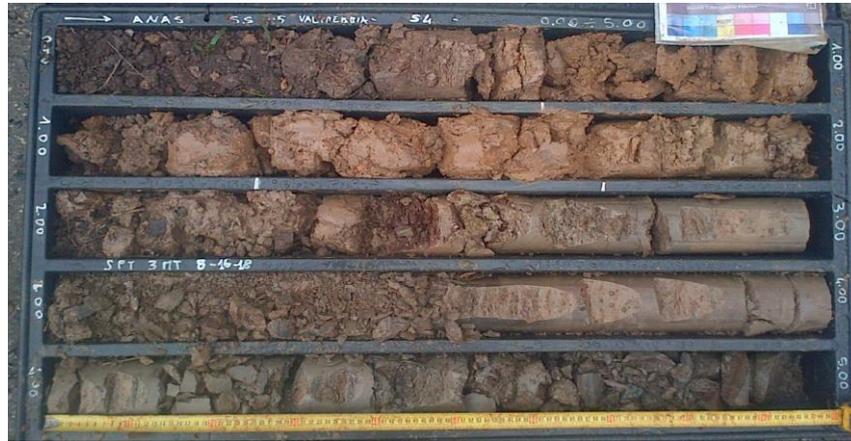
Figura 55. Depositi antropici (h) ed eluvio-colluviali (e-c) intercettati nel sondaggio S4_DH tra le profondità di 0-4,6m (cassa n° 1). Si noti la presenza di una significativa componente limosa nel deposito.

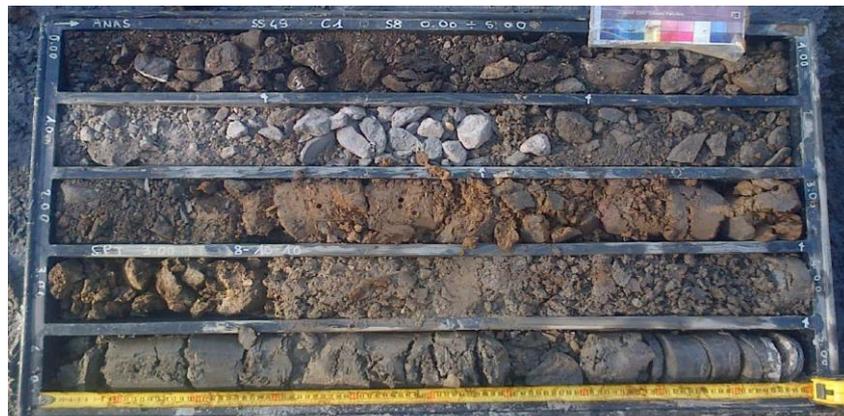
Figura 56. Depositi antropici (h) ed eluvio-colluviali (e-c) intercettati nel sondaggio S8_DH tra le profondità di 0-4,8m (cassa n° 1). Si noti la presenza di una significativa componente ghiaiosa nel deposito.

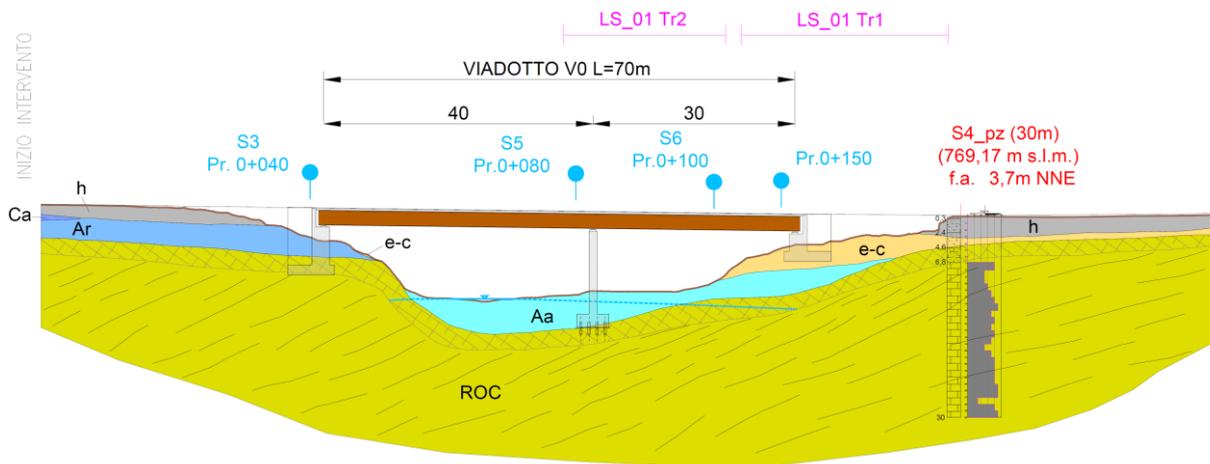
Il presente viadotto verrà realizzato a cavallo del fondovalle alluvionale del Fiume Trebbia. In particolare la spalla posta presso la Pr. 0+040 km verrà fondata direttamente sul substrato litoide (ROC), caratterizzato da una stratificazione a reggipoggio e buona qualità (GSI 30-45). Al di sopra del piano di fondazione dovranno essere attraversati i depositi alluvionali recenti (Ar) di potenza stimata in circa 4m e parzialmente la coltre di depositi antropici (h) di potenza massima pari a 1-2m.

La spalla ubicata presso la Pr. 0+150 km verrà impostata presso una probabile coltre di depositi eluvio-colluviali (e-c) di potenza pari a circa 3,5m, sovrapposti a depositi alluvionali attuali (Aa) di potenza massima stimata pari a circa 3,5-4m. Al di sotto di tali depositi verrà incontrato il substrato litoide (ROC) caratterizzato da qualità mediocre (GSI 20-35).

Figura 57. Modello geologico del Viadotto 1 della prima tratta.

- in corrispondenza della pila centrale del Viadotto Trebbia (Pr. 0+080 km della prima tratta) potrebbero verificarsi delle amplificazione localizzate del moto sismico causate dalla presenza di uno stretto fondovalle alluvionale colmato da depositi detritici non cementati;
- la spalla del Viadotto n°2 collocata alla Pr. 1+013 km lungo il secondo tratto è impostata in sovrapposizione ad una dorsale sulla quale possono verificarsi fenomeni di amplificazione topografica;
- la spalla del Viadotto n°3 collocata alla Pr. 1+489 km lungo il secondo tratto è impostata in sovrapposizione ad una dorsale sulla quale possono verificarsi fenomeni di amplificazione topografica;
- tutte le restanti opere verranno realizzate presso versanti caratterizzati da inclinazione superiore a 15° , pertanto tali condizioni dovranno essere attentamente valutate in sede di determinazione dell'azione sismica locale.

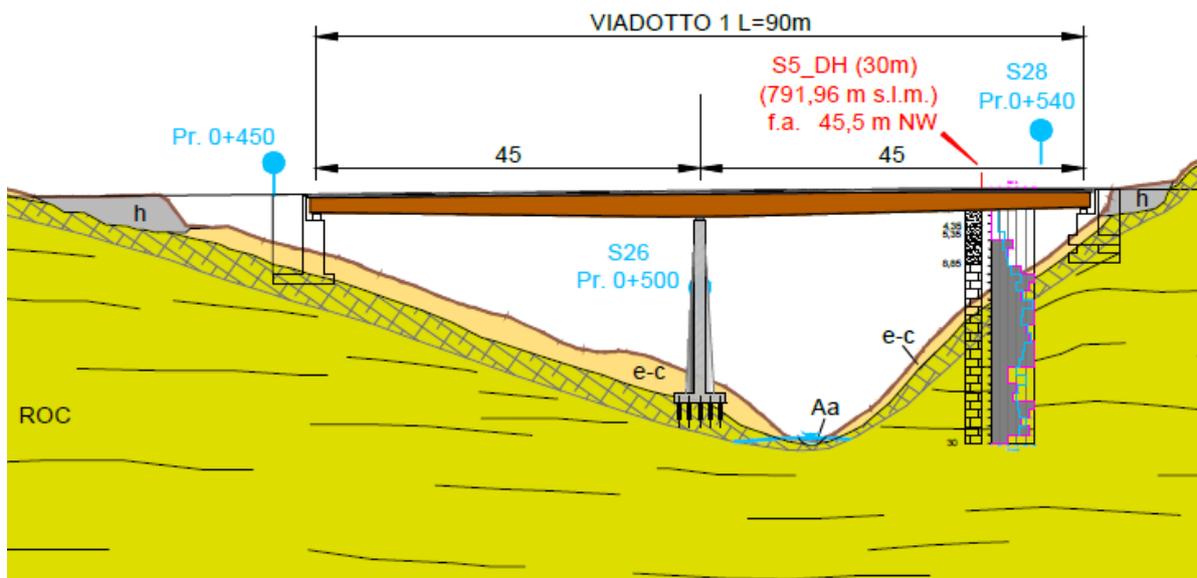
Il presente viadotto verrà realizzato tra le Pr. 0+455 e 0+545 km per permettere l'attraversamento di un affluente in sinistra del Fiume Trebbia. Analizzando il contesto geologico di dettaglio nel quale andrà inserita l'opera si segnala che sia le spalle che la pila centrale saranno impostati direttamente sul substrato litoide (ROC), caratterizzato da una stratificazione circa suborizzontale e da mediocre qualità geomeccanica (GSI 20-30).

Figura 58. Modello geologico del Viadotto 1 della seconda tratta.

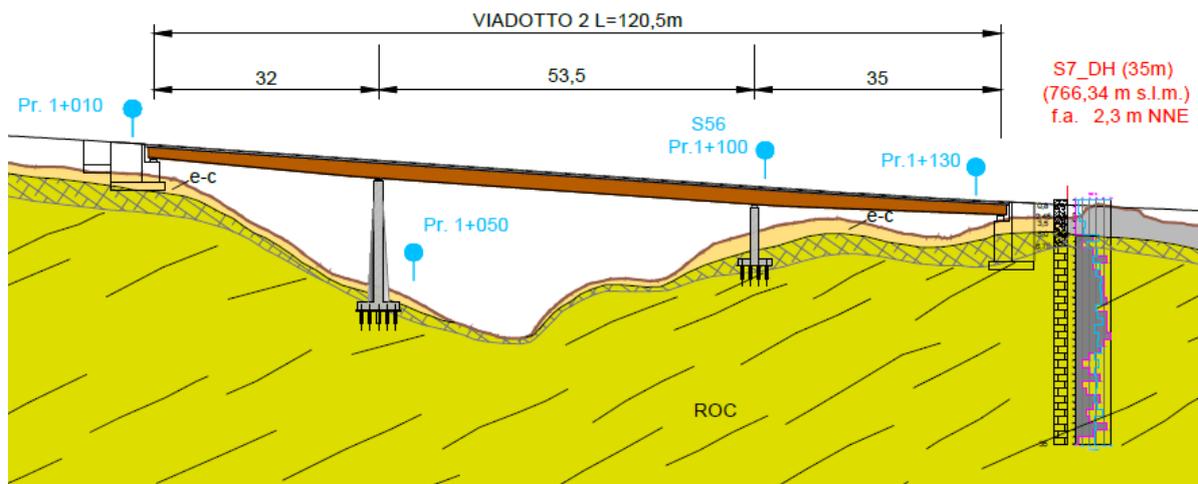
Il presente viadotto verrà realizzato tra le Pr. 1+013 e 1+133,5 km per permettere l'attraversamento di un affluente in sinistra del Fiume Trebbia. Analizzando il contesto geologico di dettaglio nel quale andrà inserita l'opera si segnala che sia le spalle, che le due pile centrali saranno impostate direttamente sul substrato litoide (ROC), caratterizzato da una stratificazione a reggipoggio per le fondazioni ubicate prima della Pr. 1+060 km e a traversopoggio/franapoggio per quelle ubicate dopo tale punto. La qualità geomeccanica dell'ammasso varia da buona (GSI 30-40) per la spalla e le pile da realizzare prima della Pr. 1+130 km a mediocre (GSI 25-35) per la spalla da realizzare in seguito.

In corrispondenza della pila e della spalla poste alle Pr. 1+100 e 1+133 è presente un settore soggetto allo sviluppo di instabilità superficiali quali soliflusso e creep; data la superficialità di tali dissesti non sono presenti effetti a carico delle opere di fondazione impostate direttamente sul substrato roccioso.

Figura 59. Modello geologico del Viadotto 2 della seconda tratta.

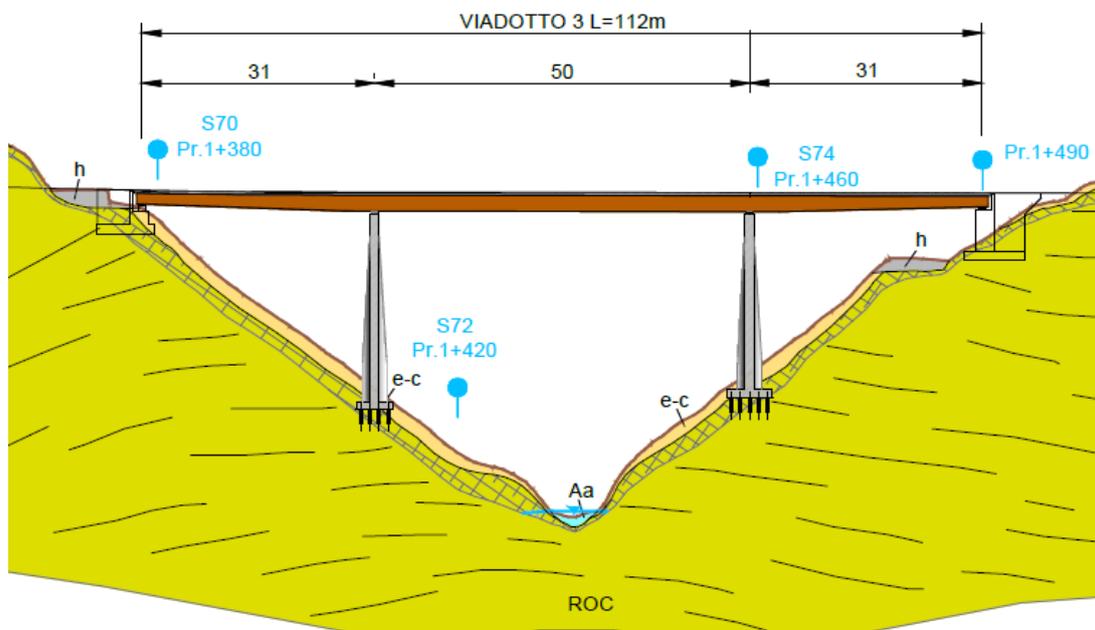
Il presente viadotto verrà realizzato tra le Pr. 1+377 e 1+490 km per permettere l'attraversamento di un affluente in sinistra del Fiume Trebbia. Analizzando il contesto geologico di dettaglio nel quale andrà inserita l'opera si segnala che sia le spalle, che le due pile centrali saranno impostate direttamente sul substrato litoide (ROC), caratterizzato da una stratificazione a reggipoggio o suborizzontale/traversopoggio presso l'alveo del corso d'acqua. La qualità geomeccanica dell'ammasso varia da mediocre (GSI 25-35) per la spalla e le pile da realizzare prima della Pr. 1+470 km a buona (GSI 30-40) per la spalla da realizzare in seguito.

Su entrambe i versanti il substrato litoide è ricoperto da una sottile coltre di depositi eluvio-colluviali (e-c) caratterizzati da potenza massima pari a circa 2-3 m; in corrispondenza del fondovalle sono presenti deboli spessori di depositi alluvionali attuali (Aa). In corrispondenza della spalla posta alla Pr. 1+380 km a tetto dei depositi eluvio-colluviali sono presenti circa 2 m di depositi antropici (h) legati al corpo stradale della S.S. 45.

Figura 60. Modello geologico del Viadotto 3 della seconda tratta.
