Variante alla S.S. 45 "Val di Trebbia"
Comuni di Torriglia e Montebruno
dal Km 31+500 (Costafontana) al Km 35+600 (Montebruno)
2° stralcio funzionale

PROGETTO DEFINITIVO

Relazione geologica

S.S. 45 di "Val Trebbia"
Variante alla S.S. 45 di "Val Trebbia"
Comuni di Torriglia e Montebruno
dal km 31+500 (Costafontana) al km 35+600 (Montebruno)
2° Stralcio funzionale tra km 32+445 ÷ 32+618,94 e km 33+090,5 ÷ 34+819,41

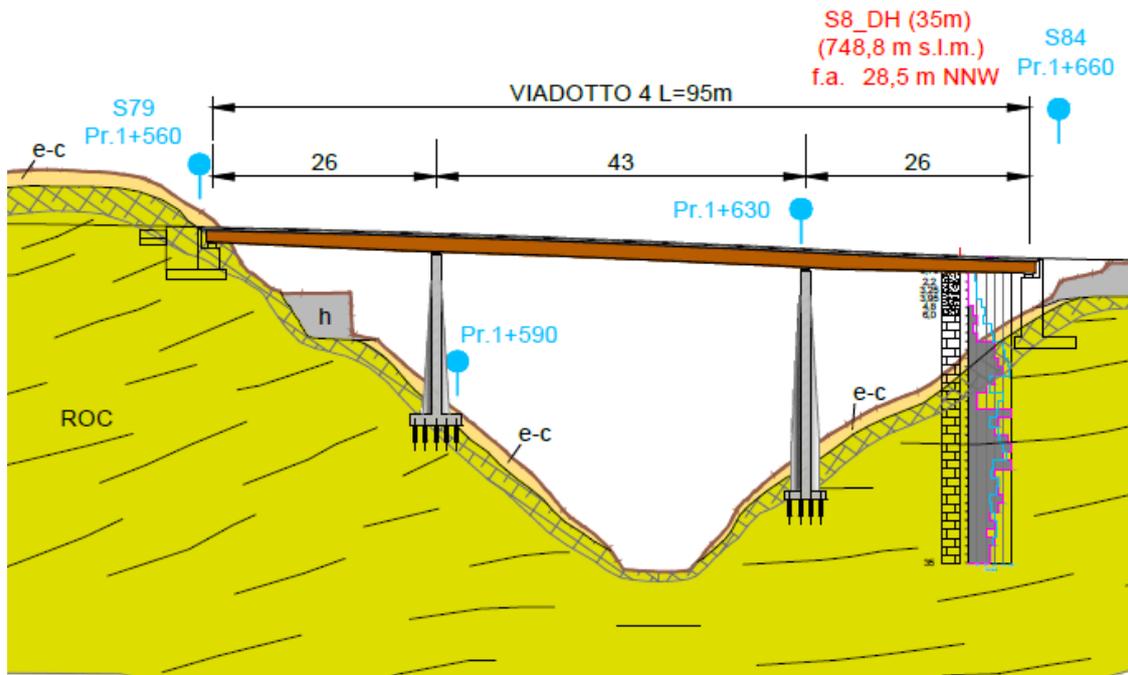
Il presente viadotto verrà realizzato tra le Pr. 1+561 e 1+656 km per permettere l'attraversamento di un ulteriore affluente in sinistra del Fiume Trebbia. Sia le spalle, che le due pile centrali saranno impostate direttamente sul substrato litoide (ROC), caratterizzato da una stratificazione a reggipoggio fino alla Pr. 1+610 o suborizzontale/traversopoggio nella restante porzione. La qualità geomeccanica dell'ammasso è mediocre (GSI 25-35).

Su entrambe i versanti il substrato litoide è ricoperto da una sottile coltre di depositi eluvio-colluviali (e-c) caratterizzati da potenza massima pari a circa 2-3 m; in corrispondenza del fondovalle non sono presenti depositi alluvionali in quanto la tratta si presenta in erosione. In corrispondenza della spalla posta alla Pr. 1+656 km a tetto dei depositi eluvio-colluviali sono presenti circa 4 m di depositi antropici (h) legati al corpo stradale della S.S. 45.

Figura 61. Modello geologico del Viadotto 4 della seconda tratta.

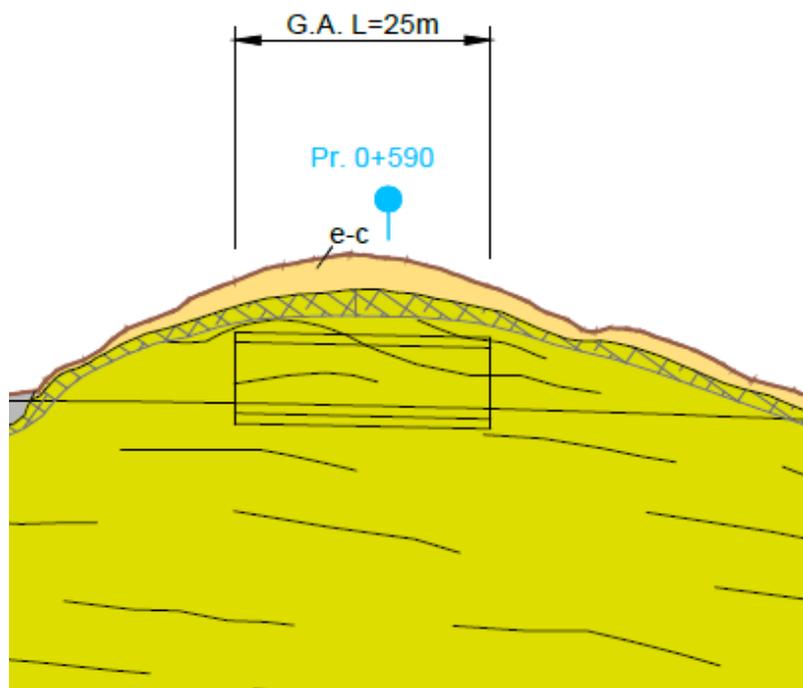
Figura 62. Modello geologico della galleria artificiale posta nella tratta 2.
