Variante alla S.S. 45 "Val di Trebbia"
Comuni di Torriglia e Montebruno
dal Km 31+500 (Costafontana) al Km 35+600 (Montebruno)
2° stralcio funzionale

PROGETTO DEFINITIVO

RELAZIONE PAESAGGISTICA

ELEMENTI DI STRUTTURA DEL PAESAGGIO		REVISIONE	SCALA:
CODICE PROGETTO	NOME FILE		
PROGETTO	TOOIAO0AMBCT08_A		
DPGE03	CODICE ELAB.		
D	TOOIAO0AMBCT08		
17/01			
C			
B			
A	EMISSIONE		
REV.	DESCRIZIONE	DATA	REDDATO VERIFICATO APPROVATO

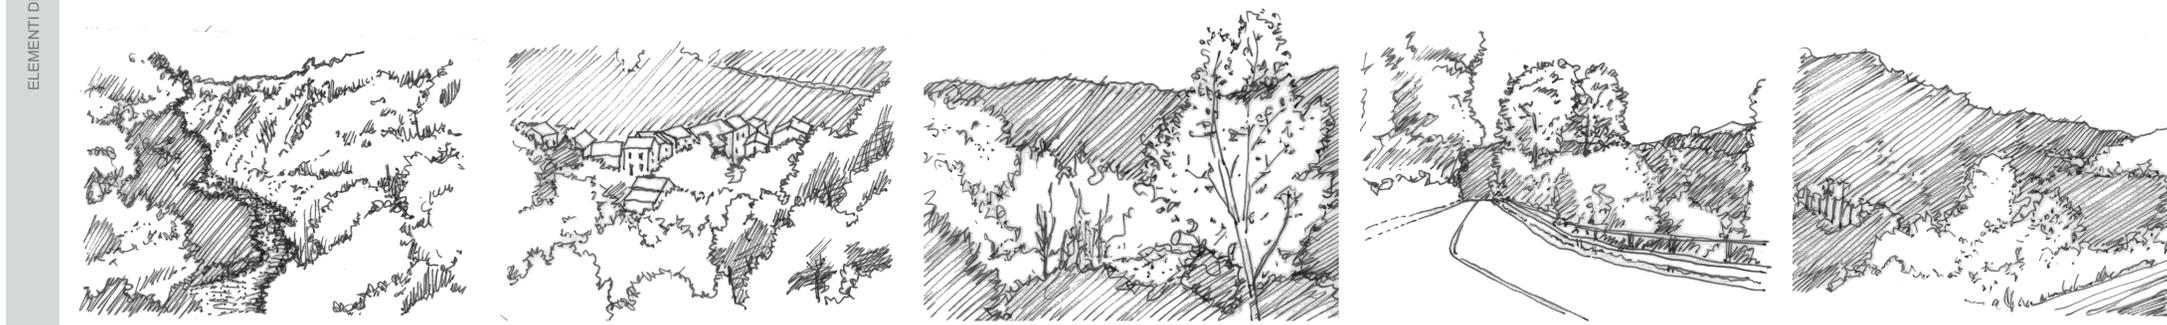
INDIVIDUAZIONE DEGLI ELEMENTI E CRITICITÀ

Reticolo idrografico superficiale:
Elemento fondamentale dell'ambito di studio è il fiume Trebbia che ha scavato l'omonima valle. Le sue acque hanno un'elevata qualità ecologica, a causa della totale assenza di attività antropiche e della breve distanza dalla sorgente. L'intervento in oggetto interferisce il reticolo in più punti attraverso la realizzazione di viadotti: più precisamente interferisce il fiume Trebbia, nel punto visibile in foto, e in corrispondenza di quattro affluenti del fiume, i quali nella maggior parte dei casi si ingrossano in occasione di intense precipitazioni. Le operazioni di canterizzazione possono arrecare intorbidimento e inquinamento delle acque con ripercussioni che possono percepirsi nei tratti più a valle.

Sistema insediativo:
Esclusi i due maggiori centri abitati, Torriglia e Montebruno, che sono direttamente attraversati dalla SS 45, gli insediamenti urbani dell'ambito si sviluppano lungo la mezzacosta nei versanti esposti a sud e quindi a monte rispetto al nastro infrastrutturale. Questi insediamenti rurali sono costituiti da edifici con evidenti elementi di degrado. Questa condizione di degrado è accentuata dall'abbandono dei centri rurali a favore del capoluogo regionale.

Orografia:
La valle, scavata dal corso meandriforme del fiume Trebbia, ha una conformazione a "V", tipica delle aree vallive di montagna, con versanti ripidi che non facilitano spostamenti, collegamenti, insediamenti e attività umane. Numerose sono anche le vallette trasversali alimentate da ri effimeri. Dove le pendenze e l'esposizione lo permettono, si sviluppano i centri abitati rurali tipici della valle. L'ambito è sensibile, ovvero in grado di assorbire limitate modificazioni alla sua conformazione attuale.

Rete viaria:
A causa della morfologia del territorio, la SS 45 ha un andamento ricco di curve e tornanti che ne diminuiscono la visibilità e causano difficoltà nella corretta lettura del tracciato e brusche riduzioni di velocità. L'intervento garantirà un complessivo miglioramento della fruibilità e della sicurezza del sistema rispetto all'infrastruttura attuale attraverso l'eliminazione di curve di piccolo raggio (tornanti).

Vegetazione:
È l'elemento principale che costituisce la percezione visiva e cromatica dell'ambito di studio. La componente vegetale è infatti ben sviluppata ed è in grado di garantire un buon assorbimento visuale del tracciato d'intervento. Nonostante l'apparente uniformità della matrice vegetazionale, si fa menzione che essa è il risultato di un continuo abbandono dei pascoli che ha fatto sì che la vegetazione si espandesse indisturbata e senza una gestione controllata.
