LAVORI DI COSTRUZIONE DEL 3° MEGLIOTTO DELLA S.S. 106 JONICA - CAT. B - DALL'INNESTO CON LA S.S. 534 (km 365+150) A ROSETO CAPO SPUILICO (km 400+000)

INTERVENTI DI INSERIMENTO PAESAGGISTICO E MITIGAZIONE AMBIENTALE

Pianimetria interventi

Tavola 9

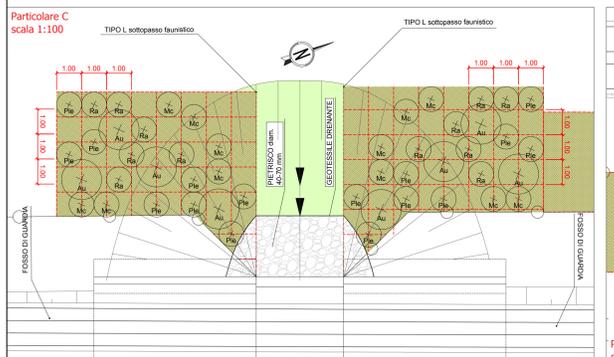
TO59 - TOMBINO FAUNISTICO AL KM 7+705.00

- Ingresso passaggio faunistico
- TIPO L Idromina

TIPO L Sottopasso Faunistico mq 80

Abeti	8
Arbutus unedo	8
Arbutus	
Ple Pistacia lentiscus	16
Mc Myrtus communis	12
Ra Rhamnus alaternus	12

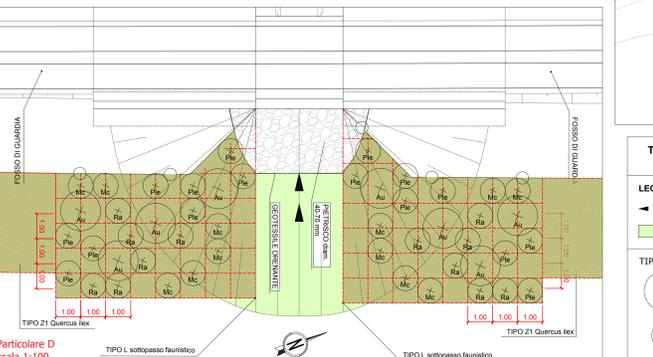
TO60 - TOMBINO FAUNISTICO AL KM 8+140.00

- Ingresso passaggio faunistico
- TIPO L Idromina

TIPO L Sottopasso Faunistico mq 80

Abeti	8
Arbutus unedo	8
Arbutus	
Ple Pistacia lentiscus	16
Mc Myrtus communis	12
Ra Rhamnus alaternus	12
