NUOVA LINEA TORINO LIONE CUNICOLO ESPLORATIVO DE LA MADDALENA

CUP C11J05000030001

Bilancio ambientale del Cunicolo Esplorativo de La Maddalena

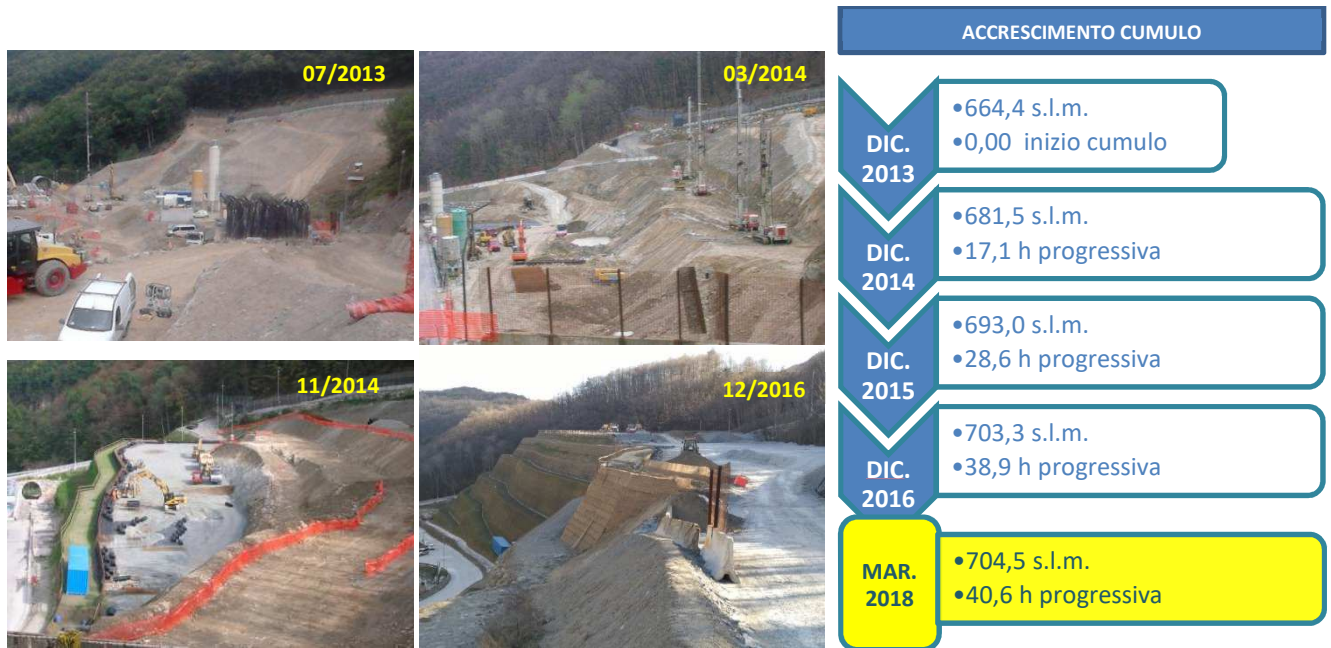
Nella figura seguente si mostrano alcune fasi della realizzazione.

Figura 4 - Alcune fasi della realizzazione deposito definitivo

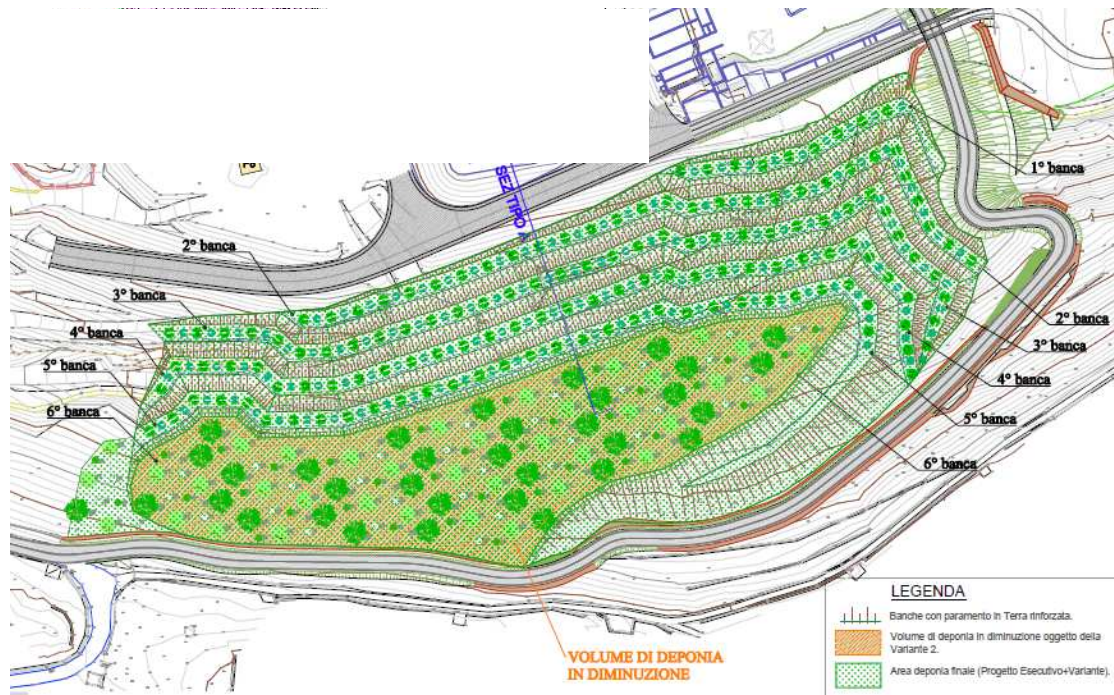
Come meglio dettagliato nel paragrafo 6.6.3 è stato invece realizzato, a conclusione delle attività di abbancamento, il ripristino del sito di deposito di cui nel seguito si riporta uno stralcio planimetrico.

Figura 5 – Planimetria di ripristino del sito di deposito.

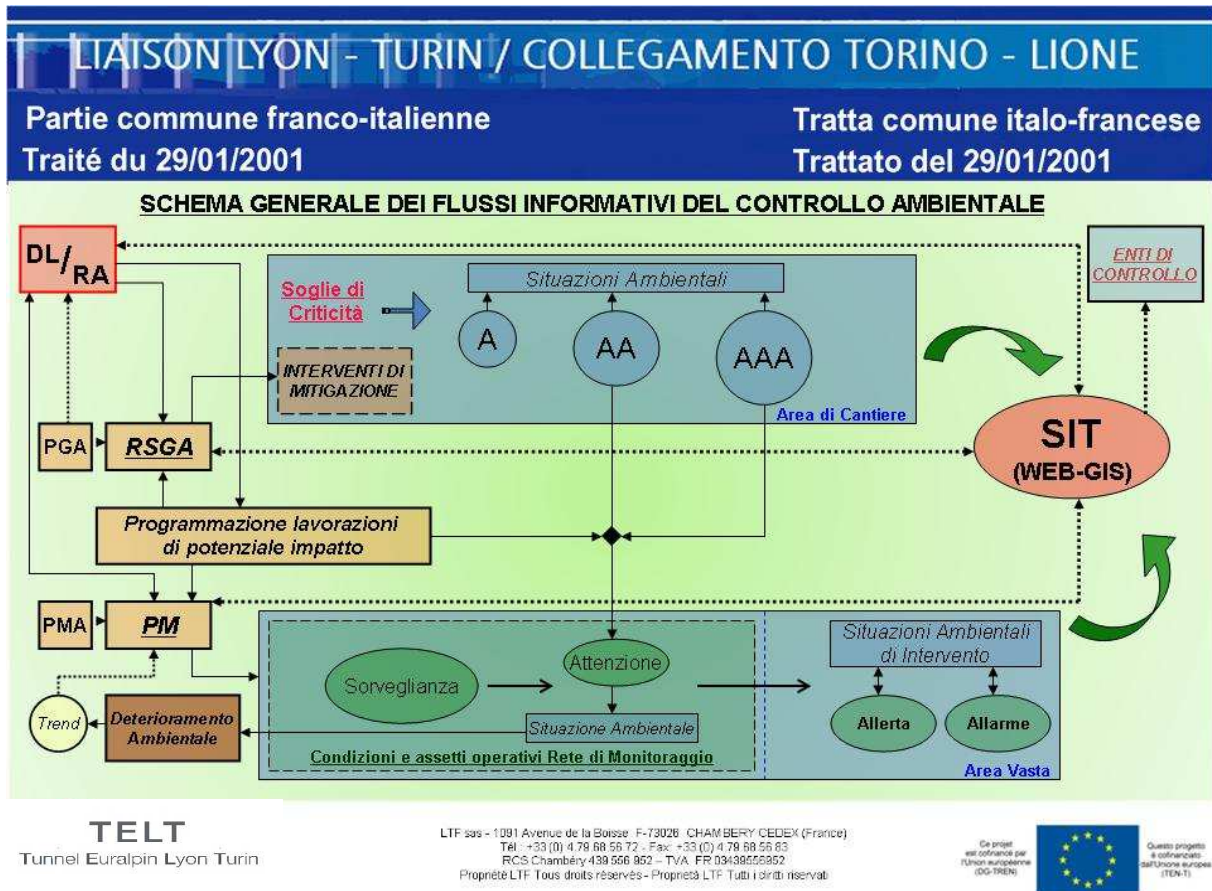
I flussi decisionali sono rappresentati con linea continua.

Figura 8 – Schema generale dei flussi informativi del controllo ambientale

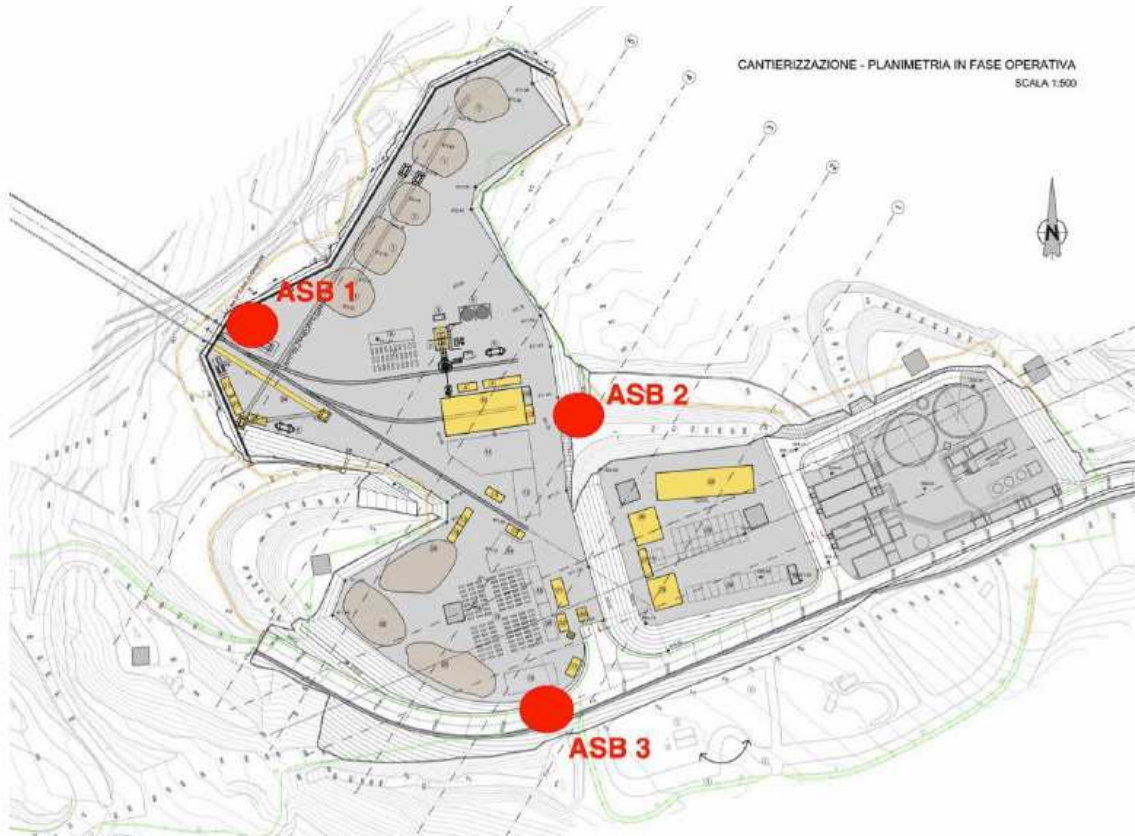
L'ubicazione delle postazioni ASB-1-2-3 è riportata in figura.

Figura 11 – Localizzazione delle postazioni per il monitoraggio delle fibre di asbesto (Fase 1)

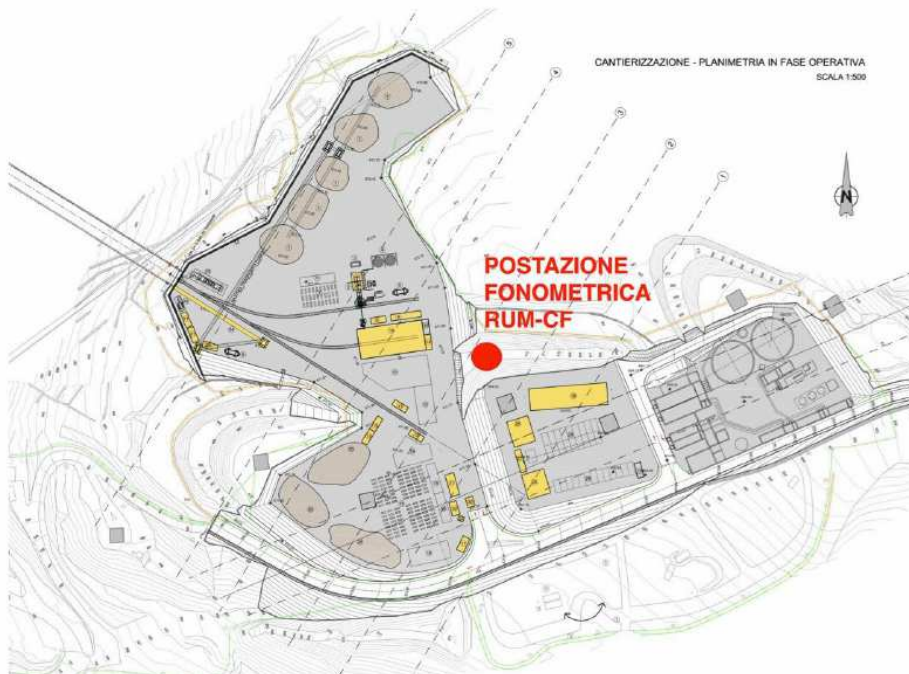
La localizzazione del punto di misura RUM-CF è riportata nella figura seguente:

Figura 12 – Localizzazione della postazione fissa (RUM-CF) per il monitoraggio del rumore ambientale in continuo. La postazione discontinua (RUM-DS) verrà dislocata all'interno dell'area del cantiere in funzione dei macchinari utilizzati.

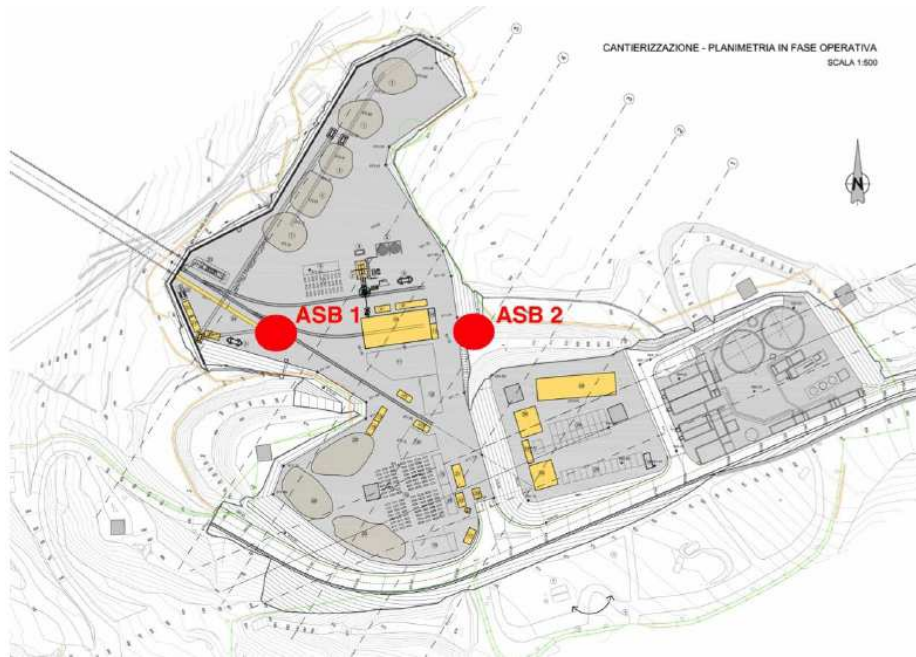
Di seguito è riportata l’ubicazione delle postazioni ASB 1-2.

Figura 17 – Postazioni per il monitoraggio delle fibre di asbesto

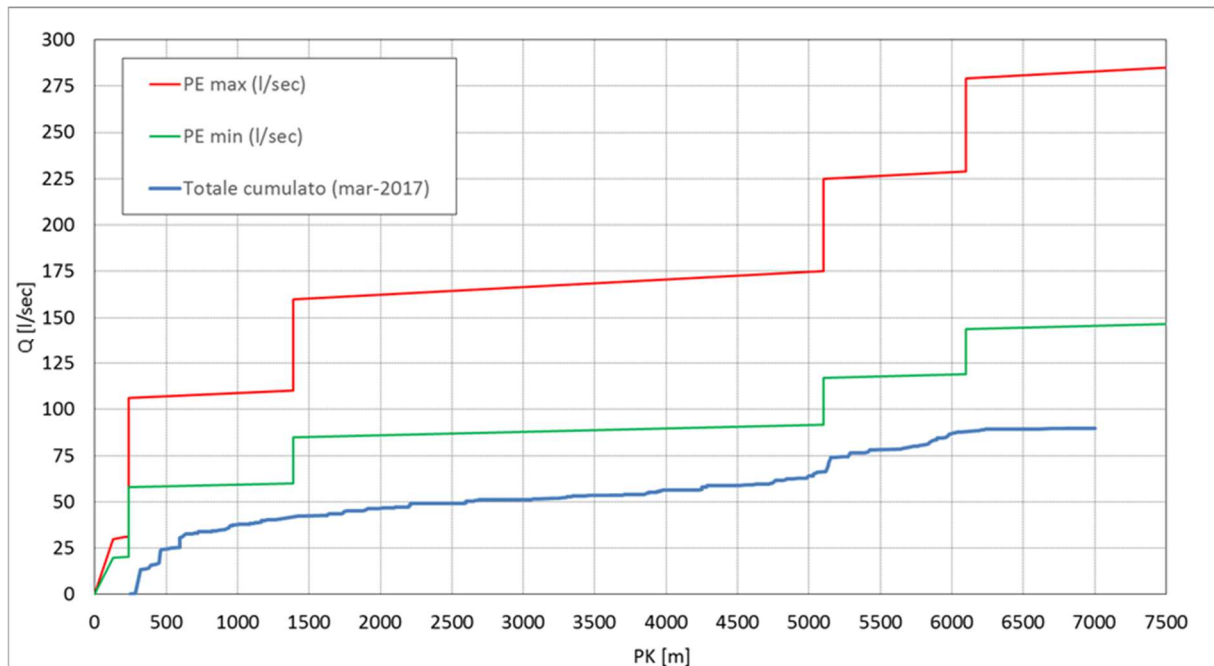
Figura 31 - Confronto tra portate (cumulate) previste in PE e portate registrate dal monitoraggio al portale

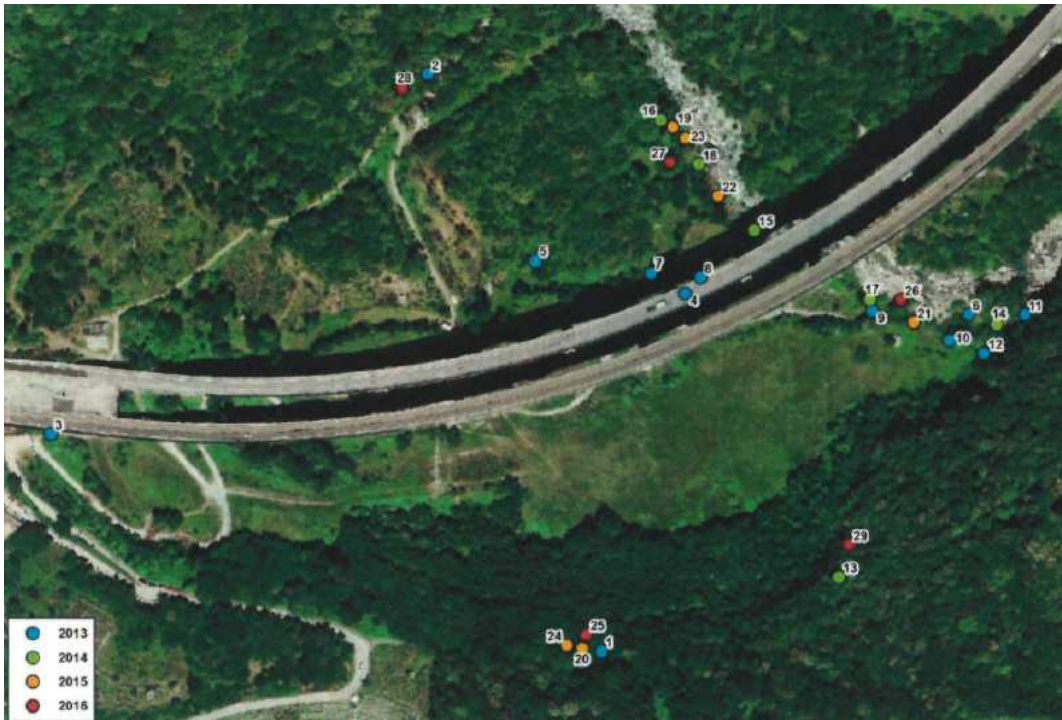
Di seguito sono rappresentati i punti di monitoraggio geomorfologico rilevati nel corso degli anni di cantiere.

Figura 33 – Punti di monitoraggio negli anni dal 2013 al 2016

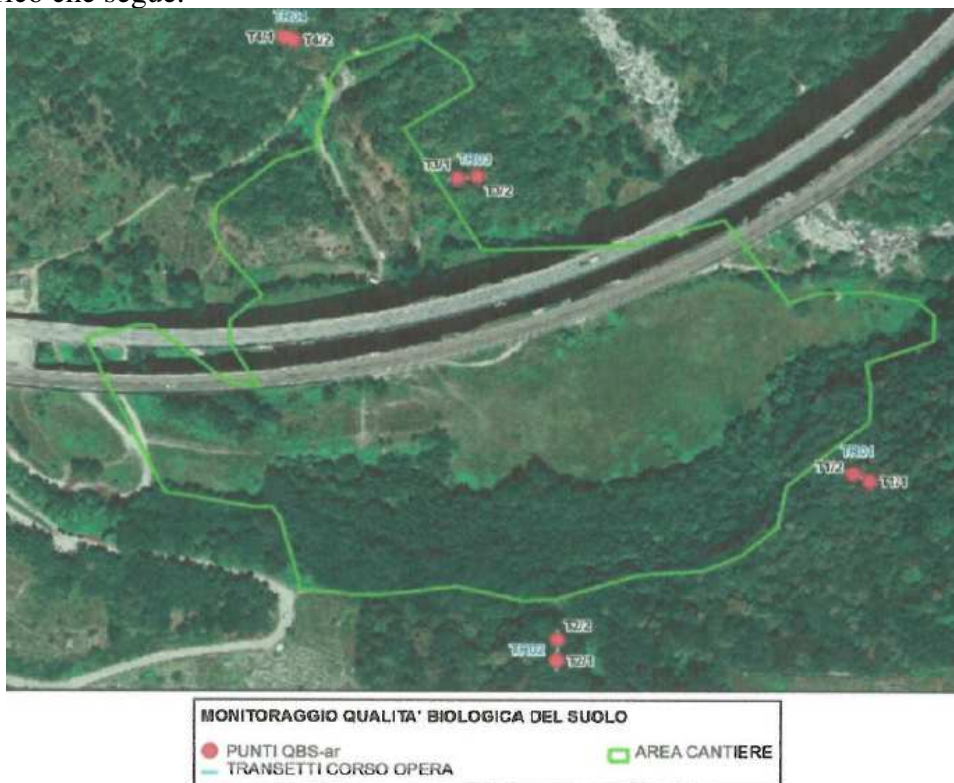
Figura 34 – Punti di monitoraggio della biodiversità dei suoli

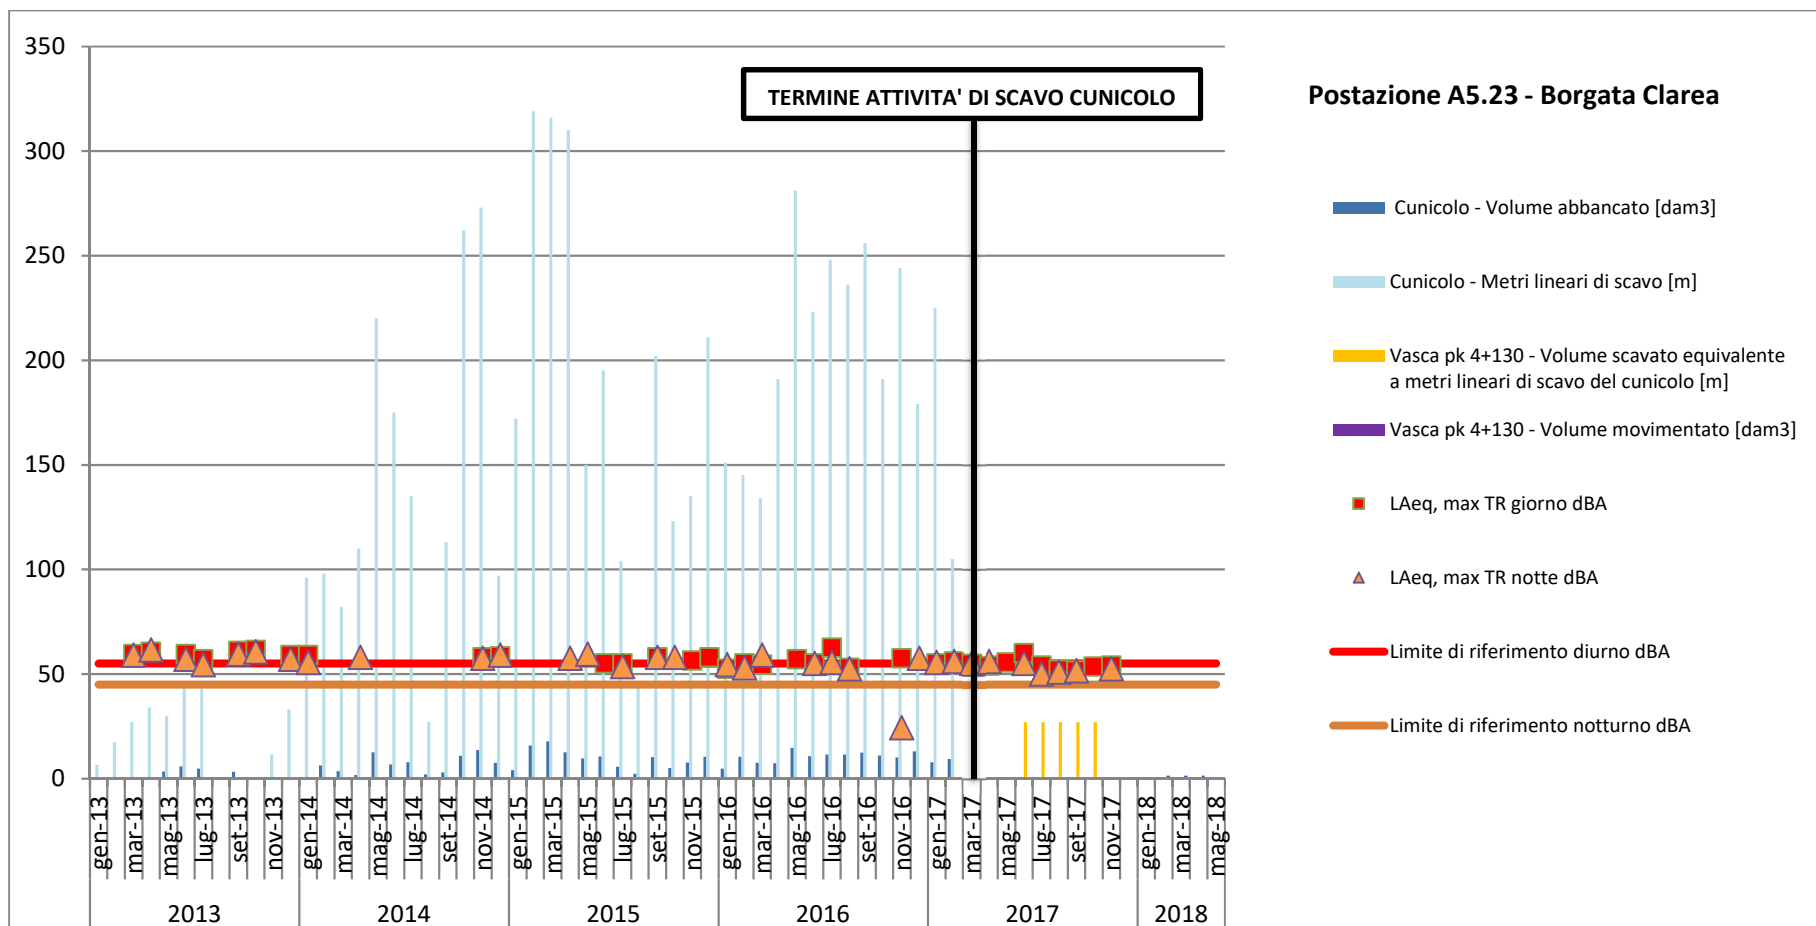
Figura 45 – Correlazione tra le misure effettuate nella postazione A5.23 e la produttività del cantiere a confronto con i valori limite.

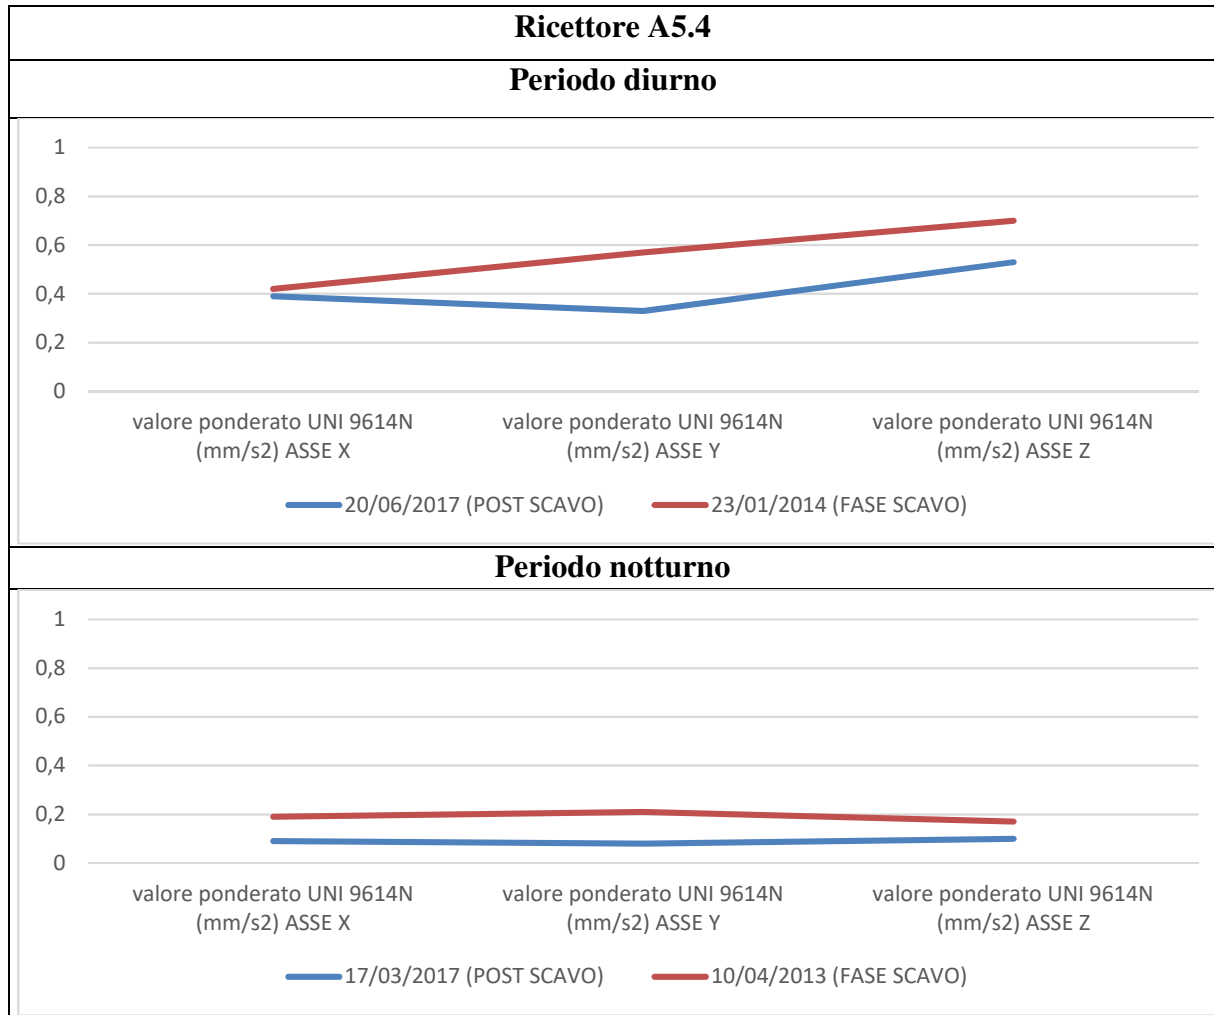
Figura 57 – POSTAZIONE A5.4; Confronto tra i livelli massimi raggiunti nella fase di scavo e in quella di post scavo

Figura 58 – POSTAZIONE A5.23; Confronto tra i livelli massimi raggiunti nella fase di scavo e in quella di post scavo

Figura 59 – POSTAZIONE A5.2; Confronto tra i livelli massimi raggiunti nella fase di scavo e in quella di post scavo
