CONTROLLO E MONITORAGGIO DELLO STATO DI SALUTE DELLA VEGETAZIONE PRESSO LO STABILIMENTO ISAB – COMPLESSO IGCC SP ex S.S. 114, km 144 – 146 96010 - Priolo Gargallo (SR)

CAMPAGNA 2018

Catania, 31/12/2018

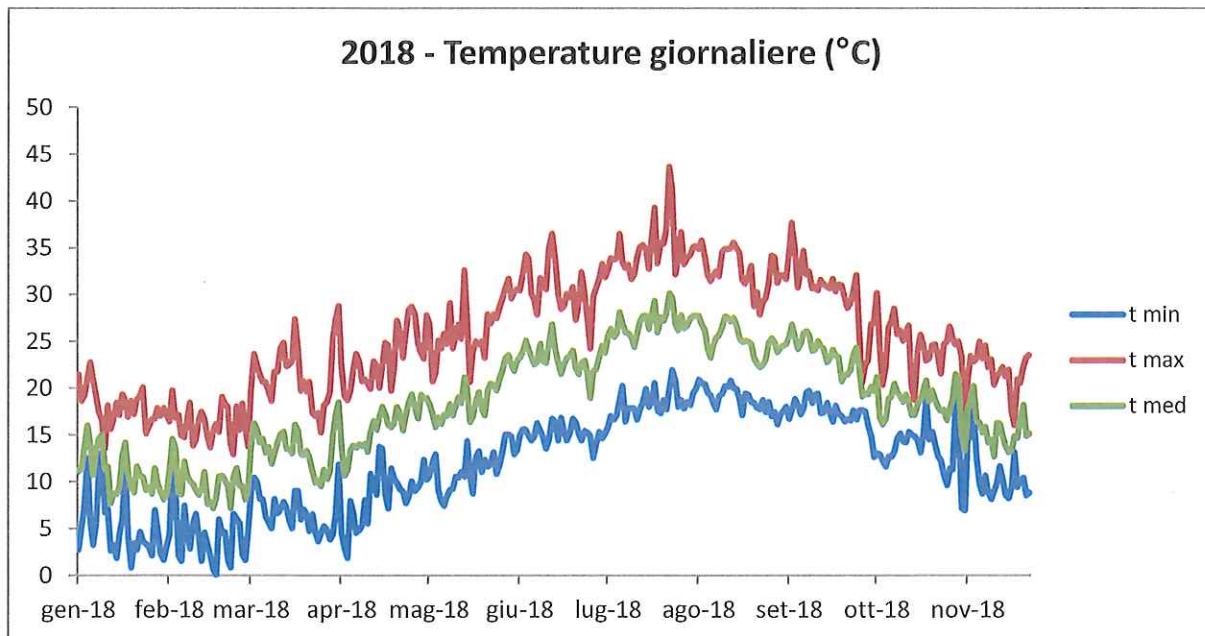
Fig. 1 – Media delle temperature minime, massime e medie giornaliere anno 2018 (°C) – Stazione climatica di Siracusa – Fonte dati SIAS (Servizio Agrometeorologico Siciliano)

Dalla comparazione dei dati trentennali, che caratterizzano il clima medio della zona, con quelli relativi al periodo precedente l'indagine, è emerso che la temperatura media del 2018 (18,4 °C) è stata in linea con il dato trentennale (Figg. 1 e 2).

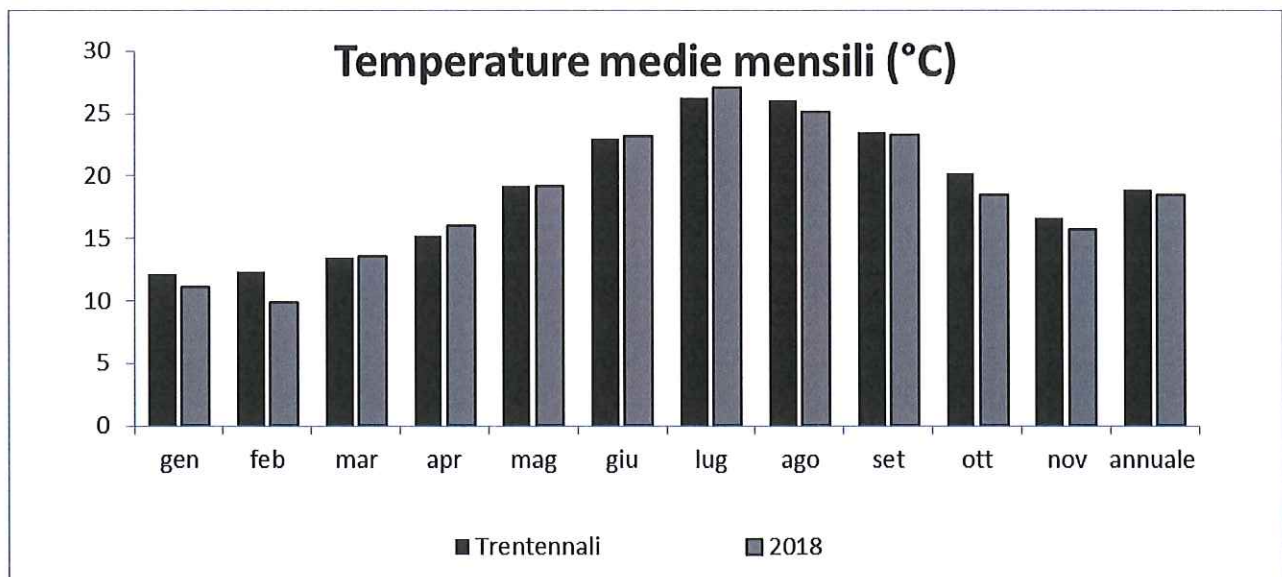
Fig. 2 – Media mensile e annuale delle temperature medie trentennali e dell'anno 2018 (°C) – Stazione climatica di Siracusa – Fonte dati SIAS (Servizio Agrometeorologico Siciliano)

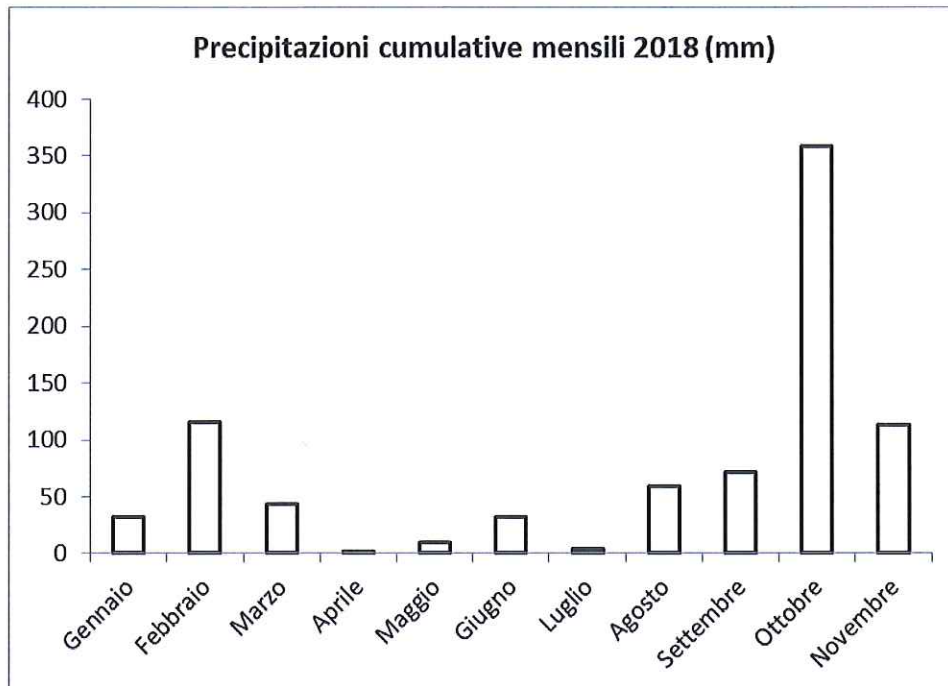
Fig. 3 – Precipitazioni cumulate mensili anno 2018 (periodo antecedente l'indagine)
Stazione climatica di Siracusa – Fonte dati SIAS (Servizio Agrometeorologico Siciliano)

Il dato che ha maggiormente condizionato la situazione climatica dell'area e di tutta la Sicilia è stato quello delle precipitazioni. Quest'ultimo anno, infatti, è stato caratterizzato da elevate precipitazioni, che nei soli 2 mesi precedenti l'indagine (ottobre-novembre) hanno superato il totale delle precipitazioni medie annuali (Figg. 3 e 4).

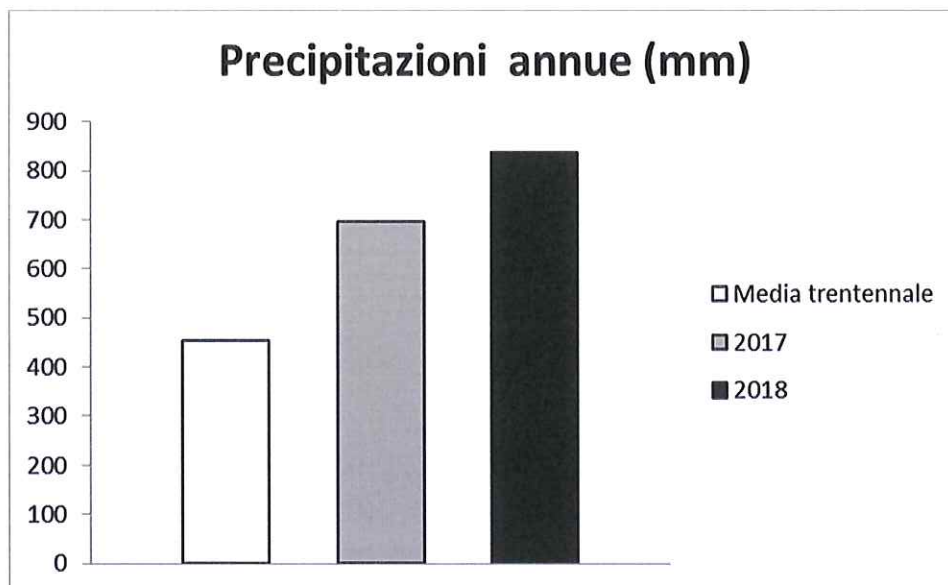
Fig. 4 – Precipitazioni cumulate annue: media trentennale e anni 2017 e 2018 (mm)
Stazione climatica di Siracusa – Fonte dati SIAS (Servizio Agrometeorologico Siciliano)

Il totale delle precipitazioni cumulate in questa stazione per l'anno di riferimento (gennaio-novembre) è stato di quasi 840 mm, ben superiore rispetto alla media trentennale (453 mm) (Fig. 4); tale tendenza insieme a delle temperature più miti ha consentito di aumentare il periodo ed il potenziale vegetativo dei bioindicatori e ha contribuito sicuramente ad un maggiore lussureggiamento della vegetazione.

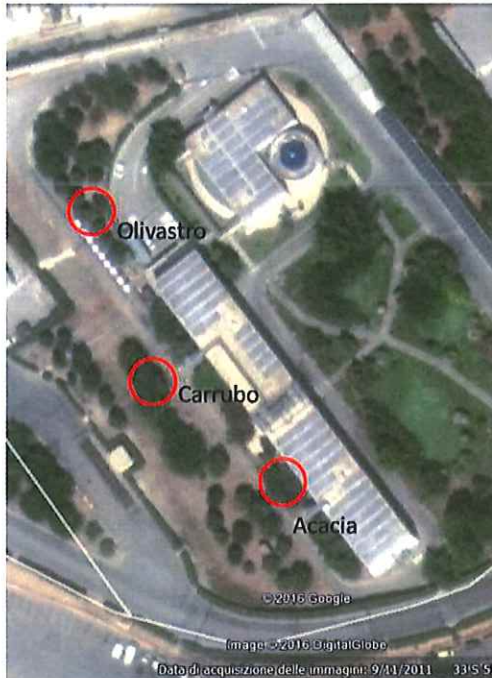
Fig. 5 – Zona di campionamento 1

La zona 1 di campionamento (Fig. 5) è stata scelta nell'area retrostante la palazzina degli uffici, la zona 2 (Fig. 6) nelle vicinanze delle torri di raffreddamento del complesso IGCC.

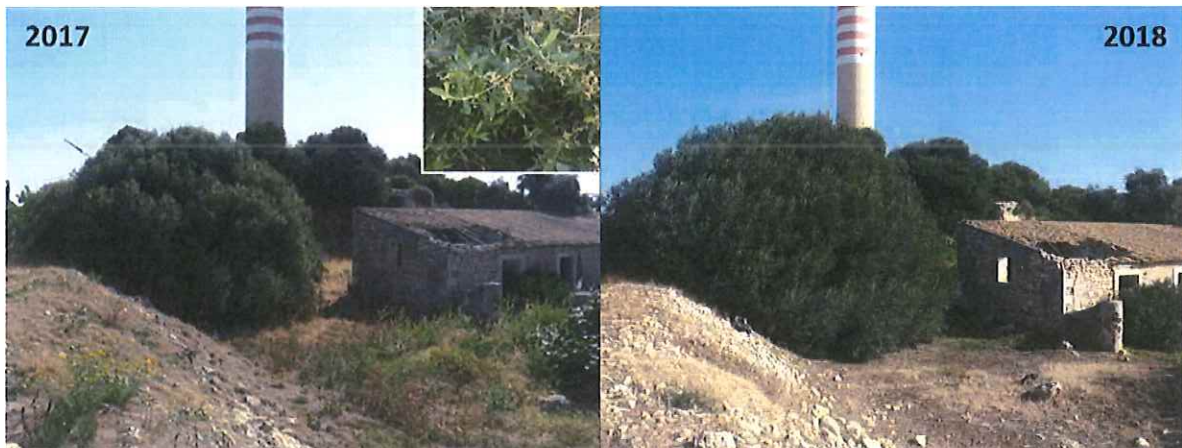
Nella zona limitrofa alle torri di raffreddamento del complesso IGCC (Fig. 6), l'olivastro e il carrubo hanno evidenziato un buono sviluppo e un aspetto della chioma regolare; le chiome presentano buona compattezza e nella pianta di olivastro in particolare si è osservato un buon rigoglio vegetativo (Figg. 9 e 10).

Fig. 9 – Olivastro vicino fabbricato diroccato, lato est rispetto alle torri di raffreddamento – zona di campionamento 2

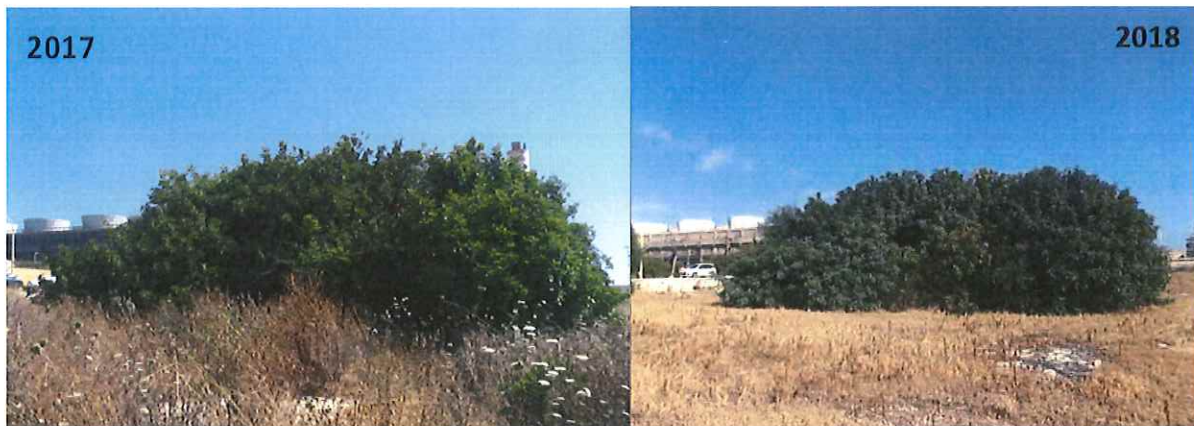
Fig. 10 – Carrubo, lato ovest rispetto le torri di raffreddamento – zona di campionamento 2

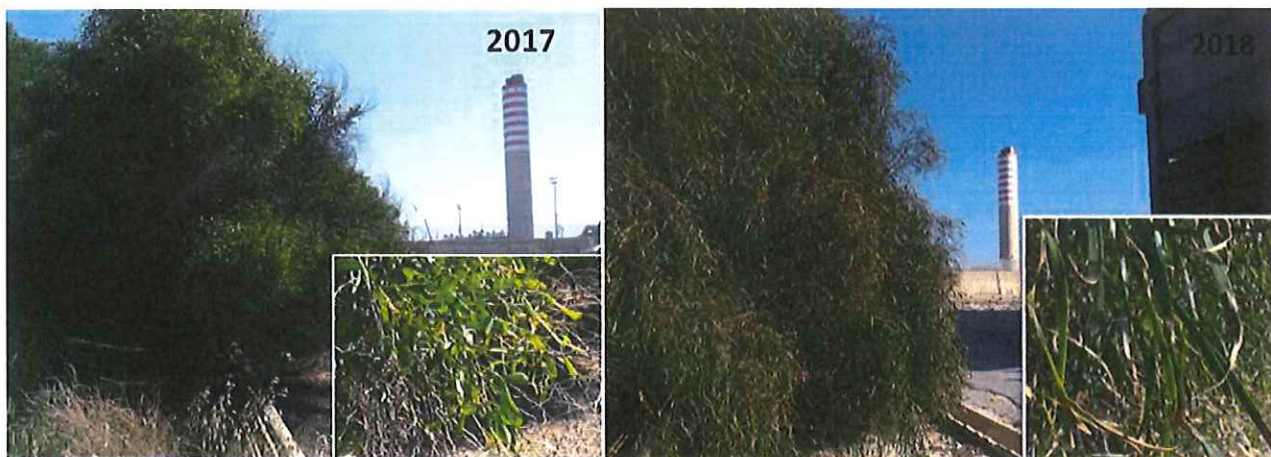
Nel complesso non si evidenziano danni da inquinanti atmosferici a carico delle piante presenti in tale zona, fatta eccezione per qualche sintomo puntiforme dovuto al trascinarsi di aerosol di acqua salina dalle torri di raffreddamento, riscontrato nelle immediate vicinanze delle torri. In particolare i sintomi imputabili all'effetto dei cloruri trascinati dalle torri di raffreddamento sono stati evidenziati sulle piante di acacia che si

trovano a distanza molto ravvicinata rispetto al lato nord delle torri, come era stato già evidenziato nelle due campagne precedenti, anche se quest'anno i sintomi sono stati ridotti probabilmente per via dell'effetto diluente delle abbondanti piogge che hanno interessato il periodo precedente la valutazione. Nonostante ciò, tali fenomeni non hanno compromesso lo sviluppo vegetativo e riproduttivo che nel 2018 si è presentato ridotto (Fig. 11). Inoltre tali sintomi sono stati riscontrati solo sulla parte della chioma esposta in direzione della torre e solo nelle foglie più esterne. Sulle altre piante vicine alle torri di raffreddamento non è stato rilevato alcun sintomo analogo a quello riscontrato sulle acacie sopra descritte (Figg. 9 e 10).

Fig. 11 – Acacie, lato nord rispetto le torri di raffreddamento, particolare disseccamento margini foglie di acacia e filloptosi imputabili a cloruri – zona di campionamento 2

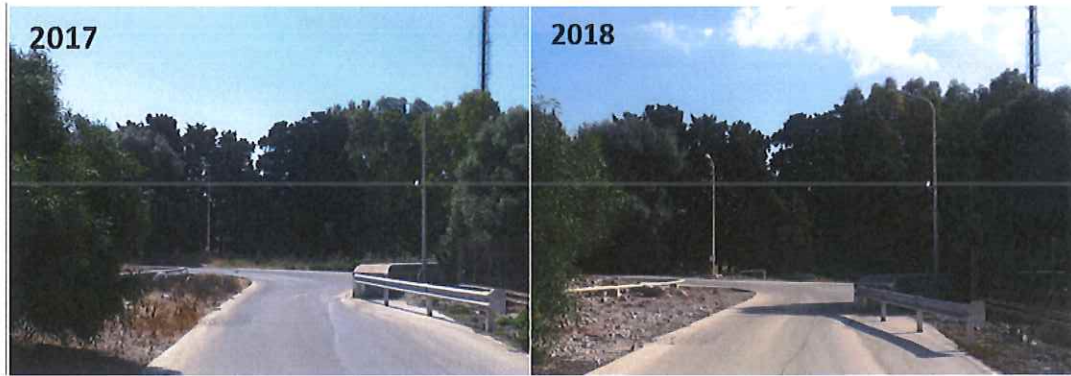
Fig. 12 – Strada perimetrale al confine ovest dello stabilimento ISAB, con il filare di cipressi, acacie e olivastri

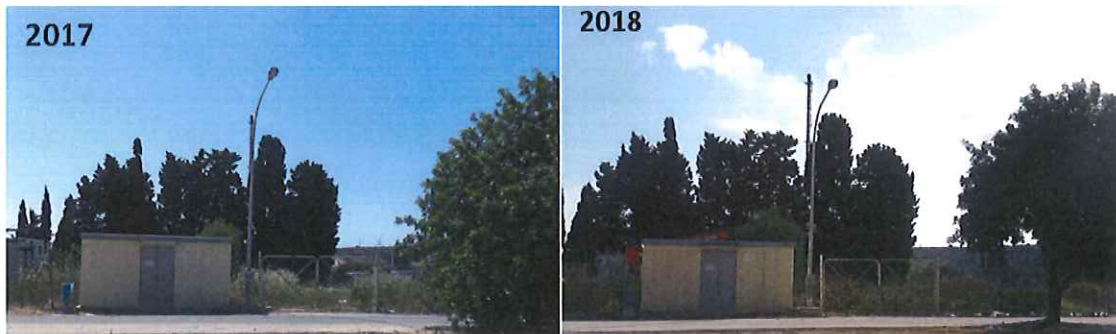
Fig. 13 – Filare di cipressi e carrubi al confine Nord – Ovest dello stabilimento

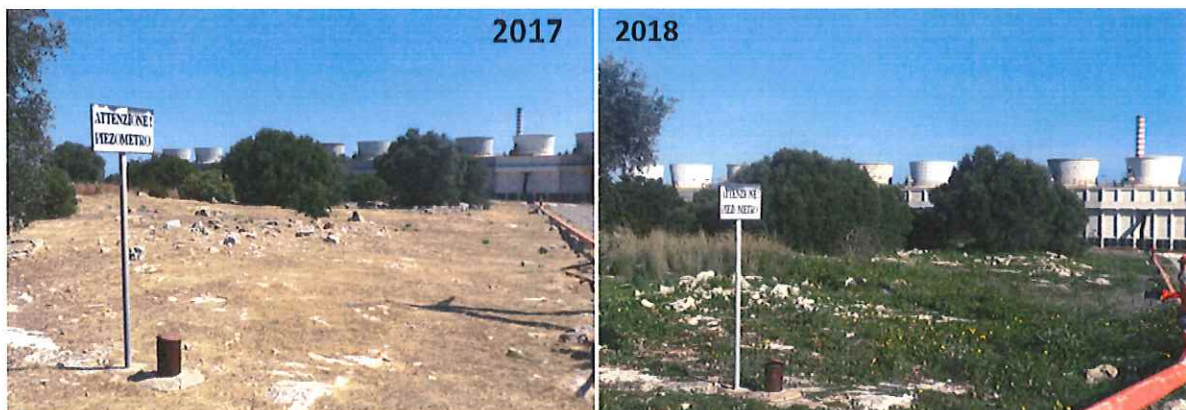
Fig. 14 – Ulivi in prossimità delle torri di raffreddamento della raffineria Sud - confine sud dello stabilimento

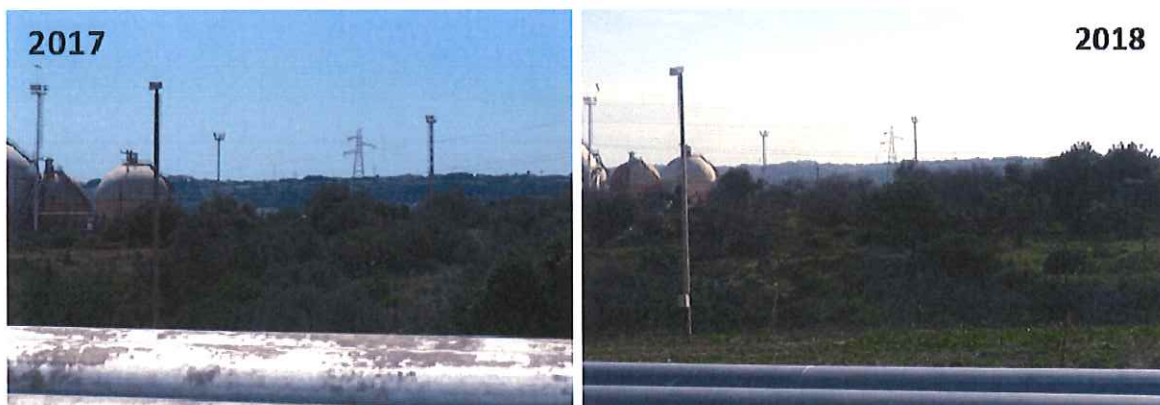
Fig. 15 – Regolare sviluppo della vegetazione esterna al confine sud dello stabilimento
