Impianto idroelettrico di Vinchiana – Diga di Vinchiana

Miglioramento della capacità di scarico della diga Lotto 2 – Lavori nella zona della diga di Vinchiana

S.2 – GEOLOGIA E GEOTECNICA

Addendum alla relazione geologica

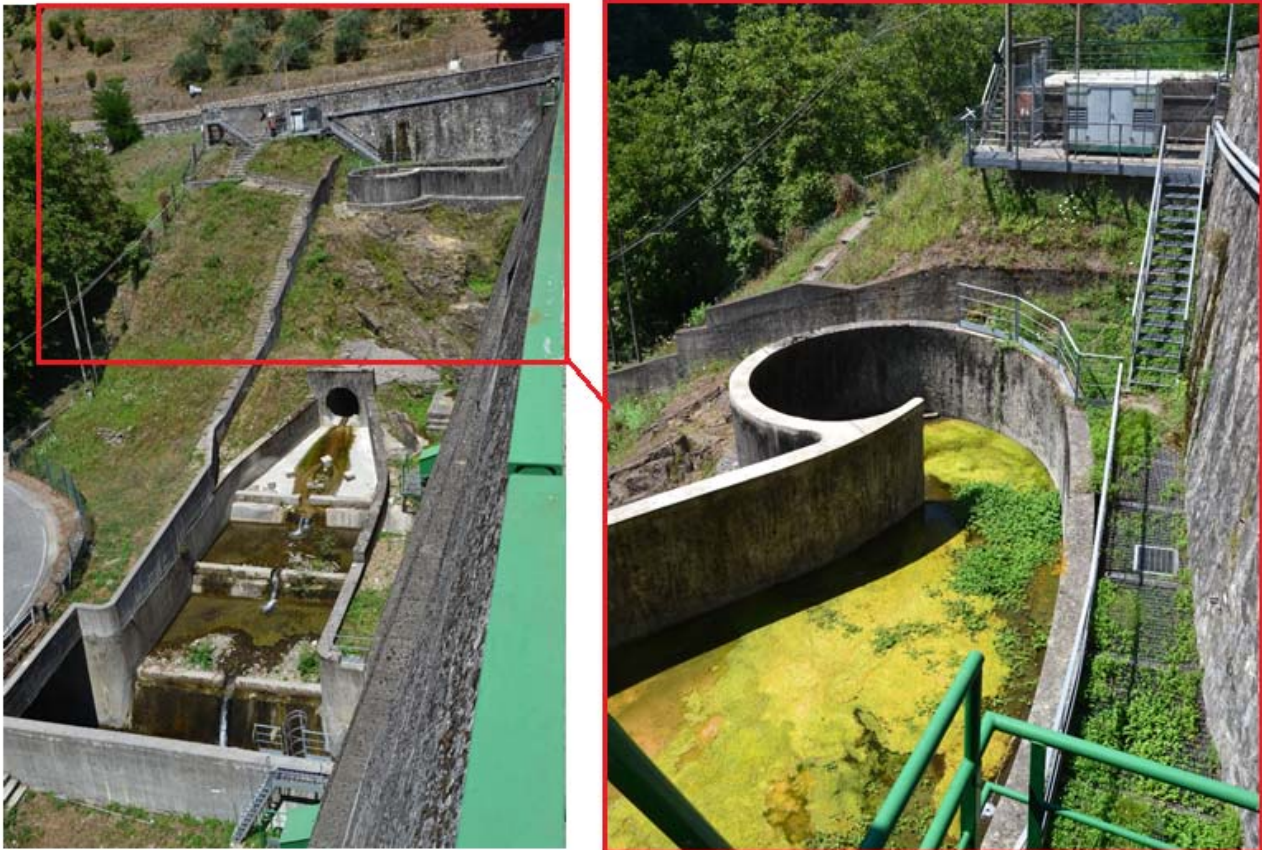
Figura 1 – Le vasche esistenti

Nel settore a valle diga, le vasche ad oggi esistenti sono costituite da:

- Una vasca con scarico a chiocciola nella quale vengono convogliate le acque dello scarico di superficie per farle confluire nella galleria di by-pass, derivante dall'incile dell'invaso;
- Una serie di tre vasche poste a valle dello sbocco della galleria di by-pass, che consentono alle acque di confluire nel canale dello scarico di fondo della diga.

Le stesse sono state realizzate contestualmente alla diga di sbarramento nei primi anni '50. Sono realizzate in calcestruzzo con le seguenti caratteristiche:

- Vasca con scarico a chiocciola: dallo scarico di superficie, di larghezza pari a circa 8.0 m, la vasca si stringe fino ad una larghezza minima di circa 2.5 m per convogliare le acque nella chiocciola avente un foro di scarico di diametro pari a circa 2.0 m; la vasca ha una lunghezza complessiva di circa 15.8 m. In corrispondenza della chiocciola le pareti della vasca, di spessore pari a circa 37 cm, hanno un'altezza (dal fondo della vasca) di circa 2.1 m. In progetto è prevista la demolizione della vasca per consentire la realizzazione di una serie di nuove vasche in c.a. che consentono il collegamento dello scarico di fondo con le vasche a valle della galleria di by-pass, senza convogliare le acque nella galleria stessa.

- Vasche poste a valle dello sbocco della galleria di by-pass:
 - la vasca immediatamente a valle dello sbocco della galleria di by-pass ha una larghezza variabile da 2.9 m a 7.8 m ed una lunghezza di circa 9.0 m; i muri laterali hanno un'altezza pari a circa 2.0 m

- le due vasche a valle hanno il fondo rispettivamente ad 1.0 m e a 2.0 m dal fondo della prima vasca e hanno una larghezza sostanzialmente costante pari a 8.0 m; la lunghezza complessiva delle due vasche è di circa 11 m. Il muro in sinistra ha un andamento regolare, con la quota di testa che prosegue dalla prima vasca e presenta un salto di circa 50 cm in prossimità del salto tra la seconda e la terza vasca. Il muro in destra presenta la sovrapposizione di un muro realizzato in un secondo tempo per contenere il terreno e il camminamento a tergo dello stesso.

Le tre vasche presentano sul fondo dei blocchi e dei muretti di dissipazione.

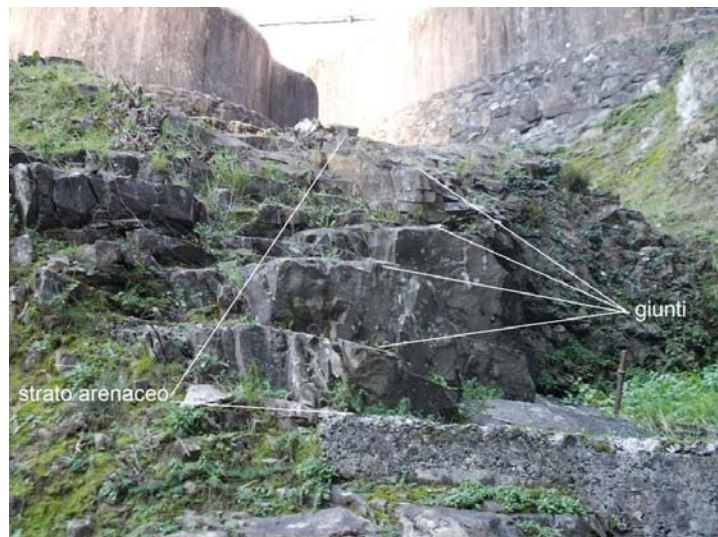
Figura 4 – Alternanze di arenarie e siltiti a valle delle vasche esistenti

Il substrato costituito da arenarie fratturate (come da caratterizzazione geomeccanica nella relazione 2016) è subaffiorante nella zona delle attuali vasche e immediatamente a valle, con minime coperture detritico colluviali (come visibile anche da foto in Figura 4).

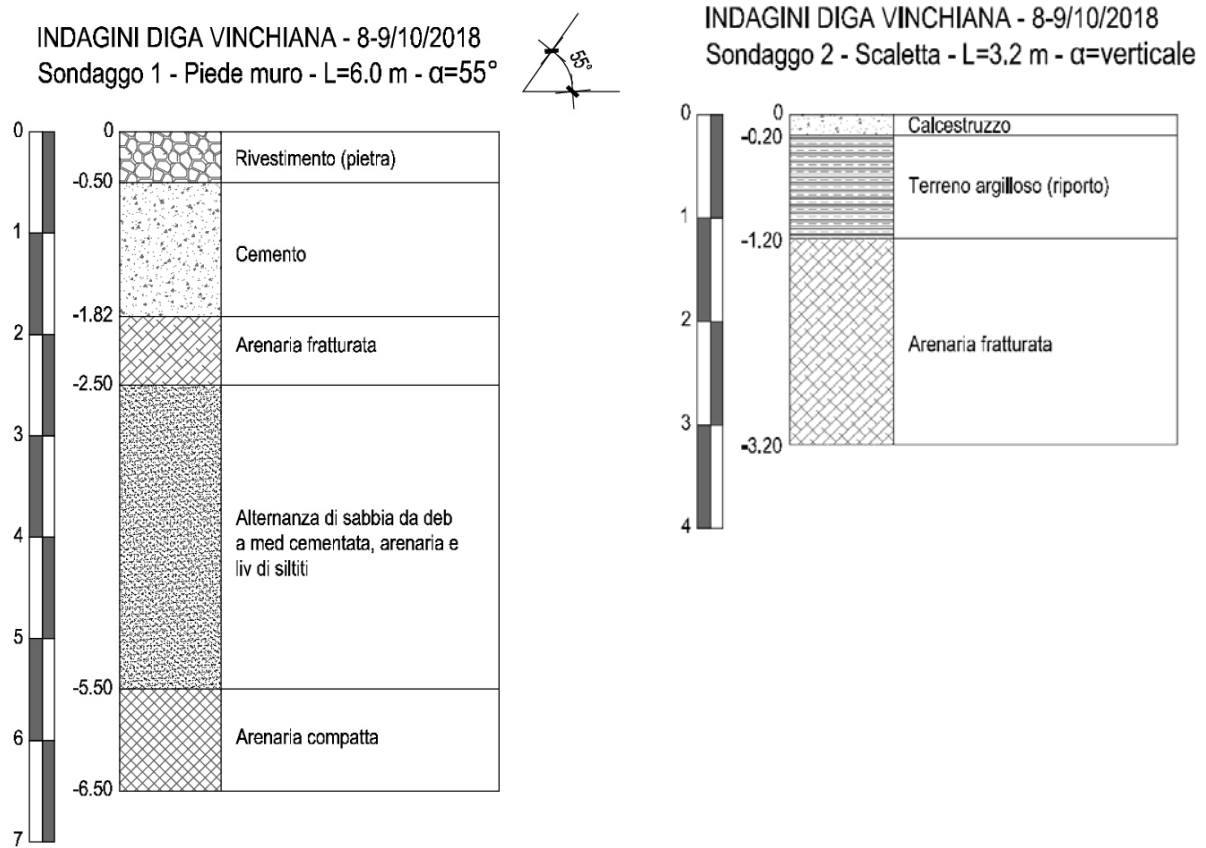
Figura 6 – Stratigrafia dei sondaggi S1, S2

Per integrazione e affinamento del modello geologico, sono stati eseguiti due sondaggi geognostici brevi con carotatrice elettrica (S1, S2), nelle posizioni indicate in Figura 2 e Figura 3, con riferimento alle stratigrafie riportate in Figura 6).

- Il sondaggio S1 (3.2 m, inclinato a 55°) ha consentito di indagare la natura del terreno di fondazione del muro di sostegno della sede stradale, a integrazione del dato stratigrafico derivante dal sondaggio breve eseguito nell'ambito dello studio geologico 2016 (S2-2016);
- il sondaggio S2 (6.5 m, verticale), è stato realizzato per confermare la profondità del substrato arenaceo, ben visibile in affioramento a valle dell'attuale vasca a chiocciola, ma nel settore specifico mascherato da riporti, al fine di valutare la necessità di sostegno degli scavi.

Dal sondaggio S1 (inclinato 55°) a piede muro si è evidenziato come il muro stesso, lungo il profilo in esame sia fondato direttamente sulle arenarie fratturate, ma in cui sono presenti anche livelli meno cementati più francamente sabbiosi (perdita parziale carotaggio).

A partire dalla profondità di 5-5.5 m circa si è intercettata nel sondaggio S1 una bancata arenacea compatta, la cui continuità stratigrafica non può essere certa considerato il fondo foro a 6,5 m.

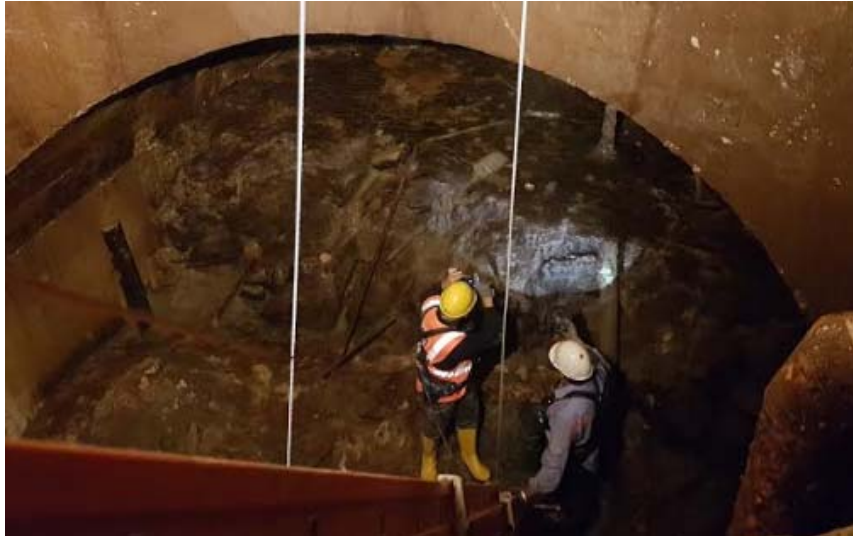
Figura 10 – Fronte di scavo attuale del tratto di galleria di scarico

- osservazione e rilievi speditivi nel tratto di imbocco galleria esistente (Figura 10),
- sondaggio geognostico realizzato con carotatrice elettrica a partire dal locale cabina manovra paratoie (Figura 13).

Il fronte di scavo, si presenta prevalentemente stabilizzato con spritz-beton, e non è possibile dunque effettuare un rilievo geomeccanico-strutturale completo. I piani di discontinuità osservabili, presentano una giacitura media circa $70^\circ \times 20^\circ$, coerente con la giacitura della superficie litologica S0 rilevabile sugli affioramenti in area esterna. Sono inoltre individuabili almeno due ulteriori sistemi sub-verticali K1, K2, a spaziatura $< 0.5\text{-}1\text{m}$, anche se la suddetta presenza di spritz beton, oltre all'impossibilità di accedere in sicurezza ai settori di fronte scavo invece non stabilizzati, non consente un rilievo sistematico e di maggior dettaglio delle discontinuità.

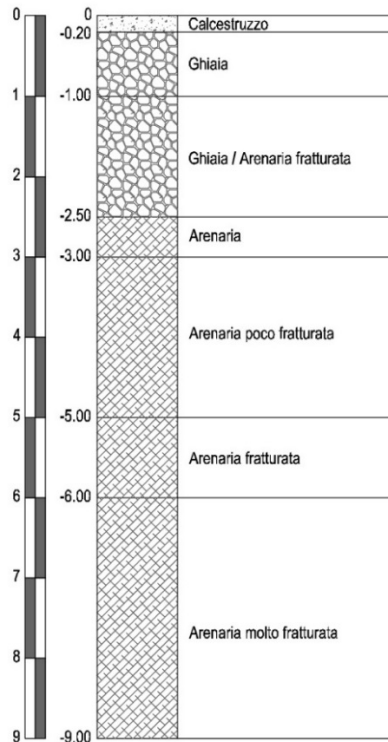
Figura 13 – Stratigrafia del sondaggio S3 (zona Centrale)

Come da Figura 12 si valuta un $GSI \approx 25$. Tale valore è compatibile anche con lo stato di fratturazione del litotipo nel sondaggio geognostico S3, che risulta $RQD \approx 0$ in particolare nel tratto di profondità corrispondente allo scavo in galleria (rif. Figura 11, Figura 12).

INDAGINI DIGA VINCHIANA - 8-9/10/2018
 Sondaggio 3 - Centrale - L=9.0 m - α=verticale
