COMUNE DI MONTEMILONE
PROVINCIA DI POTENZA

PROGETTO PER LA REALIZZAZIONE DI UN IMPIANTO PER LA PRODUZIONE DI ENERGIA ELETTRICA DA FONTE EOLICA, AI SENSI DEL D.LGS N. 387 DEL 2003, COMPOSTO DA N° 17 AEREOGENERATORI, PER UNA POTENZA COMPLESSIVA DI 71.4 MW, SITO NEL COMUNE DI MONTEMILONE (PZ) E OPERE CONNESSE NEI COMUNI DI VENOSA (PZ), PALAZZO SAN GERVASIO (PZ), BANZI (PZ), GENZANO DI LUCANIA (PZ) E SPINAZZOLA (BT)

COD.REG	DESCRIZIONE
n.p.	Relazione paesaggistica ed analisi delle aree contermini: compatibilità visiva e paesaggistica
PSG3

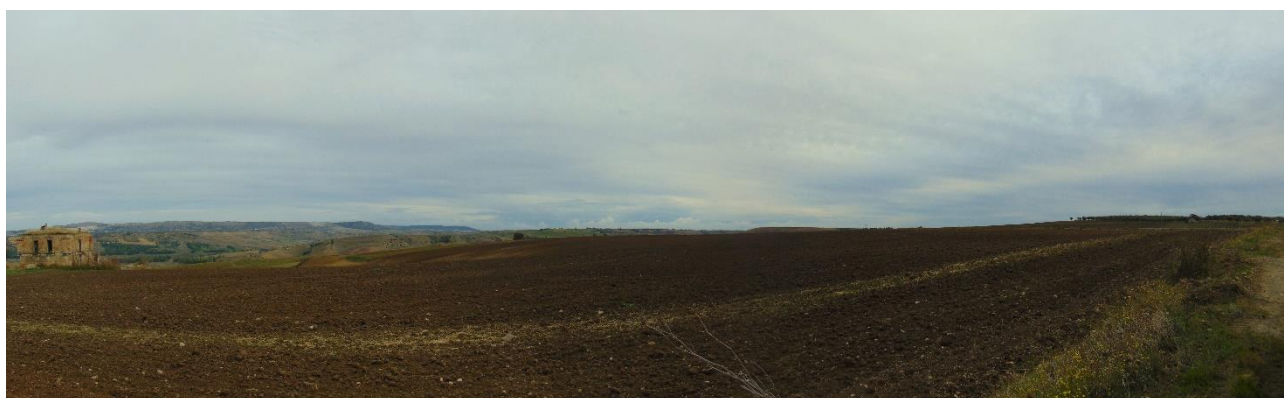
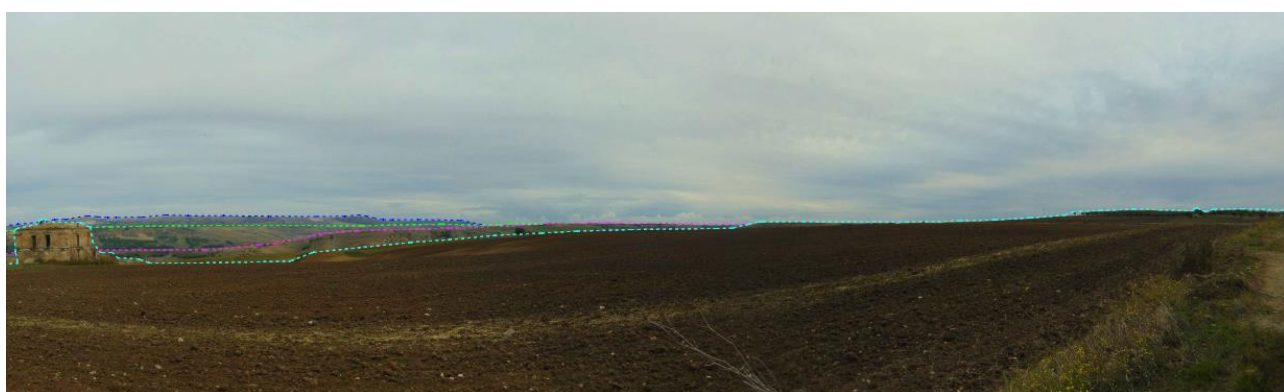
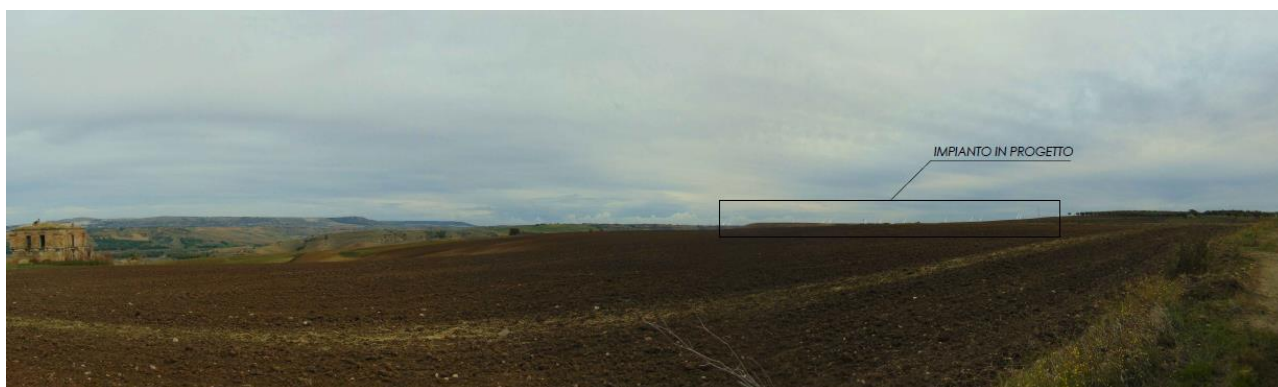
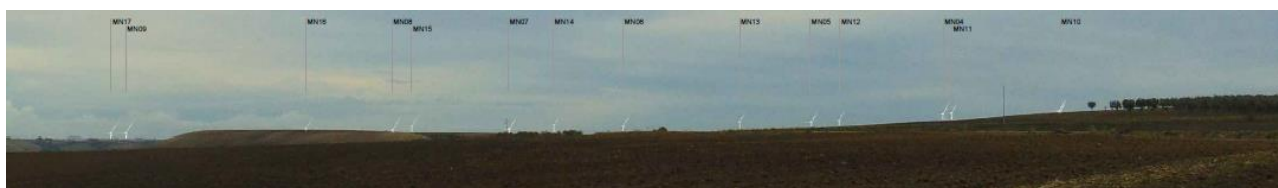
Figura 3: fotosimulazione stato dei luoghi Scenario Zero

Figura 4: scenario zero, individuazione dei piani di visuale

Figura 5: fotosimulazione stato dei luoghi Scenario Uno

Figura 6: zoom della porzione di panoramica ove sono visibili gli aerogeneratori di progetto.

La masseria Torre di Quinto è un bene monumentale posizionato a nord del centro abitato del comune di Montemilone. Si trova ad una quota s.l.m. di circa 300m, in un'area territoriale abbastanza isolata nelle vicinanze del lago Locone e dista in linea d'aria mediamente 7/8 km dalle turbine più vicine. La masseria è abbandonata ma rappresenta un bene vincolato dalla Soprintendenza Lucana.

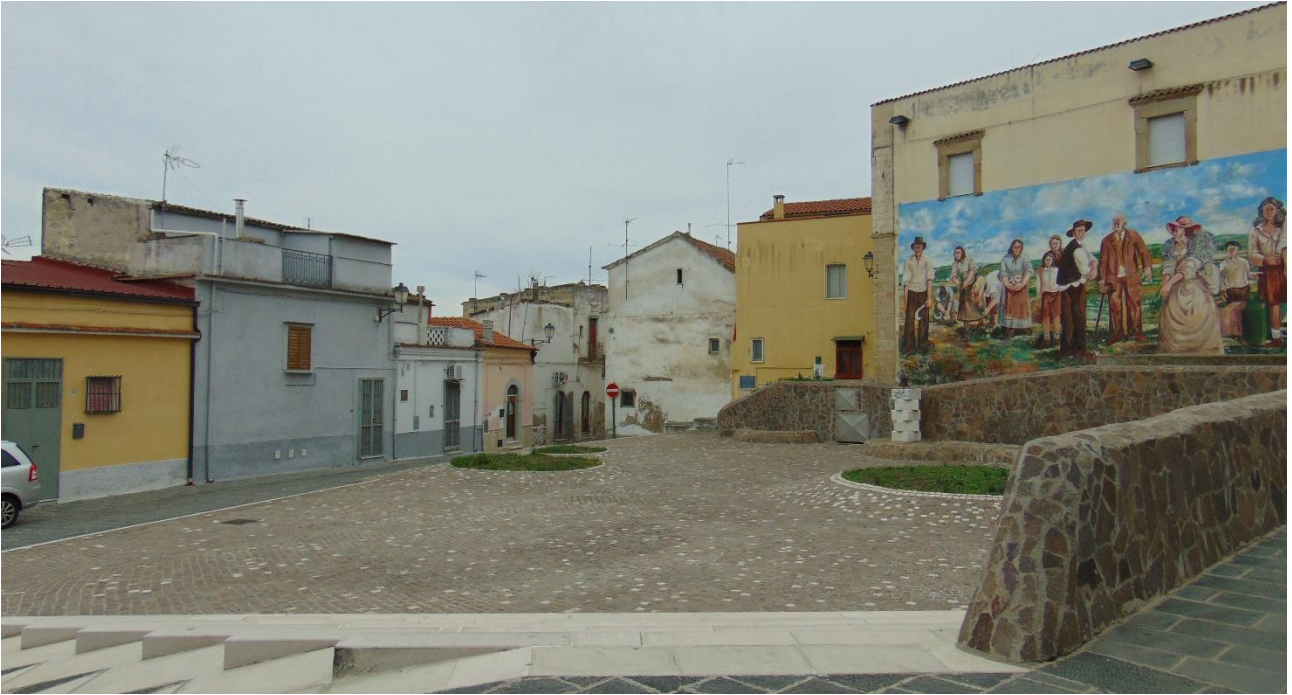
Figura 9: fotosimulazione stato dei luoghi Scenario Zero e Uno

La chiesa madre di S. Stefano, pur non essendo soggetta ad alcun tipo di vincolo, è esaminata in questa analisi dato che è un ricettore rappresentativo del centro storico del Comune di Montemilone. La chiesa è ubicata sulla strada provinciale Montemilone-Venosa, una delle strade principali che attraversa l'intero comune e che funge da asse viario di collegamento tra i due comuni che gli conferiscono il nome. La panoramica proposta, a partire dall'ingresso della chiesa e rivolta in direzione dell'impianto di progetto, vede in primo piano il piazzale che si trova ai piedi della chiesa ed è caratterizzata dall'ingente presenza di edifici caratteristici del centro storico, che costituiscono una barriera che occlude completamente la vista dell'osservatore verso ciò che si trova al di là di esso. L'impianto di progetto è chiaramente non visibile nella scena.

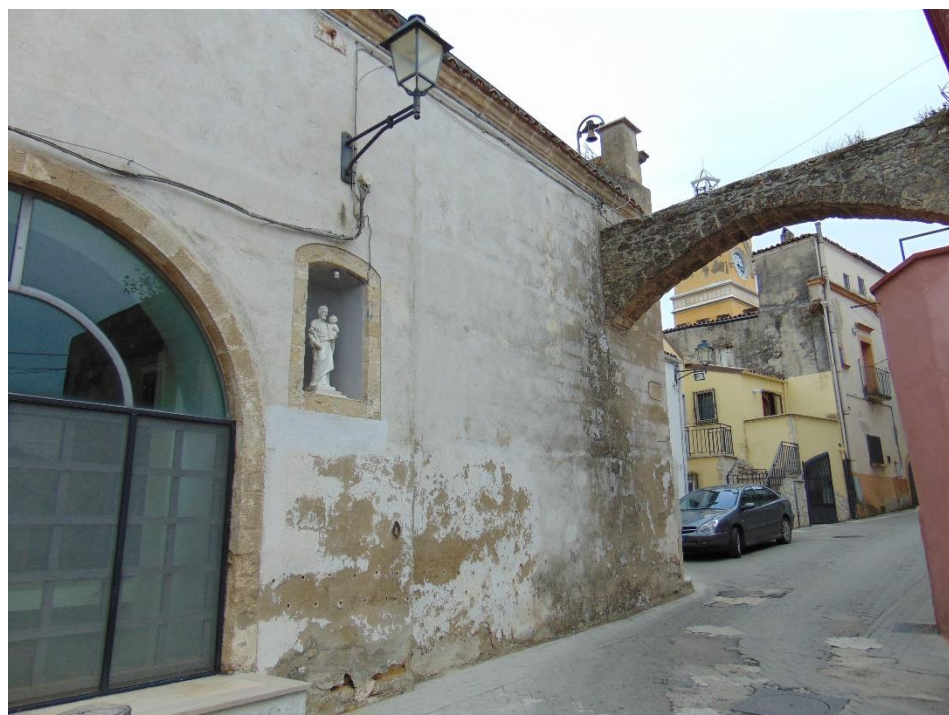
Figura 12: fotosimulazione stato dei luoghi Scenario Zero e Uno

La chiesa del Purgatorio ora della Madonna Assunta è un ricettore rappresentativo del centro storico del Comune di Montemilone. La chiesa si trova all’angolo di una curva stretta di un asse viario del centro, caratterizzato dalla fitta presenza di edifici tipici dell’area del centro storico. La chiesa è quasi inglobata all’interno di questi ultimi, tanto da essere in stretta adiacenza con gli edifici che si trovano immediatamente accanto. L’ubicazione della chiesa, la conformazione della strada dove essa si trova e la ingente presenza di edifici, rendono di fatto impossibile la vista dell’impianto di progetto da parte di un fruitore della chiesa. L’impianto di progetto, pertanto, non induce alcun impatto al ricettore in esame.

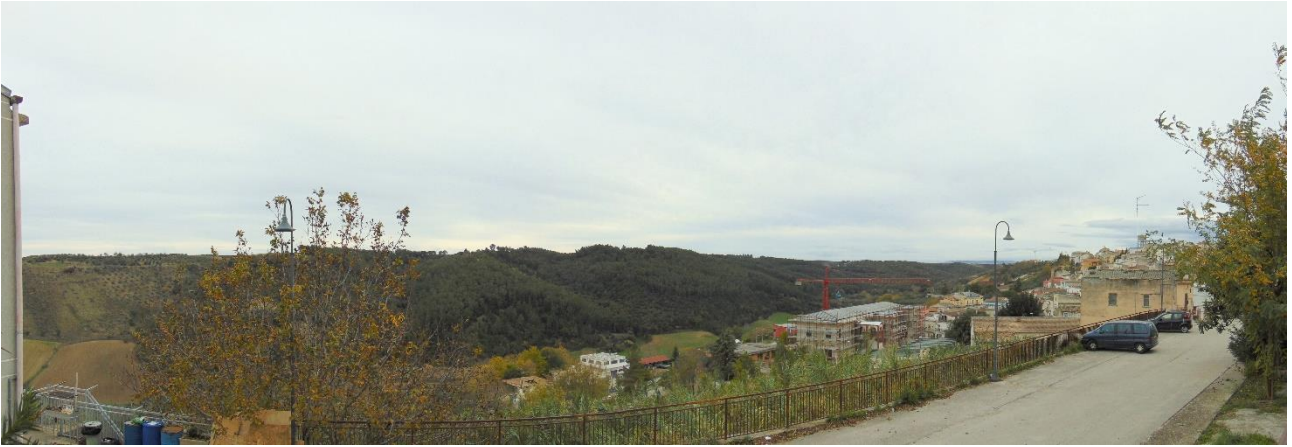
Figura 17: Fotosimulazione ex ante ed ex post

Il quartiere Fronzone non è tutelato mediante l'apposizione di un vincolo, esso costituisce un complesso di manufatti architettonici che, nella loro conformazione, formano un tipo urbano ben riconoscibile, il quale è stato indagato mediante l'apposizione di un cono ottico su Via Alessandro Manzoni, da cui è possibile ottenere una visuale aperta verso l'esterno dell'ambito urbano. Anche la quota a cui si trova il punto in esame gioca un ruolo importante per caratterizzarlo quale punto di vista panoramico.

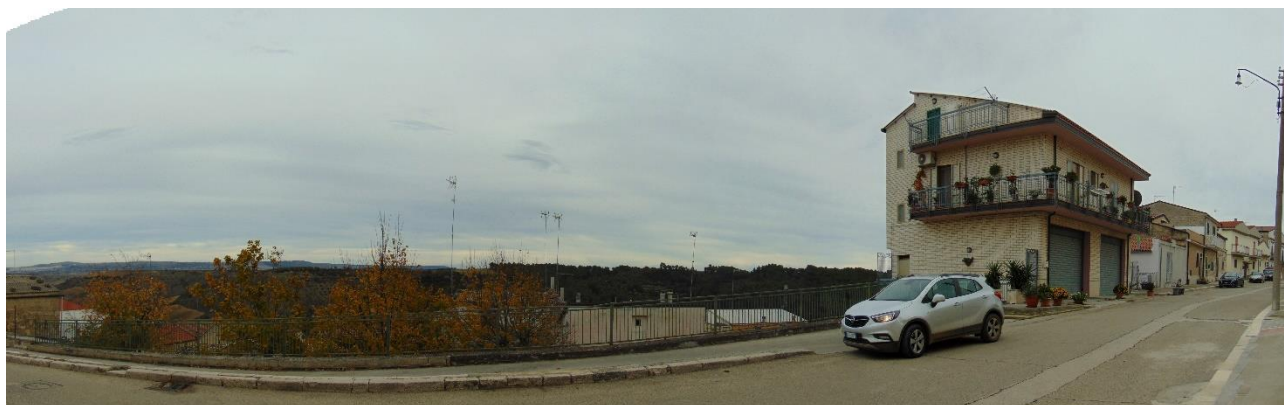
Figura 20: Fotosimulazione ex ante ed ex post

La chiesa dell'Immacolata Concezione sorge su Viale Elena, strada che segna il limite Nord Ovest del Comune di Montemilone. Il primo piano di visuale della panoramica è occupato da sinistra a destra dalla strada medesima e a destra dalla abitazioni prospicienti il Viale. Il secondo piano di visuale è costituito dapprima da un brevissimo lembo occupato dai tetti delle abitazioni che sorgono sottoposte a viale Elena e subito dopo da un promontorio che nella parte destra presenta superfici boscate mentre nella parte sinistra per lo più seminativi ed elementi sinantropici. Il terzo piano di visuale occupa la porzione centro-sinistra della scena e mostra l'andamento dei rilievi in lontananza visibili a più di 15 km di distanza. L'impianto di progetto si colloca nella parte destra della scena e non è visibile.

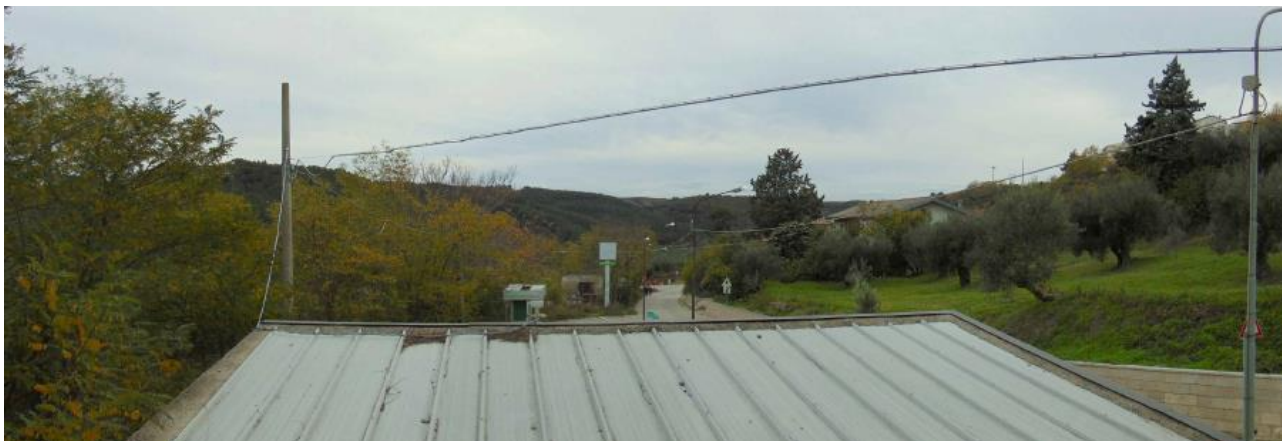
Figura 23: ripresa fotografica dei luoghi allo stato dell'arte

Figura 24: Fotosimulazione ex post

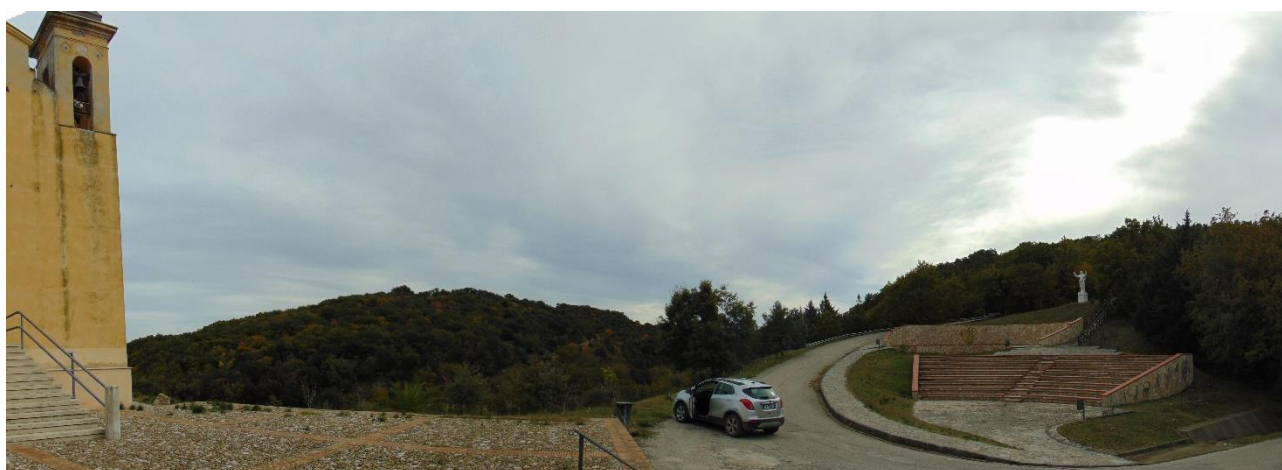
Figura 28: Fotosimulazione ex ante ed ex post

Il santuario della Madonna del Bosco, meta di numerosi pellegrini durante l'anno, è ubicato in una zona lontana dal centro urbano del comune di Montemilone, raggiungibile tramite una strada locale che dirama dalla SP21. La sua posizione, rispetto all'impianto eolico di progetto, risulta molto ravvicinata, essendo le turbine posizionate a circa 3km nella parte più vicina e a circa 6 km in quella più lontana. La particolare conformazione orografica dell'area in cui è posizionato il santuario preclude completamente la vista verso l'impianto eolico. Nessun impatto visivo e nessuna trasformazione paesaggistica verrà generata a partire dal punto scelto a seguito dell'inserimento dell'impianto eolico.

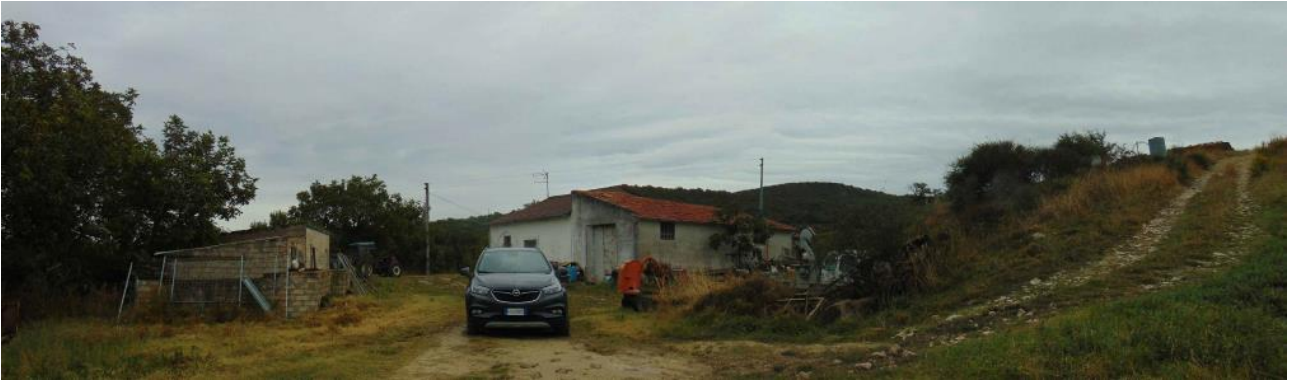
Figura 31: fotosimulazione stato dei luoghi ex ante ed ex post

L'area archeologica Pezza del Ciliegio è ubicata all'esterno dell'AIP dell'impianto eolico di progetto. Ciò nonostante tale vincolo è stato preso in considerazione per verificarne la visibilità considerato che trattasi di un vincolo archeologico ricadente in uno dei comuni (Venosa) rientrante in parte nell'area di visibilità. La panoramica è stata ottenuta da uno dei pochi punti accessibili delle vicinanze dell'area. La foto è costituita da due piani di visuale, il primo che occupa quasi l'intera scena è connotato dalla presenza, al centro, di elementi antropici finalizzati alla conduzione agricola dei terreni (depositi, baracche, attrezzi ingombranti e macchinari agricoli) che dequalificano la scena per il loro confuso affastellarsi, e da elementi a maggiore grado di naturalità a destra e sinistra del primo piano. Il secondo piano di visuale, appena visibile al centro della scena, è costituito da dolci rilievi a copertura boschiva. Questi ultimi elementi sono scarsamente apprezzabili in quanto posti alle spalle dell'elemento antropico principale che funge da fulcro visivo della scena.

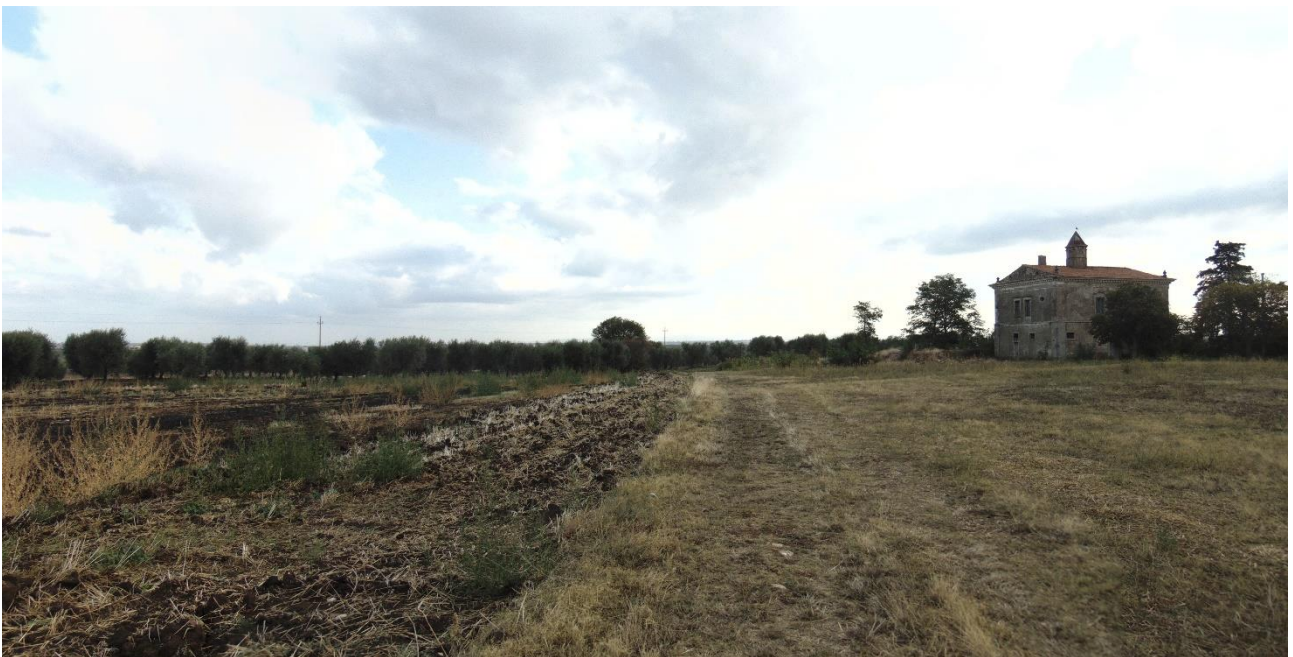
Figura 34: fotosimulazione stato dei luoghi ex ante ed ex post

La Masseria Santangelo rappresenta una delle poche masserie vincolate quale bene monumentale dalla regione Basilicata. Nonostante si trovi esternamente all'ampio bacino di visibilità individuato dall'AIP, essa è stata presa in considerazione in quanto ricadente all'interno del comune di Venosa, che rappresenta uno dei comuni più importanti dal punto di vista storico-architettonico dell'area in esame. La scena, rivolta verso l'impianto, è stata scattata in un punto in cui è visibile anche la masseria, che caratterizza la parte destra della stessa e che rappresenta il punto focale della scena.

La scena è costituita da un unico piano di visuale il cui limite visivo è definito e incorniciato da un regolare filare di alberi che procede da sinistra verso destra per continuare alle spalle del medesimo ricettore. La scena sebbene presenti scarsa profondità è dotata di qualità subitaneamente percepibili,

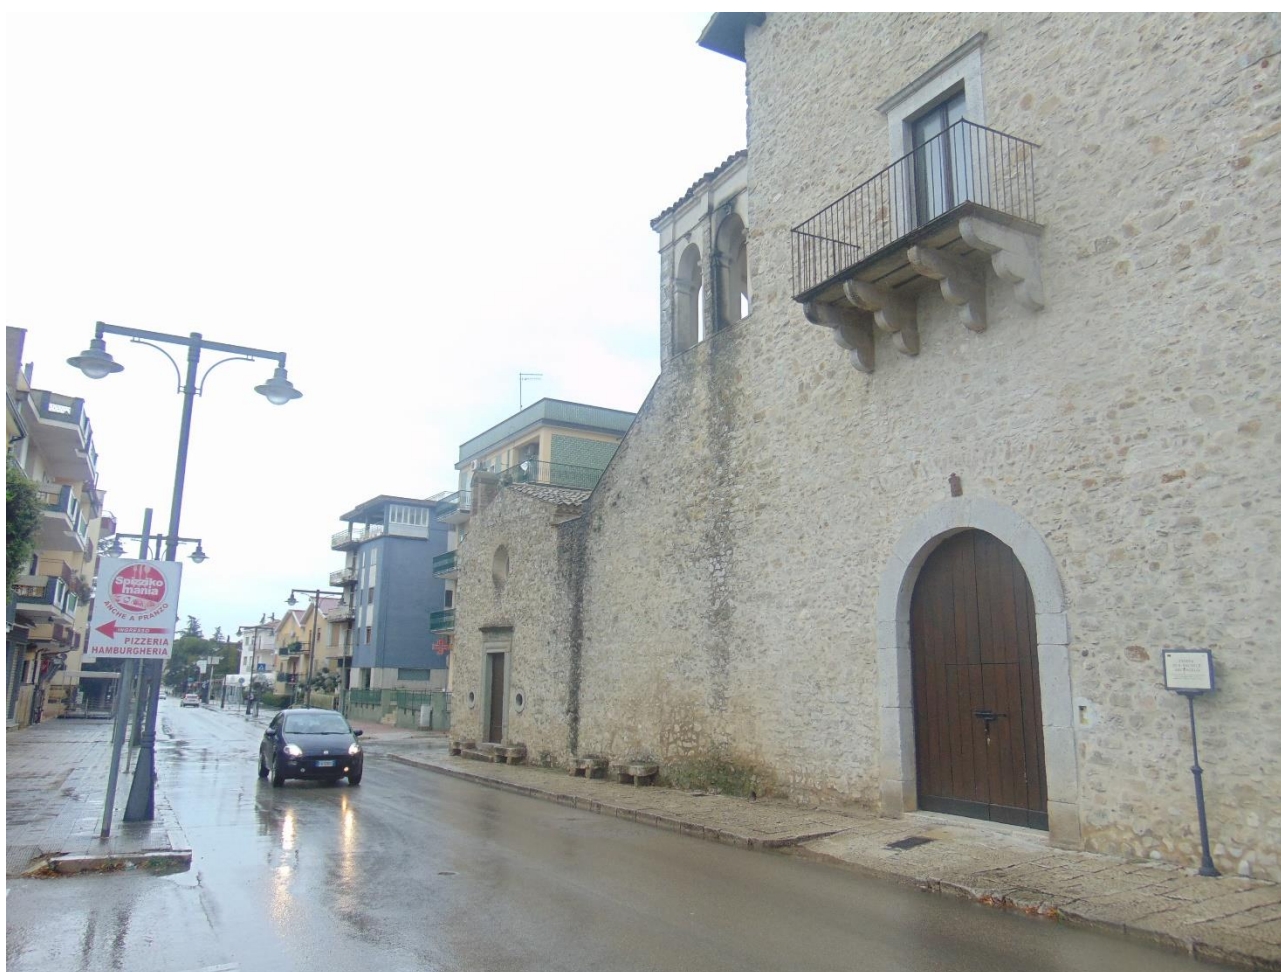
Figura 37: fotosimulazione stato dei luoghi ex ante ed ex post

Il ricettore si trova lungo la Strada Provinciale n.10 che, partendo dall'esterno dell'ambito urbano, conduce fino al cuore dello stesso, dove si trova il Castello del Balzo. La strada, essendo caratterizzata da ambo i lati da edifici tipici dell'ambito di contesto (per lo più abitazioni ed attività commerciali,

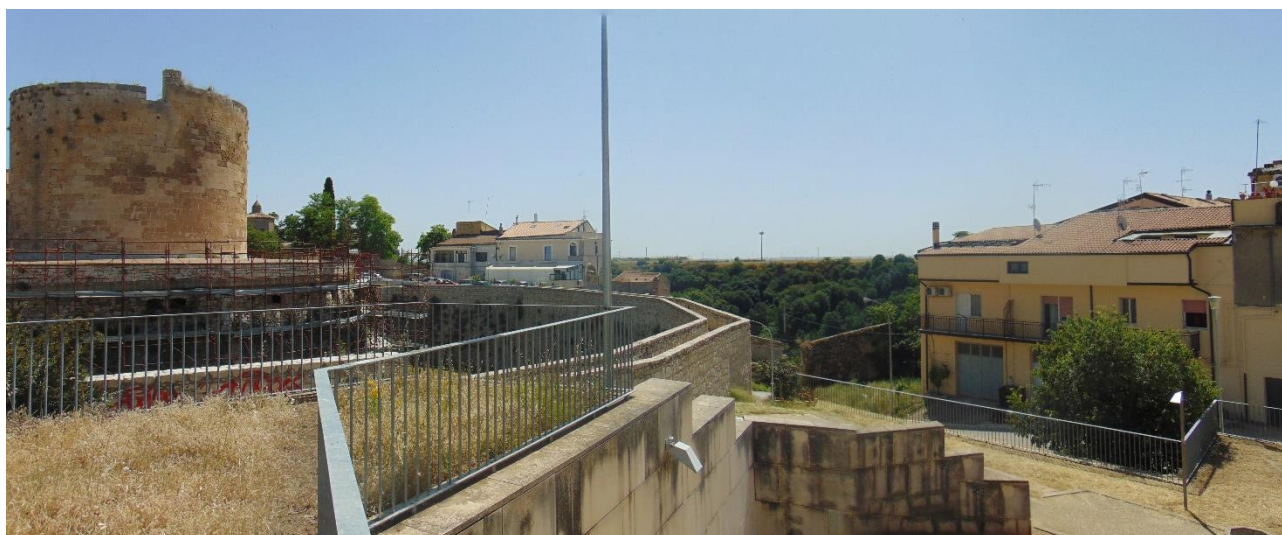
Figura 40: fotosimulazione stato dei luoghi ex ante ed ex post CONO ID4A

Il ricettore ID 04 A corrisponde al Belvedere del Castello aragonese che si trova ai confini del complesso del bene monumentale del Castello del Balzo. Questo luogo, di potenziale fruizione da parte della collettività anche per la presenza di un parcheggio, si trova ai limiti del centro storico del comune di Venosa.. Nello scorcio sono visibili diversi elementi verticali tra cui alcuni aerogeneratori già esistenti che si trovano a circa 8 km di distanza. L'impianto di progetto, che si trova a notevole distanza dal punto di osservazione, non risulta visibile. La scena è composta da 4 piani di visuale. Il primo presenta nella parte sinistra il Castello stesso che occupa l'intera porzione di scena ove si colloca. Il secondo piano di visuale si muove da destra verso la parte centro – sinistra della scena e raccoglie dei tipici elementi di espansione urbana (edifici senza alcuna coerenza formale che non seguono un fronte stradale, sviluppate in totale assenza di uno strumento regolatore. Il terzo piano di visuale si apre al centro della scena ed è totalmente impegnato dalla presenza di una fitta macchia boschiva. Infine, il quarto piano di visuale, appena visibile ad occhio nudo, altro non è che una sottile striscia di terreno agricolo alla fine del quale sono labilmente visibili gli aerogeneratori esistenti.

La scena è composta da piani di visuale distinguibili anziché orizzontalmente rispetto all'immagine proposta, in diagonale, verso il punto di fuga. In tale senso abbiamo un primo piano di visuale che a sinistra della scena propone elementi tipicamente urbani e scarsamente distintivi, un secondo piano di visuale che dal centro converge verso il punto di fuga ed è rappresentato dal dislivello sul quale domina lo stesso Castello del Balzo, il piano in questione, oltre la dolce inflessione nel centro della scena che segna il limite con il terzo piano di visuale e coincide con la fine del dislivello, prosegue verso il punto di fuga della panoramica movimentandosi un po' sia dal punto di vista orografico che da quello del colore. Il terzo ed ultimo piano di visuale coincide il terzo piano di visuale del cono ID 04 A solo che presenta una maggiore e migliore visibilità dello stesso. In tal caso il quarto piano di visuale ha le medesime peculiarità di quelle espresse dal piano di visuale del precedente punto di ripresa e limitato ad una sottile striscia gialla che chiude la panoramica fungendo da sky line.

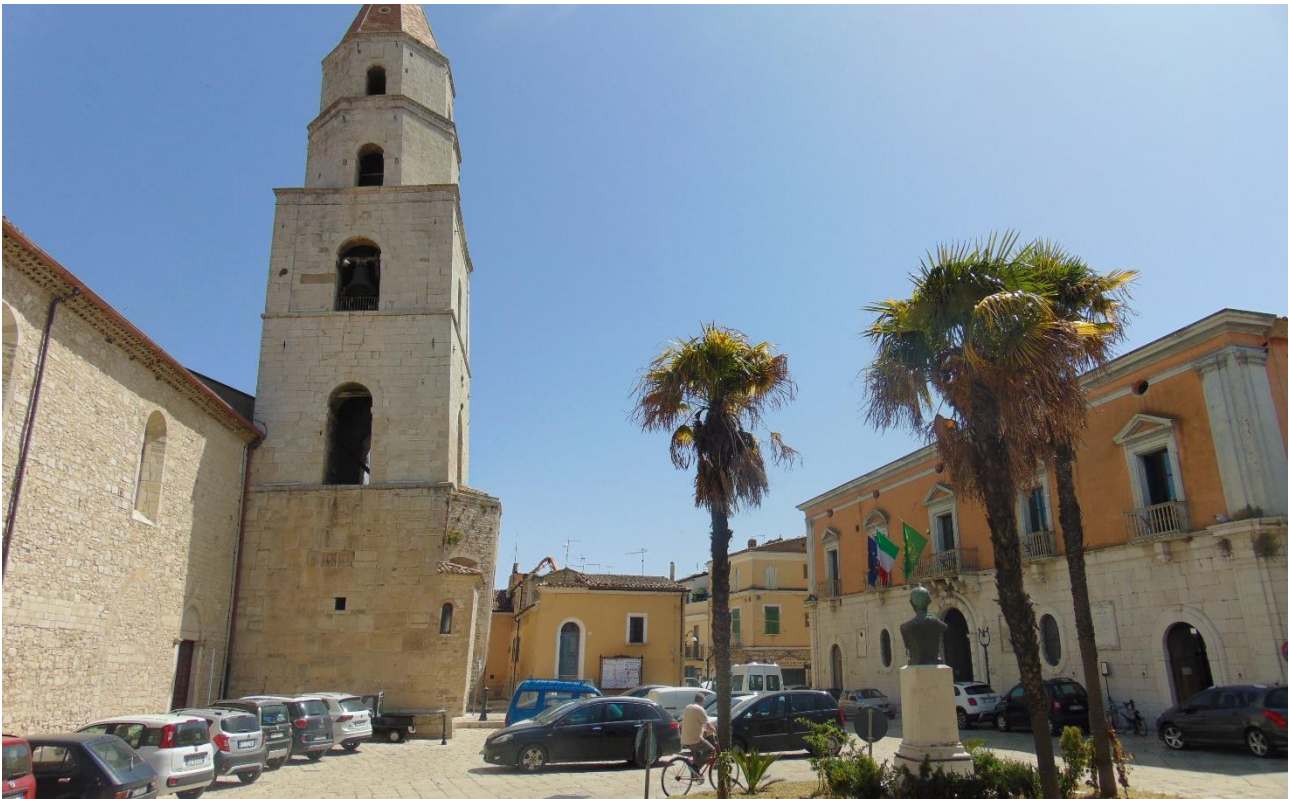
Figura 47: fotosimulazione stato dei luoghi ex ante ed ex post

Rispetto ai coni ottici proposti quello più significativo è il cono ottico ID 06 B

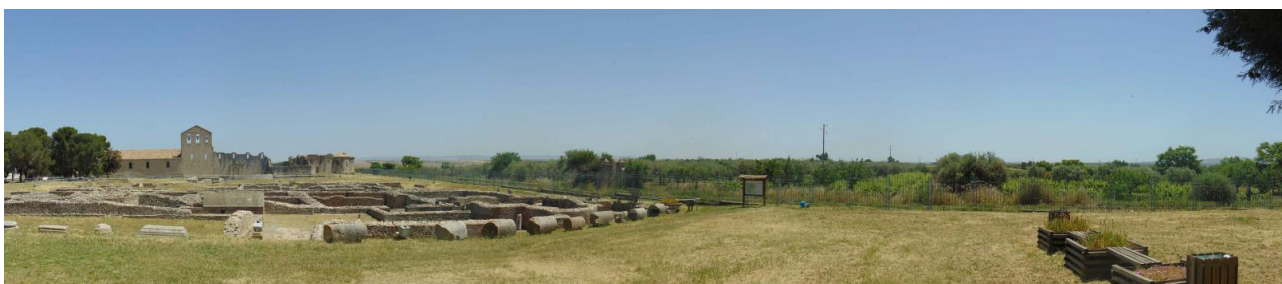
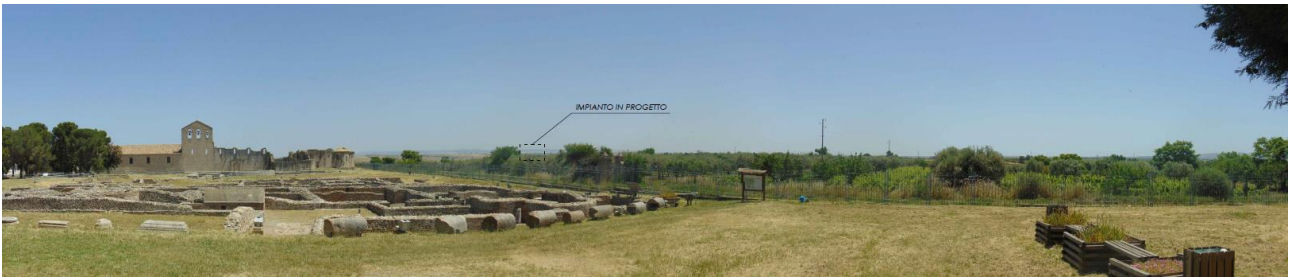
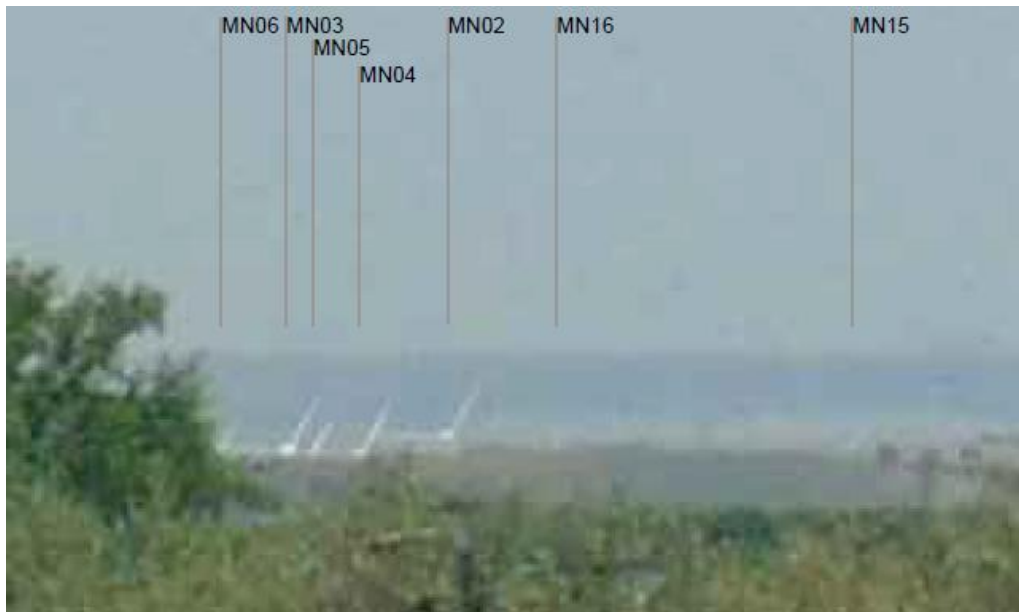
Il sito storico culturale e patrimonio UNESCO SS Trinità sorge fuori dall'ambito urbano del Comune, in un'area poco edificata e per lo più a carattere storico-archeologico. Data l'ampiezza areale impegnata dal bene, sono state esaminate, per una maggiore completezza, più panoramiche da diversi punti di osservazione; oltretutto la zona è particolarmente esposta verso l'esterno del Comune, in direzione dell'impianto di progetto. L'area è interessata da una elevata frequentazione per la presenza di turisti dediti alla fruizione del bene archeologico in esame.

La scena ripresa in corrispondenza del punto di ingresso all'area del complesso presenta a primo acchito qualità sceniche assolutamente eccezionali in ambito regionale e notevoli in ambito nazionale, il complesso con la Chiesa dell'Incompiuta e gli scavi affioranti rimanda subito l'immagine chiara di una scena amena e della singolare bellezza. In un quadro ove anche gli elementi normalmente individuabili quali di degrado contribuiscono a comporre una scena dalla rara qualità lo sguardo è subito rapito dal ricettore che occupa l'intero primo piano di visuale e tutta la parte sinistra della scena. Grandissima è l'importanza che nella scena ha il ricettore stesso, il quale comunque data la complessità di elementi che lo compongono non appare quale elemento singolo ma quale sistema di elementi unici che contribuiscono a formare un'immagine molto più che unica.

Il secondo piano di visuale, posto al centro della scena e spazialmente definito dal cancello che recinta l'area del complesso, è caratterizzato per lo più da verde residuale, frutteti, il cui verde si staglia alle spalle del recinto aumentandone la percezione. A sinistra e destra dell'area occupata dal secondo piano di visuale abbiamo due scorci ove la profondità della scena aumenta sensibilmente, potendosi spingere lo sguardo sino ai terreni agricoli del terzo piano di visuale e ai rilievi montuosi del Parco Nazionale delle Murge posti addirittura a 24 km dal punto di ripresa.

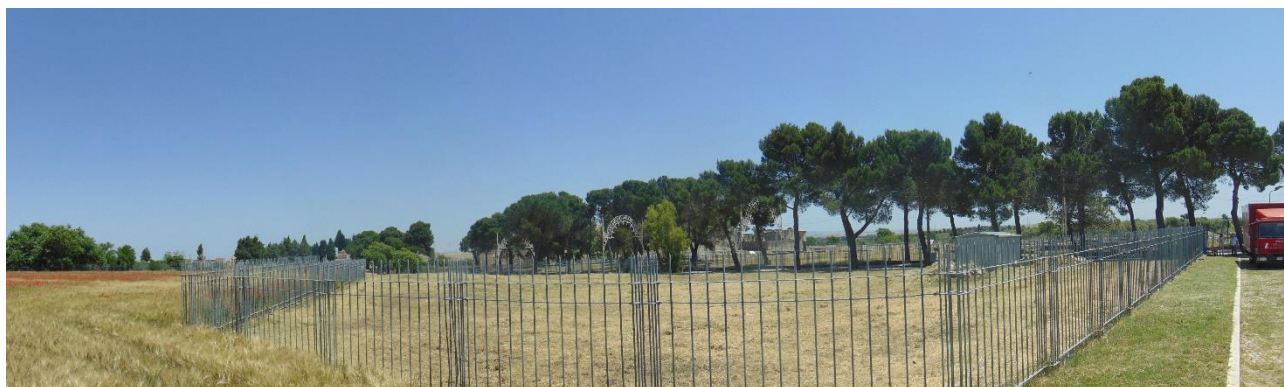
Figura 63: fotosimulazione stato dei luoghi ex post ed ex post cono 10B

L'area archeologica Trinità è costituita per la maggior parte dai resti di un anfiteatro di epoca romana ed è situata nelle immediate vicinanze del complesso Archeologico SS Trinità. La scena proposta vede in primo piano le transennature che delimitano l'area archeologica ed in secondo piano le alberature presenti sui bordi della strada che conduce al centro storico di Venosa; sul terzo piano di visuale è possibile vedere il complesso monumentale SS Trinità e la Chiesa Incompiuta e sullo sfondo è possibile scorgere le aree boscate, i rilievi e le zone seminative che è possibile ammirare a partire dalle aree interne del complesso monumentale stesso. L'impianto eolico proposto, posto nel punto più vicino a 12 km di distanza, non è visibile nell'ampia scena analizzata, considerato la presenza di numerosi ostacoli che interrompono la vista verso il panorama circostante.

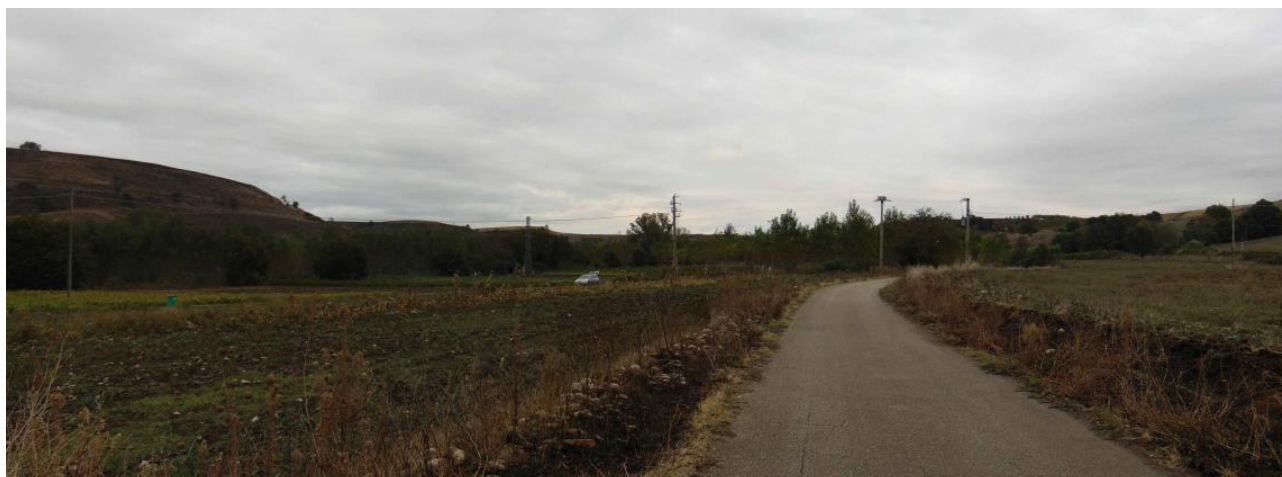
Figura 75: fotosimulazione stato dei luoghi ex ante ed ex posto

L'area archeologica Tufarello si trova a circa 9 km dall'impianto di progetto, ai limiti più esterni dell'area di impatto potenziale. La scena visibile a partire dal punto in esame non presenta alcun elemento di particolare pregio, infatti si tratta di una vista molto ricorrente nell'ampia zona esaminata caratterizzata da colori uniformi, tipici dei terreni arati che caratterizzano il primo di visuale delimitato da elementi arborei. Il secondo piano di visuale, oltre la cornice arborea del primo si vedono dei promontori anch'essi ricoperti da sinantropici.

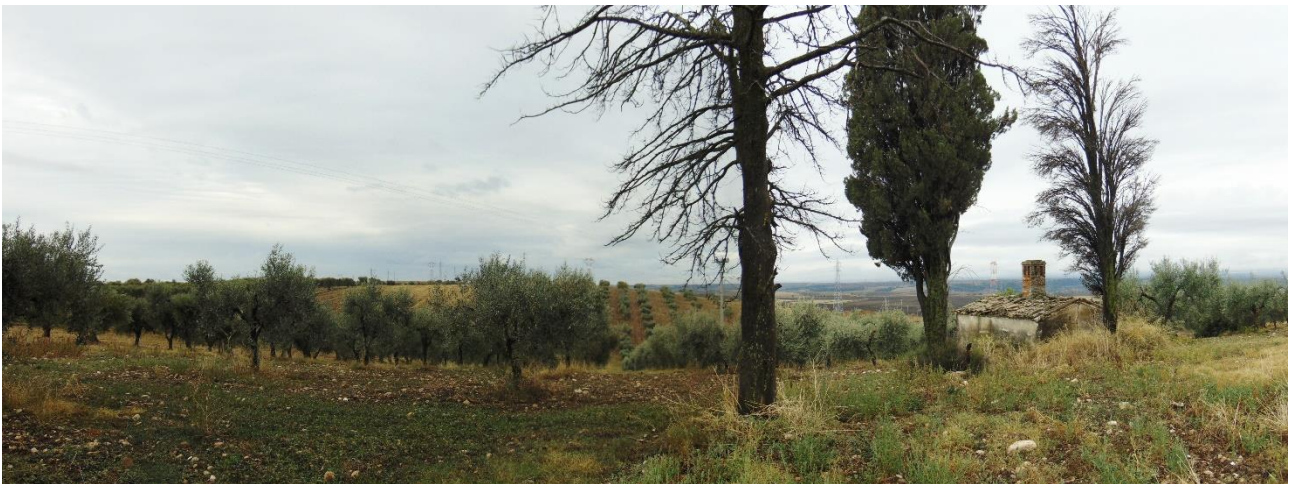
Figura 78: fotosimulazione stato dei luoghi ex ante ed ex post

La masseria Trentangeli è un bene monumentale ubicato nel comune di Venosa, distante circa 4 km dal centro urbano e circa 10,5 km dalle turbine più vicine dell’impianto eolico proposto. Anche in questo caso la masseria, pur essendo ubicata all’esterno dell’AIP è stata presa in considerazione perché ricadente all’interno di uno dei comuni più rilevanti dal punto di vista storico-architettonico della zona. Come si può osservare dalla panoramica proposta a partire dalla masseria, la vista offre una scena di discreta qualità visuale, comprendendo numerosi elementi di caratteristiche diverse.

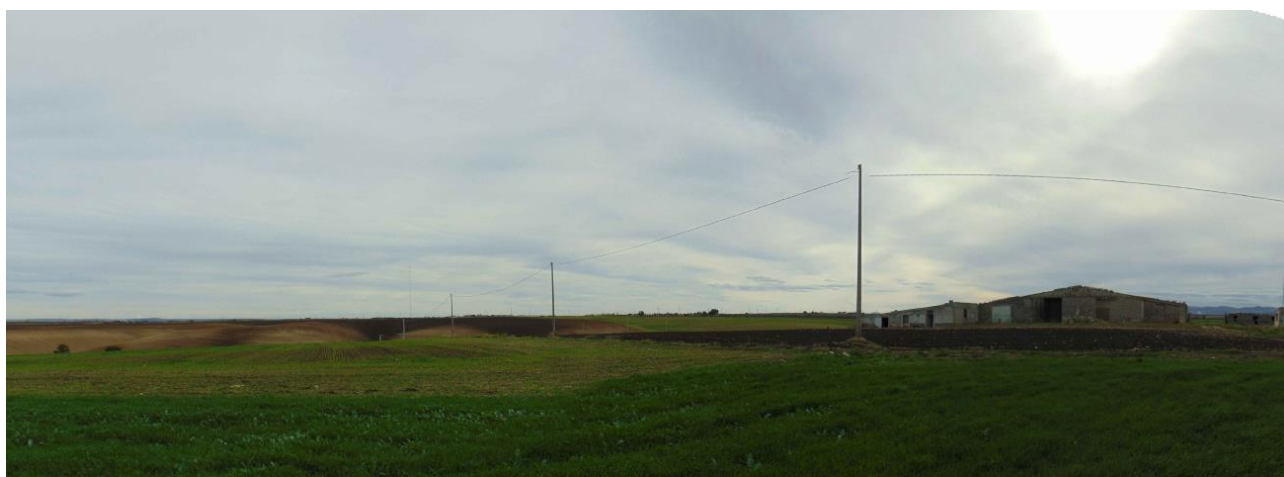
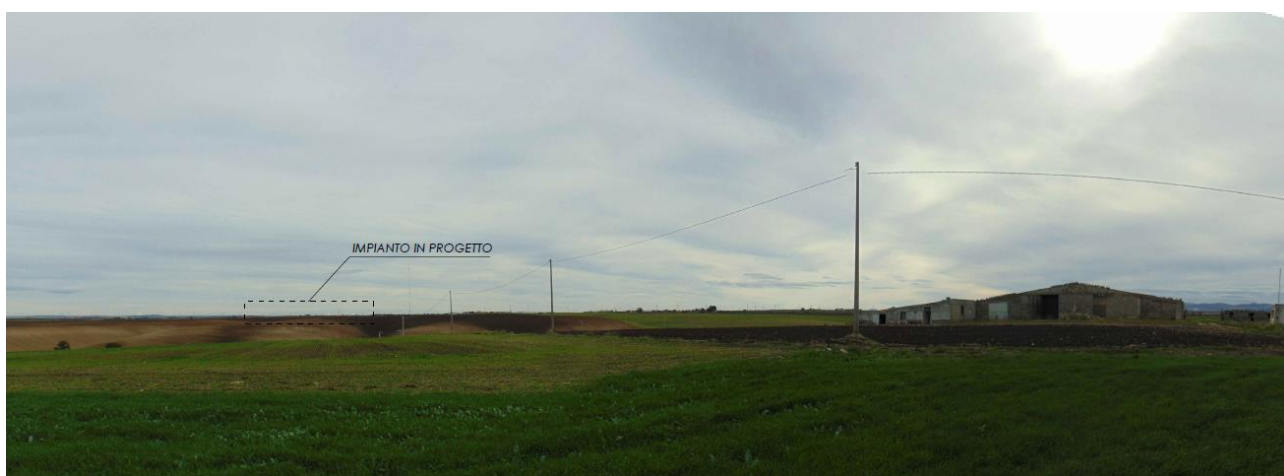
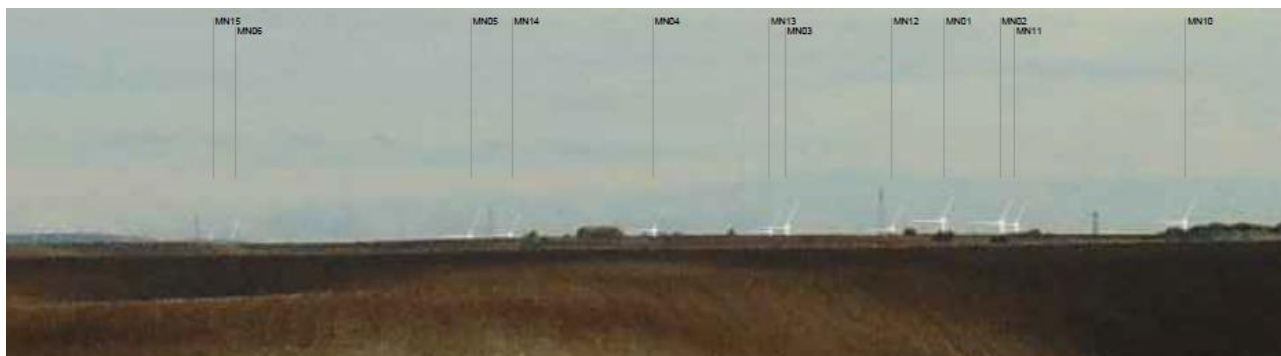
Trovandosi in una zona lontana dal centro urbano, il panorama che si ammira da questo ricettore è molto ampio ed aperto. Il primo piano di visuale è costituito da elementi sinantropici ove si inseriscono alcuni dei corpi di fabbrica facenti parte della masseria (sulla destra) ed i sostegni di una linea elettrica di bassa tensione. Subito dopo c'è un vallone, non percepibile dall'immagine se non per il dislivello che contraddistingue il profilo del secondo piano di visuale. Il secondo piano di visuale si pone in continuità del primo connotato da elementi sinantropici ove appena un po' di movimento è conferito dall'orografia. La vista percepibile dal punto esaminato tuttavia, non presenta grandi qualità sceniche e paesaggistiche essendo priva di profondità. Infatti tutta la visuale è caratterizzata dalla presenza del tessuto agricolo fino all'orizzonte e nessun elemento di pregio è visibile a partire dal punto scelto. Gli unici elementi che caratterizzano positivamente la scena sono disposti sull'ultimo piano costituendo lo skyline di fondo, e rappresentati dai rilievi montuosi a sinistra ed all'estrema destra della scena appena distinguibili come una sottile cresta grigio-blu. In ogni caso il lungo rilievo che da sinistra si sposta verso il centro della scena, ubicato a notevole distanza, è tale che il profilo dello skyline sia quasi coincidente con la profondità dei pianori caratteristici dell'area in esame, questo accade proprio perché dell'ultimo piano di visuale non se ne ha contezza precisa se non a destra e a sinistra della scena. Solamente il rilievo montuoso posto sulla sinistra genera una apprezzabile variazione dello skyline rispetto alla complessiva staticità, e scarsa profondità di tutta l'immagine. Tuttavia l'impianto eolico si pone al centro della scena, non interferendo con alcuno dei due rilievi montuosi e risulta a malapena visibile. Nell'immagine sono visibili gli aerogeneratori di un altro parco eolico nel comune di Palazzo San Gervasio.

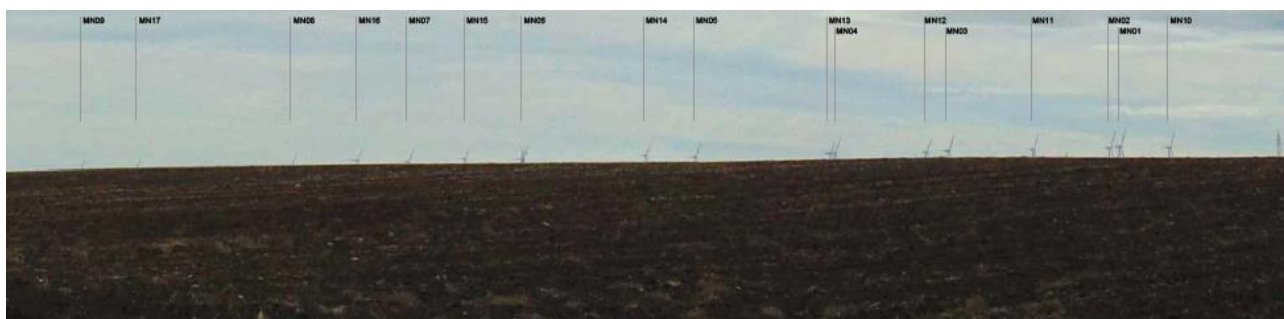
Figura 88: zoom sull'inserimento delle opere

La masseria Casone rappresenta un bene monumentale vincolato dalla Soprintendenza Lucana un ed è, tra tutti quelli analizzati all'interno del Comune di Venosa, posizionato a Nord-Ovest. L'impianto eolico si pone ad una distanza minima di circa 8 km rientrando pertanto all'interno dell'area vasta di analisi. Il

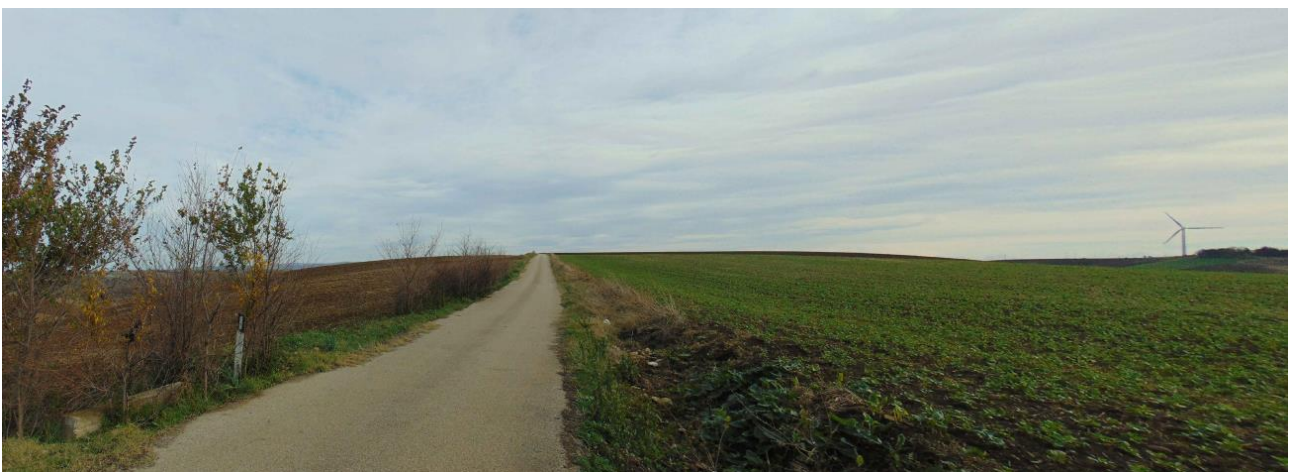
Figura 100: fotosimulazione stato dei luoghi ex ante ed ex post

L'area archeologica Mangiaguadagno si trova in corrispondenza del regio tratturello di Notarchirico, che parte poco fuori l'ambito urbano del comune di Venosa. La panoramica che si può ammirare dal ricettore è costituita essenzialmente da un unico piano di visuale, che occupa la maggior parte della scena, ossia terreno seminativo e tratturello. Sulla estrema sinistra si intravede tra gli alberi il profilo di un rilievo in lontananza, mentre a partire dalla destra del tratturello in poi si possono notare terreni a colorazione scura (dove sorge anche una pala eolica) che spiccano rispetto a quello del primo piano

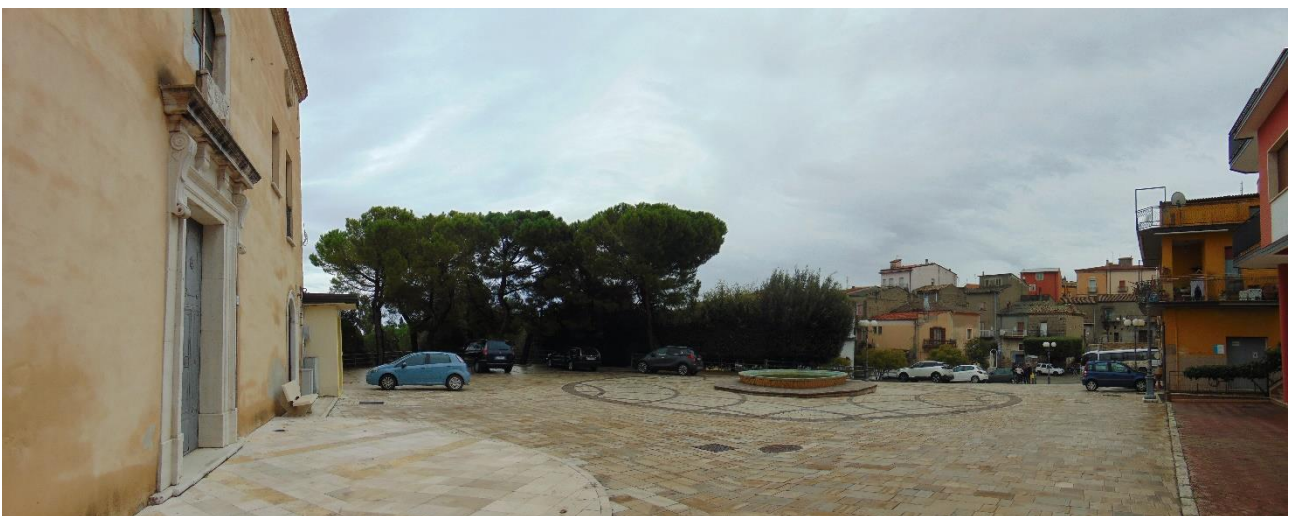
Figura 103: fotosimulazione stato dei luoghi ex ante ed ex post

La chiesa del Caroseno si trova all'interno dell'ambito urbano del Comune di Maschito, molto al di fuori dell'area di impatto potenziale da indagare per l'impianto di progetto. I ricettori nel comune di Maschito verranno comunque analizzati per completezza, insieme agli altri ricettori dello stesso

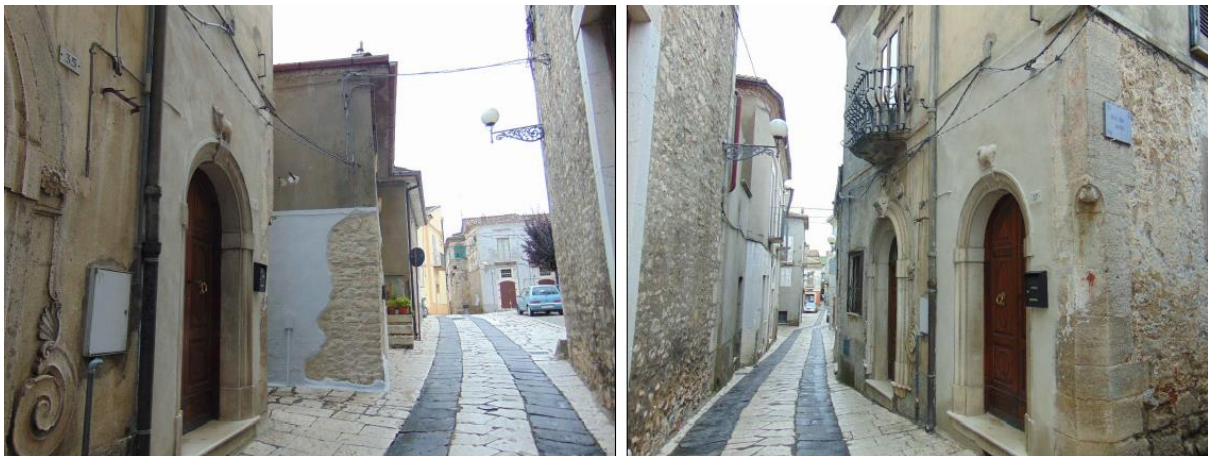
Figura 112: fotosimulazione stato dei luoghi ex ante ed ex post

Il ricettore è ubicato in una stradina molto stretta del reticolo stradale del centro storico, pertanto non offre molta possibilità all'osservatore di vedere al di là degli edifici presenti ai bordi della strada stessa. I punti focali delle due immagini proposte sono entrambi collocati sulla profondità della scena, immortalando in ogni caso sempre degli edifici facenti parte del centro storico. Non è possibile, pertanto, vedere l'impianto di progetto a partire dal ricettore in esame.
