COMUNE DI MONTEMILONE
PROVINCIA DI POTENZA

PROGETTO PER LA REALIZZAZIONE DI UN IMPIANTO PER LA PRODUZIONE DI ENERGIA ELETTRICA DA FONTE EOLICA, AI SENSI DEL D.LGS N. 387 DEL 2003, COMPOSTO DA N° 17 AEREOGENERATORI, PER UNA POTENZA COMPLESSIVA DI 71.4 MW, SITO NEL COMUNE DI MONTEMILONE (PZ) E OPERE CONNESSE NEI COMUNI DI VENOSA (PZ), PALAZZO SAN GERVASIO (PZ), BANZI (PZ), GENZANO DI LUCANIA (PZ) E SPINAZZOLA (BT)

COD.REG	DESCRIZIONE
n.p.	Relazione paesaggistica ed analisi delle aree contermini: compatibilità visiva e paesaggistica
PSG3

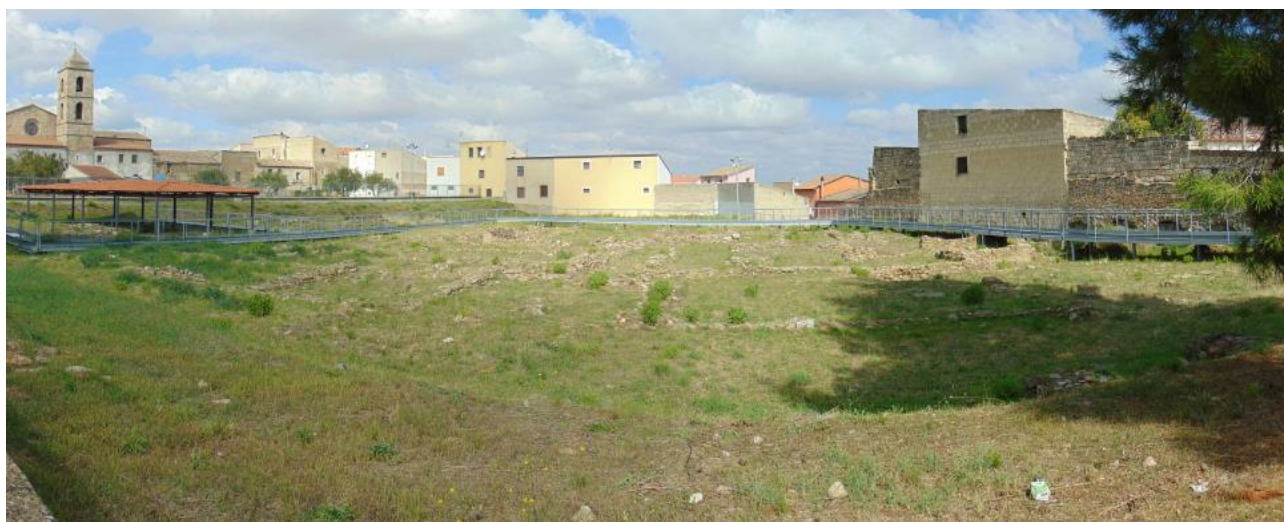
Figura 134: fotosimulazione stato dei luoghi ex ante ed ex post

Il parco archeologico Bantia si trova nel Comune di Banzi, all'interno del centro urbano; nonostante il bene non rientri nell'AIP dell'impianto di progetto, così come i successivi ricettori analizzati, viene considerato per completezza dato che una parte del comune di Banzi è compresa all'interno del bacino di visibilità. Il parco è costituito da un'area abbastanza estesa e recintata, con reperti archeologici a vista. La scena, in direzione dell'impianto di progetto, raffigura in primo piano il parco archeologico, con la passerella per poter percorrere il percorso interno; il secondo piano di visuale è costituito da edifici storici e urbani, che rappresentano una vera e propria barriera verso ciò che si trova oltre gli stessi, sulla estrema sinistra si vede una parte della Badia mentre a destra vi sono degli edificati storici di epoca antica, appartenenti al complesso del parco. L'impianto di progetto si trova nella parte sinistra della panoramica ed è coperto dagli edifici presenti e dalla Badia, pertanto non è visibile nella scena.

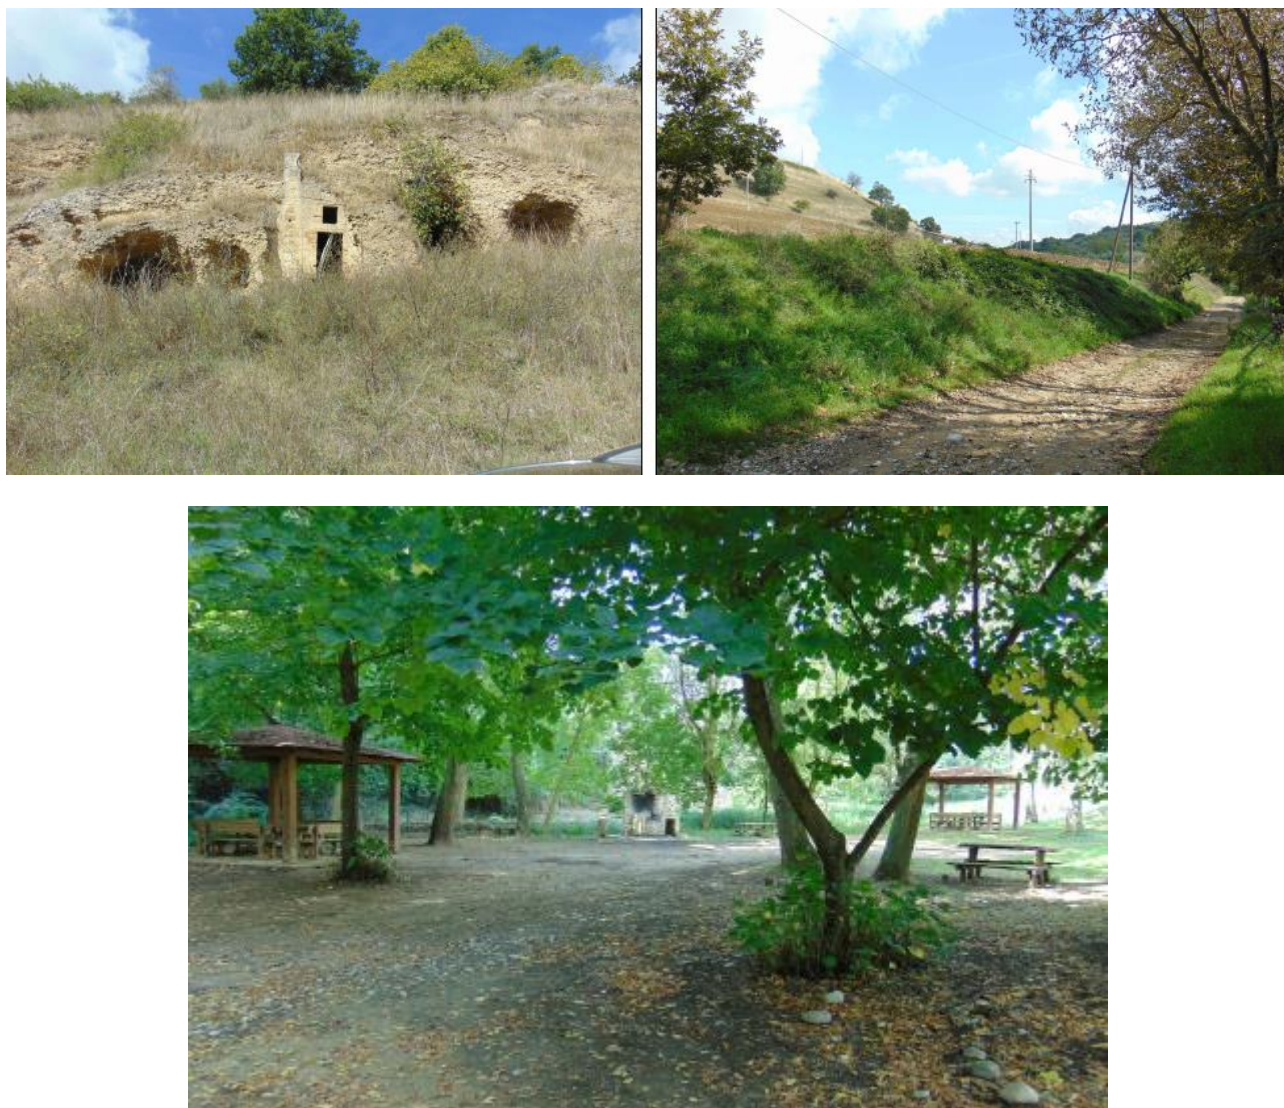
Figura 141: nell'ordine immagine 1 - 2 e 3

L'area archeologica Acqua delle Nocelle si trova fuori dal centro urbano di Banzi. L'area si sviluppa in corrispondenza di una diramazione della SP n°6, unica via di accesso. Percorrendo questa strada è possibile vedere alcuni resti archeologici incastonati nel rilievo che la costeggia (Immagine 1); si può notare come i resti non siano valorizzati e che la zona circostante sia lasciata a sé stessa (presenza di erba alta e non curata). Come si può vedere dall'Immagine 2, seguendo la strada si giunge ad un'area attrezzata per pic nic e con parco giochi, immersa nel verde, definibile certamente come luogo ricettivo. L'Immagine 3 mostra l'unica viabilità che percorre l'area archeologica e che giunge fino alla zona attrezzata, in cui è possibile vedere che il lato di strada che dà verso l'impianto di progetto è fiancheggiato da un rilevato molto alto (visibile anche nell'Immagine 1) che non consente di guardare oltre al di là di esso. Dall'area archeologica Acqua delle Nocelle l'impianto eolico di progetto non è visibile.

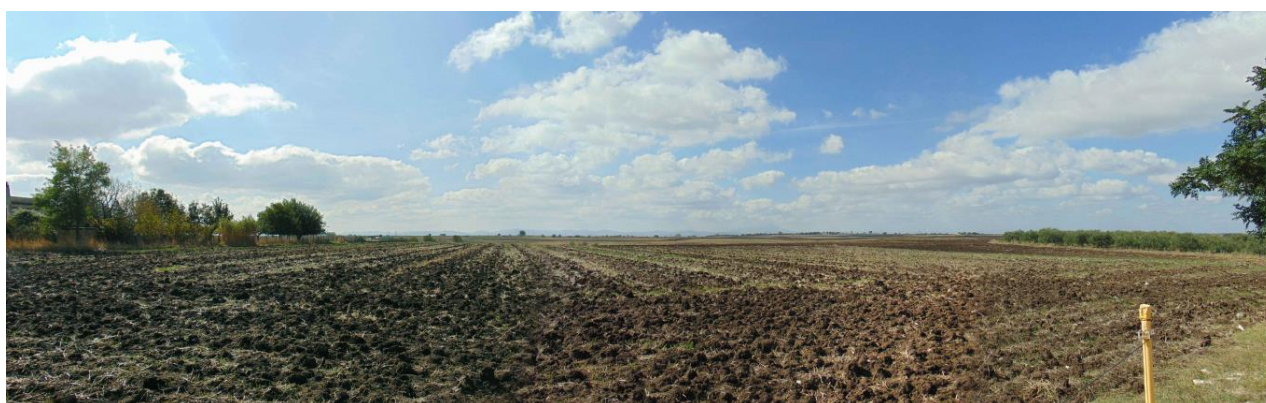
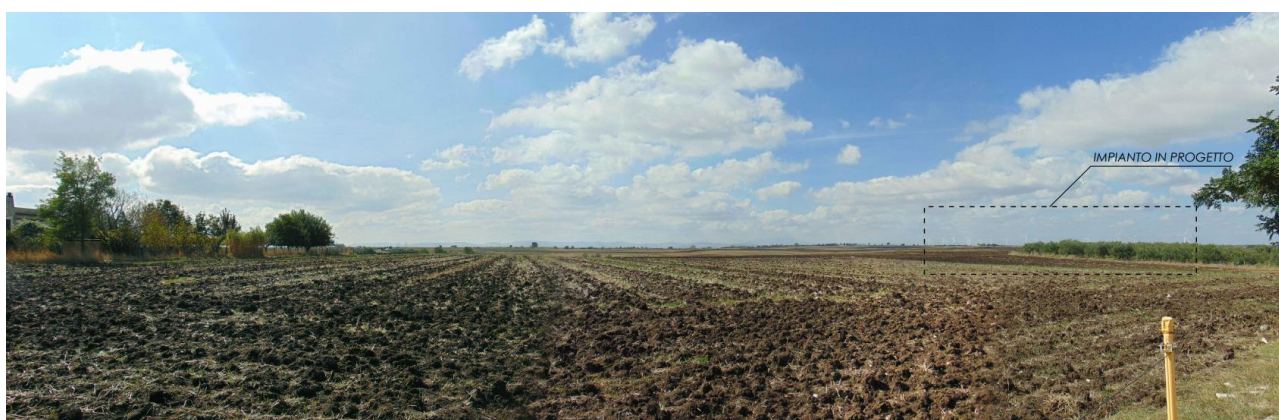
Figura 144: fotosimulazione stato dei luoghi ex ante

Figura 145: fotosimulazione stato dei luoghi ex post

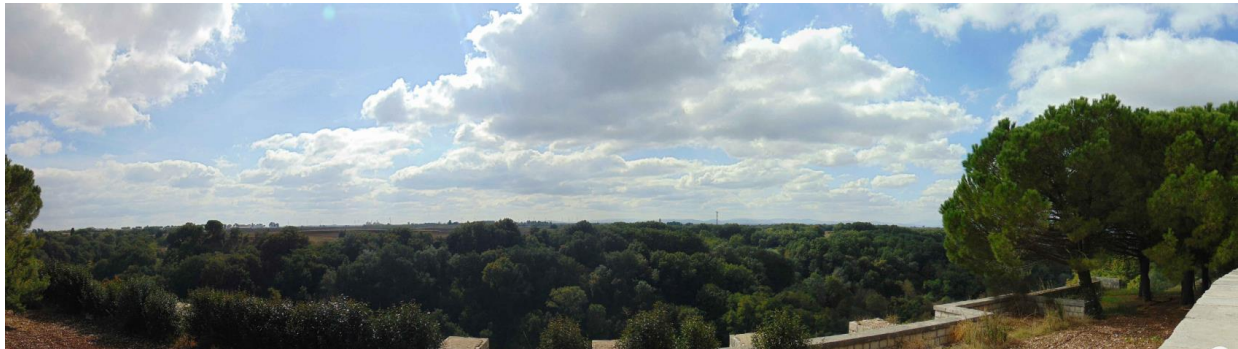
Figura 148: fotosimulazione stato dei luoghi ex ante ed ex post

Il limite ovest del centro urbano di Spinazzola presenta, nelle vicinanze del castello Normanno-Svevo, il luogo panoramico oggetto di analisi. Da qui è possibile ammirare un panorama costituito da una distesa molto ampia di alberature, al di là della cinta muraria in primo piano dove sono presenti dei cespugli e dei fusti arborei. Da sottolineare che il punto di osservazione si trova a 422 m s.l.m.m. ed è seguito, oltre la cinta muraria, da un forte avvallamento che vede il suo punto più depresso a 355 m, per poi risalire con il rilevato coperto dalle fitte alberature (che si vedono nell'immagine) fino quasi alla quota d'origine. Dietro le alberature è visibile, nella parte che va dalla sinistra fino al centro della scena, terreno arato con elementi di sprawl e macchie verdi, in cui sono presenti anche diversi aerogeneratori esistenti. In profondità, soprattutto nella parte che dal centro arriva fino alla destra della scena, è appena percepibile il quarto piano di visuale, costituito dal profilo dei rilievi a Forenza e dalla vetta del Monte Vulture. L'impianto di progetto si colloca dietro le alberature del primo piano di visuale, pertanto non è visibile nella scena.

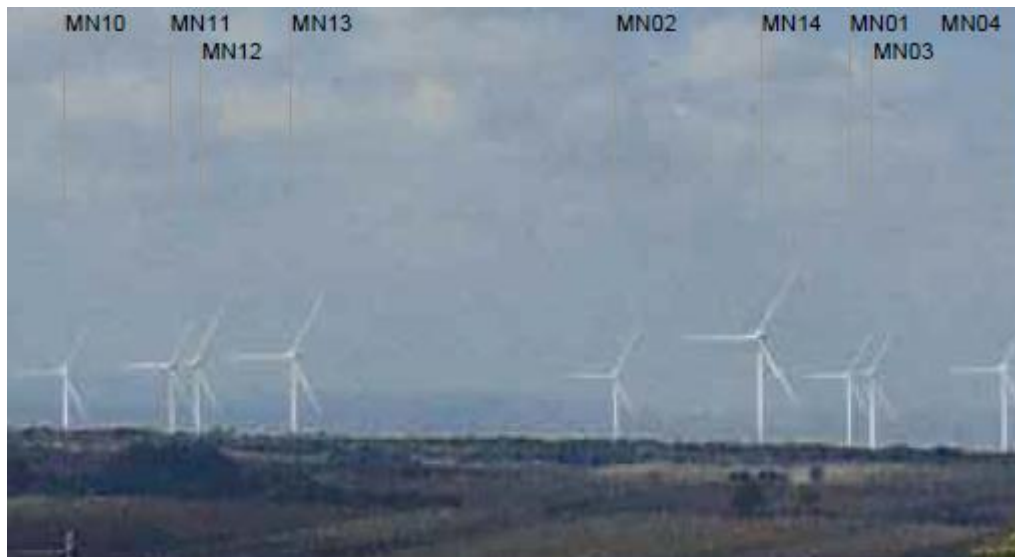
Figura 156: zoom area di impianto

La Chiesa Madre, o Cattedrale di S. Pietro, si trova all'interno del centro storico di Spinazzola. Dal piazzale antistante l'ingresso della chiesa è possibile godere di una ridottissima vista sul paesaggio circostante. Nella scena sono presenti quattro piani di visuale, il primo costituito dagli elementi antropici del centro storico, il secondo positivamente connotato dalla presenza di dolci rilievi segnati dalla trama agraria, il terzo rappresenta la prosecuzione dell'area agricola ma in maggiore lontananza, il

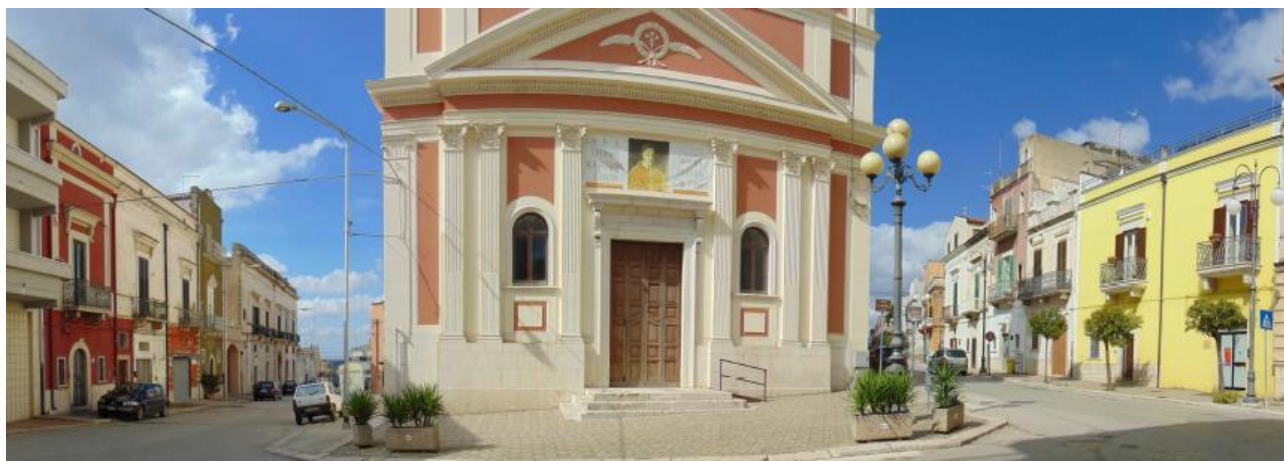
Figura 162: fotosimulazione stato dei luoghi ex ante ed ex post

La Chiesa di S. Nicola si trova nel cuore del centro storico di Spinazzola, in corrispondenza del bivio tra due strade principali, la SP230 e Via Vittorio Alfieri. Il punto focale della panoramica è proprio il ricettore in esame, che occupa il centro della scena, ai cui lati vi sono le due strade su menzionate che conferiscono profondità all'immagine. Tali strade sono fiancheggiate a destra e sinistra da edifici a carattere urbano, caratteristici del centro.

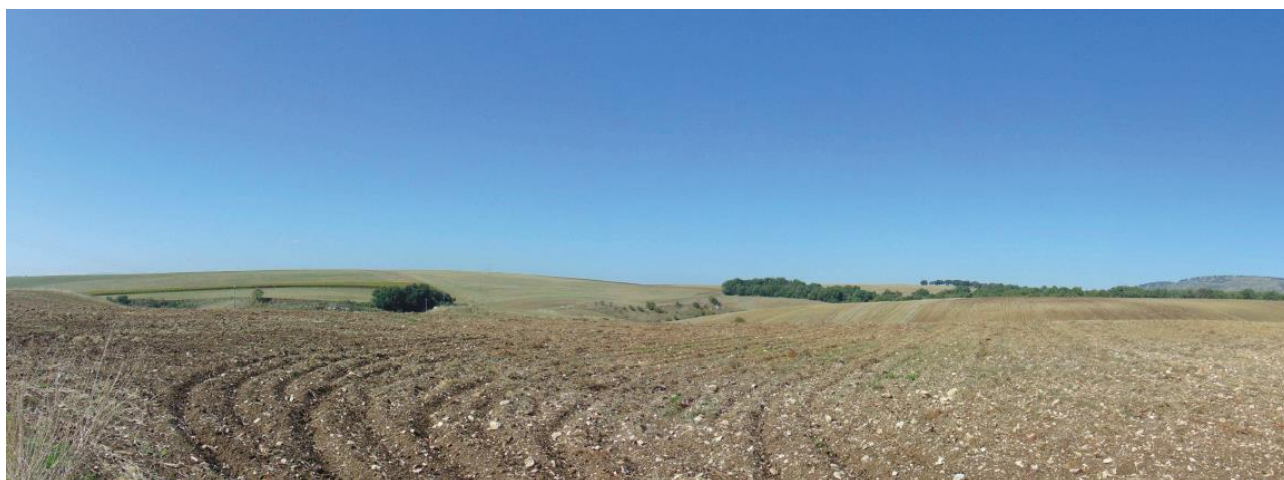
Figura 168: fotosimulazione stato dei luoghi ex ante ed ex post

Il ricettore Cerentino è una zona di interesse archeologico che si trova nel Comune di Minervino Murge, in Puglia. L'area non presenta resti archeologici a vista né alcuna indicazione/recinzione. La panoramica proposta è stata scattata a partire da un punto di osservazione che si trova sull'unica

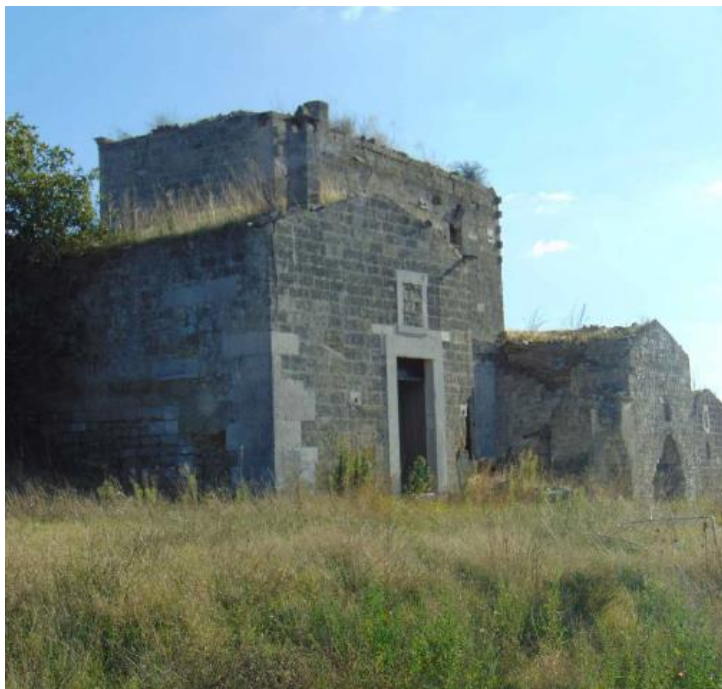
Figura 169: Masseria Gravina

La masseria Gravina versa in stato di evidente degrado e di totale abbandono. Le poche luci sono murate. Essa presenta distinti corpi di fabbrica aventi autonomia sia funzionale che strutturale. Il corpo centrale è su due livelli, il tetto crollato, arerato rispetto ai corpi laterali che sono su di un livello e con facciata a capanna.

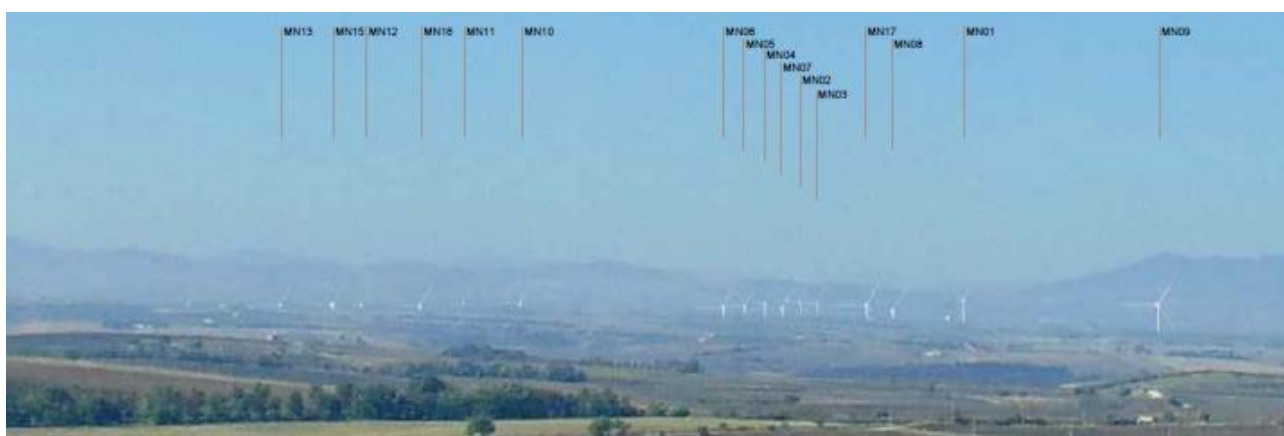
Figura 181: Zoom sull'area di inserimento del campo eolico

La masseria Limongelli si colloca quasi al confine dell'AIP dell'impianto di progetto, ad una distanza di circa 9 km dalle turbine MN09, MN17. Il ricettore si trova all'interno del Parco Nazionale Alta Murgia

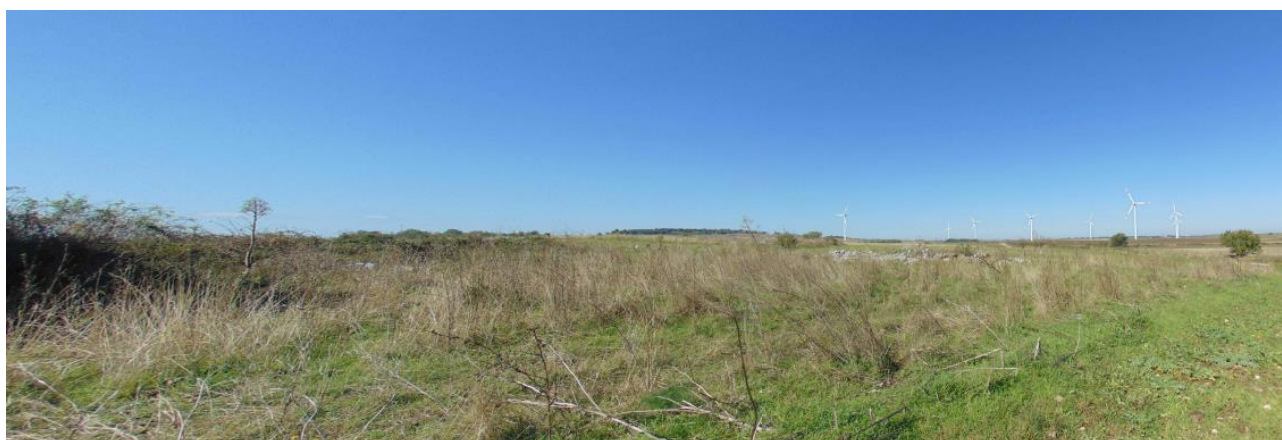
Figura 187: fotosimulazione stato dei luoghi ex ante ed ex post

La masseria Carluva è un sito storico-culturale che si trova ai limiti dell’AIP di progetto. La zona circostante è caratterizzata dalla presenza di numerosi aerogeneratori esistenti (il più vicino a circa 400

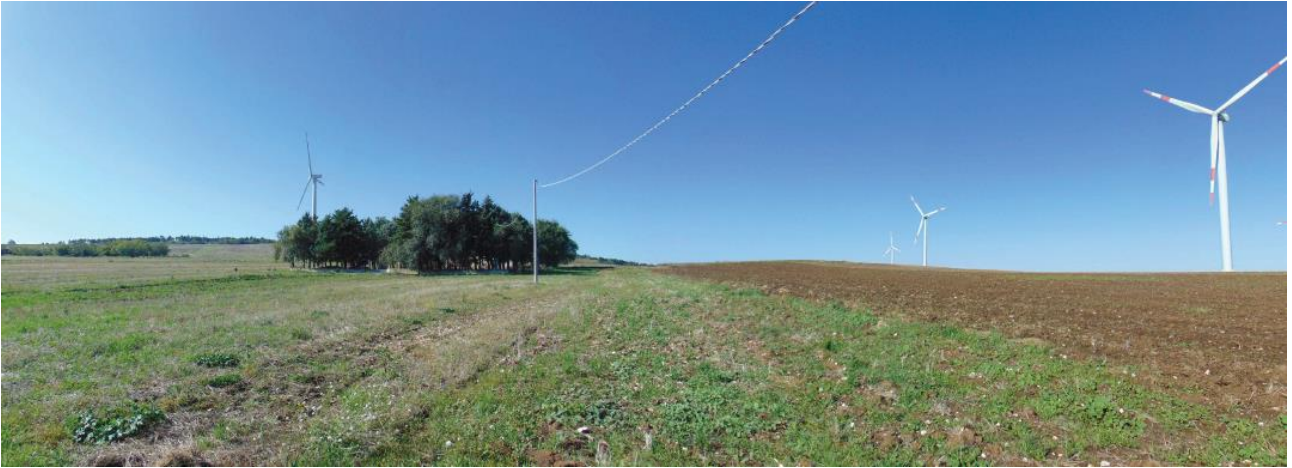
Figura 190: fotosimulazione stato dei luoghi ex ante ed ex post

La masseria Campanone è un sito storico-culturale del comune di Minervino Murge, ubicato in una zona caratterizzata dalla presenza di numerosi aerogeneratori eolici, di cui uno a soli 230 m di distanza. La scena mostra un pianoro arato, che impegna la maggior parte della panoramica, in cui sono presenti diversi aerogeneratori (elementi che catturano particolarmente l'attenzione), una linea elettrica e una macchia boscata che circonda un edificio. L'immagine proposta risulta discretamente attraente dal punto di vista naturalistico per la presenza alternata di terreni rurali e macchie boscate disposte sullo sfondo che fanno immaginare la presenza di un bosco in lontananza. Tuttavia l'immagine è particolarmente piatta e schiacciata il che genera poca attrattività. Gli impianti eolici già presenti in zona si integrano perfettamente con l'ambiente circostante seguendo gli allineamenti già presenti. L'impianto di progetto non è visibile nella panoramica proposta.

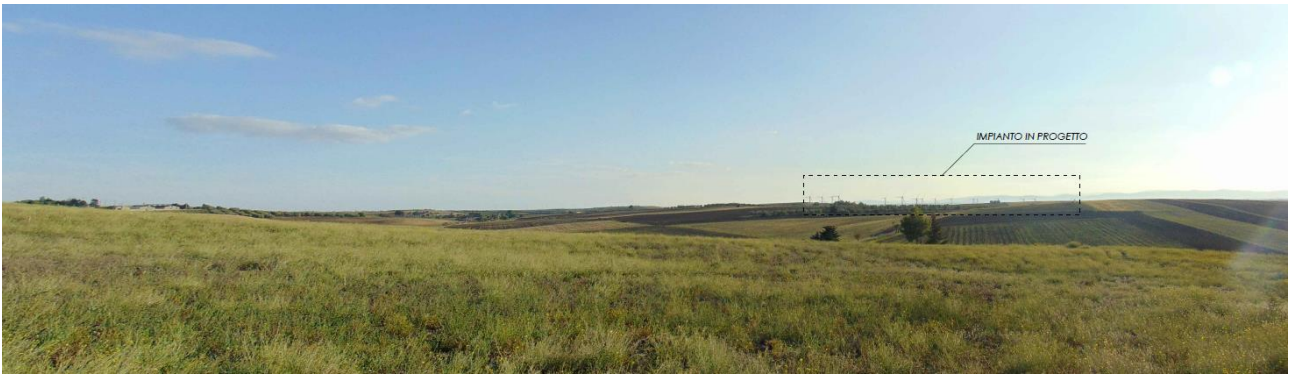
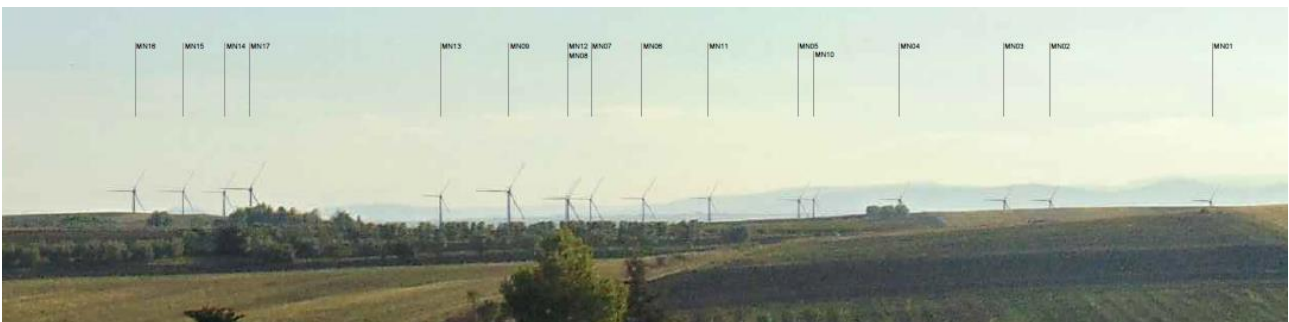
Figura 194: fotosimulazione stato dei luoghi ex post

Figura 195: zoom sull'inserimento delle opere

La masseria Brandi è un sito storico culturale in stato di decadenza, che si trova nel comune di Minervino Murge. Nella zona circostante vi sono per lo più edifici e manufatti sparsi isolati. Per raggiungere la masseria esiste un piccolo raccordo a partire da una strada secondaria, che permette di giungere unicamente alla masseria e di non proseguire oltre.

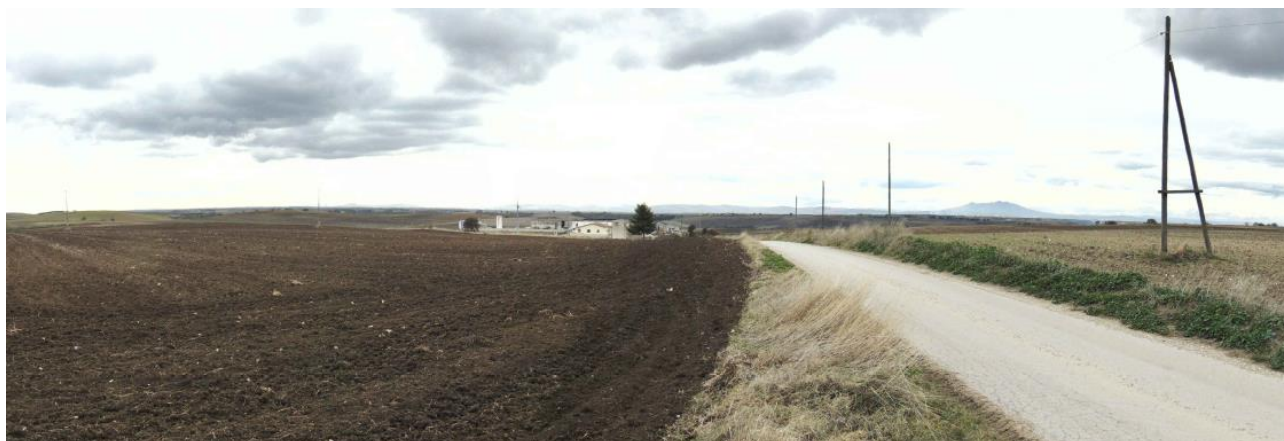
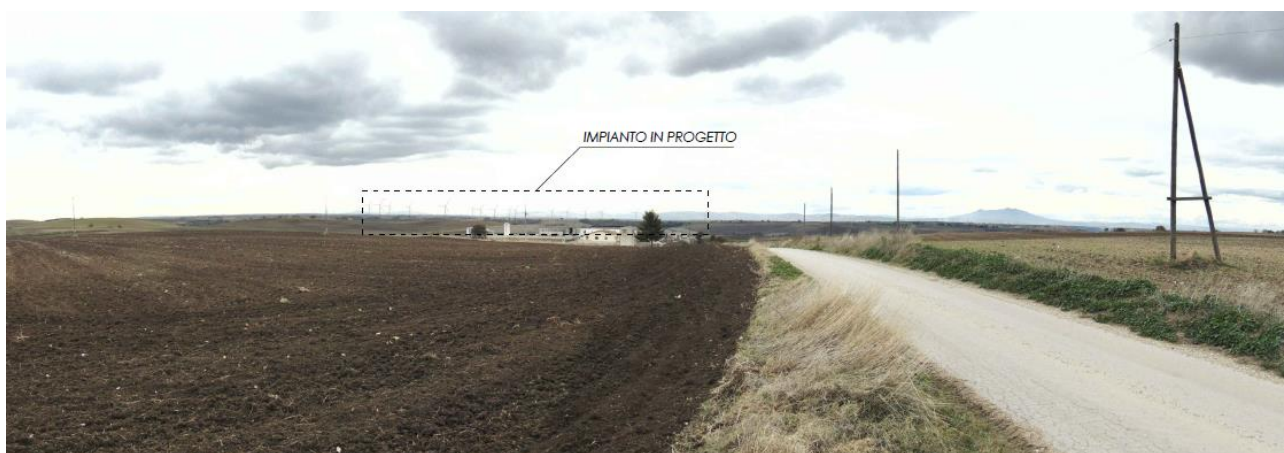
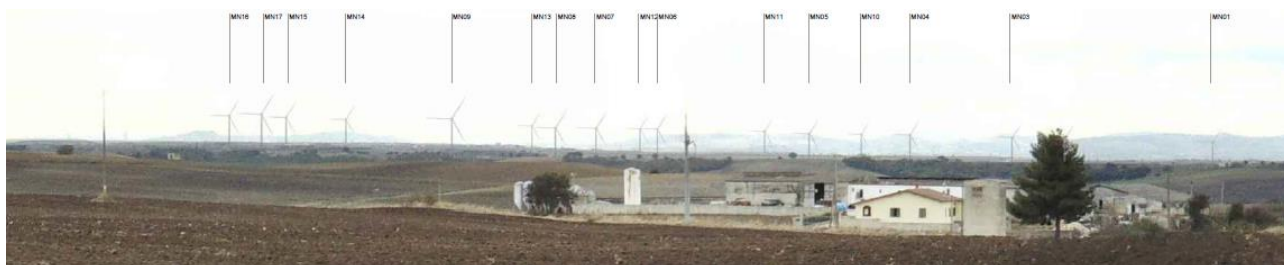
Figura 199: fotosimulazione stato dei luoghi ex post

Figura 200: zoom sull'inserimento delle opere

La masseria Bilanzuoli si trova in una zona lontana dal centro urbano, ad una distanza di circa 5,5 km dalle turbine più vicine e a circa 10km da quelle più lontane. Nella zona circostante la masseria, è presente solamente un piccolo fabbricato ad uso agricolo ed annessi, un impianto fotovoltaico ed un'area con capannoni industriali.

In particolare sono due gli elementi a contribuire al corretto inserimento dell'impianto nel territorio, il primo è da ricercarsi nella stessa costruzione della scena, dove la strada che taglia la panoramica per condurre lo sguardo dell'osservatore lungo il suo andamento sino al punto di fuga ad un certo punto, man mano che si assottiglia seguendo la linea prospettica dell'immagine, perde di interesse per l'osservatore che è subito attratto dal Monte Vulture a destra. Bisogna effettivamente operare uno sforzo per riportare lo sguardo al centro e poi a sinistra della scena. Qui subentra il secondo elemento che favorisce l'inserimento delle opere. Volto lo sguardo verso il centro ad attirare l'attenzione è la macchia chiara di un'azienda agricola alle spalle della quale sorge l'impianto perfettamente allineato con i principali elementi che compongono la scena.

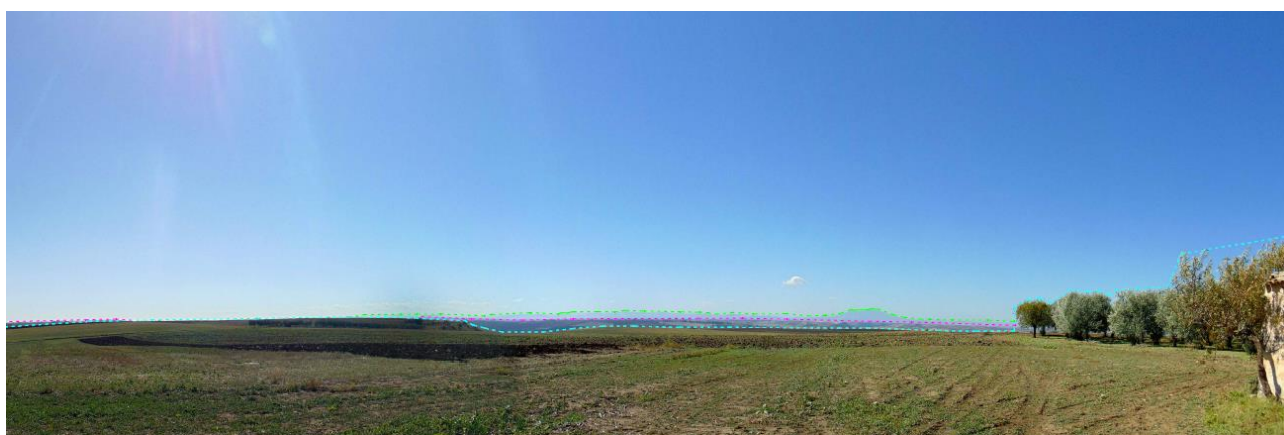
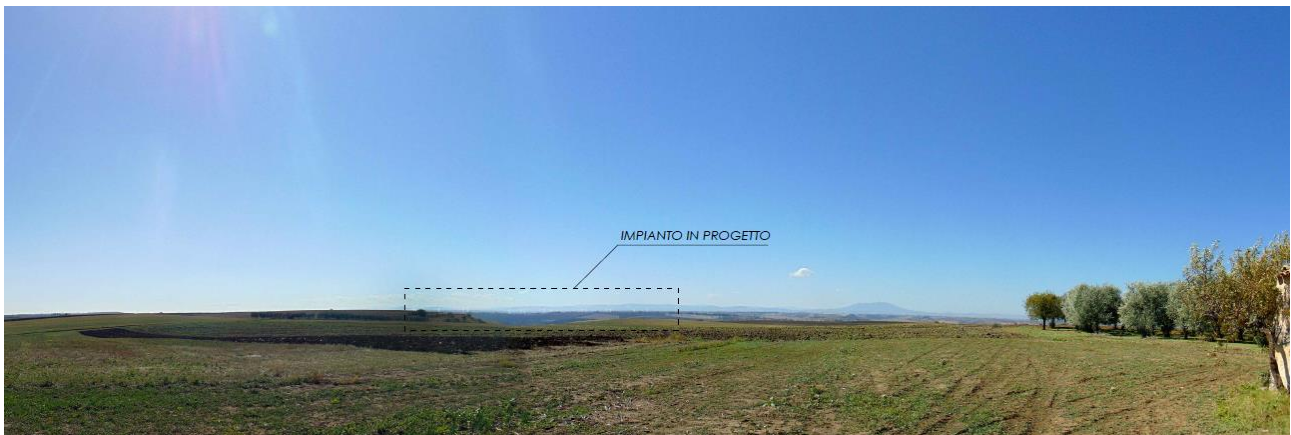
Figura 204: fotosimulazione stato dei luoghi ex post

Figura 203: fotosimulazione stato dei luoghi ex ante

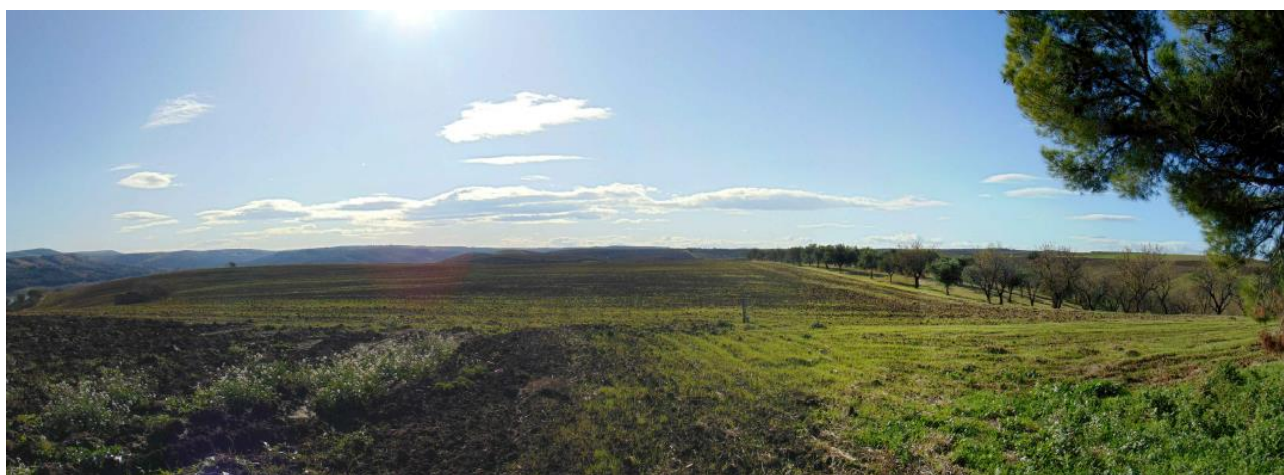
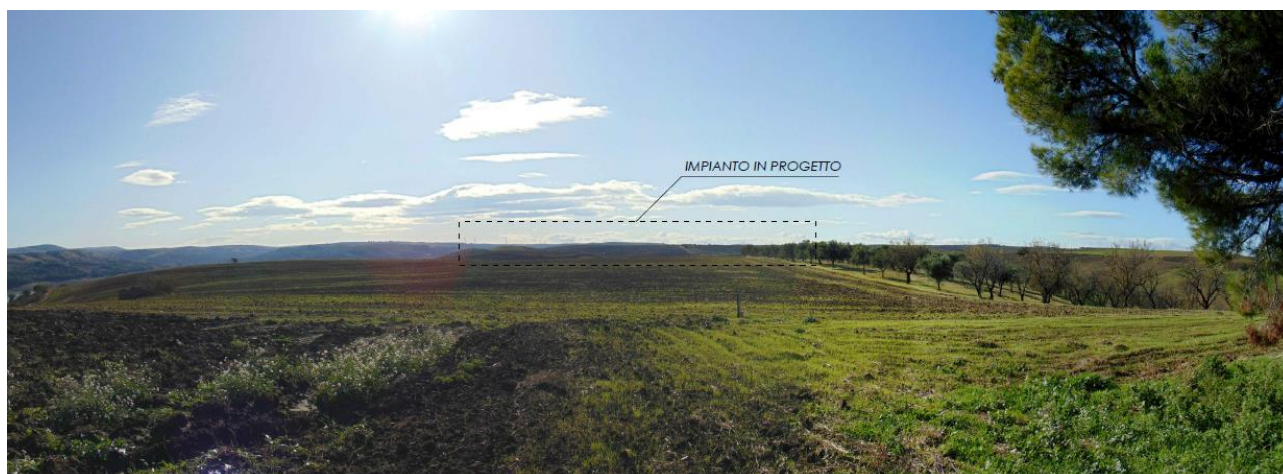
Figura 209: fotosimulazione stato dei luoghi ex post

Figura 208: fotosimulazione stato dei luoghi ex ante

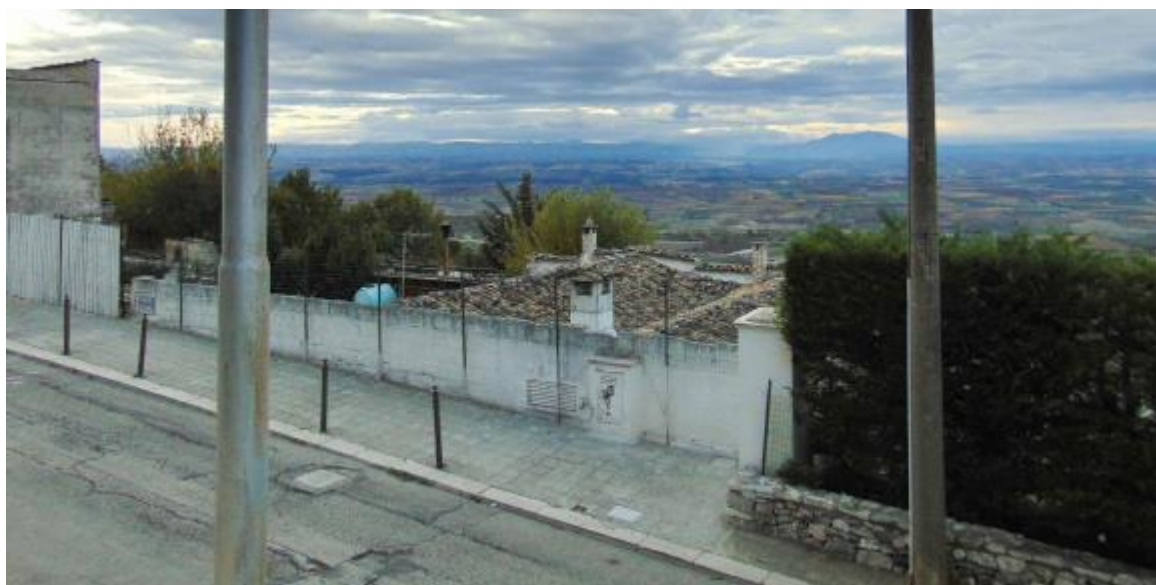
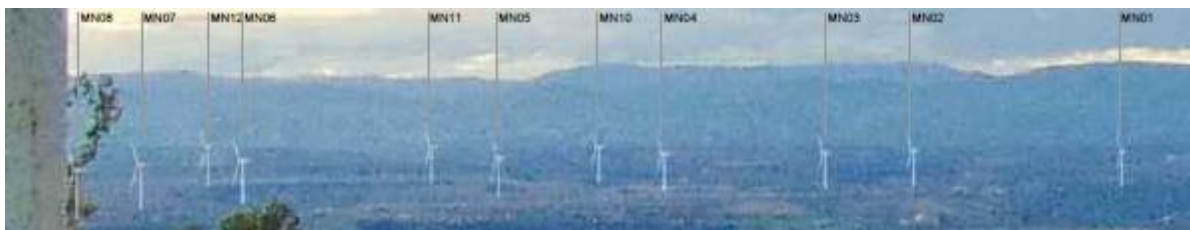
Figura 215: zoom sull'inserimento delle opere

Figura 213: fotosimulazione stato dei luoghi ex ante

Il faro è un monumento, che rientra nella classe dei luoghi panoramici, ubicato all'interno del parco urbano del comune di Minervino Murge. E' posizionato ad una quota di 485 m slm e pertanto, ad una altezza relativamente maggiore rispetto ai pianori circostanti. Questo permette di avere una visione ampia e libera del territorio generando un apprezzabile punto di vista panoramico. C'è comunque da sottolineare che il punto scelto si trova all'esterno dell'area di analisi degli impatti (AIP), ma è stato comunque preso in considerazione per verificare la visibilità e l'inserimento dell'impianto nel territorio.

Dall'immagine proposta si nota la presenza di un primo piano di visuale molto ampio costituito dalle abitazioni, dalla strada e dalle alberature subito a ridosso del punto di vista che occupano la gran parte della panoramica. Anche la presenza dei pali verticale dell'illuminazione creano un disturbo non trascurabile alla scena. Il punto di fuga verso l'orizzonte, comunque, si spinge a notevole distanza riuscendo a distinguere con chiarezza anche i rilievi montuosi a circa 40 km di distanza (Monte Vulture).

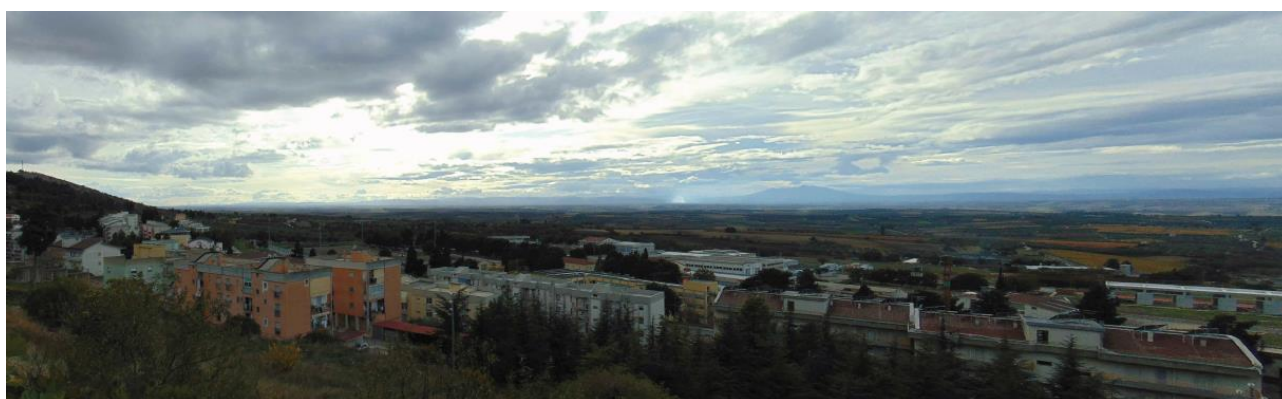
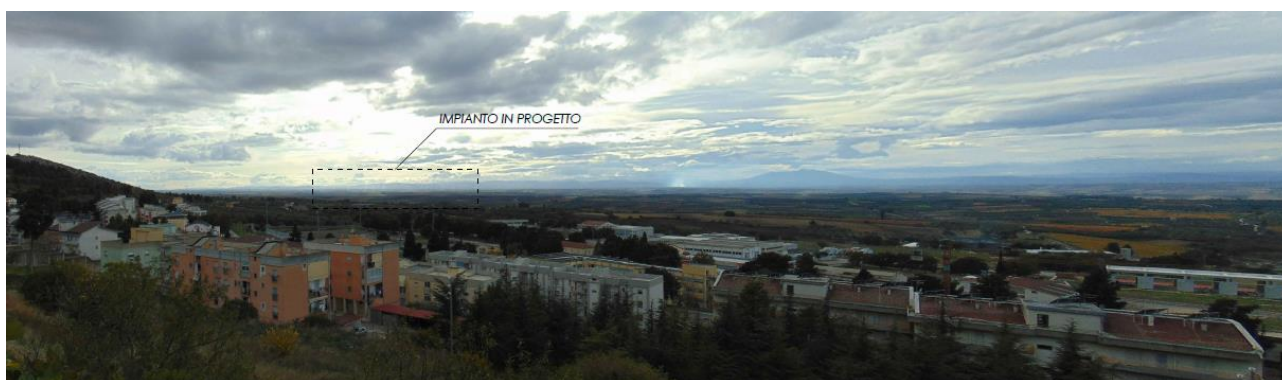
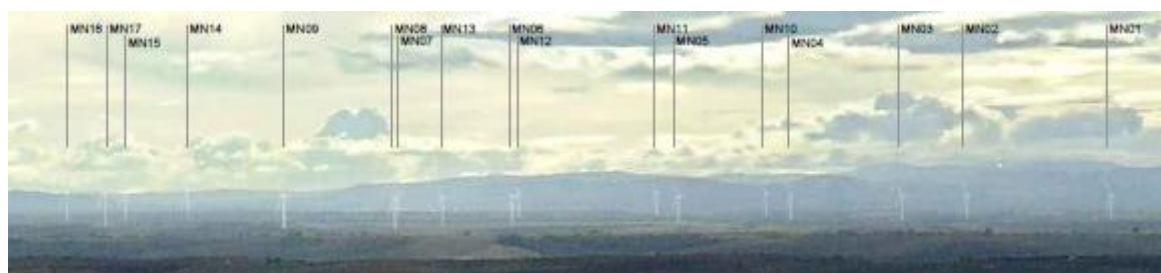
Figura 219: zoom sull'inserimento delle opere

Figura 218: fotosimulazione stato dei luoghi ex post

Il ricettore considerato rientra nella classe dei luoghi panoramici del comune di Minervino Murge. Il comune è ubicato in una posizione strategica dal punto di vista orografico in quanto è arroccato in altura rispetto al territorio limitrofo. Infatti la quota media dell'ambito urbano è di 440m slm mentre subito esternamente al perimetro le quote planimetriche tendono a scendere raggiungendo velocemente quote intorno ai 290m. Questo fa sì che a partire dal perimetro più esterno dell'ambito urbano, si ha una visione completa del territorio circostante. Il punto scelto è strategico in quanto posizionato al limite più esterno del perimetro urbano, consistente in una strada che percorre il comune da nord a sud, ed individuato un punto panoramico nei piani di tutela paesaggistica della regione Puglia. Si sottolinea comunque che il punto scelto è posizionato al di fuori dell'area di indagine costituita dall'AIP.

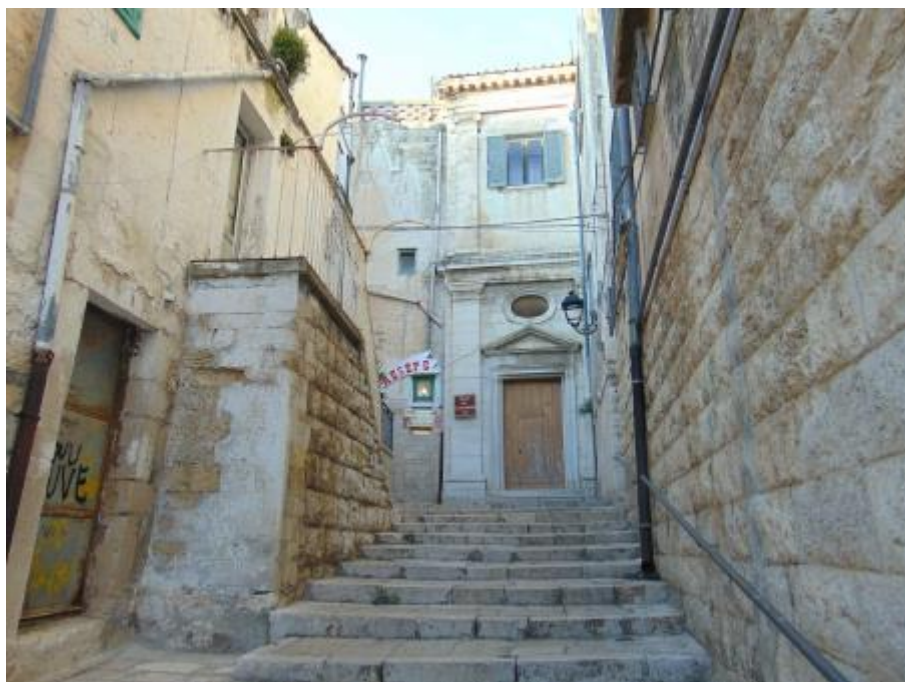
Figura 222: fotosimulazione stato dei luoghi ex ante ed ex post

La chiesa del Conservatorio è un ricettore rappresentativo del centro storico del comune di Minervino Murge. Si trova all'interno di una stradina pedonale molto stretta, l'unico spiraglio di visuale si è potuto ottenere ponendosi all'inizio della scalinata di ingresso e rivolgendo lo sguardo verso la Piazza Emanuele de Deo. La scena mostra la piazza corredata di diversi elementi di arredo urbano, alberature ed edifici. Come mostra l'immagine, è chiaramente impossibile poter vedere qualcosa al di là di ciò che si trova all'interno della piazza, pertanto l'impianto di progetto non è visibile.

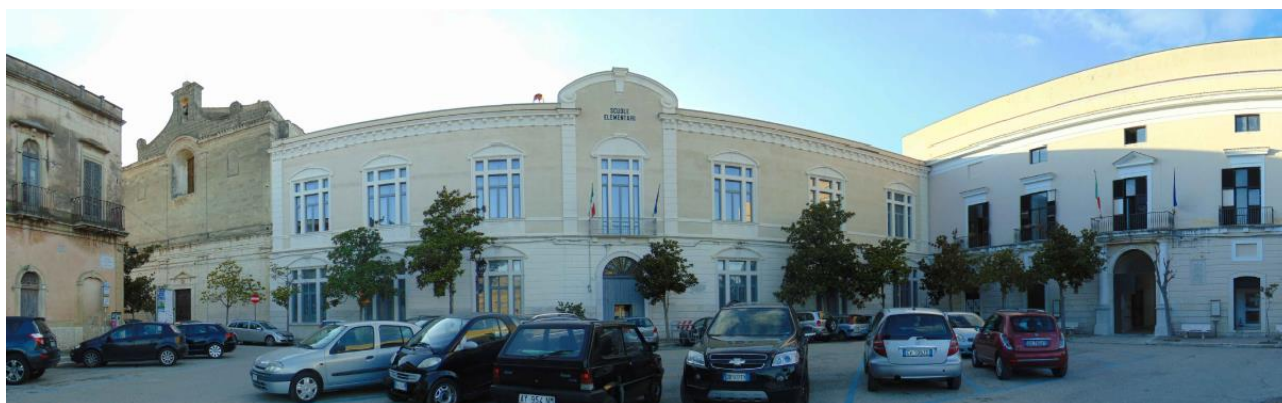
Figura 232: fotosimulazione stato dei luoghi ex ante ed ex post

L'ID60 racchiude in sé diversi ricettori rappresentativi del centro storico di Minervino Murge, ossia il Castello Normanno Svevo, la Chiesa del Purgatorio, la Casa Comunale ed il museo archeologico, tutti ubicati nella Piazza A. Moro. Inoltre, il lato del castello esposto verso l'esterno del centro storico è identificato come belvedere, cioè nella classe dei luoghi panoramici del comune pugliese. Tale belvedere è esposto verso il lato opposto rispetto alla direzione in cui si trova l'impianto di progetto, pertanto esso non è visibile dal luogo panoramico in oggetto. La scena proposta, invece, raffigura la piazza con i ricettori succitati, che la contornano in modo così fitto da rendere impossibile avere un ulteriore spiraglio di visuale che non sia quello mostrato. L'unica esposizione verso l'esterno si ha dall'altro lato della piazza ma affaccia verso la parte est del comune di Minervino Murge, quindi non offre la possibilità di vedere, neanche in questo caso, l'impianto di progetto.
