## FIUME PO

# SISTEMAZIONE A CORRENTE LIBERA PER LA NAVIGAZIONE CON IMBARCAZIONI DI CLASSE Va NEL TRATTO CASTELMASSA - STIENTA

*Progetto Definitivo*

Oggetto: RELAZIONE FOTOGRAFICA

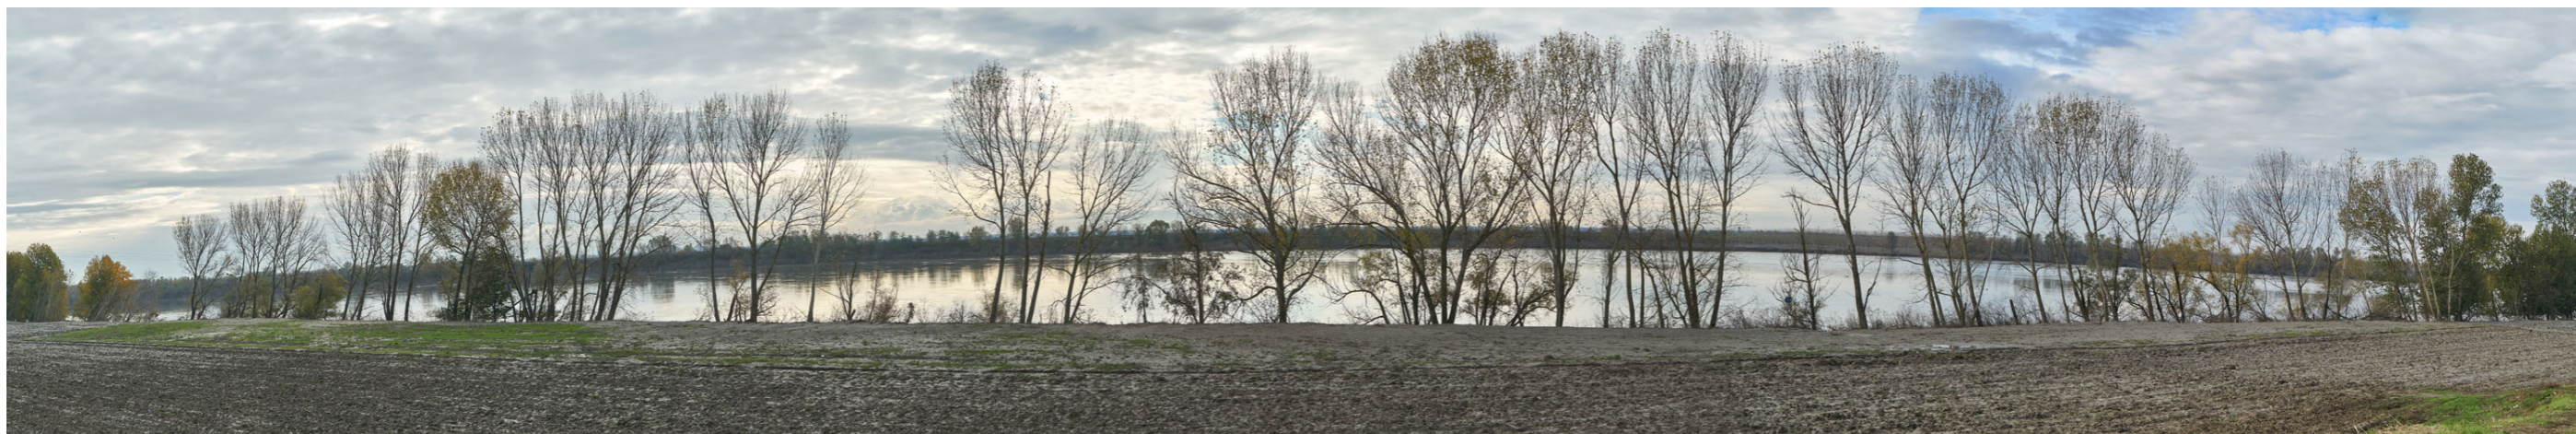
**Punto di ripresa n°1** - vista dell'area di intervento del Gruppo n°15, dalla sponda sinistra del Po, nei pressi del Comune di Occhiobello.  
La foto mostra un'ampia area golenale; verso la sponda si nota la presenza di vegetazione ripariale, in particolar modo arbustiva ed arborea.  
In secondo piano, sulla sponda ferrarese, si intravede l'argine, con vegetazione ripariale arbustiva ed arborea, a protezione di una vasta area golenale con vegetazione spontanea igrofila; quest'ultima è vincolata dal PSC di Ferrara come "aree boscate".

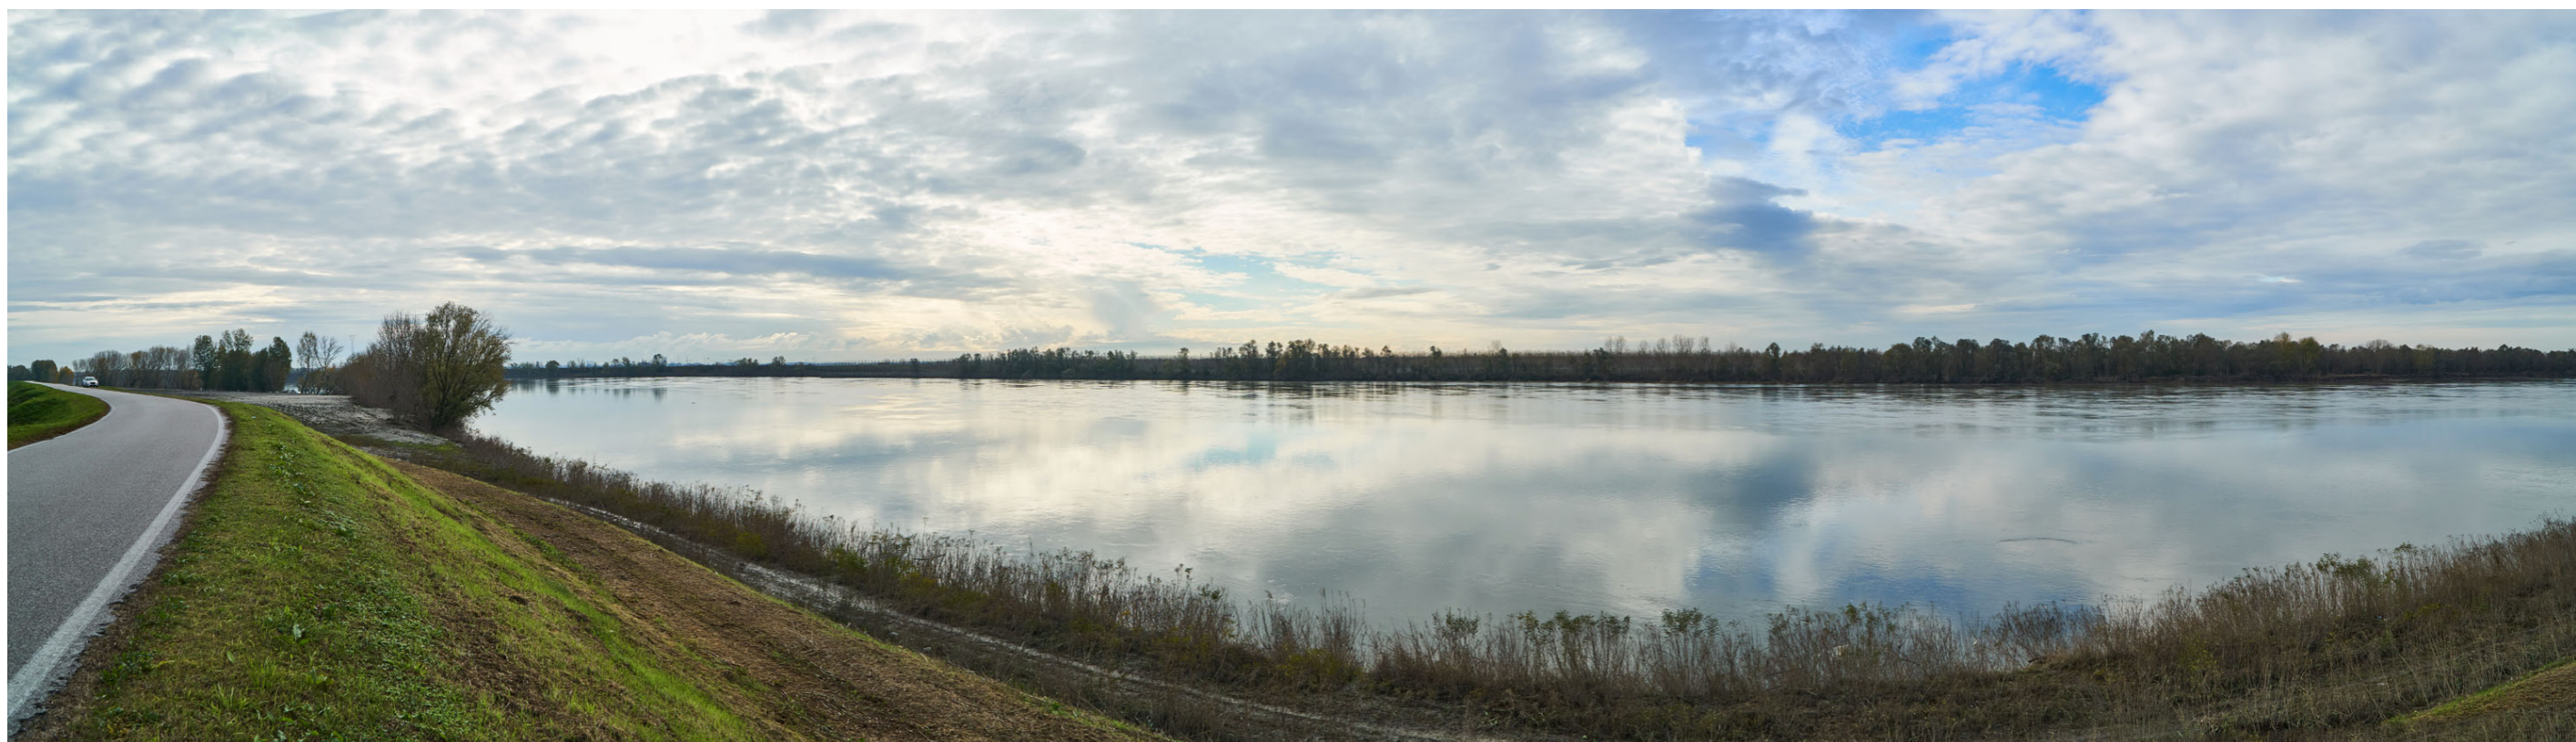
**Punto di ripresa n°2** - vista dell'area di intervento del Gruppo n°15, dall'argine maestro del Po, in sponda sinistra.  
La foto mostra le aree di intervento site nel Comune di Ferrara, sulla sponda opposta, caratterizzata da vegetazione ripariale e da un'estesa area golenale con vegetazione autoctona, già precedentemente citata.  
Sulla sinistra, l'area di intervento del Gruppo n°15 in località Occhiobello, caratterizzata da vegetazione ripariale.

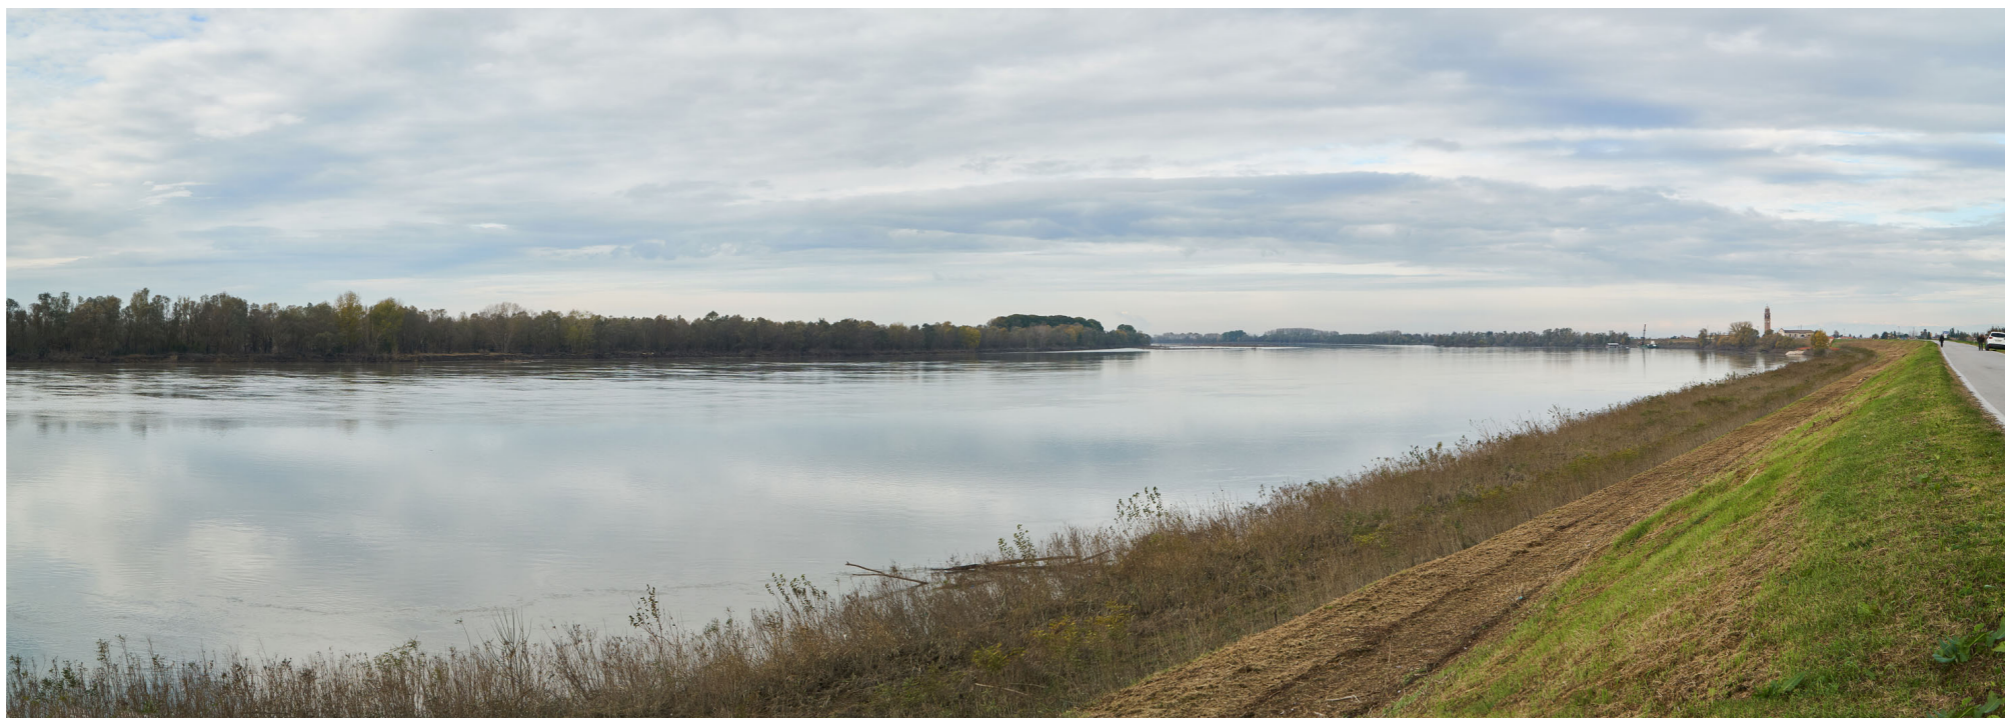
**Punto di ripresa n°3** - vista dell'area di intervento del Gruppo n°14, dall'argine maestro del Po, in sponda sinistra. L'area, posta sul confine tra i Comuni di Stienta e di Occhiobello, è caratterizzata dalla ripida scarpata dell'argine a vegetazione di tipo prativo e da una fascia ripariale con una ricca vegetazione idrofila ed igrofila. L'area tra l'argine ed il fiume in questo tratto è indicata, nel PAT del Comune di Stienta e nel PAT del Comune di Occhiobello, come "zone boscate".

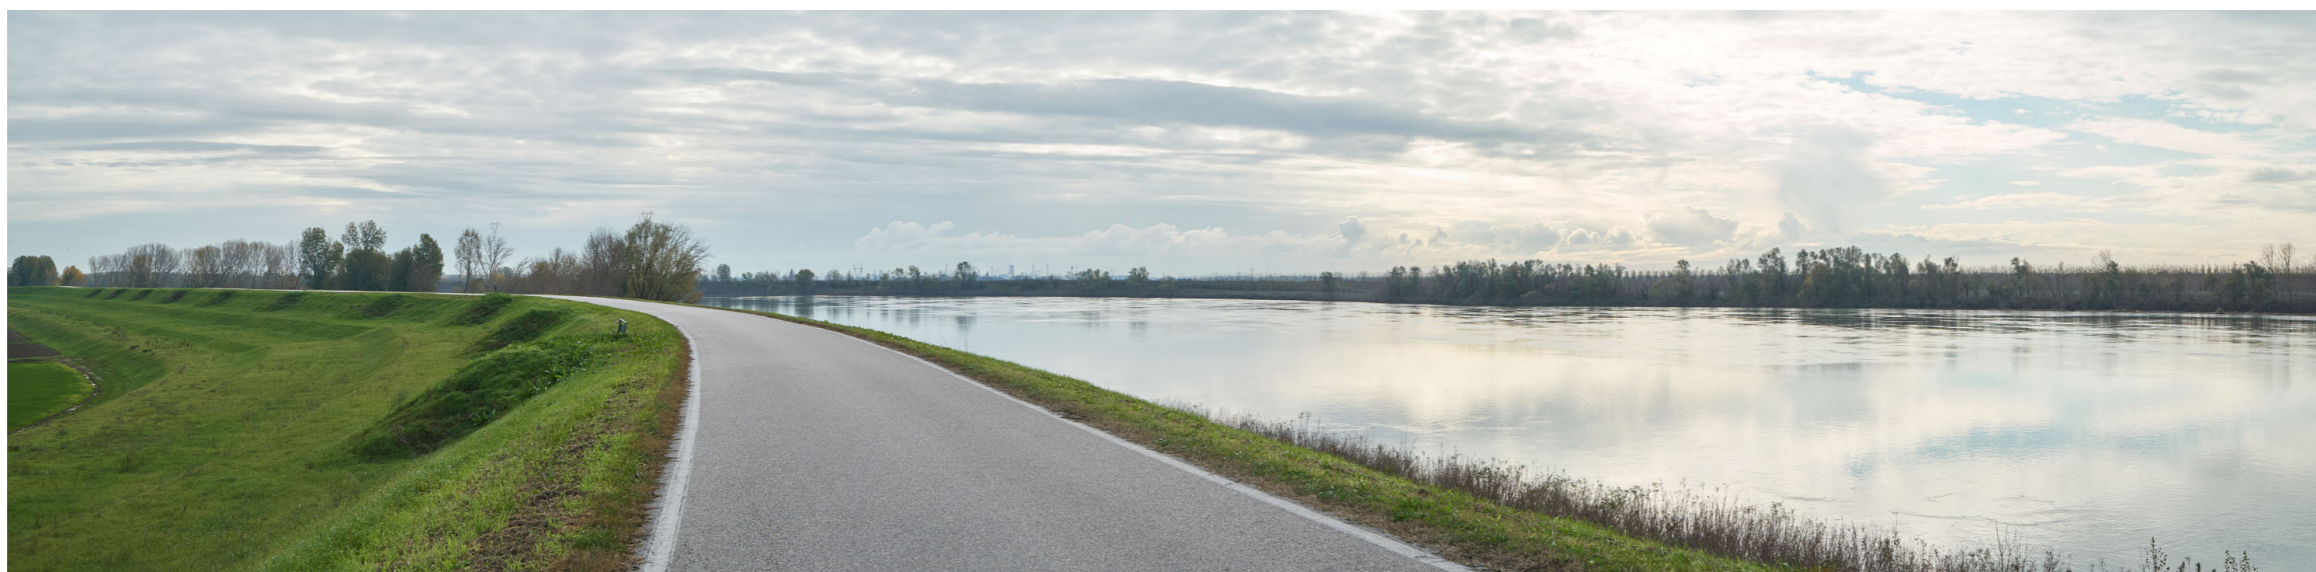
**Punto di ripresa n°4** - vista dall'area di intervento del Gruppo n°14 verso valle. L'area presenta verso il fiume una scarpata dell'argine inerbita ed una stretta fascia con una ricca vegetazione ripariale. Nella foto si notano inoltre l'imponente struttura arginale con sezione complessa e l'alveo pensile del Fiume Po.

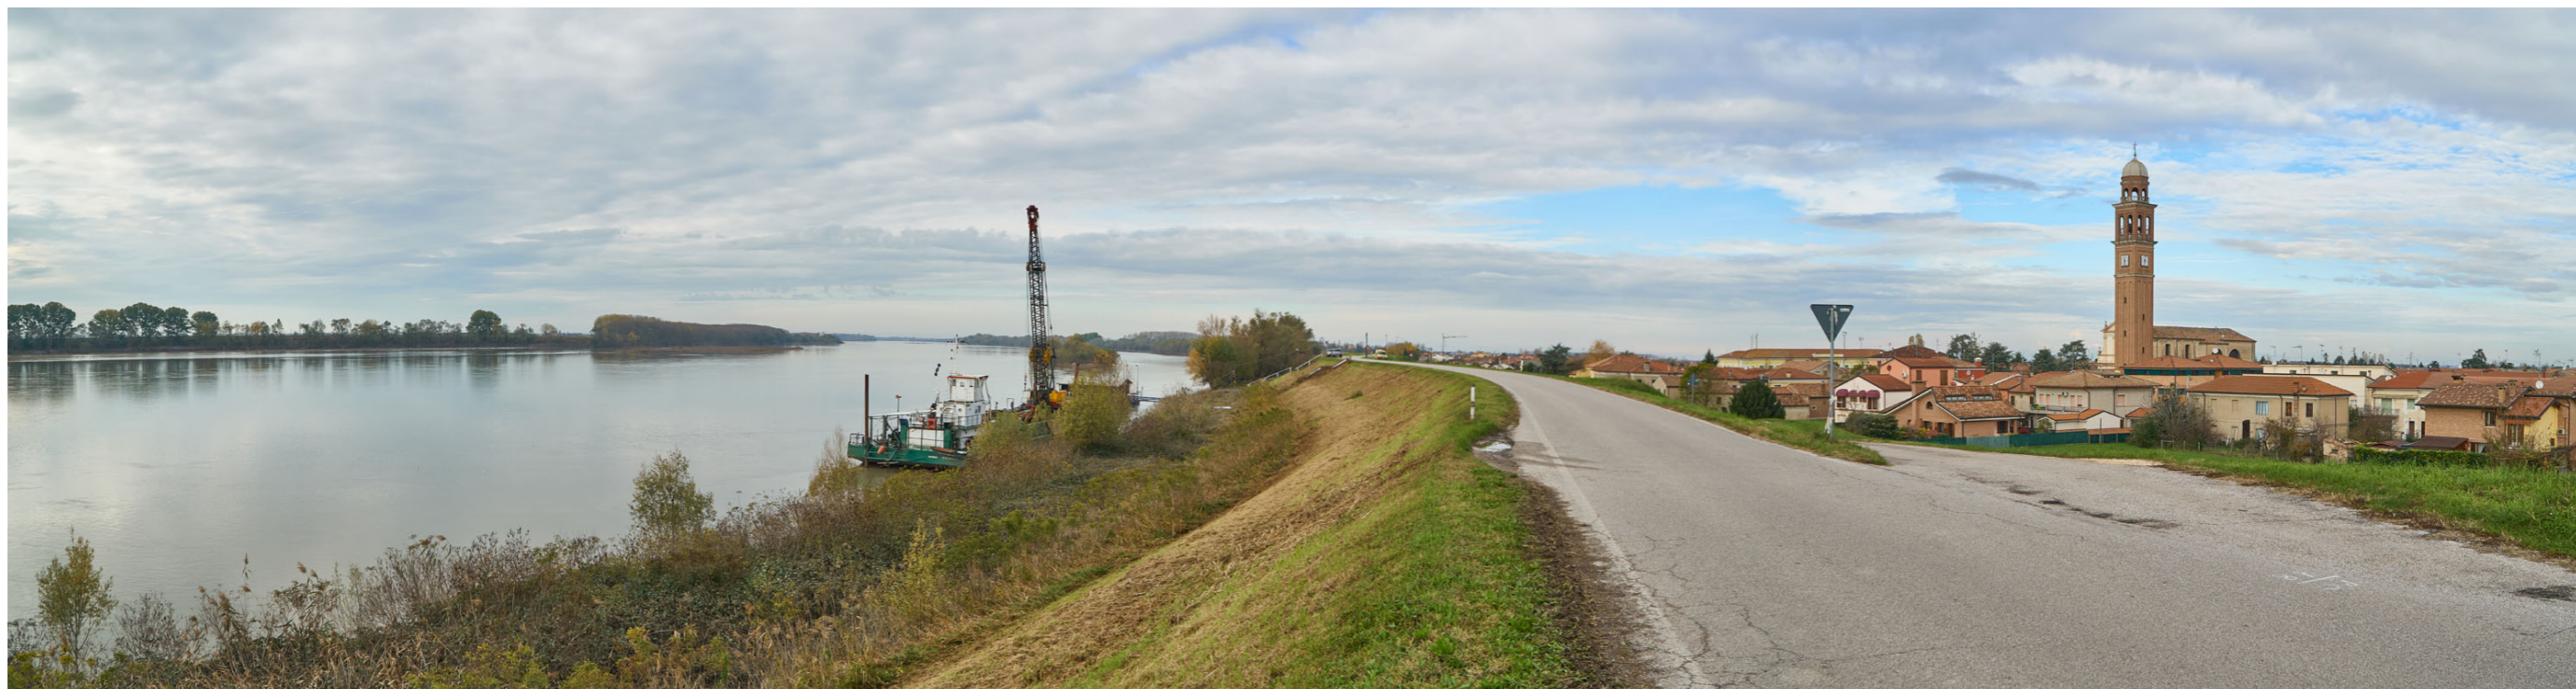
**Punto di ripresa n°5** – vista dell'area di intervento del Gruppo n°13, dall'argine maestro del Po, in sponda sinistra.

Le due foto mostrano l'ampia ansa del fiume posta di fronte all'abitato di Stienta; oltre alla struttura arginale a vegetazione di tipo prativo si nota la fascia ripariale ricca di vegetazione idrofila ed igrofila. Nascosto da una draga si nota un punto di attracco. Al centro dell'ansa è presente un'isola fluviale con vegetazione igrofila ed idrofila; una parte dell'isola è identificata come "zone boscate" dal PAT di Stienta.

Nella foto si nota il piccolo centro abitato, nel quale emerge la chiesa di Santo Stefano (con un alto campanile), posta ad un livello inferiore dell'alveo del Fiume Po.

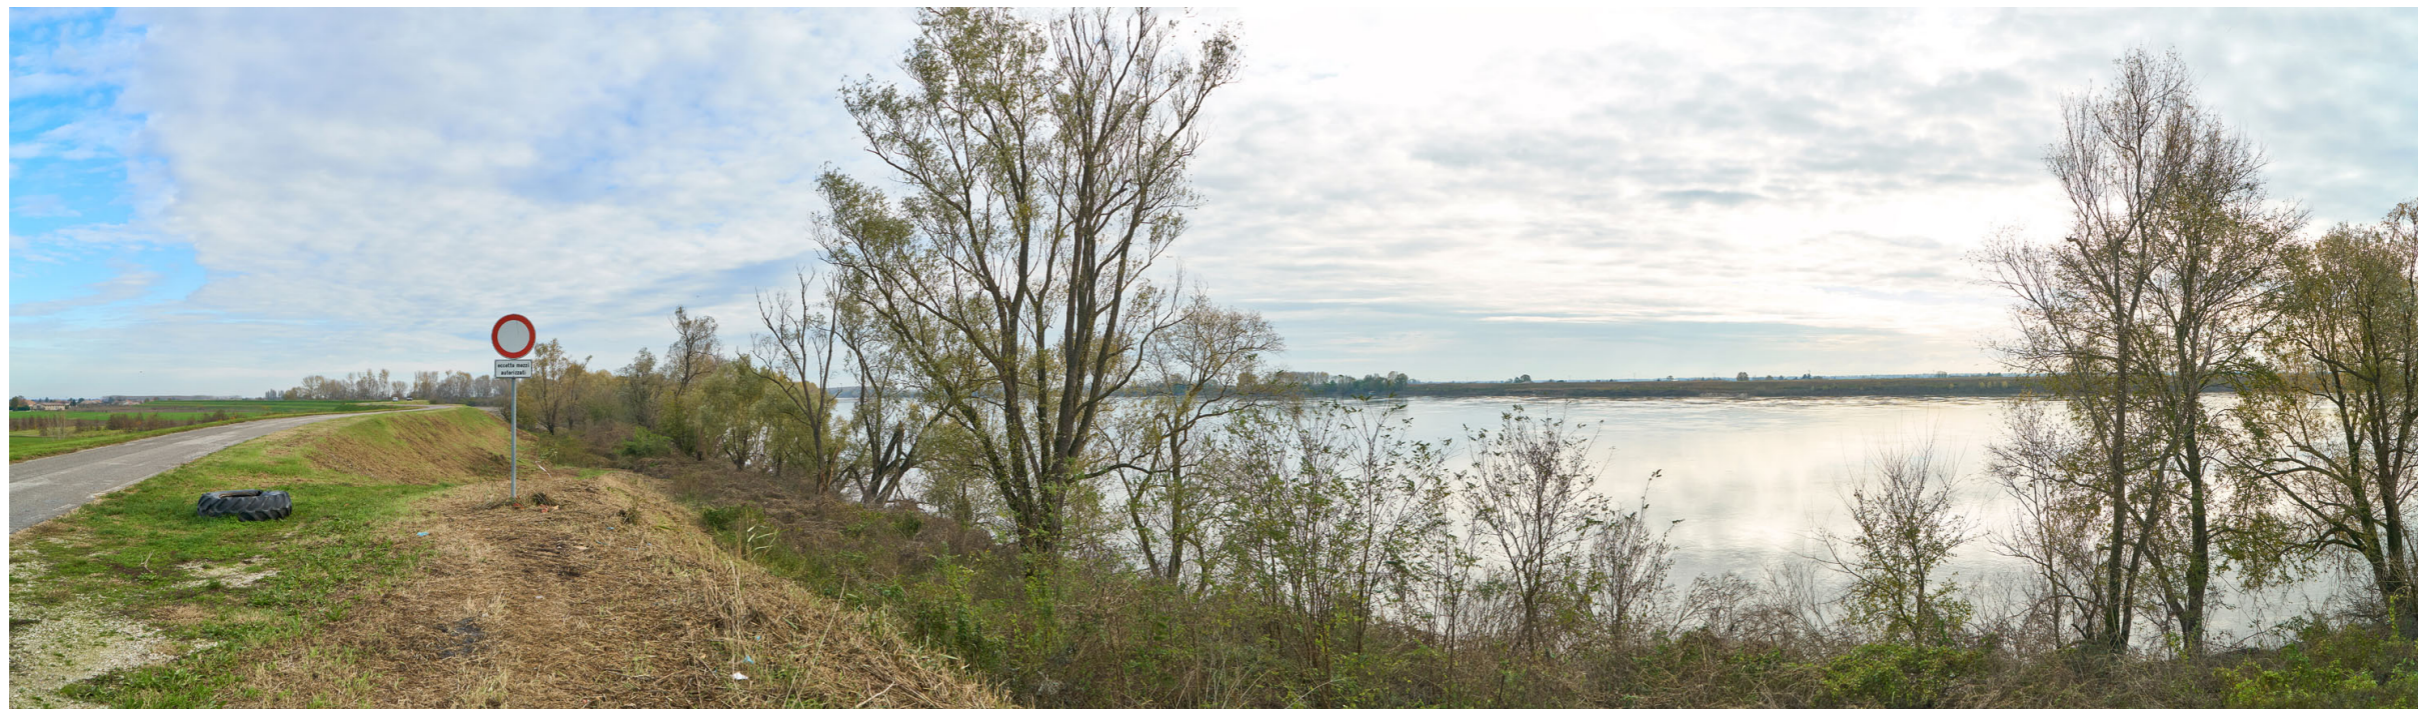
**Punto di ripresa n°6** - vista del fiume Po, dall'argine maestro in sponda sinistra, nei pressi dell'abitato di Gaiba.

La foto mostra il paesaggio fluviale dall'argine verso la sponda ferrarese dove dovrà essere realizzato l'intervento del Gruppo n°11; in lontananza si vedono l'argine maestro ferrarese con diverse macchie boschive tra l'argine ed il fiume.

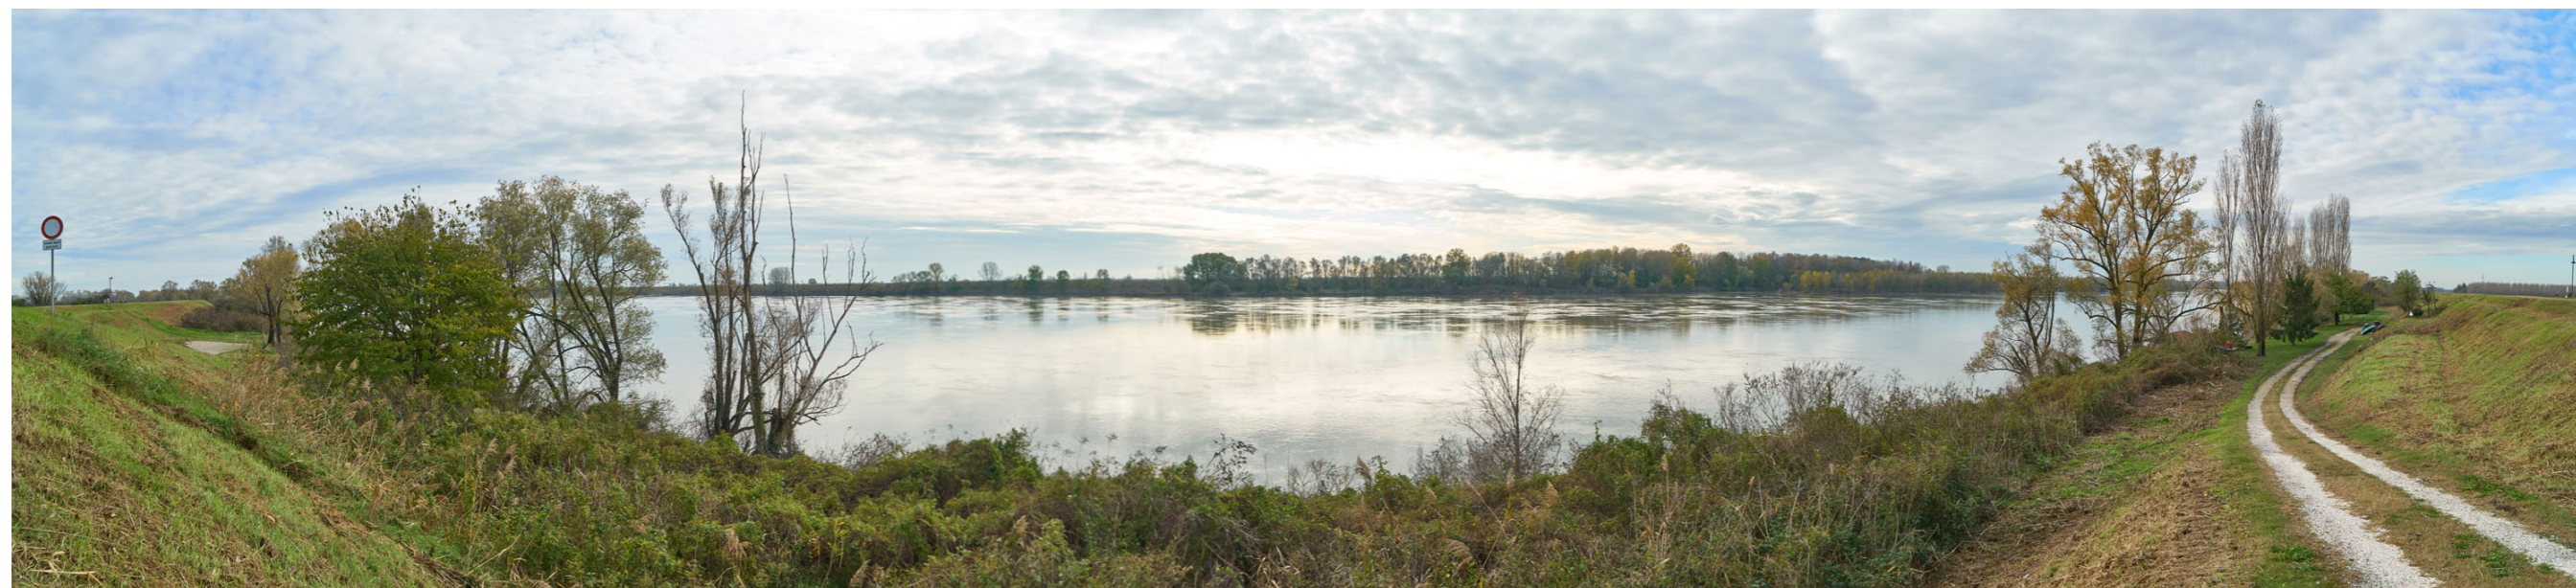
**Punto di ripresa n°7** - vista dell'area di intervento del Gruppo n°10, dall'argine maestro del Po, in sponda sinistra.

Si notano la struttura arginale con ripida scarpata a vegetazione prativa, la fascia con vegetazione ripariale caratterizzata da arbusti e numerosi alberi igrofilo. Sulla destra dell'immagine si evidenzia la presenza di una discesa carrabile dall'argine maestro.

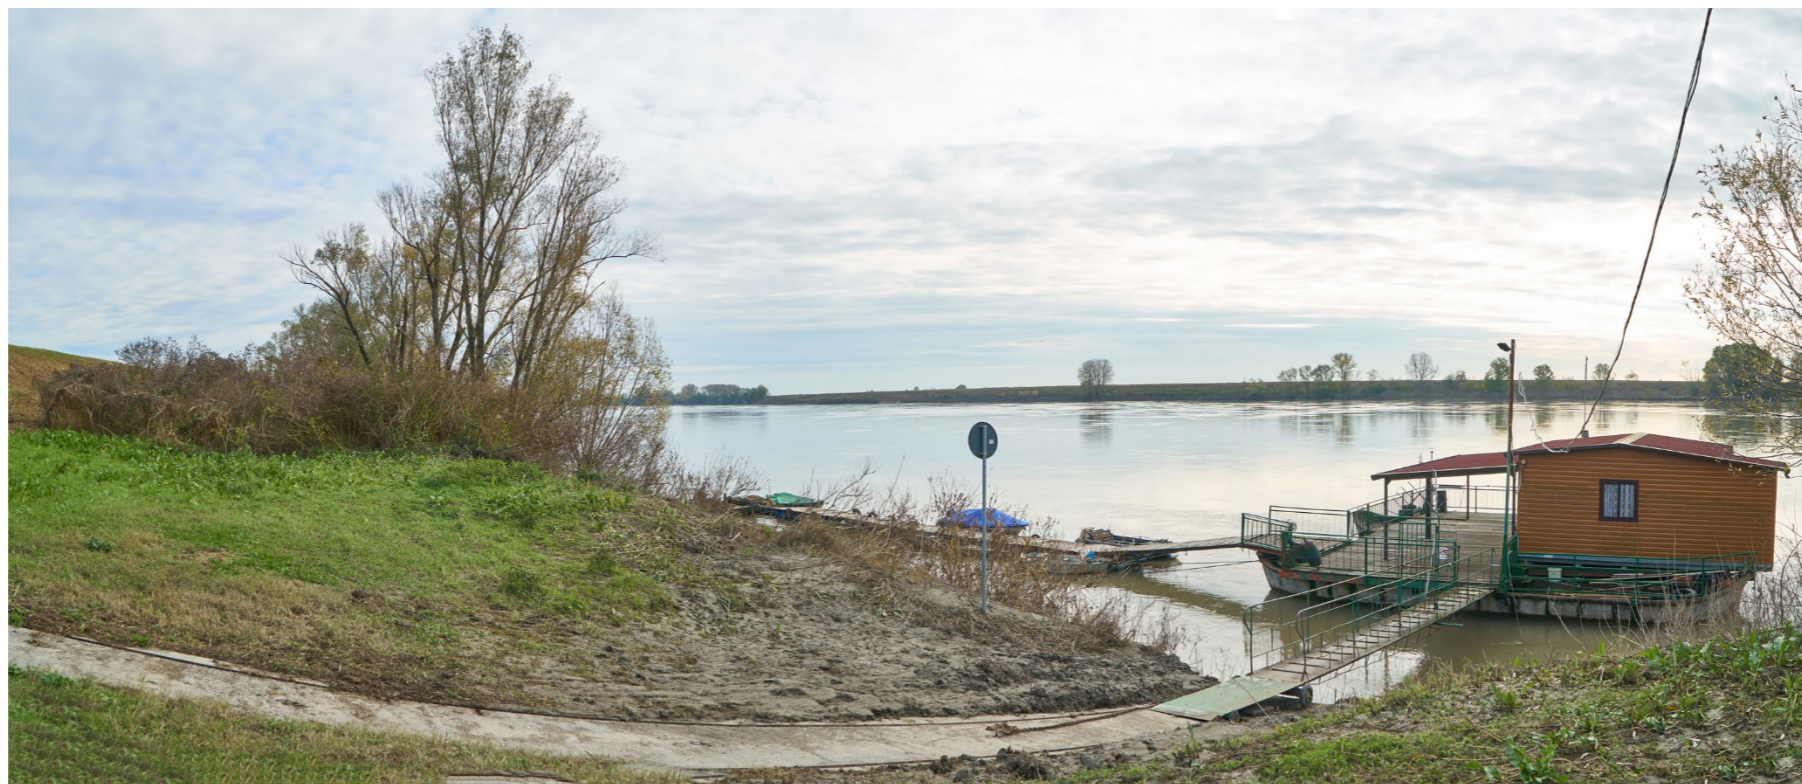
**Punto di ripresa n°8** - vista dell'area di intervento del Gruppo n°10, da una zona interna all'argine sinistro posta in corrispondenza dell'abitato di Gaiba. Si nota la ricca vegetazione ripariale arbustiva ed arborea; nell'area è situato un punto di attracco su struttura galleggiante.

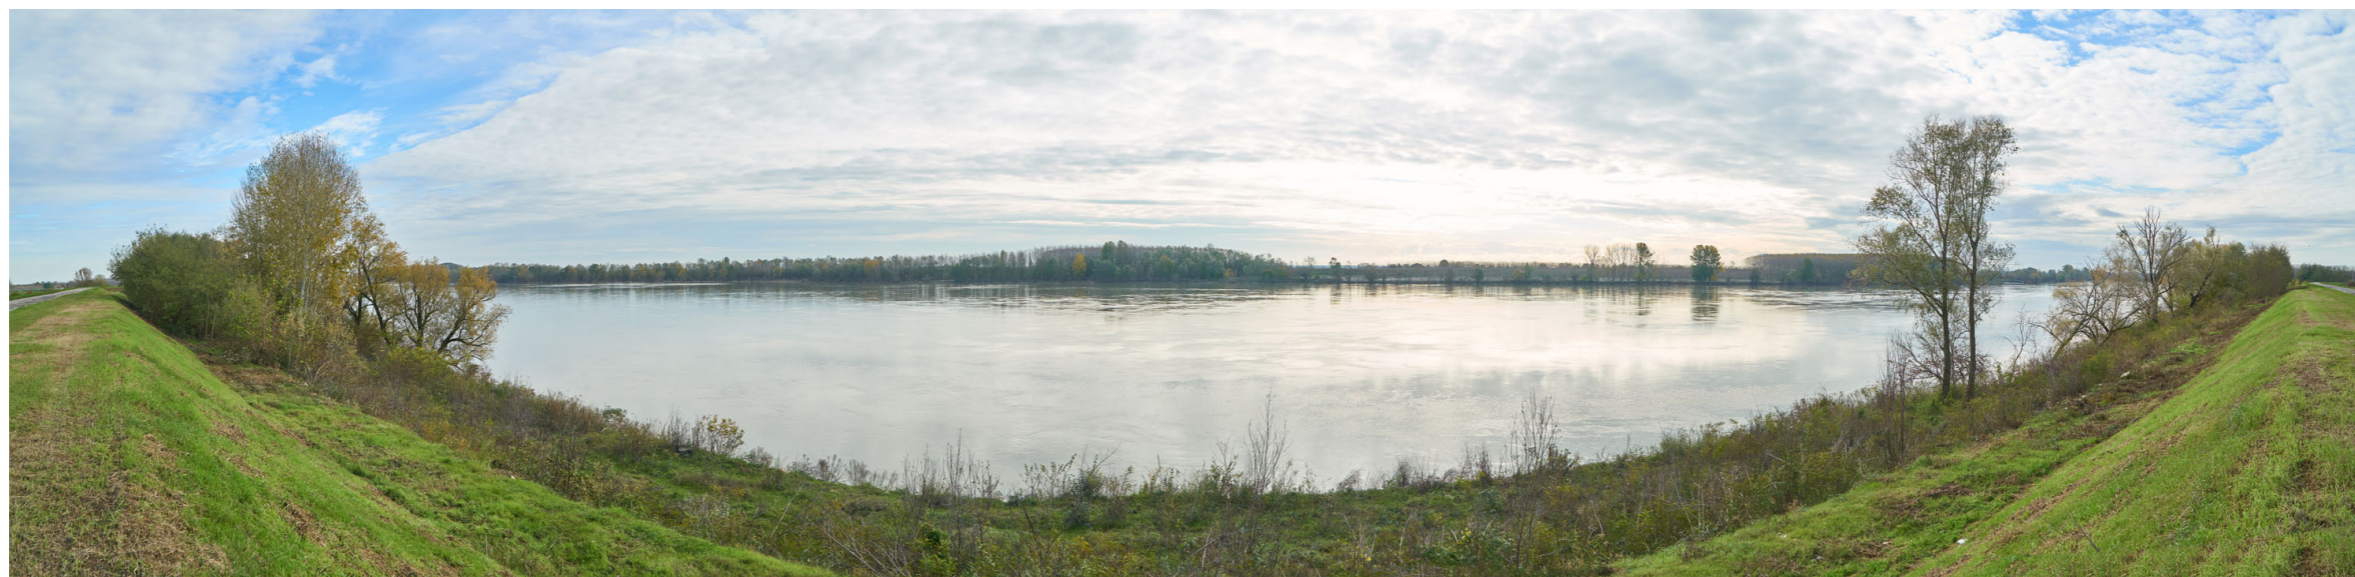
**Punto di ripresa n°9** - vista del Fiume Po, dall'argine maestro in sponda sinistra, nel tratto tra i centri abitati di Ficarolo e di Gaiba. La struttura arginale e le caratteristiche vegetazionali sono simili alle situazioni già presentate nelle foto precedenti. Sulla sponda opposta del fiume si nota l'area golenale del Comune di Bondeno, che presenta zone coltivate a pioppeto e zone con macchie a bosco. L'area di intervento del Gruppo n°9 sarà situata di fronte a queste ultime aree golenali.

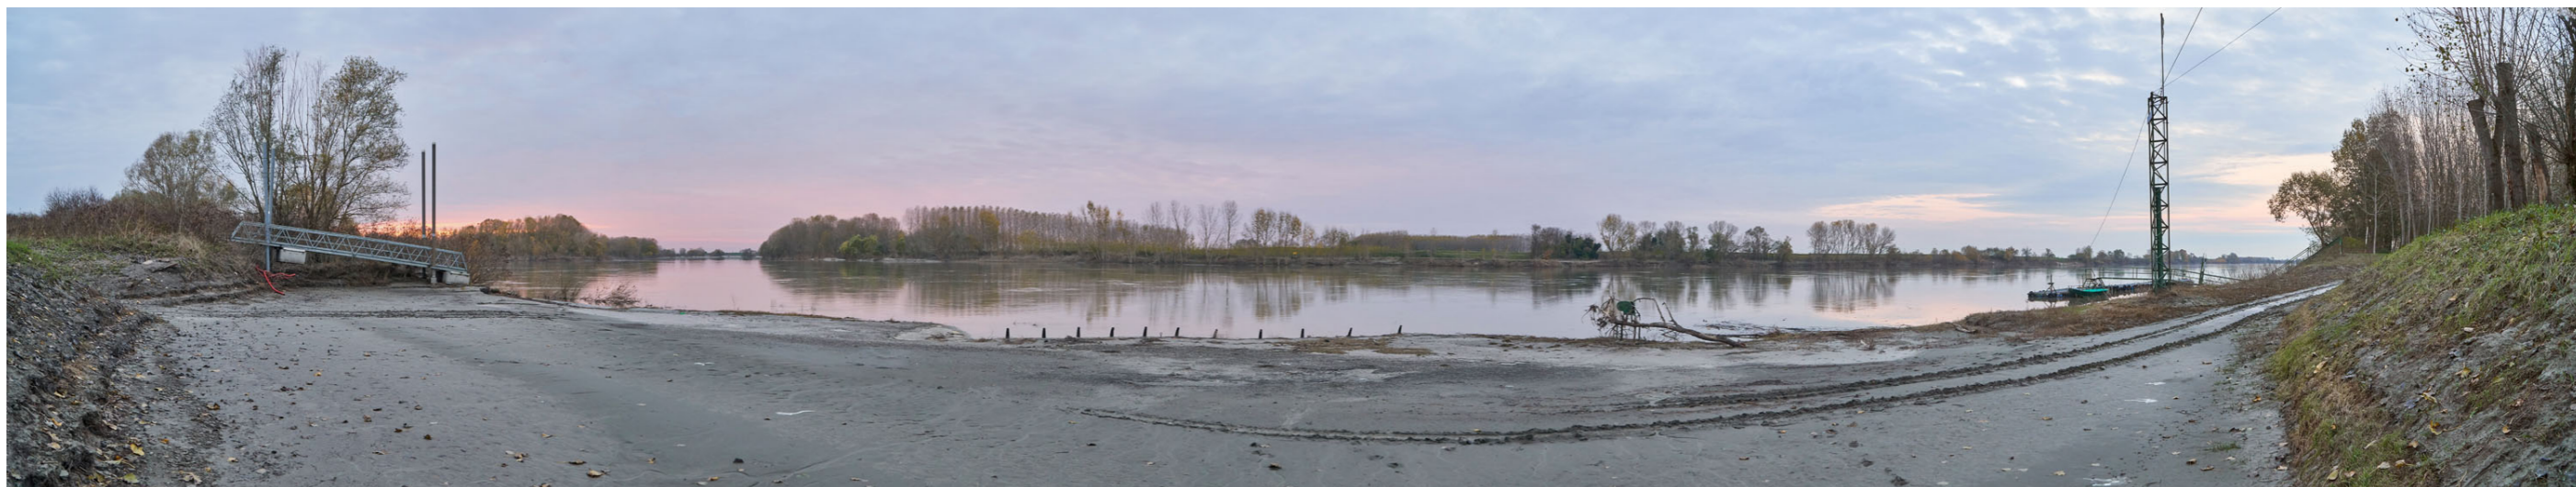
**Punto di ripresa n°26** - vista del Fiume Po dalla sponda destra, nei pressi dell'immissione del Cavo napoleonico nel fiume. Si notano in primo piano l'area golenale spoglia di vegetazione con punto di accesso carrabile e due punti di attracco fluviali. Al centro del fiume, sulla sinistra, si nota la folta vegetazione dell'isola della Tontola e l'ampia lanca parzialmente allagata tra l'isola e la sponda veneta.

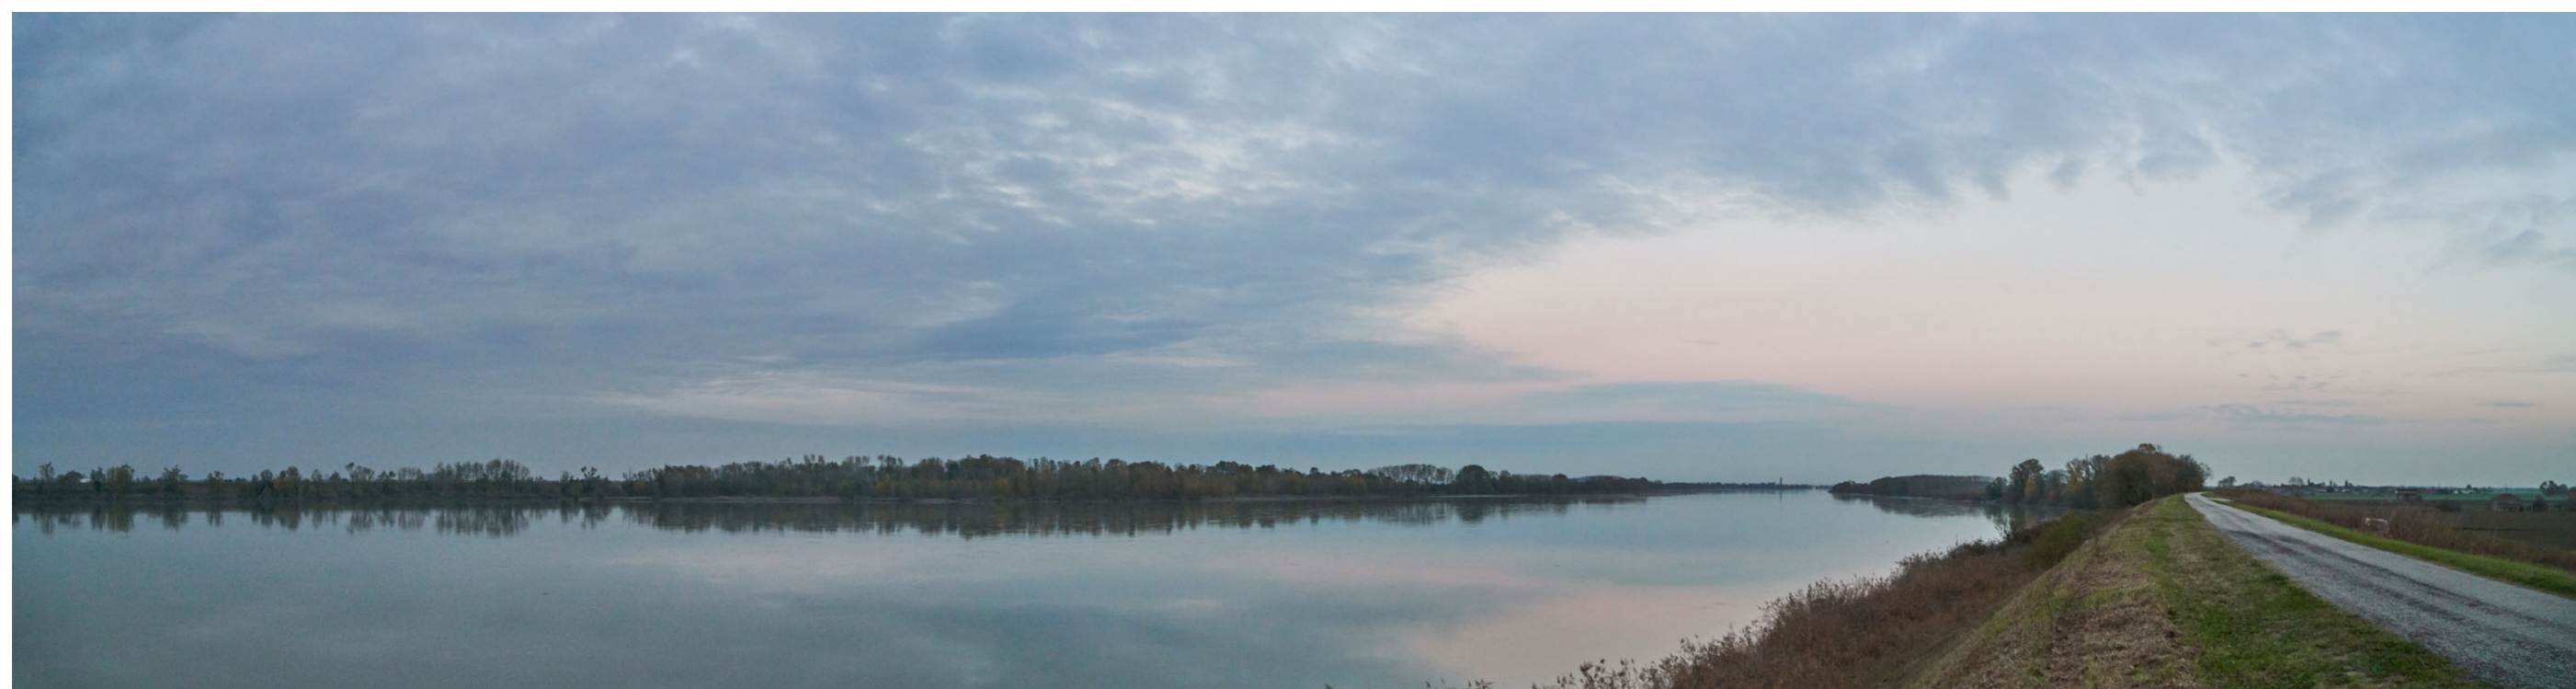
**Punto di ripresa n°27** - vista dell'area di intervento del Gruppo n°11, dall'argine maestro del Po, in sponda destra, nei pressi della località Ravalle. Nella foto si nota la struttura arginale con vegetazione prativa e la folta vegetazione ripariale; in lontananza, nei pressi della zona di intervento, è presente una fascia boscosa tra l'argine ed il fiume; questa fascia è identificata dal PSC di Ferrara come "aree boscate".

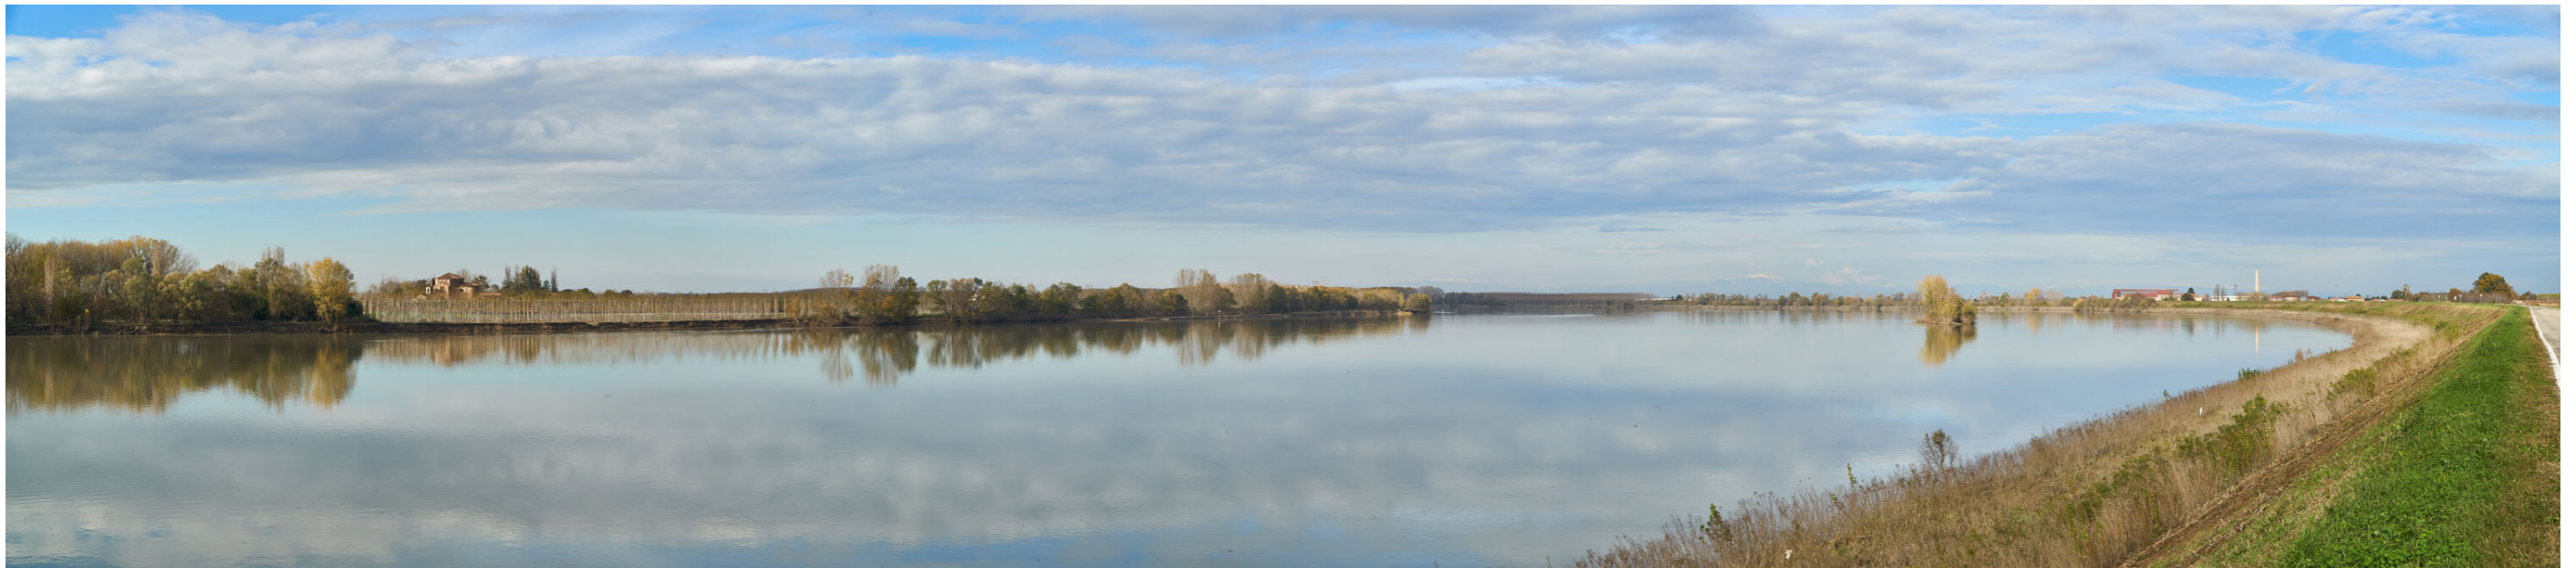
**Punto di ripresa n°10** - vista dell'ampia ansa fluviale posta tra Felonica e Ficarolo, dall'argine sinistro del Po. La foto mostra uno scorcio di grande apertura visiva, caratterizzato dal rapporto complesso tra l'azione e le tracce di natura antropica (arginature, insediamenti) e quelle testimoni dell'evoluzione naturale (depositi, colonizzazione). La grande ampiezza del fiume consente di tralasciare l'alveo verso monte, con possibilità di scorci visivi a grande distanza che si possono spingere fino all'arco alpino. Sulla destra, oltre l'argine, si nota un insediamento produttivo nel Comune di Ficarolo. La vegetazione è varia: dalle scarpate dell'argine con vegetazione di tipo prativo, alle fasce di vegetazione ripariale, ai pioppeti e zone a bosco percepibili sulla sponda mantovana, ai sabbioni e alle isole fluviali parzialmente sommerse con specie pioniere o alberi igrofilo.

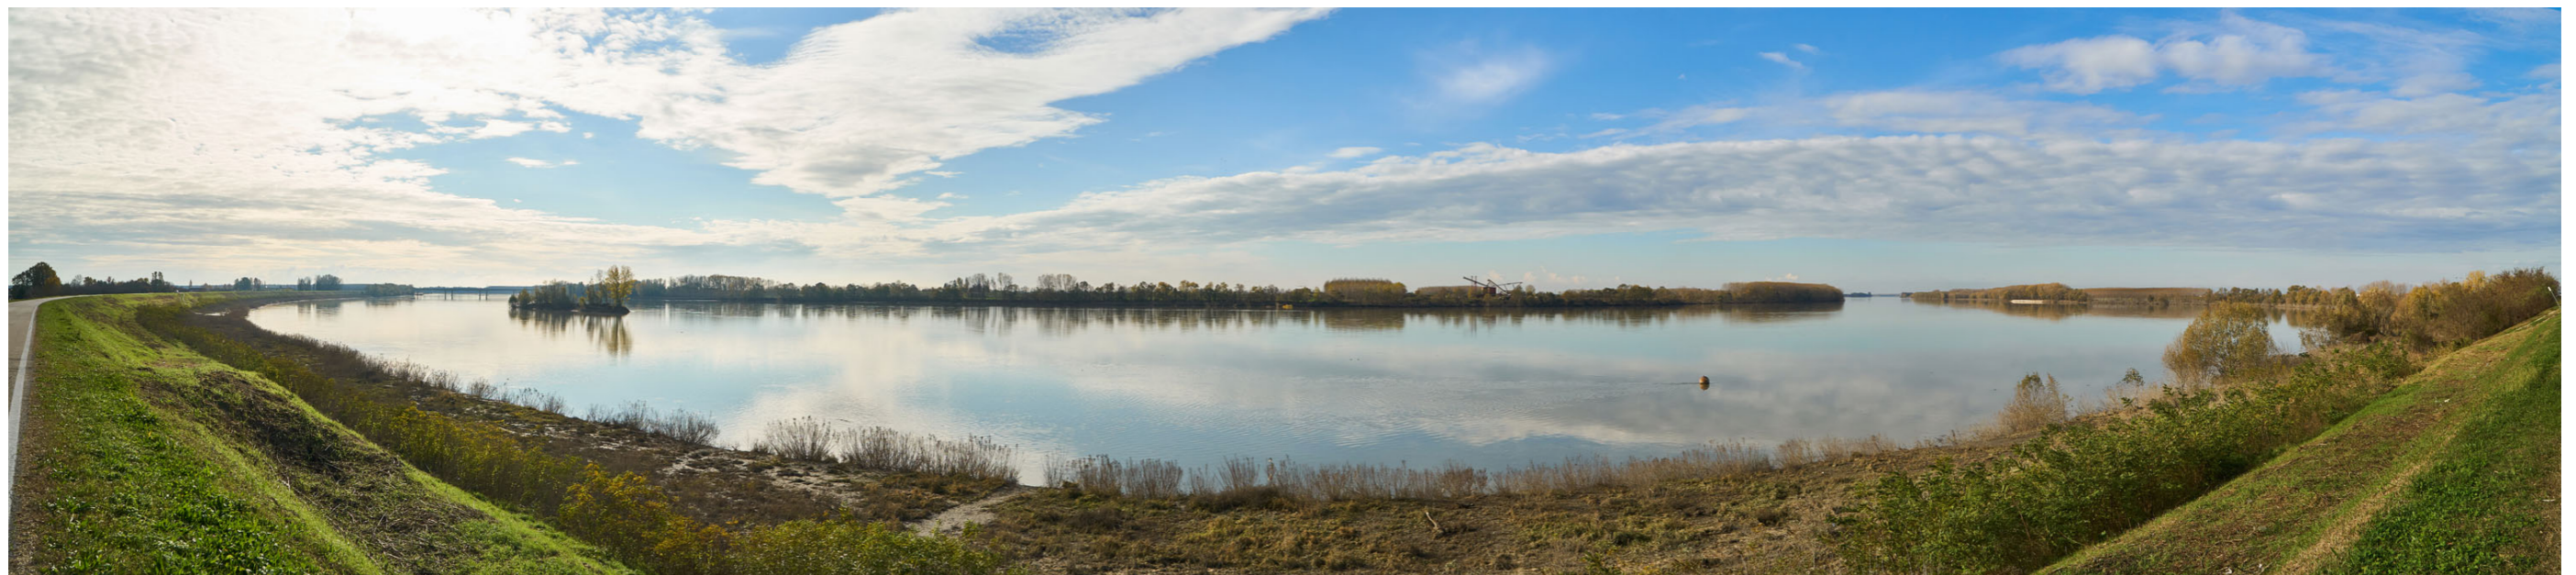
**Punto di ripresa n°11** - vista dell'ampia ansa fluviale posta tra Felonica e Ficarolo già citata nelle foto precedenti. In lontananza, sulla sponda mantovana, si nota un'attività di cava ed una zona golenale in parte coltivata a pioppeto ed in parte con una ricca vegetazione spontanea arbustiva e arborea. Su quest'ultima sponda, nella parte convessa dell'ansa, è situata l'area di intervento del Gruppo n°7.

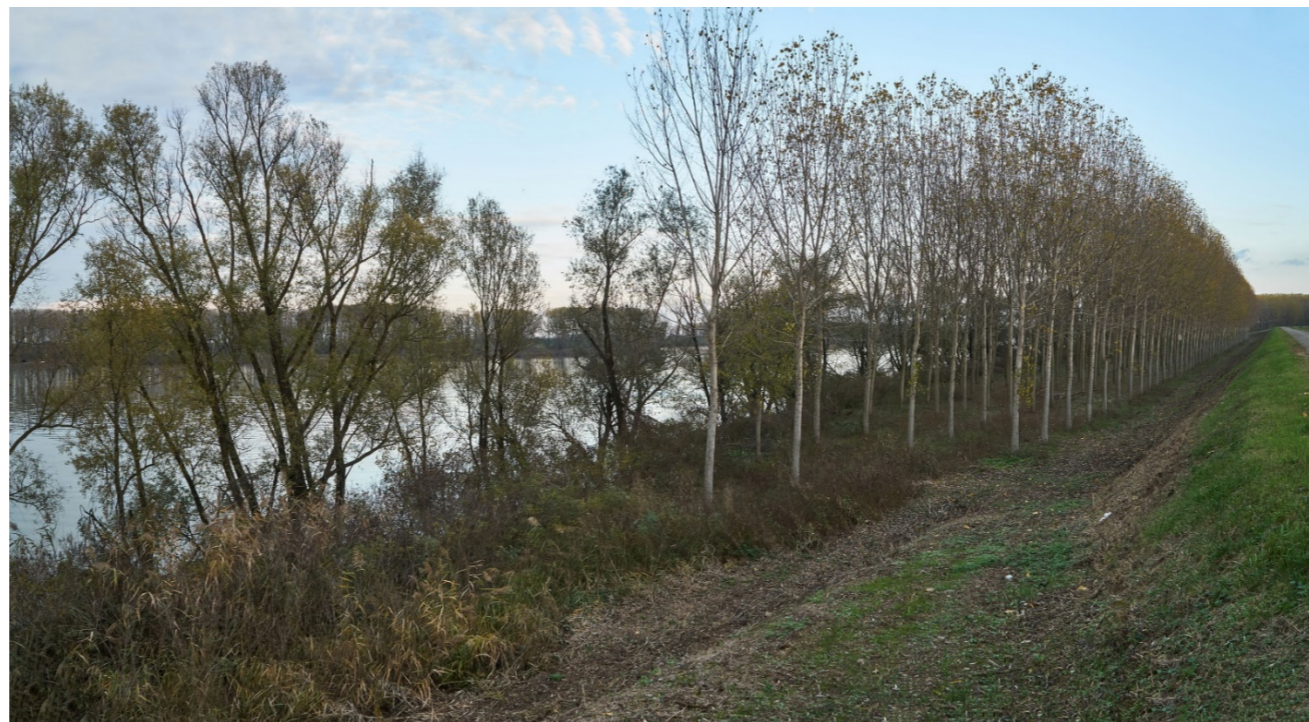
**Punto di ripresa n°23** - vista dell'area di intervento del Gruppo n°7, dall'argine maestro del Po, in sponda destra. Si evidenziano: la struttura arginale con rive a vegetazione prativa; l'area golenale coltivata a pioppeto produttivo; la ricca vegetazione ripariale sulla sponda del fiume. Nei pressi del punto di ripresa è presente una discesa all'area golenale.

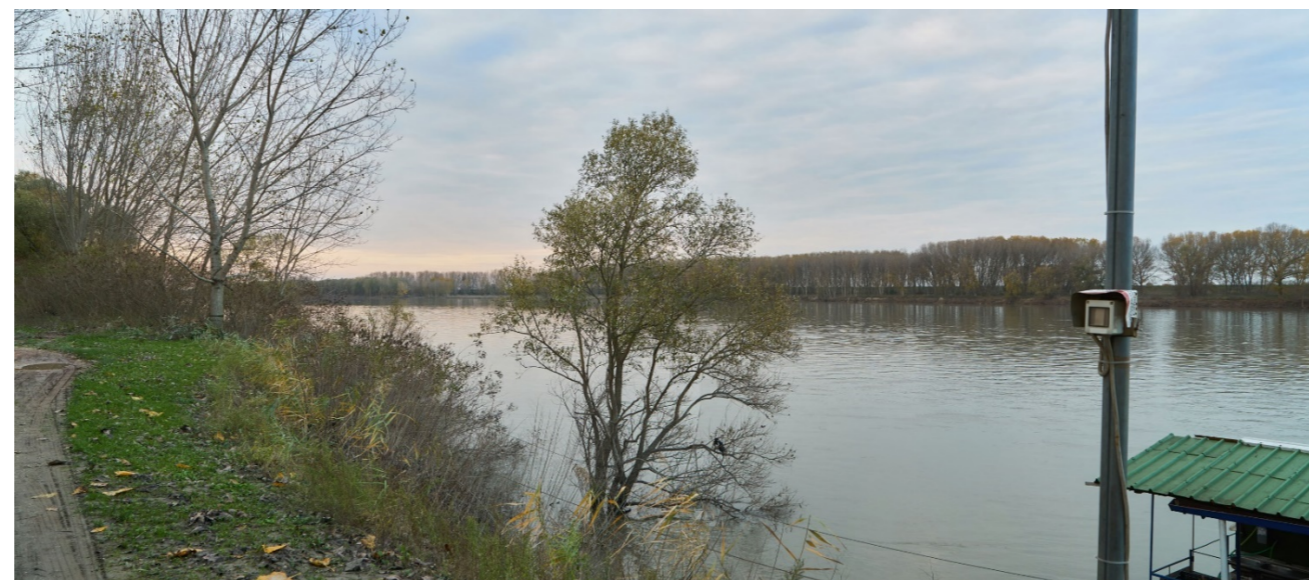
**Punto di ripresa n°24** - vista dell'area di intervento del Gruppo n°7 dalla sponda destra del fiume. Si nota la ricca vegetazione ripariale e gli alberi di diverse specie autoctone igrofile; sulla destra è presente un punto di attracco galleggiante.
