## FIUME PO

# SISTEMAZIONE A CORRENTE LIBERA PER LA NAVIGAZIONE CON IMBARCAZIONI DI CLASSE Va NEL TRATTO CASTELMASSA - STIENTA

*Progetto Definitivo*

Oggetto: RELAZIONE FOTOGRAFICA

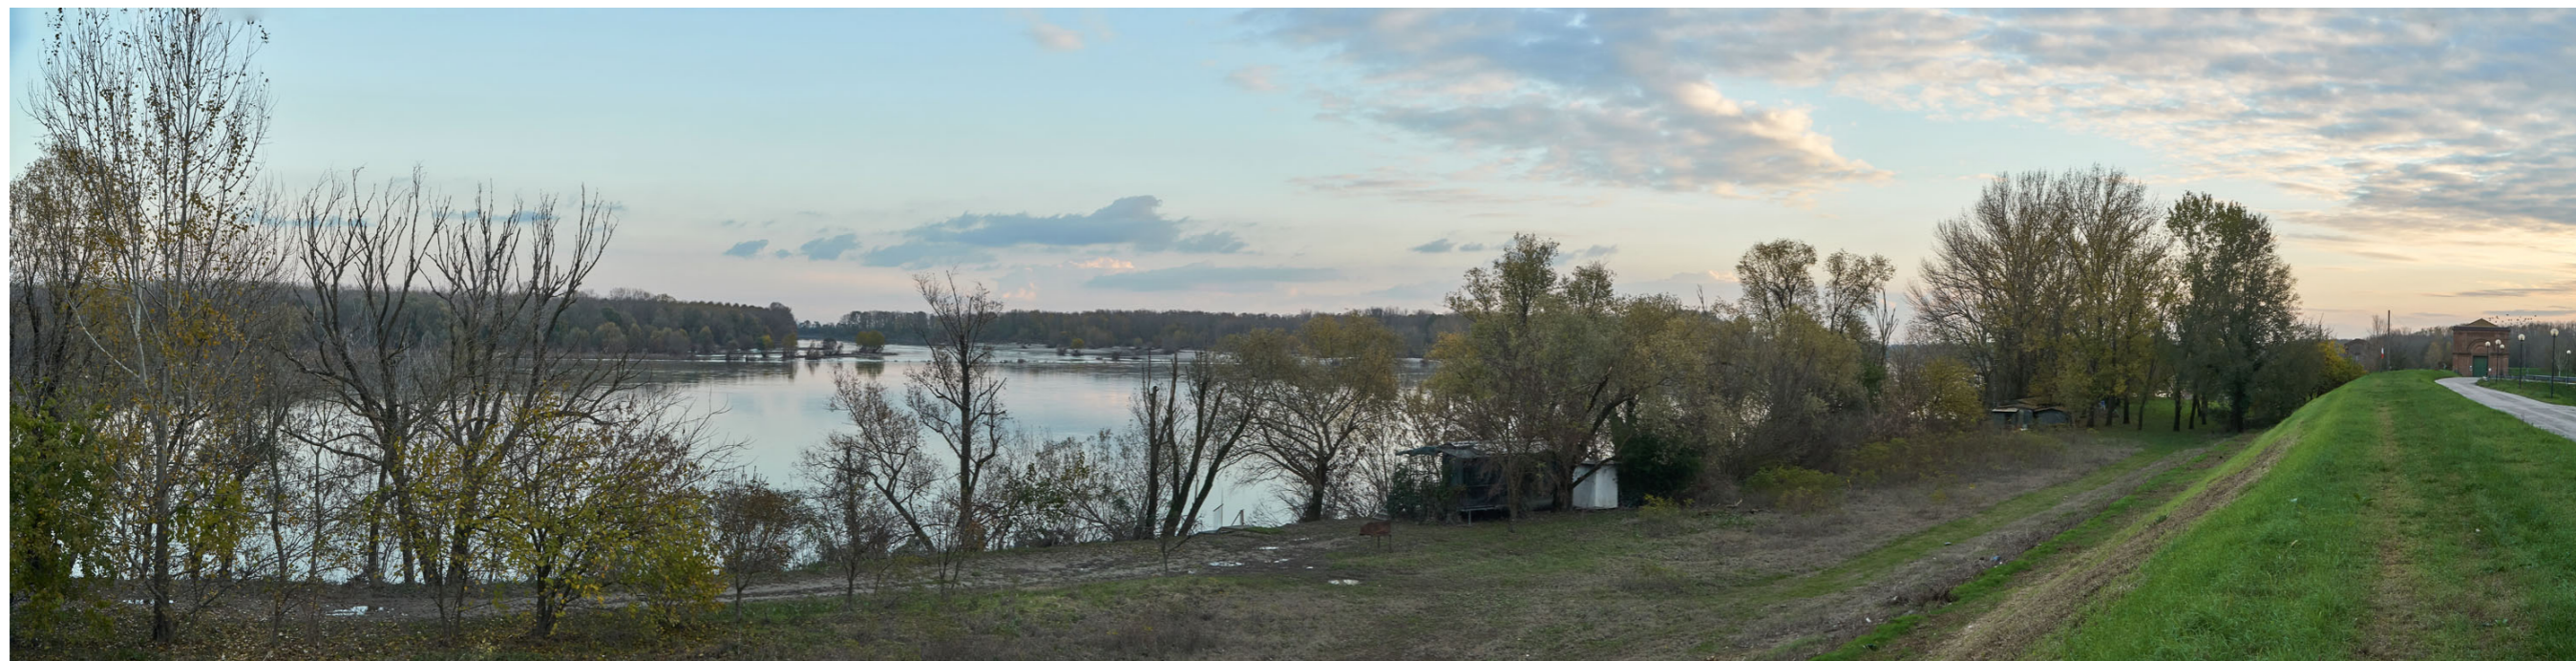
**Punto di ripresa n°25** - vista del Fiume Po, dall'argine maestro in sponda destra, verso la sponda veneta. Su quest'ultima è situata l'area di intervento del Gruppo n°8, collocata sul bordo di una lanca, tra la struttura arginale e l'isola della Tontola. La ripresa mostra in primo piano la zona golenale in sponda destra con vegetazione ripariale e diverse strutture galleggianti, su questa sponda non sono previsti interventi. In sponda sinistra si notano: sulla sinistra l'argine maestro ricco di vegetazione arborea, al centro la parte convessa dell'ansa di Ficarolo con la lanca parzialmente sommersa; sulla destra una parte l'isola della Tontola parzialmente sommersa con vegetazione ripariale ed arborea.

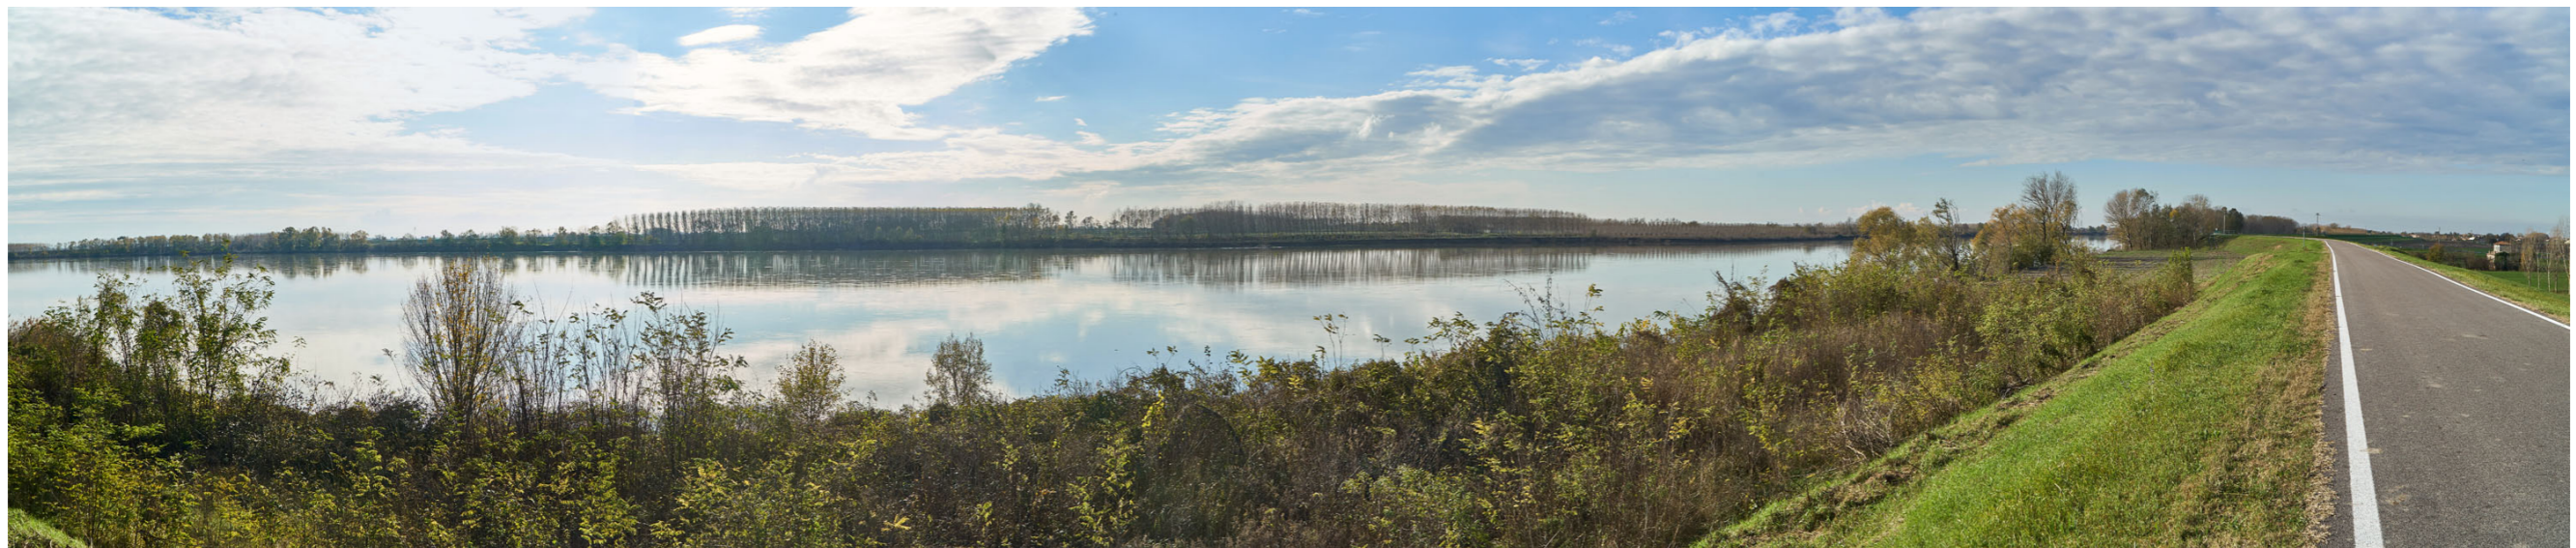
**Punto di ripresa n°12** - vista dell'area di intervento del Gruppo n°12, dall'argine maestro del Po, in sponda sinistra. Si nota la struttura arginale con scarpata a vegetazione prativa e la ricca vegetazione ripariale sul bordo del fiume. Sulla riva mantovana si nota l'ampia zona dell'Isola Streggia, in parte coltivata a pioppeto ed in parte ricca di vegetazione spontanea.

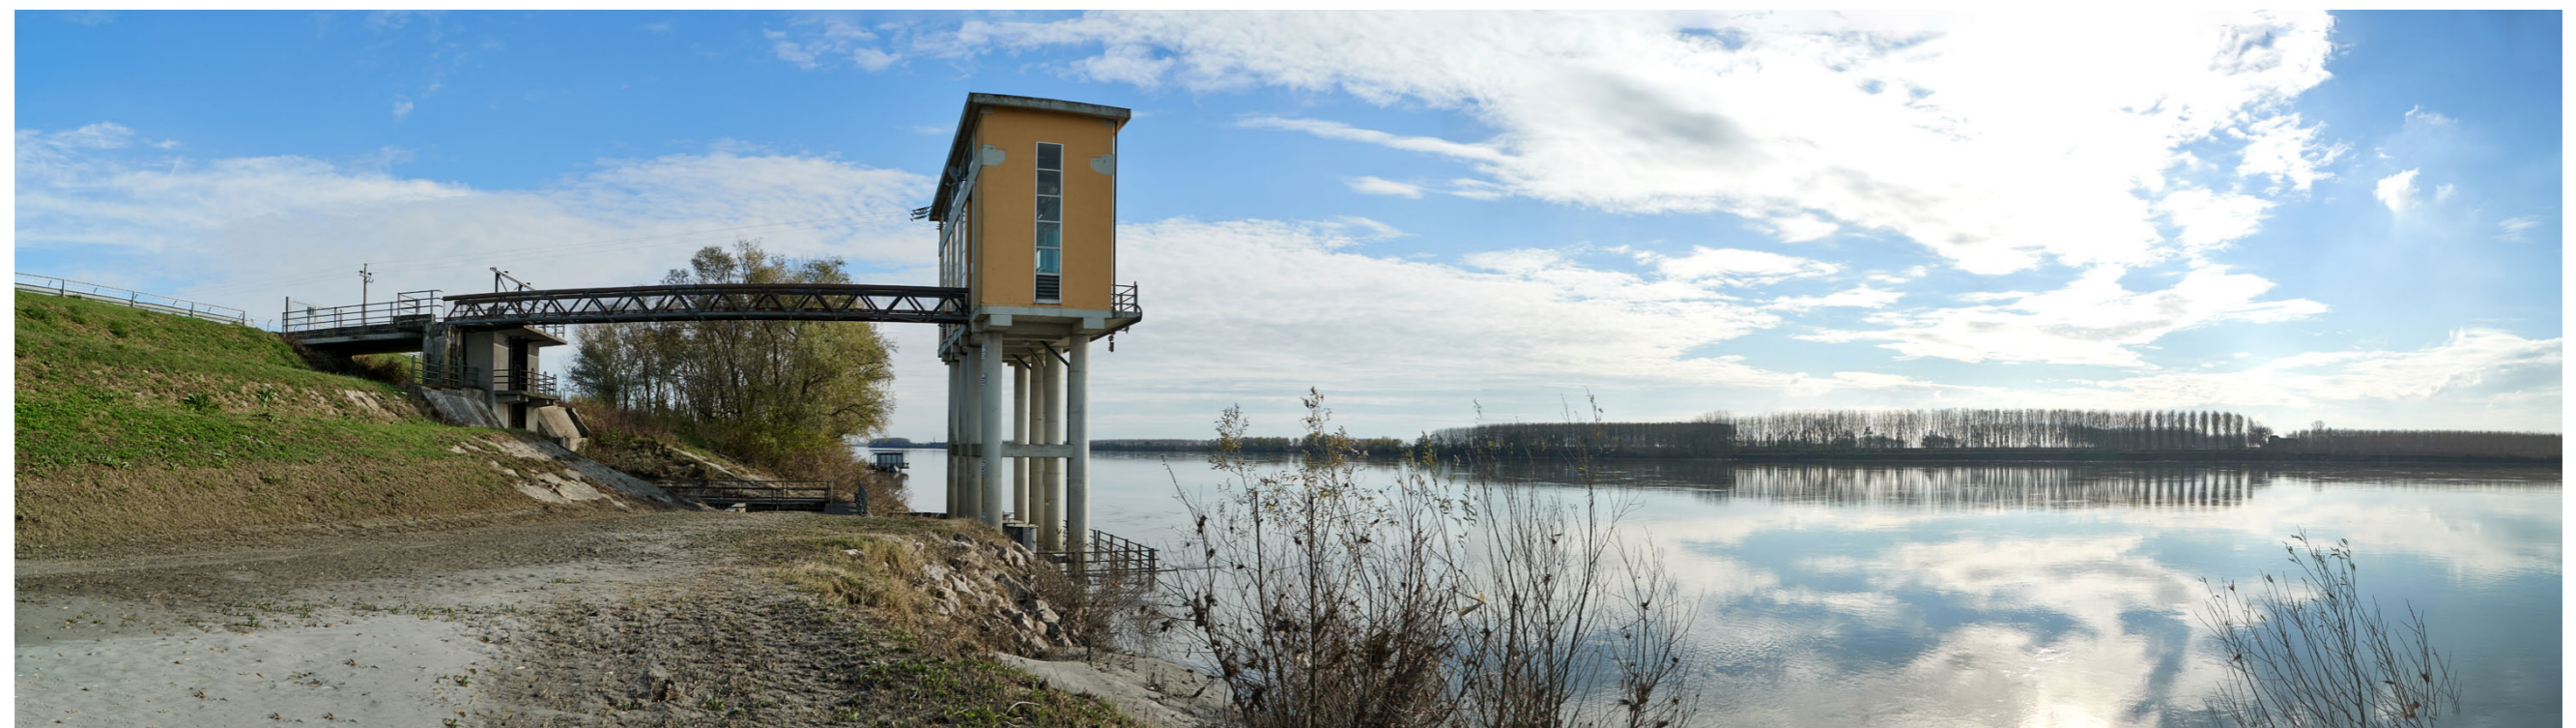
**Punto di ripresa n°13** - vista dell'area di intervento del Gruppo n°12, dalla zona all'interno dell'alveo del Po, in sponda sinistra. Le quattro foto mostrano la struttura della Chiavica di Calto, derivazione del Cavo di Calto dal Fiume Po. L'area di intervento si trova a valle della struttura.

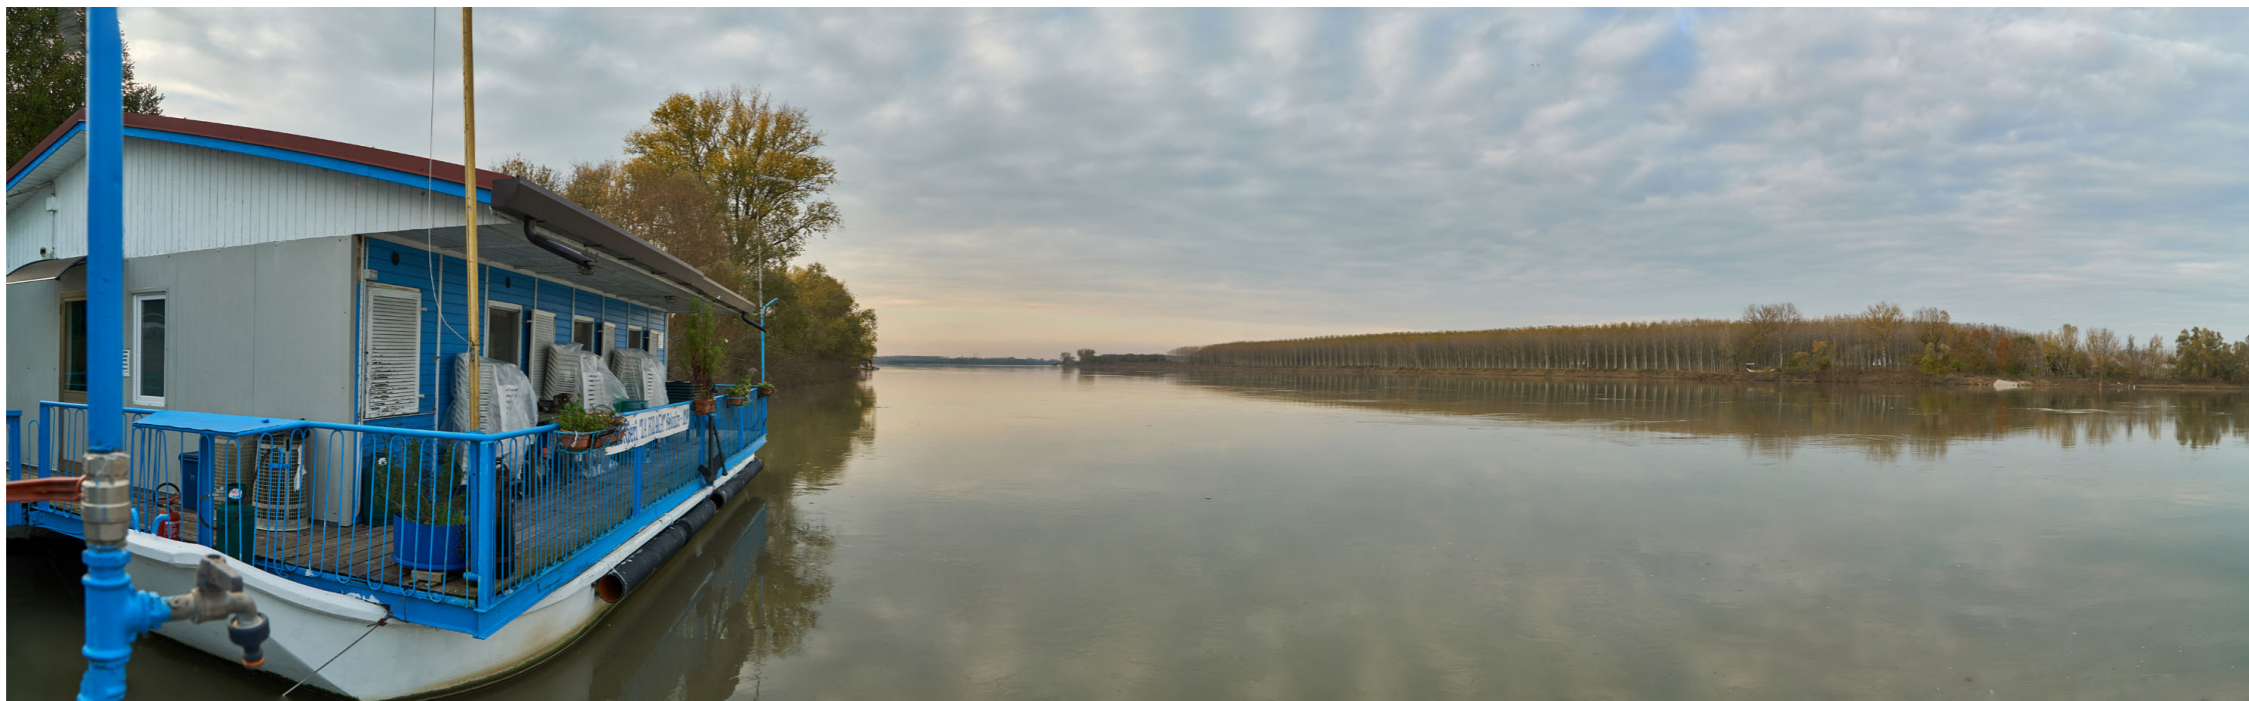
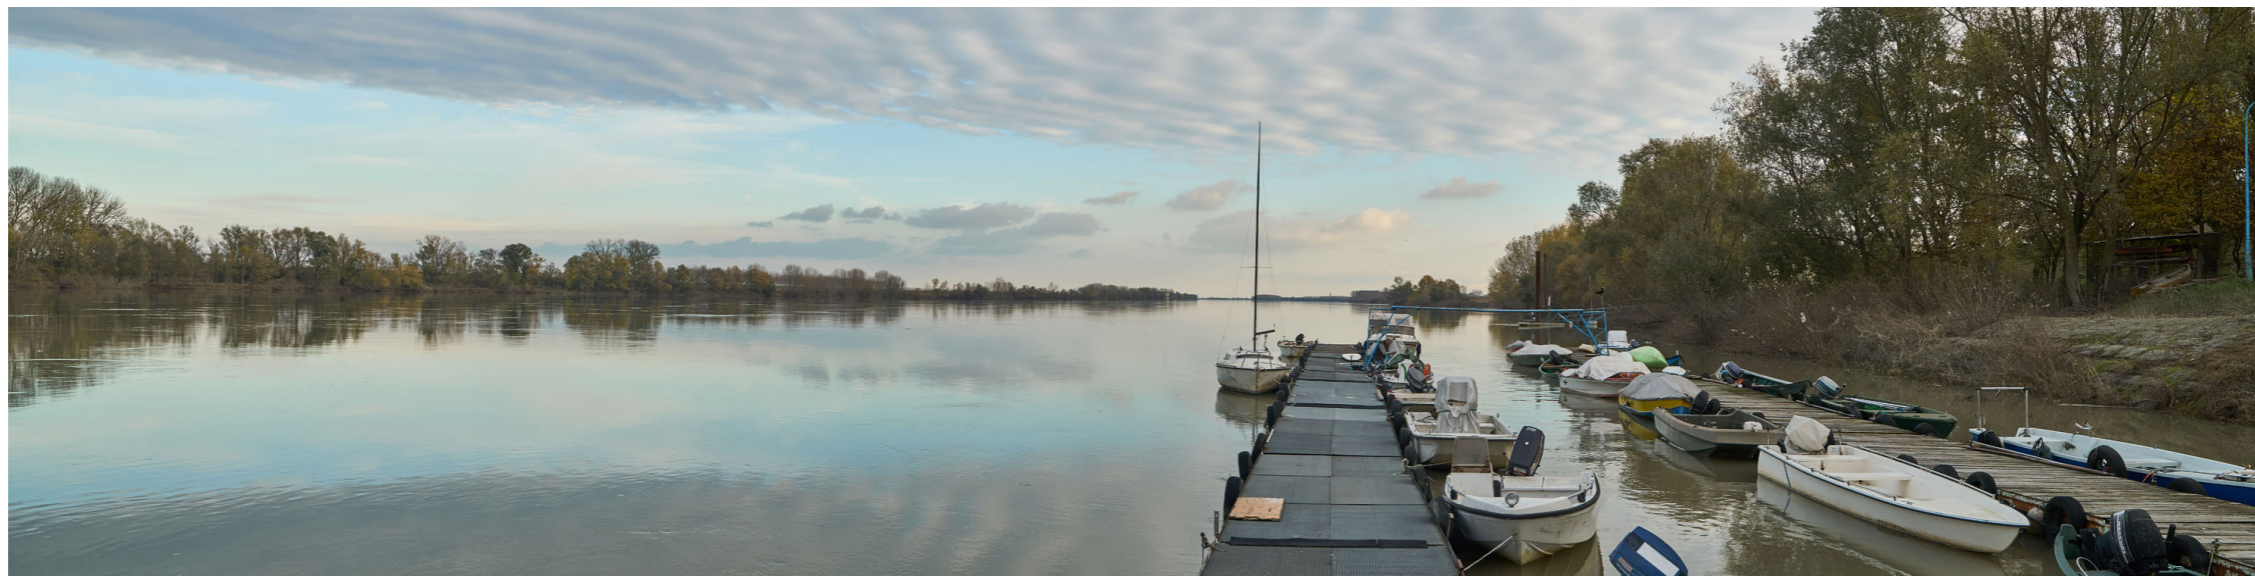
**Punto di ripresa n°20** - viste dell'area di intervento del Gruppo n°4, nella zona del Parco fluviale di Felonica, in sponda destra. Nella foto si evidenziano le rive ricche di vegetazione ripariale e la zona golenale ricca di alberi autoctoni del Parco fluviale. In primo piano si notano i pontili del punto di attracco di Felonica. Nella seconda e terza foto, in primo piano, si nota la struttura galleggiante sede della Società Canottieri di Felonica; sulla riva del fiume si nota la folta vegetazione ripariale e la presenza di numerosi alberi; in quest'area è presente un albero segnalato come monumentale, indicato nel PTCP della Provincia di Mantova e nel PGT del Comune di Sermide e Felonica.

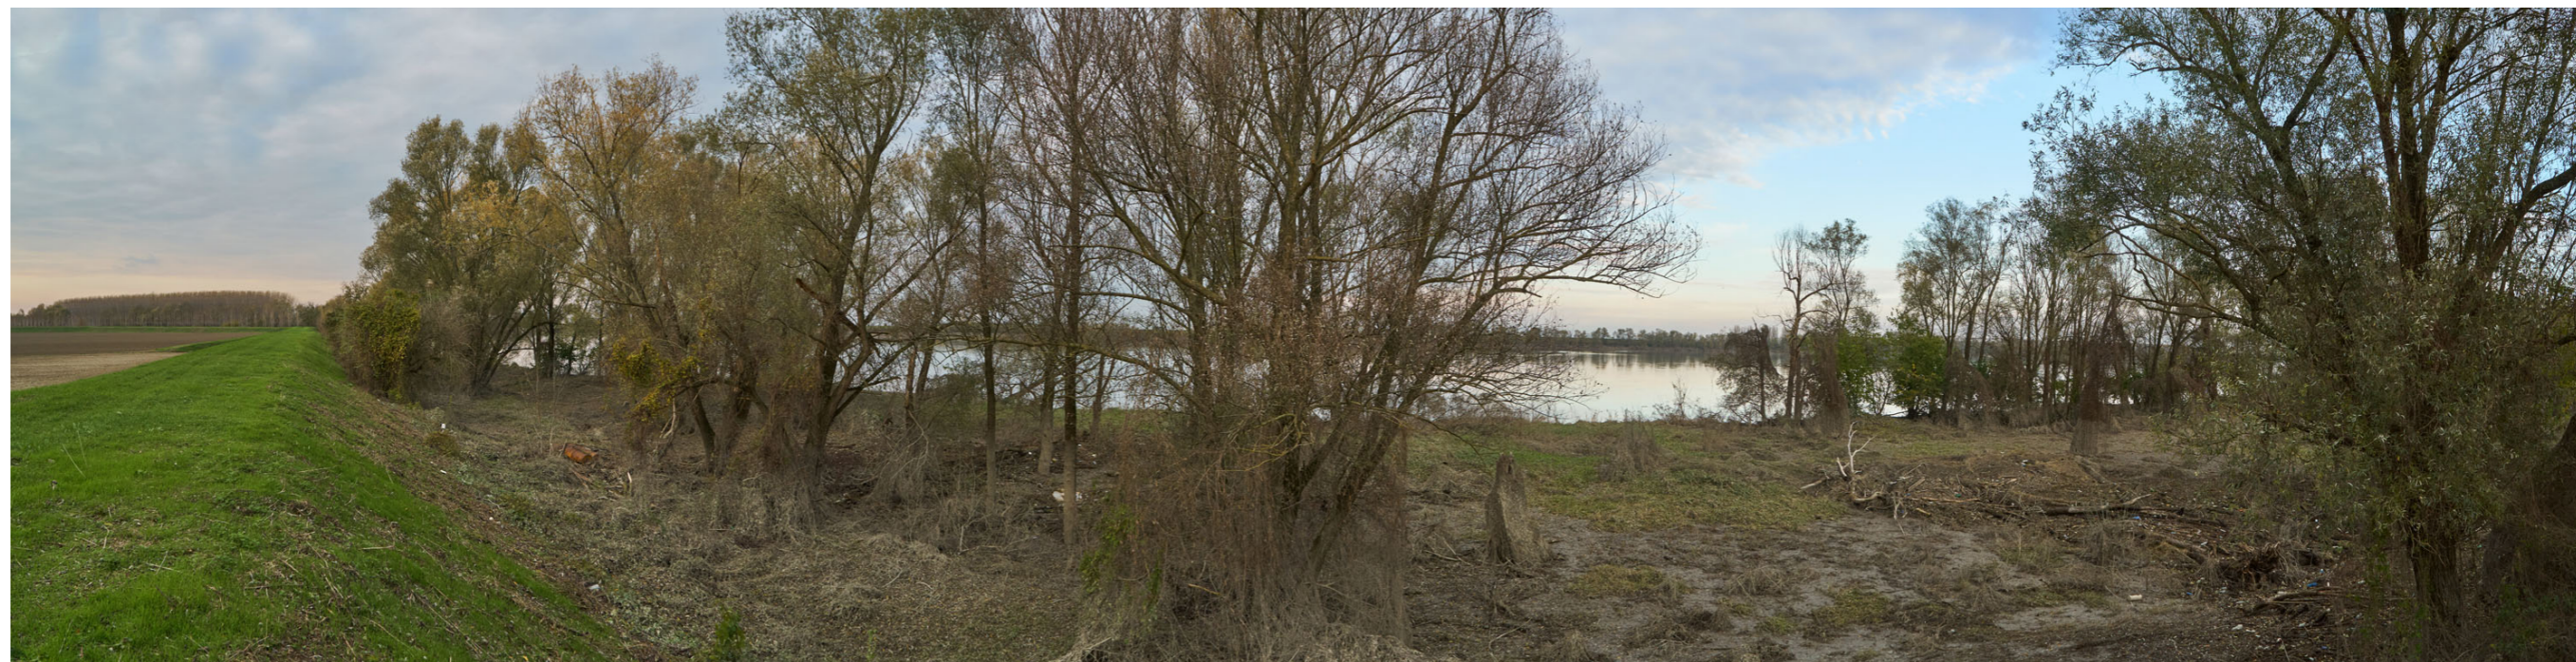
**Punto di ripresa n°21** - vista dell'area di intervento del Gruppo n°6, dall'argine maestro del Po, in sponda destra. Si evidenzia l'area golenale e la presenza di vegetazione spontanea ripariale, arbustiva ed arborea.

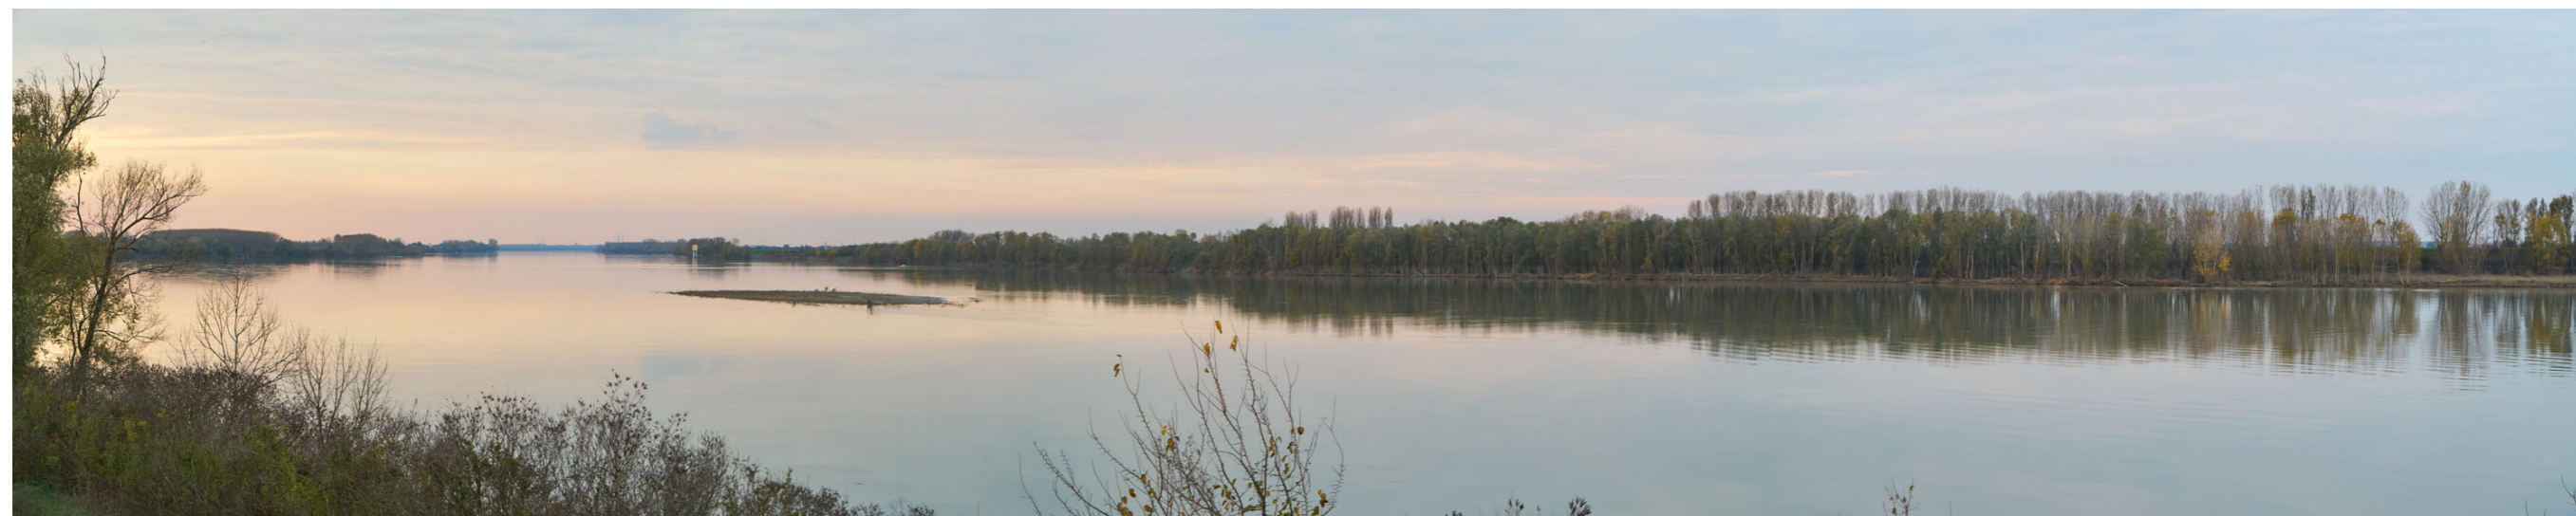
**Punto di ripresa n°22** - vista del Fiume Po, dall'argine maestro in sponda destra verso monte, tra le aree di intervento dei Gruppi n°6 e 7. Sulla sinistra si nota l'area in cui verrà realizzato l'intervento n°6; al centro del fiume emergono alcuni sabbioni parzialmente colonizzati da vegetazione pioniera.

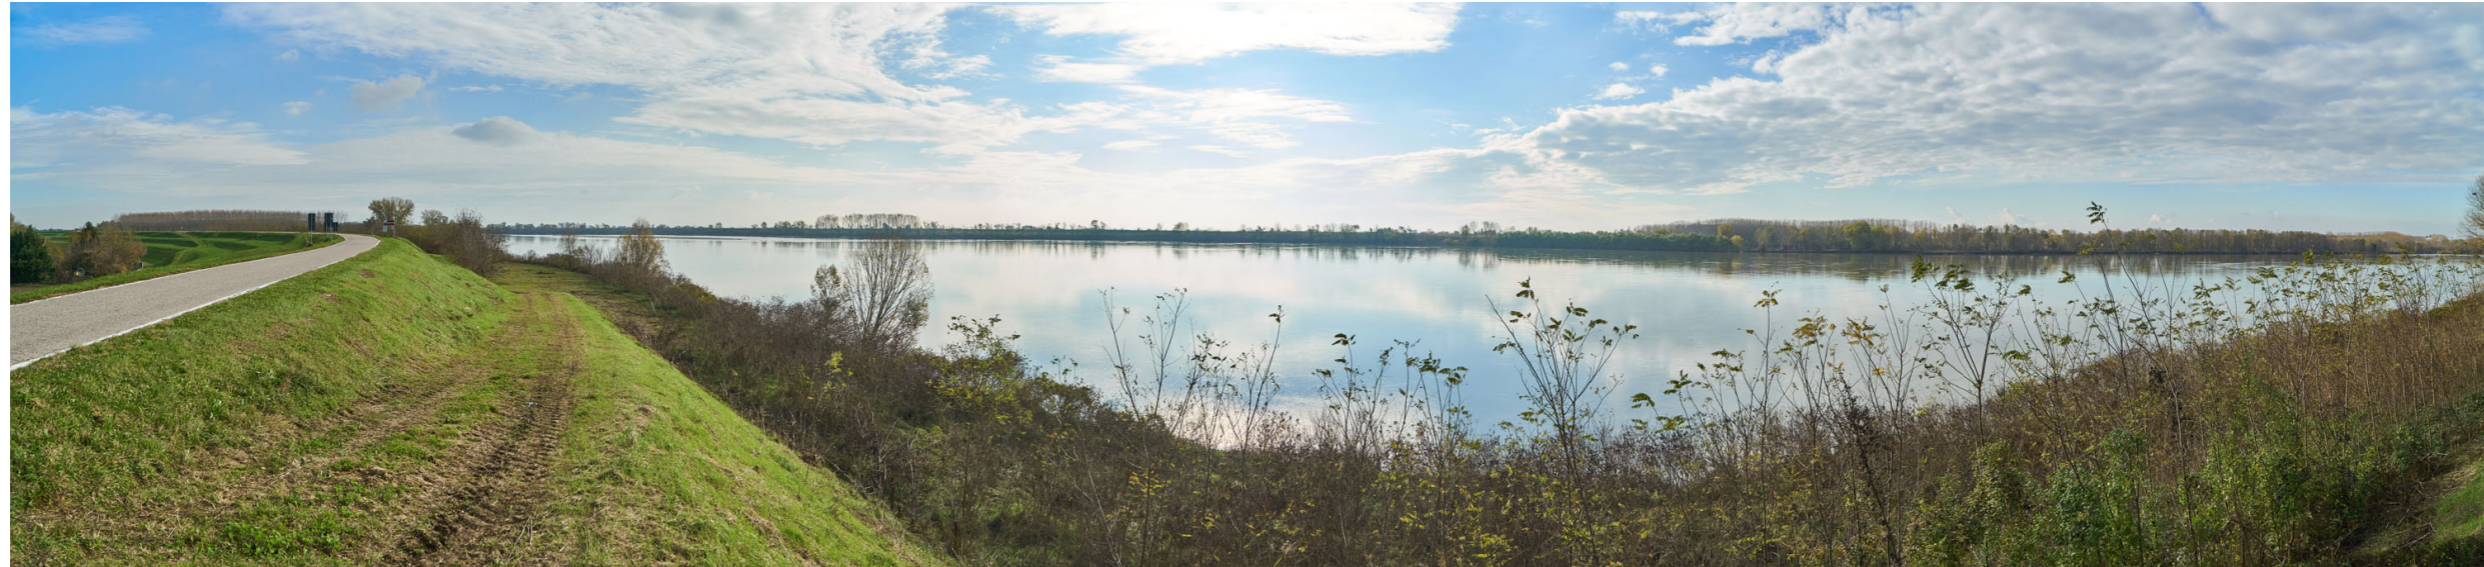
**Punto di ripresa n°14** - viste dell'area di intervento del Gruppo n°3, dall'argine maestro del Po, in sponda sinistra. La foto mostra la struttura arginale con scarpata a vegetazione prativa ed una discesa carrabile; la fascia tra l'argine ed il fiume è ricca di vegetazione ripariale. Sulla riva opposta, dove è situata un'altra parte dell'intervento del Gruppo n°3, si notano zone golenali con coltivazioni di pioppeti e fasce alberate spontanee.

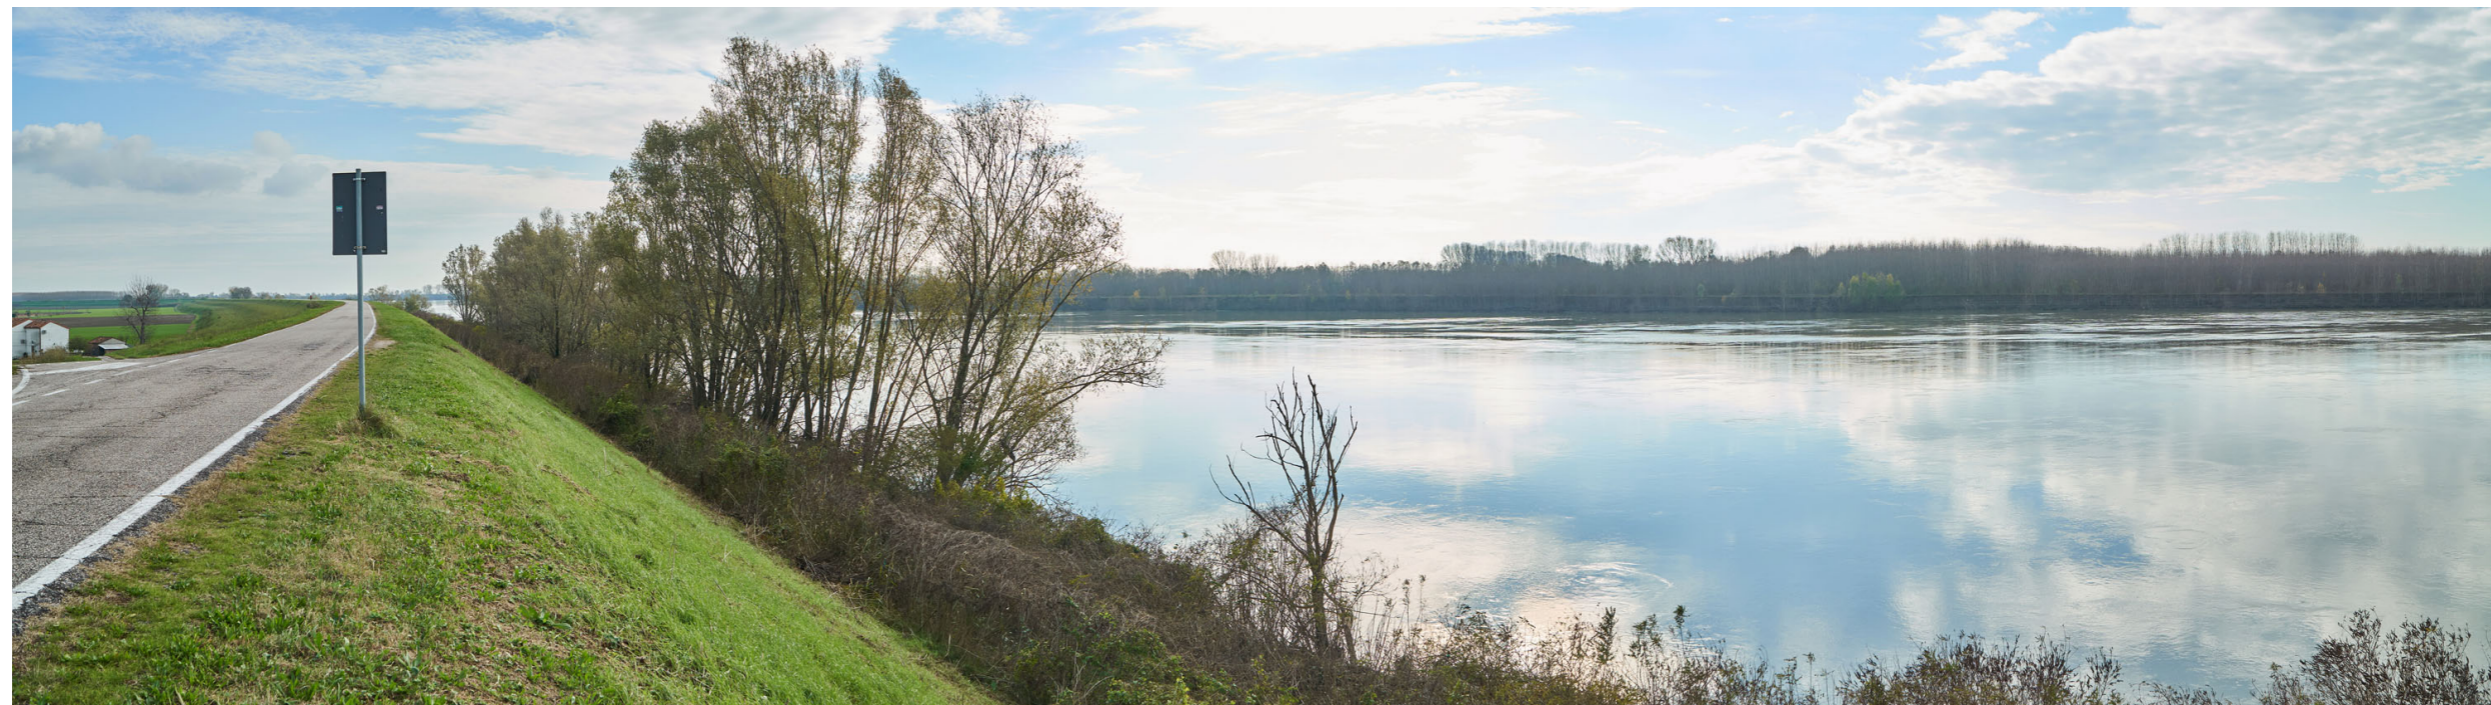
**Punto di ripresa n°15** - vista dell'area di intervento del Gruppo n°2, dall'argine maestro del Po, in sponda sinistra. La foto mostra l'imponente struttura arginale con scarpate a vegetazione prativa; tra l'argine ed il fiume si nota la stretta fascia ricca di vegetazione ripariale e alberi igrofilo.

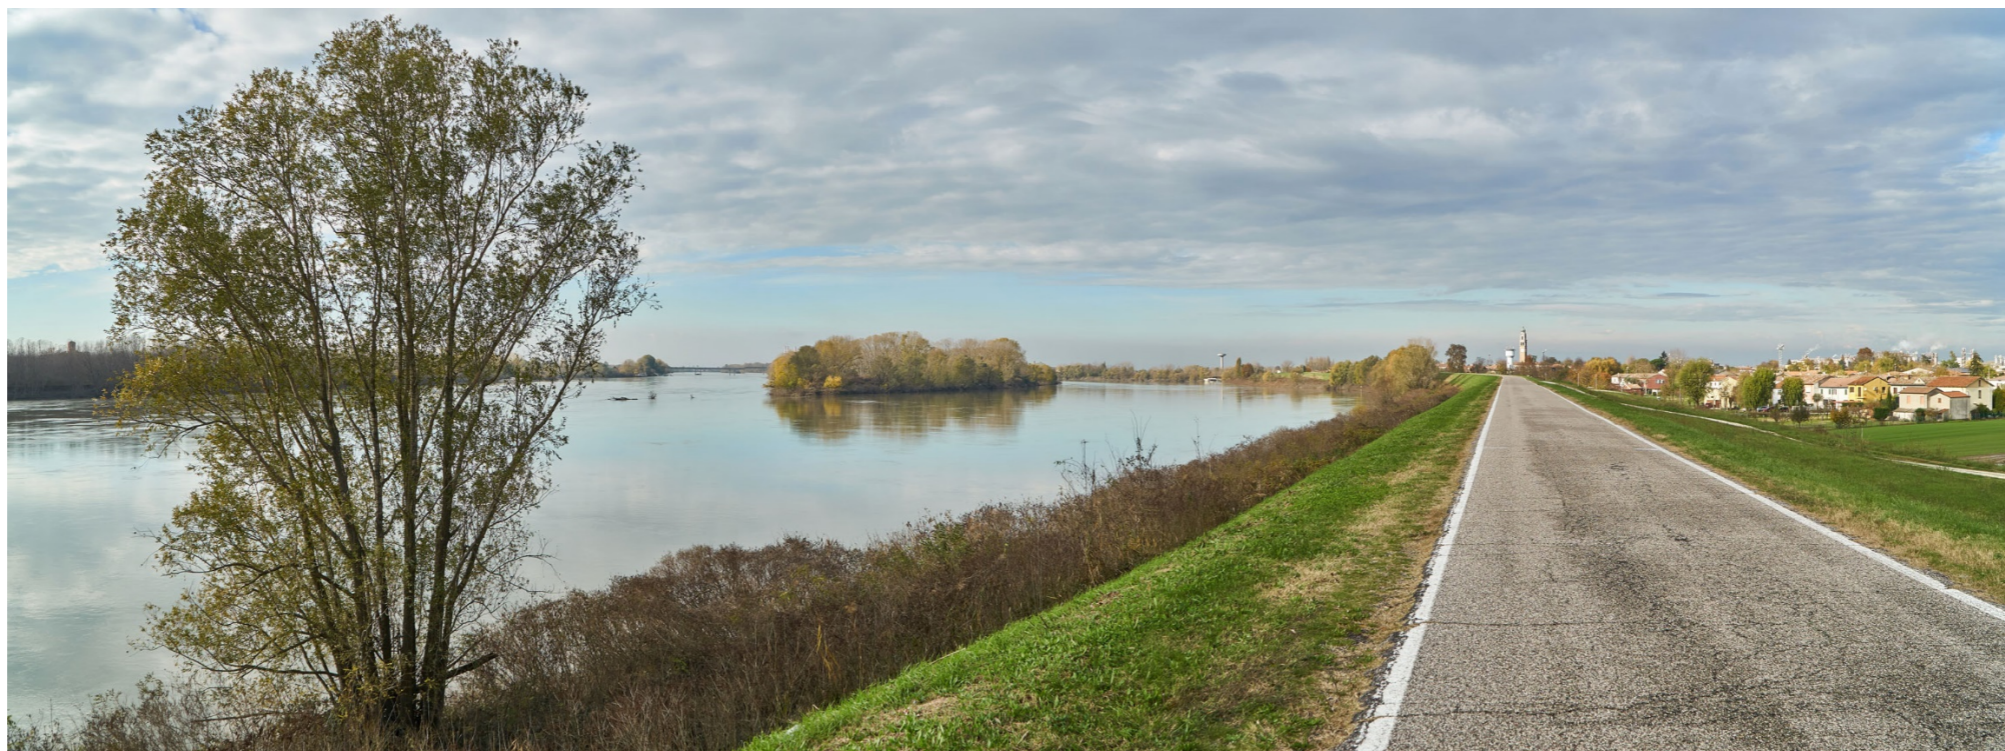
**Punto di ripresa n°16** - viste del Fiume Po, dall'argine maestro in sponda sinistra, nei pressi del centro abitato di Castelmassa. Nella foto si nota: la struttura arginale con vegetazione prativa; la sponda fluviale con ricca vegetazione ripariale e la presenza di sporadici alberi igrofilo; il centro di Castelmassa in prossimità dell'argine. Si nota inoltre la presenza dell'isola fluviale, posta nel tratto tra Castelmassa e Sermide, ricca di vegetazione arbustiva ed arborea e facente parte del Parco Locale di Interesse Sovracomunale del Gruccione. Le aree inquadrate nell'immagine non sono soggette ad interventi.

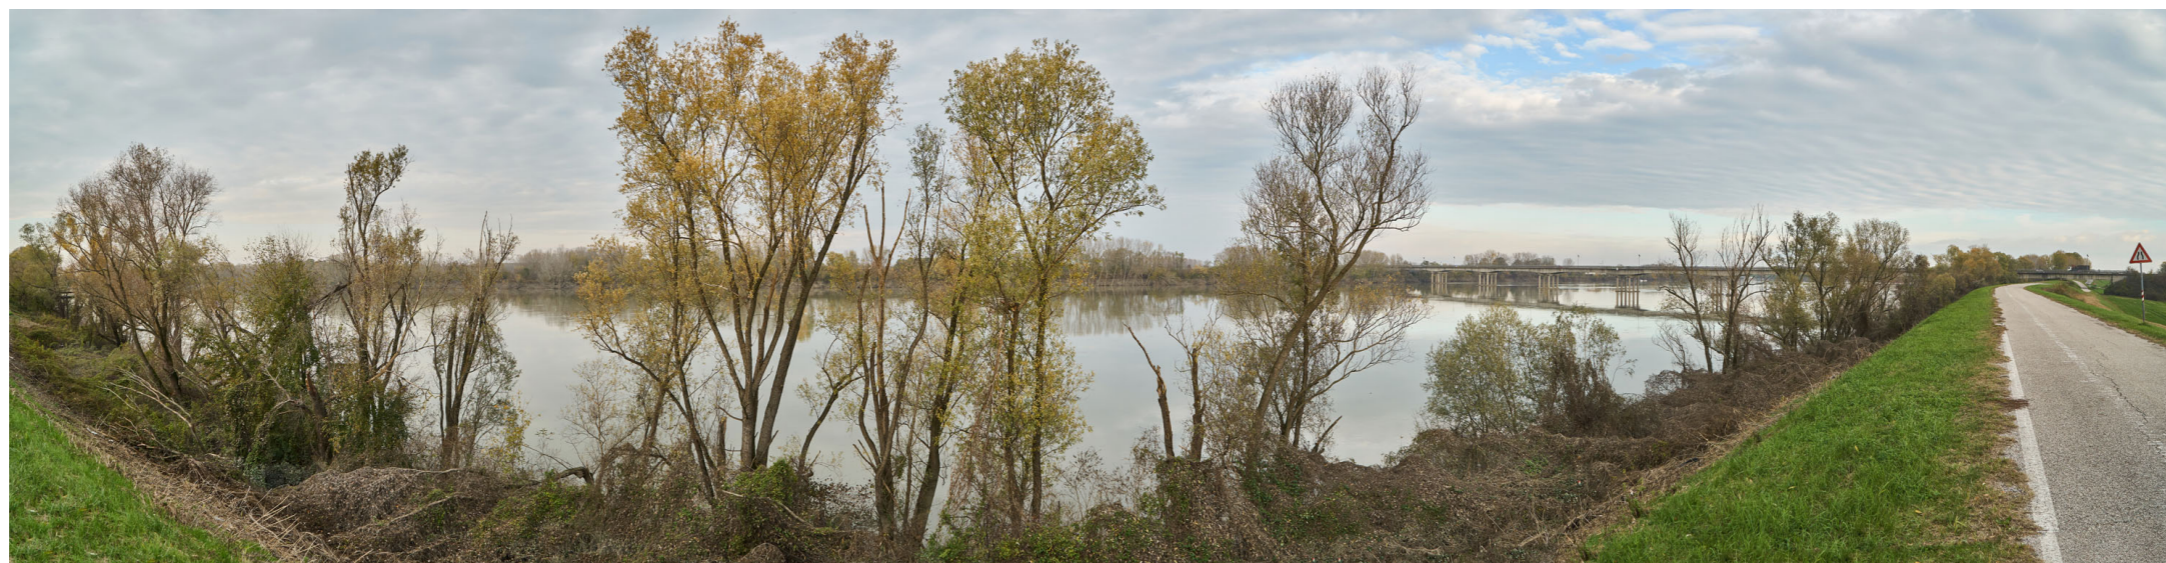
**Punto di ripresa n°17** - vista dell'area di intervento del Gruppo n°1, dall'argine maestro del Po, in sponda destra. Si nota la struttura arginale con i pendii a vegetazione prativa e la ricca vegetazione ripariale sul bordo del fiume; tra questa si evidenzia la presenza di numerosi alberi igrofilo. Sullo sfondo si intravede il ponte sul Po che collega la SP n° 34bis (Provincia di Rovigo) con la SP n° 91 (Provincia di Mantova).

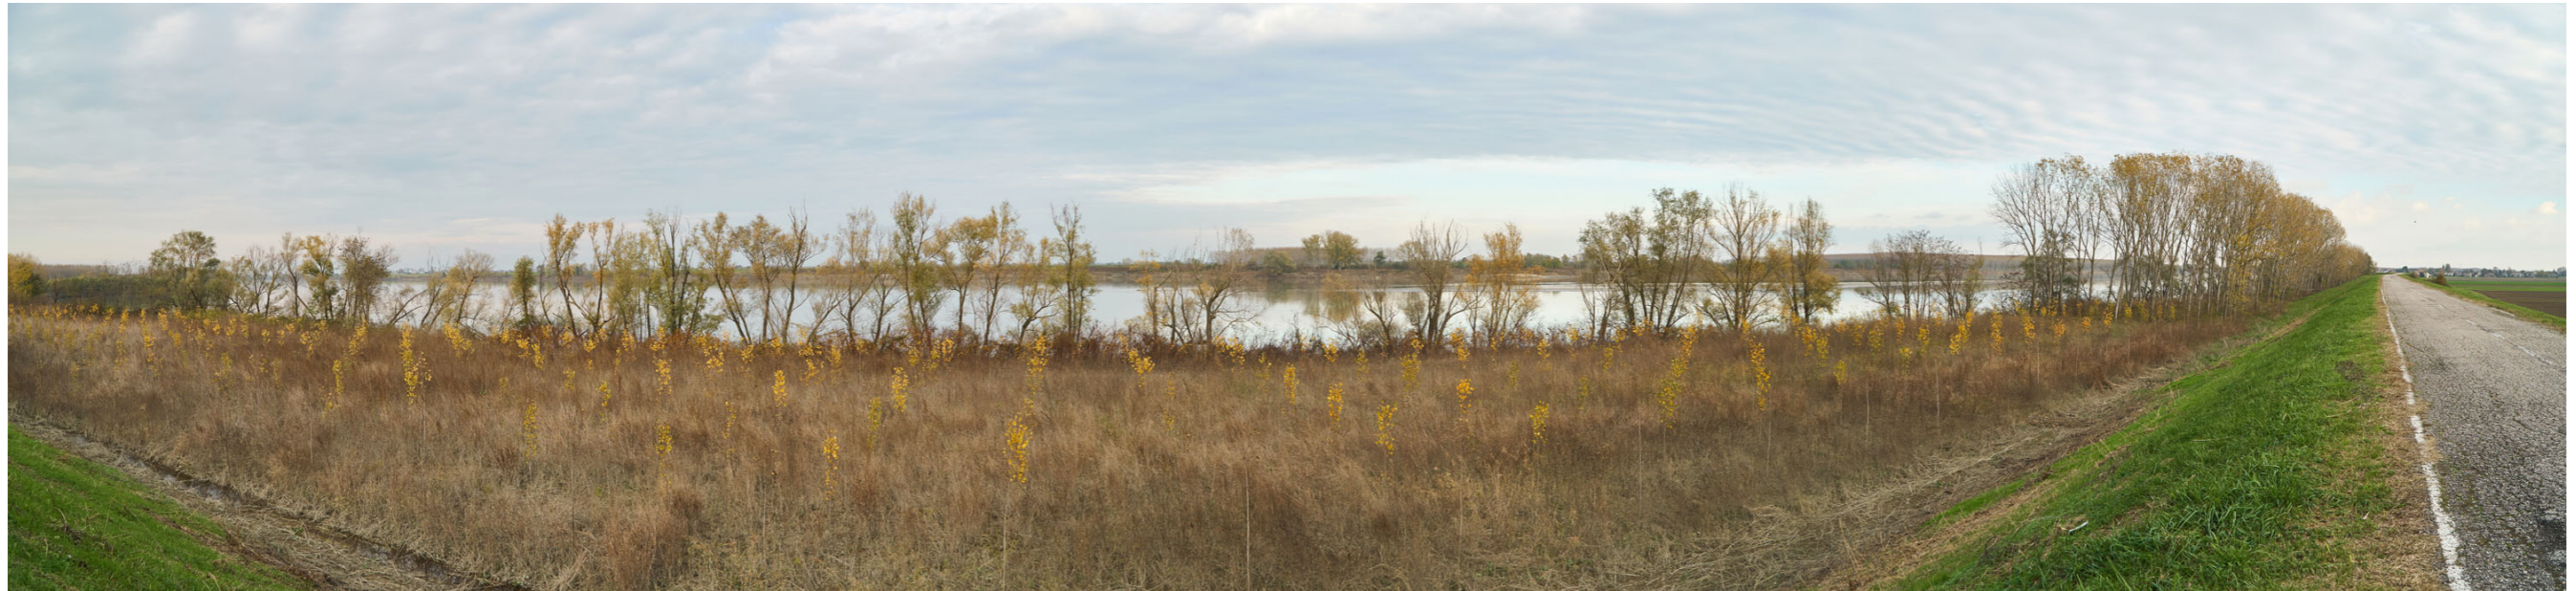
**Punto di ripresa n°18** - vista dell'area di intervento del Gruppo n°3, dall'argine maestro del Po, in sponda destra. Si notano la struttura arginale a vegetazione prativa e la zona golenale coltivata a pioppeto di recente impianto; sulla riva fluviale è presente una ricca vegetazione ripariale. Il livello dell'acqua particolarmente alto copre l'ampio greto sabbioso presente in queste aree.

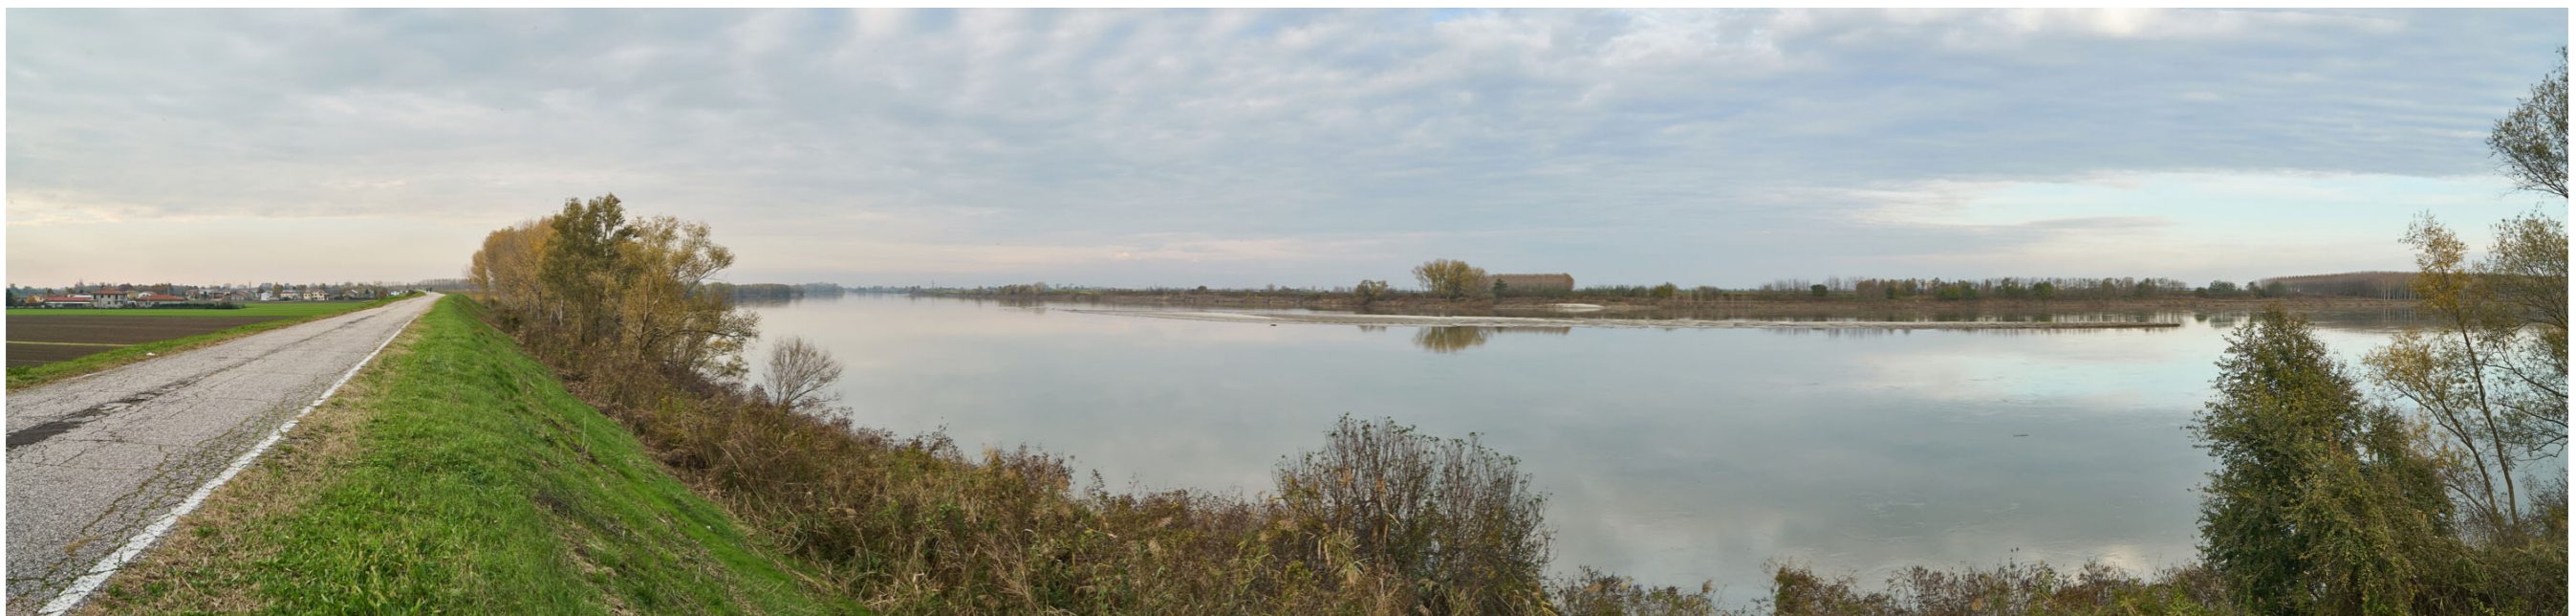
**Punto di ripresa n°19** - vista dell'area di intervento del Gruppo n°3, dall'argine maestro del Po, in sponda destra. Si notano la struttura arginale con vegetazione prativa, la fascia sul bordo con una ricca vegetazione ripariale arbustiva e sporadiche alberature. Nonostante il livello dell'acqua particolarmente alto si nota la presenza di ampie zone sabbiose (sabbioni) parzialmente emerse nel greto del fiume.
