**OGGETTO:** Rapporto conclusivo d'ispezione ordinaria, valido come Relazione visita in loco ex art. 29-decies comma 5 del D.Lgs. 152/2006

**Rapporto Conclusivo d'Ispezione  
Ordinaria**

**ARCELORMITTAL ITALY ENERGY S.R.L. (Ex Taranto Energia S.r.l.)**

***Visita in loco effettuata dal 30 settembre 2019 al 2 ottobre 2019***

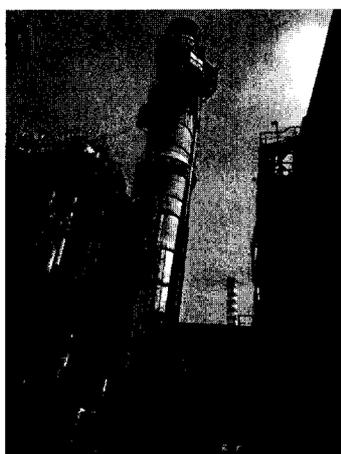
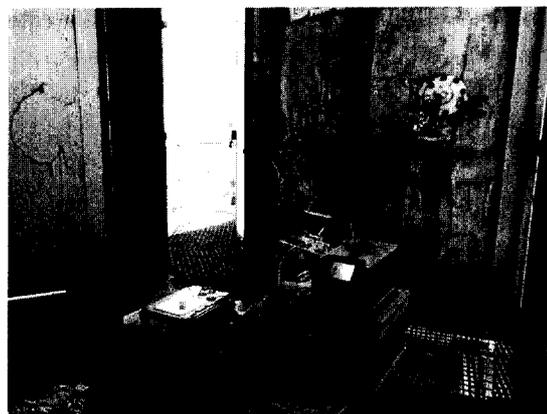
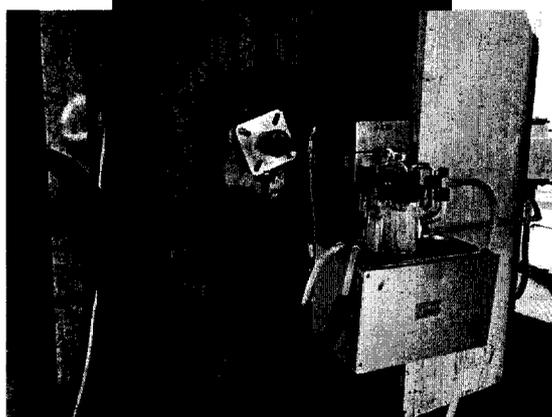
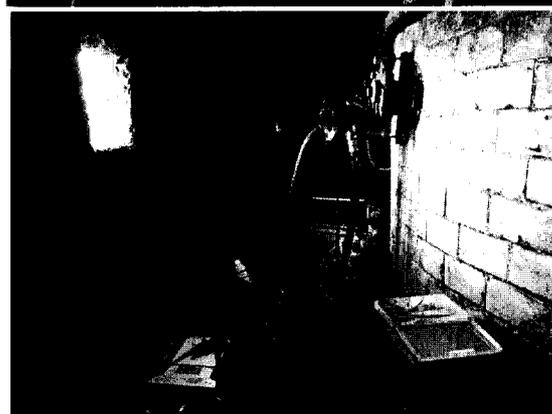
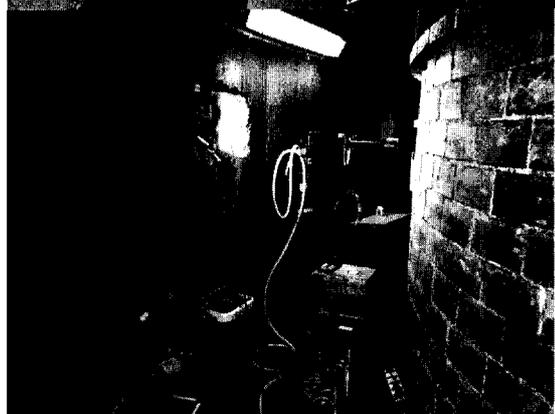
*FOTO CAMINI E4 (CET 3 MOD 1) ed E1 (CET 2 MB 1)*

Il GI ha effettuato un sopralluogo presso le cabine SME della CET 3 poste a base camino E4, dove era in corso il campionamento, e a base camino E5. Il GI ha verificato presenza in ambedue le cabine di climatizzazione e di registro manutenzione SME. Il GI ha anche visionato le bombole dotate della corretta etichettatura.
