S.S.163 – "AMALFITANA"

Realizzazione di una variante in galleria in località "Torre Mezzacapo" tra gli abitati di Minori e Maiori

PROGETTO DI FATTIBILITA' TECNICO ECONOMICA

Relazione di riscontro

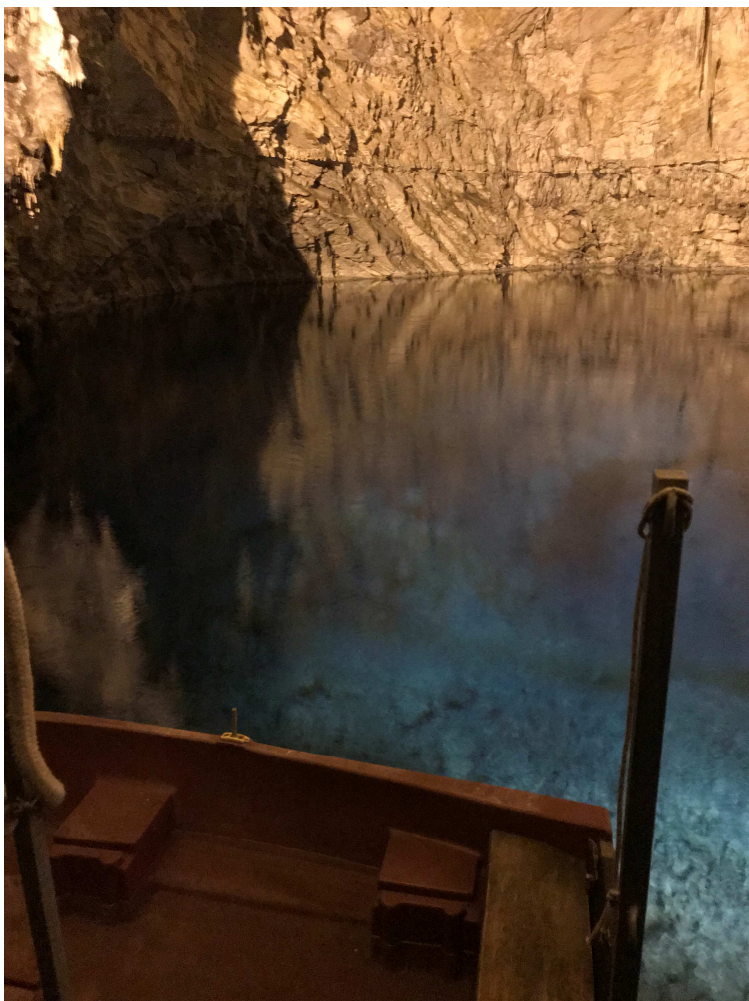
Figura 1 – Foto del laghetto all'interno alla grotta carsica di San Francesco

Il più importante elemento idrogeologico che caratterizza l’area di interesse è certamente il laghetto all’interno della grotta carsica di San Francesco (*Fig. 1*). La quota di falda, in questo caso il pelo libero dello specchio d’acqua, è risultata quasi coincidente col livello del mare (0,3 m di quota).

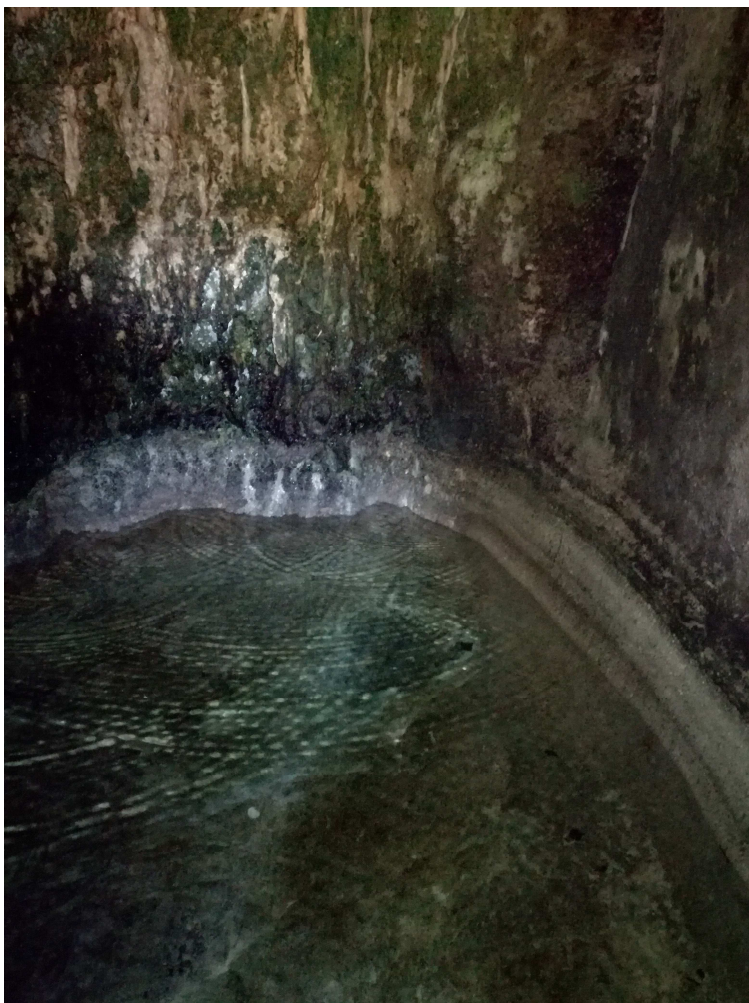
Figura 2 – Foto della sorgente posta a monte del convento di San Francesco

Poco a monte del convento di San Francesco, sempre a Maiori, è presente un pozzo, non più utilizzato né ispezionabile, mentre immediatamente a monte dell'edificio è tuttora visibile una sorgente (*Fig. 2*) che drena, presumibilmente, una delle numerose falde sospese ed idraulicamente isolate all'interno del complesso carbonatico. Tale sorgente si trova ad una quota di circa 20 m s.l.m. e le acque vengono canalizzate in un piccolo fosso che borda la proprietà del convento e termina in mare dopo circa 80 m.

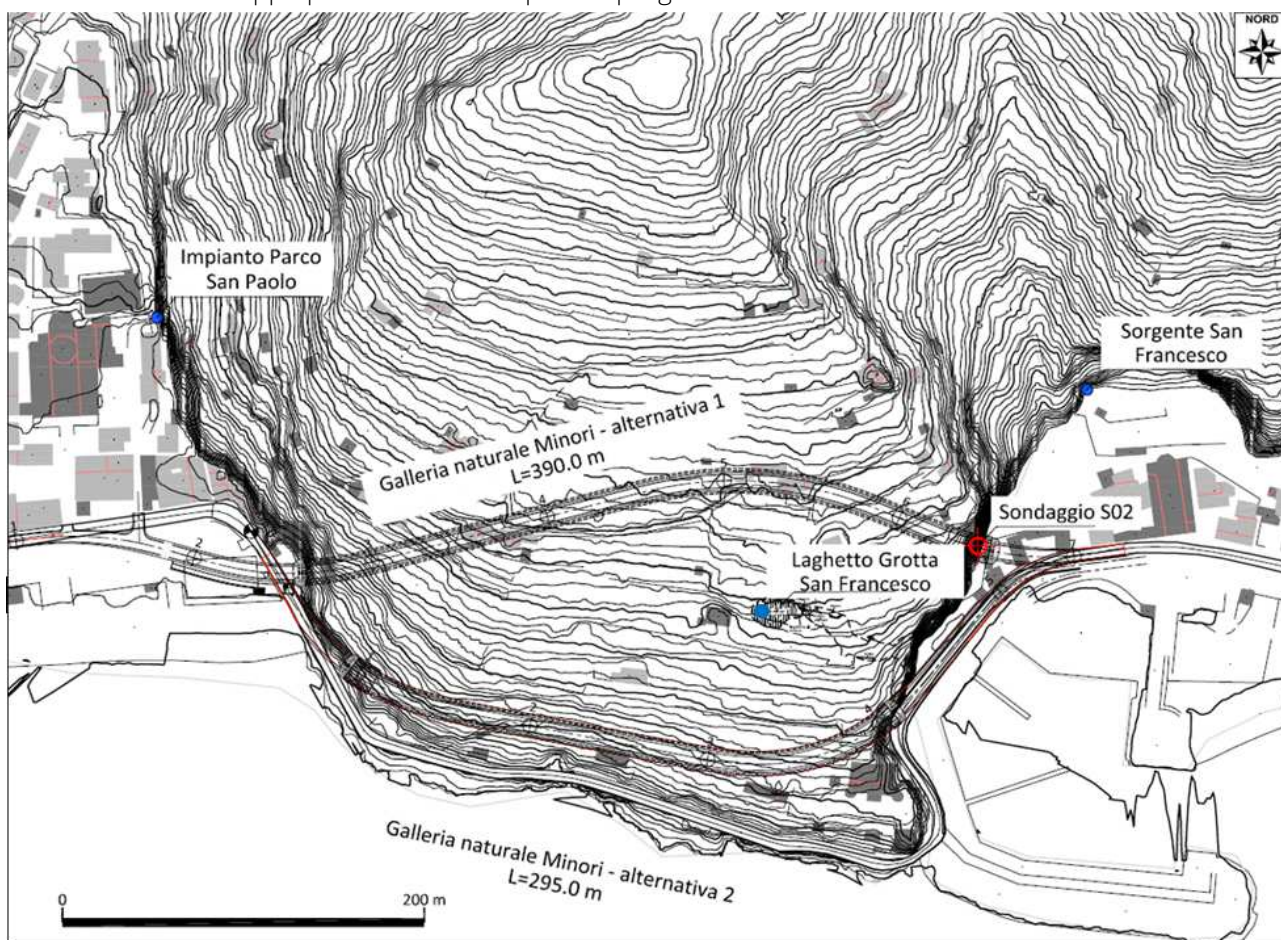
Figura 3 – Stralcio planimetrico dell'opera in progetto con ubicazione dei punti relativi agli elementi idrogeologici descritti

Si riporta, a conclusione di quanto esposto, l'ubicazione dei quattro punti precedentemente descritti (Fig. 3), in relazione allo sviluppo planimetrico dell'opera in progetto.

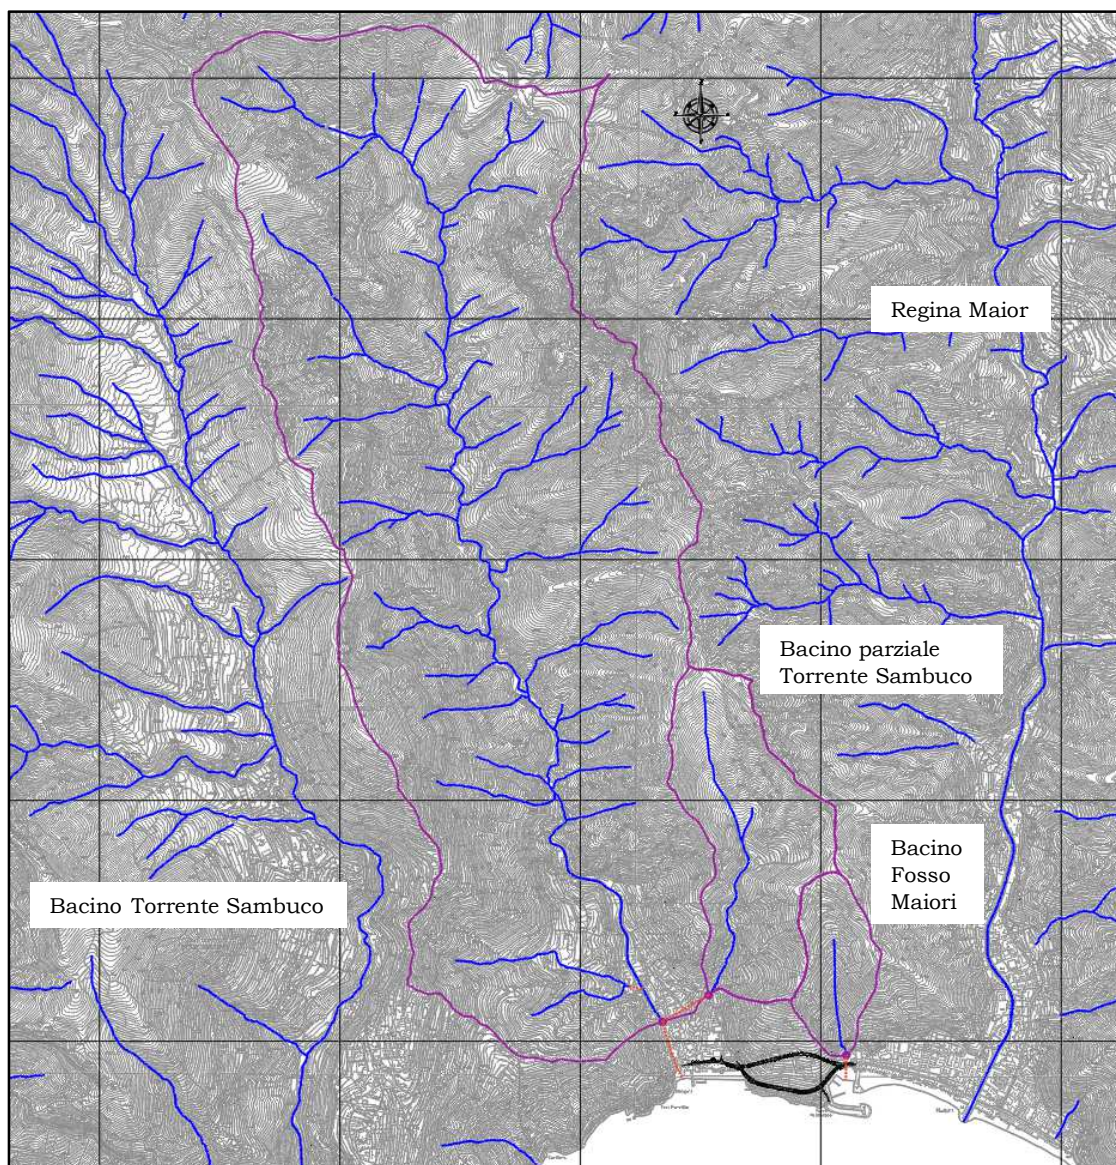
Figura 4: Stralcio dell'elaborato "T00ID00IDRC001_A", Corografia dei bacini idrografici.

I bacini cui si fa riferimento sono rappresentati graficamente su C.T.R. a scala 1:5.000 nell'elaborato "Corografia dei bacini idrografici" cod. T00ID00IDRCO01A, di cui si riporta a seguire uno stralcio (Fig. 4).

Come si evince dalla corografia riportata di Fig. 4, l'ambito di progetto delle alternative di tracciato studiate ricade sul tratto finale tombato di un piccolo bacino sul lato di Maiori (denominato di seguito 'bacino fosso Maiori'), senza modificare l'attraversamento e senza cambiare le condizioni esistenti di deflusso, finendo poi in prossimità (senza lambirlo) del tratto tombato del Torrente Sambuco, nel comune di Minori.

Come evidenziato nella corografia suddetta, una parte del bacino del Torrente Sambuco (Bacino parziale Torrente Sambuco) passa in condizioni di deflusso in sezione chiusa appena arriva in prossimità del centro abitato di Minori, per l'esattezza in Via Petrino, per poi confluire nell'ultimo tratto (tombato) dell'asta principale. Questa distinzione viene fatta perché un'eventuale verifica della sufficienza di questo primo tratto tombato verrà riferita a questa porzione di territorio, mentre il secondo tratto tombato deve tener conto dell'intera superficie del bacino, incluso quest'ultimo.

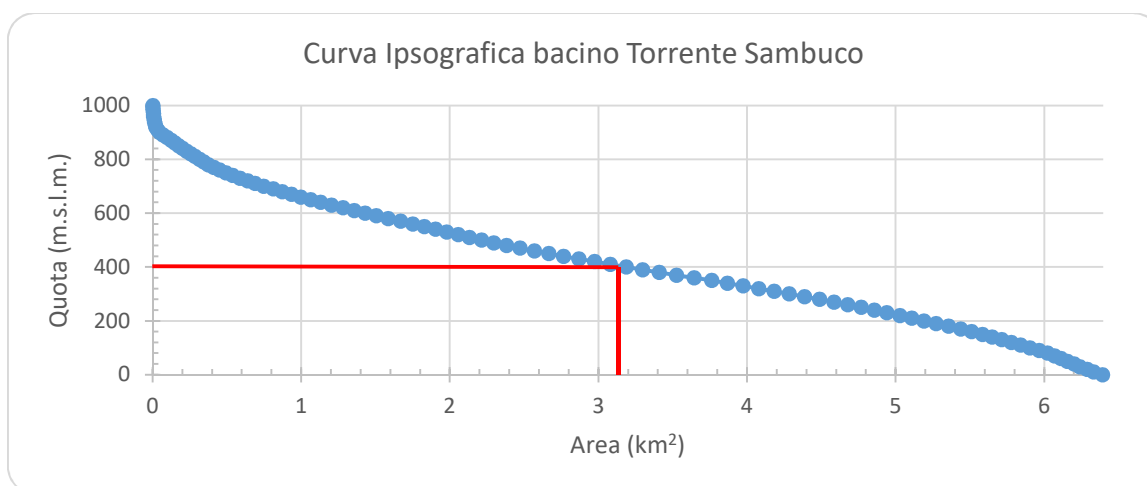
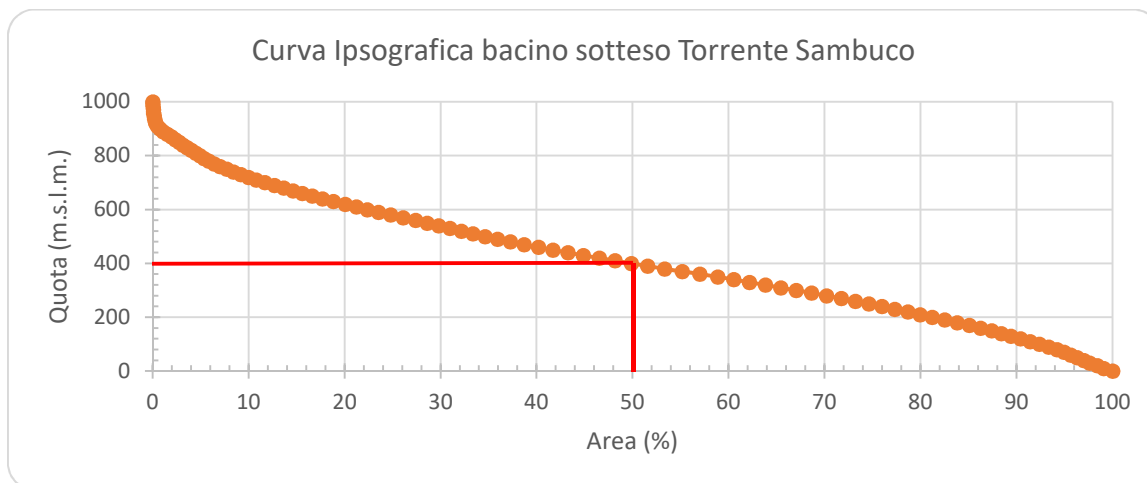
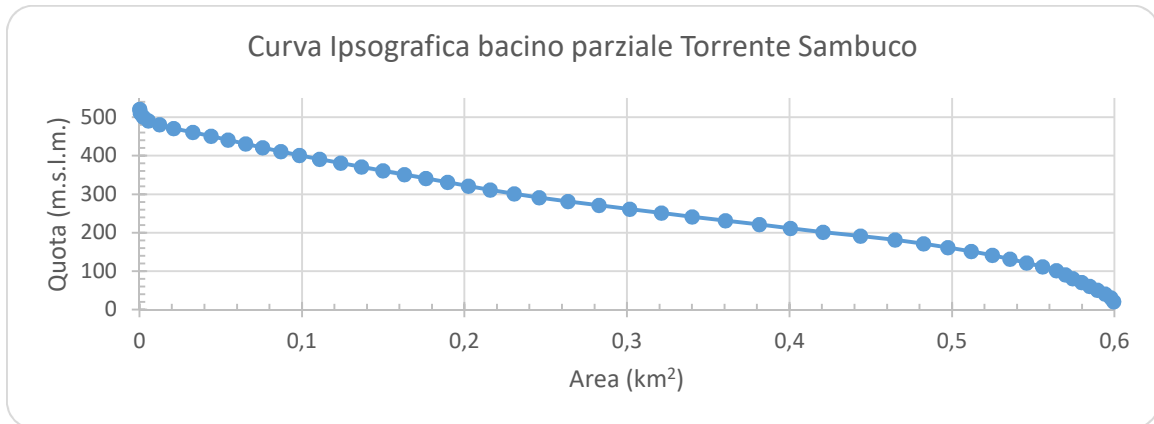
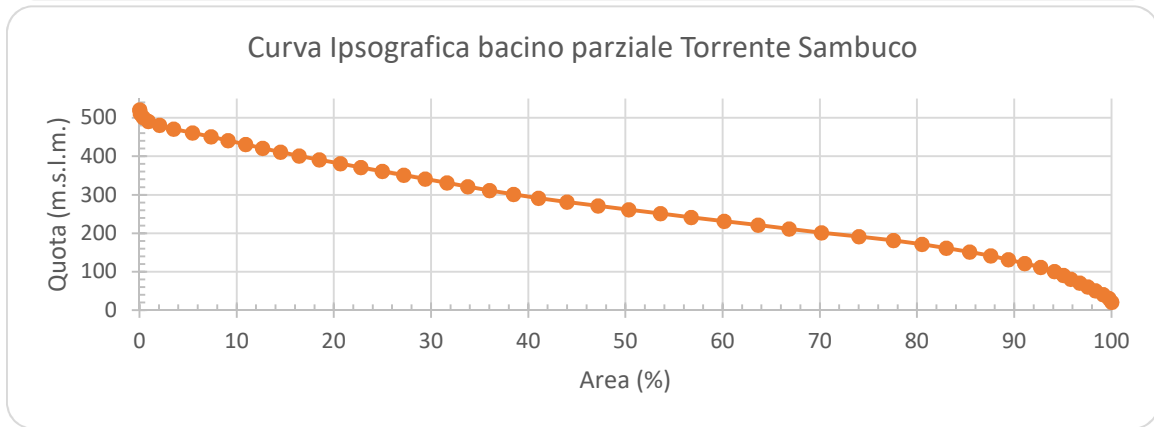
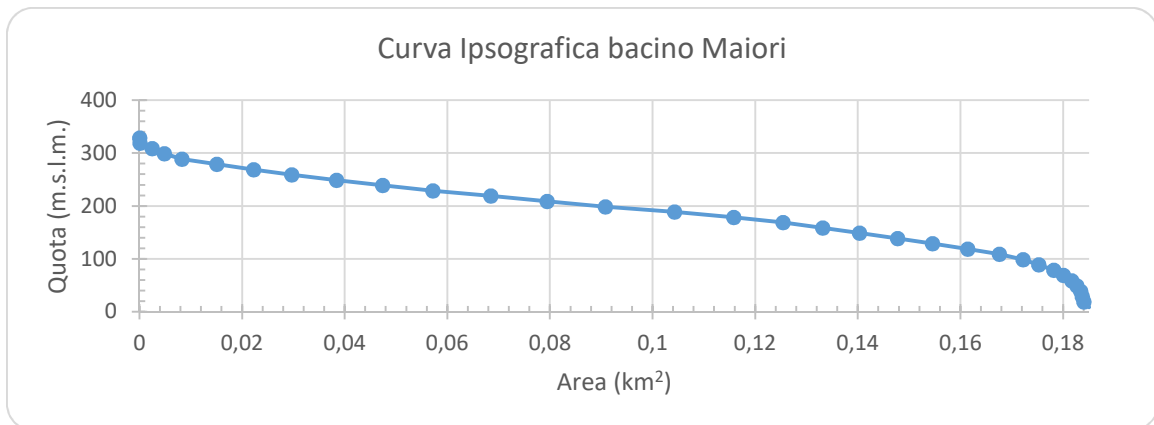
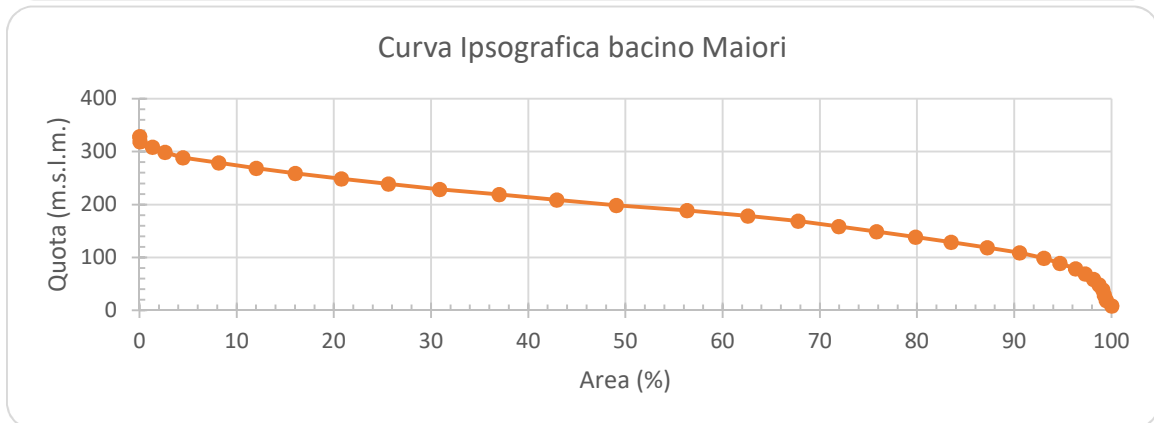
Inoltre, nei grafici seguenti, sono indicate le curve ipsografiche dei bacini considerati. Tali grafici esprimono l'area o la percentuale di area rispetto all'area totale del bacino che si trovano al di sopra di una certa quota. Facendo riferimento ai primi due grafici (Torrente Sambuco), la prima curva ci dice, ad esempio, che rispetto all'area totale del bacino pari a circa 6.39 kmq, 3,18 kmq si trovano a quota superiore a 400 m.s.l.m., mentre il secondo ci indica, tra le altre cose, che circa il 50% dell'area del bacino si trova a quota superiore a 400 m.s.l.m..

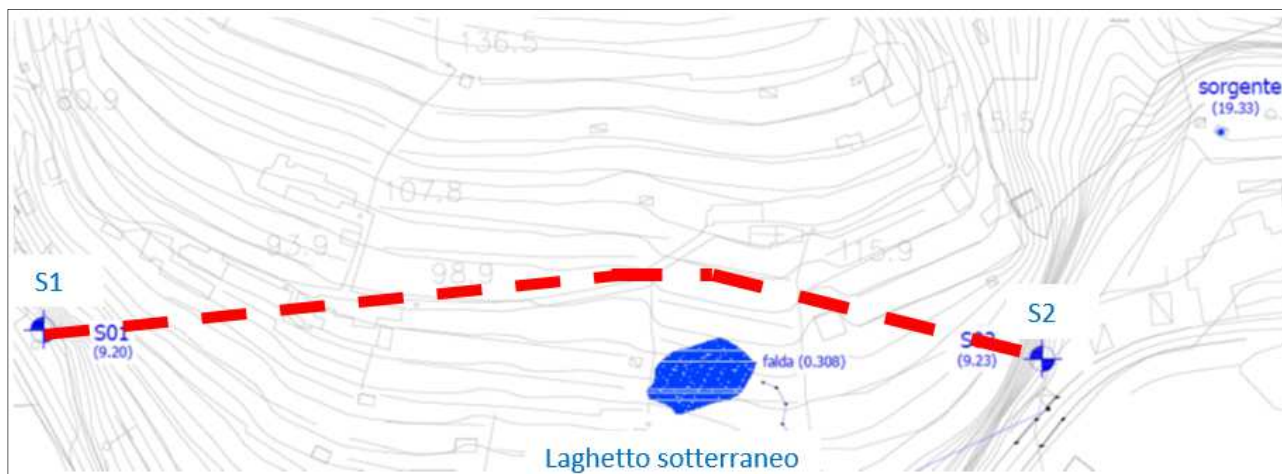
Figura 7 - Stralcio cartografico con ubicazione dei punti campionati (in rosso, il tratto della galleria in progetto)

I campioni di acque sotterranee sono stati prelevati dalla venuta d'acqua (cfr risposta punto 2.1.1) in corrispondenza del sondaggio orizzontale eseguito all'imbocco est della galleria (camp. S2), di un laghetto sotterraneo (camp. laghetto) posto all'interno di una cavità e di una modesta sorgente (camp. PA1) ubicata a nord-est dell'area d'intervento. I campioni di terreno sottoposti ad analisi di aggressività sono stati prelevati dai sondaggi orizzontali S1 e S2 posti agli imbocchi della galleria. L'ubicazione dei punti campionati è indicata in Fig. 7.
