Impianto Eolico composto da n.10 aerogeneratori da 4,2 MW per una potenza complessiva di 42 MW nel comune di Troia (FG) alle Località «Cancarro-Moltalvino»

FOTOSIMULAZIONI DAI PUNTI PERCETTIVI

*di cui alla nota del MIBAC SABAP-BAS del 23/12/2019
prot.38639, in relazione alla mappa con
grado di intervisibilità dell'impianto proposto*

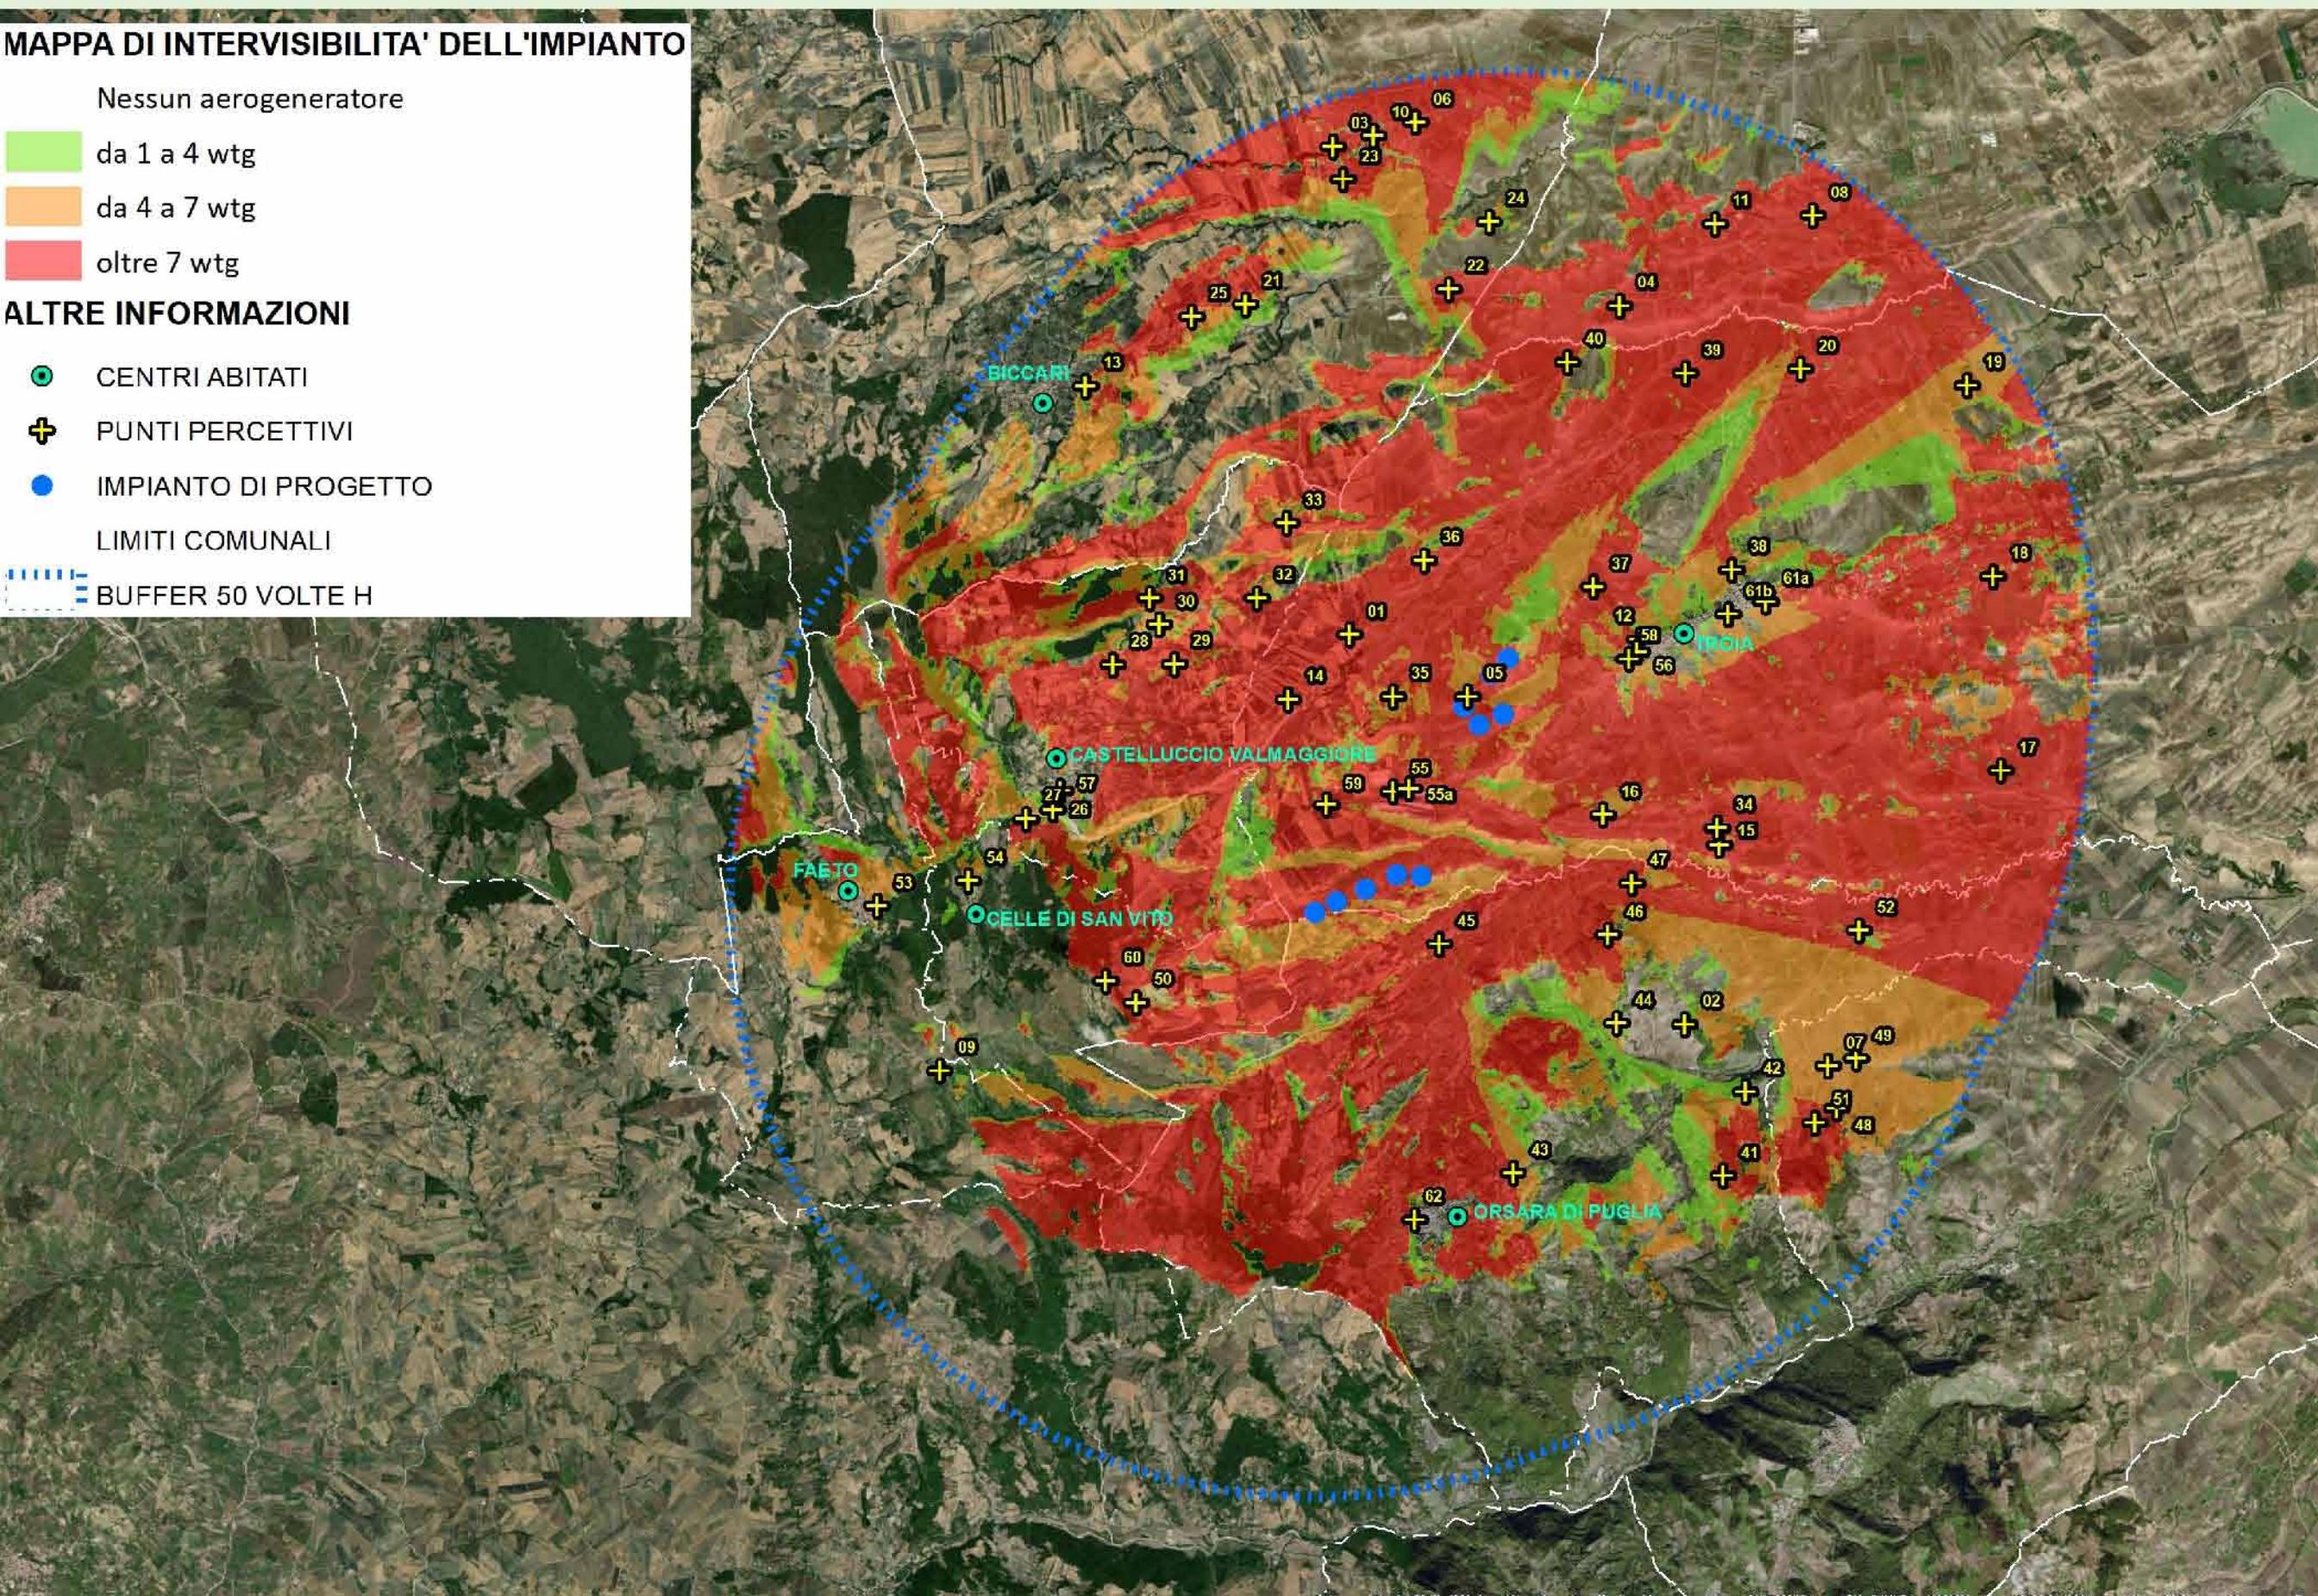
MAPPA DI INTERVISIBILITA' DELL'IMPIANTO

Nessun aerogeneratore

da 1 a 4 wtg

da 4 a 7 wtg

oltre 7 wtg

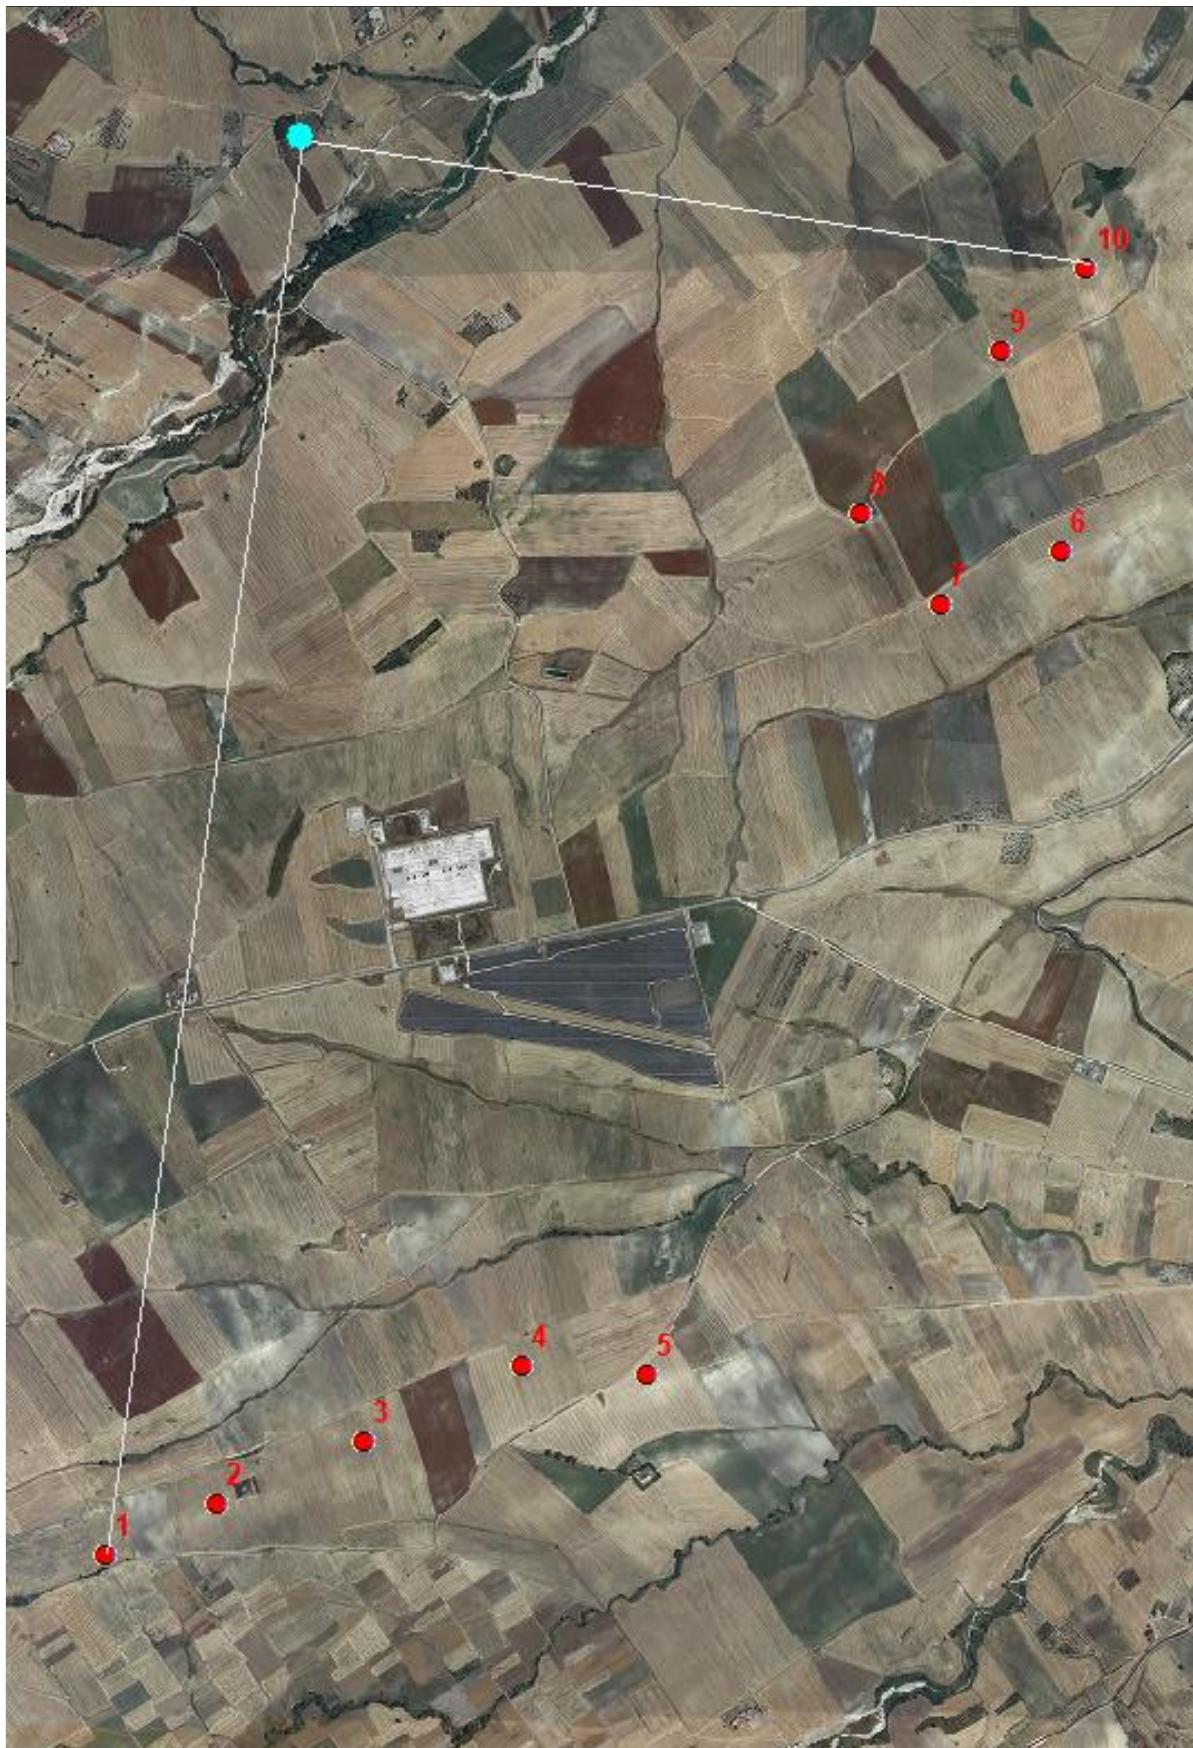
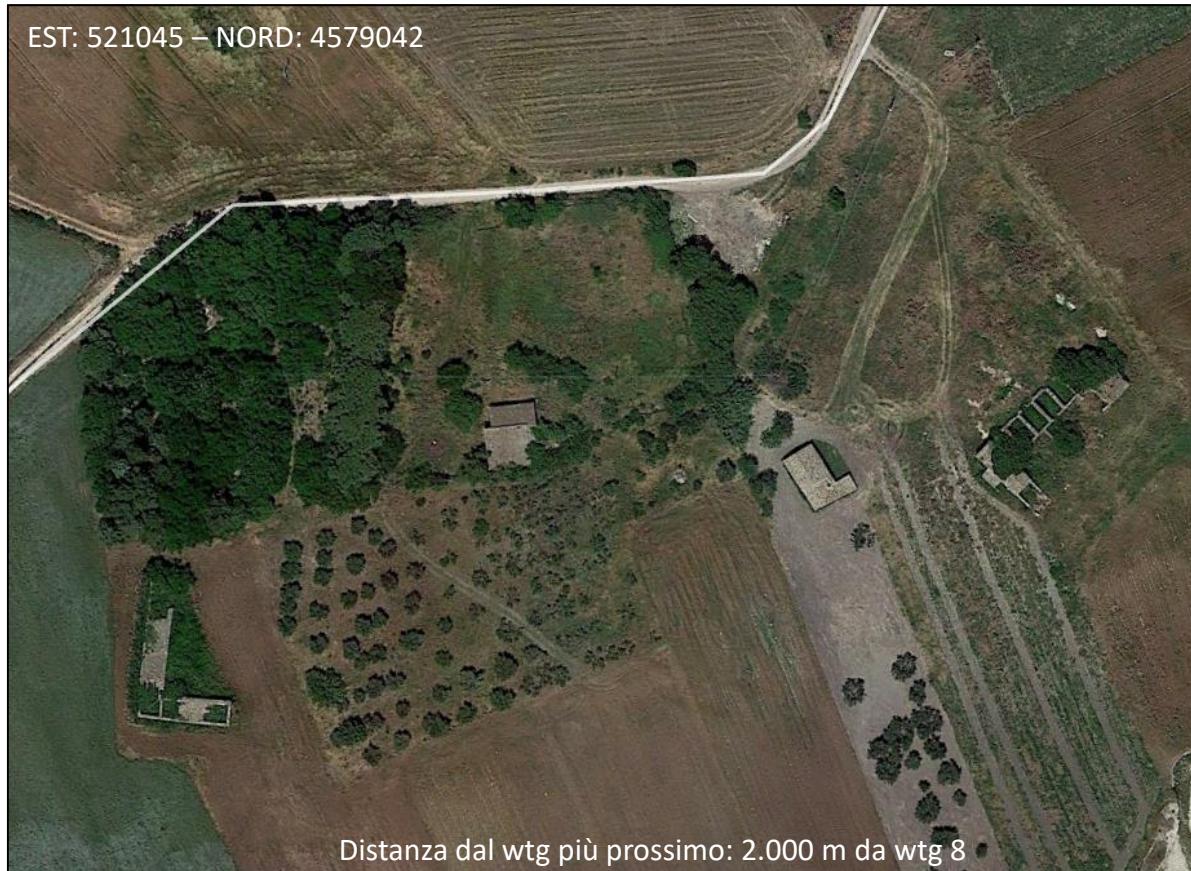
Inquadramento planimetrico

Il bene risulta un rudere privo di significatività e potenzialità al recupero.

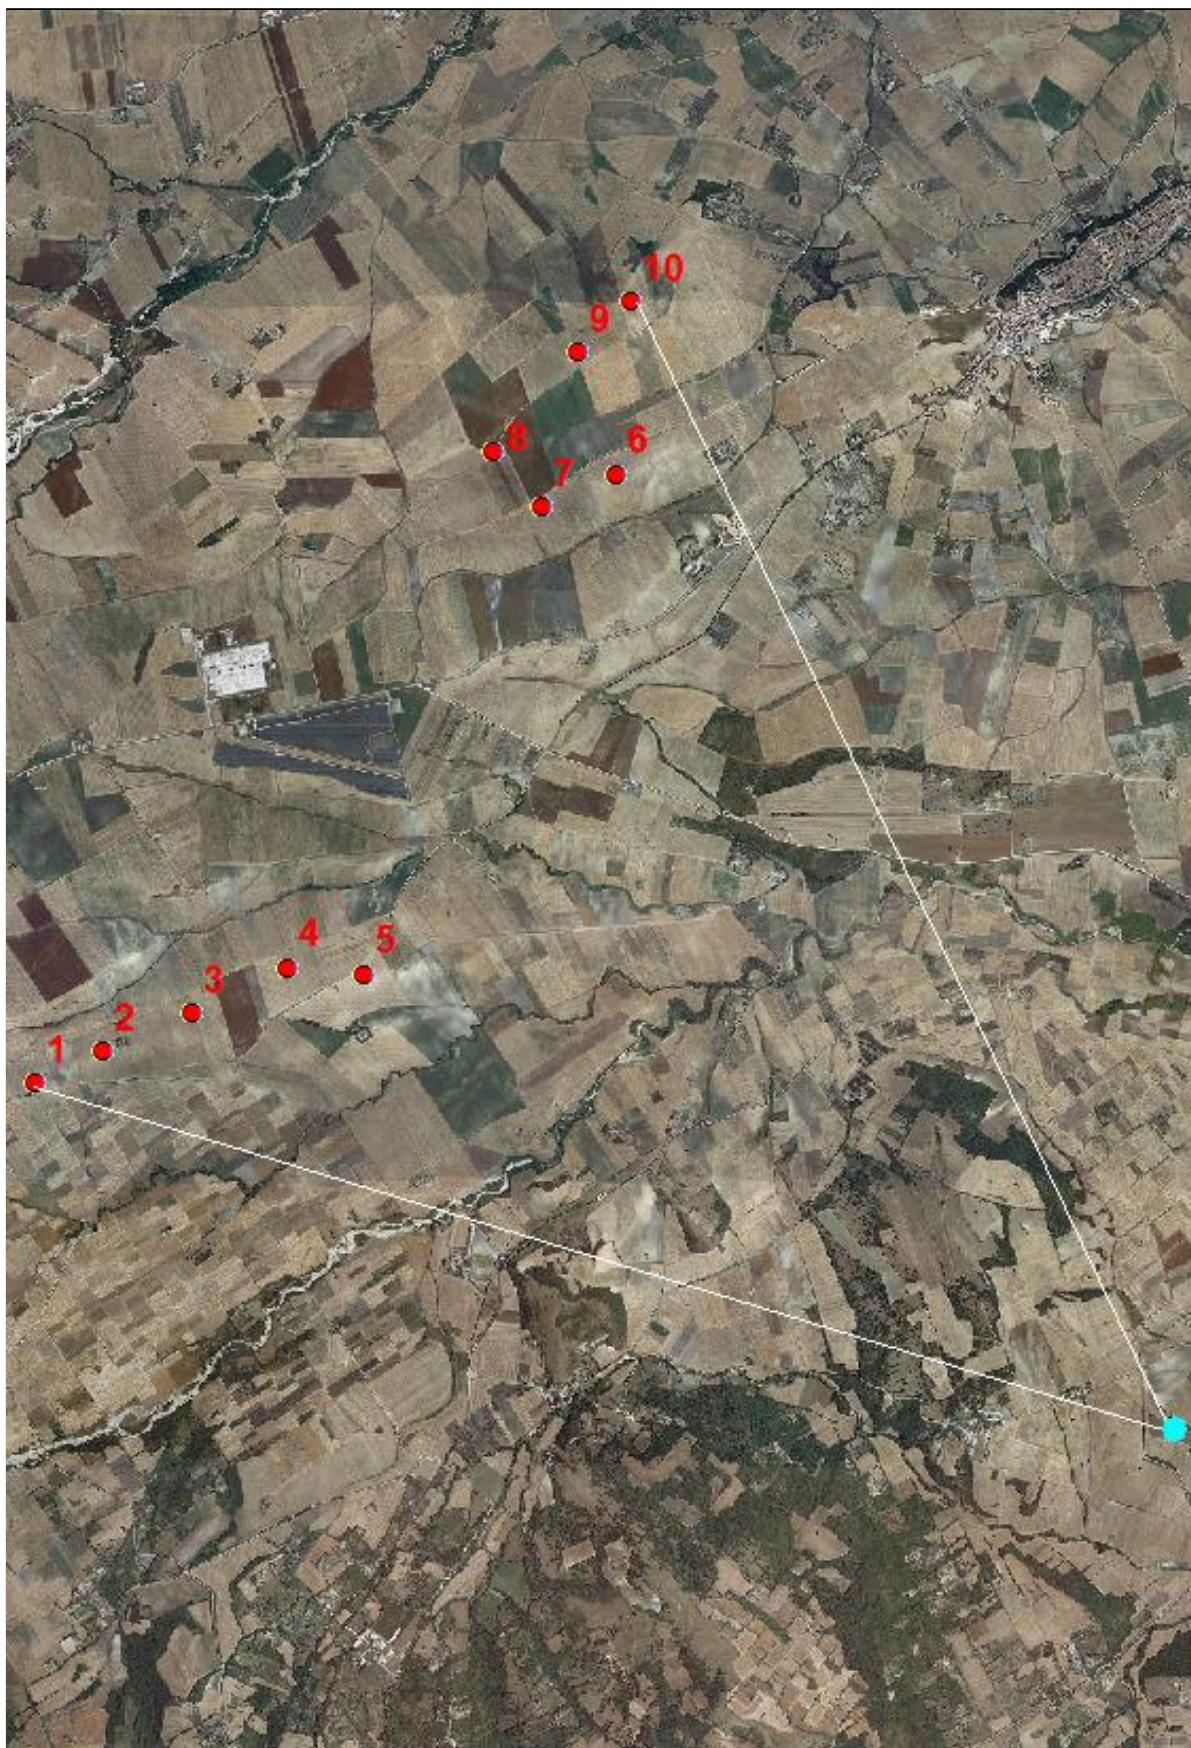
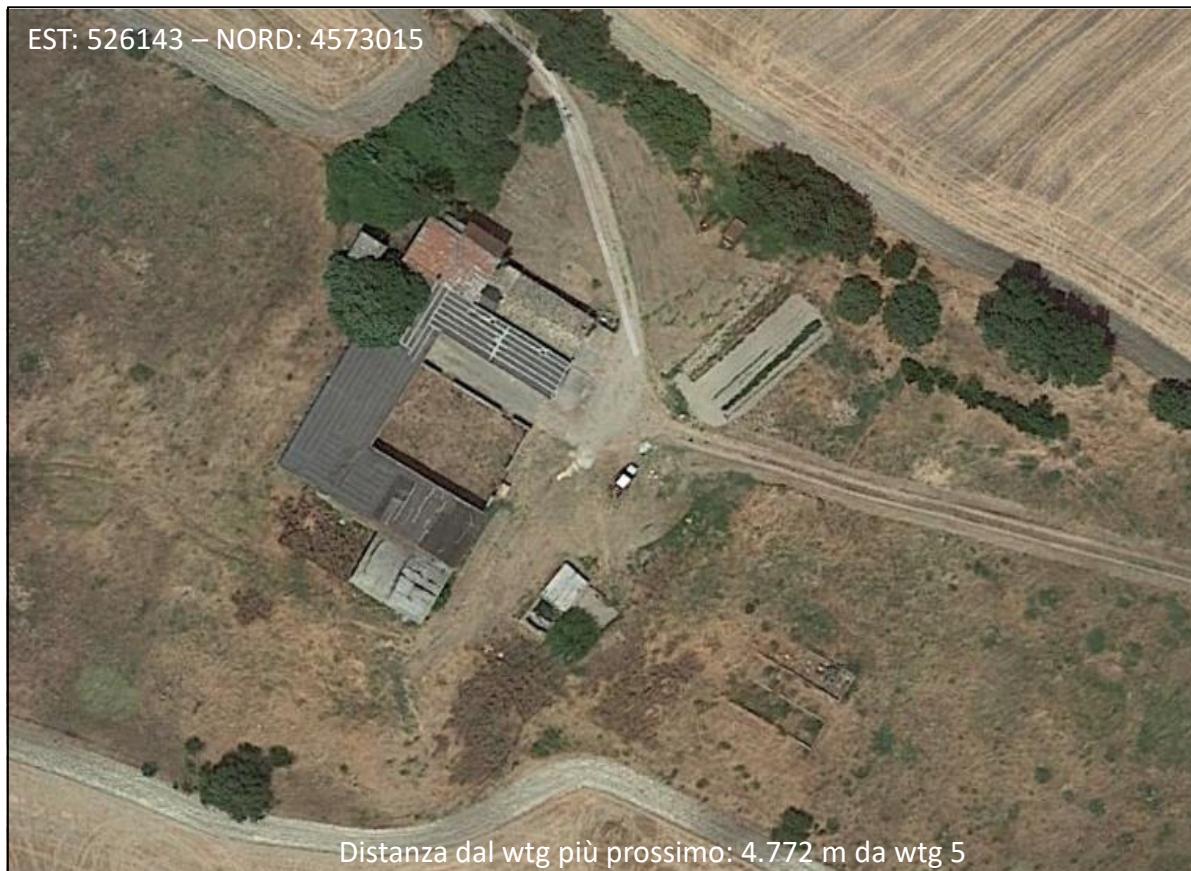
Inquadramento planimetrico

Il bene risulta integro, ma con scarsa tipicità architettonica e non risulta visibile dall'impianto

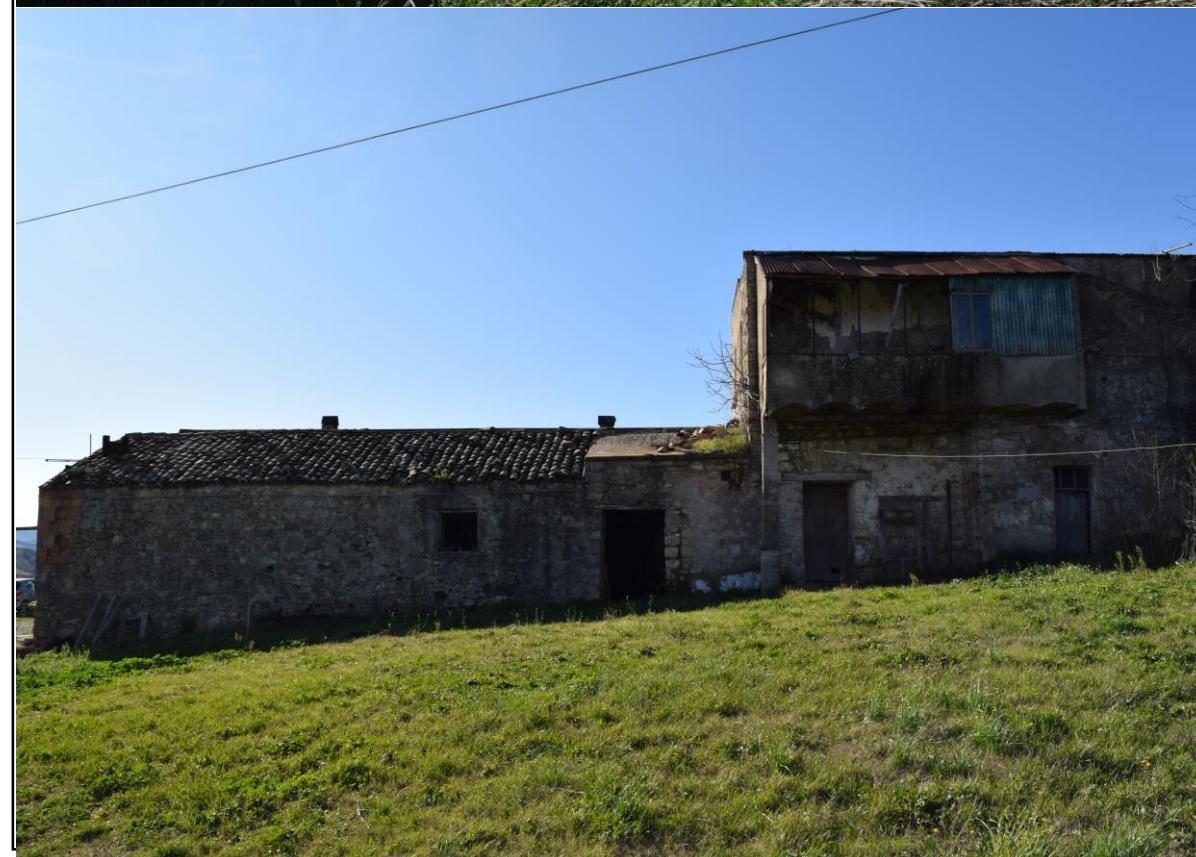
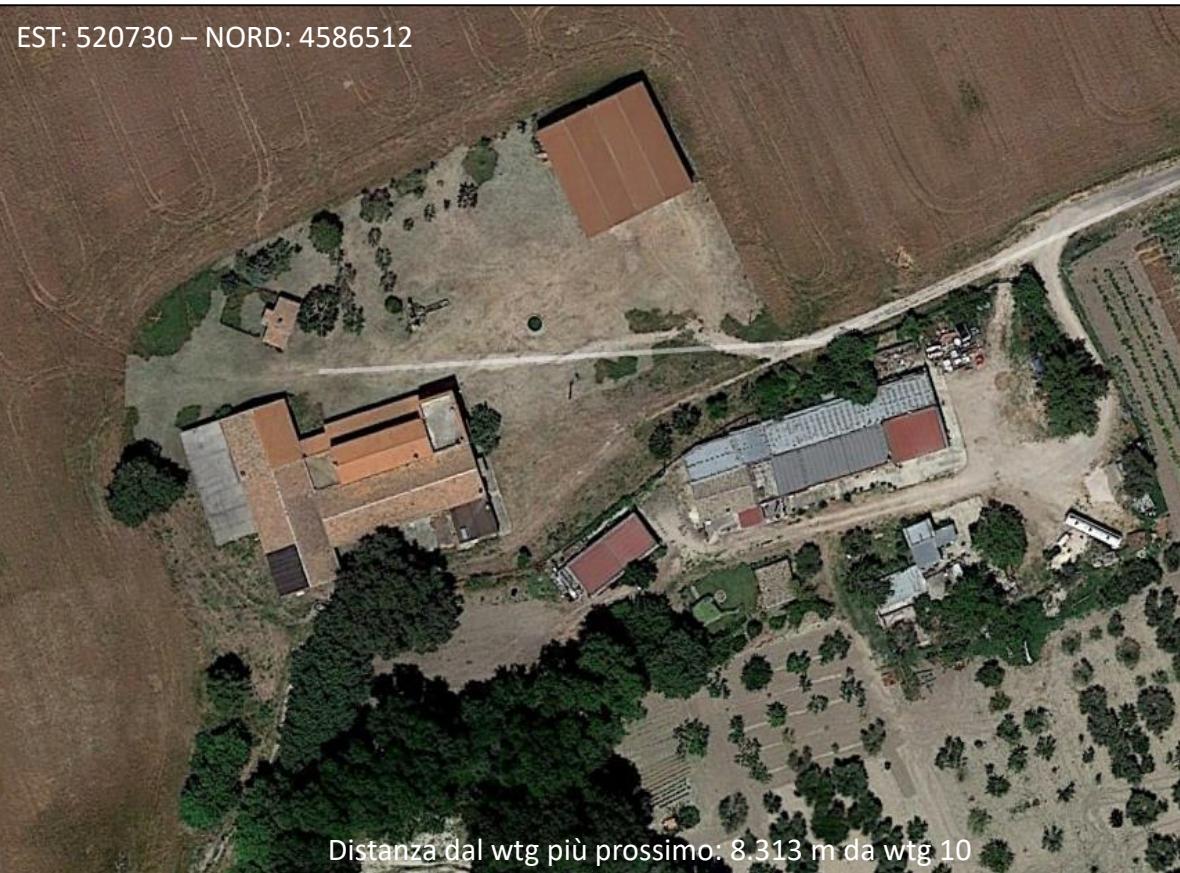
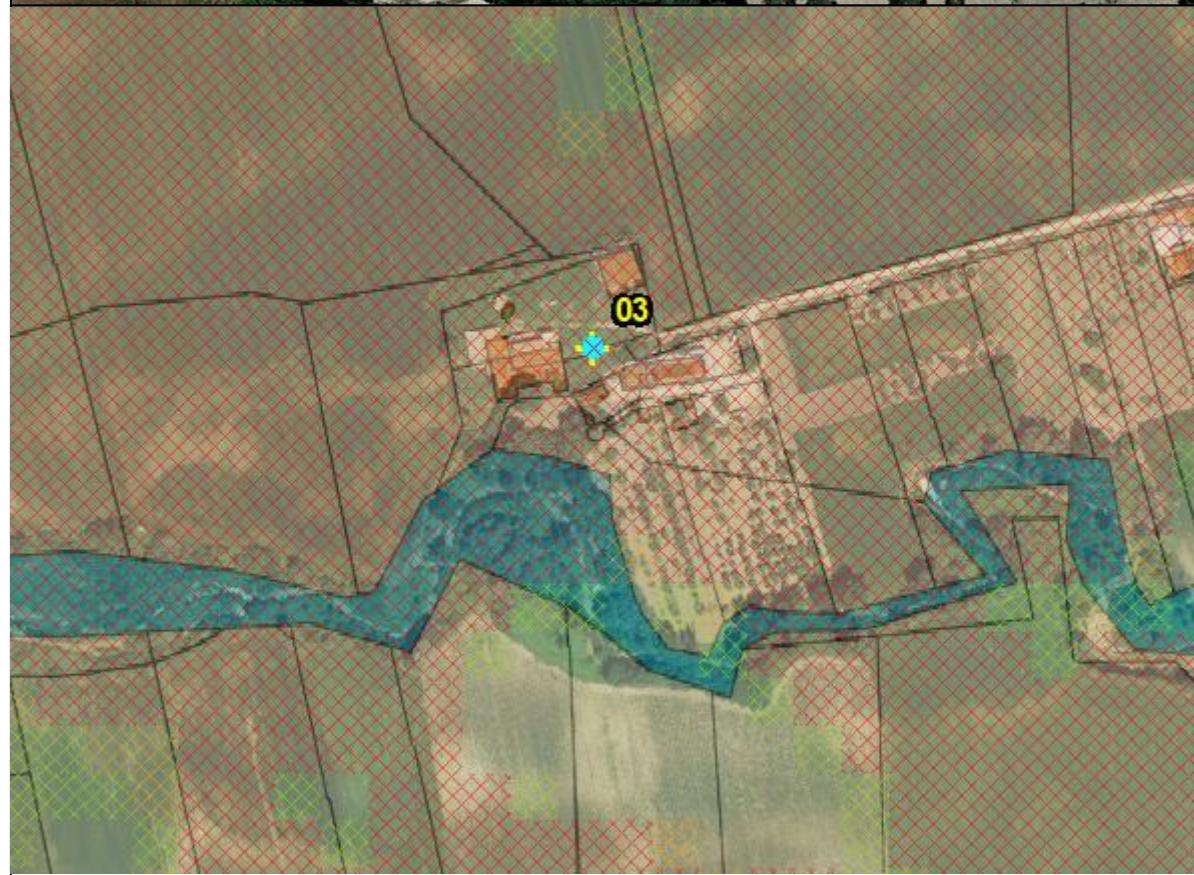
Inquadramento planimetrico

Il bene risulta esistente ma in stato di abbandono e presenta gravi problemi strutturali

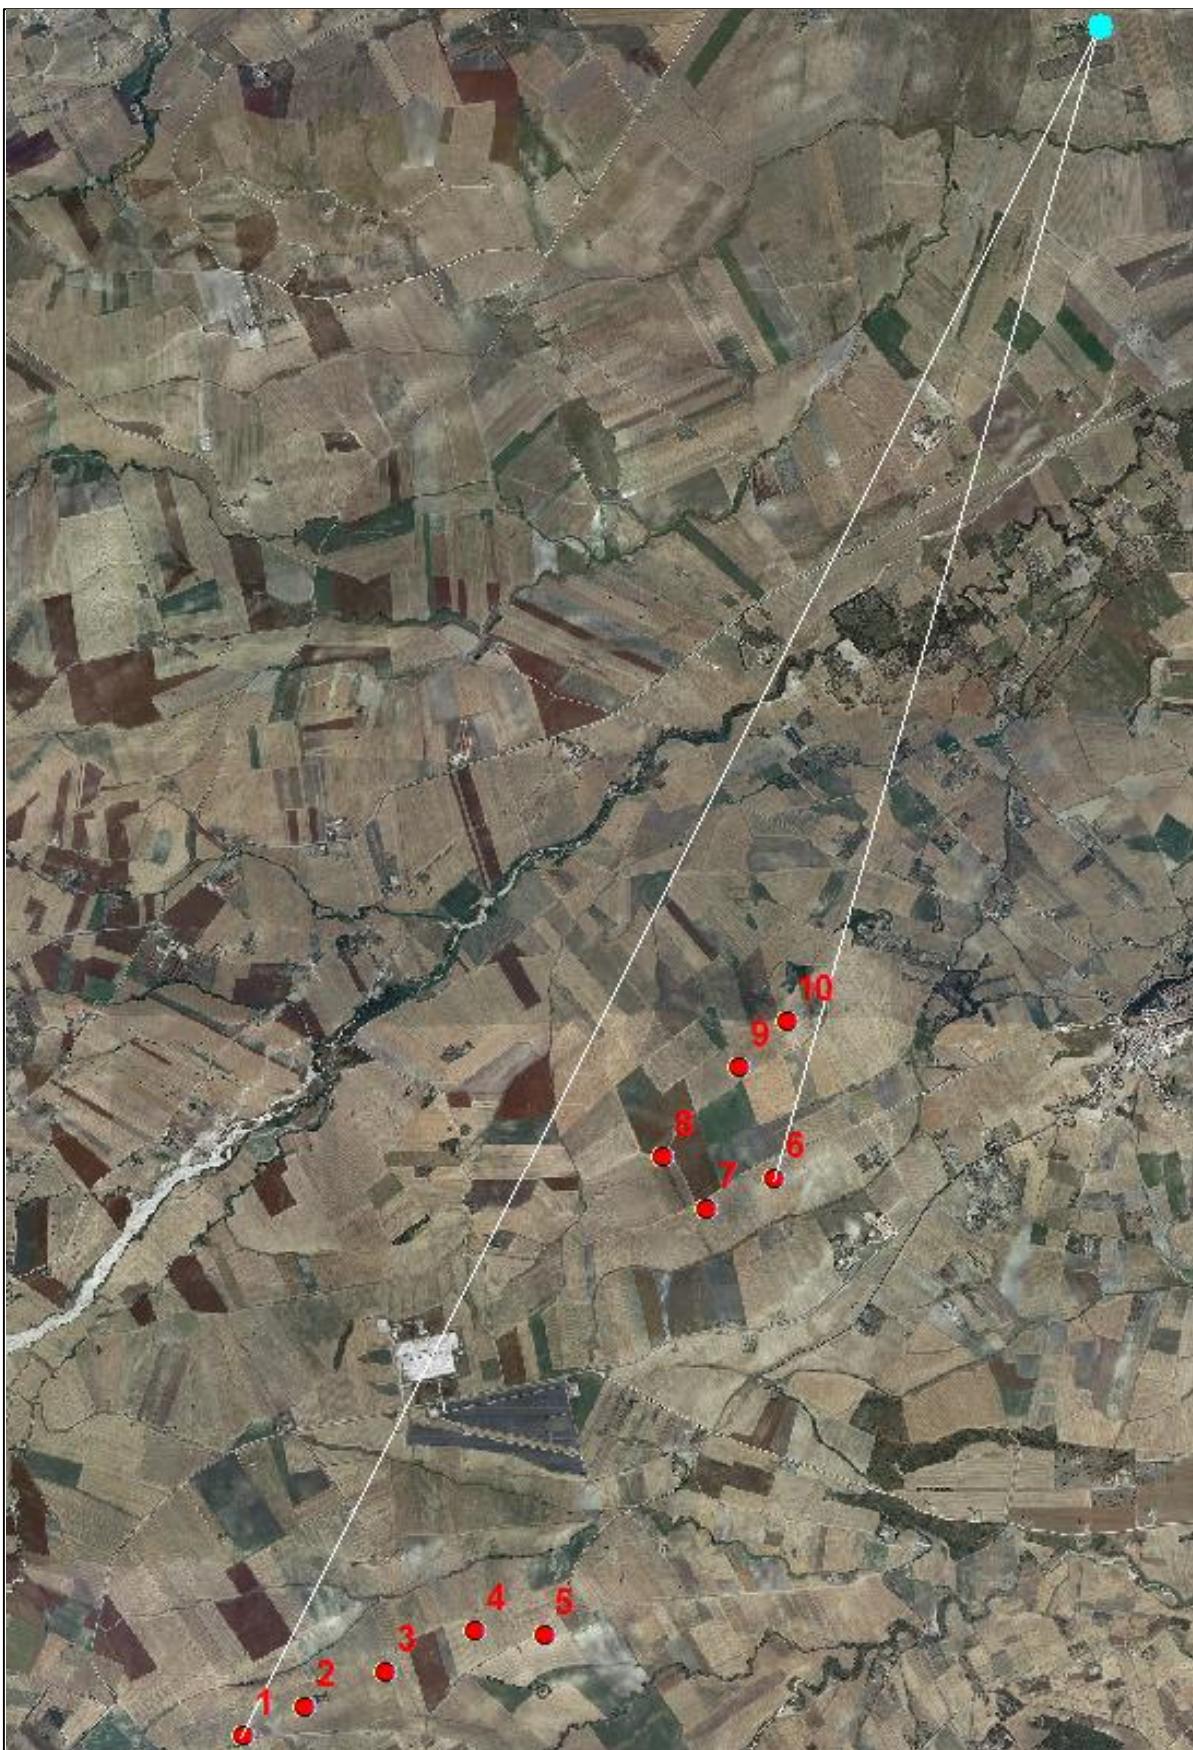
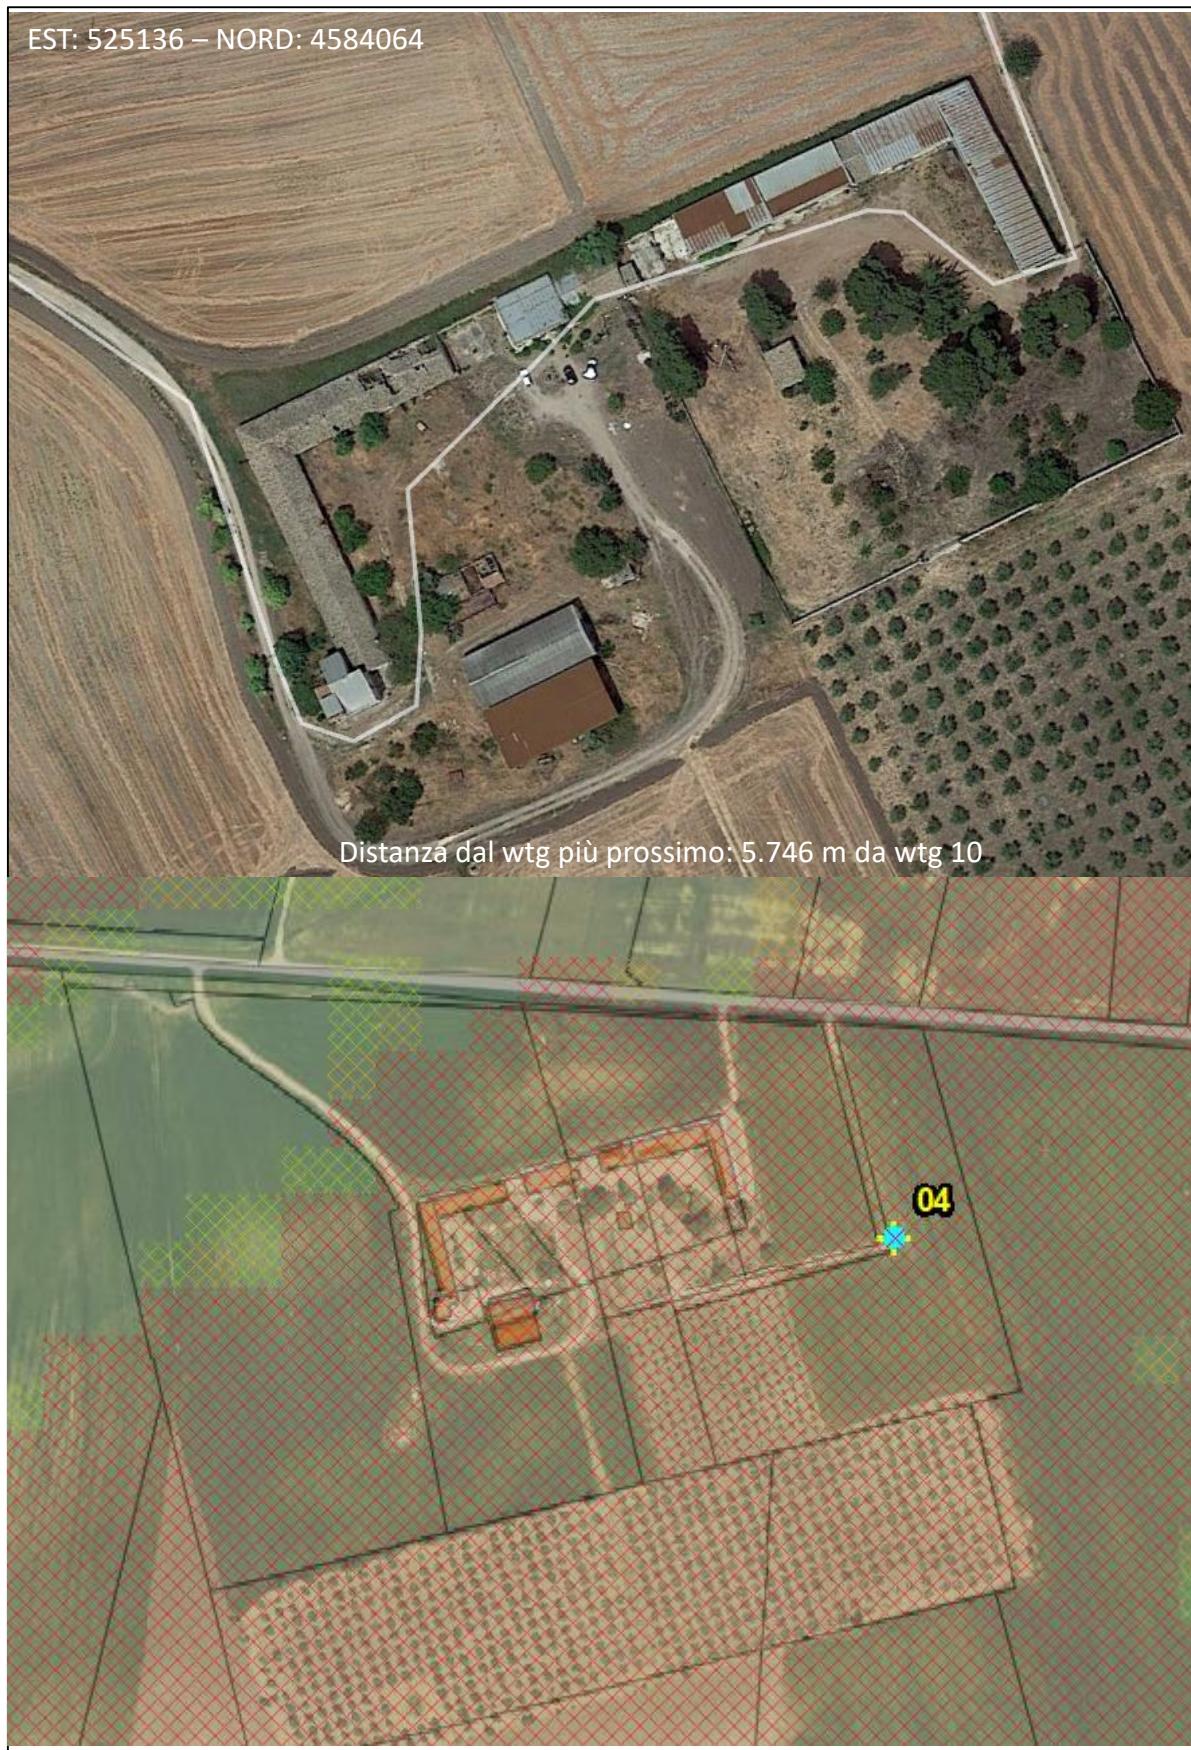
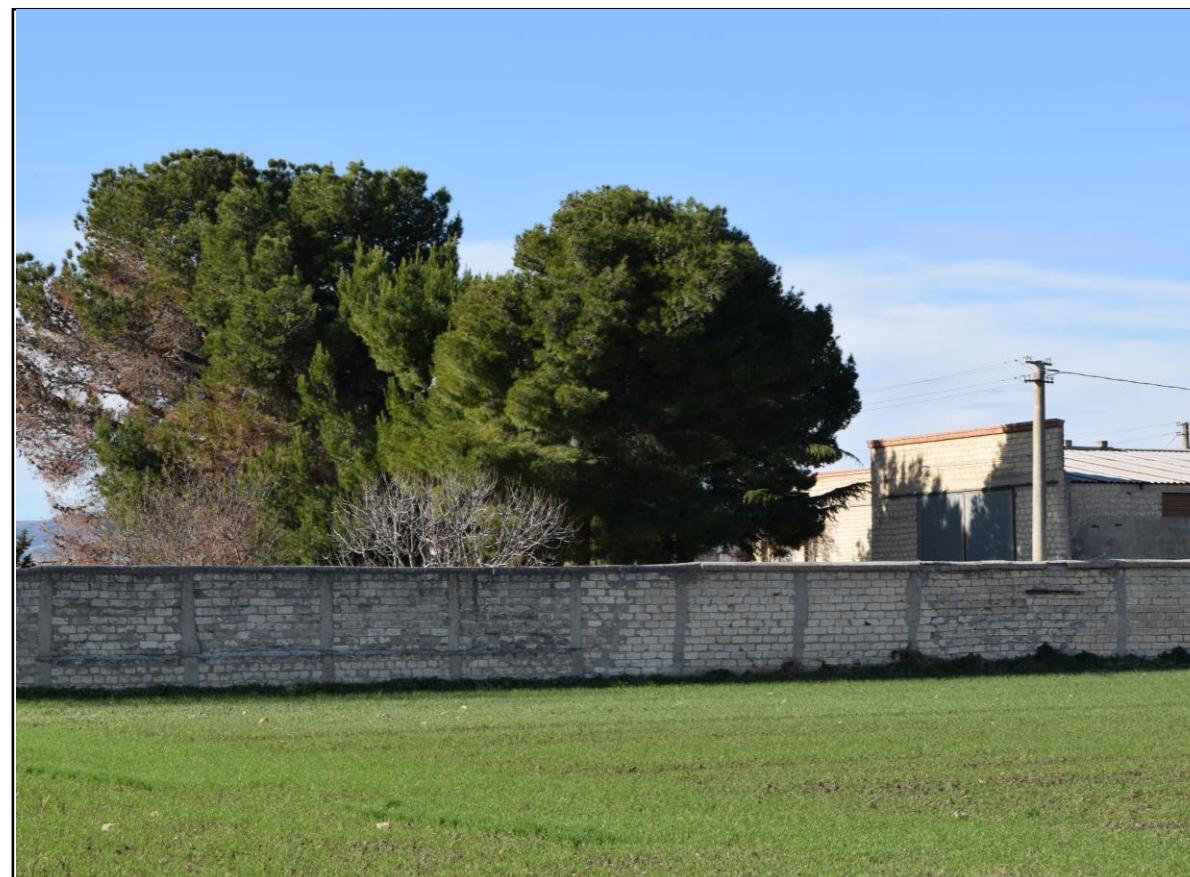
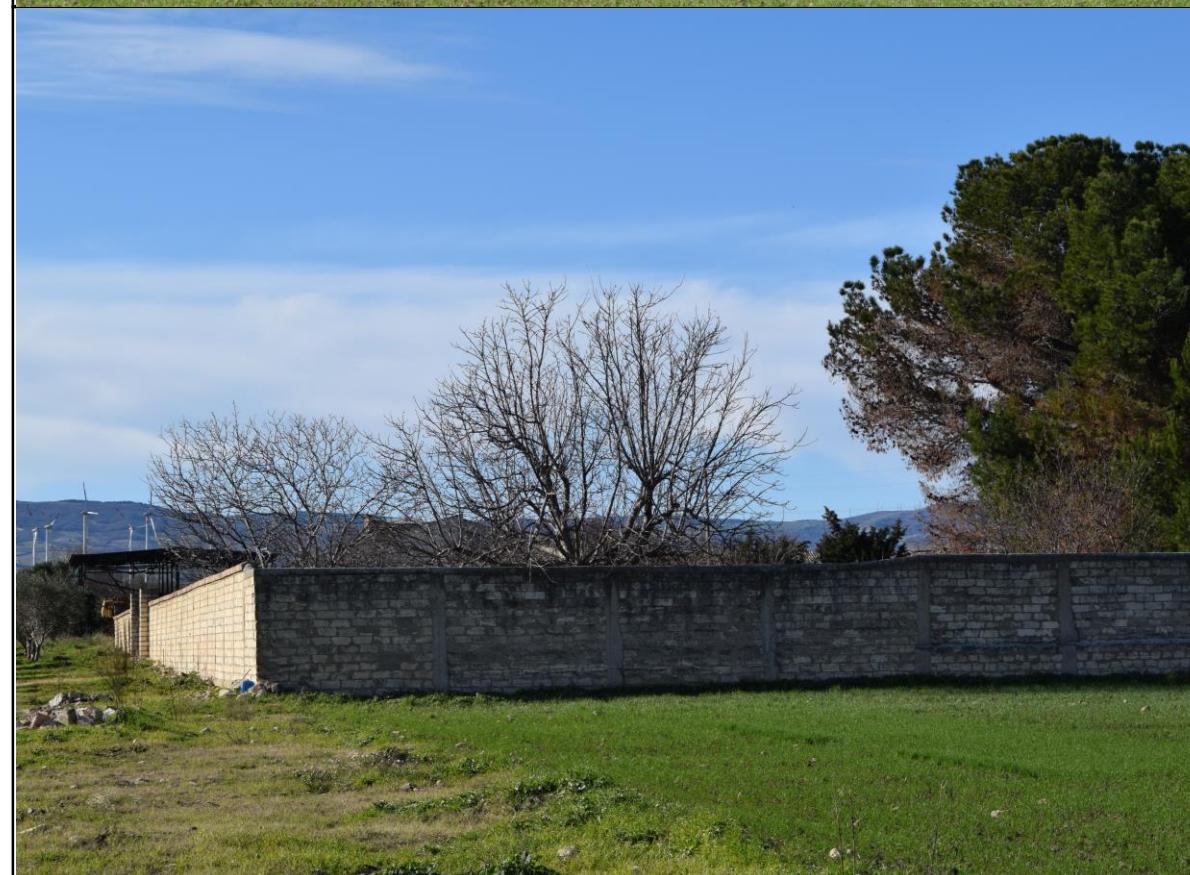
MASSERIA CAPO POSTA

Bene potenzialmente attenzionabile sotto l'aspetto della sua valorizzazione nel contesto di riferimento. In relazione alla posizione la visibilità dell'impianto risulta comunque ridotta sia a causa della presenza a contorno di barriere artificiali e naturali. Infatti la simulazione è stata effettuata dall'esterno della recinzione e sul lato opposto all'ingresso principale dell'azienda
