Impianto Eolico composto da n.10 aerogeneratori da 4,2 MW per una potenza complessiva di 42 MW nel comune di Troia (FG) alle Località «Cancarro-Moltalvino»

FOTOSIMULAZIONI DAI PUNTI PERCETTIVI

*di cui alla nota del MIBAC SABAP-BAS del 23/12/2019
prot.38639, in relazione alla mappa con
grado di intervisibilità dell'impianto proposto*

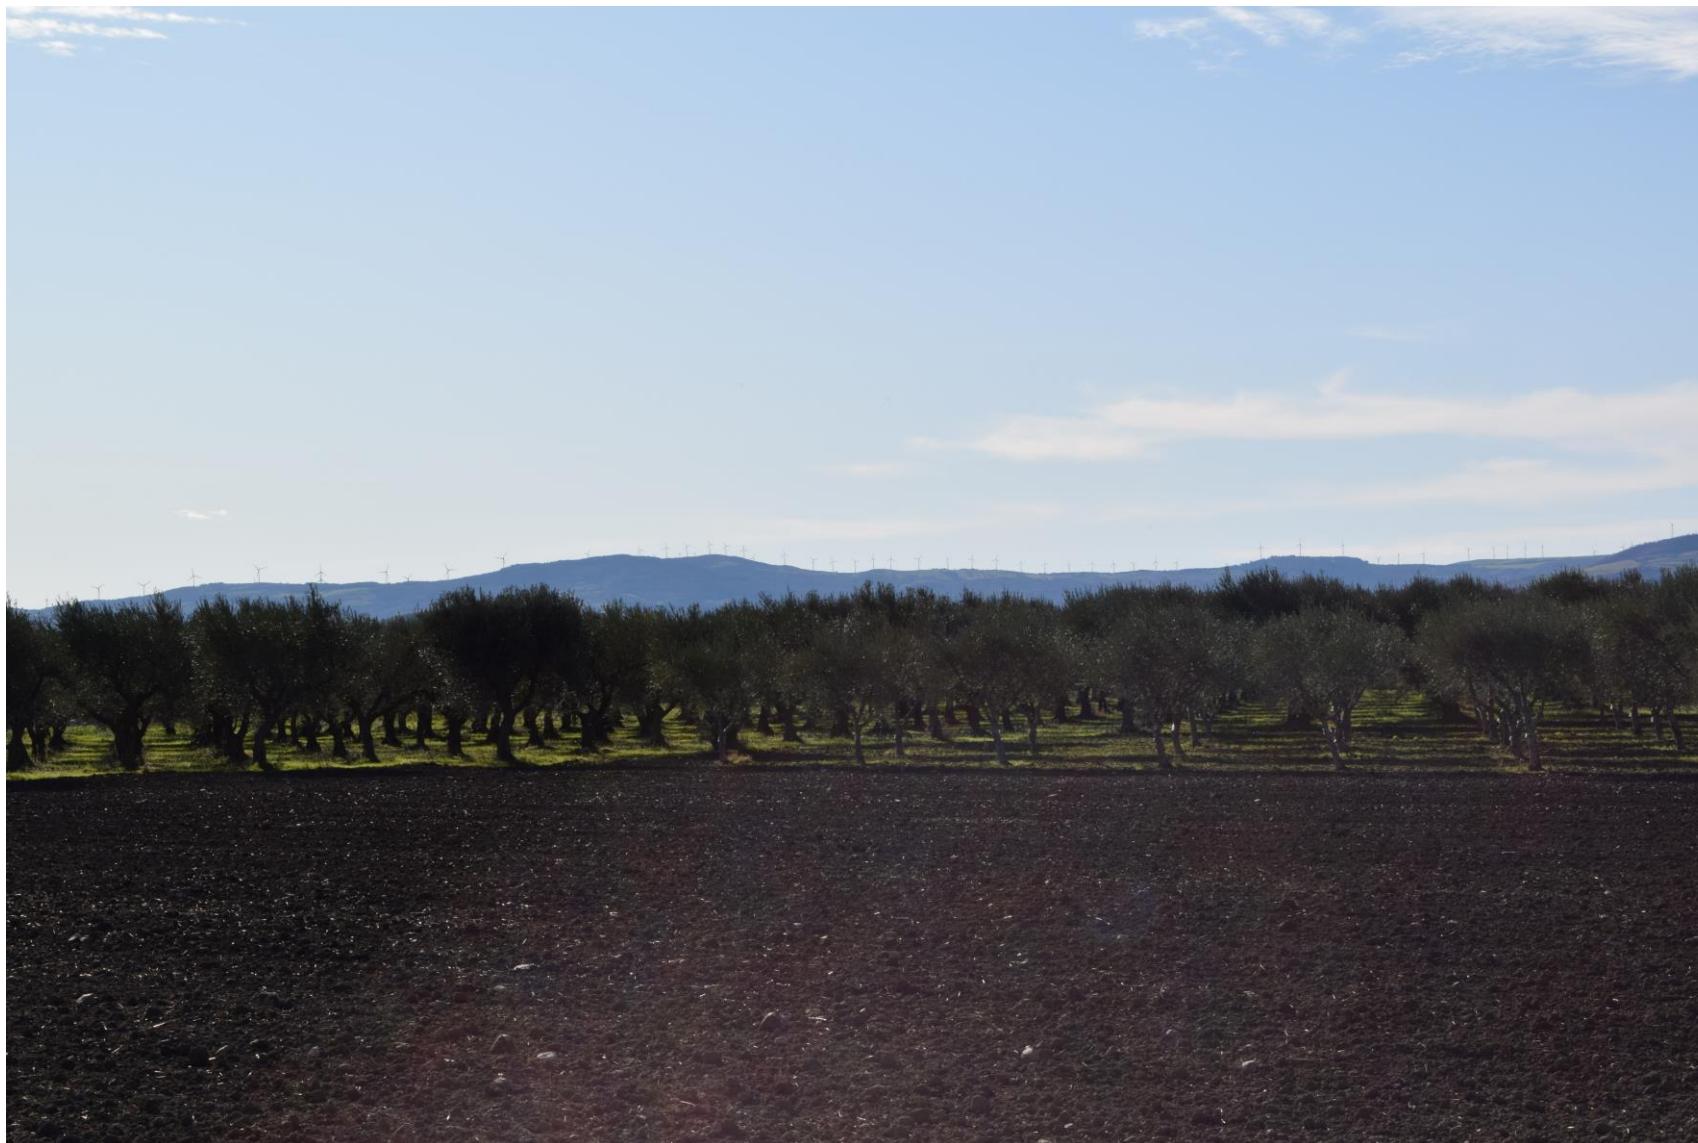
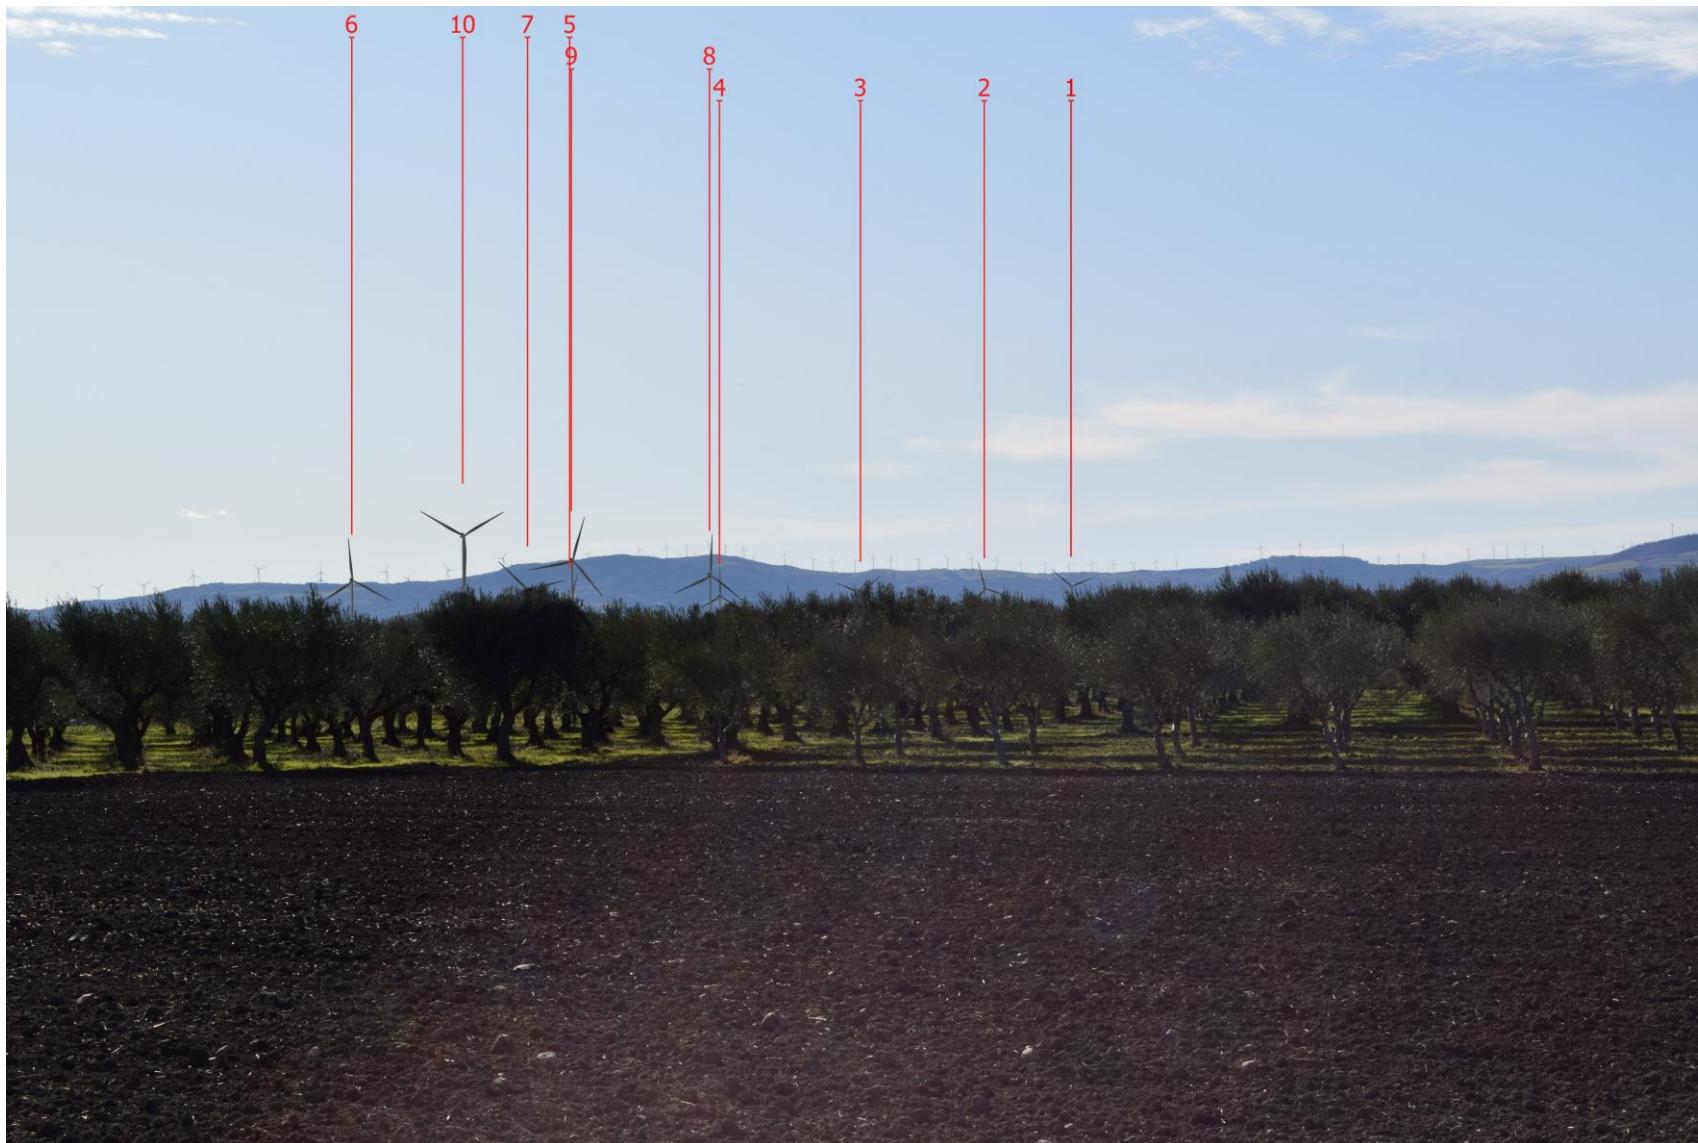
1) Gradi di visibilità:	10
2) Grado di percezione:	60%
3) Indice di visione azimutale:	6,46
4) Indice di affollamento:	10,05

Bene potenzialmente attenzionabile sotto l'aspetto della sua valorizzazione nel contesto di riferimento. In relazione alla posizione la visibilità dell'impianto risulta comunque ridotta sia a causa della presenza a contorno di barriere artificiali e naturali. Infatti la simulazione è stata effettuata dall'esterno della recinzione e sul lato opposto all'ingresso principale dell'azienda

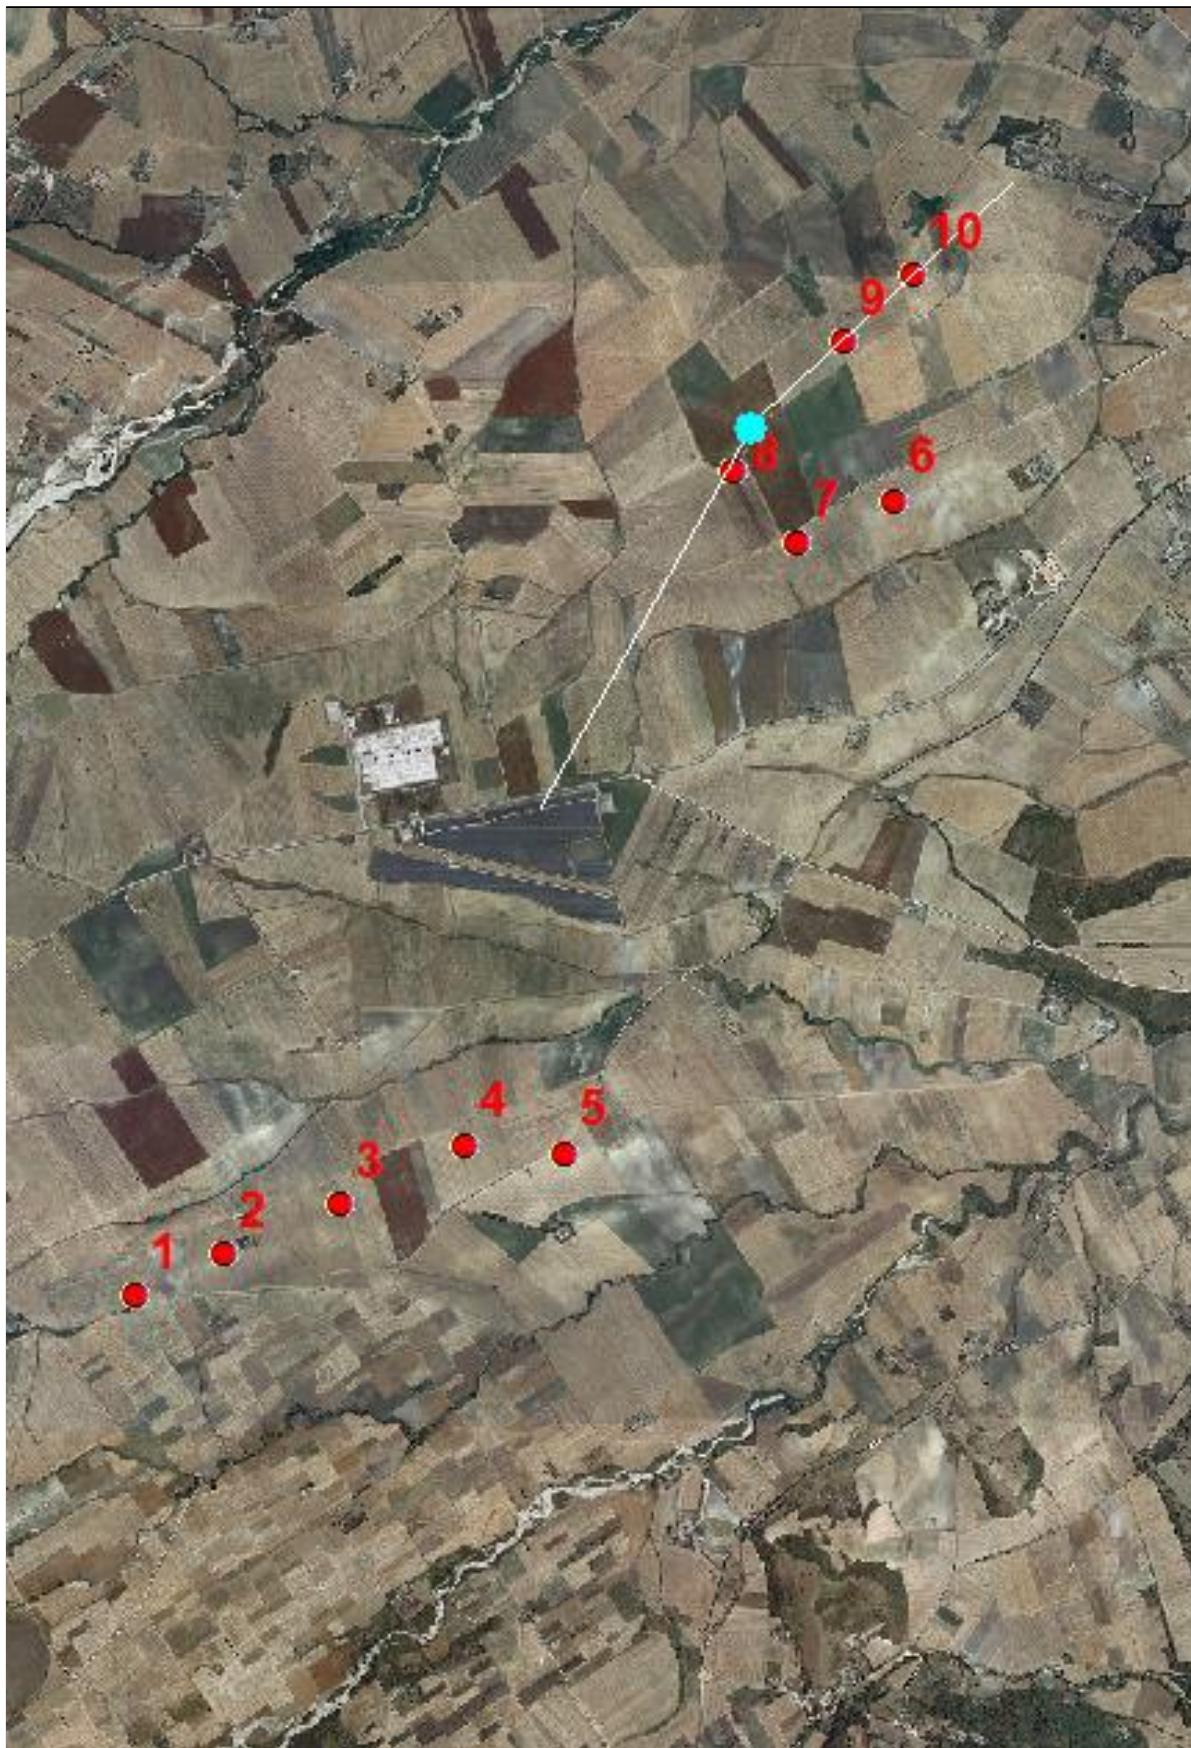
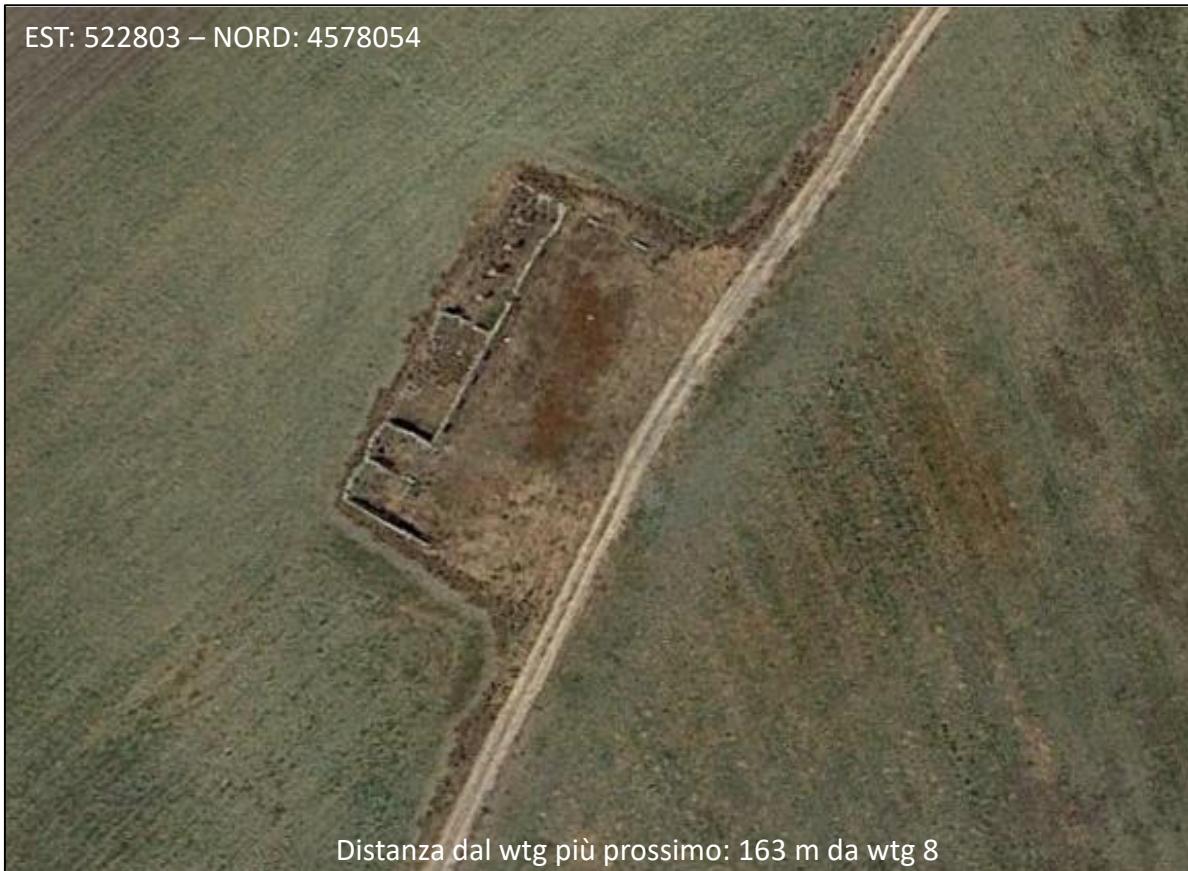
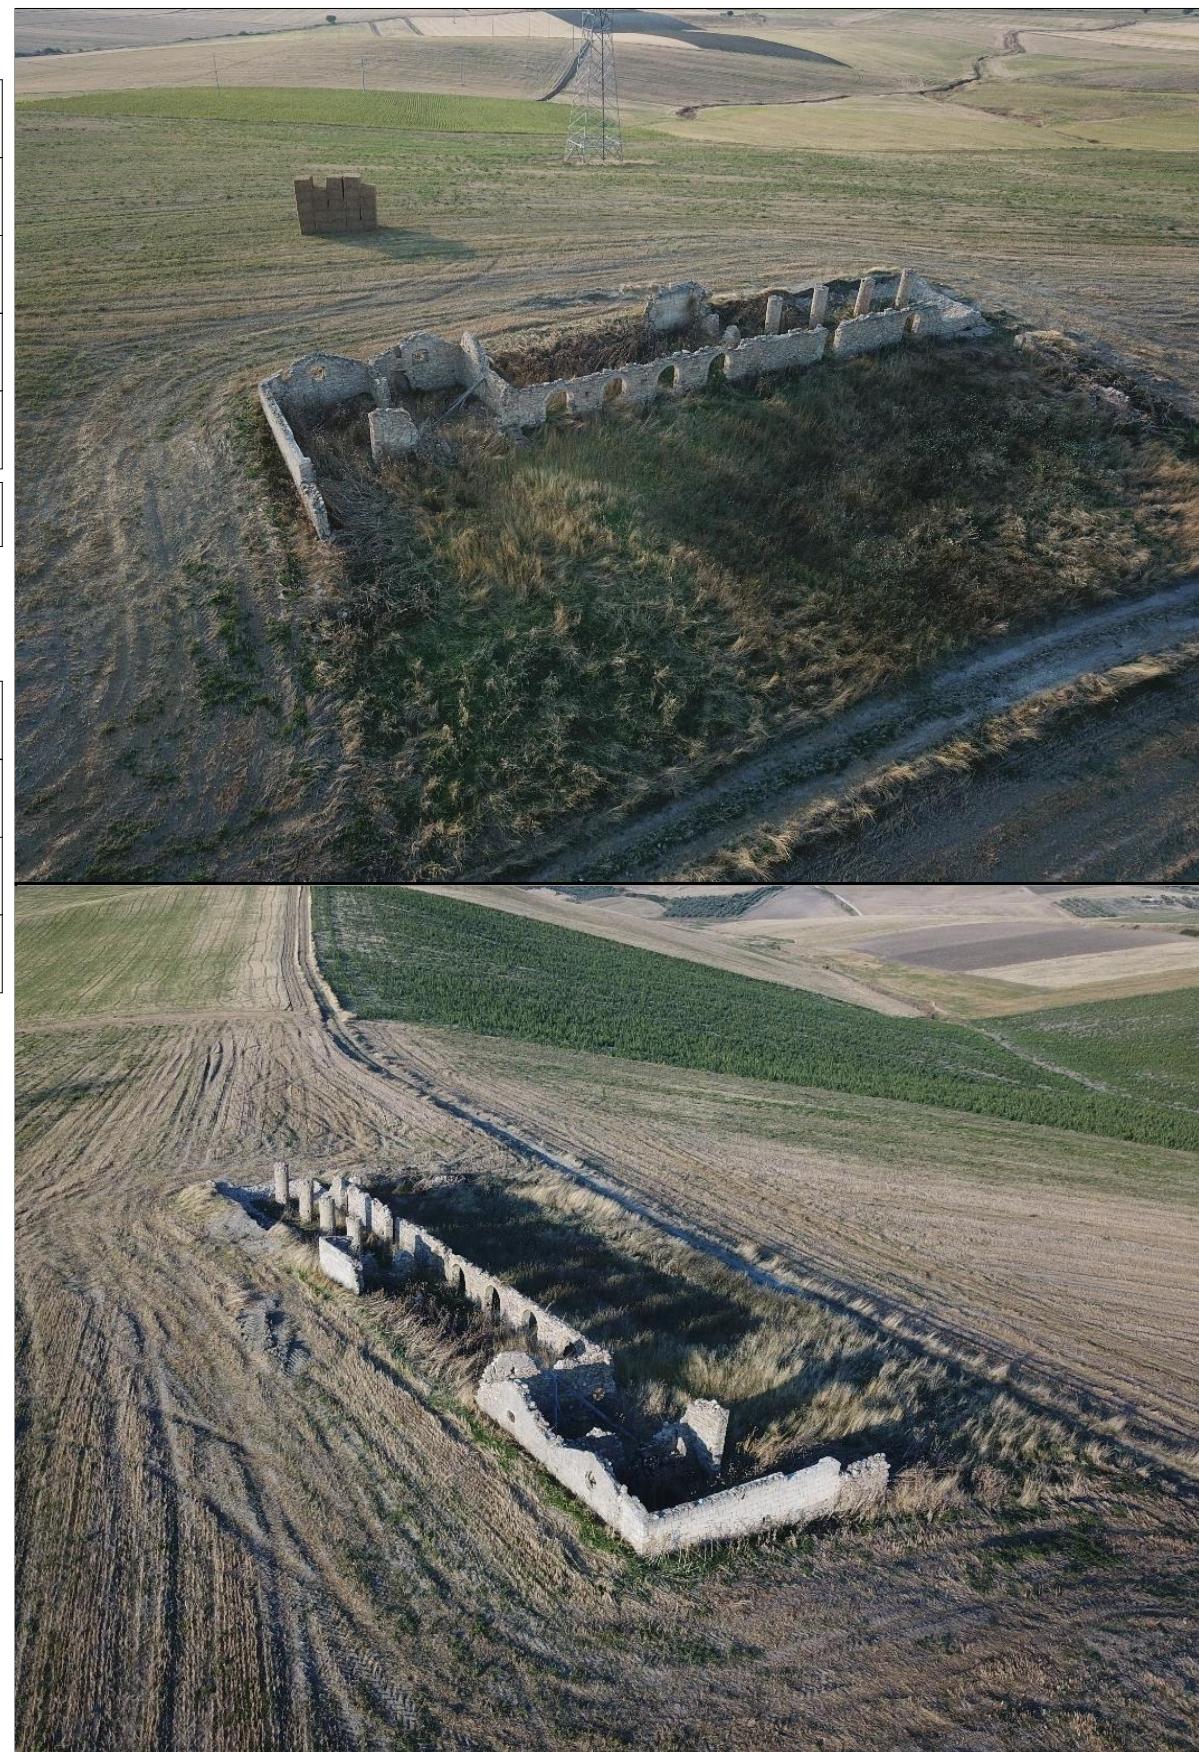
Distanza dal wtg più prossimo: 163 m da wtg 8

Il bene risulta un rudere privo di significatività e potenzialità al recupero.

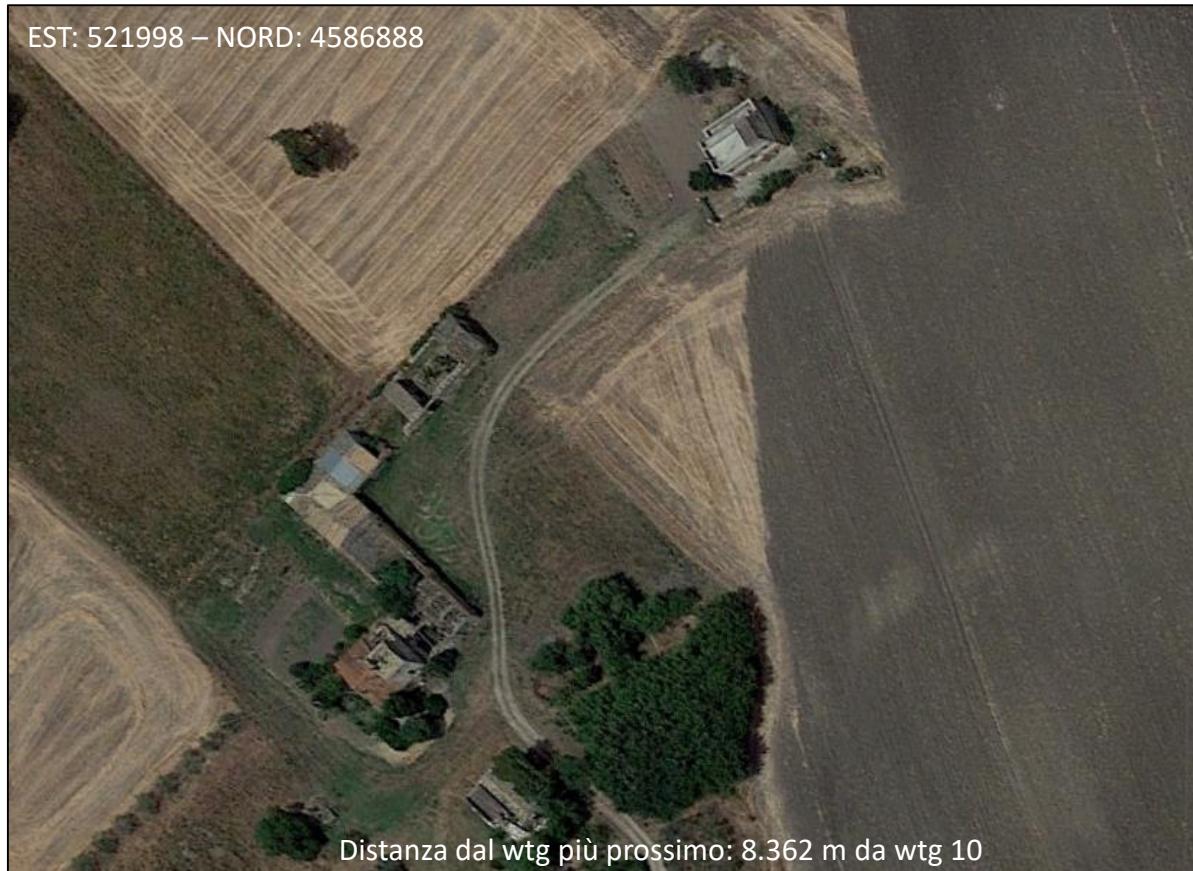
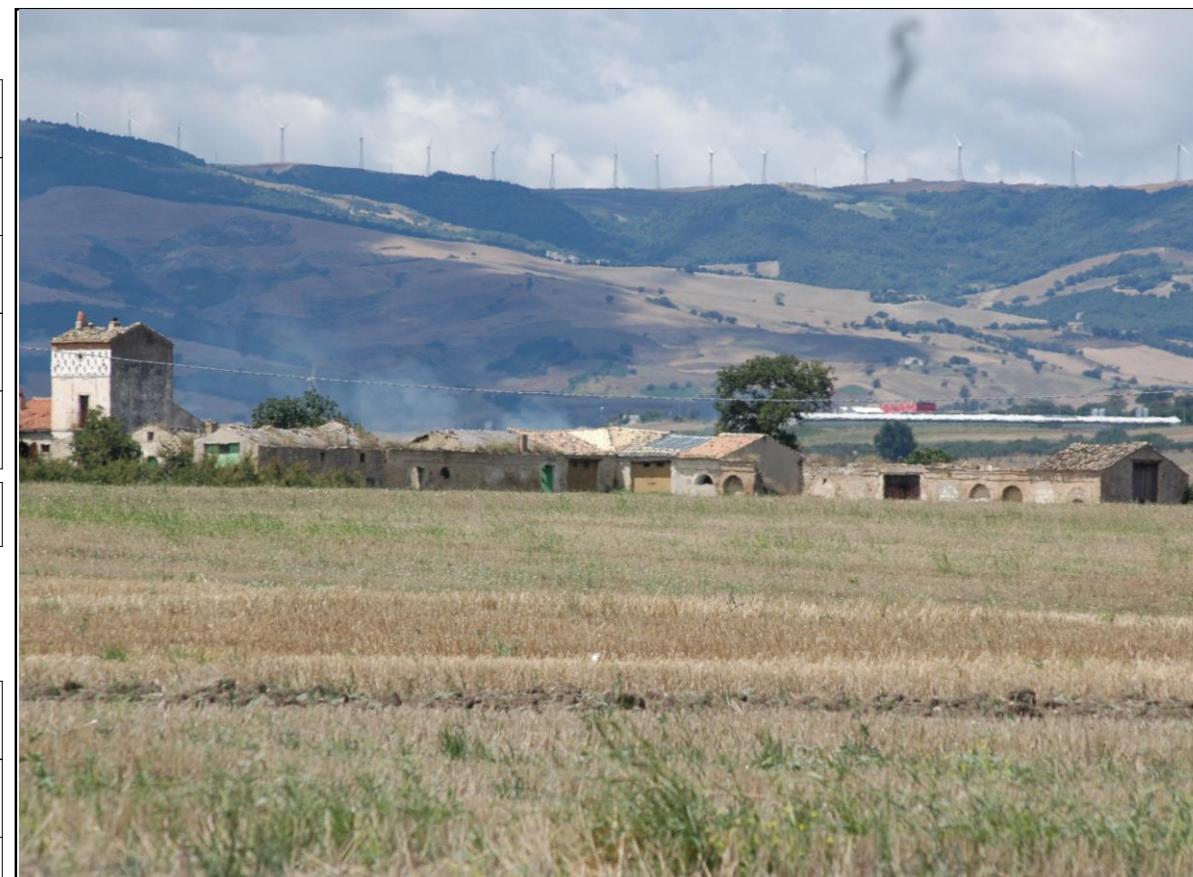
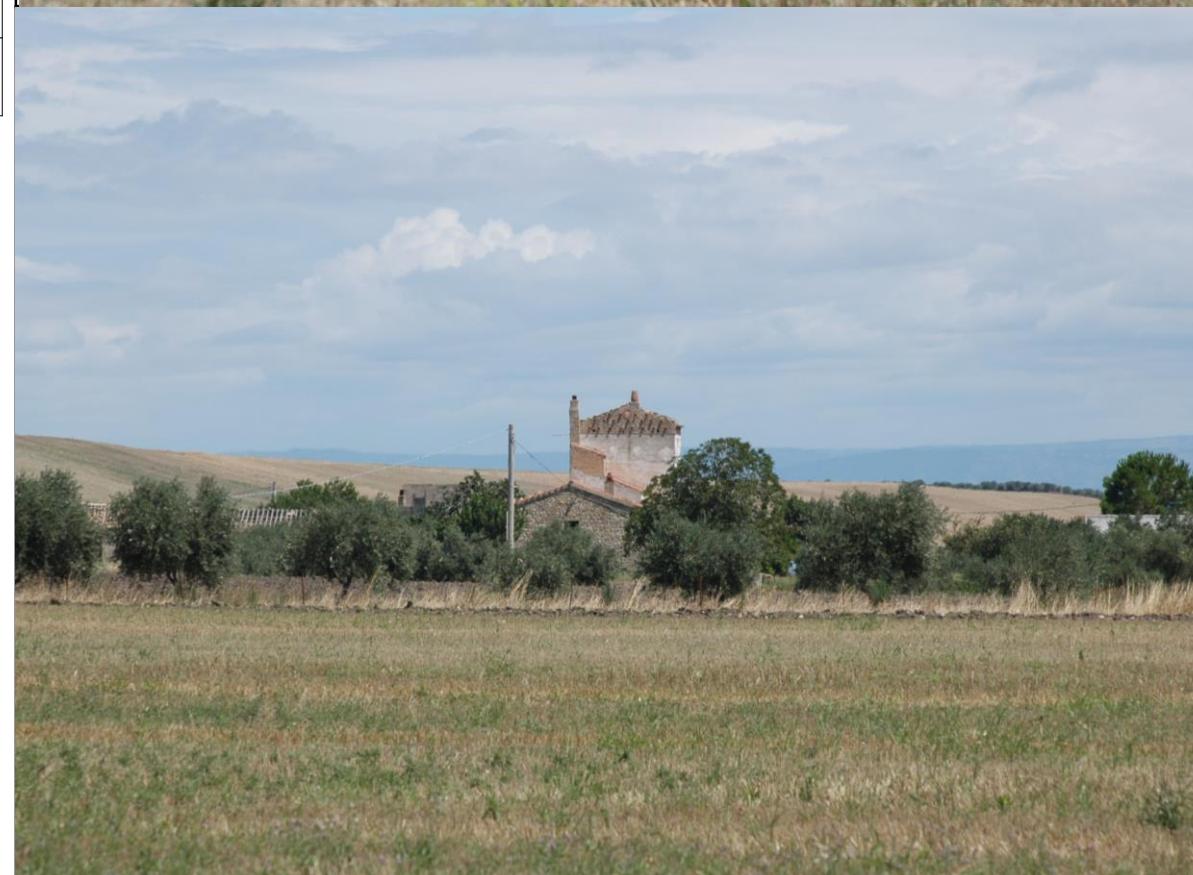
Distanza dal wtg più prossimo: 8.362 m da wtg 10

Il bene risulta un rudere privo di significatività e potenzialità al recupero.

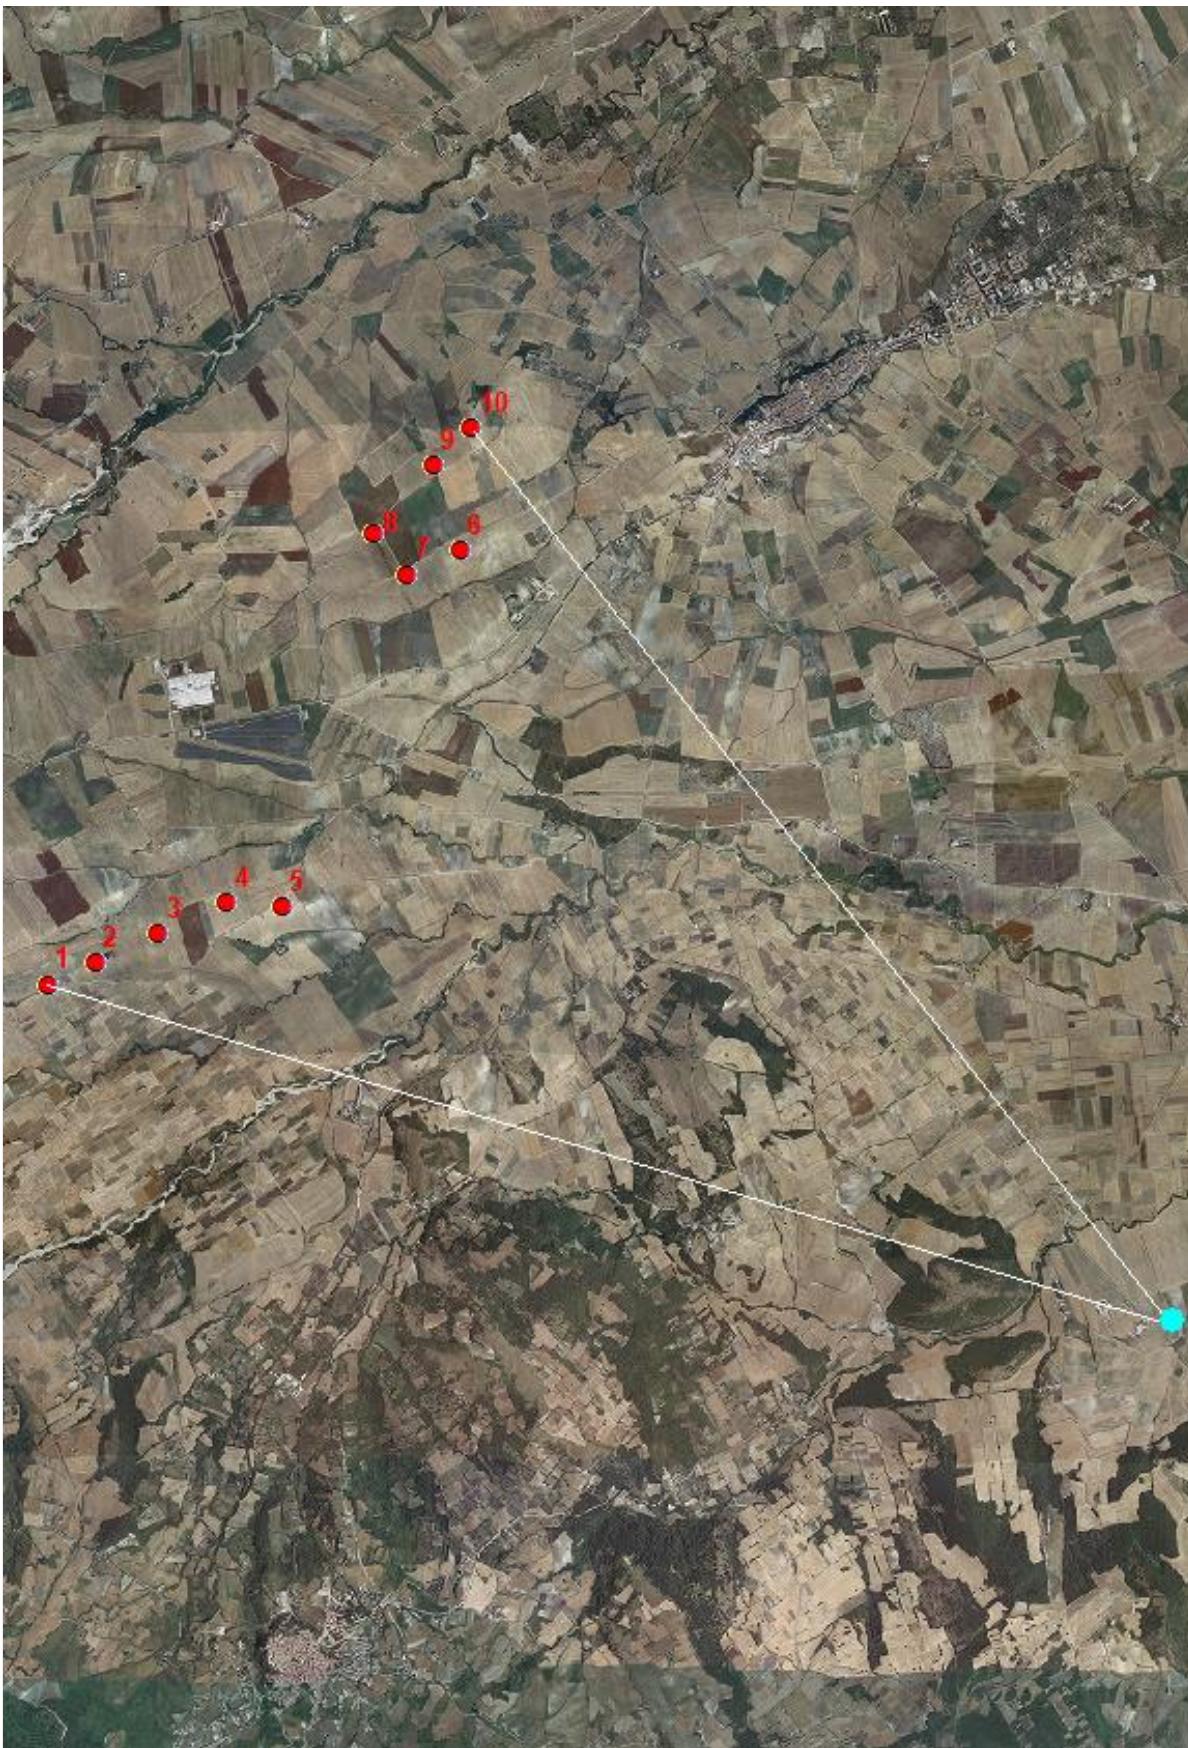
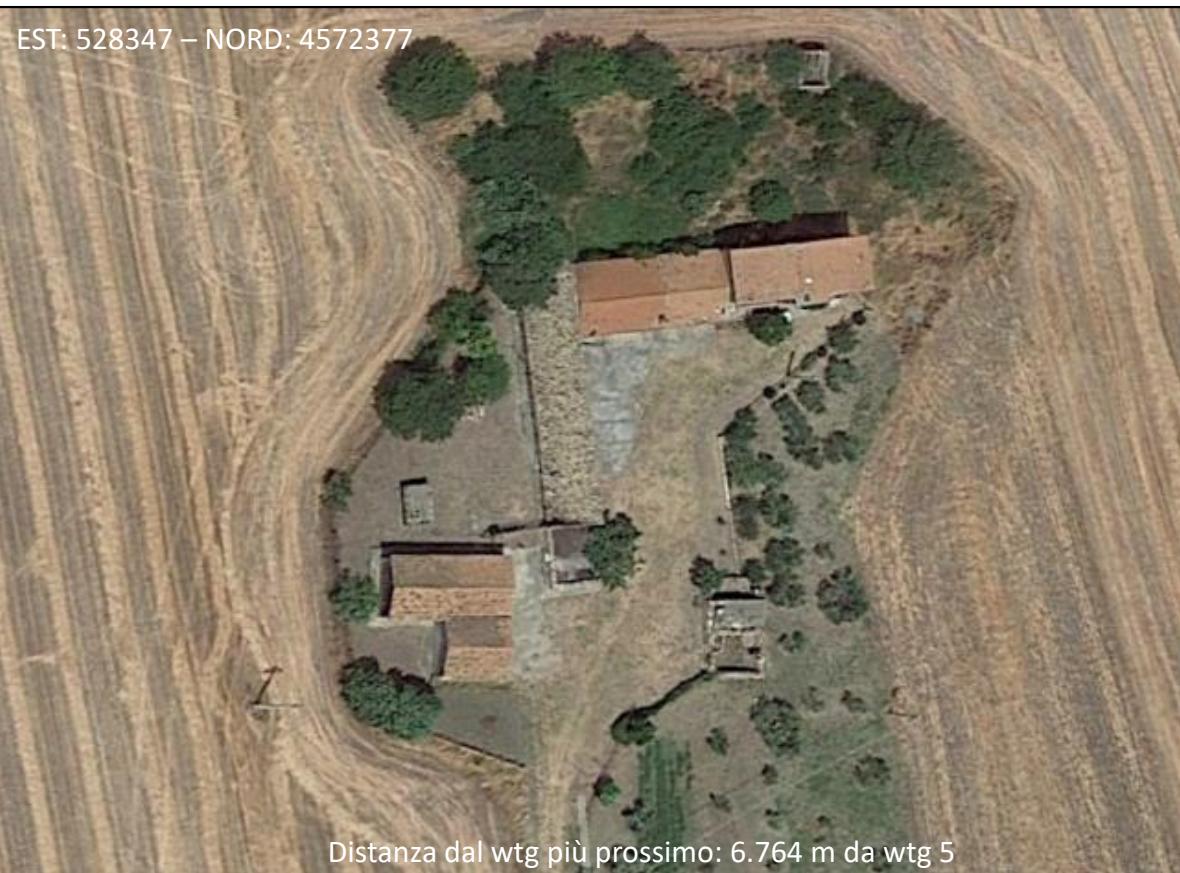
MASSERIA S. LORENZO

Il bene non risulta integro nel suo impianto originale ma è stato compromesso con ampliamenti recenti di stile e dimensioni superiori a quelli di impianto e quindi risulta poco adatto ad una sua valorizzazione architettonica e culturale.

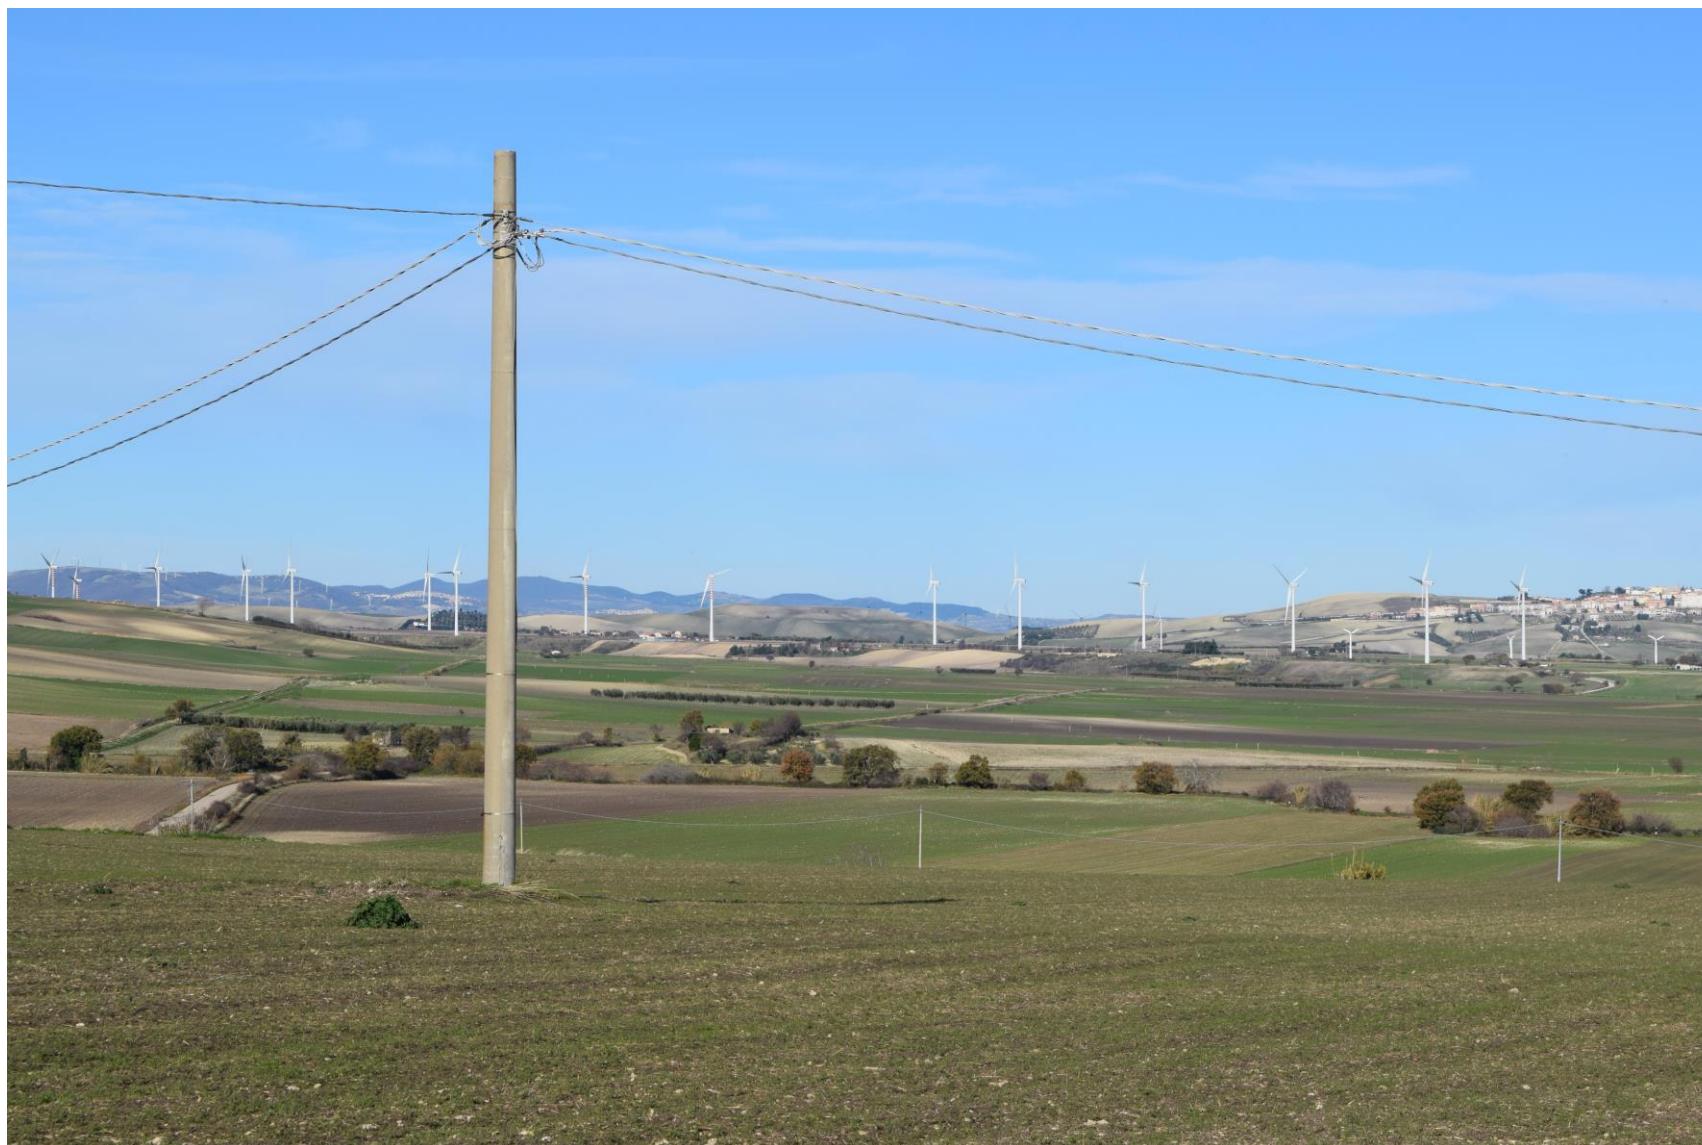
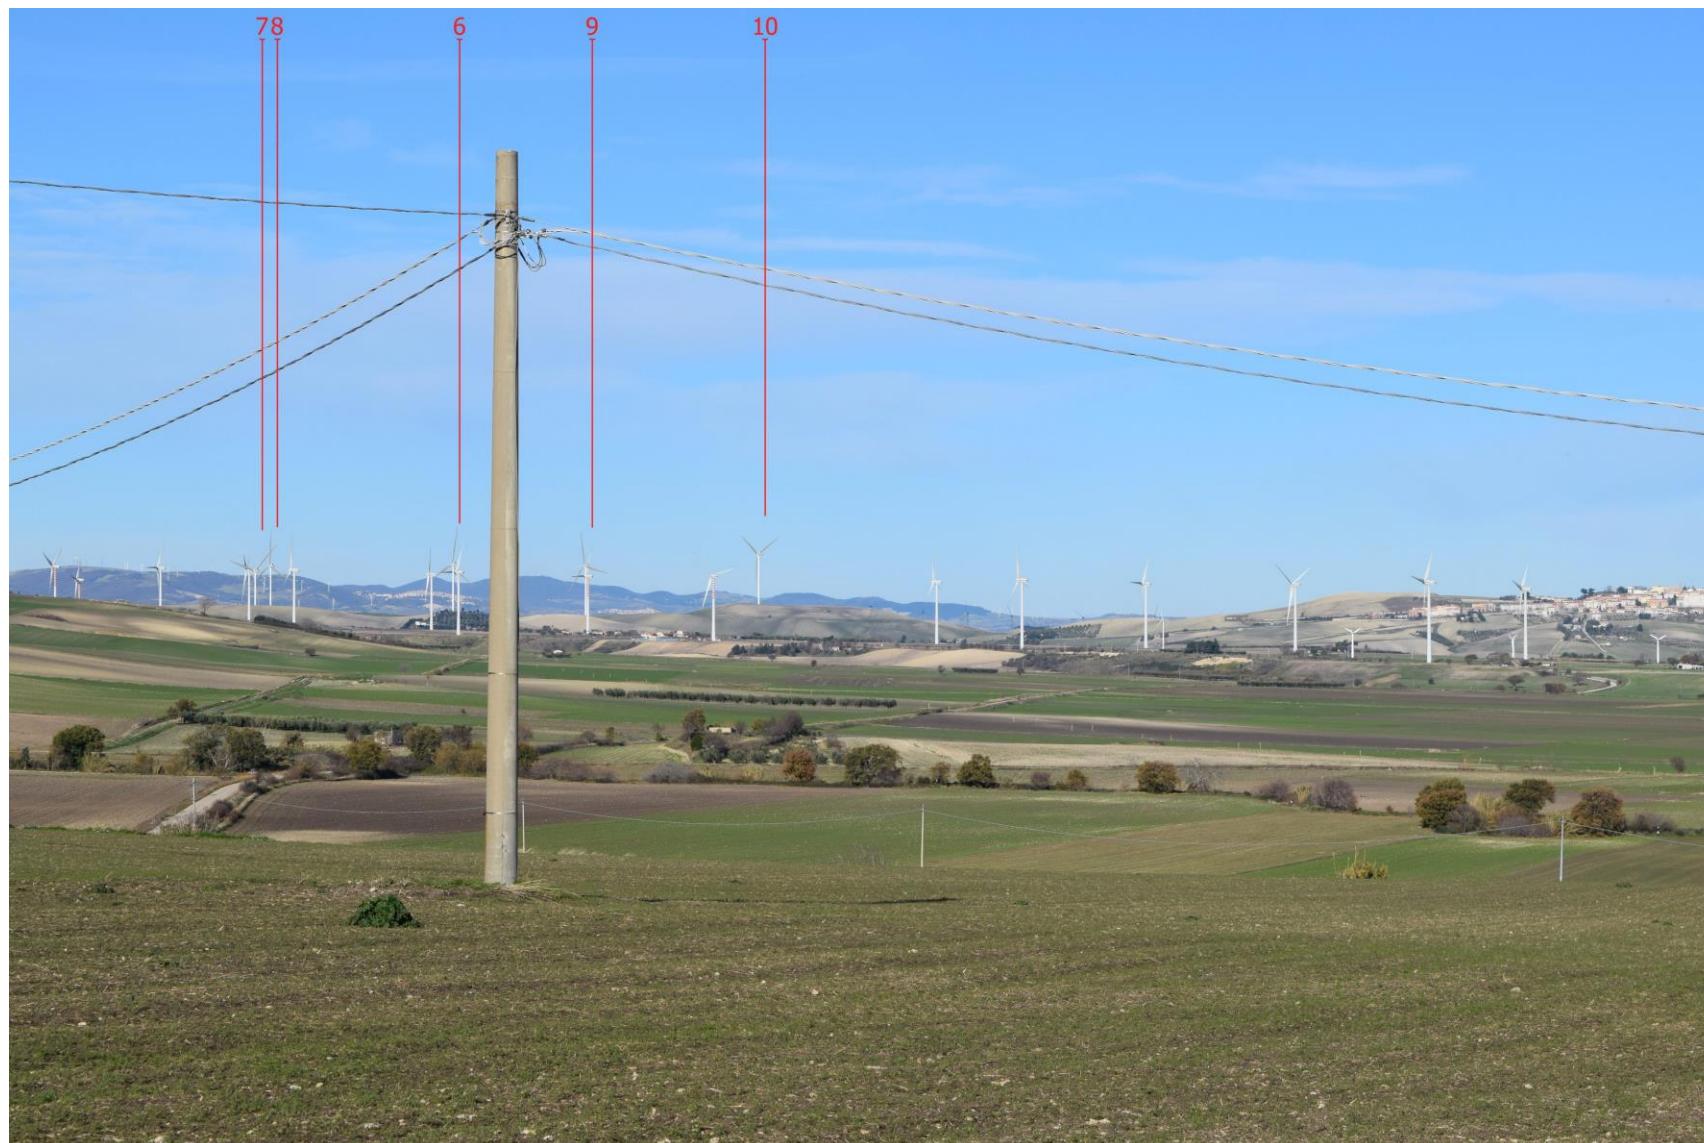
1) Gradi di visibilità:	5
2) Grado di percezione:	60%
3) Indice di visione azimutale:	6,46
4) Indice di affollamento:	1,09
