Impianto Eolico composto da n.10 aerogeneratori da 4,2 MW per una potenza complessiva di 42 MW nel comune di Troia (FG) alle Località «Cancarro-Moltalvino»

FOTOSIMULAZIONI DAI PUNTI PERCETTIVI

*di cui alla nota del MIBAC SABAP-BAS del 23/12/2019
prot.38639, in relazione alla mappa con
grado di intervisibilità dell'impianto proposto*

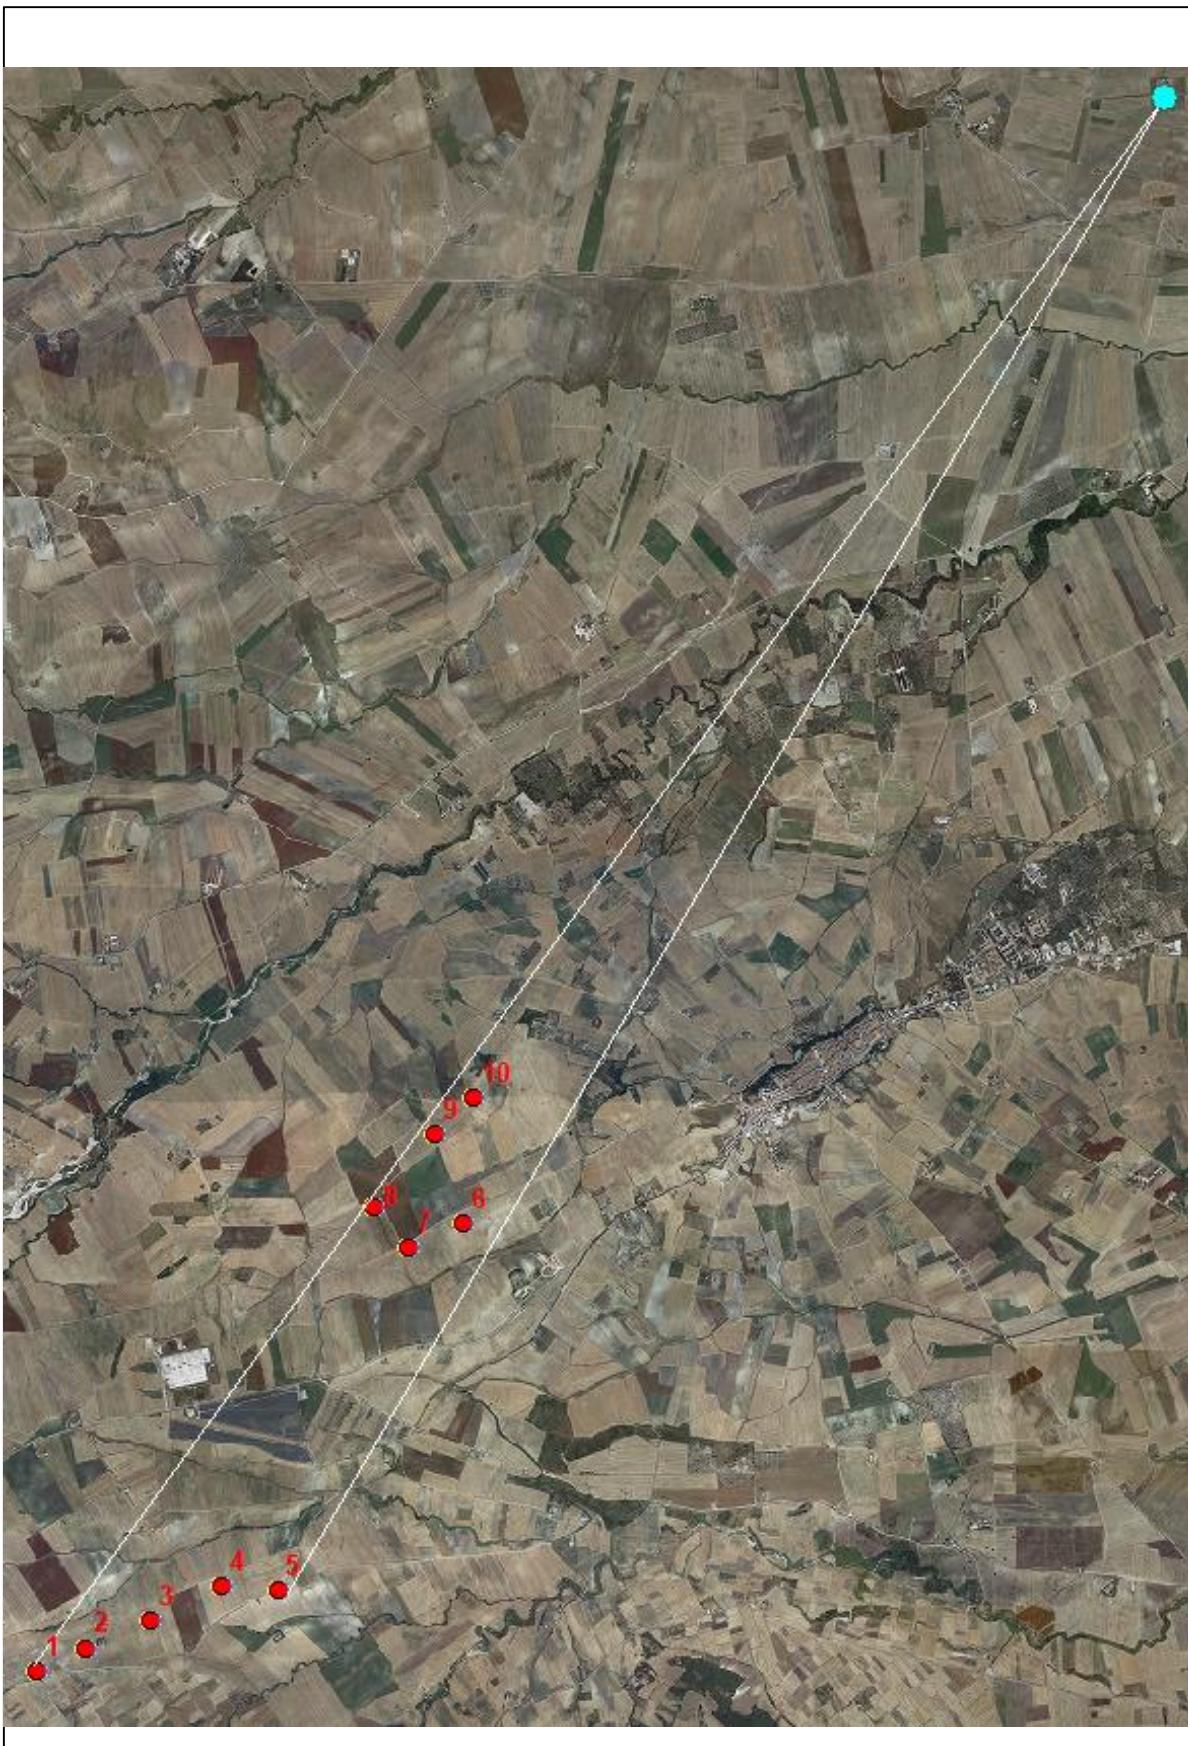
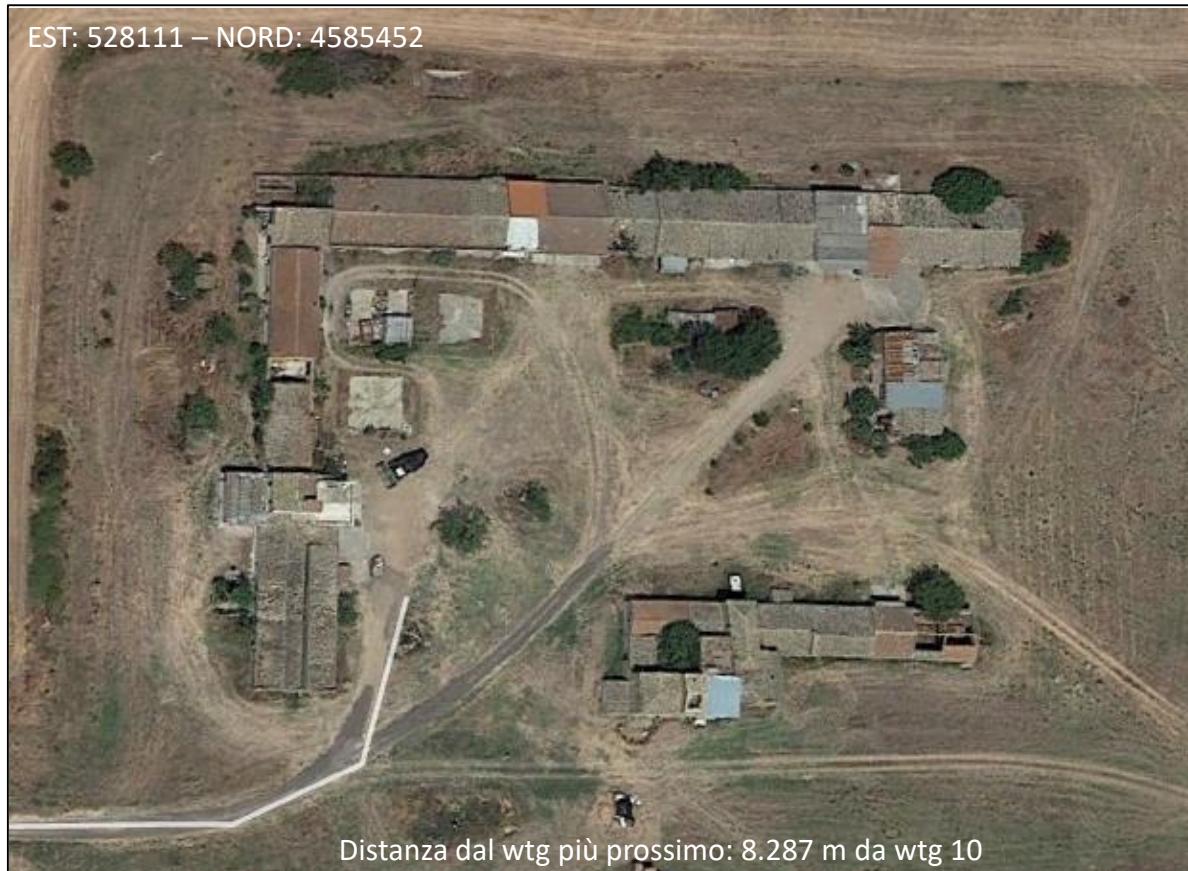
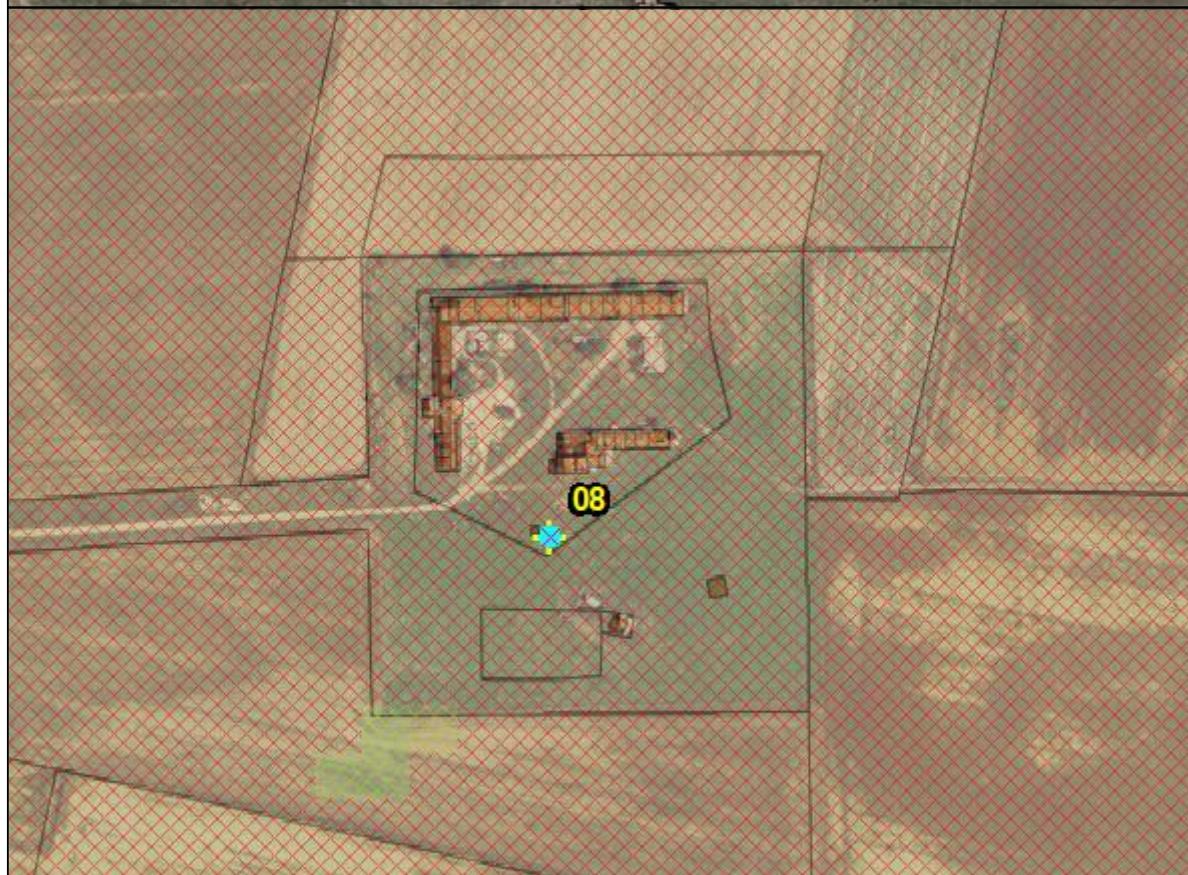
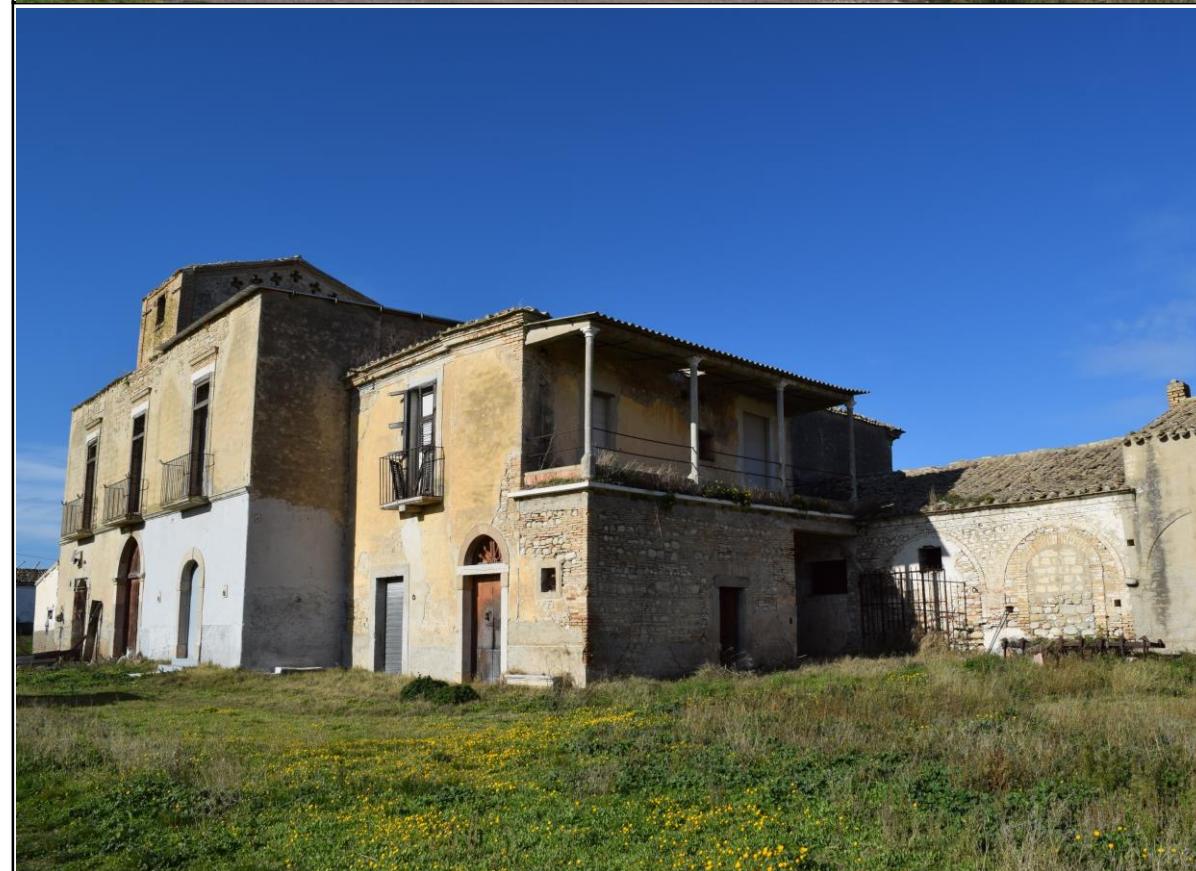
Il bene attualmente risulta abbandonato e privo di qualsiasi funzione aziendale sia per l'evoluzione tecnologica ed economica dell'agricoltura attuale che per il suo stato di conservazione. La struttura è tipologicamente interessante e potrebbe essere oggetto di riconversione a fini agrituristici. Dal punto di vista dell'incidenza visiva il parco proposto non produrrà alcuna ripercussione ad una sua valorizzazione data la sua enorme distanza dal complesso.

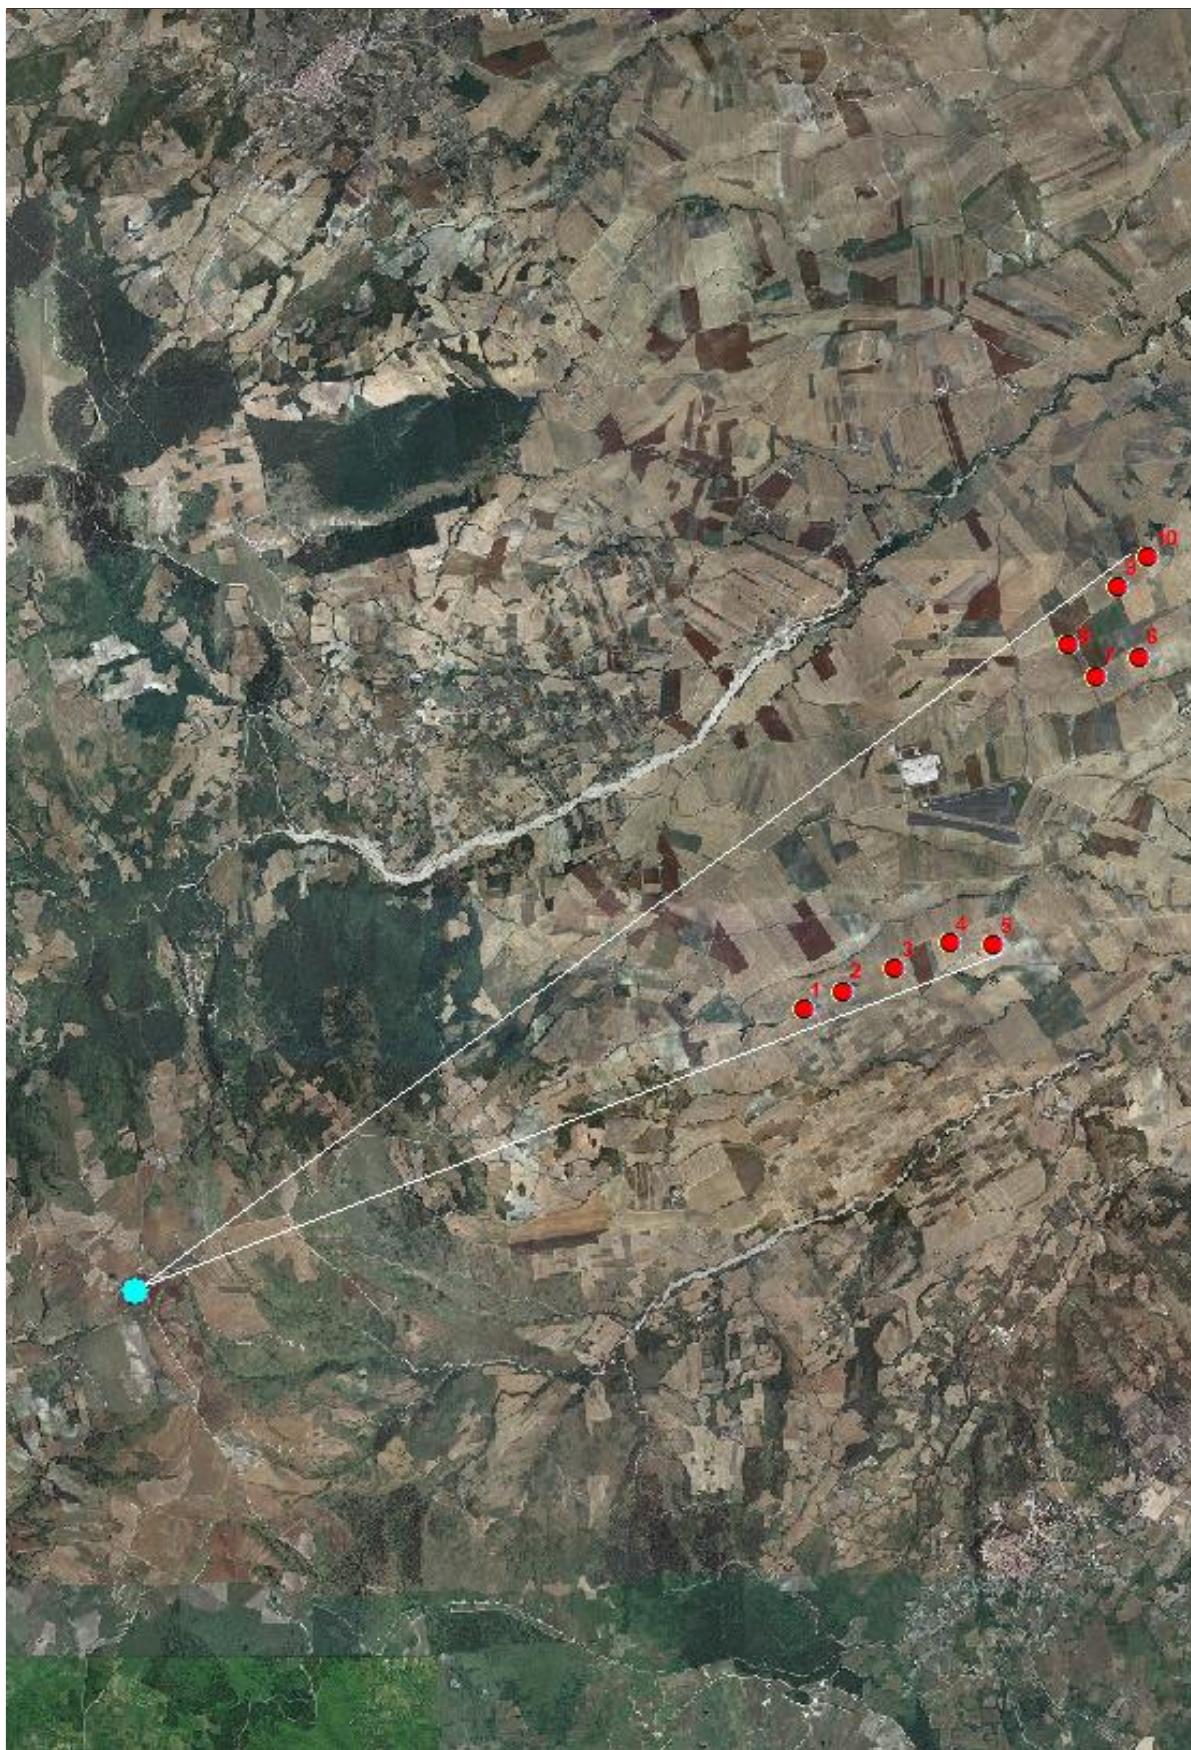
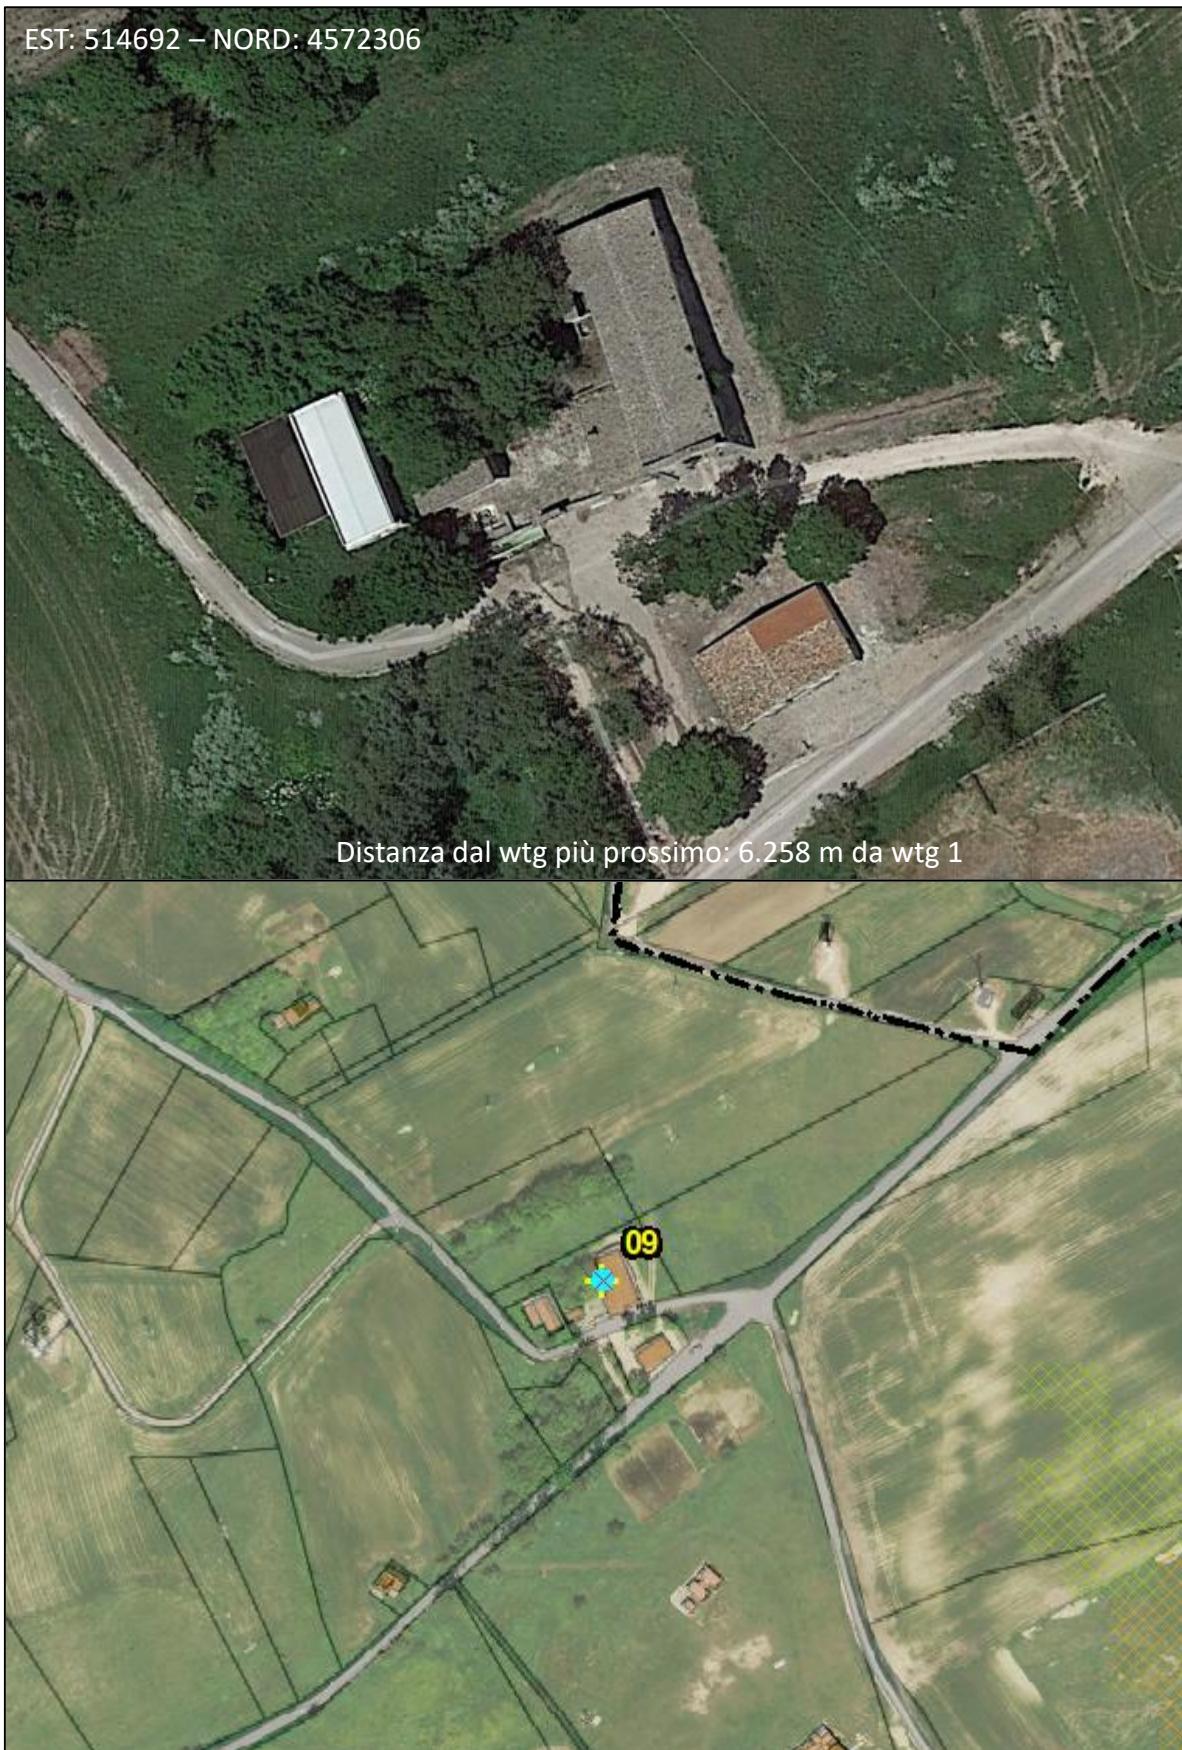
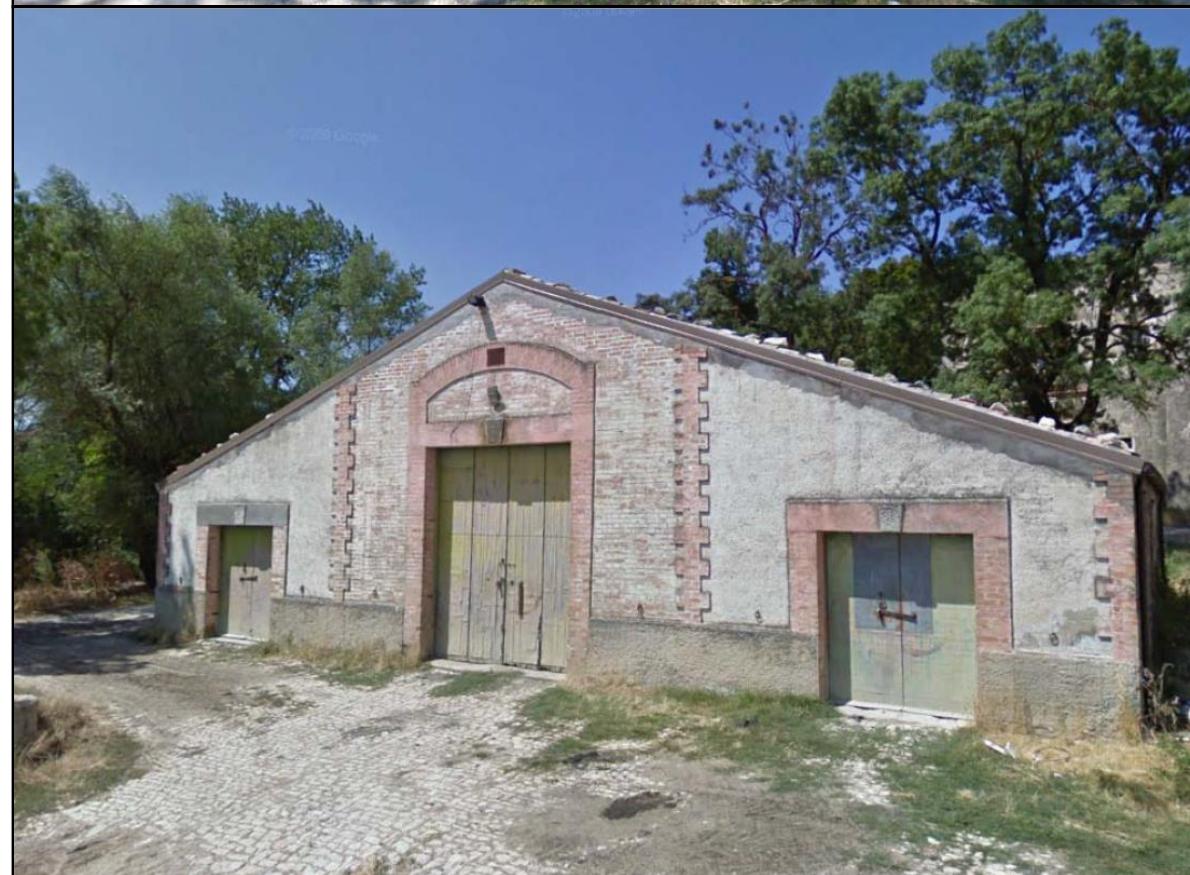
EX TAVERNA DI SAN VITO

Il bene risulta integro e in buon stato di conservazione, viene utilizzato solo in pochi giorni dell'anno solo nella ricorrenza della processione dell'evento estivo. Visivamente il bene non presenta criticità in quanto l'impianto non risulta visibile.

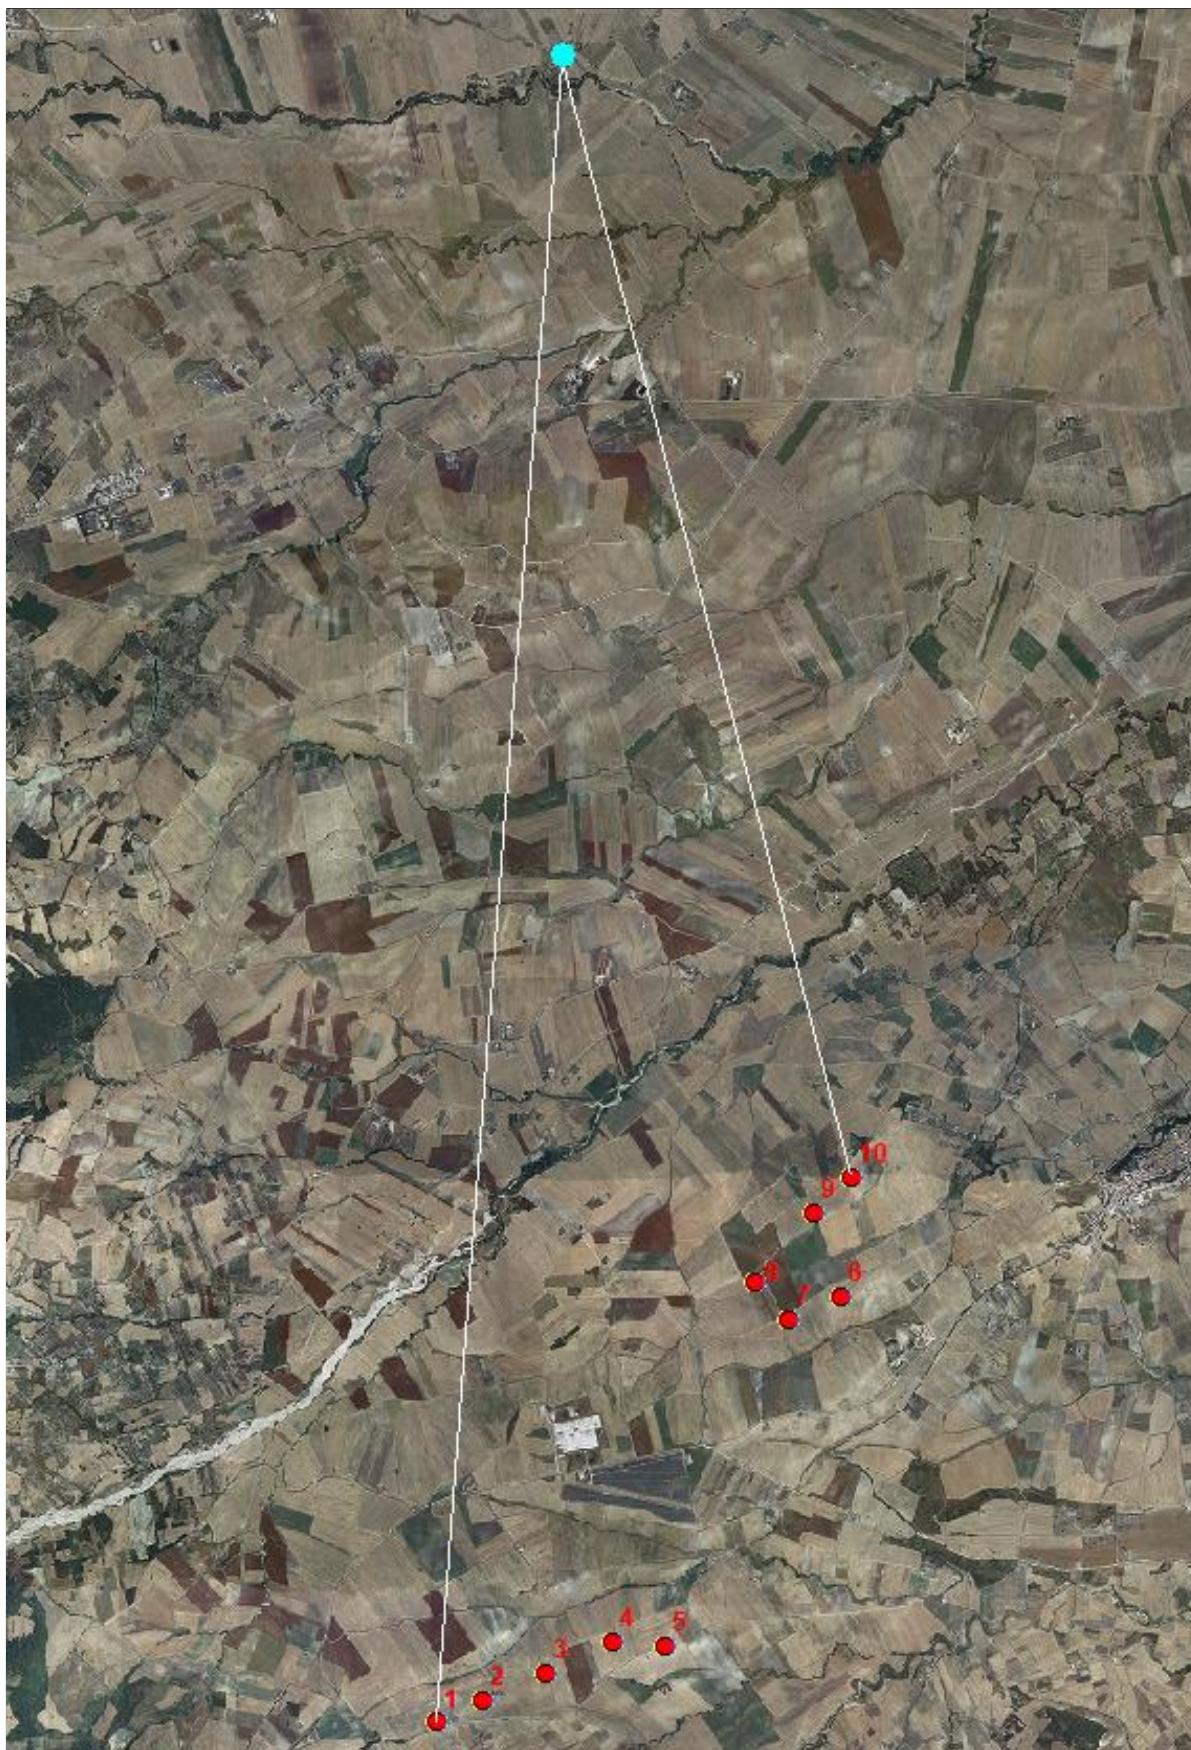
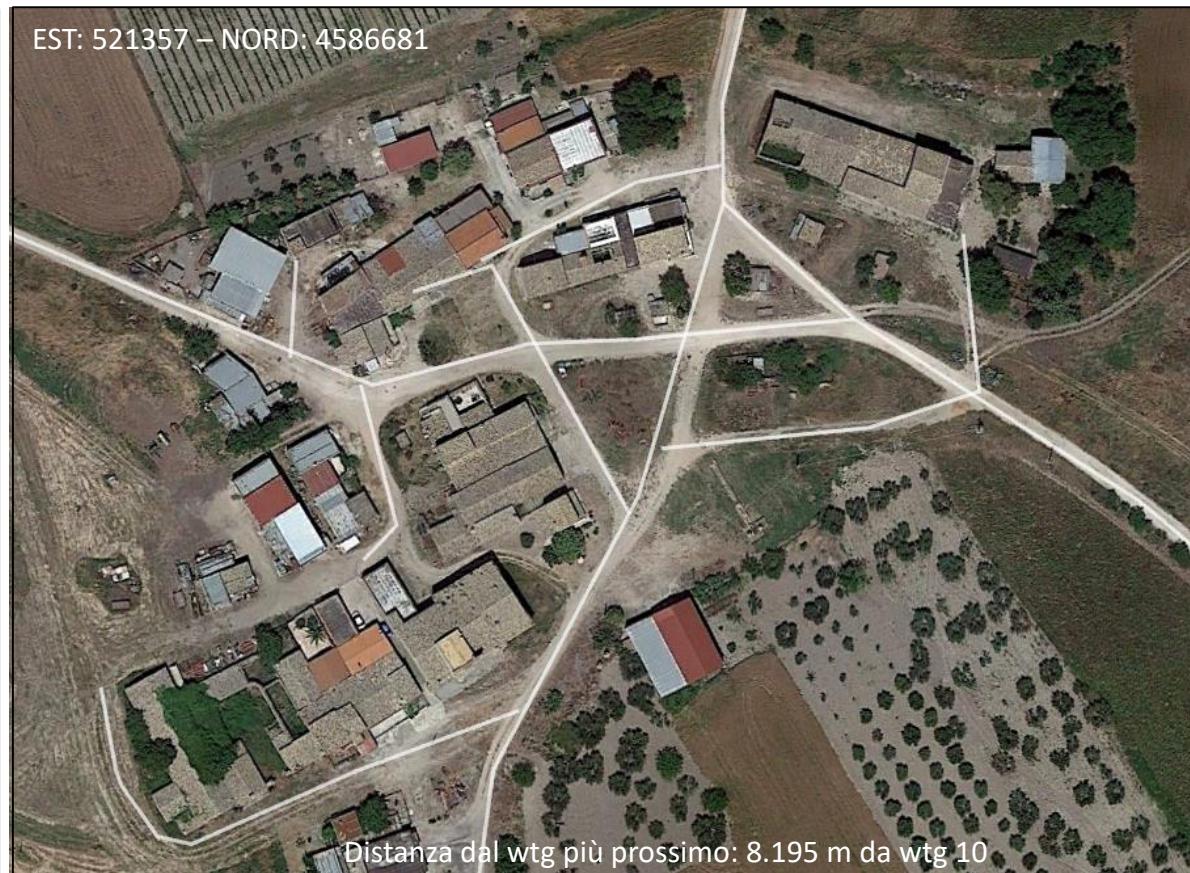
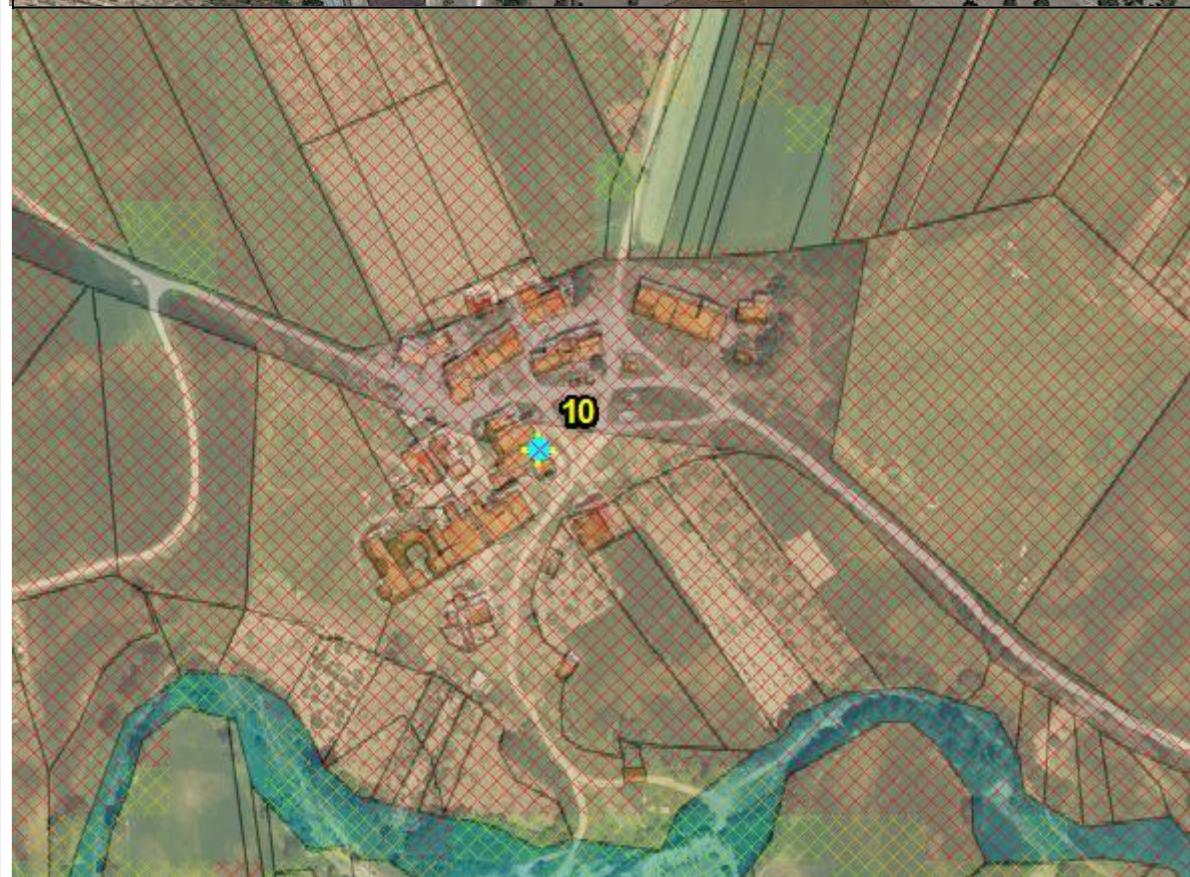
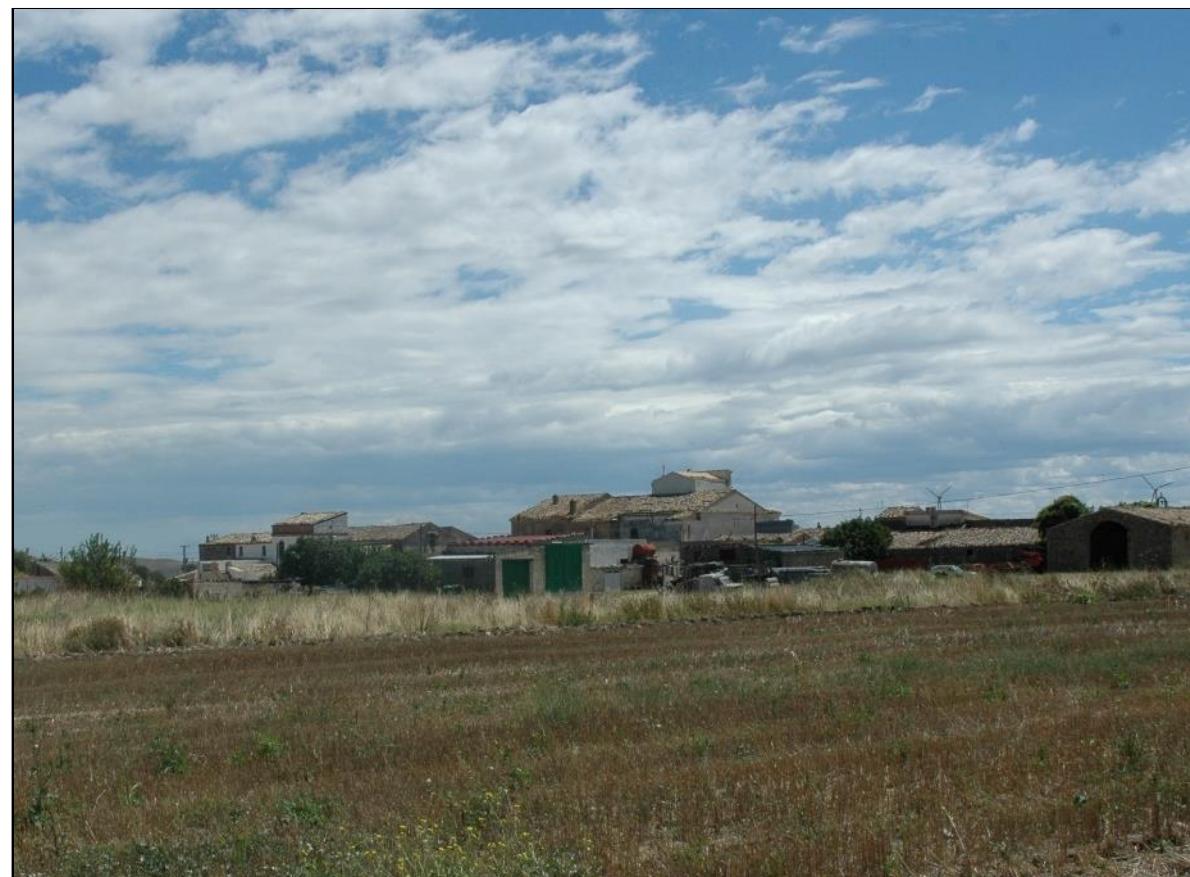
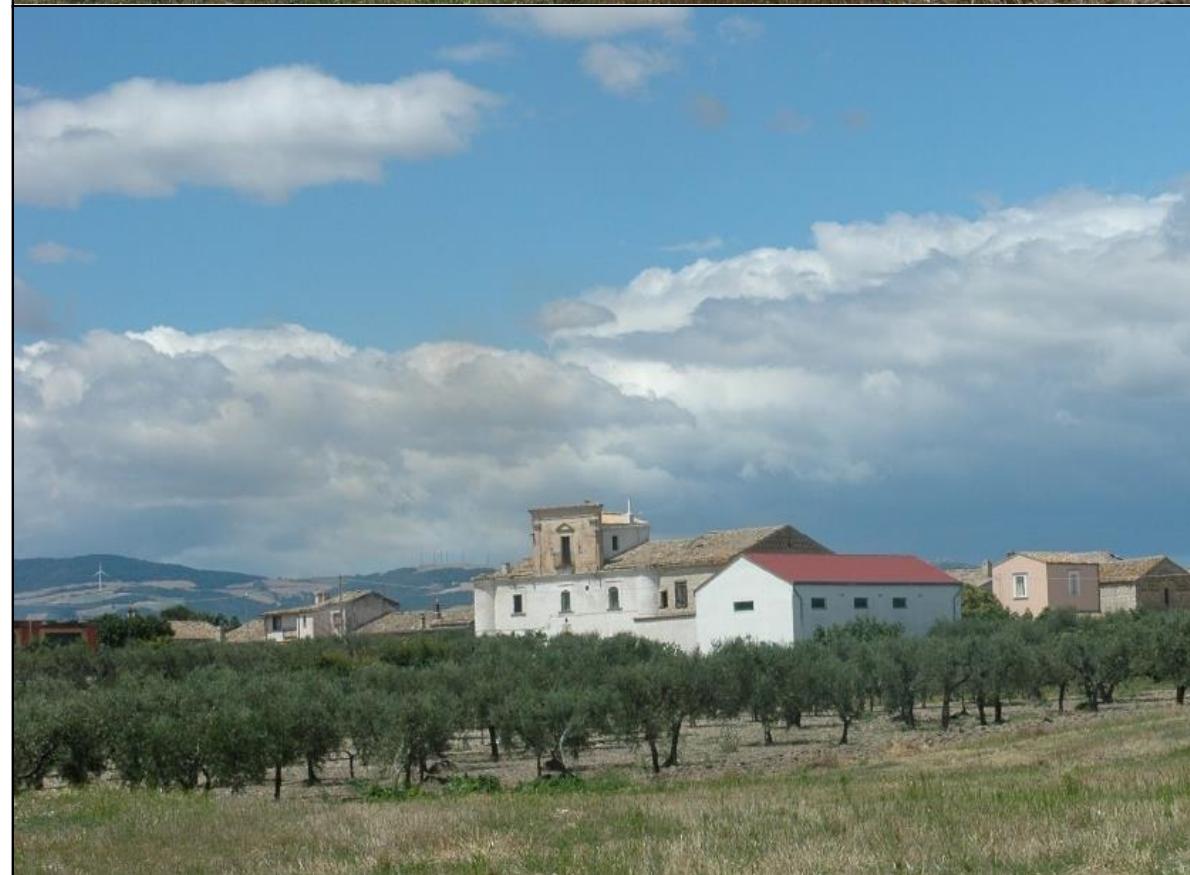
MASSERIA SANTA MARIA IN VULGANO

Il bene attualmente risulta abbandonato e privo di qualsiasi funzione aziendale sia per l'evoluzione tecnologica ed economica dell'agricoltura attuale che per il suo stato di conservazione.

Tipologicamente è stato compromesso con ampliamenti recenti di stile e dimensioni superiori a quelli di impianto e quindi risulta poco adatto ad una sua valorizzazione architettonica e culturale.

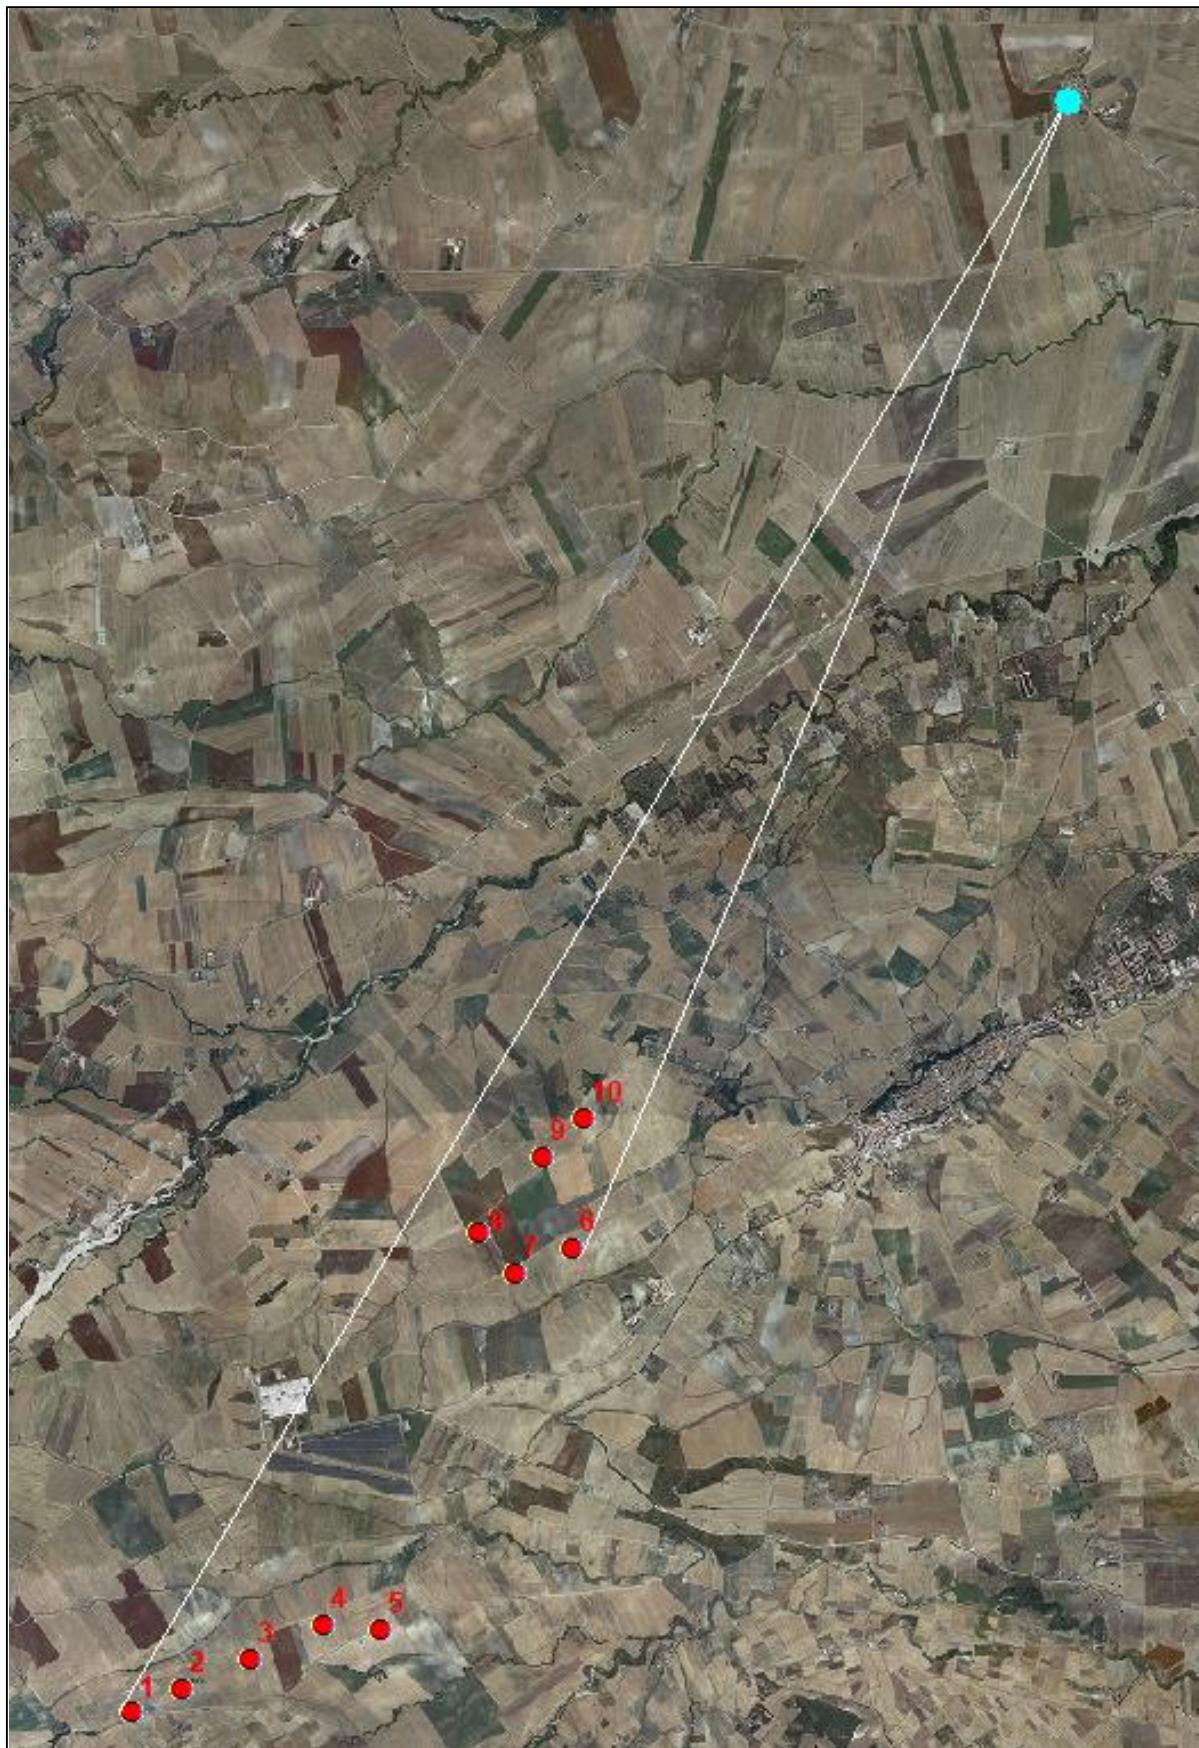
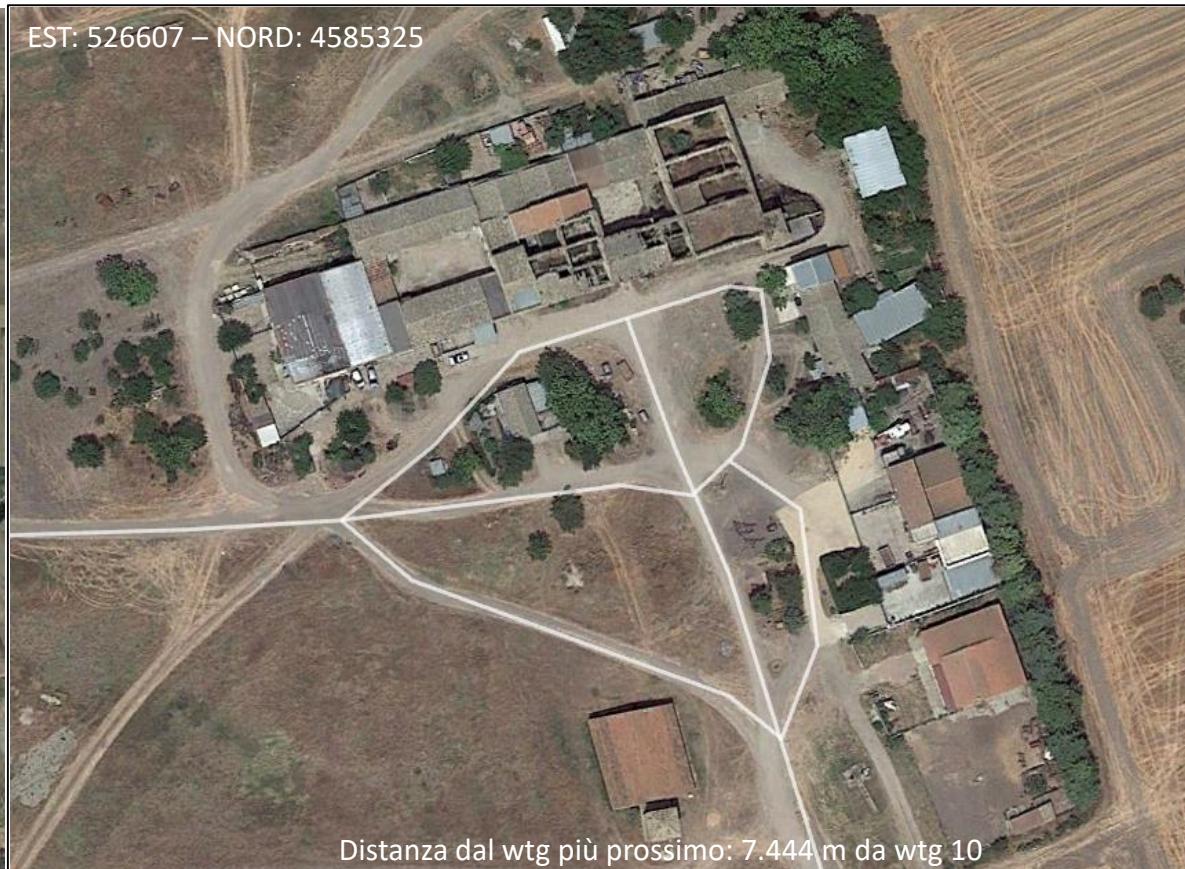
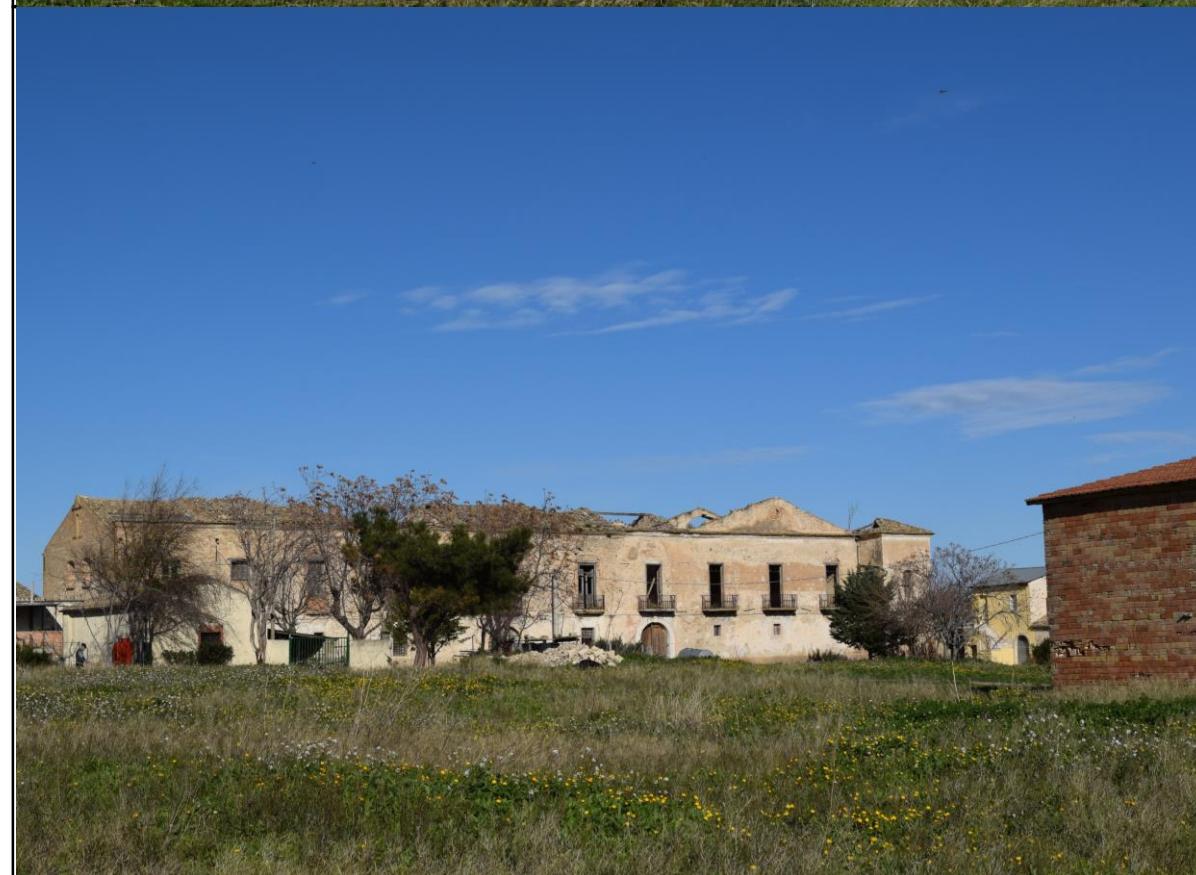
Il bene attualmente risulta abbandonato e privo di qualsiasi funzione aziendale sia per l'evoluzione tecnologica ed economica dell'agricoltura attuale che per il suo stato di conservazione. La struttura è tipologicamente interessante e potrebbe essere oggetto di riconversione a fini agrituristici. Dal punto di vista dell'incidenza visiva il parco proposto non produrrà alcuna ripercussione ad una sua valorizzazione data la sua enorme distanza dal complesso.
