Impianto Eolico composto da n.10 aerogeneratori da 4,2 MW per una potenza complessiva di 42 MW nel comune di Troia (FG) alle Località «Cancarro-Moltalvino»

FOTOSIMULAZIONI DAI PUNTI PERCETTIVI

*di cui alla nota del MIBAC SABAP-BAS del 23/12/2019
prot.38639, in relazione alla mappa con
grado di intervisibilità dell'impianto proposto*

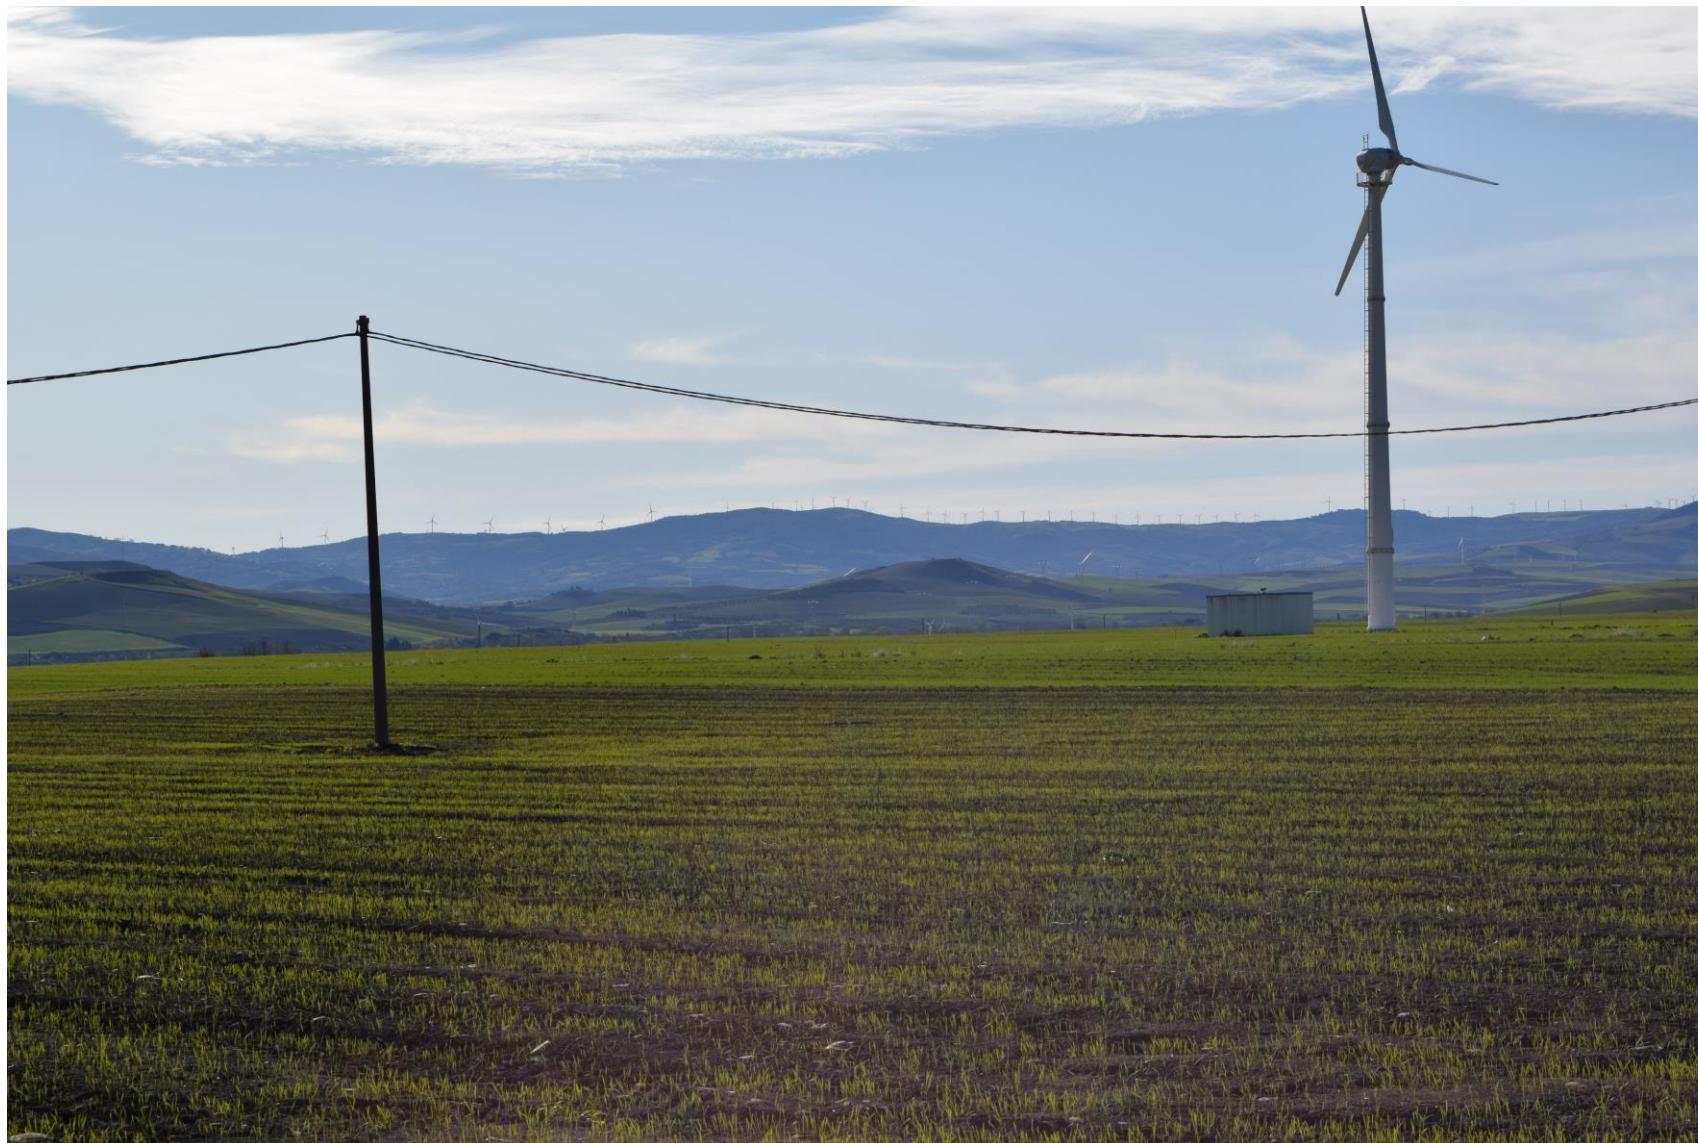
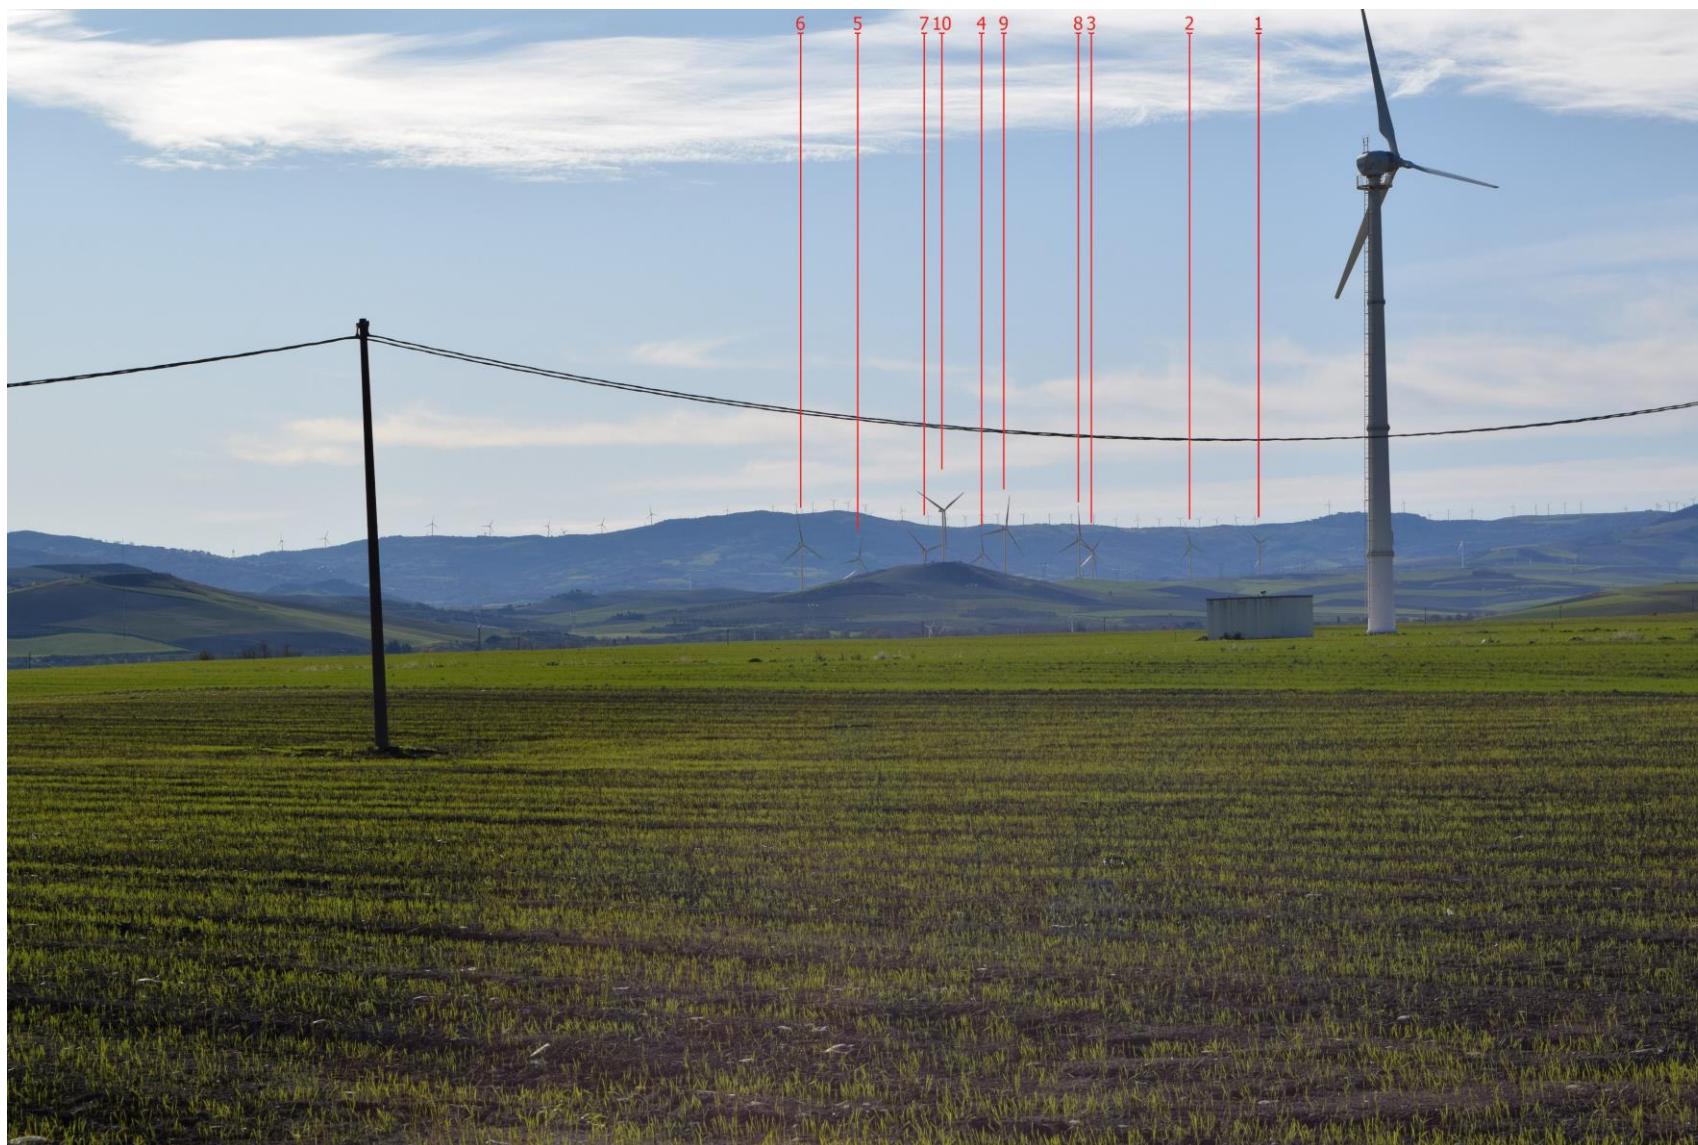
1) Gradi di visibilità:	10
2) Grado di percezione:	62%
3) Indice di visione azimutale:	4,08
4) Indice di affollamento:	1,02

Il bene attualmente risulta abbandonato e privo di qualsiasi funzione aziendale sia per l'evoluzione tecnologica ed economica dell'agricoltura attuale che per il suo stato di conservazione. La struttura è tipologicamente interessante e potrebbe essere oggetto di riconversione a fini agrituristici. Dal punto di vista dell'incidenza visiva il parco proposto non produrrà alcuna ripercussione ad una sua valorizzazione data la sua enorme distanza dal complesso.

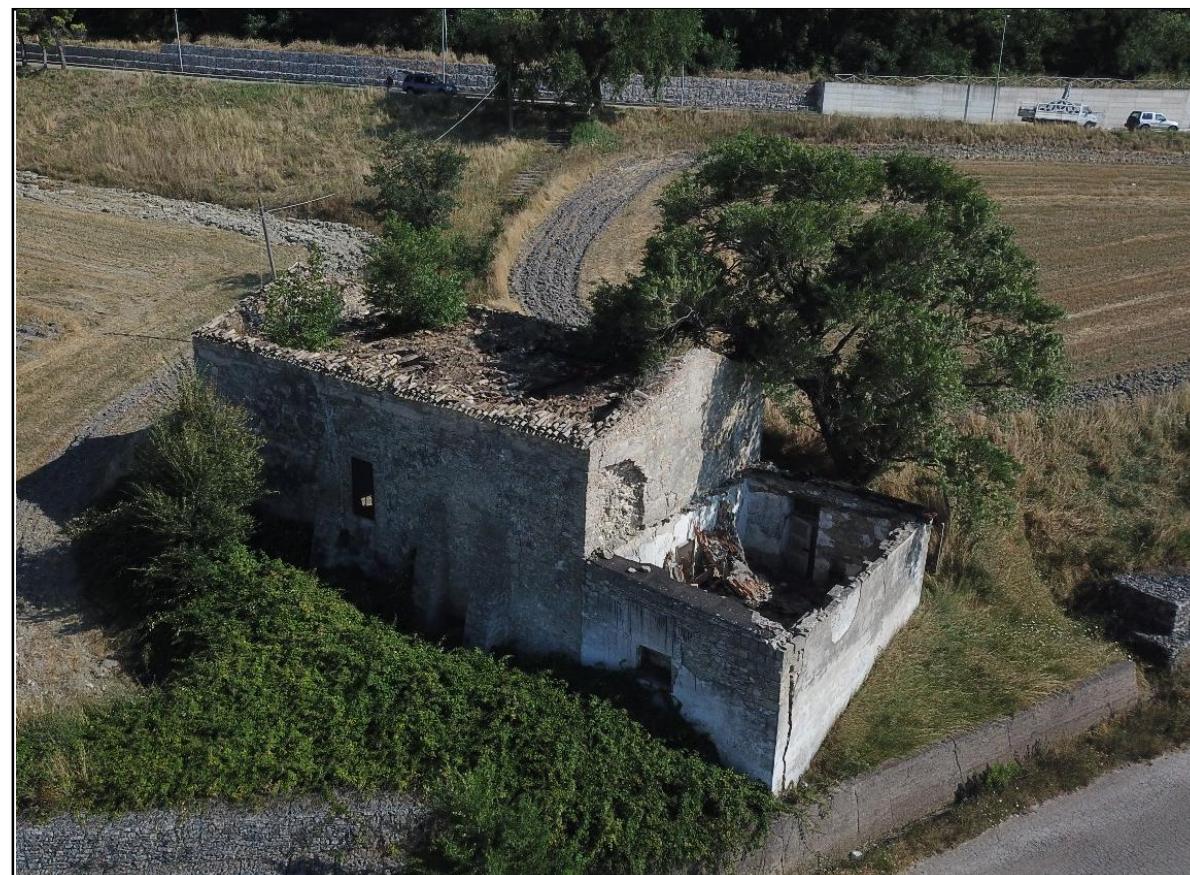
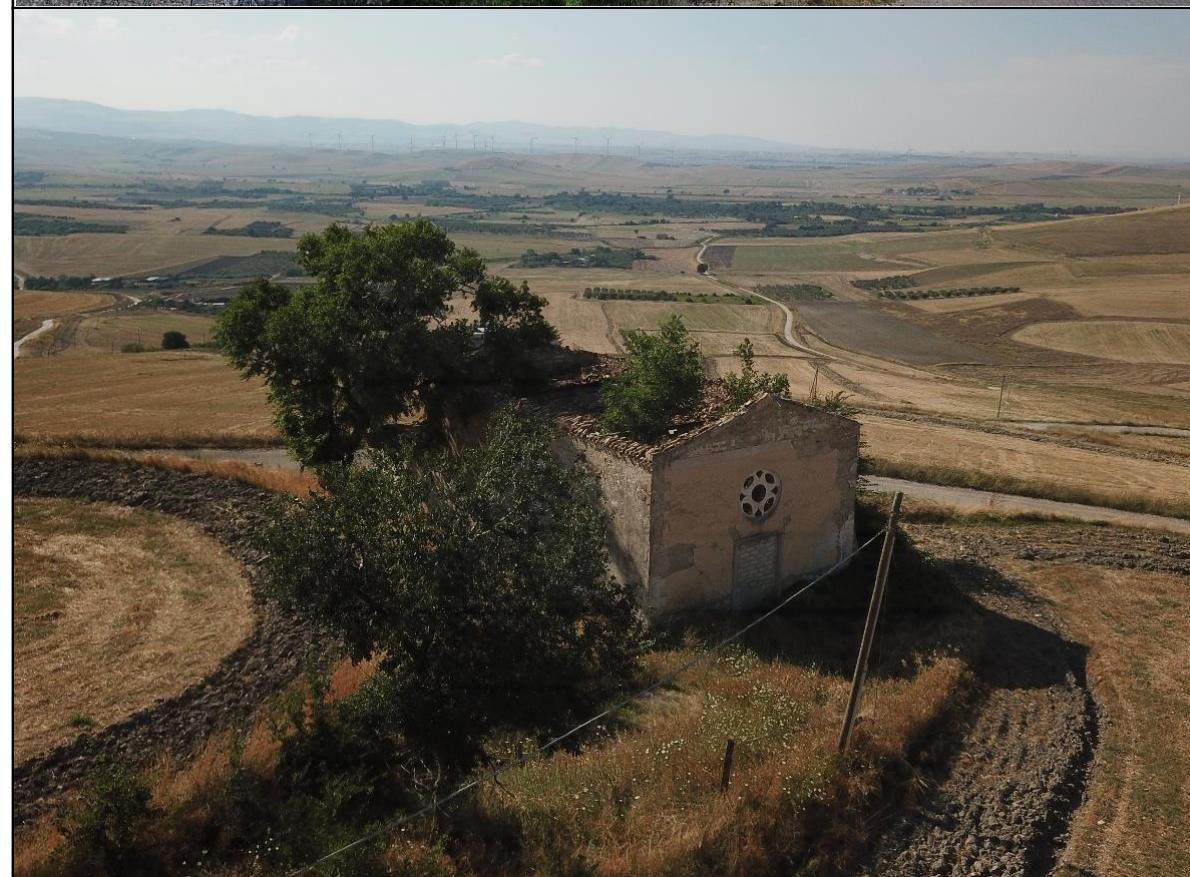
Consistenza

Il bene risulta un rudere privo di significatività e potenzialità al recupero.

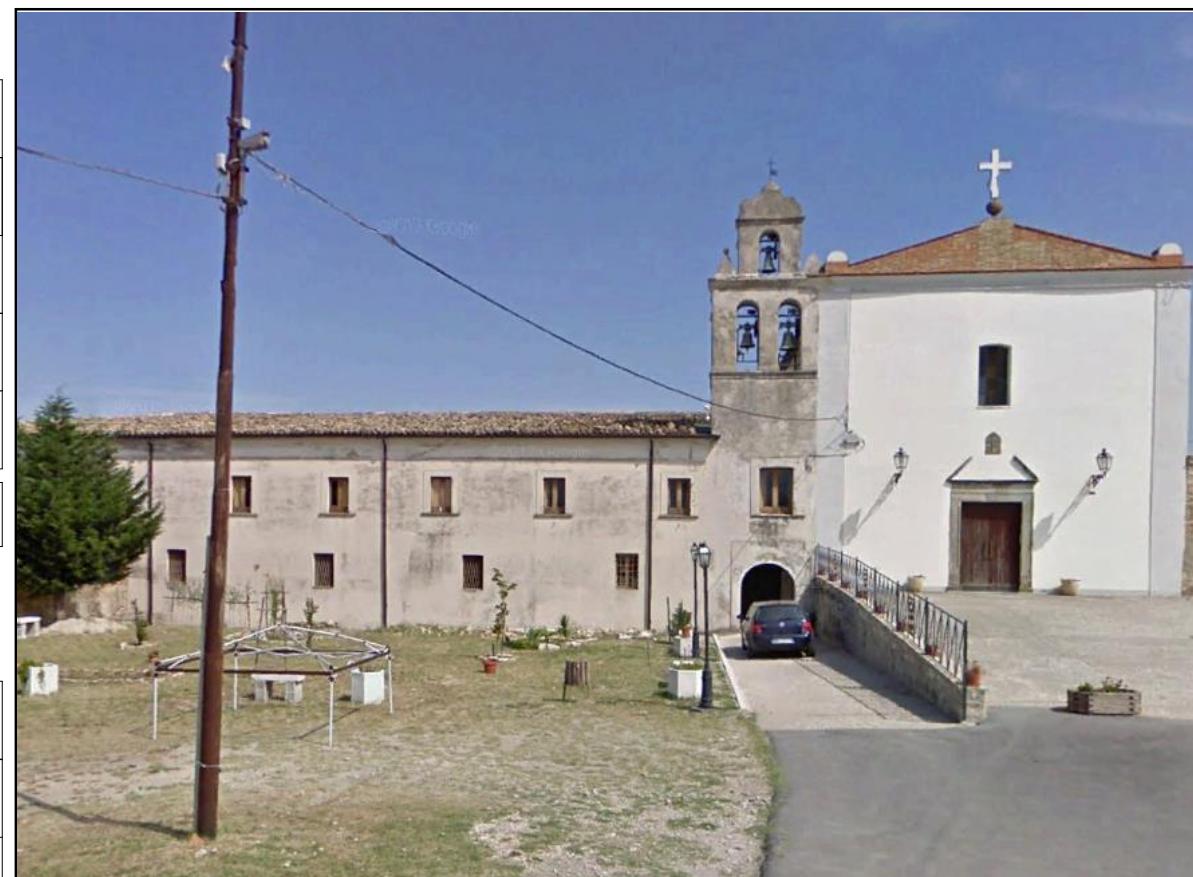
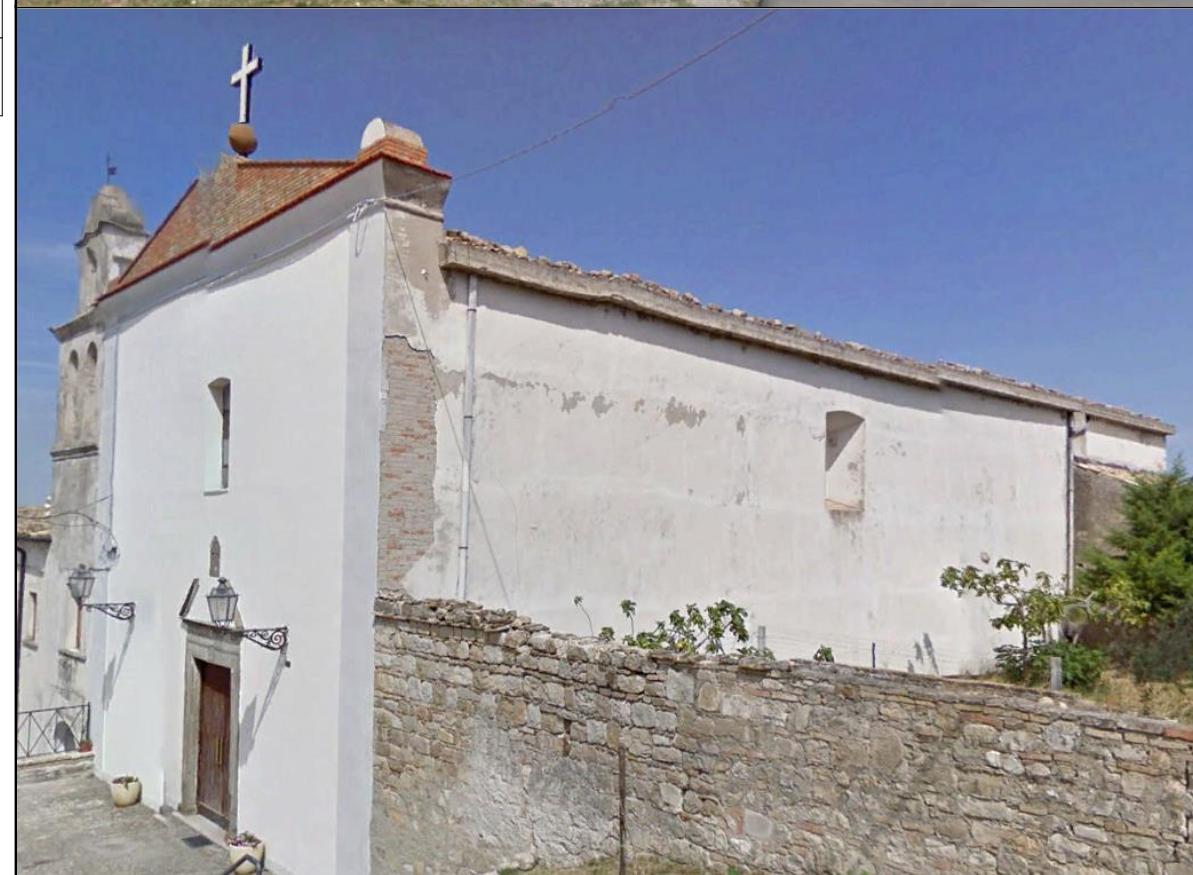
Consistenza

Il bene risulta integro e in buon stato di conservazione, viene utilizzato solo in pochi giorni dell'anno solo nella ricorrenza della processione dell'evento estivo. Visivamente il bene non presenta criticità in quanto l'impianto risulta poco visibile.

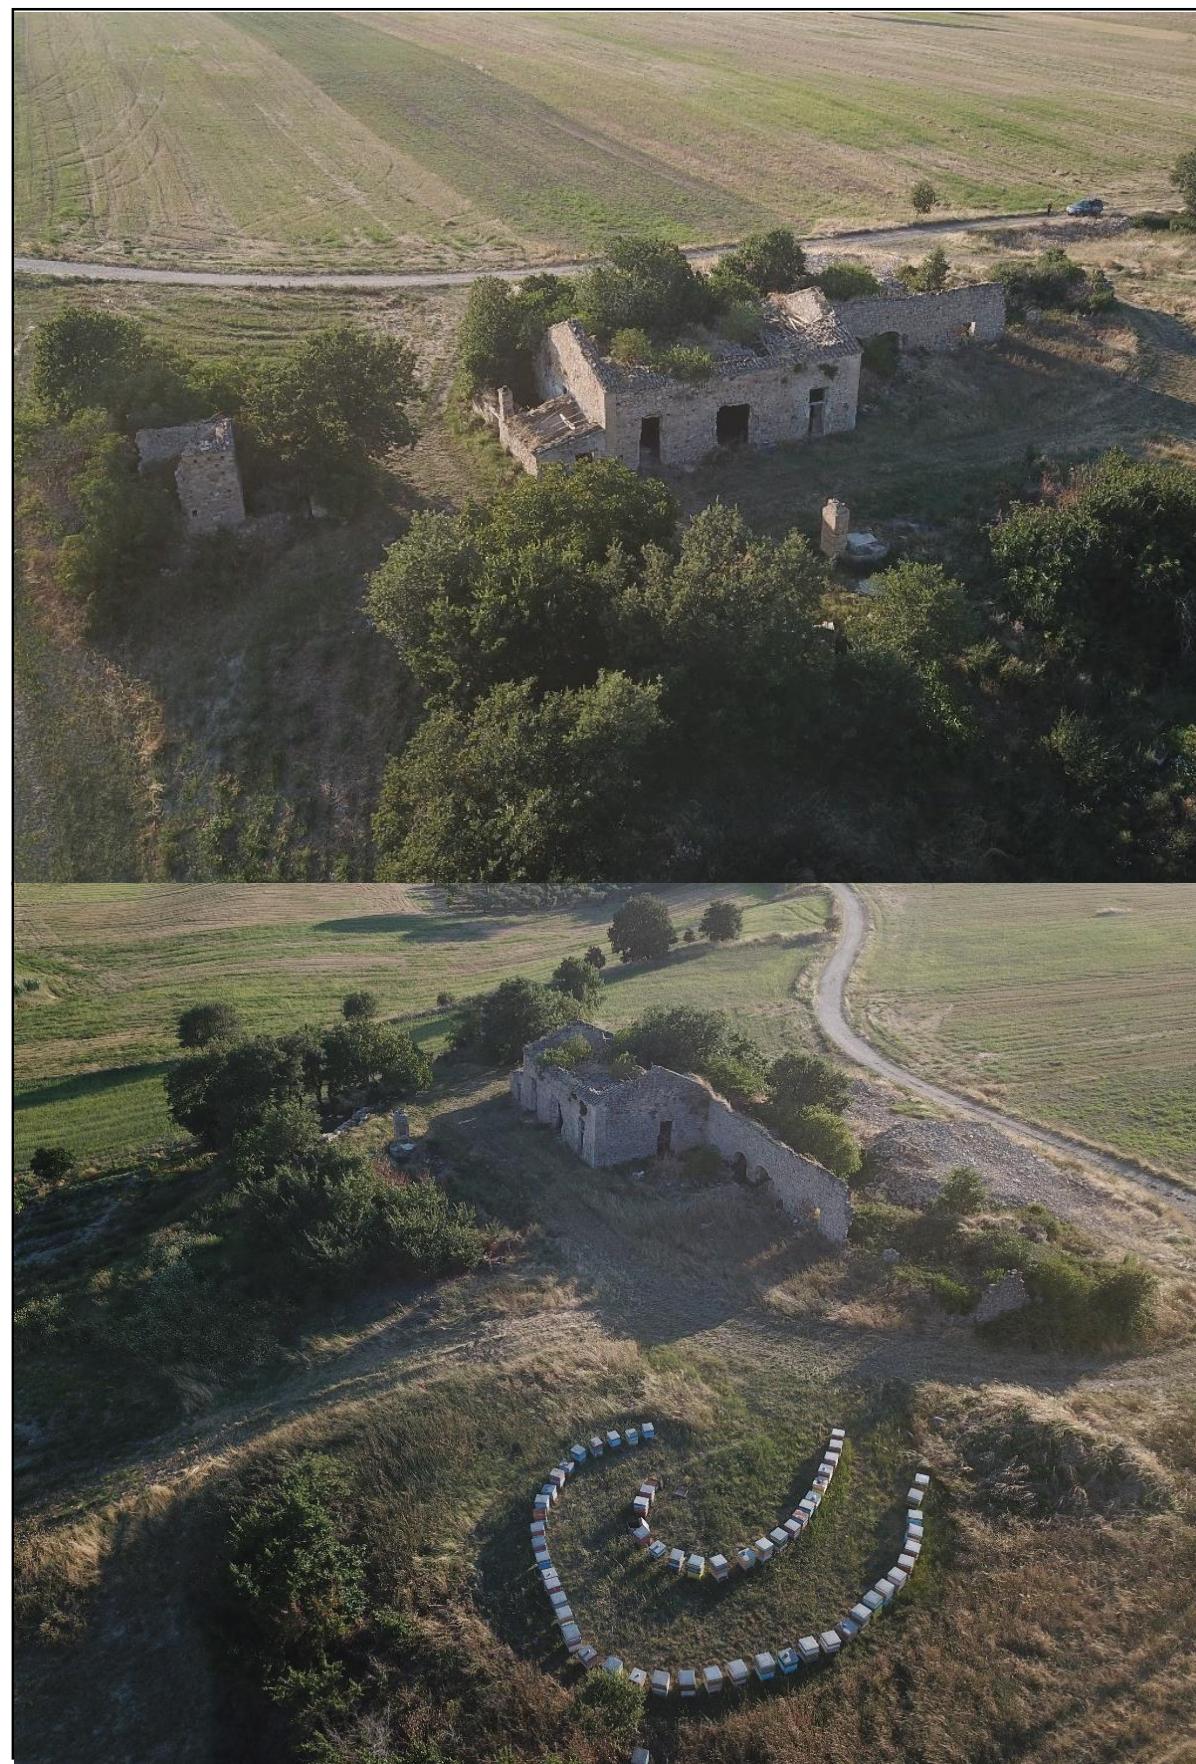
Consistenza

Il bene risulta un rudere privo di significatività e potenzialità al recupero.

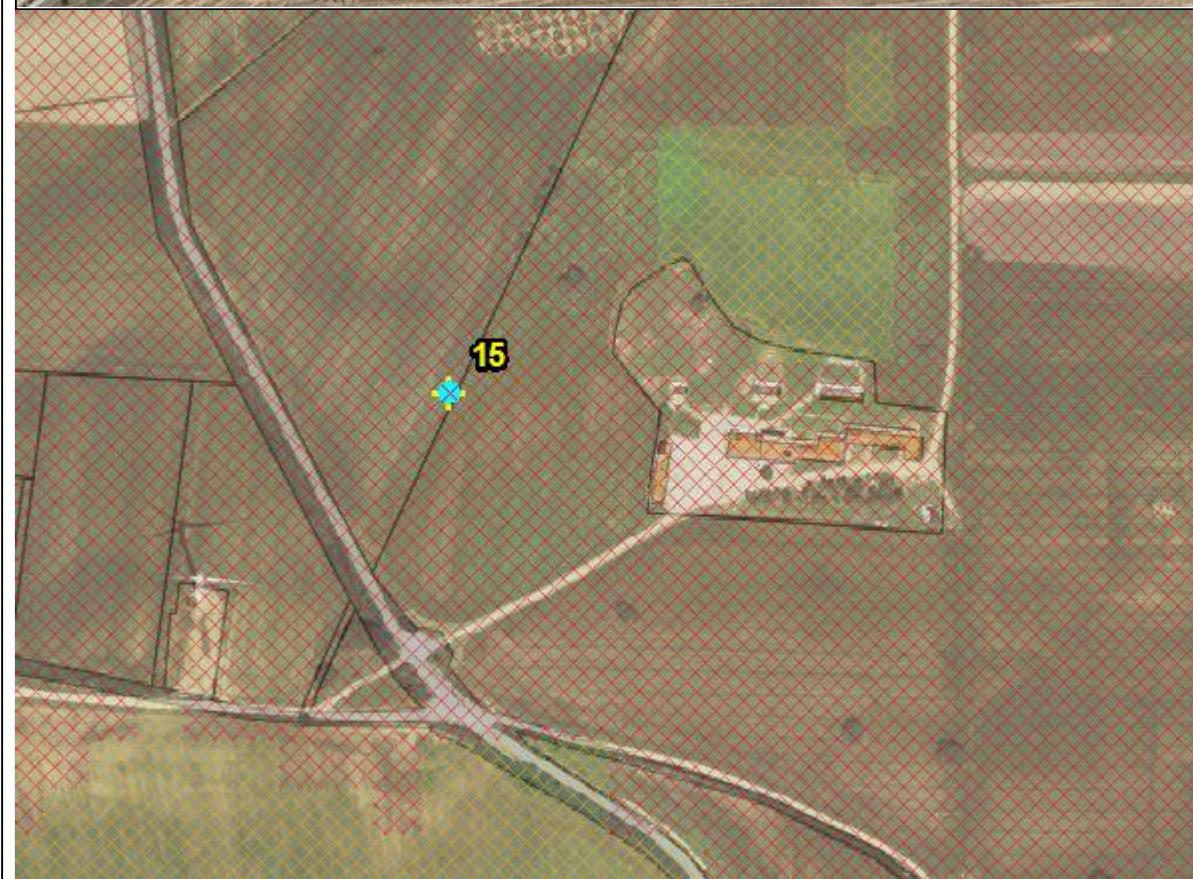
Il bene risulta integro e in buon stato di conservazione, attualmente viene utilizzato per funzione non congrua (tiro a segno) con l'attitudine originaria del bene. Ha buone potenzialità per una trasformazione agrituristica dello stesso. Visivamente il bene non presenta criticità in quanto l'impianto risulta poco visibile e si confonde con la serie di impianti già esistenti.

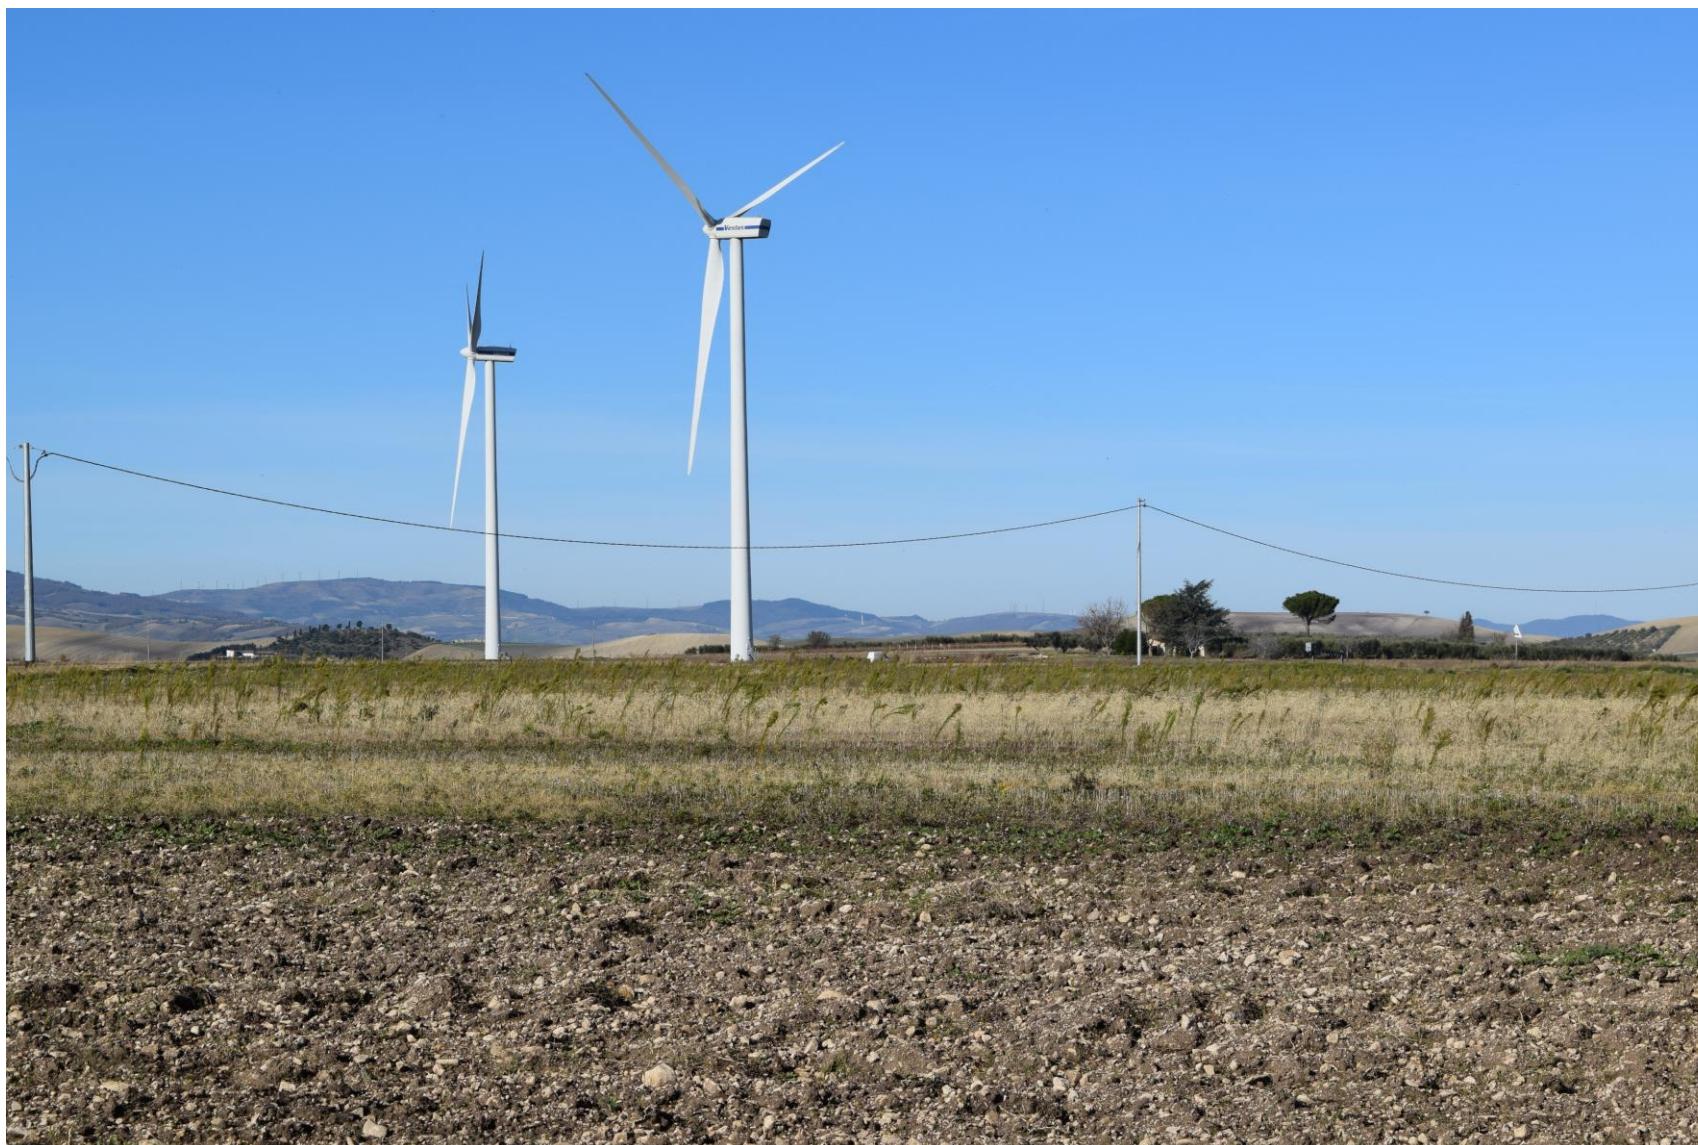
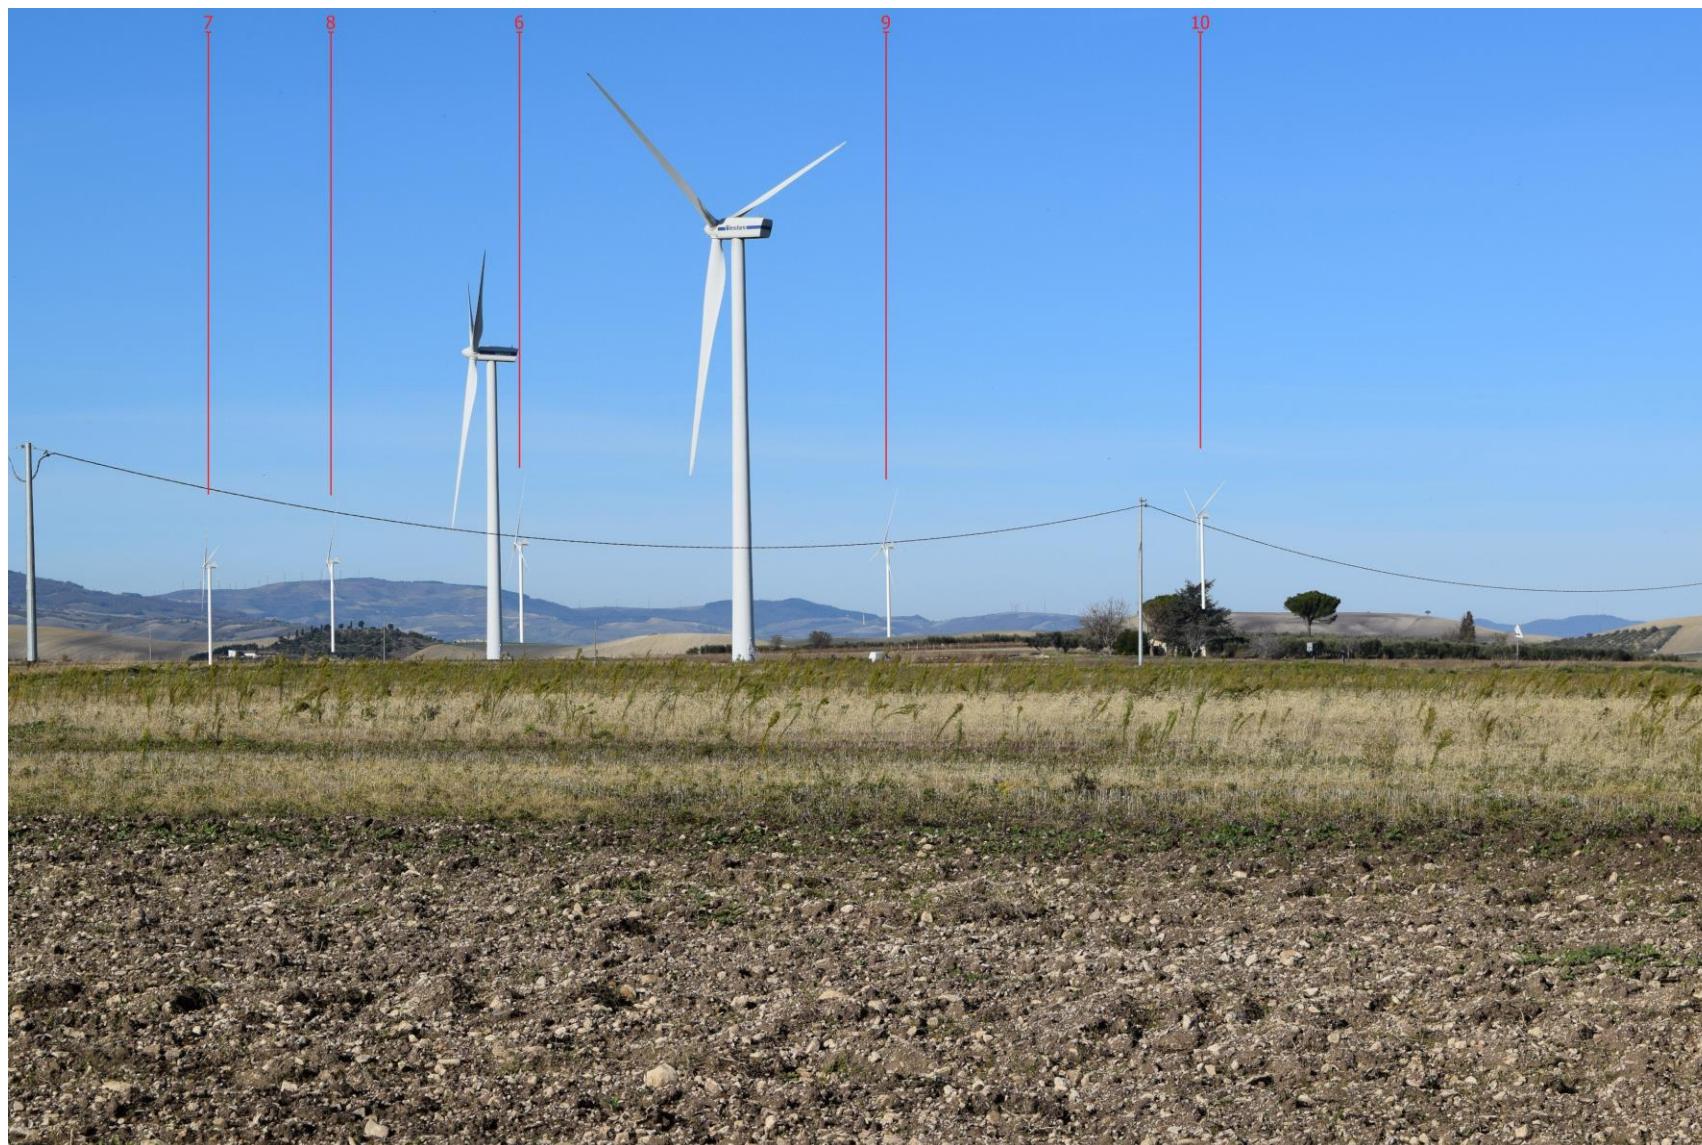
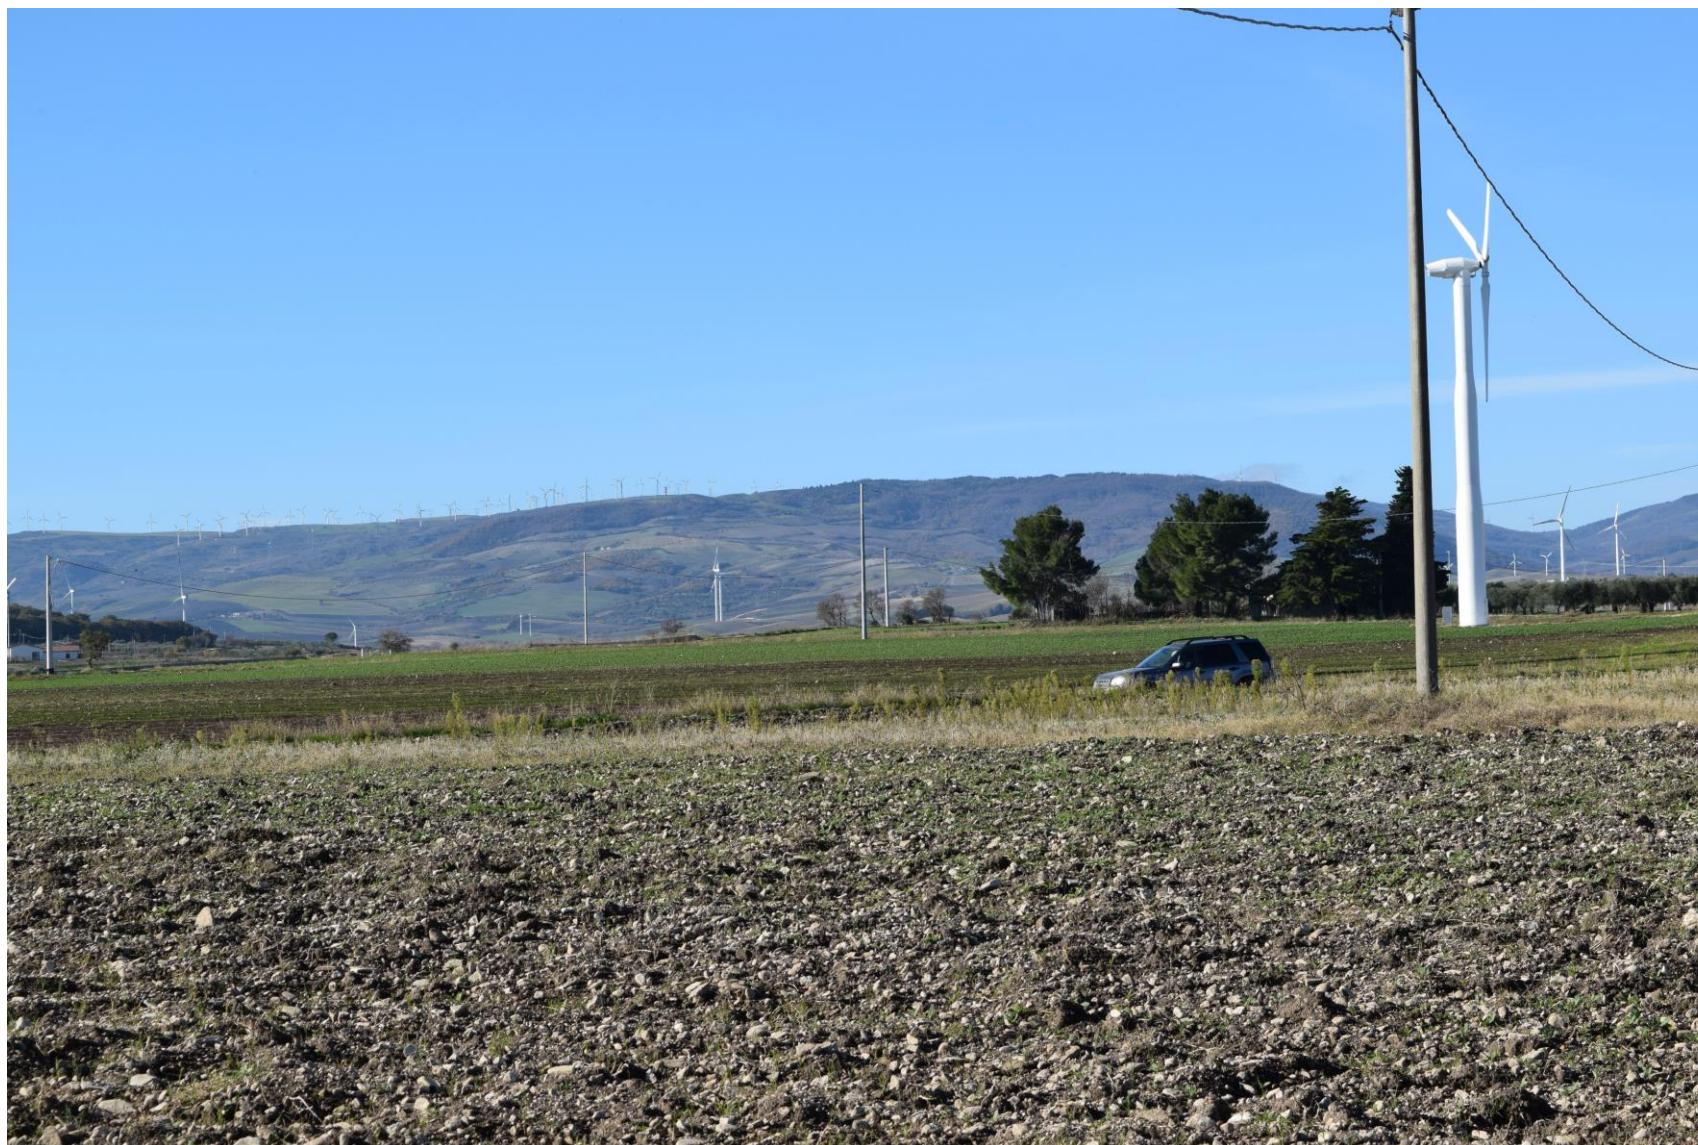
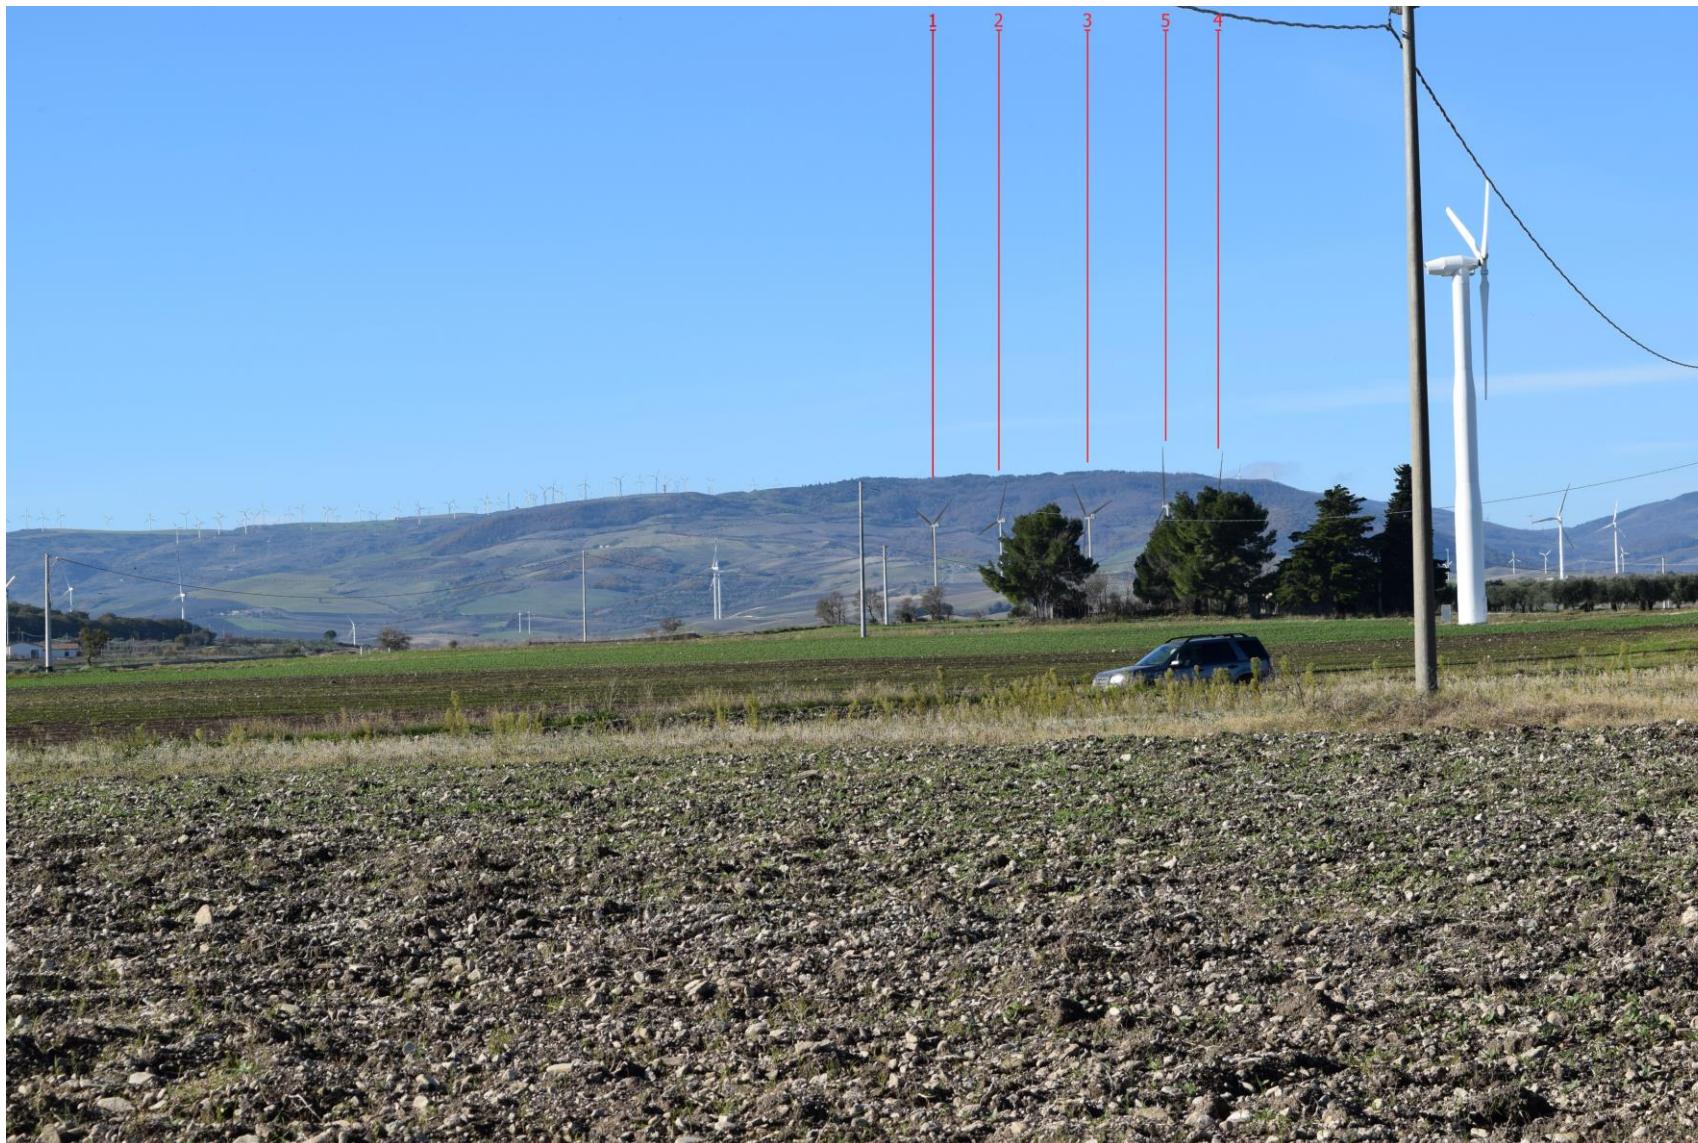
1) Gradi di visibilità:	5
2) Grado di percezione:	33%
3) Indice di visione azimutale:	6,14
4) Indice di affollamento:	6,74

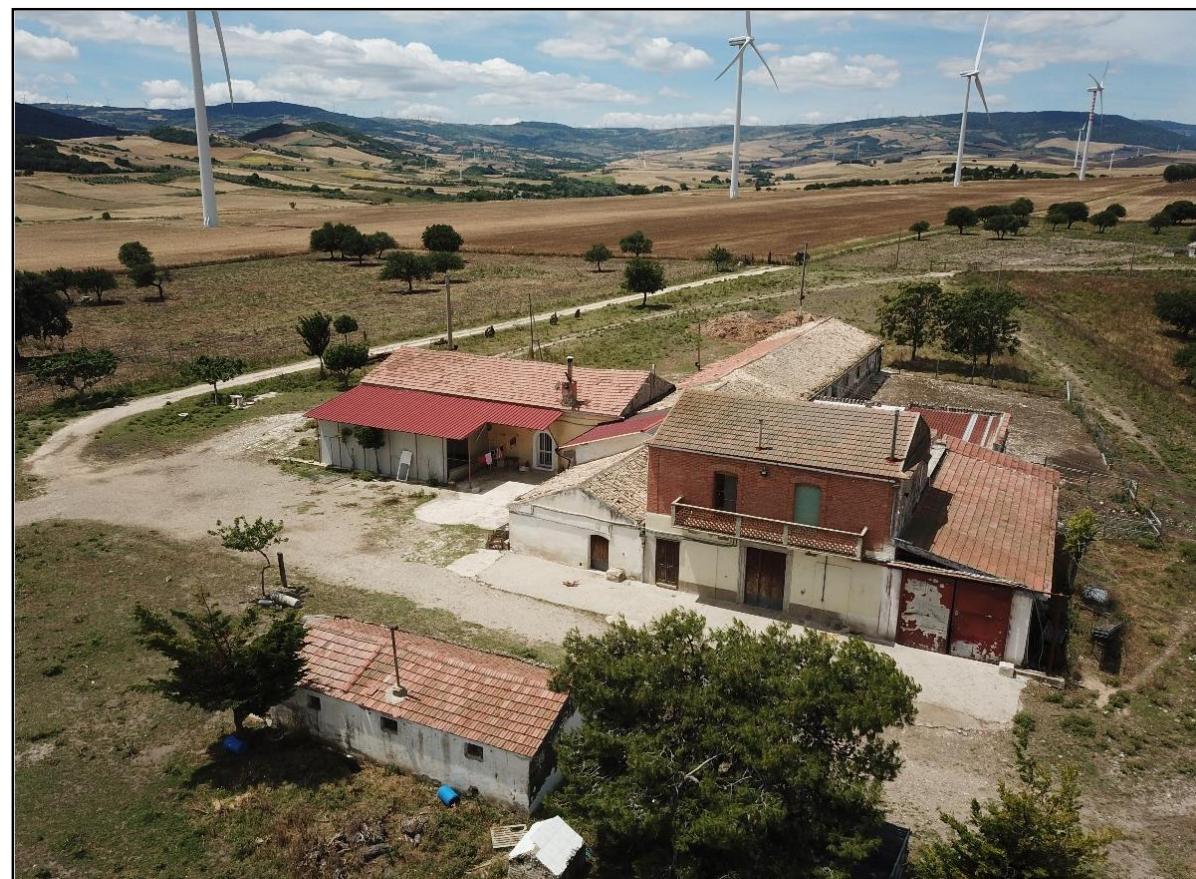
Il bene non risulta integro nel suo impianto originale ma è stato compromesso con ampliamenti recenti di stile e dimensioni superiori a quelli di impianto e quindi risulta poco adatto ad una sua valorizzazione architettonica e culturale.

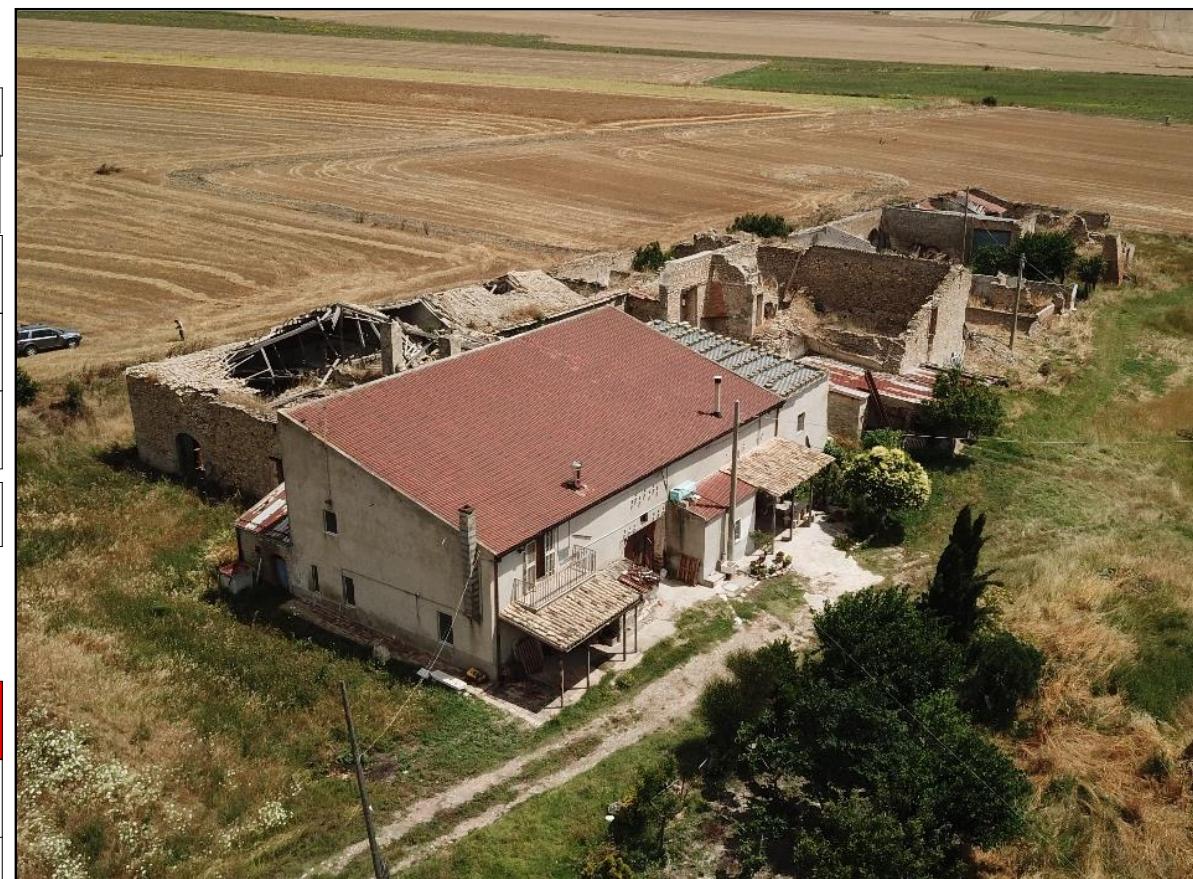
Consistenza

Il bene storico è ridotto ad un rudere inoltre è stato compromesso con ampliamenti recenti di stile e dimensioni superiori a quelli di impianto e quindi risulta di scarso interesse architettonico e culturale.
