Impianto Eolico composto da n.10 aerogeneratori da 4,2 MW per una potenza complessiva di 42 MW nel comune di Troia (FG) alle Località «Cancarro-Moltalvino»

FOTOSIMULAZIONI DAI PUNTI PERCETTIVI

*di cui alla nota del MIBAC SABAP-BAS del 23/12/2019
prot.38639, in relazione alla mappa con
grado di intervisibilità dell'impianto proposto*

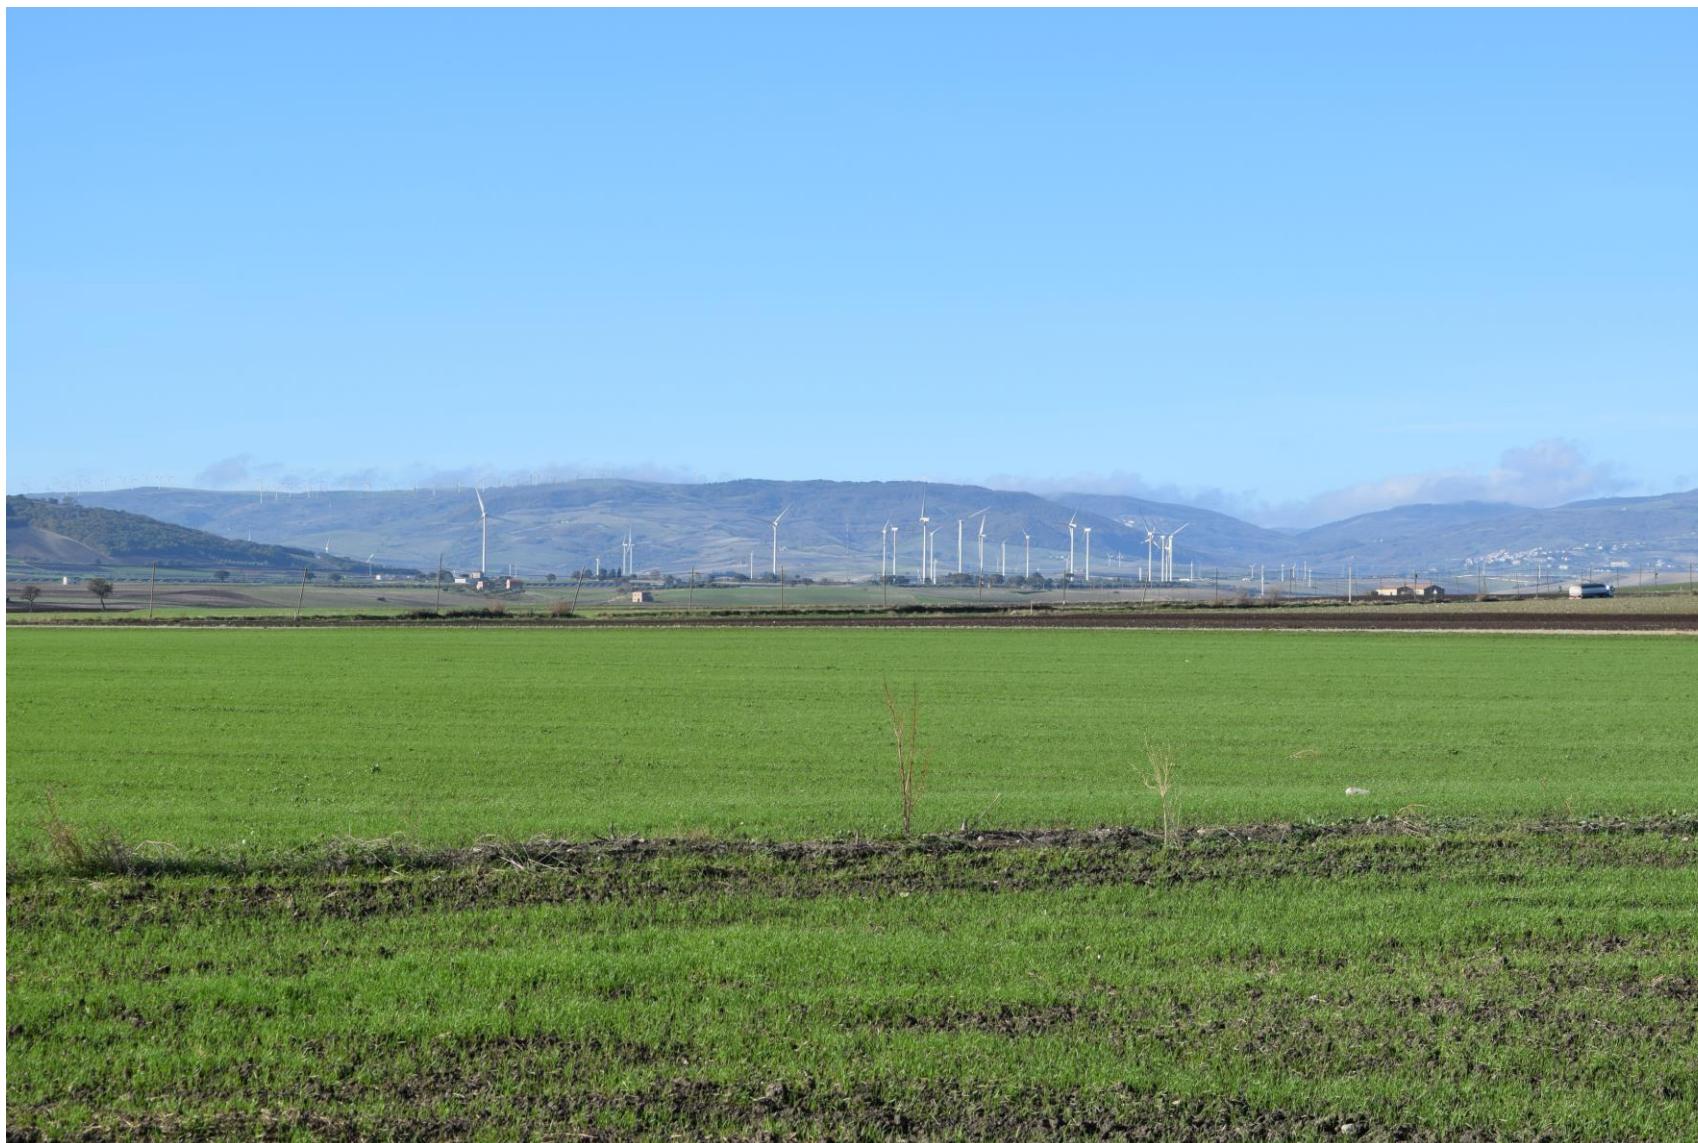
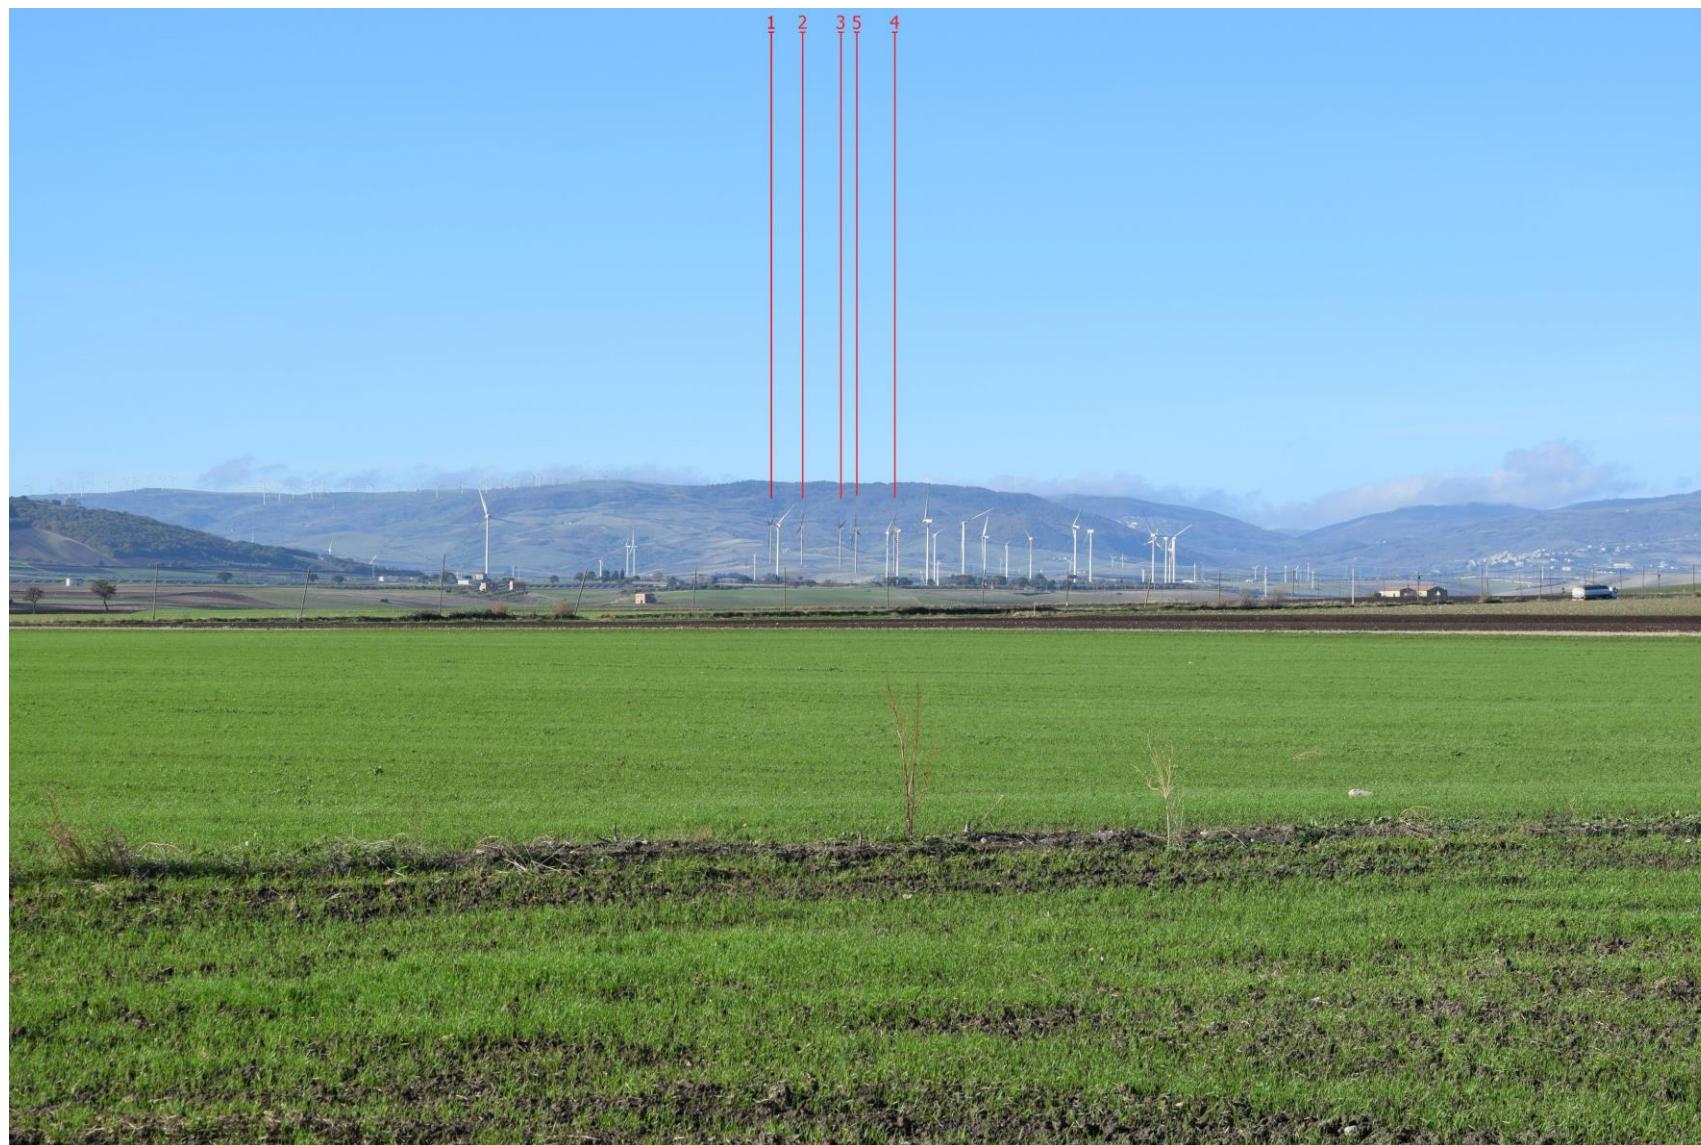
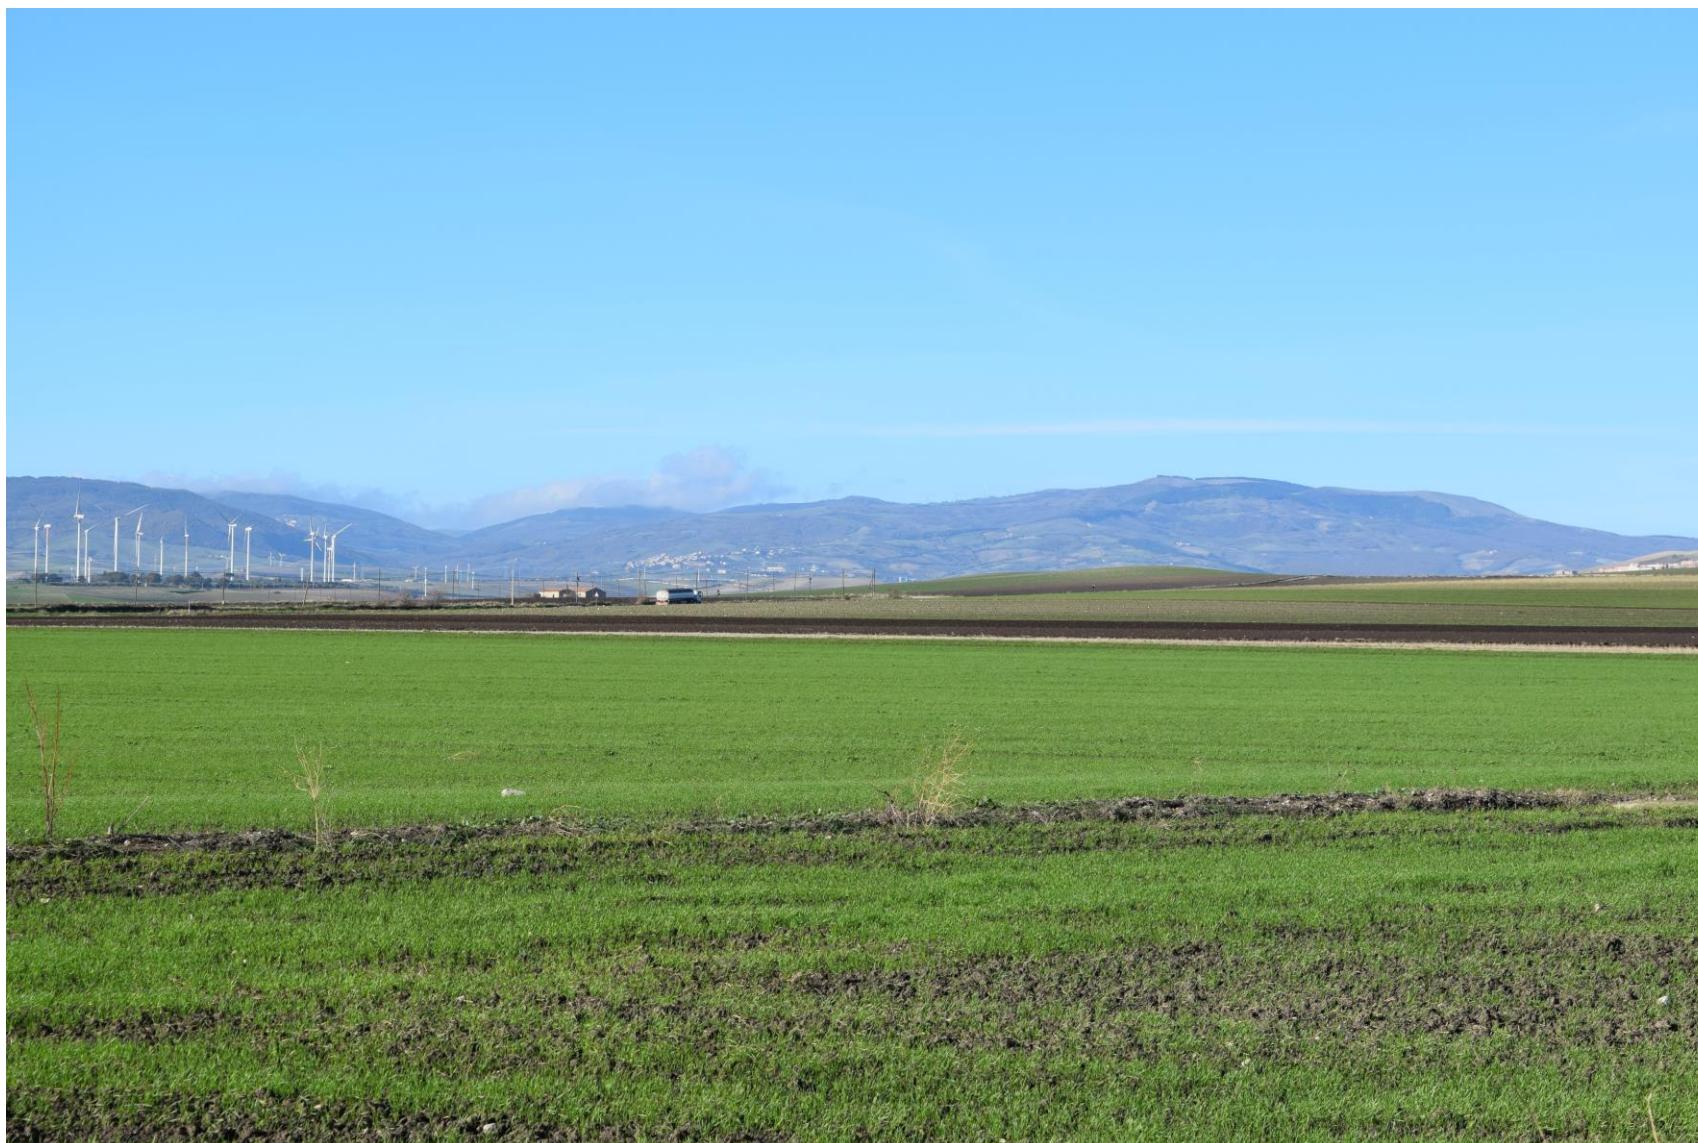
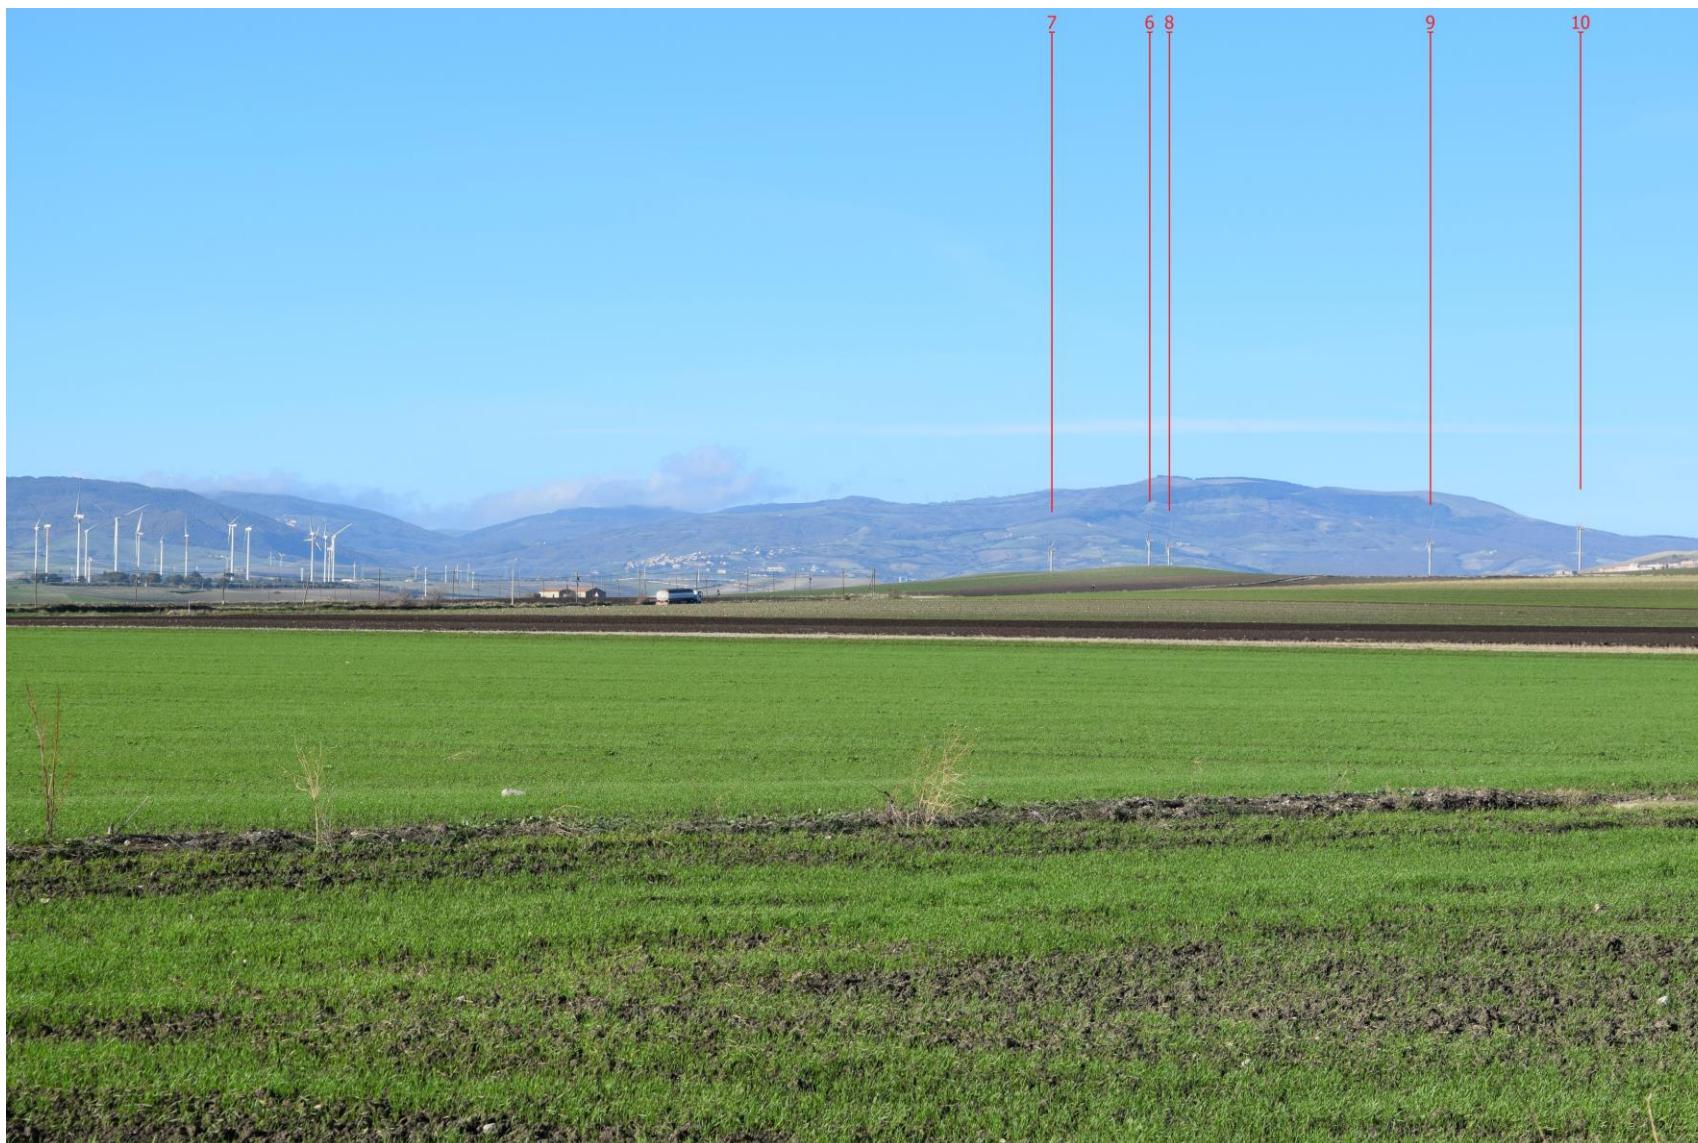
1) Gradi di visibilità:	5
2) Grado di percezione:	46%
3) Indice di visione azimutale:	5,2
4) Indice di affollamento:	11,80

Il bene storico è ridotto ad un rudere inoltre è stato compromesso con ampliamenti recenti di stile e dimensioni superiori a quelli di impianto e quindi risulta di scarso interesse architettonico e culturale.

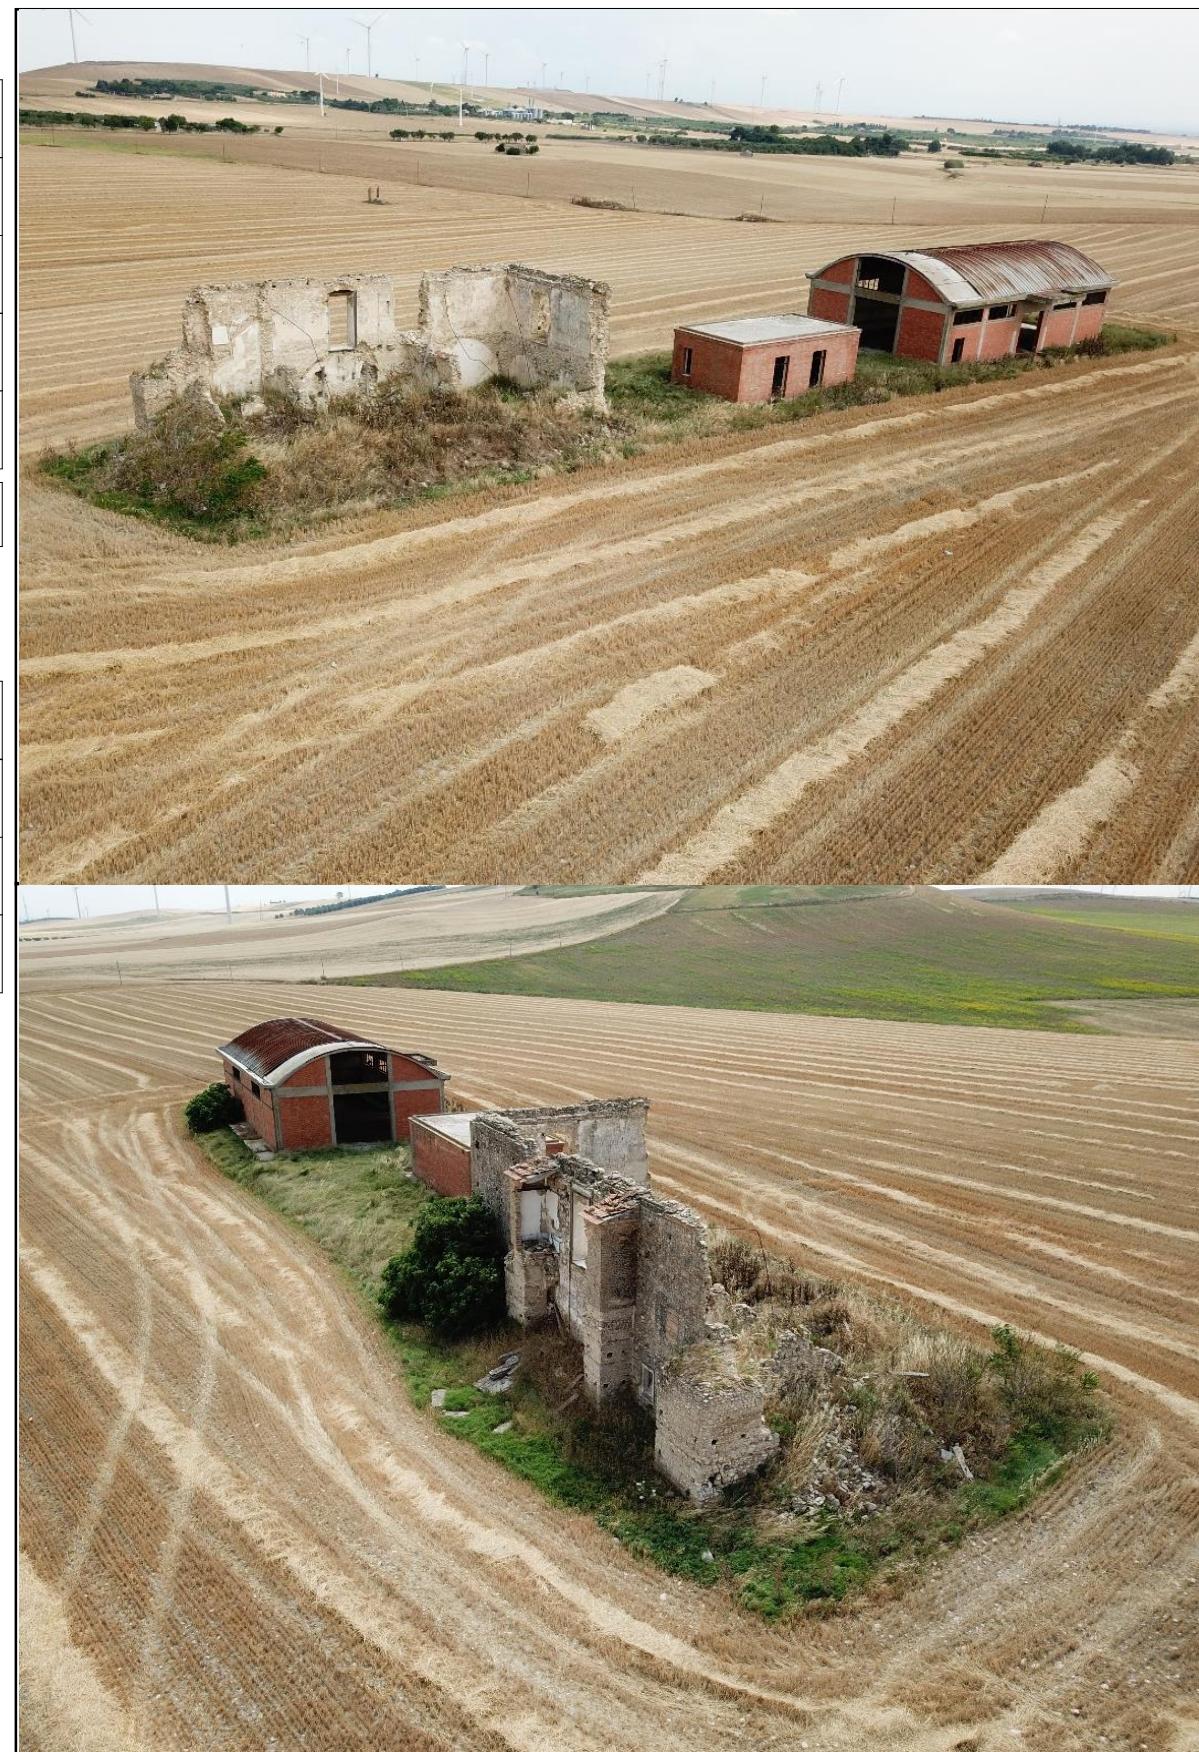
Consistenza

Il bene risulta un rudere privo di significatività e potenzialità al recupero.

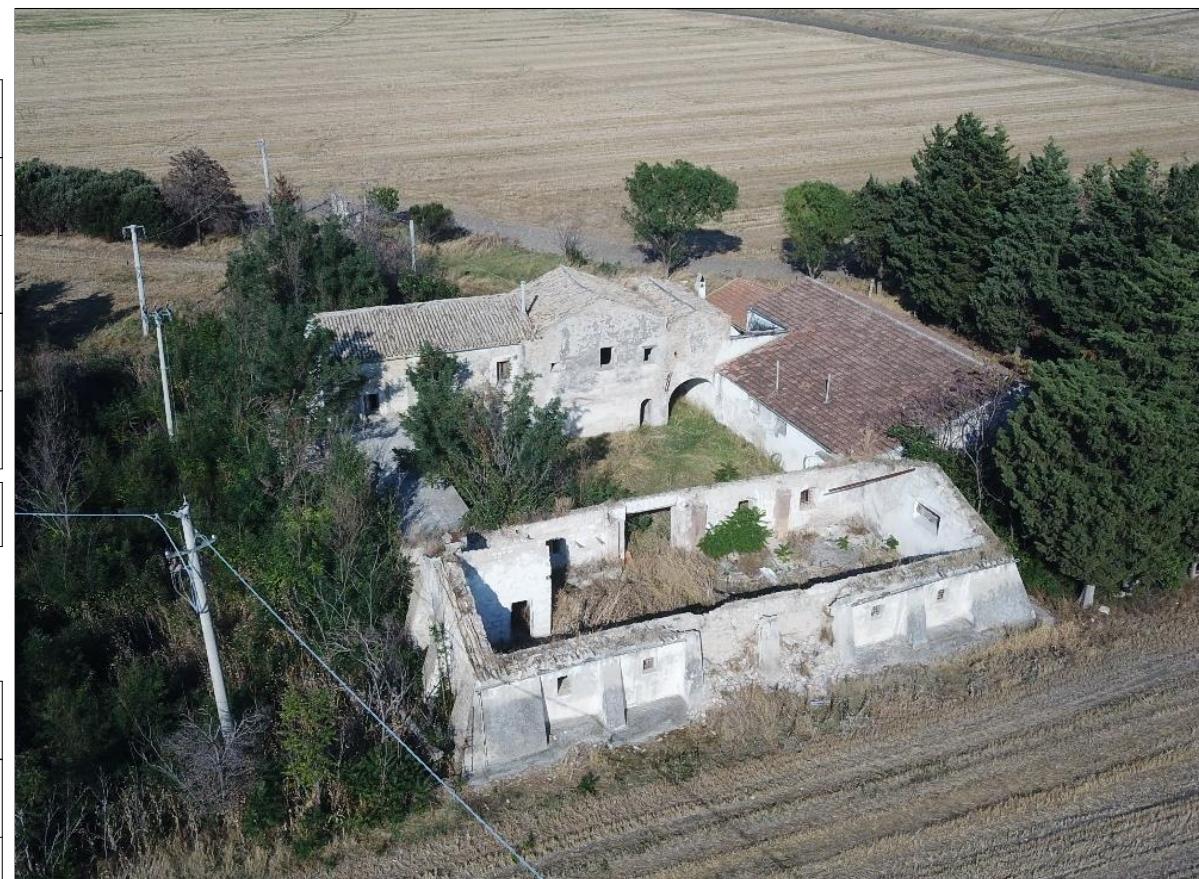
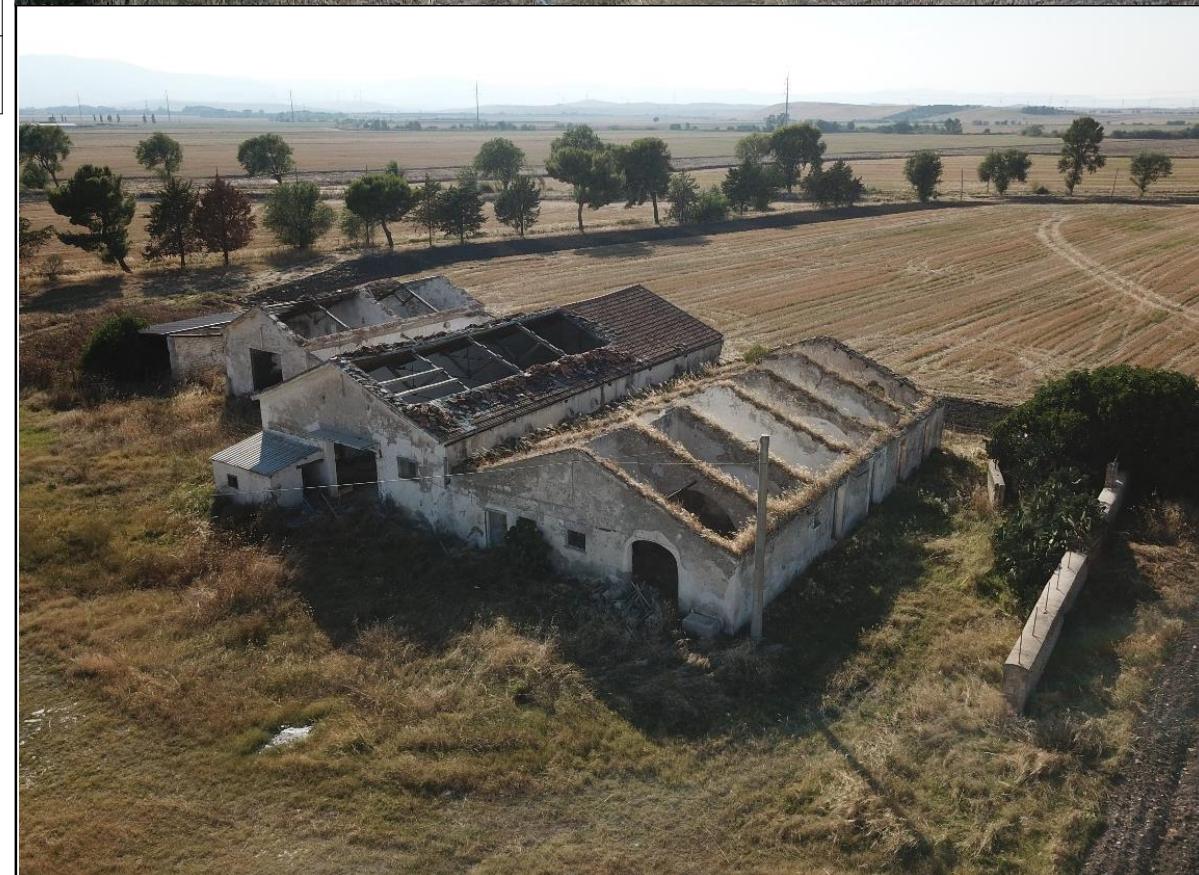
Consistenza

Il bene risulta un rudere privo di significatività e potenzialità al recupero.

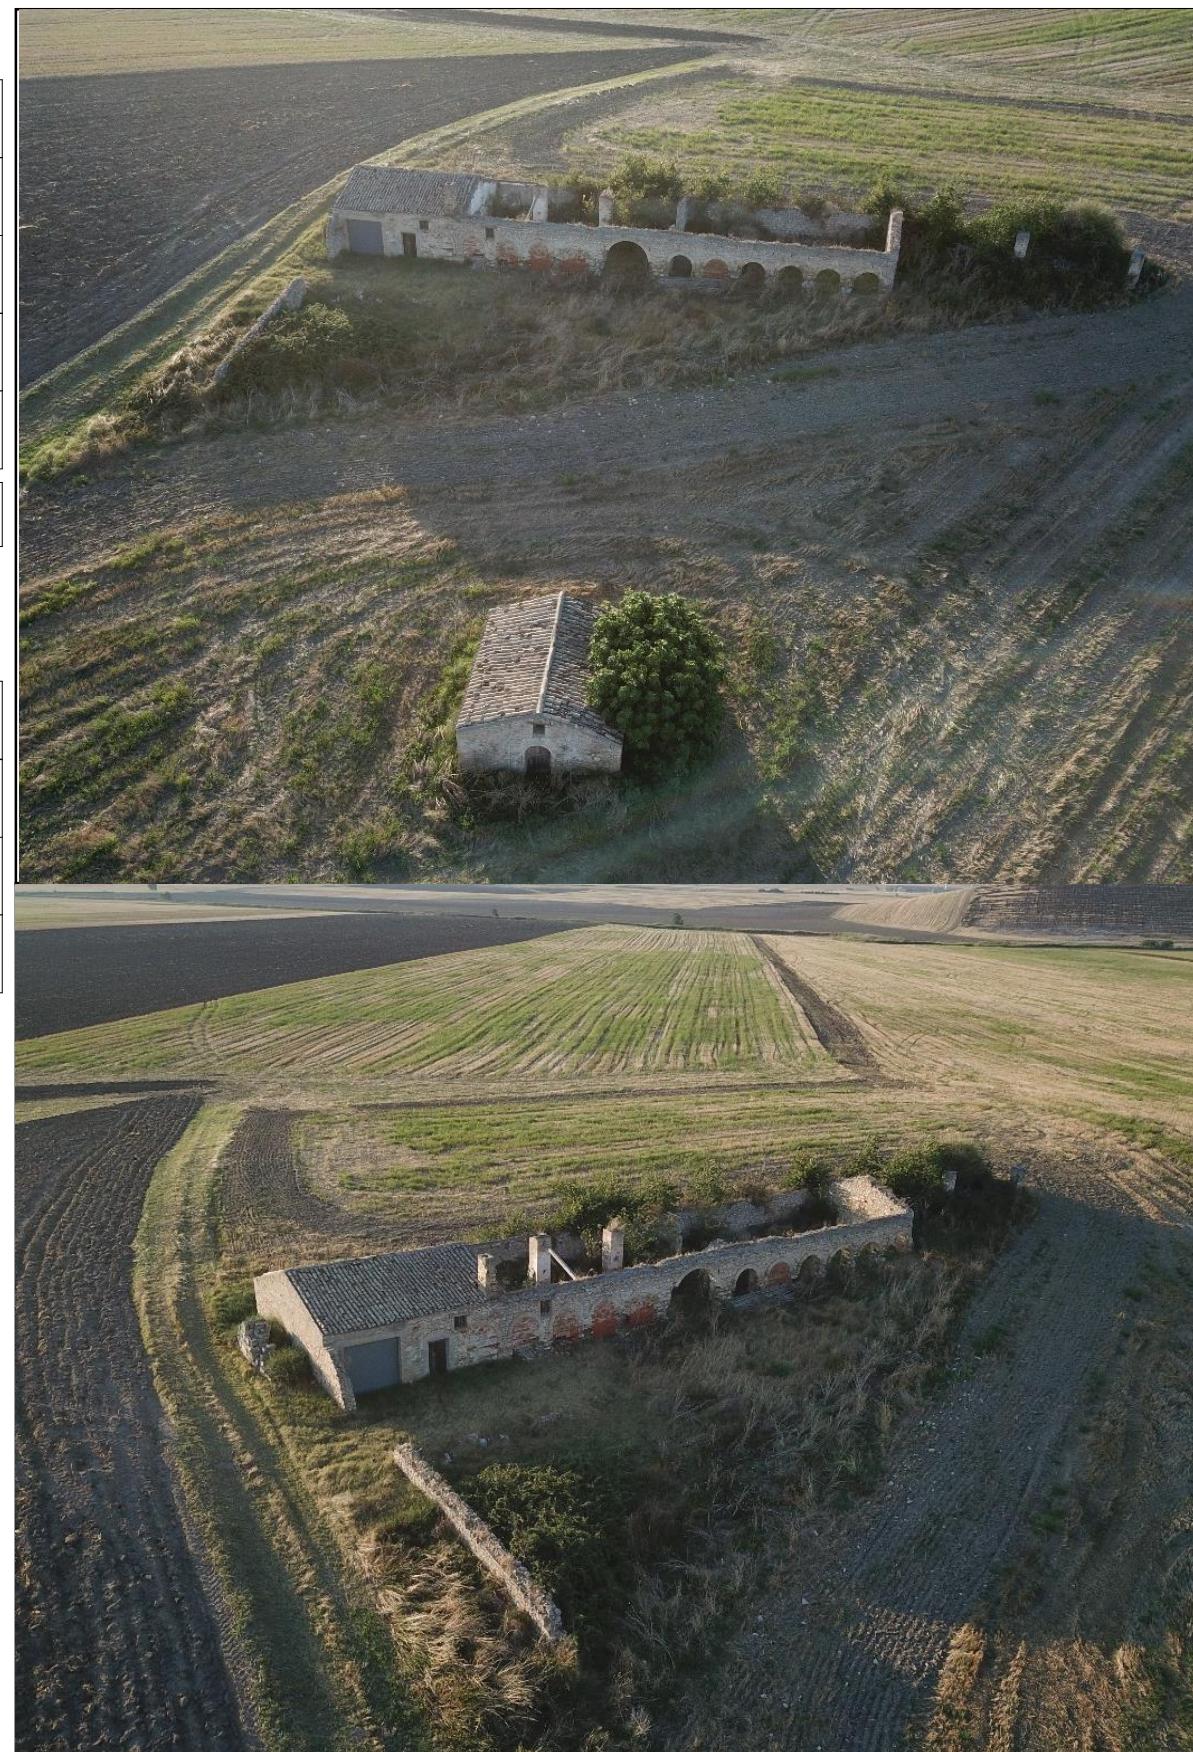
Il bene risulta un rudere privo di significatività e potenzialità al recupero.
