Olbia 2018

Relazione tecnica di valutazione
della rumorosità prodotta
dall'aeroporto di Olbia

Campagna di monitoraggio

Anno 2018

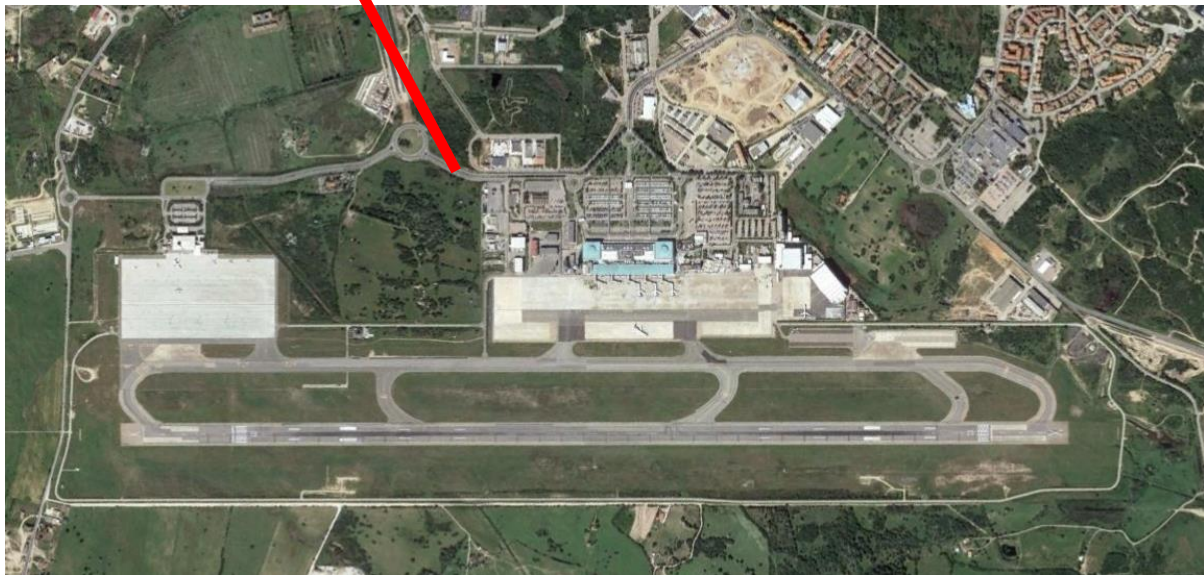
Figura 6: Sedime aeroportuale

La struttura aeroportuale (Figura 6: **Sedime aeroportuale**) è dotata di una sola pista, con orientamento 105/22. Le lunghezze dichiarate sono riportate in tabella (Tabella 5: **Distanze dichiarate**).

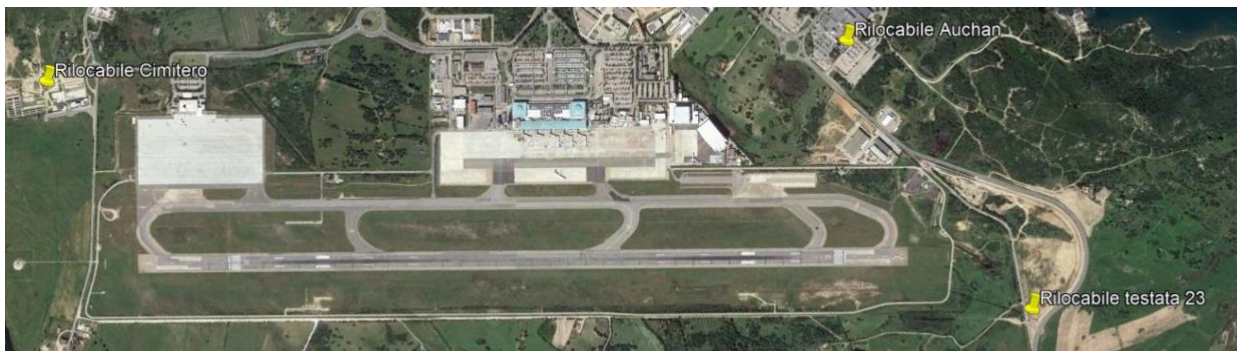
Figura 7: Ubicazione delle centraline

La tabella sottostante riporta l'ubicazione delle postazioni di monitoraggio mobili utilizzate durante la campagna (**Tabella 6**: Le centraline della rete di monitoraggio, **Figura 7**: Ubicazione delle centraline).

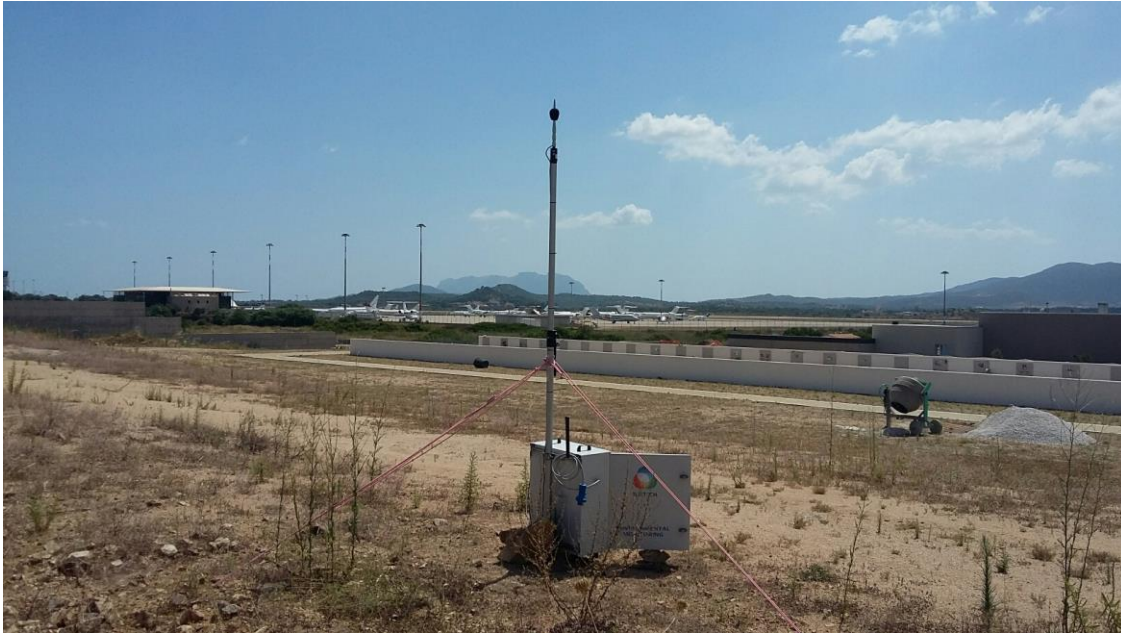
Figura 10: Cabina di monitoraggio P2403 – Rilocabile cimitero

La centralina P2403 (Figura 10: **Cabina di monitoraggio P2403 – Rilocabile cimitero**) si trova in un'area rurale nei pressi della testata 05 a circa 570 metri dall'asse della pista.

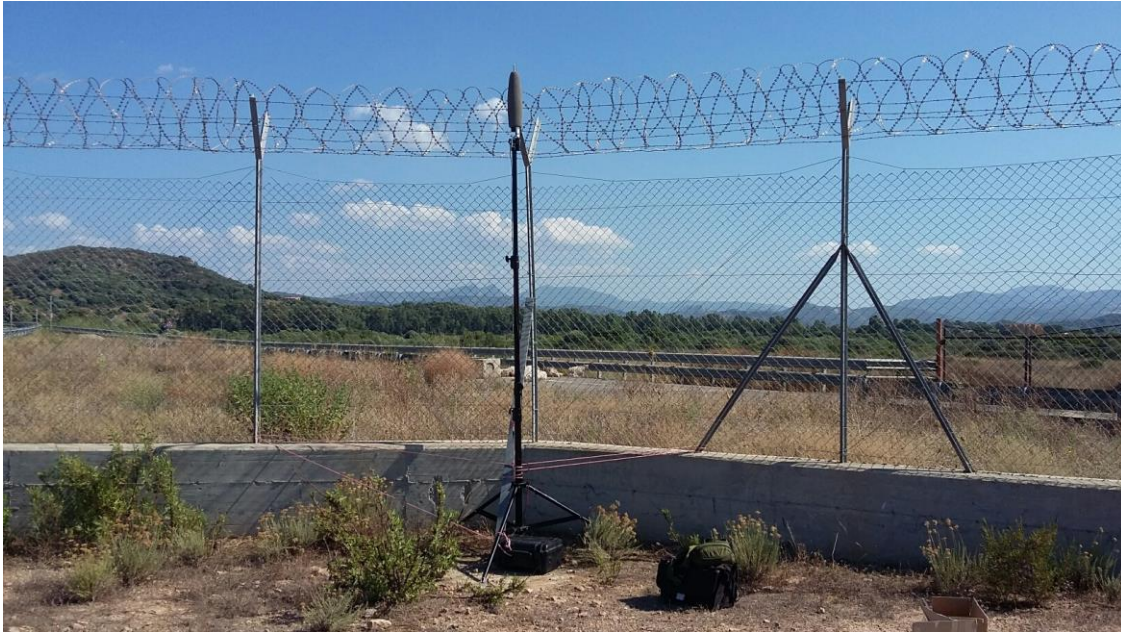
Figura 12: Cabina di monitoraggio P2405 – Testata 23

La centralina P2405 è ubicata sul ciglio di una strada perimetrale a servizio dell’airside nei pressi della testata 23 a circa 220 metri dall’asse della pista.

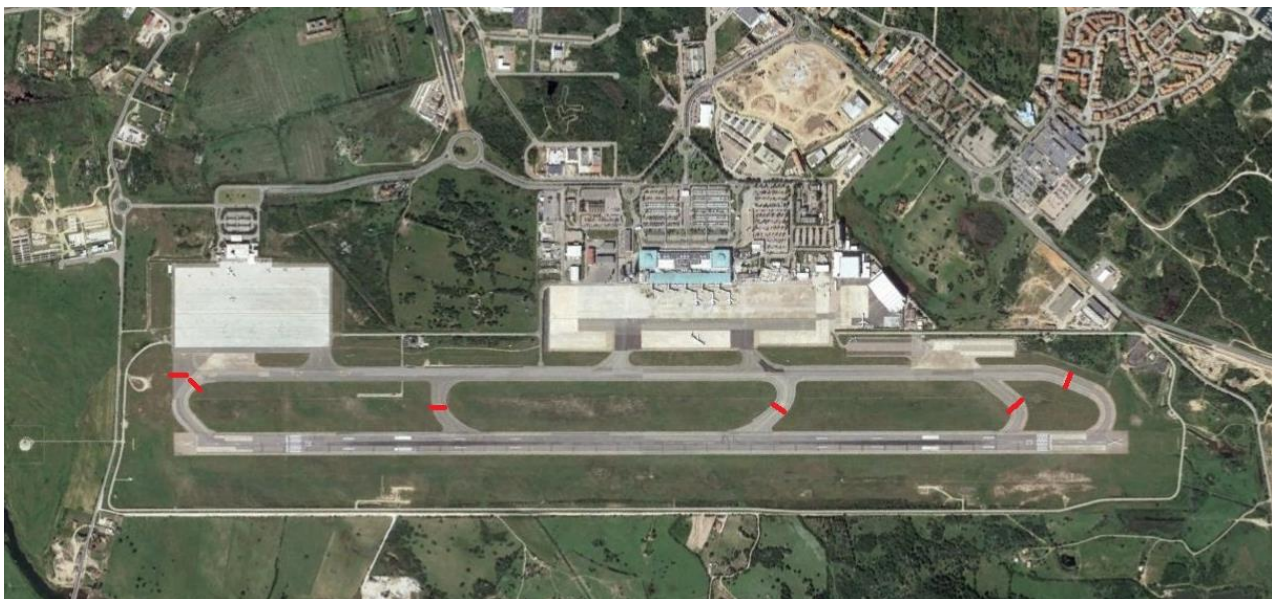
Figura 13: Ubicazione dei Markings di attesa

L’aeroporto di Olbia, possiede una via di rullaggio che consente ai velivoli di raggiungere direttamente le testate tramite le cinque *taxiway*. Sono inoltre presenti punti di attesa.

In generale un aeromobile che sosta in un punto di attesa, potrebbe fare innalzare il livello di pressione sonora al di sopra del limite di discriminazione della soglia del sistema di monitoraggio.

Si ritiene che tale circostanza non possa verificarsi nell’aeroporto di Olbia con il sistema di monitoraggio utilizzato a causa della distanza delle postazioni dall’asse pista.

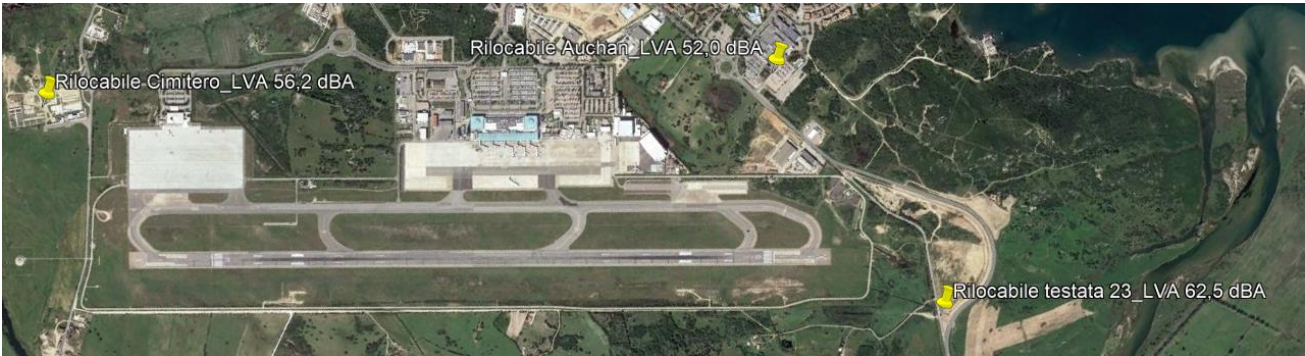
Figura 21: I valori di L_{VA} determinati

L'analisi dei dati, ha evidenziato la rumorosità prodotta dallo scalo di Olbia – Costa Smeralda. L'immagine seguente mostra i valori del L_{VA} (relativi alla settimana analizzata).

I livelli calcolati rispettano i limiti imposti dalla caratterizzazione acustica vigente nell'aeroporto di Olbia – Costa smeralda.

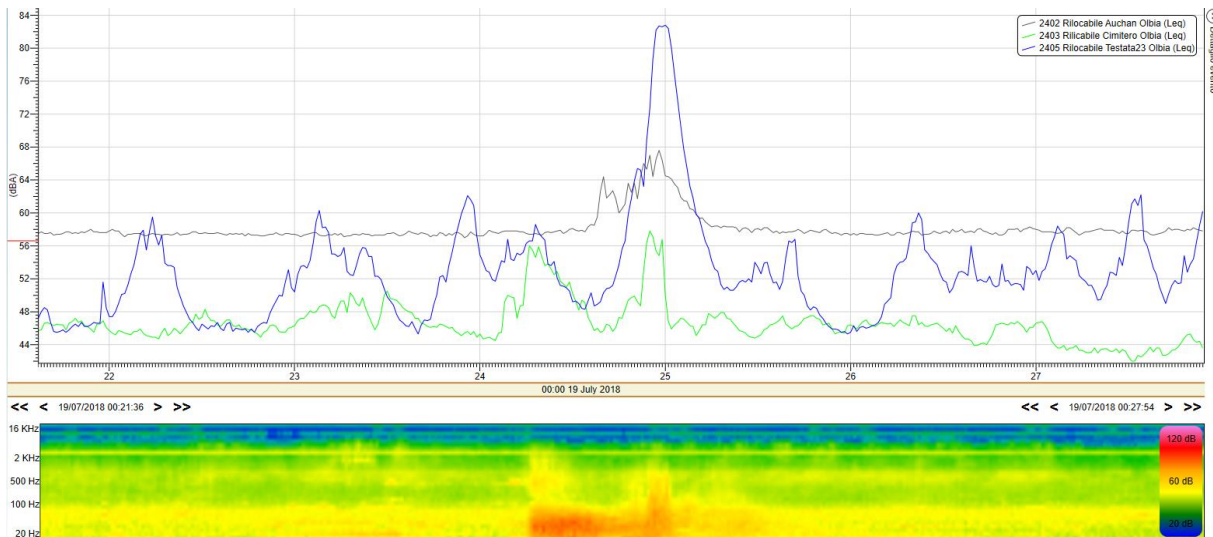
Figura 23: Successione temporale degli eventi acustici nelle tre postazioni

Come è possibile osservare l'evento ha avuto inizio dalla testata 05, contrariamente a quanto indicato nel DBV.

Questo problema, che ha contribuito a diminuire la percentuale di correlazione nonché il rapporto N_c/N , si è verificato più volte.

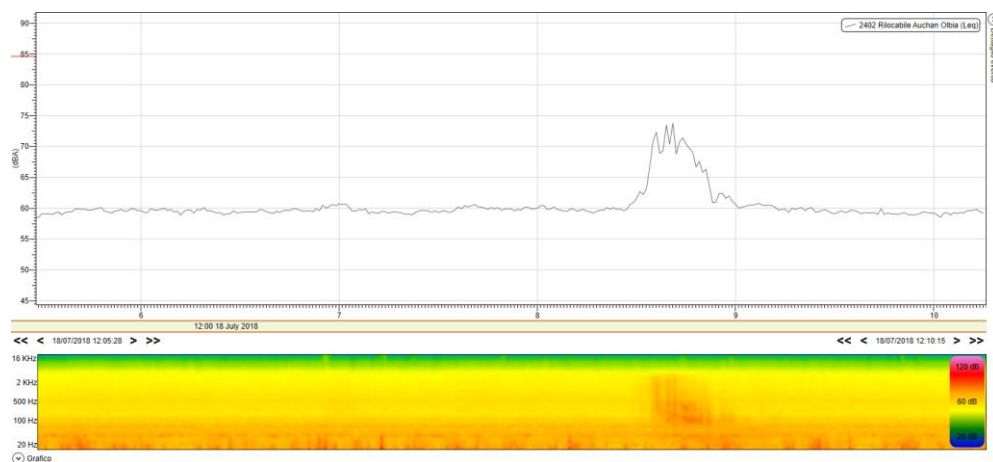
Figura 24: Dinamica di un evento acustico generato da un velivolo di grandi dimensioni in decollo dalla testata 05.

L'ubicazione della postazione Rilocabile Auchan, come già evidenziato nel precedente studio, non è particolarmente idonea poiché il rumore di fondo generato dagli impianti presenti sul tetto riduce la dinamica degli eventi acustici non rispettando talvolta il requisito imposto dal D.M. 20/5/1999 anche per quelle operazioni aeree che dovrebbero potenzialmente generare un evento acustico ben riconoscibile.

Si può affermare che questa postazione è parzialmente idonea alla discriminazione di decolli dalla testata 05 e dalla testata 23.
