Impianto Peaker di Bertanico

Studio di Impatto Ambientale Integrazioni

ALLEGATO L - Integrazioni in materia di paesaggio e beni culturali

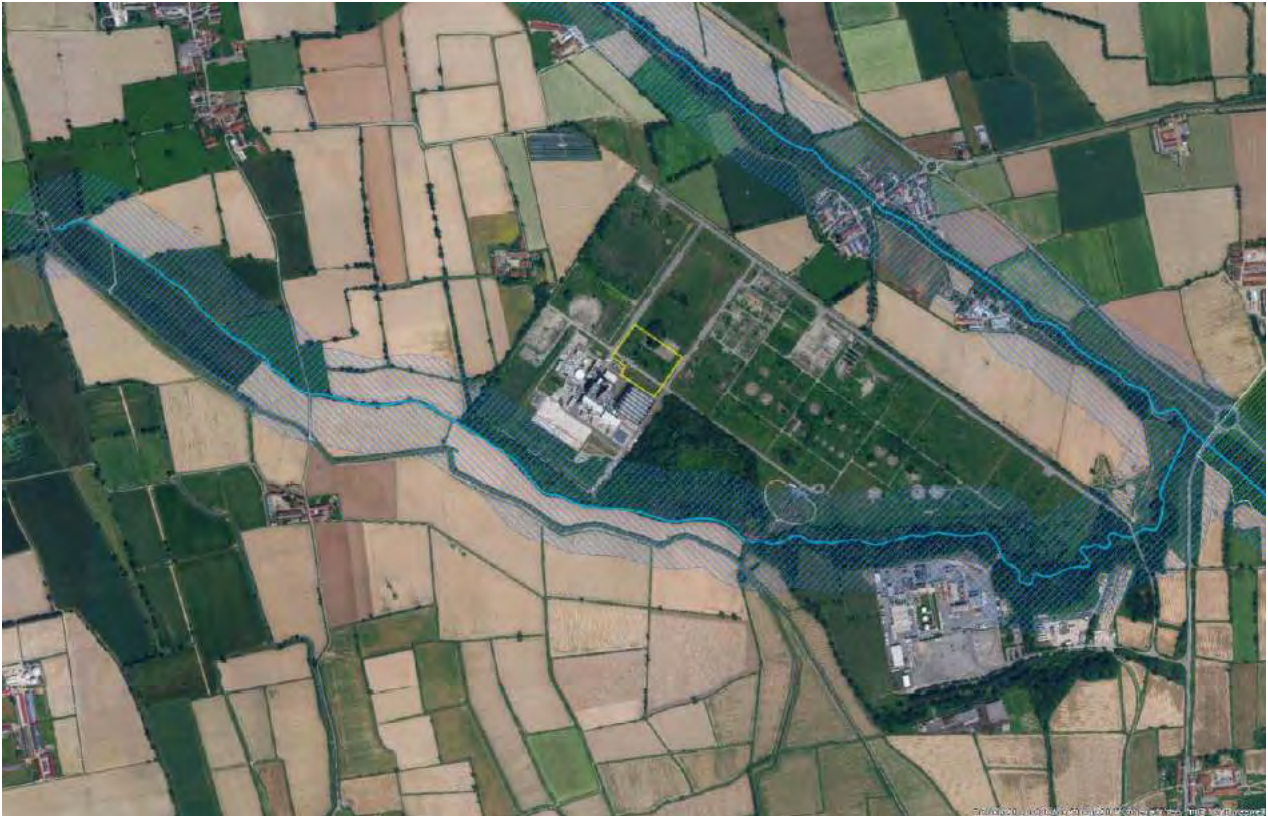
Figura 1: Il tracciato dei colatori Muza e Valguercia rispettivamente a N e S dell'area ex Sarni Gulf. Con retino azzurro è evidenziata la fascia di rispetto paesaggistico di 150 m da ciascuna sponda. Come si nota il corso del colatore Valguercia, a S dell'area di progetto, è interamente compreso nell'immagine. (Estratto da cartografia SITAP Regione Lombardia con inserimento area di progetto)

Il Colatore Muzza e il Colatore Valguercia sono classificati tra le acque pubbliche tutelate ai sensi dell'art. 142 del D.Lgs 42/04 per una fascia di 150 m da ciascuna sponda (Figura 1).

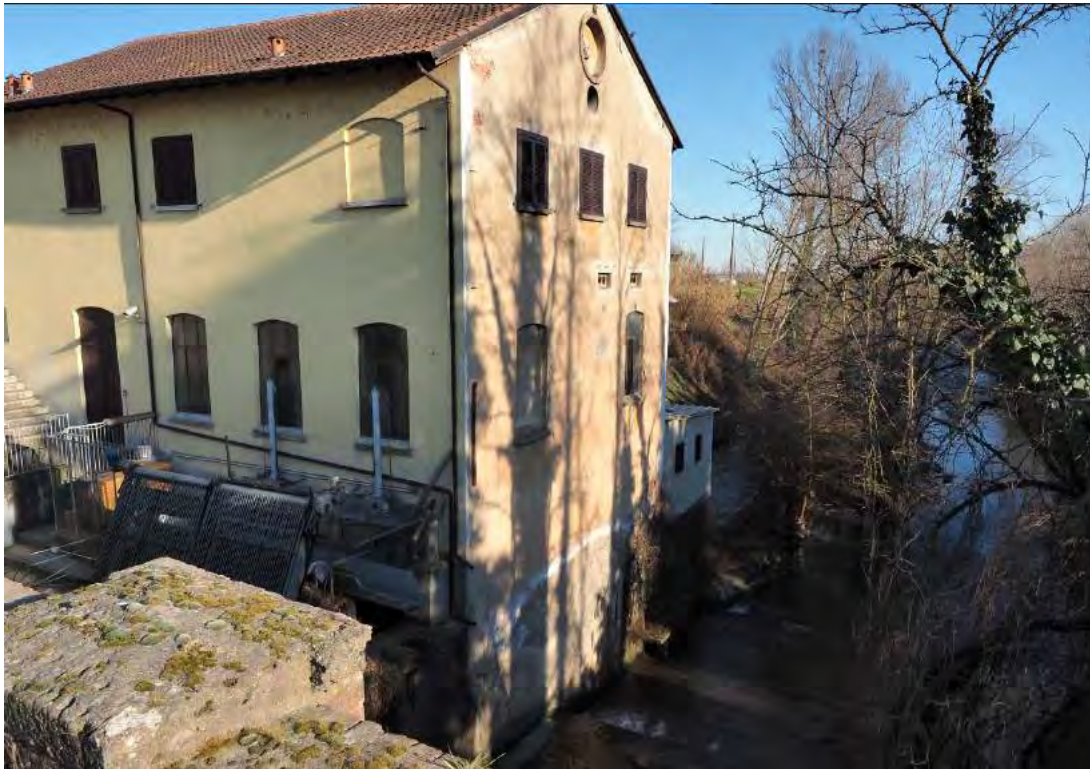
Figura 4: Centrale idroelettrica Colombina (Bertonico)

In località Cascina Colombina – Ceradello, in Comune di Bertinico, il Colatore Muzza è attraversato da un ponte che mette in connessione le due cascate. A valle del ponte è presente una piccola centrale idroelettrica (Centrale Colombina) che sfrutta il modesto salto idraulico esistente; la centrale, realizzata verso il 1898 dalla "Società Brioschi per le Imprese Elettriche", fu dismessa verso la metà del secolo scorso e infine ristrutturata nei primi anni 2000.

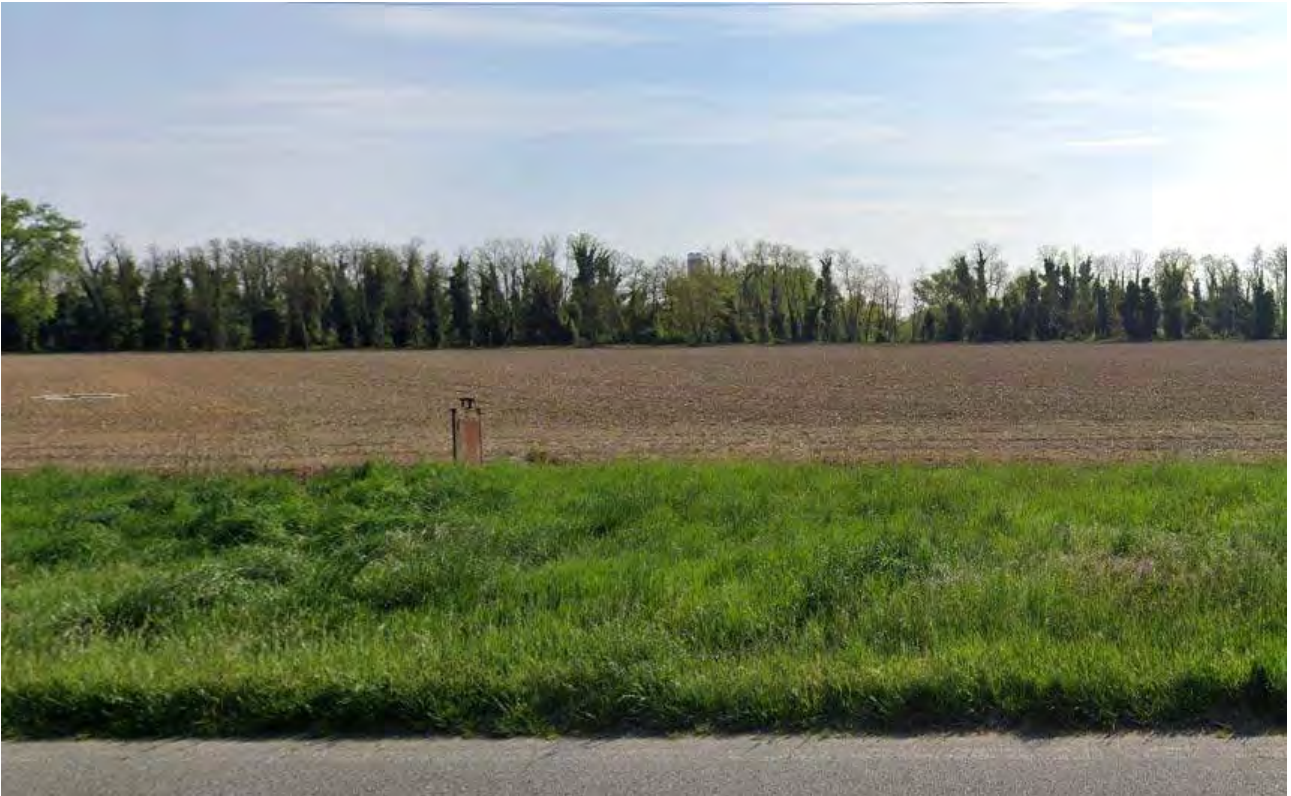
Figura 7: vista dalla S.P. 26, a N dell'area di progetto, della fascia boscata lungo il Colatore Muzza, significativa quinta visiva rispetto al comparto industriale in esame; si intravede al centro il camino della CTE Sorgenia Power esistente, alto 100 m.

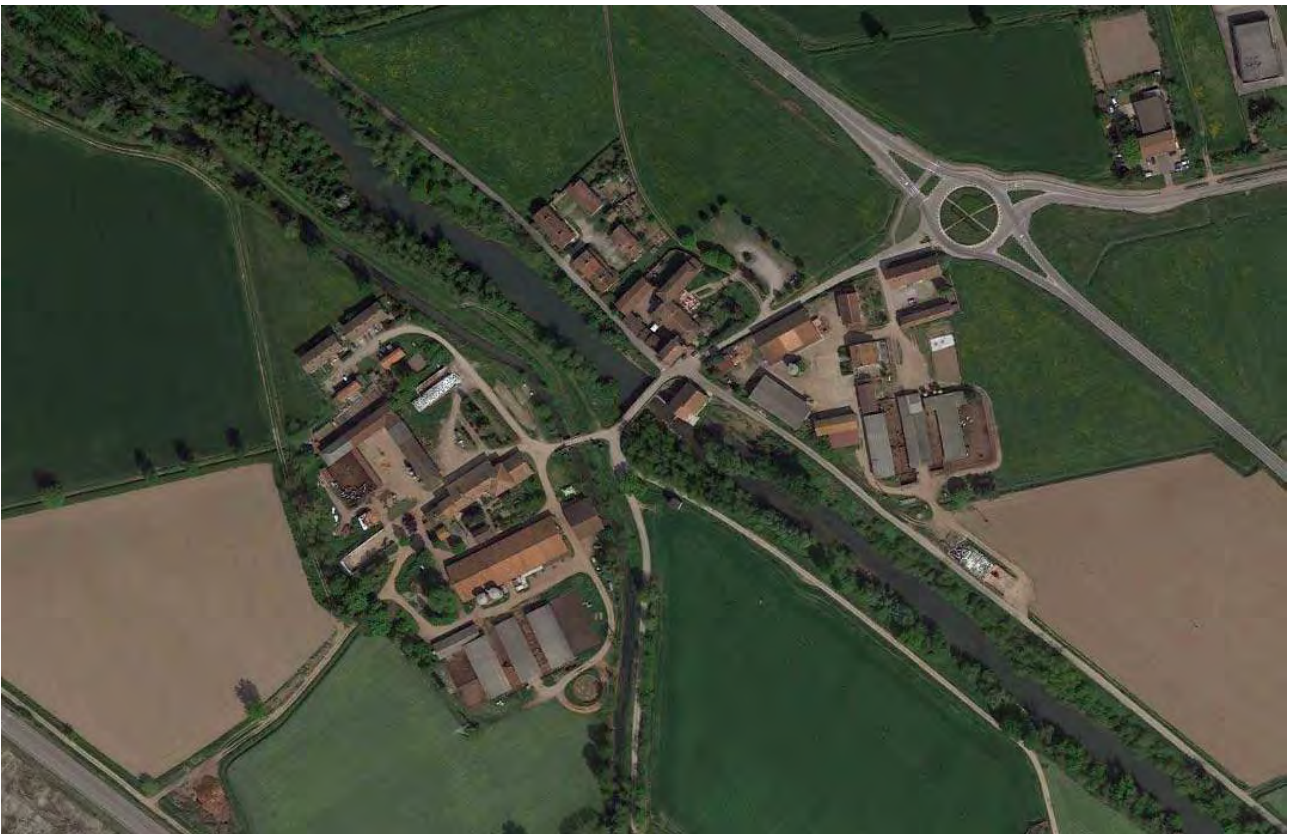
Figura 8: vista aerea del Colatore Muzza all'altezza del ponte tra le cascate Colombina e Ceradello.

La porzione di canale denominata Colatore Muzza scorre a una distanza di circa 800 m a NE dell’area di progetto in senso NW-SE, ha un alveo di larghezza dell’ordine dei 20 m circa incassato di alcuni metri rispetto al piano di campagna, e una portata nei periodi di piena di 25-30 m³/s.

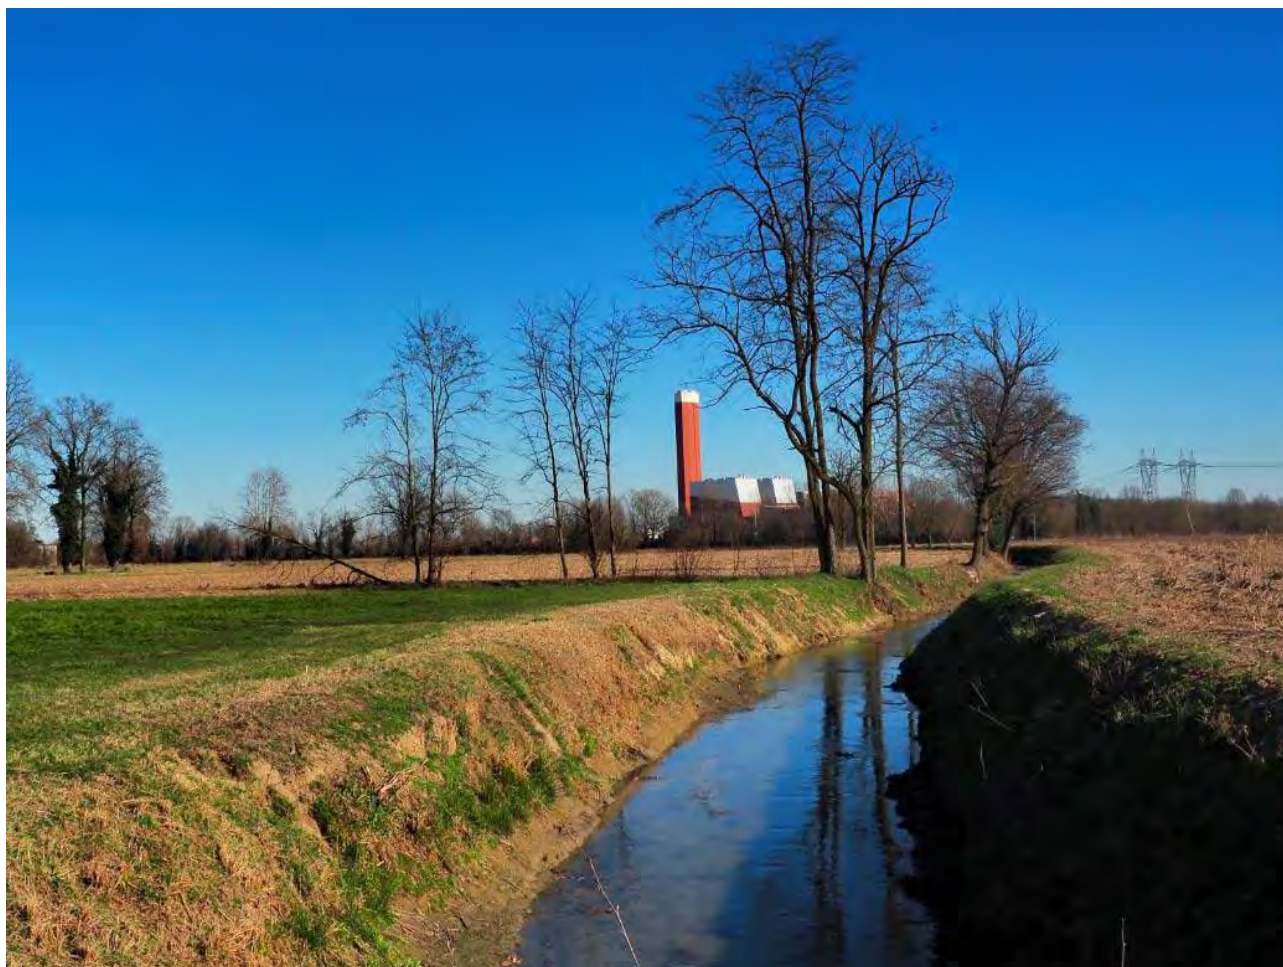
Figura 9: Scorcio del Colatore Valguercia, fotografato dalla SP 222. Sullo sfondo la CTE Sorgenia Power vista da NW (vista invernale)

Il Colatore Valguercia (Figura 9) è un modesto corpo idrico lungo circa 4,5 km (asta principale ca. 3 km) che ha origine in Comune di Mairago e attraversa i comuni di Turano Lodigiano, Casalpusterlengo e Terranova dei Passerini, per immettersi nel Colatore Muzza in comune di Bertonico, in corrispondenza dell'intersezione tra SP 26 e SP 192. Transita a una distanza minima di circa 380 m a S dell'area di progetto.

Scorre per circa metà del suo corso in area agricola, con alveo artificializzato a sezione trapezia in terra (largh. ca. 3 m) soggetto a manutenzione periodica e perciò pressoché privo di vegetazione ripariale, salvo sporadiche alberature (Figura 9). In prossimità dell'area industriale ex Sarni Gulf l'asta fluviale è accompagnata da una fascia di vegetazione più densa, con alberature su entrambi i lati e una fascia boschiva a N (propaggine ovest del bosco della Valguercia che si sviluppa al confine sud ed est dello stabilimento CTE Sorgenia Power esistente). Dopo il Mulino della Valguercia il colatore si addentra in una modesta incisione valliva (Valguercia) circondata dalla fitta copertura arborea e arbustiva del Bosco della Valguercia, che separa in questo tratto il comparto Nord e Sud dell'area industriale ex Sarni Gulf. L'alveo del colatore in tale contesto riassume un carattere naturaliforme (Figura 10). La portata al colmo di piena risulta dell'ordine dei 5-6 m³/s.

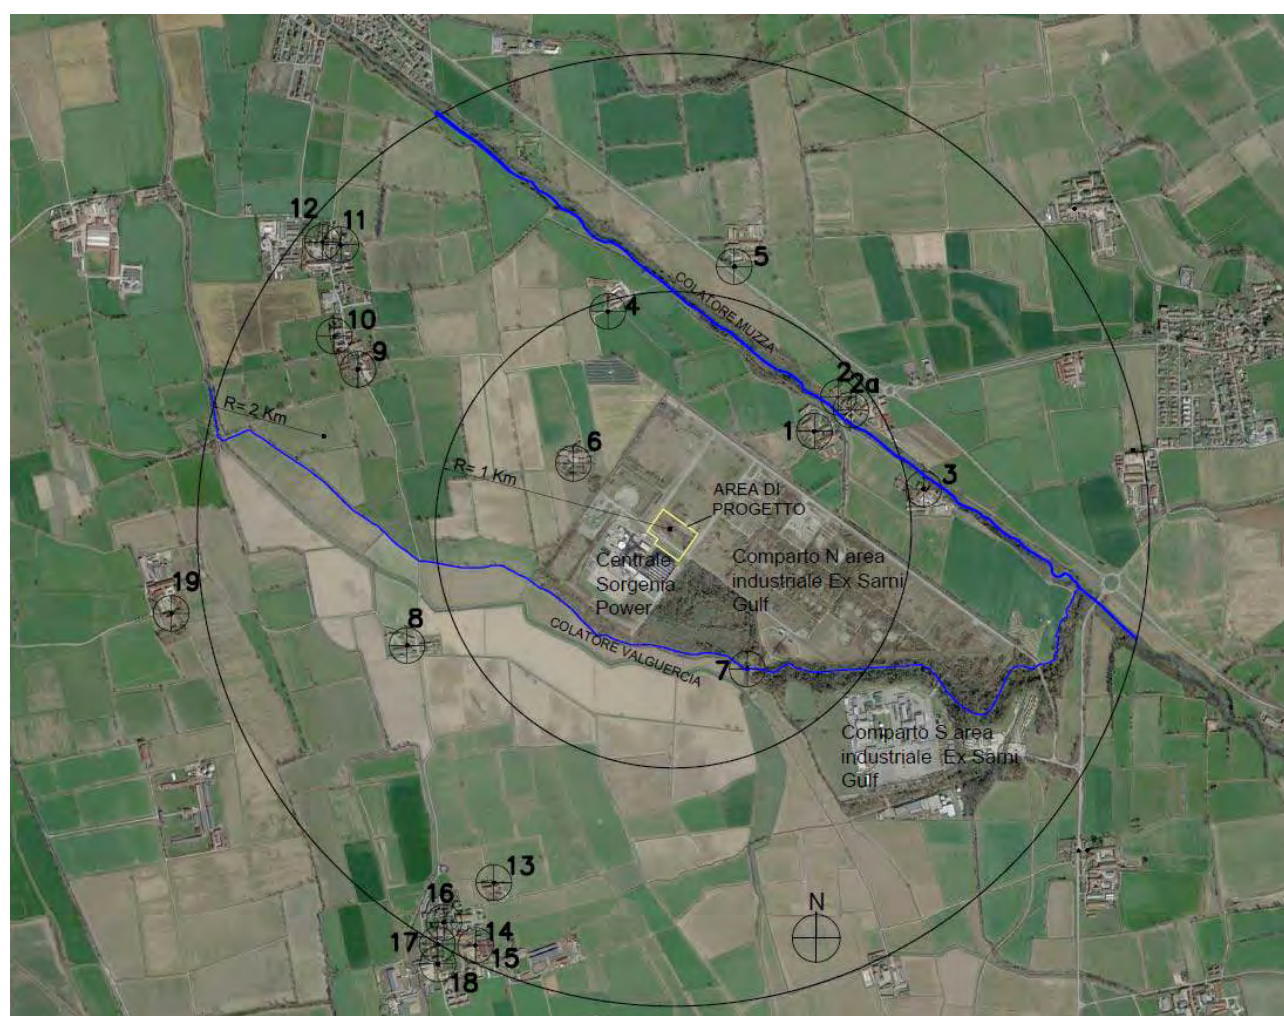
Figura 13: Beni storico architettonici nell'intorno di 2 km dal sito di interesse (ved. anche Tav 1)

La numerazione fa riferimento alla localizzazione nella figura seguente e in Tavola 1.

La localizzazione dei beni sopra indicati è presentata nella seguente Figura e in Tavola 1.
