1 PREMESSA

La presente relazione intende definire, a valle della conclusione dei lavori infrastrutturali, una sintesi ambientale generale per la linea AV/AC Treviglio-Brescia e le sue opere complementari, con un particolare approfondimento per ciò che riguarda il Post operam, avvenuto nel periodo tra 01/01/2017 e 31/12/2019, a seguito della consegna della tratta ferroviaria a RFI in data 02/12/16. Nello specifico, il focus riguarderà:

CONCLUSIONE DEI LAVORI INFRASTRUTTURALI E SINTESI AMBIENTALE GENERALE

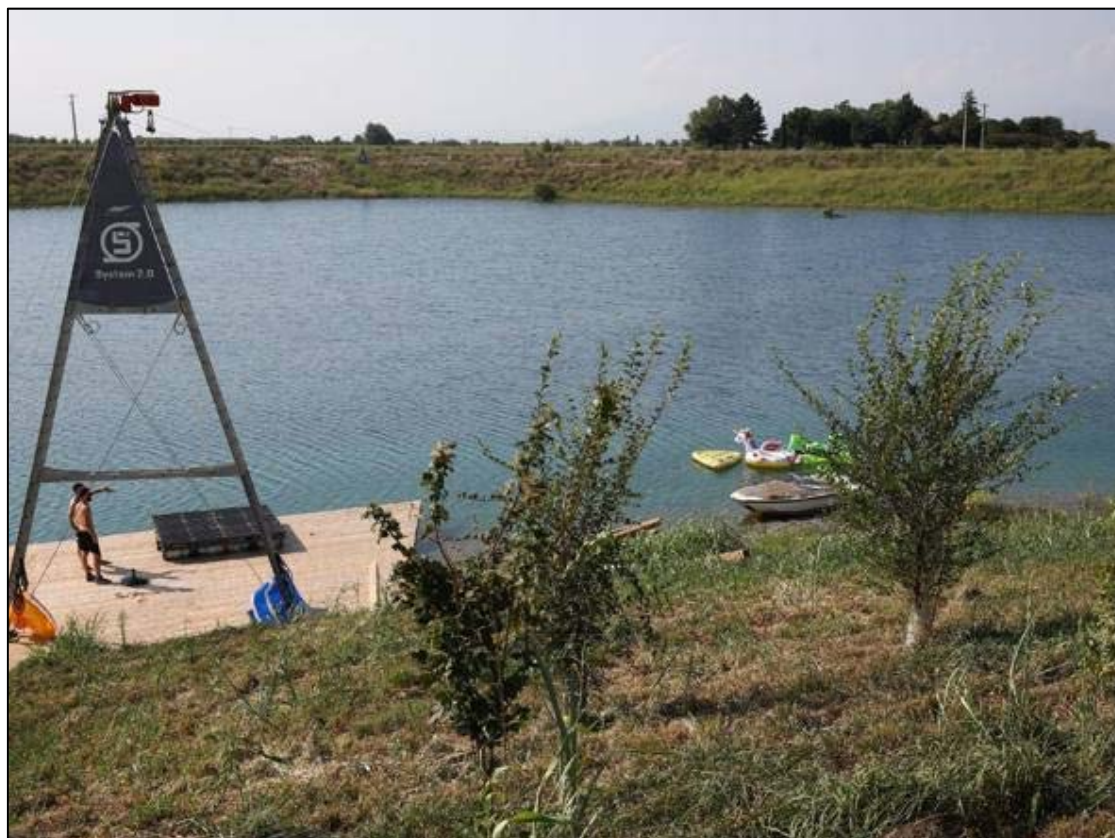
Foto 3 _ Cable wakeboard Cava di Covo

Come da prescrizioni della Delibera CIPE n.52/13 ed in considerazione del fine lavori datato 20/02/16, la cava è stata consegnata al Comune di Covo ed ora è attrezzata per sport lacustri (cable wakeboard).

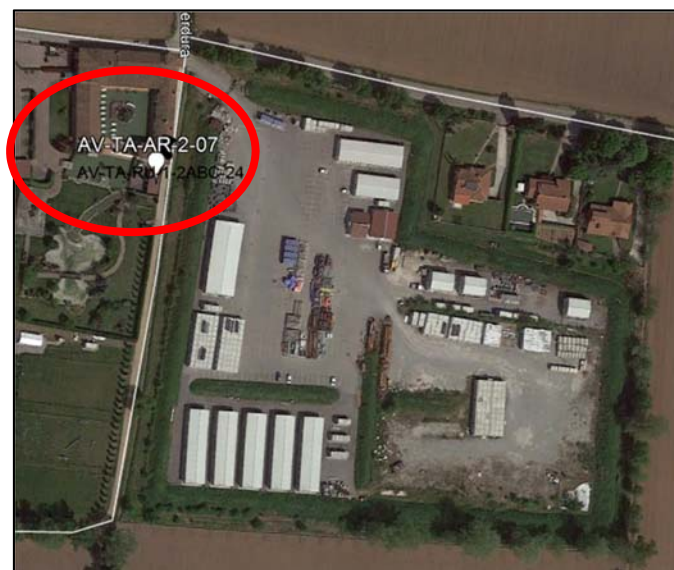
Vista 1 _ Vista da satellite del campo base CO5 (punti PMA)

Tutte le reportistiche tecniche relative ai 3 anni di post operam sono state ultimate ed inviate, infatti gli ultimi elaborati di fauna e vegetazione fanno riferimento alla nostra lettera protocollo E2/L – 000042/20 del 18/02/20; resta da trasmettere agli Enti competenti unicamente l'esito del monitoraggio ambientale del cantiere CO5 (non ancora ripristinato). Nel corso di tale attività - oltre a quanto già previsto per la componente suolo - saranno anche attivati i punti di controllo di atmosfera (AV-TA-AR2-07) e rumore (AV-TA-RU1-2ABC-24):

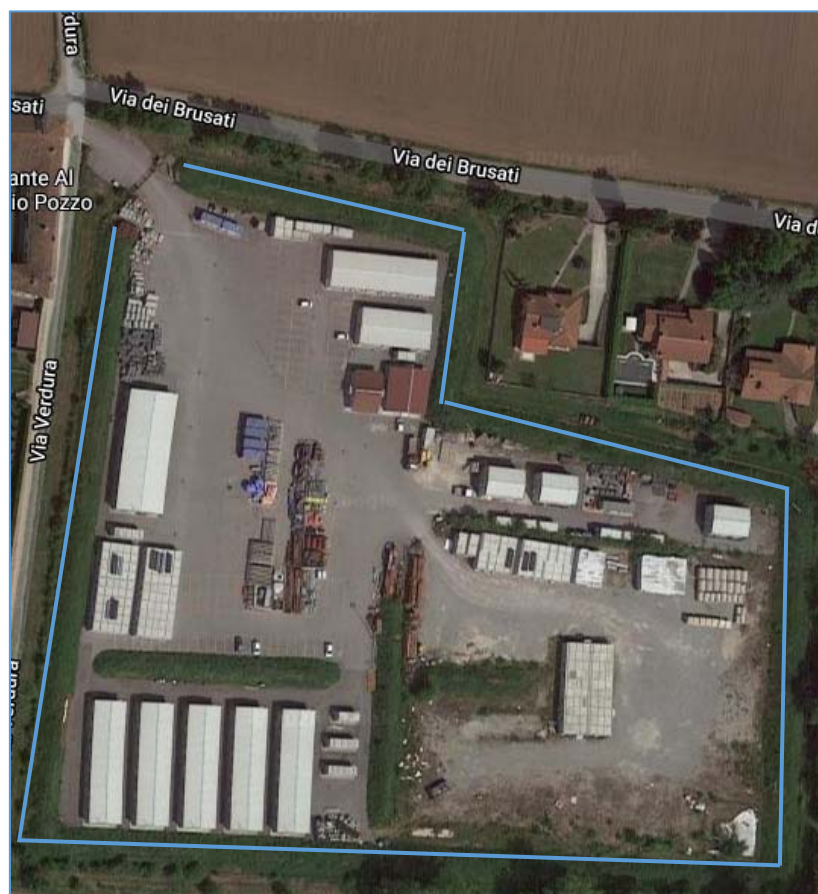
Vista 2 _ Vista da satellite del campo base CO5 (perimetrazione)

Attualmente, l'unico cantiere in essere sulla tratta rispetto a quelli sopra citati è quello ubicato in via dei Brusati nel comune di Travagliato (CO5,) che però non risulta più con le caratteristiche produttive originarie.

Precisamente il CO5, la cui superficie di ca. 37.000 m² risulta tuttora pavimentata e presidiata come previsto dalla cantierizzazione, ha una funzione prevalente di deposito materiali, come visibile dalle fotografie seguenti. Non è dunque presente una movimentazione mezzi assidua tale da provocare impatti sulle principali componenti relative all'area di cantiere. Di conseguenza, non si prevedono:

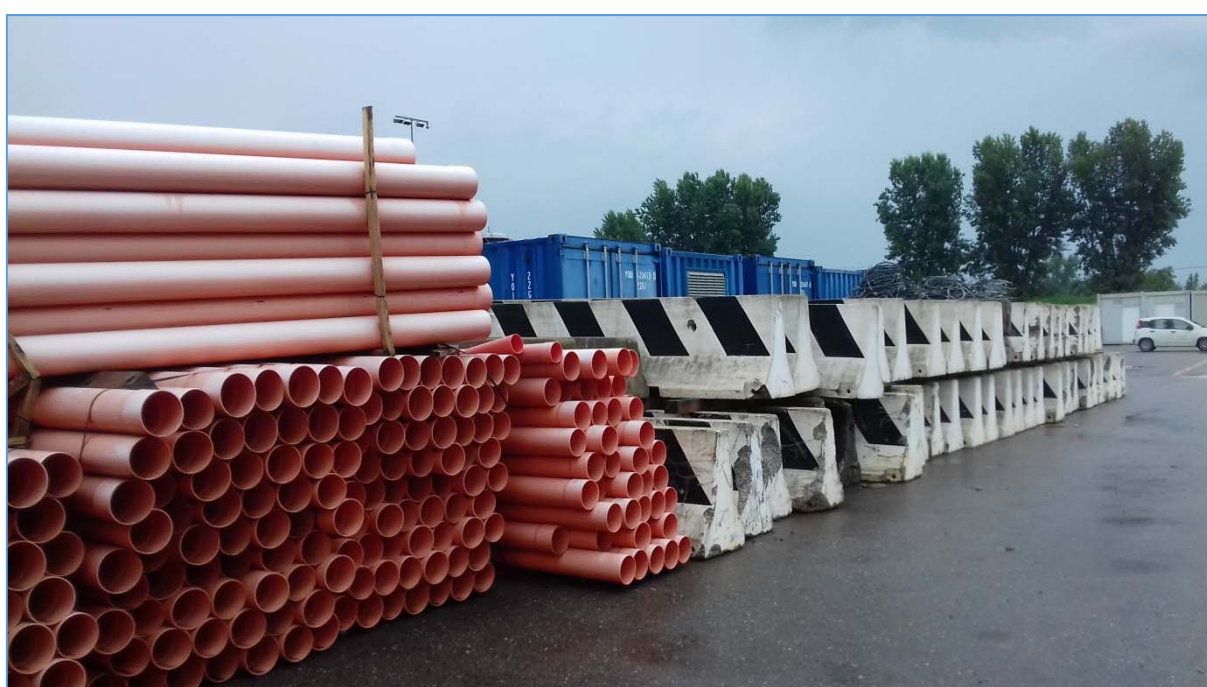
Foto 4 _ Foto del piazzale CO5

Sono inoltre ancora in buono stato le dune perimetrali in terra che, periodicamente inerbite e mantenute, hanno conservato la funzione di schermo visivo nonché di barriera naturale per le polveri e per le emissioni sonore.

Il campo base CO5 all'atto del suo ripristino sarà oggetto di specifico monitoraggio delle componenti rumore, atmosfera e suolo, che dunque concludono le reportistiche di dettaglio precedentemente esposte.

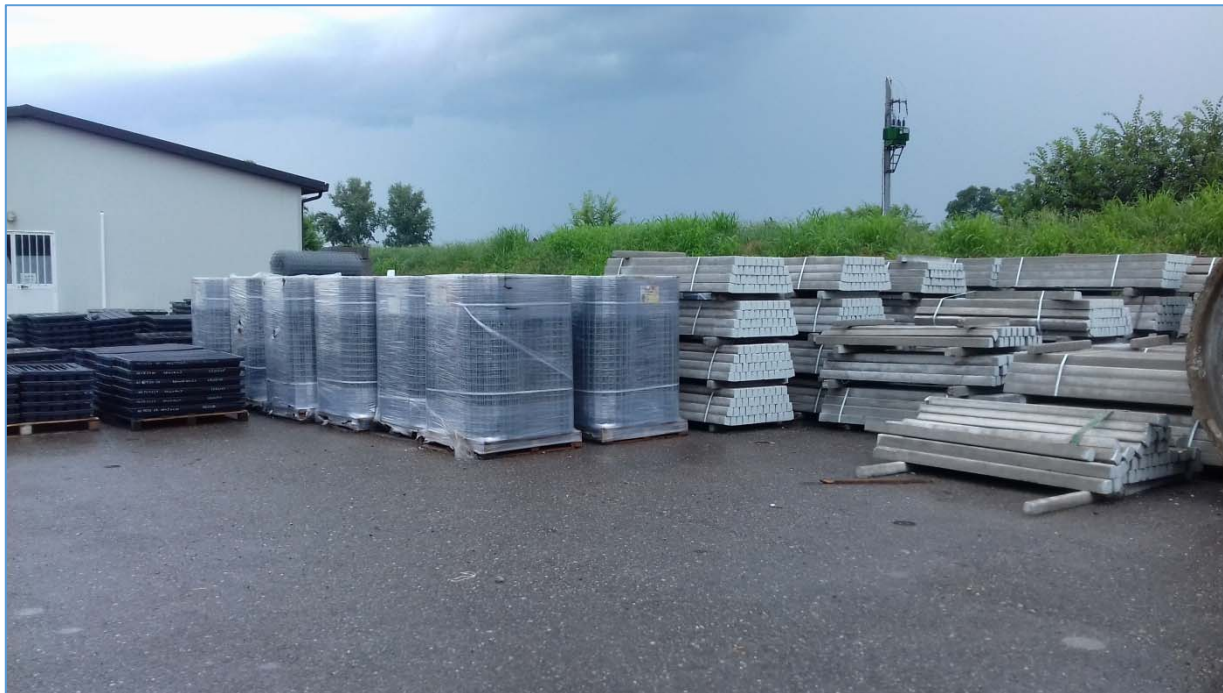
Foto 5 _ Foto del piazzale CO5
