**Oggetto:** Ispezione Straordinaria eseguita presso l'installazione Casa Olearia Italiana in Monopoli (BA). Esiti dell'ispezione ai fini dell'elaborazione della Relazione di Visita in Loco.

## RELAZIONE SUGLI ESITI DEL CONTROLLO

Installazione Casa Olearia Italiana s.p.a.  
interconnessa a Ital Green Energy s.r.l.

Visita in loco straordinaria eseguita a Gennaio 2020

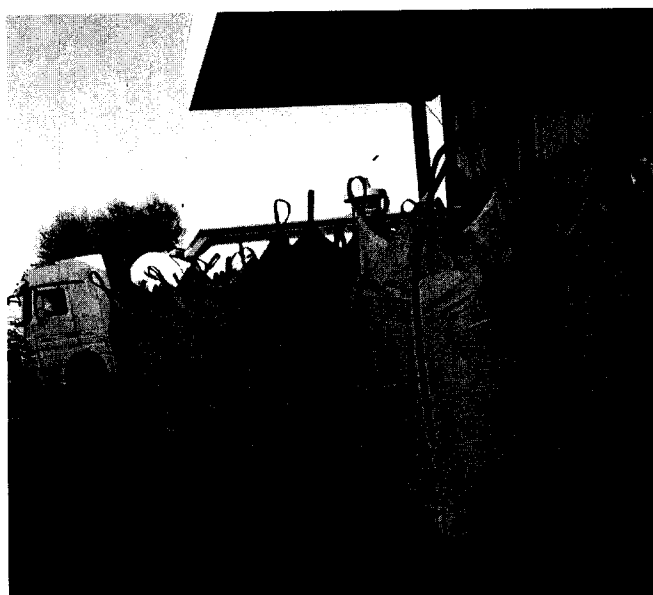
Figura 1 - Deposito Temporaneo CER 020399 "terre esauste"

Il GI ha rilevato quanto segue (cfr. Figura 1):

- i big bag erano posizionati anche al di fuori dell’area delimitata e coperta dalla tettoia del deposito;
- la cartellonistica non era visibile in quanto posizionata dietro i big bag;
- i big bag non erano identificati singolarmente.

Inoltre, il GI ha rilevato nell'area in questione la presenza di odore diffuso proveniente prevalentemente dal contenuto dei suddetti big bag.

In considerazione di quanto indicato al Paragrafo 9.2.7, Punto d), del PIC (prescrizione n.99) ove è prescritto che "le aree di deposito temporaneo devono avere le seguenti caratteristiche:

- essere chiaramente identificate e munite di cartellonistica, ben visibile per dimensione e collocazione, indicante quantità massime, i codici CER, lo stato fisico e le caratteristiche di pericolosità dei rifiuti stoccati;
- essere dotati di idonea copertura se stoccati all'aperto oppure i rifiuti devono essere stoccati in contenitori chiusi e a tenuta;
- essere adeguatamente protetti dal contatto con le acque meteoriche;
- i contenitori devono essere immagazzinati in modo tale che perdite e sversamenti non possano fuoriuscire dai bacini di contenimento o dalle apposite aree di drenaggio impermeabilizzate",

si rileva la violazione ambientale per mancata ottemperanza alla suddetta prescrizione dell'AIA relativa alla gestione dei rifiuti come previsto dal comma 3, lettera b), dell'art. 29quattordices del D.Lgs. n. 152/06 e s.m.i..

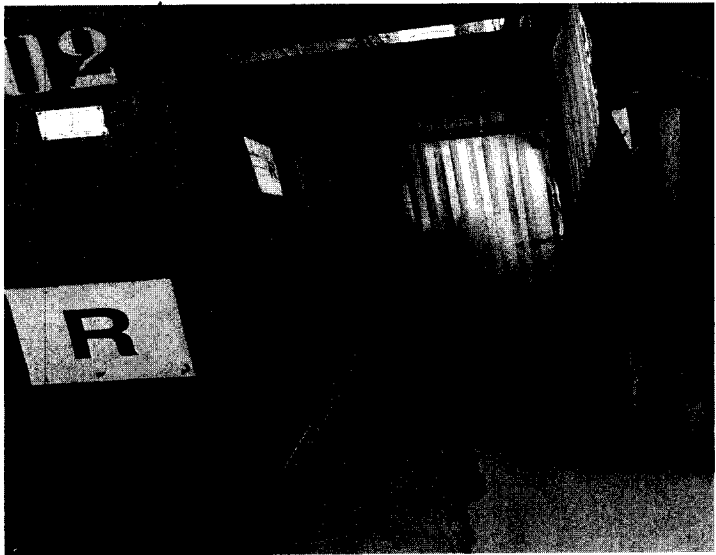
Figura 2 - Deposito Temporaneo CER 060314 “Sali e loro soluzioni”

Nella medesima area, il GI ha riscontrato la presenza di uno scarrabile contenente rifiuto CER 060314 “Sali e loro soluzioni” che risultava scoperto e parzialmente confinato superiormente da tettoia e lateralmente da bandelle in plastica. Lungo il perimetro dello scarrabile ed al di sotto di esso, il GI ha riscontrato la presenza di materiale ascrivibile al predetto rifiuto (Figura 2 e Figura 3).

In considerazione di quanto indicato al Paragrafo 3.1.1 in merito alla Prescrizione n. 99, lettera d) del PIC, si rileva la violazione ambientale per mancata ottemperanza alla suddetta prescrizione dell’AIA relativa alla gestione dei rifiuti come previsto dal comma 3, lettera b), dell’art. 29quattordices del D.Lgs. n. 152/06 e s.m.i..
