**FENICE S.P.A. U.O. RIVALTA**

**STUDIO DI IMPATTO AMBIENTALE**

**QUADRO DI RIFERIMENTO AMBIENTALE\_STATO**

**ATTUALE**

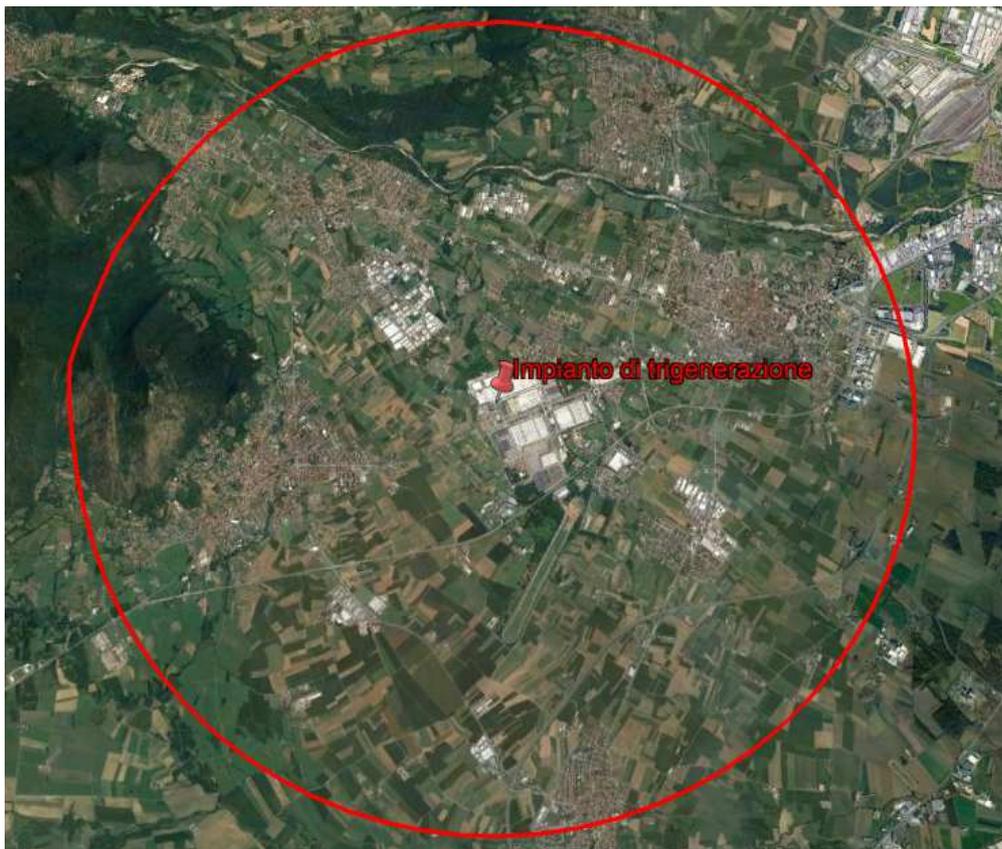
**Figura 1: Area di studio.**

- Sito: coincidente con i luoghi interessati in modo diretto dalle opere previste dal progetto in fase di costruzione e di esercizio;
- Area Vasta: coincidente con l'area entro cui si esauriscono le possibili influenze dovute alla realizzazione del progetto, è definita in funzione della componente analizzata. In generale è l'area compresa nel raggio di 5 km dal sito di realizzazione dell'intervento (Figura 1).

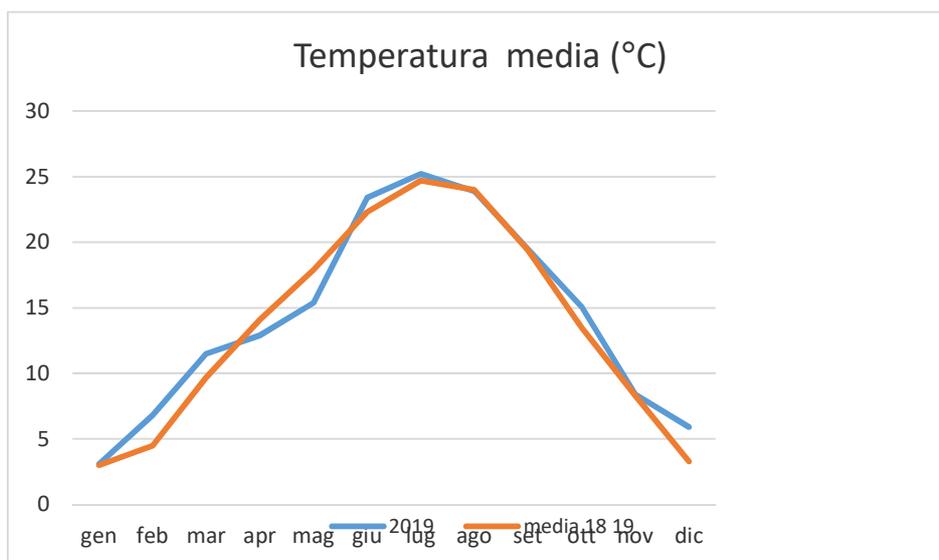
Figura 3: Andamenti medi delle temperature registrate in Provincia di Torino.

Di seguito si riportano gli andamenti delle temperature e delle precipitazioni negli ultimi dieci anni. Da tali andamenti emerge che la piovosità nel 2019 è risultata essere sopra la media sia in termini precipitazioni totali (pari a 1.227 mm) sia in termini di giorni (100 giorni).

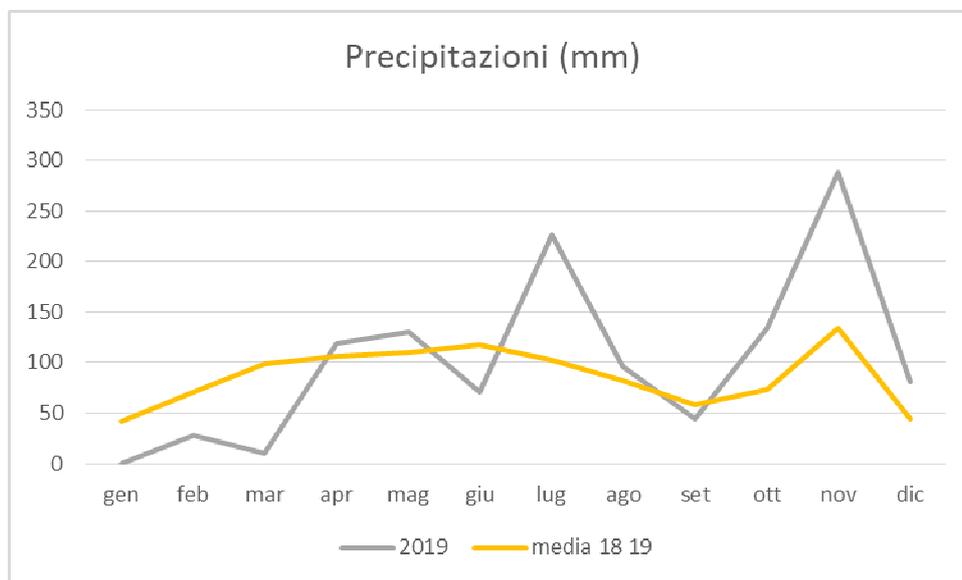
**Figura 4: Andamenti medi delle precipitazioni registrate in Provincia di Torino.**

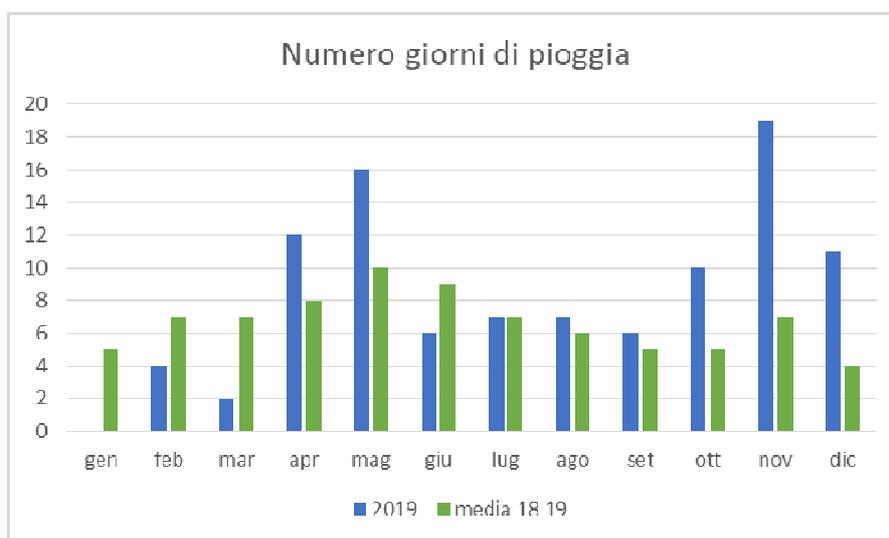
**Figura 5: Andamenti medi dei giorni di pioggia registrati in Provincia di Torino.**

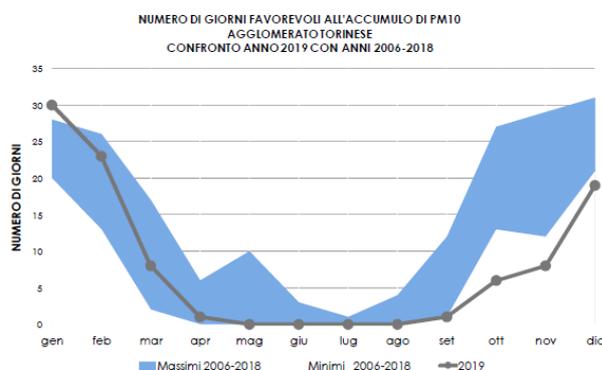
**Figura 6: Numero giorni favorevoli all’accumulo di PM10**

I dati rilevati nel 2019, pur continuando a mostrare la difficoltà del territorio a rispettare i valori limite più severi, sono stati, complice una climatologia particolarmente favorevole, abbastanza confortanti. Le serie storiche di tutti gli “inquinanti critici” (polveri, NO<sub>2</sub>, BaP e O<sub>3</sub>), mostrano continuità nei miglioramenti e quelle degli altri inquinanti confermano l’ampio rispetto dei valori limite e obiettivo. La variabilità meteorologica, riassunta nell’indice “numero di giorni favorevoli all’accumulo degli inquinanti”, giustifica in modo abbastanza evidente le basse concentrazioni osservate nel 2019.

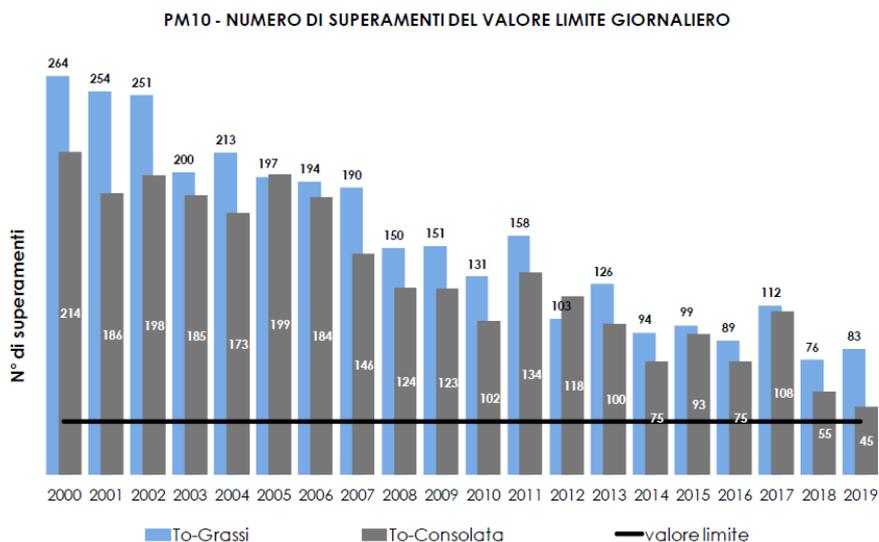
**Figura 7: PM10 – Numero di superamenti del valore limite giornaliero.**

Per il PM10 i dati rilevati del 2019 mantengono il trend di miglioramento registrato già nel 2018 (un anno particolarmente favorevole per la qualità dell'aria). Per la seconda volta (2018 e appunto 2019), da quando si effettuano misurazioni, è stato rispettato il valore limite annuale per il PM10 e per il PM2,5 in tutte le stazioni della rete di monitoraggio. Per quanto riguarda il numero di superamenti del valore giornaliero, che è sicuramente un limite più severo, il mancato rispetto è avvenuto in 11 stazioni su 18 (10 su 18 nel 2018, 14 su 18 nel 2017). Le stazioni che hanno rispettato il limite giornaliero sono ubicate in quota o nelle aree più esterne rispetto all'agglomerato torinese.

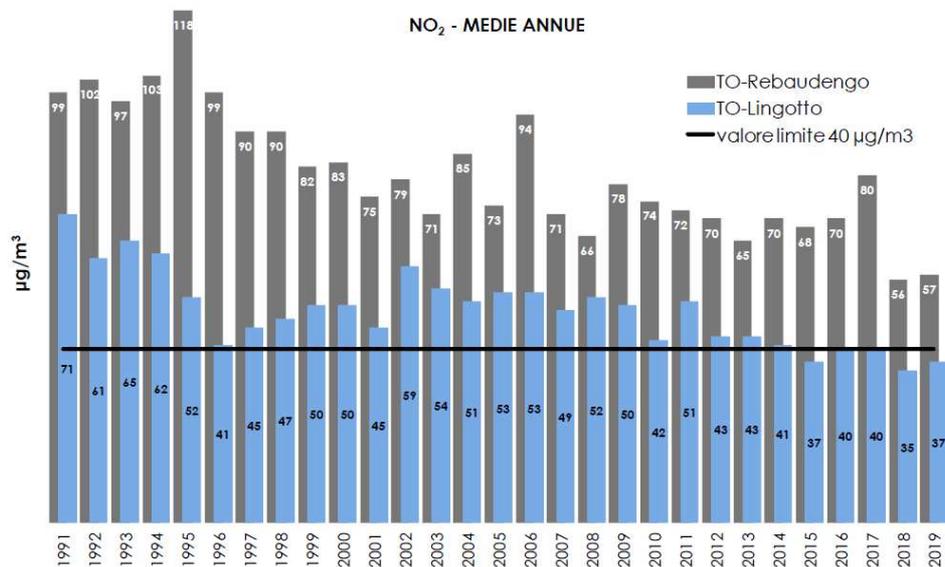
**Figura 8: NO<sub>2</sub> – Andamento medie annue.**

Nel corso del 2019 il valore limite annuo del NO<sub>2</sub> (40 µg/m<sup>3</sup>) è stato superato in 3 stazioni su 19 (come nel 2018). In nessuna stazione si è superato il valore limite di 18 superamenti della soglia oraria (200 µg/m<sup>3</sup>). La serie storica evidenzia, nel corso degli ultimi 30 anni, una lieve tendenza alla riduzione.

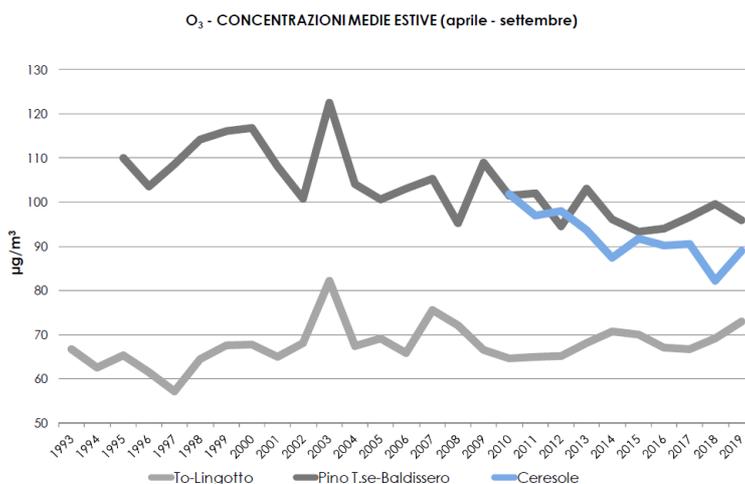
**Figura 9: O<sub>3</sub> – Concentrazioni medie estive di ozono aprile-settembre.**

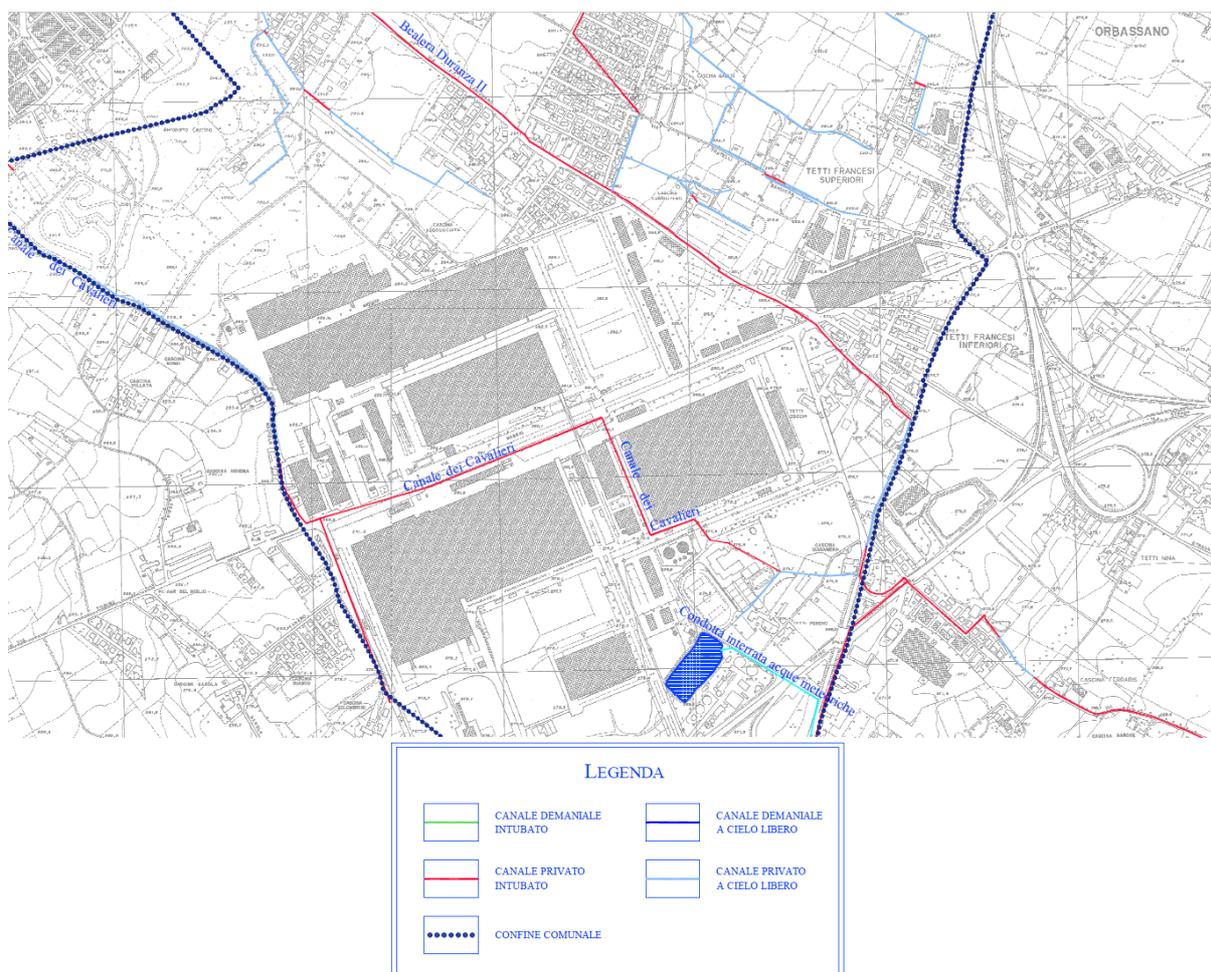
**Figura 10: Canali che attraversano il Stabilimento GE AVIO Rivalta.**

Si ricorda che le acque trattate dall'impianto di trattamento di FENICE S.p.A. scaricano presso il torrente Chisola. Inoltre si riportano di seguito i canali che attraversano lo Stabilimento Industriale oggetto di esame.

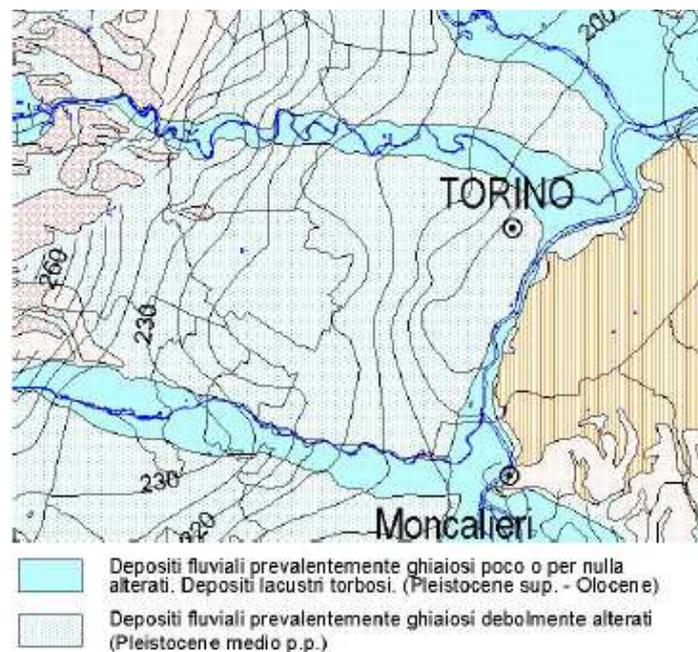
**Figura 12: Stralcio Carta della Base dell'Acquifero Superficiale Settore Pianura, Provincia di Torino.**

Questi depositi, costituiti da materiali molto permeabili (essenzialmente ghiaie, ghiaie e sabbie) formano degli ottimi acquiferi. Taluni livello ghiaioso-sabbiosi risultano fortemente cementati, formando dei diaframmi impermeabili non continui in grado di pressurizzare localmente le falde e garantire loro una certa protezione nei confronti di eventuali apporti di inquinanti dall'alto. Come regola generale, si può dire che lo spessore complessivo di questi livelli cementati va progressivamente diminuendo andando dal bordo alpino a quello collinare e che la zona di distribuzione è compresa fondamentalmente tra i corsi del fiume Dora Riparia e del Sangone.

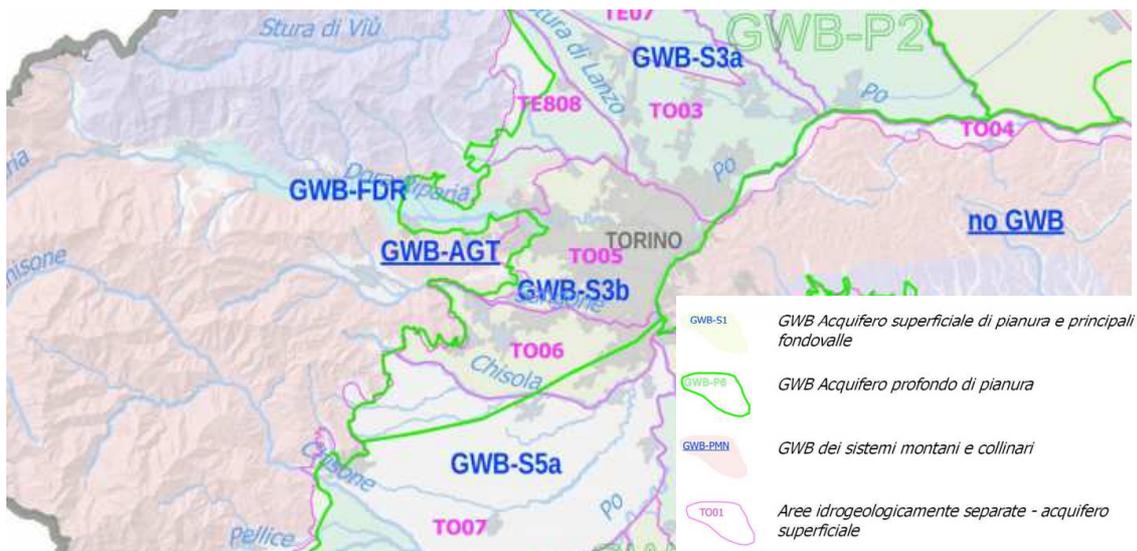
**Figura 13: GWB – Corpi idrici sotterranei tavola 2, PTA Regione Piemonte.**

Lo Stabilimento GE AVIO Rivalta si trova nell'area in cui sono presenti l' "acquifero superficiale di pianura e principali fondovalle" denominato "GWBs3b – Pianura torinese Sud" e l' "acquifero profondo di pianura: GWP-P2". L'area inoltre ricade nelle "aree idrogeologicamente separate - acquifero superficiale: TO06".

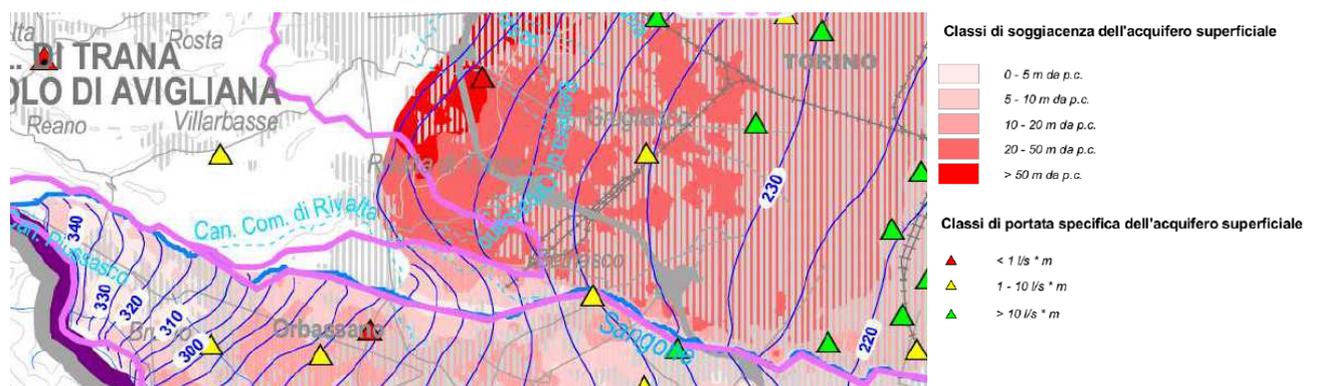
Figura 14: Elementi di assetto idrogeologico, tav.3 parte 2, PRGC Comune di Rivalta di Torino.

Il Comune di Rivalta di Torino presenta un acquifero che va da una profondità minima di 21 m ad una profondità massima di 66 m. Da quanto si evince sull'elaborato tecnico "Rischio di incidenti rilevanti - R.I.R." del Piano Regolatore Generale Comunale (PRGC) del Comune di Rivalta di Torino, la soggiacenza della falda freatica nell'area oggetto di esame mantiene valori compresi tra 5 e 20 m. Questa profondità potrebbe risultare critica in caso di sversamenti accidentali di sostanze potenzialmente pericolose, tuttavia la stratigrafia del suolo impedirebbe alle sostanze di raggiungere le falde acquifere.

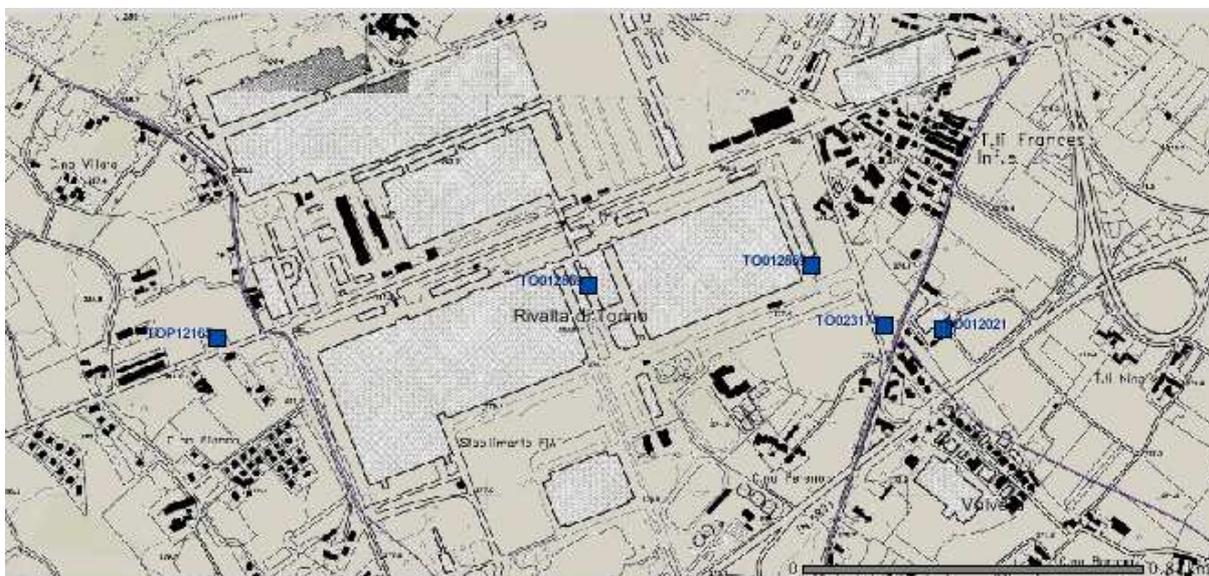
**Figura 15: Individuazione dei pozzi di approvvigionamento idrico, Catasto prelievi e scarichi idrici, [www.webgis.csi.it](http://www.webgis.csi.it).**

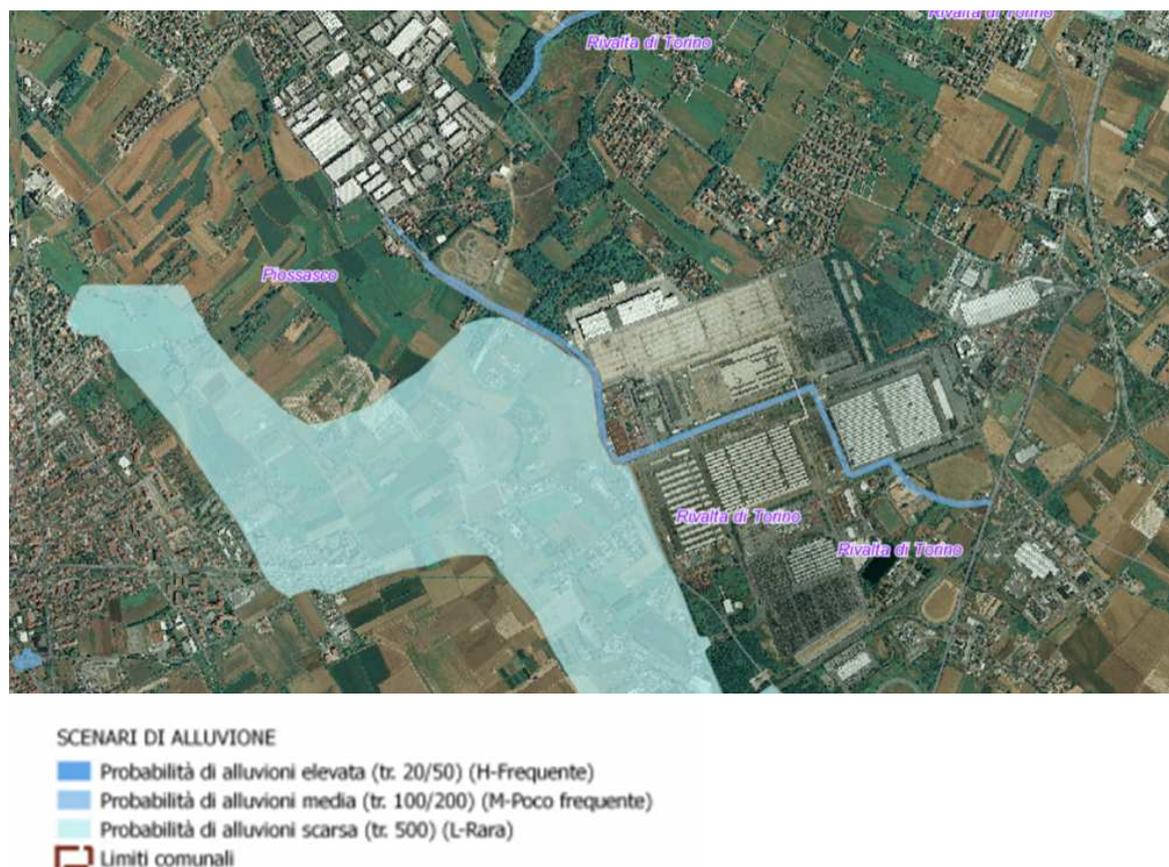
**Figura 16: Mappa di pericolosità alluvione**

Le mappe del rischio indicano le potenziali conseguenze negative per le persone, le attività economiche, l'ambiente e i beni culturali nell'ambito dei tre scenari di probabilità suddetti. Dall'esame delle mappe della pericolosità e del rischio, riferito all'attuazione della cosiddetta Direttiva alluvioni, si evidenzia come il sito GE AVIO, al cui interno è prevista l'installazione dell'impianto di trigenerazione, ricade fuori delle aree identificate pericolose ed a rischio alluvione (Figura 16 e Figura 17)

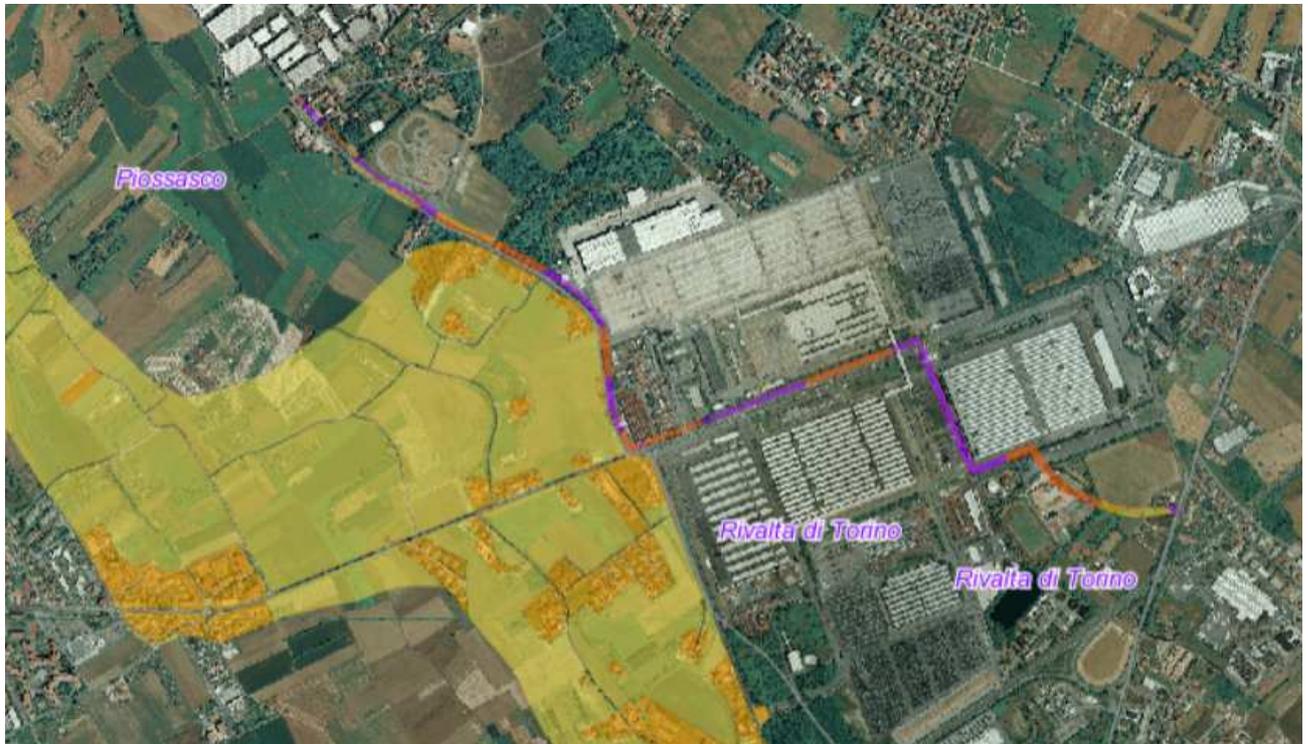
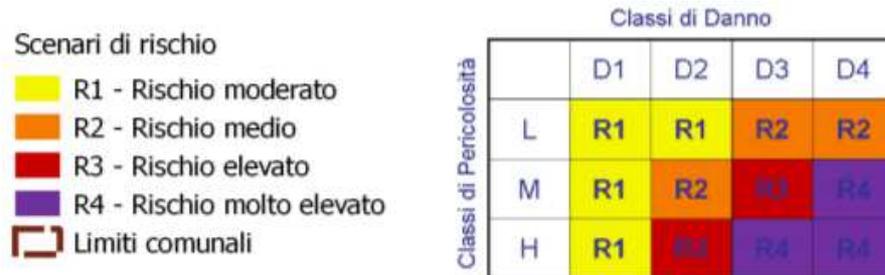
**Figura 17: Stralcio mappa\_Rischio alluvione**

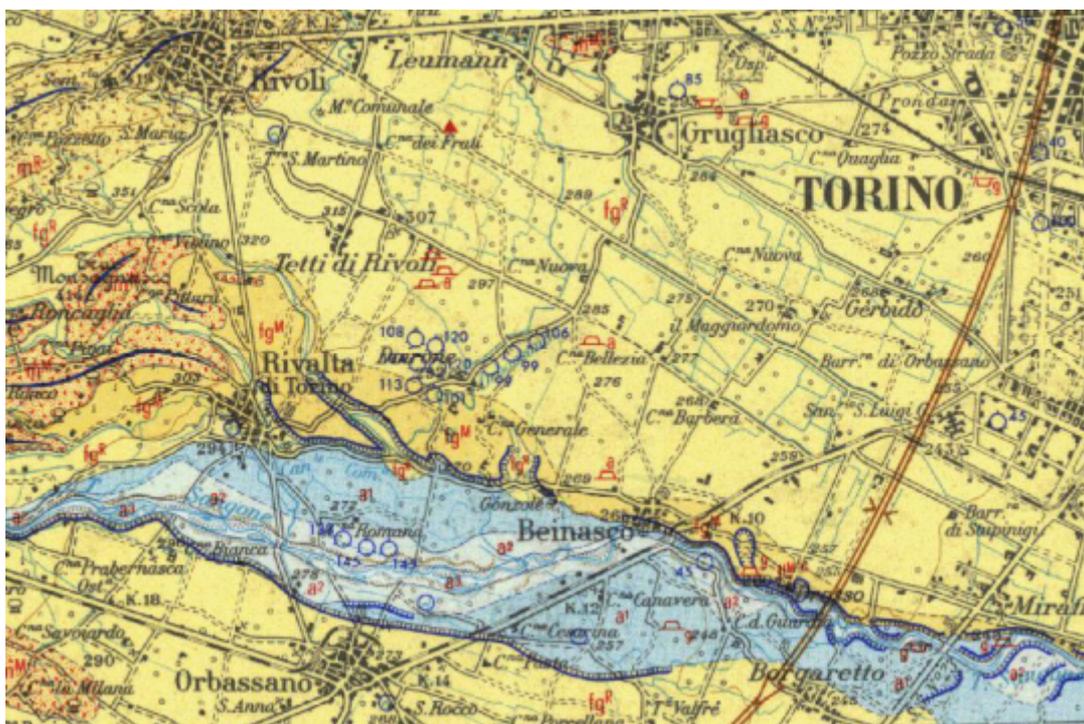
Figura 18: Estratto della Carta Geologica d'Italia – Foglio 56 della Carta 1:100'000 dell'I.G.M.

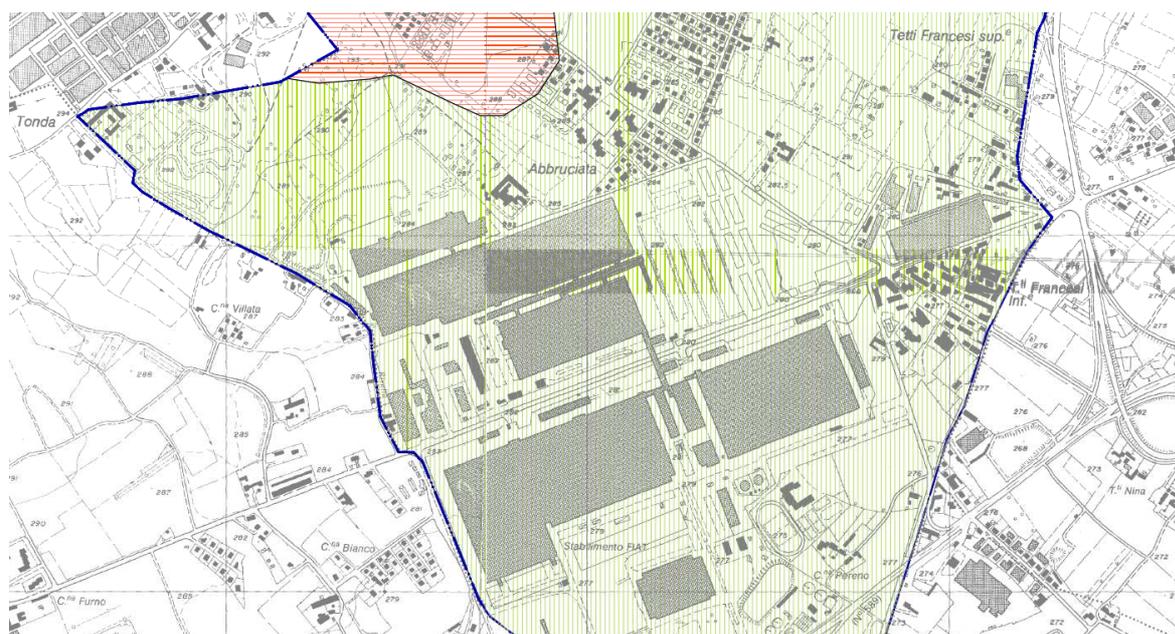
Facendo riferimento alla Carta Geologica e Geomorfologica del Comune di Rivalta, il sito ricade in un'area caratterizzata dalla presenza di depositi Fluviali e Fluvioglaciali Rissiani, sabbioso-ghiaiosi,

con paleosuolo rosso-bruno argillificato (spessore variabile, fino a un massimo di tre metri), sospesi sui depositi precedenti.

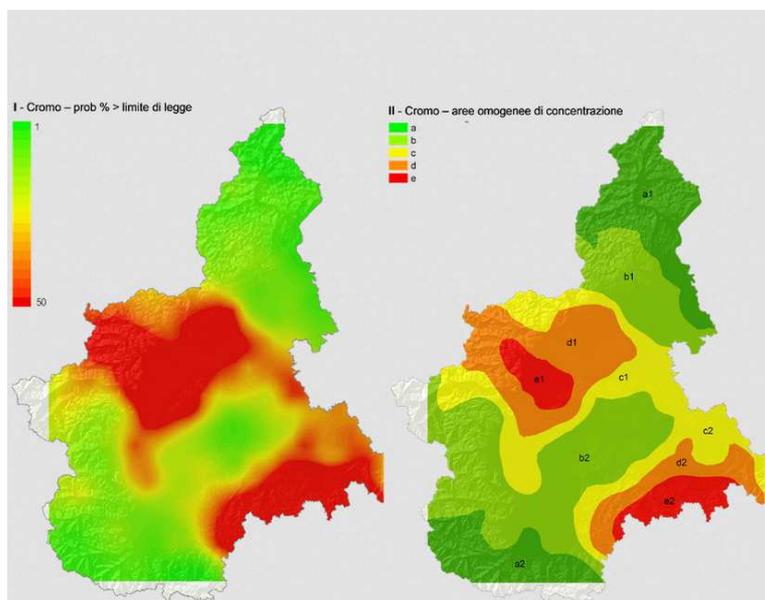
**Figura 20: Cromo nei suoli nella pianura piemontese - anno 2018. Aree omogenee di concentrazione (b,c) e aree critiche (d1, e1) con probabilità elevate di superamento dei limiti di legge del Cromo (Cr) nei suoli.**  
 Fonte: Arpa Piemonte - Rete di monitoraggio ambientale dei suoli (Dati aggiornati a dicembre 2017).

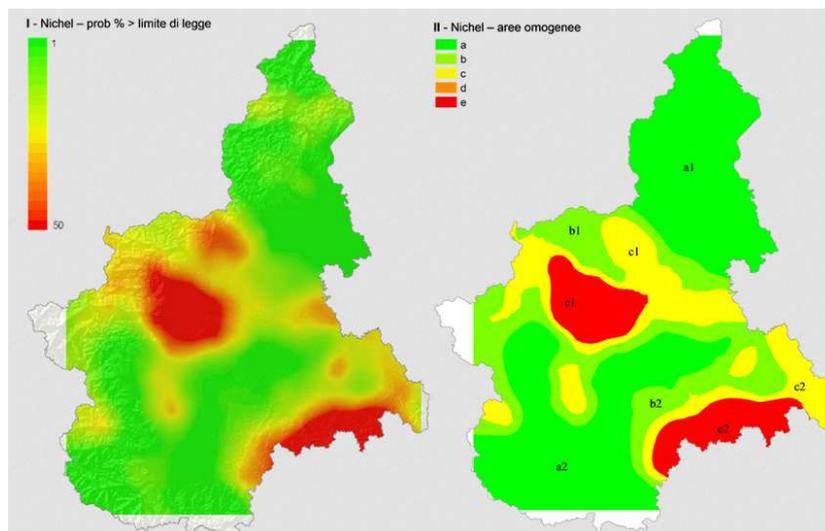
**Figura 21: Nichel nei suoli del territorio piemontese - anno 2018. Stima delle probabilità (%) di superamento dei limiti di legge, II - Aree omogenee di concentrazione (a, b, c) e aree critiche (d, e) con probabilità elevate di superamento dei limiti di legge.** Fonte: Arpa Piemonte - Rete di monitoraggio ambientale dei suoli (Dati aggiornati a dicembre 2017).

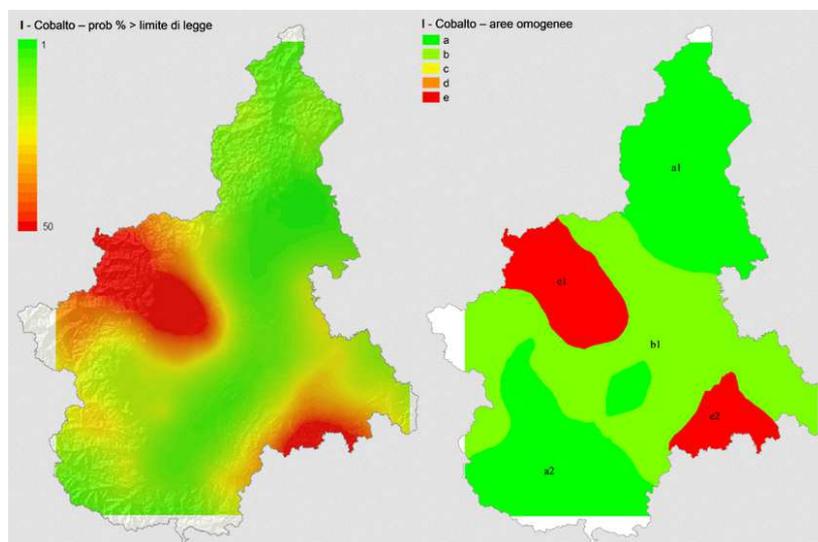
**Figura 21: Cobalto nei suoli del territorio piemontese - anno 2018. I - Stima delle probabilità (%) di superamento dei limiti di legge, II - Aree omogenee di concentrazione (a, b, c) e aree critiche (d, e) con probabilità elevate di superamento dei limiti di legge. Fonte: Arpa Piemonte - Rete di monitoraggio ambientale dei suoli (Dati aggiornati a dicembre 2017).**

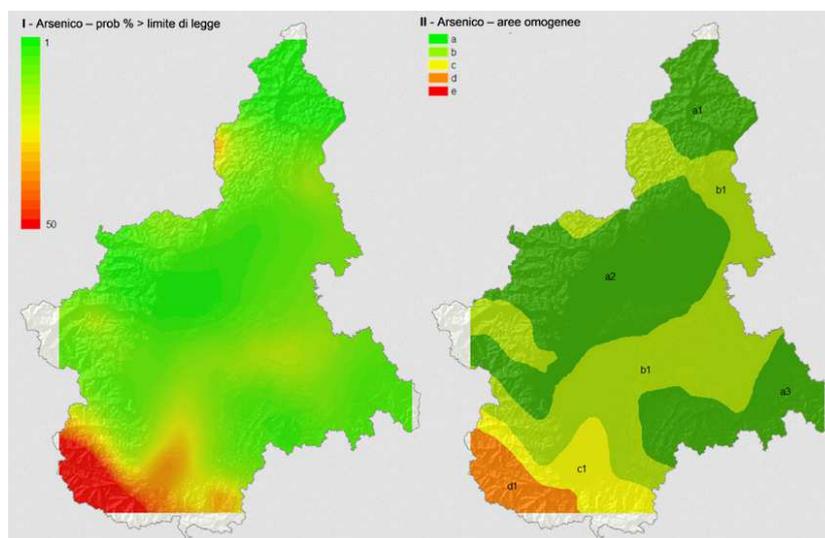
**Figura 22: Arsenico (As) nei suoli del territorio piemontese - anno 2018. I - Stima delle probabilità (%) di superamento dei limiti di legge, II - Aree omogenee di concentrazione (a, b, c) e aree critiche (d, e) con probabilità elevate di superamento dei limiti di legge. Fonte: Arpa Piemonte - Rete di monitoraggio ambientale dei suoli (Dati aggiornati a dicembre 2017) nel territorio torinese.**

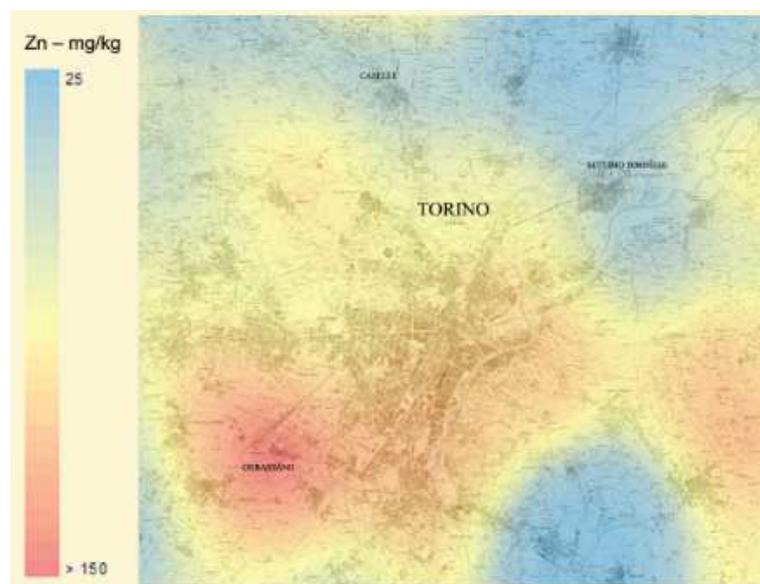
**Figura 23: Zinco (Zn) nei suoli del territorio della città di Torino e fascia periurbana - anno 2017.**

Invece, i contaminanti di prevalente origine antropica (piombo, rame, zinco, antimonio, stagno, berillio) presentano aree critiche di dimensioni ridotte, concentrazioni più elevate in corrispondenza degli orizzonti superficiali a indicare deposizione da contaminazione diffusa e valori di fondo leggermente superiori ai limiti di legge. L'origine dell'inquinamento diffuso è attribuibile a deposizioni atmosferiche (traffico stradale, riscaldamento domestico, attività industriali, inceneritori etc...) e ad attività legate all'agricoltura intensiva (utilizzo di concimi, fitofarmaci, fanghi di depurazione, liquami zootecnici etc.).

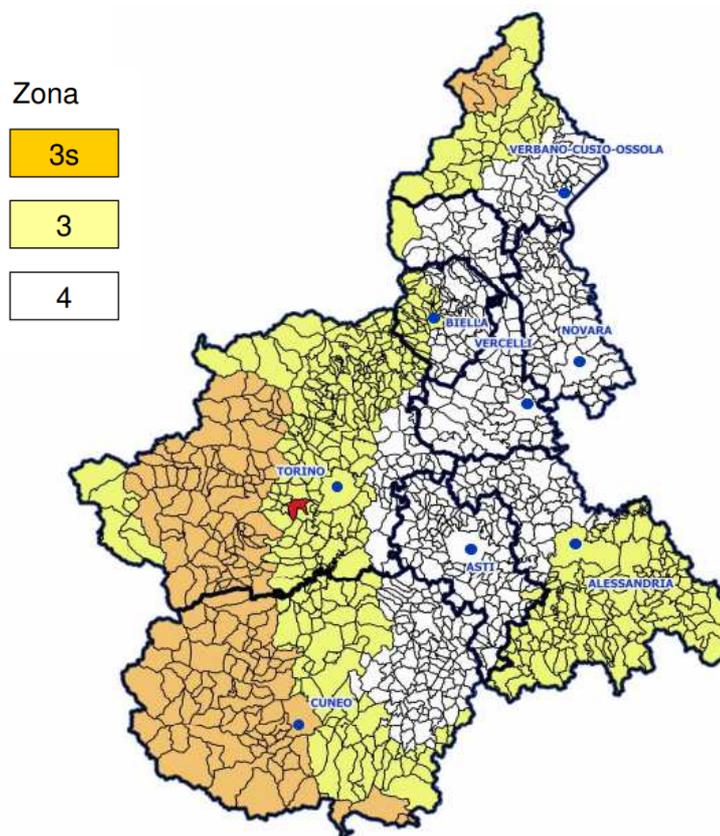
**Figura 24: Mappa di Zonazione Sismica secondo gli ambiti amministrativi, con identificazione del Comune di Rivalta di Torino, Regione Piemonte.**

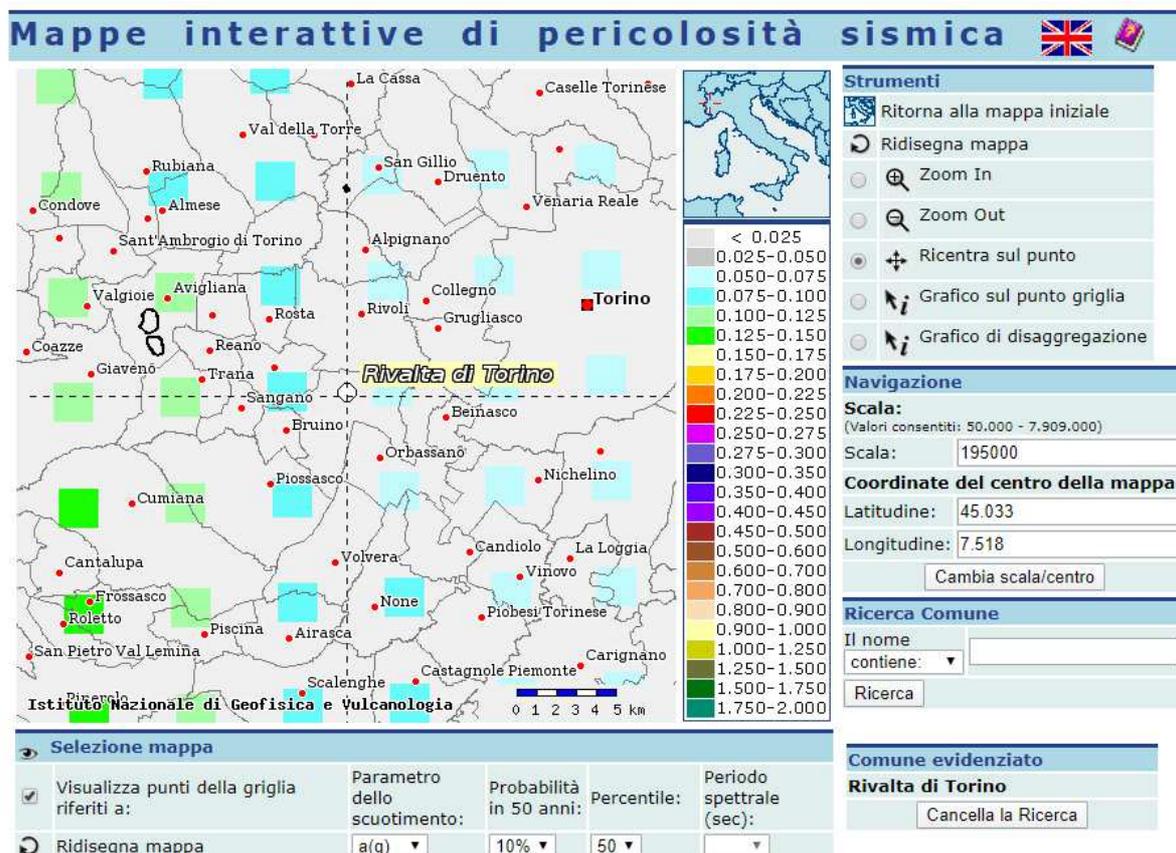
Figura 25: Mappa di Pericolosità Sismica, fonte INGV, 2004.

La mappa del territorio nazionale per la pericolosità sismica (Figura 25), disponibile on-line sul sito dell'INGV di Milano, redatta secondo le Norme Tecniche per le Costruzioni (D.M. 14/01/2008), indica che il territorio comunale di Rivalta di Torino (TO) rientra a metà tra le celle contraddistinte da valori di "ag" di riferimento compresi tra 0.050 e 0.075 e tra quelli compresi tra 0.075 e 0.100 (punti della griglia riferiti a: parametro dello scuotimento "ag"; probabilità in 50 anni 10%; percentile 50).

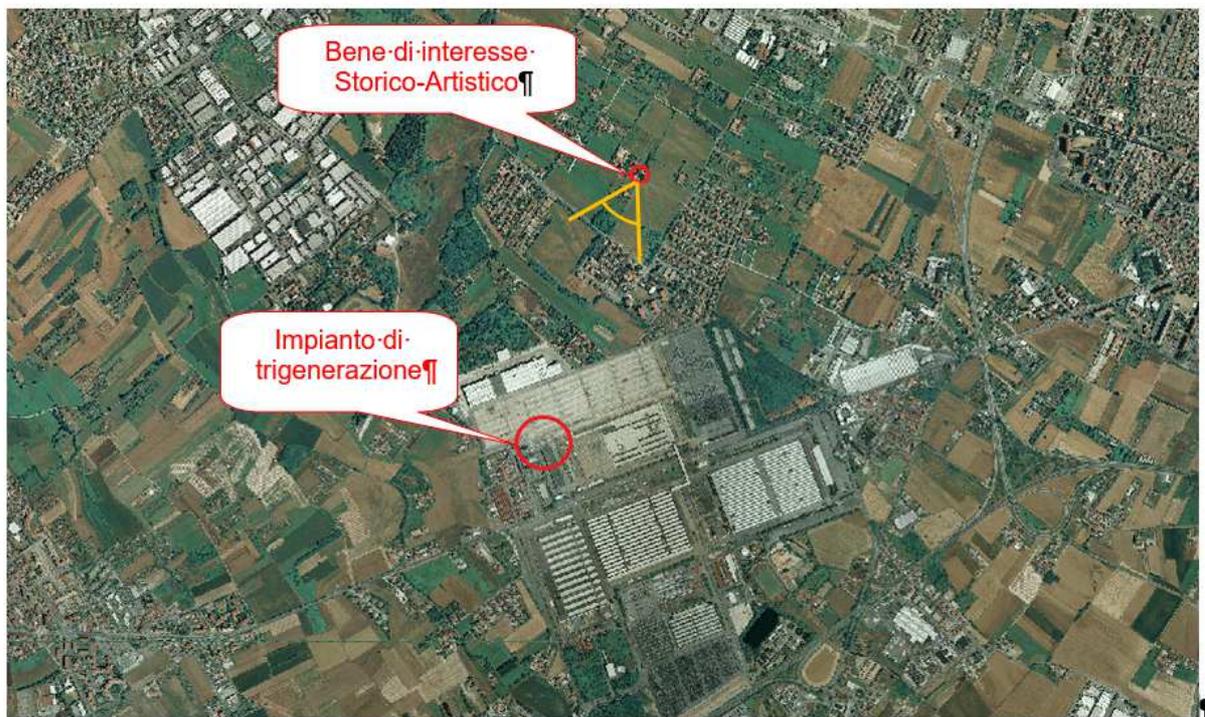
**Figura 28: Individuazione della Chiesa della Madonna della Mercede rispetto all'impianto di trigenerazione e indicazione dell'orientamento della fotografia in Figura 28.**

Il sito più vicino è la Chiesa della Madonna della Mercede, identificato come Bene di interesse Storico-Artistico da tutelare ai sensi del D.Lgs. 42/04. Tale sito dista circa 1 km dallo Stabilimento GE AVIO Rivalta (Figura 28).

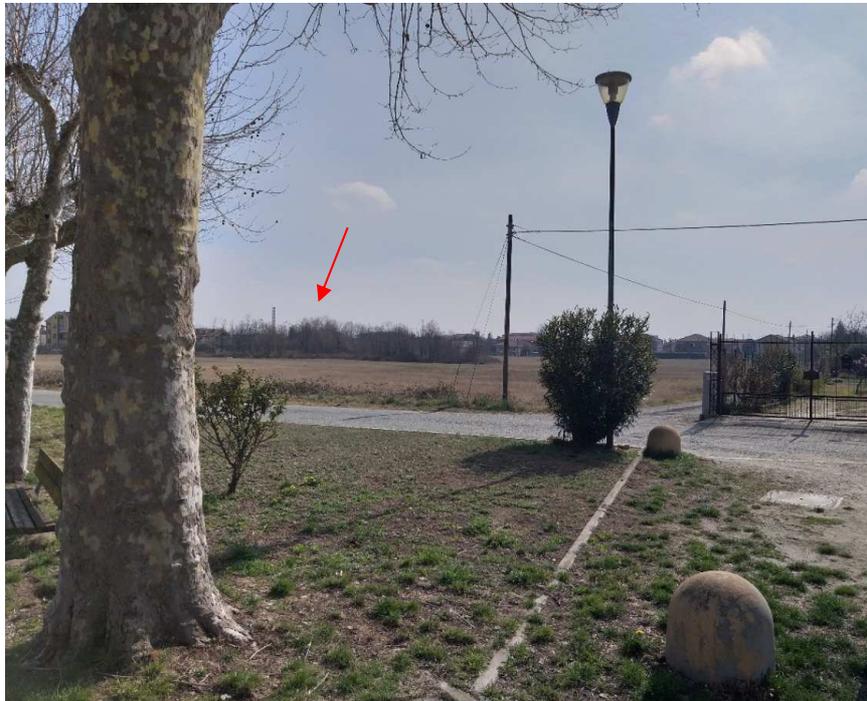
**Figura 29: Fotografia scattata dalla Chiesa della Madonna della Mercede da cui si intravede il camino del compensorio FCA, adiacente all'impianto Avio (indicato con la freccia rossa).**

La Figura 29 mostra la vista dalla Chiesa in direzione del comprensorio industriale, la freccia rossa indica l'ubicazione dell'impianto Avio di Rivalta, coperto dalla vegetazione.
