Impianto Eolico composto da n.10 aerogeneratori da 4,2 MW per una potenza complessiva di 42 MW nel Comune di Troia (FG) alla Località "Montalvino - Cancarro"

Nome Elaborato:
IntVIA_01_All6_8HW7PE8_IntRelazioneIdraulica

Descrizione Elaborato:
Integrazioni alla Relazione Idraulica

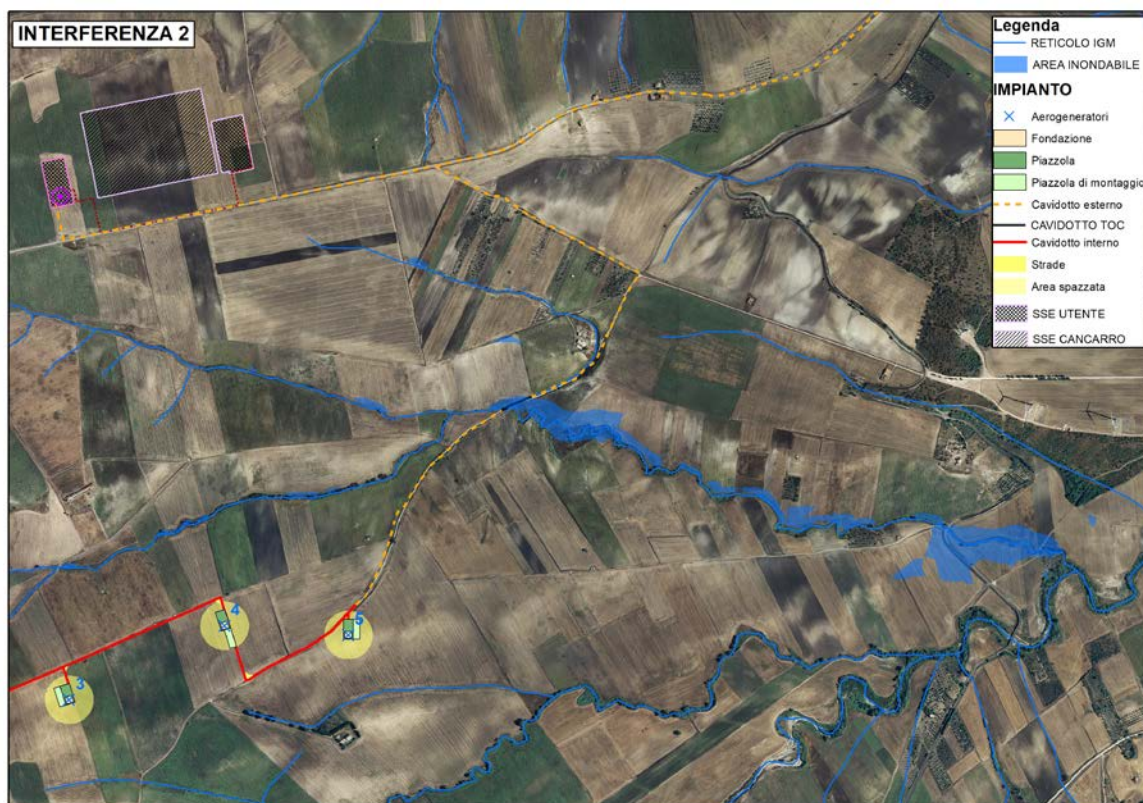
Per completezza, si è provveduto ad individuare, dunque, le aree che risulterebbero inondabili per un evento di piena con un tempo di ritorno pari a 200 anni. Tali aree sono di seguito individuate:

Figura 3: Attraversamento 2, aree inondabili
