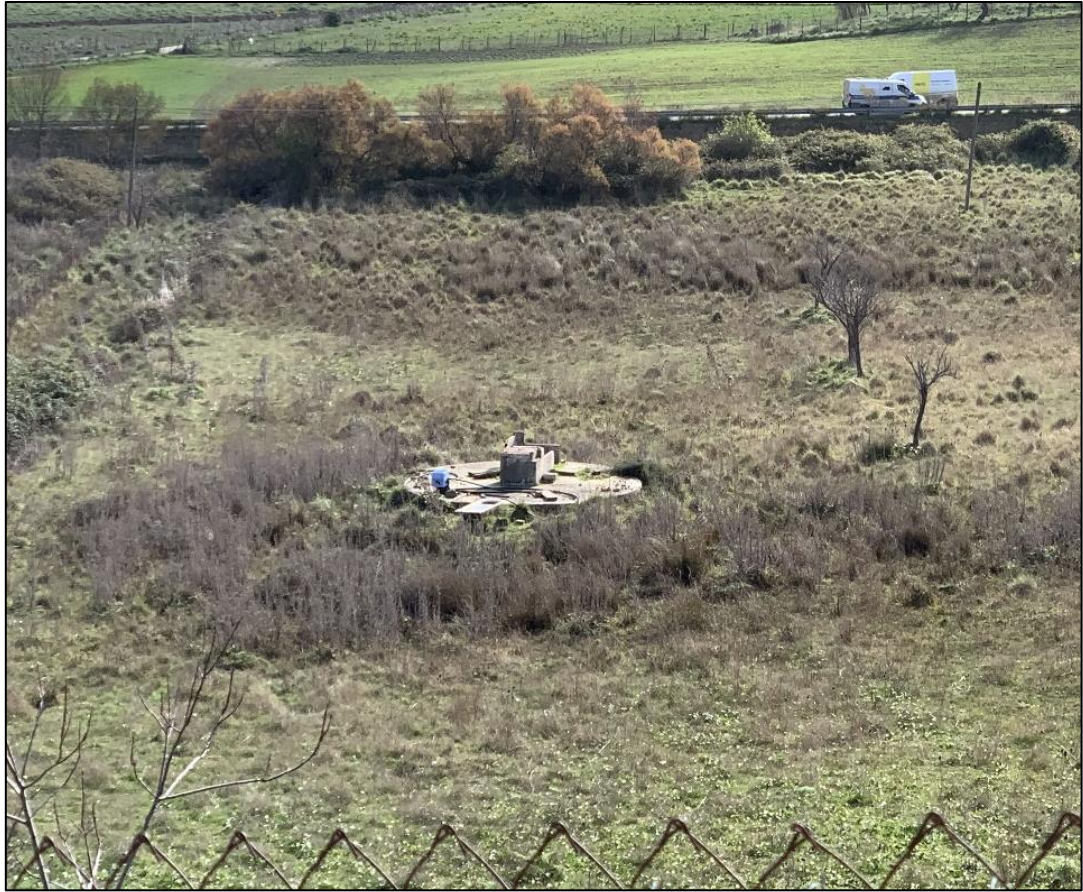
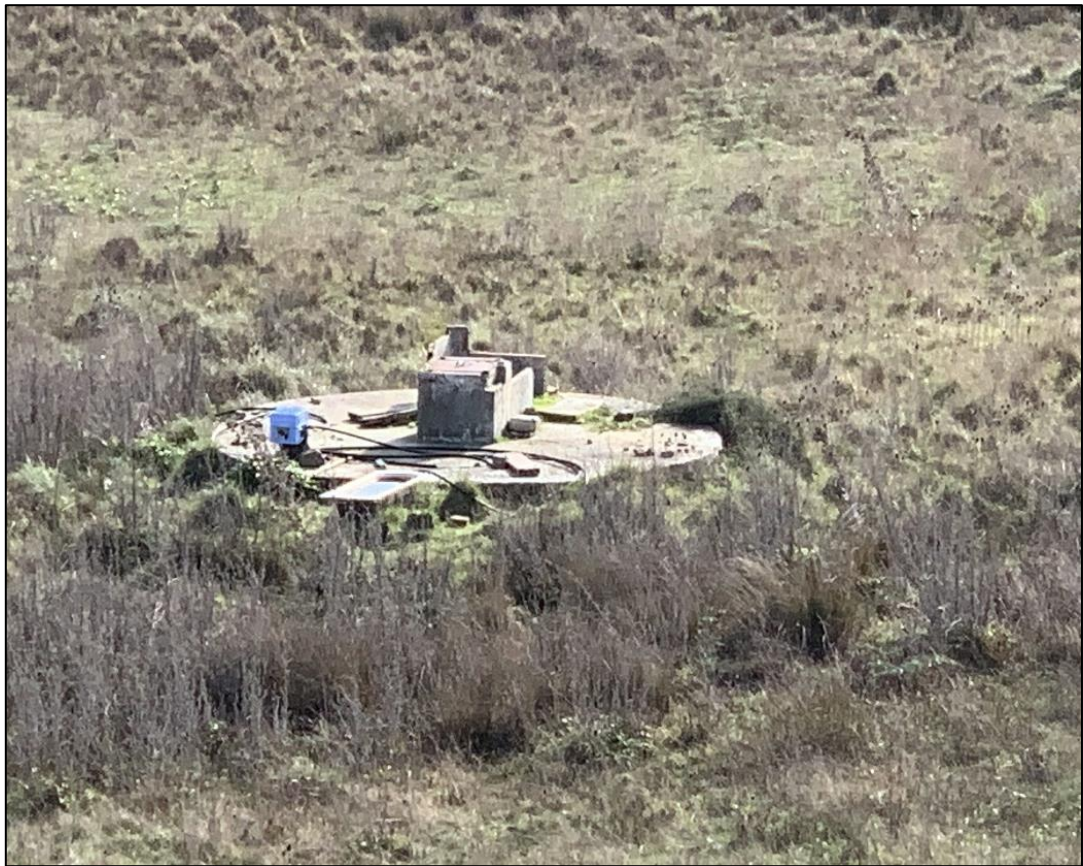
Dati Identificativi Pozzo			
n°di riferimento e denominazione:		PE1	
Comune:	Nicosia		
Località:	Contrada Sperone		
CTR:	623050		
Coordinate (WGS84_UTM33):	Latitudine:	X= 441850	
	Longitudine:	Y= 4176225	
Quota:	Circa 630.00 m s.l.m.		
Fonte dei dati:	Genio Civile Enna		
Posizione rispetto al tracciato:	Monte		
Distanza dal nuovo tracciato:	218 m		
Dati Caratteristici Pozzo			
Stato:	Attivo: ●	Uso:	Acquedottistico:
	Non attivo:		Domestico/Domestico Potabile: ●
	Indisuso:		Igienico-Sanitario:
	Abbandonato ma attivo:		Industriale:
	Sigillato/Cementato:		Irriguo/Irriguo area verde:
	Altro:		Zootecnico:
			Promiscuo:
			Piezometro:
			Altro:
Interferenze con tracciato Metanodotto in progetto:	Nessuna		
Misura in sito:	0 l/sec		
Data misura in sito:	13/09/2001		
Diametro (m):	4		
Profondità (m):	5		
Livello Statico (m):	2,85		
Livello Dinamico (m):	3		
Fonte dei dati:	Genio Civile Enna		
Note eventuali:	De Luca Graziano

Documentazione Fotografica:	Si

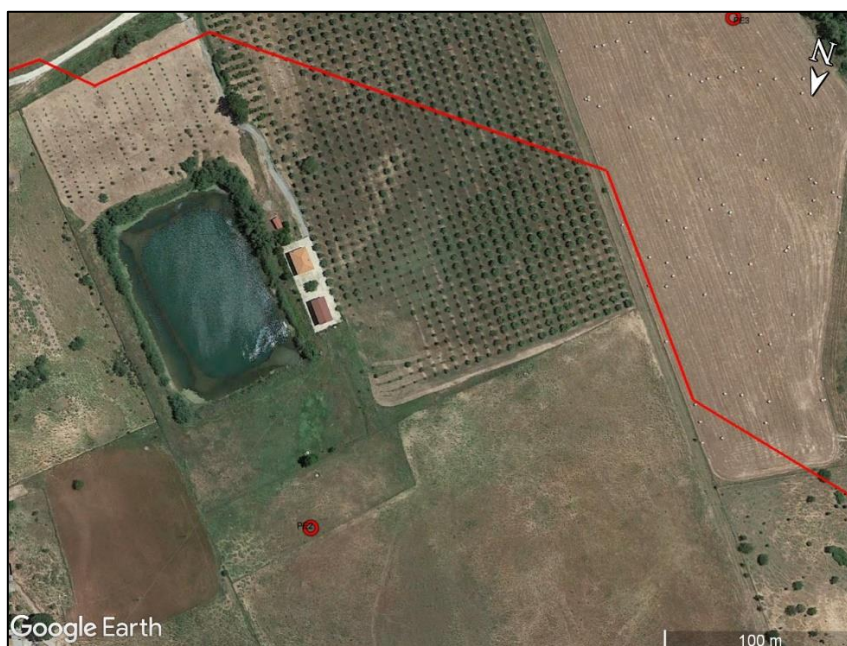
Dati Identificativi Pozzo			
n°di riferimento e denominazione:		PE2	
Comune:	Nicosia		
Località:	C.da Pantano		
CTR:	622080		
Coordinate (WGS84_UTM33):	Latitudine:	X= 440500	
	Longitudine:	Y= 4175105	
Quota:	Circa 630.00 m s.l.m.		
Fonte dei dati:	Genio Civile Enna		
Posizione rispetto al tracciato:	Monte		
Distanza dal nuovo tracciato:	211 m		
Dati Caratteristici Pozzo			
Stato:	Attivo: ●	Usò:	Acquedottistico:
	Non attivo:		Domestico/Domestico Potabile: ●
	Indisuso:		Igienico-Sanitario:
	Abbandonato ma attivo:		Industriale:
	Sigillato/Cementato:		Irriguo/Irriguo area verde:
	Altro:		Zootecnico:
			Promiscuo:
	Piezometro:		
	Altro:		
Interferenze con tracciato Metanodotto in progetto:		Nessuna	
Misura in sito:	0,59 l/sec		
Data misura in sito:	22/05/2007		
Diametro (cm):	2000		
Profondità (m):	4,5		
Livello Statico (m):	0		
Livello Dinamico (m):	0,6		
Stratigrafia:	0-4,5 m - Depositi alluvionali		
Fonte dei dati:	Genio Civile Enna

Note eventuali:	Bruno Angelino		
Documentazione Fotografica:	Si

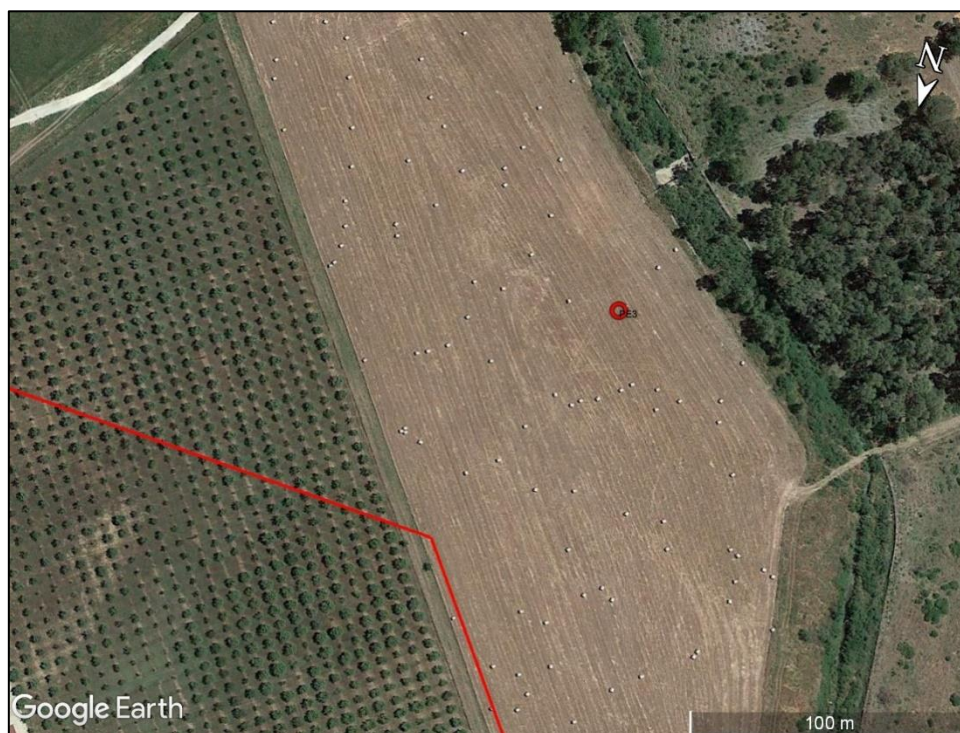
Dati Identificativi Pozzo			
n°di riferimento e denominazione:		PE3	
Comune:	Nicosia		
Località:	C.da Pantano		
CTR:	622080		
Coordinate (WGS84_UTM33):	Latitudine:	X= 440361	
	Longitudine:	Y= 4174783,44	
Quota:	Circa 640.00 m s.l.m.		
Fonte dei dati:	Genio Civile Enna		
Posizione rispetto al tracciato:	Valle		
Distanza dal nuovo tracciato:	106 m		
Dati Caratteristici Pozzo			
Stato:	Attivo: ●	Usò:	Acquedottistico:
	Non attivo:		Domestico/Domestico Potabile:
	Indisuso:		Igienico-Sanitario:
	Abbandonato ma attivo:		Industriale:
	Sigillato/Cementato:		Irriguo/Irriguo area verde:
	Altro:		Zootecnico:
			Promiscuo:
			Piezometro:
			Altro: Dati non disponibili
Interferenze con tracciato Metanodotto in progetto:	Lieve		
Diametro (cm):	300		
Fonte dei dati:	Genio Civile Enna		
Note eventuali:	Turco Salvatrice		
Documentazione Fotografica:	Si

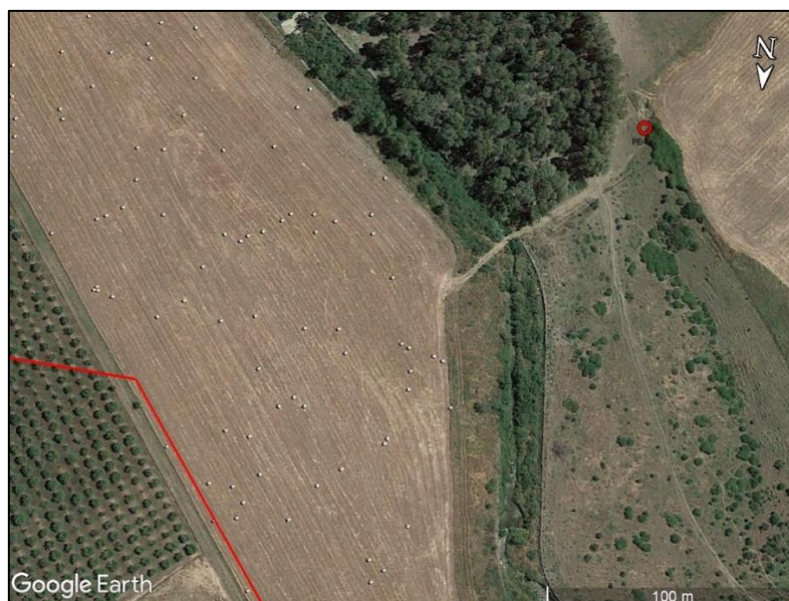
Dati Identificativi Pozzo			
n°di riferimento e denominazione:		PE4	
Comune:	Sperlinga		
Località:	C.da Mandre		
CTR:	622080		
Coordinate (WGS84_UTM33):	Latitudine:	X= 440209,76	
	Longitudine:	Y= 4174756,85	
Quota:	Circa 640.00 m s.l.m.		
Fonte dei dati:	Genio Civile Enna		
Posizione rispetto al tracciato:	Valle		
Distanza dal nuovo tracciato:	229 m		
Dati Caratteristici Pozzo			
Stato:	Attivo: ●	Usò:	Acquedottistico:
	Non attivo:		Domestico/Domestico Potabile:
	Indisuso:		Igienico-Sanitario:
	Abbandonato ma attivo:		Industriale:
	Sigillato/Cementato:		Irriguo/Irriguo area verde:
	Altro:		Zootecnico:
			Promiscuo:
			Piezometro:
			Altro: Dati non disponibili
Interferenze con tracciato Metanodotto in progetto:	Lieve		
Misura in sito:	1,25 l/sec		
Diametro (cm):	250		
Data misura in sito:	29/10/1996		
Profondità (m):	20		
Livello Statico (m):	2		
Livello Dinamico (m):	6,1		
Stratigrafia:	0-15 m - Depositi alluvionali

15-20 m - Argille marnose grigio-azzurre		
Fonte dei dati:	Genio Civile Enna		
Note eventuali:	Turco Salvatrice		
Documentazione Fotografica:	Si

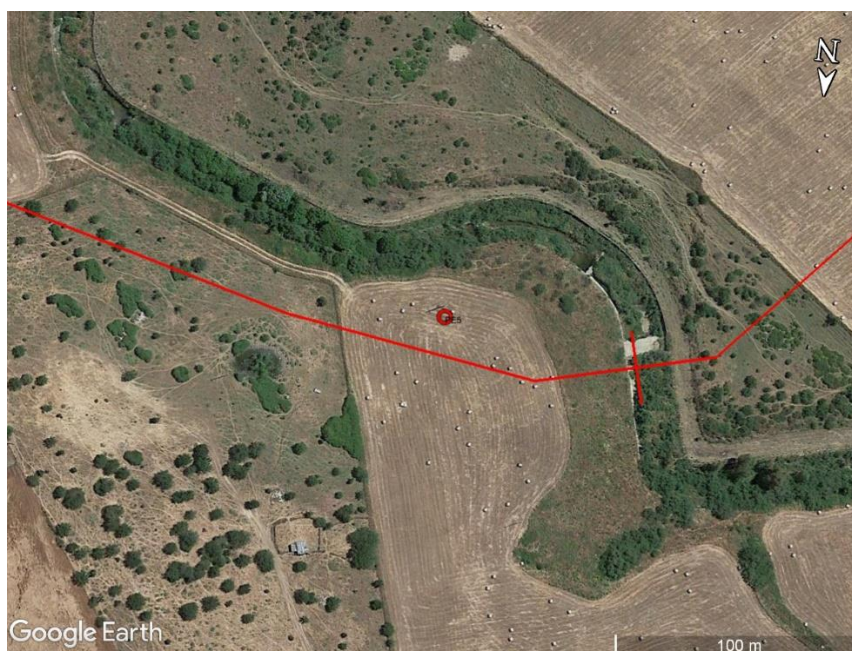
Dati Identificativi Pozzo			
n°di riferimento e denominazione:		PE5	
Comune:	Nicosia		
Località:	C.da Pantano		
CTR:	622080		
Coordinate (WGS84_UTM33):	Latitudine:	X= 440075,67	
	Longitudine:	Y= 4175028,39	
Quota:	Circa 640.00 m s.l.m.		
Fonte dei dati:	Genio Civile Enna		
Posizione rispetto al tracciato:	Valle		
Distanza dal nuovo tracciato:	< 20 m		
Dati Caratteristici Pozzo			
Stato:	Attivo: ●	Usò:	Acquedottistico:
	Non attivo:		Domestico/Domestico Potabile:
	Indisuso:		Igienico-Sanitario:
	Abbandonato ma attivo:		Industriale:
	Sigillato/Cementato:		Irriguo/Irriguo area verde: ●
	Altro:		Zootecnico:
			Promiscuo:
			Piezometro:
			Altro:
Interferenze con tracciato Metanodotto in progetto:	Alta		
Misura in sito:	0,1 l/sec		
Diametro (m):	2		
Profondità (m):	5		
Livello Statico (m):	4		
Livello Dinamico (m):	4,5		
Stratigrafia:	0-4 m - Depositi alluvionali		
	4-5 m - Argille Gessose		
Fonte dei dati:	Genio Civile Enna

Note eventuali:	Turco Salvatrice		
Documentazione Fotografica:	Si

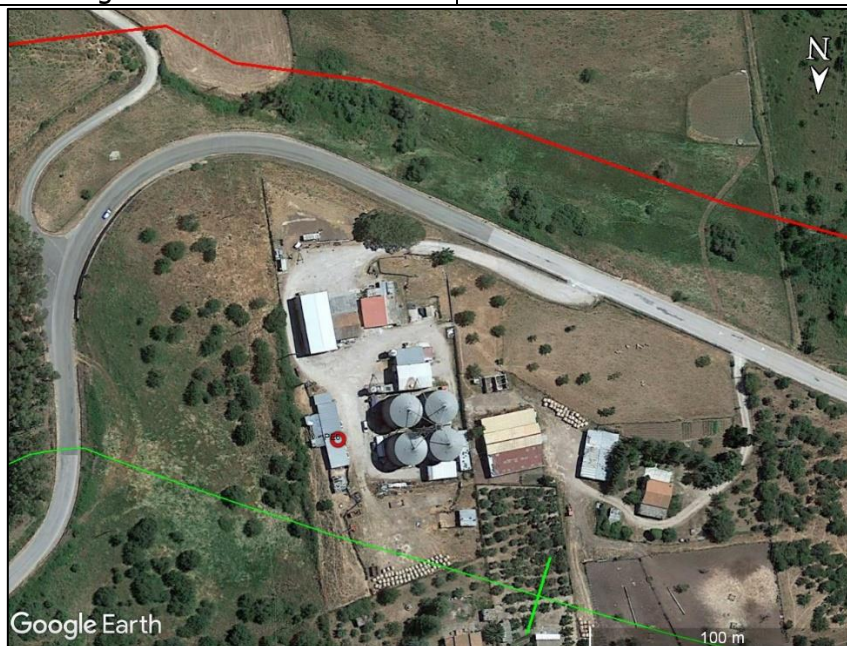
Dati Identificativi Pozzo			
n°di riferimento e denominazione:		PE6	
Comune:	Sperlinga		
Località:	C.da S. Silvestro		
CTR:	622080		
Coordinate (WGS84_UTM33):	Latitudine:	X= 439638,75	
	Longitudine:	Y= 4175115,62	
Quota:	Circa 670.00 m s.l.m.		
Fonte dei dati:	Genio Civile Enna		
Posizione rispetto al tracciato:	Monte		
Distanza dal nuovo tracciato:	131 m		
Dati Caratteristici Pozzo			
Stato:	Attivo: ●	Uso:	Acquedottistico:
	Non attivo:		Domestico/Domestico Potabile:
	Indisuso:		Igienico-Sanitario:
	Abbandonato ma attivo:		Industriale:
	Sigillato/Cementato:		Irriguo/Irriguo area verde: ●
	Altro:		Zootecnico:
			Promiscuo:
	Piezometro:		
	Altro:		
Interferenze con tracciato Metanodotto in progetto:		Nessuna	
Misura in sito:	0,22 l/sec		
Diametro (cm):	300		
Data misura in sito:	29/10/1996		
Profondità (m):	30		
Livello Statico (m):	6		
Livello Dinamico (m):	8		
Fonte dei dati:	Genio Civile Enna		
Note eventuali:	Carrubba Giacomo

Note:	Le coordinate geografiche non indicano la reale posizione		
Documentazione Fotografica:	Si

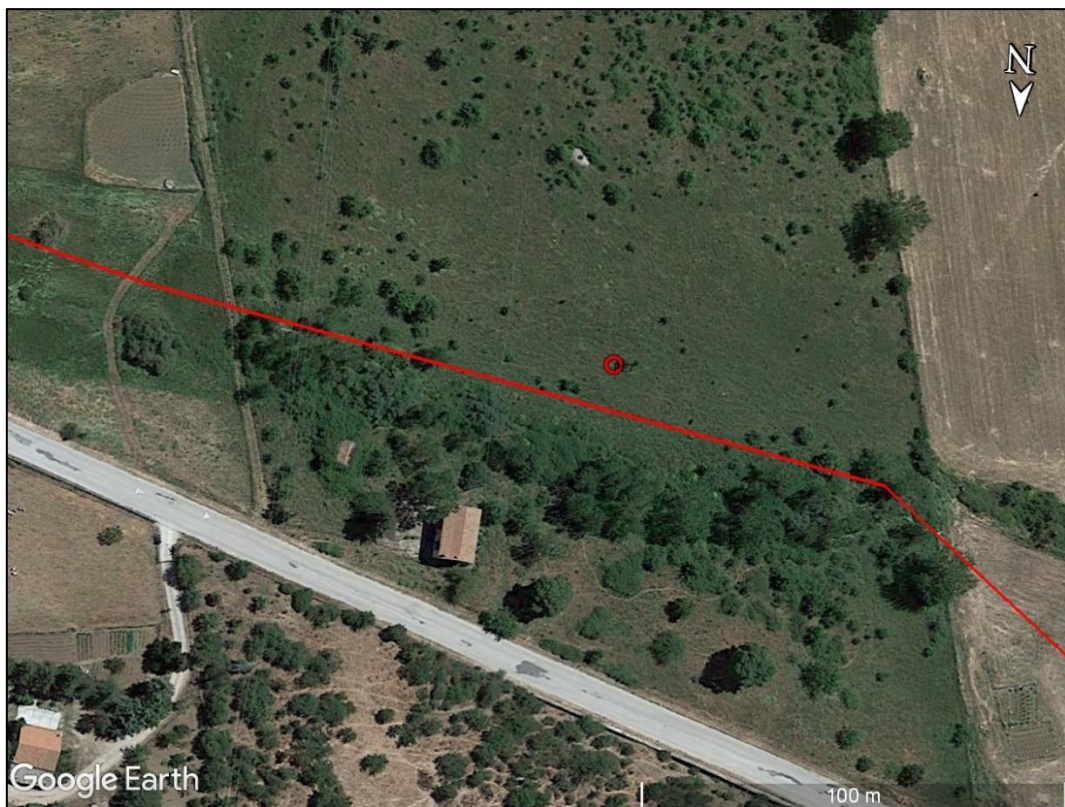
Dati Identificativi Pozzo			
n°di riferimento e denominazione:		PE7	
Comune:	Sperlinga		
Località:	C.da S. Silvestro		
CTR:	622080		
Coordinate (WGS84_UTM33):	Latitudine:	X=439386,16	
	Longitudine:	Y=4175033,4	
Quota:	Circa 670.00 m s.l.m.		
Fonte dei dati:	Genio Civile Enna		
Posizione rispetto al tracciato:	Monte		
Distanza dal nuovo tracciato:	< 20 m		
Dati Caratteristici Pozzo			
Stato:	Attivo: ●	Uso:	Acquedottistico:
	Non attivo:		Domestico/Domestico Potabile:
	Indisuso:		Igienico-Sanitario:
	Abbandonato ma attivo:		Industriale:
	Sigillato/Cementato:		Irriguo/Irriguo area verde:
	Altro:		Zootecnico:
			Promiscuo:
			Piezometro:
			Altro: Dati non disponibili
Interferenze con tracciato Metanodotto in progetto:	Alta		
Misura in sito:	0,22 l/sec		
Fonte dei dati:	Genio Civile Enna		
Note eventuali:	Coop. Agr. Centro Sicilia s.r.l.		
Documentazione Fotografica:	Si

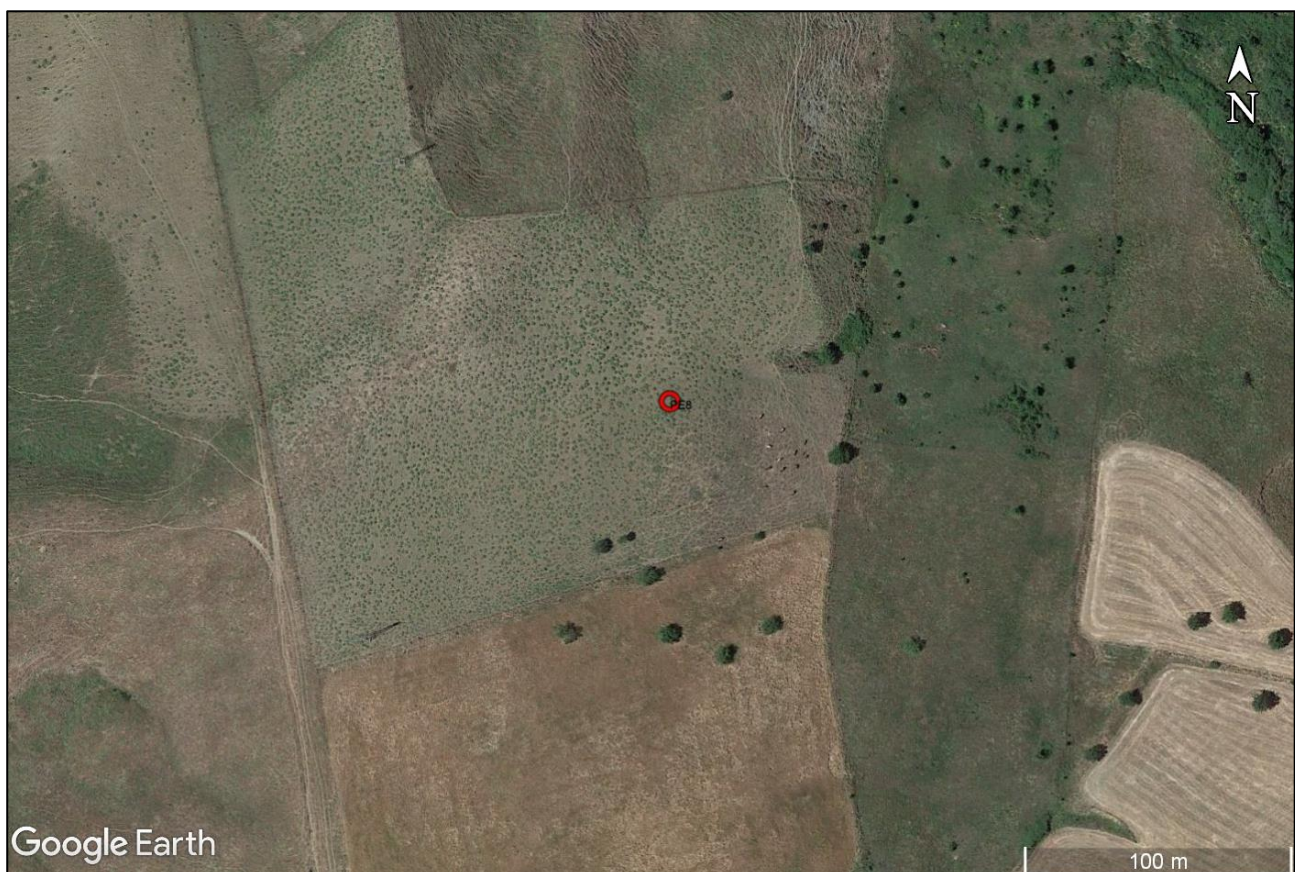
Dati Identificativi Pozzo			
n°di riferimento e denominazione:		PE8	
Comune:	Sperlinga		
Località:	C.da Mandre		
CTR:	622080		
Coordinate (WGS84_UTM33):	Latitudine:	X= 439475,5	
	Longitudine:	Y= 4173861,56	
Quota:	Circa 675.00 m s.l.m.		
Fonte dei dati:	Genio Civile Enna		
Posizione rispetto al tracciato:	Monte		
Distanza dal nuovo tracciato:	1127 m		
Dati Caratteristici Pozzo			
Stato:	Attivo: ●	Uso:	Acquedottistico:
	Non attivo:		Domestico/Domestico Potabile:
	Indisuso:		Igienico-Sanitario:
	Abbandonato ma attivo:		Industriale:
	Sigillato/Cementato:		Irriguo/Irriguo area verde:
	Altro:		Zootecnico:
			Promiscuo:
			Piezometro:
			Altro: Dati non disponibili
Interferenze con tracciato Metanodotto in progetto:	Nessuna		
Misura in sito:	1,25 l/sec		
Fonte dei dati:	Genio Civile Enna		
Note eventuali:	Turco Salvatrice		
Documentazione Fotografica:	Si

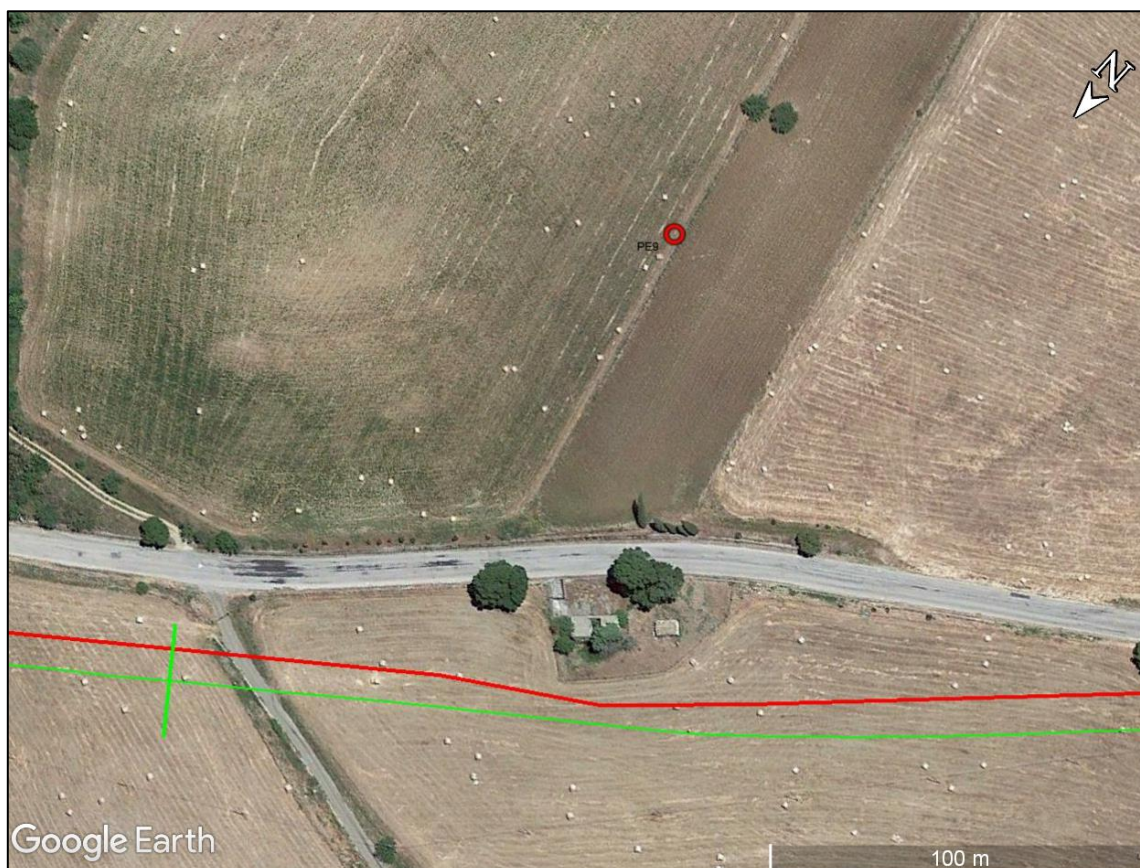
Dati Identificativi Pozzo			
n°di riferimento e denominazione:		PE9	
Comune:	Sperlinga		
Località:	C.da Mandre		
CTR:	622080		
Coordinate (WGS84_UTM33):	Latitudine:	X= 438624,96	
	Longitudine:	Y= 4174730,82	
Quota:	Circa 730.00 m s.l.m.		
Fonte dei dati:	Genio Civile Enna		
Posizione rispetto al tracciato:	Monte		
Distanza dal nuovo tracciato:	124 m		
Dati Caratteristici Pozzo			
Stato:	Attivo: ●	Use:	Acquedottistico:
	Non attivo:		Domestico/Domestico Potabile:
	Indisuso:		Igienico-Sanitario:
	Abbandonato ma attivo:		Industriale:
	Sigillato/Cementato:		Irriguo/Irriguo area verde:
	Altro:		Zootecnico:
			Promiscuo:
			Piezometro:
			Altro: Dati non disponibili
Interferenze con tracciato Metanodotto in progetto:	Nessuna		
Misura in sito:	0 l/sec (interrato)		
Fonte dei dati:	Genio Civile Enna		
Note eventuali:	Turco Salvatrice		
Documentazione Fotografica:	Si

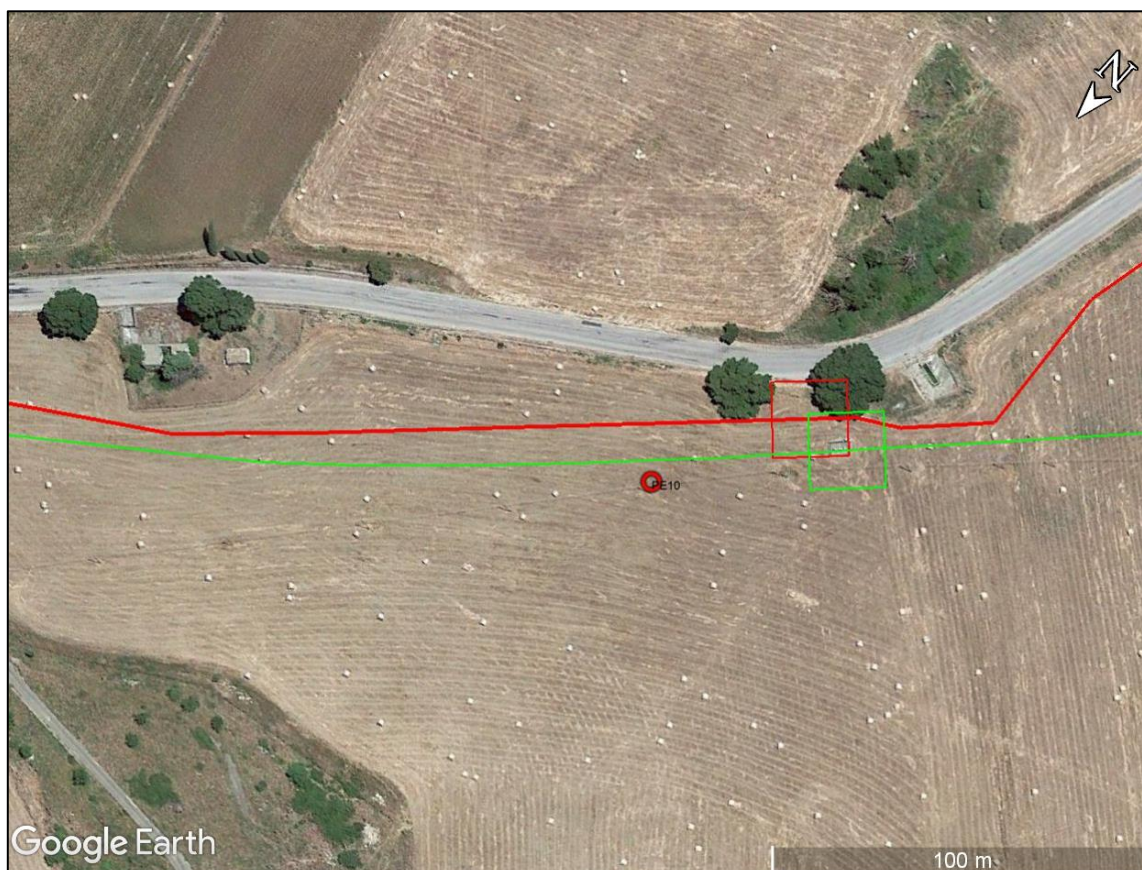
Dati Identificativi Pozzo			
n°di riferimento e denominazione:		PE10	
Comune:	Sperlinga		
Località:	C.da Mandre		
CTR:	622080		
Coordinate (WGS84_UTM33):	Latitudine:	X= 438453,82	
	Longitudine:	Y= 4174762,91	
Quota:	Circa 720.00 m s.l.m.		
Fonte dei dati:	Genio Civile Enna		
Posizione rispetto al tracciato:	Monte		
Distanza dal nuovo tracciato:	< 20 m		
Dati Caratteristici Pozzo			
Stato:	Attivo: ●	Uso:	Acquedottistico:
	Non attivo:		Domestico/Domestico Potabile:
	Indisuso:		Igienico-Sanitario:
	Abbandonato ma attivo:		Industriale:
	Sigillato/Cementato:		Irriguo/Irriguo area verde:
	Altro:		Zootecnico:
			Promiscuo:
			Piezometro:
			Altro: Dati non disponibili
Interferenze con tracciato Metanodotto in progetto:	Nessuna		
Misura in sito:	2,25 l/sec		
Fonte dei dati:	Genio Civile Enna		
Note eventuali:	Turco Salvatrice		
Documentazione Fotografica:	Si

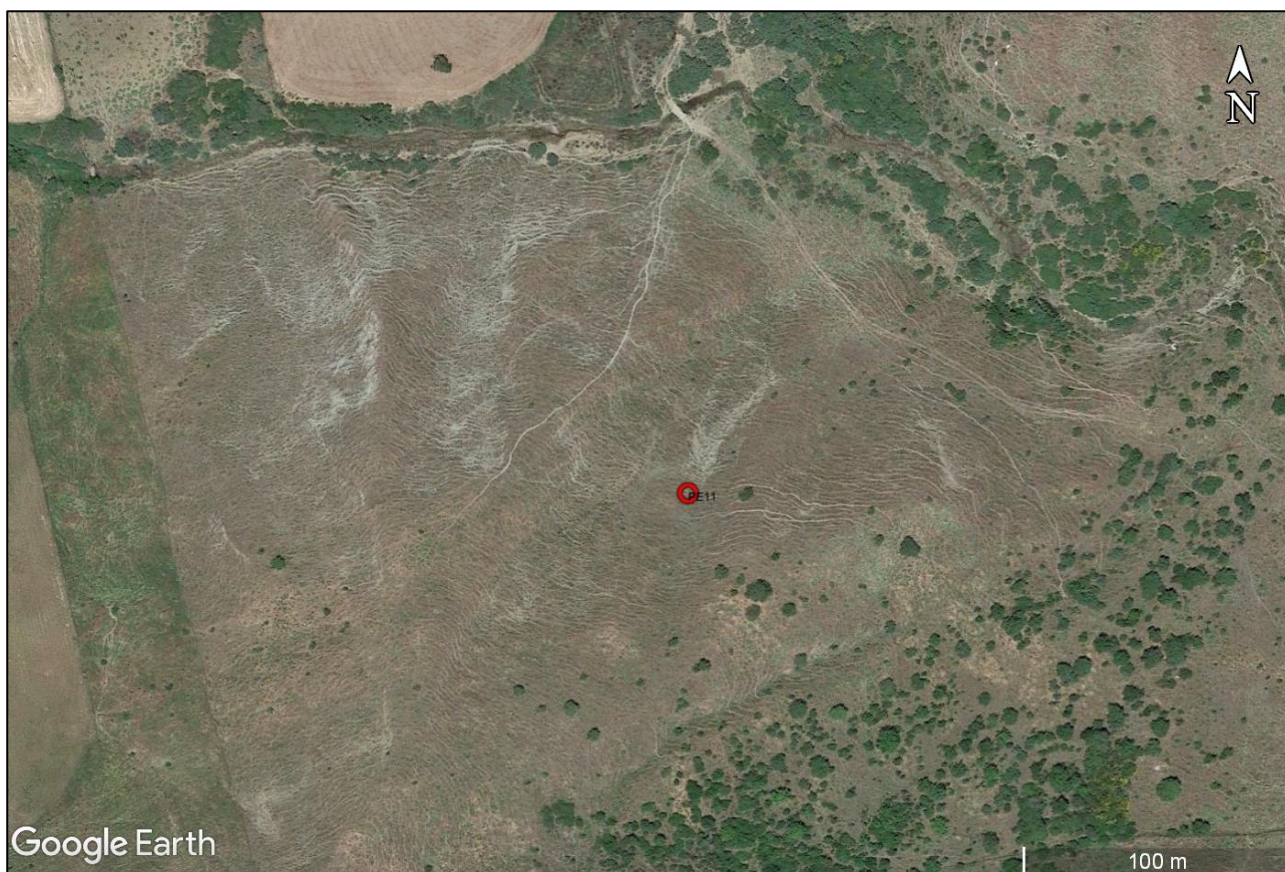
Dati Identificativi Pozzo			
n°di riferimento e denominazione:		PE11	
Comune:	Sperlinga		
Località:	C.da Mandre		
CTR:	622080		
Coordinate (WGS84_UTM33):	Latitudine:	X= 438448,54	
	Longitudine:	Y= 4174054,07	
Quota:	Circa 690.00 m s.l.m.		
Fonte dei dati:	Genio Civile Enna		
Posizione rispetto al tracciato:	Monte		
Distanza dal nuovo tracciato:	473 m		
Dati Caratteristici Pozzo			
Stato:	Attivo: ●	Uso:	Acquedottistico:
	Non attivo:		Domestico/Domestico Potabile:
	Indisuso:		Igienico-Sanitario:
	Abbandonato ma attivo:		Industriale:
	Sigillato/Cementato:		Irriguo/Irriguo area verde:
	Altro:		Zootecnico:
			Promiscuo:
			Piezometro:
			Altro: Dati non disponibili
Interferenze con tracciato Metanodotto in progetto:	Nessuna		
Misura in sito:	0,35 l/sec		
Fonte dei dati:	Genio Civile Enna		
Note eventuali:	Turco Salvatrice		
Documentazione Fotografica:	Si

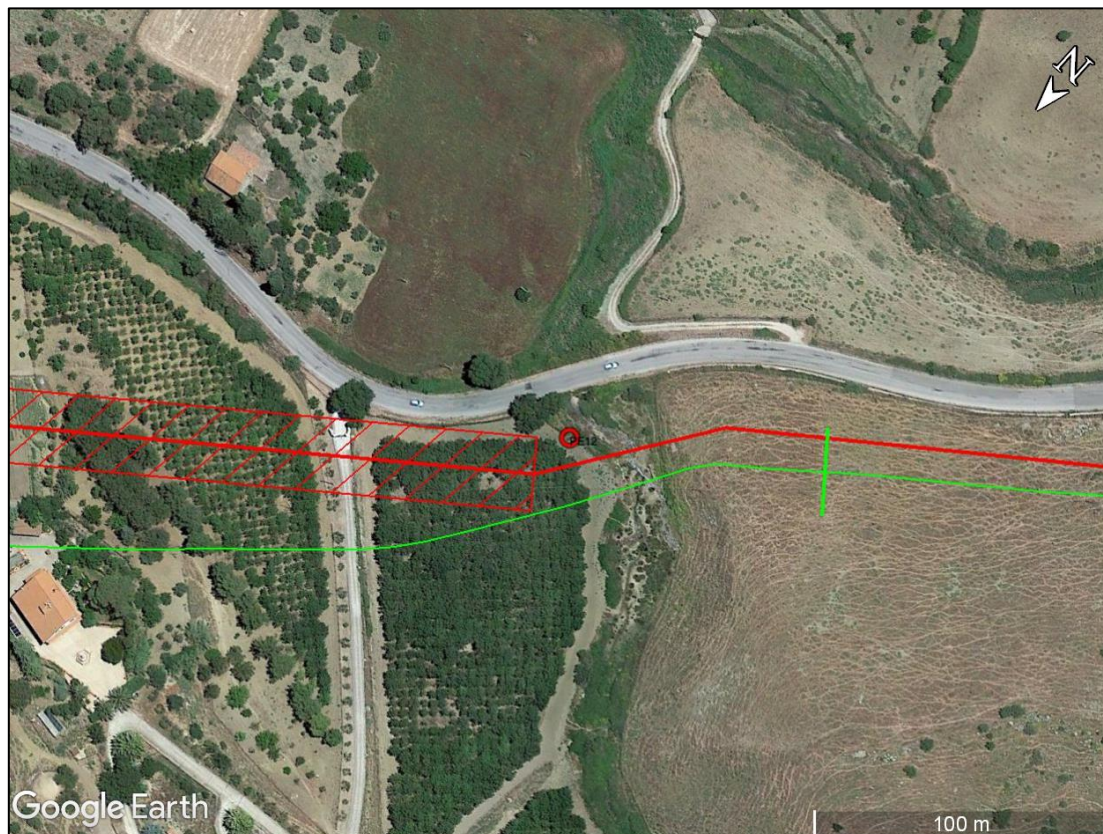
Dati Identificativi Pozzo			
n°di riferimento e denominazione:		PE12	
Comune:	Nicosia		
Località:	C.da Mulinazzo S. Silvestro		
CTR:	622080		
Coordinate (WGS84_UTM33):	Latitudine:	X= 437995,52	
	Longitudine:	Y= 4174293,8	
Quota:	Circa 685.00 m s.l.m.		
Fonte dei dati:	Genio Civile Enna		
Posizione rispetto al tracciato:	Valle		
Distanza dal nuovo tracciato:	< 20 m		
Dati Caratteristici Invaso			
Stato:	Attivo: ●	Uso:	Acquedottistico:
	Non attivo:		Domestico/Domestico Potabile: ●
	Indisuso:		Igienico-Sanitario:
	Abbandonato ma attivo:		Industriale:
	Sigillato/Cementato:		Irriguo/Irriguo area verde:
	Altro:		Zootecnico:
			Promiscuo:
	Piezometro:		
	Altro:		
Interferenze con tracciato Metanodotto in progetto:		Alta	
Misura in sito:	1,25 l/sec		
Fonte dei dati:	Genio Civile Enna		
Note eventuali:	Lo Sauro Giovanni		
Note:	Laghetto		
Documentazione Fotografica:	Si

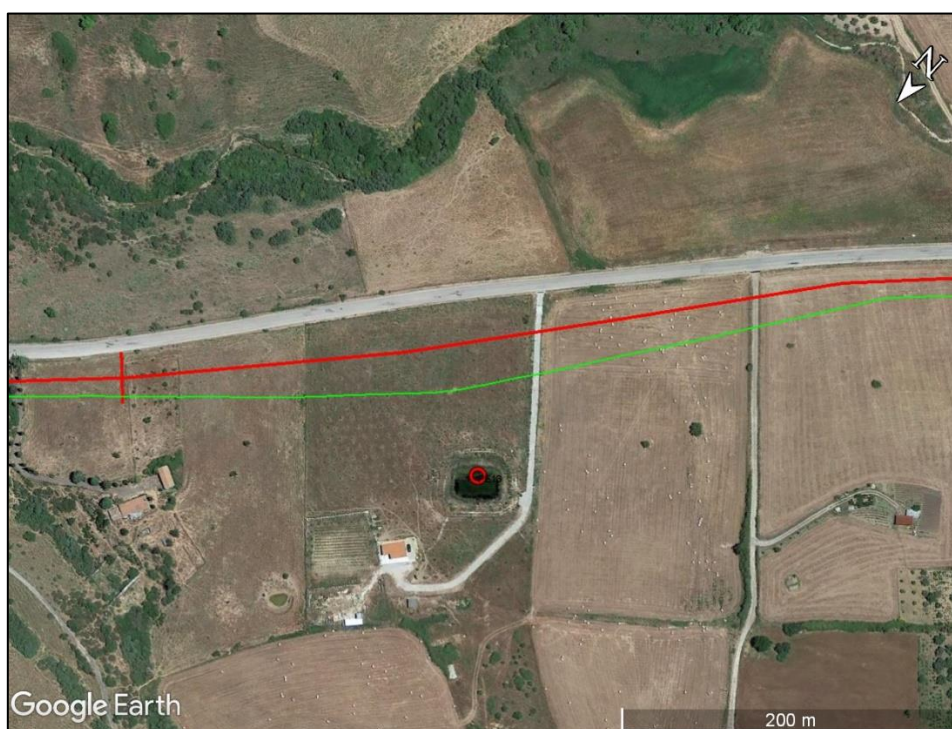
Dati Identificativi Vascone		
n° di riferimento e denominazione:		PE13
Comune:	Nicosia	
Località:	C.da Ficilino	
SezioneCTR:	622080	
Coordinate (WGS84_UTM33):	Latitudine:	X=437382,99
	Longitudine:	Y=4173849,85
Quota:	Circa 710 m s.l.m.	
Fonte dei dati:	Genio Civile Enna	
Posizione rispetto al tracciato:	Monte	
Distanza dal nuovo tracciato:	79 m	
Dati Caratteristici Vascone		
Tipo di emergenza:	Sorgente (generica):	
	Risorgiva:	
	Vascone: ●	
Stato:	Captata:	Non captata:
Tipologia di utilizzo:	Potabile:	Ittiogenetico:
	Irriguo: ●	Altro:
	Stato naturale (canaledirisorgiva):	
Portata:	Misurata:	Stimata:
Perimetrazione aree di salvaguardia:	Non Presente: ●	
	Presente:	
Criterio perimetrazione:	Criterio Geometrico: ●	
	Criterio Idrogeologico:	
Protezione:	Presente:	
	Non presente:	
Interferenze con tracciato Metanodotto in progetto:	Nessuna	
Misura in sito:	No	
Note eventuali:	Farinella Santo	
Documentazione Fotografica:	Si

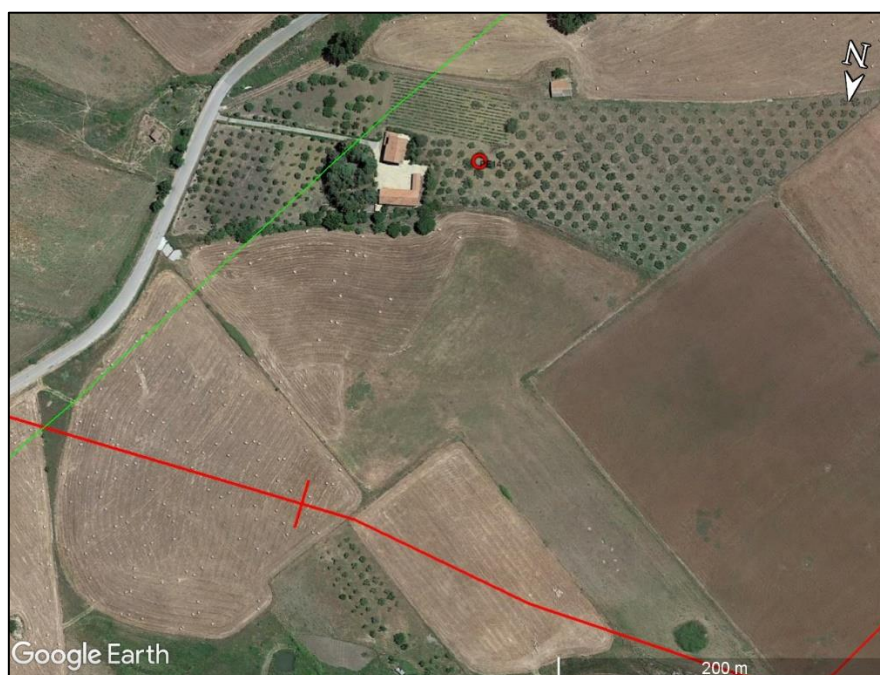
Dati Identificativi Pozzo			
n°di riferimento e denominazione:		PE14	
Comune:	Nicosia		
Località:	C.da Ficilino		
CTR:	622080		
Coordinate (WGS84_UTM33):	Latitudine:	X= 436796,11	
	Longitudine:	Y= 4173153,09	
Quota:	Circa 720.00 m s.l.m.		
Fonte dei dati:	Genio Civile Enna		
Posizione rispetto al tracciato:	Valle		
Distanza dal nuovo tracciato:	226 m		
Dati Caratteristici Pozzo			
Stato:	Attivo: ●	Usò:	Acquedottistico:
	Non attivo:		Domestico/Domestico Potabile: ●
	Indisuso:		Igienico-Sanitario:
	Abbandonato ma attivo:		Industriale:
	Sigillato/Cementato:		Irriguo/Irriguo area verde:
	Altro:		Zootecnico:
			Promiscuo:
	Piezometro:		
	Altro:		
Interferenze con tracciato Metanodotto in progetto:		Lieve	
Misura in sito:	1,3 l/sec		
Diametro (cm):	200		
Data misura in sito:	25/10/1984		
Profondità (m):	5		
Livello Statico (m):	1		
Livello Dinamico (m):	4		
Fonte dei dati:	Genio Civile Enna		
Note eventuali:	Neri Giuseppe

Documentazione Fotografica:	Si

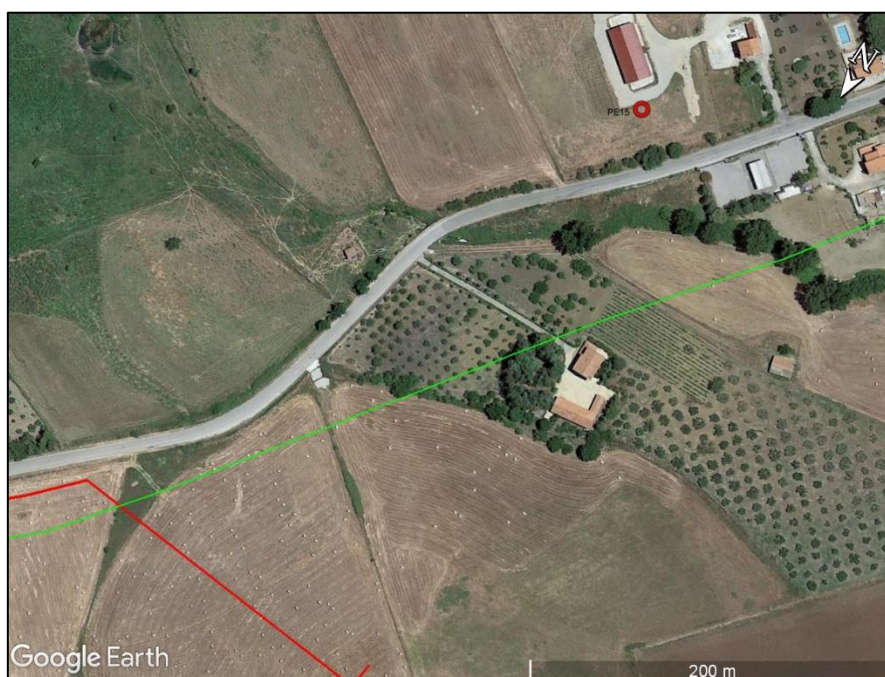
Dati Identificativi Pozzo			
n°di riferimento e denominazione:		PE15	
Comune:	Nicosia		
Località:	C.da Ficilino		
CTR:	622080		
Coordinate (WGS84_UTM33):	Latitudine:	X= 436870,55	
	Longitudine:	Y= 4173023,99	
Quota:	Circa 710.00 m s.l.m.		
Fonte dei dati:	Genio Civile Enna		
Posizione rispetto al tracciato:	Valle		
Distanza dal nuovo tracciato:	346 m		
Dati Caratteristici Pozzo			
Stato:	Attivo: ●	Uso:	Acquedottistico:
	Non attivo:		Domestico/Domestico Potabile: ●
	Indisuso:		Igienico-Sanitario:
	Abbandonato ma attivo:		Industriale:
	Sigillato/Cementato:		Irriguo/Irriguo area verde:
	Altro:		Zootecnico:
			Promiscuo:
			Piezometro:
			Altro:
Interferenze con tracciato Metanodotto in progetto:	Lieve		
Misura in sito:	1,39 l/sec		
Diametro (cm):	200		
Data misura in sito:	05/09/1989		
Profondità (m):	7		
Livello Statico (m):	1		
Livello Dinamico (m):	3		
Fonte dei dati:	Genio Civile Enna		
Note eventuali:	Gennaro Rosario

Documentazione Fotografica:	Si

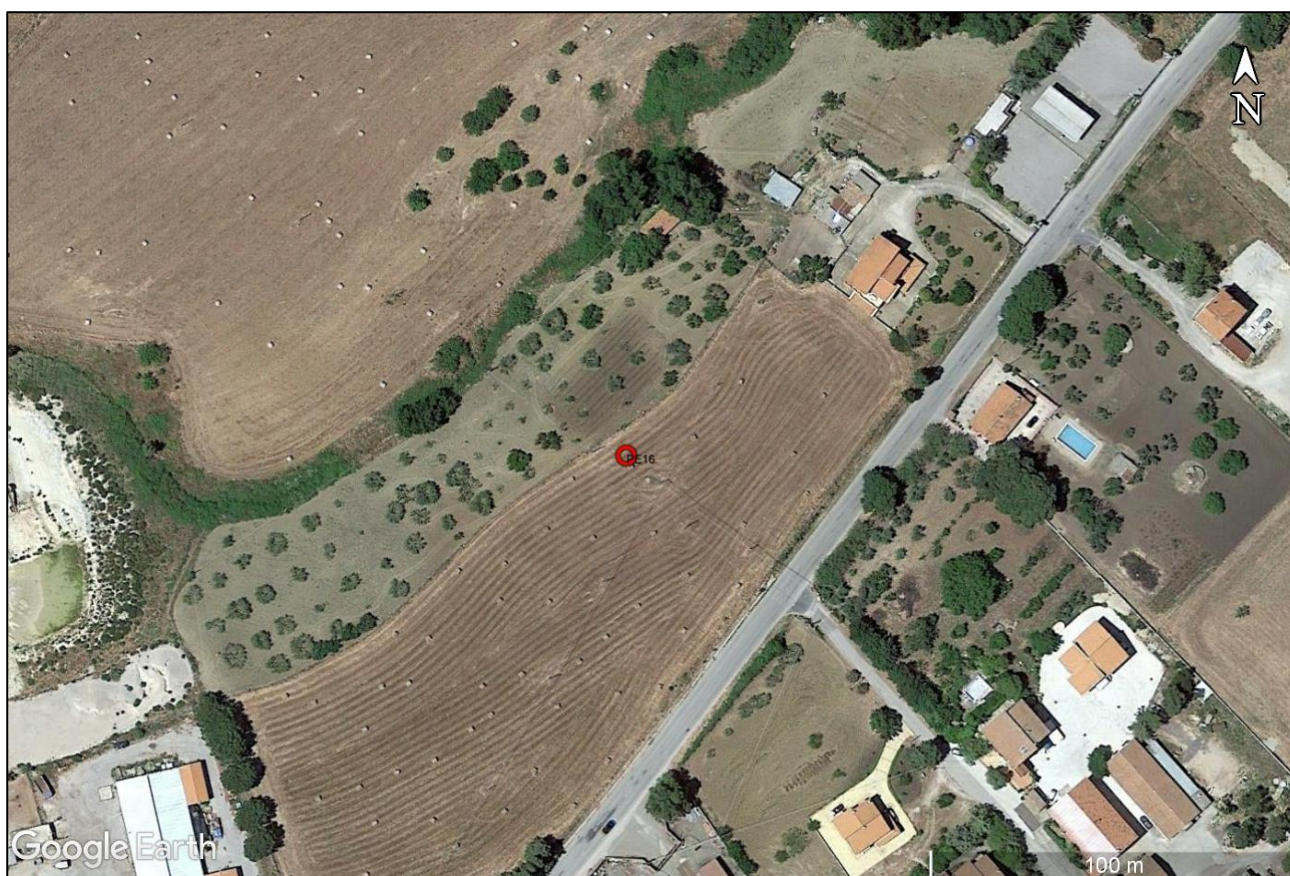
Dati Identificativi Pozzo			
n°di riferimento e denominazione:		PE16	
Comune:	Nicosia		
Località:	C.da Ficilino		
CTR:	622120		
Coordinate (WGS84_UTM33):	Latitudine:	X= 436676,96	
	Longitudine:	Y= 4172927,1	
Quota:	Circa 730.00 m s.l.m.		
Fonte dei dati:	Genio Civile Enna		
Posizione rispetto al tracciato:	Valle		
Distanza dal nuovo tracciato:	416 m		
Dati Caratteristici Pozzo			
Stato:	Attivo: ●	Usò:	Acquedottistico:
	Non attivo:		Domestico/Domestico Potabile:
	Indisuso:		Igienico-Sanitario:
	Abbandonato ma attivo:		Industriale:
	Sigillato/Cementato:		Irriguo/Irriguo area verde:
	Altro:		Zootecnico:
			Promiscuo:
	Altro: Dati non disponibili		
Interferenze con tracciato Metanodotto in progetto:		Nessuna	
Fonte dei dati:		Genio Civile Enna	
Note eventuali:		Gennaro Rosario	
Documentazione Fotografica:		Si

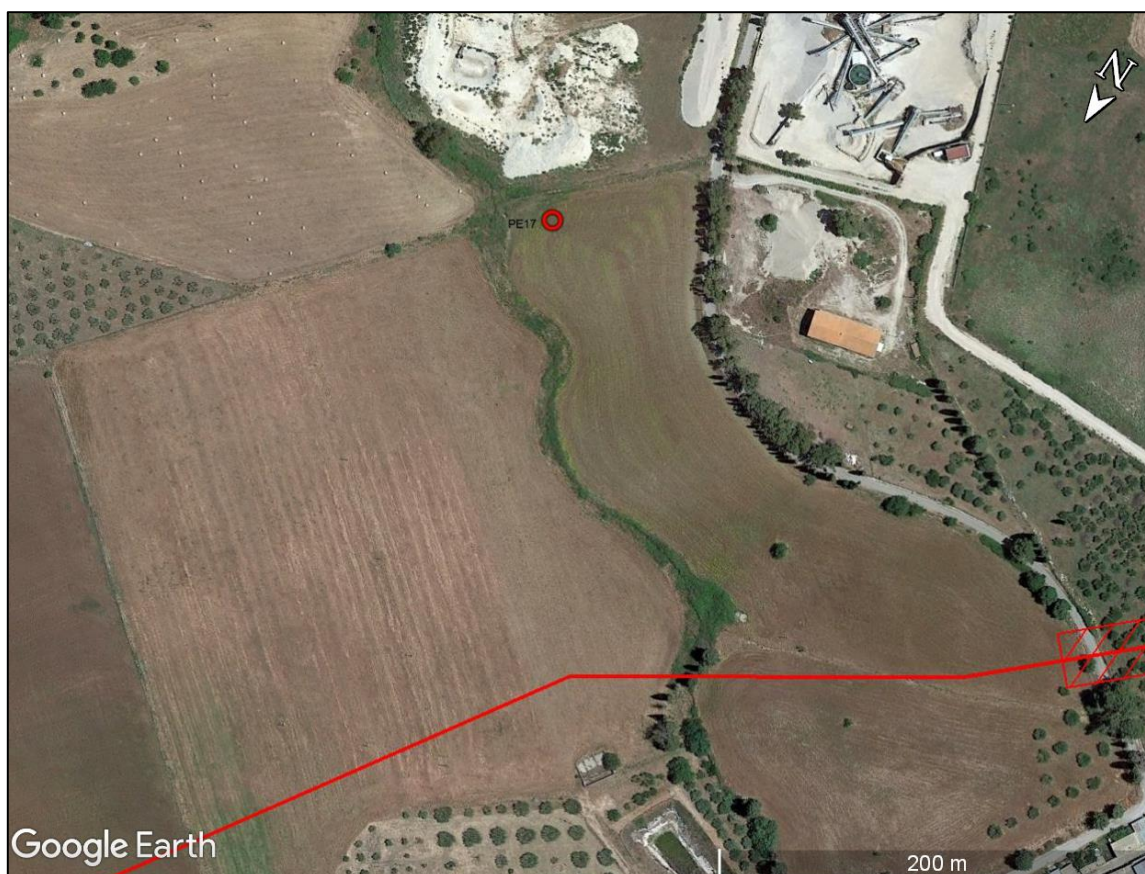
Dati Identificativi Pozzo			
n°di riferimento e denominazione:		PE17	
Comune:	Nicosia		
Località:	C.da Ficilino		
CTR:	622120		
Coordinate (WGS84_UTM33):	Latitudine:	X= 436432,32	
	Longitudine:	Y= 4172959,8	
Quota:	Circa 740.00 m s.l.m.		
Fonte dei dati:	Genio Civile Enna		
Posizione rispetto al tracciato:	Valle		
Distanza dal nuovo tracciato:	208 m		
Dati Caratteristici Pozzo			
Stato:	Attivo: ●	Uso:	Acquedottistico:
	Non attivo:		Domestico/Domestico Potabile:
	Indisuso:		Igienico-Sanitario:
	Abbandonato ma attivo:		Industriale:
	Sigillato/Cementato:		Irriguo/Irriguo area verde:
	Altro:		Zootecnico:
			Promiscuo:
			Piezometro:
	Altro: Dati non disponibili		
Interferenze con tracciato Metanodotto in progetto:		Lieve	
Fonte dei dati:		Genio Civile Enna	
Note eventuali:		Neri Giuseppe	
Documentazione Fotografica:		Si

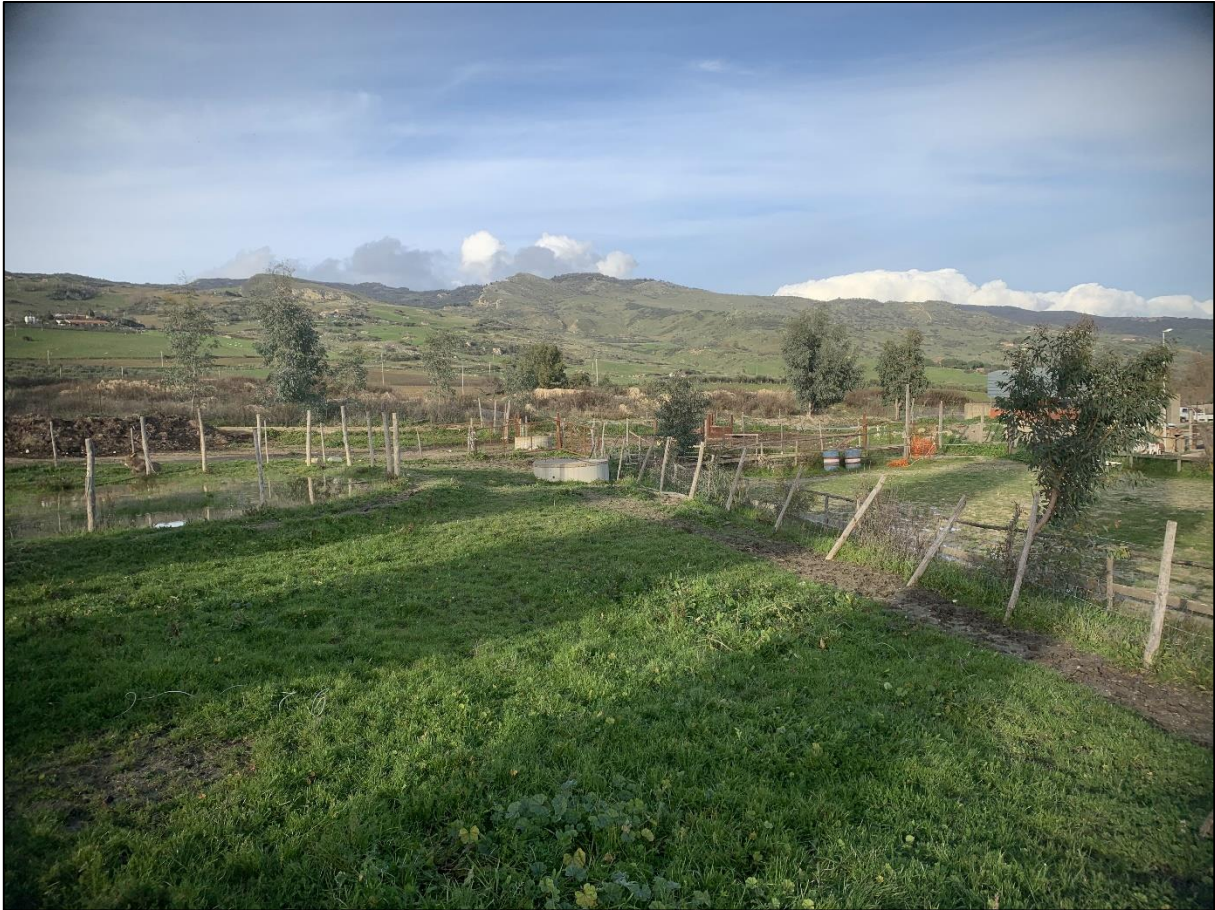
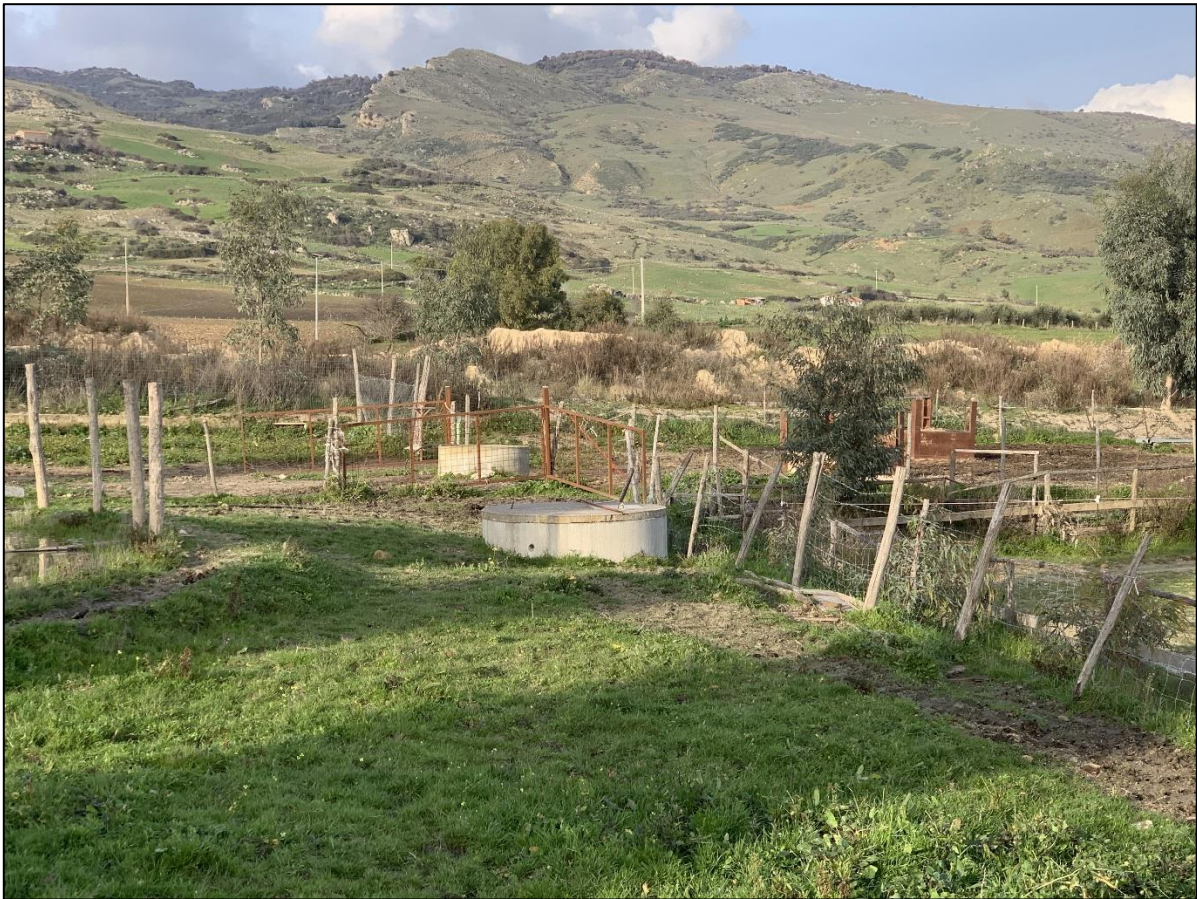
Dati Identificativi Pozzo			
n°di riferimento e denominazione:		PE18	
Comune:	Nicosia		
Località:	C.da Ficilino		
CTR:	622080		
Coordinate (WGS84_UTM33):	Latitudine:	X= 436486,37	
	Longitudine:	Y= 4172804,39	
Quota:	Circa 730.00 m s.l.m.		
Fonte dei dati:	Genio Civile Enna		
Posizione rispetto al tracciato:	Valle		
Distanza dal nuovo tracciato:	368 m		
Dati Caratteristici Pozzo			
Stato:	Attivo: ●	Uso:	Acquedottistico:
	Non attivo:		Domestico/Domestico Potabile:
	Indisuso:		Igienico-Sanitario:
	Abbandonato ma attivo:		Industriale:
	Sigillato/Cementato:		Irriguo/Irriguo area verde: ●
	Altro:		Zootecnico:
			Promiscuo:
			Piezometro:
			Altro:
Interferenze con tracciato Metanodotto in progetto:	Nessuna		
Misura in sito:	0,49 l/sec		
Diametro (cm):	300		
Data misura in sito:	30/08/1994		
Profondità (m):	25		
Livello Statico (m):	3,8		
Livello Dinamico (m):	9,5		
Stratigrafia:	0-25 m – Arenaria tortoniana		
Fonte dei dati:	Genio Civile Enna

Note eventuali:	Domante Alessandro		
Documentazione Fotografica:	Si

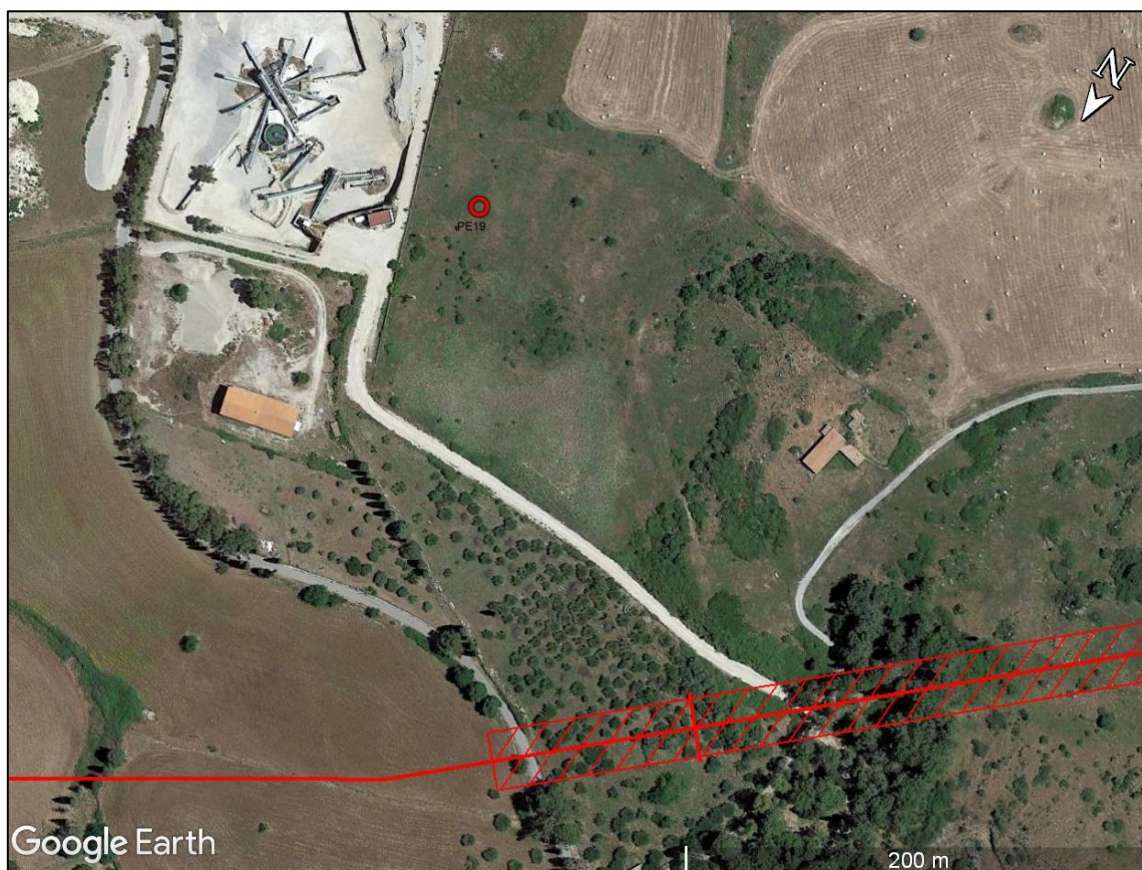
Dati Identificativi Pozzo			
n°di riferimento e denominazione:		PE19	
Comune:	Nicosia		
Località:	C.da Ficilino		
CTR:	622120		
Coordinate (WGS84_UTM33):	Latitudine:	X= 436259,72	
	Longitudine:	Y= 4172807,03	
Quota:	Circa 770.00 m s.l.m.		
Fonte dei dati:	Genio Civile Enna		
Posizione rispetto al tracciato:	Valle		
Distanza dal nuovo tracciato:	235 m		
Dati Caratteristici Pozzo			
Stato:	Attivo: ●	Usò:	Acquedottistico:
	Non attivo:		Domestico/Domestico Potabile:
	Indisuso:		Igienico-Sanitario:
	Abbandonato ma attivo:		Industriale:
	Sigillato/Cementato:		Irriguo/Irriguo area verde:
	Altro:		Zootecnico:
			Promiscuo:
	Piezometro:	Altro: Dati non disponibili	
Interferenze con tracciato Metanodotto in progetto:		NLieve	
Misura in sito:		0,49 l/sec	
Fonte dei dati:		Genio Civile Enna	
Note eventuali:		Coop. Tre Colori	
Documentazione Fotografica:		Si
