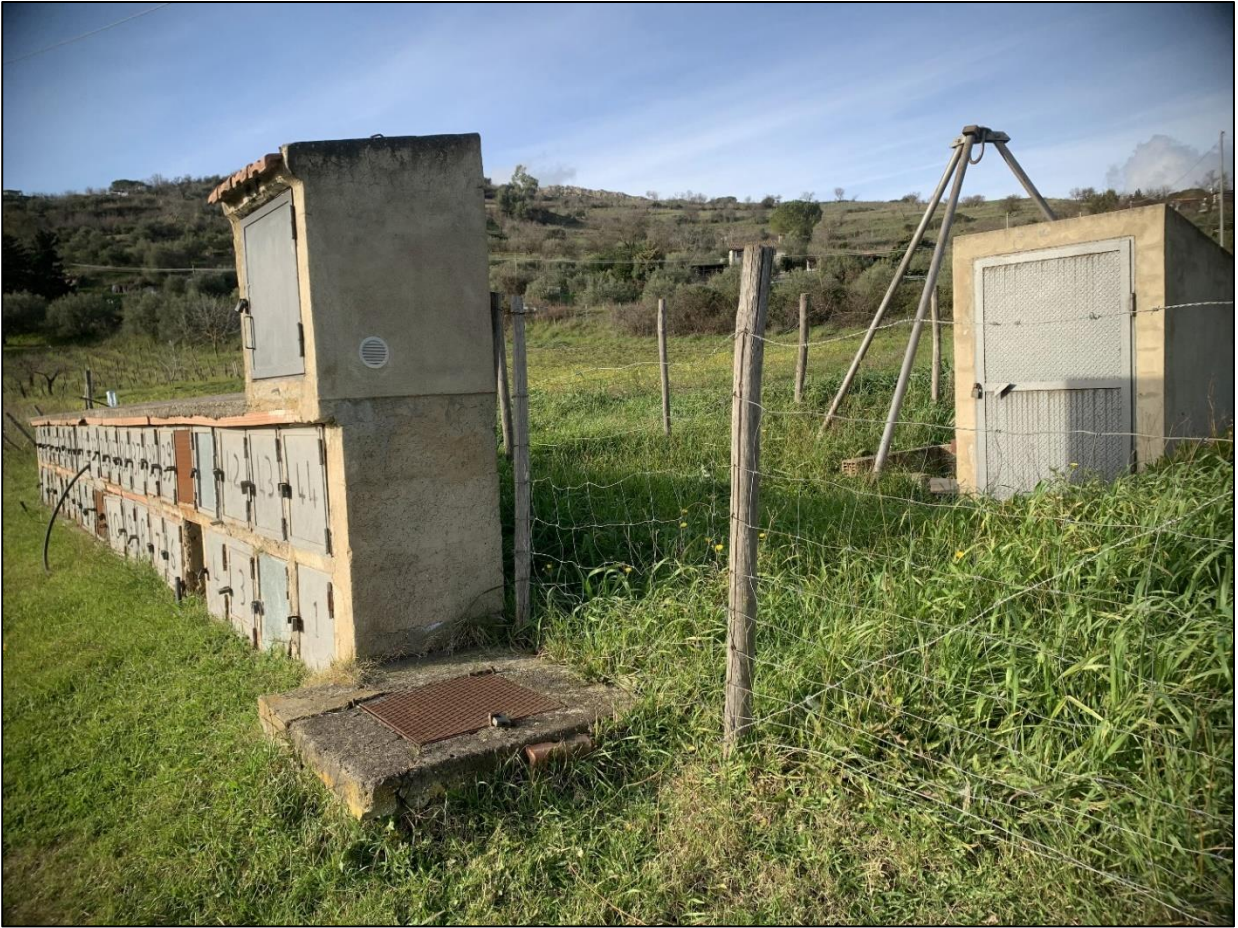
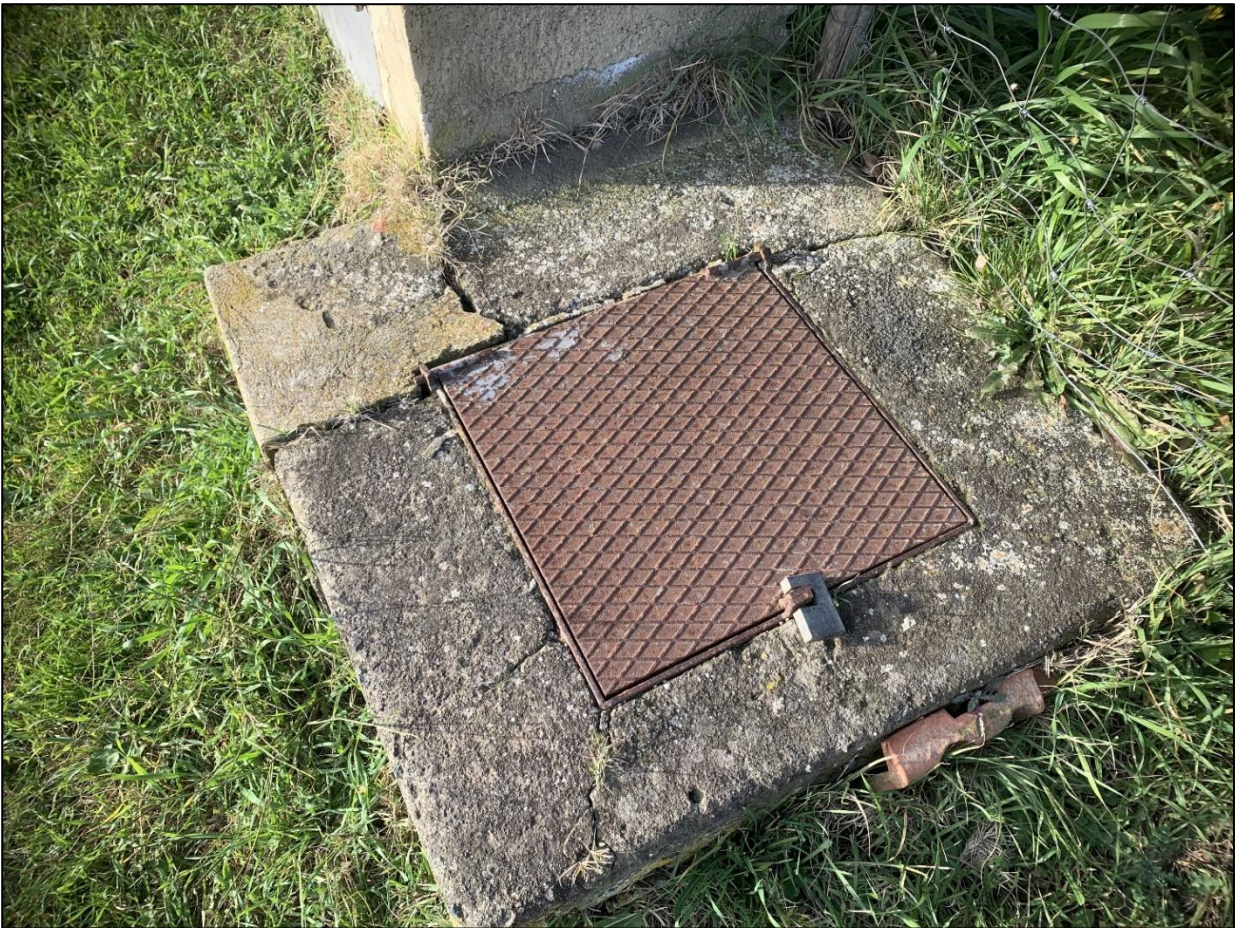
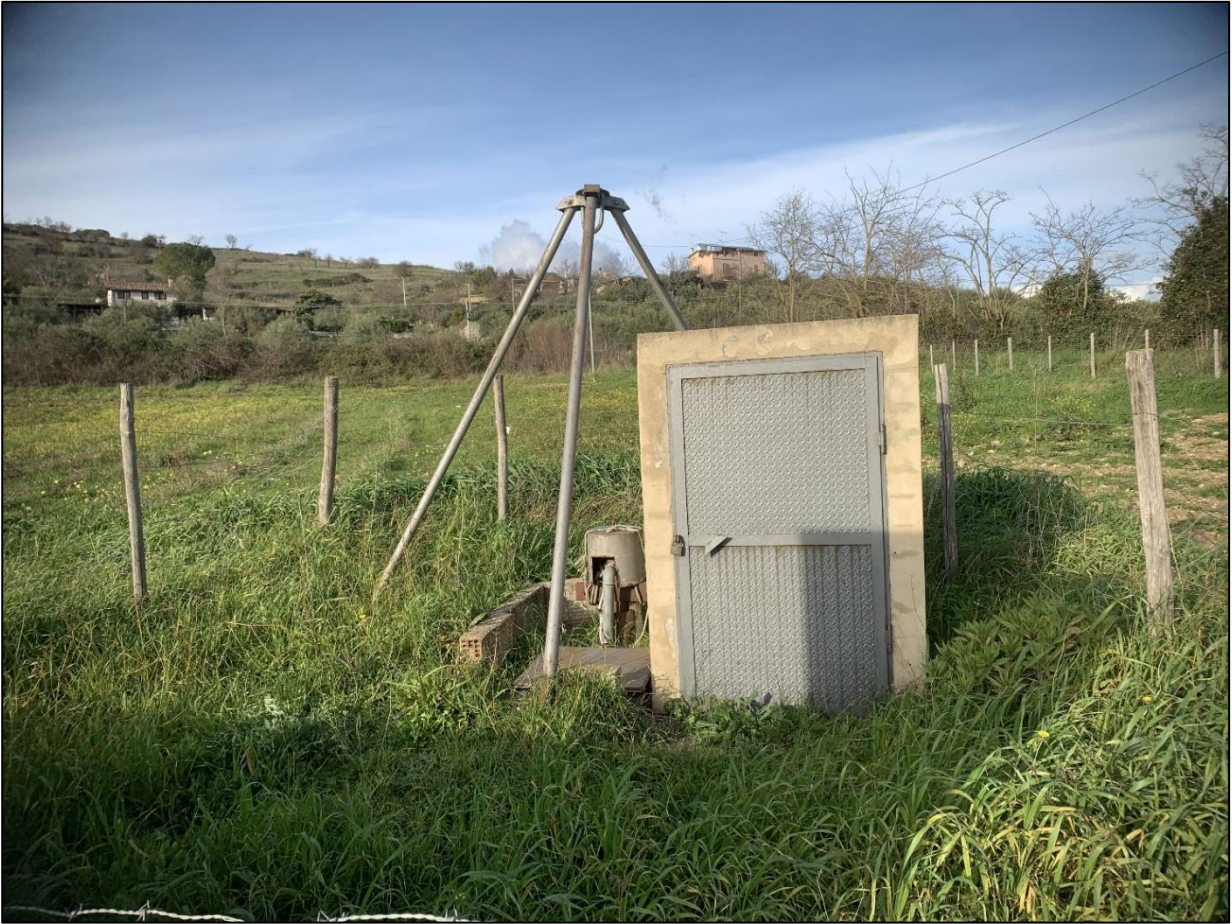
Dati Identificativi Pozzo			
n°di riferimento e denominazione:		PE20	
Comune:	Nicosia		
Località:	C.da Ficilino		
CTR:	622120		
Coordinate (WGS84_UTM33):	Latitudine:	X= 436103,38	
	Longitudine:	Y= 4172307,87	
Quota:	Circa 730.00 m s.l.m.		
Fonte dei dati:	Genio Civile Enna		
Posizione rispetto al tracciato:	Valle		
Distanza dal nuovo tracciato:	501 m		
Dati Caratteristici Pozzo			
Stato:	Attivo: ●	Usò:	Acquedottistico:
	Non attivo:		Domestico/Domestico Potabile:
	Indisuso:		Igienico-Sanitario:
	Abbandonato ma attivo:		Industriale:
	Sigillato/Cementato:		Irriguo/Irriguo area verde:
	Altro:		Zootecnico: ●
			Promiscuo:
			Piezometro:
			Altro:
Interferenze con tracciato Metanodotto in progetto:	Nessuna		
Misura in sito:	5,71 l/sec		
Diametro (cm):	300		
Data misura in sito:	18/01/1990		
Profondità (m):	60		
Livello Statico (m):	12,4		
Livello Dinamico (m):	15,2		
Stratigrafia:	0-10 m – Limi argillosi		
	10-15 m – Sabbie argillose

15-29,5 m – Sabbie medio grossolane		
	29,5-31 m - Gessi		
	31-40 m – Calcari fratturati		
	40-57 m – Calcari compatti		
	57-59 m – Alternanza calcari argille		
	59-63 m – Calcari grigi		
Fonte dei dati:	Genio Civile Enna		
Note eventuali:	Consorzio di Bonifica		
Documentazione Fotografica:	Si

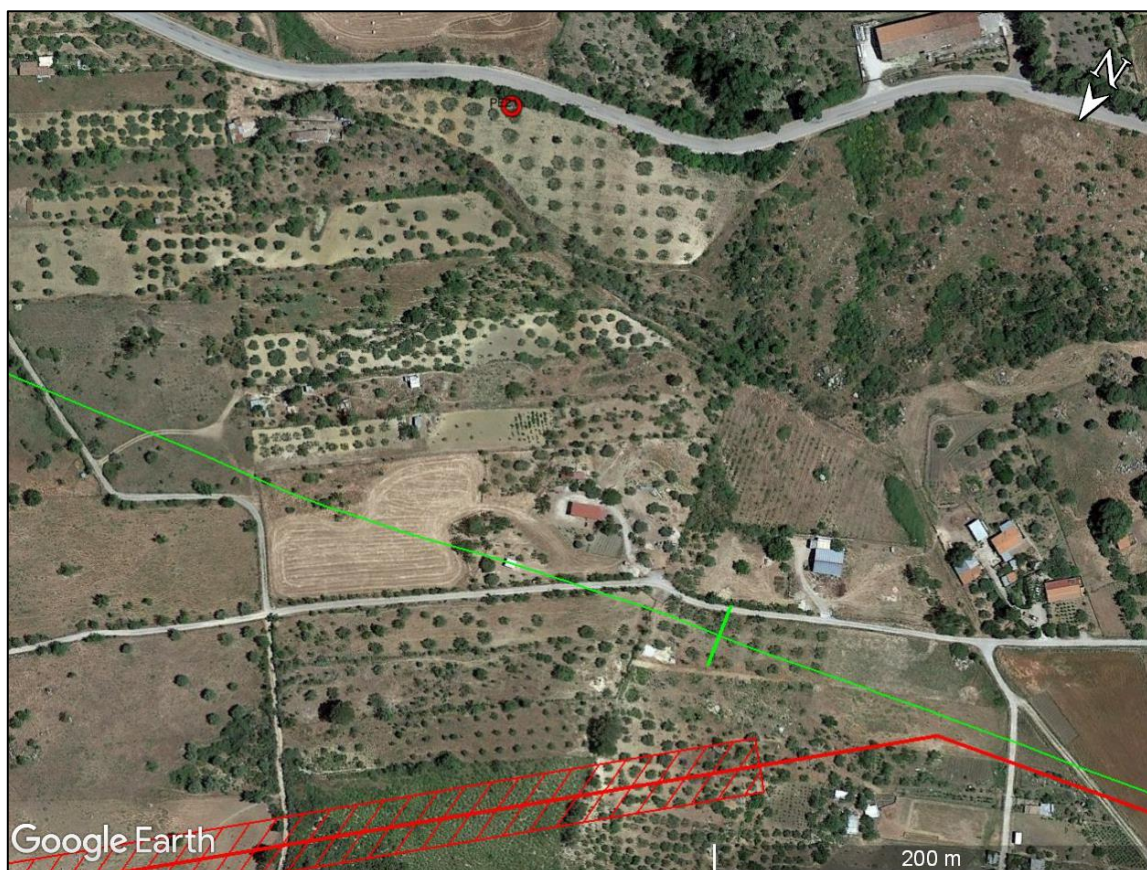
Dati Identificativi Pozzo			
n°di riferimento e denominazione:		PE21	
Comune:	Nicosia		
Località:	C.da Ficilino		
CTR:	622120		
Coordinate (WGS84_UTM33):	Latitudine:	X= 435839,61	
	Longitudine:	Y= 4172317,14	
Quota:	Circa 765.00 m s.l.m.		
Fonte dei dati:	Genio Civile Enna		
Posizione rispetto al tracciato:	Valle		
Distanza dal nuovo tracciato:	317 m		
Dati Caratteristici Pozzo			
Stato:	Attivo: ●	Usò:	Acquedottistico:
	Non attivo:		Domestico/Domestico Potabile:
	Indisuso:		Igienico-Sanitario:
	Abbandonato ma attivo:		Industriale:
	Sigillato/Cementato:		Irriguo/Irriguo area verde:
	Altro:		Zootecnico:
			Promiscuo:
	Piezometro:		
	Altro: Dati non disponibili		
Interferenze con tracciato Metanodotto in progetto:		Lieve	
Misura in sito:	5,71 l/sec		
Fonte dei dati:	Genio Civile Enna		
Note eventuali:	Cons. Bonif. Gagliano-Troina		
Documentazione Fotografica:	Si

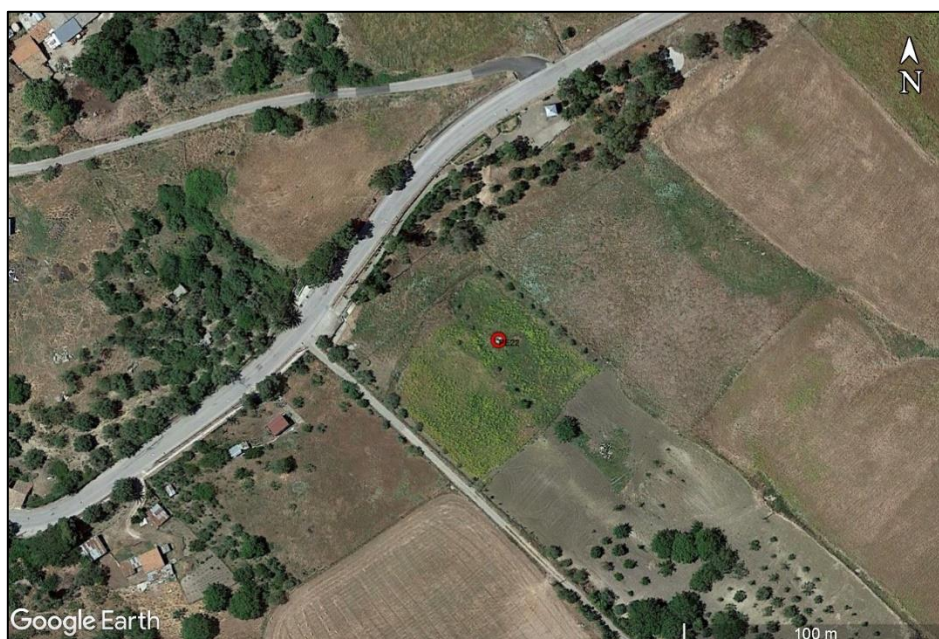
Dati Identificativi Pozzo			
n°di riferimento e denominazione:		PE22	
Comune:	Nicosia		
Località:	C.da Passerello		
CTR:	622120		
Coordinate (WGS84_UTM33):	Latitudine:	X= 435271,59	
	Longitudine:	Y= 4171987,17	
Quota:	Circa 775.00 m s.l.m.		
Fonte dei dati:	Genio Civile Enna		
Posizione rispetto al tracciato:	Valle		
Distanza dal nuovo tracciato:	400 m		
Dati Caratteristici Pozzo			
Stato:	Attivo: ●	Uso:	Acquedottistico:
	Non attivo:		Domestico/Domestico Potabile: ●
	Indisuso:		Igienico-Sanitario:
	Abbandonato ma attivo:		Industriale:
	Sigillato/Cementato:		Irriguo/Irriguo area verde:
	Altro:		Zootecnico:
			Promiscuo:
			Piezometro:
			Altro:
Interferenze con tracciato Metanodotto in progetto:	Nessuna		
Misura in sito:	0,05 l/sec		
Diametro (cm):	2000		
Data misura in sito:	27/06/2000		
Profondità (m):	6		
Livello Statico (m):	1		
Livello Dinamico (m):	3,5		
Stratigrafia:	0-6 m – Alluvioni fluviali, calcare di base

Fonte dei dati:	Genio Civile Enna		
Note eventuali:	Randazzo Aurelio		
Documentazione Fotografica:	Si

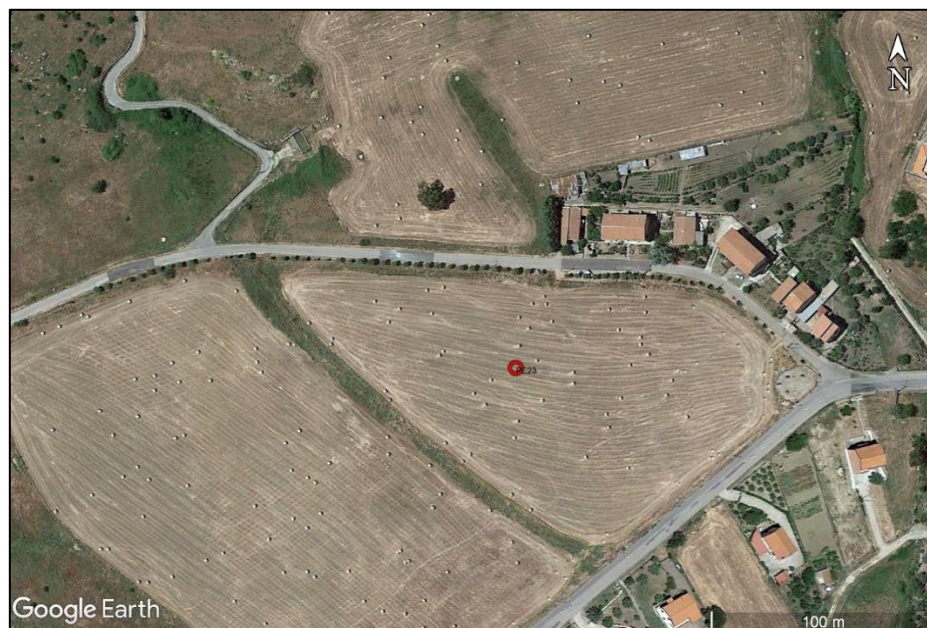
Dati Identificativi Pozzo			
n°di riferimento e denominazione:		PE23	
Comune:	Nicosia		
Località:	C.da Passerello		
CTR:	622120		
Coordinate (WGS84_UTM33):	Latitudine:	X= 434496,31	
	Longitudine:	Y= 4171863,03	
Quota:	Circa 790.00 m s.l.m.		
Fonte dei dati:	Genio Civile Enna		
Posizione rispetto al tracciato:	Valle		
Distanza dal nuovo tracciato:	472 m		
Dati Caratteristici Pozzo			
Stato:	Attivo: ●	Uso:	Acquedottistico:
	Non attivo:		Domestico/Domestico Potabile: ●
	Indisuso:		Igienico-Sanitario:
	Abbandonato ma attivo:		Industriale:
	Sigillato/Cementato:		Irriguo/Irriguo area verde:
	Altro:		Zootecnico:
			Promiscuo:
			Piezometro:
			Altro:
Interferenze con tracciato Metanodotto in progetto:	Nessuna		
Misura in sito:	0,18 l/sec		
Diametro (cm):	300		
Data misura in sito:	19/06/2003		
Profondità (m):	15		
Livello Statico (m):	3,2		
Livello Dinamico (m):	2,6		
Stratigrafia:	0-15 m – Coltre alterata di natura limosa

Fonte dei dati:	Genio Civile Enna		
Note eventuali:	Vitale Filippo		
Documentazione Fotografica:	Si

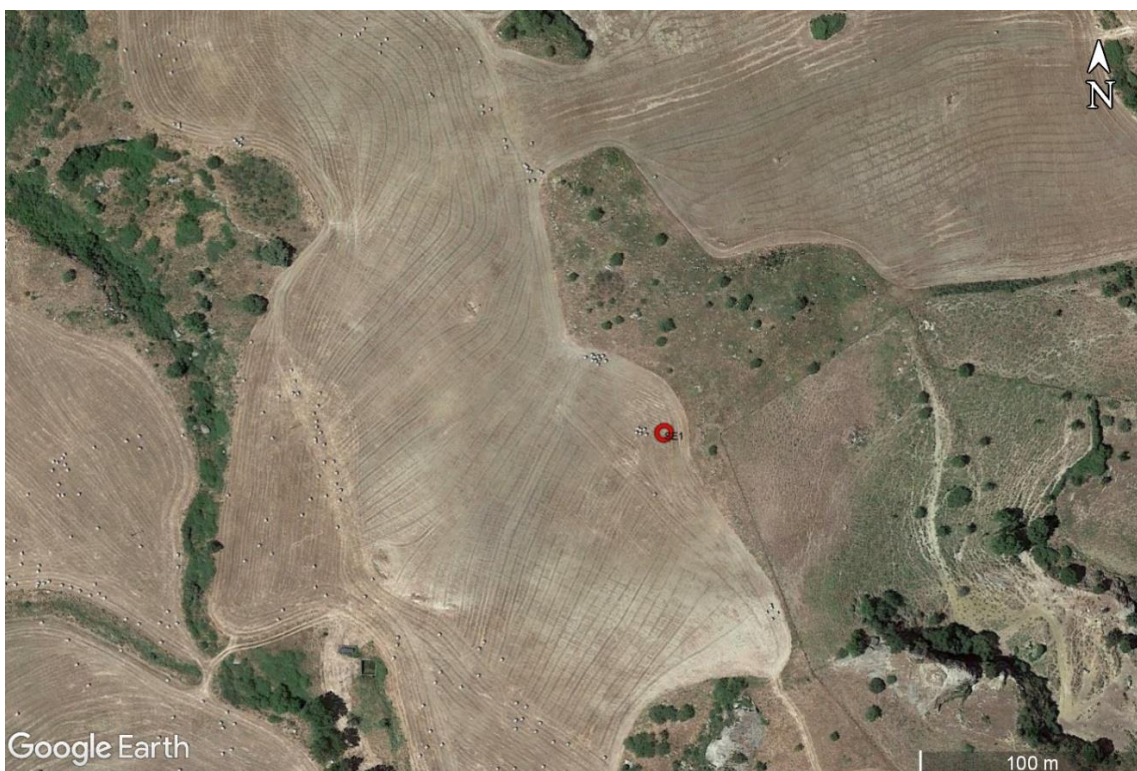
Dati Identificativi Sorgente		
n° di riferimento e denominazione:		SE1
Comune:	Sperlinga	
Località:	C.da Intronata	
SezioneCTR:	622080	
Coordinate (WGS84_UTM33):	Latitudine:	X=440756,13
	Longitudine:	Y=4176197,98
Quota:	Circa 740 m s.l.m.	
Fonte dei dati:	Genio Civile Enna	
Posizione rispetto al tracciato:	Monte	
Distanza dal nuovo tracciato:	753 m	
Dati Caratteristici Sorgente		
Tipo di emergenza:	Sorgente (generica): ●	
	Risorgiva:	
	"Fontanile":	
Morfologia:	Puntiforme e/o localizzata:	Diffusa:
	Fronte Sorgivo:	Polla ("olla sorgiva"):
	Concavità e/o scavo ("fontanal"):	Con tubazioni e/o collettori:
	Altro:	
Regime:	Perenne:	Secca stagionalmente:
	Secca eccezionalmente:	Secca:
Stato:	Captata:	Non captata:
Tipologia di utilizzo:	Potabile:	Ittiogenetico:
	Irriguo:	Altro: Dati non disponibili
	Stato naturale (canaledirisorgiva):	
Portata:	Misurata:	Stimata:
Perimetrazione aree di salvaguardia:	Non Presente: ●	
	Presente:

Criterio perimetrazione:	Criterio Geometrico: ●	
	Criterio Idrogeologico:	
Protezione:	Presente:	
	Non presente:	
Interferenze con tracciato Metanodotto in progetto:	Nessuna	
Misura in sito:	No	
Note eventuali:	Polizzano Francesco Paolo	
Documentazione Fotografica:	Si

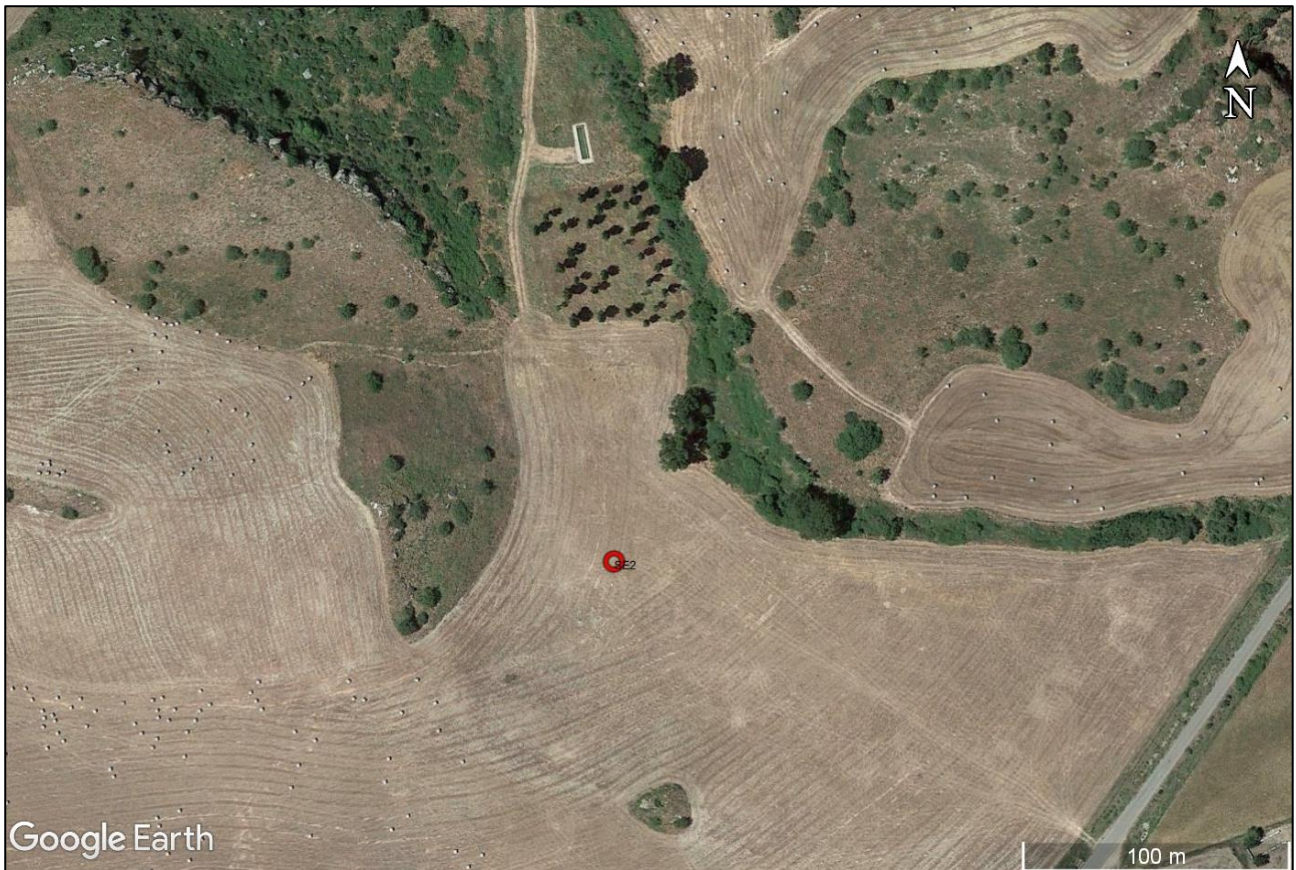
Dati Identificativi Sorgente		
n° di riferimento e denominazione:	SE2	
Comune:	Sperlinga	
Località:	C.da Intronata	
SezioneCTR:	622080	
Coordinate (WGS84_UTM33):	Latitudine:	X=440664,71
	Longitudine:	Y=4175794,63
Quota:	Circa 675 m s.l.m.	
Fonte dei dati:	Genio Civile Enna	
Posizione rispetto al tracciato:	Monte	
Distanza dal nuovo tracciato:	612 m	
Dati Caratteristici Sorgente		
Tipo di emergenza:	Sorgente (generica): ●	
	Risorgiva: "Fontanile":	
Morfologia:	Puntiforme e/o localizzata:	Diffusa:
	Fronte Sorgivo:	Polla ("olla sorgiva"):
	Concavità e/o scavo ("fontanal"):	Con tubazioni e/o collettori:
	Altro:	
Regime:	Perenne:	Secca stagionalmente:
	Secca eccezionalmente:	Secca:
Stato:	Captata:	Non captata:
Tipologia di utilizzo:	Potabile:	Ittiogenetico:
	Irriguo:	Altro: Dati non disponibili
Portata:	Stato naturale (canaledirisorgiva):	
	Misurata:	Stimata:
	Non Presente: ●

Perimetrazione aree	Presente:	
Criterio perimetrazione:	Criterio Geometrico: ●	
	Criterio Idrogeologico:	
Protezione:	Presente:	
	Non presente:	
Interferenze con tracciato Metanodotto in progetto:	Nessuna	
Misura in sito:	No	
Note eventuali:	Polizzano Francesco Paolo	
Documentazione Fotografica:	Si

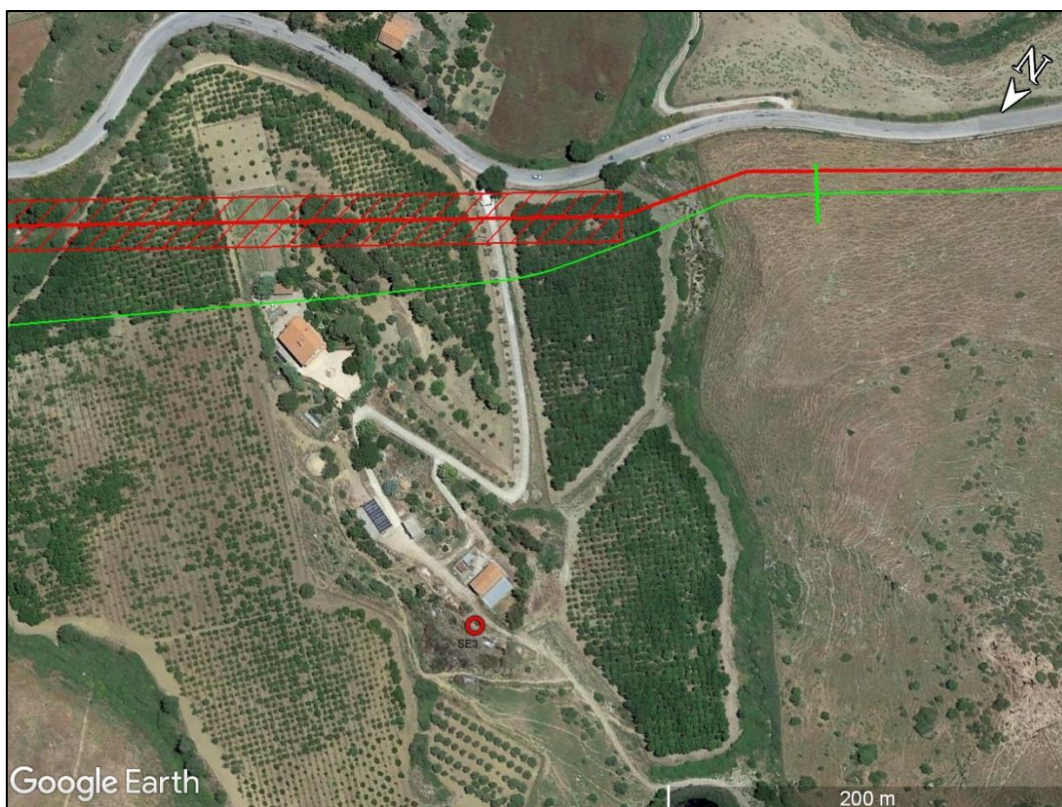
Dati Identificativi Sorgente		
n° di riferimento e denominazione:		SE3
Comune:	Sperlinga	
Località:	Mulinazzo S. Silvestro	
SezioneCTR:	622080	
Coordinate (WGS84_UTM33):	Latitudine:	X=437937,85
	Longitudine:	Y=4174520,21
Quota:	Circa 720 m s.l.m.	
Fonte dei dati:	Genio Civile Enna	
Posizione rispetto al tracciato:	Monte	
Distanza dal nuovo tracciato:	204 m	
Dati Caratteristici Sorgente		
Tipo di emergenza:	Sorgente (generica): ●	
	Risorgiva:	
	"Fontanile":	
Morfologia:	Puntiforme e/o localizzata:	Diffusa:
	Fronte Sorgivo:	Polla ("olla sorgiva"):
	Concavità e/o scavo ("fontanal"):	Con tubazioni e/o collettori:
	Altro:	
Regime:	Perenne:	Secca stagionalmente:
	Secca eccezionalmente:	Secca:
Stato:	Captata:	Non captata:
Tipologia di utilizzo:	Potabile:	Ittiogenetico:
	Irriguo:	Altro: Dati non disponibili
	Stato naturale (canaledirisorgiva):	
Portata:	Misurata:	Stimata:
Perimetrazione aree di salvaguardia:	Non Presente: ●

Presente:	
Criterio perimetrazione:	Criterio Geometrico: ●	
	Criterio Idrogeologico:	
Protezione:	Presente:	
	Non presente:	
Interferenze con tracciato Metanodotto in progetto:	Nessuna	
Misura in sito:	No	
Note eventuali:	Lo Sauro Giovanni	
Documentazione Fotografica:	Si

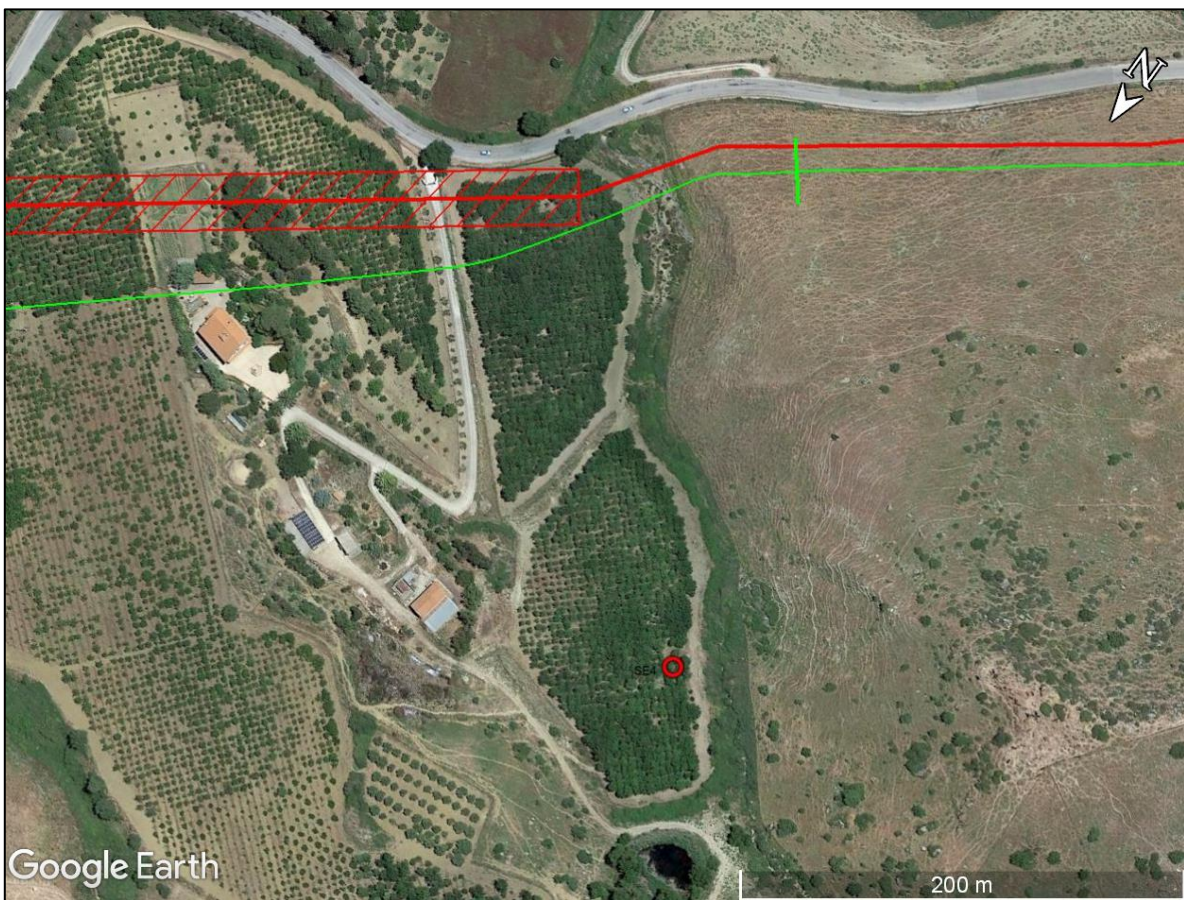
Dati Identificativi Sorgente		
n° di riferimento e denominazione:	SE4	
Comune:	Sperlinga	
Località:	Mulinazzo S. Silvestro	
SezioneCTR:	622080	
Coordinate (WGS84_UTM33):	Latitudine:	X=437839,46
	Longitudine:	Y=4174459,31
Quota:	Circa 715 m s.l.m.	
Fonte dei dati:	Genio Civile Enna	
Posizione rispetto al tracciato:	Monte	
Distanza dal nuovo tracciato:	216 m	
Dati Caratteristici Sorgente		
Tipo di emergenza:	Sorgente (generica): ●	
	Risorgiva: "Fontanile":	
Morfologia:	Puntiforme e/o localizzata:	Diffusa:
	Fronte Sorgivo:	Polla ("olla sorgiva"):
	Concavità e/o scavo ("fontanal"):	Con tubazioni e/o collettori:
	Altro:	
Regime:	Perenne:	Secca stagionalmente:
	Secca eccezionalmente:	Secca:
Stato:	Captata:	Non captata:
Tipologia di utilizzo:	Potabile:	Ittiogenetico:
	Irriguo:	Altro: Dati non disponibili
Stato naturale (canaledirisorgiva):

Portata:	Misurata:	Stimata:
Perimetrazione aree di salvaguardia:	Non Presente: ●	
	Presente:	
Criterio perimetrazione:	Criterio Geometrico: ●	
	Criterio Idrogeologico:	
Protezione:	Presente:	
	Non presente:	
Interferenze con tracciato Metanodotto in progetto:	Nessuna	
Misura in sito:	No	
Note eventuali:	Lo Sauro Giovanni	
Documentazione Fotografica:	Si

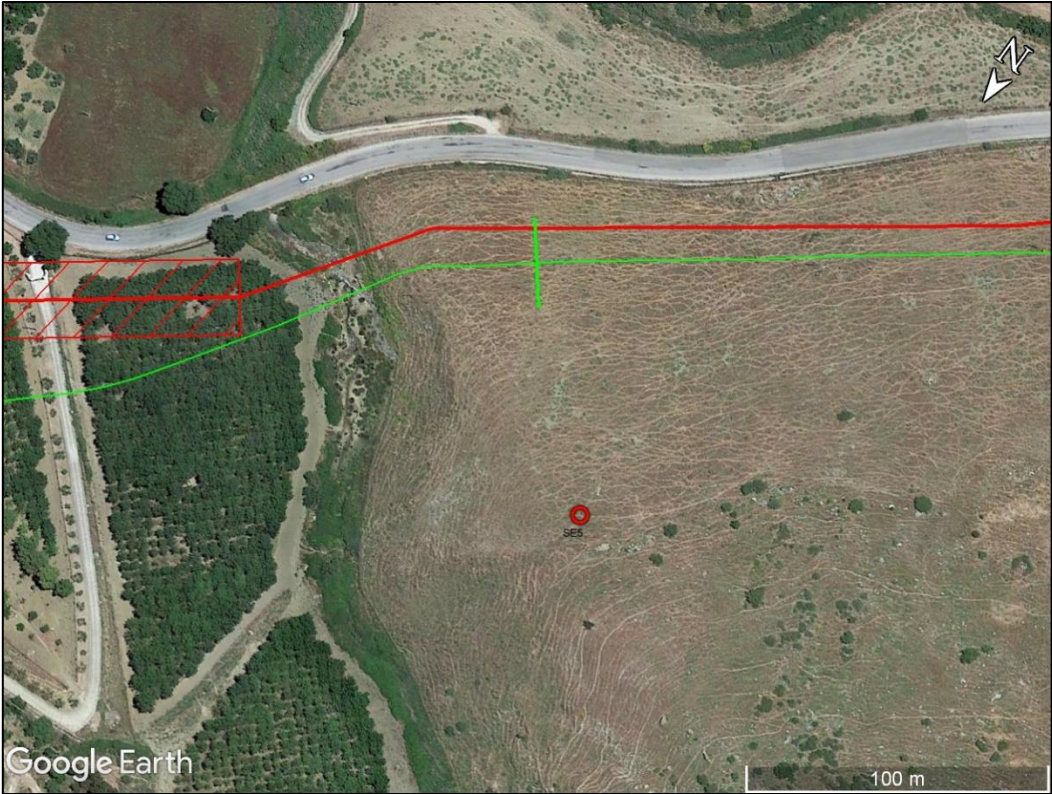
Dati Identificativi Sorgente		
n° di riferimento e denominazione:		SE5
Comune:	Sperlinga	
Località:	Mulinazzo S. Silvestro	
SezioneCTR:	622080	
Coordinate (WGS84_UTM33):	Latitudine:	X=437862,78
	Longitudine:	Y=4174305,03
Quota:	Circa 710 m s.l.m.	
Fonte dei dati:	Genio Civile Enna	
Posizione rispetto al tracciato:	Monte	
Distanza dal nuovo tracciato:	95 m	
Dati Caratteristici Sorgente		
Tipo di emergenza:	Sorgente (generica): ●	
	Risorgiva:	
	"Fontanile":	
Morfologia:	Puntiforme e/o localizzata:	Diffusa:
	Fronte Sorgivo:	Polla ("olla sorgiva"):
	Concavità e/o scavo ("fontanal"):	Con tubazioni e/o collettori:
	Altro:	
Regime:	Perenne:	Secca stagionalmente:
	Secca eccezionalmente:	Secca:
Stato:	Captata:	Non captata:
Tipologia di utilizzo:	Potabile:	Ittiogenetico:
	Irriguo:	Altro: Dati non disponibili
	Stato naturale (canaledirisorgiva):	
Portata:	Misurata:	Stimata:
Perimetrazione aree di salvaguardia:	Non Presente: ●

Presente:	
Criterio perimetrazione:	Criterio Geometrico: ●	
	Criterio Idrogeologico:	
Protezione:	Presente:	
	Non presente:	
Interferenze con tracciato Metanodotto in progetto:	Nessuna	
Misura in sito:	No	
Note eventuali:	Lo Sauro Giovanni	
Documentazione Fotografica:	Si
