PROGETTO
METANODOTTO SESTRI LEVANTE – RECCO DN 400 (16”) DP 75 bar

Relazione sulle indagini finalizzate alla descrizione e alle linee guida per il corretto ripristino degli ambiti terrazzati e alla valorizzazione storico-paesaggistica degli spazi intercettati dalla linea in progetto

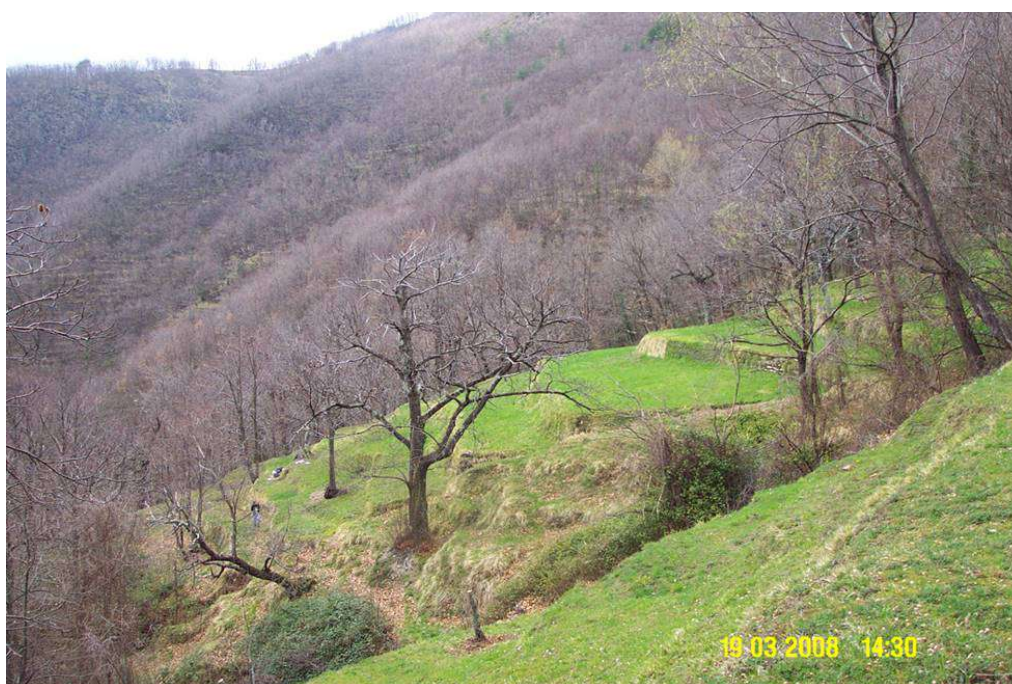
fig. 2 - Castagneto terrazzato e gestito presso Perlezzi (Borzonasca) che suggerisce l'aspetto che dovevano avere i castagneti quando ancora in uso (da Stagno 2018). Questo castagneto fino al 2012 era oggetto di sfalcio e pascolato da ovi-caprini.

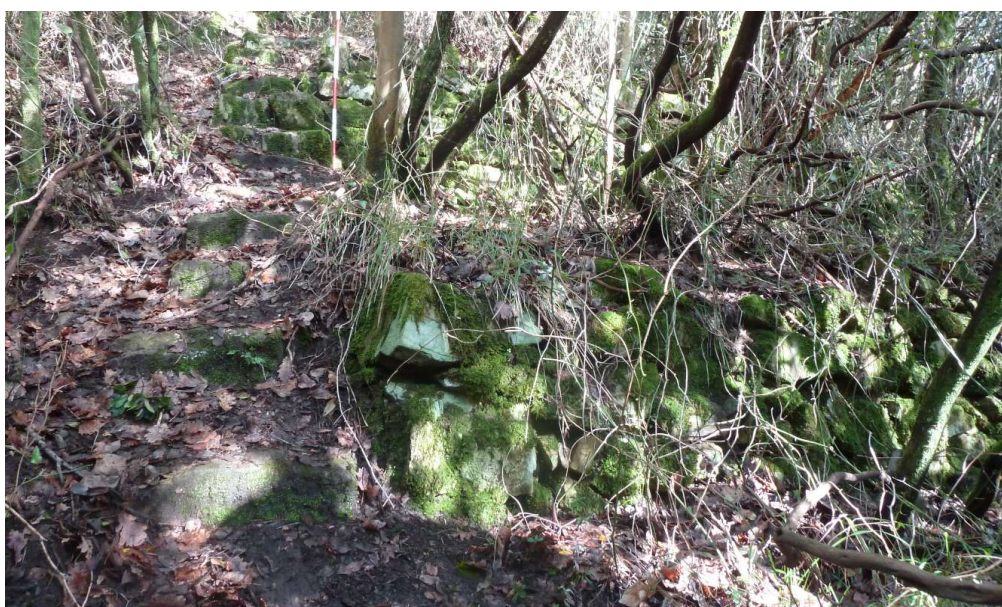
fig. 5 - Porzione di castagneto terrazzato con scaletta laterale (La Crocetta, UT 6057).

Presso Fragallo, il pascolo alberato lascia spazio a un vasto castagneto terrazzato, che per le caratteristiche delle murature (vedi *fig. anche 5*) è stato datato al XIX secolo. Questi terrazzamenti testimoniano una fase di colonizzazione agricola dei versanti forse in precedenza utilizzati come pascoli alberati o come boschi pascolati.

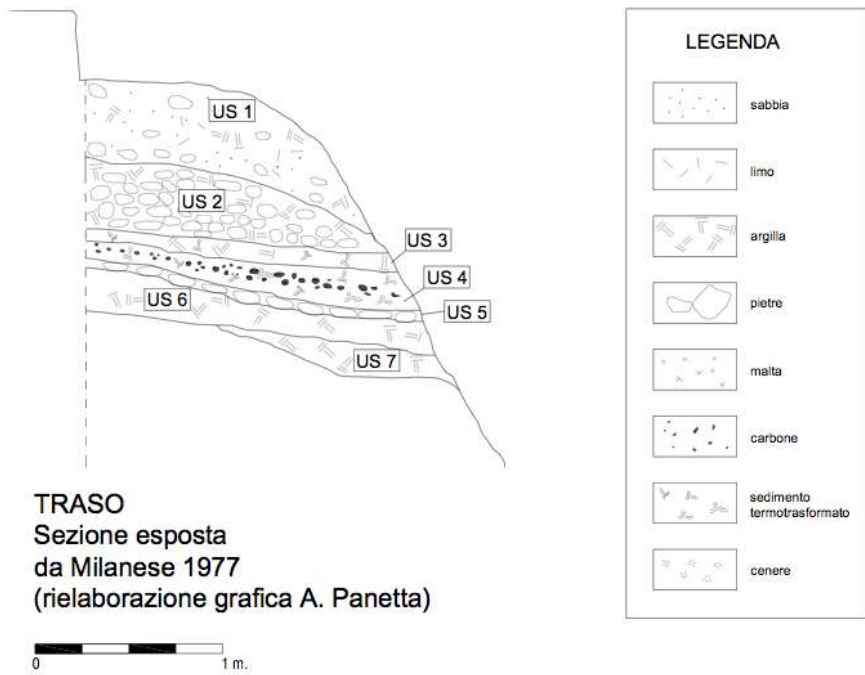
SITO Traso, Bargagli (GE)	
ALTITUDINE 466 M. SLM.	Anno dell'intervento 1959

<p>TRASO Sezione esposta da Milanese 1977 (rielaborazione grafica A. Panetta)</p> <p>0 1 m.</p> <p>LEGENDA</p> <ul style="list-style-type: none"> sabbia limo argilla pietre malta carbone sedimento termotrasformato cenere 	
Traso, sezione stratigrafica dell'intervento di scavo, rielaborazione di A. Panetta da Milanese 1977: 316, è stata modificata la numerazione da numeri romani a numeri arabi; aggiunta la numerazione all'interno dell'immagine; aggiunto numero di US allo strato di lastre di scisto in orizzontale poste fra gli strati IV e V.	
CONTESTO DELL'INDAGINE	Sondaggio di emergenza in prossimità di stratigrafia emersa durante lavori stradali e documentazione di una sequenza stratigrafica dall'età repubblicana al XX secolo.
CRONOLOGIA INIZIALE TERRAZZAMENTO Tardomedioevo (XVI sec.)	
La sezione documentata a Traso è caratterizzata nella parte più antica da strati argillosi, il primo dei quali (US 7), a diretto contatto con la roccia in posto, è databile all'età del ferro. Questo strato è coperto da livelli di vita riferibili ad un abitato di epoca romana, databili all'età repubblicana (US 6, I sec a.C.) e augustea (I sec. d. C., US 5, rudimentale pavimentazione in lastre e US 4, strato ricco di carboni). All'abbandono dell'abitato romano, testimoniato da US 3, fa seguito un uso agricolo dell'area nel XVI sec, quando viene realizzato un terrazzamento di cui è stato documentato un consistente strato di pietre (US 2) interpretabile come drenaggio. Lo strato sommitale US 1, terreno di coltivo, testimonia infine la fase d'uso recente (XIX-XX sec.) del terrazzamento. La sezione documentata a Traso è caratterizzata nella parte più antica da strati argillosi, il primo dei quali (US 7), a diretto contatto con la roccia in posto, è databile all'età del ferro. Questo strato è coperto da livelli di vita riferibili ad un abitato di epoca romana, databili all'età repubblicana (US 6, I sec a.C.) e augustea (I sec. d. C., US 5, rudimentale pavimentazione in lastre e US 4, strato ricco di carboni). All'abbandono dell'abitato romano, testimoniato da US 3, fa seguito un uso agricolo dell'area nel XVI sec, quando viene realizzato un terrazzamento di cui è stato documentato un consistente strato di pietre (US 2) interpretabile come drenaggio. Lo strato sommitale US 1, terreno di coltivo, testimonia infine la fase d'uso recente (XIX-XX sec.) del terrazzamento.

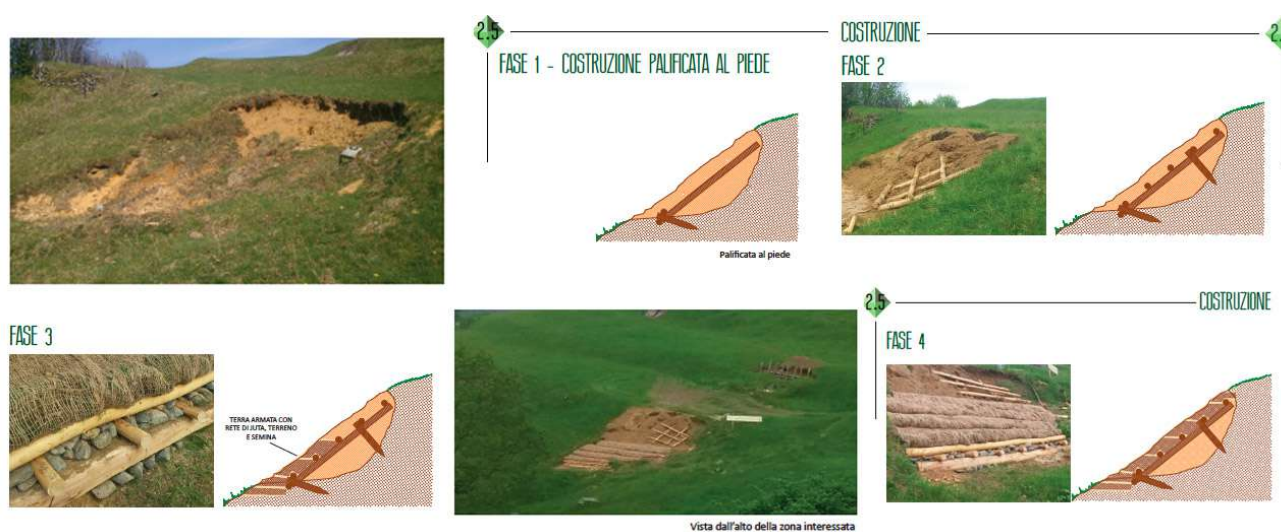
<p>Descrizione dell'intervento</p>	<p>Ristrutturazione di ciglioni all'interno di fasce ciglionate presso Ciassun (Masone) Realizzazione di 1) Palificata al piede; 2) Posa di strati di terra armata con rete di juta; 3) riporto finale di terreno; 4) semina dell'erba sul paramento esterno Il progetto prevede di "realizzare un piano di base con palificata a doppia parete sovrastato da bancate successive di terreno di riporto, rinforzate e mantenute in posto con rete di juta. Le bancate successive hanno altezza variabile da 40 cm a un metro a seconda dell'inclinazione. Il paramento esterno segue l'andamento della sistemazione originaria mantenendosi per 20-30 cm al di sotto del profilo in modo da poter accogliere. Al termine della sistemazione un riporto finale di terreno per raggiungere la quota definitiva. La juta manterrà la propria funzione per 2-3 anni e quindi fino ad uno sviluppo adeguato degli apparati radicali dell'erba che viene seminata sul paramento esterno. In questa occasione la sistemazione è stata completata con la realizzazione di un canale vegetato, con l'impiego di talee di salice con una tecnica tipo fascinata viva".</p>

Nelle immagini qui presentate si propongono tecniche di ricostruzione dei ciglioni che può essere adattato anche alla ricostruzione di porzioni di terrazzamenti rimossi. Lo schema prevede in sintesi la realizzazione di un piano di base con palificata a doppia parete sovrastato da bancate successive di terreno di riporto, rinforzate e mantenute in posto con rete di juta. L'attività descritta è stata realizzata da STAF nell'ambito del Manuter

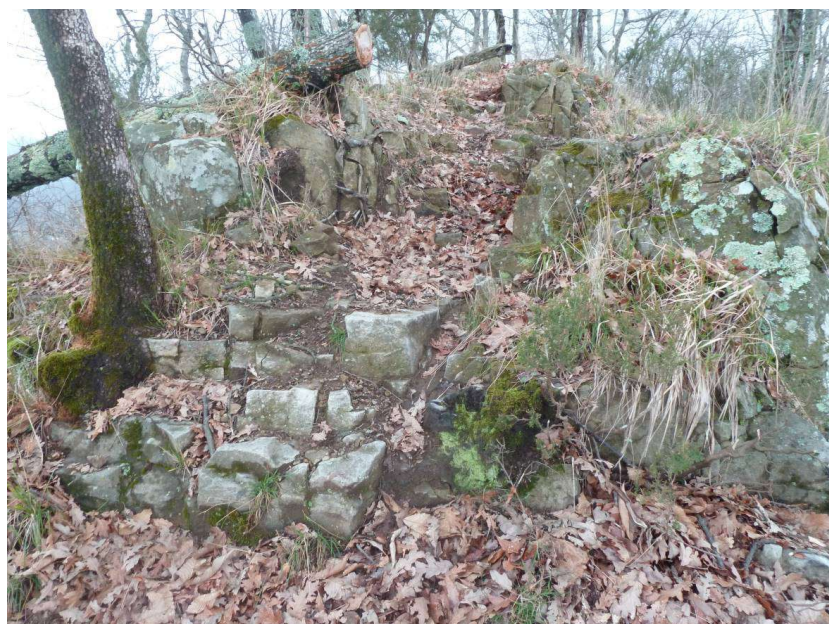
fig. 9 - Scaletta scavata nella roccia lungo il crinale presso M. Carnella (UT 6043b)

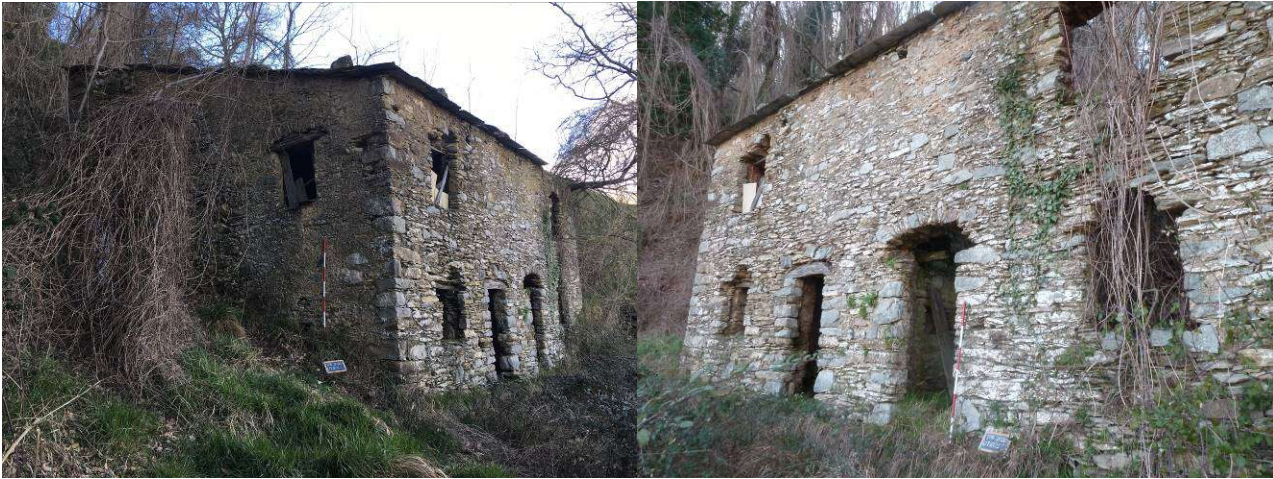
fig. 10 - UT 6013 - Casone nei pressi dell'Area 6000-b, nel quale son state identificate almeno due fasi edilizie. I prospetti nella foto sono relativi al XIX secolo.

Presso Castagnola²¹ di Carnella è conservato un complesso di tre strutture (UT 6013) articolato in almeno 3 fasi edilizie, la più antica delle quali potrebbe riferirsi al XVIII secolo, come indicherebbero le caratteristiche delle aperture del corpo di fabbrica più antico. Il gruppo di edifici è circondato da una porzione di castagneto terrazzato, che si affaccia sul versante nord verso Monterotondo. Lo studio di questa struttura, in relazione al castagneto terrazzato circostante potrebbe fornire utili indicazioni alla comprensione delle fasi di colonizzazione di questi versanti. Il tracciato intercetta un'area a forte erosione probabilmente legata alle sorgenti del rio Castagnola.

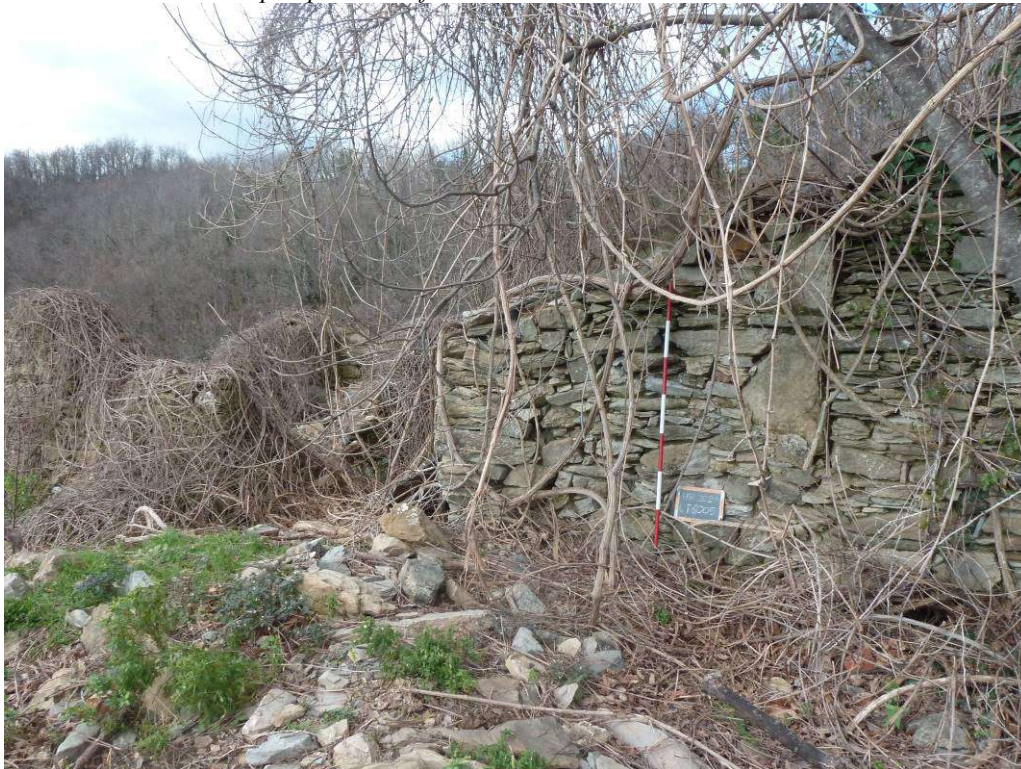
fig. 11 - UT 6005 (Area 6000a. M. Lungo, San Vincenzo, Terisso). Struttura in stato di crollo, interpretata come casone. Sotto le liane si nota lo stipite di un'apertura tamponata che per tipologia può essere datato al XVII-XVIII secolo (la raccolta di superficie effettuata presso UT 6006 ha restituito frammenti ceramici di XVII secolo).

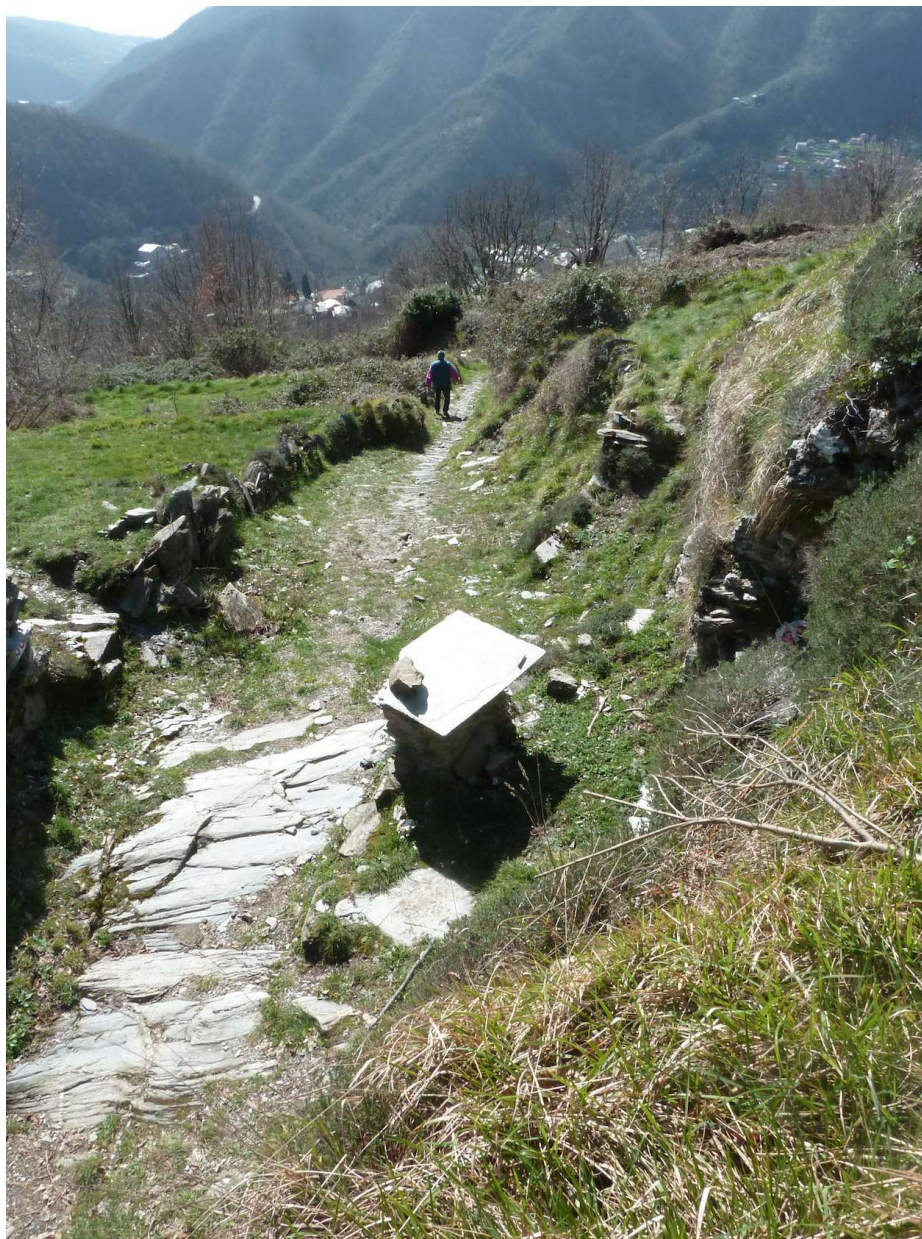
fig. 23 - Passo dei Casetti UT 7010 -Mulattiera delimitata da creste

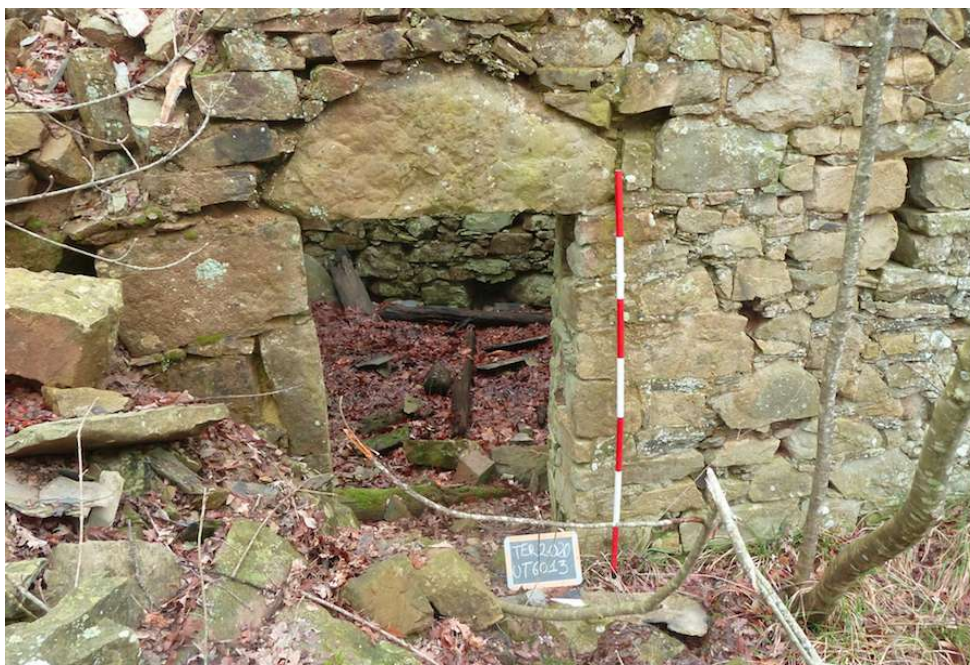
fig. 28 - Castagnola di Carnella UT 6013 apertura con architrave monolitico relativa al corpo di fabbrica più antico della struttura

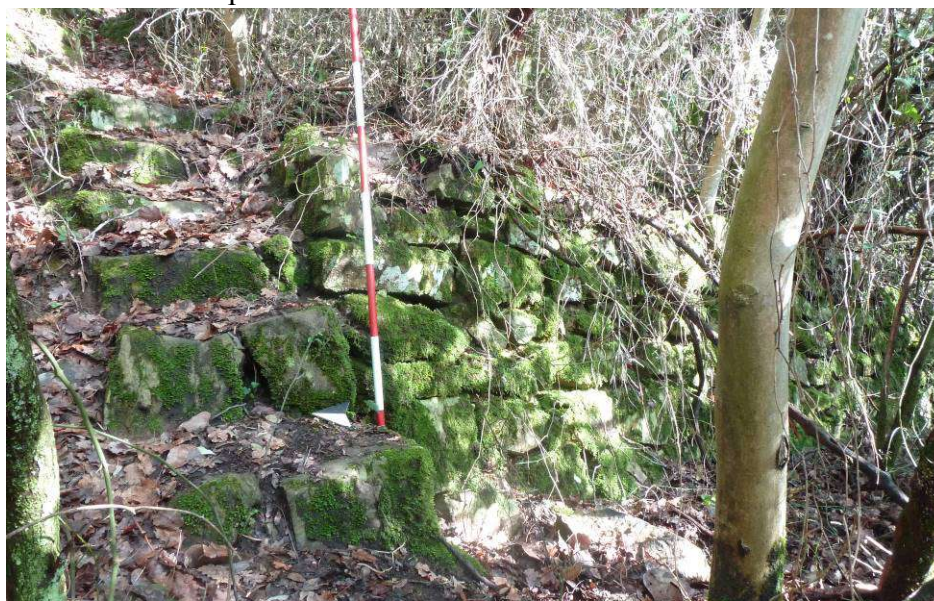
fig. 29 - Terrarossa UT 6057 scaletta laterale lungo i muri di terrazzamento

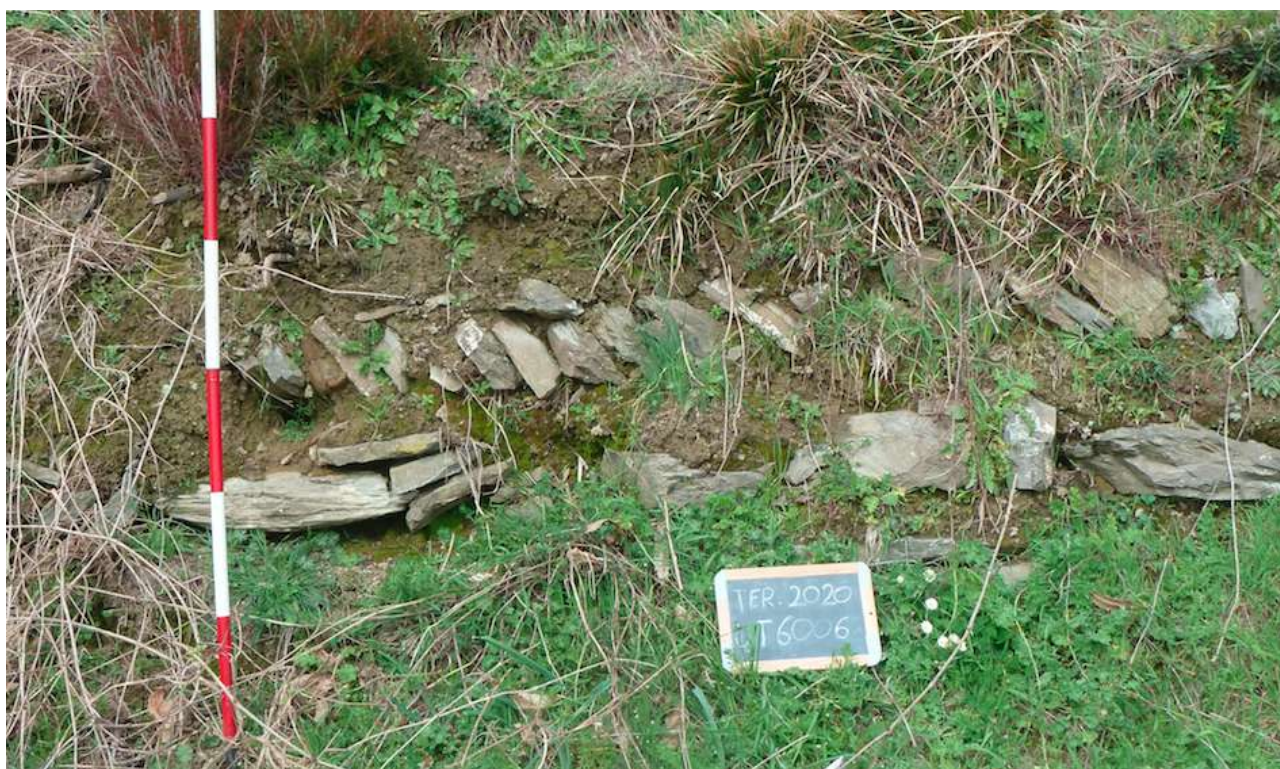
fig. 30 - Area 6000b - Monte Lungo - San Vincenzo, Particolare della muratura di UT 6006.

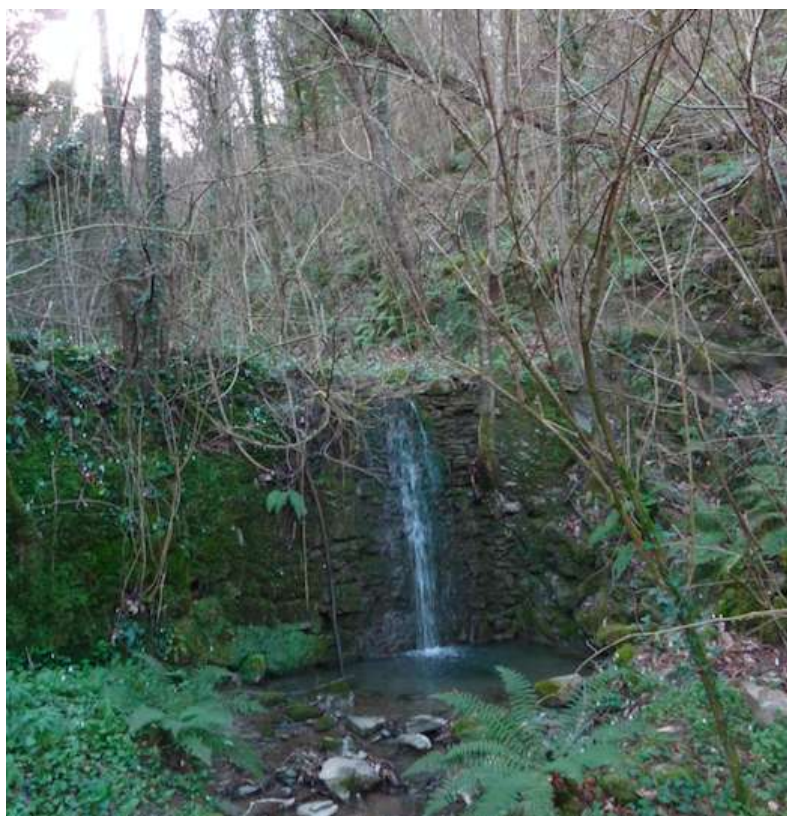
fig. 32 - San Biagio Chiesanuova UT 5003 (esterna al tracciato). Impluvio irreggimentato con imponenti briglie. A monte si notano i versanti terrazzati di UT 5004.

Presso San Biagio Chiesanuova sono state inoltre documentate importanti opere di regimazione delle acque che hanno interessato un affluente del torrente Garibaldo presso C. Tosa (UT 5003). Si tratta di briglie in muratura anche imponenti realizzate per rallentare l'erosione e consentire la derivazione di canali per irrigare i campi sottostanti (UT 5001). Queste opere non sono interessate dal tracciato, ma si segnalano per la loro monumentalità.

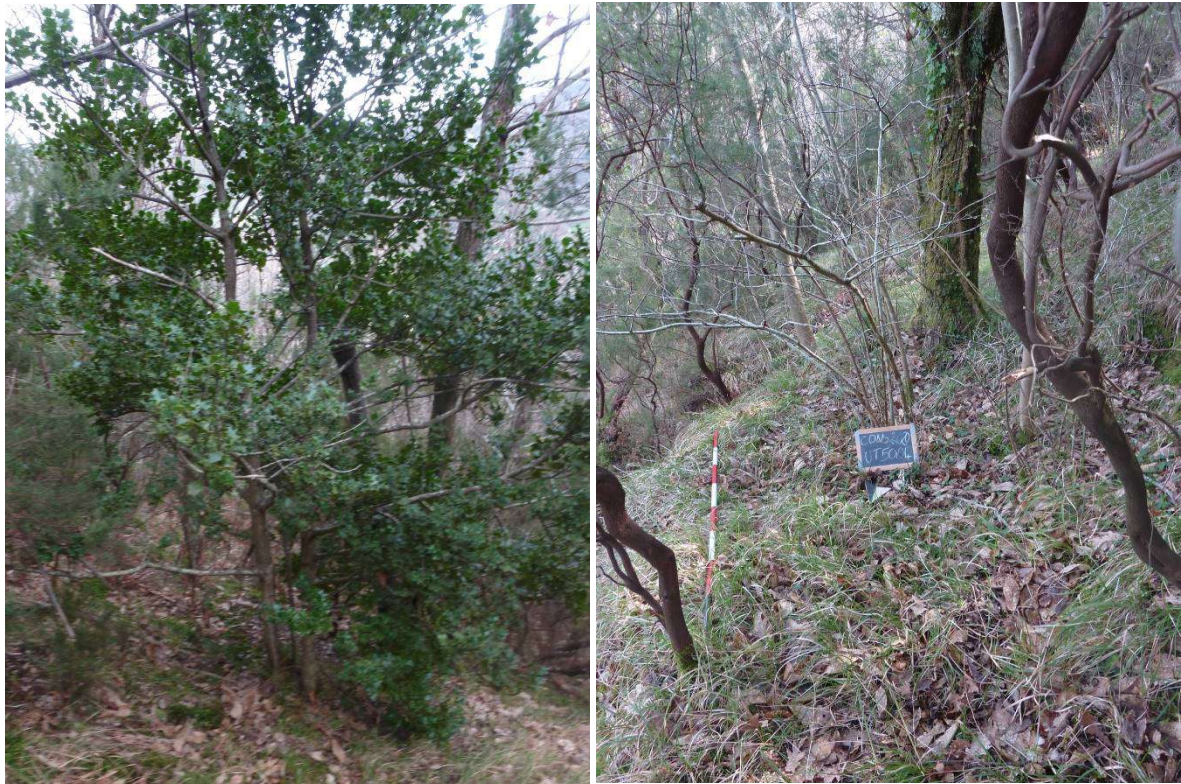
fig. 33 - M. Acuto UT 5005 A sinistra agrifoglio, a destra traccia di lunettatura lungo i terrazzamenti

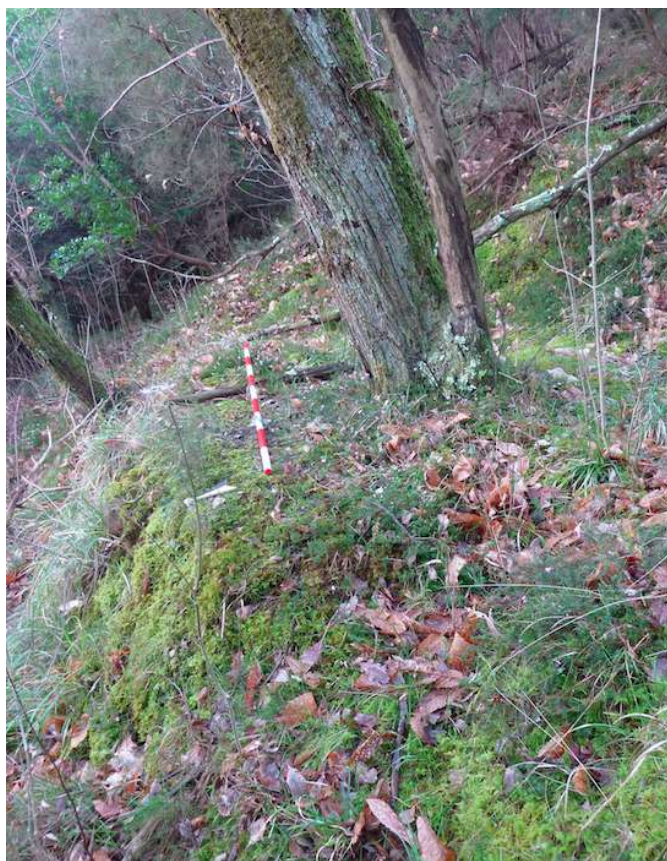
fig. 35 - Frisolino. UT 4013 Lunettatura con castagno
