SANT'ANTIOCO - MANUTENZIONE STRAORDINARIA CONDOTTA ADDUTTRICE PER MACOMER

PROGETTO ESECUTIVO

CODICE ELABORATO:		NOME ELABORATO:			SCALA:
e.26_CORIP ES R 005 R0		INDAGINI GEOGNOSTICHE E AMBIENTALI			-
D					
C					
B					
A	Emissione	27/02/2019	Ing. A. de Vito	Ing. A. de Vito	Ing. F. Colletti
REV.	DESCRIZIONE	DATA	REDATTO	VERIFICATO	APPROVATO

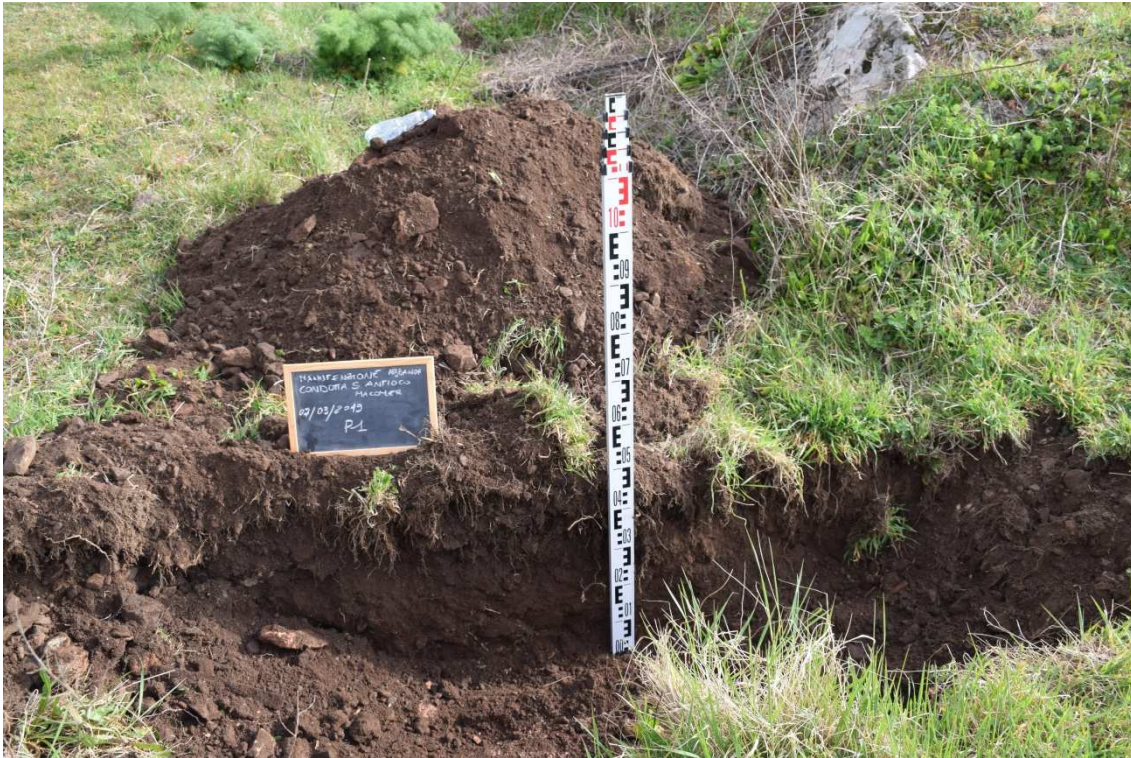
Pozzetto esplorativo P1

Strato A_ 0,00 0,25 m _Orizzonte pedogenetico: suolo bruno in matrice argillosa con ciottoli eterometrici di basalto più o meno alterato;

Strato B_0,25 – 0,50 m (fondo scavo)_ Substrato roccioso basaltico alterato;

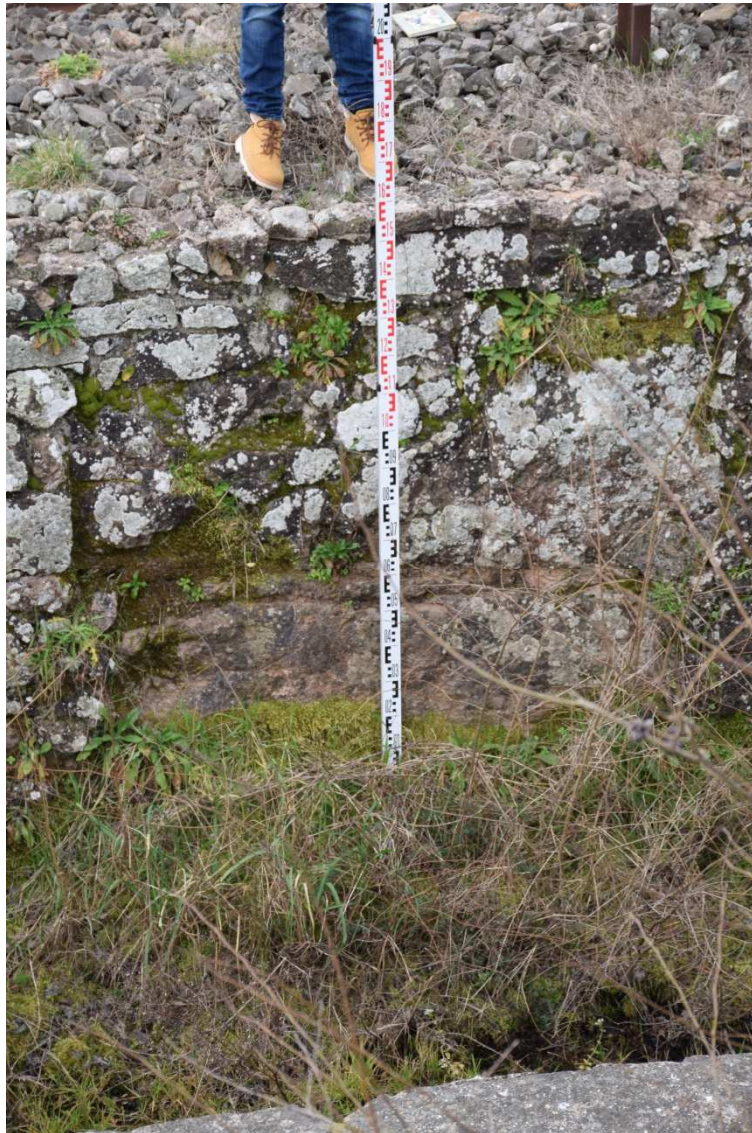
In questa immagine, scattata in corrispondenza della massicciata della ferrovia in località Bara, in corrispondenza del settore in cui si è previsto di intervenire per la messa in opera della condotta mediante spingitubo, è stata rilevata la profondità del basamento roccioso basaltico, il quale come scaturito anche dal pozzetto stratigrafico è risultato molto superficiale...

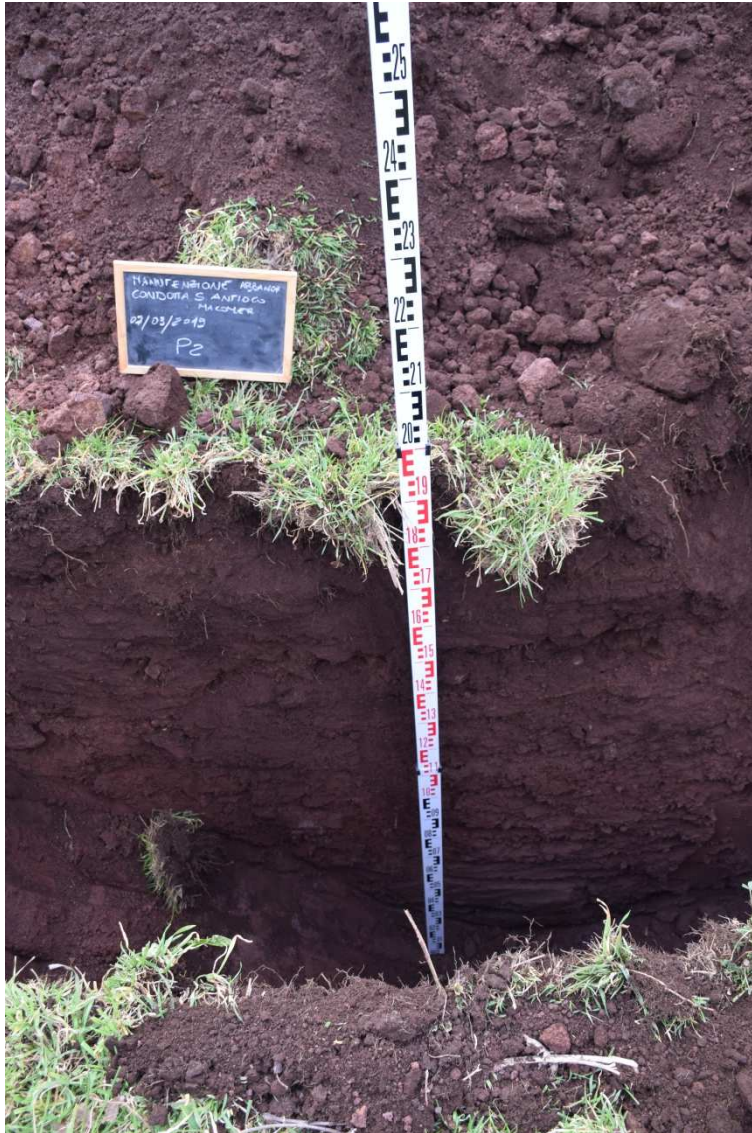
Pozzetto esplorativo P2

Strato A_ 0,00 – 1,90 m _Orizzonte pedogenetico: suolo bruno in matrice argillosa con ciottoli eterometrici di basalto più o meno alterato

Strato B_ 1,90 – 2,00 m(fondo scavo)_ Substrato roccioso basaltico alterato

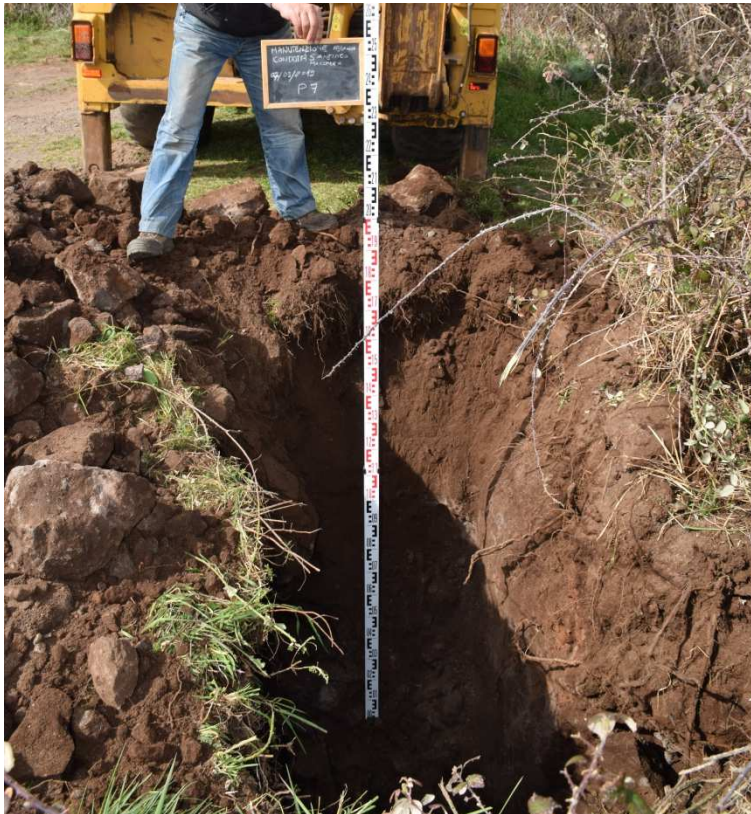
Pozzetto esplorativo P7

Strato A_ 0,00 - 1,60 m _Orizzonte pedogenetico: suolo bruno in matrice argillosa con ciottoli e blocchi di basalto più o meno alterato

Strato B_ 1,60 - 1,70 m(fondo scavo)_ Substrato roccioso basaltico alterato

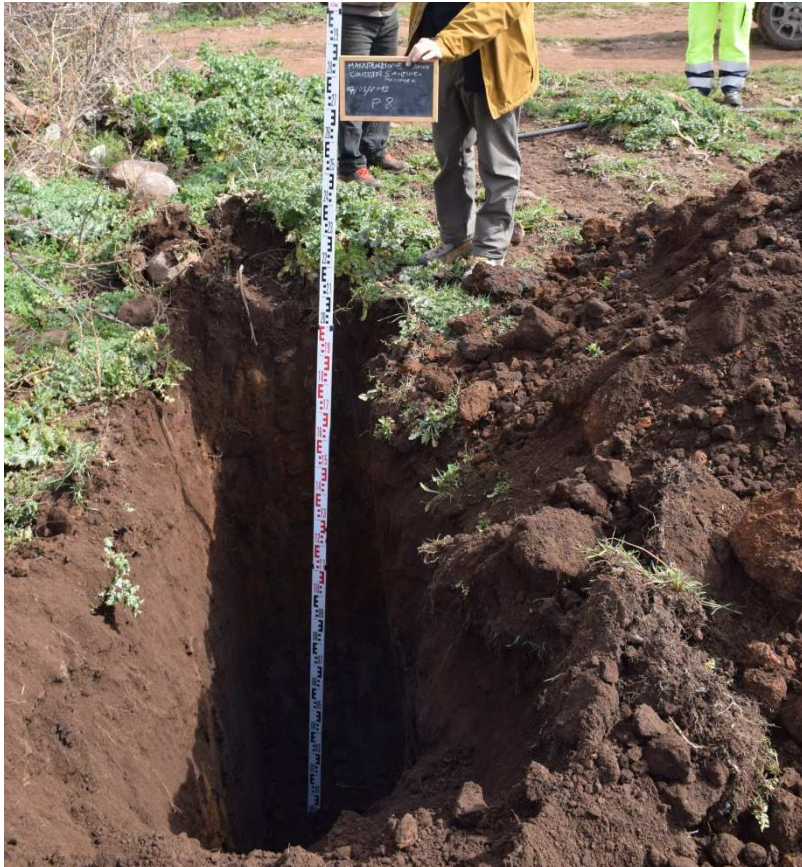
Pozzetto esplorativo P8

Strato A_ 0,00 1,90 m _Orizzonte pedogenetico: suolo bruno in matrice argillosa con ciottoli e blocchi di basalto più o meno alterato

Strato B_ 1,90 -2,00 m(fondo scavo)_ Substrato roccioso basaltico alterato

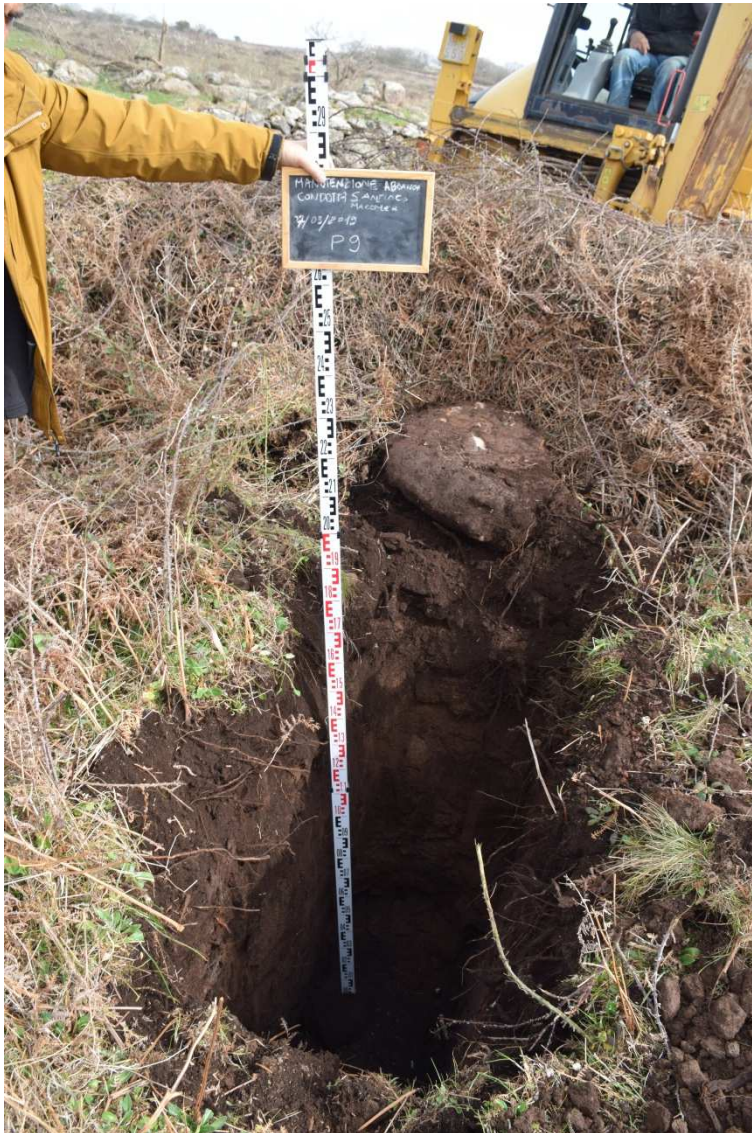
Pozzetto esplorativo P9

Strato A_ 0,00 - 1,80 m _Orizzonte pedogenetico: suolo bruno in matrice argillosa con ciottoli eterometrici di basalto più o meno alterato

Strato B_ 1,80 - 1,90 m(fondo scavo)_ Substrato roccioso basaltico alterato

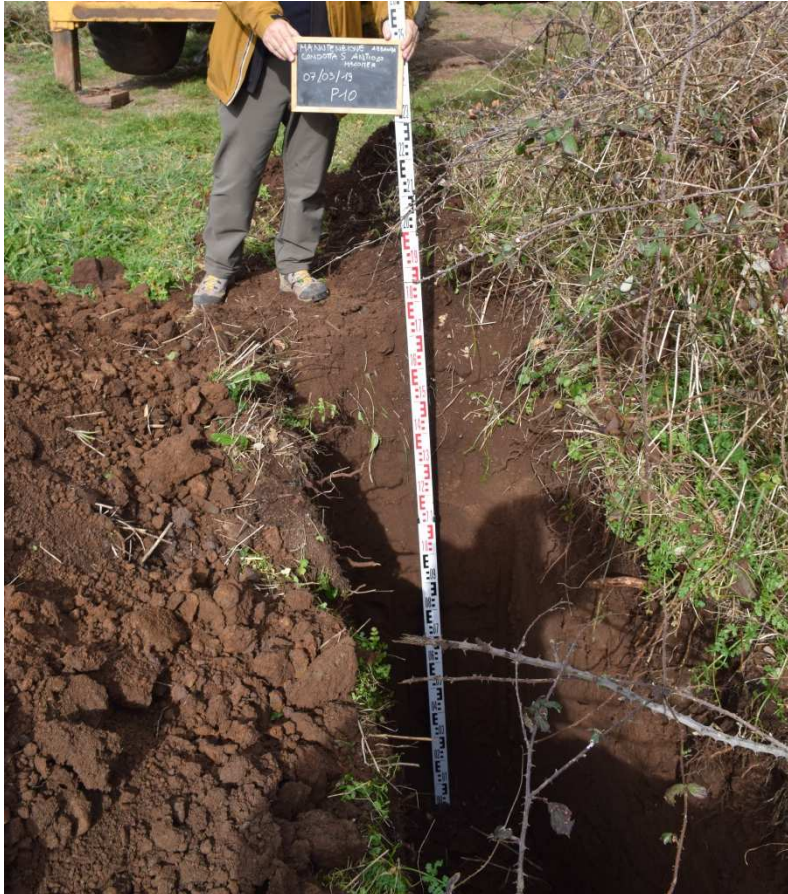
Pozzetto esplorativo P10

Strato A_ 0,00 - 1,60 m _Orizzonte pedogenetico: suolo bruno in matrice argillosa con ciottoli eterometrici di basalto più o meno alterato

Strato B_ 1,60 - 1,70 m(fondo scavo)_ Substrato roccioso basaltico alterato

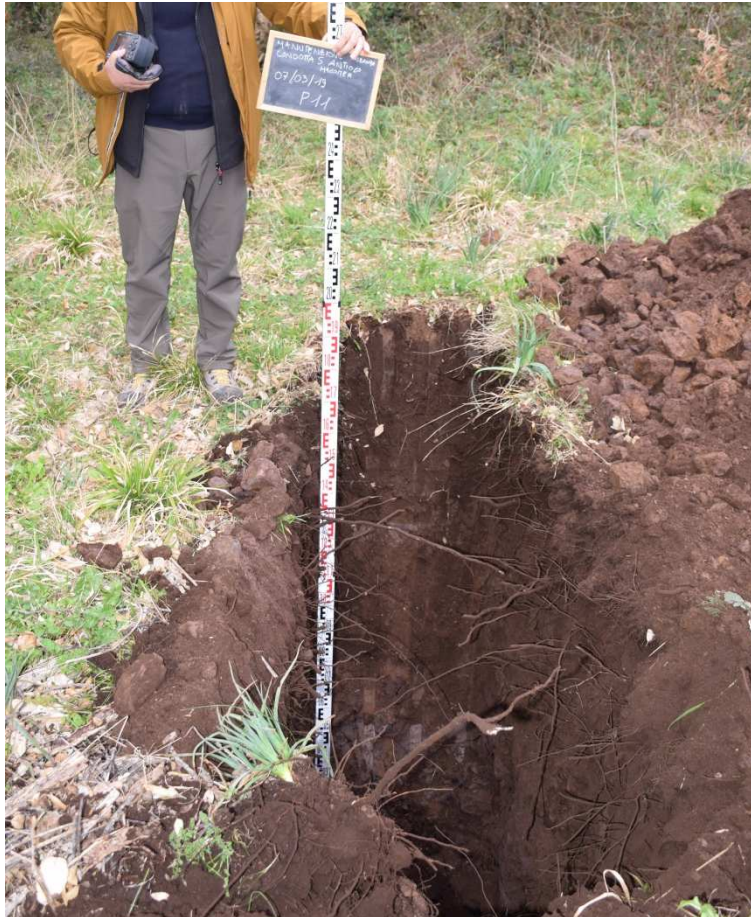
Pozzetto esplorativo P11

Strato A_ 0,00 - 1,60 m _Orizzonte pedogenetico: suolo bruno in matrice argillosa con ciottoli eterometrici di basalto più o meno alterato

Strato B_ 1,60 - 1,70 m(fondo scavo)_ Substrato roccioso basaltico alterato
