SANT'ANTIOCO - MANUTENZIONE STRAORDINARIA CONDOTTA ADDUTTRICE PER MACOMER - APPENDICE 1: CONDOTTA ADDUTTRICE PER SINDIA -

PROGETTO ESECUTIVO

CODICE ELABORATO:		NOME ELABORATO:				SCALA:
e.26a_CORIP ES R 007 R0		RELAZIONE DI VALUTAZIONE DI IMPATTO ARCHEOLOGICO				-
D						
C						
B						
A	Emissione	27/02/2019	Ing. A. de Vito	Ing. A. de Vito	Ing. F. Colletti	
REV.	DESCRIZIONE	DATA	REDATTO	VERIFICATO	APPROVATO

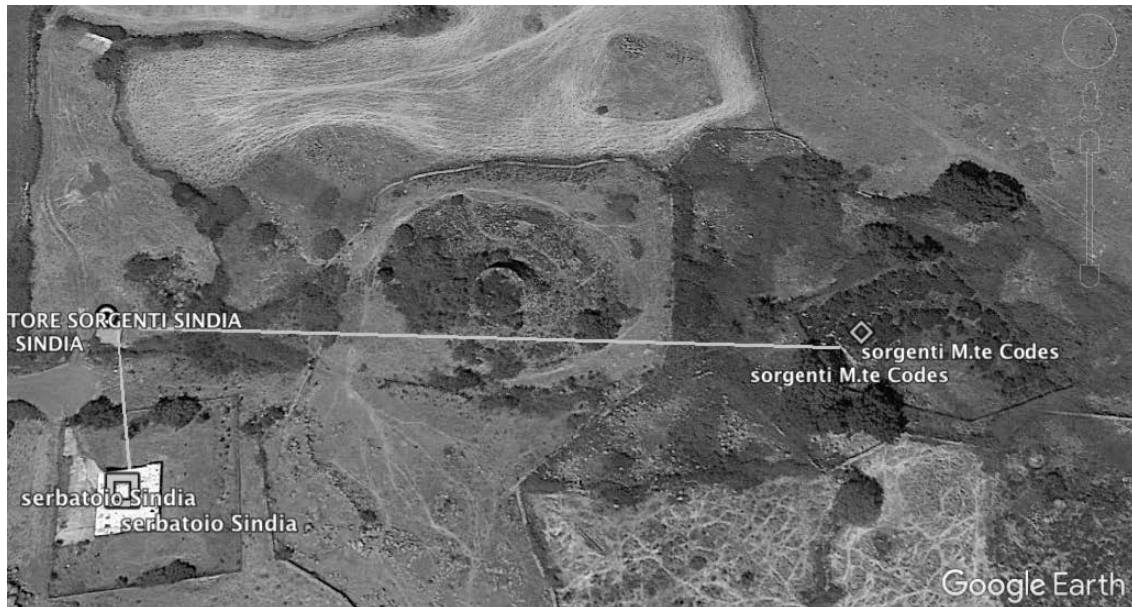
1. Il nuraghe Montecodes e la linea idraulica come da variante aggiuntiva al progetto.

DISTANZA DALLE OPERE: circa 45 m a nord delle opere.

RISCHIO ARCHEOLOGICO RISPETTO ALL’OPERA: alto.

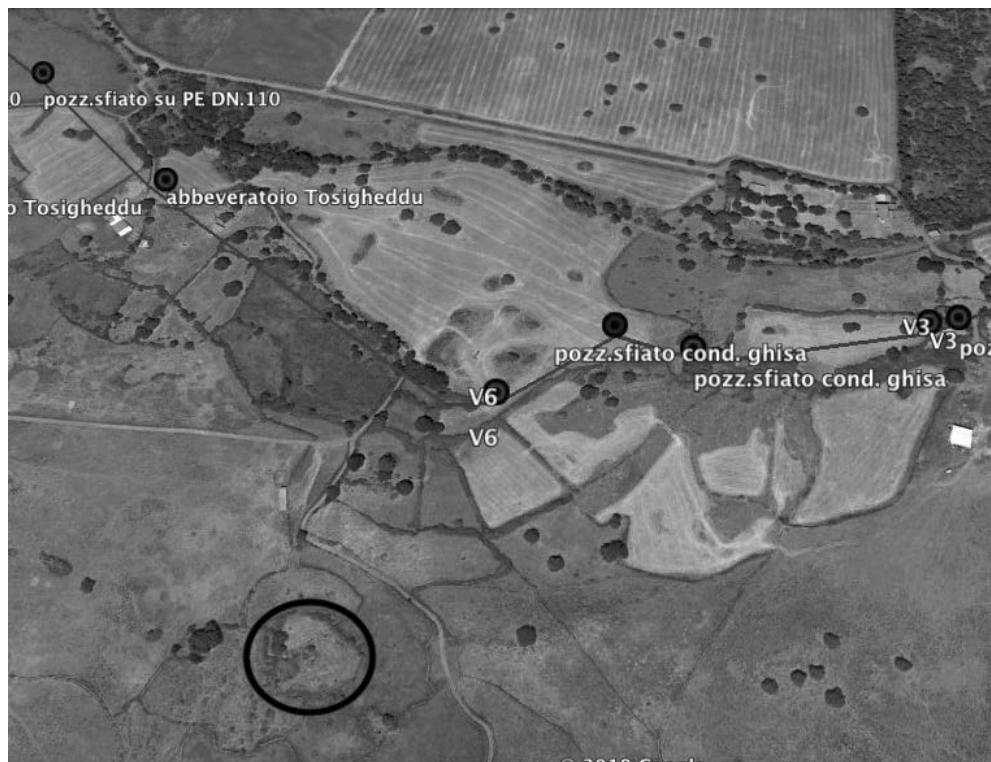
3. Il nuraghe Sa Casina e la linea idraulica come da variante aggiuntiva al progetto

DISTANZA DALLE OPERE: circa 232 m a sud-sudovest delle opere.

RISCHIO ARCHEOLOGICO RISPETTO ALL'OPERA: alto.

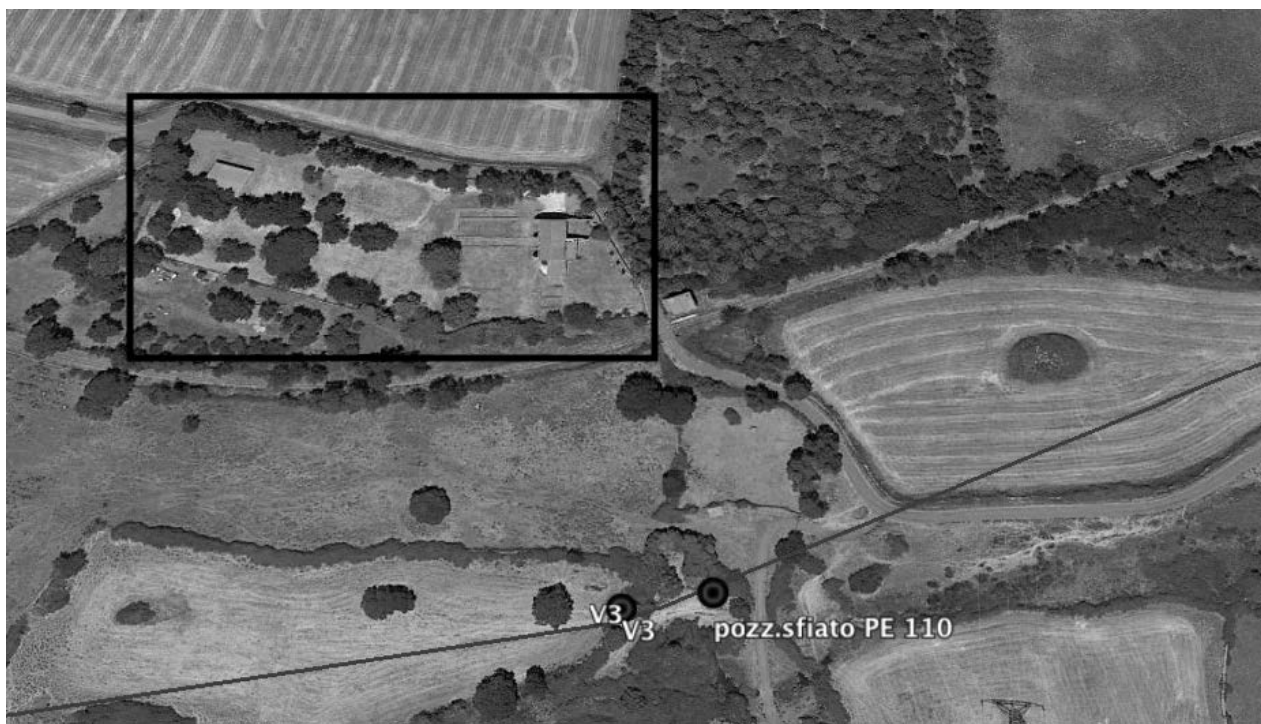
5. Il complesso di Santa Maria di Corte e la linea idraulica come da variante aggiuntiva al Progetto

DISTANZA DALLE OPERE: circa 287 m a est dell'area recintata della chiesa.

RISCHIO ARCHEOLOGICO RISPETTO ALL'OPERA: alto.
