**NOUVELLE LIGNE LYON TURIN – NUOVA LINEA TORINO LIONE  
PARTIE COMMUNE FRANCO-ITALIENNE – PARTE COMUNE ITALO-FRANCESE  
CUP C11J05000030001**

**LOTTO COSTRUTTIVO 1  
SVINCOLO DI CHIOMONTE IN FASE DI CANTIERE E NICCHIE DI INTERSCAMBIO  
MONITORAGGIO AMBIENTALE IN CONTINUITÀ PER LA REALIZZAZIONE DEL CO4  
NELL'AREA DE LA MADDALENA - ALLEGATO 4**

## NUOVA LINEA TORINO LIONE CUNICOLO ESPLORATIVO DE LA MADDALENA

### Verifica Esiti Ambientali del Cunicolo Esplorativo de La Maddalena Relazione

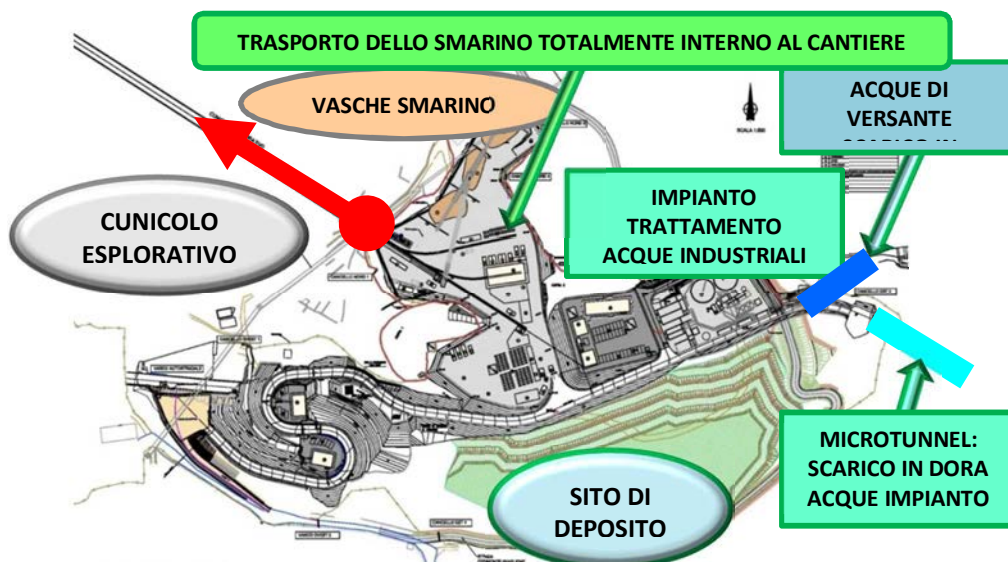
Figura 1 - Le principali componenti del cantiere de La Maddalena

Nella figura seguente è riportata la planimetria generale del cantiere comprensiva, oltre che delle opere di imbocco cunicolo e del deposito dei materiali provenienti dagli scavi, di tutti gli apprestamenti necessari alla realizzazione delle opere.

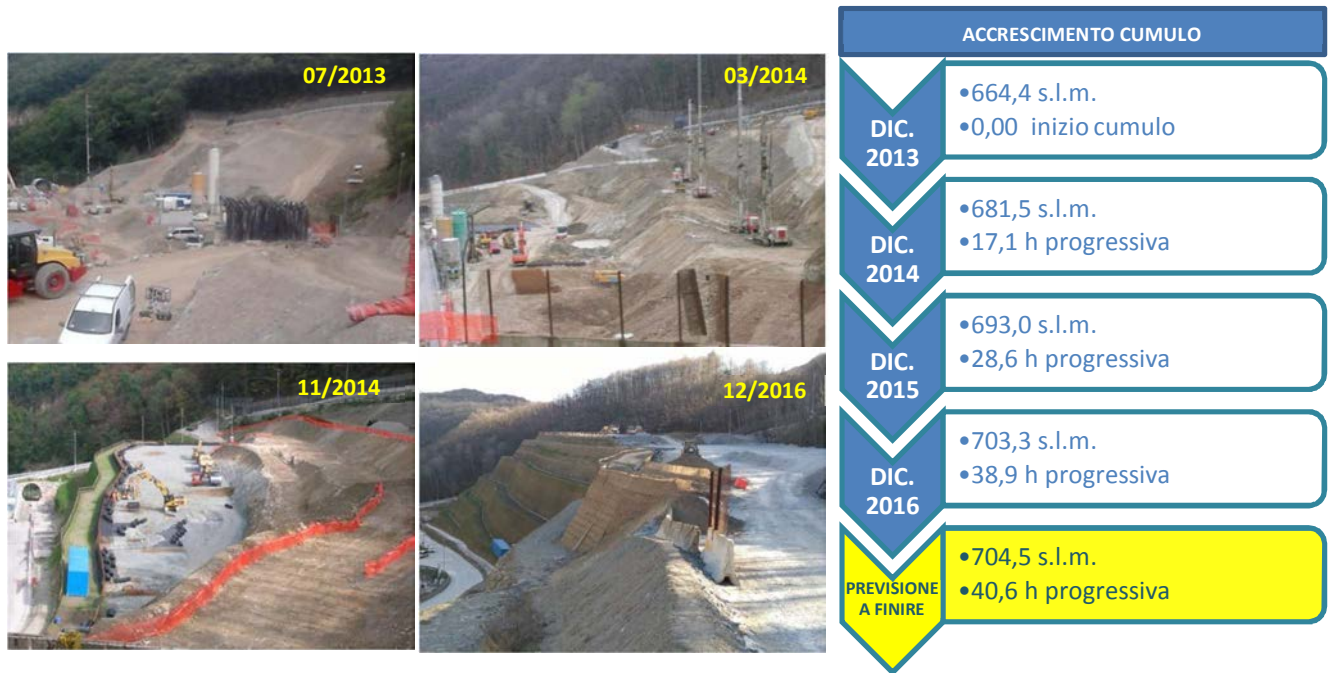
Figura 3 - Alcune fasi della realizzazione deposito definitivo

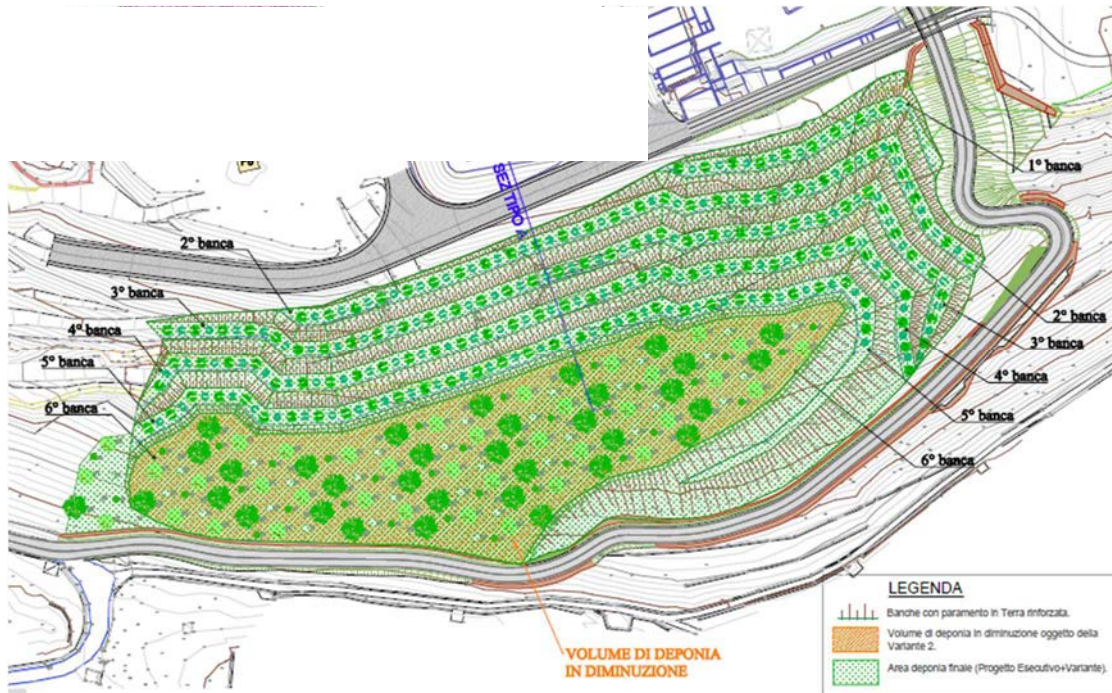
Figura 4 – Planimetria di ripristino del sito di deposito

Come meglio dettagliato nel paragrafo 6.6.3 sarà invece realizzato, a conclusione delle attività di abbancamento, il ripristino del sito di deposito di cui nel seguito si riporta uno stralcio planimetrico.

Si evidenzia che gli inerbimenti delle scarpate del sito sono stati comunque realizzati progressivamente con l'avanzamento della realizzazione del cumulo a maggior garanzia della buona riuscita dell'intervento nel suo complesso.

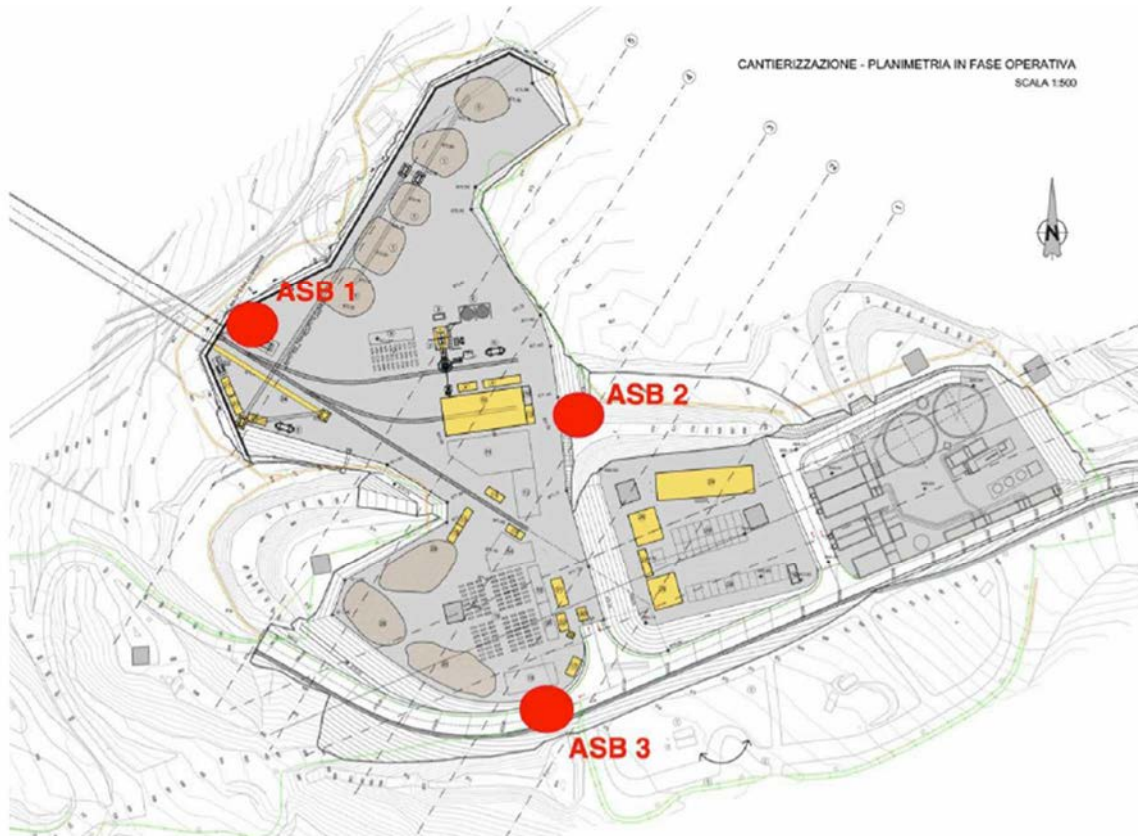
L’ubicazione delle postazioni ASB-1-2-3 è riportata in figura.

**Figura 10 – Localizzazione delle postazioni per il monitoraggio delle fibre di asbesto (Fase 1)**

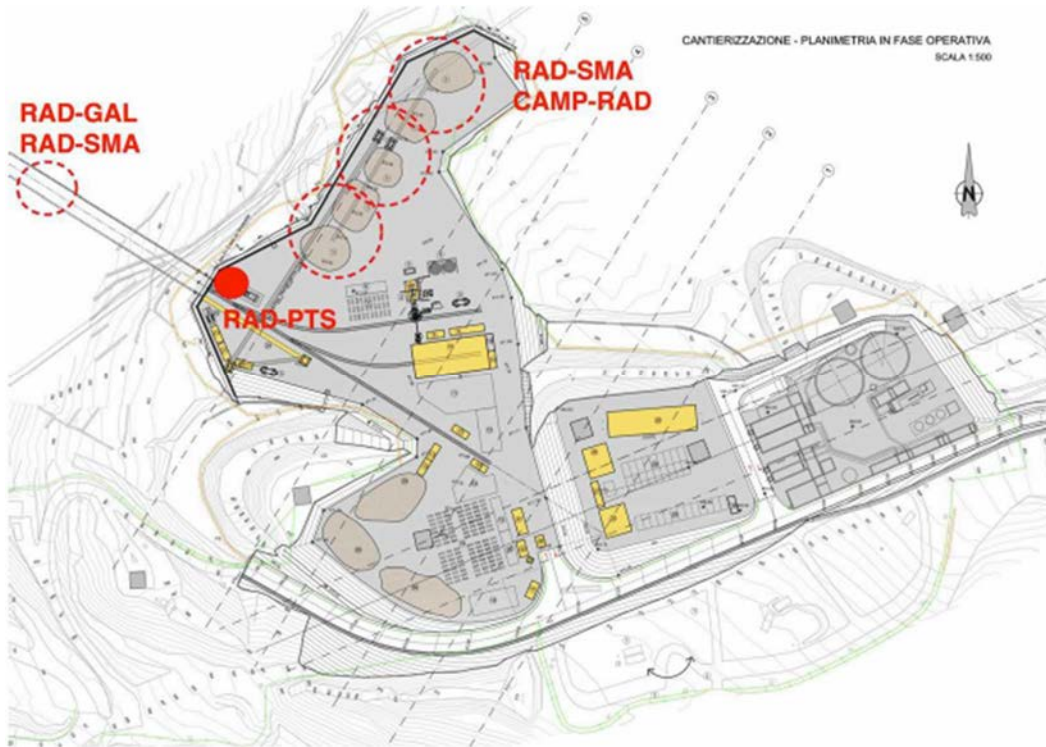
Figura 14 – Configurazione del sistema di monitoraggio delle radiazioni ionizzanti per la fase 1

Nella figura seguente è riportata la configurazione del monitoraggio per la Fase 1.

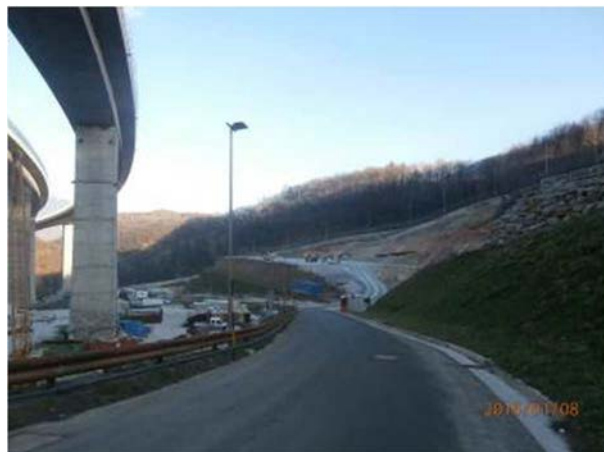
**Figura 18 – Strada di accesso all'imbocco del cunicolo: si noti la presenza delle pile viadotto Clarea**

L'autostrada A32 è la principale interferenza del cantiere essendo posizionata al di sopra del medesimo (viadotto Clarea). In particolare insistono nel cantiere Spalle, pile e fondazioni del viadotto Clarea.

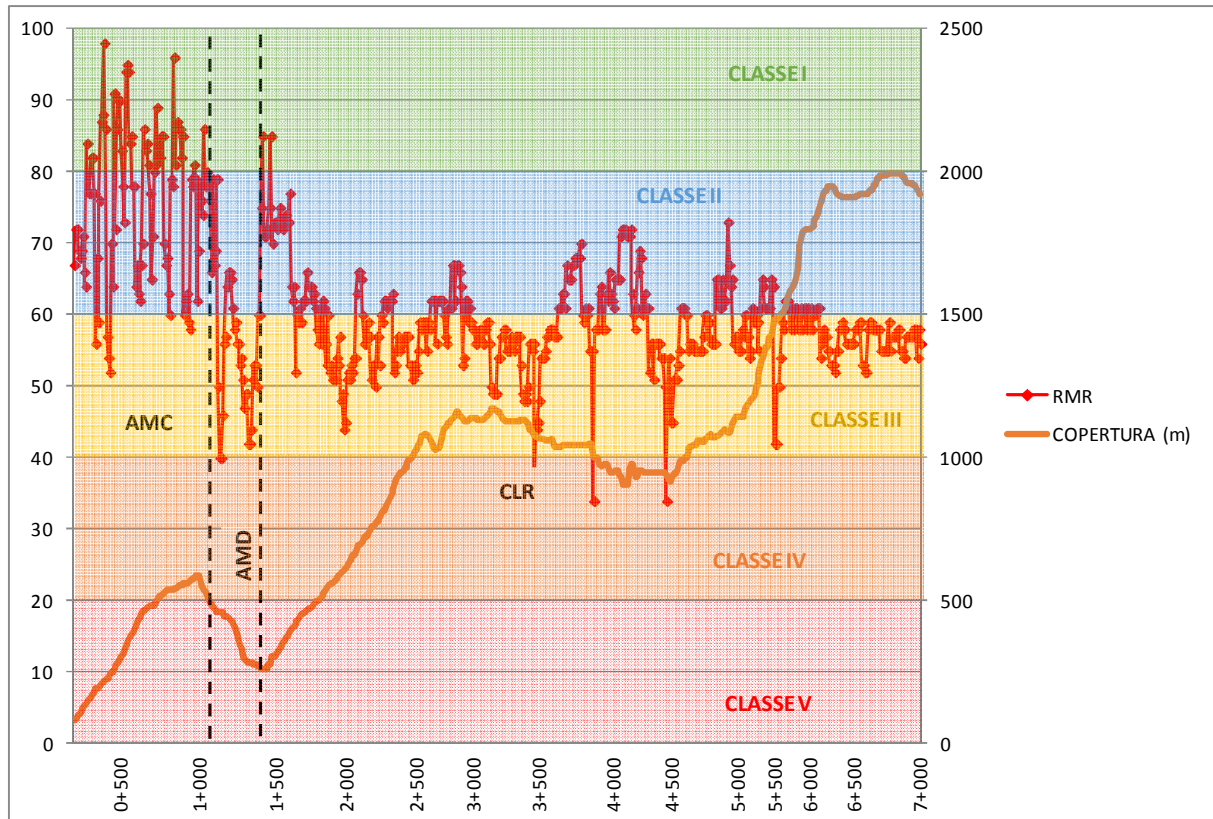
- Complesso di Ambin:
  - litotipi AMC:  $52 \leq \mathbf{RMR} \leq 98$ , classe geomeccanica da **I** a **III** (**II** prevalente).
  - litotipi AMD:  $40 \leq \mathbf{RMR} \leq 66$ , classe geomeccanica da **II** a **IV** (**III** prevalente).
- Complesso di Clarea:
  - litotipi CLR:  $34 \leq \mathbf{RMR} \leq 85$ , classe geomeccanica da **I** a **IV** (**III** prevalente).

**Figura 32 – Distribuzione dei valori di RMR di Bieniawski (1989) e delle classi di qualità valutati lungo il Cunicolo della Maddalena.**

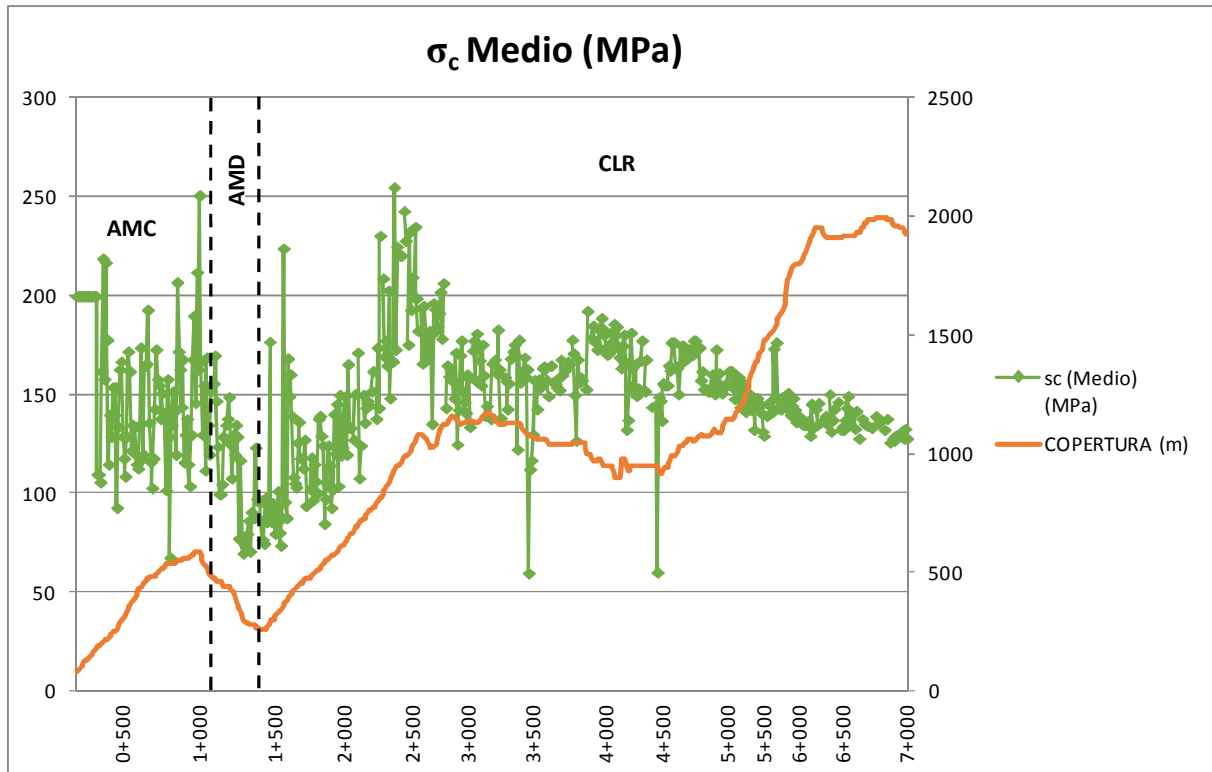
Per i litotipi AMC, e in parte gli AMD, non sono definiti valori di  $\sigma_c$  orientato (parallelo e ortogonale) a causa della foliazione mal definita e della sostanziale isotropia dei litotipi. La distribuzione dei valori di  $\sigma_c$  è riportata nel grafico di Figura 37 correlati alla copertura topografica.

Figura 37 – Distribuzione dei valori di  $\sigma_c$  medio ricavato dalle prove di PLT (Point Load Test) eseguiti in avanzamento lungo il Cunicolo per il tratto scavato in TBM.

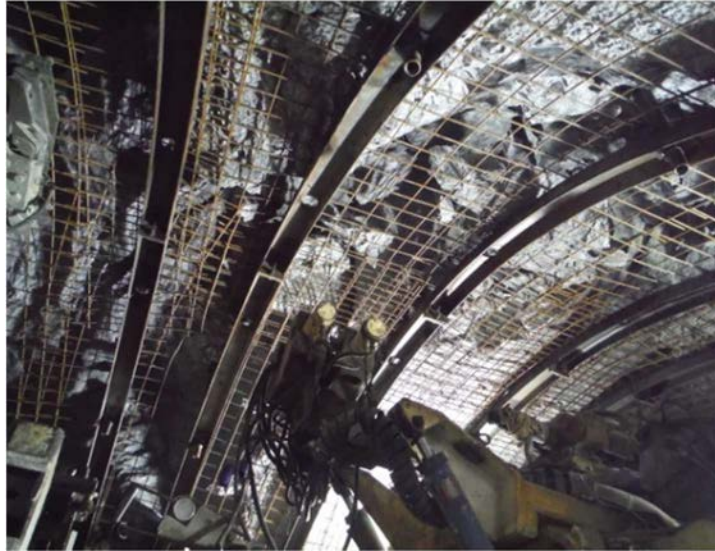
**Figura 40 – Settore interessato da fenomeni di rilascio in calotta in cui è stato necessario mettere in opera centine e rete.**

I principali fenomeni di rilascio gravitativo, rappresentati per lo più da distacchi di cunei/blocchi rocciosi, si sono verificati principalmente a partire da circa Pk 3+500 coinvolgendo buona parte della calotta ed in alcuni casi il settore superiore dei paramenti (Figura 40).

Nel settore compreso tra circa pk 3+500 e 7+020, nonostante valori di RMR>50 e GSI>55, si sono verificati rilasci gravitativi di una certa entità. Tali fenomeni di instabilità hanno comportato la necessità della messa in opera di sostegni per mezzo di centinature sia leggere (sezioni tipo F3C\_1 e FMV) che pesanti (F4 e F5) al posto delle previste bullonature.

Dal punto di vista strutturale i fenomeni di rilasci gravitativi sono correlati alla presenza e intersezione di alcune ricorrenti famiglie di discontinuità. In particolare, nei tratti caratterizzati da instabilità, l'ammasso roccioso è risultato interessato dalle discontinuità F4b, mediamente immergenti verso Sud con angoli elevati e dalla scistosità principale a basso angolo con direzione sub parallela all'andamento del Cunicolo, immergente verso lo scavo.

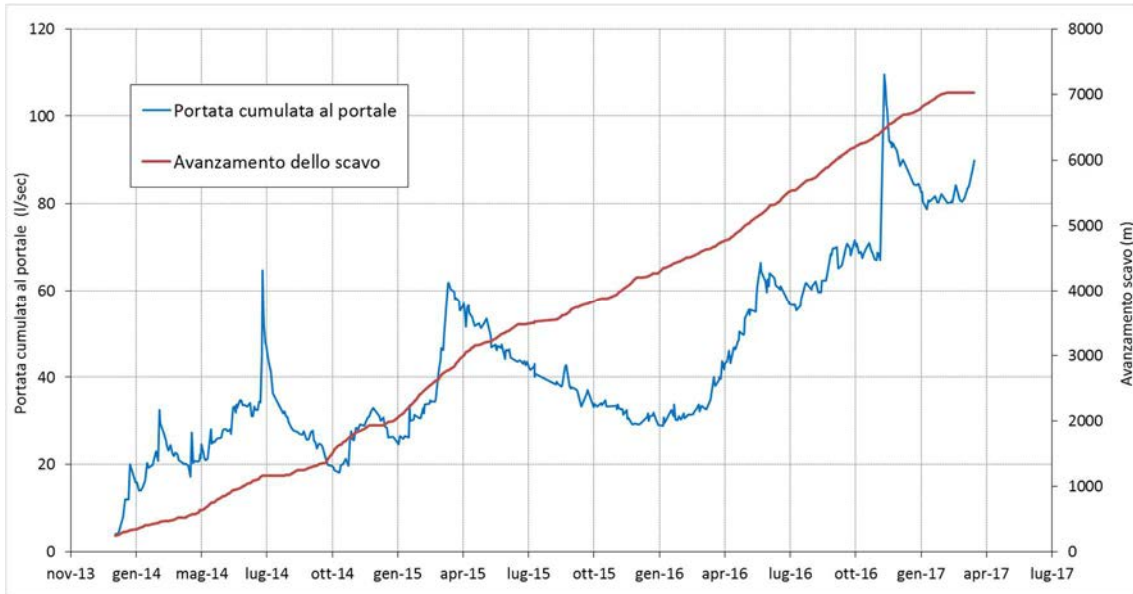
- 2) aumento delle infiltrazioni per ricarica da parte delle precipitazioni meteoriche che si infiltrano nei settori a bassa copertura (prossimi all'imbocco);
- 3) decremento delle portate per stabilizzazione o esaurimento dei contributi 1) e 2) sopra elencati.

**Figura 50 – Portate totali registrate al portale e avanzamento dello scavo**

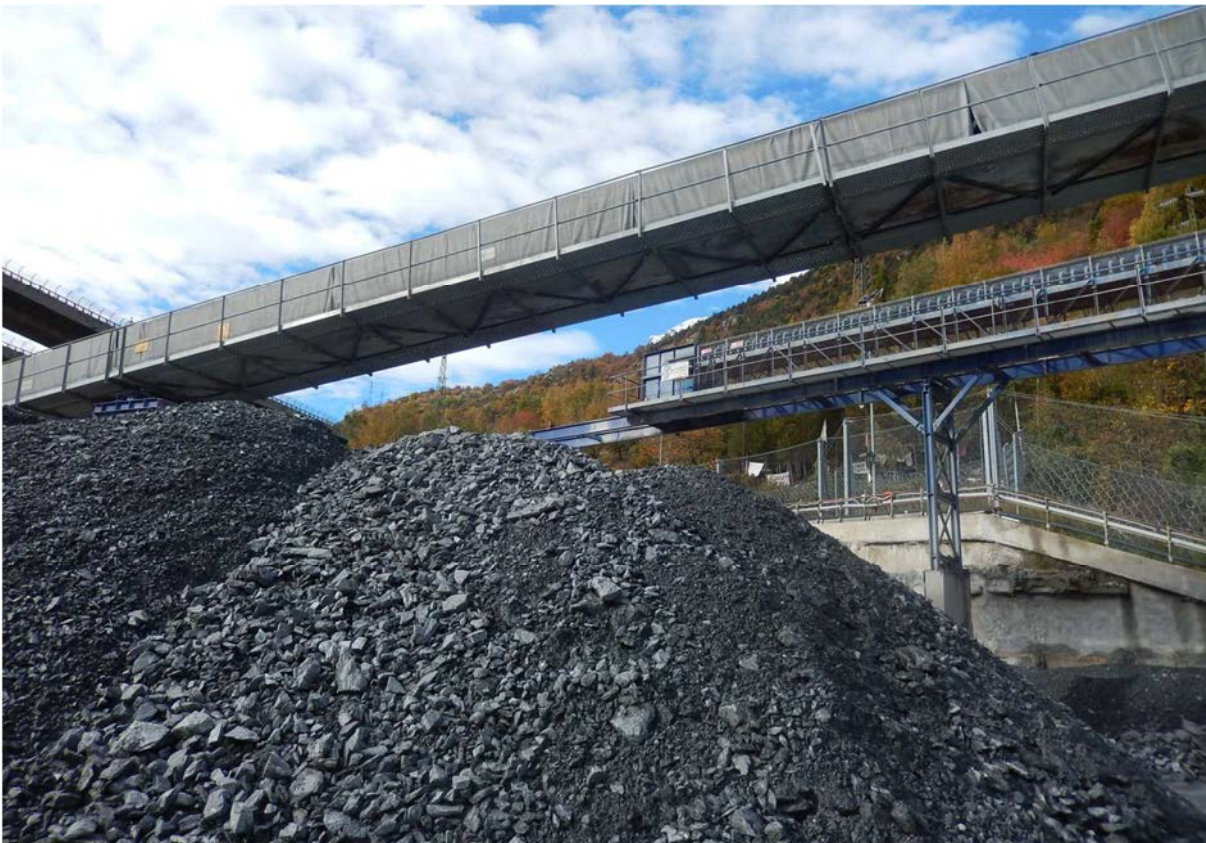
Figura 56 – Cumuli temporanei in cui il marino viene trasferito tramite nastri trasportatori chiusi

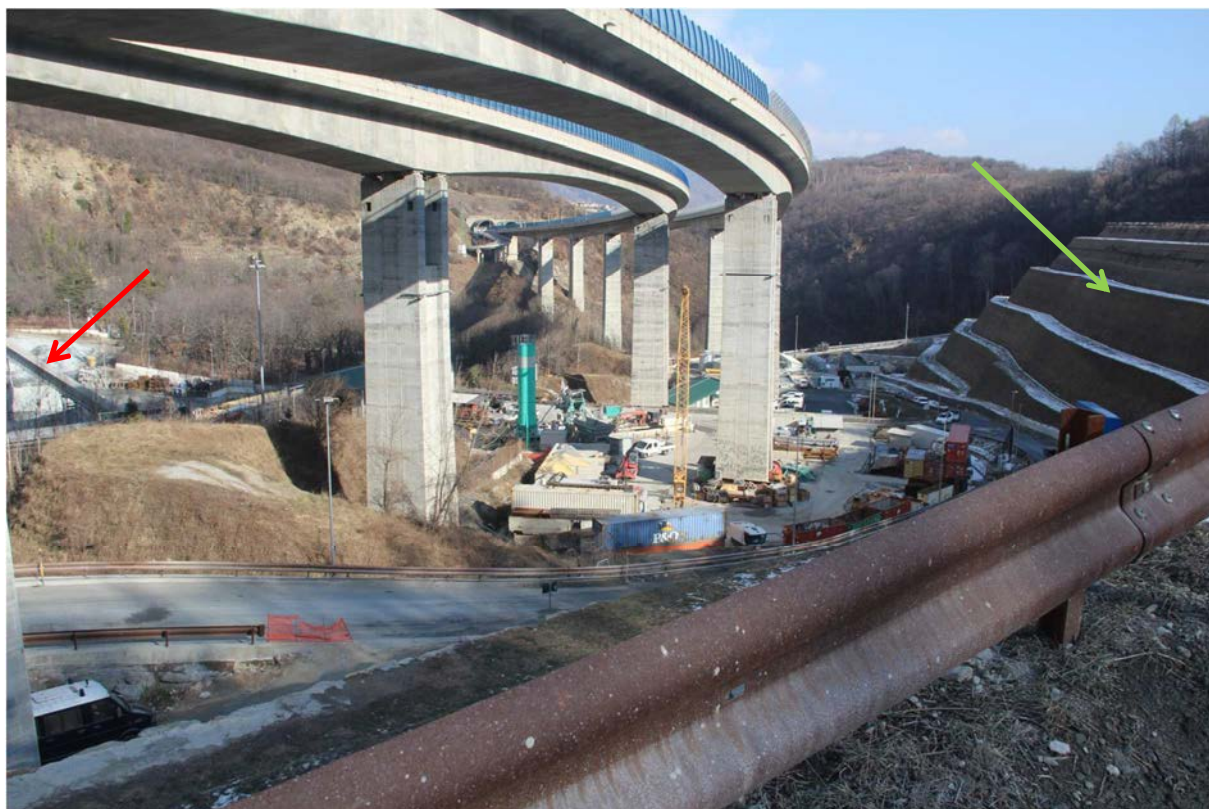
Dai cumuli temporanei, a valle della caratterizzazione, veniva caricato su mezzo il trasporto al sito di deposito adiacente (cfr figura seguente). Si tenga presente che questa attività di trasporto dal cumulo temporaneo al sito di deposito ha previsto **non più di due mezzi** contemporanei in funzione (1 dumper e 1 autocarro) limitando quindi le emissioni legate al trasporto.

**Figura 57 – Localizzazione dei cumuli temporanei (freccia rossa) rispetto al sito di deposito definitivo (freccia verde)**

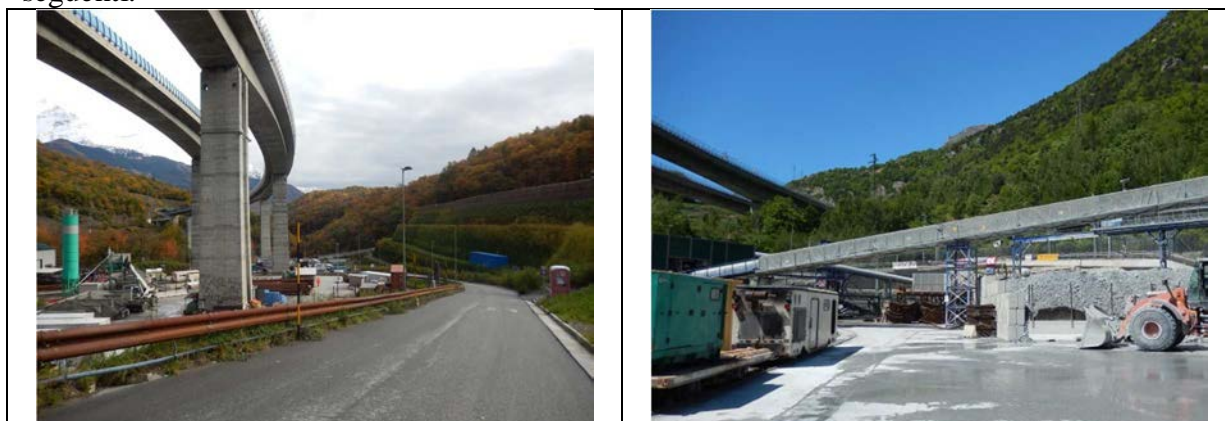
**Figura 58 – Pavimentazione di viabilità e piazzali**

Anzitutto si segnala la pavimentazione delle viabilità interne e dei piazzali come da immagini seguenti.

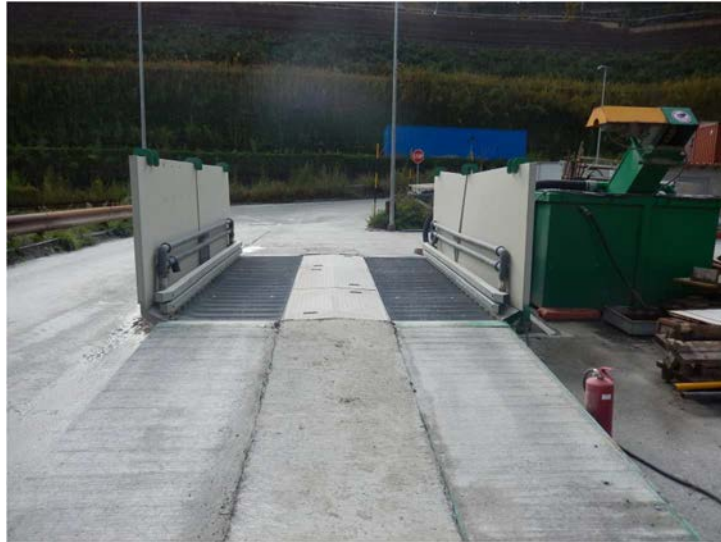
**Figura 59 – Impianto lavar ruote per i mezzi**

Inoltre si è dotato il cantiere di impianto lavar ruote per i mezzi che uscivano dall’area operativa.

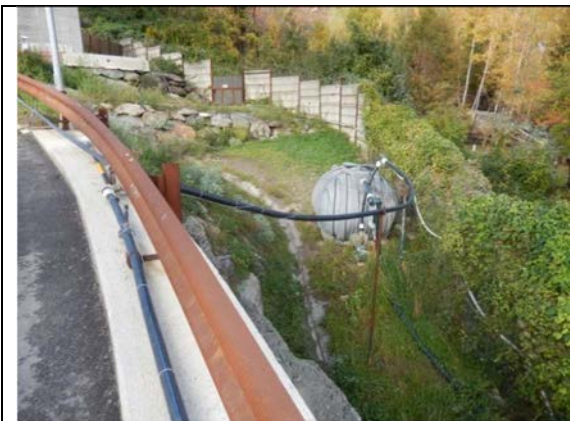
**Figura 60 – Impianto automatico di bagnatura della viabilità**

E' stata prevista inoltre la bagnatura delle viabilità (con impianto), dei piazzali e all'uso, ove necessario, di cannone d'acqua a bassa pressione per i cumuli temporanei, oltre che, come già ricordato, alla copertura dei nastri trasportatori.

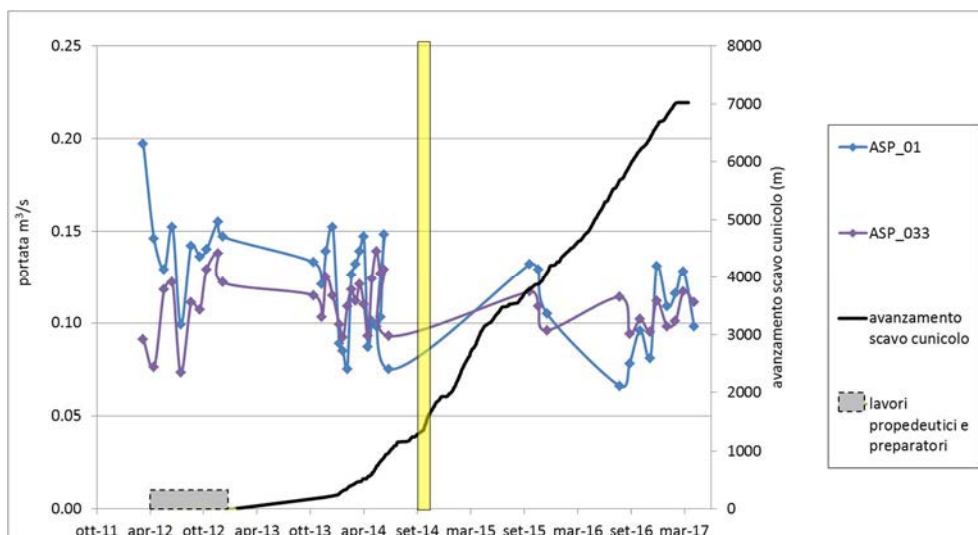
**Figura 80 - Portate del Torrente Clarea, area Maddalena. In giallo il periodo di sottoattraversamento del T. Clarea**

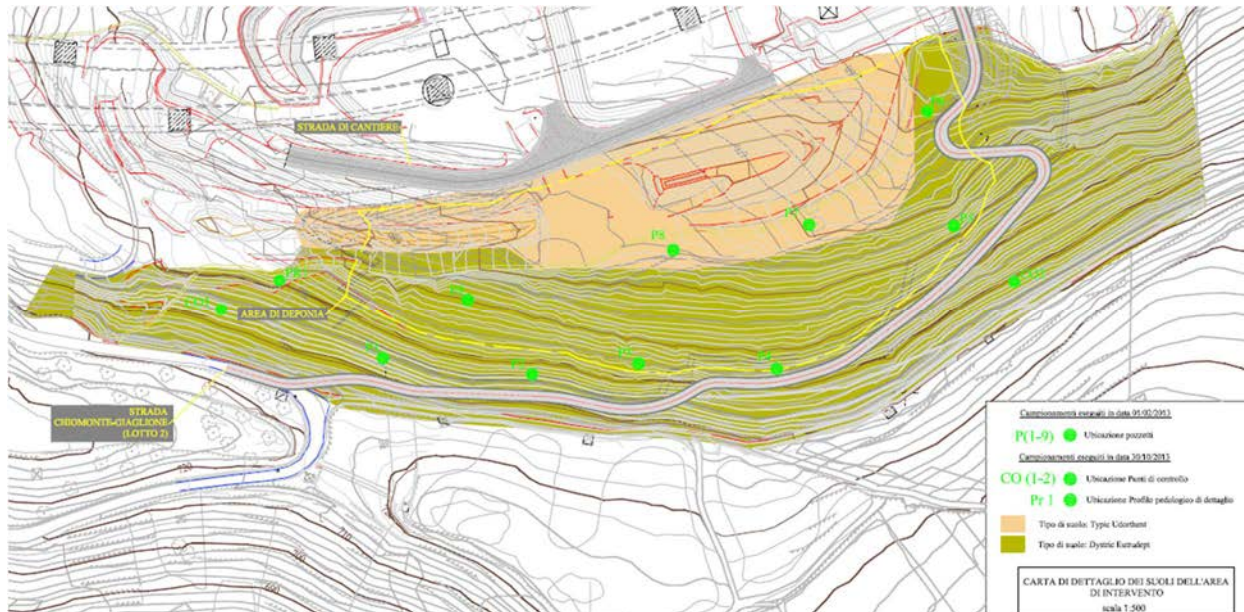
In fase di ante operam si è provveduto, nell'ambito del Piano di Gestione Ambientale del sito di deposito, a realizzare un monitoraggio puntuale della risorsa pedologica. Nello stralcio planimetrico sono riportati i punti di campionamento.

**Figura 82 – Carta di dettaglio dei suoli sull'area di deposito – I punti verdi localizzano i campionamenti fatti in corso d'opera**

Le evidenze del monitoraggio hanno rilevato che il suolo dominante nell'area d'intervento, appartenente al sottogruppo degli Inceptisuoli eutrici-districti non calcarei, rientra tra i suoli tipici dei versanti montani relativamente uniformi e poco incisi di questo settore del Piemonte caratterizzati da notevoli limitazioni per gli utilizzi agrari dato il clima tipicamente montano, le pendenze elevate e la frequente abbondanza di scheletro.

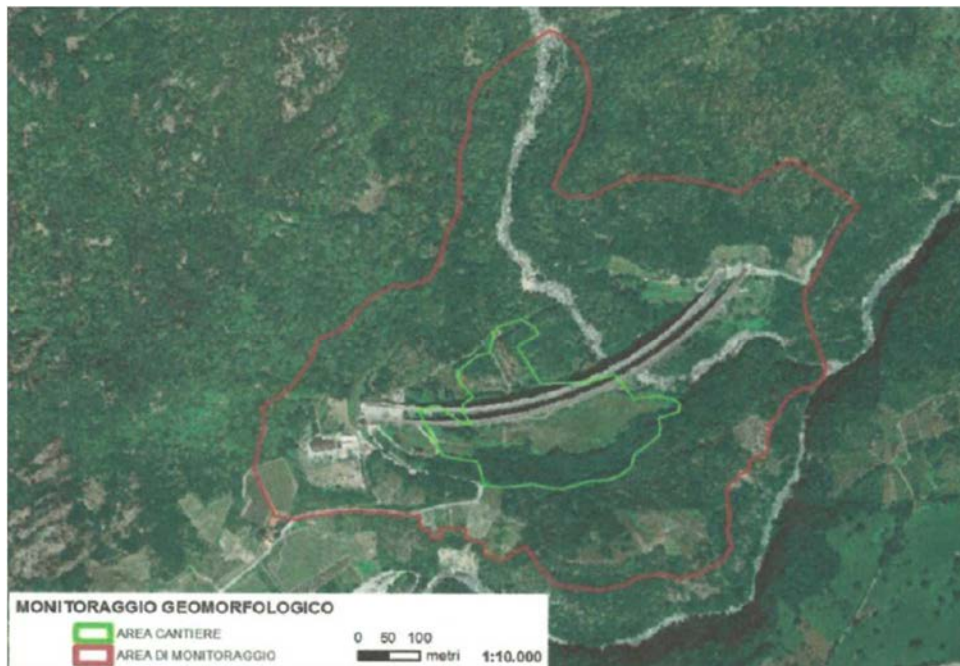
Figura 83 – Area di monitoraggio

Come visibile dallo stralcio planimetrico che segue, il monitoraggio della componente suolo, anche con riferimento agli aspetti geomorfologici, è stato condotto su un'area ristretta di approfondimento rappresentata nell'immagine che segue.

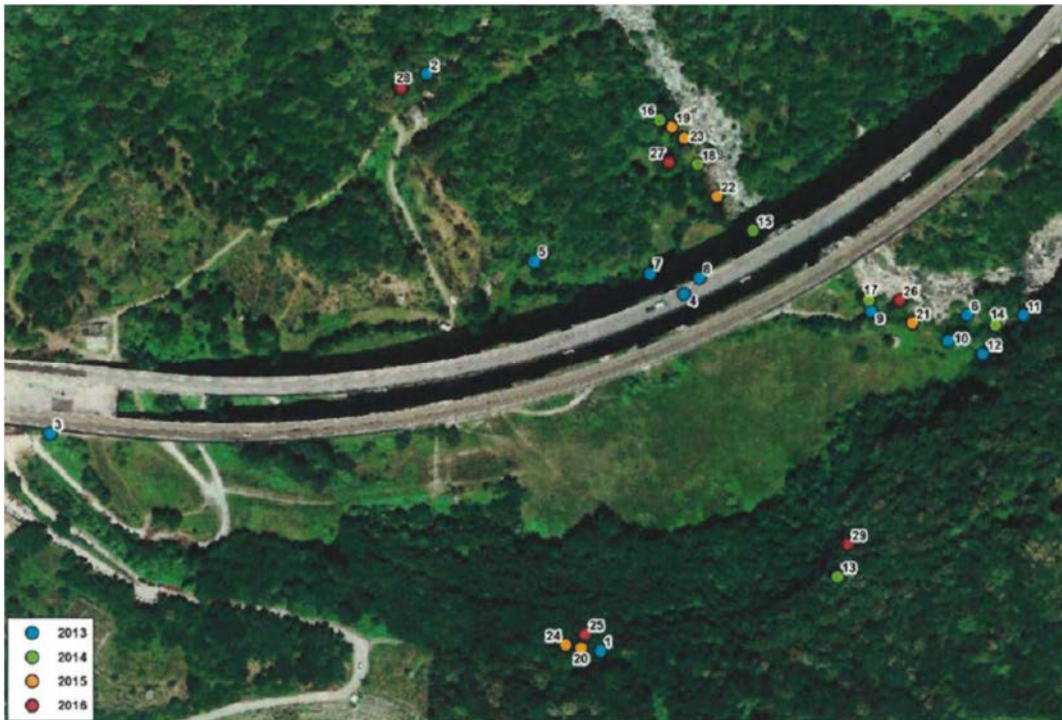
Figura 84 – Punti di monitoraggio negli anni dal 2013 al 2016

Di seguito sono rappresentati i punti di monitoraggio geomorfologico rilevati nel corso degli anni di cantiere.

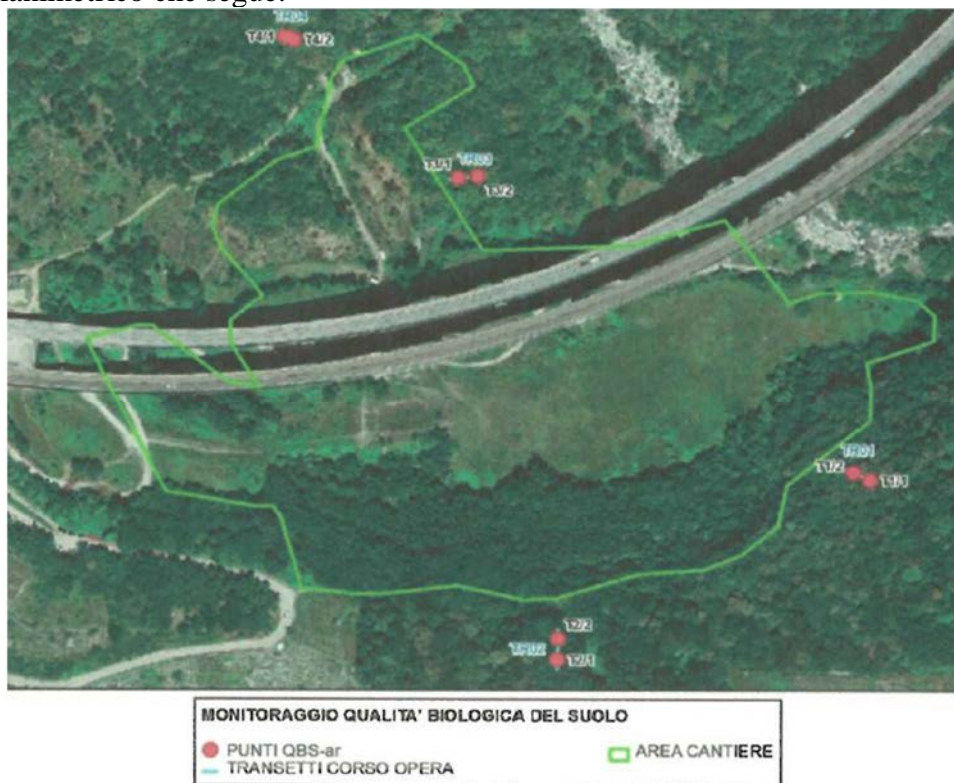
Figura 85 – Punti di monitoraggio della biodiversità dei suoli

I punti monitorati, coincidenti con i transetti della vegetazione, sono rappresentati nello stralcio planimetrico che segue.

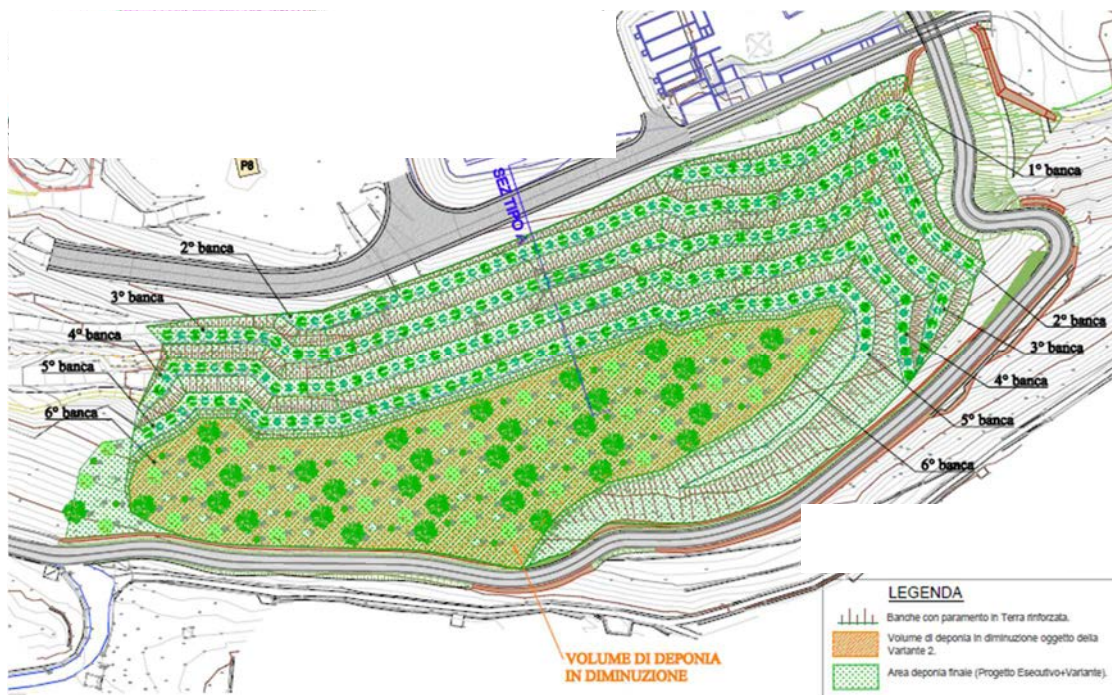
Figura 88 – Planimetria di ripristino del sito di deposito

Le misure di ripristino del sito di deposito saranno realizzate sulla base delle indicazioni del progetto delle Opere Complementari e di Inserimento Paesaggistico (MAD\_DEP\_BOR\_0041\_0\_AP\_PLA) aggiornato all'ultima variante del sito di deposito (variante 2) predisposta in relazione alla proposta di arrestare lo scavo alla pK 7+020. Nel seguito si riporta uno stralcio planimetrico.

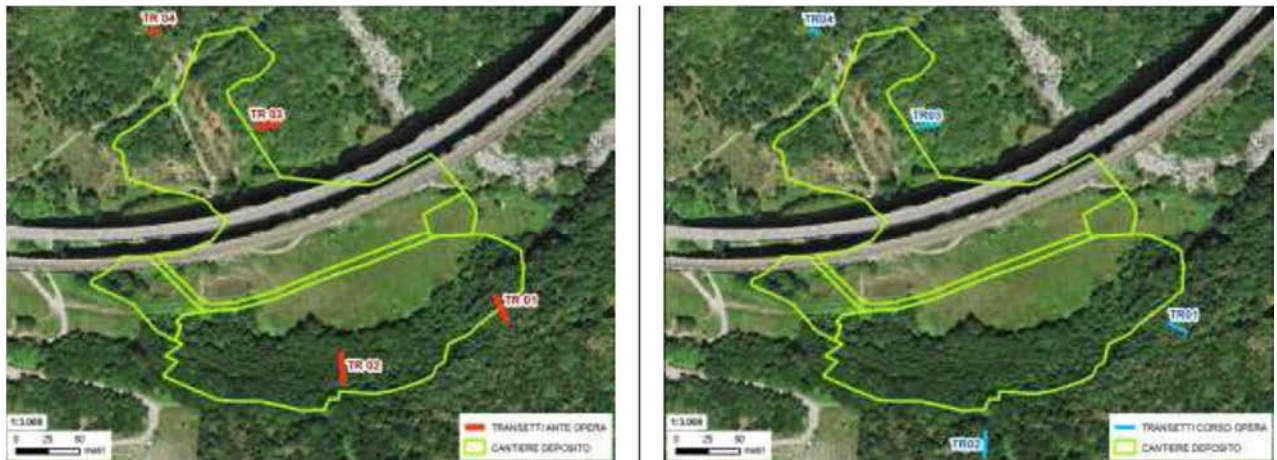
Nell'immagine che segue si riporta lo stralcio planimetrico della localizzazione dei transetti in ante e corso d'opera.

Figura 90 – Localizzazione dei transetti. A sinistra Ante operam, a destra Corso d'opera.

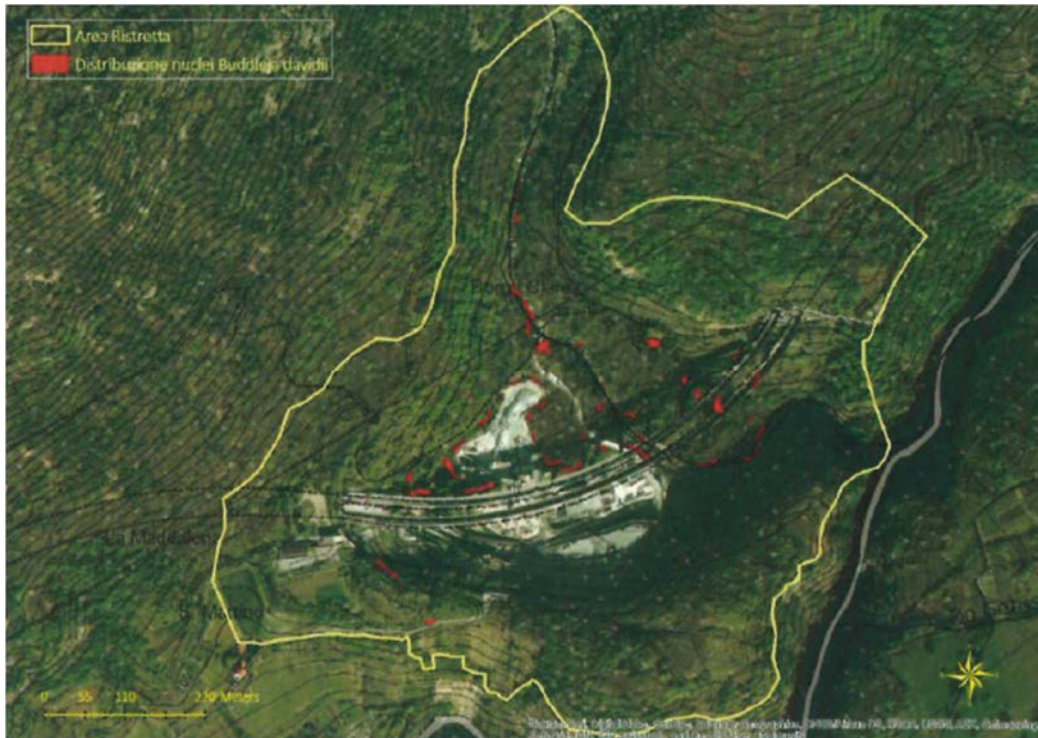
Per quanto riguarda il monitoraggio in area ristretta, gli esiti del monitoraggio 2016 hanno rilevato la presenza di *Buddleja davidii*.

Figura 91– Monitoraggio ottobre 2016 in area ristretta - Distribuzione *Buddleja davidii*

La *Buddleja* era osservabile in modo diffuso lungo il bordo settentrionale del cantiere; in tali contesti gli esemplari erano mescolati con altre specie pioniere e di invasione quali *Rubus* e *Clematis vitalba*. La *Buddleja* è stata anche rilevata lungo il corso del Torrente Clarea ed in particolare in prossimità del ponte esistente. Lungo i versanti che collegano la conca della Maddalena con l'imbocco orientale delle due gallerie autostradali la specie diventa più rada. Nuclei radi sono anche stati rinvenuti in prossimità della struttura museale.

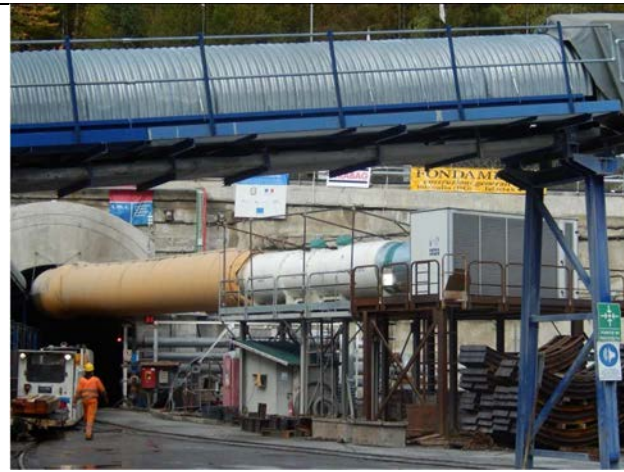
Figura 100 – Cofanatura nastri trasportatori

- Cofanatura dei nastri trasportatori;
- Barriera acustica a protezione della tramoggia.

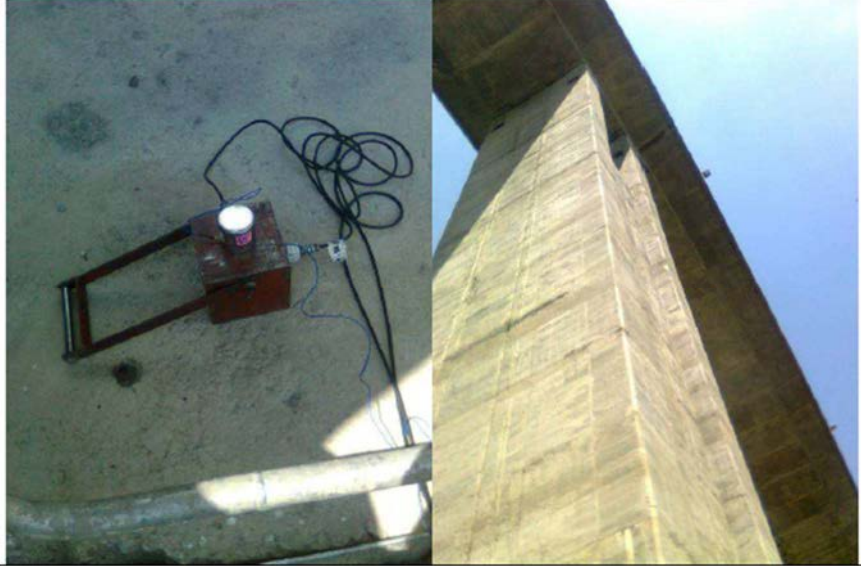
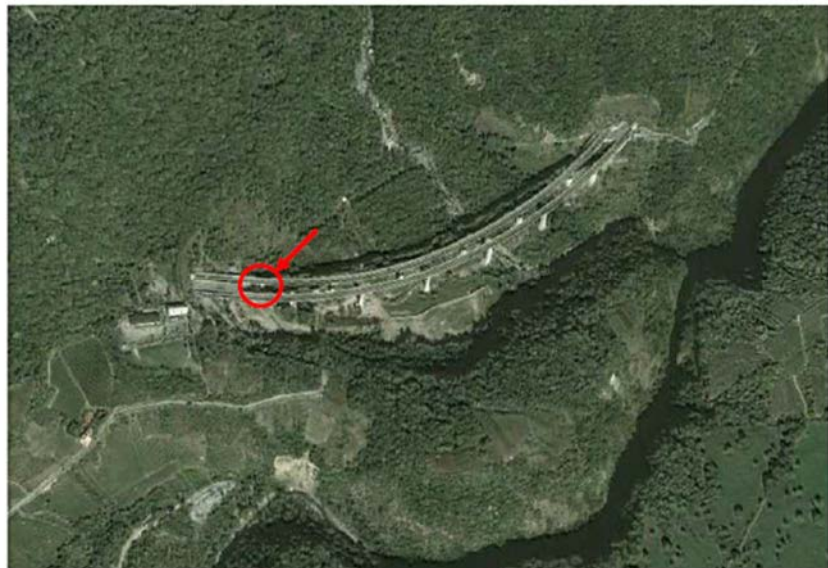
- VIB-STRU posizionato in corrispondenza delle fondazioni del pilone autostradale più vicino all'imbocco del cunicolo esplorativo (interno cantiere)

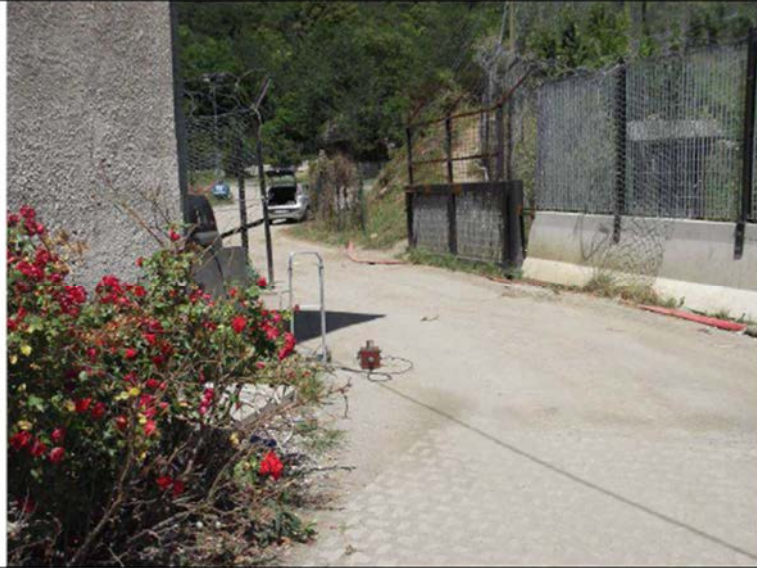
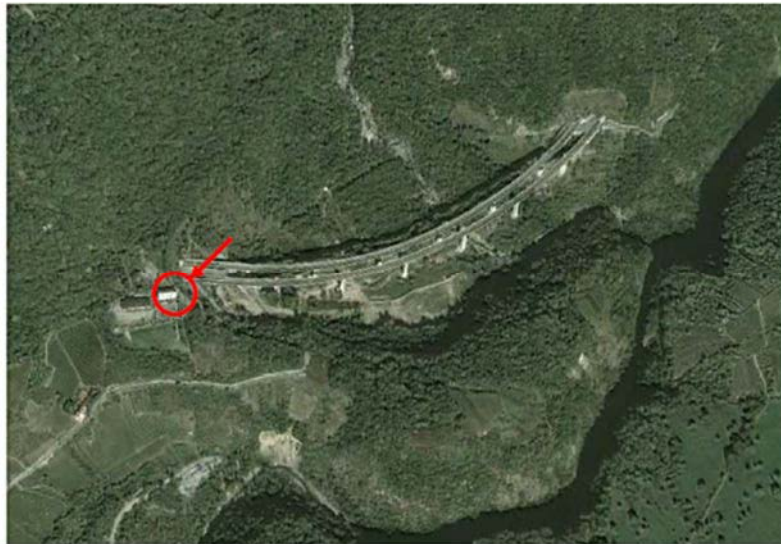
- A5.4: posizionato lungo la strada asfaltata nei pressi dell'edificio della Maddalena (interno cantiere)

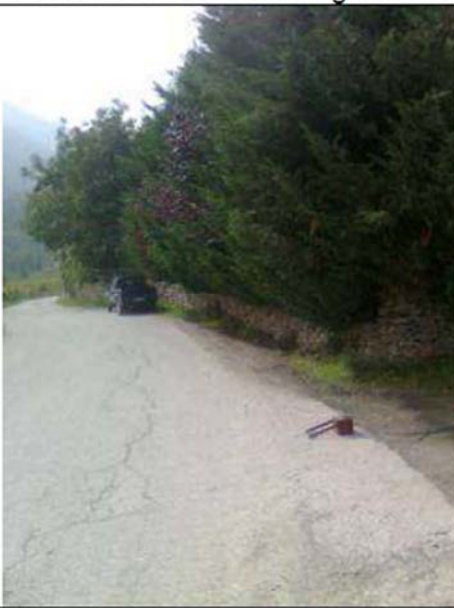
<p><b>Foto punto di misura</b></p>

- A5.2: situato lungo la strada asfaltata di accesso al B&B San Martino (esterno cantiere).

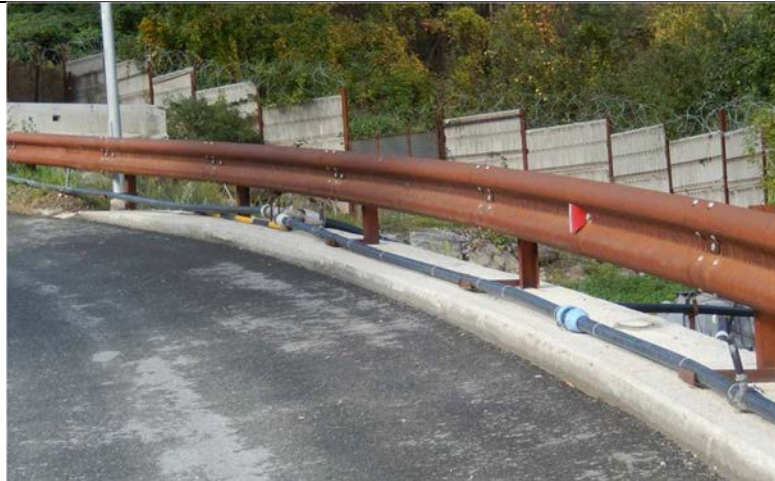
Come visibile dalla foto che segue, i guard rail della viabilità che attraversa il cantiere, sono stati realizzati in acciaio corten con l'obiettivo di utilizzare, in termini cromatici, materiali più consoni al sito di intervento.

**Figura 135 – Gard rail in acciaio corten**

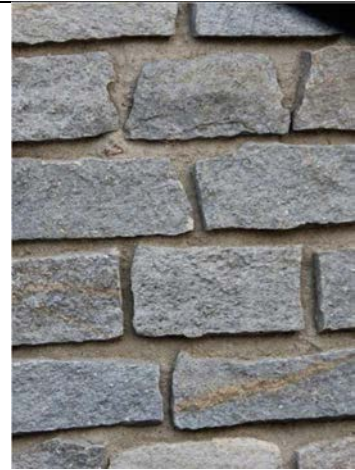
**Figura 136 – Rivestimento in pietra dei muri**

Ulteriore elemento, come rappresentato nell'immagine, è costituito dal rivestimento in pietra dei muri realizzati in prossimità del varco sulla A 32.

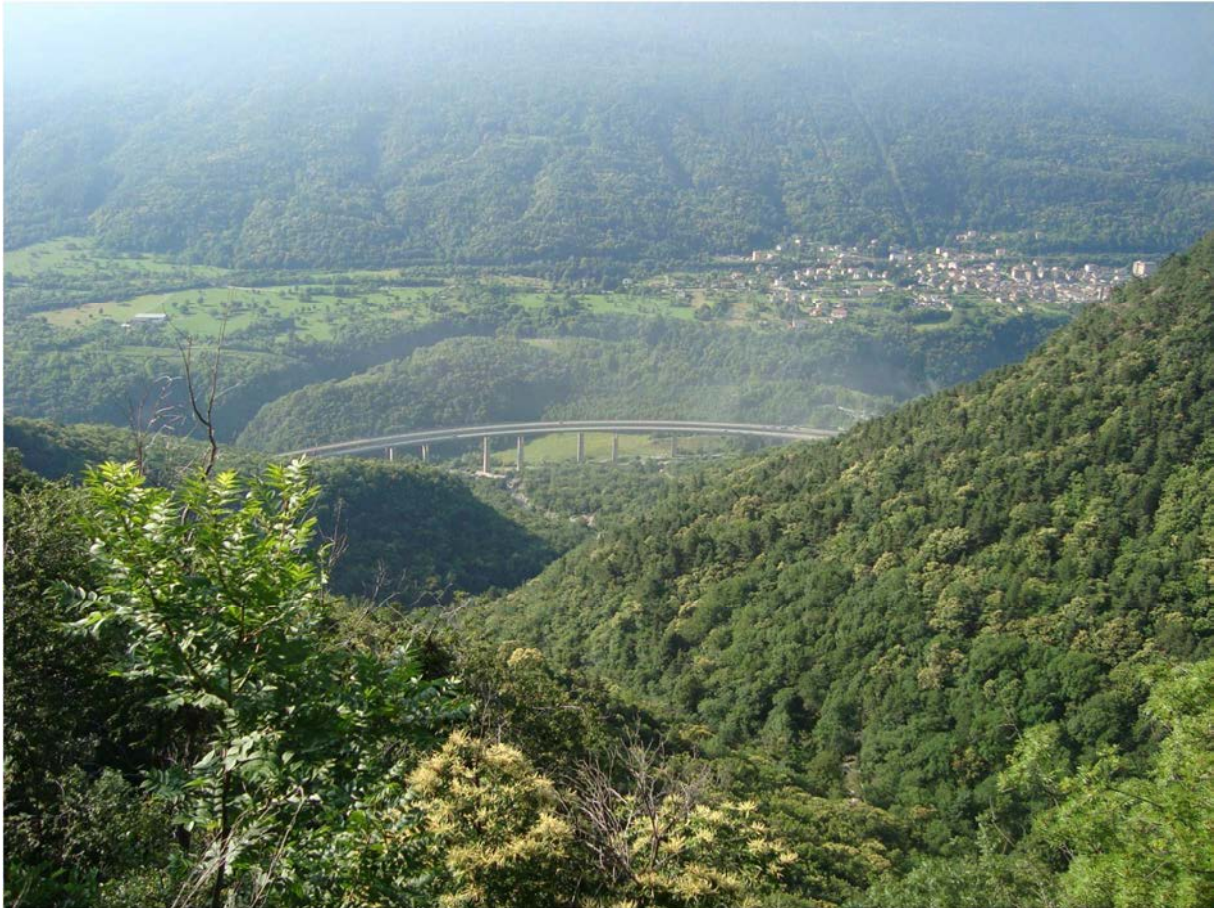
Le viste panoramiche di seguito riportate, riferite alla situazione ante operam e all'estate 2016 consentono di avere un quadro complessivo dell'inserimento del cantiere nel contesto.

**Figura 137 – Situazione ante operam**

Il confronto tra lo stato ante operam e corso d'opera mette in evidenza come la conca morfologica all'interno della quale è inserito il cantiere sia ribassata rispetto all'abitato di Chiomonte e come il rilievo morfologico localizzato sulla sinistra orografica della Dora Riparia rappresenti uno schermo visuale dalle aree a maggior densità abitativa di Chiomonte.
