**NOUVELLE LIGNE LYON TURIN – NUOVA LINEA TORINO LIONE  
PARTIE COMMUNE FRANCO-ITALIENNE – PARTE COMUNE ITALO-FRANCESE  
CUP C11J05000030001**

**LOTTO COSTRUTTIVO 1  
SVINCOLO DI CHIOMONTE IN FASE DI CANTIERE E NICCHIE DI INTERSCAMBIO  
MONITORAGGIO AMBIENTALE IN CONTINUITÀ PER LA REALIZZAZIONE DEL CO4  
NELL'AREA DE LA MADDALENA - ALLEGATO 4**

## NUOVA LINEA TORINO LIONE CUNICOLO ESPLORATIVO DE LA MADDALENA

### Verifica Esiti Ambientali del Cunicolo Esplorativo de La Maddalena Relazione

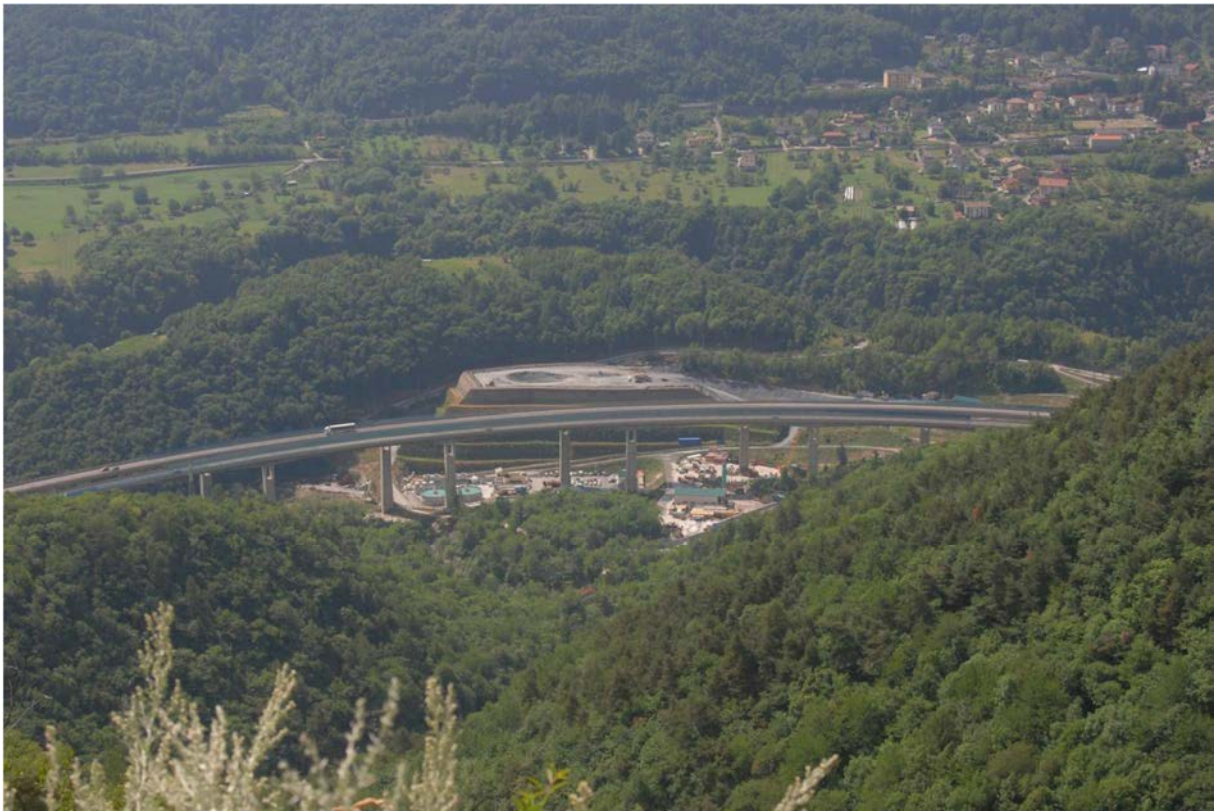
**Figura 138 – Situazione ad Agosto 2016**

Le viste sono riprese dalla viabilità che porta al bacino Iren della Val Clarea quindi a monte dell'area di intervento (cfr figura seguente).

Il confronto tra lo stato ante operam e corso d'opera mette in evidenza come la conca morfologica all'interno della quale è inserito il cantiere sia ribassata rispetto all'abitato di Chiomonte e come il rilievo morfologico localizzato sulla sinistra orografica della Dora Riparia rappresenti uno schermo visuale dalle aree a maggior densità abitativa di Chiomonte.

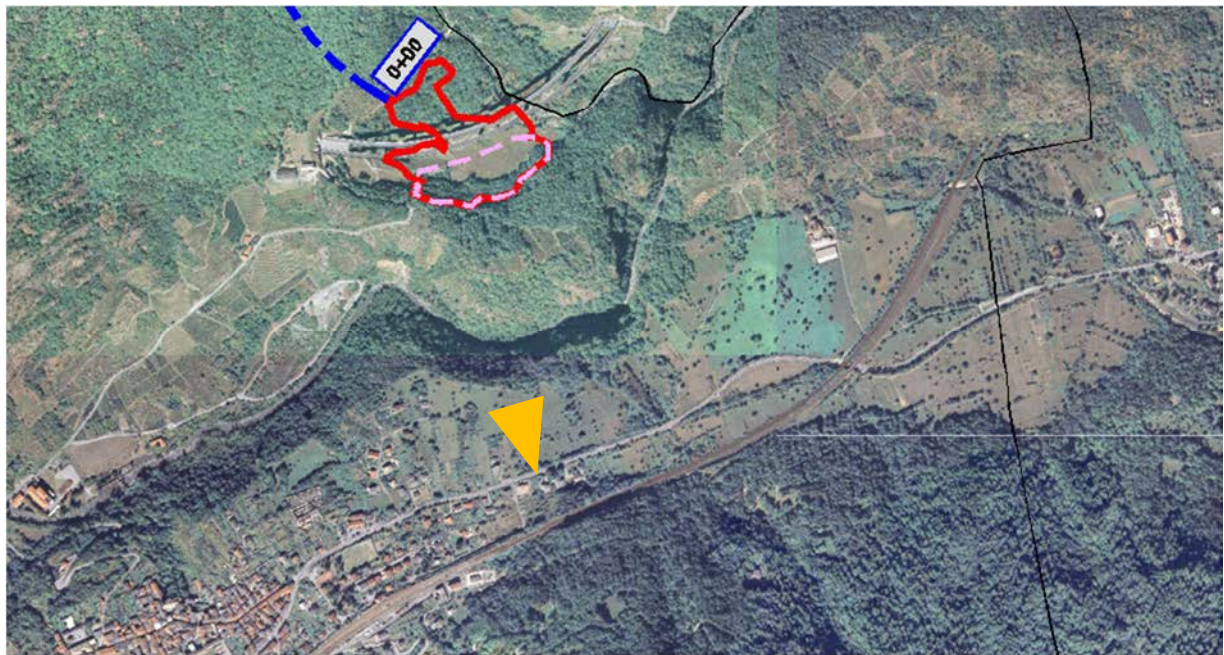
Figura 141 – Punto di ripresa fotografica dalla SS 24

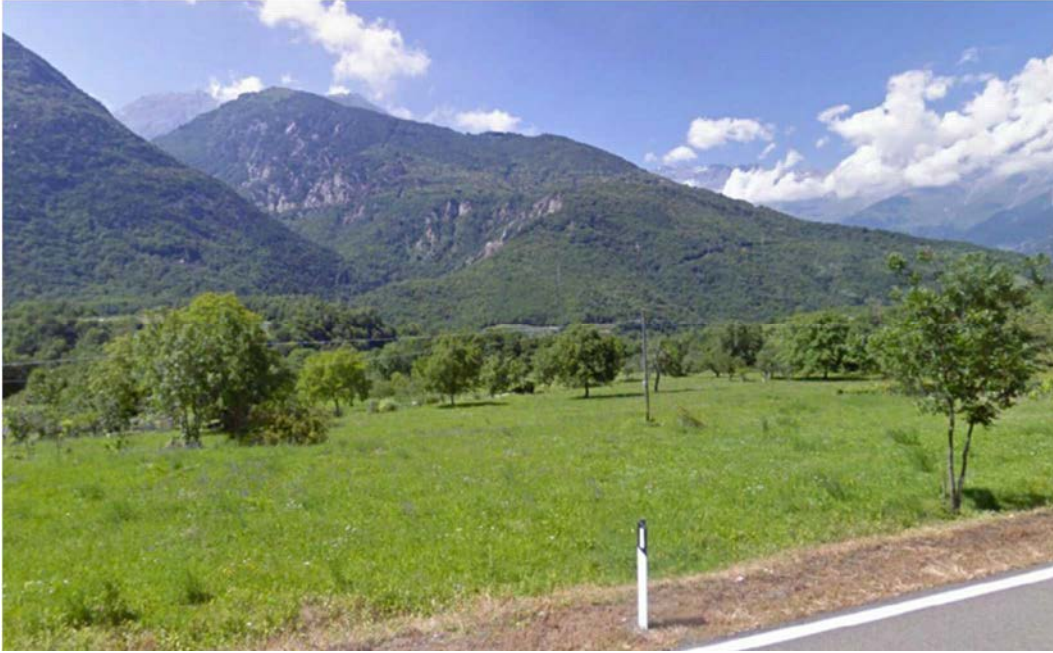
Parimenti, come desumibile dalla foto che segue, dalla SS 24 non è possibile vedere l'area di cantiere tutelando in questa maniera il fronte visuale dinamico.

**Figura 142 – Vista dalla SS 24 – l’area di cantiere non è visibile**
