**NOUVELLE LIGNE LYON TURIN – NUOVA LINEA TORINO LIONE
PARTIE COMMUNE FRANCO-ITALIENNE – PARTE COMUNE ITALO-FRANCESE
CUP C11J05000030001**

**LOTTO COSTRUTTIVO 1
SVINCOLO DI CHIOMONTE IN FASE DI CANTIERE E NICCHIE DI INTERSCAMBIO
MONITORAGGIO AMBIENTALE IN CONTINUITÀ PER LA REALIZZAZIONE DEL CO4
NELL'AREA DE LA MADDALENA - ALLEGATO 5**

Bilancio ambientale del Cunicolo Esplorativo de La Maddalena

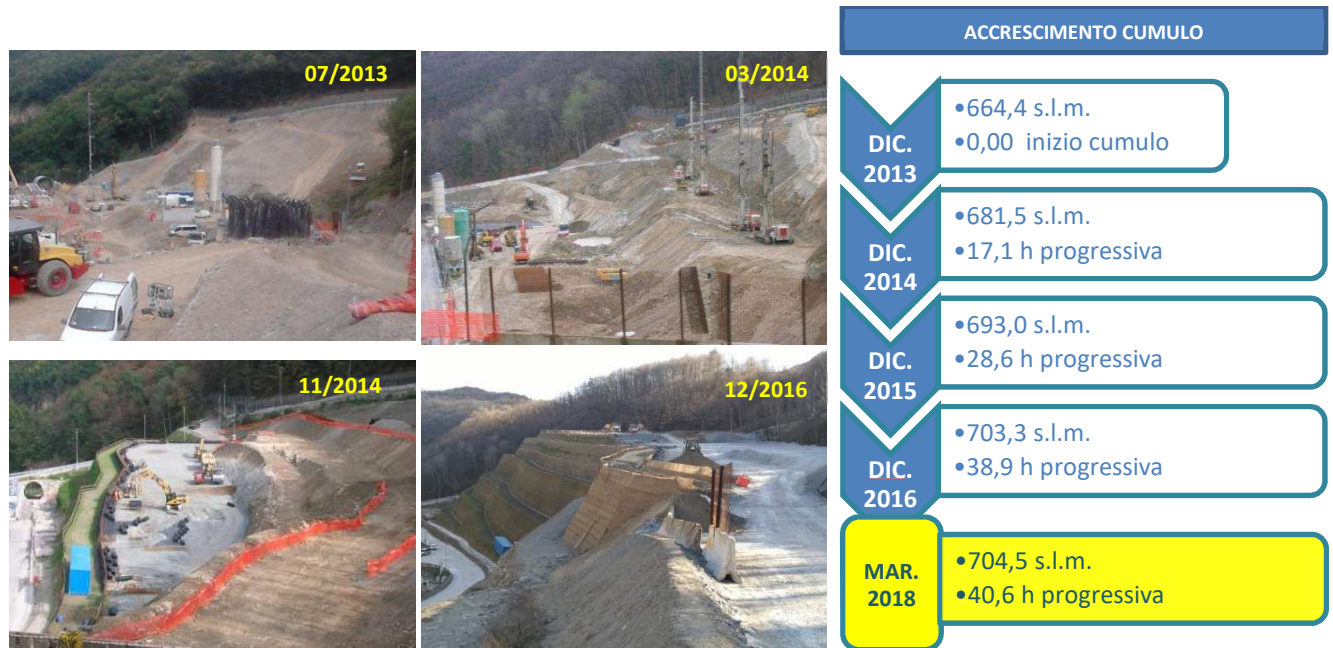
Figura 4 - Alcune fasi della realizzazione deposito definitivo

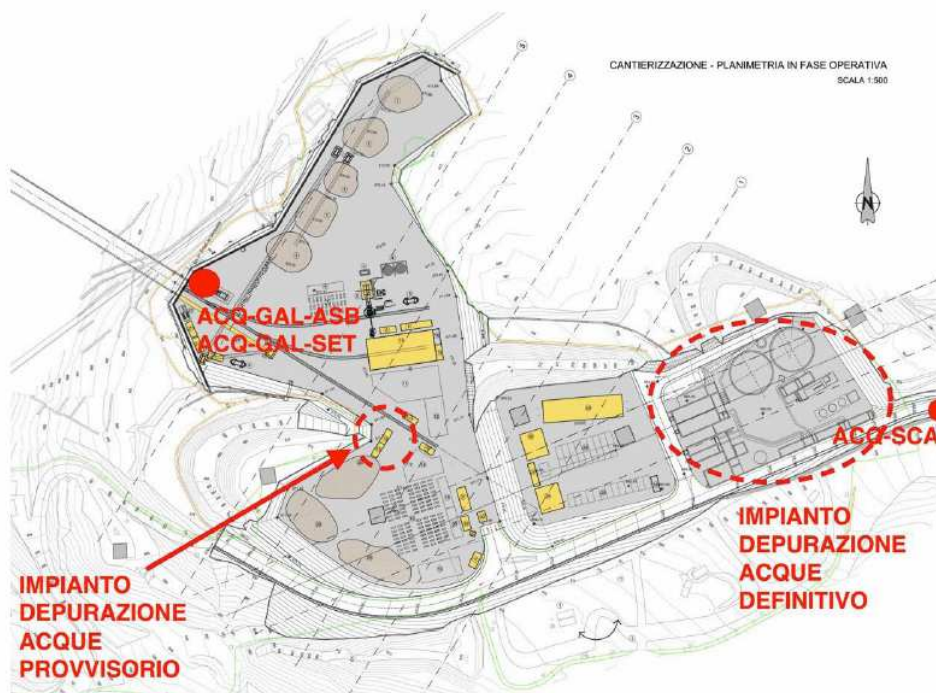
Le aree in cui sono stati allocati gli impianti (provvisorio e definitivo) e i punti di campionamento sono riportati nella figura seguente.

Figura 13 – Localizzazione degli impianti di depurazione provvisorio e definitivo

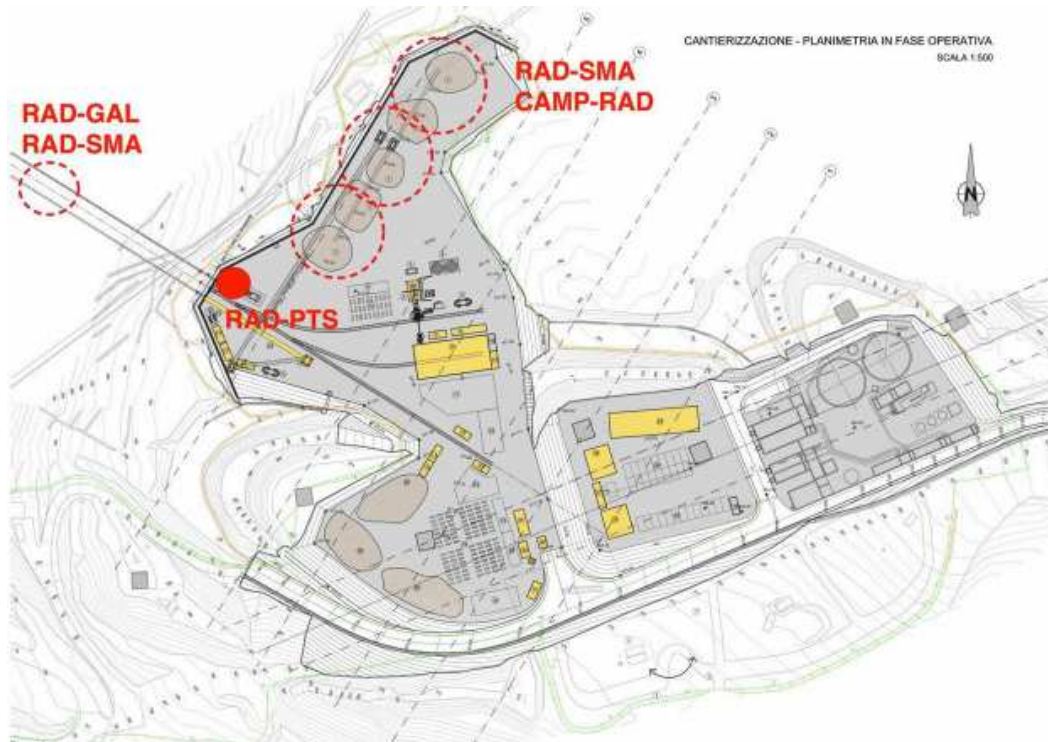
Figura 15 – Configurazione del sistema di monitoraggio delle radiazioni ionizzanti per la fase 1

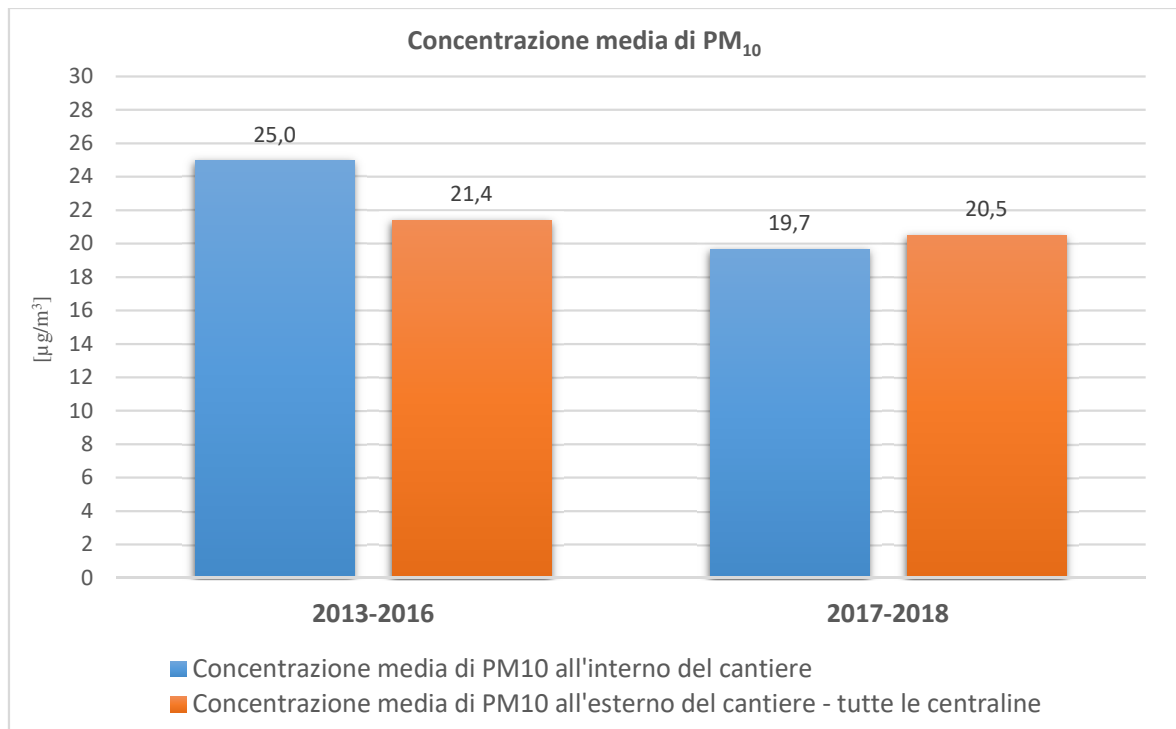
Nel confrontare la fase di scavo con quella di post scavo, come desumibile dal grafico seguente, emerge che, se nella fase di scavo l'incremento medio attribuibile all'attività di cantiere (rispetto alle centraline esterne) era stimabile nell'ordine di 3 µg/m³, tale incremento risulta annullato considerando gli anni 2017-2018.

Figura 25 – Confronto tra i valori di concentrazione media [µg/m³] di PM₁₀ all'interno e all'esterno del cantiere

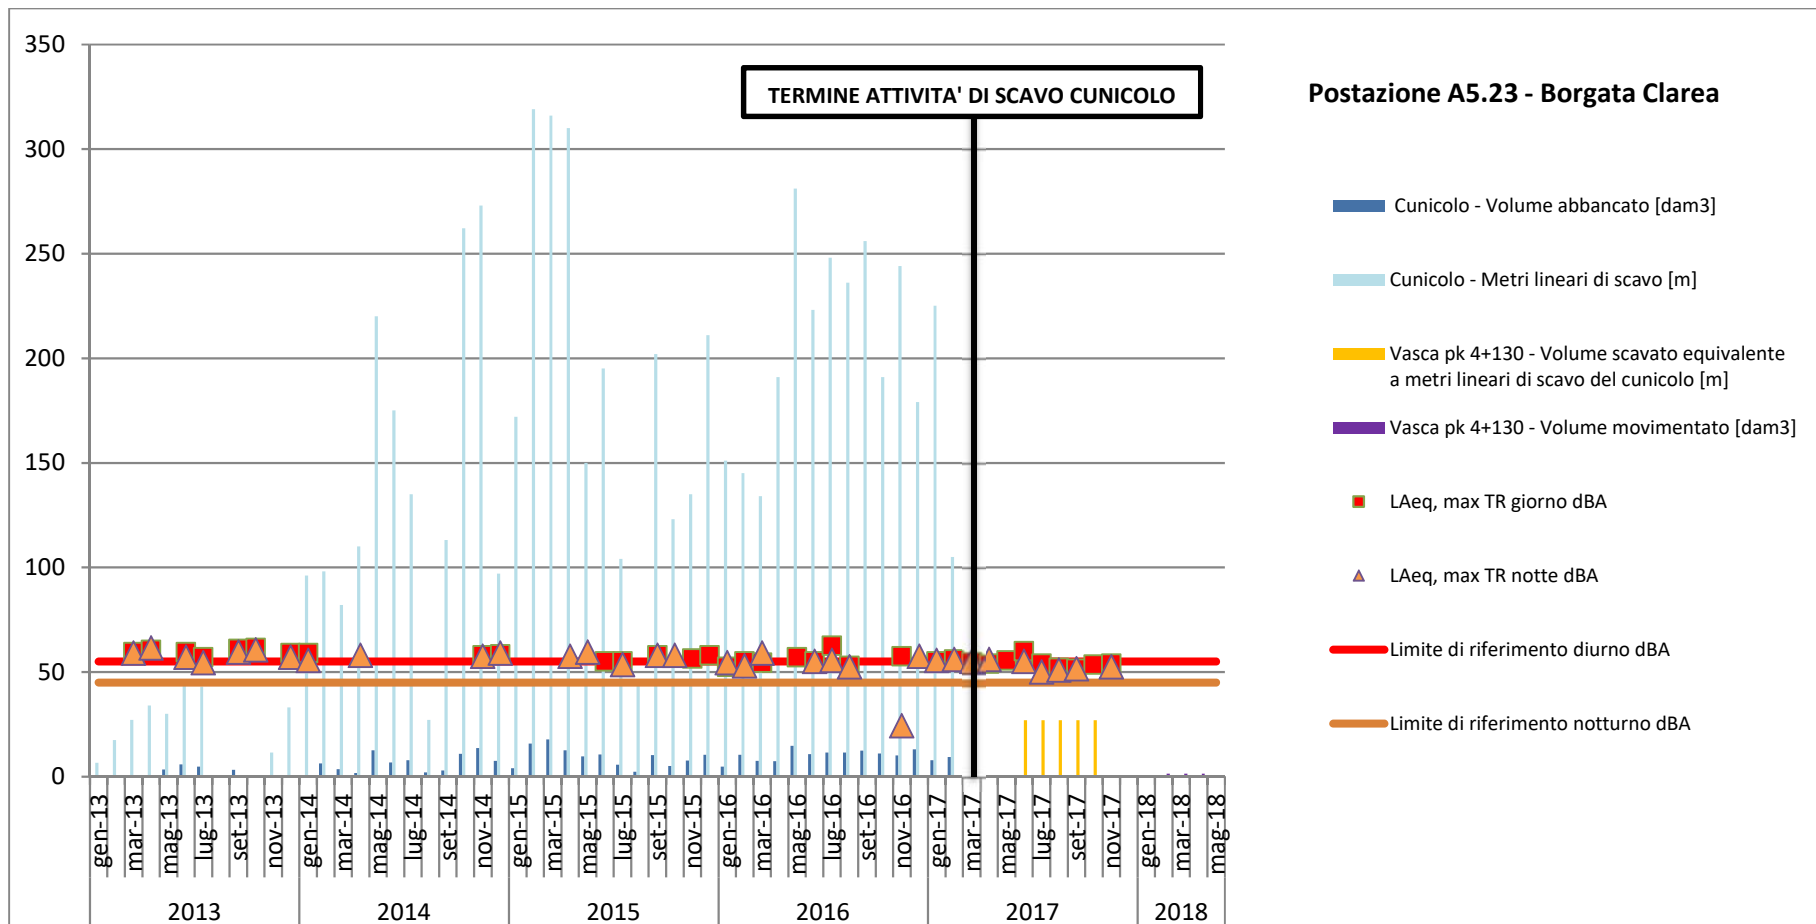
Figura 45 – Correlazione tra le misure effettuate nella postazione A5.23 e la produttività del cantiere a confronto con i valori limite.

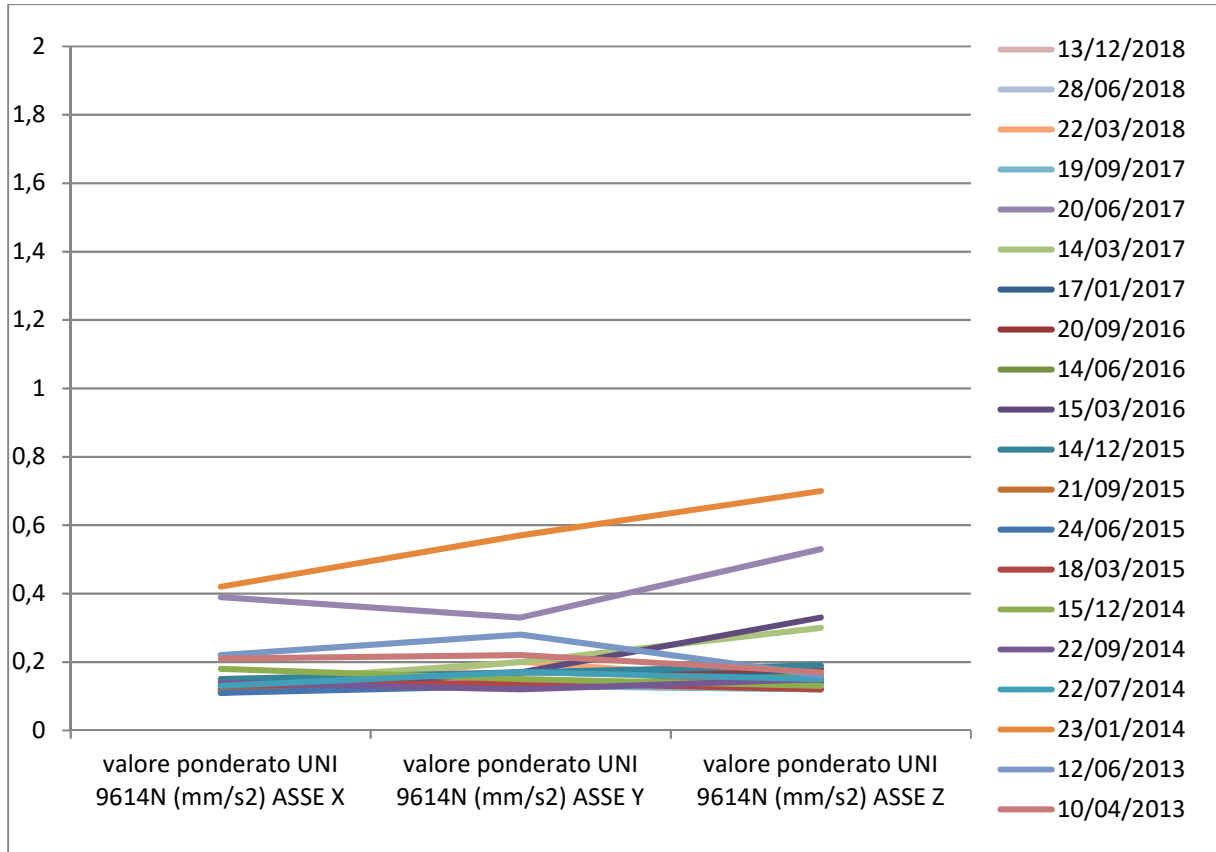
Figura 51 – POSTAZIONE A5.4; monitoraggio CO vibrazioni periodo diurno

Figura 52 – POSTAZIONE A5.4; monitoraggio CO vibrazioni periodo notturno

Figura 53 – POSTAZIONE A5.23; monitoraggio CO vibrazioni periodo diurno

Figura 54 – POSTAZIONE A5.23; monitoraggio CO vibrazioni periodo notturno

Figura 55 – POSTAZIONE A5.2; monitoraggio CO vibrazioni periodo diurno

Figura 56 – POSTAZIONE A5.2; monitoraggio CO vibrazioni periodo notturno

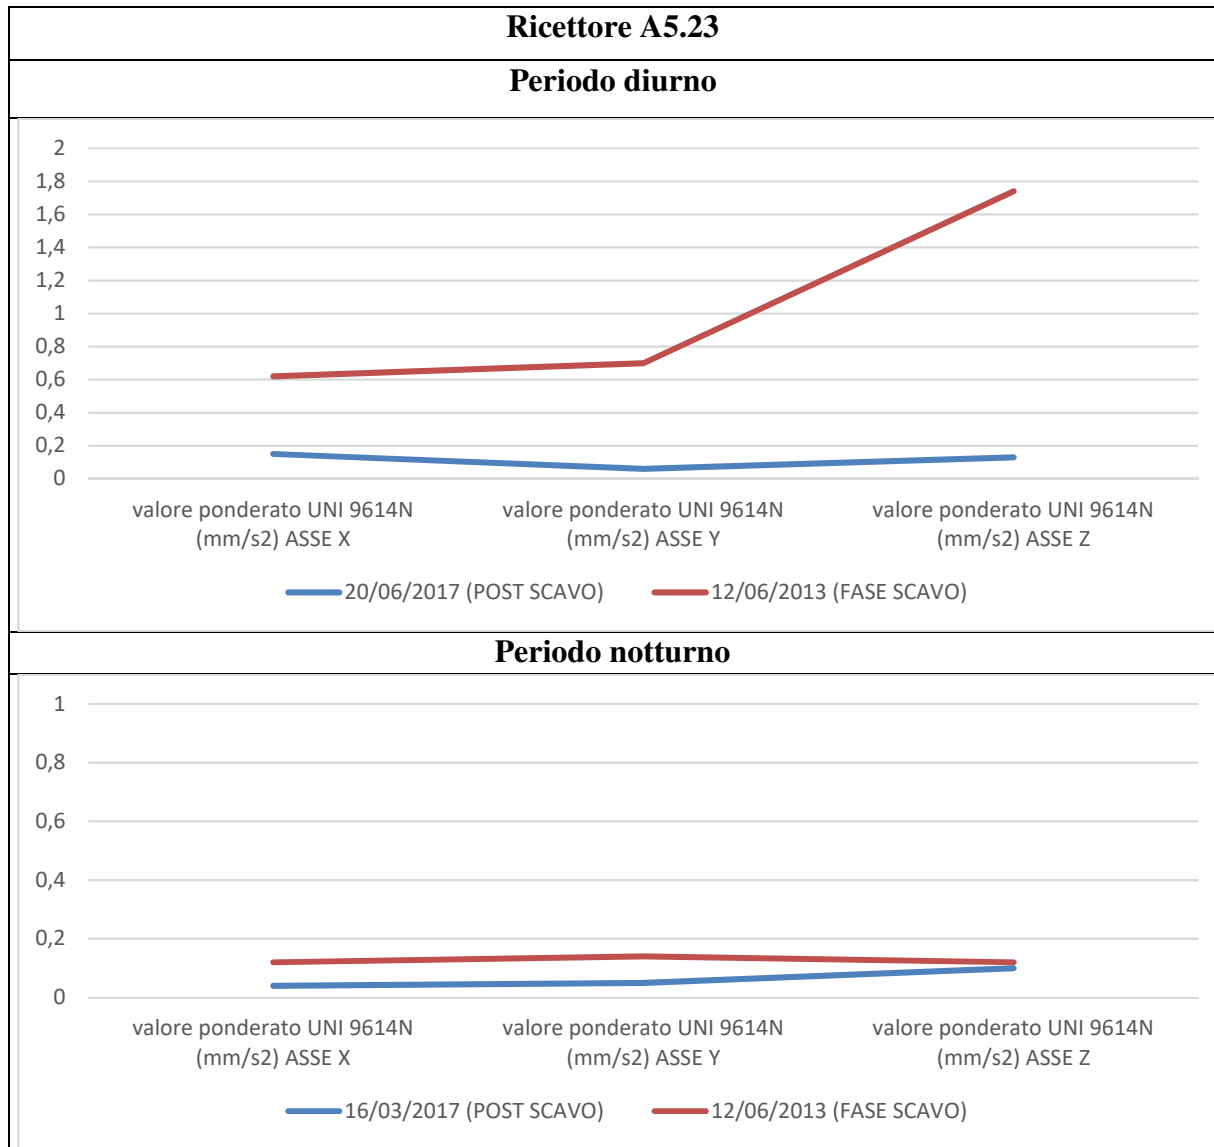
Figura 57 – POSTAZIONE A5.4; Confronto tra i livelli massimi raggiunti nella fase di scavo e in quella di post scavo

Figura 58 – POSTAZIONE A5.23; Confronto tra i livelli massimi raggiunti nella fase di scavo e in quella di post scavo

Figura 59 – POSTAZIONE A5.2; Confronto tra i livelli massimi raggiunti nella fase di scavo e in quella di post scavo
