<b>Progetto:</b> <b>METANODOTTO SERGNANO – MORTARA,          TRATTO CERVIGNANO – MORTARA DN 750          (30”), MOP 70 bar, E OPERE CONNESSE          Rimozione condotte esistenti</b>		<b>Cliente:</b>

<b>N° Contratto:</b> <b>N° Commessa:</b>		
<b>N° documento:</b> IT03295-ENV-RE-000-213	<b>Foglio</b> 1	<b>di</b> 6	<b>Data</b> 15-05-2019

**REGIONE LOMBARDIA  
 MONITORAGGI IN CORSO D’OPERA - COMPONENTE RUMORE  
 STAZIONE DI MISURA RUR03LN (RECETTORE 34)**

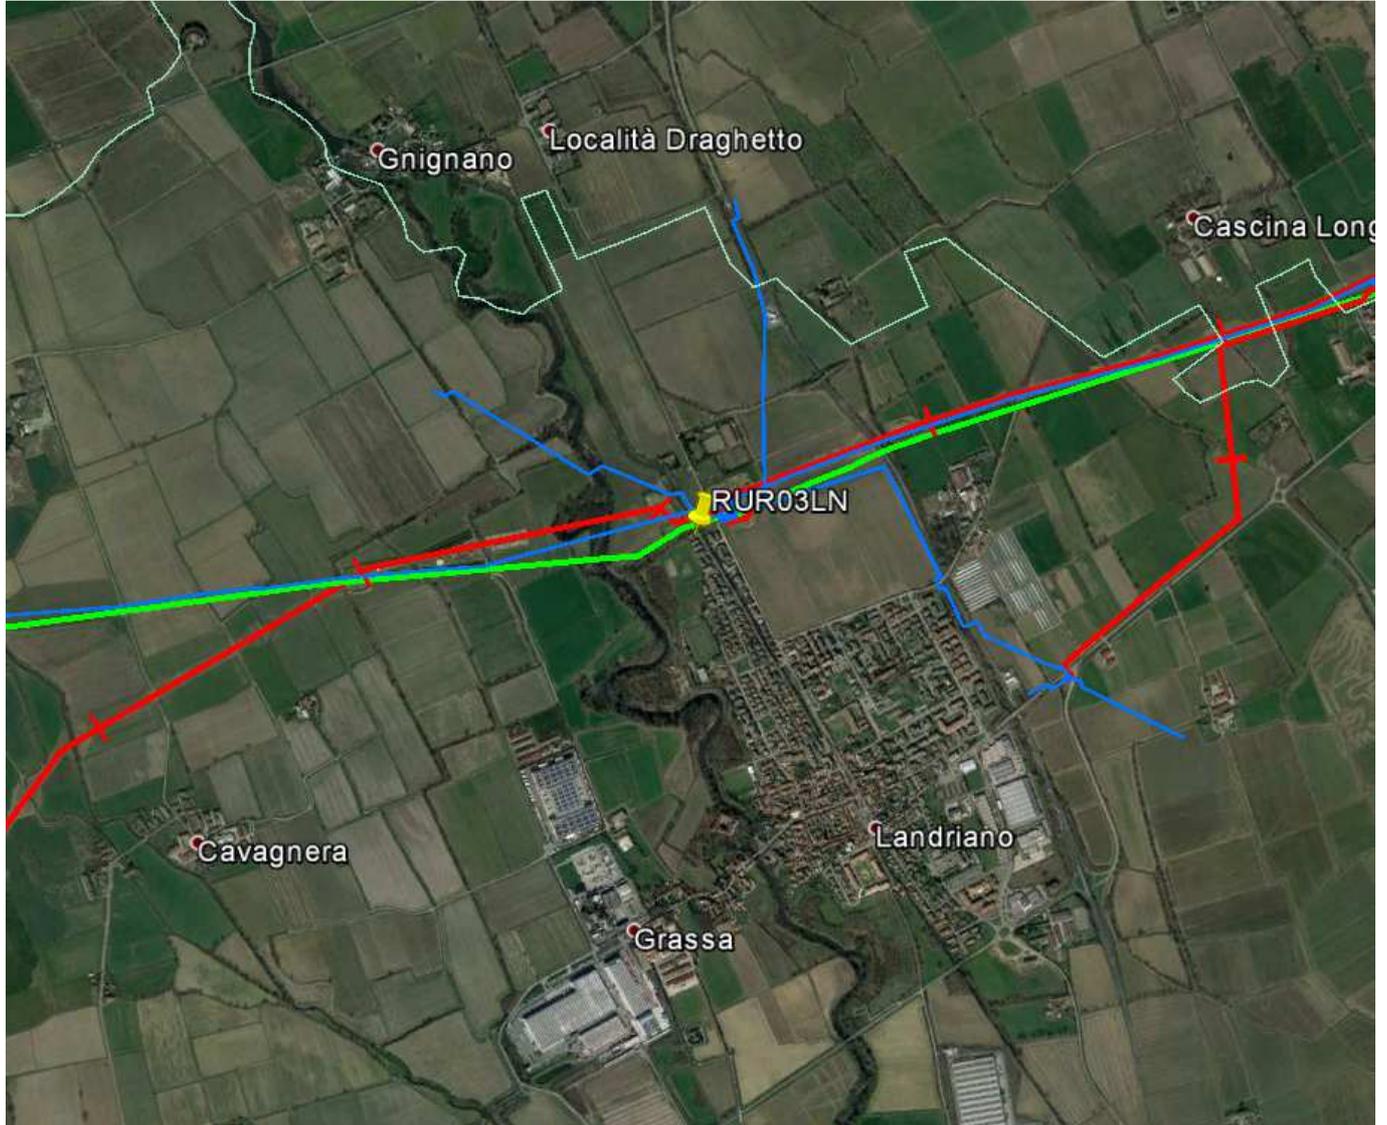
**Figura 1 - Posizionamento del recettore 34.**

Nello specifico il punto di monitoraggio RUR03LN, (recettore n.34) consiste in un complesso di case a schiera site al limite del centro abitato e raggiungibile da strada con poco traffico. Attorno sono presenti campi coltivati a foraggio con arbusti ed alberi ad alto fusto.

- Met Cervignano – Mortara e allacciamento in progetto
- Met. Segnano - Mortara in rimozione
- Met. in esercizio

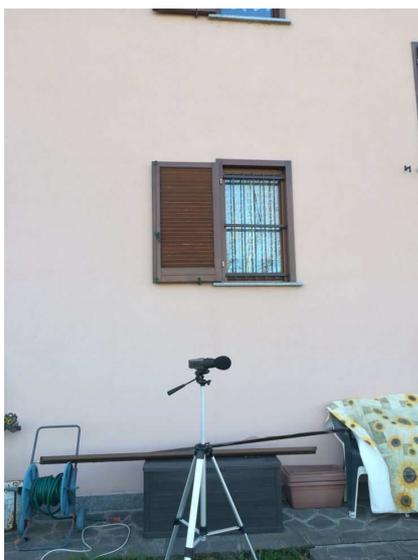
**Foto 1: Postazione di misura**

La **Foto 1** mostra la postazione di misura ed il recettore mentre la **Foto 2 Error! Reference source not found.** mostra la sorgente oggetto di misura un escavatore durante le operazioni di apertura pista.

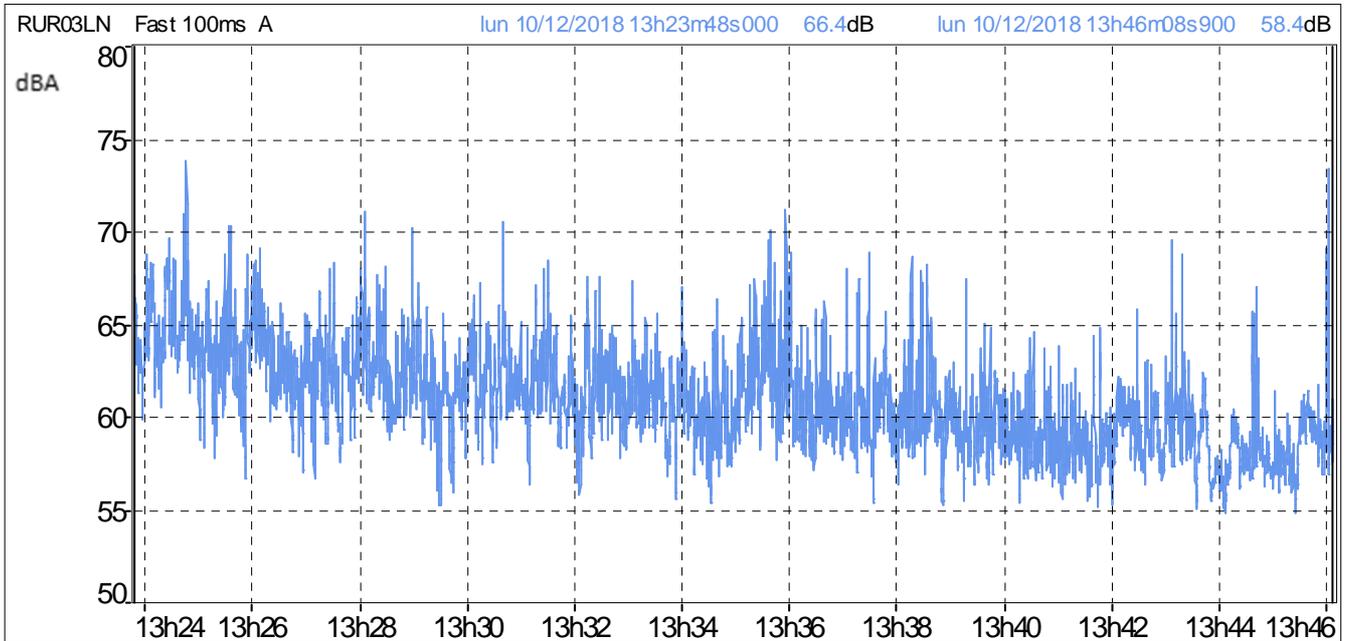
**Grafico 1: Profilo temporale ponderato in curva "A" e costante di tempo "FAST"**

**Leq(A) misurato: 61,7 dB(A)**

**$Leq(A)_{TR}$ : 59,5 dB(A)**

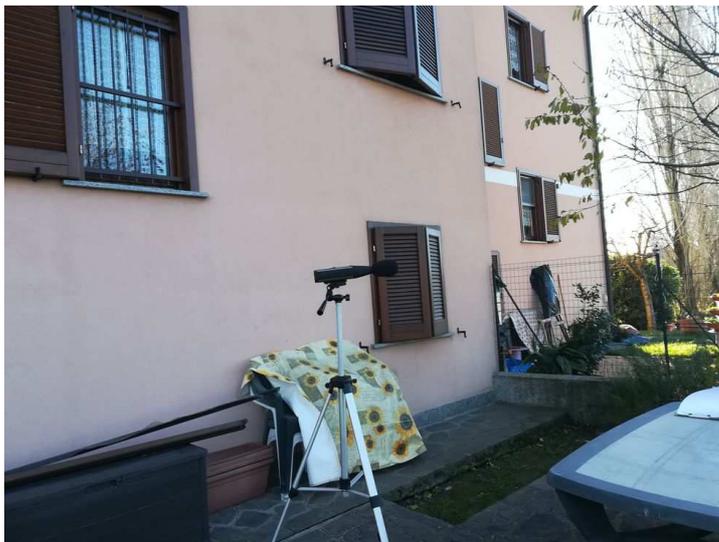
**Foto 1: Postazione di misura**

La **Foto 1** mostra la postazione di misura ed il recettore mentre la **Foto 2 Error! Reference source not found.** mostra la sorgente oggetto di misura un escavatore durante le operazioni di scavo.

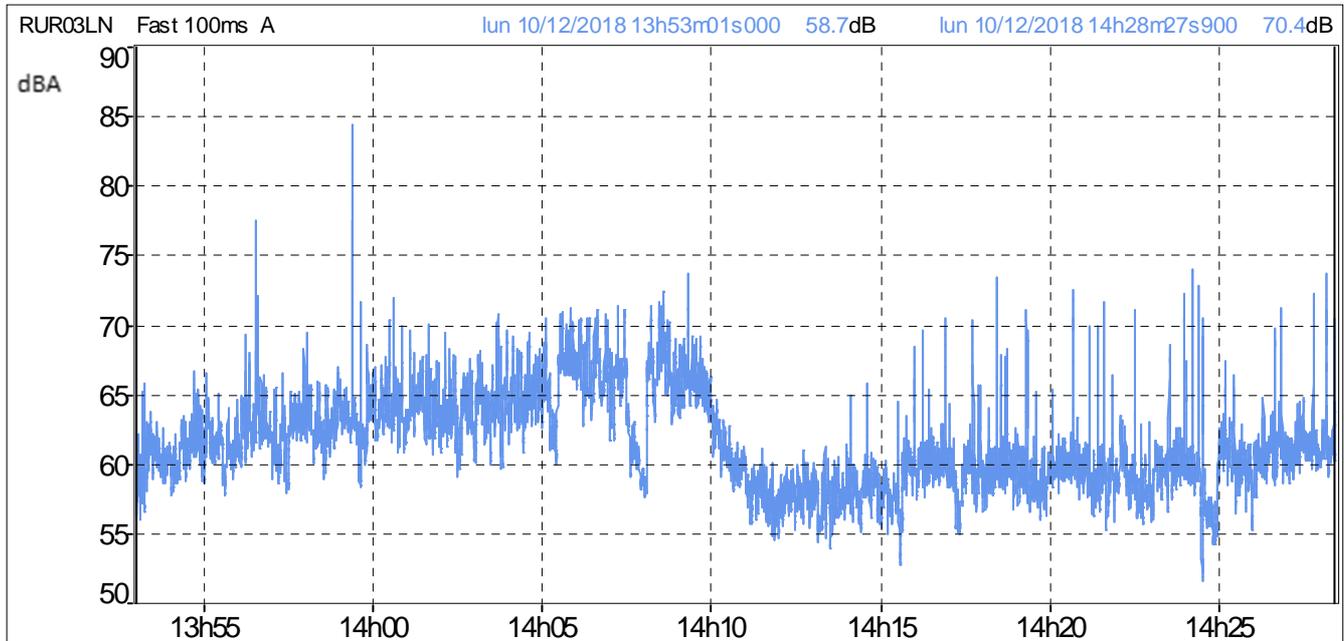
**Grafico 1: Profilo temporale ponderato in curva "A" e costante di tempo "FAST"**

**Leq(A) misurato: 63,0 dB(A)**

**$Leq(A)_{TR}$ : 60,5 dB(A)**

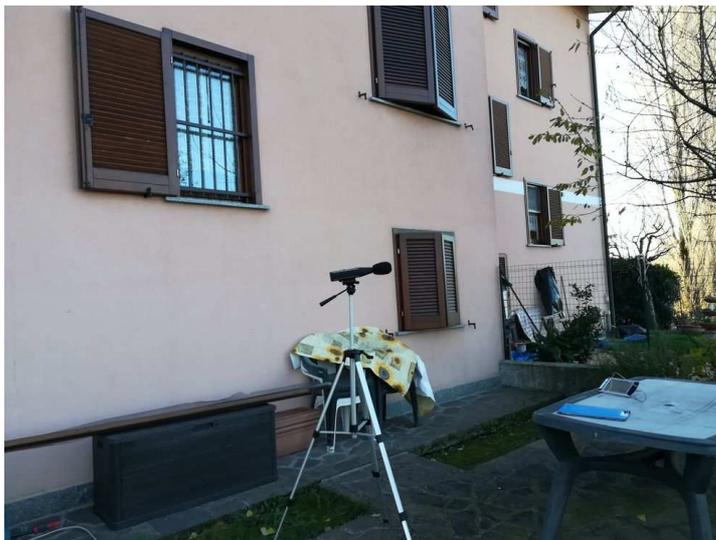
**Foto 1: Postazione di misura**

La **Foto 1** mostra la postazione di misura ed il recettore mentre la **Foto 2 Error! Reference source not found**.mostra la sorgente oggetto di misura un escavatore durante le operazioni di rimozione.

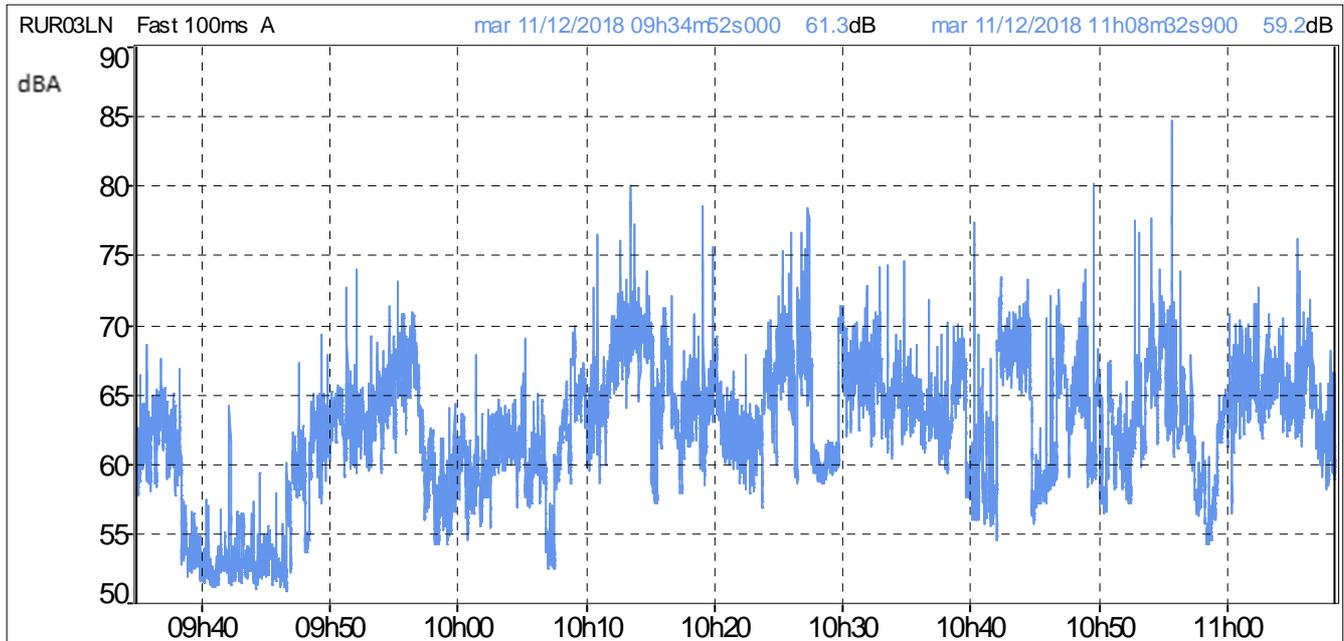
**Grafico 1: Profilo temporale ponderato in curva "A" e costante di tempo "FAST"**

**Leq(A) misurato: 64,5 dB(A)**

**Leq(A)<sub>TR</sub>: 62,0 dB(A)**

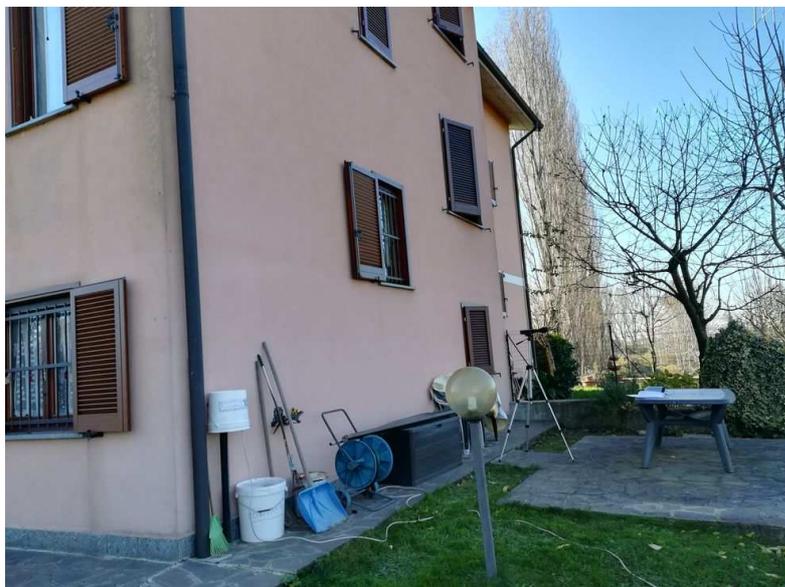
**Foto 1: Postazione di misura**

La **Foto 1** mostra la postazione di misura ed il recettore mentre la **Foto 2 Error! Reference source not found.** mostra la sorgente oggetto di misura un escavatore durante le operazioni di rinterro.

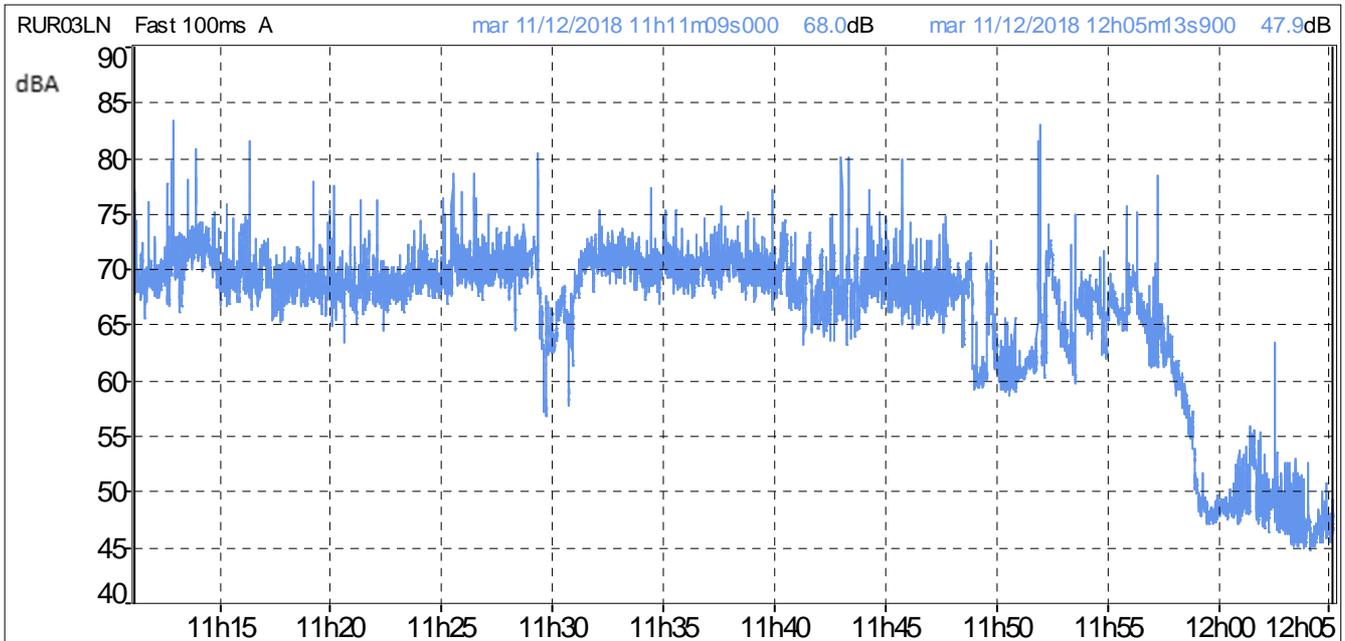
**Grafico 1: Profilo temporale ponderato in curva "A" e costante di tempo "FAST"**

**Leq(A) misurato: 68,7 dB(A)**

**Leq(A)<sub>TR</sub>: 66,0 dB(A)**
