Progetto: METANODOTTO SERGNANO – MORTARA, TRATTO CERVIGNANO – MORTARA DN 750 (30”), MOP 70 bar, E OPERE CONNESSE Rimozione condotte esistenti		Cliente:

**REGIONE LOMBARDIA
 MONITORAGGI IN CORSO D’OPERA - COMPONENTE RUMORE
 STAZIONE DI MISURA RUR01VG (RECETTORI 11 E 11*)**

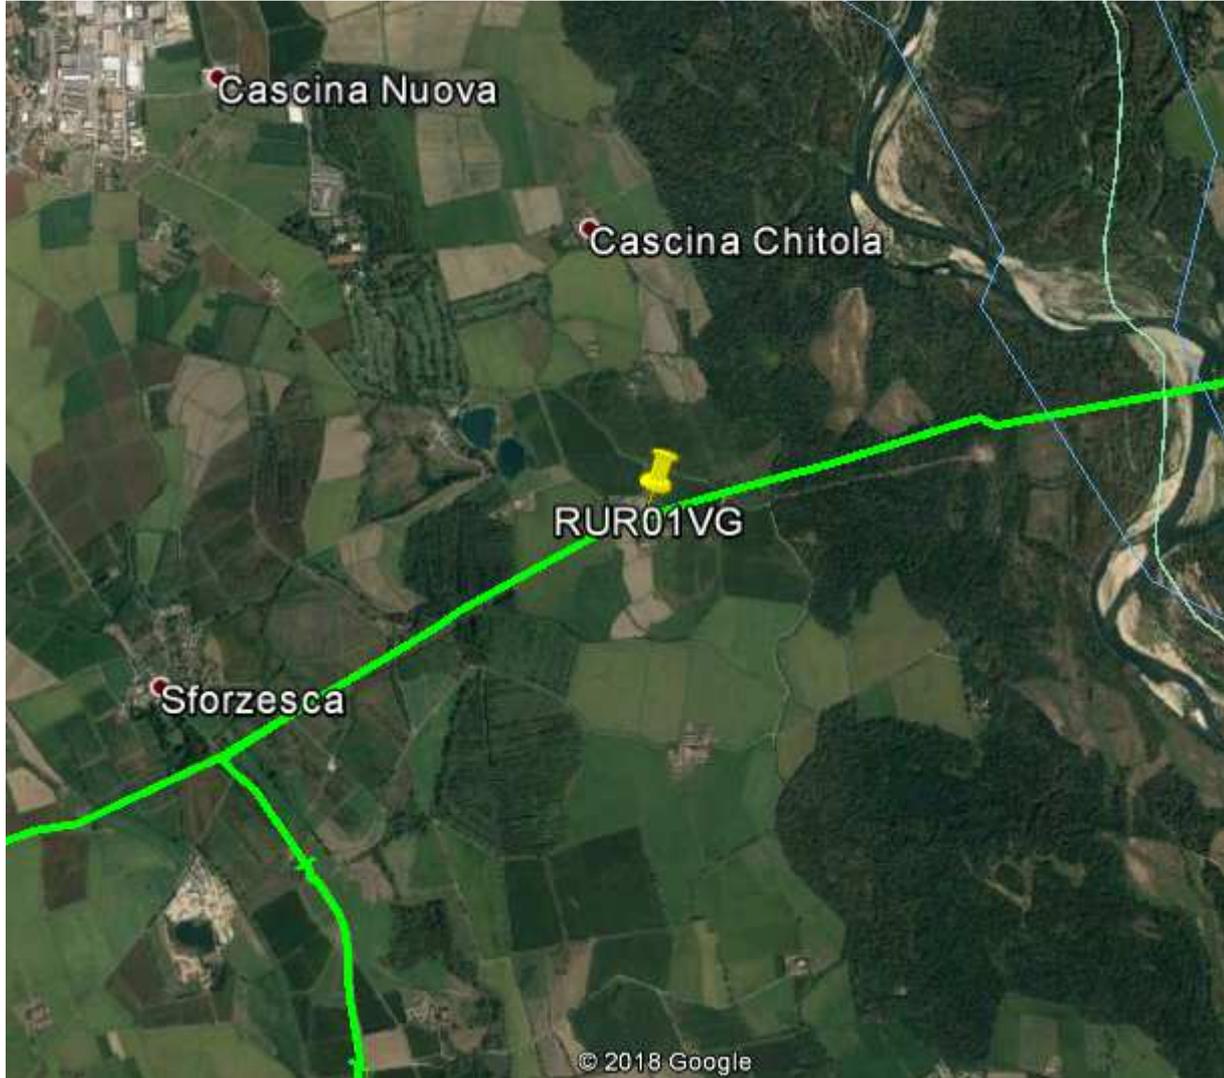
Figura 1 - Posizionamento dei recettori 11 e 11*.

Nello specifico il punto di monitoraggio RUR01VG, (recettori 11 e 11*) consiste in una cascina facente parte di un’azienda agricola costituita da un complesso di edifici adibiti a residenza e deposito, nei pressi di una strada poco trafficata. Intorno sono presenti campi coltivati a mais, risaie e alberi ad alto fusto. A fianco un recettore ad uso non residenziale.

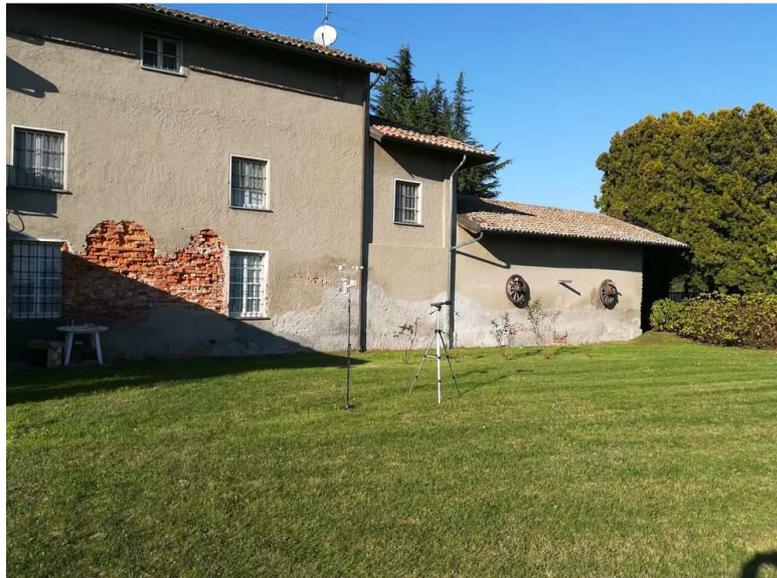
Foto 1: Postazione di misura

La Foto 1 mostra la postazione di misura ed il recettore mentre la Foto 2 **Error! Reference source not found.** mostra la sorgente oggetto di misura un escavatore durante le operazioni di scavo.

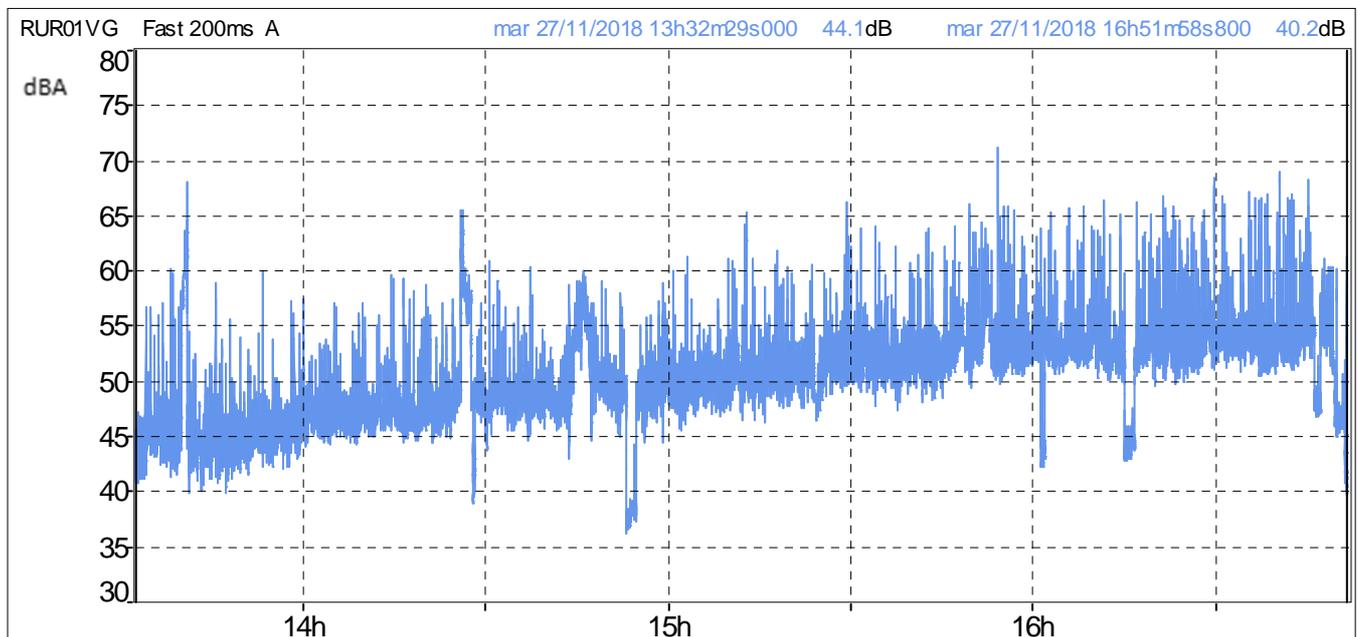
Grafico 1: Profilo temporale ponderato in curva "A" e costante di tempo "FAST"

Leq(A) misurato: 52,0 dB(A)

$Leq(A)_{TR}$: 51,0 dB(A)

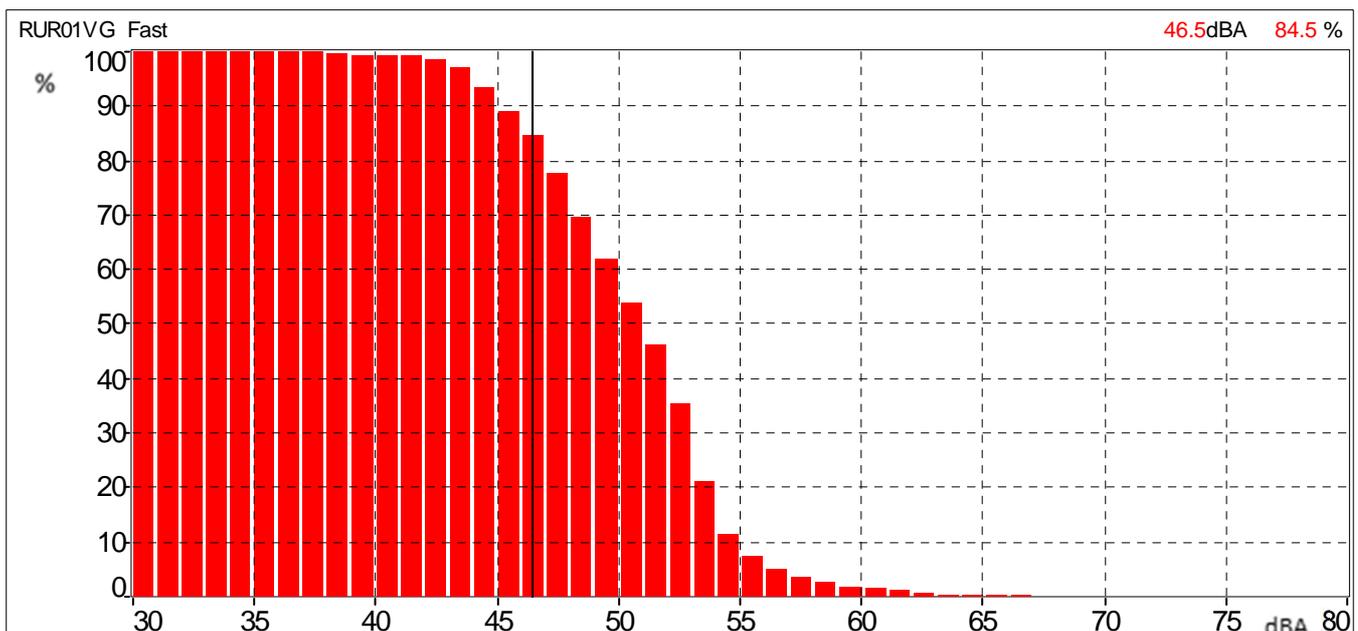
Grafico 3: Distribuzione d'ampiezza ponderata in curva "A" e costante di tempo "FAST"

File	20181127_133229_165159.cmg											
Inizio	27/11/2018 13:32:29:000											
Fine	27/11/2018 16:51:59:000											
Canale	Tipo	Wgt	Unit	Leq	Lmin	Lmax	L95	L90	L50	L10	L5	L1
RUR01VG	Leq	A	dB	52,1	34,9	73,0	43,4	44,6	50,4	54,0	55,6	60,7

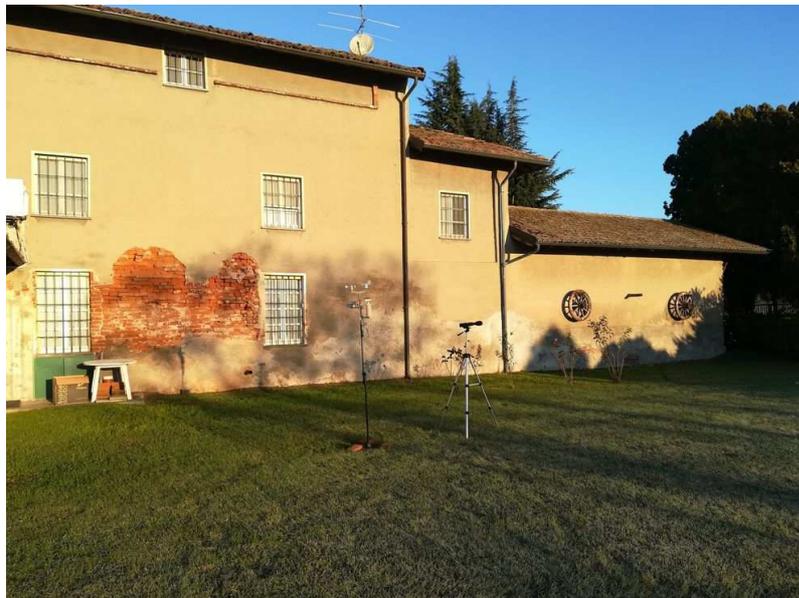
Foto 1: Postazione di misura

La Foto 1 mostra la postazione di misura ed il recettore mentre la Foto 2 **Error! Reference source not found.** mostra la sorgente oggetto di misura un escavatore durante le operazioni di scavo.

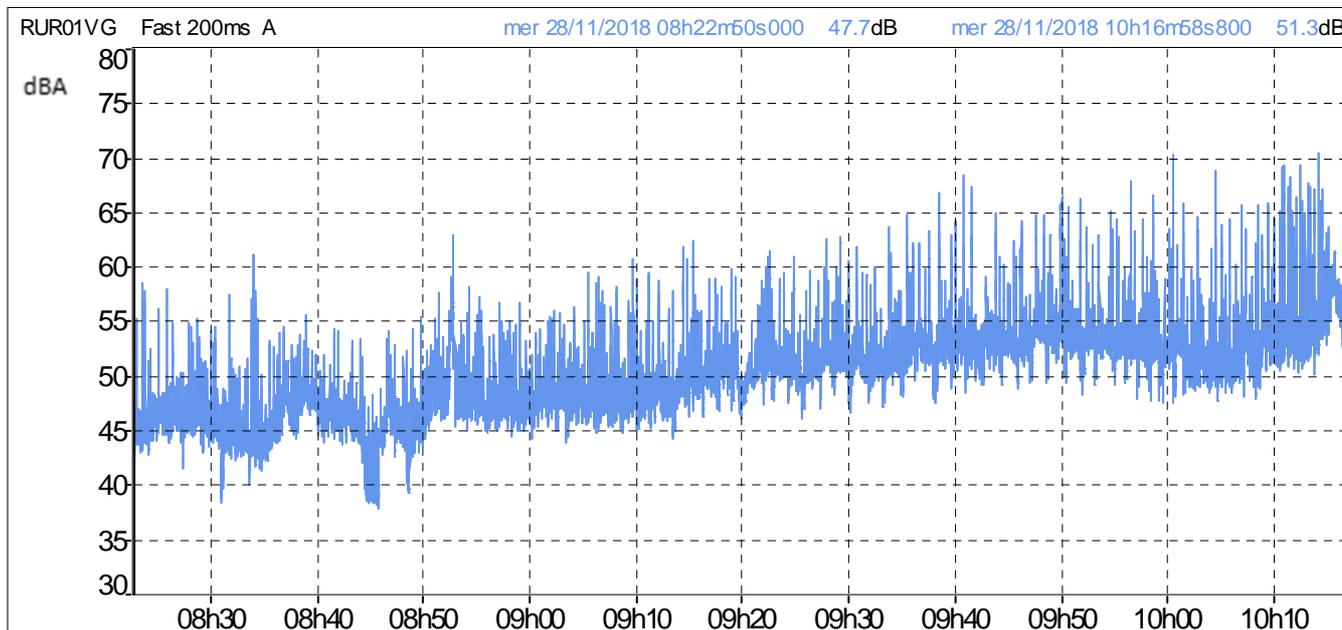
Grafico 1: Profilo temporale ponderato in curva "A" e costante di tempo "FAST"

Leq(A) misurato: 52,0 dB(A)

$Leq(A)_{TR}$: 51,0 dB(A)

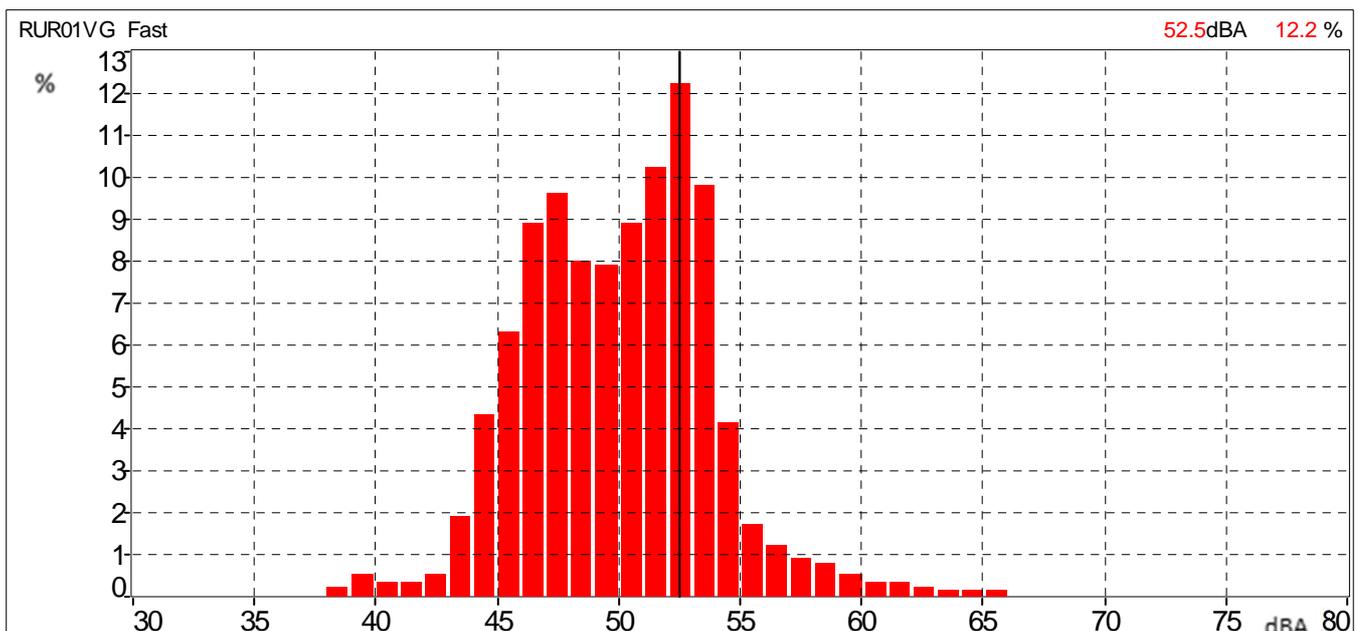
Grafico 3: Distribuzione d'ampiezza ponderata in curva "A" e costante di tempo "FAST"

File	20181128_082250_101658.cmg											
Inizio	28/11/2018 08:22:50:00											
Fine	28/11/2018 10:16:58:900											
Canale	Tipo	Wgt	Unit	Leq	Lmin	Lmax	L95	L90	L50	L10	L5	L1
RUR01VG	Leq	A	dB	52,0	37,3	73,6	44,0	45,1	50,0	53,9	55,3	60,4

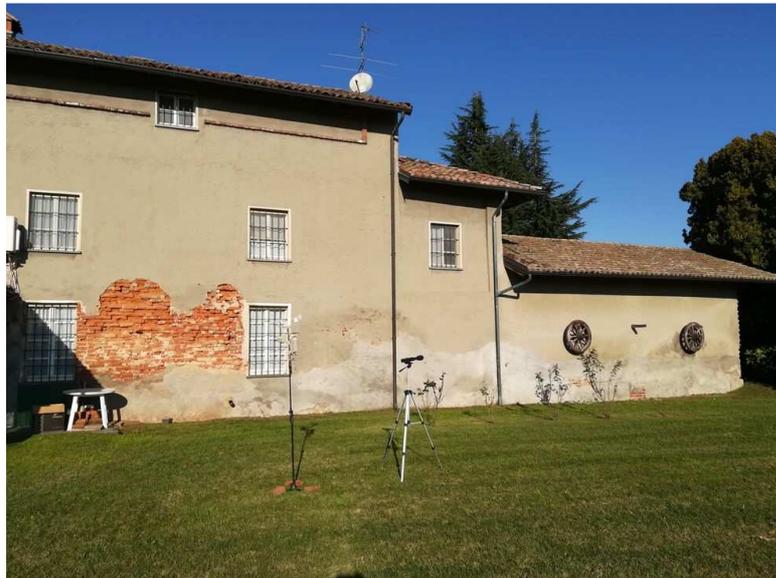
Foto 1: Postazione di misura

La Foto 1 mostra la postazione di misura ed il recettore mentre la Foto 2 **Error! Reference source not found.** mostra la sorgente oggetto di misura un escavatore durante le operazioni di scavo.

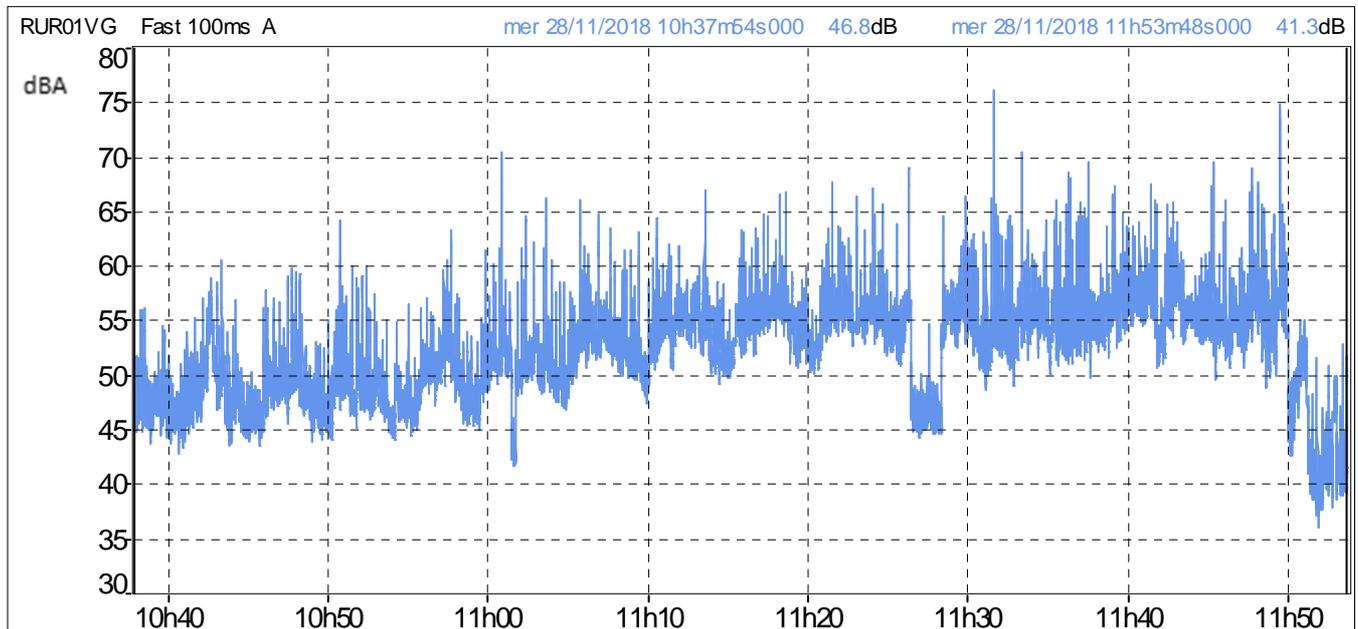
Grafico 1: Profilo temporale ponderato in curva “A” e costante di tempo “FAST”

Leq(A) misurato: 54,2 dB(A)

Leq(A)_{TR}: 52,5 dB(A)

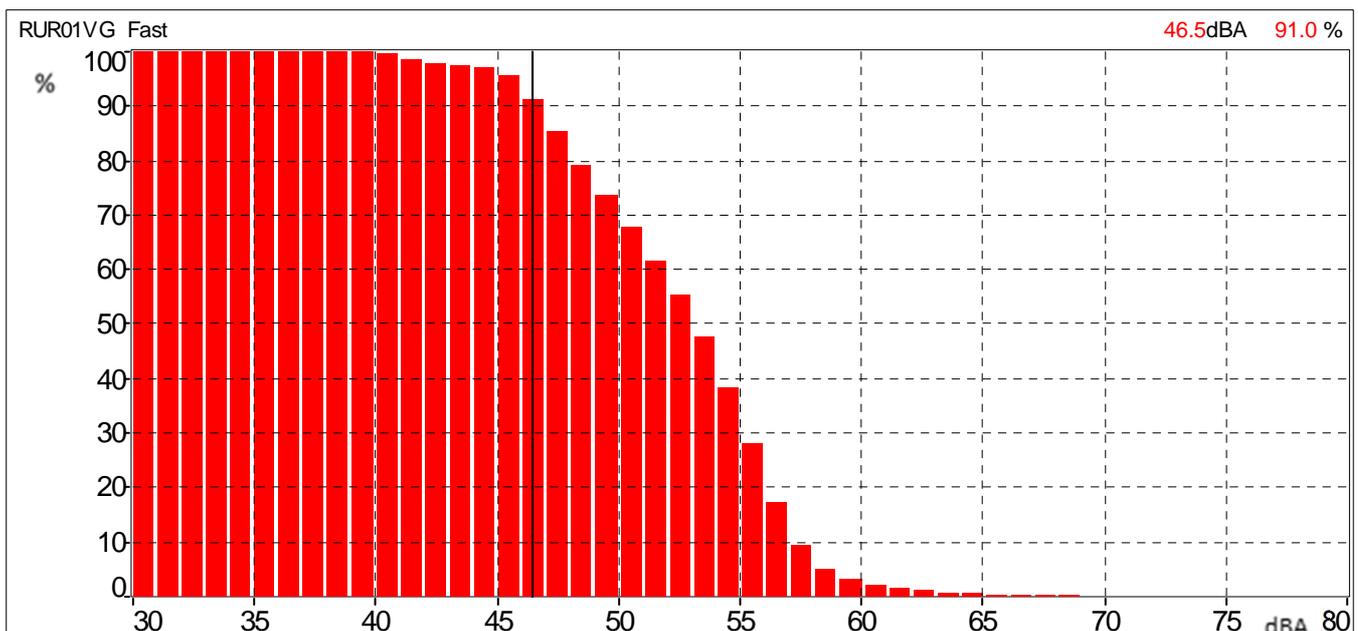
Grafico 3: Distribuzione d'ampiezza ponderata in curva "A" e costante di tempo "FAST"

File	20181128_103754_115348.cmg											
Inizio	28/11/2018 10:37:54:000											
Fine	28/11/2018 11:53:48:100											
Canale	Tipo	Wgt	Unit	Leq	Lmin	Lmax	L95	L90	L50	L10	L5	L1
RUR01VG	Leq	A	dB	54,2	35,1	79,0	44,7	45,9	52,5	56,8	57,9	61,8

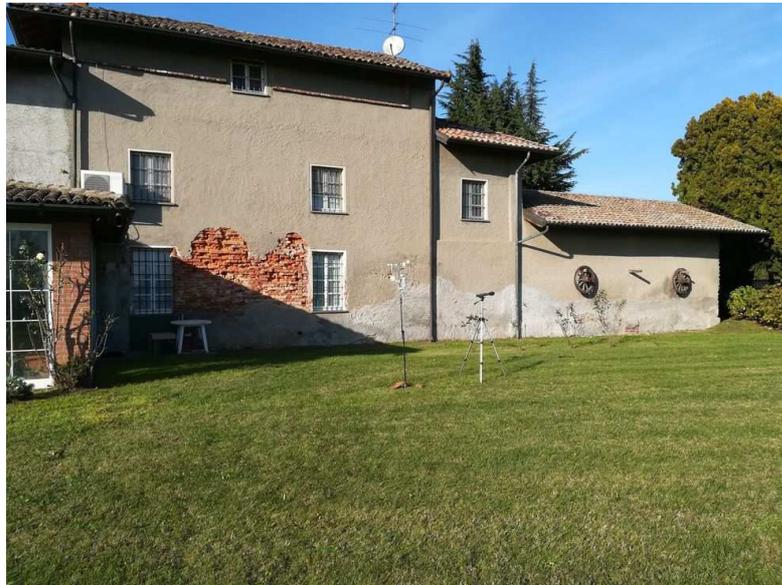
Foto 1: Postazione di misura

La Foto 1 mostra la postazione di misura ed il recettore mentre la Foto 2 **Error! Reference source not found.** mostra la sorgente oggetto di misura un escavatore durante le operazioni di scavo.

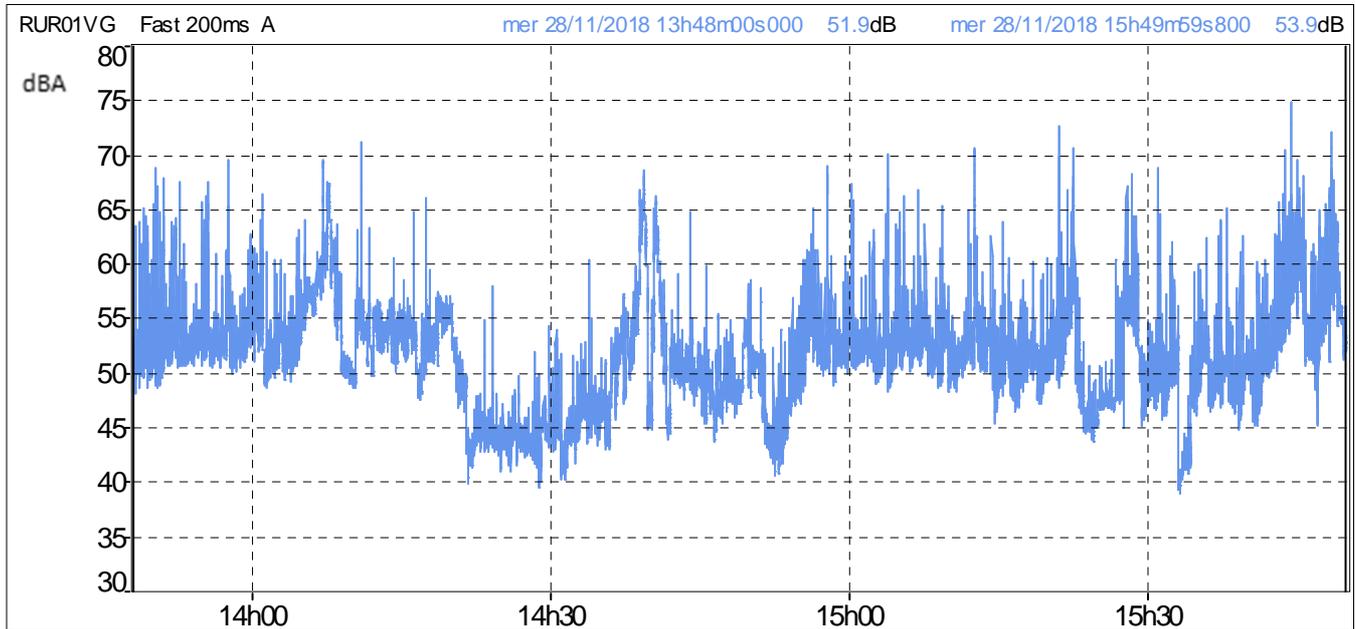
Grafico 1: Profilo temporale ponderato in curva “A” e costante di tempo “FAST”

Leq(A) misurato: 54,2 dB(A)

Leq(A)_{TR}: 52,5 dB(A)

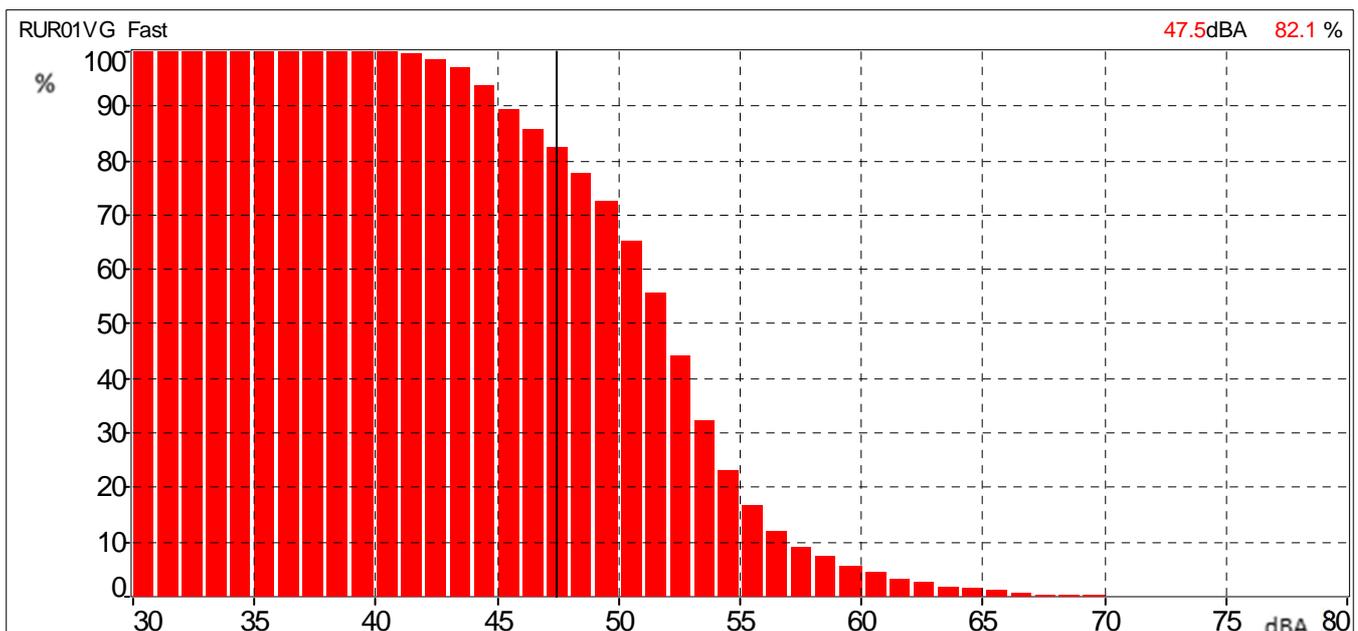
Grafico 3: Distribuzione d'ampiezza ponderata in curva "A" e costante di tempo "FAST"

File	20181128_134800_155000.cmg											
Inizio	28/11/2018 13:48:00:000											
Fine	28/11/2018 15:50:00:000											
Canale	Tipo	Wgt	Unit	Leq	Lmin	Lmax	L95	L90	L50	L10	L5	L1
RUR01VG	Leq	A	dB	54,2	38,4	77,3	43,4	44,7	51,3	56,4	59,1	64,5
