**INTERVENTI DI ADEGUAMENTO DELLA DIGA DI GIUDEA
A GELLO NEL COMUNE DI PISTOIA (PT)**

PROGETTO DEFINITIVO

Elaborato	Nome Elaborato:	Scala:
ET.04A	RELAZIONE GEOLOGICA, GEOLOGICO-TECNICA E SISMICA	-
		Data:
		gennaio 2020

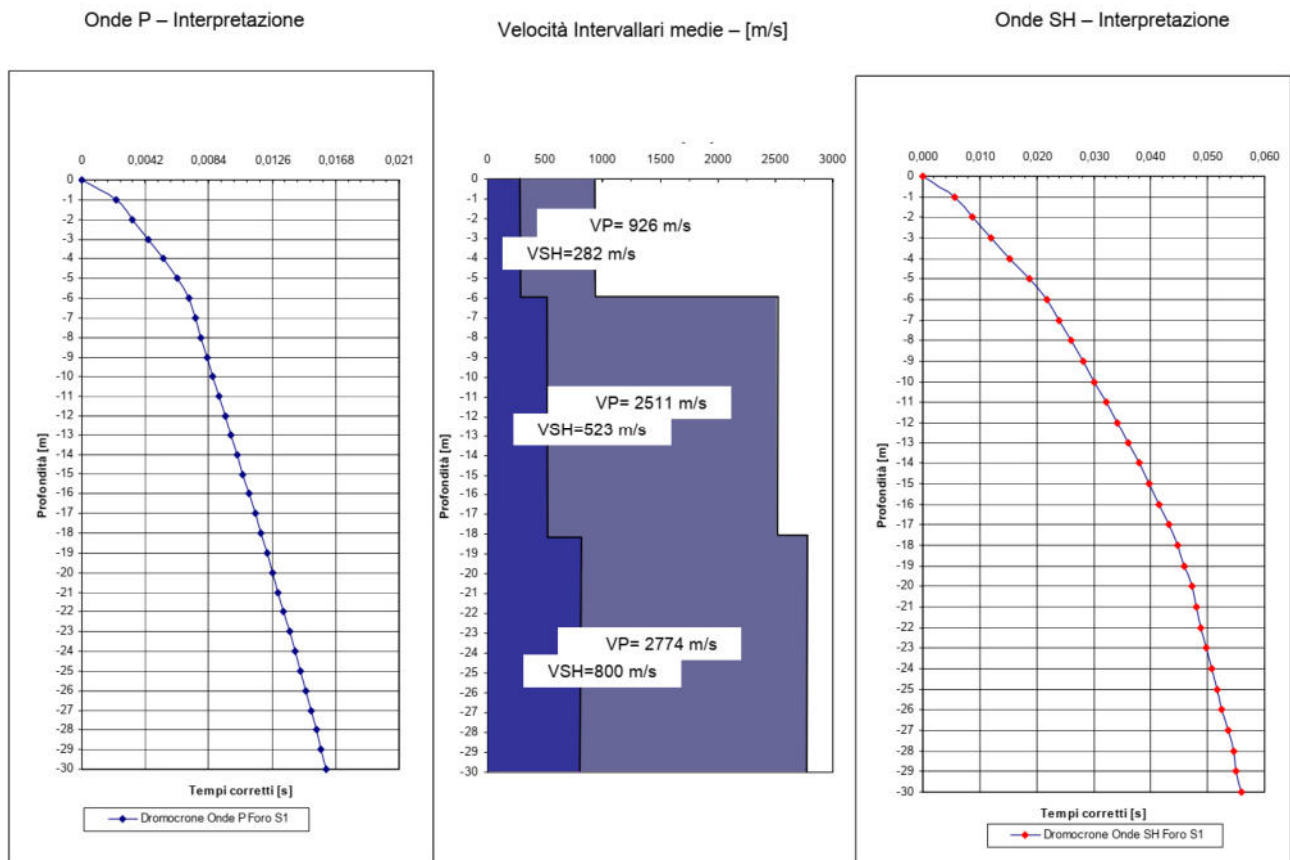
Fig. 2 – Grafico delle velocità intervallari medie (m/sec) delle onde P (Vp) e delle onde S (Vs) ricavate dalla prova sismica in foro DownHole (DH) eseguita nel sondaggio S1 del 2007 alla base del paramento di valle del corpo diga.

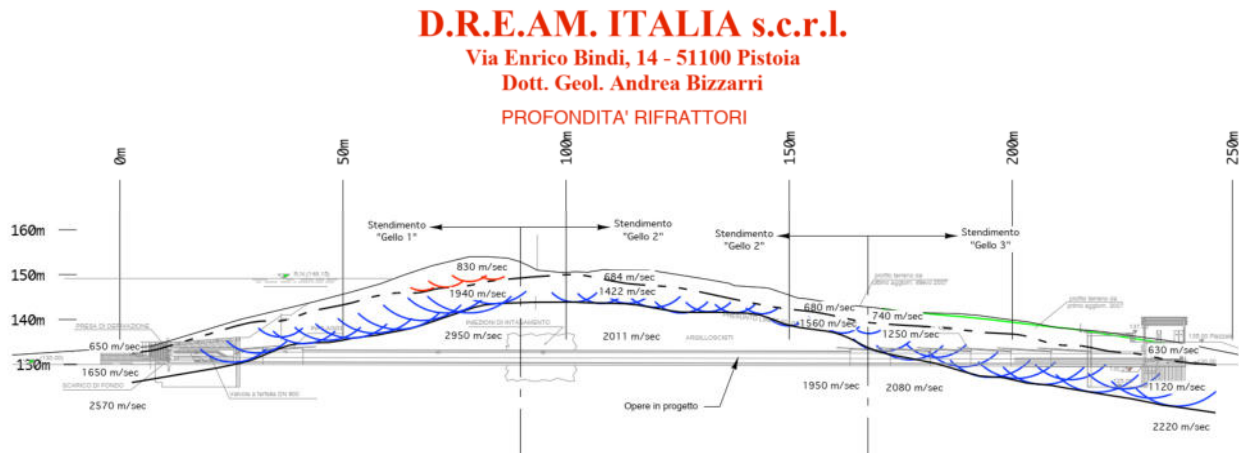
Fig. 4 – Risultato dell'indagine sismica a rifrazione onde P eseguita nel 2007 lungo la sonda destra dell'invaso e lungo il versante SO della dorsale morfologica sulla cui sommità è posto il bacino antropico della Giudea

Tale orizzonte presenta una velocità delle onde sismiche P (V_p) compresa fra circa 700 m/sec e circa 900 m/sec (Fig. 4)

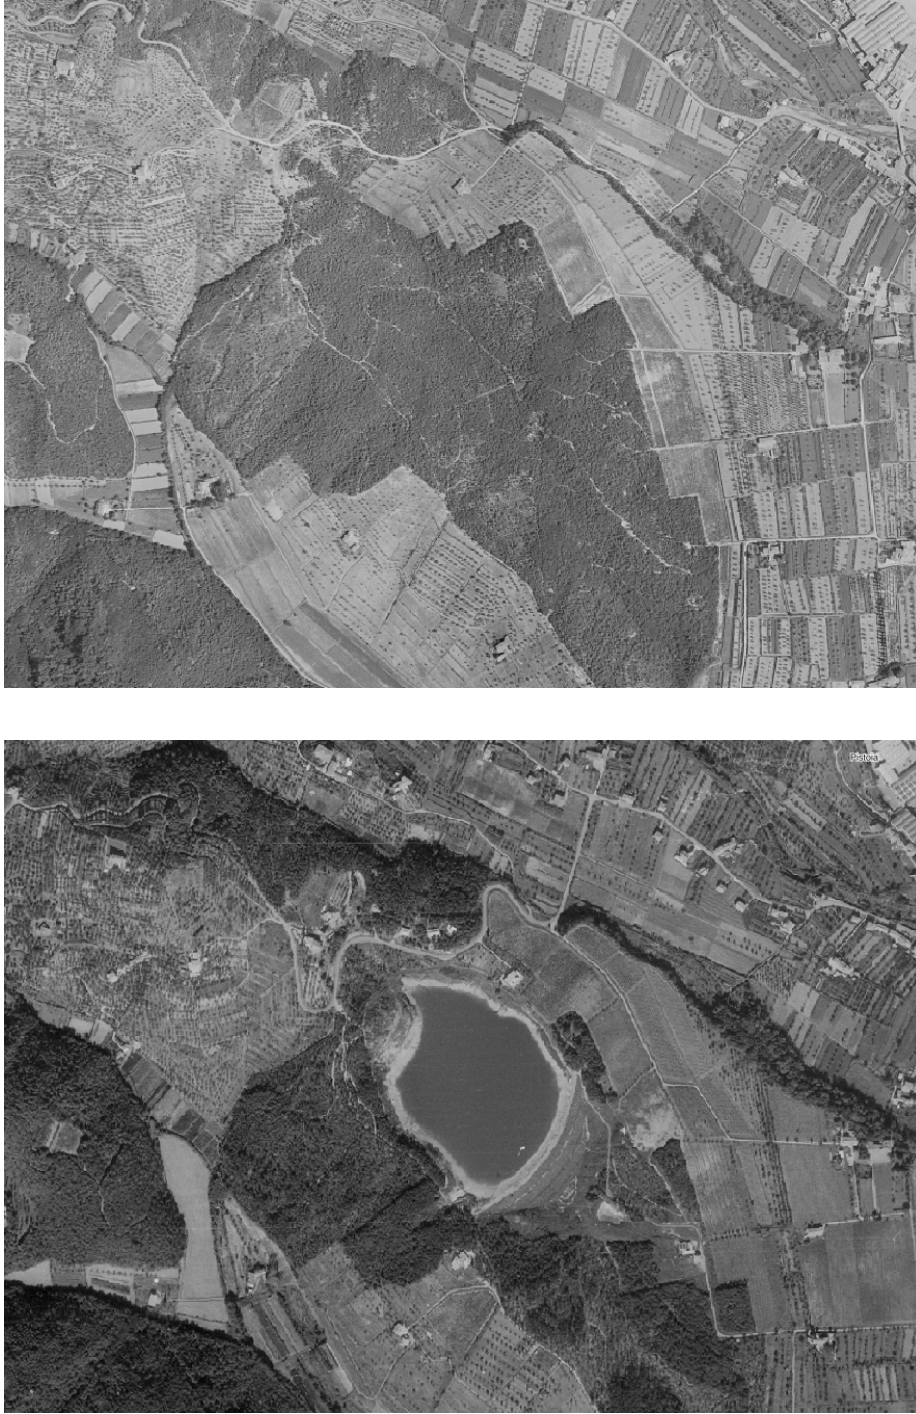
Fig. 5 – Estratti delle ortofoto scattate sopra il bacino della Giudea nel 1963 (ante-operam – foto sopra) e nel 1978 (post-operam – foto sotto). Fonte Geoscopio – Regione Toscana

Dal 1965, la porzione di dorsale pedemontata in oggetto è stata interessata da interventi antropici che hanno portato alla realizzazione del bacino antropico della Giudea (opera conclusa nel 1970 - Fig. 5).

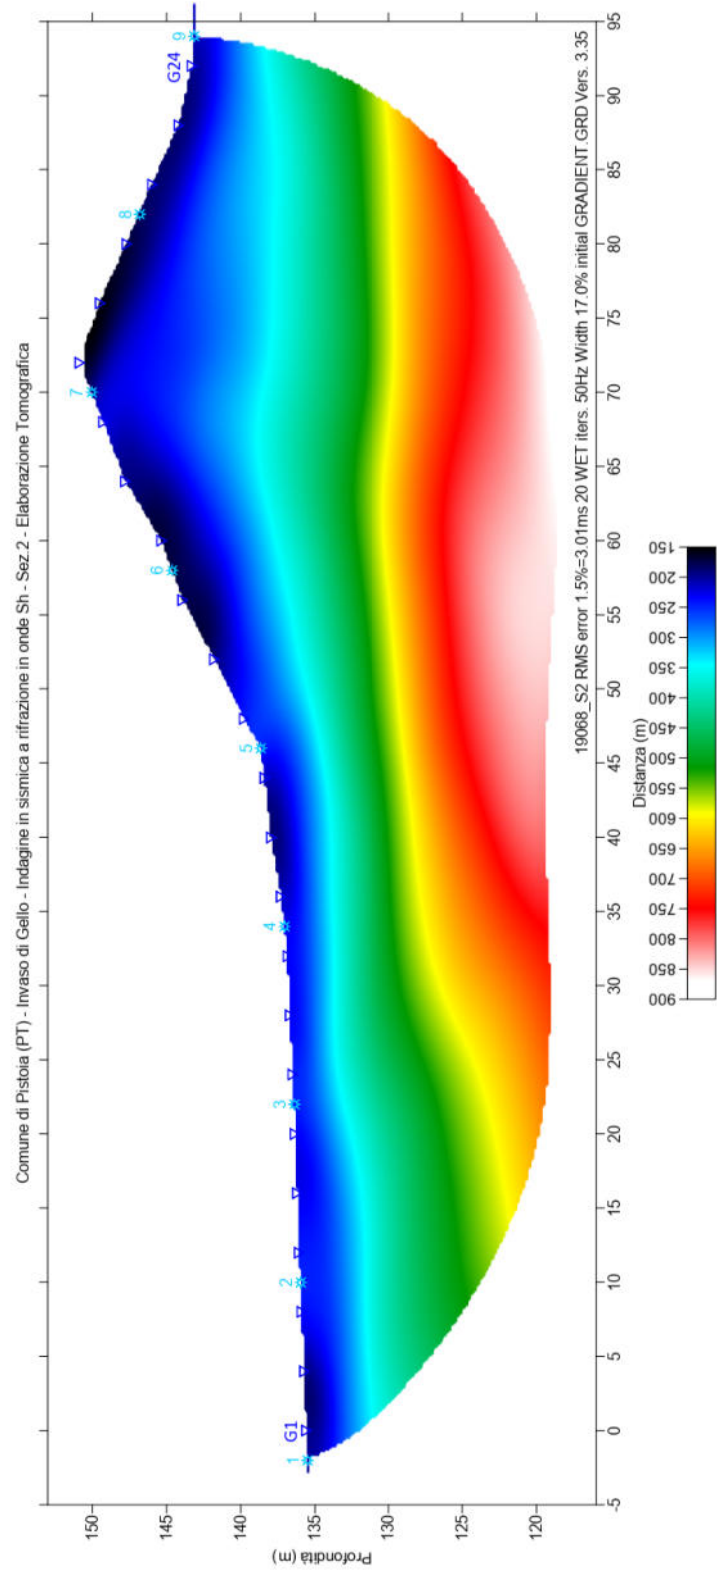
Fig. 7 – Tomografie trasversali del corpo diga derivanti dalle indagini sismiche a rifrazione del 2019. Il corpo diga presenta una velocità delle onde sismiche S (V_s) inferiore a 500 m/sec

Il corpo diga risulta nel suo complesso mediamente omogeneo costituito da una netta prevalenza di materiale coesivo (limo/argilla) con presenza di piccoli orizzonti/lenti di materiale più granulare (sabbie e ghiaie). Dalle indagini geognostiche e geofisiche eseguite lungo il corpo diga dal 1991 ad oggi è stato possibile suddividere il corpo diga in tre macrodomini, qui di seguito elencati (Fig. 6 e Fig. 7):

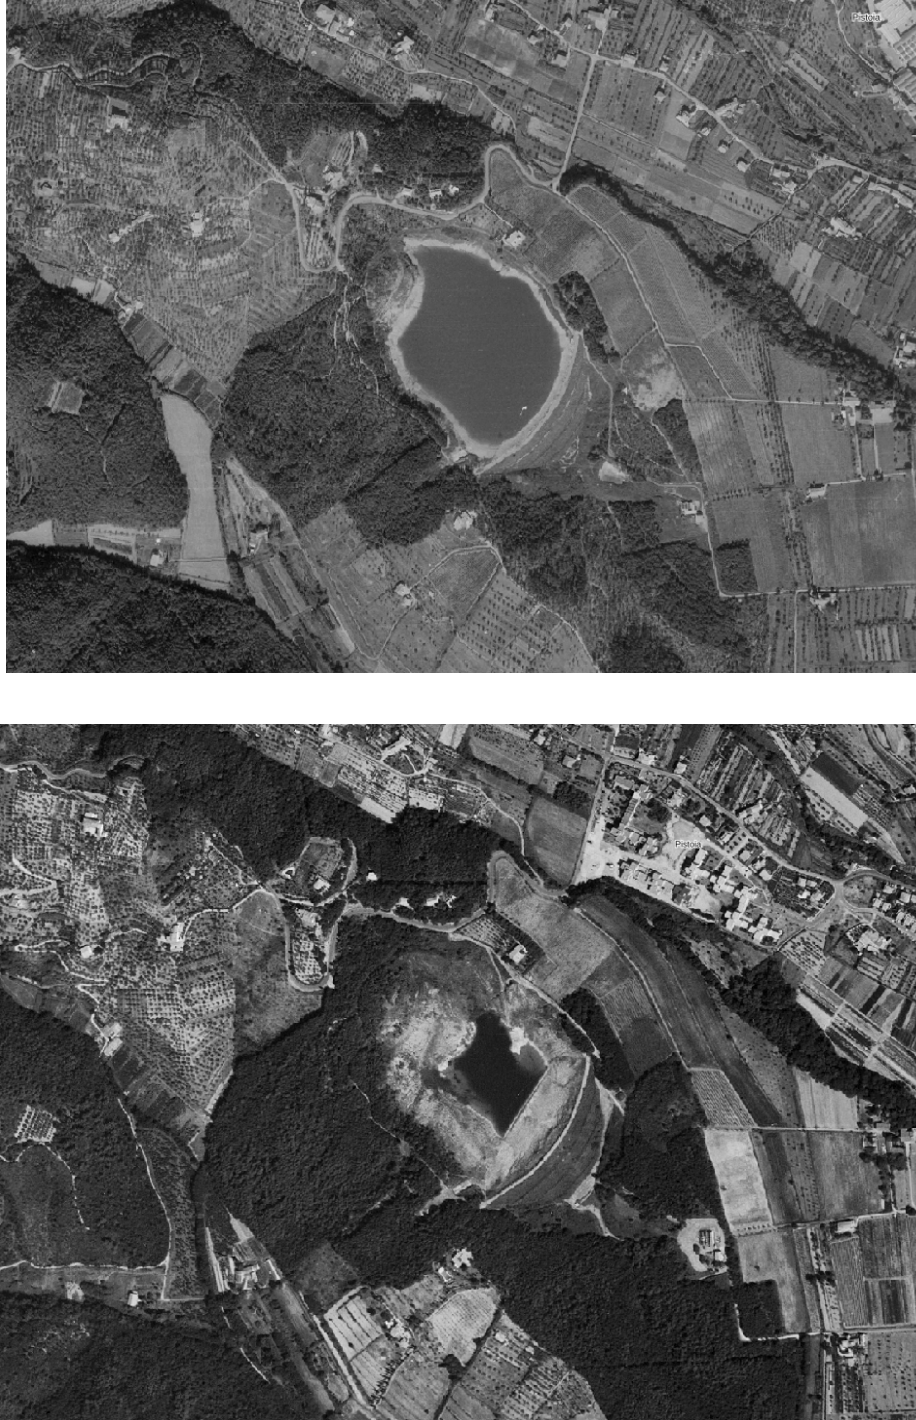
Fig. 8 - Estratti delle ortofoto scattate sopra il bacino della Giudea nel 1978 (post-operam – foto sopra) e nel 1998(post-franamento e realizzazione della tura al piede di monte dello sbarramento – foto sotto). Fonte Geoscopio – Regione Toscana

A seguito dei franamenti suddetti, nel 1993, fu realizzata una tura al piede di monte del rilevato antropico al fine di riprendere parzialmente il funzionamento dell'opera con un invaso massimo di circa 65.000 m³.

La suddetta tura è stata realizzata utilizzando i terreni franati e quelli derivanti dal rimodellamento della porzione di paramento di monte franata nel 1990.

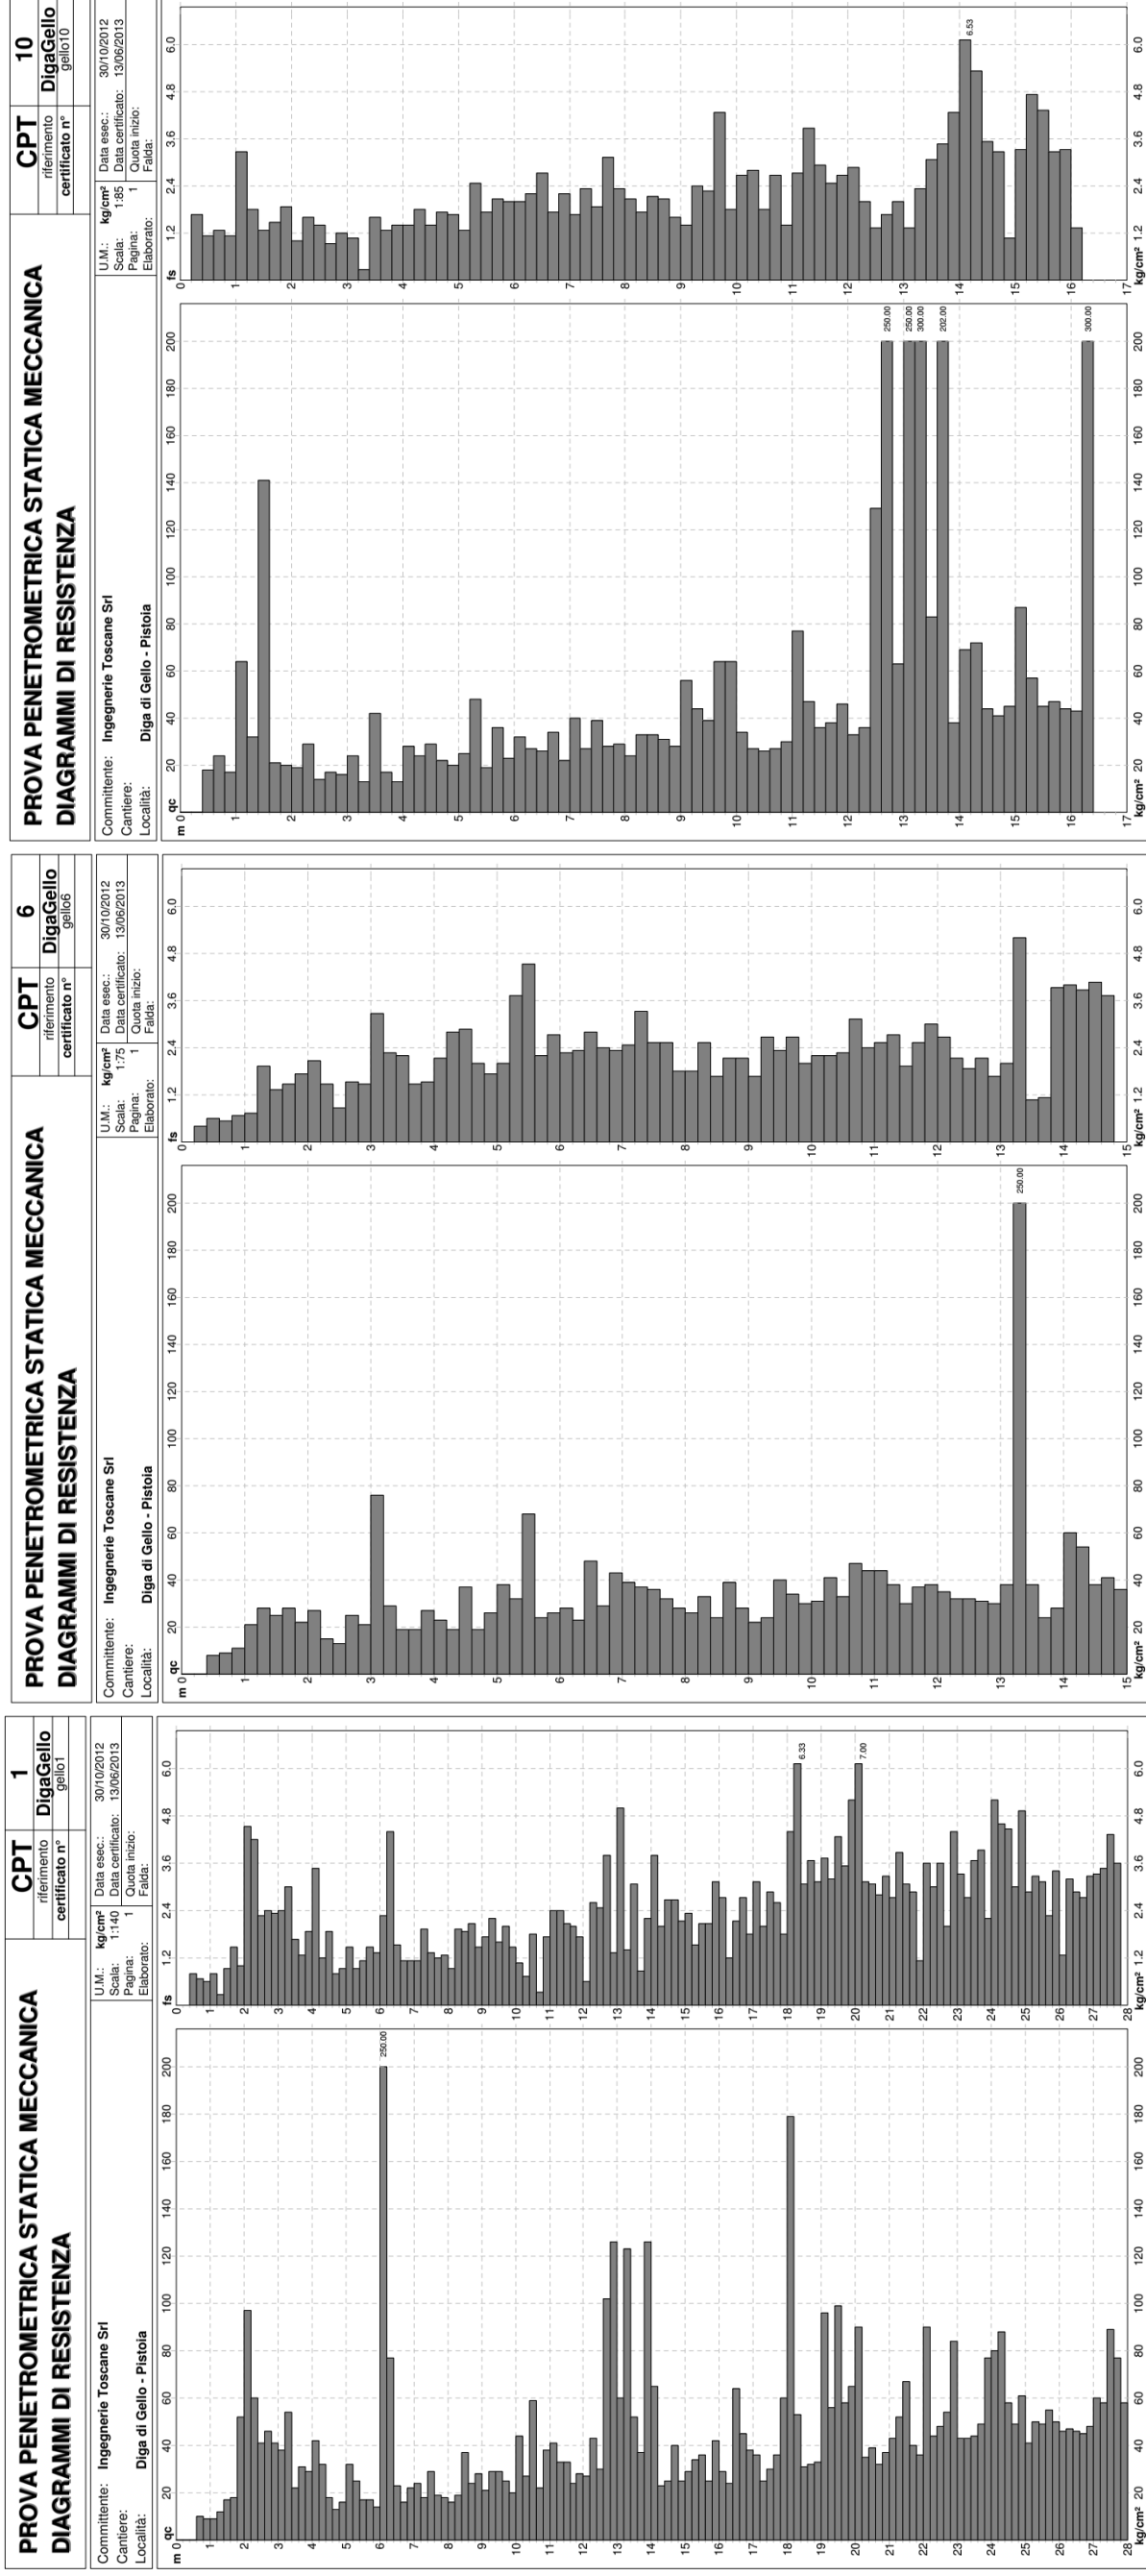
Fig. 9 – Confronto fra prove penetrometriche eseguite sul corpo diga. CPT 1 eseguita sul coronamento del corpo diga, CPT 6 eseguita lungo il paramento di monte e CPT 10 eseguita lungo il paramento di valle. Indagini del 2012

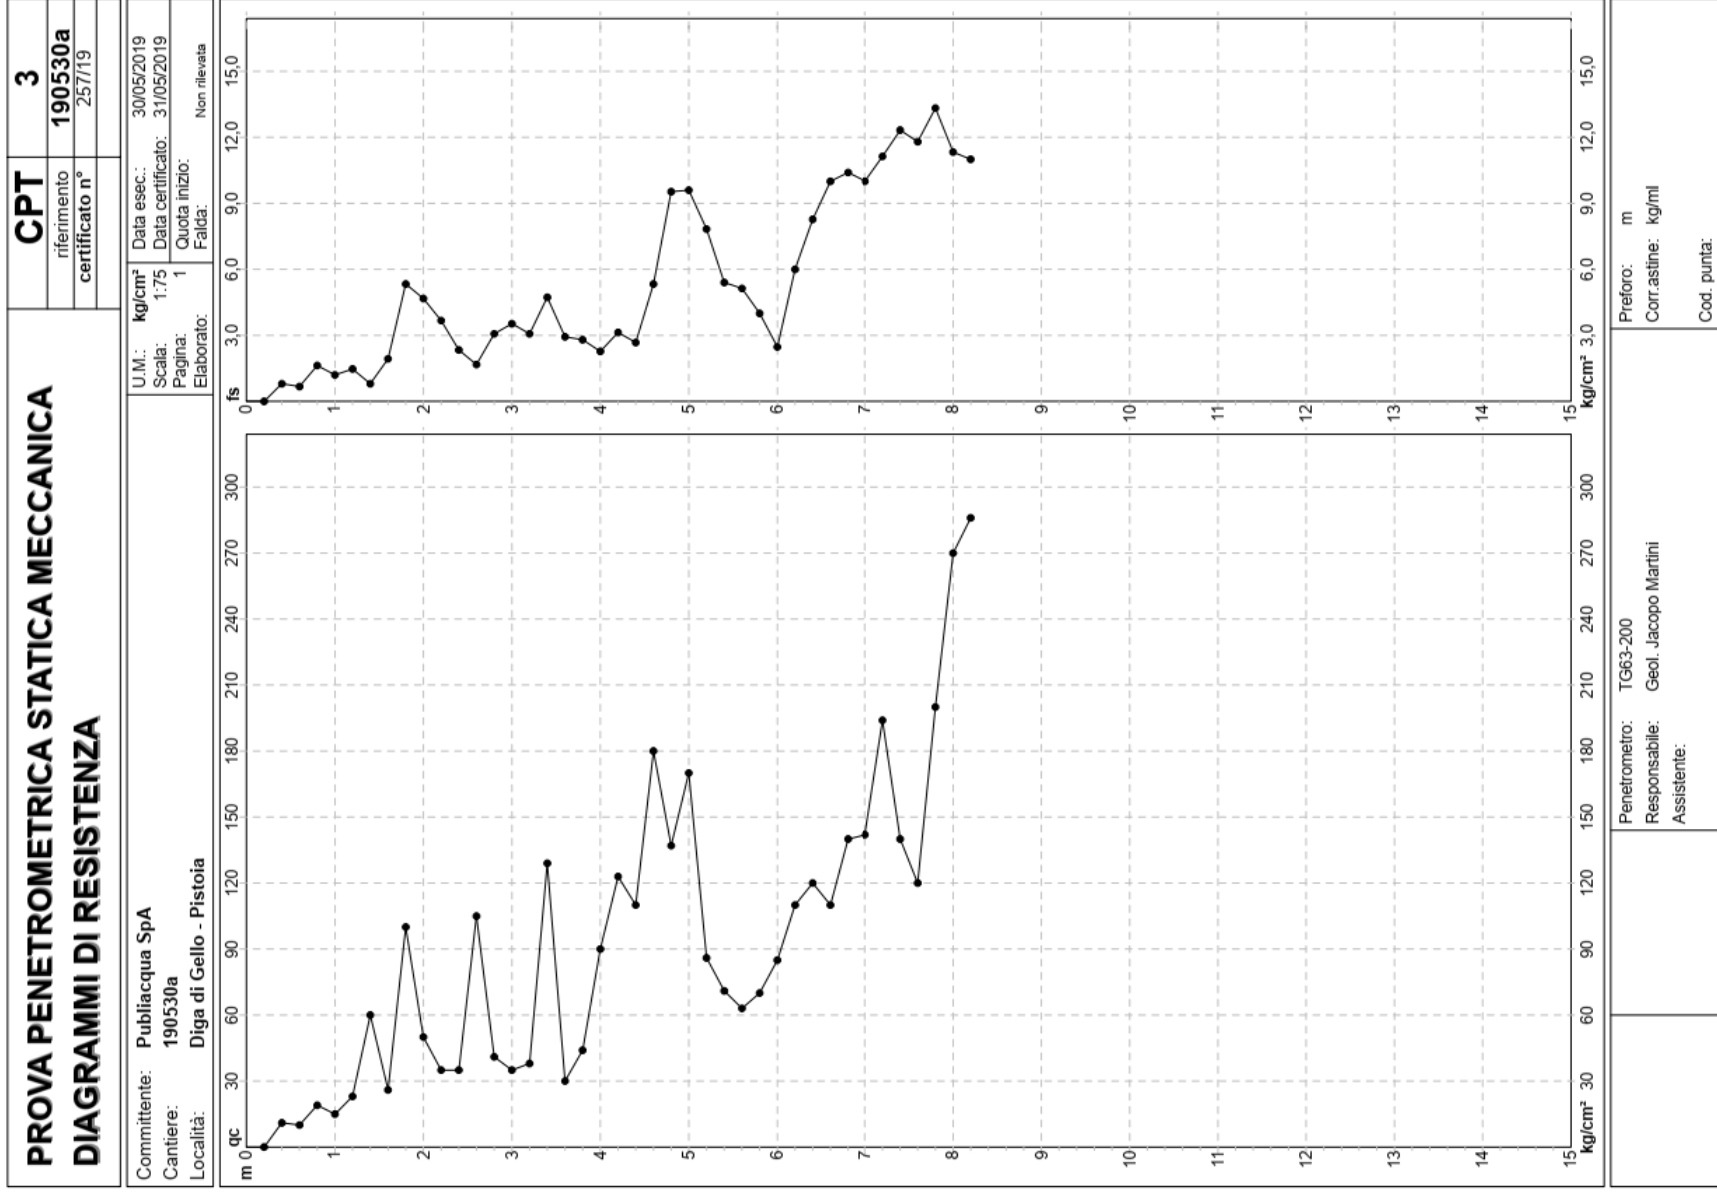
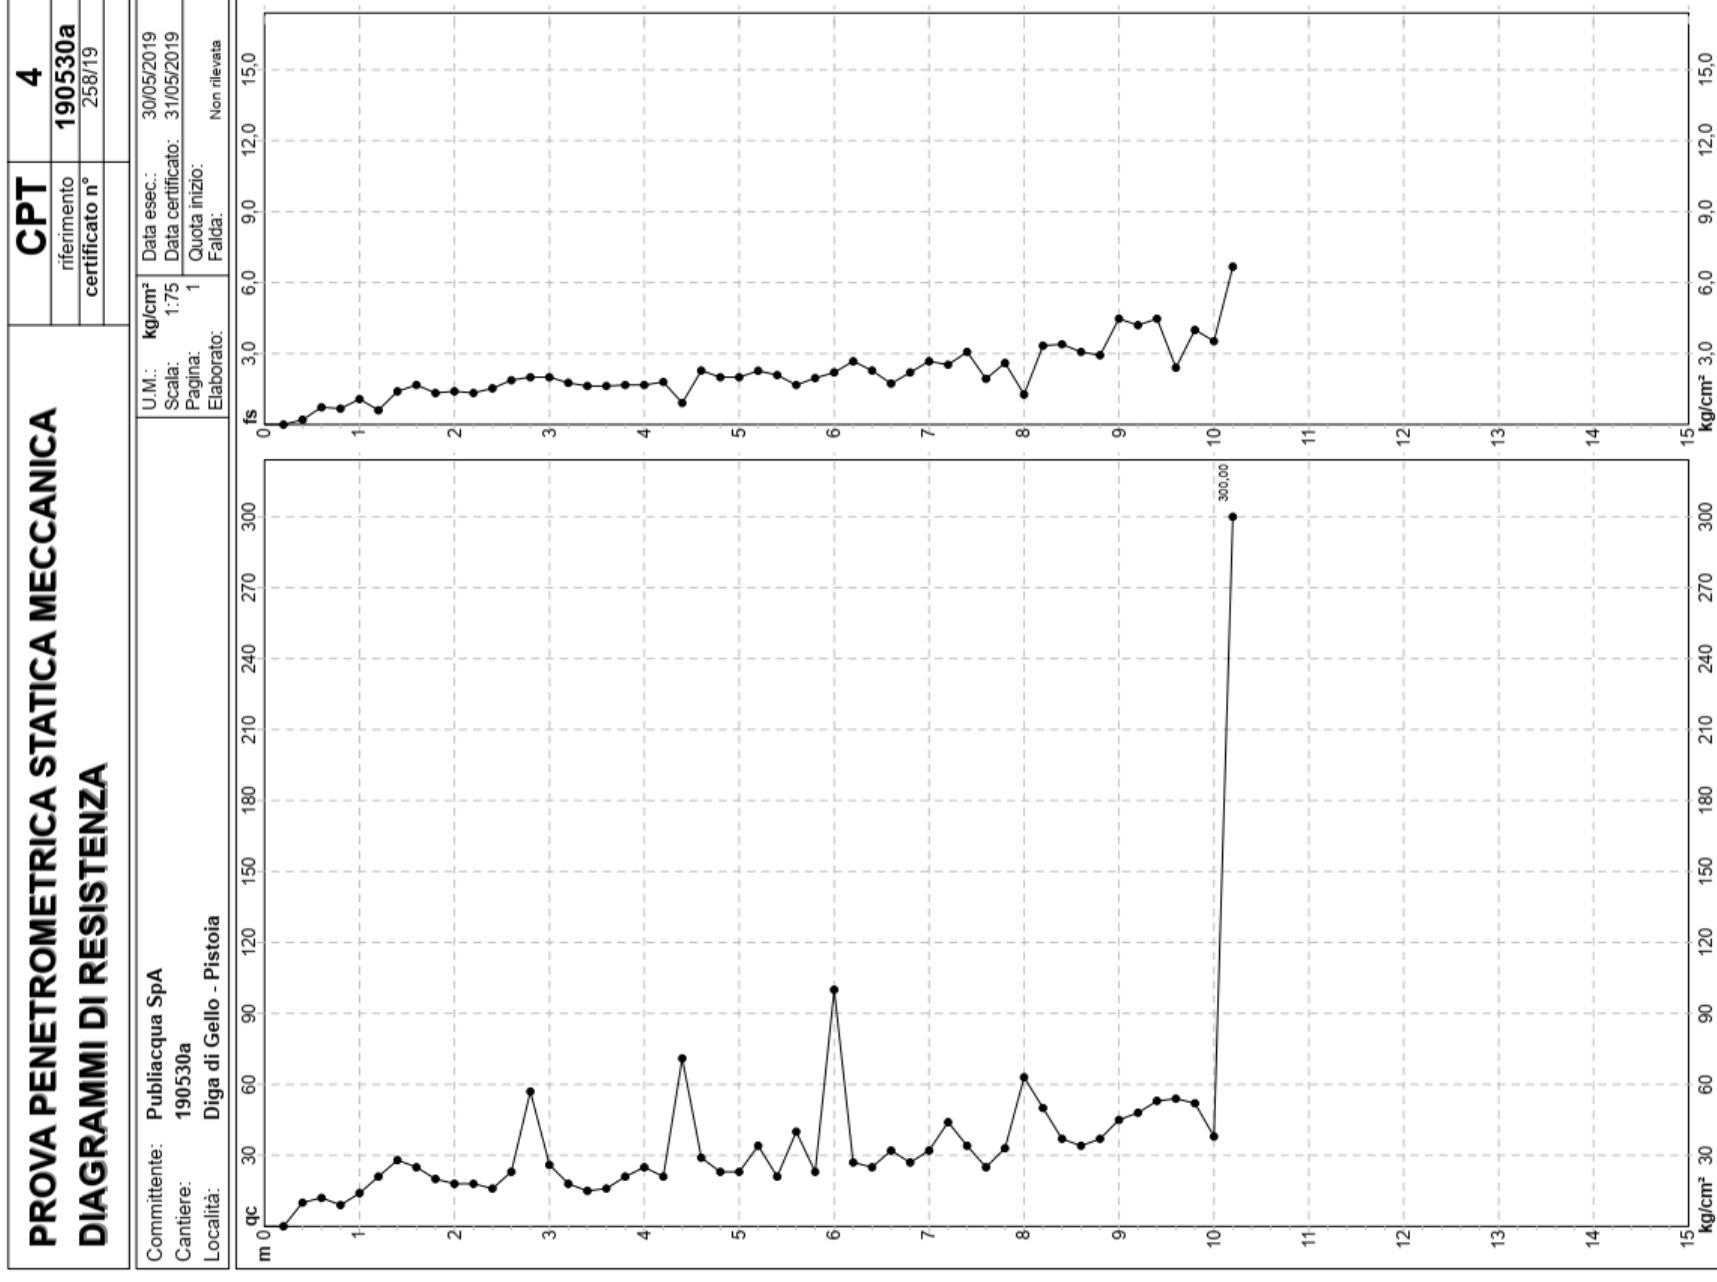
Fig. 10 – Risultati delle prove penetrometriche CPT 3 e CPT 4 eseguite nel 2019 lungo la sponda sinistra dell'invaso

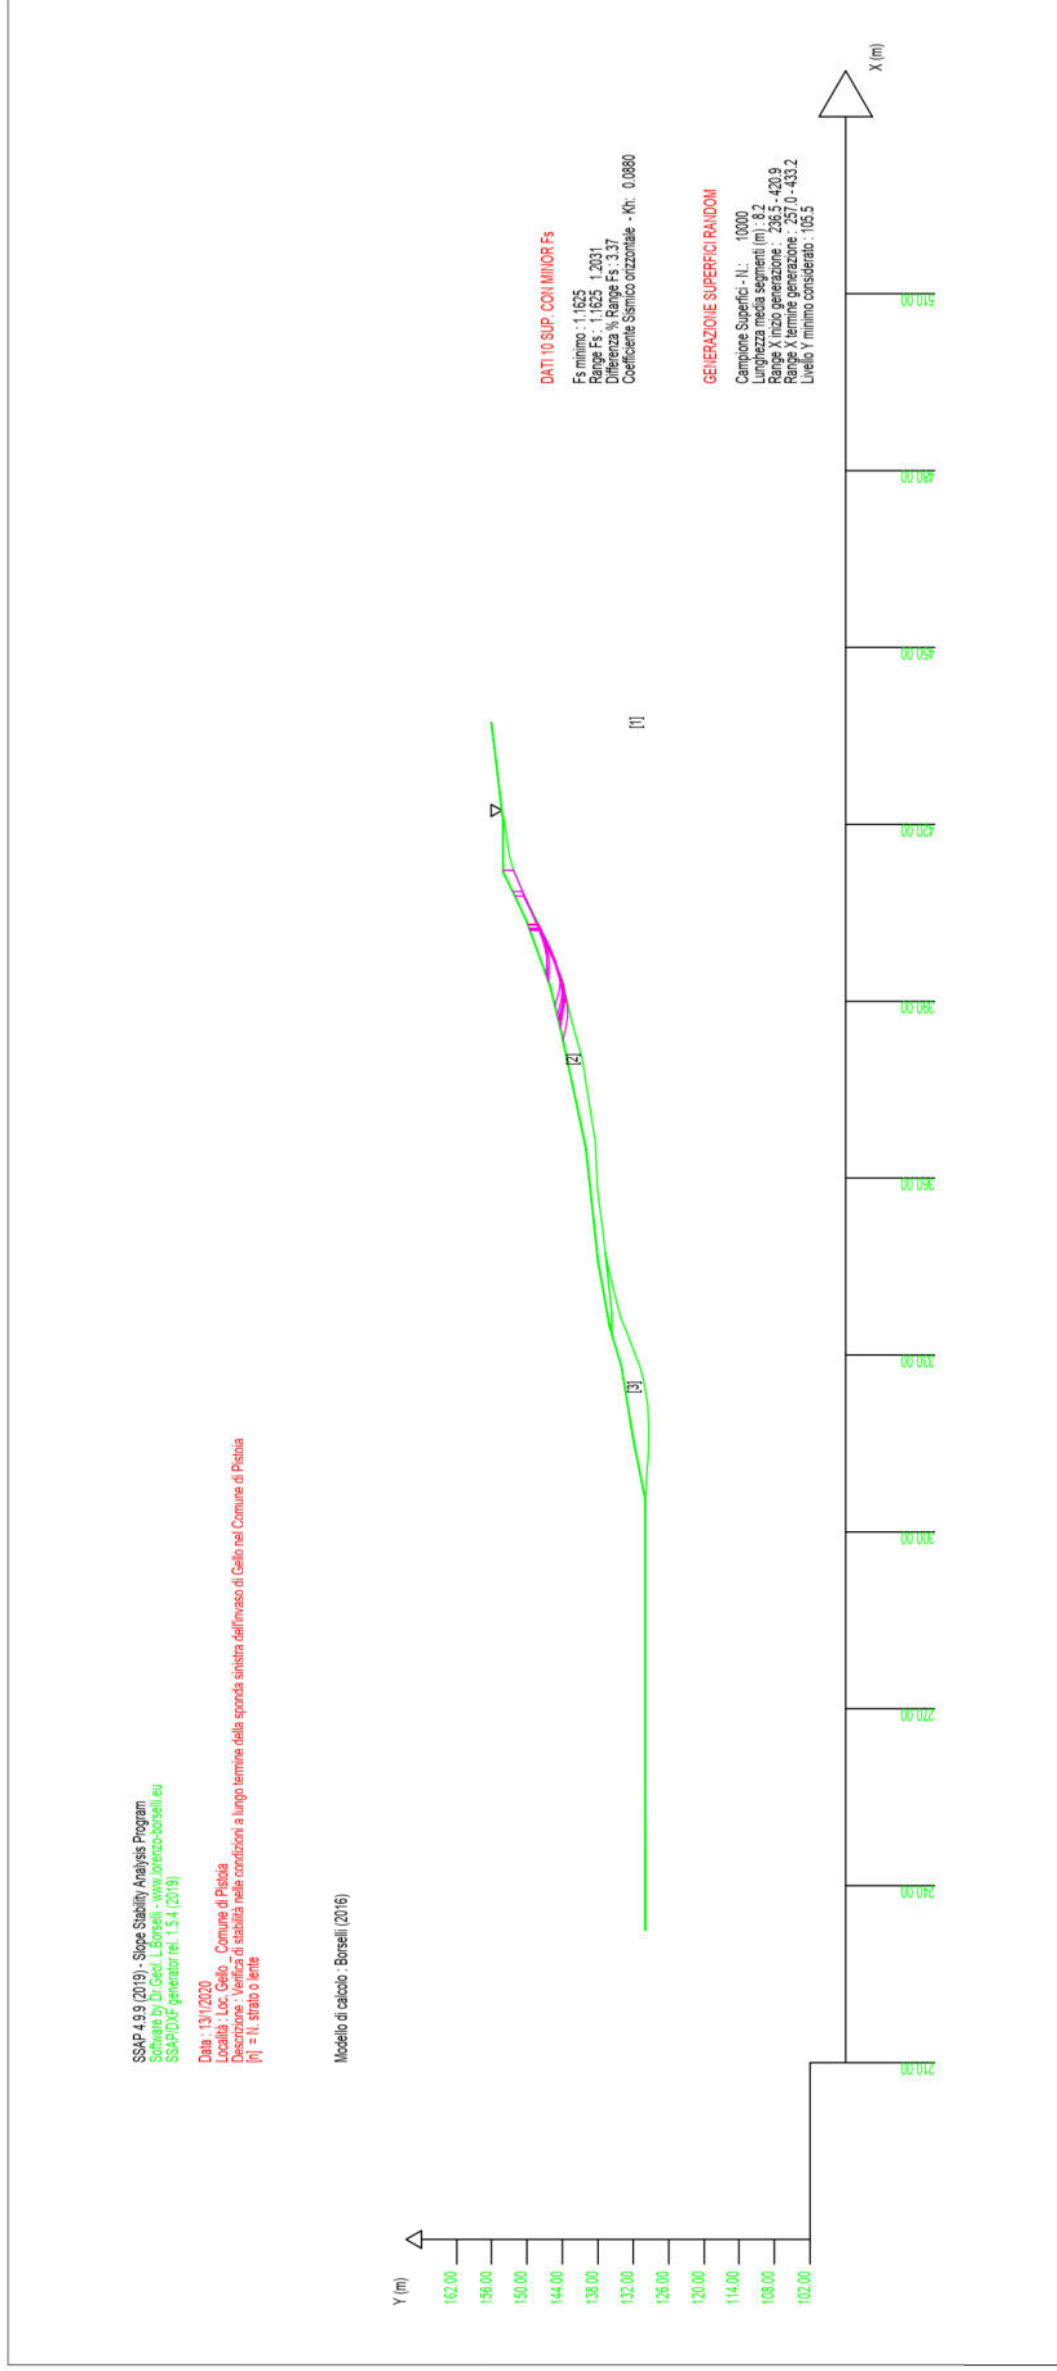
Parametri Geotecnici degli strati - Stato Attuale - condizioni drenate									
N.	phi'' deg	C' kPa	Cu kPa	Gamm kN/m3	GammSat kN/m3	sgci MPa	GSI	mi	D
1	23,60	24,00	0	18,40	27,20	0,00	0,00	0,00	0,00
2	20,00	8,00	0	17,50	19,50	0,00	0,00	0,00	0,00
3	22,00	15,00	0	17,50	19,50	0,00	0,00	0,00	0,00

Sub-strato argilloso
 Corpo di frana (1991), considerato saturo in via caudale
 Terreni potenzialmente instabili (rilievo 2019), considerato saturo

Fig. 11 – Risultato della verifica di stabilità della porzione di versante interessata da criticità geomorfologica sulla sponda sinistra dell'invaso.
