Oggetto: Autorizzazione Integrata Ambientale per l'esercizio della Centrale Termoelettrica di Engie Produzione SpA sita nel Comune di Rosignano Marittimo (LI) (ex Roselectra SpA) – DVA – DEC – 2011 – 0000041 del 14/02/2011: Comunicazione delle azioni intraprese ex Rapporto Conclusivo d'Ispezione Ordinaria con scadenza a 90 giorni

Con riferimento alla **condizione 1** individuata per il Gestore nel Rapporto conclusivo d'ispezione ordinaria, valido come Relazione di visita in loco ex art. 29-decies comma 5 del D.Lgs. 152/2006, trasmesso con protocollo I.S.P.R.A. 2020/14480 il 30/03/2020, nel seguito esplicitata, si fornisce documentazione fotografica richiesta a dare evidenza dell'ottemperanza.

Condizione 1 "...presenza di corrugati contenenti cavi elettrici posizionati anche all'interno di alcuni bacini di contenimentoil Gestore dovrà provvedere ad un diverso posizionamento di tali vie cavi e dovrà inviare ad ISPRA ed ARPAT evidenza (rilievi fotografici) dell'avvenuto riposizionamento dei suddetti corrugati, entro 90 giorni dal ricevimento del presente rapporto conclusivo"

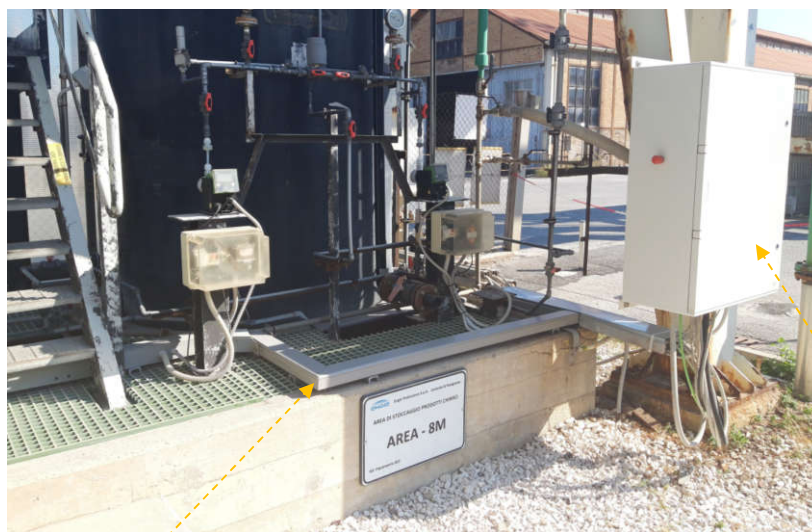
Figura 1 – Particolare dell'area 8M

E' visibile nella foto la nuova canalizzazione dei cavi sopra il grigliato del bacino di contenimento ed il il nuovo quadro elettrico ivi installato sulla sinistra.

Come riscontrabile dalle figure 1 e 2, al fine di ottemperare alla condizione 1 sono state effettuate le seguenti attività:

- Completo ricablaggio cavi strumenti, comando e controllo e forz motrice
- Installazione nuovi quadri di derivazione
- Rimozione dei vecchi cablaggi all'interno del bacino
- Realizzazione di nuove connessioni alla rete di terra.

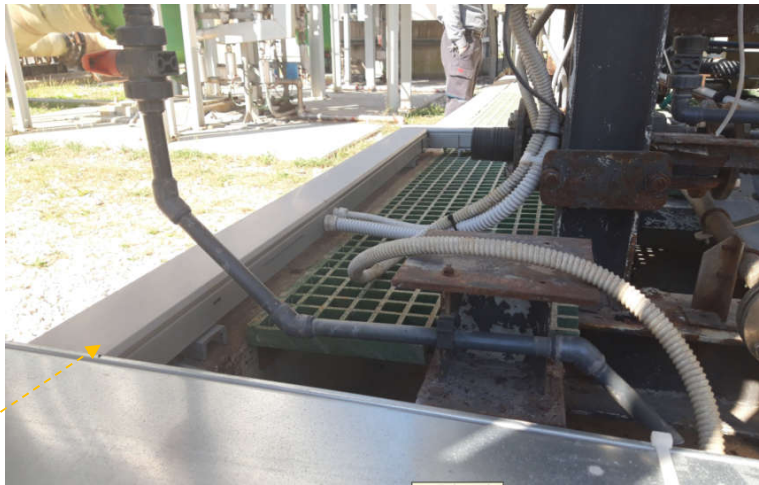
Figura 2 – Particolare dell'area 8M

Visibile sulla sinistra della foto la canalizzazione della via cavi al di fuori del bacino di contenimento, sulla sinistra della foto

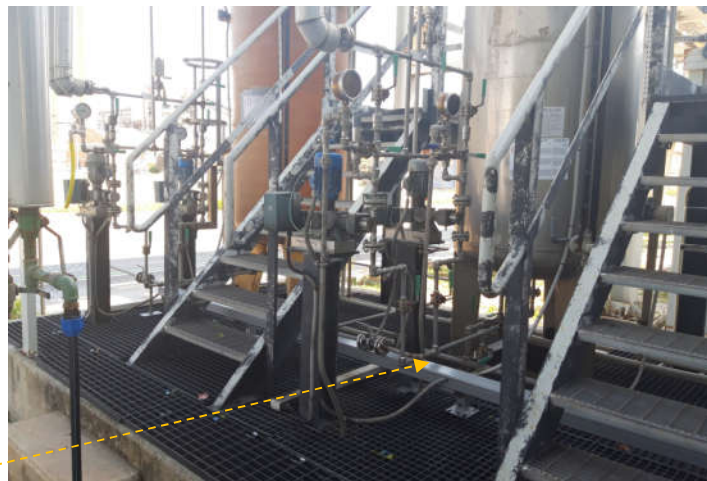
Figura 3 – Particolare dell'area 5M

Visibile nella foto la nuova canalizzazione via cavi al di fuori del bacino di contenimento, sopra il grigliato e sotto le scale.

Come riscontrabile dalle figure 3, 4 e 5, al fine di ottemperare alla condizione 1 sono state effettuate le seguenti attività:

- Ricablaggio cavi strumenti, comando e controllo ed energia elettrica precedentemente interni al bacino
- Rimozione dei vecchi cablaggi all'interno del bacino
- Realizzazione di nuove connessioni alla rete di terra.
