Rapporto di Indagine n° D202001767_rev0 del 02/07/2020

Monitoraggio sostanze odorigene

Nei giorni 03 e 04 giugno 2020, LabAnalysis s.r.l. ha effettuato per conto della ditta ArcelorMittal Italy Energy S.r.l. (di seguito indicata come "Committente") un'indagine analitica per la valutazione dell'impatto odorigeno all'interno dei reparti CET2 e CET3 dell'impianto di Taranto.

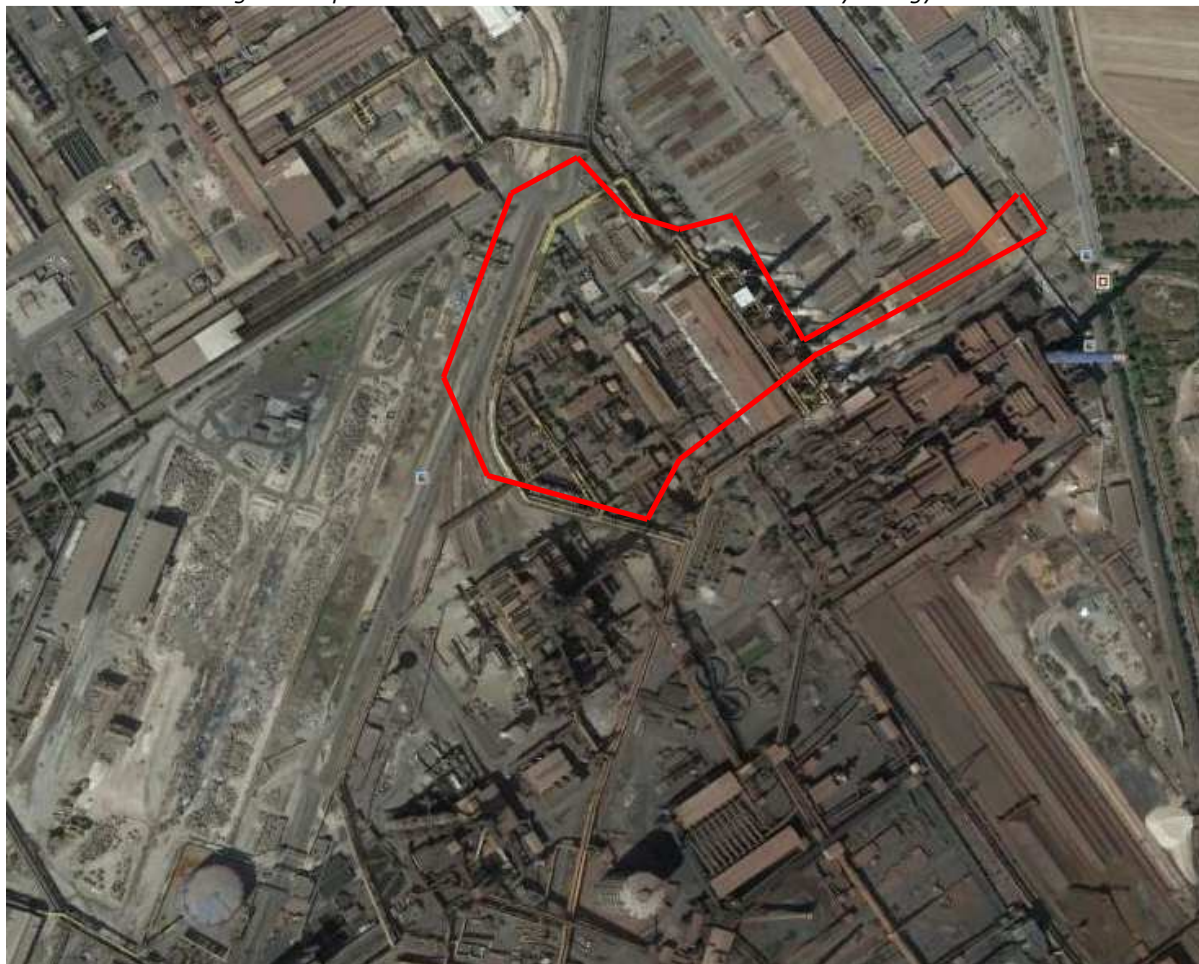
Figura.1 – panoramica dello stabilimento ArcelorMittal Italy Energy S.r.l.

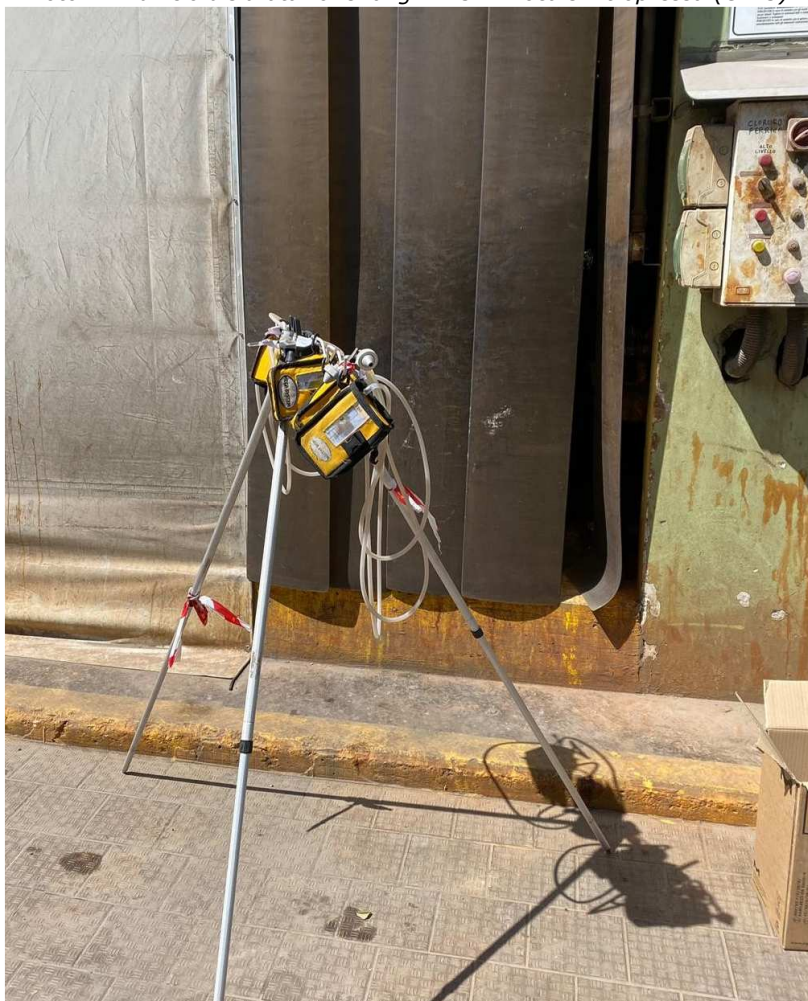
Foto 2 - Edificio disidratazione fanghi W34 - Locale filtropressa (CET3)

| Punto di prelievo | Data di prelievo | U.M. | Risultato | Rif. Rapporto di Prova |
|---|---|---|---|---|
| Edificio disidratazione fanghi W34 -Locale filtropressa | 03/06/2020 | U.O/m ³ | 45 | EV-20-012144-091018 |

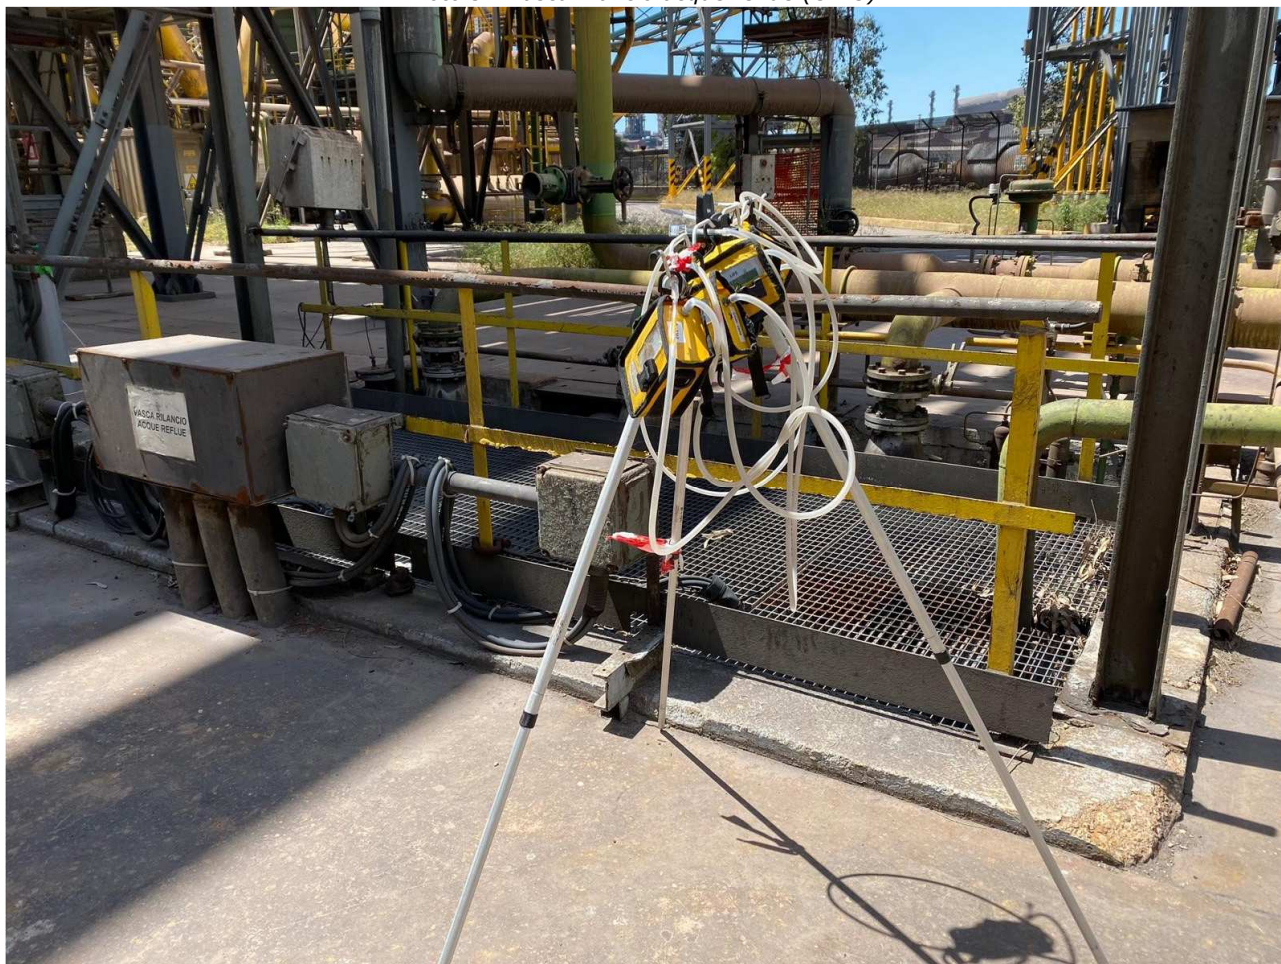
Foto 3 - Vasca rilancio acque reflue (CET3)

Per quanto riguarda il campionamento della Vasca rilancio acque reflue, l'ingombro della cappa era eccessivo rispetto alle dimensioni della vasca e pertanto si è dovuto optare per un prelievo puntuale a pochi metri dal pelo libero del liquido, in modo da isolare per quanto possibile la sorgente.

| Punto di prelievo | Data di prelievo | U.M. | Risultato | Rif. Rapporto di Prova |
|---|---|---|---|---|
| Vasca rilancio acque reflue | 03/06/2020 | U.O/m ³ | 91 | EV-20-012147-091042 |

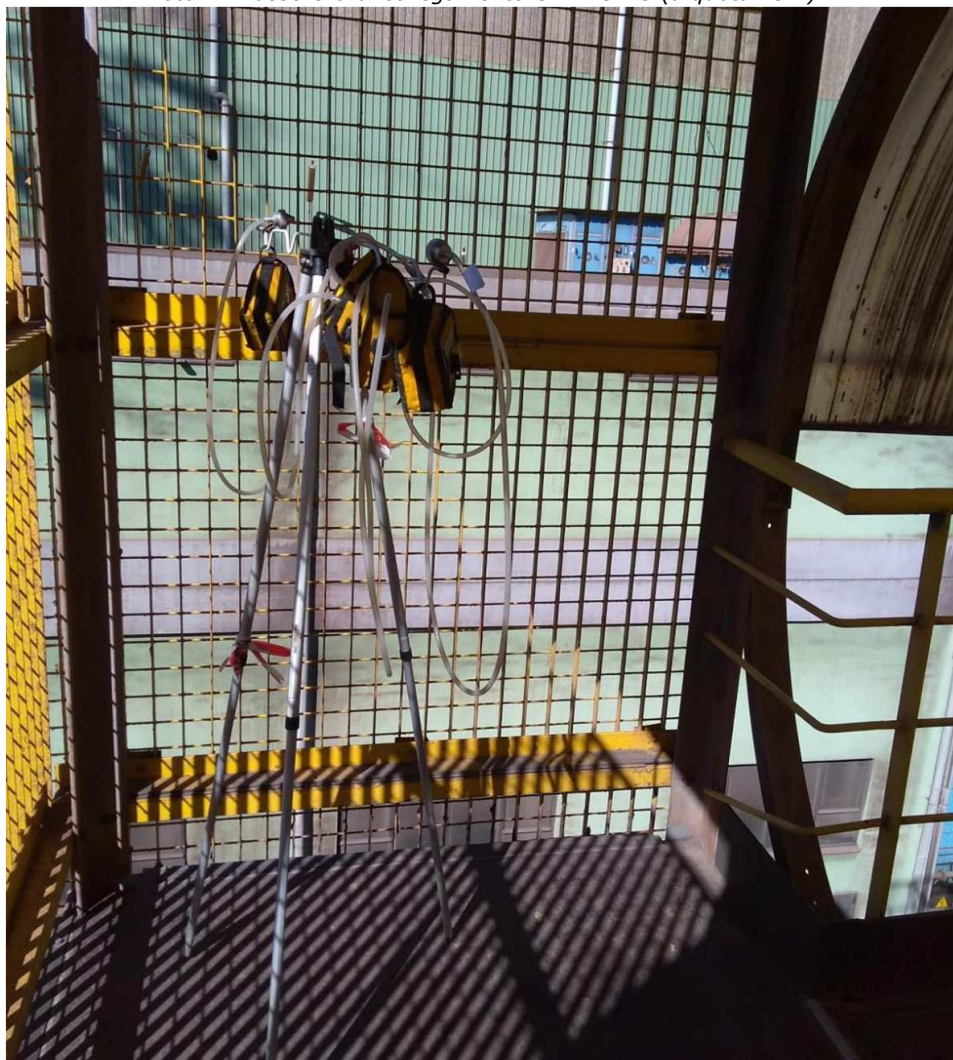
Foto 4 - Passerella di collegamento CET2-CET3 (a quota 13m)

| Punto di prelievo | Data di prelievo | U.M. | Risultato | Rif. Rapporto di Prova |
|---|---|---|---|---|
| Passerella di collegamento CET2-CET3 (a quota 13m) | 04/06/2020 | U.O/m ³ | 40 | EV-20-012277-091908 |

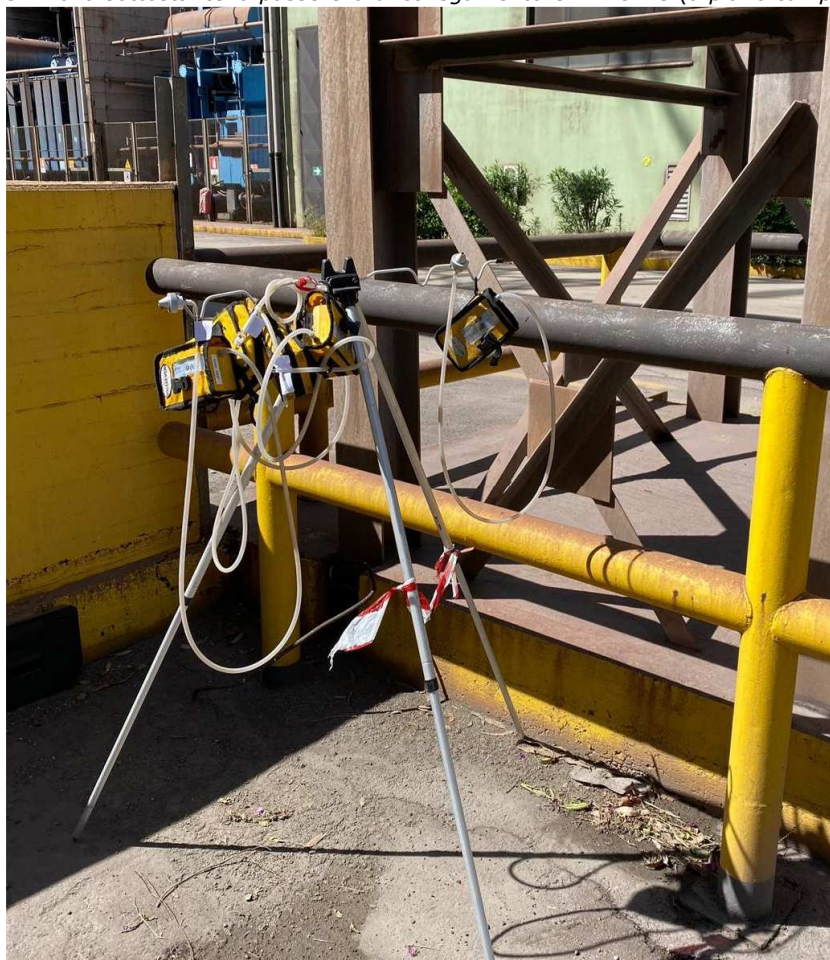
Foto 5 - Zona sottostante la passerella di collegamento CET2-CET3 (a piano campagna)

| Punto di prelievo | Data di prelievo | U.M. | Risultato | Rif. Rapporto di Prova |
|---|---|---|---|---|
| Zona sottostante la passerella di collegamento CET2-CET3 (a piano campagna) | 04/06/2020 | U.O/m ³ | 38 | EV-20-012278-091915 |
