S.G.C. GROSSETO - FANO

ADEGUAMENTO A 4 CORSIE

STUDIO ACUSTICO

Schede censimento ricettori acustici

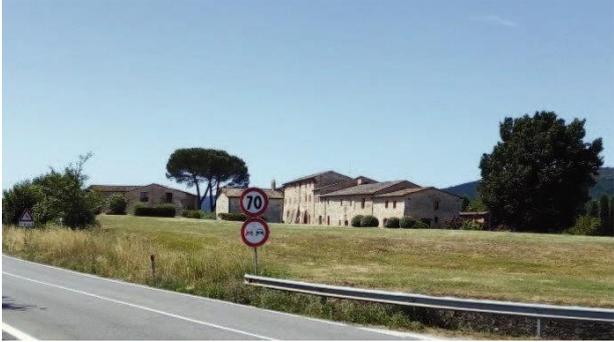
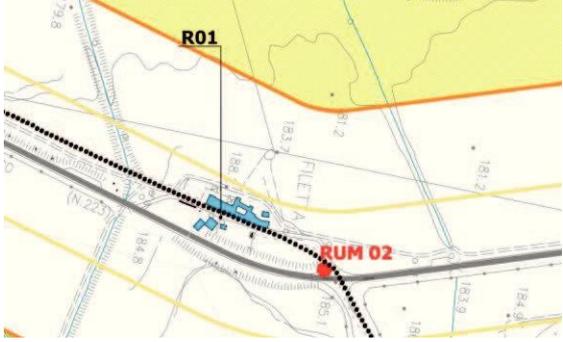
-Cod. Ricettore	R	0	1	Comune: Sovicille	Via/Loc: SS223/E78

Infrastruttura: SS223		Progr: 56,4		Distanza dal tracciato viario: 20 m	
Orientamento: OVEST

Destinazione d'uso: TERZIARIO		
N. piani: 3	H. tot: 10	Sotterraneo: NO
Tipologia strutturale: Muratura		Stato di conservazione: BUONO

N. Infissi esposti: 35	Tipologia vetro: STANDARD
Tipologia infisso: Legno	Stato di conservazione: BUONO

Struttura ricettiva. Complesso di più edifici destinati ad albergo, ristorante, chiesa e di servizio.

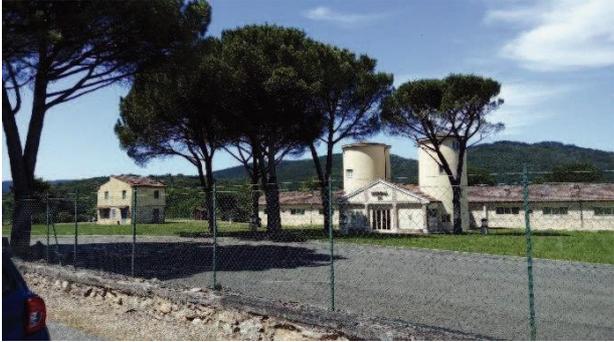
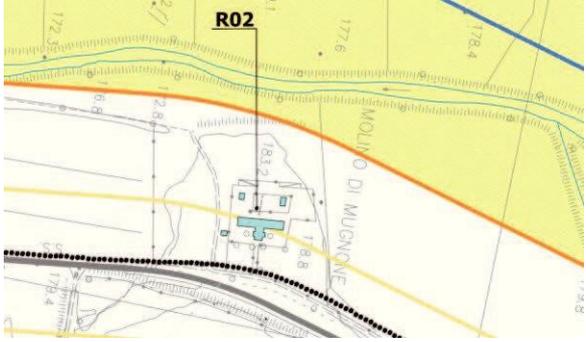
Cod. Ricettore	R	0	2	Comune: Sovicille	Via/Loc: SS223/E78

Infrastruttura: SS223		Progr: 55,8		Distanza dal tracciato viario: 85 m	
Orientamento: OVEST

Destinazione d'uso: TERZIARIO

Tipologia strutturale: Muratura

Stato di conservazione: BUONO

Struttura ricettiva – Centro benessere

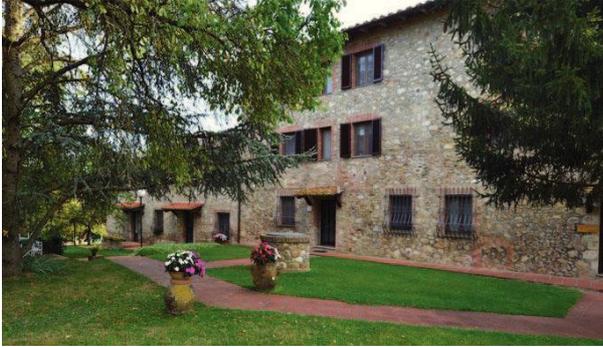
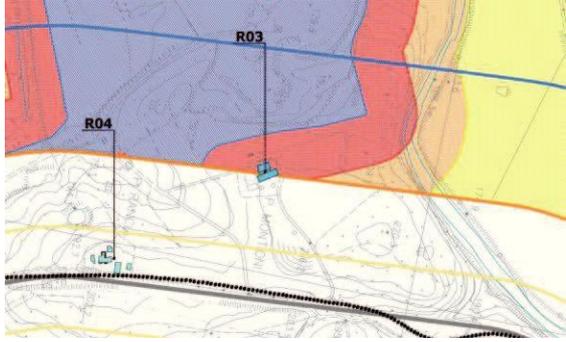
Cod. Ricettore	R	0	3	Comune: Sovicille	Via/Loc: Montioni

Infrastruttura: SS223	Progr: 53,5		Distanza dal tracciato viario: 245 m		
Orientamento: OVEST

Destinazione d'uso: TERZIARIO

Tipologia strutturale: Muratura

Stato di conservazione: BUONO

Struttura ricettiva - Agriturismo

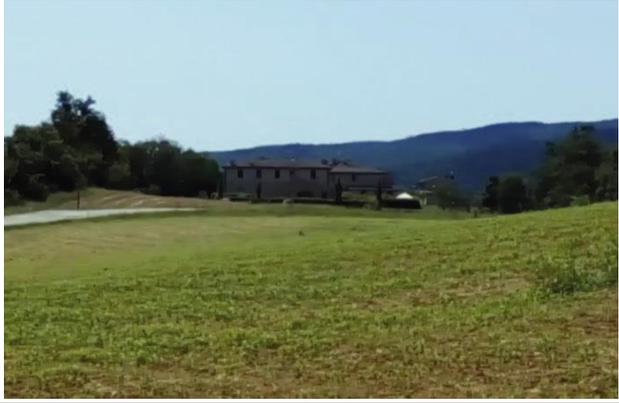
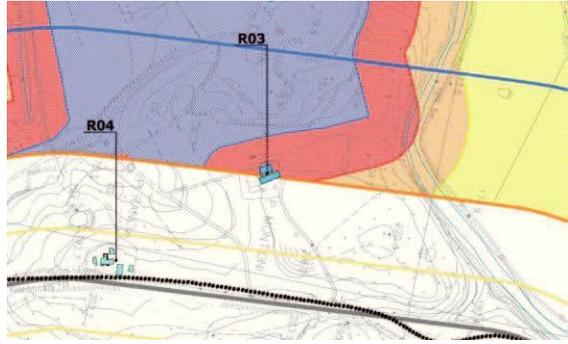
Cod. Ricettore	R	0	4	Comune: Sovicille	Via/Loc: SS223/E78

Infrastruttura: SS223		Progr: 53,3		Distanza dal tracciato viario: 20 m	
Orientamento: OVEST

Destinazione d'uso: TERZIARIO

Tipologia strutturale: Muratura

Stato di conservazione: BUONO

Struttura ricettiva

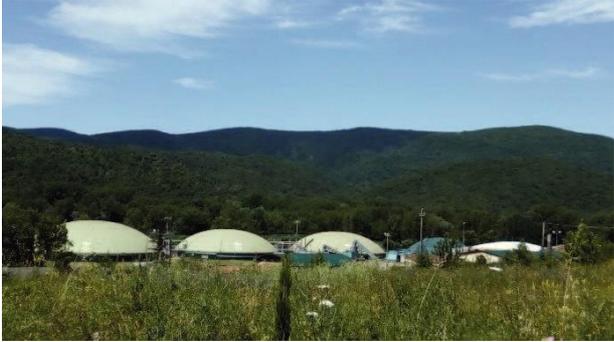
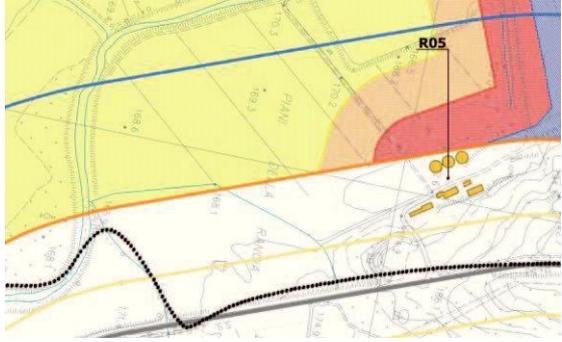
Cod. Ricettore	R	0	5	Comune: Sovicille	Via/Loc: SS223/E78

Infrastruttura: SS223		Progr: 52+800		Distanza dal tracciato viario: 150 m	
Orientamento: OVEST

Destinazione d'uso: PRODUTTIVO

Tipologia strutturale: METALLICA

Impianto industriale

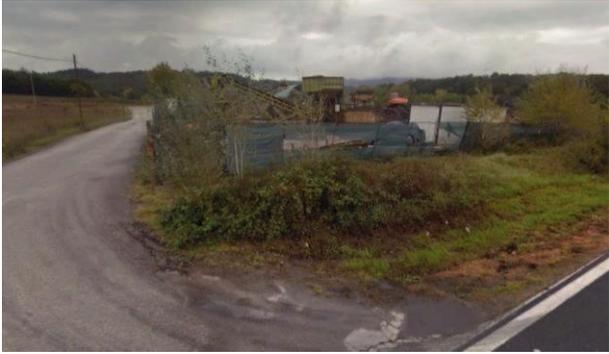
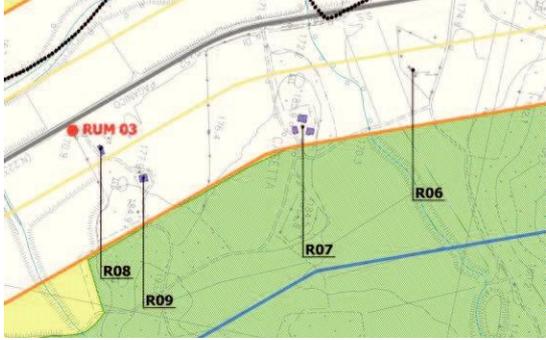
Cod. Ricettore	R	0	6	Comune: Murlo	Via/Loc: SS223/E78

Infrastruttura: SS223		Progr: 51+800		Distanza dal tracciato viario: 20 m	
Orientamento: EST

Destinazione d'uso: PRODUTTIVO

Impianto produzione conglomerati

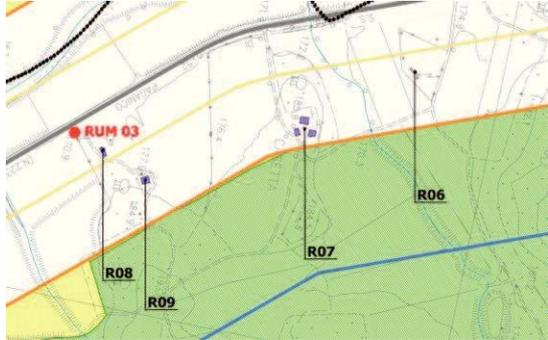
Cod. Ricettore	R	0	7	Comune: Murlo	Via/Loc: SS223/E78

Infrastruttura: SS223	Progr: 51+700		Distanza dal tracciato viario: 198 m		
Orientamento: EST

Destinazione d'uso: ABITATIVO – IN DISUSO

Tipologia strutturale: MURATURA

Edificio posto in un'area privata abbandonata con impossibilità di accesso e di visuale.

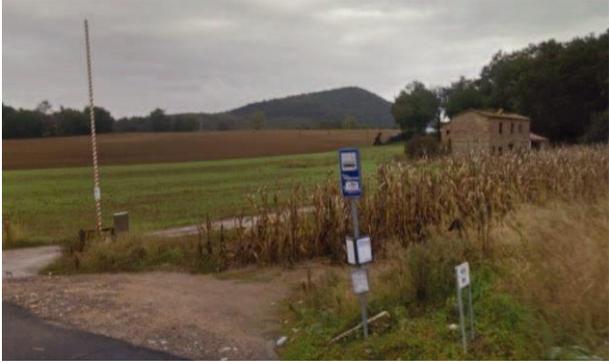
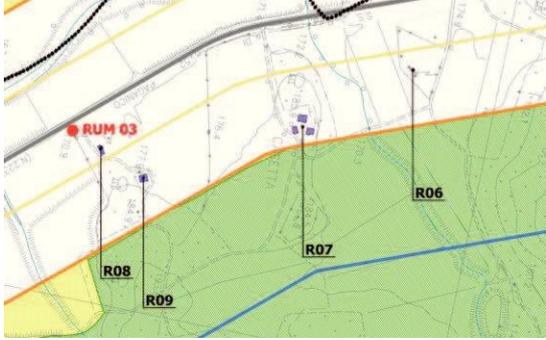
Cod. Ricettore	R	0	8	Comune: Murlo	Via/Loc: SS223/E78

Infrastruttura: SS223		Progr: 51+700		Distanza dal tracciato viario: 78 m	
Orientamento: EST

Destinazione d'uso: ABITATIVO – IN DISUSO

Stato di conservazione: SCARSO

Tipologia infisso: ASSENTE

Edificio abbandonato

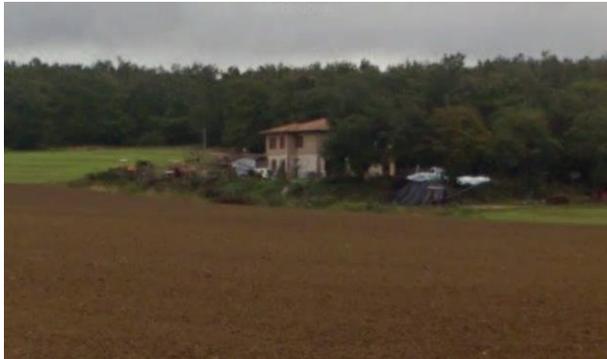
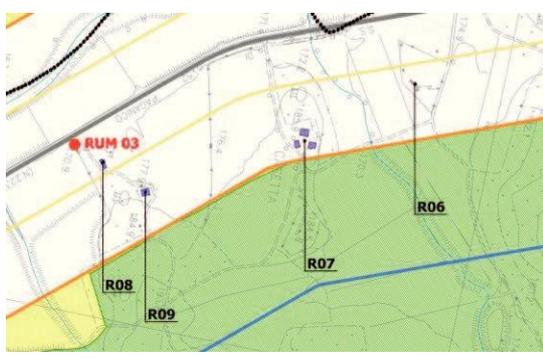
Cod. Ricettore	R	0	9	Comune: Murlo	Via/Loc: SS223/E78

Infrastruttura: SS223		Progr: 51+700		Distanza dal tracciato viario: 170 m	
Orientamento: EST

Destinazione d'uso: ABITATIVO

Tipologia strutturale: MURATURA e CLS

Stato di conservazione: DISCRETO

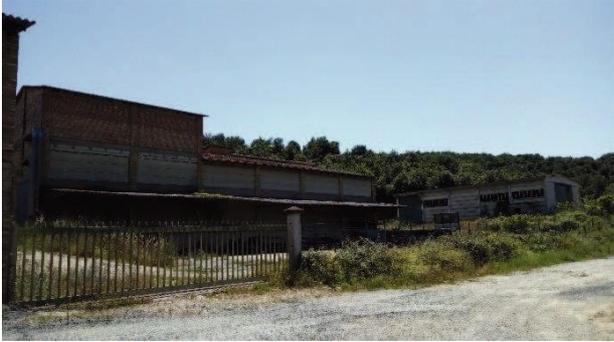
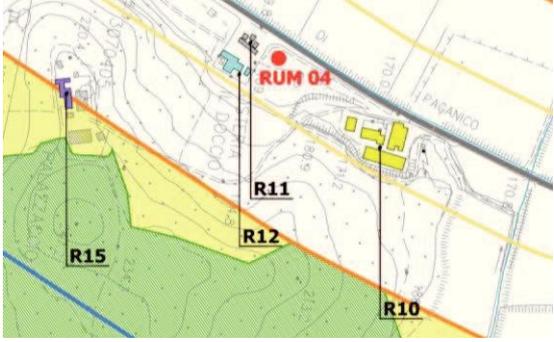
Cod. Ricettore	R	1	0	Comune: Murlo	Via/Loc: SS223/E78

Infrastruttura: SS223	Progr: 49+900		Distanza dal tracciato viario: 10 m		
Orientamento: EST

Destinazione d'uso: PRODUTTIVO – IN DISUSO

Tipologia strutturale: MURATURA e CLS

Stato di conservazione: DISCRETO

Complesso di tre capannoni industriali a destinazione produttiva in stato di abbandono

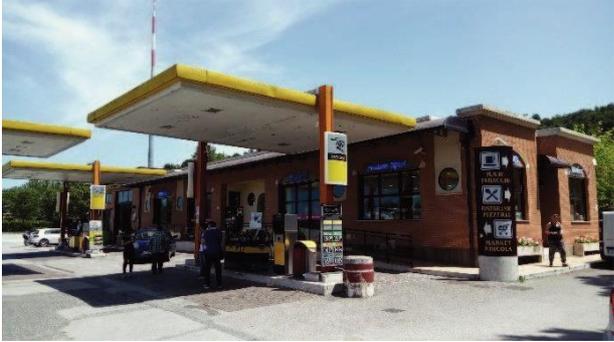
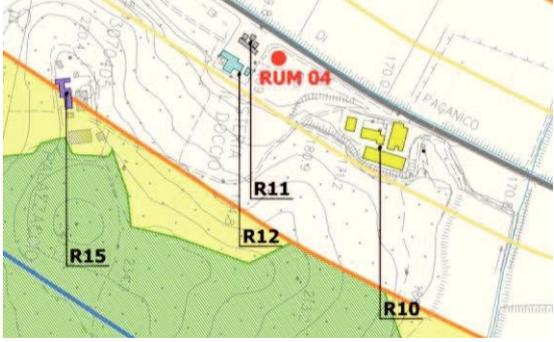
Cod. Ricettore	R	1	1	Comune: Murlo	Via/Loc: SS223/E78

Infrastruttura: SS223	Progr: 49+700		Distanza dal tracciato viario: 30 m		
Orientamento: EST

Destinazione d'uso: SERVIZI

Tipologia strutturale: MURATURA e CLS

Stato di conservazione: BUONO

Edificio stazione di servizio AGIP – Bar e negozio commerciale

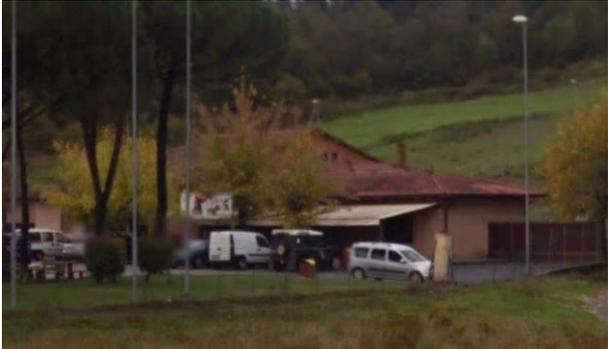
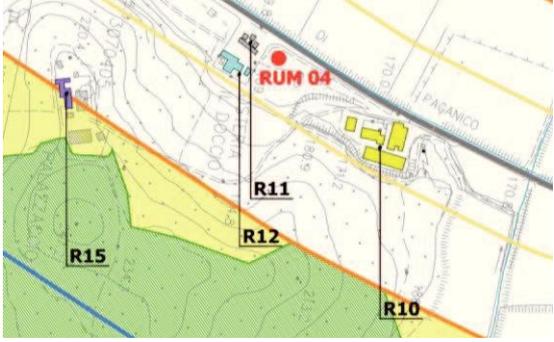
Cod. Ricettore	R	1	2	Comune: Murlo	Via/Loc: SS223/E78

Infrastruttura: SS223	Progr: 49+700		Distanza dal tracciato viario: 70 m		
Orientamento: EST

Destinazione d'uso: TERZIARIO

Tipologia strutturale: MURATURA e CLS

Stato di conservazione: BUONO

Ristorante

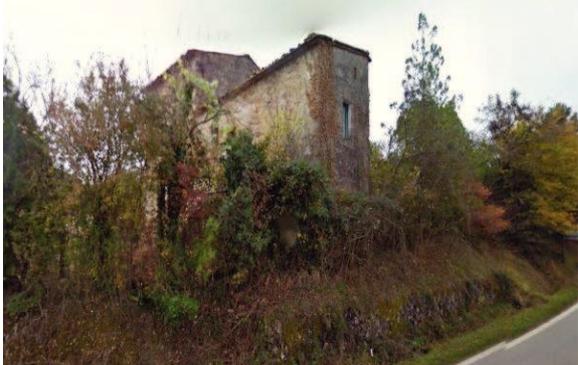
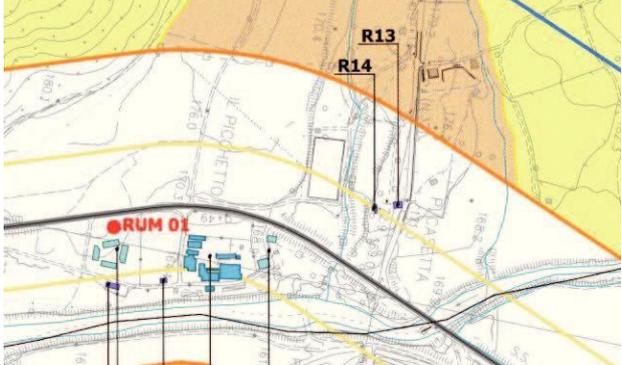
Cod. Ricettore	R	1	3	Comune: Monticiano	Via/Loc: SP delle Pinete

Infrastruttura: SS223		Progr:		Distanza dal tracciato viario: 120 m	
Orientamento: OVEST

Destinazione d'uso: ABITATIVO – IN DISUSO

Tipologia strutturale: MURATURA

Stato di conservazione: DISCRETO

Edificio in stato di abbandono

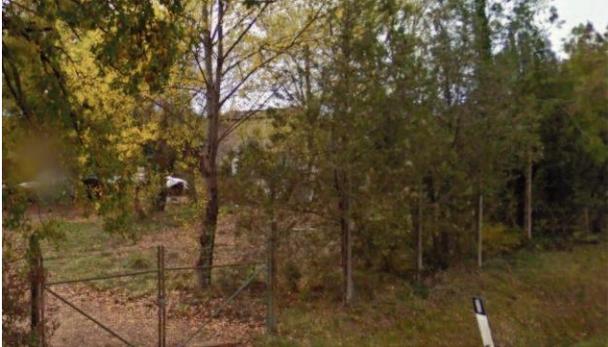
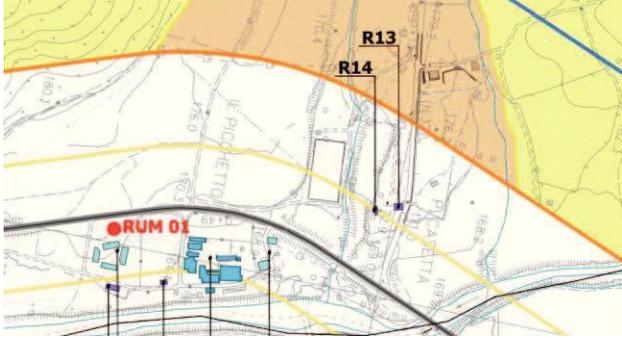
Cod. Ricettore	R	1	4	Comune: Monticiano	Via/Loc: SP delle Pinete

Infrastruttura: SS223	Progr:		Distanza dal tracciato viario: 95 m		
Orientamento: OVEST

Destinazione d'uso: ABITATIVO – IN DISUSO

Tipologia strutturale: MURATURA

Stato di conservazione: DISCRETO

Edificio in stato di abbandono posto in un'area privata abbandonata con impossibilità di accesso.

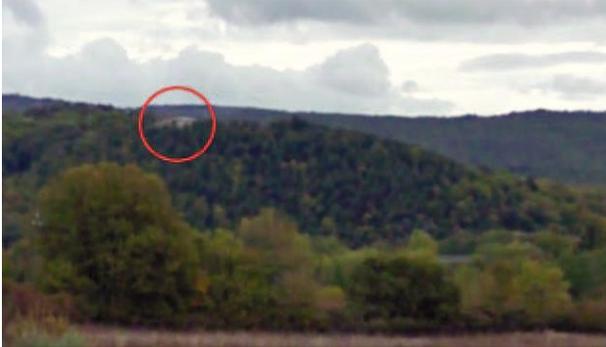
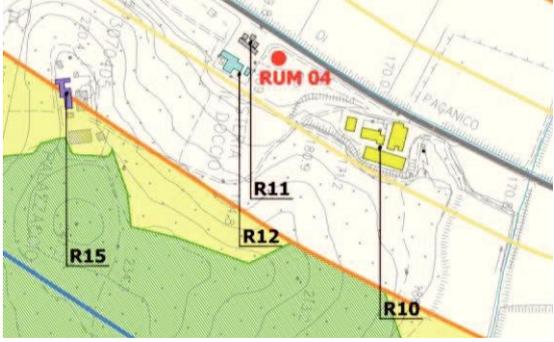
Cod. Ricettore	R	1	5	Comune: Murlo	Via/Loc: SS223/E78

Infrastruttura: SS223	Progr: 49+500		Distanza dal tracciato viario: 240 m		
Orientamento: EST

Destinazione d'uso: ABITATIVO – IN DISUSO

Tipologia strutturale: MURATURA

Stato di conservazione: PESSIMO

Complesso di più edifici in stato di abbandono posti in un'area privata abbandonata con impossibilità di accesso

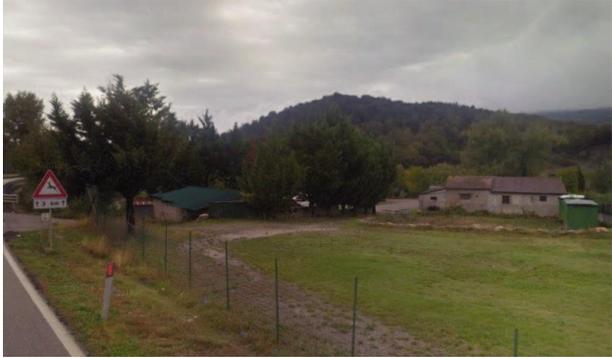
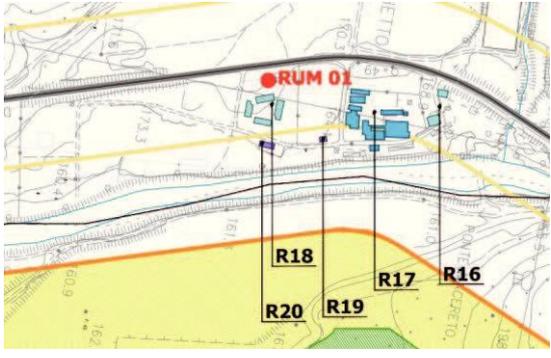
Cod. Ricettore	R	1	6	Comune: Monticiano	Via/Loc: SS223/E78

Infrastruttura: SS223	Progr: 49+100		Distanza dal tracciato viario: 60 m		
Orientamento: EST

Destinazione d'uso: TERZIARIO – IN DISUSO

Tipologia strutturale: MURATURA

Stato di conservazione: DISCRETO

Stato di conservazione: PESSIMO

Edificio in stato di abbandono ricadente in area classificata come F3.h "aree per attività turistico ricettive esistenti" dal Regolamento Urbanistico del Comune di Monticiano

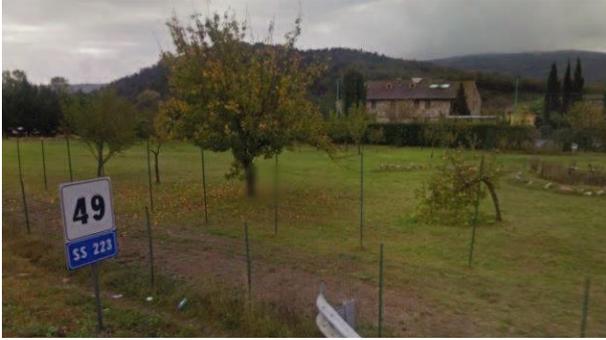
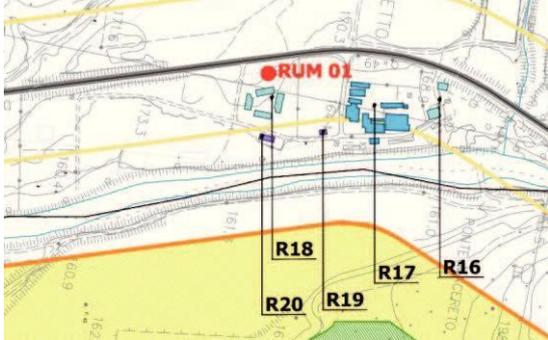
Cod. Ricettore	R	1	7	Comune: Monticiano	Via/Loc: SS223/E78

Infrastruttura: SS223	Progr:		Distanza dal tracciato viario: 90 m		
Orientamento: EST

Destinazione d'uso: TERZIARIO

Tipologia strutturale: MURATURA

Stato di conservazione: BUONO

Struttura ricettiva alberghiera

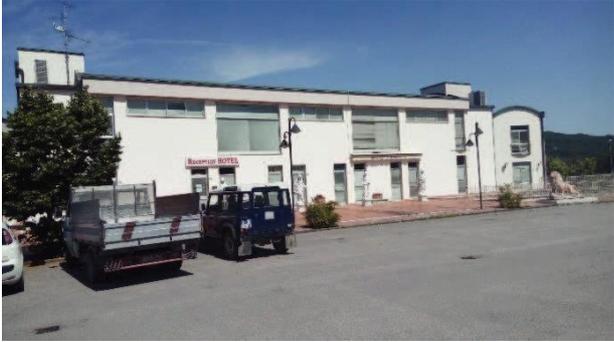
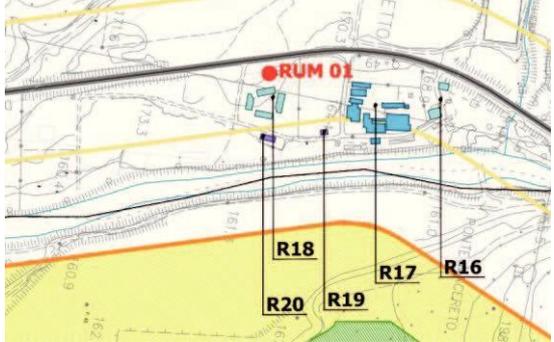
Cod. Ricettore	R	1	8	Comune: Monticiano	Via/Loc: SS223/E78

Infrastruttura: SS223	Progr: 48+900		Distanza dal tracciato viario: 60 m		
Orientamento: EST

Destinazione d'uso: TERZIARIO

Tipologia strutturale: CLS

Stato di conservazione: BUONO

Struttura ricettiva alberghiera

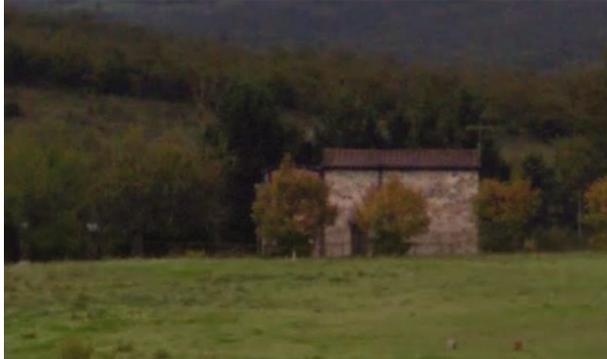
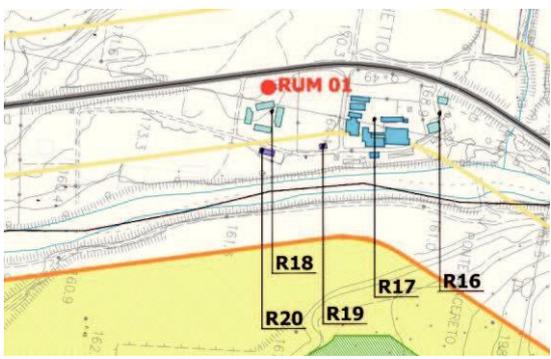
Cod. Ricettore	R	1	9	Comune: Monticiano	Via/Loc: SS223/E78

Infrastruttura: SS223	Progr: 48+900		Distanza dal tracciato viario: 120 m		
Orientamento: EST

Destinazione d'uso: ABITATIVO

Tipologia strutturale: MURATURA

Stato di conservazione: BUONO

La facciata esposta in direzione dell'infrastruttura stradale non è dotata di infissi.

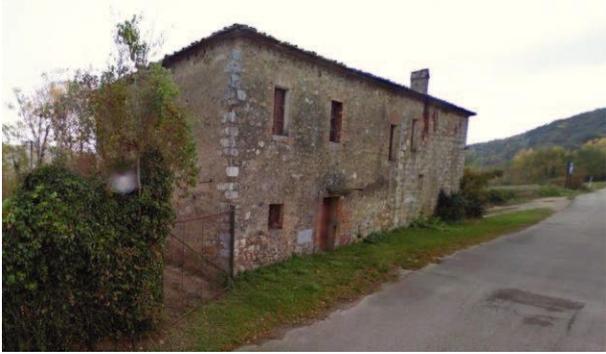
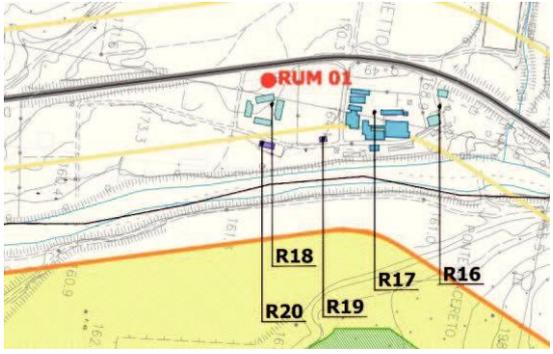
Cod. Ricettore	R	2	0	Comune: Monticiano	Via/Loc: SS223/E78

Infrastruttura: SS223	Progr: 48+900		Distanza dal tracciato viario: 120 m		
Orientamento: EST

Destinazione d'uso: ABITATIVO – IN DISUSO

Tipologia strutturale: MURATURA

Stato di conservazione: DISCRETO

Stato di conservazione: PESSIMO

Edificio in stato di abbandono

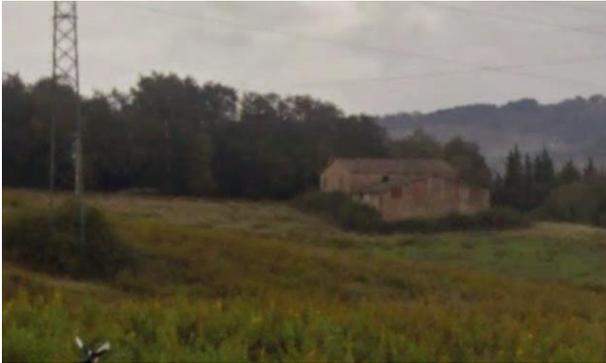
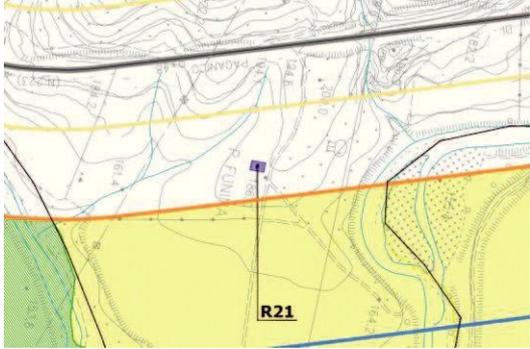
Cod. Ricettore	R	2	1	Comune: Monticiano	Via/Loc: SS223/E78

Infrastruttura: SS223		Progr: 48+000		Distanza dal tracciato viario: 190 m	
Orientamento: EST

Destinazione d'uso: ABITATIVO – IN DISUSO		
N. piani: 2	H. tot: 8	Sotterraneo: NO
Tipologia strutturale: MURATURA		Stato di conservazione: DISCRETO

Edificio in stato di abbandono

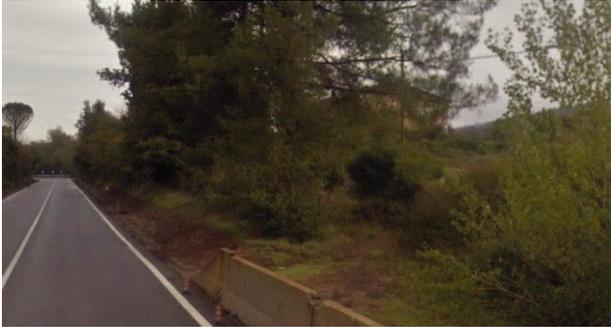
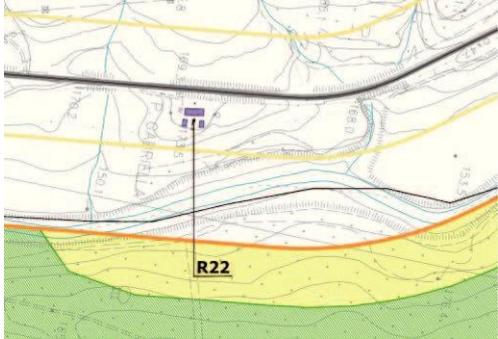
Cod. Ricettore	R	2	2	Comune: Monticiano	Via/Loc: SS223/E78

Infrastruttura: SS223		Progr:		Distanza dal tracciato viario: 40 m	
Orientamento: EST

Destinazione d'uso: ABITATIVO – IN DISUSO

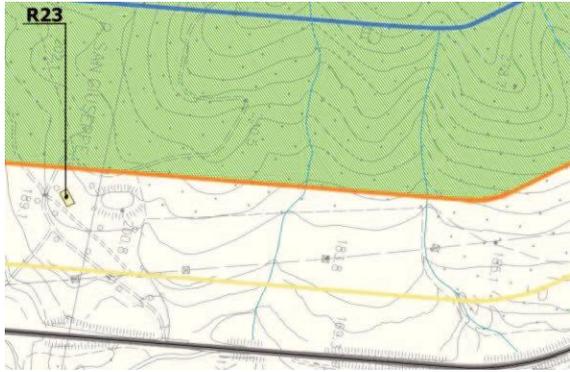
Cod. Ricettore	R	2	3	Comune: Monticiano	Via/Loc: SS223/E78

Infrastruttura: SS223		Progr:		Distanza dal tracciato viario: 200 m	
Orientamento: OVEST
