1.9 PALA BT05 E BT06

APPENDICE

Trapianto degli esemplari arborei

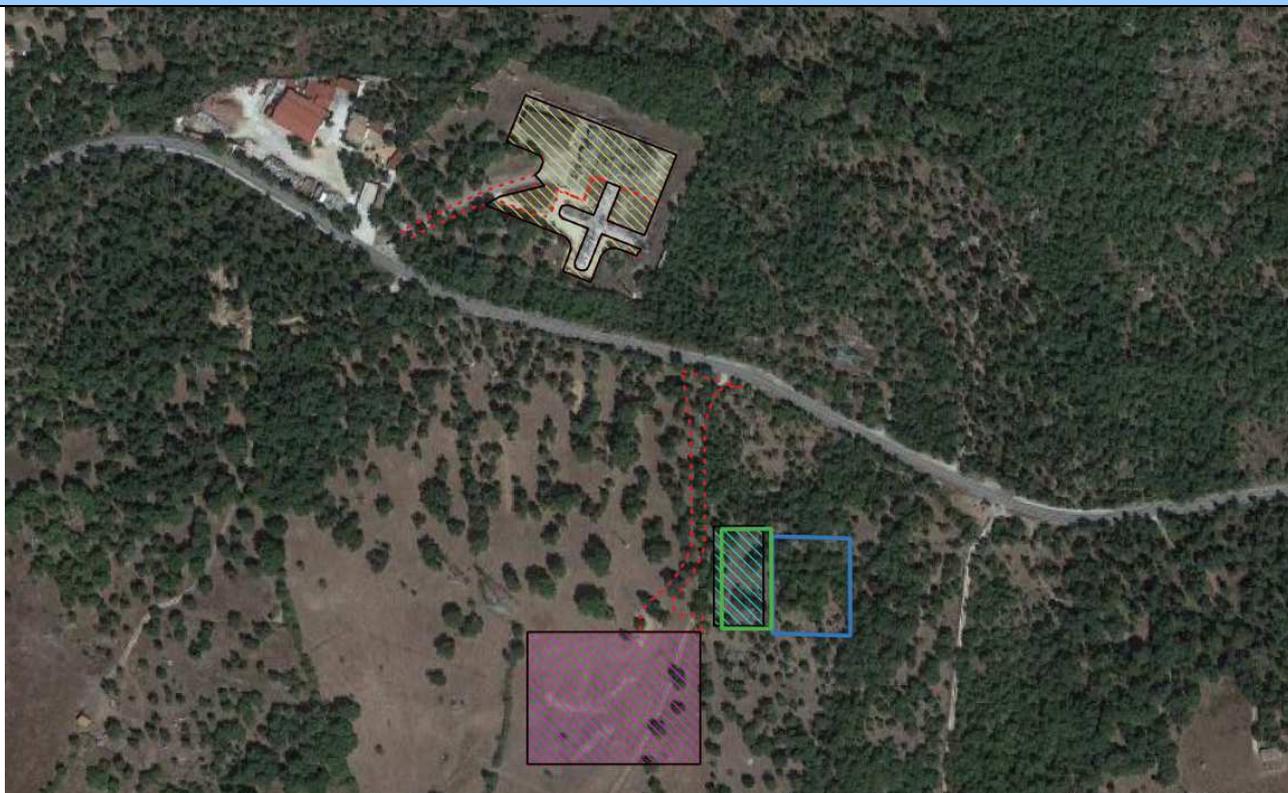
Inquadramento su Ortofoto Google 2020

(In blu l'area di sedime della sottostazione in condominio anche per il parco eolico Bitti Terenass)

Le sughere presenti nell'area di sedime della stazione di trasferimento Bitti - Terenass dovranno essere estratte e trapiantate in altra area di compensazione ancora da identificare in Comune di Buddusò. (nota: in parallelo è già previsto per l'adiacente sottostazione di trasformazione MT/AT del parco eolico "Nule", già oggetto di un'analogha procedura di VIA, un parallelo intervento di prelievo e trapianto delle sughere esistenti).

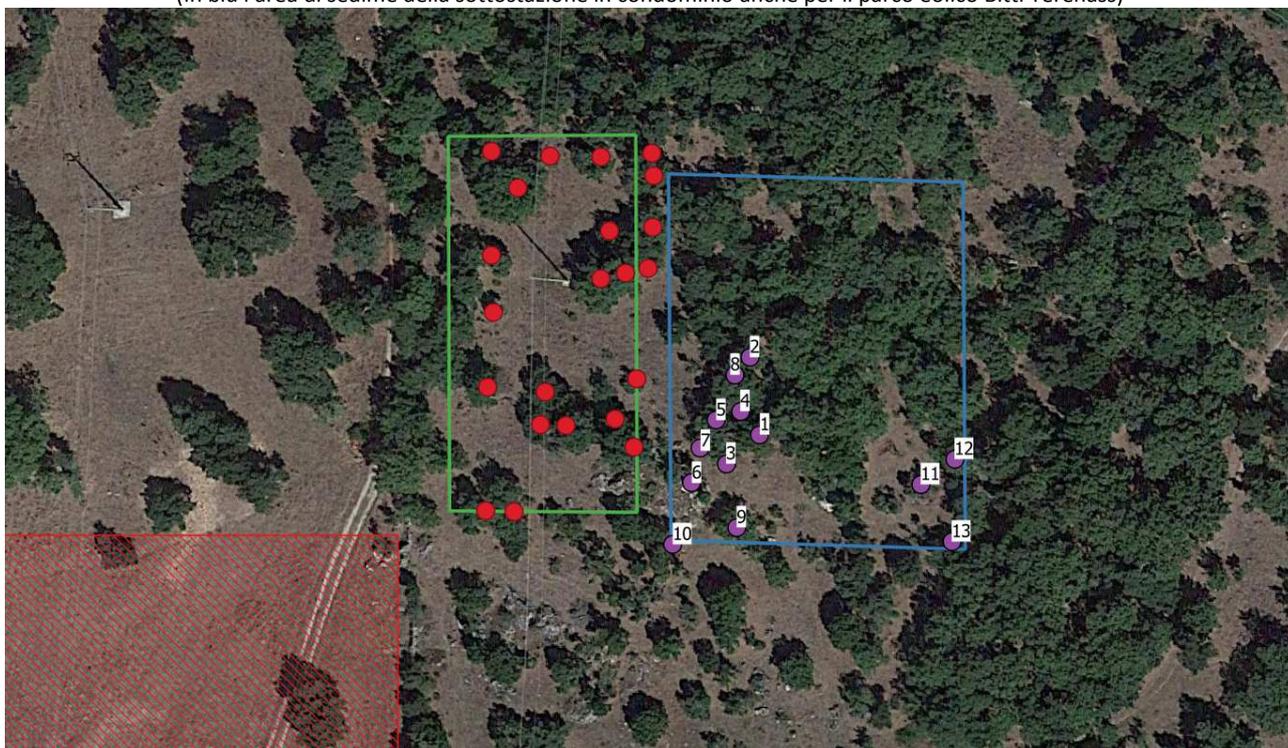
Inquadramento di dettaglio con identificazione dei singoli individui arborei

(pallini viola: gli individui arborei interessati dal progetto; pallini rossi: quelli già oggetto di intervento per la sottostazione del Parco eolico "Nule")

All'interno dell'area in cui verrà realizzata la sottostazione di trasformazione MT/AT in condominio, ed in

particolare nella sola area di circa 300 mq relativa alle opere del solo progetto Bitti – Terenass, sono presenti una decina di elementi arborei che sono stati identificati e che dovranno essere spostati mediante prelievo, inzollatura, affrancamento e successivo trapiantati in area apposita (ancora da identificare) in Agro di Buddusò, in parallelo agli impianti arborei da prevedere in compensazione. Dovranno essere spostate tutte le alberature comprese entro un buffer di 5 metri rispetto alle dimensioni di ingombro della sottostazione

Specie presenti: *Quercus suber L.*, *Quercus pubescens Willd.*
