# NUOVA STRADA DI COLLEGAMENTO TRA LA SS202 "TRIESTINA" EX GVT E IL NUOVO POLO OSPEDALIERO DI CATTINARA-BURLO

## PROGETTO DI FATTIBILITÀ TECNICA ED ECONOMICA

Relazione geologico/geotecnica

### INDAGINI DI CARATTERIZZAZIONE GEOLOGICO-GEOTECNICA E SISMICA

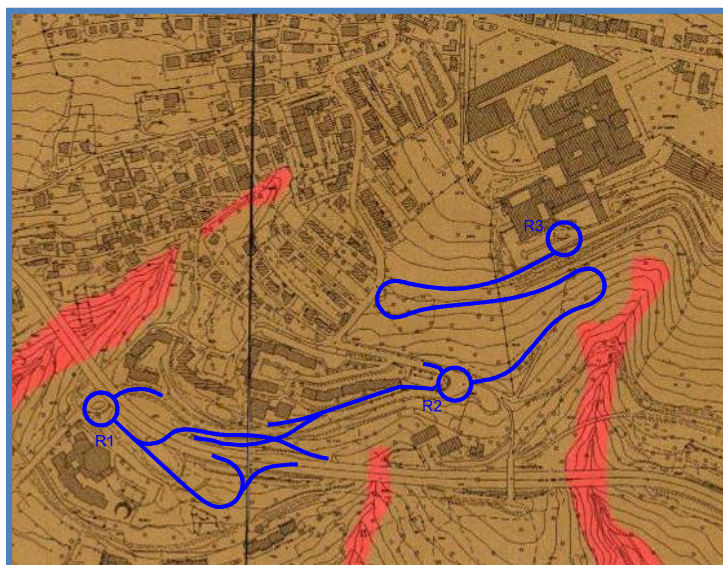
Fig. 3.1 – Stralcio della Carta della Zonizzazione geologico-tecnica (GZ-Tav. 7). In rosso sono evidenziate le zone non edificabili ZG1, in corrispondenza degli alvei dei rii (da W a E) Spinoletto, Marcese e Storto; le altre zone sono ZG6, edificabili. Le linee blu corrispondono al tracciato indicativo della strada.

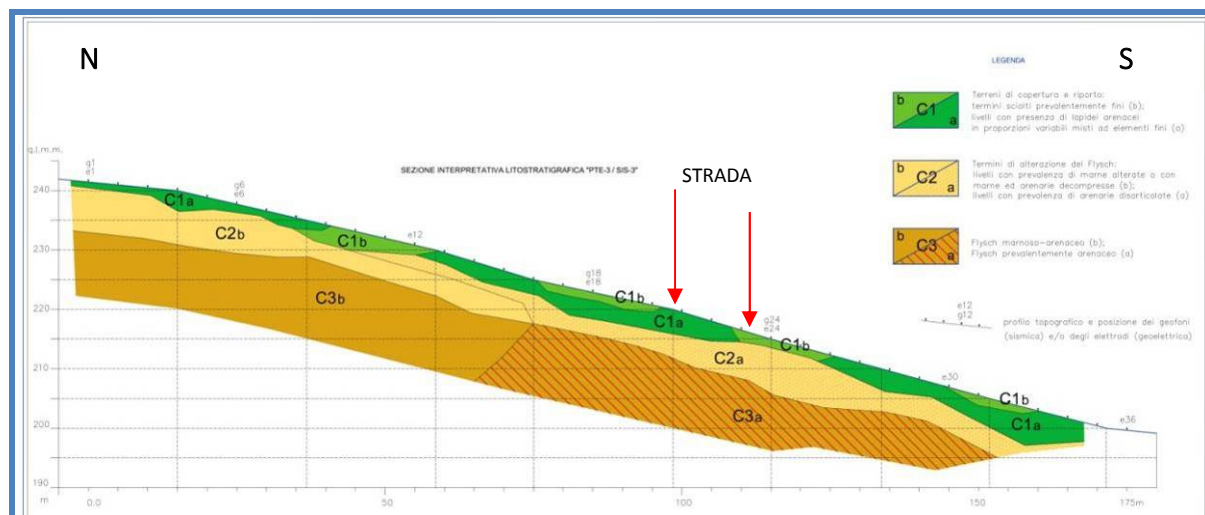
Fig. 5.5 – Sezione litostratigrafica risultante dall'interpretazione delle prospezioni geofisiche PTE-3 (geoelettrica) e SIS-3 (sismica). In legenda la simbologia delle campiture dei terreni. La sezione interseca il tracciato della strada in 2 punti indicati dalle frecce rosse.

-**Strato di alterazione del Flysch** (C2) da -5 m a -8 m circa, corrisponde allo strato intermedio di parziale e graduale degradazione della parte superiore del Flysch, posto tra i terreni superficiali (talvolta parzialmente mescolati) ed i termini rocciosi più profondi.

-Substrato flyschoido (C3), a -8 m circa, corrisponde al substrato flyschoido pressoché “integro”, con i livelli arenacei prevalenti su quelli marnosi.

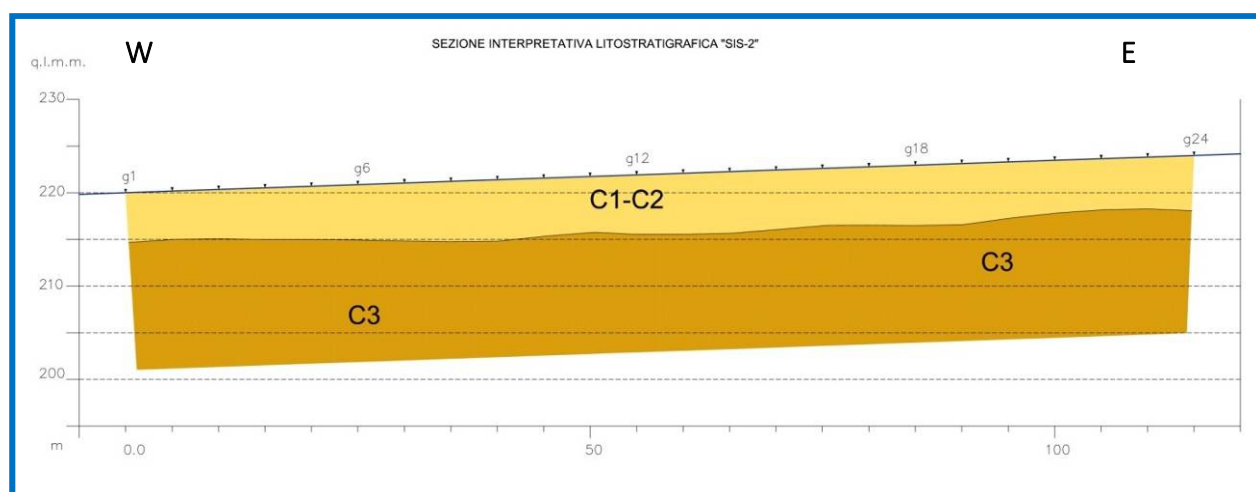
Fig. 5.6 – Sezione interpretativa della prospezione SIS-2 che mostra la successione litostratigrafica nei terreni in corrispondenza del tratto finale della strada.

Questi termini litologici sono evidenziati anche nella sezione interpretativa della prospezione SIS-2 (Fig. 5.6), la cui posizione è rappresentata nella Fig. 5.4.

La successione litostratigrafica dei terreni nel tratto finale alto della strada è caratterizzata dal substrato flyschoido (C3) alla profondità di 5 m circa dal p.c., sottostante alla copertura costituita dai livelli di alterazione (C2) e da quelli di copertura (C1) (Fig. 5.6).

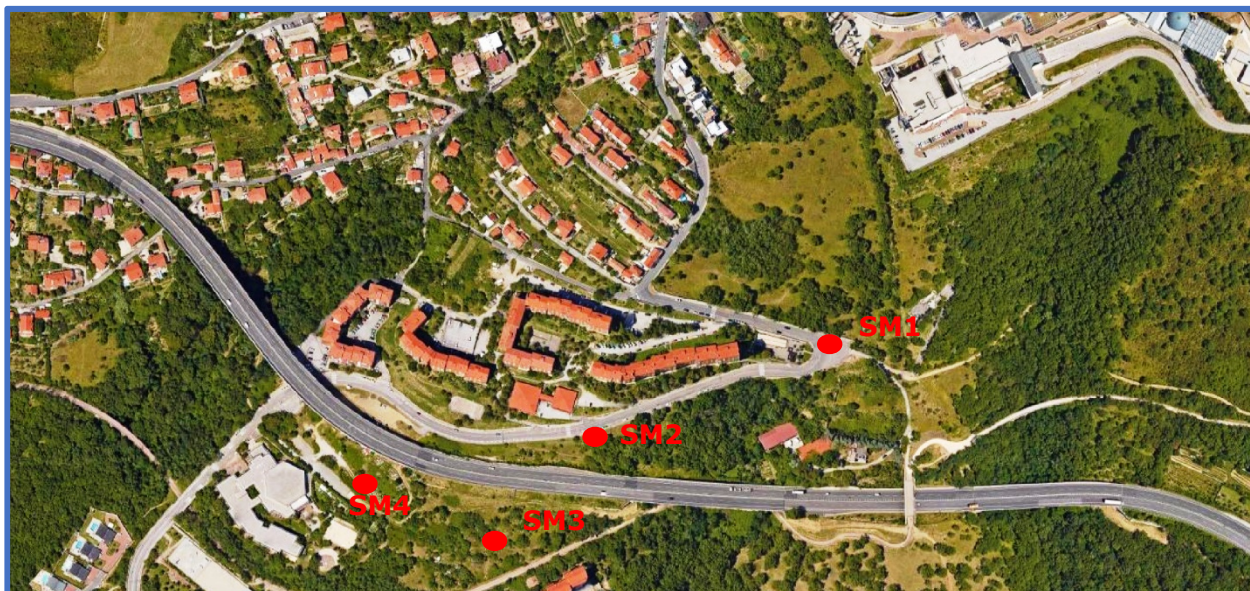
Fig. 6.1 – Ubicazione dei 4 sondaggi geognostici a carotaggio continuo eseguiti in questo lavoro (da Google Maps).

Nei punti, concordati anche con il progettista ing. Novarin, sono stati eseguiti 4 sondaggi geognostici a carotaggio continuo, spinti fino a 15 m di profondità dal p.c. (Fig. 6.1).

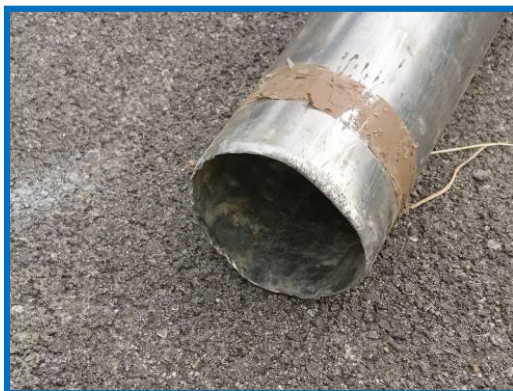
Foto 6.1 – Il campionatore Shelby danneggiato per i tentativi di prelevare un campione di terreno.

Nei livelli superficiali di ciascun foro sono state effettuate 2 prove geotecniche S.P.T. (Standard Penetration Test) e, quando le condizioni dei terreni lo hanno consentito, sono stati prelevati campioni rimaneggiati destinati alle analisi di laboratorio geotecnico. Infatti, la presenza nei terreni di copertura di sedimenti con frammenti arenacei, anche molto grossolani, non ha permesso di eseguire prelievi di campioni indisturbati utilizzando il campionatore Shelby. I tentativi di effettuare ugualmente un prelievo hanno danneggiato il campionatore (Foto 6.1).

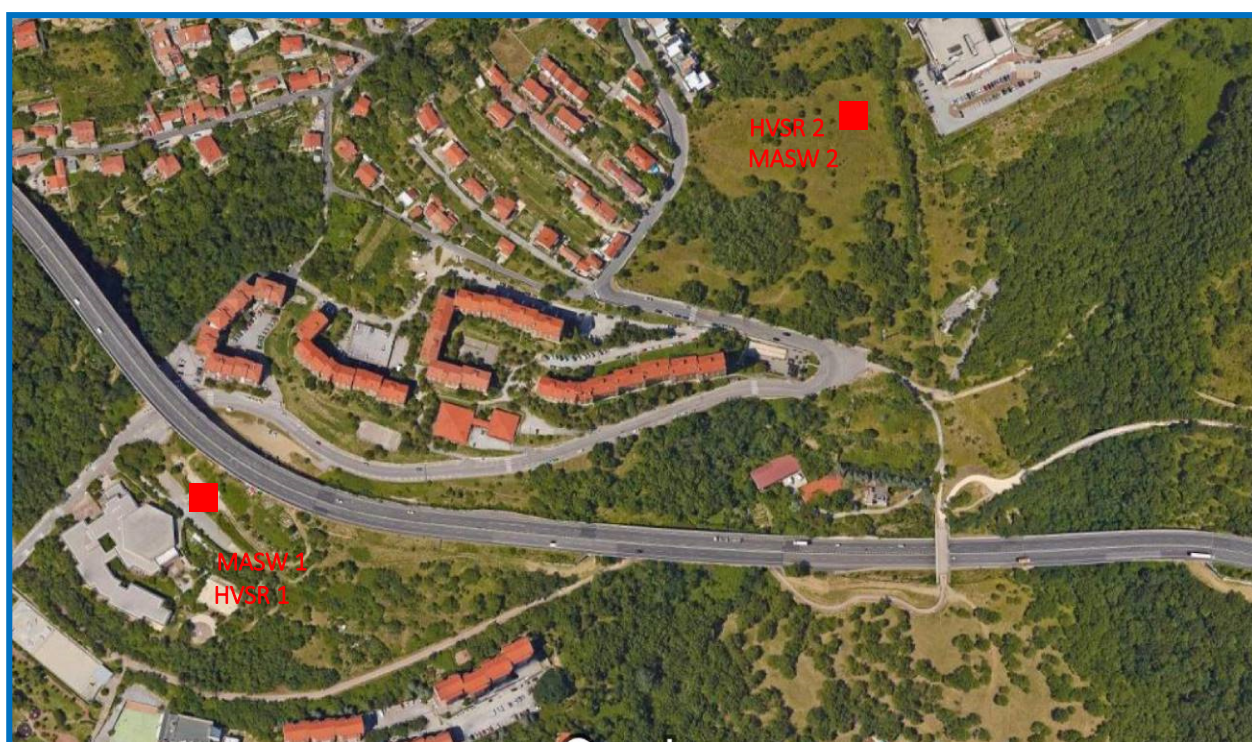
Fig. 6.3 - Ubicazioni delle prove geofisiche MASW e HVSr eseguite in questo lavoro. I quadrati in colore rosso rappresentano i punti delle 2 prospezioni.

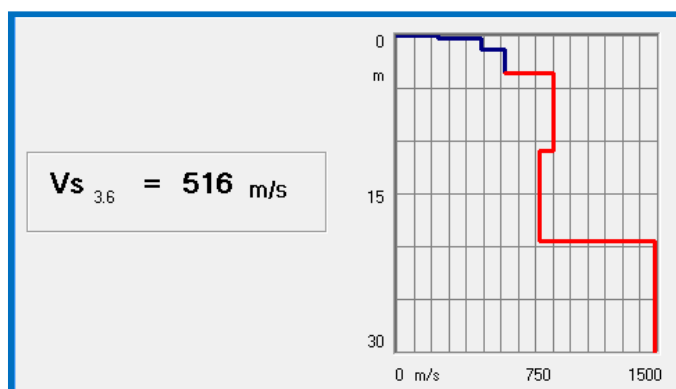
Fig. 6.4 - La sequenza sismo-stratigrafica acquisita dalla MASW1, ed il valore della  $V_{s3,6}$

**Il substrato è stato individuato ad una profondità di 3,60 m circa;** pertanto, in base alle nuove disposizioni della normativa (NTC 2018), ha dovuto effettuare il calcolo della  $V_{s3,6}$  equivalente dei suoli posti al di sopra del *bed-rock* (Fig. 6.4), che è risultato pari a 516 m/s. Sulla base di questo dato di velocità i terreni di quest'area vengono inseriti nella “Categoria di sottosuolo B”.

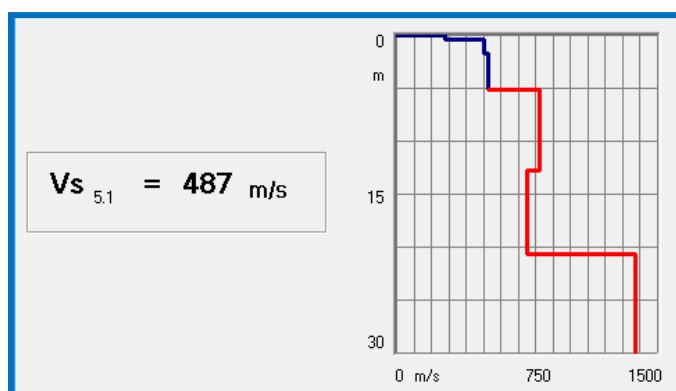
Fig. 6.5 - La sequenza sismo-stratigrafica acquisita dalla MASW1, ed il valore della  $V_{s5,1}$

Anche questa indagine sismica ha rilevato la presenza del substrato flyschoidale ad una **profondità maggiore di 3 m**. Perciò, come nel caso precedente, il dott. Gazzano ha dovuto operare calcolando la  $V_s$  equivalente nei 5,10 m di terreno superficiali (Fig. 6.5) ottenendo un valore di  $V_{S5,1} = 487$  m/s, inserendo anche questi terreni nella “Categoria di sottosuolo B”.

Infine, va osservato che la sequenza sismo-stratigrafica di Fig. 6.5 mette in risalto la presenza di un substrato sano dopo la profondità di 20 m circa dal p.c. (valori di  $V_s$  attorno a 1500 m/s).

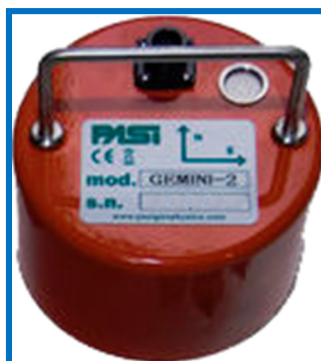
Fig. 6.6 - Geofono triassiale Gemini 2 utilizzato per le misure

Ciascuna registrazione è stata effettuata per un tempo di almeno 20 minuti e i dati raccolti sono stati elaborati mediante un software dedicato. Per la localizzazione del punto di misura lo strumento è accoppiato a un ricevitore GPS. L’analisi ha permesso di definire per ciascun sito gli spettri delle singole componenti (N-S, E-W e verticali), e di acquisire il valore della frequenza di sito ( $f_0$ ).

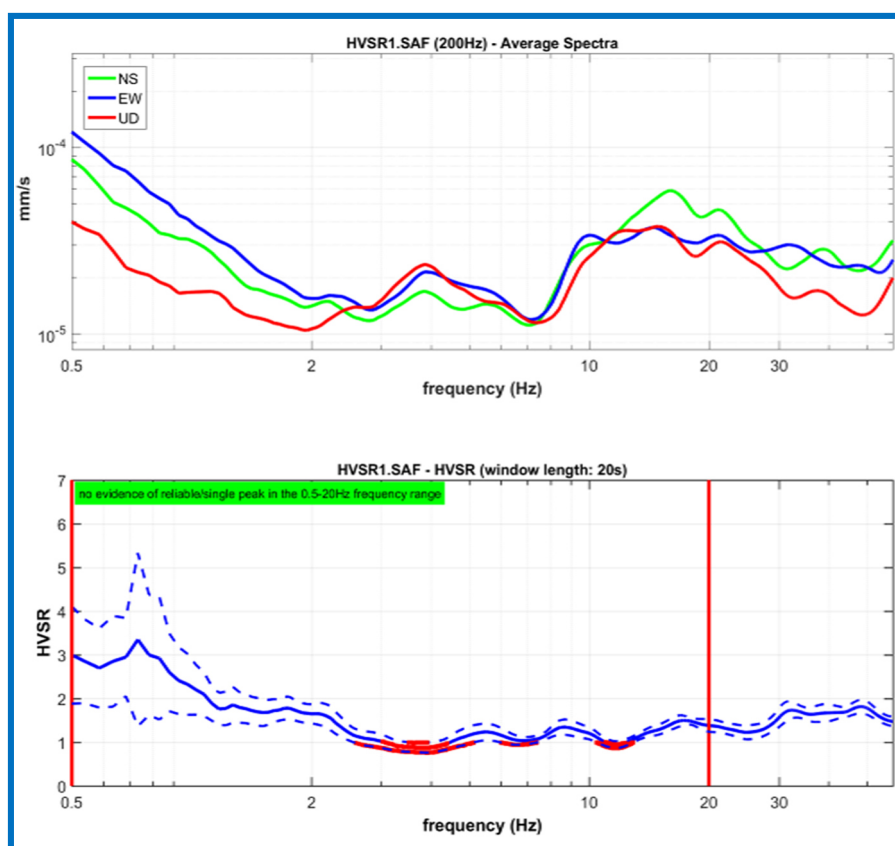
Fig. 6.7 - Sopra gli spettri acquisiti dalla prova HVSR 1; sotto il picco relativo alla frequenza di sito ( $f_0$ )

Tuttavia, come valore di frequenza di sito in quest'area può essere assunto un valore di " $f_0$ " molto elevato, superiore a 20 Hz, il che fa escludere fenomeni di risonanza nell'area.

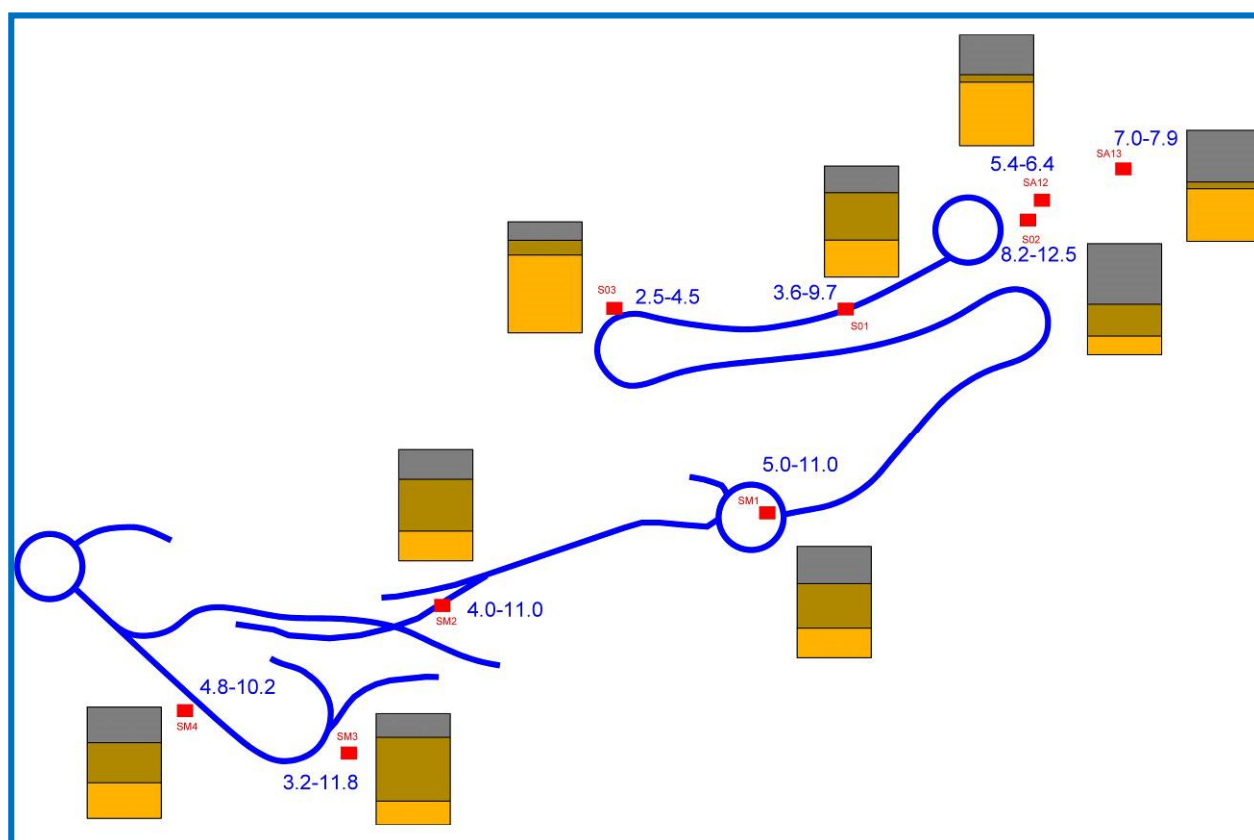
Fig. 11.2 – Sezione geologica dell'area con i punti dei sondaggi e, in forma numerica e grafica, le profondità dei riporti e del cappellaccio (box grigio), del flysch alterato (box marrone) e del flysch sano (box marrone chiaro). In colore blu il tracciato orientativo della strada.

Un quadro schematico delle caratteristiche dei terreni interessati dai nuovi interventi è fornito dalla Fig. 11.2 che, analogamente a una sezione geologica (cfr. par. 9), mette in evidenza, nei vari punti monitorati dai sondaggi, gli spessori dei materiali di copertura (riporti e cappellaccio), del flysch alterato e la profondità del substrato flyschoido sano.
