**APPENDICE B
RISULTATI DEI RILIEVI GEOMECCANICI**

STAZIONE ST.01

RILIEVO GEOMECCANICO – Parametri di classificazione RMR (Bieniawski, 1989)

Identificazione stazione: 01 (M. Alto)	Coordinate del punto X=2490477 m Est Y=4573626 m Nord Z= 920 m s.l.m.
Giacitura media della superficie di affioramento: 45 N 225 / 407 N 05

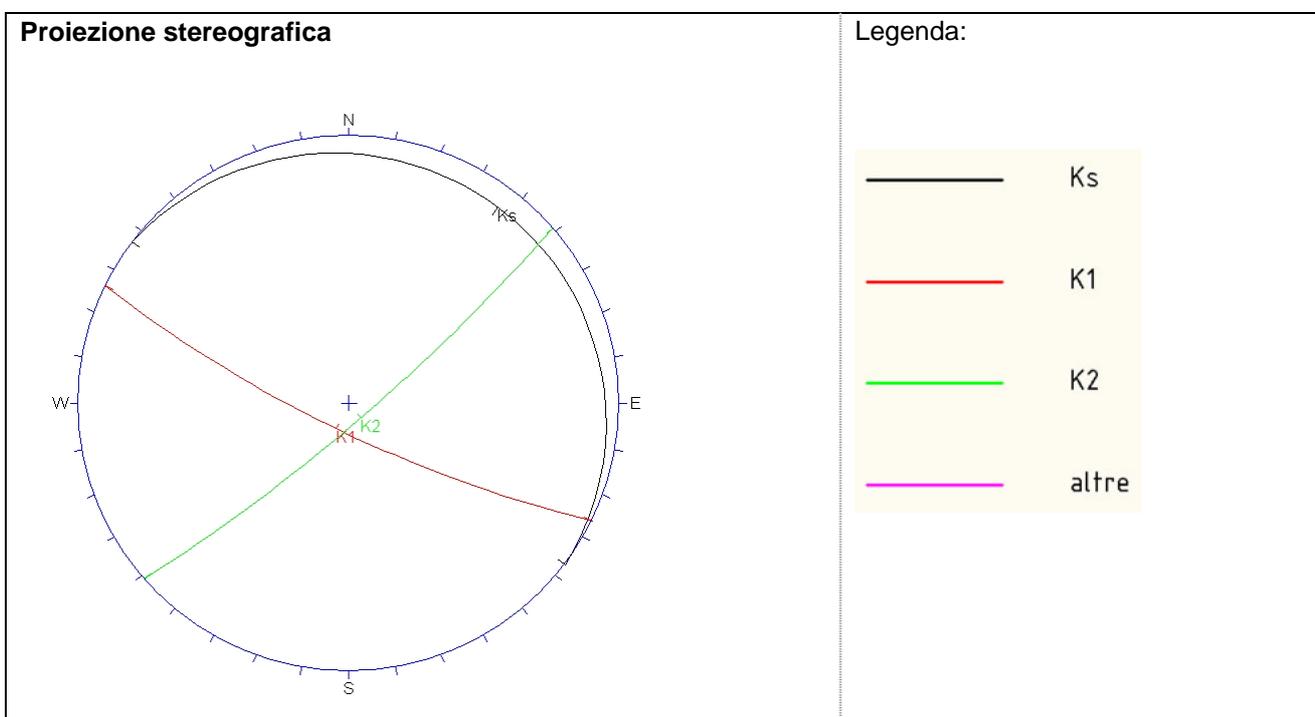
Commenti:
 Si individua un set di giunti (Ks) sub-orizzontale rappresentato dalla stratificazione;
 I set K2 e k3 presentano inclinazioni elevate sull'orizzontale.

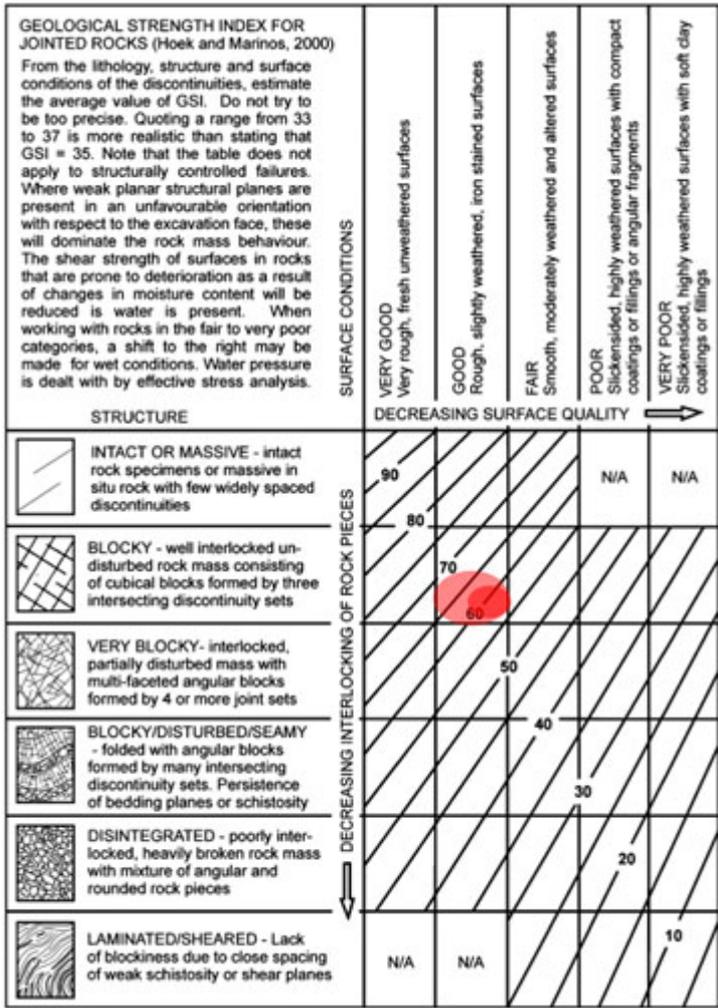
Il cerchio rosso interno rappresenta il campo di variabilità dell'ammasso roccioso rilevato; il cerchio sfumato esterno definisce una stima del miglioramento delle proprietà geomeccaniche con la profondità.

55 - 60

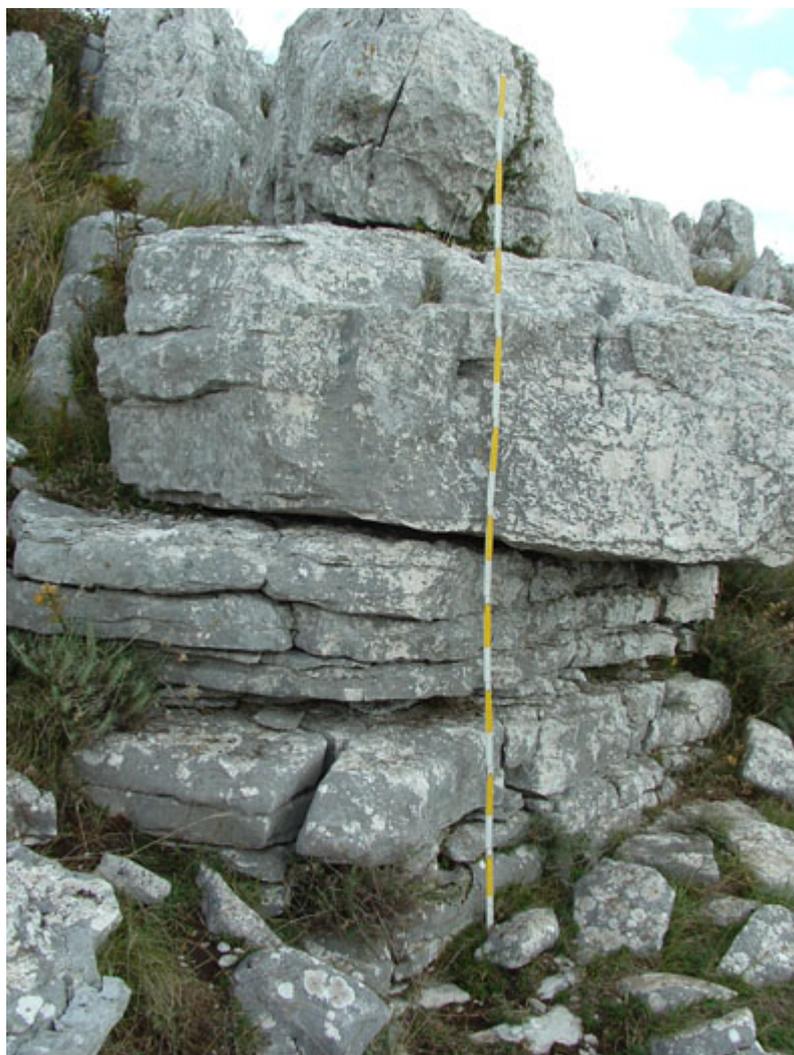
Foto 01_29092010:

L'affioramento è costituito da una scarpata rocciosa più o meno continua (lunghezza 10 m, altezza complessiva 5 - 6 m). Si riconosce una struttura alla mesoscala a blocchi regolare, localmente a lastre, in cui si individuano tre sistemi di discontinuità, tutte discretamente persistenti. Il set considerato principale, coerente con la stratificazione, presenta spaziatura confrontabile con gli altri due sistemi. La roccia si presenta mediamente resistente, alterata in superficie per effetto del carsismo, tuttavia la matrice rocciosa appare sostanzialmente intatta.

L'affioramento presenta colorazioni grigiastre con tonalità chiare, localmente biancastre; le superfici di fatturazione presentano strutture stilolitiche (Ks e K1) ed evidenze di fenomeni di dissoluzione di tipo carsico (campi solcati, ecc...).

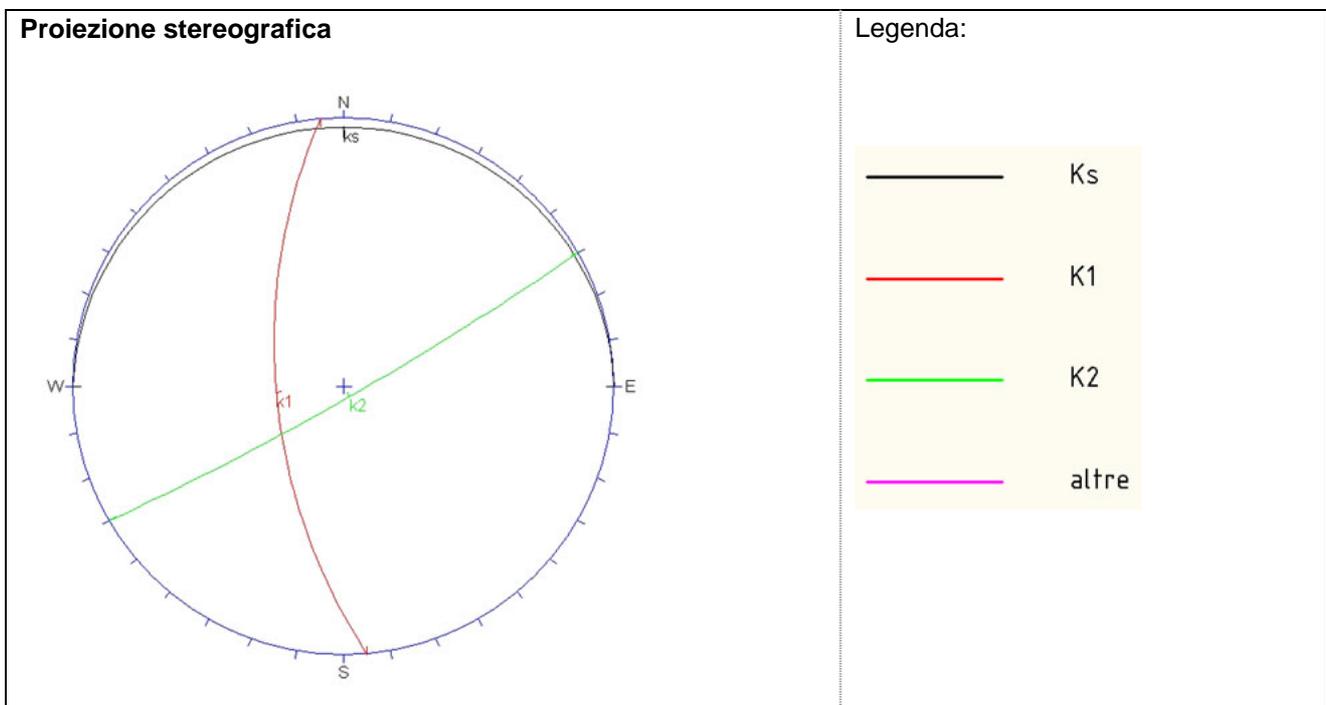
Commenti:
 Si individua un set di giunti (Ks) sub-orizzontale rappresentato dalla stratificazione;
 I set K2 e k3 presentano inclinazioni elevate sull'orizzontale.

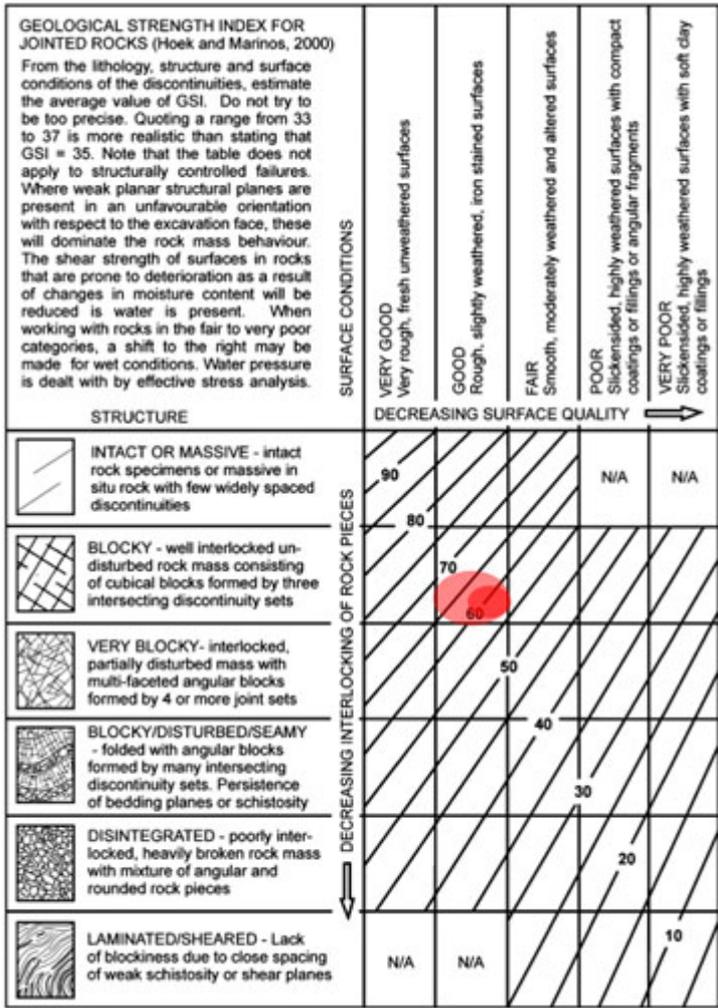
Il cerchio rosso interno rappresenta il campo di variabilità dell'ammasso roccioso rilevato; il cerchio sfumato esterno definisce una stima del miglioramento delle proprietà geomeccaniche con la profondità.

55 - 60

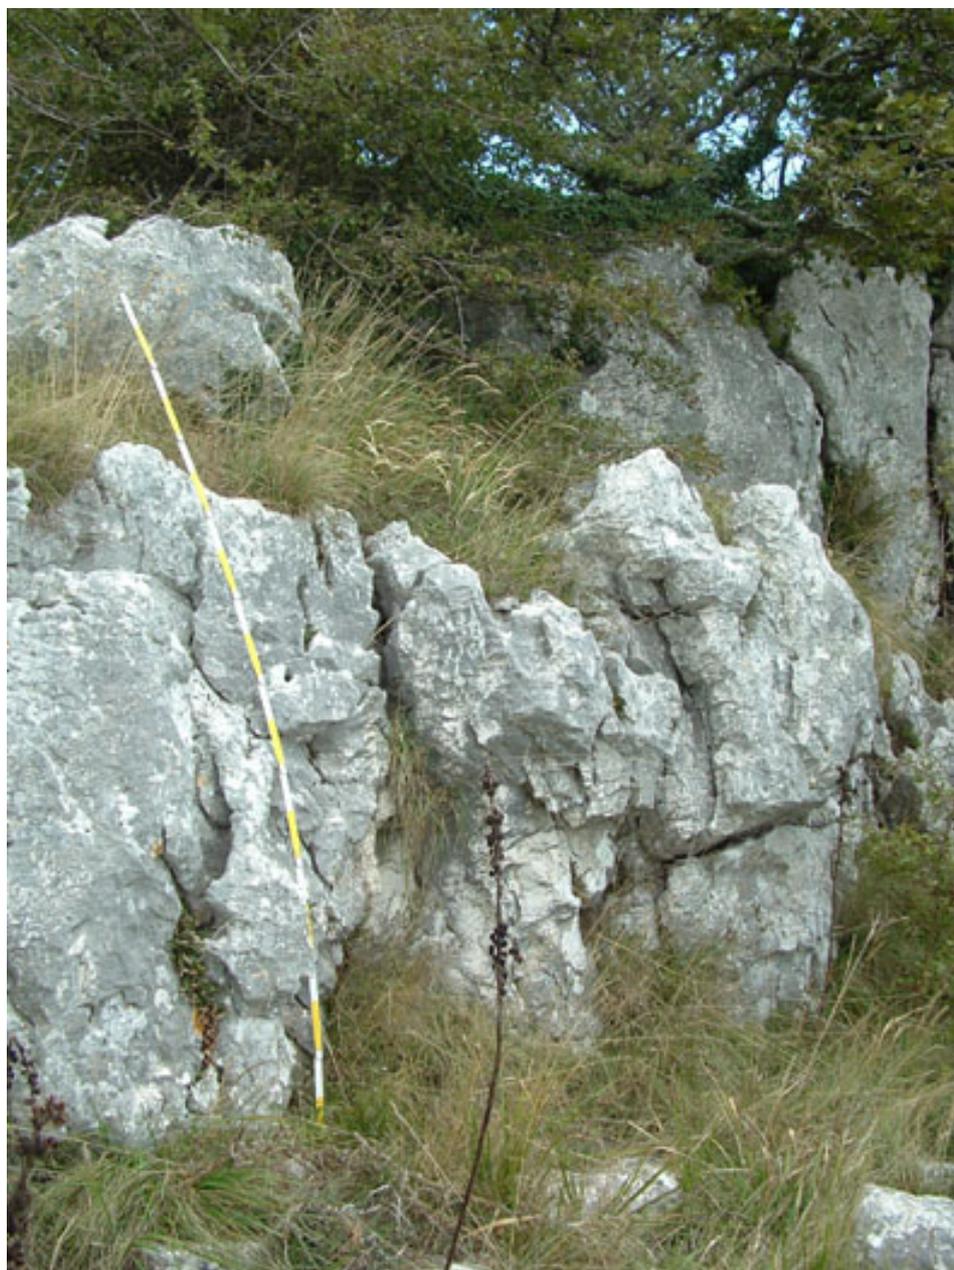
Foto 02_29092010:

Si riconosce una struttura alla mesoscala a blocchi regolare, in cui si individuano tre sistemi di discontinuità, tutte discretamente persistenti. Il set considerato principale, coerente con la stratificazione, presenta spaziatura confrontabile con gli altri due sistemi. La roccia si presenta mediamente resistente, alterata in superficie per effetto del carsismo, tuttavia la matrice rocciosa appare sostanzialmente intatta.

L'affioramento presenta colorazioni grigiastre con tonalità chiare, localmente biancastre; le superfici di fatturazione presentano strutture stilolitiche (Ks e K1) ed evidenze di fenomeni di dissoluzione di tipo carsico (campi solcati, ecc...).

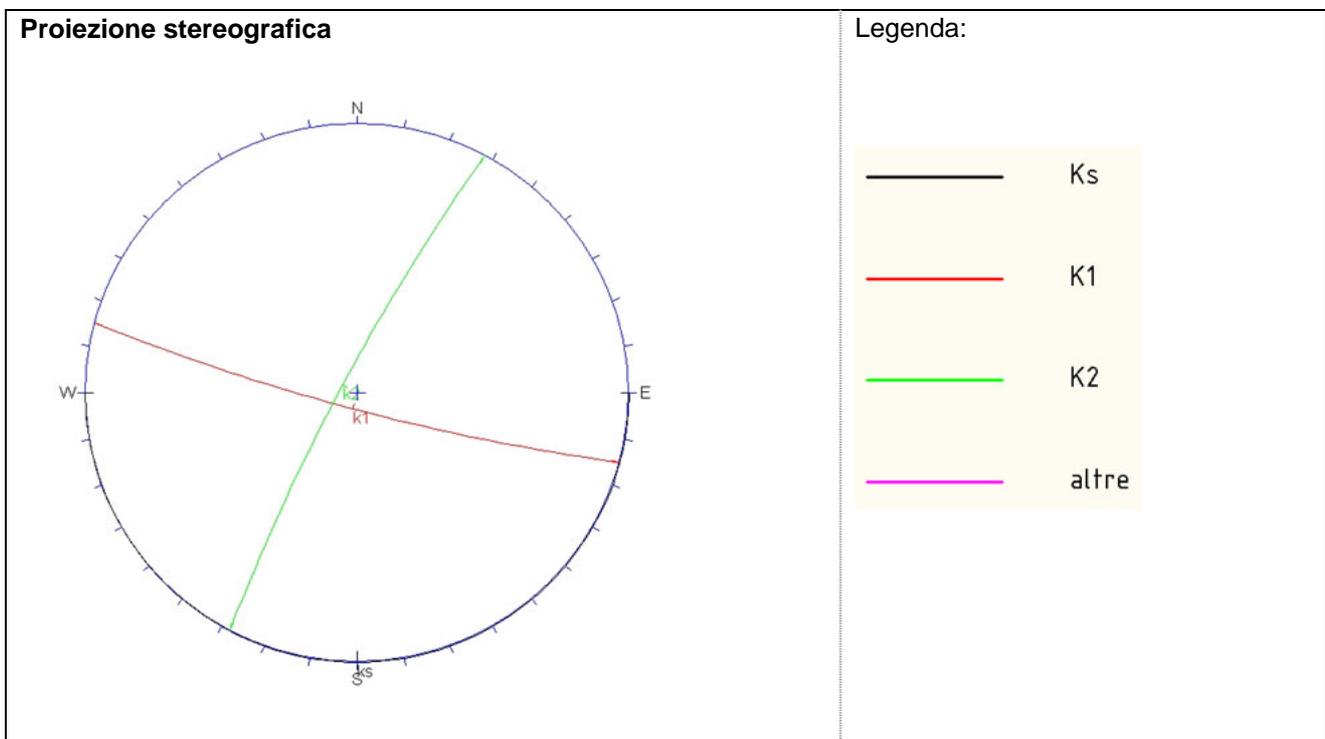
Si individua un set di giunti (Ks) orizzontale rappresentato dalla stratificazione (non visibile nello stereogramma poiché coincidente con l'emicyclo);

I set K2 e k3 presentano inclinazioni elevate sull'orizzontale.

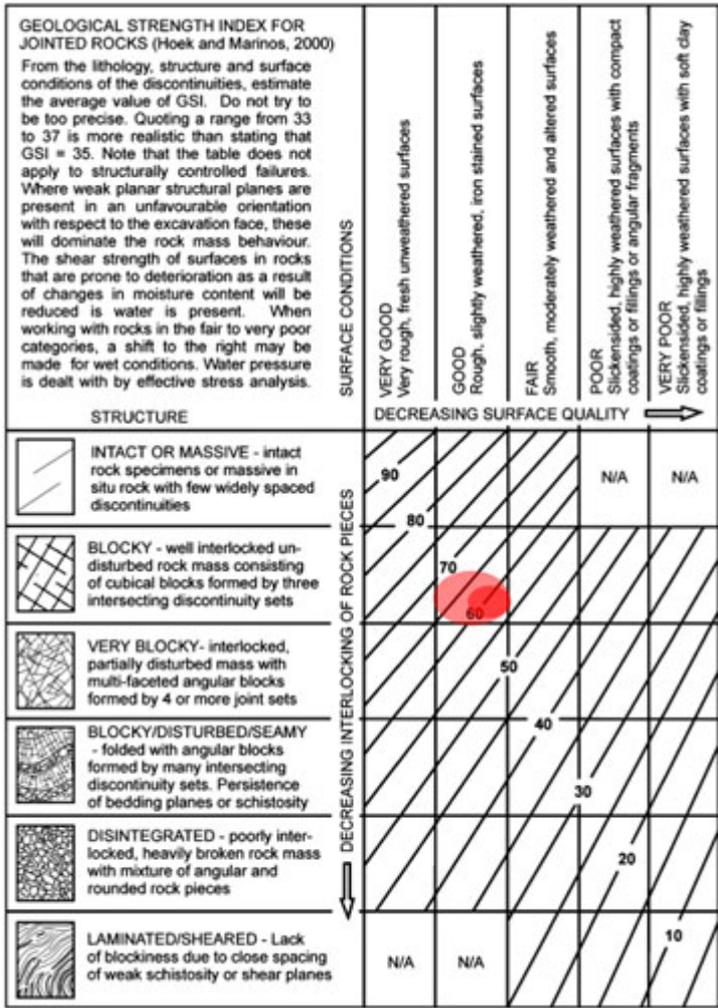
Il cerchio rosso interno rappresenta il campo di variabilità dell'ammasso roccioso rilevato; il cerchio sfumato esterno definisce una stima del miglioramento delle proprietà geomeccaniche con la profondità.

55 - 60

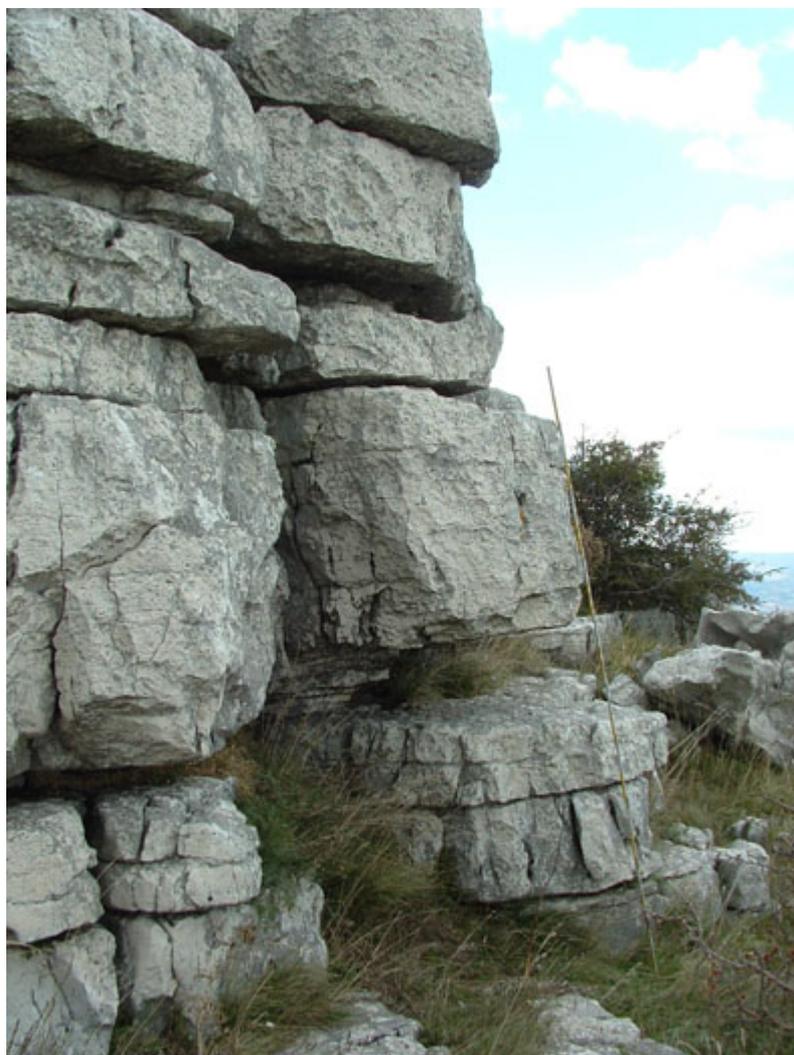
Foto 03_29092010:

Si riconosce una struttura alla mesoscala a blocchi regolare, localmente a lastre, in cui si individuano tre sistemi di discontinuità, tutte discretamente persistenti. Il set considerato principale, coerente con la stratificazione, presenta spaziatura confrontabile con gli altri due sistemi. La roccia si presenta mediamente resistente, alterata in superficie per effetto del carsismo, tuttavia la matrice rocciosa appare sostanzialmente intatta.

L'affioramento presenta colorazioni grigiastre con tonalità chiare, localmente biancastre; le superfici di fatturazione presentano strutture stilolitiche (Ks e K1) ed evidenze di fenomeni di dissoluzione di tipo carsico (campi solcati, ecc...).

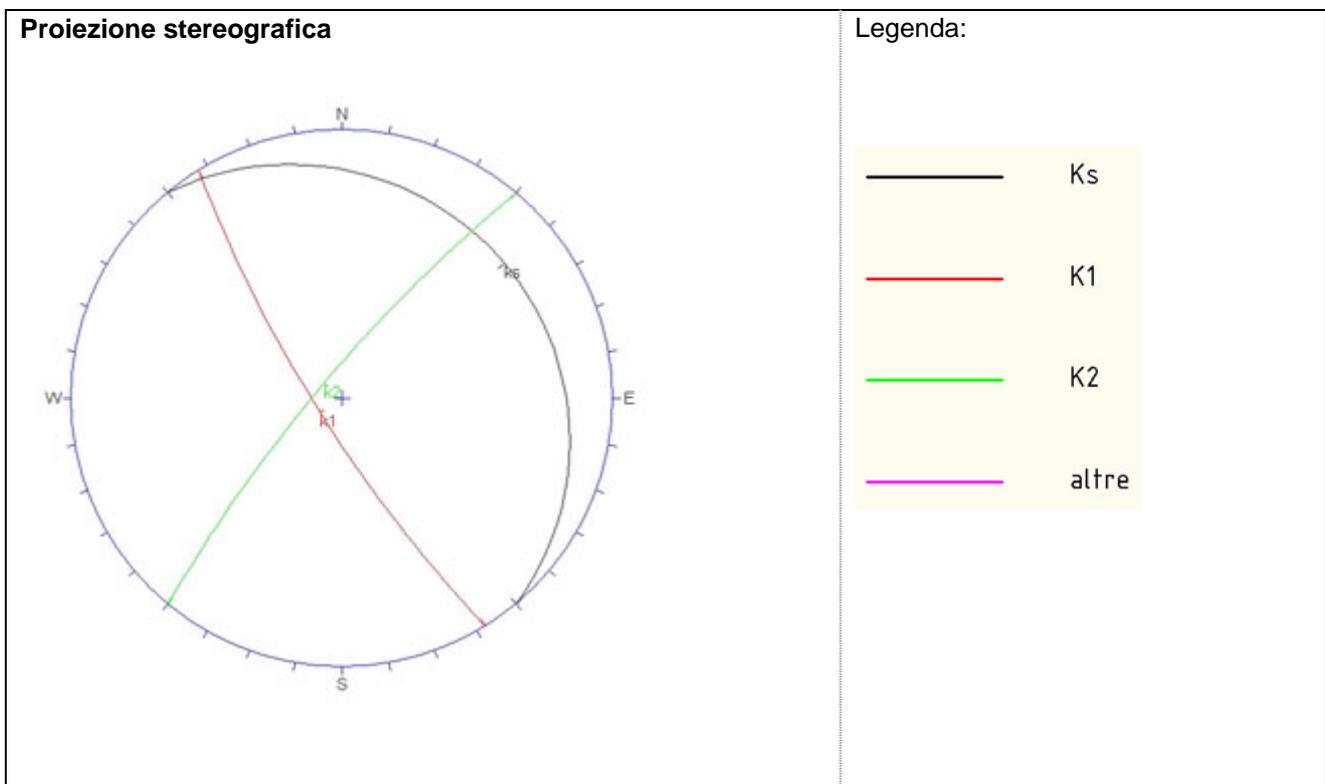
Si individua un set di giunti (Ks) sub-orizzontale rappresentato dalla stratificazione;
 I set K2 e k3 presentano inclinazioni elevate sull'orizzontale.

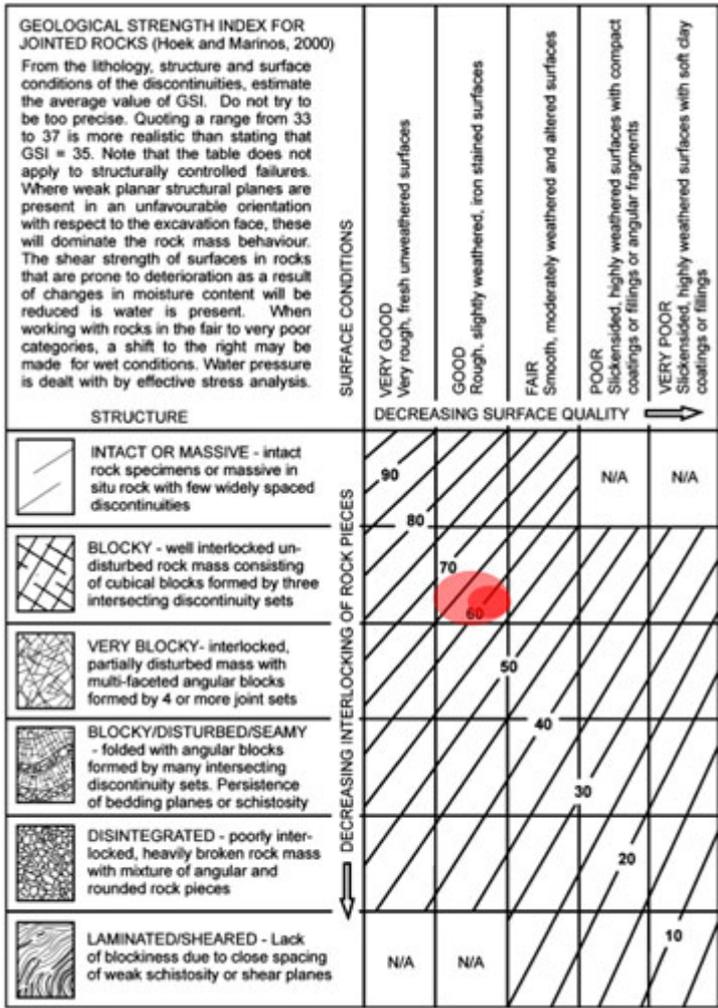
Il cerchio rosso interno rappresenta il campo di variabilità dell'ammasso roccioso rilevato; il cerchio sfumato esterno definisce una stima del miglioramento delle proprietà geomeccaniche con la profondità.

55 - 60

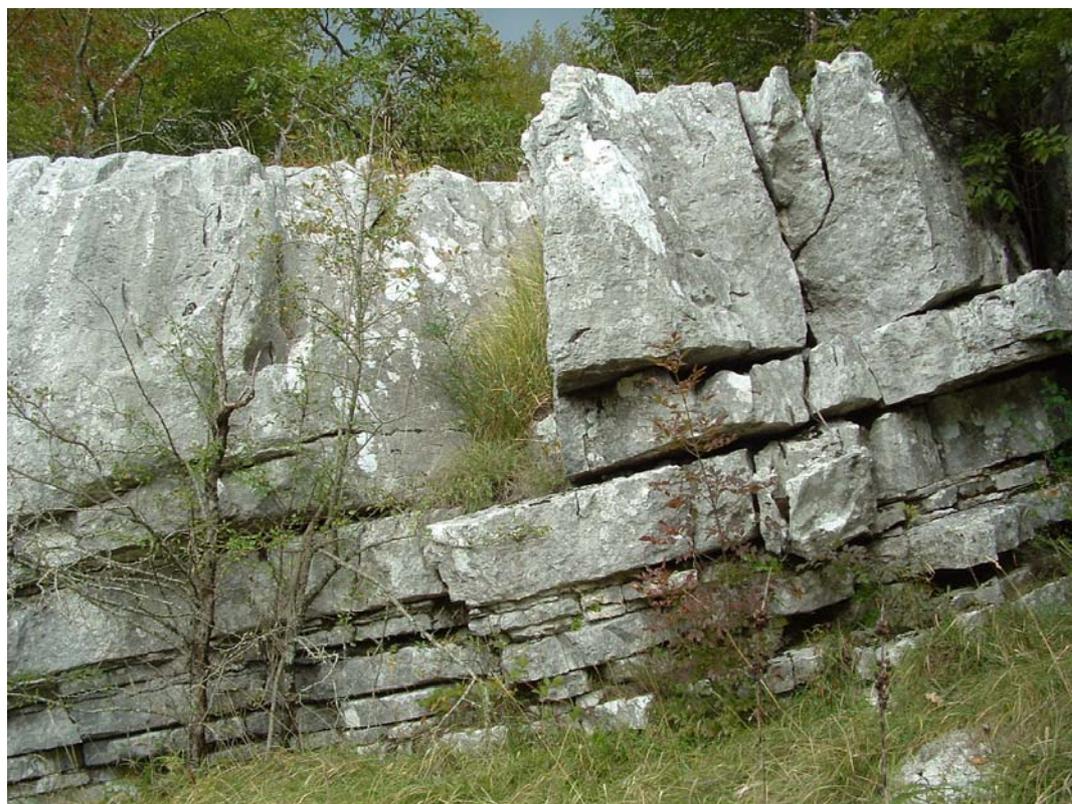
Foto
04_29092010:

Si riconosce una struttura alla mesoscala a blocchi regolare, localmente a lastre, in cui si individuano tre sistemi di discontinuità, tutte discretamente persistenti. Il set considerato principale, coerente con la stratificazione, presenta spaziatura confrontabile con gli altri due sistemi. La roccia si presenta mediamente resistente, alterata in superficie per effetto del carsismo, tuttavia la matrice rocciosa appare sostanzialmente intatta.

L'affioramento presenta colorazioni grigiastre con tonalità chiare, localmente biancastre; le superfici di fatturazione presentano strutture stilolitiche (Ks e K1) ed evidenze di fenomeni di dissoluzione di tipo carsico (campi solcati, ecc...).

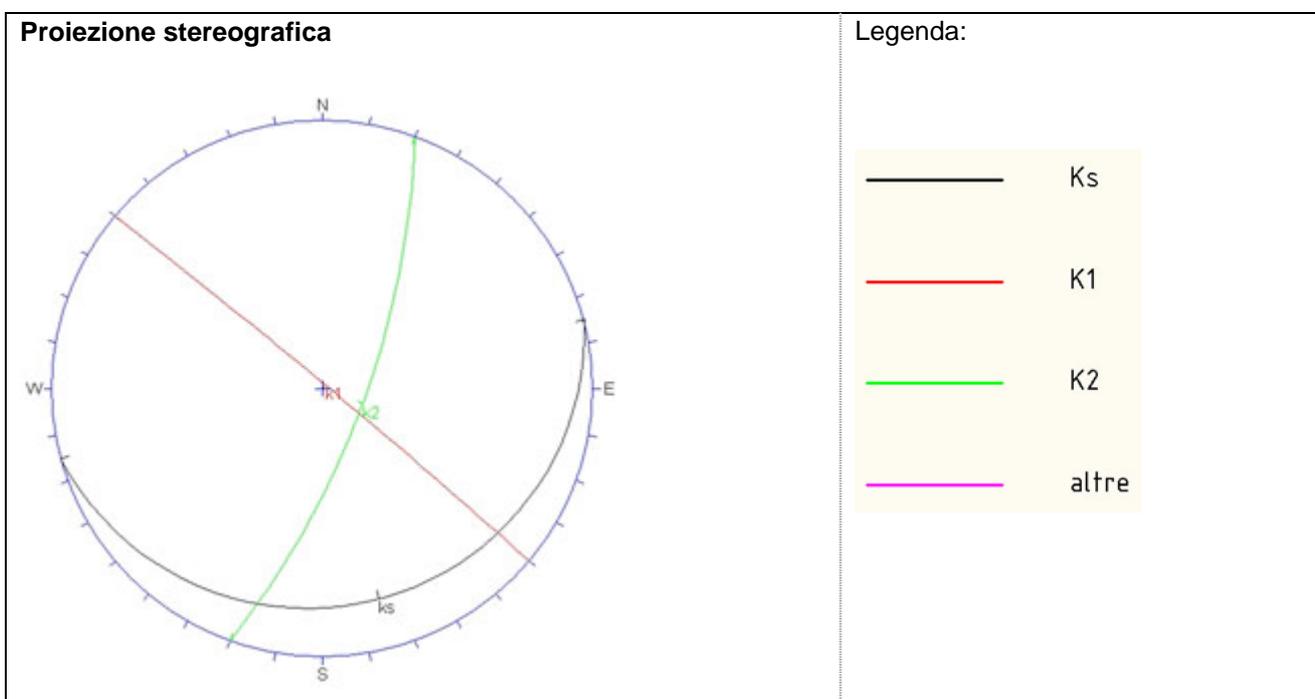
Commenti:
 Si individua un set di giunti (Ks) sub-orizzontale rappresentato dalla stratificazione;
 I set K2 e k3 presentano inclinazioni elevate sull'orizzontale.

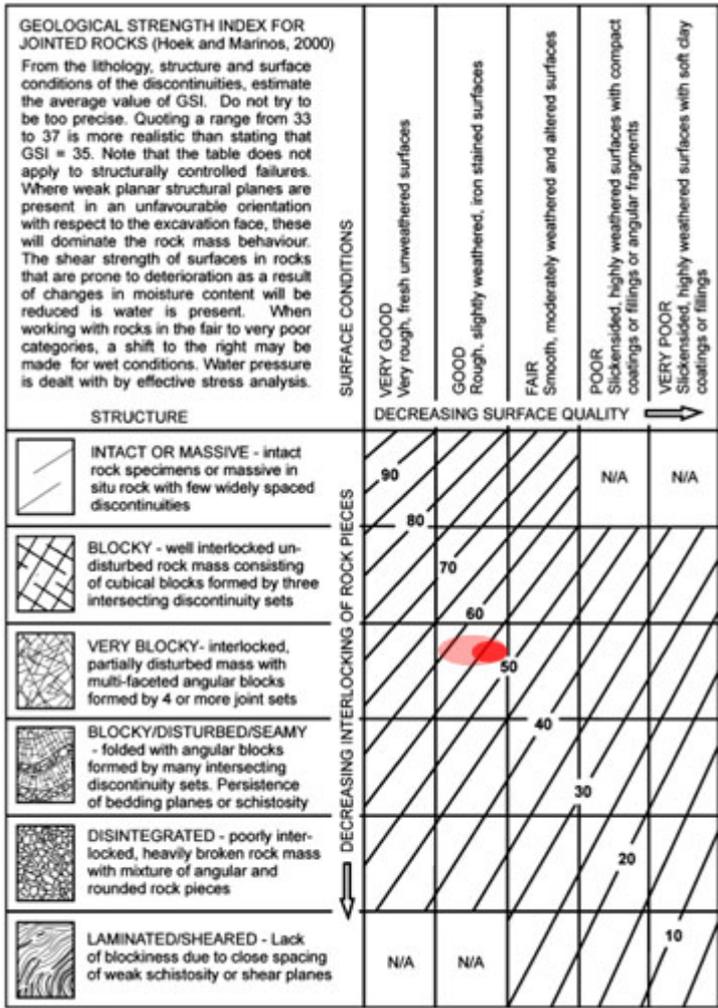
Il cerchio rosso interno rappresenta il campo di variabilità dell'ammasso roccioso rilevato; il cerchio sfumato esterno definisce una stima del miglioramento delle proprietà geomeccaniche con la profondità.

55 - 60

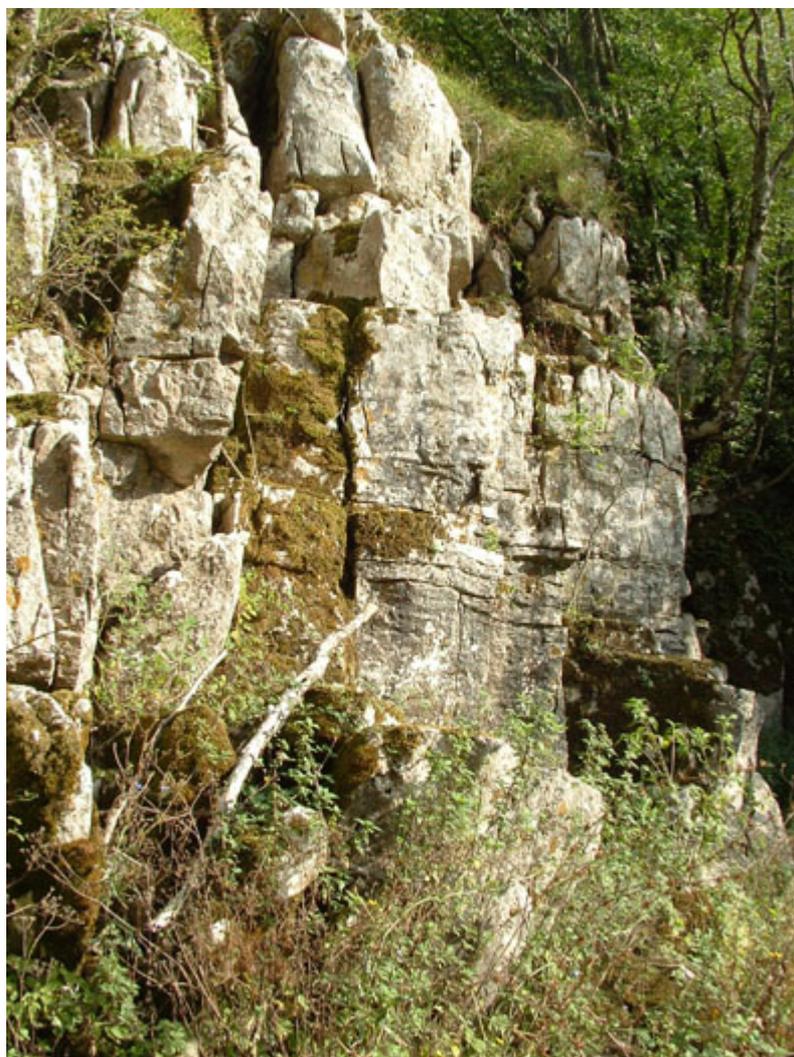
Foto 05_29092010:

Si riconosce una struttura alla mesoscala a blocchi sostanzialmente regolare, in cui si individuano tre sistemi di discontinuità principali più altre fratture avente interesse solo locale. Il set considerato principale, coerente con la stratificazione, presenta spaziatura confrontabile con gli altri due sistemi. La roccia si presenta mediamente resistente, alterata in superficie per effetto del carsismo, tuttavia la matrice rocciosa appare sostanzialmente intatta.

L'affioramento presenta colorazioni grigiastre con tonalità chiare, localmente biancastre; le superfici di fatturazione presentano strutture stilolitiche (Ks e K1) ed evidenze di fenomeni di dissoluzione di tipo carsico (campi solcati, ecc...).

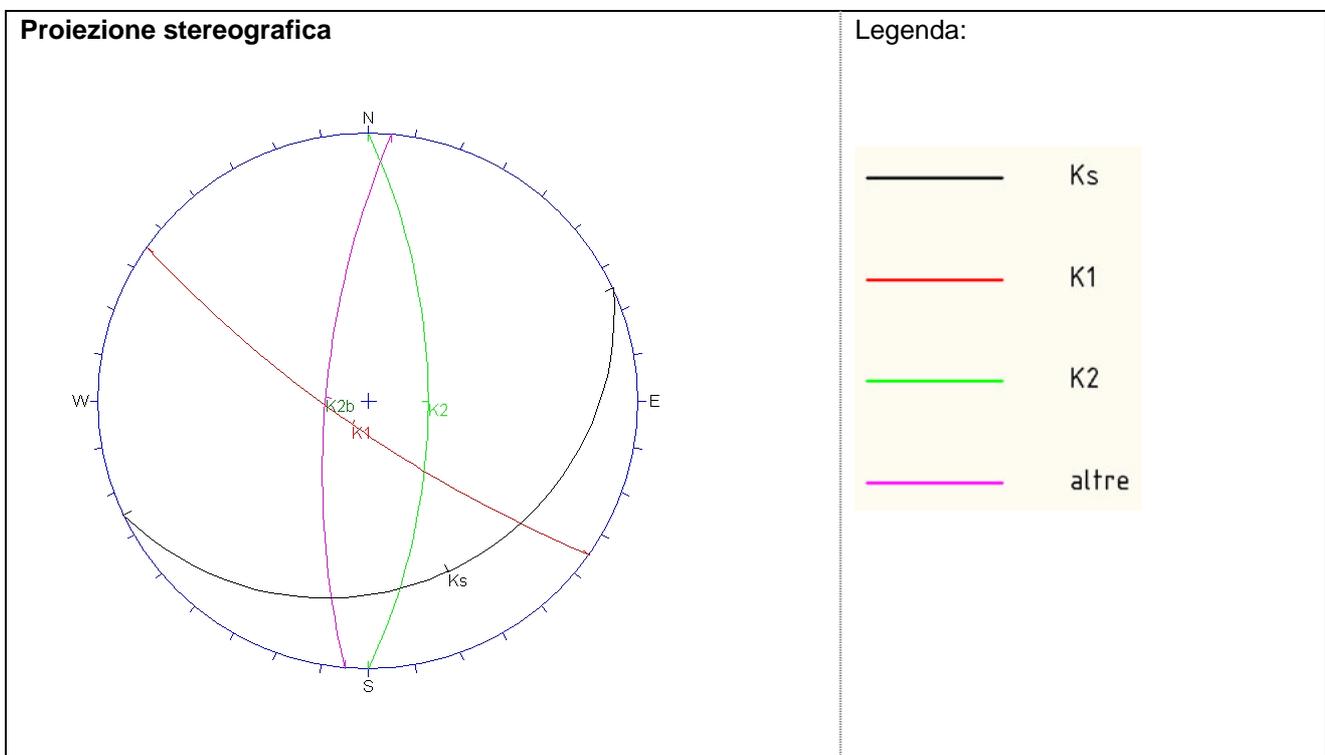
Si individua un set di giunti (Ks) a basso angolo rappresentato dalla stratificazione;
 I set K1 e k2 presentano inclinazioni elevate sull'orizzontale;
 Il set K2b, coniugato di K2, è sporadico (spaziature decametriche?), tuttavia presenta persistenze elevate (100%)

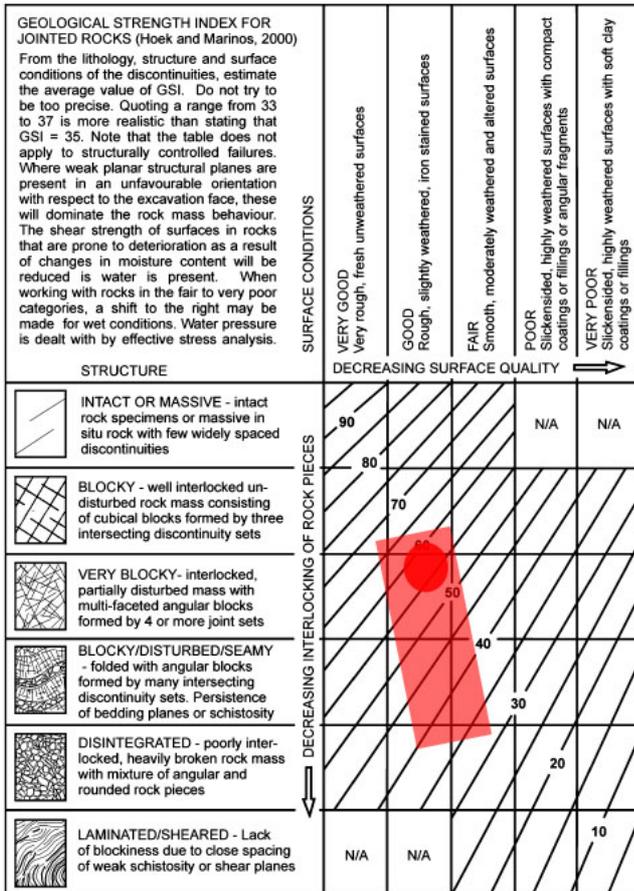
Il cerchio rosso rappresenta il campo di variabilità dell'ammasso roccioso rilevato in condizioni ordinarie; il rettangolo indica il campo di variabilità dovuto alla presenza di faglie.

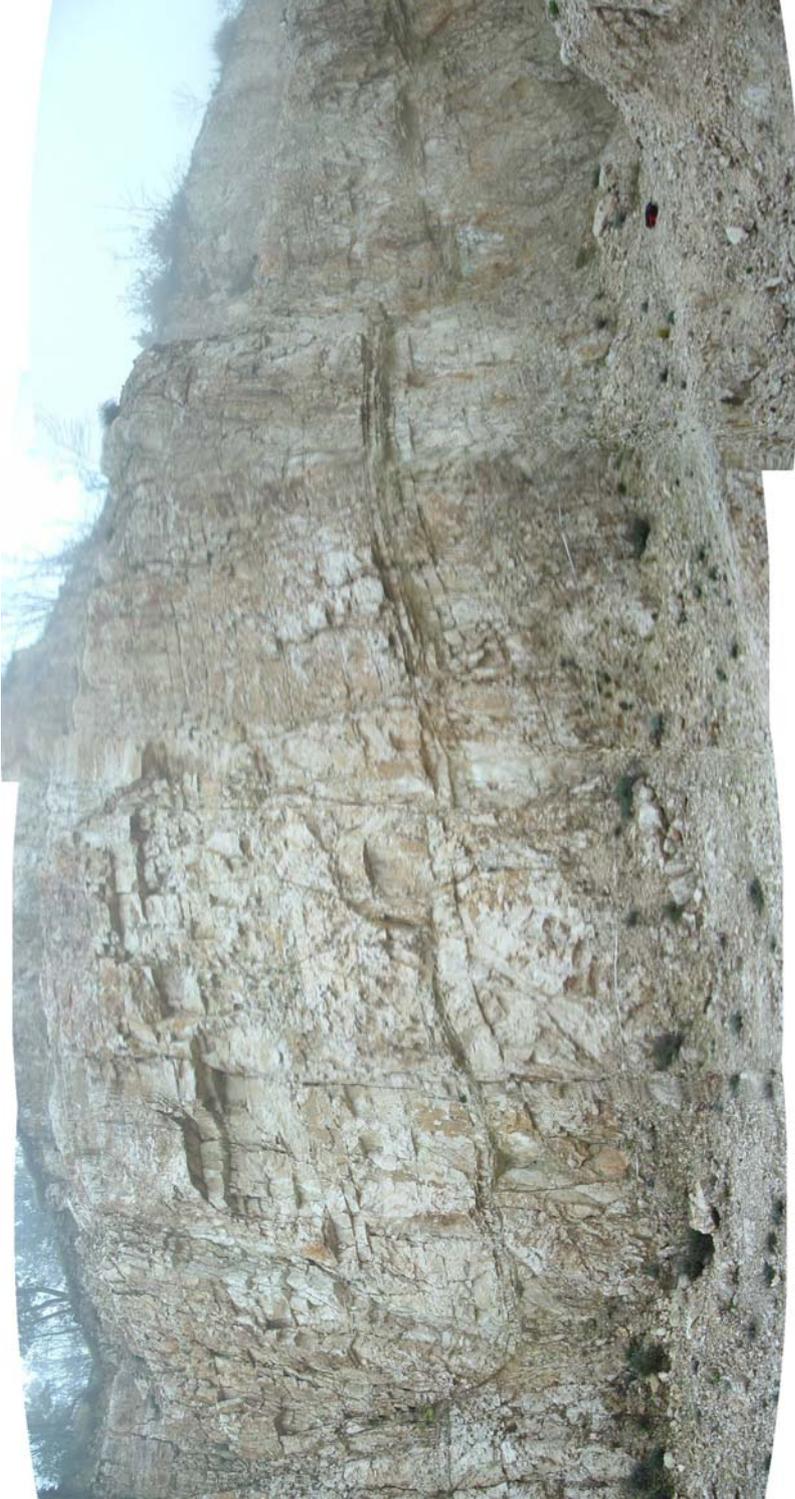
Foto 06_18112010:

L'affioramento è rappresentato dal fronte di cava in località Ciarli; in particolare si tratta della terza area di cava (quella a quota maggiore) provenendo dal centro abitato. La parete rocciosa è circa verticale, ad andamento rettilineo con pianta a L secondo due direzioni (E-O lato lungo e NO-SE lato corto), le dimensioni totali (stimate) sono di circa 50 m di lunghezza per 8-10 m di altezza. La roccia affiora in quasi tutta la superficie esposta, alla base della parete vi è un po' di materiale detritico che parzialmente ricopre l'affioramento; in sommità si denota la presenza di un ridotto spessore di terreno umico.

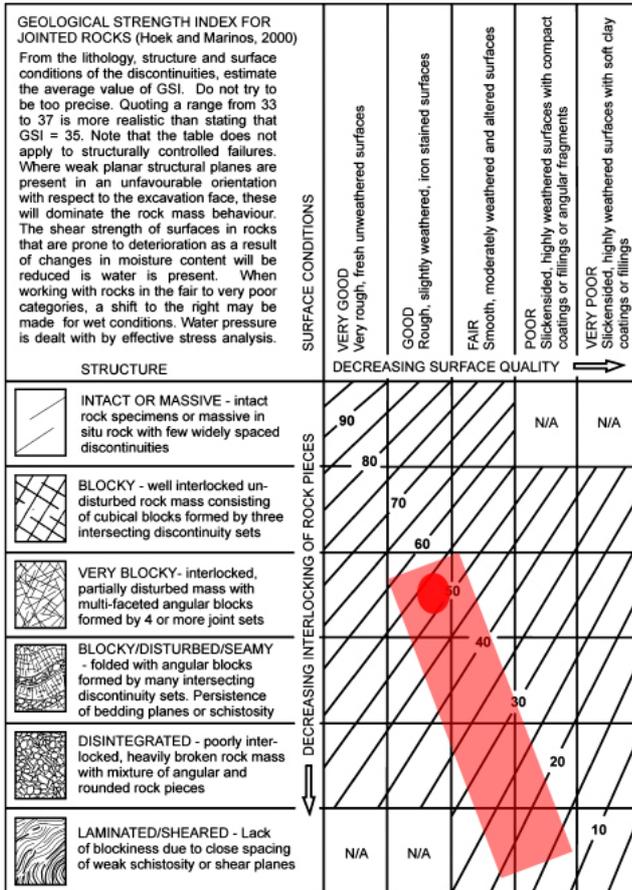
In base alle caratteristiche tipiche dell'affioramento appare possibile applicare esclusivamente la classificazione geomeccanica GSI (Hoek & Marinos, 2000); stimando, inoltre, valori di RQD compresi tra 0%-30%

Il cerchio rosso rappresenta il campo di variabilità dell'ammasso roccioso rilevato in condizioni ordinarie; il rettangolo indica il campo di variabilità dovuto alla presenza di faglie.

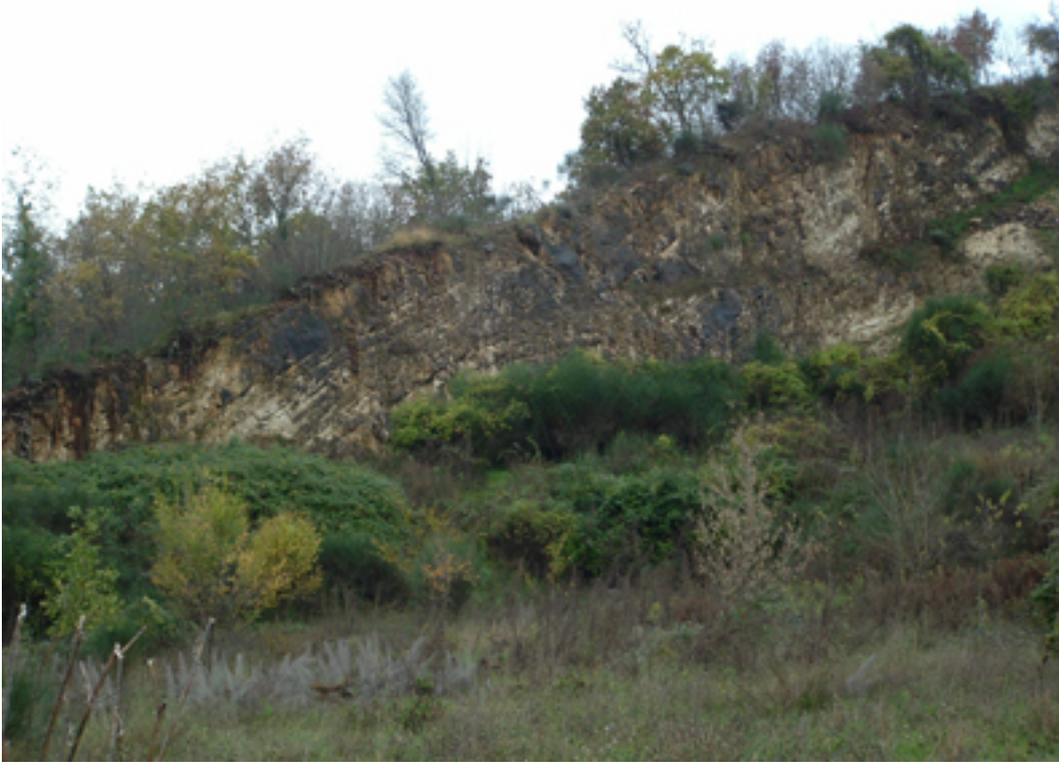
Foto 07_18112010: Parete S della cava – straticifazione dislocata da faglie noramli

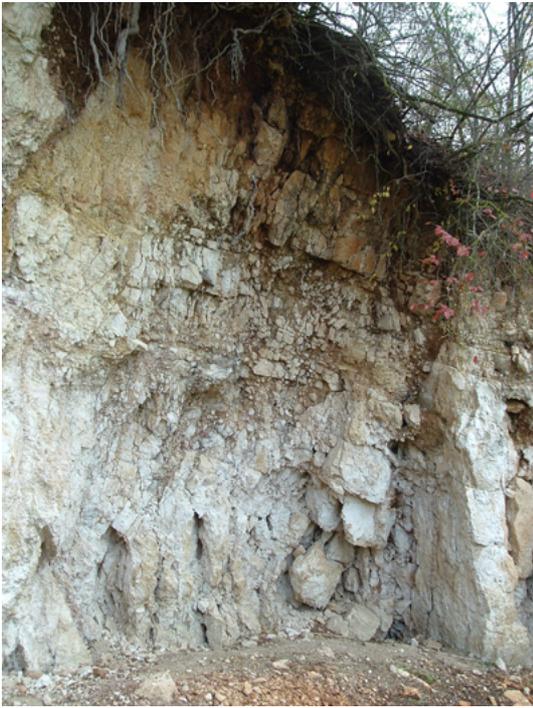
Foto 08_18112010: Parete N - Roccia variamente fratturata (breccia di frizione)

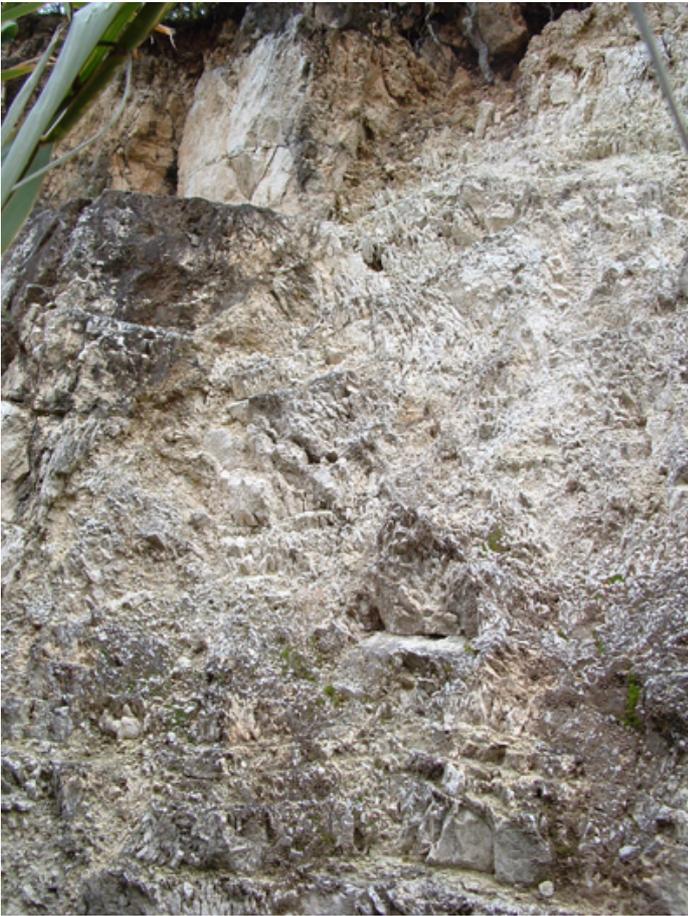
Foto 09_18112010: Parete O -. Cataclasite

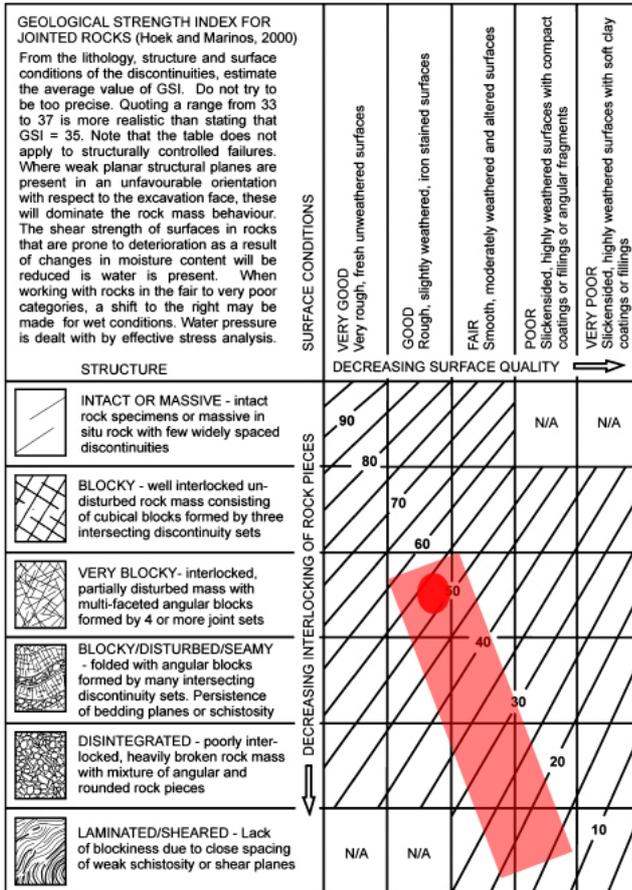
In base alle caratteristiche tipiche dell'affioramento appare possibile applicare esclusivamente la classificazione geomeccanica GSI (Hoek & Marinos, 2000); stimando, inoltre, valori di RQD compresi tra 0% (core zone) e 30% (damage zone).

Il cerchio rosso rappresenta il campo di variabilità dell'ammasso roccioso rilevato in condizioni ordinarie; il rettangolo indica il campo di variabilità dovuto alla presenza di faglie.

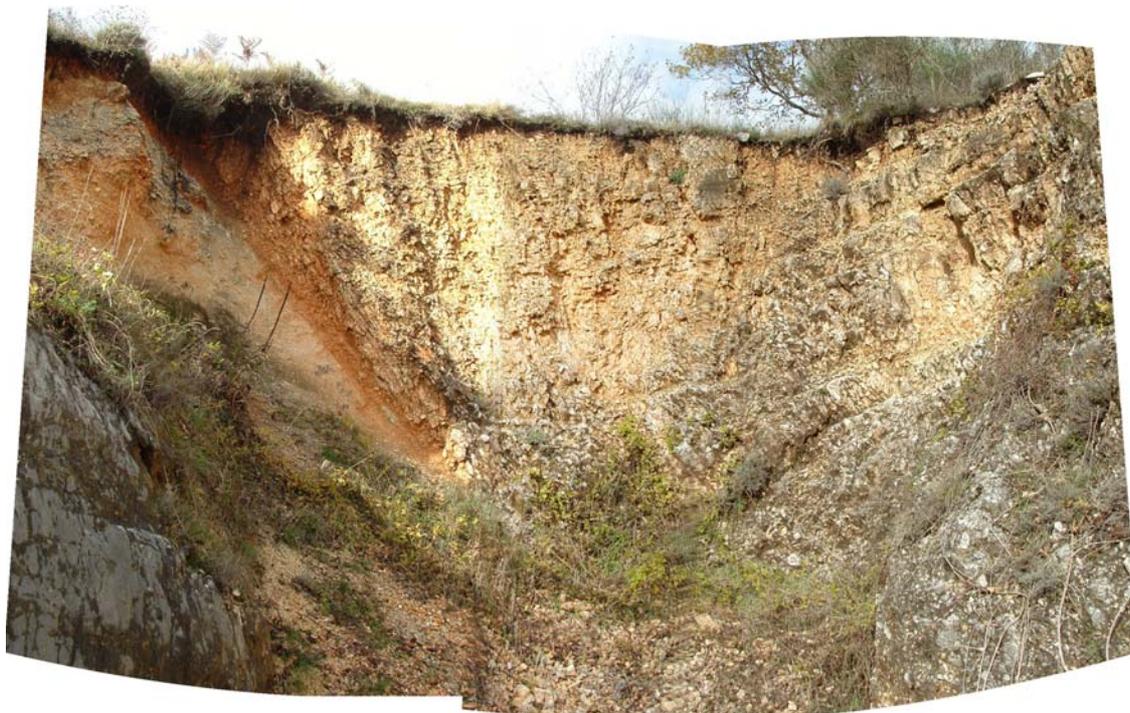
Su base geometrica si ritiene che la struttura intercetti il sondaggio S02 (poco distante) a ca. 60 – 80 dal piano campagna.

Foto 10_19112010: Aspetto dell'incisione – sulla sx si vede la fascia cataclastica; a dx si riconosce ancora la stratificazione

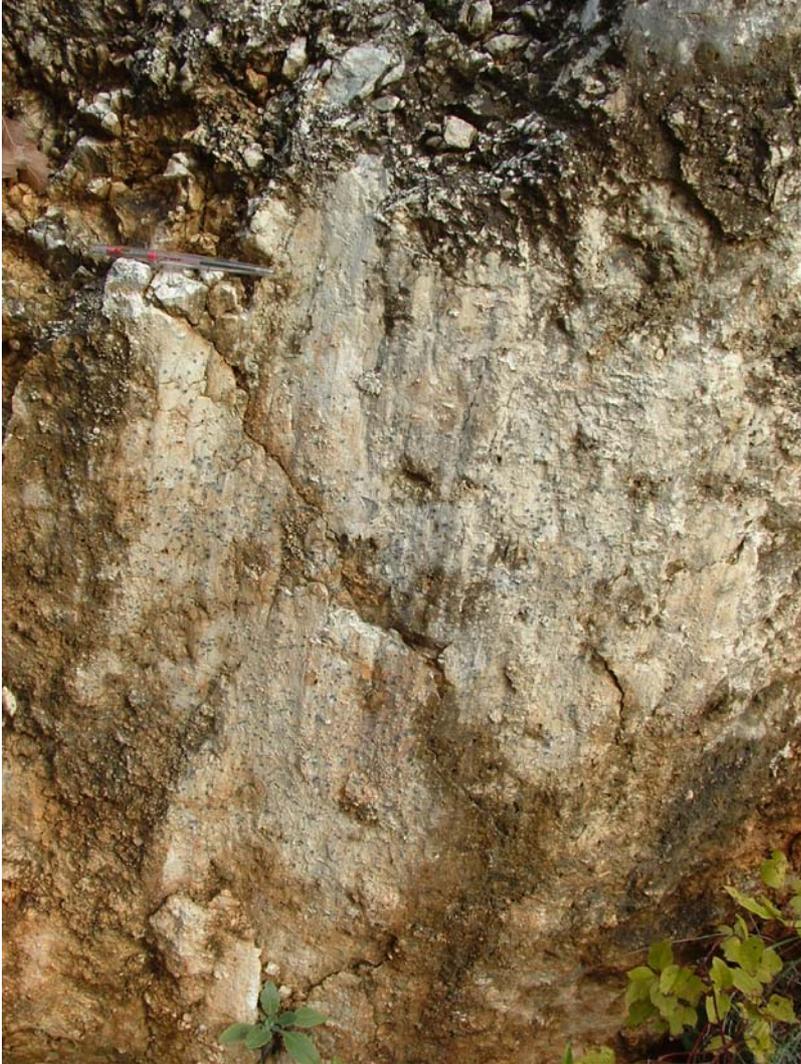
Foto 11_19112010: Specchio di faglia e relative strie di movimento indicante il cinematismo (movimento verticale prevalente)
