**APPENDICE B
RISULTATI DEI RILIEVI GEOMECCANICI**

STAZIONE ST.01

RILIEVO GEOMECCANICO – Parametri di classificazione RMR (Bieniawski, 1989)

Identificazione stazione: 01 (M. Alto)	Coordinate del punto X=2490477 m Est Y=4573626 m Nord Z= 920 m s.l.m.
Giacitura media della superficie di affioramento: 45 N 225 / 407 N 05

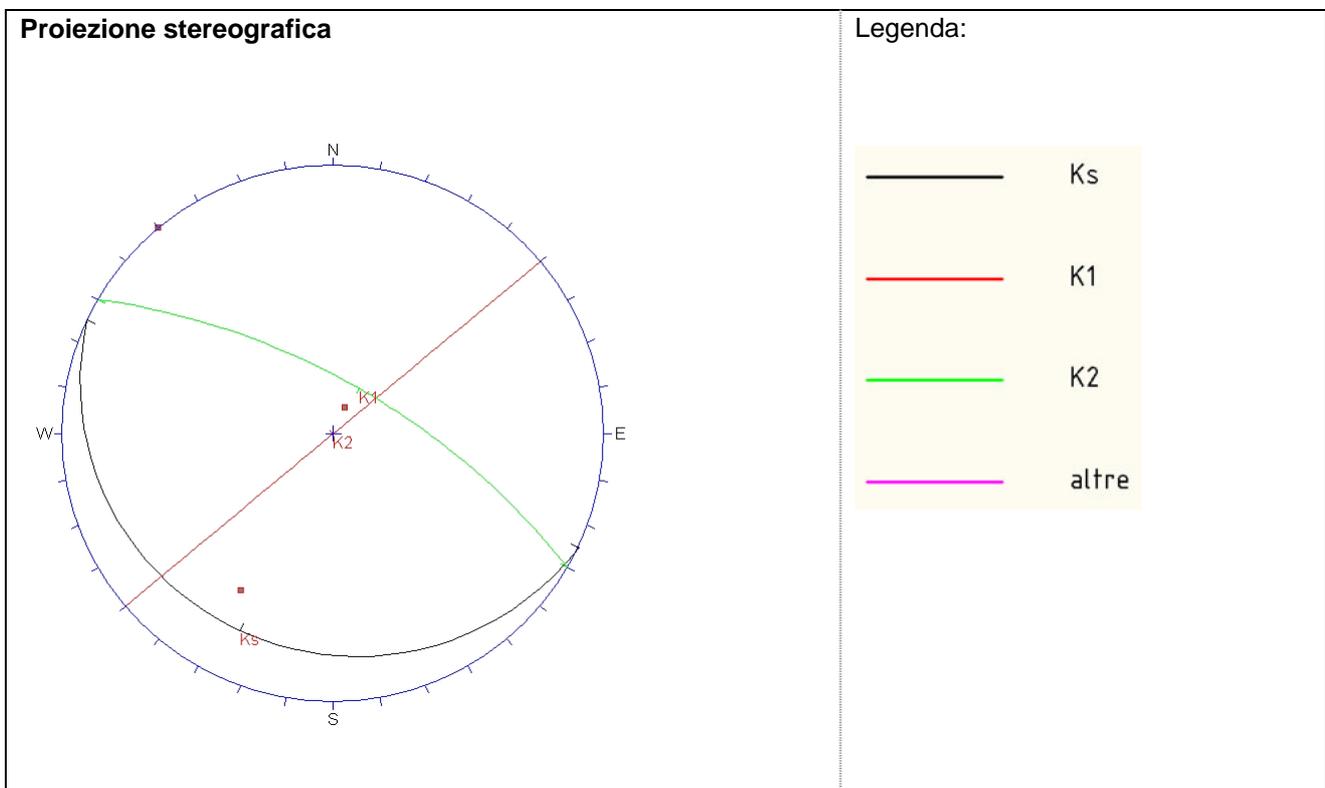
Commenti:
 Si individua un set di giunti (Ks) a bassa inclinazione rappresentato dalla stratificazione;
 I set K1 e k2 presentano inclinazioni elevate sull'orizzontale.

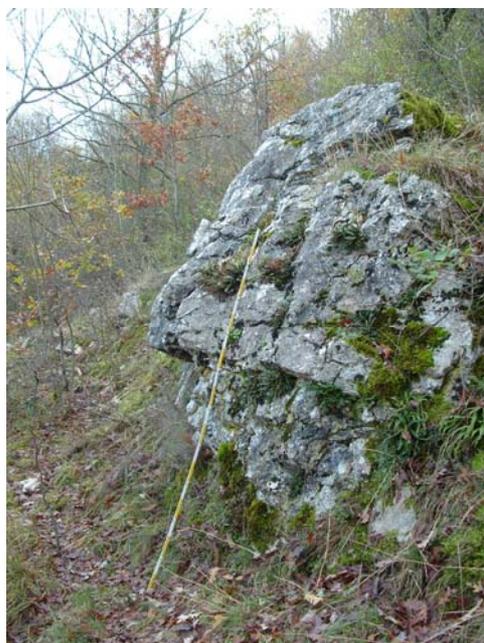
Foto 12_18112010: Immagine fotografica di una porzione dell'ammasso roccioso considerato (ripresa laterale)

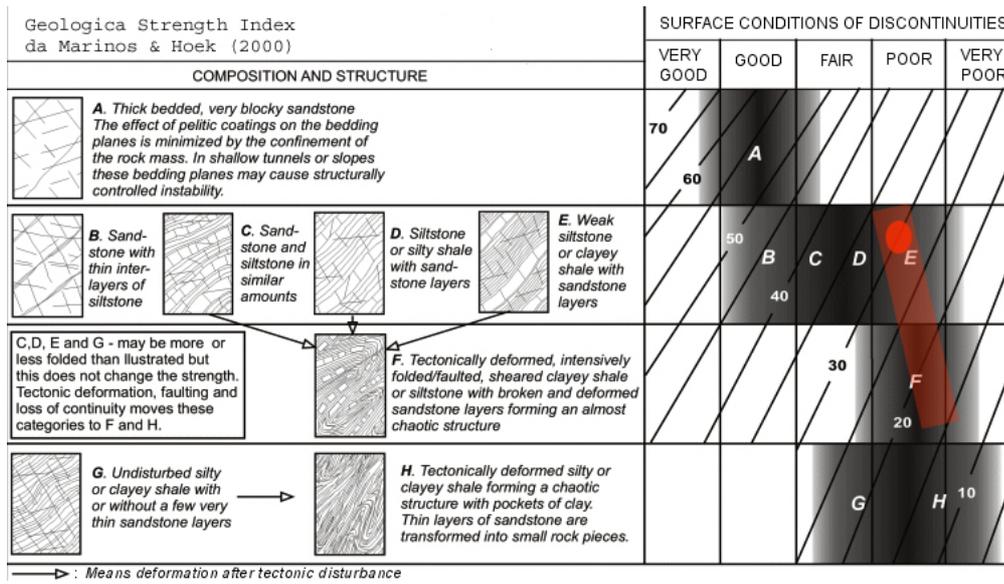
Il cerchio rosso rappresenta il campo di variabilità dell'ammasso roccioso rilevato; il rettangolo indica il campo possibile di variabilità dovuto all'incremento delle deformazioni dovute ai disturbi tettonici.

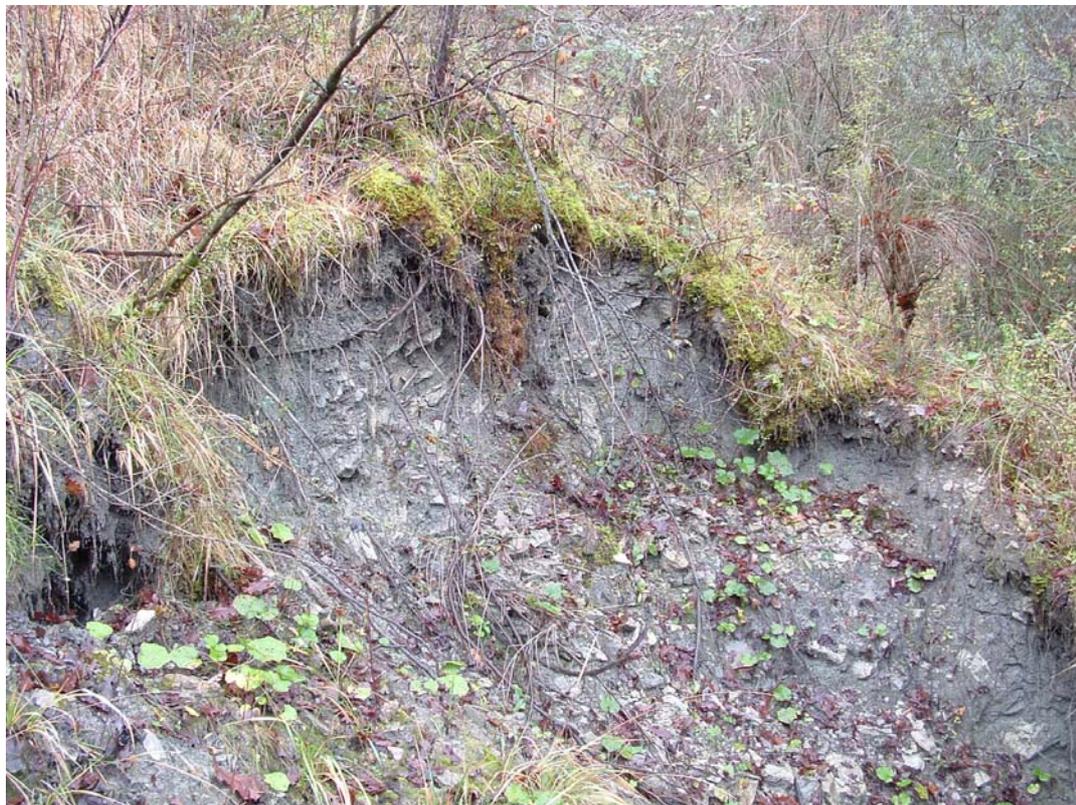
L'affioramento è costituito da alternanze più o meno regolari di marne e marne calcaree grigio chiaro, argilliti grigiastre e subordinati straterelli arenacei grigio-bruno; tali litologie sono identificative della formazione di San Giorgio. La stratificazione è chiaramente riconoscibile e appare inclinata verso i quadranti orientali (giacitura media stimata ...); gli spessori vanno da millimetrici (livelli) a centimetrici. Nelle porzioni maggiormente competenti si riconoscono altri due sistemi di fatturazione, circa ortogonali tra loro, mediamente molto inclinati –verticali- rispetto il piano orizzontale.

Foto 13_18112010: Aspetto della nicchia di erosione individuata da cui è stato possibile risalire alla stima del valore indice GSI
