**ASSE VIARIO MARCHE-UMBRIA  
E QUADRILATERO DI PENETRAZIONE INTERNA  
MAXILOTTO 1**

**SUBLOTTO 1.2: S.S. 77 "VAL DI CHIANTI" TRONCO PONTELATRAVE – FOLIGNO  
TRATTI FOLIGNO-VALMENOTRE E GALLERIA MUCCIA-PONTELATRAVE (inclusa galleria)  
PIANO DI MONITORAGGIO AMBIENTALE  
COMPONENTE VEGETAZIONE, FLORA E FAUNA  
RISULTATI RILIEVI POST OPERAM**

**Risultati rilievi post operam  
Anno 2019**

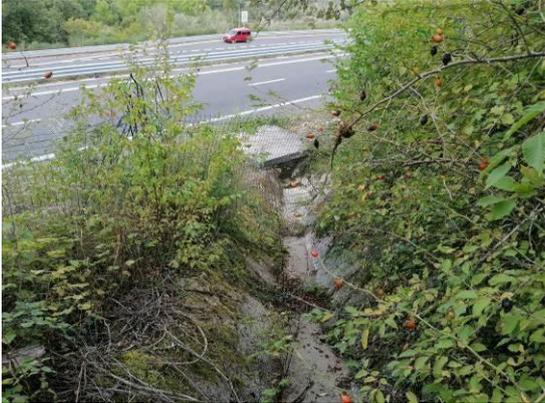
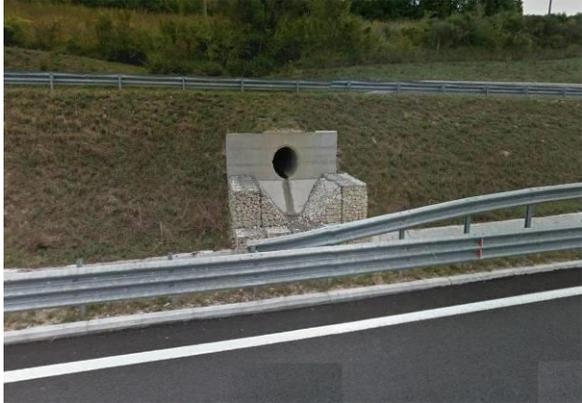
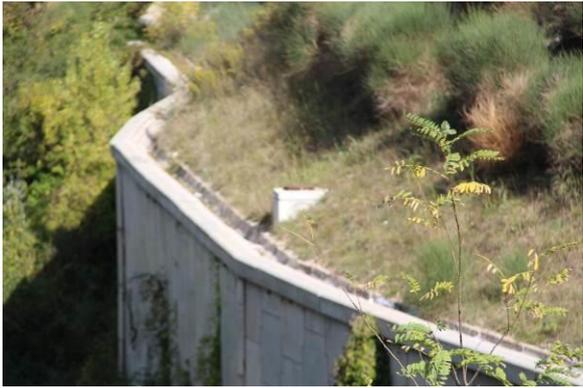
| <b>RILEVAMENTO DELLE CARATTERISTICHE DI FUNZIONALITÀ<br/> COME SOTTOPASSO FAUNISTICO DEI TOMBINI/SCATOLARI PREVISTI DAL PROGETTO<br/> (P.O.: 2 CONTROLLI VISIVI E 2 SERIE DI CONTROLLI CON TRAPPOLE FOTOGRAFICHE)</b> | |
|---|---|
| <p>1) Monte</p> | <p>2) Centro</p> |
| <p>3) Valle</p> | <p>4) Area grufolata lato monte</p> |

| <b>RILEVAMENTO DELLE CARATTERISTICHE DI FUNZIONALITÀ<br/>COME SOTTOPASSO FAUNISTICO DEI TOMBINI/SCATOLARI PREVISTI DAL PROGETTO<br/>(P.O.: 2 CONTROLLI VISIVI E 2 SERIE DI CONTROLLI CON TRAPPOLE FOTOGRAFICHE)</b> | |
|---|---|
| A | Il tombino non funge da sottopasso faunistico in quanto gli imbocchi sono chiusi dalle reti di recinzione e tra una carreggiata e l'altra vi è un salto di almeno 2 metri difficilmente superabile. |

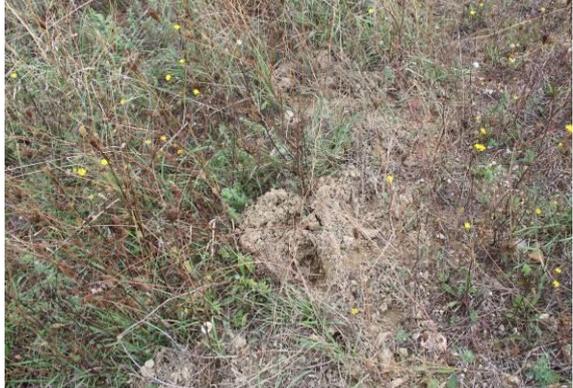
| <b>RILEVAMENTO DELLE CARATTERISTICHE DI FUNZIONALITÀ<br/>COME SOTTOPASSO FAUNISTICO DEI TOMBINI/SCATOLARI PREVISTI DAL PROGETTO<br/>(P.O.: 2 CONTROLLI VISIVI E 2 SERIE DI CONTROLLI CON TRAPPOLE FOTOGRAFICHE)</b> | |
|---|---|
| Tombino F1 | Tipo di traccia: Tracce di alimentazione (Area grufolata) |
| | Specie: Sus scrofa (cinghiale) |

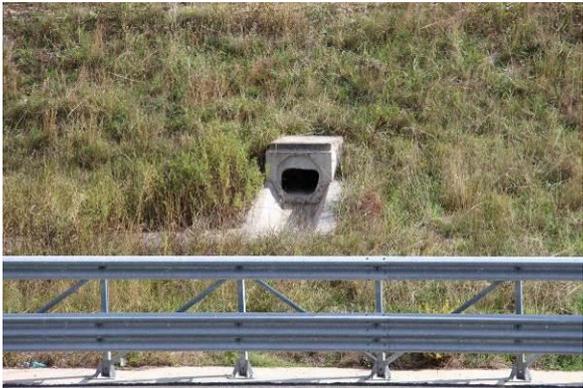
| <b>RILEVAMENTO DELLE CARATTERISTICHE DI FUNZIONALITÀ<br/> COME SOTTOPASSO FAUNISTICO DEI TOMBINI/SCATOLARI PREVISTI DAL PROGETTO<br/> (P.O.: 2 CONTROLLI VISIVI E 2 SERIE DI CONTROLLI CON TRAPPOLE FOTOGRAFICHE)</b> | |
|---|---|
| <p>5) Altro tombino alla progr. 1+750</p> | |

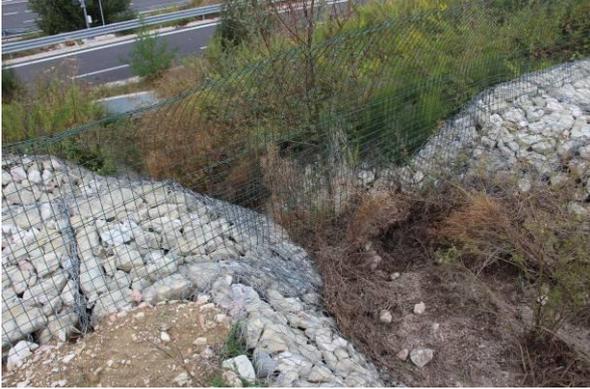
| <b>RILEVAMENTO DELLE CARATTERISTICHE DI FUNZIONALITÀ<br/> COME SOTTOPASSO FAUNISTICO DEI TOMBINI/ SCATOLARI PREVISTI DAL PROGETTO<br/> (P.O.: 2 CONTROLLI VISIVI E 2 SERIE DI CONTROLLI CON TRAPPOLE FOTOGRAFICHE)</b> | | |
|--|--|--|
| COMPONENTE VEGETAZIONE, FLORA E FAUNA | <p style="text-align: center;"><i>1) Monte</i></p> | <p style="text-align: center;"><i>2) Centro</i></p> |

| <b>RILEVAMENTO DELLE CARATTERISTICHE DI FUNZIONALITÀ<br/>COME SOTTOPASSO FAUNISTICO DEI TOMBINI/SCATOLARI PREVISTI DAL PROGETTO<br/>(P.O.: 2 CONTROLLI VISIVI E 2 SERIE DI CONTROLLI CON TRAPPOLE FOTOGRAFICHE)</b> | |
|---|--|
| A | Il tombino non funge da sottopasso faunistico in quanto gli imbocchi sono chiusi dalle reti di recinzione e tra una carreggiata e l'altra vi è un salto di qualche metro difficilmente superabile. Nelle vicinanze del tombino, lato valle in un punto la rete è sollevata ma in ogni caso il dislivello non permetterebbe l'accesso di animali alla strada. |

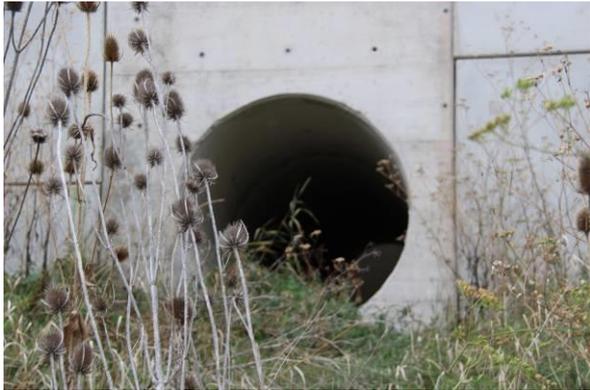
| <b>RILEVAMENTO DELLE CARATTERISTICHE DI FUNZIONALITÀ<br/> COME SOTTOPASSO FAUNISTICO DEI TOMBINI/ SCATOLARI PREVISTI DAL PROGETTO<br/> (P.O.: 2 CONTROLLI VISIVI E 2 SERIE DI CONTROLLI CON TRAPPOLE FOTOGRAFICHE)</b> | | |
|--|--|--|
| | <p style="text-align: center;"><i>3) Valle</i></p> | <p style="text-align: center;"><i>4) Scavo con escrementi di tasso</i></p> |

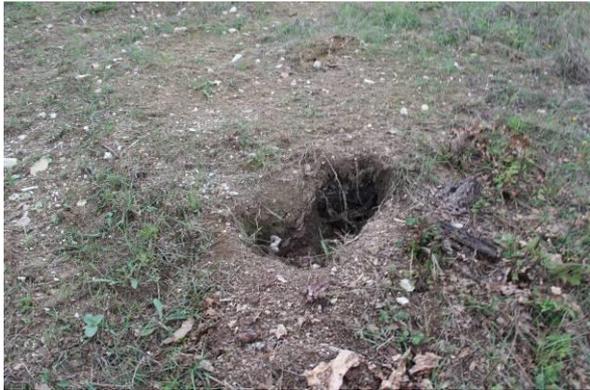
| <b>RILEVAMENTO DELLE CARATTERISTICHE DI FUNZIONALITÀ<br/>COME SOTTOPASSO FAUNISTICO DEI TOMBINI/SCATOLARI PREVISTI DAL PROGETTO<br/>(P.O.: 2 CONTROLLI VISIVI E 2 SERIE DI CONTROLLI CON TRAPPOLE FOTOGRAFICHE)</b> | |
|---|--|
| Tombino F2 | Tipo di traccia: escrementi |
| | Specie: Meles meles (tasso) |

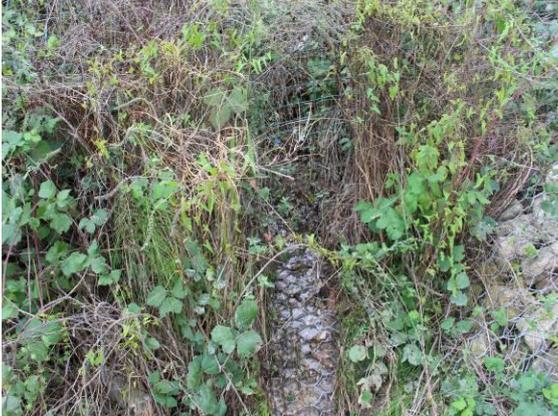
| <b>RILEVAMENTO DELLE CARATTERISTICHE DI FUNZIONALITÀ<br/> COME SOTTOPASSO FAUNISTICO DEI TOMBINI/ SCATOLARI PREVISTI DAL PROGETTO<br/> (P.O.: 2 CONTROLLI VISIVI E 2 SERIE DI CONTROLLI CON TRAPPOLE FOTOGRAFICHE)</b> | | |
|--|--|--|
| | <p style="text-align: center;"><i>5) Criticità: rete sollevata</i></p> | <p style="text-align: center;"><i>6) La cunetta di adduzione</i></p> |

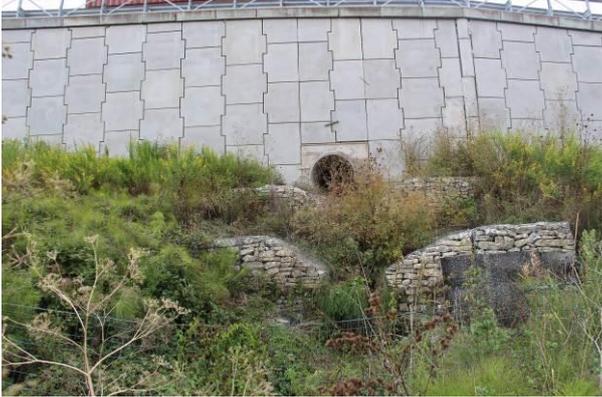
| <b>RILEVAMENTO DELLE CARATTERISTICHE DI FUNZIONALITÀ<br/> COME SOTTOPASSO FAUNISTICO DEI TOMBINI/SCATOLARI PREVISTI DAL PROGETTO<br/> (P.O.: 2 CONTROLLI VISIVI E 2 SERIE DI CONTROLLI CON TRAPPOLE FOTOGRAFICHE)</b> | | |
|---|--|---|
| COMPONENTE VEGETAZIONE, FLORA E FAUNA | <p style="text-align: center;">1) Valle</p> | <p style="text-align: center;">2) Monte</p> |

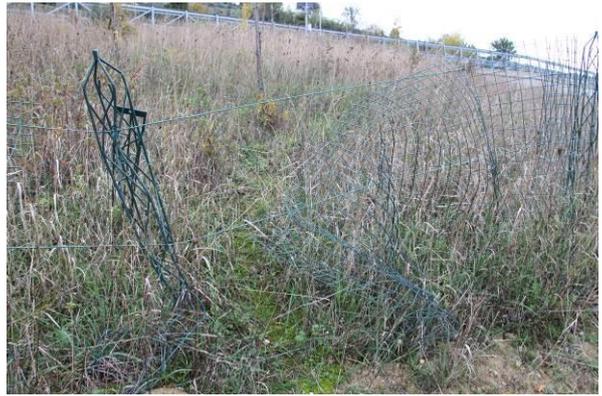
| <b>RILEVAMENTO DELLE CARATTERISTICHE DI FUNZIONALITÀ<br/> COME SOTTOPASSO FAUNISTICO DEI TOMBINI/SCATOLARI PREVISTI DAL PROGETTO<br/> (P.O.: 2 CONTROLLI VISIVI E 2 SERIE DI CONTROLLI CON TRAPPOLE FOTOGRAFICHE)</b> | | |
|---|--|---|
| | <p style="text-align: center;">3) Criticità: varco nella rete</p> | <p style="text-align: center;">4) Traccia 1</p> |

| <b>RILEVAMENTO DELLE CARATTERISTICHE DI FUNZIONALITÀ<br/>COME SOTTOPASSO FAUNISTICO DEI TOMBINI/SCATOLARI PREVISTI DAL PROGETTO<br/>(P.O.: 2 CONTROLLI VISIVI E 2 SERIE DI CONTROLLI CON TRAPPOLE FOTOGRAFICHE)</b> | |
|---|--|
| A | Il <b>tombino</b> non funge da sottopasso faunistico in quanto l'imbocco a monte è compreso tra le 2 carreggiate, inoltre è chiuso da una grata e presenta un salto di circa 3metri. Da un grosso varco nella rete di recinzione (posto sulla destra nella foto 5) gli animali potrebbero avere accesso alla strada. |

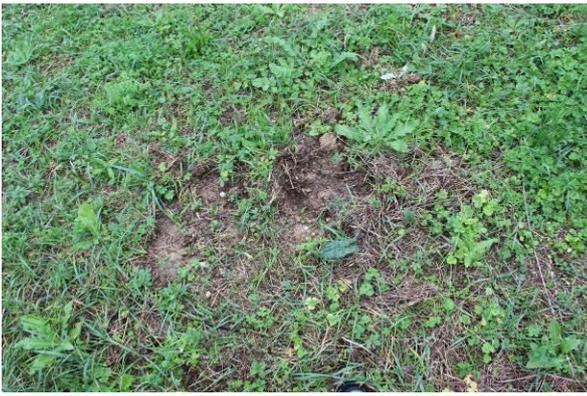
| <b>RILEVAMENTO DELLE CARATTERISTICHE DI FUNZIONALITÀ<br/>COME SOTTOPASSO FAUNISTICO DEI TOMBINI/SCATOLARI PREVISTI DAL PROGETTO<br/>(P.O.: 2 CONTROLLI VISIVI E 2 SERIE DI CONTROLLI CON TRAPPOLE FOTOGRAFICHE)</b> | |
|---|--|
| Tombino F3 | Tipo di traccia: Escrementi |
| | Specie: Coniglio selvatico ( <i>Oryctolagus cuniculus</i> ) |

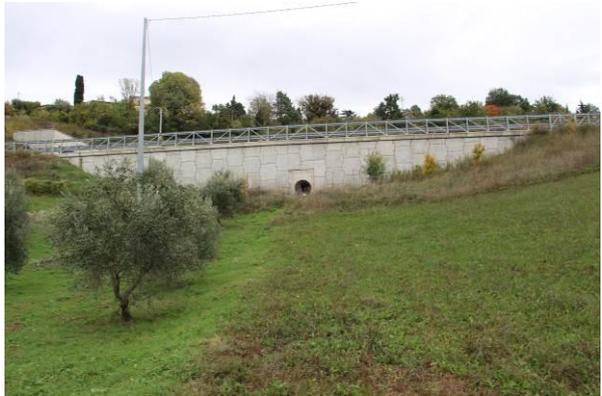
| <b>RILEVAMENTO DELLE CARATTERISTICHE DI FUNZIONALITÀ<br/> COME SOTTOPASSO FAUNISTICO DEI TOMBINI/SCATOLARI PREVISTI DAL PROGETTO<br/> (P.O.: 2 CONTROLLI VISIVI E 2 SERIE DI CONTROLLI CON TRAPPOLE FOTOGRAFICHE)</b> | | |
|---|--|---|
| | <p style="text-align: center;">5) Veduta d'insieme da valle</p> | |

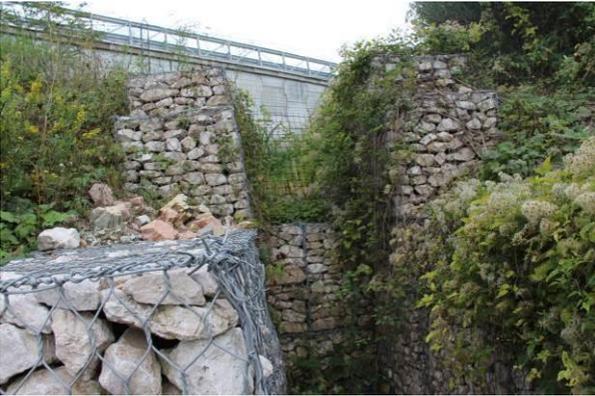
| <b>RILEVAMENTO DELLE CARATTERISTICHE DI FUNZIONALITÀ<br/> COME SOTTOPASSO FAUNISTICO DEI TOMBINI/ SCATOLARI PREVISTI DAL PROGETTO<br/> (P.O.: 2 CONTROLLI VISIVI E 2 SERIE DI CONTROLLI CON TRAPPOLE FOTOGRAFICHE)</b> | | |
|--|--|--|
| | <p>3) Sistemazioni idrauliche a valle del tombino</p> | <p>4) Criticità: rete sollevata</p> |

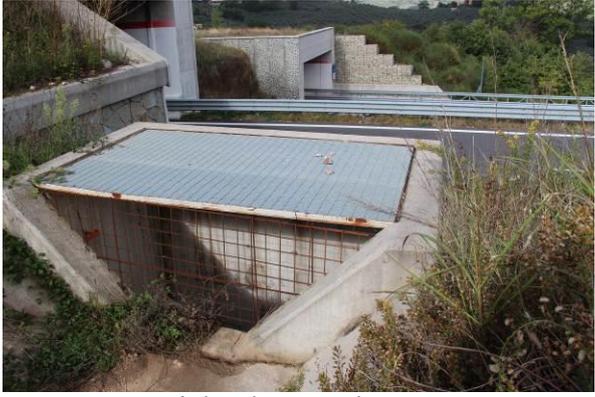
| <b>RILEVAMENTO DELLE CARATTERISTICHE DI FUNZIONALITÀ<br/> COME SOTTOPASSO FAUNISTICO DEI TOMBINI/ SCATOLARI PREVISTI DAL PROGETTO<br/> (P.O.: 2 CONTROLLI VISIVI E 2 SERIE DI CONTROLLI CON TRAPPOLE FOTOGRAFICHE)</b> | | |
|--|--|--|
| | <p>5) Il tombino visto da monte</p> | <p>6) Sistemazioni idrauliche a monte del tombino</p> |

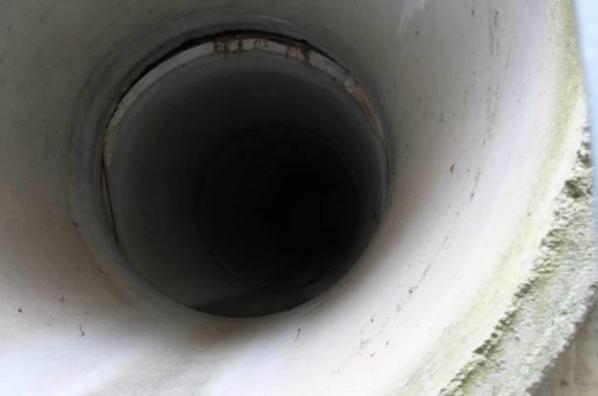
| <b>RILEVAMENTO DELLE CARATTERISTICHE DI FUNZIONALITÀ<br/> COME SOTTOPASSO FAUNISTICO DEI TOMBINI/ SCATOLARI PREVISTI DAL PROGETTO<br/> (P.O.: 2 CONTROLLI VISIVI E 2 SERIE DI CONTROLLI CON TRAPPOLE FOTOGRAFICHE)</b> | | |
|--|--|--|
| | <p><i>3) Interno: si nota un disallineamento degli elementi costituenti</i></p> | <p style="text-align: center;"><i>4) Criticità: rete sollevata</i></p> |

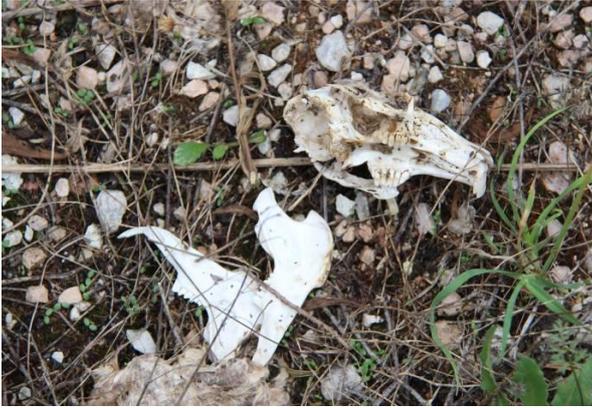
| <b>RILEVAMENTO DELLE CARATTERISTICHE DI FUNZIONALITÀ<br/> COME SOTTOPASSO FAUNISTICO DEI TOMBINI/ SCATOLARI PREVISTI DAL PROGETTO<br/> (P.O.: 2 CONTROLLI VISIVI E 2 SERIE DI CONTROLLI CON TRAPPOLE FOTOGRAFICHE)</b> | |
|--|--|
| | <p>5) Traccia 1: scheletro rinvenuto nelle vicinanze del punto, all'interno della rete di recinzione</p> |

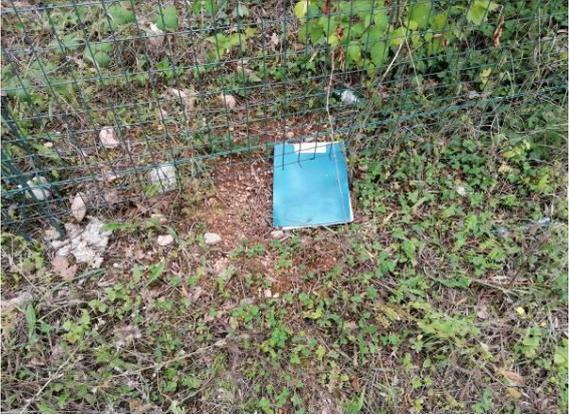
| <b>RILEVAMENTO DELLE CARATTERISTICHE DI FUNZIONALITÀ<br/> COME SOTTOPASSO FAUNISTICO DEI TOMBINI/ SCATOLARI PREVISTI DAL PROGETTO<br/> (P.O.: 2 CONTROLLI VISIVI E 2 SERIE DI CONTROLLI CON TRAPPOLE FOTOGRAFICHE)</b> | |
|--|--|
| | <p>6) Criticità: rete sollevata Monte</p> |

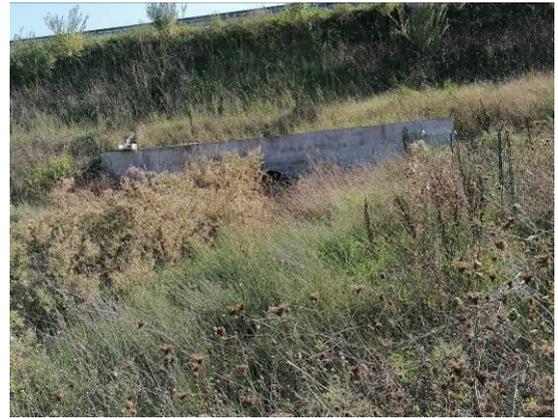
| <b>RILEVAMENTO DELLE CARATTERISTICHE DI FUNZIONALITÀ<br/> COME SOTTOPASSO FAUNISTICO DEI TOMBINI/SCATOLARI PREVISTI DAL PROGETTO<br/> (P.O.: 2 CONTROLLI VISIVI E 2 SERIE DI CONTROLLI CON TRAPPOLE FOTOGRAFICHE)</b> | |
|---|--|
| | <p style="text-align: center;"><i>4) Tombino a valle della rampa di accesso alla SS77var</i></p> |

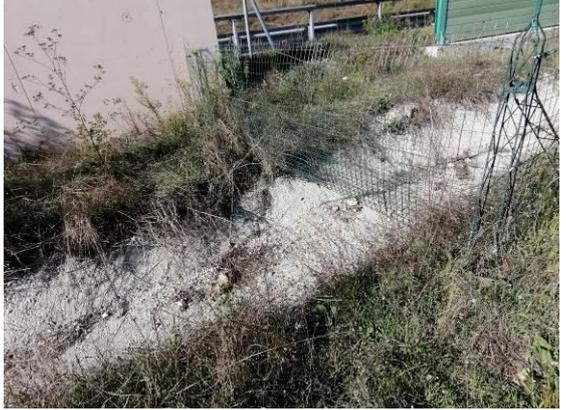
| <b>RILEVAMENTO DELLE CARATTERISTICHE DI FUNZIONALITÀ<br/> COME SOTTOPASSO FAUNISTICO DEI TOMBINI/SCATOLARI PREVISTI DAL PROGETTO<br/> (P.O.: 2 CONTROLLI VISIVI E 2 SERIE DI CONTROLLI CON TRAPPOLE FOTOGRAFICHE)</b> | |
|---|--|
| | <p>2) Criticità: rete abbattuta</p> |

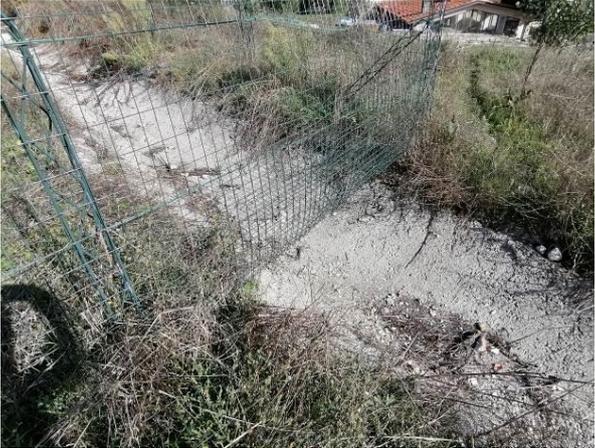
| <b>RILEVAMENTO DELLE CARATTERISTICHE DI FUNZIONALITÀ<br/> COME SOTTOPASSO FAUNISTICO DEI TOMBINI/SCATOLARI PREVISTI DAL PROGETTO<br/> (P.O.: 2 CONTROLLI VISIVI E 2 SERIE DI CONTROLLI CON TRAPPOLE FOTOGRAFICHE)</b> | |
|---|--|
| | <p>3) Criticità: rete abbattuta</p> |
