**ASSE VIARIO MARCHE-UMBRIA
E QUADRILATERO DI PENETRAZIONE INTERNA
MAXILOTTO 1**

**SUBLOTTO 2.1: S.S. 77 "VAL DI CHIANTI" TRONCO PONTELATRAVE – FOLIGNO
TRATTO VALMENOTRE – GALLERIA MUCCIA (esclusa galleria)
PIANO DI MONITORAGGIO AMBIENTALE
COMPONENTE SUOLO
RISULTATI RILIEVI POST OPERAM**

**Risultati rilievi post operam
Campagna di monitoraggio PO dei capisaldi topografici**

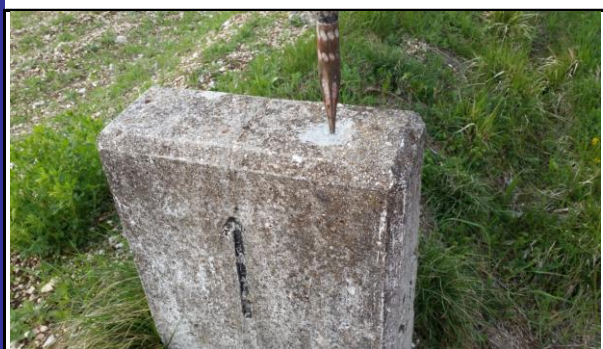
Foto caposaldo CSA

Le campagne di misure eseguite nel semestre non hanno evidenziato movimenti significativi su nessuno dei capisaldi.
