ASSE VIARIO MARCHE-UMBRIA
E QUADRILATERO DI PENETRAZIONE INTERNA
MAXILOTTO 1

MONITORAGGIO AMBIENTALE POST OPERAM

SUBLOTTO 2.1: S.S. 77 "VAL DI CHIANTI" TRONCO PONTELATRAVE – FOLIGNO
TRATTO VALMENOTRE – GALLERIA MUCCIA (esclusa galleria)
PIANO DI MONITORAGGIO AMBIENTALE
COMPONENTE VEGETAZIONE, FLORA E FAUNA
RISULTATI RILIEVI POST OPERAM

**Risultati rilievi post operam
Anno 2019**

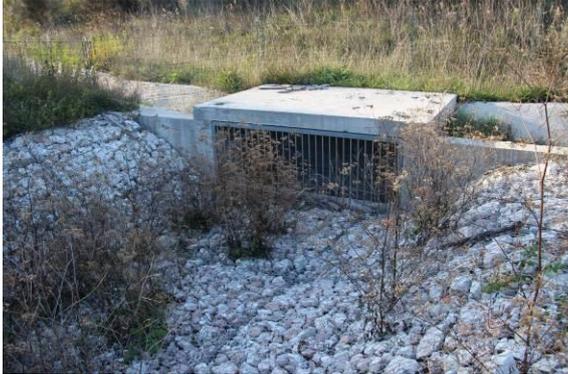
<p>1) Monte</p>

B) EFFETTUAZIONE CONTROLLI CON TRAPPOLE FOTOGRAFICHE	
Elemento 1	Foto:
	Specie:
Elemento 2	Foto:
	Specie:
Elemento 3... etc.	Foto:
	Specie:
VALUTAZIONI SUI RISULTATI	
A	Il tombino non funge da sottopasso faunistico in quanto l'imbocco di monte è chiuso da una grata e presenta un salto di almeno 3 metri, le impronte sono presenti presso l'imbocco di valle. La funzione di sottopasso faunistico può essere esercitata dal vicino sottovia.

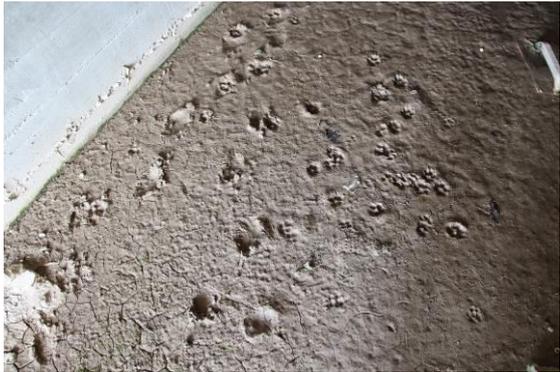
<p>4) Traccia 1</p>

A) CONTROLLO DELLE TRACCE (ORME, EScrementI, SEGNI DI ALIMENTAZIONE, TANE, ETC.)	
Tombino F8	Tipo di traccia: Orme
	Specie: Felis silvestris catus (gatto)
Tombino/scatolare 2	Tipo di traccia:
	Specie:
Tombino/scatolare 3... etc.	Tipo di traccia:
	Specie:

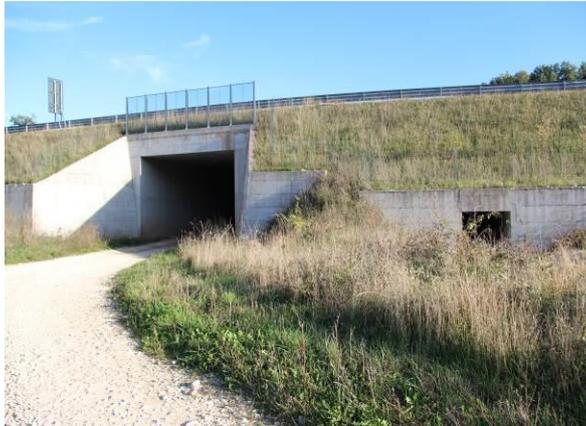
<p>5) Il sottovia adiacente</p>

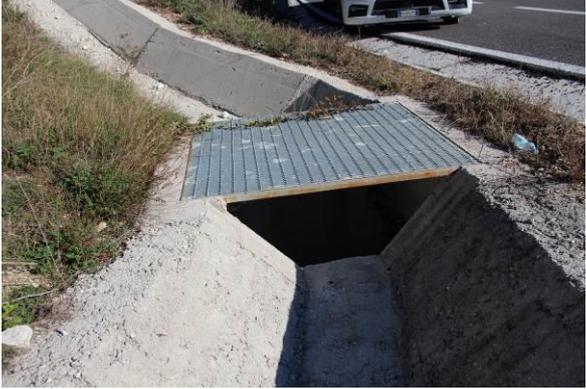
<p>1) Monte</p>

RILEVAMENTO DELLE CARATTERISTICHE DI FUNZIONALITÀ COME SOTTOPASSO FAUNISTICO DEI TOMBINI/SCATOLARI PREVISTI DAL PROGETTO (P.O.: 2 CONTROLLI VISIVI E 2 SERIE DI CONTROLLI CON TRAPPOLE FOTOGRAFICHE)	
CODICE PUNTO DI MISURA: F9	
A) CONTROLLO DELLE TRACCE (ORME, EScrementI, SEGNI DI ALIMENTAZIONE, TANE, ETC.)	
Tombino F9	Tipo di traccia: escremento
	Specie: Riccio (<i>Erinaceus europaeus</i>)
Tombino F9	Tipo di traccia:
	Specie:
Tombino/scatolare 3... etc.	Tipo di traccia:
	Specie:
B) EFFETTUAZIONE CONTROLLI CON TRAPPOLE FOTOGRAFICHE	
Elemento 1	Foto:
	Specie:
Elemento 2	Foto:
	Specie:
Elemento 3... etc.	Foto:
	Specie:
VALUTAZIONI SUI RISULTATI	
A	Il tombino non funge da sottopasso faunistico in quanto gli imbocchi rientrano nell'area segregata dalla rete di recinzione, però nella cunetta a monte ci sono tracce della presenza di animali.

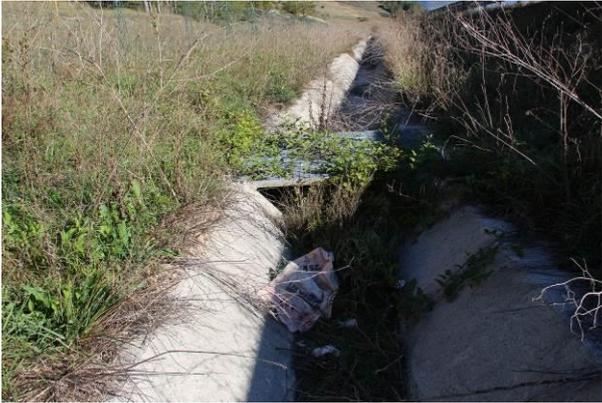
<p>1) Monte</p>

RILEVAMENTO DELLE CARATTERISTICHE DI FUNZIONALITÀ COME SOTTOPASSO FAUNISTICO DEI TOMBINI/SCATOLARI PREVISTI DAL PROGETTO (P.O.: 2 CONTROLLI VISIVI E 2 SERIE DI CONTROLLI CON TRAPPOLE FOTOGRAFICHE)	
CODICE PUNTO DI MISURA: F10	
A) CONTROLLO DELLE TRACCE (ORME, EScrementI, SEGNI DI ALIMENTAZIONE, TANE, ETC.)	
Tombino F10	Tipo di traccia: escremento
	Specie: mustelide
Tombino/scatolare 2	Tipo di traccia:
	Specie:
Tombino/scatolare 3... etc.	Tipo di traccia:
	Specie:
B) EFFETTUAZIONE CONTROLLI CON TRAPPOLE FOTOGRAFICHE	
Elemento 1	Foto:
	Specie:
Elemento 2	Foto:
	Specie:
Elemento 3... etc.	Foto:
	Specie:
VALUTAZIONI SUI RISULTATI	
A	Il tombino non funge da sottopasso faunistico in quanto gli imbocchi rientrano nell'area segregata dalla rete di recinzione, inoltre tra monte e valle c'è un notevole dislivello; nella cunetta a monte ci sono tracce della presenza di animali.

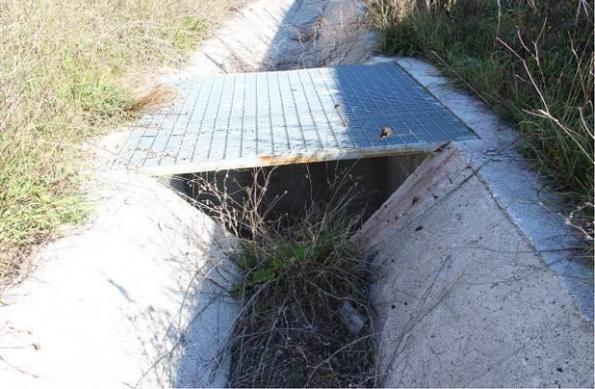
<p><i>1) Monte</i></p>

RILEVAMENTO DELLE CARATTERISTICHE DI FUNZIONALITÀ COME SOTTOPASSO FAUNISTICO DEI TOMBINI/SCATOLARI PREVISTI DAL PROGETTO (P.O.: 2 CONTROLLI VISIVI E 2 SERIE DI CONTROLLI CON TRAPPOLE FOTOGRAFICHE)	
CODICE PUNTO DI MISURA: F11	
A) CONTROLLO DELLE TRACCE (ORME, EScrementI, SEGNI DI ALIMENTAZIONE, TANE, ETC.)	
Tombino F11	Tipo di traccia:
	Specie:
Tombino/scatolare 2	Tipo di traccia:
	Specie:
Tombino/scatolare 3... etc.	Tipo di traccia:
	Specie:
B) EFFETTUAZIONE CONTROLLI CON TRAPPOLE FOTOGRAFICHE	
Elemento 1	Foto:
	Specie:
Elemento 2	Foto:
	Specie:
Elemento 3... etc.	Foto:
	Specie:
VALUTAZIONI SUI RISULTATI	
A	Il tombino non funge da sottopasso faunistico in quanto gli imbocchi rientrano nell'area segregata dalla rete di recinzione, inoltre tra monte e valle c'è un notevole dislivello.

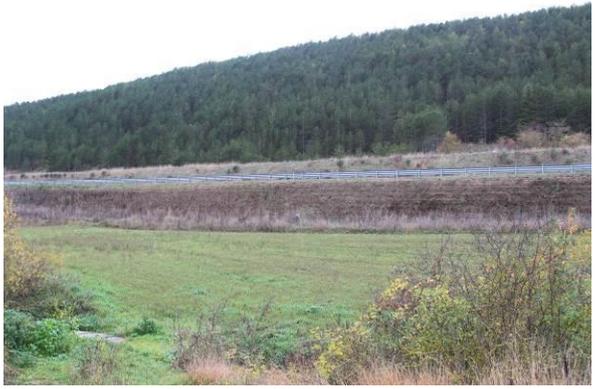
<p><i>3) Veduta d'insieme dell'area</i></p>

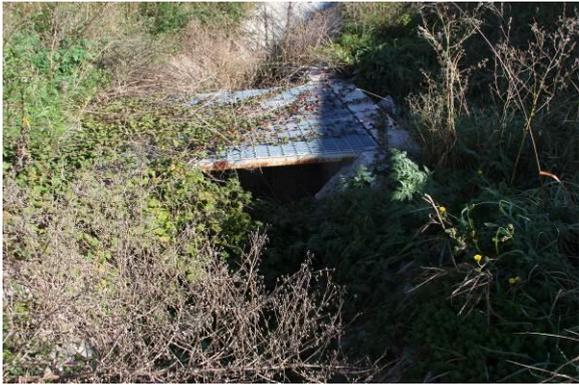
<p>1) Monte</p>

RILEVAMENTO DELLE CARATTERISTICHE DI FUNZIONALITÀ COME SOTTOPASSO FAUNISTICO DEI TOMBINI/SCATOLARI PREVISTI DAL PROGETTO (P.O.: 2 CONTROLLI VISIVI E 2 SERIE DI CONTROLLI CON TRAPPOLE FOTOGRAFICHE)	
CODICE PUNTO DI MISURA: F12	
A) CONTROLLO DELLE TRACCE (ORME, ESCREMENTI, SEGNI DI ALIMENTAZIONE, TANE, ETC.)	
Tombino F12	Tipo di traccia:
	Specie:
Tombino/scatolare 2	Tipo di traccia:
	Specie:
Tombino/scatolare 3... etc.	Tipo di traccia:
	Specie:
B) EFFETTUAZIONE CONTROLLI CON TRAPPOLE FOTOGRAFICHE	
Elemento 1	Foto:
	Specie:
Elemento 2	Foto:
	Specie:
Elemento 3... etc.	Foto:
	Specie:
VALUTAZIONI SUI RISULTATI	
A	Il tombino non funge da sottopasso faunistico in quanto gli imbocchi rientrano nell'area segregata dalla rete di recinzione.

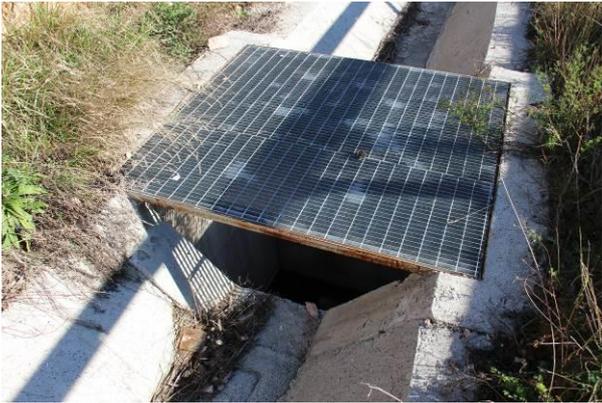
<p>1) Monte</p> </div> <div style="text-align: center;">

B) EFFETTUAZIONE CONTROLLI CON TRAPPOLE FOTOGRAFICHE	
Elemento 1	Foto:
	Specie:
Elemento 2	Foto:
	Specie:
Elemento 3... etc.	Foto:
	Specie:
VALUTAZIONI SUI RISULTATI	
A	Il tombino non funge da sottopasso faunistico in quanto l'imbocco di monte è chiuso da una grata ed è collocato all'interno della rete di recinzione, mentre lo sbocco a valle è collocato al di fuori. È ubicato nelle immediate vicinanze di una serie di 8 tombini circolari Ø1500 (Vedi foto 5) probabilmente a tale scopo destinati e collocati in sinistra del Rio di Cesi e di altri 35 posti in destra. La rete è stata parzialmente divelta in un punto posto a monte della SS77, da qui gli animali potrebbe avere accesso alla strada.

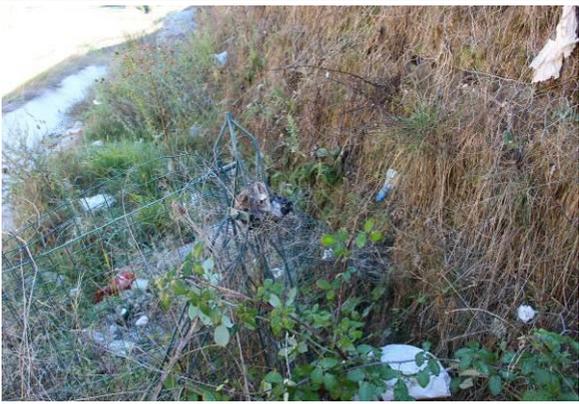
<p>4) Criticità: rete divelta</p> </div> </div>
	<div style="display: flex; justify-content: space-around;"> <div style="text-align: center;">

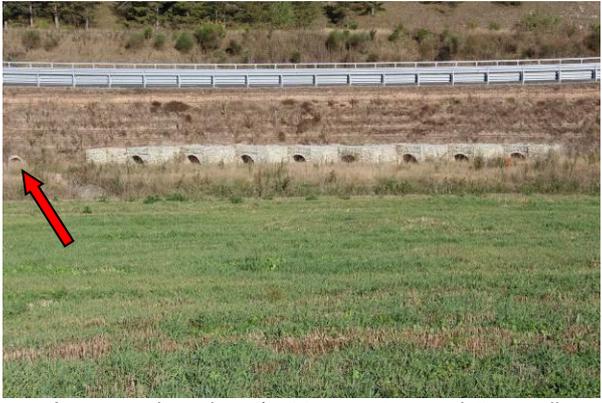
<p>5) La serie di tombini Ø1500 in sinistra Rio di Cesi, sulla sinistra il tombino F13</p> </div> <div style="text-align: center;">

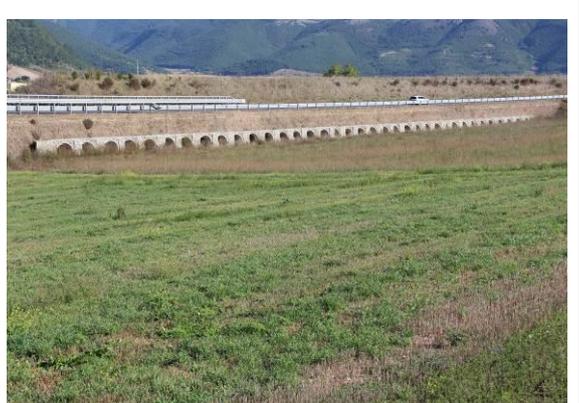
<p>6) La serie di tombini Ø1500 posti in destra Rio di Cesi,</p> </div> </div>

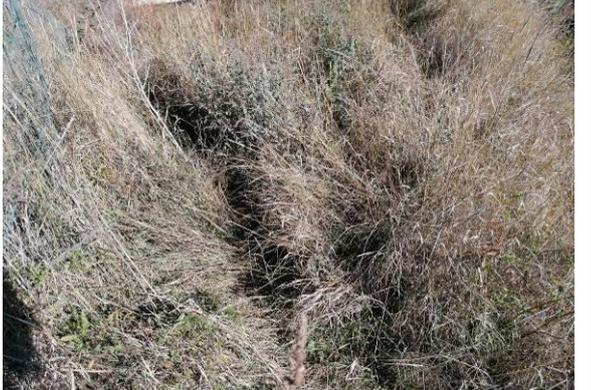
<p>4) Tracce del passaggio di animali, lato valle</p>

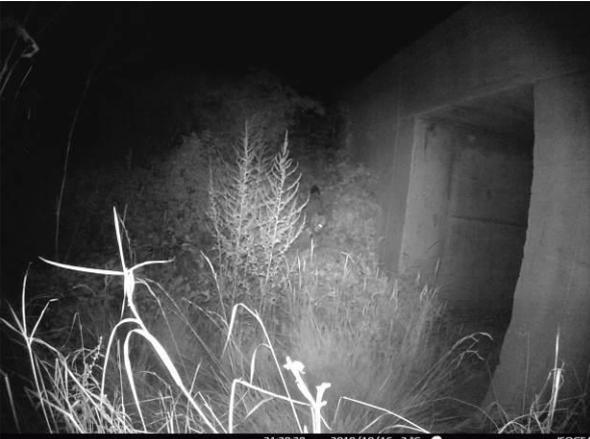
<p>5) Fototrappola 1</p>

B) EFFETTUAZIONE CONTROLLI CON TRAPPOLE FOTOGRAFICHE	
Elemento 1	Foto: 1
	Specie: Vulpe vulpes (volpe)
Elemento 2	Foto: 2
	Specie: mustelide.
Elemento 3... etc.	Foto:
	Specie:
VALUTAZIONI SUI RISULTATI	
A	Il tombino funge da sottopasso faunistico in quanto gli imbocchi sono posti al di fuori della rete di recinzione. Dal lato di valle sono evidenti le tracce del passaggio di animali nell'erba alta. La fototrappola ha scatta 4 fotografie, in due si nota lo stesso esemplare mentre le altre non permettono un chiaro riconoscimento.

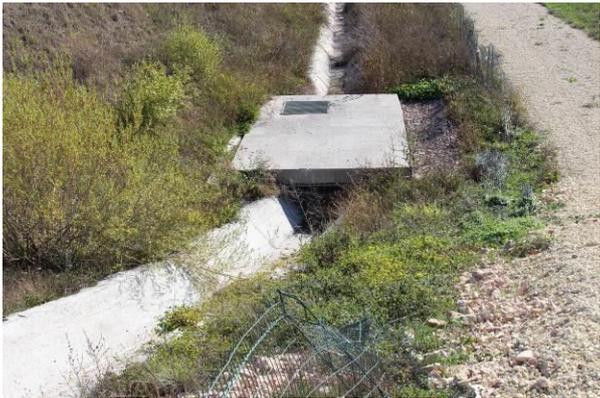
<p style="text-align: center;"><i>1) Monte</i></p>

RILEVAMENTO DELLE CARATTERISTICHE DI FUNZIONALITÀ COME SOTTOPASSO FAUNISTICO DEI TOMBINI/ SCATOLARI PREVISTI DAL PROGETTO (P.O.: 2 CONTROLLI VISIVI E 2 SERIE DI CONTROLLI CON TRAPPOLE FOTOGRAFICHE)	
CODICE PUNTO DI MISURA: F15	
A) CONTROLLO DELLE TRACCE (ORME, ESCREMENTI, SEGNI DI ALIMENTAZIONE, TANE, ETC.)	
Tombino F15	Tipo di traccia:
	Specie:
Tombino/scatolare	Tipo di traccia:
	Specie:
Tombino/scatolare 3... etc.	Tipo di traccia:
	Specie:
B) EFFETTUAZIONE CONTROLLI CON TRAPPOLE FOTOGRAFICHE	
Elemento 1	Foto:
	Specie:
Elemento 2	Foto:
	Specie:
Elemento 3... etc.	Foto:
	Specie:
VALUTAZIONI SUI RISULTATI	
A	Il tombino non funge da sottopasso faunistico in quanto l'imbocco a monte è chiuso da una grata, in prossimità di questo la rete di recinzione è stata abbattuta per un tratto della lunghezza di una decina di metri.

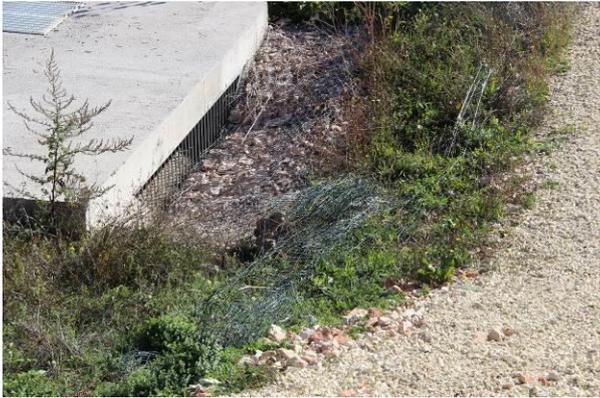
<p style="text-align: center;"><i>3) Criticità: rete abbattuta</i></p>

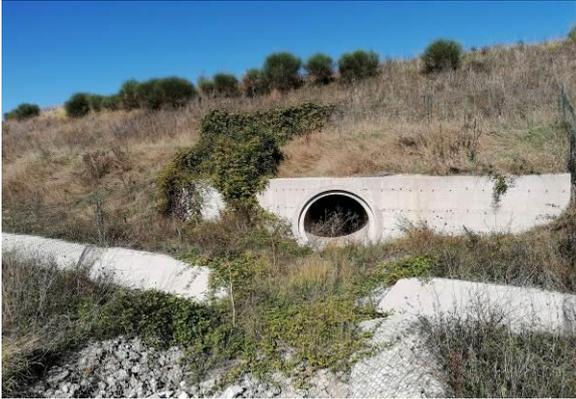
<p>1) Monte</p>

B) EFFETTUAZIONE CONTROLLI CON TRAPPOLE FOTOGRAFICHE	
Elemento 1	Foto:
	Specie:
Elemento 2	Foto:
	Specie:
Elemento 3... etc.	Foto:
	Specie:
VALUTAZIONI SUI RISULTATI	
A	Il tombino funge da sottopasso faunistico in quanto gli imbocchi sono posti al di fuori della rete di recinzione. Nei pressi dell'imbocco di valle sono stati rinvenuti escrementi di volpe, nel campo adiacente da segnalare la presenza di cavalli al pascolo.

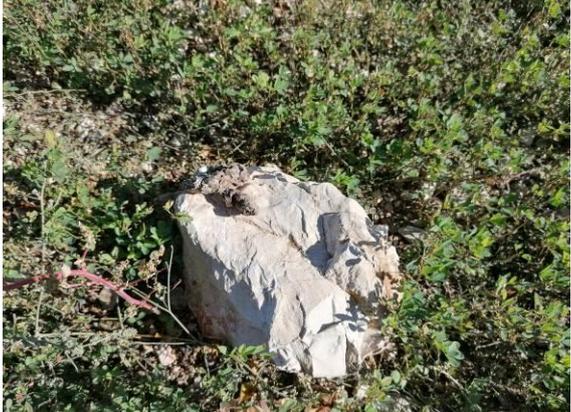
<p>4) Traccia 1</p>

A) CONTROLLO DELLE TRACCE (ORME, EScrementI, SEGNI DI ALIMENTAZIONE, TANE, ETC.)	
Tombino F16	Tipo di traccia: escremento
	Specie: <i>Vulpes vulpes</i> (Volpe)
Tombino F16	Tipo di traccia: Avvistamento
	Specie: <i>Equus ferus caballus</i> (Cavallo)
Tombino/scatolare 3... etc.	Tipo di traccia:
	Specie:

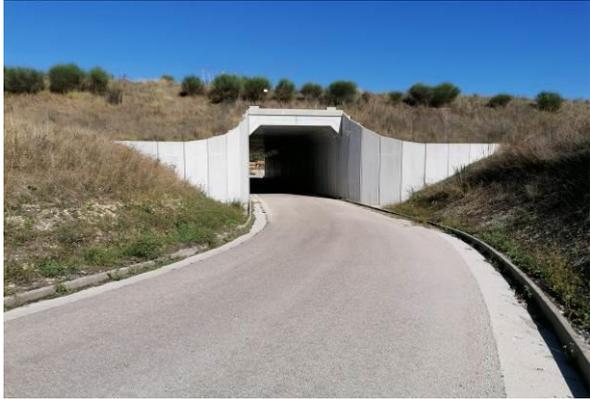
<p>1) Monte</p>

RILEVAMENTO DELLE CARATTERISTICHE DI FUNZIONALITÀ COME SOTTOPASSO FAUNISTICO DEI TOMBINI/ SCATOLARI PREVISTI DAL PROGETTO (P.O.: 2 CONTROLLI VISIVI E 2 SERIE DI CONTROLLI CON TRAPPOLE FOTOGRAFICHE)	
CODICE PUNTO DI MISURA: F17	
A) CONTROLLO DELLE TRACCE (ORME, EScrementI, SEGNI DI ALIMENTAZIONE, TANE, ETC.)	
Tombino F16	Tipo di traccia:
	Specie:
Tombino F16	Tipo di traccia:
	Specie:
Tombino/scatolare 3... etc.	Tipo di traccia:
	Specie:
B) EFFETTUAZIONE CONTROLLI CON TRAPPOLE FOTOGRAFICHE	
Elemento 1	Foto:
	Specie:
Elemento 2	Foto:
	Specie:
Elemento 3... etc.	Foto:
	Specie:
VALUTAZIONI SUI RISULTATI	
A	Il sottovia può fungere da sottopasso faunistico, inoltre l'asse viario è poco trafficato. La fototrappola non ha rilevato passaggi.

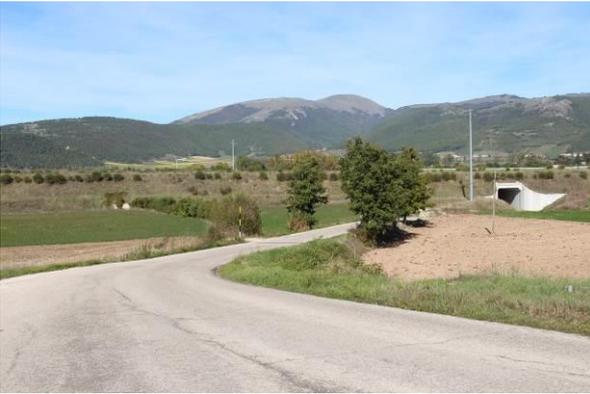
<p>3) Veduta di insieme da monte</p>

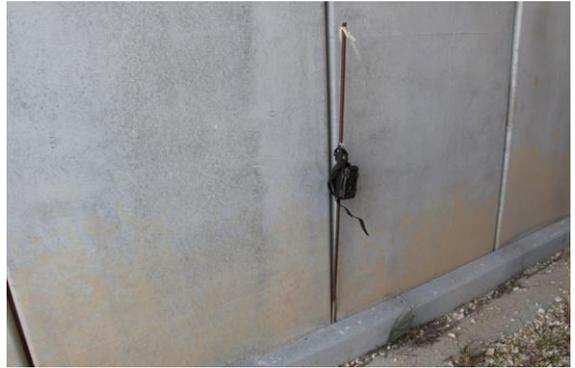
<p>4) Fototrappola installata nel sottovia</p>

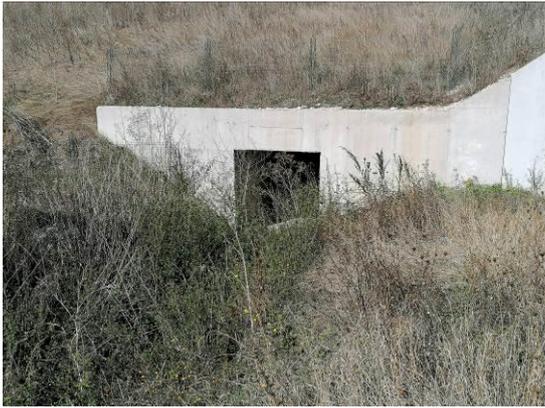
<p>1) Monte</p>

COMPONENTE VEGETAZIONE, FLORA E FAUNA	RILEVAMENTO DELLE CARATTERISTICHE DI FUNZIONALITÀ COME SOTTOPASSO FAUNISTICO DEI TOMBINI/ SCATOLARI PREVISTI DAL PROGETTO (P.O.: 2 CONTROLLI VISIVI E 2 SERIE DI CONTROLLI CON TRAPPOLE FOTOGRAFICHE)	
	CODICE PUNTO DI MISURA: F18	
	A) CONTROLLO DELLE TRACCE (ORME, EScrementI, SEGNI DI ALIMENTAZIONE, TANE, ETC.)	
	Tombino Scatolare	Tipo di traccia:
		Specie:
	Tombino	Tipo di traccia:
		Specie:
	Tombino/scatolare 3... etc.	Tipo di traccia:
		Specie:
	B) EFFETTUAZIONE CONTROLLI CON TRAPPOLE FOTOGRAFICHE	
	Elemento 1	Foto:
		Specie:
	Elemento 2	Foto:
		Specie:
	Elemento 3... etc.	Foto:
Specie:		
VALUTAZIONI SUI RISULTATI		
A	Il tombino scatolare può fungere da sottopasso faunistico in quanto il Rio Baronciano si presenta asciutto per la maggior parte dell'anno e generalmente con portate esigue.

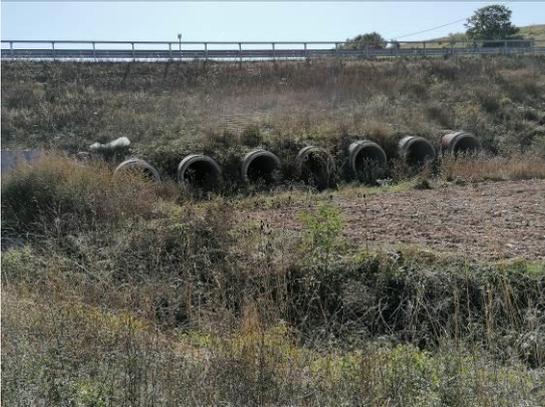
<p>3) Serie di 8 tombini Ø1500 in sinistra Rio Baronciano lato valle</p>

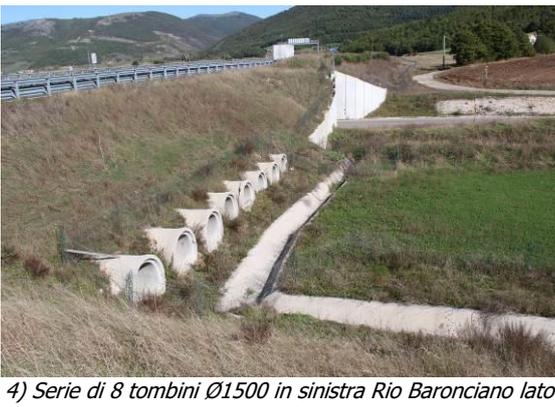
<p>4) Serie di 8 tombini Ø1500 in sinistra Rio Baronciano lato monte</p>

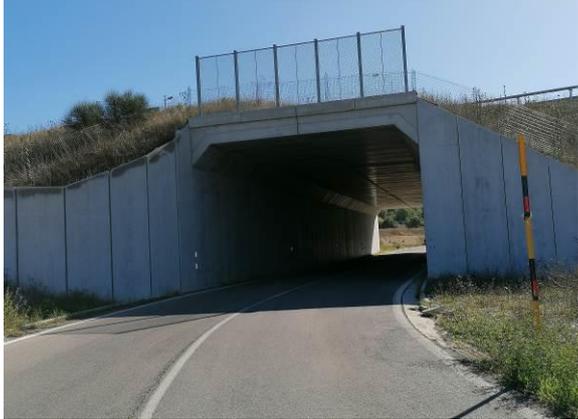
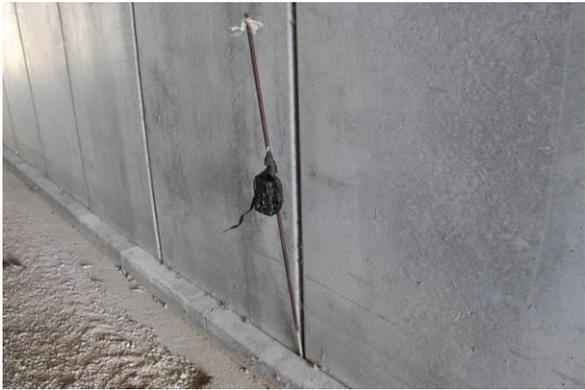
<p style="text-align: center;"><i>2) Valle</i></p>

<p style="text-align: center;"><i>3) Fototrappola installata nel sottovia</i></p>

RILEVAMENTO DELLE CARATTERISTICHE DI FUNZIONALITÀ COME SOTTOPASSO FAUNISTICO DEI TOMBINI/ SCATOLARI PREVISTI DAL PROGETTO (P.O.: 2 CONTROLLI VISIVI E 2 SERIE DI CONTROLLI CON TRAPPOLE FOTOGRAFICHE)	
CODICE PUNTO DI MISURA: F19	
A) CONTROLLO DELLE TRACCE (ORME, ESCREMENTI, SEGNI DI ALIMENTAZIONE, TANE, ETC.)	
Sottovia	Tipo di traccia:
	Specie:
Tombino	Tipo di traccia:
	Specie:
Tombino/scatolare 3... etc.	Tipo di traccia:
	Specie:
B) EFFETTUAZIONE CONTROLLI CON TRAPPOLE FOTOGRAFICHE	
Elemento 1	Foto:
	Specie:
Elemento 2	Foto:
	Specie:
Elemento 3... etc.	Foto:
	Specie:
VALUTAZIONI SUI RISULTATI	
A	Il sottovia può fungere da sottopasso faunistico in quanto il traffico veicolare è molto esiguo. La fototrappola non ha rilevato passaggi.

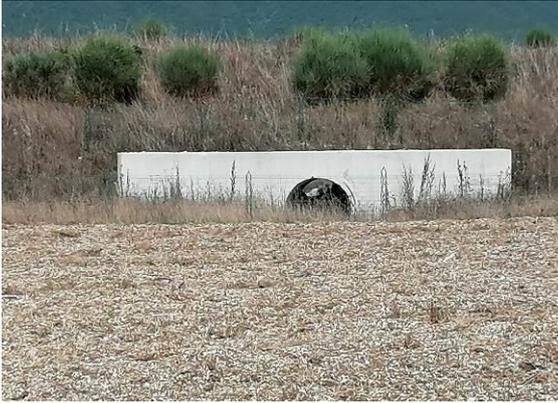
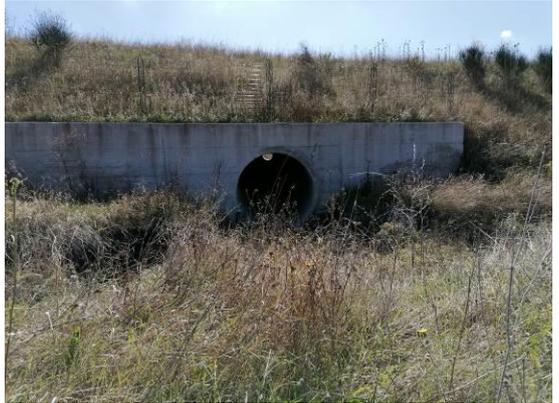
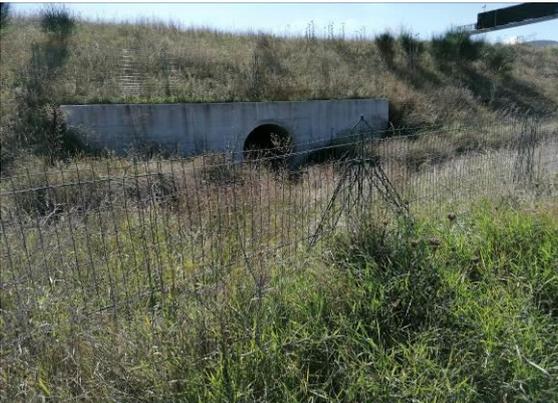
<p>1) Monte</p>

<p>2) Valle</p>

<p>3) Particolare della rete di recinzione</p>

RILEVAMENTO DELLE CARATTERISTICHE DI FUNZIONALITÀ COME SOTTOPASSO FAUNISTICO DEI TOMBINI/ SCATOLARI PREVISTI DAL PROGETTO (P.O.: 2 CONTROLLI VISIVI E 2 SERIE DI CONTROLLI CON TRAPPOLE FOTOGRAFICHE)	
CODICE PUNTO DI MISURA: F20	
A) CONTROLLO DELLE TRACCE (ORME, EScrementI, SEGNI DI ALIMENTAZIONE, TANE, ETC.)	
Tombino	Tipo di traccia:
	Specie:
Tombino	Tipo di traccia:
	Specie:
Tombino/scatolare 3... etc.	Tipo di traccia:
	Specie:
B) EFFETTUAZIONE CONTROLLI CON TRAPPOLE FOTOGRAFICHE	
Elemento 1	Foto:
	Specie:
Elemento 2	Foto:
	Specie:
Elemento 3... etc.	Foto:
	Specie:
VALUTAZIONI SUI RISULTATI	
A	Il tombino non funge da sottopasso faunistico in quanto gli imbocchi ricadono all'interno della rete di recinzione.

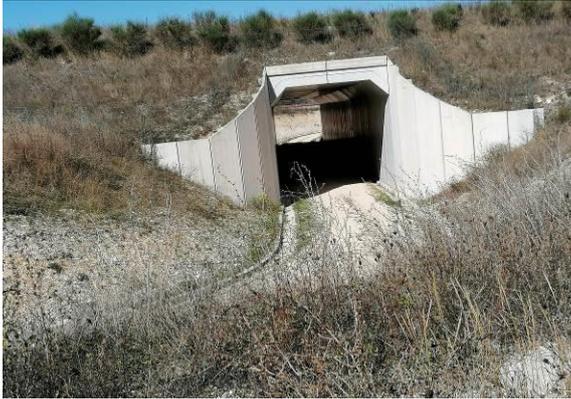
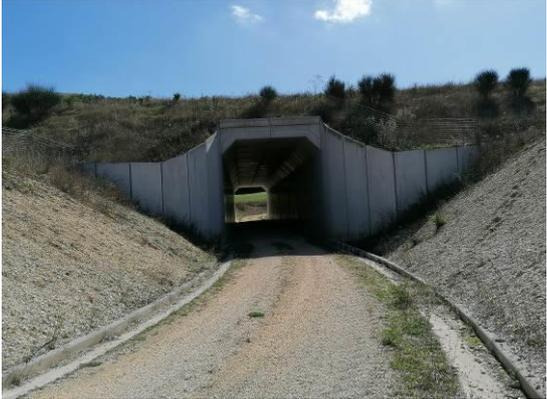
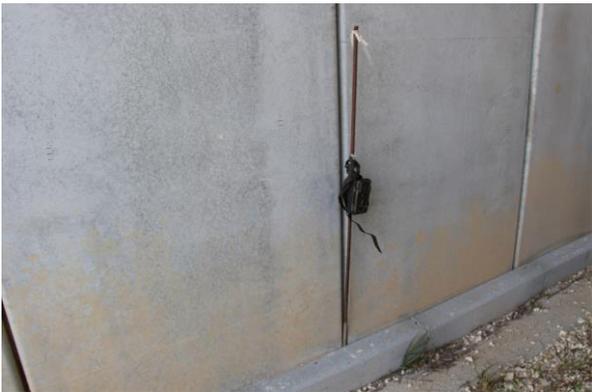
<p>1) Monte</p>

<p>2) Valle</p>

<p>3) Fototrappola</p>

RILEVAMENTO DELLE CARATTERISTICHE DI FUNZIONALITÀ COME SOTTOPASSO FAUNISTICO DEI TOMBINI/ SCATOLARI PREVISTI DAL PROGETTO (P.O.: 2 CONTROLLI VISIVI E 2 SERIE DI CONTROLLI CON TRAPPOLE FOTOGRAFICHE)	
CODICE PUNTO DI MISURA: F21	
A) CONTROLLO DELLE TRACCE (ORME, EScrementI, SEGNI DI ALIMENTAZIONE, TANE, ETC.)	
Sottovia	Tipo di traccia:
	Specie:
Tombino	Tipo di traccia:
	Specie:
Tombino/scatolare 3... etc.	Tipo di traccia:
	Specie:
B) EFFETTUAZIONE CONTROLLI CON TRAPPOLE FOTOGRAFICHE	
Elemento 1	Foto:
	Specie:
Elemento 2	Foto:
	Specie:
Elemento 3... etc.	Foto:
	Specie:
VALUTAZIONI SUI RISULTATI	
A	Il sottopasso può fungere da sottopasso faunistico anche se sulla strada è sterrata non sono state rilevate impronte; inoltre il traffico veicolare è soltanto a carattere locale quindi estremamente ridotto. La fototrappola non ha rilevato passaggi.

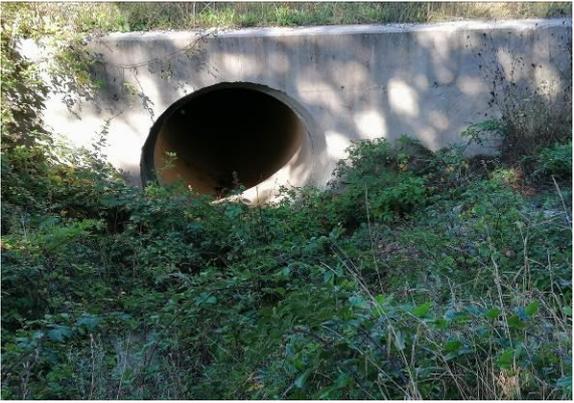
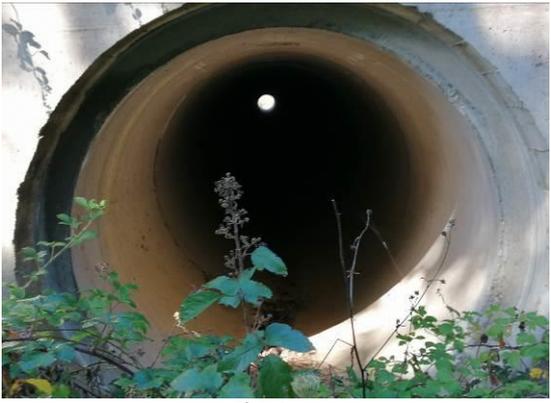
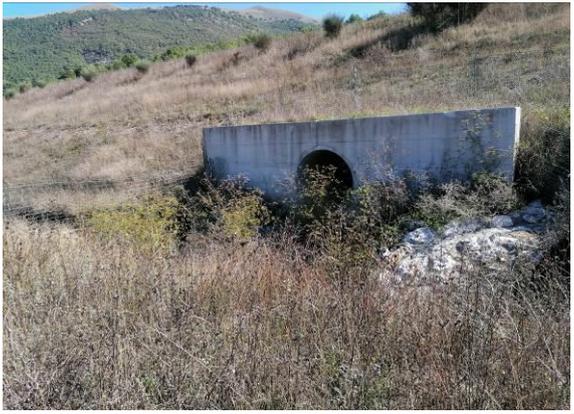
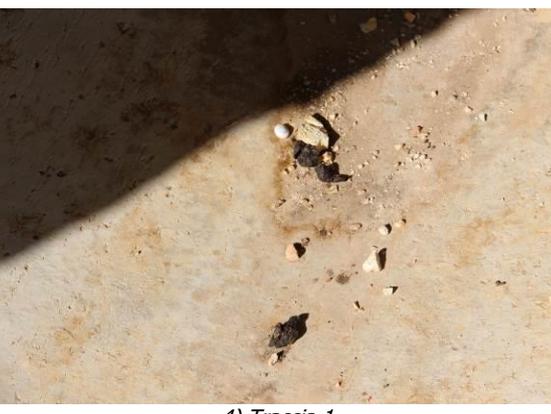
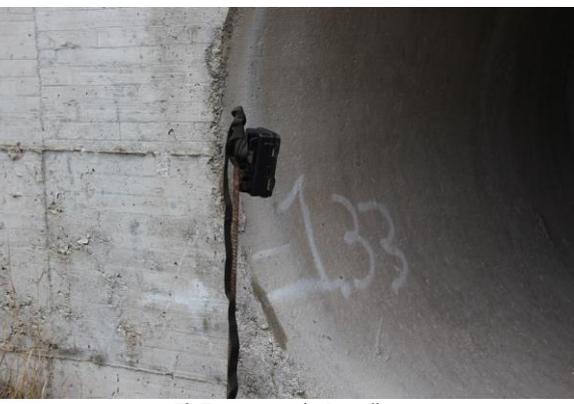
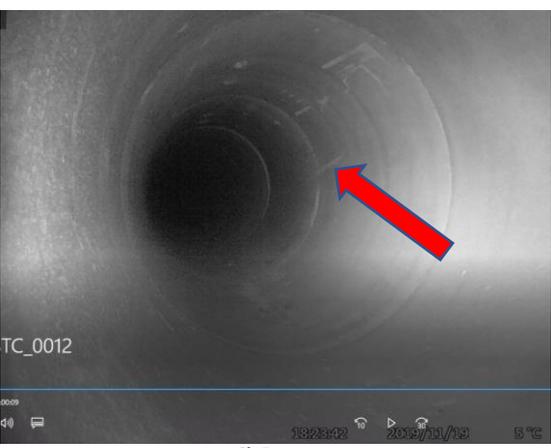
<p>1) Monte</p>

<p>2) Interno</p>

<p>3) Valle</p>

<p>4) Traccia 1</p>

<p>5) Fototrappola installata</p>

<p>6) Insetto</p>

RILEVAMENTO DELLE CARATTERISTICHE DI FUNZIONALITÀ COME SOTTOPASSO FAUNISTICO DEI TOMBINI/ SCATOLARI PREVISTI DAL PROGETTO (P.O.: 2 CONTROLLI VISIVI E 2 SERIE DI CONTROLLI CON TRAPPOLE FOTOGRAFICHE)	
CODICE PUNTO DI MISURA: F22	
A) CONTROLLO DELLE TRACCE (ORME, EScrementI, SEGNI DI ALIMENTAZIONE, TANE, ETC.)	
Tombino	Tipo di traccia: escremento.
	Specie: mustelide.
Tombino	Tipo di traccia:
	Specie:
Tombino/scatolare 3... etc.	Tipo di traccia:
	Specie:
B) EFFETTUAZIONE CONTROLLI CON TRAPPOLE FOTOGRAFICHE	
Elemento 1	Foto 6: La fototrappola, impostata su video, ha registrato solo il passaggio di un grosso insetto.
	Specie:
Elemento 2	Foto:
	Specie:
Elemento 3... etc.	Foto:
	Specie:
VALUTAZIONI SUI RISULTATI	
A	Il tombino funge da sottopasso faunistico in quanto gli imbocchi sono esterni alla rete di recinzione.

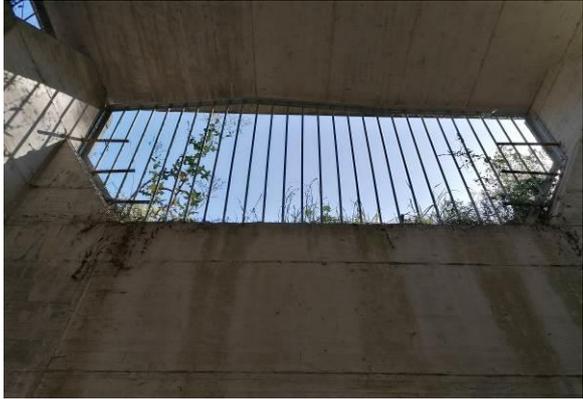
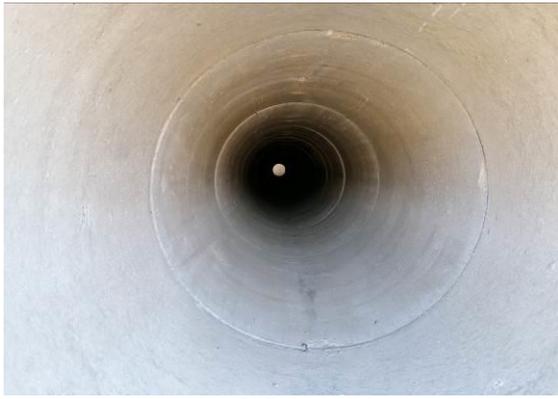
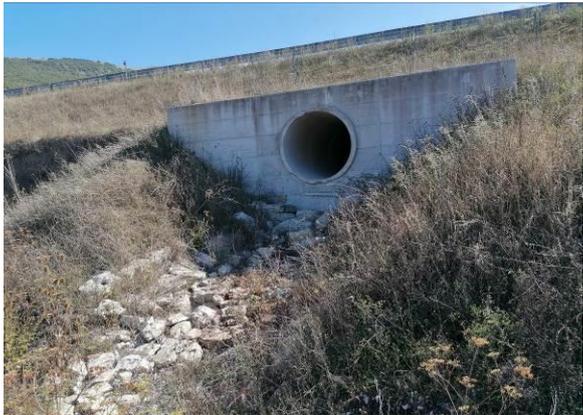
<p>1) Monte</p>

<p>2) Interno</p>

<p>3) Valle</p>

B) EFFETTUAZIONE CONTROLLI CON TRAPPOLE FOTOGRAFICHE	
Elemento 1	Foto:
	Specie:
Elemento 2	Foto:
	Specie:
Elemento 3... etc.	Foto:
	Specie:
VALUTAZIONI SUI RISULTATI	
A	Il tombino non funge da sottopasso faunistico in quanto l'imbocco di monte oltre ad essere chiuso da una grata presenta un gradino di oltre 2 metri di altezza, mentre l'imbocco di valle è nella recinzione che in una cunetta lascia un varco attraverso cui gli animali potrebbero avere accesso alla strada.

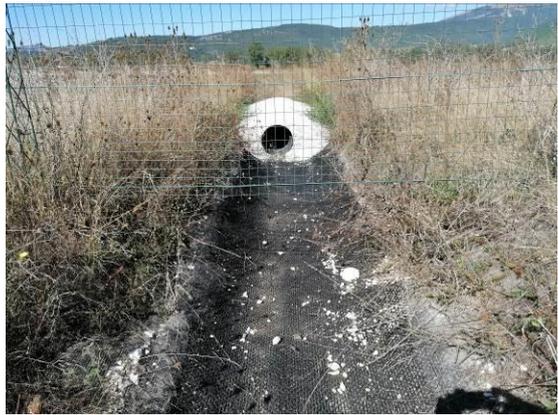
<p>4) Criticità: la rete non chiude completamente la cunetta</p>

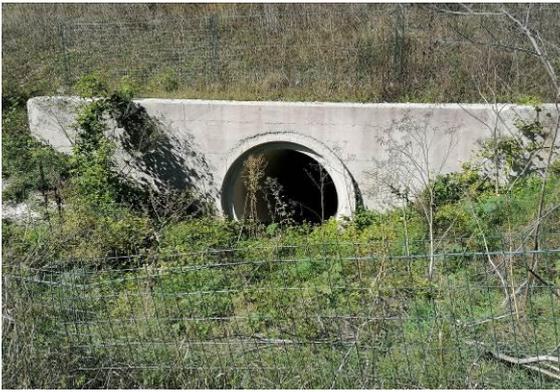
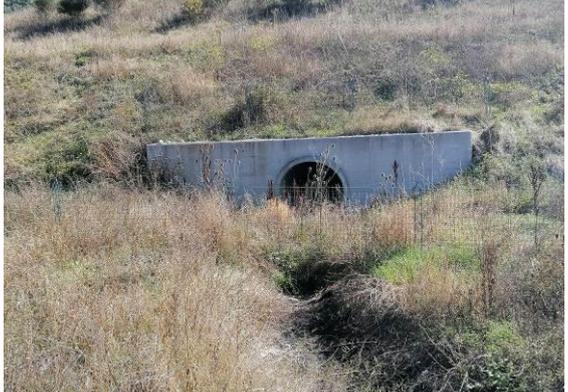
<p>1) Monte</p>

<p>2) Valle</p>

RILEVAMENTO DELLE CARATTERISTICHE DI FUNZIONALITÀ COME SOTTOPASSO FAUNISTICO DEI TOMBINI/SCATOLARI PREVISTI DAL PROGETTO (P.O.: 2 CONTROLLI VISIVI E 2 SERIE DI CONTROLLI CON TRAPPOLE FOTOGRAFICHE)	
CODICE PUNTO DI MISURA: F23BIS	
A) CONTROLLO DELLE TRACCE (ORME, ESCREMENTI, SEGNI DI ALIMENTAZIONE, TANE, ETC.)	
Tombino	Tipo di traccia:
	Specie:
Tombino	Tipo di traccia:
	Specie:
Tombino/scatolare 3... etc.	Tipo di traccia:
	Specie:
B) EFFETTUAZIONE CONTROLLI CON TRAPPOLE FOTOGRAFICHE	
Elemento 1	Foto:
	Specie:
Elemento 2	Foto:
	Specie:
Elemento 3... etc.	Foto:
	Specie:
VALUTAZIONI SUI RISULTATI	
A	Il tombino non funge da sottopasso faunistico in quanto gli imbocchi sono all'interno della rete di recinzione che in una cunetta lascia un varco attraverso cui gli animali potrebbero avere accesso alla strada.

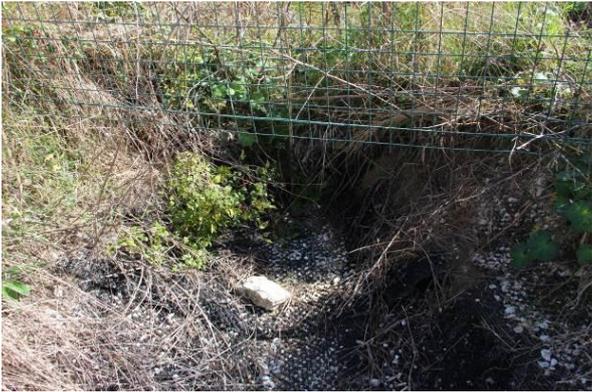
<p>3) Criticità: rete sollevata</p>

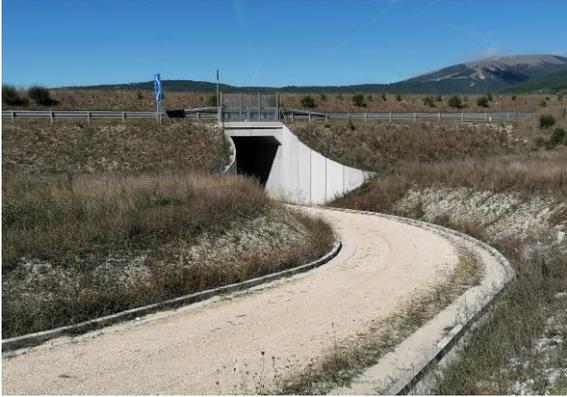
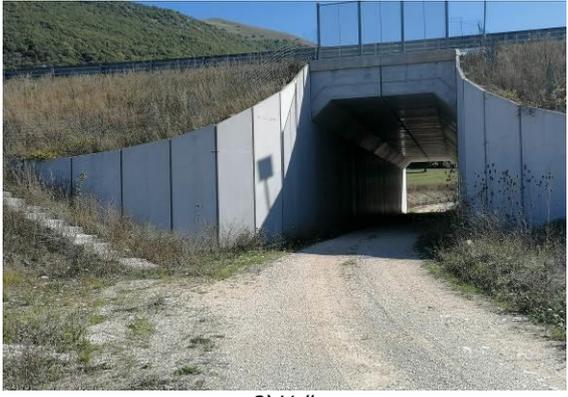
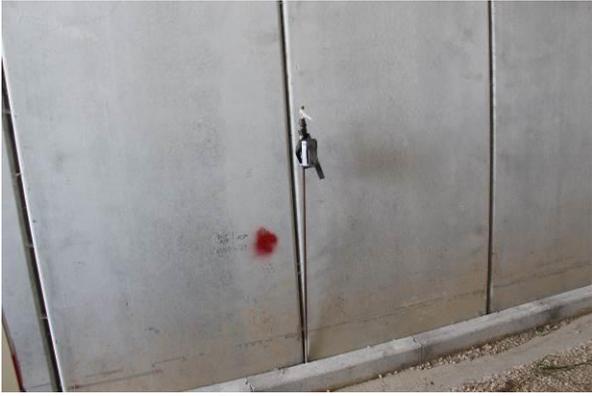
<p>1) Monte</p>

<p>2) Valle</p>

<p>3) La fototrappola</p>

RILEVAMENTO DELLE CARATTERISTICHE DI FUNZIONALITÀ COME SOTTOPASSO FAUNISTICO DEI TOMBINI/SCATOLARI PREVISTI DAL PROGETTO (P.O.: 2 CONTROLLI VISIVI E 2 SERIE DI CONTROLLI CON TRAPPOLE FOTOGRAFICHE)	
CODICE PUNTO DI MISURA: F24	
A) CONTROLLO DELLE TRACCE (ORME, ESCREMENTI, SEGNI DI ALIMENTAZIONE, TANE, ETC.)	
Sottovia	Tipo di traccia:
	Specie:
Tombino	Tipo di traccia:
	Specie:
Tombino/scatolare 3... etc.	Tipo di traccia:
	Specie:
B) EFFETTUAZIONE CONTROLLI CON TRAPPOLE FOTOGRAFICHE	
Elemento 1	Foto:
	Specie:
Elemento 2	Foto:
	Specie:
Elemento 3... etc.	Foto:
	Specie:
VALUTAZIONI SUI RISULTATI	
A	Il sottovia può fungere da sottopasso faunistico anche se non sono state rilevate tracce lungo la strada sterrata. La fototrappola non ha rilevato passaggi.

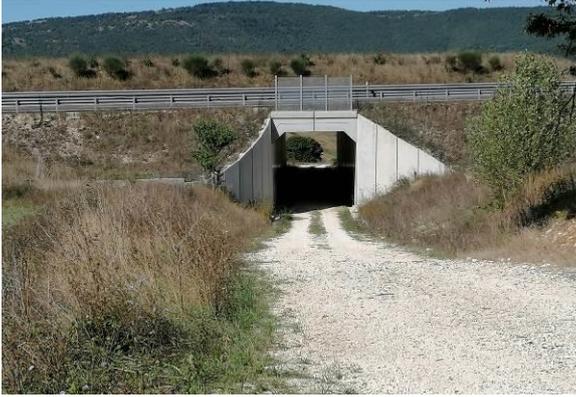
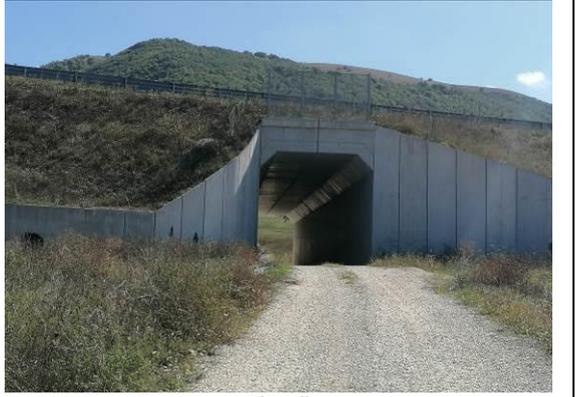
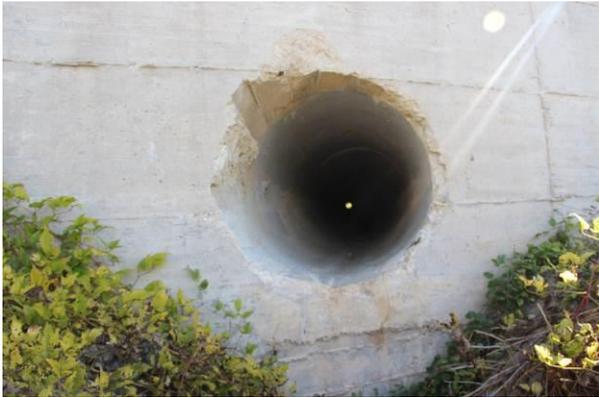
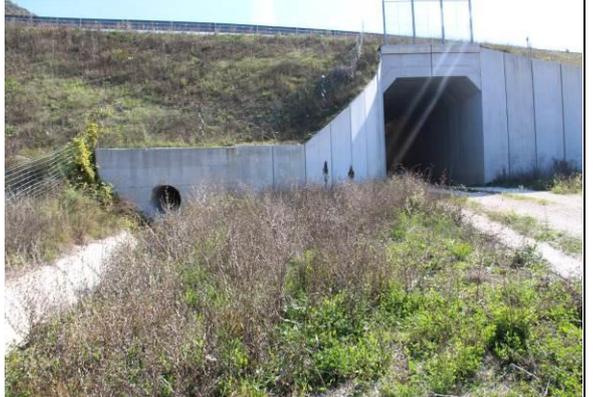
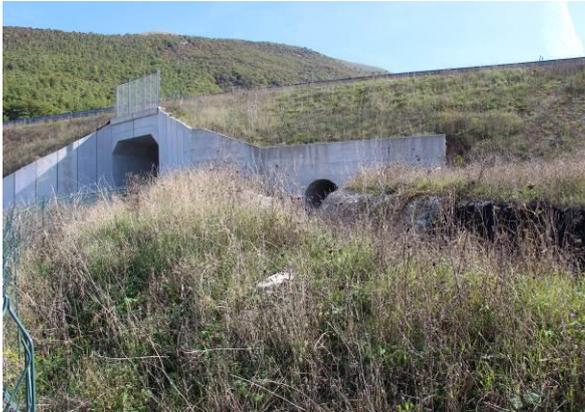
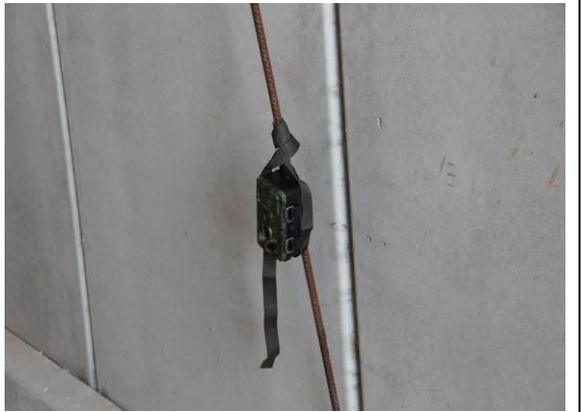
<p style="text-align: center;">1) Monte</p>

<p style="text-align: center;">2) Valle</p>

<p style="text-align: center;">3) Tombino sx di piccolo diametro</p>

<p style="text-align: center;">4) Sottovia e tombino sx</p>

<p style="text-align: center;">5) Tombino dx</p>

<p style="text-align: center;">6) Fototrappola</p>

RILEVAMENTO DELLE CARATTERISTICHE DI FUNZIONALITÀ COME SOTTOPASSO FAUNISTICO DEI TOMBINI/SCATOLARI PREVISTI DAL PROGETTO (P.O.: 2 CONTROLLI VISIVI E 2 SERIE DI CONTROLLI CON TRAPPOLE FOTOGRAFICHE)	
CODICE PUNTO DI MISURA: F25	
A) CONTROLLO DELLE TRACCE (ORME, EScrementI, SEGNI DI ALIMENTAZIONE, TANE, ETC.)	
Sottovia	Tipo di traccia:
	Specie:
Tombino	Tipo di traccia:
	Specie:
Tombino/scatolare 3... etc.	Tipo di traccia:
	Specie:
B) EFFETTUAZIONE CONTROLLI CON TRAPPOLE FOTOGRAFICHE	
Elemento 1	Foto:
	Specie:
Elemento 2	Foto:
	Specie:
Elemento 3... etc.	Foto:
	Specie:
VALUTAZIONI SUI RISULTATI	
A	Il sottovia può fungere da sottopasso faunistico anche se non sono state trovate tracce di animali. I due tombini laterali hanno rispettivamente quello di sx l'imbocco di monte e quello di dx entrambi gli imbocchi all'interno della rete di recinzione. La fototrappola non ha rilevato passaggi.

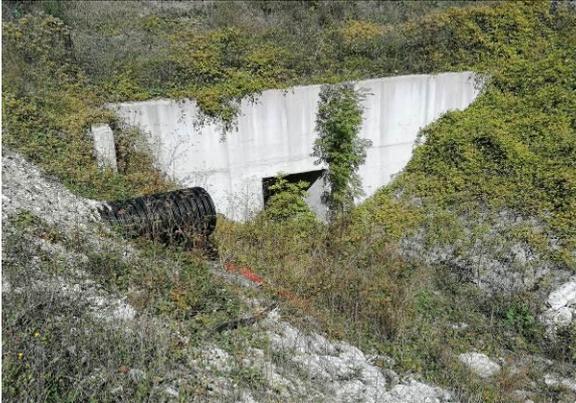
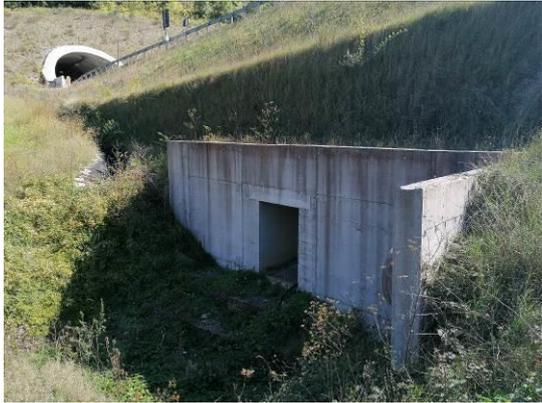
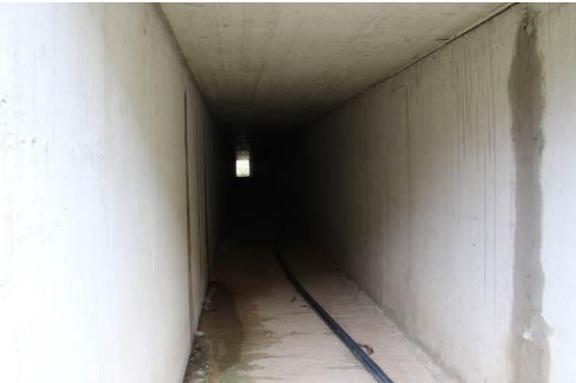
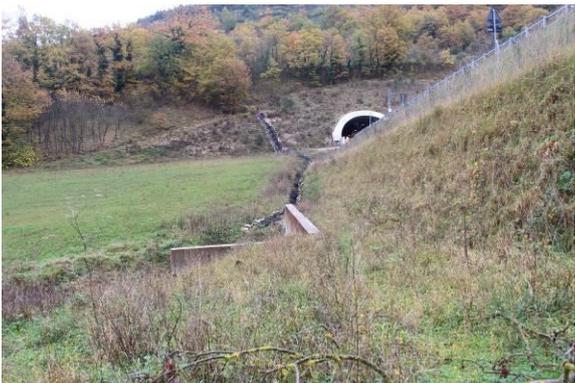
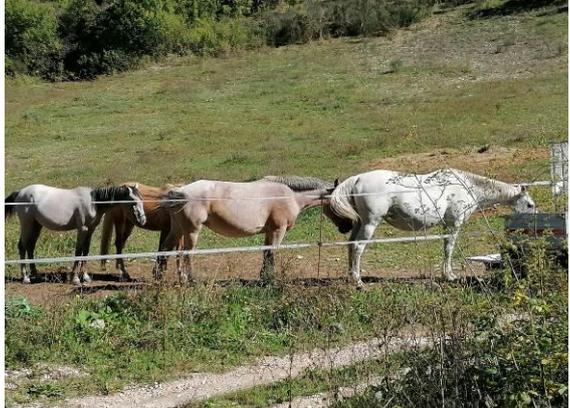
<p>1) Monte</p>

<p>2) Valle</p>

<p>3) Interno visto da valle</p>

<p>4) Il rilevato, al centro in basso il tombino scatolare</p>

<p>6) Cavalli all'abbevero</p>

A) CONTROLLO DELLE TRACCE (ORME, EScrementI, SEGNI DI ALIMENTAZIONE, TANE, ETC.)	
Tombino	Tipo di traccia: impronta.
	Specie: non bene identificabile probabilmente cane domestico.
Tombino	Tipo di traccia: avvistamento (a valle del tracciato stradale).
	Specie: Capriolo (Capreolus capreolus)
Tombino/scatolare 3... etc.	Tipo di traccia: avvistamento (a monte del tracciato stradale)
	Specie: cavalli allo stato semibrado Equus ferus caballus).

B) EFFETTUAZIONE CONTROLLI CON TRAPPOLE FOTOGRAFICHE	
Elemento 1	Foto:
	Specie:
Elemento 2	Foto:
	Specie:
Elemento 3... etc.	Foto:
	Specie:
VALUTAZIONI SUI RISULTATI	
A	Il tombino scatolare è destinato al deflusso delle acque del fosso della Vallesina e può fungere da sottopasso faunistico anche se non sono state trovate tracce di animali che probabilmente passano attraverso l'adiacente sottovia, come testimoniato dalla foto 5.

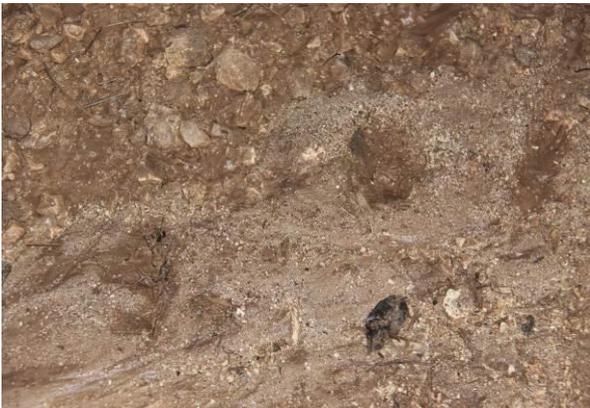
<p>5) Tracce nel sottovia adiacente</p>

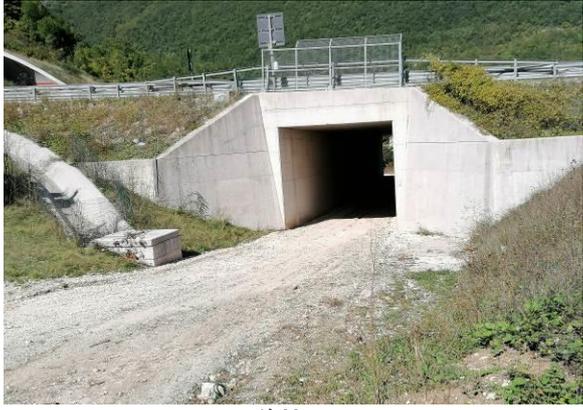
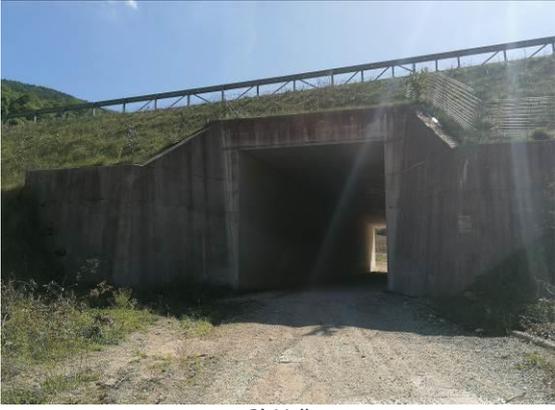
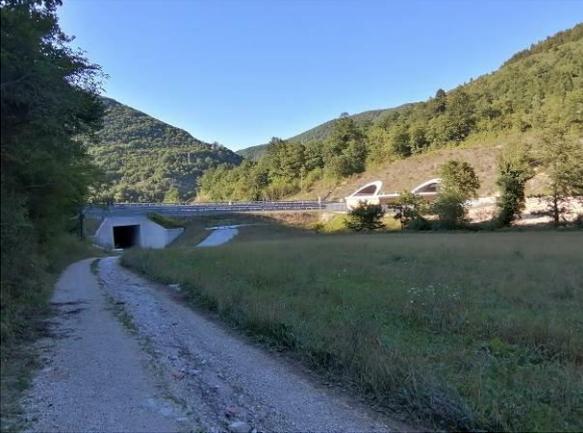
<p>1) Monte</p>

<p>2) Valle</p>

<p>3) Veduta d'insieme da monte</p>

RILEVAMENTO DELLE CARATTERISTICHE DI FUNZIONALITÀ COME SOTTOPASSO FAUNISTICO DEI TOMBINI/SCATOLARI PREVISTI DAL PROGETTO (P.O.: 2 CONTROLLI VISIVI E 2 SERIE DI CONTROLLI CON TRAPPOLE FOTOGRAFICHE)	
CODICE PUNTO DI MISURA: F26BIS	
A) CONTROLLO DELLE TRACCE (ORME, EScrementI, SEGNI DI ALIMENTAZIONE, TANE, ETC.)	
Tombino	Tipo di traccia:
	Specie:
Tombino	Tipo di traccia:
	Specie:
Tombino/scatolare 3... etc.	Tipo di traccia:
	Specie:
B) EFFETTUAZIONE CONTROLLI CON TRAPPOLE FOTOGRAFICHE	
Elemento 1	Foto:
	Specie:
Elemento 2	Foto:
	Specie:
Elemento 3... etc.	Foto:
	Specie:
VALUTAZIONI SUI RISULTATI	
A	Il sottovia può fungere da sottopasso faunistico probabilmente meglio del vicino F26. Non sono state trovate tracce di animali.

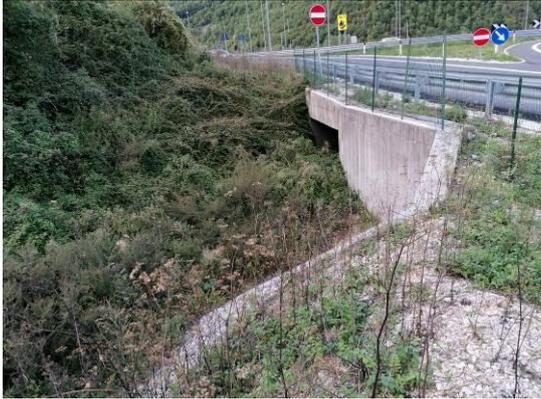
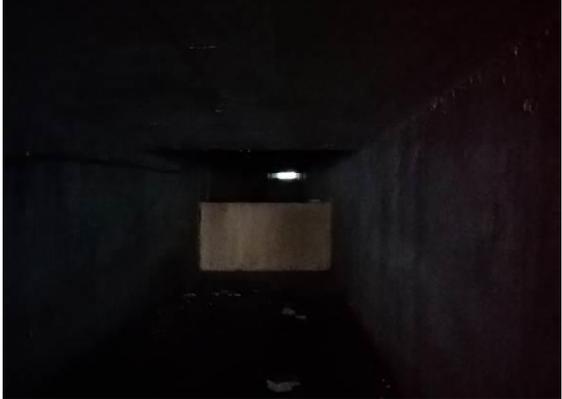
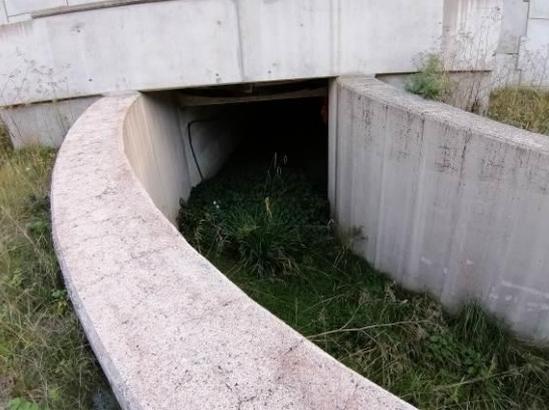
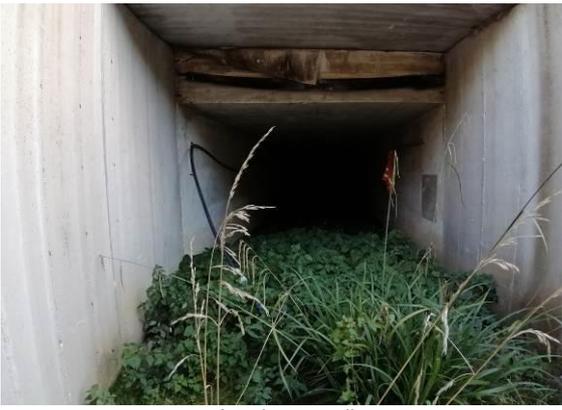
<p>1) Monte</p>

<p>2) Interno</p>

<p>3) Valle</p>

<p>4) Imbocco valle</p>

RILEVAMENTO DELLE CARATTERISTICHE DI FUNZIONALITÀ COME SOTTOPASSO FAUNISTICO DEI TOMBINI/ SCATOLARI PREVISTI DAL PROGETTO (P.O.: 2 CONTROLLI VISIVI E 2 SERIE DI CONTROLLI CON TRAPPOLE FOTOGRAFICHE)	
CODICE PUNTO DI MISURA: F27	
A) CONTROLLO DELLE TRACCE (ORME, EScrementI, SEGNI DI ALIMENTAZIONE, TANE, ETC.)	
Tombino	Tipo di traccia:
	Specie:
Tombino	Tipo di traccia:
	Specie:
Tombino/scatolare 3... etc.	Tipo di traccia:
	Specie:
B) EFFETTUAZIONE CONTROLLI CON TRAPPOLE FOTOGRAFICHE	
Elemento 1	Foto:
	Specie:
Elemento 2	Foto:
	Specie:
Elemento 3... etc.	Foto:
	Specie:
VALUTAZIONI SUI RISULTATI	
A	Il tombino non può fungere da sottopasso faunistico a causa del gradino di oltre 1 metro di altezza, almeno per gli animali di piccola taglia e da valle verso monte.

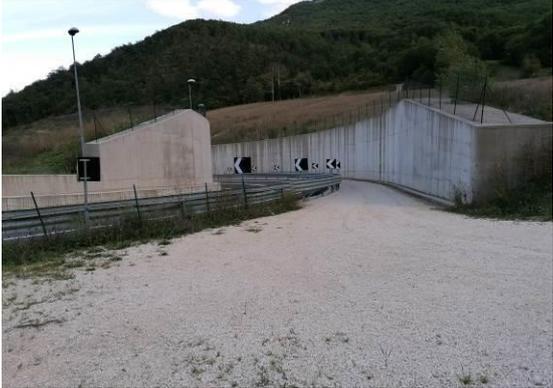
<p>1) Monte</p>

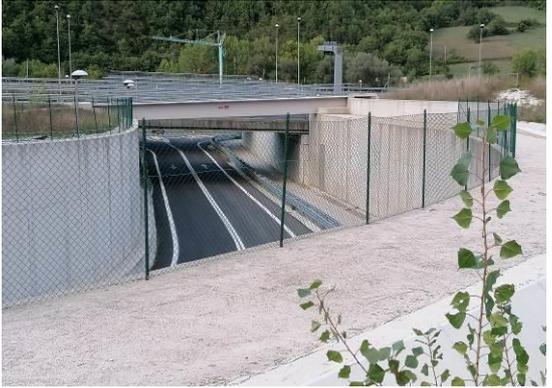
<p>2) Interno</p>

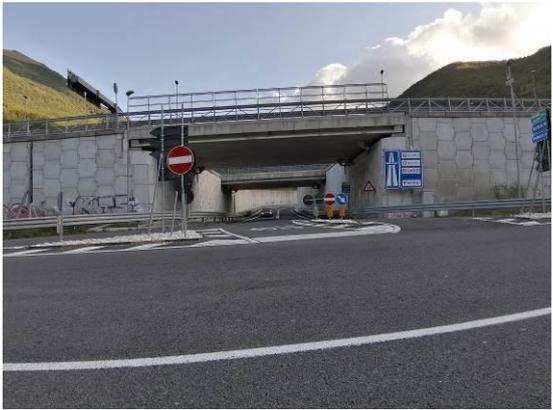
<p>3) Valle</p>

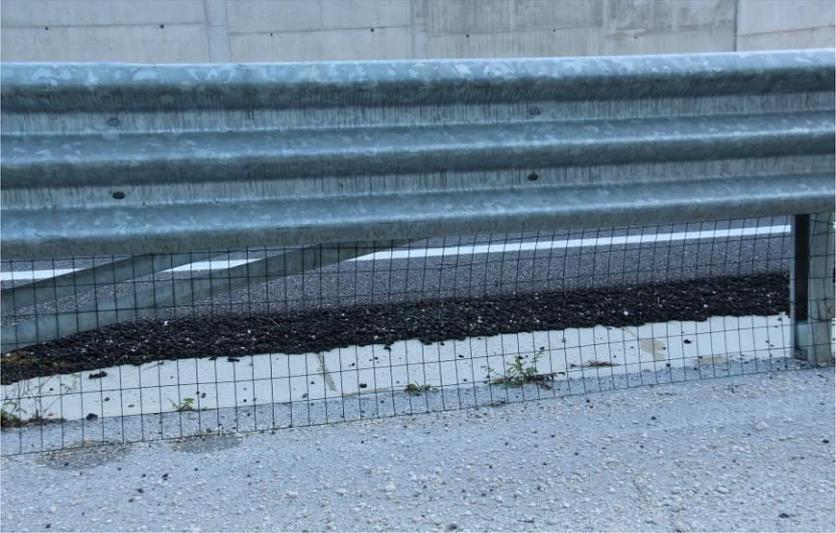
<p>4) La rete sotto il guard rail</p>

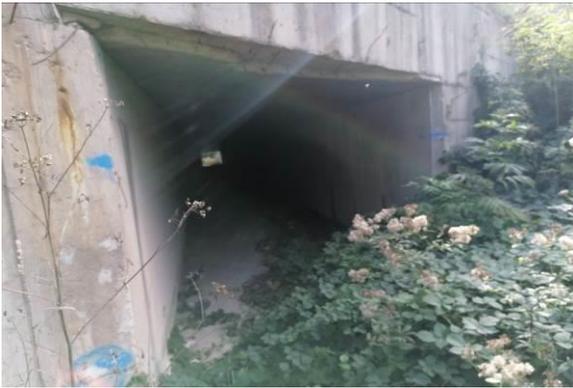
<p style="text-align: center;">1) Monte</p>

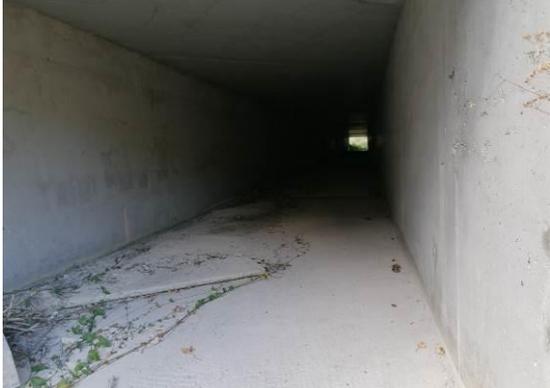
<p style="text-align: center;">2) Interno</p>

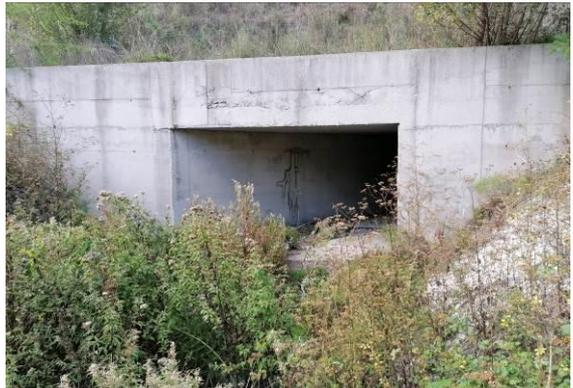
<p style="text-align: center;">3) Valle</p>
