ASSE VIARIO MARCHE-UMBRIA
E QUADRILATERO DI PENETRAZIONE INTERNA
MAXILOTTO 1

MONITORAGGIO AMBIENTALE POST OPERAM

SUBLOTTO 2.1: S.S. 77 "VAL DI CHIANTI" TRONCO PONTELATRAVE – FOLIGNO
TRATTO VALMENOTRE – GALLERIA MUCCIA (esclusa galleria)
PIANO DI MONITORAGGIO AMBIENTALE
COMPONENTE VEGETAZIONE, FLORA E FAUNA
RISULTATI RILIEVI POST OPERAM

**Risultati rilievi post operam
Anno 2019**

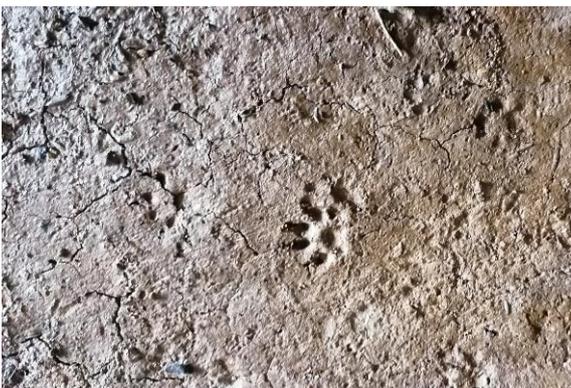
<p style="text-align: center;">4) Traccia 1</p>

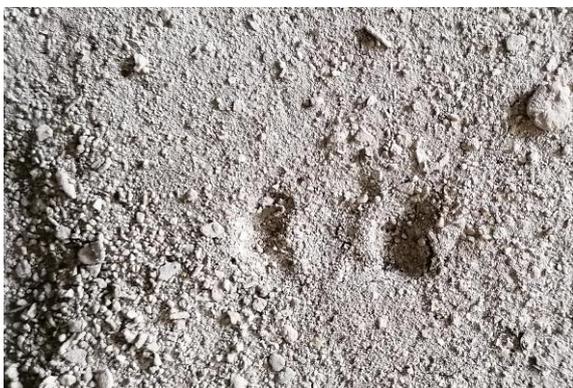
<p style="text-align: center;">5) Traccia 2</p>

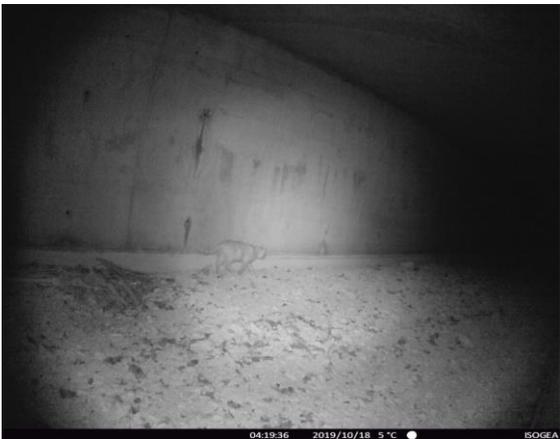
<p style="text-align: center;">6) Passaggio rilevato</p>
