APPALTATORE: <u>Consorzio</u> <u>Soci</u> HIRPINIA AV SALINI IMPREGILO S.P.A. ASTALDI S.P.A	ITINERARIO NAPOLI – BARI RADDOPPIO TRATTA APICE – ORSARA I LOTTO FUNZIONALE APICE – HIRPINIA					
PROGETTAZIONE: <u>Mandatario</u> <u>Mandanti</u> ROCKSOIL S.P.A NET ENGINEERING S.P.A. ALPINA S.P.A.						
PROGETTO ESECUTIVO Relazione sulla valutazione delle subsidenze e verifica degli effetti indotti sulle interferenze in superficie	COMMESSA IF28	LOTTO 01	CODIFICA E ZZ CL	DOCUMENTO GN0000 001	REV. A	FOGLIO 2 di 58

Il presente documento è parte integrante del Progetto Esecutivo del primo lotto funzionale del raddoppio ferroviario della tratta compresa tra Apice ed Orsara, sulla linea Caserta – Foggia, itinerario Napoli – Bari, ai fini della rispondenza ai requisiti della Legge Obiettivo.

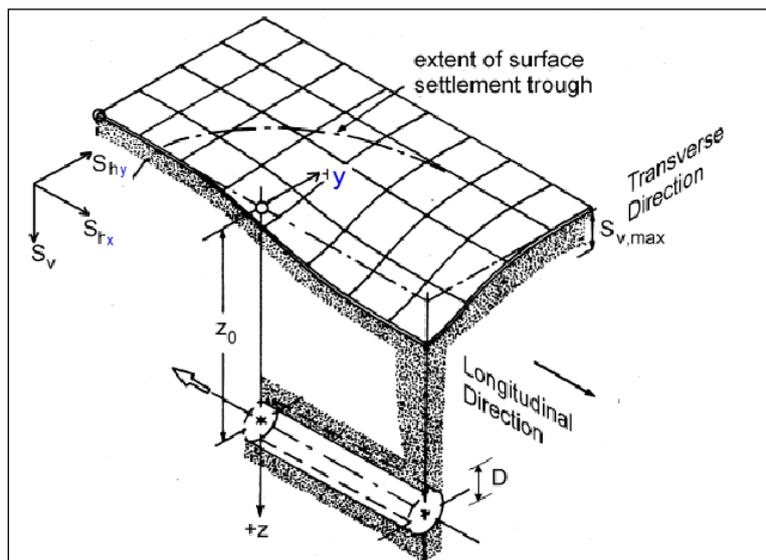
Fig. 1 – Movimenti indotti in superficie dall'avanzamento di uno scavo sotterraneo (dopo Attewell et Al., 1986, Mair, Taylor 1997)

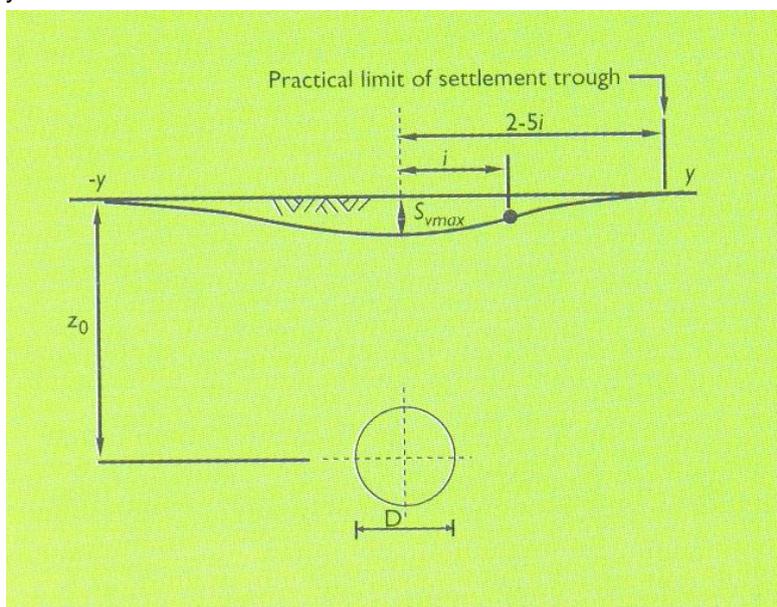
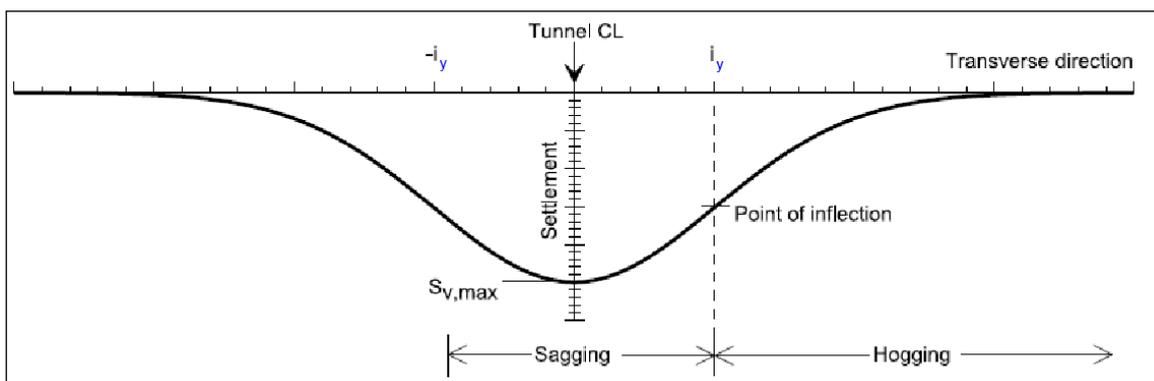
Fig. 2 – Profilo trasversale di subsidenza (Mair, Taylor 1997)

Per individuare i limiti del bacino di subsidenza, oltre i quali gli spostamenti verticali sono nulli, in letteratura è riportata la convenzione di considerare nulli gli spostamenti verticali quando questi sono inferiori ad una frazione dello spostamento massimo, ossia, se $S_v \leq 0.044 S_{max}$, allora $S_v = 0$. Il limite del bacino di subsidenza si ottiene quindi laddove $S_v = 0.044 S_{max}$ (Mair, Taylor, Burland, 1996). Per le proprietà della curva Gaussiana, questa condizione si realizza in $y = \pm 2.5 i$.

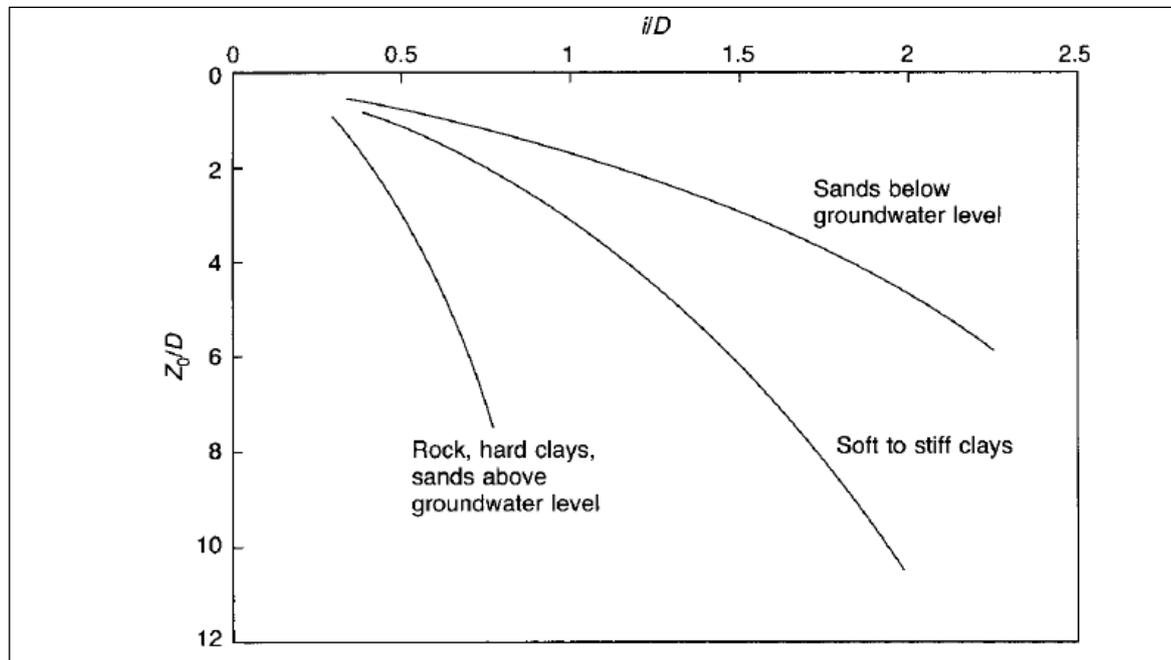
Fig. 3 – Relazione fra la posizione del punto di flesso e la profondità di scavo per differenti tipi di terreni (dopo Peck, 1969; Mair e Taylor, 1997)

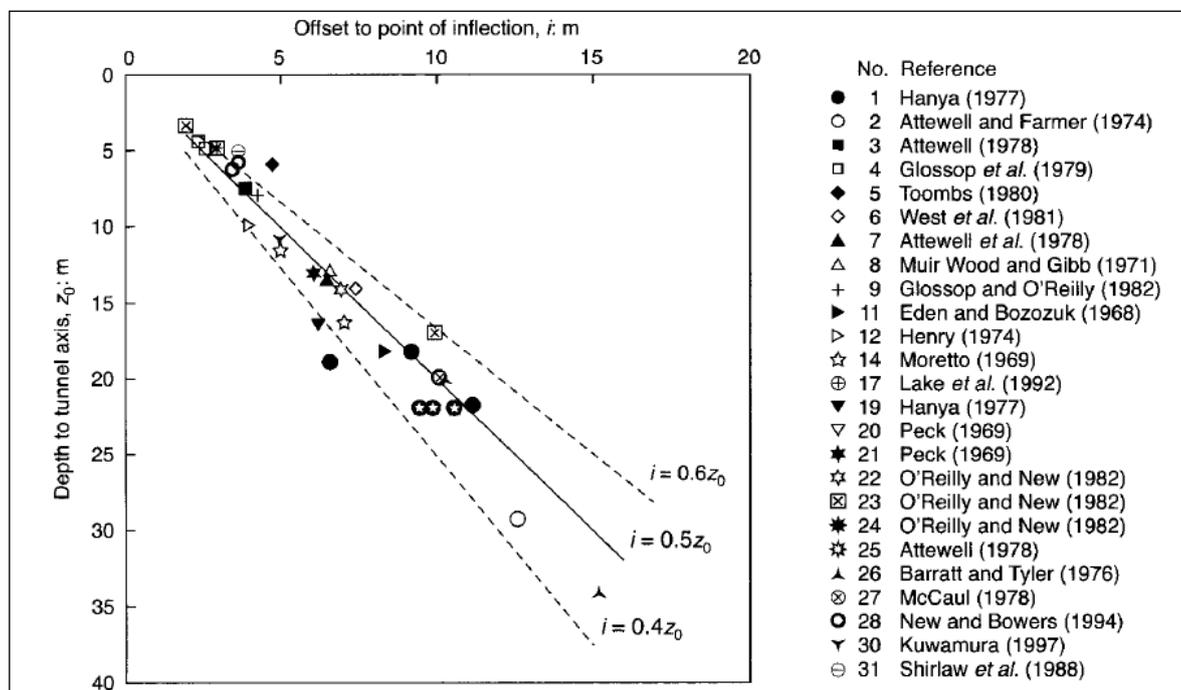
Fig. 4 – Relazione fra la posizione del punto di flesso e la profondità di scavo per scavo in materiali argillosi (3)

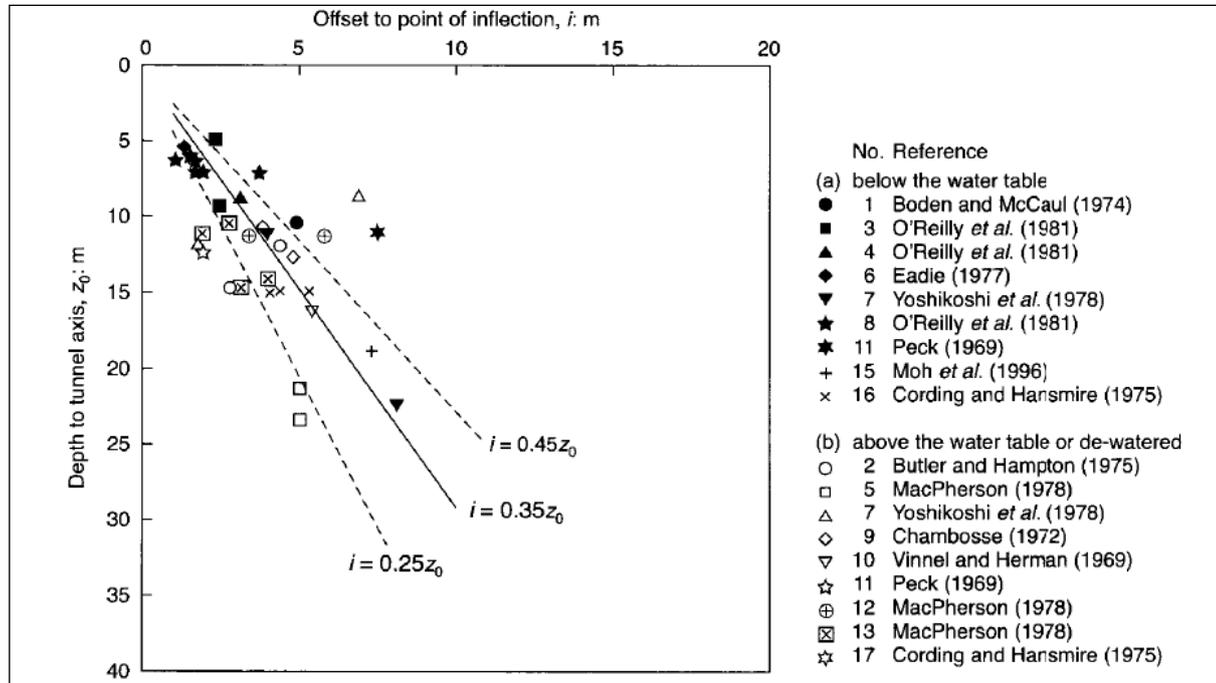
Fig. 5 – Relazione fra la posizione del punto di flesso e la profondità di scavo per scavo in materiali sabbiosi e ghiaiosi (Mair e Taylor, 1997)

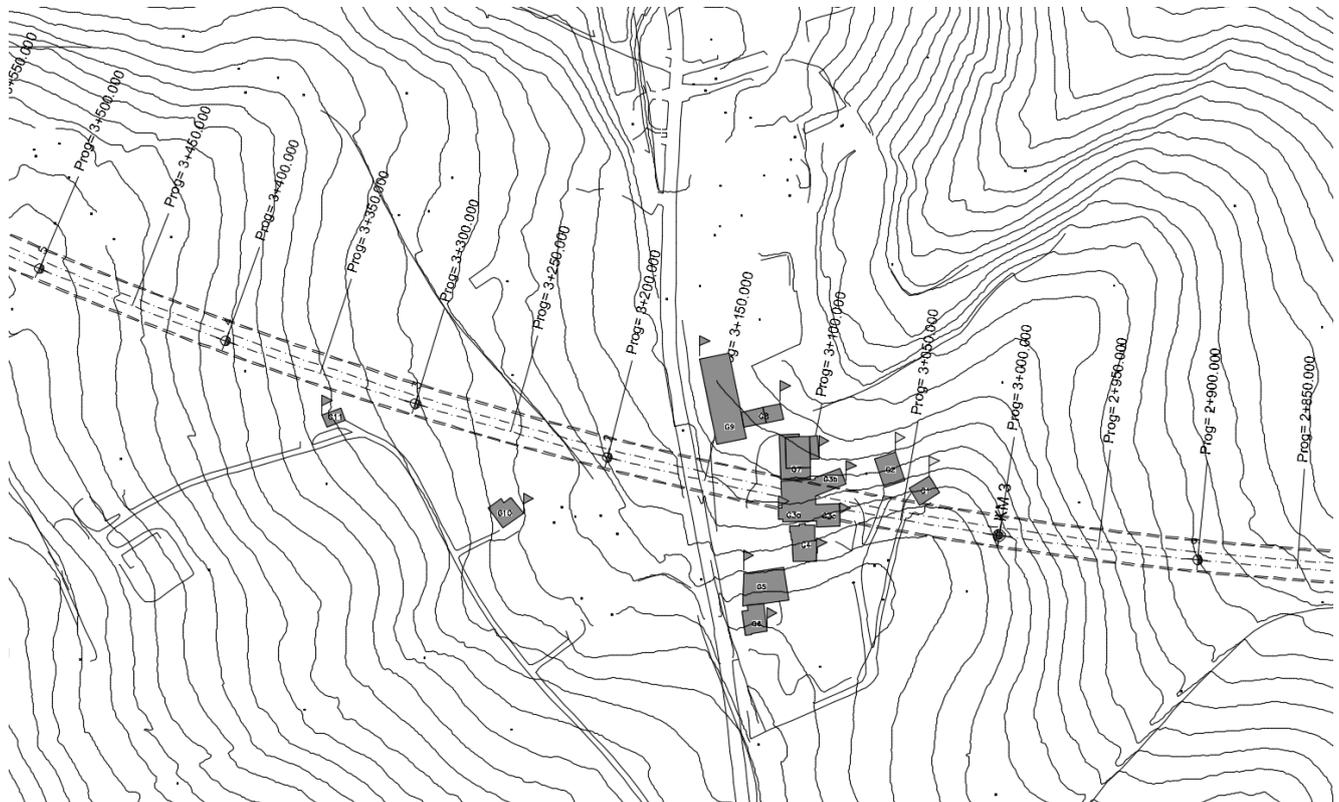
Fig. 6 Planimetria posizione edifici zona galleria galleria Grottaminarda

In prossimità dell'imbocco lato Bari, nel tratto in naturale la galleria è caratterizzata da una copertura inferiore a 50m sino alla progressiva km 3+300 circa, ed in tale area sono presenti una serie di edifici potenzialmente interferenti con la realizzazione delle opere in progetto ubicati fra le progressive km 3+040.00 e km 3+335.00.

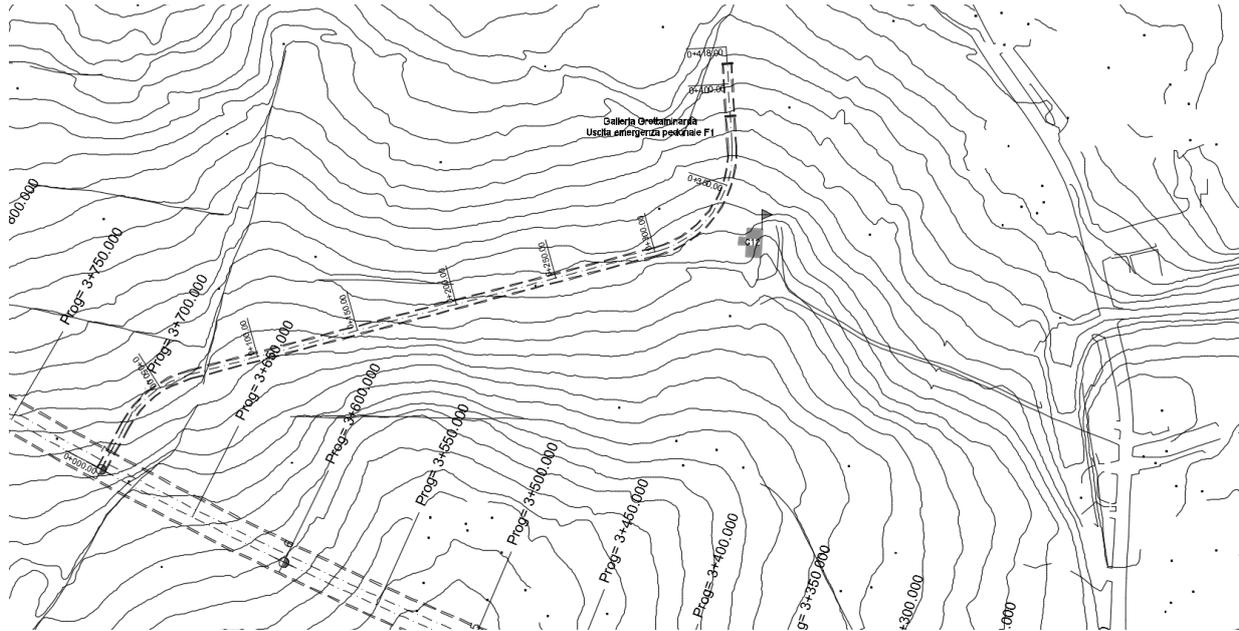
Fig. 7 Planimetria posizione edifici zona galleria galleria Grotta Minarda - Finestra F1

La zona della finestra F1 non appare interessata dalla presenza di strutture o manufatti potenzialmente interferiti, se non un edificio abbandonato situato a lato della zona della finestra.

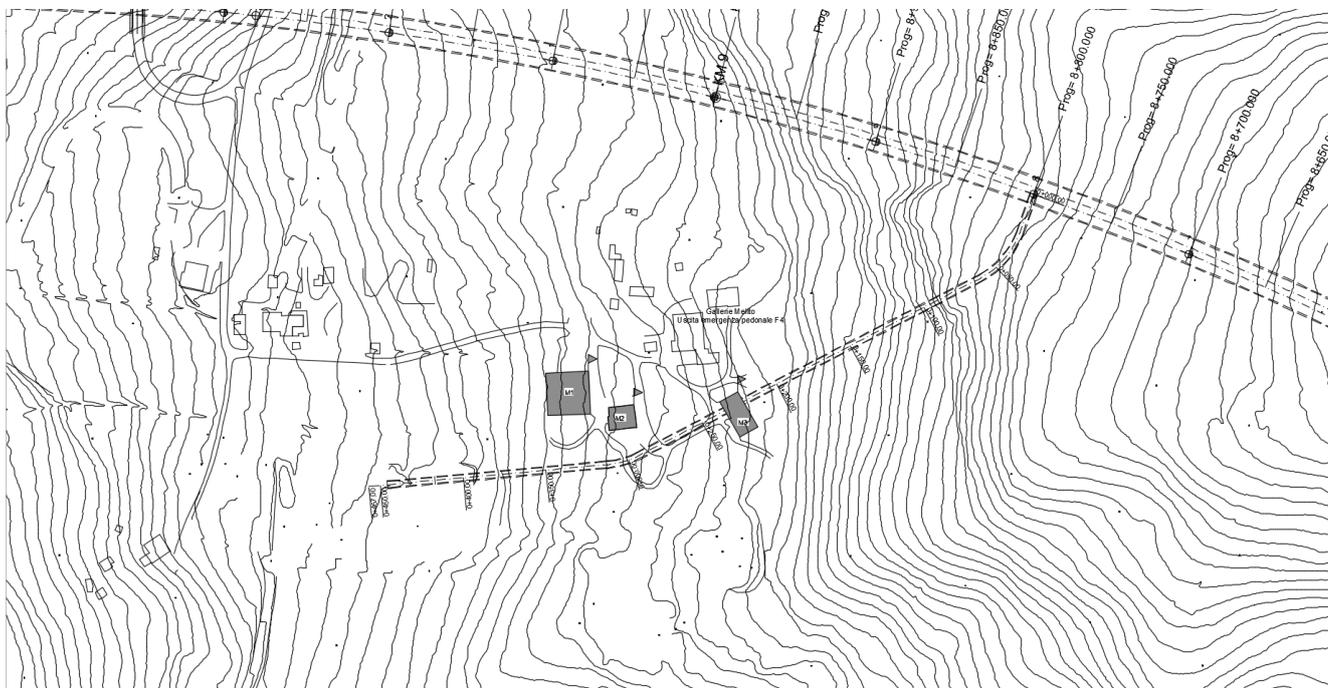
Fig. 8 Planimetria posizione edifici zona galleria galleria Melito - Finestra F4

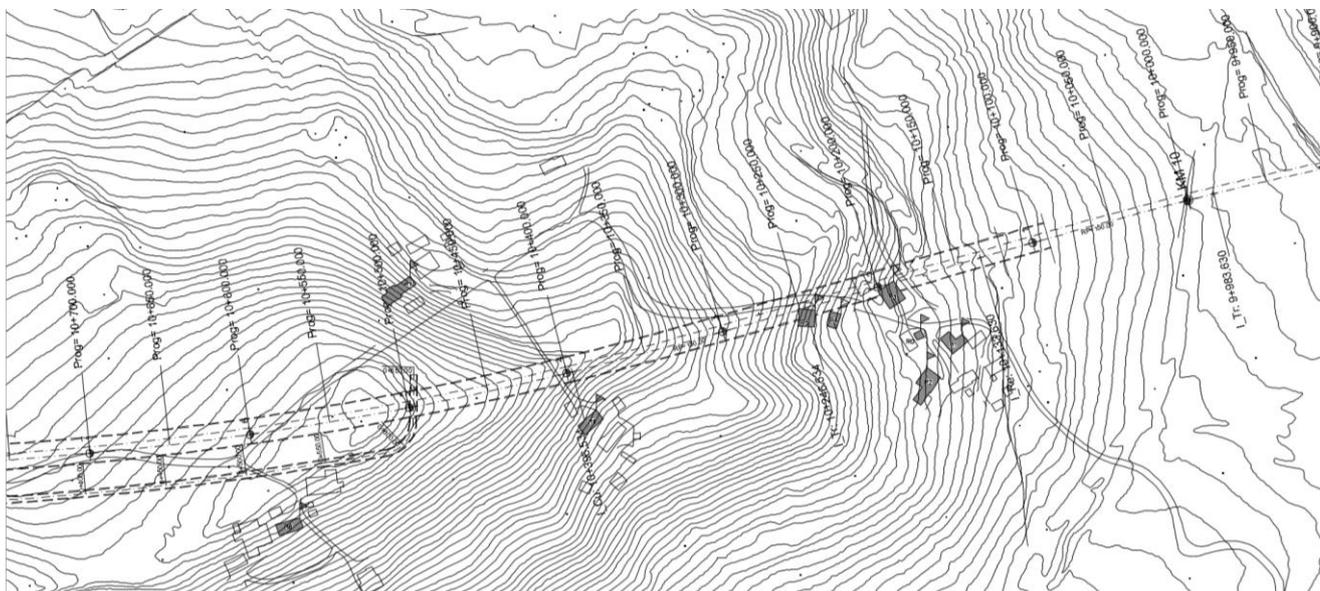
Fig. 9 Planimetria posizione edifici zona galleria Rocchetta e Finestra F5

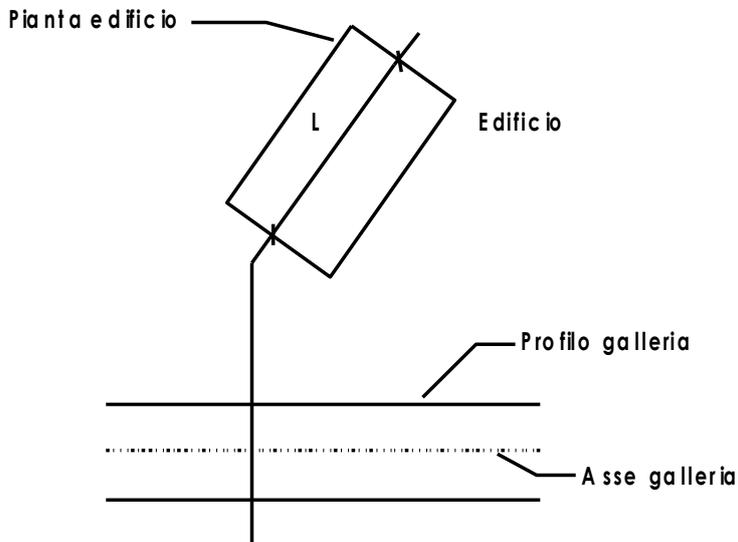
Fig. 10 – Schema di riferimento per la determinazione della lunghezza dell'edificio

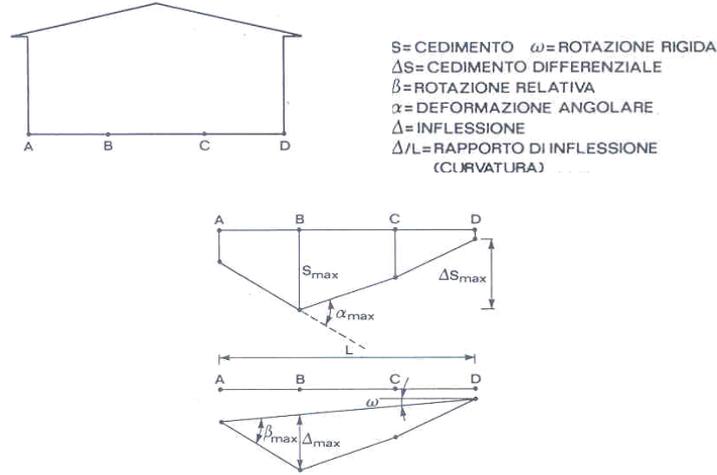
Fig. 12 – Principali parametri per la definizione del danneggiamento degli edifici per fondazioni a plinti

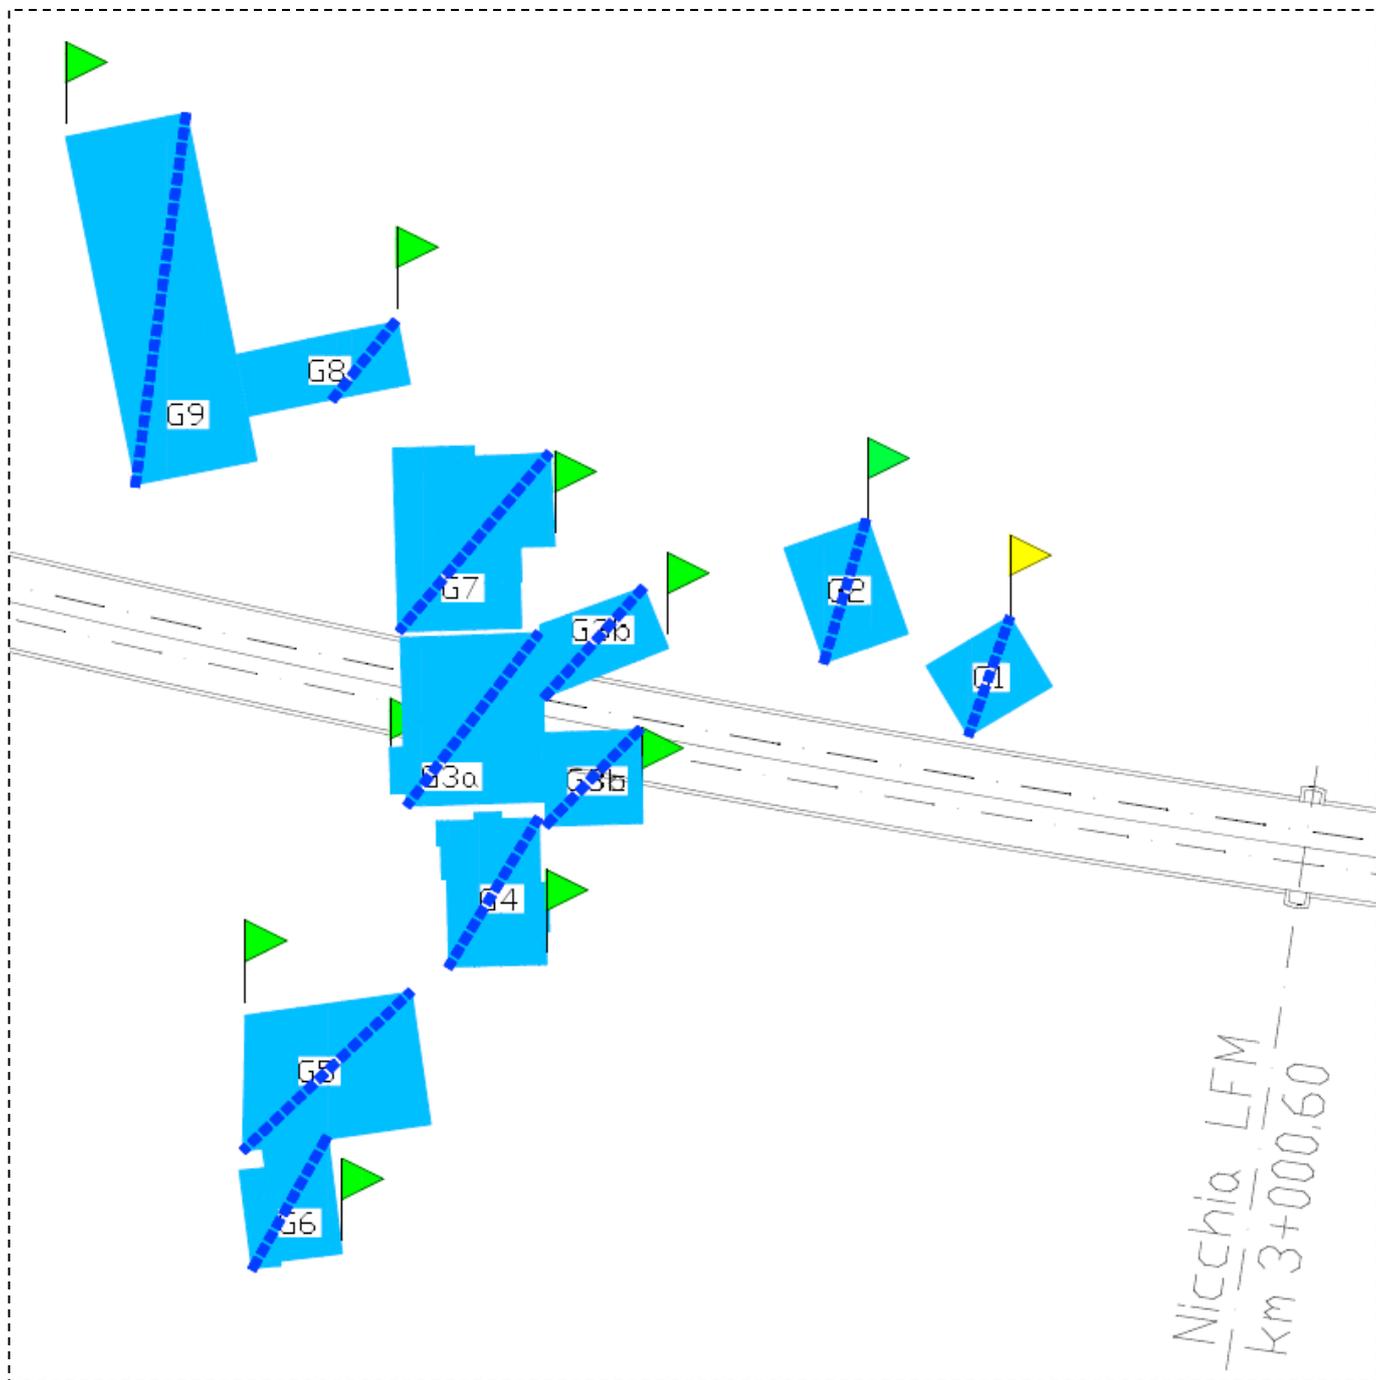
Fig. 16 – Planimetria di inquadramento edifici e direttrici analizzate per valutazione classi di danno (edifici G1 – G11)

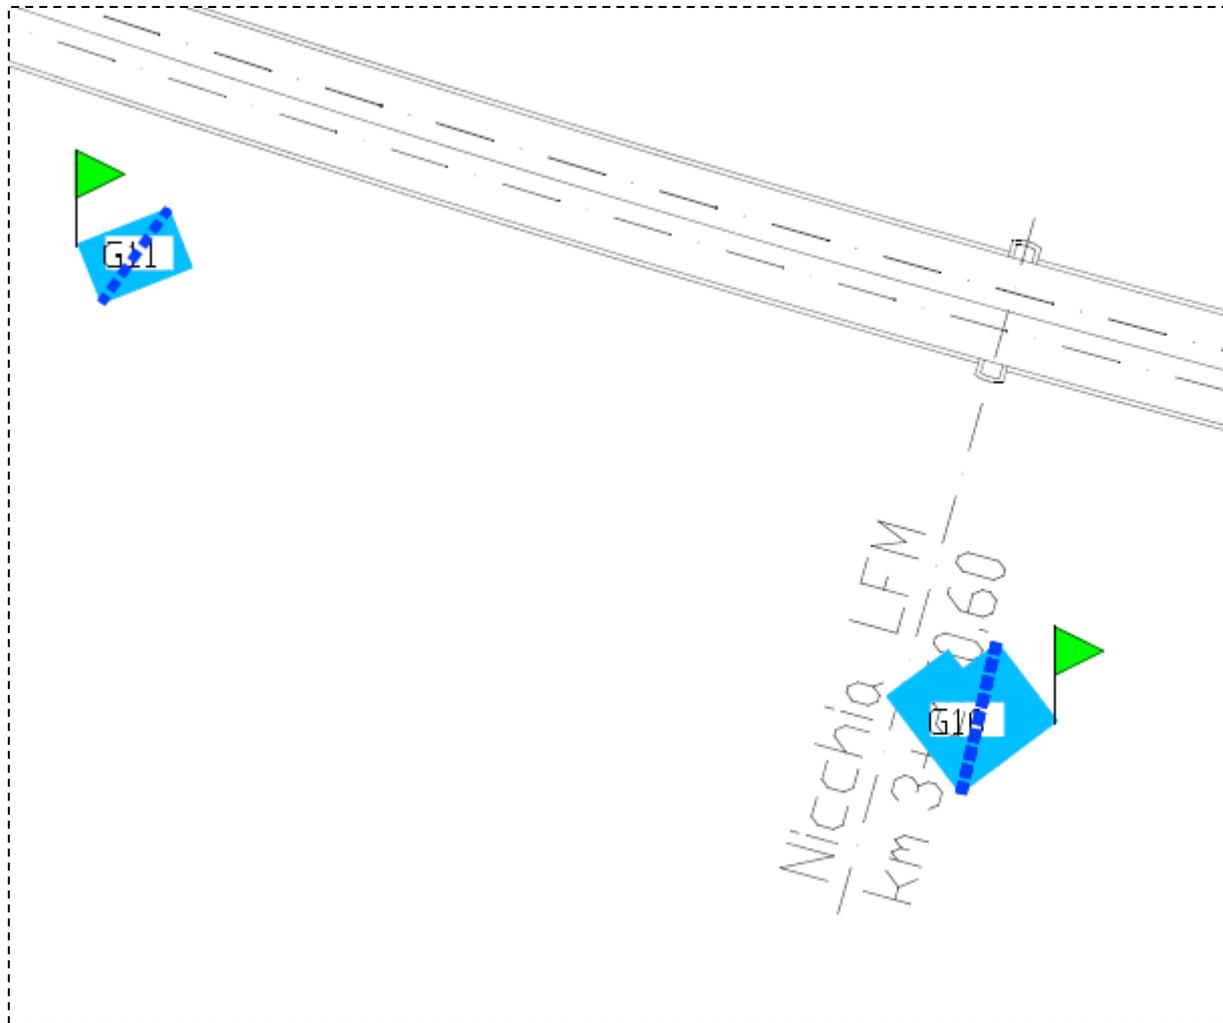
Fig. 17 – Planimetria di inquadramento edifici e direttrici analizzate per valutazione classi di danno (edifici G1 – G11)

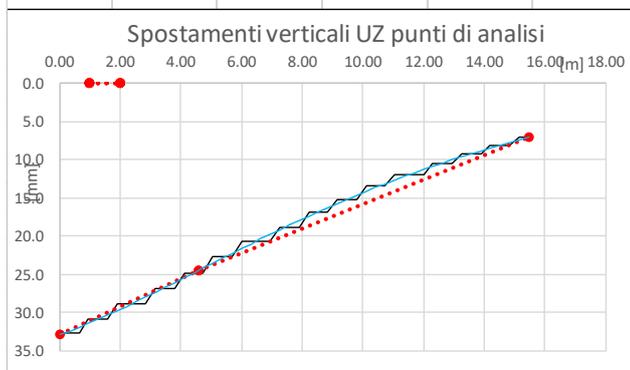
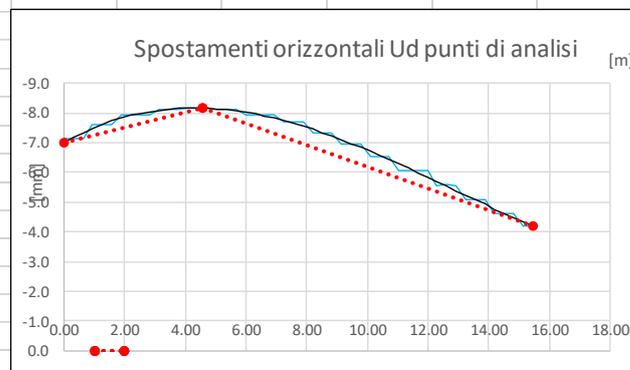
RISULTATI ANALISI CLASSE DI DANNO										
DEFORMAZIONI DOVUTE AI CEDIMENTI SUPERFICIALI										
Zona	1	2	//	//	//	//	//	//	//	//
Tipo	SAGGING	HOGGING	//	//	//	//	//	//	//	//
Length L (m)	4.574	10.883	//	//	//	//	//	//	//	//
Maximum displ., w_{max} (mm)	32.9	24.2	//	//	//	//	//	//	//	//
Maximum deflection, Δ_{max} (mm)	0.3121	1.4752	//	//	//	//	//	//	//	//
Deflection ratio (Δ/L)max	0.0068%	0.0136%	//	//	//	//	//	//	//	//
VALUTAZIONE DEL POTENZIALE DANNO AGLI EDIFICI										
Neutral axis t (m)	3.50	7.00	//	//	//	//	//	//	//	//
Second moment of area I (m ⁴)	28.58	114.33	//	//	//	//	//	//	//	//
Maximum bending strain, ϵ_b	0.0062%	0.0140%	//	//	//	//	//	//	//	//
Maximum diagonal strain, ϵ_d	0.0062%	0.0117%	//	//	//	//	//	//	//	//
Horizontal strain	0.0000%	0.0363%	//	//	//	//	//	//	//	//
Maximum tensile strain, ϵ_{max}	0.0062%	0.0503%	//	//	//	//	//	//	//	//
DAMAGE CLASS (Boscardin-Cording)	0	1	//	//	//	//	//	//	//	//

INFLUENZA PARATIE	NO	Calcola classe di danno	Grado polinomio interpolante:	4
			(controllare bontà della curva interpolante)	
CECIM. MASSIMO [mm]	32.67			
DEF.MASSIMA SAGGING	0.0062%			
DEF.MASSIMA HOGGING	0.0503%			
CLASSE DI DANNO:	1

Fig. 18 – Analisi classe di danno edificio G1 – $V_p = 1\%$ e $k = 0.35$

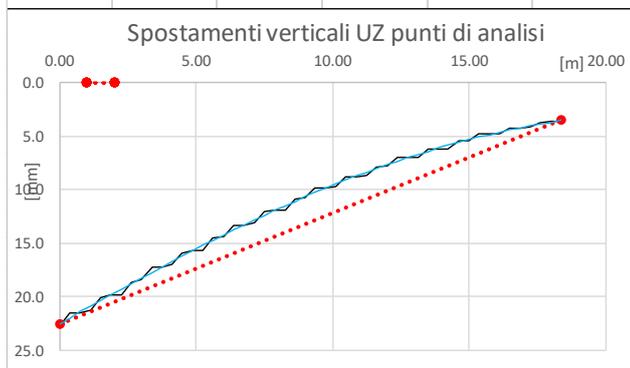
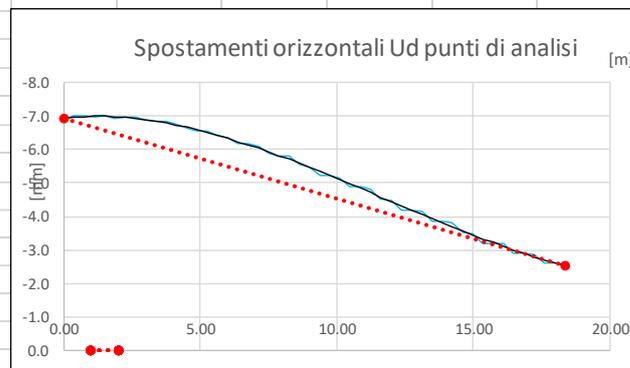
RISULTATI ANALISI CLASSE DI DANNO										
DEFORMAZIONI DOVUTE AI CEDIMENTI SUPERFICIALI										
Zona	1	//	//	//	//	//	//	//	//	//
Tipo	HOGGING	//	//	//	//	//	//	//	//	//
Length L (m)	18.358	//	//	//	//	//	//	//	//	//
Maximum displ., w_{max} (mm)	22.5	//	//	//	//	//	//	//	//	//
Maximum deflection, Δ_{max} (mm)	2.5836	//	//	//	//	//	//	//	//	//
Deflection ratio (Δ/L)max	0.0141%	//	//	//	//	//	//	//	//	//
VALUTAZIONE DEL POTENZIALE DANNO AGLI EDIFICI										
Neutral axis t (m)	8.00	//	//	//	//	//	//	//	//	//
Second moment of area I (m ⁴)	170.67	//	//	//	//	//	//	//	//	//
Maximum bending strain, ϵ_b	0.0186%	//	//	//	//	//	//	//	//	//
Maximum diagonal strain, ϵ_d	0.0105%	//	//	//	//	//	//	//	//	//
Horizontal strain	0.0244%	//	//	//	//	//	//	//	//	//
Maximum tensile strain, ϵ_{max}	0.0430%	//	//	//	//	//	//	//	//	//
DAMAGE CLASS (Boscardin-Cording)	0	//	//	//	//	//	//	//	//	//
INFLUENZA PARATIE	NO	Calcola classe di danno						Grado polinomio interpolante: 4

DEF.MASSIMA SAGGING	0.0000%							(controllare bontà della curva interpolante)		
DEF.MASSIMA HOGGING	0.0430%									
CLASSE DI DANNO:	0

Fig. 19 – Analisi classe di danno edificio G2 – $V_p = 1\%$ e $k = 0.35$

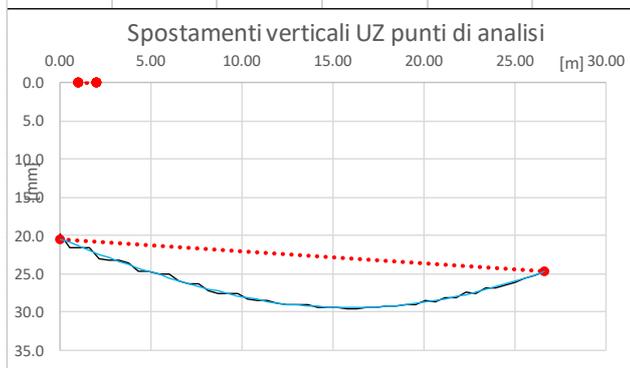
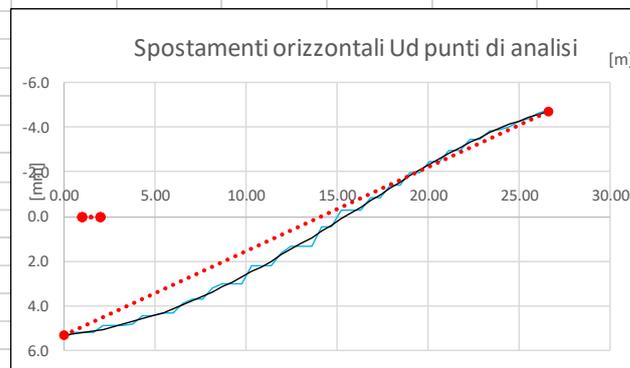
RISULTATI ANALISI CLASSE DI DANNO											
DEFORMAZIONI DOVUTE AI CEDIMENTI SUPERFICIALI											
Zona	1	//	//	//	//	//	//	//	//	//	
Tipo	SAGGING	//	//	//	//	//	//	//	//	//	
Length L (m)	26.638	//	//	//	//	//	//	//	//	//	
Maximum displ., w_{max} (mm)	24.7	//	//	//	//	//	//	//	//	//	
Maximum deflection, Δ_{max} (mm)	6.5719	//	//	//	//	//	//	//	//	//	
Deflection ratio $(\Delta/L)_{max}$	0.0247%	//	//	//	//	//	//	//	//	//	
VALUTAZIONE DEL POTENZIALE DANNO AGLI EDIFICI											
Neutral axis t (m)	3.50	//	//	//	//	//	//	//	//	//	
Second moment of area I (m ⁴)	28.58	//	//	//	//	//	//	//	//	//	
Maximum bending strain, ϵ_b	0.0170%	//	//	//	//	//	//	//	//	//	
Maximum diagonal strain, ϵ_d	0.0139%	//	//	//	//	//	//	//	//	//	
Horizontal strain	0.0000%	//	//	//	//	//	//	//	//	//	
Maximum tensile strain, ϵ_{max}	0.0170%	//	//	//	//	//	//	//	//	//	
DAMAGE CLASS (Boscardin-Cording)	0	//	//	//	//	//	//	//	//	//	
INFLUENZA PARATIE	NO	Calcola classe di danno						Grado polinomio interpolante: 4 (controllare bontà della curva interpolante)

CEDIM. MASSIMO [mm]	29.50										
DEF.MASSIMA SAGGING	0.0170%										
DEF.MASSIMA HOGGING	0.0000%										
CLASSE DI DANNO:	0

Fig. 20 – Analisi classe di danno edificio G3a – $V_p = 1\%$ e $k = 0.35$

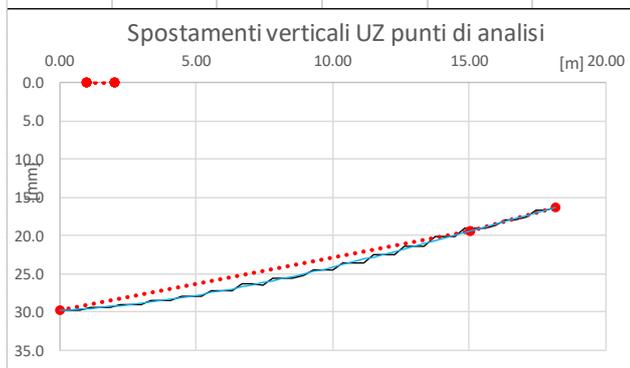
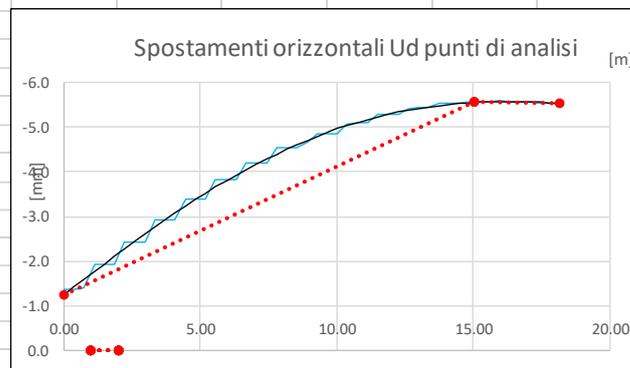
RISULTATI ANALISI CLASSE DI DANNO										
DEFORMAZIONI DOVUTE AI CEDIMENTI SUPERFICIALI										
Zona	1	2	//	//	//	//	//	//	//	//
Tipo	SAGGING	HOGGING	//	//	//	//	//	//	//	//
Length L (m)	15.029	3.154	//	//	//	//	//	//	//	//
Maximum displ., w_{max} (mm)	29.8	19.2	//	//	//	//	//	//	//	//
Maximum deflection, Δ_{max} (mm)	1.5433	0.0201	//	//	//	//	//	//	//	//
Deflection ratio (Δ/L)max	0.0103%	0.0006%	//	//	//	//	//	//	//	//
VALUTAZIONE DEL POTENZIALE DANNO AGLI EDIFICI										
Neutral axis t (m)	3.50	7.00	//	//	//	//	//	//	//	//
Second moment of area I (m ⁴)	28.58	114.33	//	//	//	//	//	//	//	//
Maximum bending strain, ϵ_b	0.0057%	0.0000%	//	//	//	//	//	//	//	//
Maximum diagonal strain, ϵ_d	0.0082%	0.0006%	//	//	//	//	//	//	//	//
Horizontal strain	0.0000%	0.0006%	//	//	//	//	//	//	//	//
Maximum tensile strain, ϵ_{max}	0.0082%	0.0010%	//	//	//	//	//	//	//	//
DAMAGE CLASS (Boscardin-Cording)	0	0	//	//	//	//	//	//	//	//

INFLUENZA PARATIE	NO	Calcola classe di danno				Grado polinomio interpolante: 4 (controllare bontà della curva interpolante)				
CEDIM. MASSIMO [mm]	29.75									
DEF.MASSIMA SAGGING	0.0082%									
DEF.MASSIMA HOGGING	0.0010%									
CLASSE DI DANNO:	0

Fig. 21 – Analisi classe di danno edificio G3b – $V_p = 1\%$ e $k = 0.35$

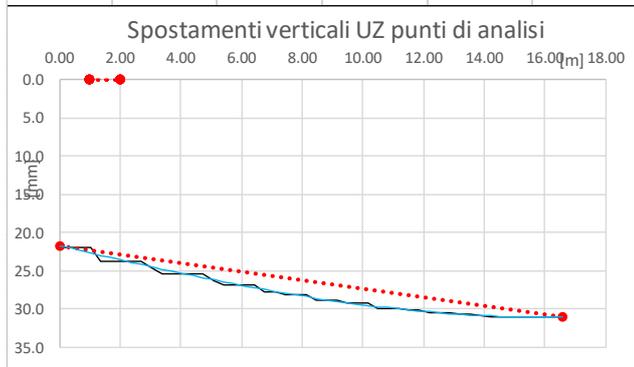
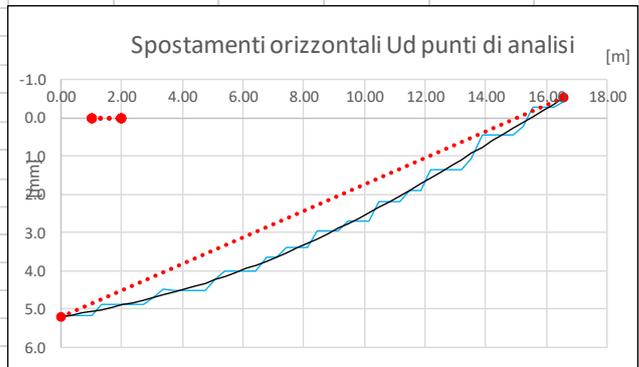
RISULTATI ANALISI CLASSE DI DANNO										
DEFORMAZIONI DOVUTE AI CEDIMENTI SUPERFICIALI										
Zona	1	//	//	//	//	//	//	//	//	//
Tipo	SAGGING	//	//	//	//	//	//	//	//	//
Length L (m)	16.583	//	//	//	//	//	//	//	//	//
Maximum displ., w_{max} (mm)	31.1	//	//	//	//	//	//	//	//	//
Maximum deflection, Δ_{max} (mm)	2.1357	//	//	//	//	//	//	//	//	//
Deflection ratio (Δ/L)max	0.0129%	//	//	//	//	//	//	//	//	//
VALUTAZIONE DEL POTENZIALE DANNO AGLI EDIFICI										
Neutral axis t (m)	3.50	//	//	//	//	//	//	//	//	//
Second moment of area I (m ⁴)	28.58	//	//	//	//	//	//	//	//	//
Maximum bending strain, ϵ_b	0.0075%	//	//	//	//	//	//	//	//	//
Maximum diagonal strain, ϵ_d	0.0099%	//	//	//	//	//	//	//	//	//
Horizontal strain	0.0000%	//	//	//	//	//	//	//	//	//
Maximum tensile strain, ϵ_{max}	0.0099%	//	//	//	//	//	//	//	//	//
DAMAGE CLASS (Boscardin-Cording)	0	//	//	//	//	//	//	//	//	//
INFLUENZA PARATIE	NO	<div style="border: 1px solid gray; padding: 10px; display: inline-block;"> Calcola classe di danno </div>						Grado polinomio interpolante: 4

(controllare bontà della curva interpolante)		
CEMIM. MASSIMO [mm]	31.08									
DEF.MASSIMA SAGGING	0.0099%									
DEF.MASSIMA HOGGING	0.0000%									
CLASSE DI DANNO:	0

Fig. 22 – Analisi classe di danno edificio G3c – $V_p = 1\%$ e $k = 0.35$

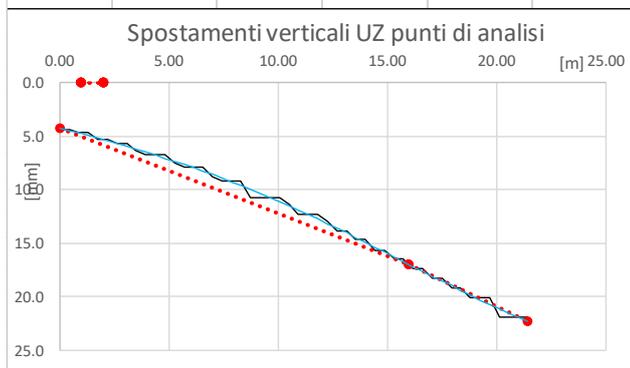
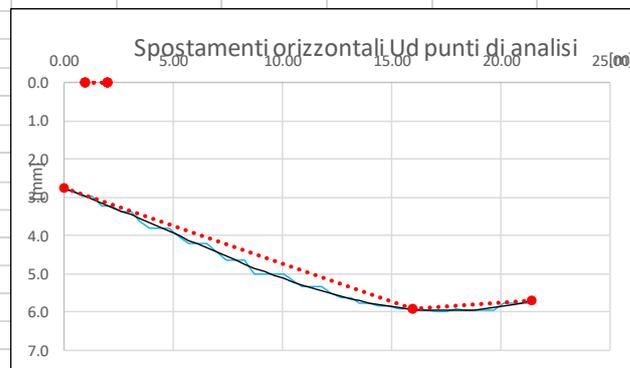
RISULTATI ANALISI CLASSE DI DANNO										
DEFORMAZIONI DOVUTE AI CEDIMENTI SUPERFICIALI										
Zona	1	2	//	//	//	//	//	//	//	//
Tipo	HOGGING	SAGGING	//	//	//	//	//	//	//	//
Length L (m)	15.963	5.467	//	//	//	//	//	//	//	//
Maximum displ., w_{max} (mm)	16.8	22.3	//	//	//	//	//	//	//	//
Maximum deflection, Δ_{max} (mm)	1.2230	0.1266	//	//	//	//	//	//	//	//
Deflection ratio (Δ/L)max	0.0077%	0.0023%	//	//	//	//	//	//	//	//
VALUTAZIONE DEL POTENZIALE DANNO AGLI EDIFICI										
Neutral axis t (m)	13.50	6.75	//	//	//	//	//	//	//	//
Second moment of area I (m ⁴)	820.13	205.03	//	//	//	//	//	//	//	//
Maximum bending strain, ϵ_b	0.0064%	0.0014%	//	//	//	//	//	//	//	//
Maximum diagonal strain, ϵ_d	0.0070%	0.0022%	//	//	//	//	//	//	//	//
Horizontal strain	0.0198%	0.0000%	//	//	//	//	//	//	//	//
Maximum tensile strain, ϵ_{max}	0.0262%	0.0022%	//	//	//	//	//	//	//	//
DAMAGE CLASS (Boscardin-Cording)	0	0	//	//	//	//	//	//	//	//

INFLUENZA PARATIE	NO	Calcola classe di danno				Grado polinomio interpolante: 4 (controllare bontà della curva interpolante)				
CEDIM. MASSIMO [mm]	21.92									
DEF.MASSIMA SAGGING	0.0022%									
DEF.MASSIMA HOGGING	0.0262%									
CLASSE DI DANNO:	0

Fig. 23 – Analisi classe di danno edificio G4 – $V_p = 1\%$ e $k = 0.35$

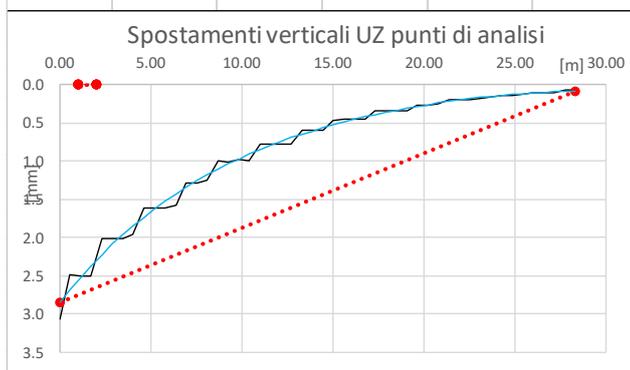
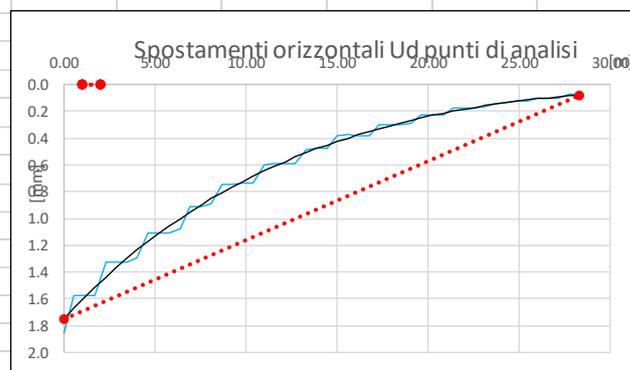
RISULTATI ANALISI CLASSE DI DANNO										
DEFORMAZIONI DOVUTE AI CEDIMENTI SUPERFICIALI										
Zona	1	//	//	//	//	//	//	//	//	//
Tipo	HOGGING	//	//	//	//	//	//	//	//	//
Length L (m)	28.338	//	//	//	//	//	//	//	//	//
Maximum displ., w_{max} (mm)	2.9	//	//	//	//	//	//	//	//	//
Maximum deflection, Δ_{max} (mm)	0.9334	//	//	//	//	//	//	//	//	//
Deflection ratio (Δ/L)max	0.0033%	//	//	//	//	//	//	//	//	//
VALUTAZIONE DEL POTENZIALE DANNO AGLI EDIFICI										
Neutral axis t (m)	6.00	//	//	//	//	//	//	//	//	//
Second moment of area I (m ⁴)	72.00	//	//	//	//	//	//	//	//	//
Maximum bending strain, ϵ_b	0.0049%	//	//	//	//	//	//	//	//	//
Maximum diagonal strain, ϵ_d	0.0014%	//	//	//	//	//	//	//	//	//
Horizontal strain	0.0059%	//	//	//	//	//	//	//	//	//
Maximum tensile strain, ϵ_{max}	0.0108%	//	//	//	//	//	//	//	//	//
DAMAGE CLASS (Boscardin-Cording)	0	//	//	//	//	//	//	//	//	//
INFLUENZA PARATIE	NO	Calcola classe di danno						Grado polinomio interpolante: 4

Fig. 24 – Analisi classe di danno edificio G5 – $V_p = 1\%$ e $k = 0.35$

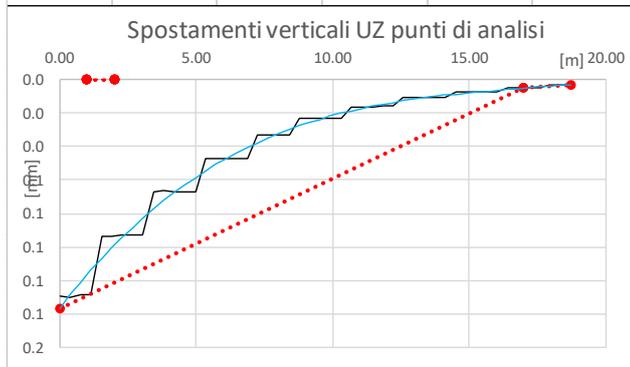
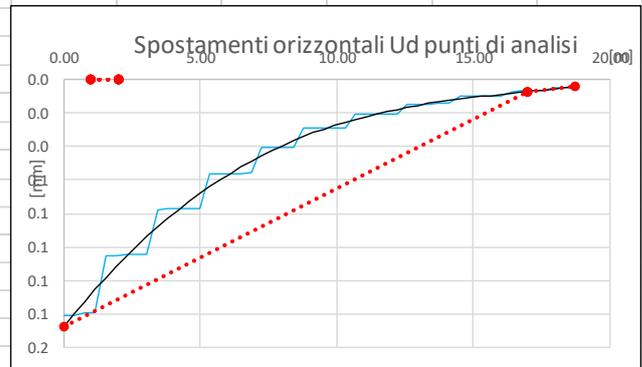
Fig. 25 – Analisi classe di danno edificio G6 – Vp = 1% e k = 0.35

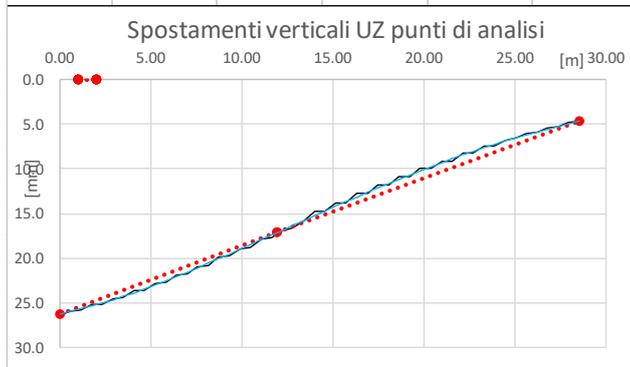
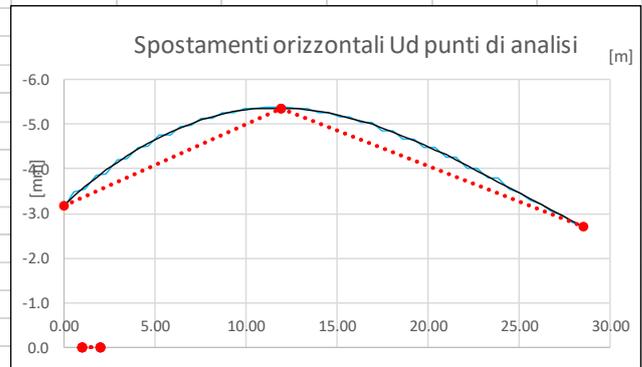
Fig. 26 – Analisi classe di danno edificio G7 – $V_p = 1\%$ e $k = 0.35$

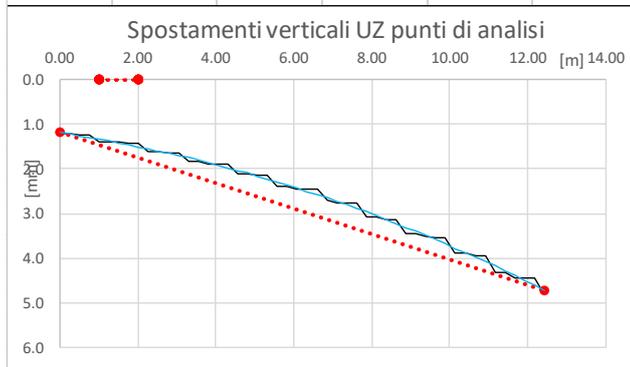
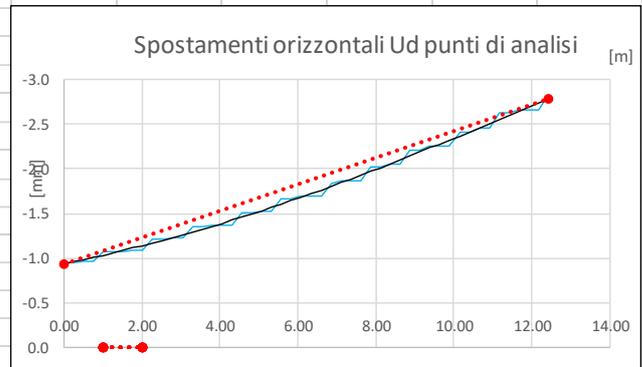
CEDIM. MASSIMO [mm]	4.83										
DEF.MASSIMA SAGGING	0.0000%										
DEF.MASSIMA HOGGING	0.0179%										
CLASSE DI DANNO:	0

Fig. 27 – Analisi classe di danno edificio G8 – $V_p = 1\%$ e $k = 0.35$

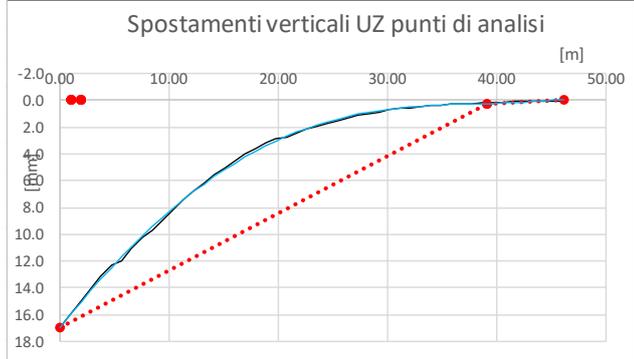
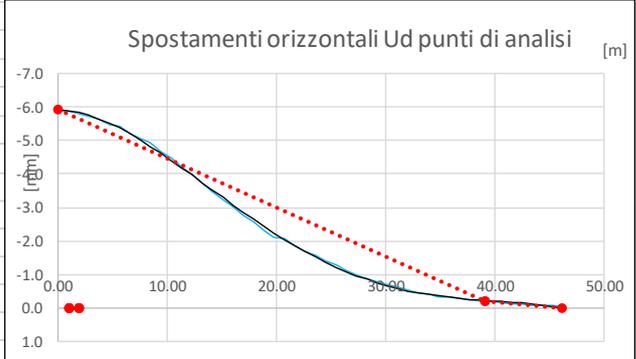
Fig. 28 – Analisi classe di danno edificio G9 – Vp = 1% e k = 0.35

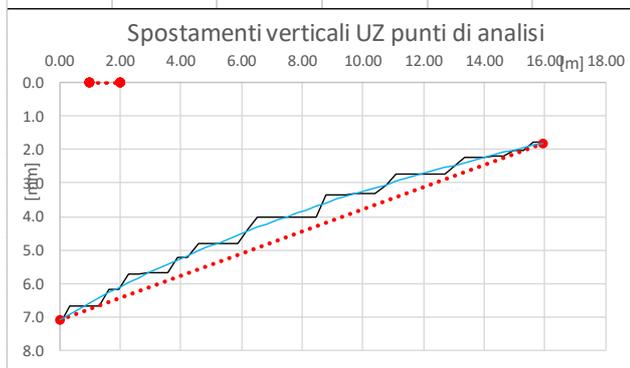
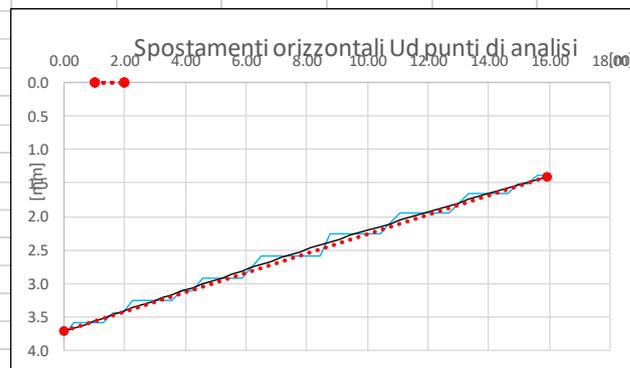
Fig. 29 – Analisi classe di danno edificio G10 – $V_p = 1\%$ e $k = 0.35$

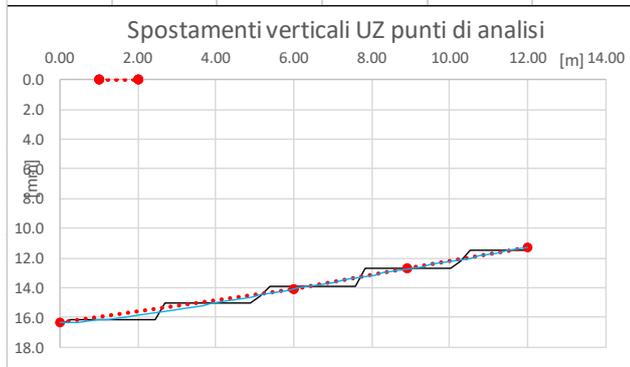
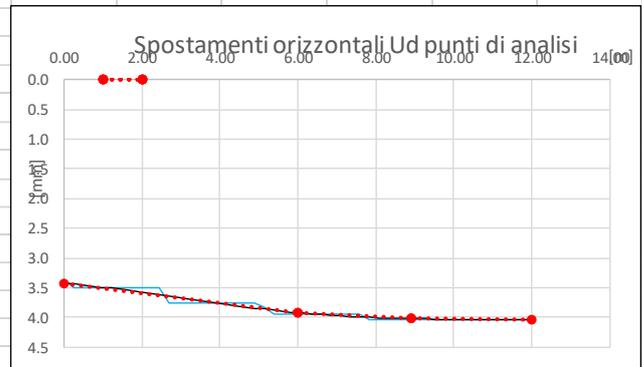
Fig. 30 – Analisi classe di danno edificio G11 – $V_p = 1\%$ e $k = 0.35$

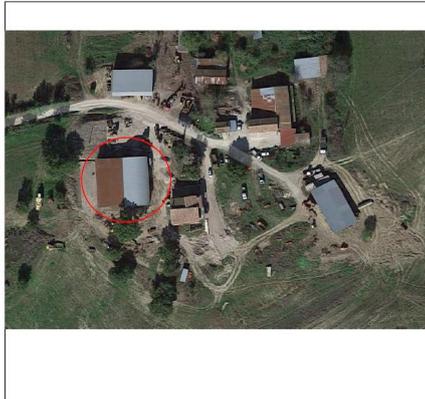
EDIFICIO n. M1		
Informazioni Edificio		
Destinazione d'uso	Tipo di struttura	
Capannone	muratura	
Altezza (m)	Lunghezza (m)	
5.5	26.3	
Informazioni Tracciato		
Galleria monocanna		
Distanza asse galleria - fondazione edificio (m)	24.60	
Interasse canne (m)	0	
Distanza estremi edificio - asse galleria (m)	Galleria monocanna	
	Y _{sx}	Y _{dx}
	32.00	58.30

Cedimento Verticale Massimo del terreno d _{max} (m)						
Dati di input	K=0.35			K=0.5		
	V _p (%)=1	V _p (%)=1.5	V _p (%)=2	V _p (%)=1	V _p (%)=1.5	V _p (%)=2
Galleria	0.009	0.014	0.018	0.006	0.010	0.013

Nota: qualora il cedimento massimo atteso sull'edificio risulti inferiore a 1 cm, si ritiene che gli effetti indotti dallo scavo della galleria siano trascurabili e non si eseguono ulteriori valutazioni.

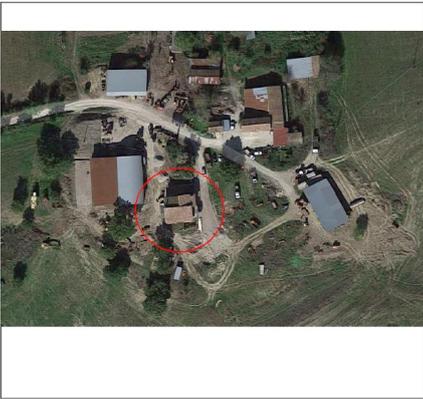
EDIFICIO n. M2	
Informazioni Edificio	
Destinazione d'uso	Tipo di struttura
Edificio civ. ab. 2pft	muratura
Altezza (m)	Lunghezza (m)
9,7	18
Informazioni Tracciato	
Galleria monocanna	
Distanza asse galleria - fondazione edificio (m)	30,00
Interasse canne (m)	0
Galleria monocanna	
Distanza estremi edificio - asse galleria (m)	Y _{sx} Y _{dx}
	16,00 34,00

Cedimento Verticale Massimo del terreno d _{max} (m)						
Dati di input	K=0.35			K=0.5		
	V _p (%)=1	V _p (%)=1.5	V _p (%)=2	V _p (%)=1	V _p (%)=1.5	V _p (%)=2
Galleria	0.007	0.011	0.015	0.005	0.008	0.010

Nota: qualora il cedimento massimo atteso sull'edificio risulti inferiore a 1 cm, si ritiene che gli effetti indotti dallo scavo della galleria siano trascurabili e non si eseguono ulteriori valutazioni.

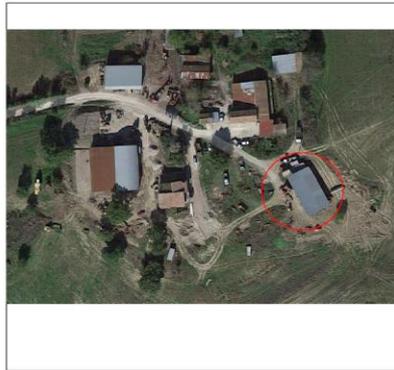
EDIFICIO n. M3						
Informazioni Edificio						
Destinazione d'uso	Capannone					
Capannone	muratura					
Altezza (m)	7.5					
Lunghezza (m)	24.6					
Informazioni Trocciato						
Galleria monocanna						
Distanza asse galleria - fondazione edificio (m)	47.00					
Interasse canne (m)	0					
Galleria monocanna						
Distanza estremi edificio asse galleria (m)	Y _{SX} Y _{DX}					
	-6.30 18.30					
Cedimento Verticale Massimo del terreno d_{max} (m)						
Dati di input	K=0.35	K=0.5				
	V _p (%)=1	V _p (%)=1.5	V _p (%)=1	V _p (%)=1.5	V _p (%)=2	
Galleria	0.005	0.007	0.010	0.003	0.005	0.007

Nota: qualora il cedimento massimo atteso sull'edificio risulti inferiore a 1 cm, si ritiene che gli effetti indotti dallo scavo della galleria siano trascurabili e non si eseguono ulteriori valutazioni.

Cedimenti Verticali agli estremi del fabbricato (m)												
Dati di Input	K=0.35				K=0.5				K=0.5			
	V _p (%)=1.0	V _p (%)=1.5	V _p (%)=2.0	V _p (%)=2.0	V _p (%)=1.0	V _p (%)=1.5	V _p (%)=2.0	V _p (%)=1.0	V _p (%)=1.5	V _p (%)=2.0	V _p (%)=2.0	
	Y _{SX}	Y _{DX}	Y _{SX}	Y _{DX}								
Galleria	-	-	-	-	-	-	-	-	-	-	-	-

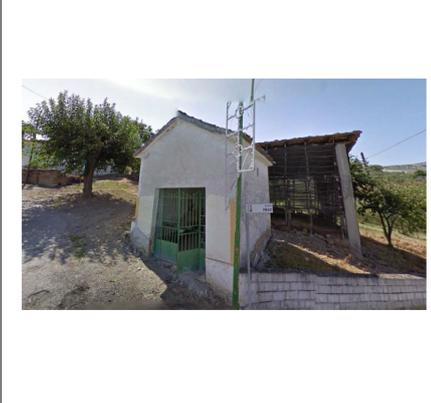
EDIFICIO n. R0						
Informazioni Edificio						
Destinazione d'uso	Tipo di struttura					
Edificio culto abbandonato	muratura					
Altezza (m)	Lunghezza (m)					
3	5					
Informazioni Tracciato						
Galleria monocanna						
Distanza asse galleria - fondazione edificio (m)	34,00					
Interasse canne (m)	0					
Galleria monocanna						
Distanza estremi edificio - asse galleria (m)	Y _{sx}	Y _{dx}				
	35,50	40,50				
Cedimento Verticale Massimo del terreno d_{max} (m)						
Dati di input	K=0,35			K=0,5		
	V _p (%)=0,5	V _p (%)=1	V _p (%)=1,5	V _p (%)=0,5	V _p (%)=1	V _p (%)=1,5
Galleria	0,022	0,043	0,065	0,015	0,030	0,045

Nota: qualora il cedimento massimo atteso sull'edificio risulti inferiore a 1 cm, si ritiene che gli effetti indotti dallo scavo della galleria siano trascurabili e non si eseguono ulteriori valutazioni.

Cedimenti Verticali agli estremi del fabbricato (m)												
Dati di Input	K=0,35						K=0,5					
	V _p (%) = 0,5		V _p (%) = 1,0		V _p (%) = 1,5		V _p (%) = 0,5		V _p (%) = 1,0		V _p (%) = 1,5	
	Y _{sr}	Y _{dr}										
Galleria	0,000	0,000	0,001	0,000	0,001	0,000	0,002	0,001	0,003	0,002	0,005	0,003

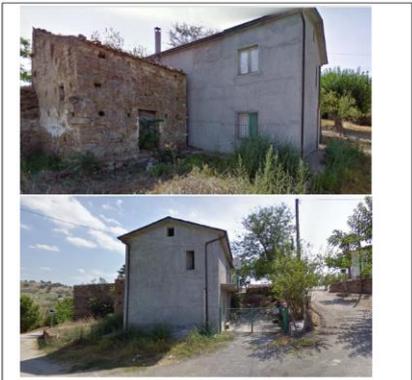
EDIFICIO n. R1	
Informazioni Edificio	
Destinazione d'uso	Tipo di struttura
Edificio civile ab. 2 pft	muratura
Altezza (m)	Lunghezza (m)
8.5	15
Informazioni Tracciato	
Galleria monacanna	
Distanza asse galleria - fondazione edificio (m)	33.54
Interasse canne (m)	0
Galleria monacanna	
Distanza estremi edificio asse galleria (m)	Y _{SX} Y _{DX}
	40.00 55.00

Cedimento Verticale Massimo del terreno d _{max} (m)						
Dati di input	K=0.35			K=0.5		
	V _p (%)=0.5	V _p (%)=1	V _p (%)=1.5	V _p (%)=0.5	V _p (%)=1	V _p (%)=1.5
Galleria	0.022	0.044	0.066	0.015	0.031	0.046

Nota: qualora il cedimento massimo atteso sull'edificio risulti inferiore a 1 cm, si ritiene che gli effetti indotti dallo scavo della galleria siano trascurabili e non si eseguono ulteriori valutazioni.

CATEGORIE DI DANNO - DEFORMAZIONI (%)						
Deformazioni orizzontali = 0						
K=0.35	V _p (%) = 0.5		V _p (%) = 1.0		V _p (%) = 1.5	
	ε _{max}	Categ.	ε _{max}	Categ.	ε _{max}	Categ.
Galleria	0.000	0	0.000	0	0.000	0
K=0.5	V _p (%) = 0.5		V _p (%) = 1.0		V _p (%) = 1.5	
	ε _{max}	Categ.	ε _{max}	Categ.	ε _{max}	Categ.
Galleria	0.000	0	0.000	0	0.000	0
