APPALTATORE: <u>Consorzio</u> <u>Soci</u> HIRPINIA AV SALINI IMPREGILO S.P.A. ASTALDI S.P.A	ITINERARIO NAPOLI – BARI RADDOPPIO TRATTA APICE – ORSARA I LOTTO FUNZIONALE APICE – HIRPINIA					
PROGETTAZIONE: <u>Mandatario</u> <u>Mandanti</u> ROCKSOIL S.P.A NET ENGINEERING S.P.A. ALPINA S.P.A.						
PROGETTO ESECUTIVO Relazione sulla valutazione delle subsidenze e verifica degli effetti indotti sulle interferenze in superficie	COMMESSA IF28	LOTTO 01	CODIFICA E ZZ CL	DOCUMENTO GN0000 001	REV. A	FOGLIO 2 di 58

Il presente documento è parte integrante del Progetto Esecutivo del primo lotto funzionale del raddoppio ferroviario della tratta compresa tra Apice ed Orsara, sulla linea Caserta – Foggia, itinerario Napoli – Bari, ai fini della rispondenza ai requisiti della Legge Obiettivo.

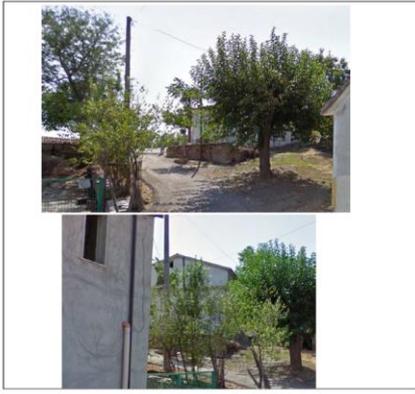
EDIFICIO n. R2					
Informazioni Edificio					
Destinazione d'uso		Tipo di struttura			
Edificio civile ab. 2 pft		muratura			
Altezza (m)		Lunghezza (m)			
11.5		22			
Informazioni Tracciato					
Galleria monocanna					
Distanza asse galleria - fondazione edificio (m)		39.00			
Interasse canne (m)		0			
Distanza estremi edificio - asse galleria (m)		Galleria monocanna			
		Y _{sx}		Y _{dx}	
		58.00		80.00	
Cedimento Verticale Massimo del terreno d_{max} (m)					
		K=0.35		K=0.5	
Dati di input		V _p (%)=0.5		V _p (%)=1.5	
		V _p (%)=1		V _p (%)=1	
Galleria		0.019		0.039

Nota: qualora il cedimento massimo atteso sull'edificio risulti inferiore a 1 cm, si ritiene che gli effetti indotti dallo scavo della galleria siano trascurabili e non si eseguono ulteriori valutazioni.

Cedimenti Verticali agli estremi del fabbricato (m)												
Dati di Input	K=0.35						K=0.5					
	V _p (%) = 0.5		V _p (%) = 1.0		V _p (%) = 1.5		V _p (%) = 0.5		V _p (%) = 1.0		V _p (%) = 1.5	
	Y _{si}	Y _{di}										
Galleria	0.000	0.000	0.000	0.000	0.000	0.000	0.000	0.000	0.000	0.000	0.000	0.000

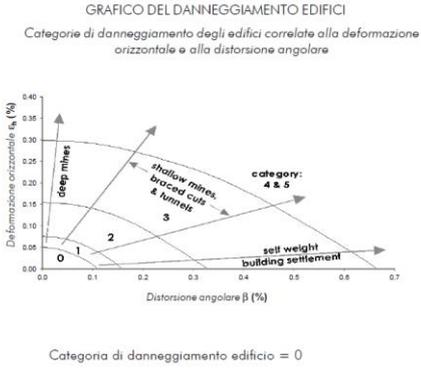
ANDAMENTO DEI CEDIMENTI IN CORRISPONDENZA DELL'EDIFICIO (K=0.35 V_p(%)=1)

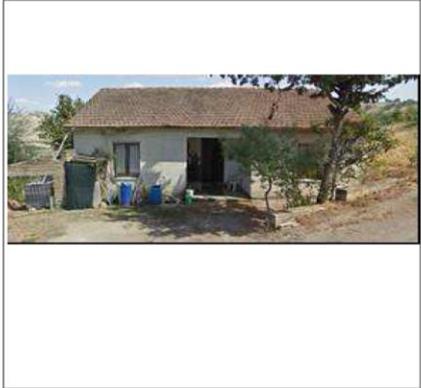
EDIFICIO n. R3	
Informazioni Edificio	
Destinazione d'uso	Tipo di struttura
Edificio civile ab. 1 pft	muratura
Altezza (m)	Lunghezza (m)
5,5	15,9
Informazioni Tracciato	
Galleria monoscanna	
Distanza asse galleria - fondazione edificio (m)	29,00
Interasse canne (m)	0
Galleria monoscanna	
Distanza estremi edificio - asse galleria (m)	
	Y_{sx} Y_{dx}
	1,10 17,00

Cedimento Verticale Massimo del terreno d_{max} (m)						
Dati di input	K=0,35			K=0,5		
	$V_p(\%)=0,5$	$V_p(\%)=1$	$V_p(\%)=1,5$	$V_p(\%)=0,5$	$V_p(\%)=1$	$V_p(\%)=1,5$
Galleria	0,025	0,051	0,076	0,018	0,035	0,053

Nota: qualora il cedimento massimo atteso sull'edificio risulti inferiore a 1 cm, si ritiene che gli effetti indotti dallo scavo della galleria siano trascurabili e non si eseguono ulteriori valutazioni.

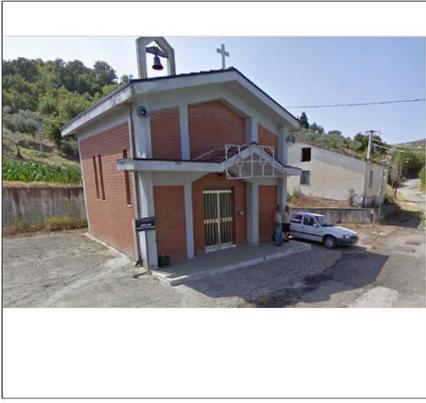
EDIFICIO n. R4	
Informazioni Edificio	
Destinazione d'uso	Tipo di struttura
Edificio culto	cemento armato
Altezza (m)	Lunghezza (m)
5	11.6
Informazioni Tracciato	
Galleria monocabina	
Distanza asse galleria - fondazione edificio (m)	30.70
Interasse canne (m)	0
Galleria monocabina	
Distanza estremi edificio - asse galleria (m)	Y _{sx} Y _{dx}
	8.40 20.00

Cedimento Verticale Massimo del terreno d _{max} (m)						
Dati di input	K=0.35			K=0.5		
	V _p (%)=0.5	V _p (%)=1	V _p (%)=1.5	V _p (%)=0.5	V _p (%)=1	V _p (%)=1.5
Galleria	0.024	0.048	0.072	0.017	0.033	0.050

Nota: qualora il cedimento massimo atteso sull'edificio risulti inferiore a 1 cm, si ritiene che gli effetti indotti dallo scavo della galleria siano trascurabili e non si eseguono ulteriori valutazioni.

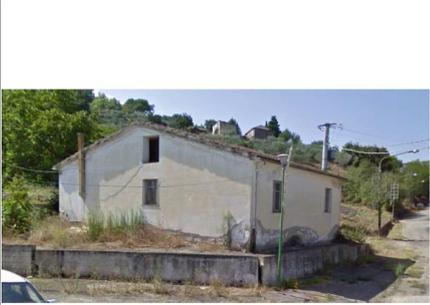
EDIFICIO n. R5	
Informazioni Edificio	
Destinazione d'uso	Tipo di struttura
to civile abitazione abband.	muratura
Altezza (m)	Lunghezza (m)
3	13.4
Informazioni Tracciato	
Galleria monocanna	
Distanza asse galleria - fondazione edificio (m)	29.00
Interasse canne (m)	0
Galleria monocanna	
Distanza estremi edificio asse galleria (m)	Y _{sx} Y _{dx}
	1.60 15.00

Cedimento Verticale Massimo del terreno d _{max} (m)						
Dati di input	K=0.35			K=0.5		
	V _p (%)=0.5	V _p (%)=1	V _p (%)=1.5	V _p (%)=0.5	V _p (%)=1	V _p (%)=1.5
Galleria	0.025	0.051	0.076	0.018	0.035	0.053

Nota: qualora il cedimento massimo atteso sull'edificio risulti inferiore a 1 cm, si ritiene che gli effetti indotti dallo scavo della galleria siano trascurabili e non si eseguono ulteriori valutazioni.

CATEGORIE DI DANNO - DEFORMAZIONI (%)						
Deformazioni orizzontali = 0						
K=0.35	V _p (%) = 0.5		V _p (%) = 1.0		V _p (%) = 1.5	
	ε _{max}	Categ.	ε _{max}	Categ.	ε _{max}	Categ.
Galleria	0.021	0	0.042	0	0.063	1
K=0.5	V _p (%) = 0.5		V _p (%) = 1.0		V _p (%) = 1.5	
	ε _{max}	Categ.	ε _{max}	Categ.	ε _{max}	Categ.
Galleria	0.009	0	0.018	0	0.028	0

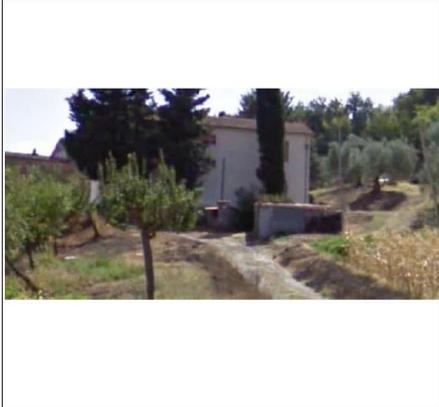
Informazioni Edificio	
Destinazione d'uso	Tipo di struttura
Edificio civile abitazione 2p	muratura
Altezza (m)	Lunghezza (m)
8	12.5
Informazioni Tracciato	
Galleria monoscandata	
Distanza asse galleria - fondazione edificio (m)	60.40
Interasse canne (m)	0
Distanza estremi edificio - asse galleria (m)	Galleria monoscandata
	Y _{sx} Y _{dx}
	29.00 41.50

Cedimento Verticale Massimo del terreno d _{max} (m)						
Dati di input	K=0.35			K=0.5		
	V _p (%)=0.5	V _p (%)=1	V _p (%)=1.5	V _p (%)=0.5	V _p (%)=1	V _p (%)=1.5
Galleria	0.012	0.024	0.036	0.008	0.017	0.025

Nota: qualora il cedimento massimo atteso sull'edificio risulti inferiore a 1 cm, si ritiene che gli effetti indotti dallo scavo della galleria siano trascurabili e non si eseguono ulteriori valutazioni.

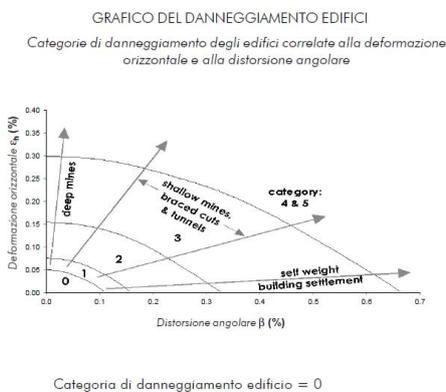
ANDAMENTO DEI CEDIMENTI IN CORRISPONDENZA DELL'EDIFICIO (K=0.35 V_p(%)=1)

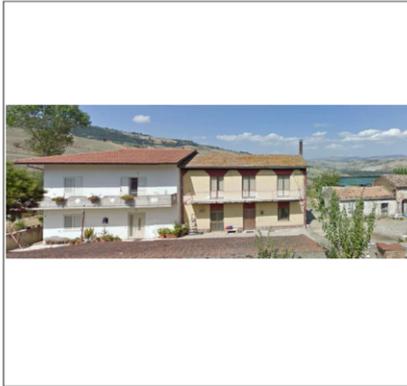
EDIFICIO n. R7						
Informazioni Edificio						
Destinazione d'uso		Tipo di struttura				
edificio civile abitazione 2pt		muratura				
Altezza (m)		Lunghezza (m)				
8		16,6				
Informazioni Tracciato						
Galleria monocanna						
Distanza asse galleria - fondazione edificio (m)		46,00				
Interasse canne (m)		0				
Distanza estremi edificio - asse galleria (m)		Galleria monocanna				
		Y _{dx}	Y _{dx}			
		62,00	78,60			
Cedimento Verticale Massimo del terreno d _{max} (m)						
Dati di input	K=0,35			K=0,5		
	V _p (%)=0,5	V _p (%)=1	V _p (%)=1,5	V _p (%)=0,5	V _p (%)=1	V _p (%)=1,5
Galleria	0,016	0,032	0,048	0,011	0,022	0,033

Nota: qualora il cedimento massimo atteso sull'edificio risulti inferiore a 1 cm, si ritiene che gli effetti indotti dallo scavo della galleria siano trascurabili e non si eseguono ulteriori valutazioni.

Cedimenti Verticali agli estremi del fabbricato (m)												
Dati di Input	K=0,35						K=0,5					
	V _p (%) = 0,5		V _p (%) = 1,0		V _p (%) = 1,5		V _p (%) = 0,5		V _p (%) = 1,0		V _p (%) = 1,5	
	Y _{dx}	Y _{dx}	Y _{dx}									
Galleria	0,000	0,000	0,000	0,000	0,000	0,000	0,000	0,001	0,000	0,001	0,000

CATEGORIE DI DANNO - DEFORMAZIONI (%)						
Deformazioni orizzontali = 0						
K=0,35	V _p (%) = 0,5		V _p (%) = 1,0		V _p (%) = 1,5	
	ε _{max}	Categ.	ε _{max}	Categ.	ε _{max}	Categ.
Galleria	0,000	0	0,000	0	0,000	0
K=0,5	V _p (%) = 0,5		V _p (%) = 1,0		V _p (%) = 1,5	
	ε _{max}	Categ.	ε _{max}	Categ.	ε _{max}	Categ.
Galleria	0,000	0	0,000	0	0,000	0
Deformazioni orizzontali ≠ 0						
K=0,35	V _p (%) = 0,5		V _p (%) = 1,0		V _p (%) = 1,5	
	ε _{max}	Categ.	ε _{max}	Categ.	ε _{max}	Categ.
Galleria	0,000	0	0,000	0	0,000	0
K=0,5	V _p (%) = 0,5		V _p (%) = 1,0		V _p (%) = 1,5	
	ε _{max}	Categ.	ε _{max}	Categ.	ε _{max}	Categ.
Galleria	0,000	0	0,000	0	0,000	0

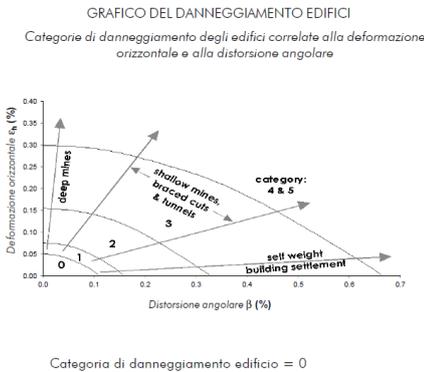
ANDAMENTO DEI CEDIMENTI IN CORRISPONDENZA DELL'EDIFICIO (K=0,35 V_p(%)=1)

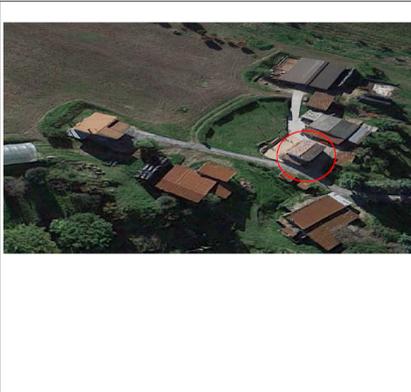
EDIFICIO n. R8 (finestra)	
Informazioni Edificio	
Destinazione d'uso	Tipo di struttura
Edificio civile abitazione 2pt	muratura
Altezza (m)	Lunghezza (m)
8	9,2
Informazioni Tracciato	
Galleria monocanna	
Distanza asse galleria - fondazione edificio (m)	37,00
Interasse canne (m)	0
Distanza estremi edificio asse galleria (m)	Galleria monocanna
	Y _{sx} Y _{dx}
	31,30 40,50

Cedimento Verticale Massimo del terreno d _{max} (m)						
Dati di input	K=0.35		K=0.5		V _p (%)=1.5	
	V _p (%)=0.5	V _p (%)=1	V _p (%)=0.5	V _p (%)=1		
Galleria	0.004	0.008	0.012	0.003	0.006	0.009

Nota: qualora il cedimento massimo atteso sull'edificio risulti inferiore a 1 cm, si ritiene che gli effetti indotti dallo scavo della galleria siano trascurabili e non si eseguono ulteriori valutazioni.

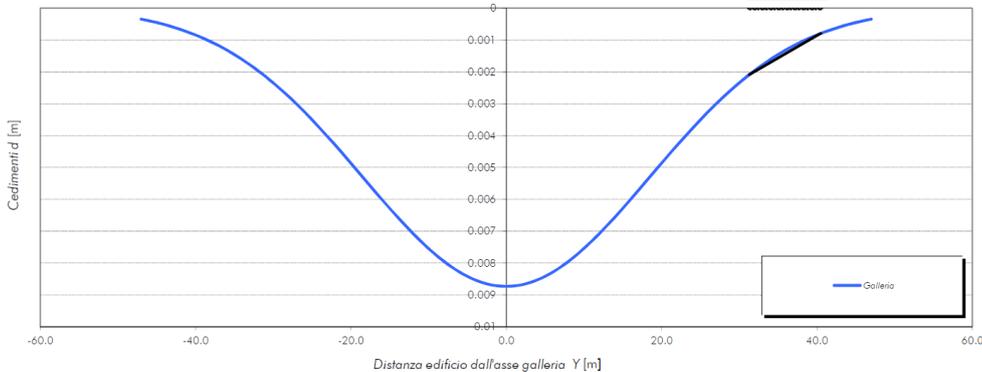
EDIFICIO n.R8 (finestra)

ANDAMENTO DEI CEDIMENTI IN CORRISPONDENZA DELL'EDIFICIO
(K=0.35 V_p(%)=1)
